CONSERVAÇÃO DOS ANTIGOS EDIFÍCIOS DE PEDRA CORAL

DOIS CASOS AO LONGO DA COSTA MOÇAMBICANA

Maurizio Berti e Mohamad Arif

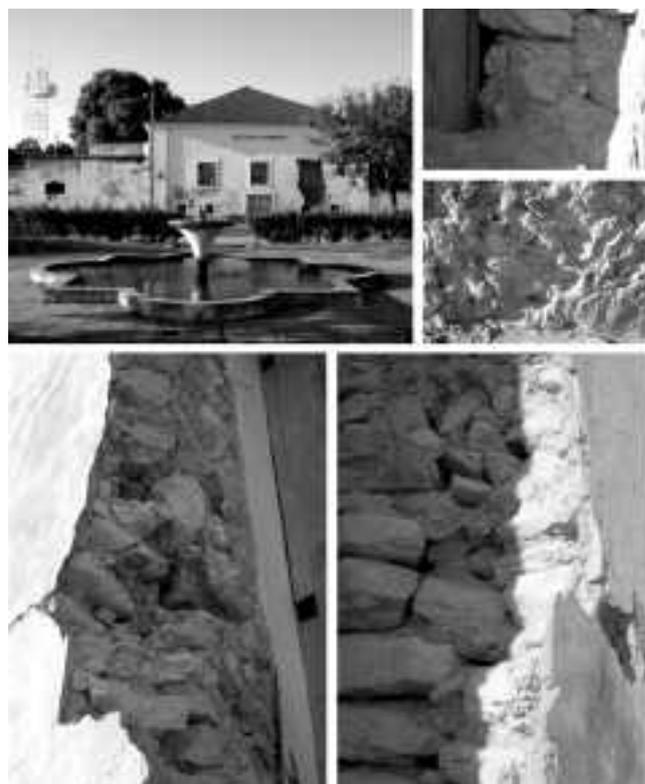
Fig. 9 Edifício da alfândega em Inhambane. Este edifício ilustra a forma como se construíam as paredes dos edifícios na primeira fase da época colonial. A presente transformação de uma janela numa porta permitiu reconhecer a conformação da parede, o estado geral de coesão dos seus materiais e a função resistente das integrações de reboco, mais recentes.

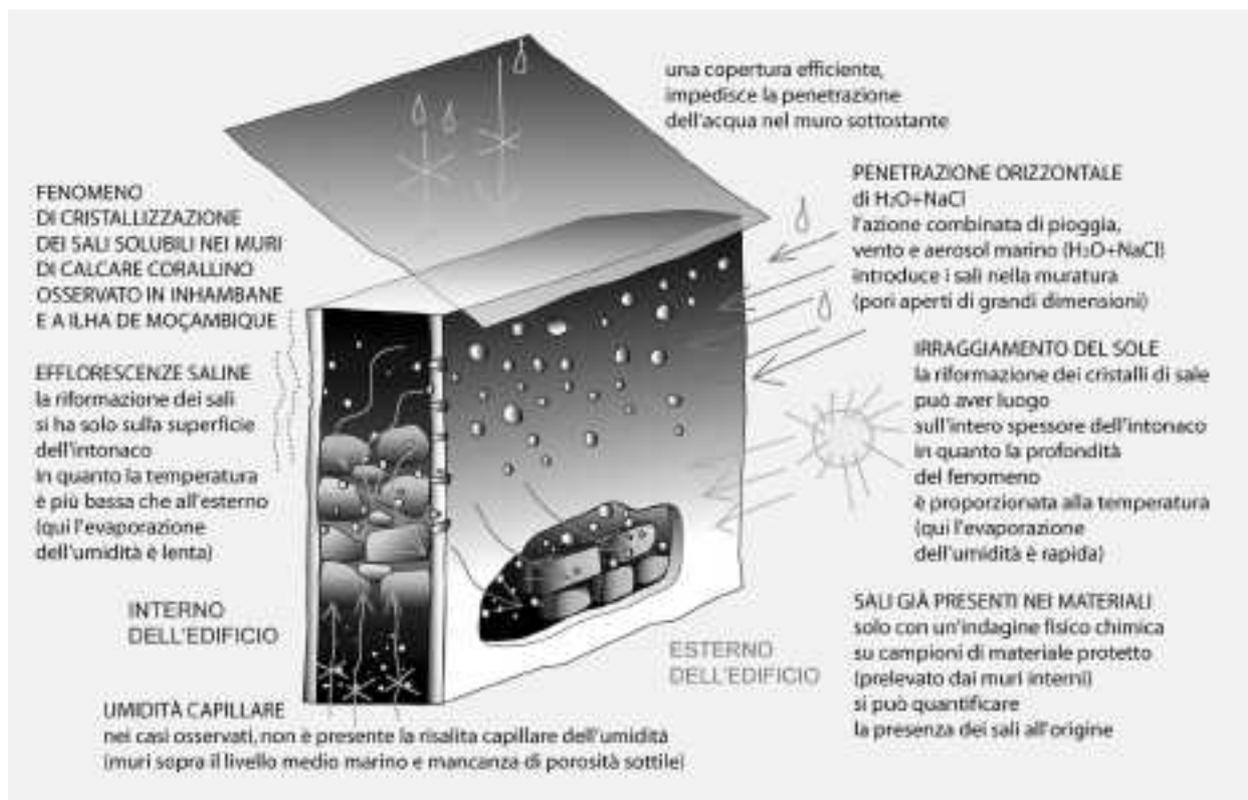
Fig. 10 Esquema ilustrativo do fenómeno de desagregação dos muros de calcário coralino devido à regeneração dos sais solúveis presentes. O fenómeno foi observado em Inhambane, na Ilha de Moçambique e na Ilha de Ibo.

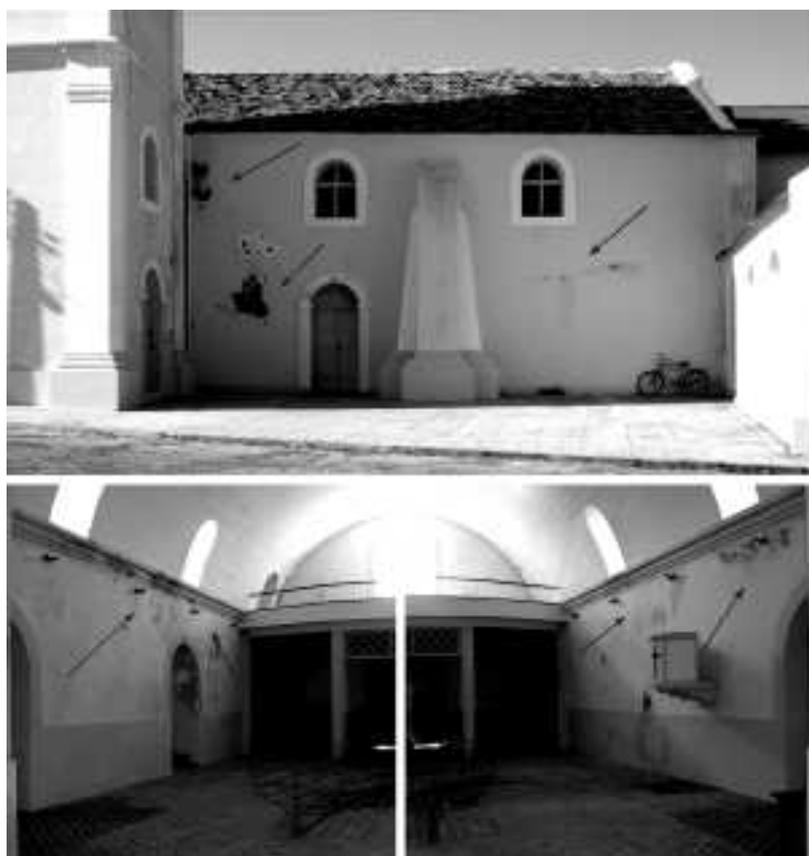
Fig. 11 Igreja de Nossa Senhora da Conceição, parte exterior no lado sudeste e interior do edifício. Efeito da recristalização dos sais presentes ou induzidos nos muros devido às chuvas batentes. No exterior, devido à temperatura mais alta, a cristalização interessa o muro em profundidade, provocando a desagregação da argamassa e, às vezes, dos blocos de "pedra de coral". Pelo contrário, no interior, sendo mais baixa a temperatura, os sais reproduzem-se só na superfície das paredes em forma de eflorescências. Aqui a última camada de tinta sintética está afastada do reboco, empurrada pelos sais e pelo vapor. Na zona próxima às janelas, todavia, supõe-se que a chuva entre directamente através da base do vão das próprias janelas.

Dois anos após o restauro desta antiga igreja já são visíveis os efeitos de novos ciclos de cristalização dos sais presentes ou induzidos nos muros pelas chuvas batentes. No exterior, devido à temperatura mais alta, a cristalização interessa o muro em profundidade, já tendo provocado algumas desagregações na argamassa tornando o fenómeno muito evidente.

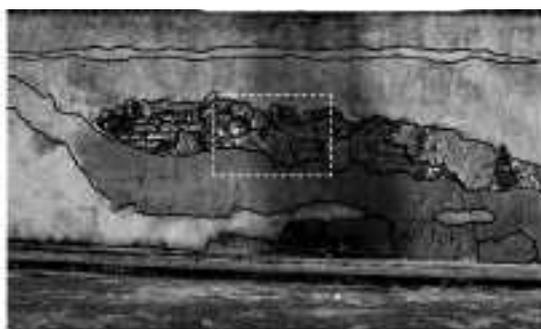
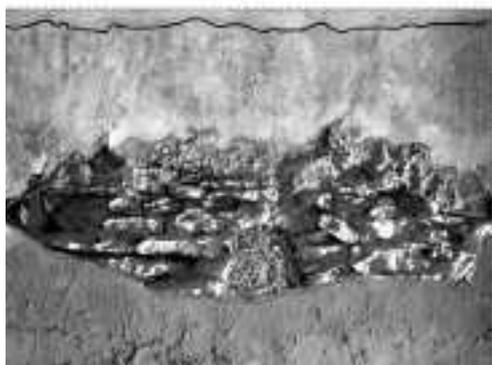
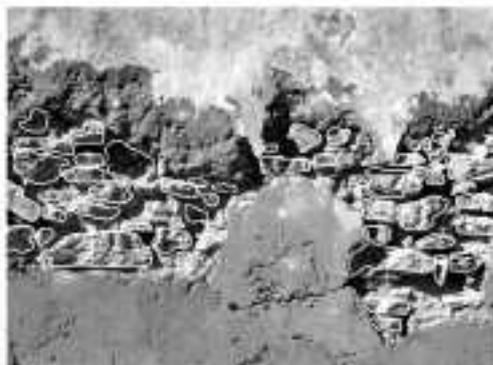
O muro perimétrico da antiga Praça Militar de Nossa Senhora da Conceição provavelmente foi construído com a mesma técnica dos da igreja. Este muro perimétrico apresenta o fenómeno desagregante em curso nalgumas áreas, de onde pode-se obter informações sobre a tipologia da degradação e sobre a duração dos ciclos do fenómeno. Para perceber a tipologia da degradação foi preciso definir graficamente um mapeamento dos vários remendos de reboco, de modo a poder fazer hipóteses de sequência temporal entre eles. Em primeiro lugar são identificadas áreas homogéneas na base de uma avaliação visual dos materiais. Depois desta primeira operação, estabeleceu-se facilmente quais remendos foram aplicados antes ou depois. Cada uma das áreas apresenta características específicas em relação ao fenómeno de degradação e, portanto foi possível avaliar o nível de vulnerabilidade dos rebocos em relação à penetração da água e à cristalização dos sais. O mapeamento permite enfim um planeamento atento e bem definido das integrações a realizar.

Fig. 12 Mapa que constitui a base para o estudo do fenómeno da desagregação dos muros antigos em Inhambane. Efeito da desagregação induzida pela regeneração dos sais num muro perto da antiga Igreja Católica de Inhambane. Supõe-se que este muro e o da igreja tenham sido feitos com a mesma técnica construtiva.) identificar as áreas homogéneas referindo-se a materiais visíveis e estabelecer a sequência temporal das várias aplicações.

- ii) considerar o estado de degradação em acto e avaliar o efeito das várias áreas em relação ao fenómeno dos sais.
- iii) propor uma integração consequente.

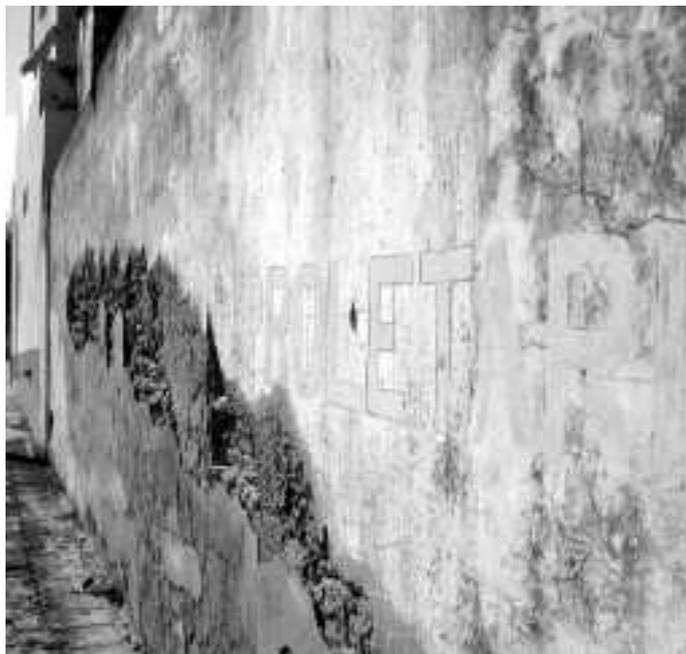
Fig. 13 A presença desta escrita mural explica algumas consequências temporais nos rebocos do muro e a dimensão temporária do ciclo de degradação dos próprios rebocos e do muro.

A presença de uma escrita em grafite e pintada nos permite definir três períodos diferentes. Consideramos inicial aquele onde a escrita conservou-se completamente íntegra pois o reboco não sofreu degradação. Um remendo de reboco foi espalmado sucessivamente e é o que contém a parte final da escrita, que foi refeita. O terceiro período é o da degradação em acto e está atingindo tanto o reboco do período inicial quanto os remendos sucessivos. Considerado o conteúdo da escrita e considerado que a mesma escrita é realizada com grafite no reboco fresco, se estima que o reboco do primeiro período tenha sido espalmado em fins dos anos Setenta do século XX. Não é possível formular uma hipótese de duração mínima de um ciclo de formação dos cristais de sal de efeito desagregante consistente, mas é possível estimar uma duração máxima de cerca de vinte e cinco anos.

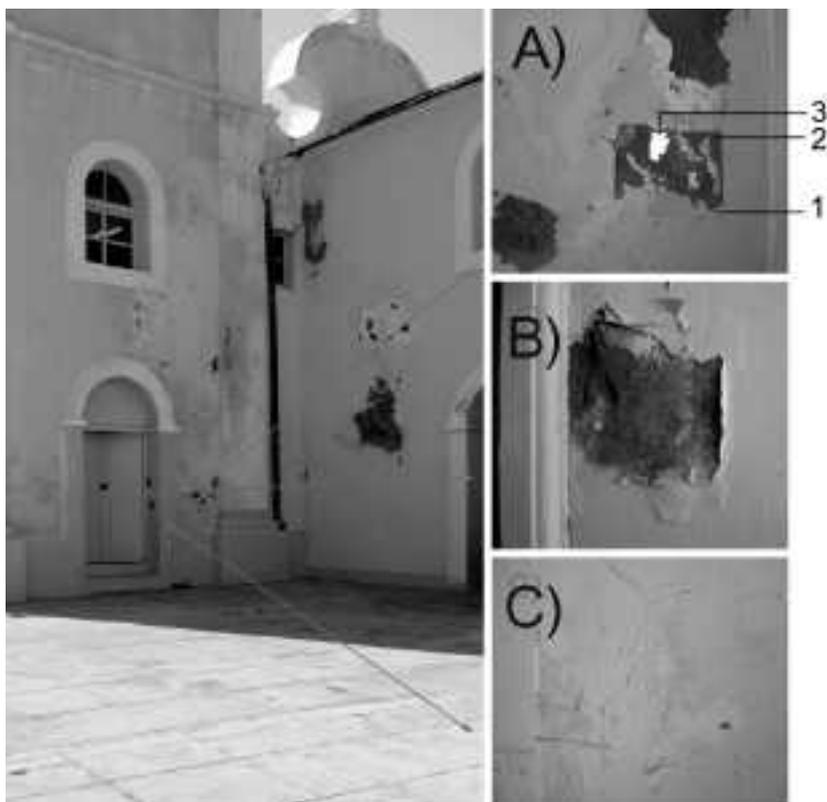
Para ter uma ideia das condições dos muros antes do restauro mais recente foram feitos alguns ensaios ao lado da porta da torre do campanário. No primeiro e no segundo ensaio foram encontradas três camadas de tinta por cima de um reboco que parece, à primeira vista, uma integração dum tempo passado e do qual não foi possível estabelecer a extensão em relação a parede toda. Esta integração do reboco não parece nenhum composto de cimento, parece mais um empaste com areia de pozolana; se isto se confirmasse, este caso teria um certo interesse histórico-científico. Em todo caso este é um dos argumentos que sugerem o recurso ao exame de laboratório. Nesta parte do campanário encontramos uma tinta plástica, calhada no recente restauro. Dum ponto de vista estreitamente conservativo deste monumento arquitectónico, esta tinta sintética não piorou muito o quadro da acção da humidade salina no muro. Podemos até mesmo imaginar que os restauradores estivessem cientes de que o problema da conservação destes muros era devido à porosidade excessiva dos rebocos e, por isto, tivessem propositadamente aplicado uma pintura final quase totalmente impermeável. Ao observarmos o interior da igreja, notaram-se outros aspectos do mesmo fenómeno que se manifesta no exterior. Sendo a temperatura do interior mais baixa, os sais reproduzem-se só na superfície das paredes, em forma de eflorescências. Aqui a última camada de tinta sintética encontra-se afastada do

Fig. 14 A) Três camadas de tinta por cima de um reboco que parece, à primeira vista, uma integração dum tempo passado e do qual não foi possível estabelecer a extensão em relação à parede toda. B) O mesmo tipo de reboco encontrado no ensaio precedente. Esta integração do reboco não parece de modo nenhum composto de cimento, parece mais um empaste com areia de pozolana; se isto se confirmasse, este caso teria um certo interesse histórico-científico. C) Do ponto de vista estreitamente conservativo deste monumento arquitectónico, a aplicação no restauro mais recente duma tinta sintética não piorou muito o quadro da acção da humidade salina no muro.

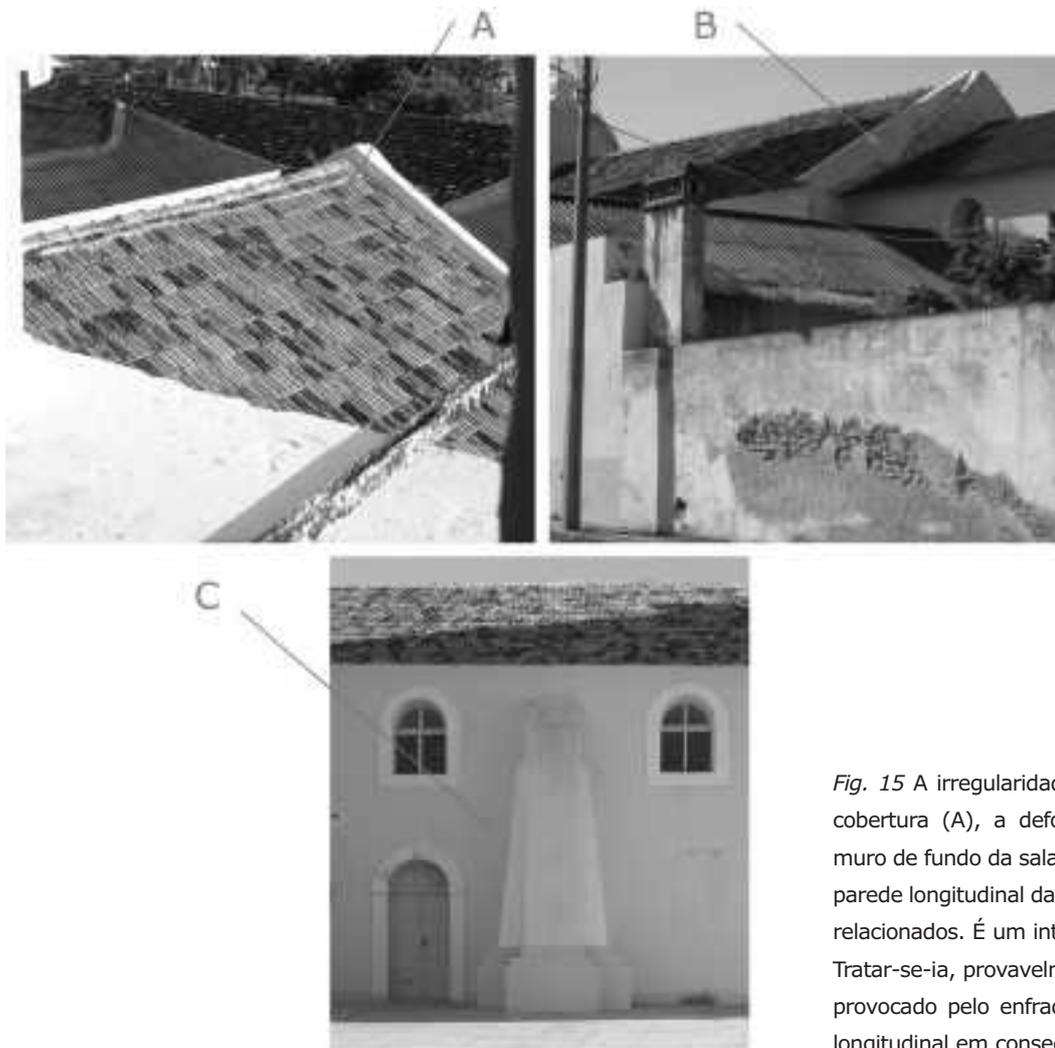
Um desassestamento causado pelos sais? Poder-se-ia relacionar sequencialmente três elementos presentes na igreja: a irregularidade da água do tecto voltada para o Este, a deformação superior do muro que divide a aula do presbitério, o contraforte pousado na parede longitudinal voltada para o Este. Este também poderia ser explorado como caso de estudo. Tratar-se-ia - é uma hipótese - de um caso de desassestamento provocado pelo enfraquecimento mecânico do muro longitudinal em consequência da acções salinas.

Fig. 15 A irregularidade do perímetro desta água da cobertura (A), a deformação da parte superior do muro de fundo da sala (B) e o contraforte pousado na parede longitudinal da igreja (C) podem ser entre eles relacionados. É um interessante caso de estudo. Tratar-se-ia, provavelmente, de um desassestamento provocado pelo enfraquecimento mecânico do muro longitudinal em consequência das acções salinas.

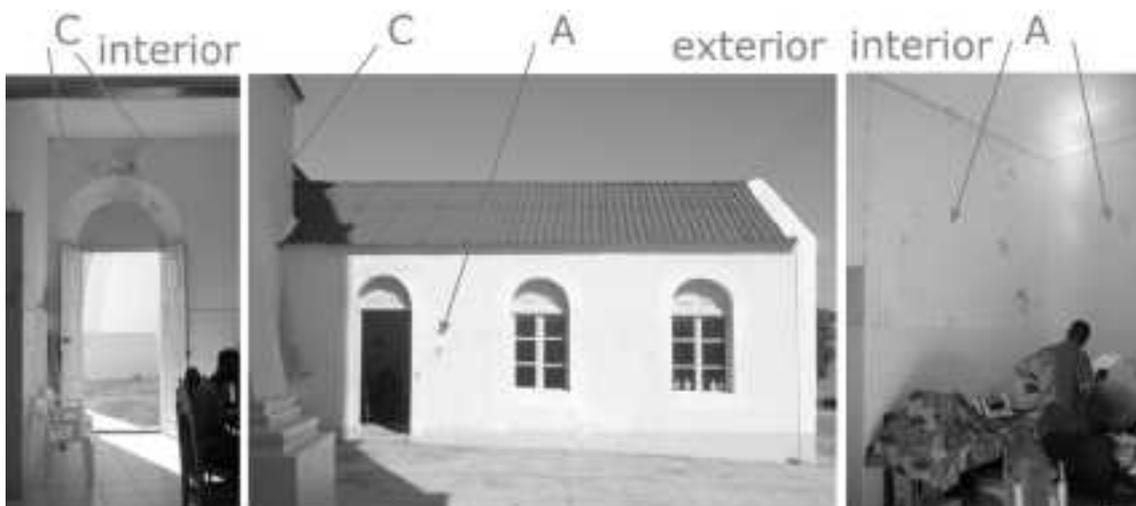
Fig. 16 A causa da humidade no ponto (A) parece ser a má disposição das folhas de fibra-cimento na cobertura do local-acessório respeito aos muros da igreja. É suficiente dispor um controlo de manutenção. As eflorescências no ponto (C) são conseguintes ao fenómeno salino aqui analisado.

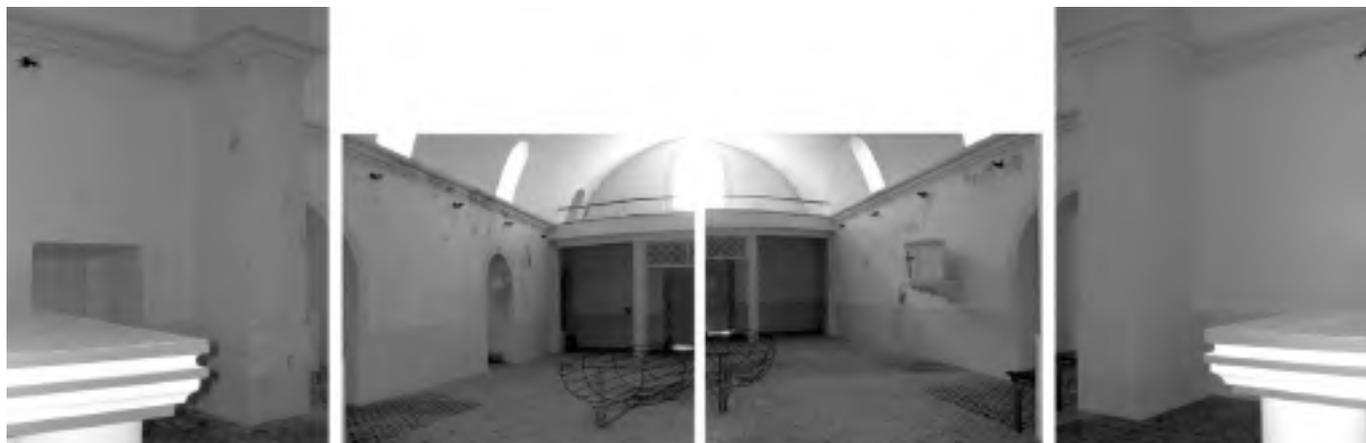
Fig. 17 O mesmo sistema de contra-placar o tecto da sala do edifício religioso perante uma abóbada em estacas de madeira encontra-se na Ilha de Moçambique como por exemplo na Igreja da Saúde. Além do interesse estilístico, esta solução confere ao ambiente um clima confortável. Ademais, esta parte do edifício não sofre nenhum problema de conservação. Duas imagens à esquerda: apesar de ser protegida por um ambiente contíguo, esta parede está contaminada pelo fenómeno aqui tratado pois a chuva entra através do tecto na parte este. O problema das eflorescências superficiais em relação à desagregação presente na face exterior dos mesmos muros tornar-se-á secundário quando for controlada a capacidade efectiva de protecção contra a chuva do sistema de vedação das janelas, que mostra-se não apropriado. Duas imagens à direita: a parede do presbitério não foi atingida pelo fenómeno dos sais pois a respectiva fachada exterior está protegida da chuva por um ambiente contíguo.

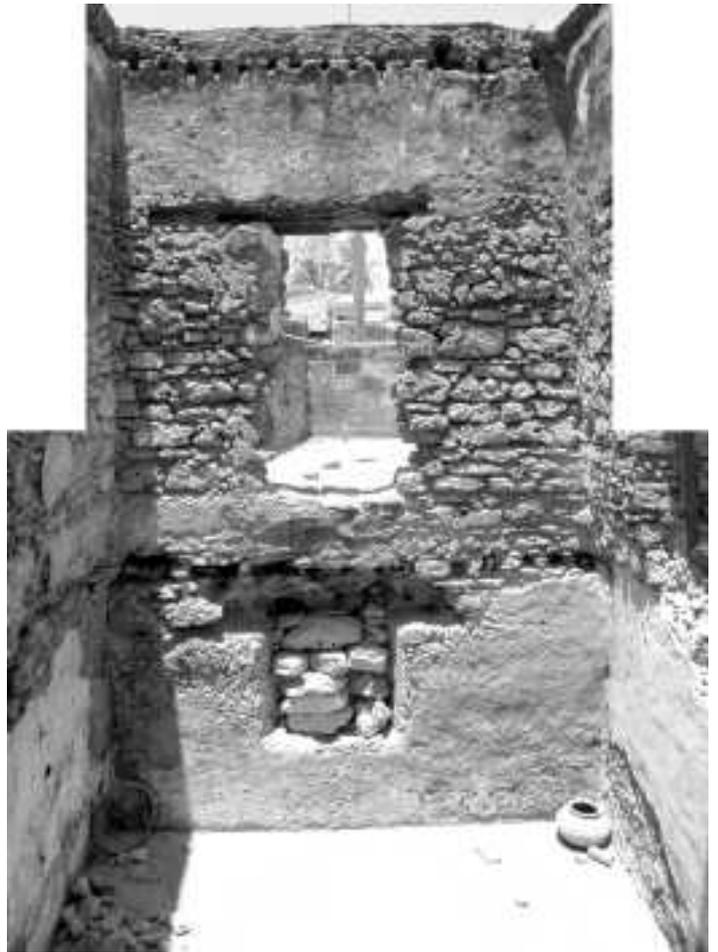
Fig. 18 Antiga casa de pedra coral abandonada na Ilha de Moçambique. Devido à falta do terraço de cobertura, a desagregação dos muros ocorre tanto internamente quanto externamente. A presença desta cisterna, parcialmente escavada no recife coralino, indica que a construção toda está num nível superior ao do oceano e, portanto, não há ascensão de humidade salina.

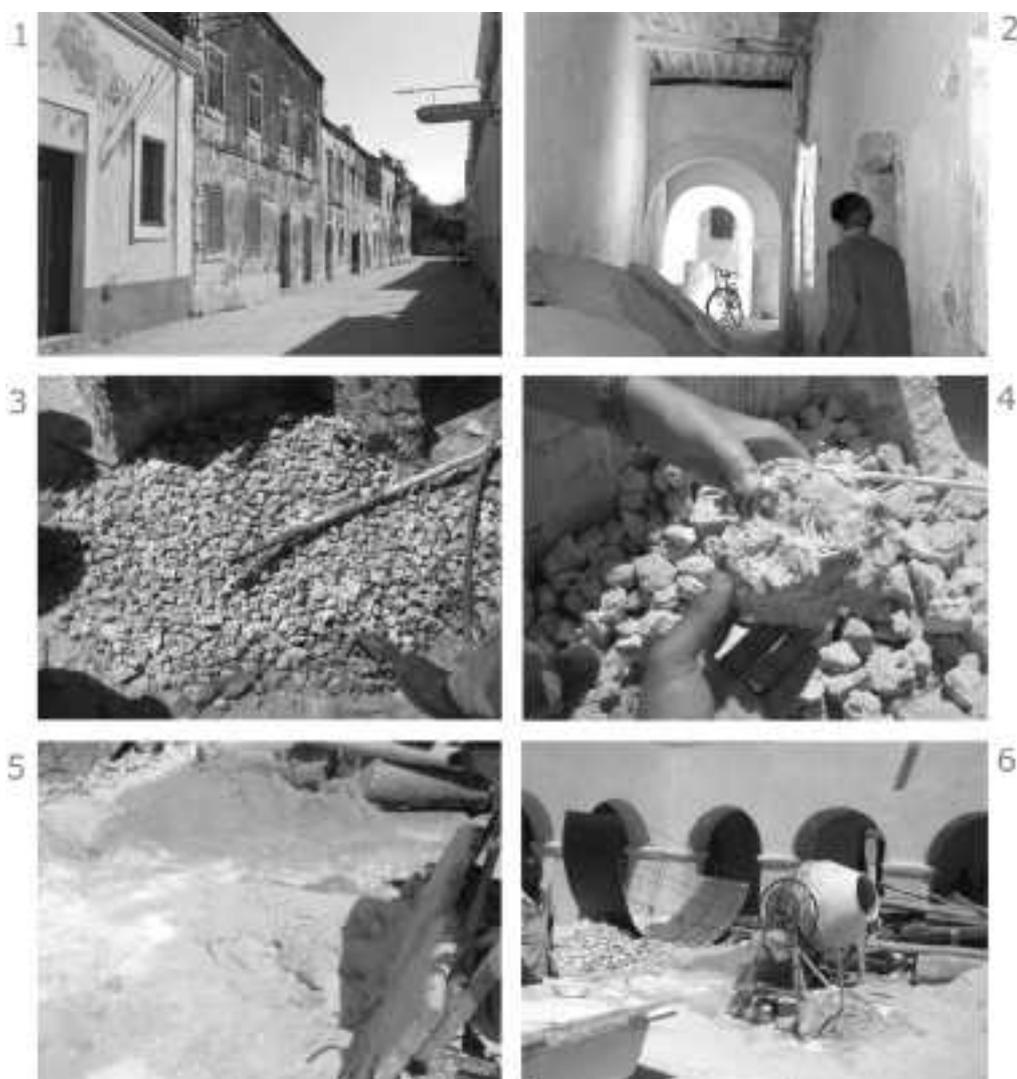
Fig. 20 (a) Restauro de uma antiga casa-feitoria em Ilha de Moçambique. Externo e vão de acesso à casa (1 e 2). Os muros apresentavam-se em condições de desfazimento em algumas partes da casa e por isto foi preciso recorrer à extração de alvenaria calcária de uma antiga pedreira não fóssil na costa de terra firme. O material foi reduzido em blocos de maior e menor tamanho, conforme os cálculos de projecto. Com o emprego dos blocos de maiores dimensões foram completados os muro onde faltavam blocos (4), enquanto que com as peças menores diminuíram-se os buracos causadas pela dissolução das argamassas de aleitamento devida à re-formação cíclica dos sais (3). As argamassas necessárias para os aleitamentos nos assentamentos de muros, para os estuques mais profundos e para o acabamento são confeccionadas no canteiro com o emprego de areia de rio, cal apagada de produção industrial nacional e água doce.

Antes do início dos trabalhos de restauro, os muros desta casa apresentavam-se, nalgumas partes, em condições de desfazimento muito serio. Mais que a total ausência dos rebocos na face exterior dos muros era a falta de bolcos na estrutura mural e, pior, nos pilares do porticado que exigia logo as obras de restauro. A urgência destas obras e uma insuficiente experimentação, nesta região, das técnicas de restauro arquitectónico mais avançadas aconselharam escolher os materiais e as técnicas existentes nesta antiga construção. Portanto foi decidido recorrer à extracção de alvenaria calcária de uma antiga pedreira não fóssil na costa de terra firme. Conforme os cálculos de projecto, o material foi reduzido em blocos de maior e menor tamanho.
