# ENSAYOS DE MATERIALES DE ACABADO A BASE CAL Y SINTÉTICOS PARA EL MANTENIMIENTO DEL ENLUCIDO DEL TEMPLO DE SANTIAGO APÓSTOL DE KUÑOTAMBO, PERÚ

Benjamin Marcus<sup>1</sup>, Elena Macchioni<sup>2</sup>, Clemencia Vernaza<sup>3</sup>, Claudia Cancino<sup>4</sup>

Getty Conservation Institute, Estados Unidos,

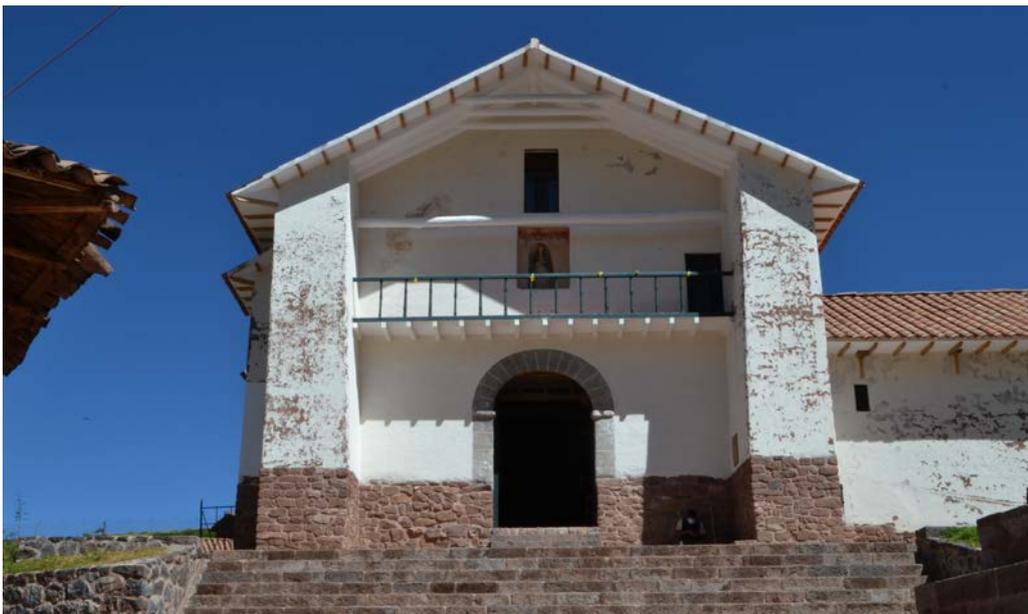
Desde la inauguración del templo en junio 2019, la superficie del revestimiento exterior del templo se había ido deteriorando de manera significativa, especialmente en las áreas más expuestas a condiciones medioambientales adversas (figura 2). Como parte de una primera

Figura 2 – Fachada principal del templo de Kuñotambo mostrando el deterioro del acabado exterior en noviembre 2020. Fotografía Luís Villacorta Santamato © 2020, J. Paul Getty Trust

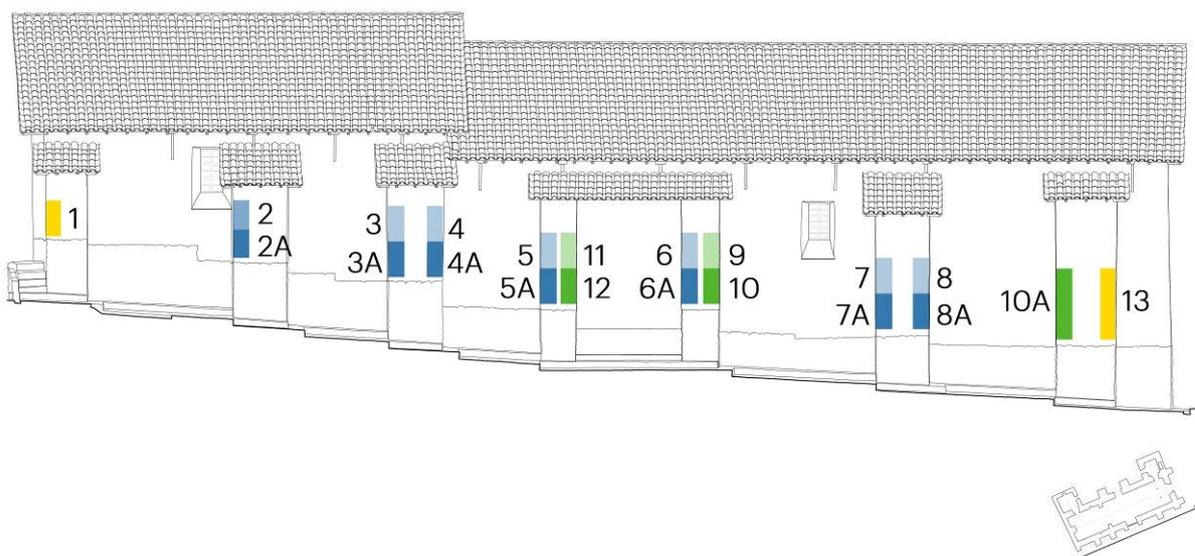
Figura 3 – Alzado sur del templo de Kuñotambo indicando la ubicación de las pruebas de acabado realizadas en noviembre 2020. Dibujo Elena Macchioni © 2021, J. Paul Getty Trust
