I N F O R M E F I N A L

**Procesos de documentación
y conservación en los conjuntos
pictográficos 19 y 20
Parque arqueológico de Facatativá
(Cundinamarca)**

María Paula Álvarez
Diego Martínez Celis

Octubre de 2004

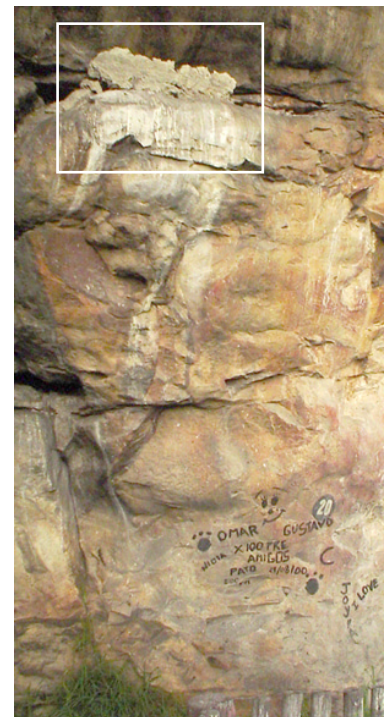
Otro de los factores de deterioro que es importante mencionar al hacer un diagnóstico del estado de conservación es el biológico. En este caso el biodeterioro está más referido al daño causado por la presencia de aves (manchas de excrementos y resina, producto de la actividad metabólica y alimenticia de las aves, aparecen en las zonas 19 y 20) que por el crecimiento de microorganismos, pues éstos no aparecen sino de manera aislada sobre esta zona de la roca. Si bien en años anteriores se quiso controlar lo anterior sellando con un mortero a base de arcilla los huecos de la parte media de la roca donde las golondrinas anidan, en la actualidad el mortero se ha perdido y éstas han recolonizado el lugar. Su presencia, junto con la del mortero, activan el proceso de formación de sales insolubles.

Anterior sellamiento con mortero a base de arcilla de los huecos que servían de nido a algunas aves.

En la parte media donde se encontraban los restos del mortero arcilloso, éste fue eliminado y reemplazado por bloques de piedra.

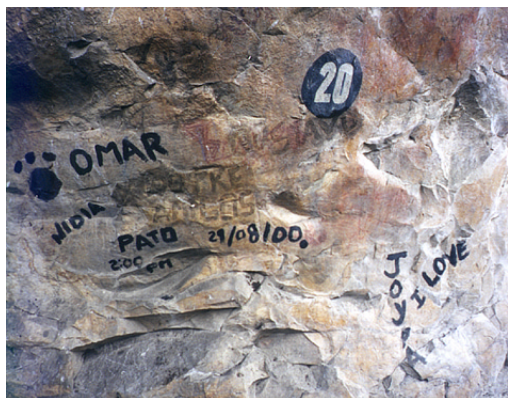
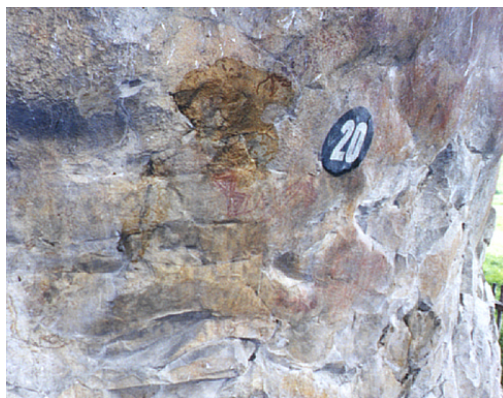
Sector con masiva presencia de graffitis, antes y durante la intervención.

Además, se retiraron los graffitis y las manchas de excrementos y resinosas con la mezcla de solventes orgánicos seleccionada a partir de la prueba de solventes realizada al iniciar la intervención.

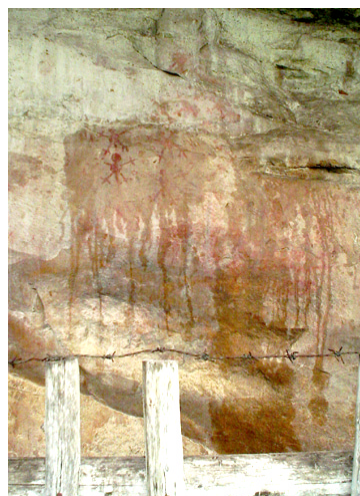
Sobre cada uno de los conjuntos pictográficos de esta piedra fue aplicado un material de apariencia resinosa que, según algunas personas que pillaron el momento del acto de vandalismo, corresponde a gaseosa. Después de realizar algunas pruebas para determinar el método de limpieza más adecuado se determinó que el más efectivo resultaba ser el alcohol aplicado con algodón y cepillos de cerda suave sobre la superficie. Con el fin de observar si la sustancia aplicada había sido gaseosa sobre la superficie se hicieron algunas pruebas. La apariencia después del secado es muy similar a la de la sustancia resinosa y soluble en alcohol así que puede pensarse que las manchas corresponden a dicha sustancia. En algunas zonas en donde la porosidad de la piedra era grande la sustancia había penetrado más profundamente por lo que es dichas zonas el procedimiento debió repetirse numerosas ocasiones. Al final el resultado fue satisfactorio.

Vandalismo causado durante el mes de agosto de 2004 sobre todas las pinturas de la roca 16.

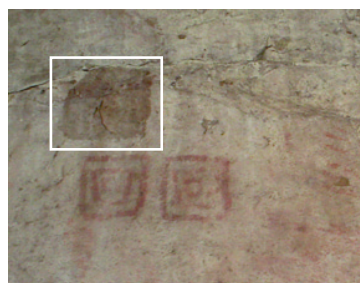
Prueba para determinar la naturaleza de la sustancia aplicada vandálicamente.

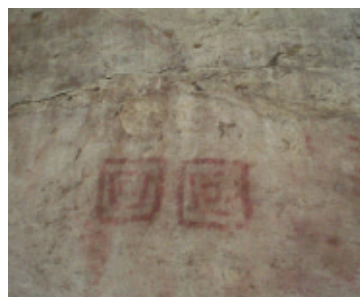
El mismo sector luego de la limpieza.

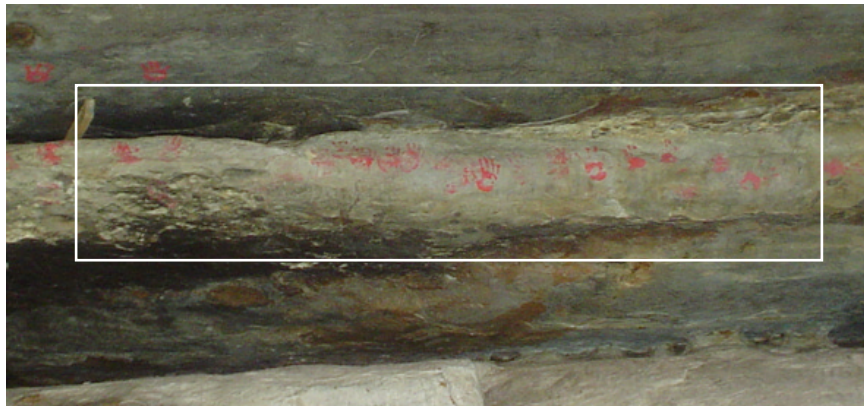
Sector de la roca que fue alterado durante el 2004 con la aplicación de improntas de manos con vinilo rojo.

Sobre ésta misma zona aparecían al iniciar la presente intervención algunas manos pintadas en los últimos meses que fueron retiradas con la mezcla de solventes, alcohol y cepillo. Al realizar ésta limpieza las integraciones hechas con colores pasteles se perdieron por lo que se buscó insistir en la eliminación de los graffitis antiguos obteniendo mejores resultados que en la intervención pasada. En las zonas donde no fue posible retirar los rastros de éstos viejos graffitis se trabajó de nuevo con colores al pastel hasta integrarlos al resto de la superficie.

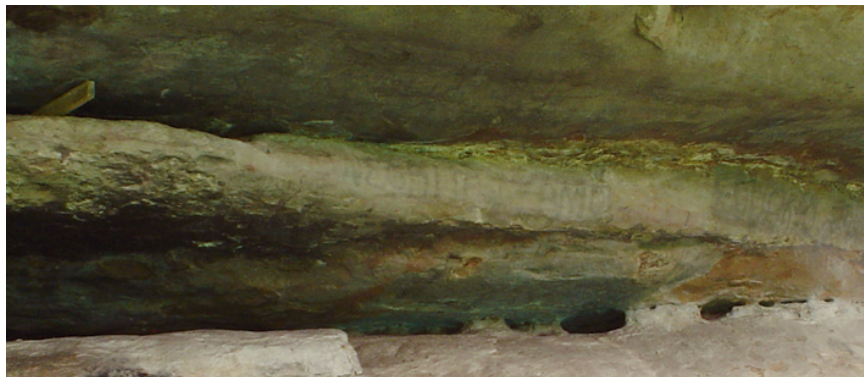
El mismo sector después de la limpieza.

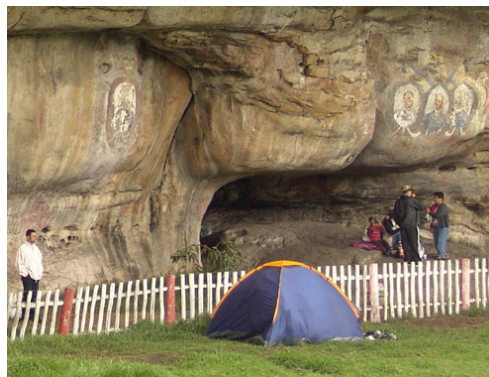
Visitantes arman carpas e invaden la cerca que protege el acceso a la Roca 20.

El mantenimiento de las zonas alrededor de estos abrigos, retirando la vegetación de por lo menos cincuenta centímetros de la piedra, podando el pasto, y revisando el cercado, es muy importante para su visualización y denota el cuidado e importancia de estos Bienes.

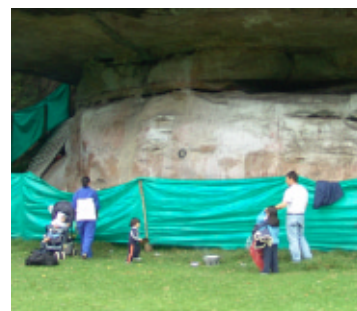
La valla que protege la roca 16 es usada como percha para colgar ropa.

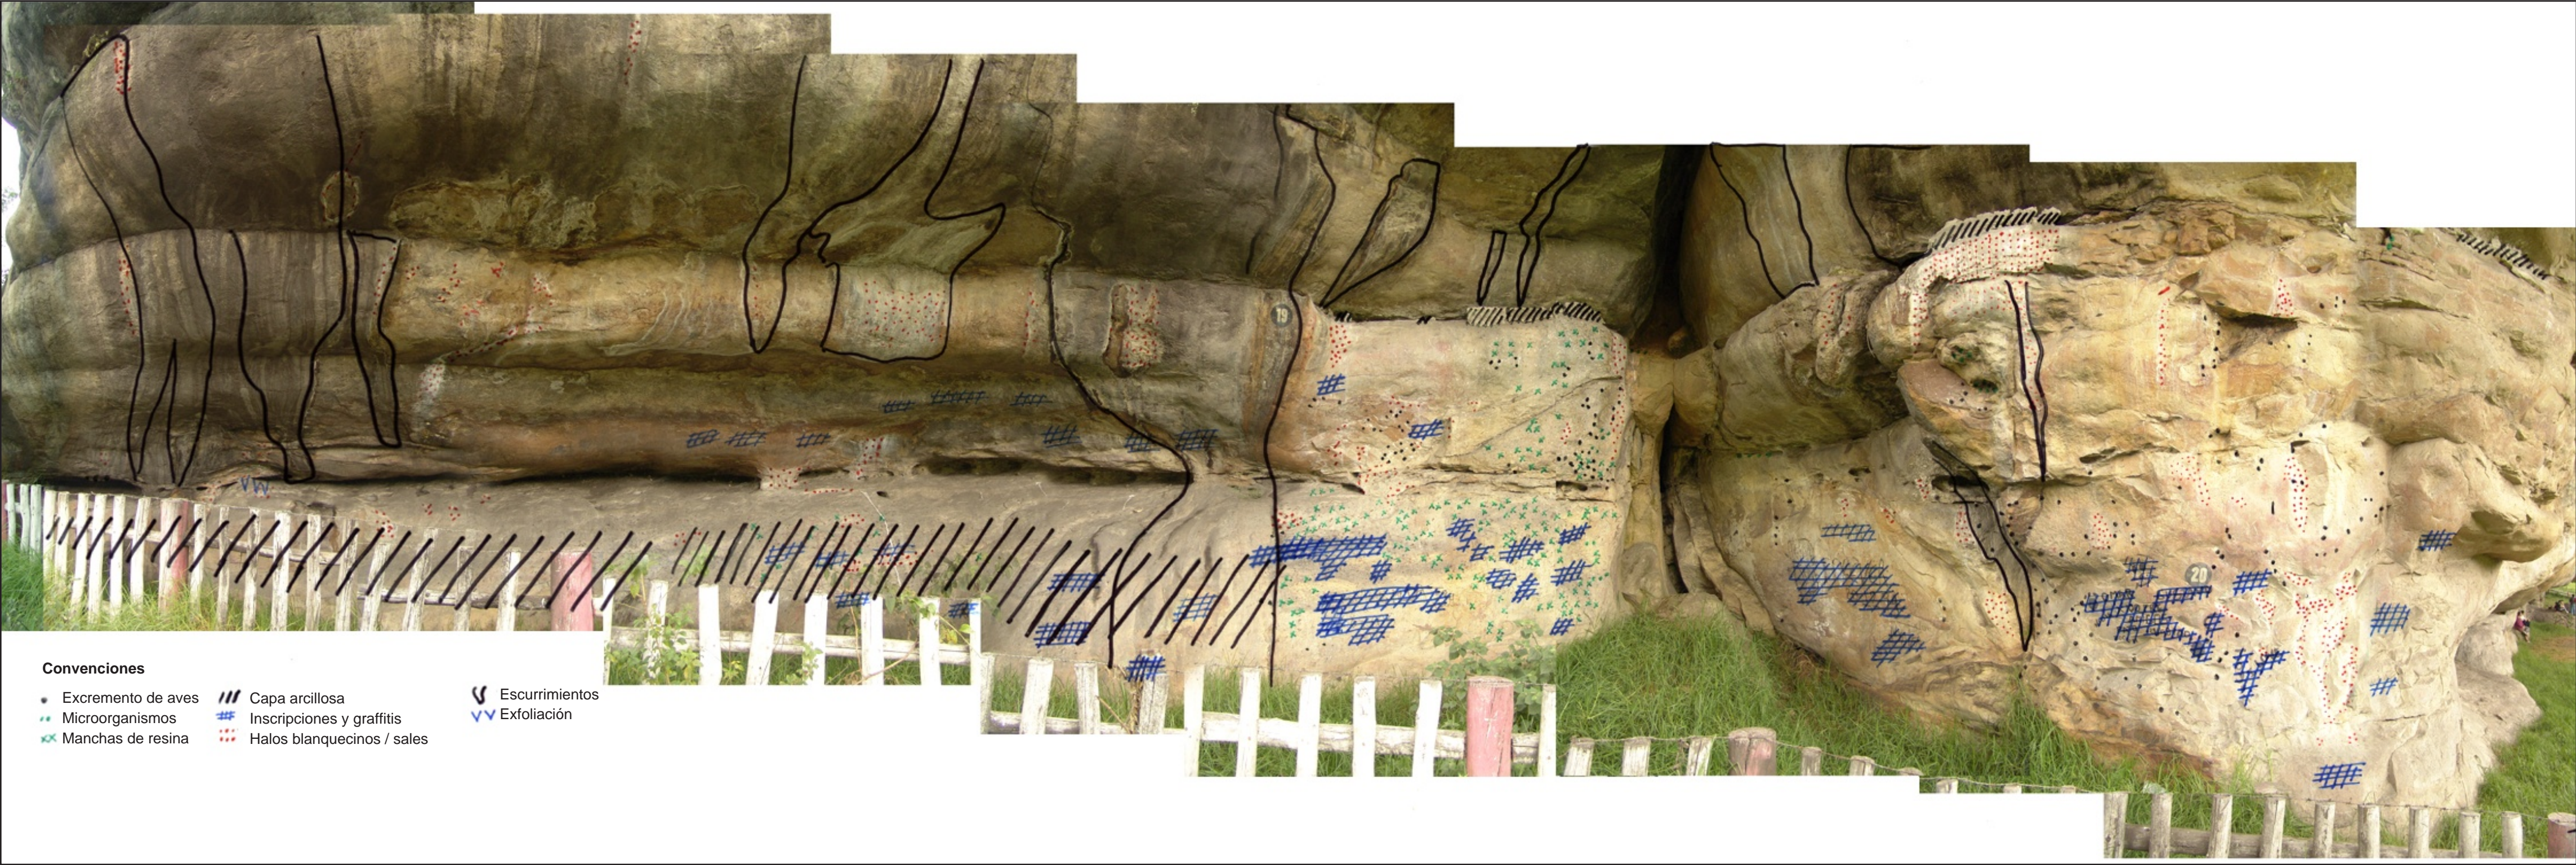
Las pictografías 19 y 20 se encuentran ubicadas en el extremo noroccidental de la piedra comúnmente denominada *De Los Presidentes*. Sobre ellas aparecen factores que intervienen en su conservación como son la suciedad, la presencia de sales, de escurrimientos de agua, manchas de resina y excrementos de aves, microorganismos, graffitis e inscripciones, entre otros. La ubicación y extensión de estos factores de deterioro aparecen representados gráficamente a continuación.
