Mediterranean rehabilitation experiences

La revitalisation d'un espace d'échange Réhabilitation de la place du marché, Ghardaïa (Algérie)	11
Zones de nouvelle centralité pour enrichir la ville Réhabilitation du centre historique, Aglantzia (Chypre)	19
La mise en valeur de l'axe commercial du Caire islamique Réhabilitation de l'Axe El-Moez, dans le Caire islamique, Caire (Égypte)	27
La récupération des valeurs oubliées d'un village Réhabilitation urbaine à Bàscara, Gérone (Espagne)	35
Nouvelle vie pour un quartier dégradé Amélioration de l'habitat insalubre à Philonarde, Avignon (France)	43
La connaissance typologique comme point de départ Plan de réhabilitation du quartier haut (<i>Ano Polis</i>), Thessalonique (Grèce)	51
La remise à jour d'un quartier historique Réhabilitation du quartier de Yemin Mosheh, Jérusalem-ouest (Israël)	59
La gestion de la transformation d'un paysage en terrasses Réhabilitation du parc national des <i>Cinque Terre</i> , Ligurie (Italie)	67

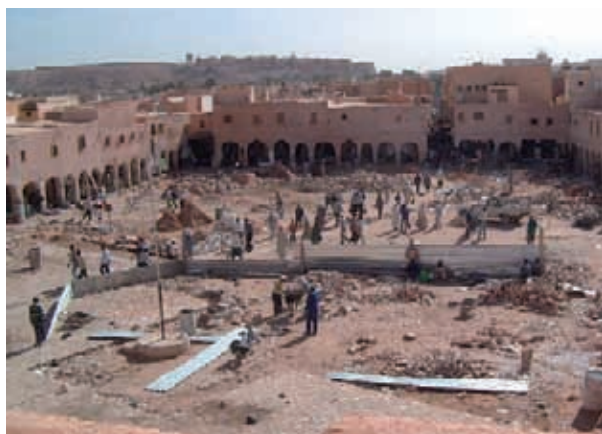
Le point faible que présentait cette place du marché était l'affaiblissement de ses murs à cause des fissures et la perte de matériau qui s'ensuivait. Dans le sous-sol, il y avait des pertes d'eau du réseau de tout-à-l'égout qui accéléraient l'apparition de fissures et, par conséquent, sa dégradation, problème qui était augmenté, dans les périodes de crues, par la pression exercée par l'eau. Le terrain sur lequel ont été construits les bâtiments du marché est une strate rocheuse très proche de la superficie qui ne fait pas craindre pour leur stabilité.

Un problème ponctuel à mentionner qui existait dans certains locaux du marché est le phénomène d'excavation incontrôlée dans le sous-sol. Ce phénomène, entrepris par certains marchands, avait affaibli structurellement tout l'ensemble. Les bâtiments étant imbriqués, un effondrement risquait de tout détruire.

Vue générale du chantier

Pour ce qui est des bâtiments, l'intervention portait principalement sur la réparation des murs. Il fallait rétablir le matériau perdu, reprendre les fissures en utilisant toujours du matériau local. Ce n'est que dans les cas où les fissures étaient encore vives que l'on a opté pour utiliser des agrafes pour en assurer l'immobilité. Les piliers des portiques du rez-de-

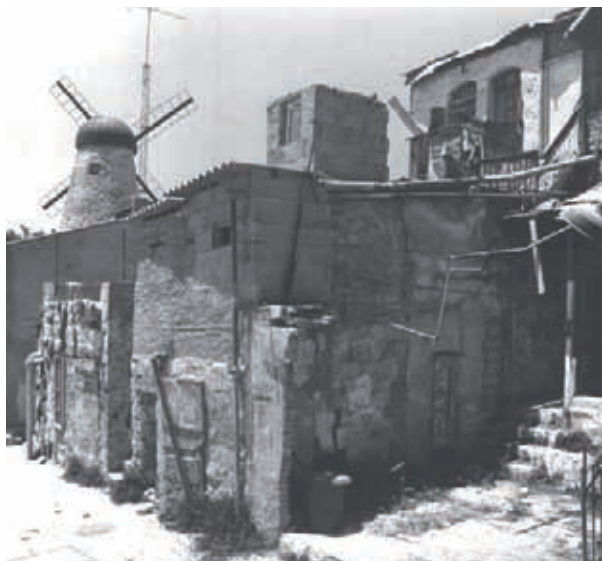
Photographie datant de 1974 où l'on peut voir le degré de détérioration après des années d'abandon

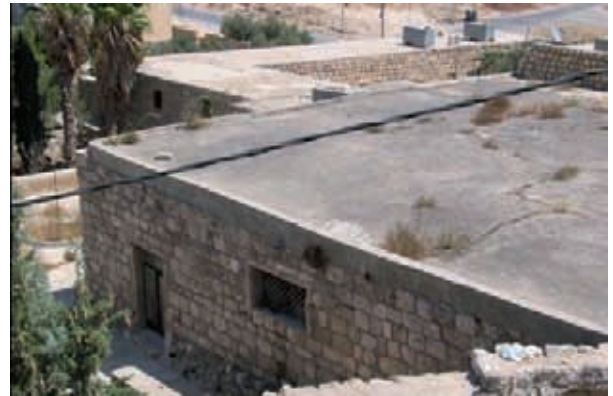
Toiture originale avec quelques fissures et des plantes poussant à l'intérieur

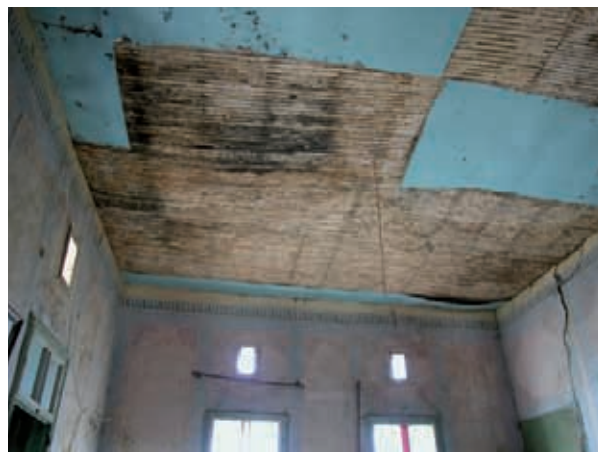
Intérieurs dégradés

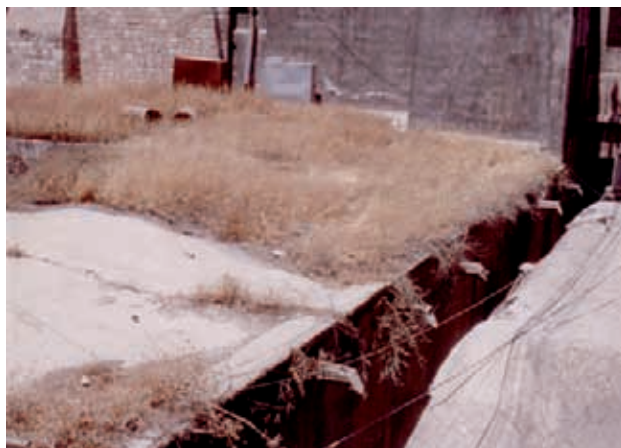
Vue de l'état initial d'une couverture plane et d'un portail de bois

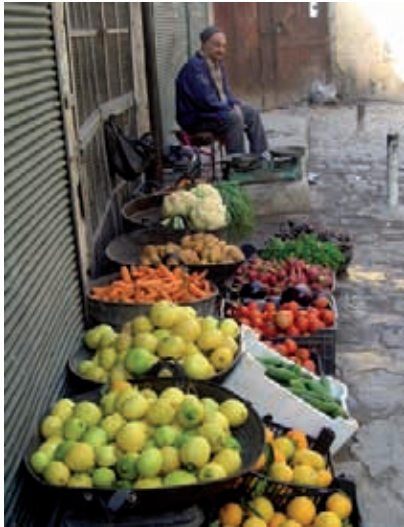
Activité commerciale occupant l'espace public et portail historique peint doté d'une menuiserie métallique

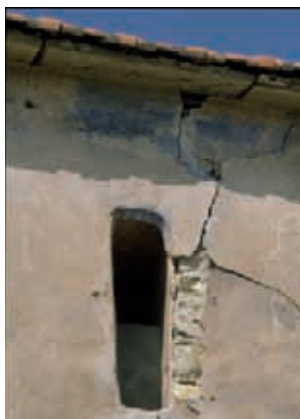
Revêtement dégradé

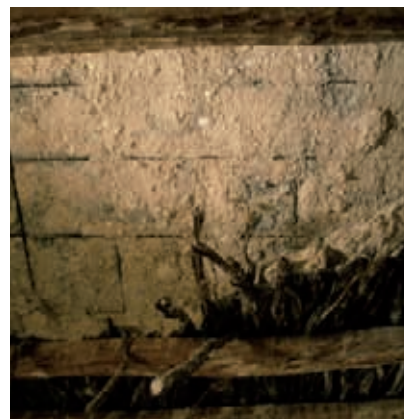
Successives couches de plancher trouvées

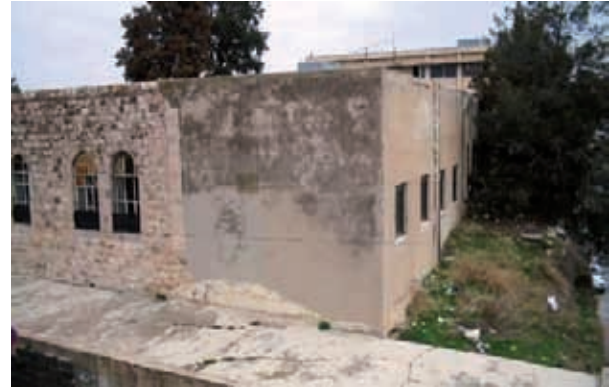
Volume construit avec des blocs de béton crépi avec du mortier de ciment sans peinture

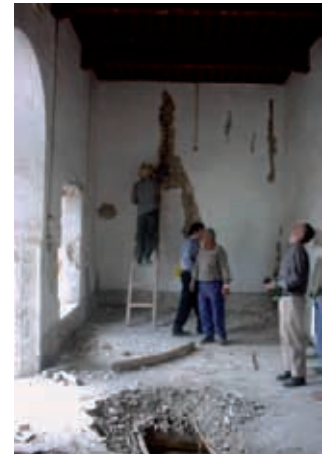
Fissure détectée à l'étage produit d'une différence d'assise

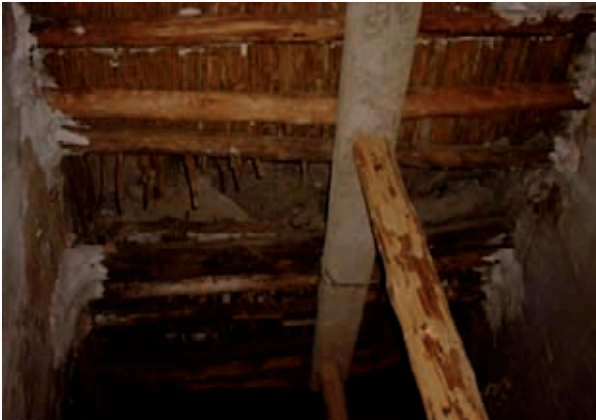
État du plancher original
