RESTAURATION D'UNE MAISON ANCIENNE DANS UNE PETITE VILLE HISTORIQUE

Claude Jaccottet, architecte
Président du comité suisse

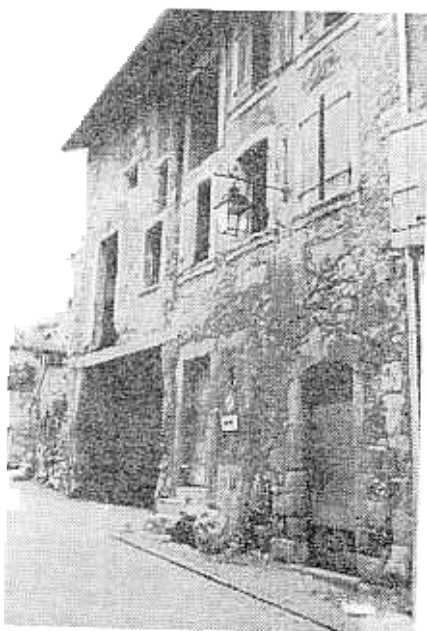
Façade ouest, avant restauration

Les façades ont été remaniées ultérieurement, en particulier la moitié sud de la façade ouest qui a été reconstruite au 18e siècle dans sa partie supérieure, sur un rez-de-chaussée conservé.

A l'ouest, la façade refaite de la moitié sud avait reçu une peinture ocre-rose dont il restait des traces; les encadrements, en molasse, étant peints dans un ton gris-vert, sans faux joints, tandis que la partie inférieure conservait encore sur les encadrements la

coloration grise du 15e siècle différente de celle du 18e siècle. Pour la restauration, on a maintenu les colorations de ces deux époques qui s'harmonisent parfaitement l'une avec l'autre et l'on a pu remettre en valeur, au rez, la belle porte du 15e siècle dont l'arc surbaissé avait été masqué par l'aménagement récent d'une porte plus étroite.

La moitié nord de cette façade, et son retour en pignon, qui subsiste dans l'état d'origine sauf l'ouverture béante du passage public, ne portait aucune trace de badigeon et son enduit à la chaux était toujours resté sans peinture de même que les encadrements. Elle a été restaurée sur la base de cette indication.

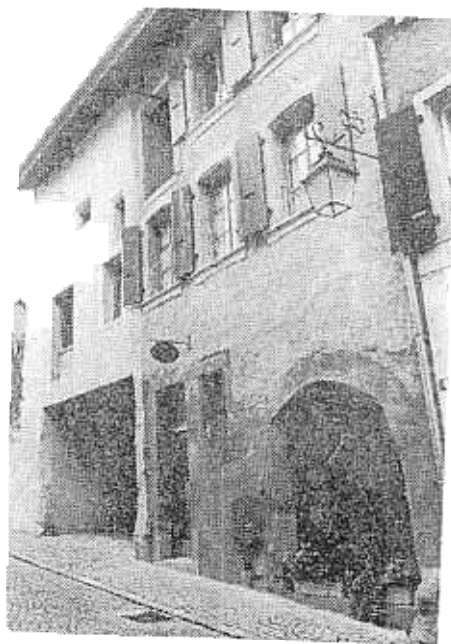
Façade ouest, après restauration

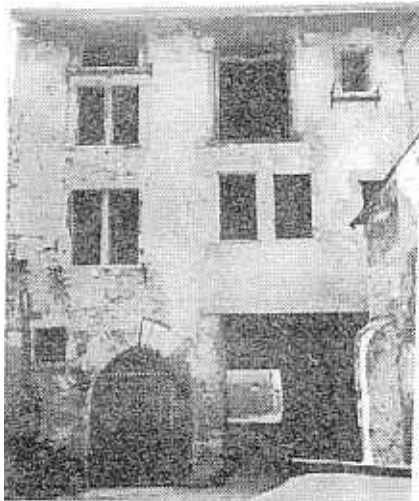
Façade est, avant restauration

Les façades ont été conservées dans la disposition où elles nous sont parvenues et ont été restaurées avec leur polychromie originale. Au 16^e siècle, la façade est avait reçu un enduit peint en blanc et décoré d'une chaîne d'angle au sud, en gris foncé avec joints blancs. Tous les encadrements de fenêtres, en molasse, étaient également peints en gris de même que le soubassement sur la hauteur du rez-de-chaussée environ. Cette décoration avait été reprise, au 18^e siècle, lors de nouvelles transformations qui ont consisté dans l'allongement des fenêtres à meneaux et le percement de la grande porte haute. Il en restait passablement de fragments, -chaîne d'angle et surtout peinture des encadrements-. Les enduits encore solides ont été consolidés avec leur peinture, les autres refaits de la même façon et peints en blanc et gris comme à l'origine.

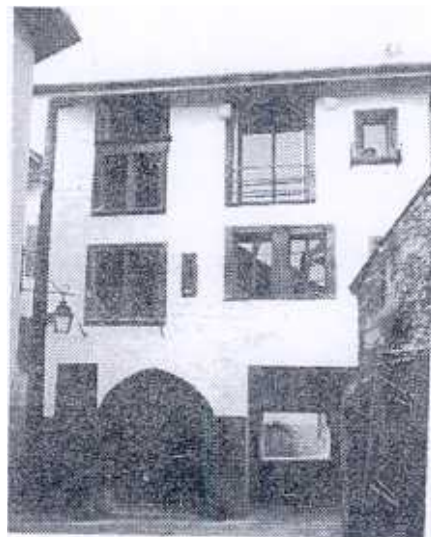
Façade est, après restauration

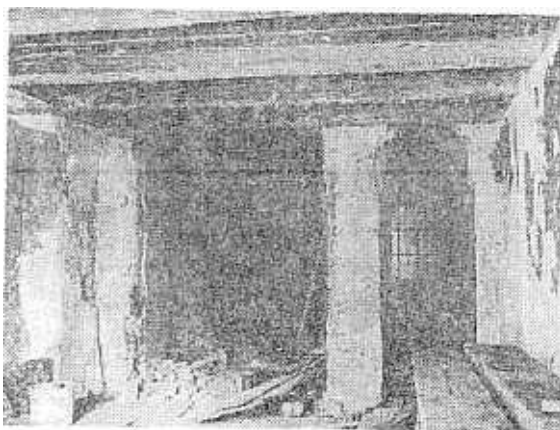
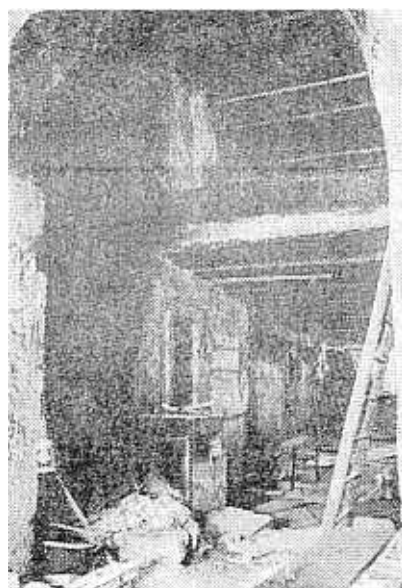
L'état de délabrement du bâtiment, la destruction partielle de ses structures, la disparition presque totale des escaliers et des séparations intérieures rendaient impossible toute réutilisation d'un aménagement intérieur qui n'existait plus.

*Vues intérieures de l'état en ruine
avant la restauration*

Toutes les niches et portes dans les murs intérieurs ont été restaurées et les cinq cheminées encore en place ont été réparées et remises en service.

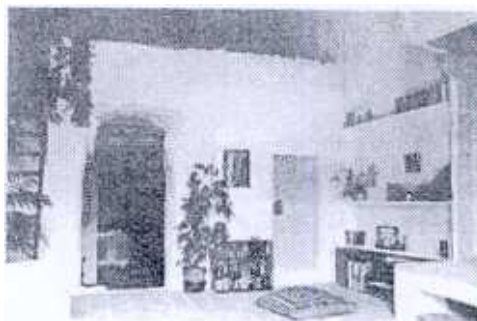
Etat actuel
