La Tour de Pise

Professeur ingénieur Alberto Defez

La Torre di Pisa

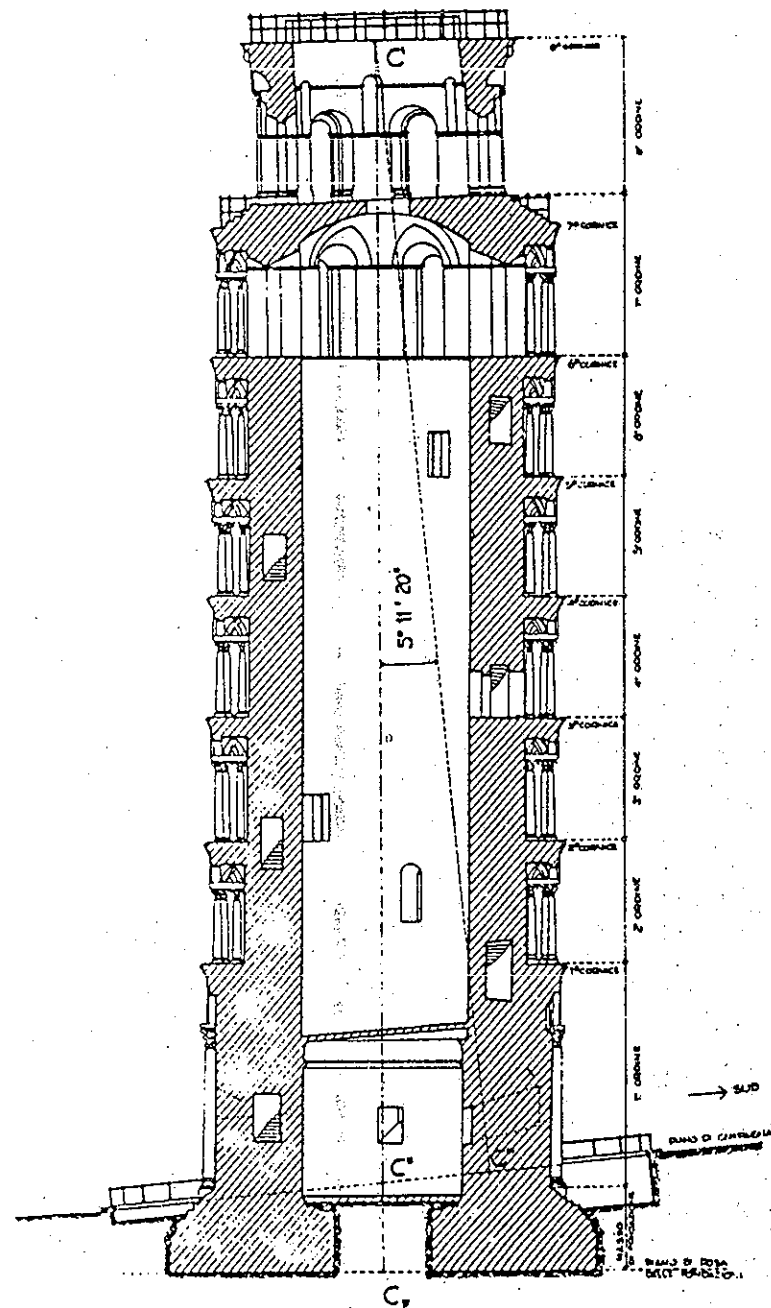
La hauteur géométrique de la Tour, qui est définie comme la distance qui passe entre le centre C' (ill. 2) de la terrasse annulaire au sommet de la cage du clocher et le centre C de l'anneau de pose des fondations, est de m 58.36.

L'altezza geometrica della Torre che viene definita come la distanza che intercorre tra il centro C' (fig. 2) della terrazza anulare in vetta alla cella campanaria e il centro C dell'anello di posa delle fondazioni, e' di mt 58.36.

Figura 2 — Sezione della Torre con valore della pendenza riferito al 1979.

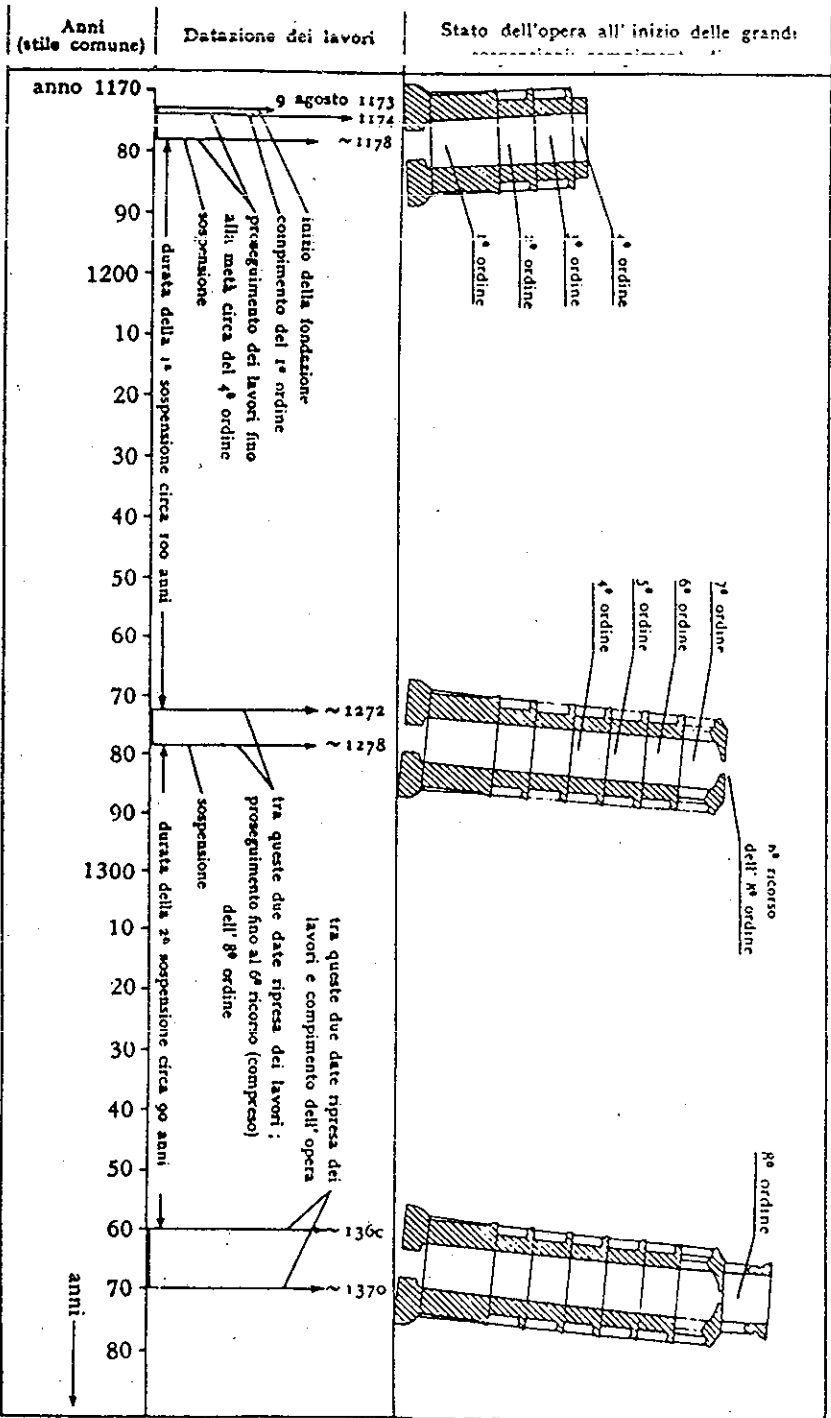
Le graphique (ill. 4) montre les phases de construction en indiquant soit les périodes de suspension et reprise des travaux, soit les mouvements subis pendant la construction même.

Du graphique, qui peut représenter en synthèses l'histoire statique de la Tour pendant les différentes phases de construction, émerge un fait saillant: la Tour, pendant la première phase de construction, c'est-à-dire jusqu'à la réalisation de la quatrième file de colonnes, a commencé à s'incliner du côté opposé par rapport à la situation actuelle.

Il grafico (fig. 4) illustra appunto le fasi di costruzione indicando sia i periodi di sospensione e ripresa dei lavori sia i movimenti subiti durante la costruzione stessa. Il fatto inoltre che l'inclinazione si sia manifestata quando il monumento non era ancora ultimato ha fatto sì che nella struttura si siano generate delle sollecitazioni addizionali di tipo non assialsimmetrico. Pertanto la conoscenza dei materiali impiegati, le tecniche costruttive e la storia della costruzione stessa sono parametri fondamentali per l'attuale stato tensionale delle strutture, ma risulta altrettanto difficile tenerne conto per cui si deve necessariamente ricorrere a delle ipotesi semplificative per la conoscenza di tale stato.

Dal grafico, che può rappresentare in sintesi la *storia statica* della Torre durante le varie fasi della costruzione, emerge un fatto saliente, che la Torre nella prima fase della costruzione, cioè fino al raggiungimento del 4° ordine di colonnati, ha iniziato a pendere dalla parte opposta rispetto alla situazione attuale.

Figura 4 — Fasi di costruzione della Torre

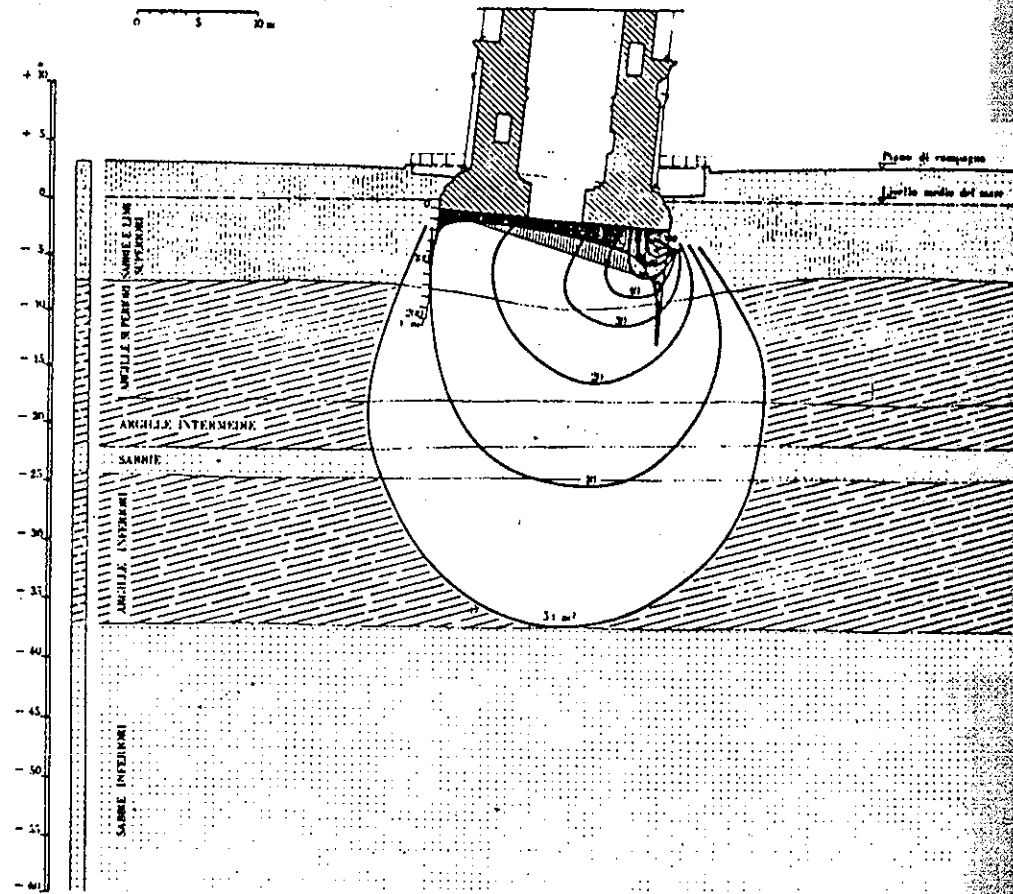
Figura 6

L'illustration n. 6 montre les valeurs des pressions de contact entre les fondations et le terrain et les isobares des tensions verticales sur plans parallèles aux plans de fondation.

On peut noter l'augmentation des valeurs des tensions du côté de la sous-pente (inclinaison).

Schématissant le comportement du terrain avec l'hypothèse de Winkler on obtient, grâce aux pressions de contact sur la trace du plan à l'inclinaison maximum, les valeurs maximum et minimum de 91.8 t/mq et de 3.80 t/mq.

La fig. 6 illustra i valori delle pressioni di contatto tra le fondazioni ed il terreno e le isobare delle tensioni verticali su piani paralleli al piano di fondazione.

Si può notare l'incremento dei valori delle tensioni nel lato sottopendenza. Schematizzando il comportamento del terreno con l'ipotesi di Winkler si ottengono, per le pressioni di contatto sulla traccia del piano di massima pendenza, i valori massimi e minimi di 91.8 t/mq e di 3.80 t/mq.
