Réhabilitation et action sociale à Marrakech, Maroc

L'amélioration du cadre de vie traditionnel

Opération Pilote

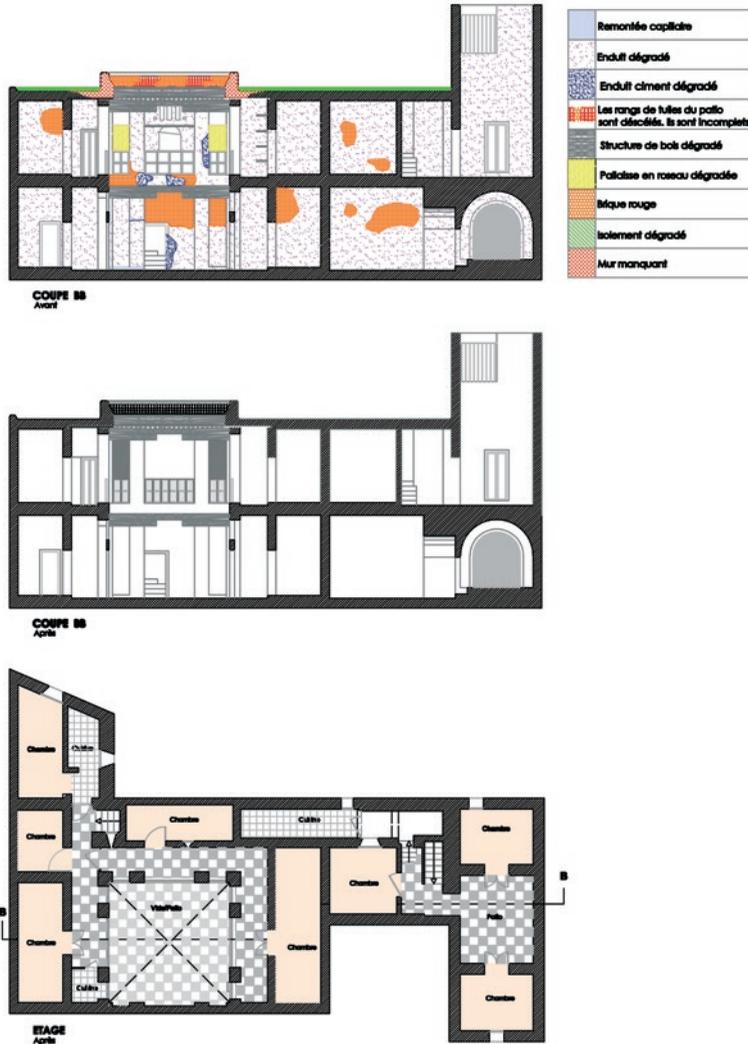
Rehabimed
Opérations pilotes dans la médina de Marrakech
MAISON 1: QUARTIER SIDI BEL ABDES

Il est difficile de vérifier la structure et l'état de conservation des fondations dans une maison ancienne habitée. Mais, l'état des murs porteurs ne semblait révéler aucune dégradation majeure de l'ordre de tassement différentiel ou de fissurations importantes.

Plusieurs fissurations apparaissaient au niveau des façades donnant sur la rue et le derb. Ces fissures, superficielles n'affectaient que les enduits. D'autres fissures, apparues aux angles, témoignaient d'une mauvaise cohésion des matériaux de construction.

Les murs des chambres avaient été, à maintes reprises, recouverts d'enduits de matériaux et de textures diverses. Mais les anomalies restaient superficielles et se limitaient à des fissurations secondaires affectant les enduits de plâtre sauf le mur porteur sud accolé à la maison voisine en ruine et dont les décombres entassés poussaient sur celui-ci, tout en provoquant des infiltrations capillaires.

Les encorbellements de cèdre supportant les planchers du premier étage présentaient des décollements par endroits et des fissurations dues aux effets de l'ensoleillement et des précipitations.

Les espaces ouverts entre les piliers des deux galeries nord et sud avaient été condamnés et bouchés par des pseudos cloisons à base de roseaux et de plâtre empêchant l'aération des espaces internes, ce qui favorise la condensation d'humidité très nuisible au bois des planchers et aux enduits.

Au niveau de l'étage, les murs et piliers des galeries présentaient des fissurations d'enduits. Certaines balustrades menaçaient de tomber; leur bois est aussi dégradé. L'auvent qui couronne l'ouverture du patio était très dégradé et une grande partie des tuiles descellées.

Au niveau des terrasses, la couche d'étanchéité présentait partout des craquelures. Les parties restaurées en ciment, non jointes avec les parties anciennes étanchées à la chaux, ont favorisé les infiltrations au niveau du plancher haut de l'étage.

Partout à l'intérieur des pièces habitées, les enduits ont été refaits et les sols des parties communes ont été réalisés en carreaux de ciment.

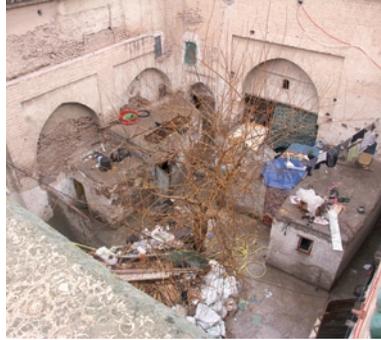
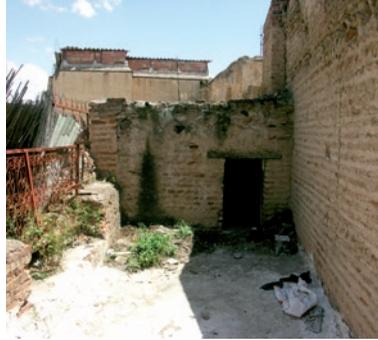
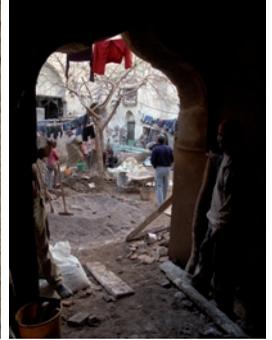
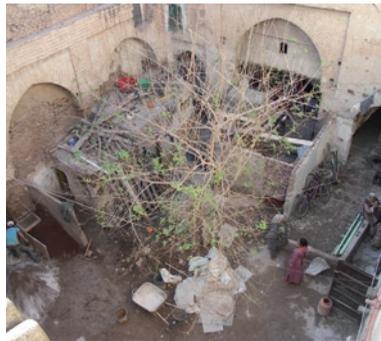
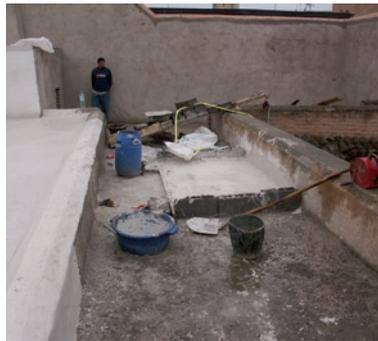
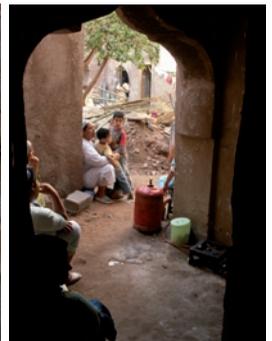
Avant travaux

La seule façade extérieure de la maison, se situant dans le derb Derqawa, avait été refaite en enduit de ciment et ne laissait entrevoir aucun désordre structurel. Par contre, les arcs enjambant l'allée de la ruelle menacent de tomber.

Les quatre façades du patio ne représentaient pas de désordres majeurs sauf au niveau des enduits.

Des tâches blanchâtres apparentes sur la voûte de l'ancienne pièce principale semblaient dues aux infiltrations de l'eau de pluie.

Au niveau des terrasses, la dégradation des couches d'étanchéité avait causé des infiltrations.

Les travaux ont été tout d'abord de négocier, famille par famille, et logement par logement la restructuration et la redistribution des espaces disponibles pour pouvoir dégager le patio central («wast ed-dar») des constructions parasites qui y avaient été édifiées. Il a ainsi fallu faire des choix douloureux quant au respect du patrimoine pour améliorer les conditions de vie de chacun sans réduire aucunement leurs espaces privatisés déjà très réduits.

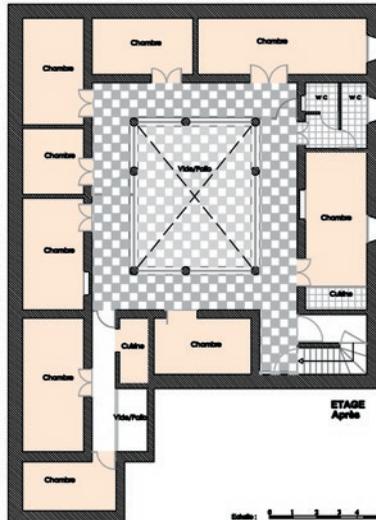
ETAGE
Après

Enduit dégradé
	Les rangs de tuiles du patio sont décalés, ils sont incomplets
	Structure de bois dégradé
	Palafix en roseau dégradée
	Brique rouge
	Isolation dégradé
	Mur manquant
	Bâche

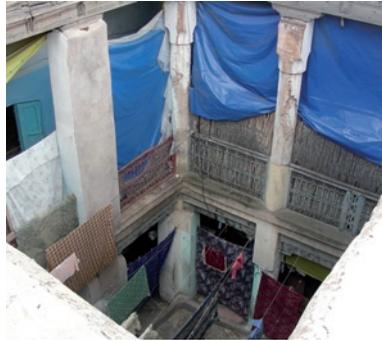
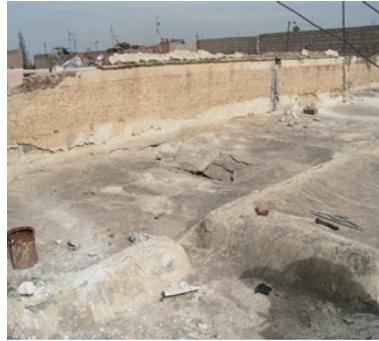
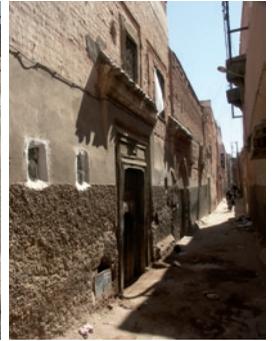
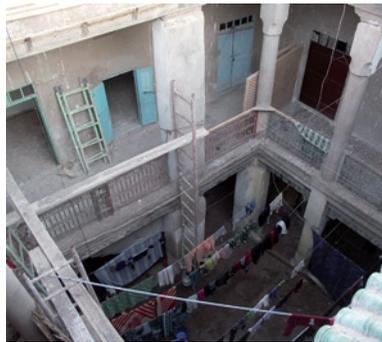
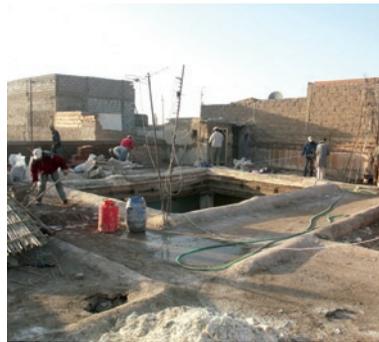
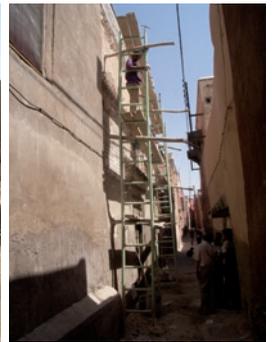
Avant travaux

L'importance des remontées capillaires au niveau des murs du rez-de-chaussées, causé par l'absence de réseau d'assainissement laissait planer des doutes sur l'état des fondations, bien que les fissures apparentes ne semblaient concerner que les seuls enduits et que l'état général des structures portantes paraissait assez satisfaisant.

La partie de la façade dans laquelle s'inscrit la porte d'entrée présentait des décollements d'enduit de chaux, du crépi des lambris et des traces de capillarités. L'autre partie avait été refaite en ciment mais le problème de l'humidité capillaire persiste toujours et attaque le mur.

Le problème majeur du rez-de-chaussée était l'humidité des murs laissant derrière elle des dégradations importantes au niveau des enduits, qui sont tous décollés ou effrités, et de la maçonnerie. Les sols étaient partout dégradés et hétérogènes.

A l'étage, les sols étaient également dégradés. Les murs et piliers des galeries présentaient des fissurations au niveau des enduits. Les plafonds en plâtre étaient en grande partie tombés et laissaient apparaître des structures très affaiblies.

Au niveau des terrasses, un affaissement important de la forme d'étanchéité se marquait par des fissurations profondes. L'étanchéité était partout dégradée et les pentes déformées par des affaissements qui provoquaient des retenues d'eau.

La balustrade de l'étage a été restaurée ainsi que certaines menuiseries particulièrement dégradées. Des mamounis de bois ont été proposés aux habitants pour rétablir un peu d'intimité entre les logements au niveau des galeries, en remplacement des structures de fortune qu'ils y avaient établies. Au rez-de-chaussée également, des mamounis ont été installés pour rétablir un minimum d'intimité entre les espaces communs et les différents logements.

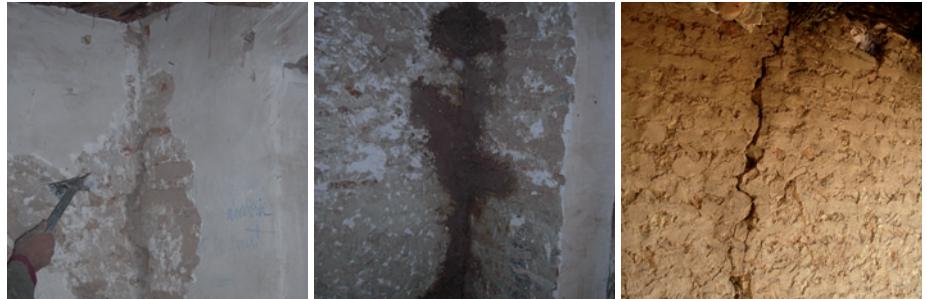
- Décapage et examen des fissures au niveau des angles des murs.
- Colmatage avec de la brique.
- Décapage et examen des fissures dues à la concentration des charges.

Les murs représentant des fissures importantes ou affaiblis structurellement à cause de l'usure du temps ont été renforcés et récupérés avec des éléments en bois ou en maçonnerie de brique.

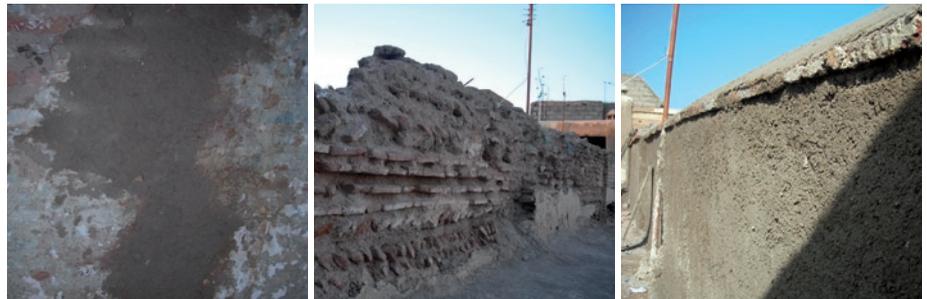
- Récupération des fissures à l'aide de la maçonnerie traditionnelle.
- Effritement du mortier et effondrement en partie du mur.
- Renforcement de la structure du mur et enduit traditionnel.

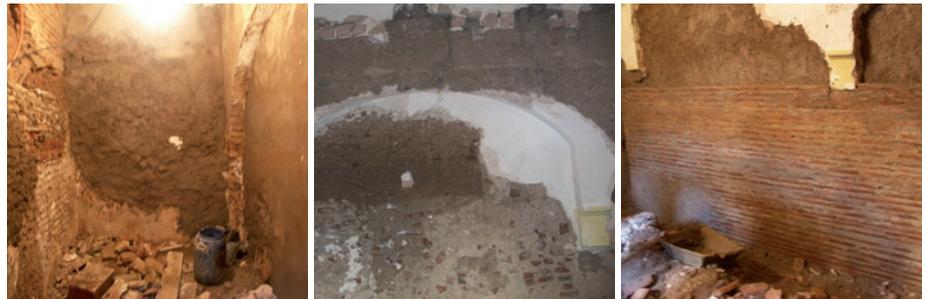
- Décapage et examen direct de la structure des murs.
- Décapage et préservation des éléments patrimoniaux.
- Consolidation des murs en pisé d'une paroi en brique pleine.

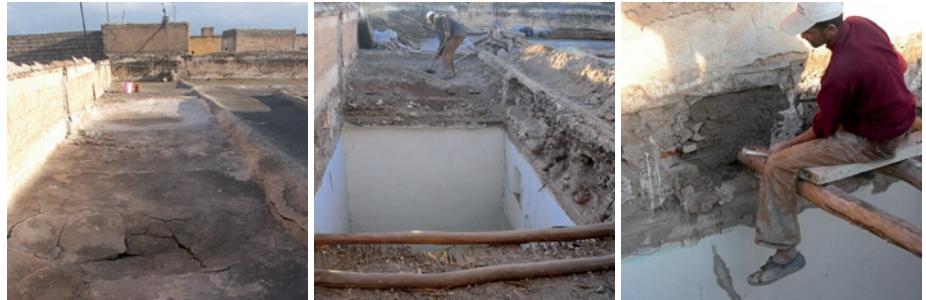
- État initial du plancher.
- Dépose du plafond et allégement de la couche de tout venant.
- Reprise en sous œuvre dans les murs de l'appui des poutrelles.

Après décapage de la couche et de la forme d'étanchéité défailante, l'artisan maçon tâche à la substitution des poutres abîmées tout en consolidant la maçonnerie qui sert d'appui au plancher. Cette ossature horizontale reçoit un voligeage en roseaux au dessus duquel se superpose une forme constituée de terre, sable et une petite portion de chaux; vient ensuite une chape faite d'un béton de sable argileux et de chaux. Enfin la couche de chaux lissée.

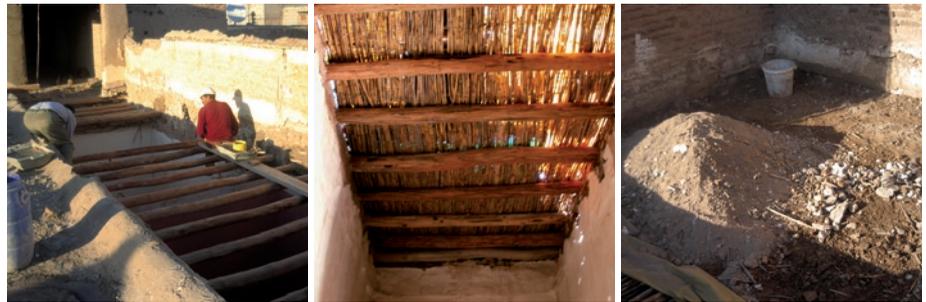
- Pose des poutrelles.
- Mise en œuvre des lits de roseaux.
- Pose de couche de tout venant.

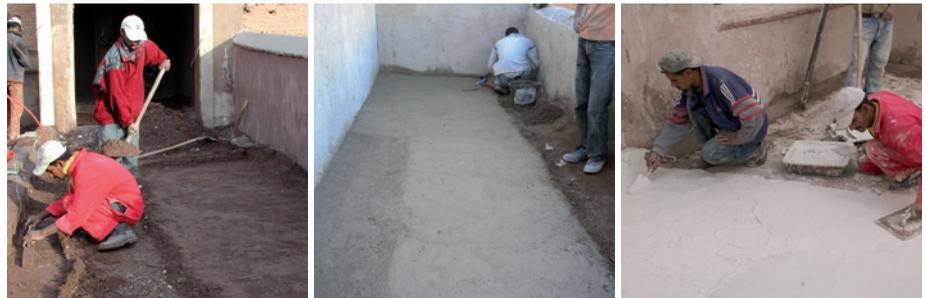
- Réalisation de la chape du mortier de chaux, 2/3 de sable et 1/3 de chaux.
- Chape de lissage du mortier de chaux, 1/2 de sable et 1/2 de chaux.
- Couche d'étanchéité de chaux.

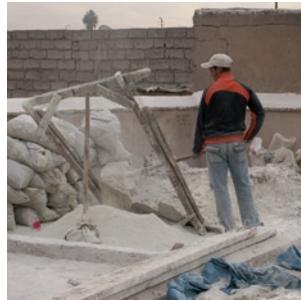
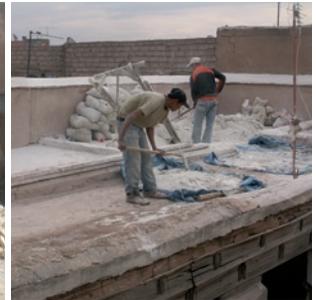
- Tamisage de la chaux.
- Arrosement de la chaux.
- Fermentation de la chaux dans des sacs en plastique.

On exécute l'étanchéité à l'aide de la chaux qu'on tamise bien avant de la laisser fermenter pendant un certain temps. Le maçon procède ensuite au décapage de l'étanchéité existante qui doit être remplacé après avoir refait la chape inférieure. Enfin, et une fois la chaux bien malaxée, elle est étalée à l'aide d'une truelle sur tout le toit avant de procéder à son lissage.

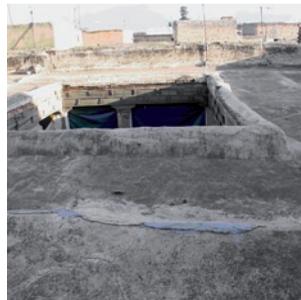
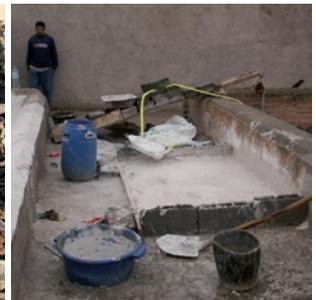
- Décapage de l'étanchéité défectueuse.
- Redressage de la forme d'étanchéité.
- Préparation de la première couche de chaux.

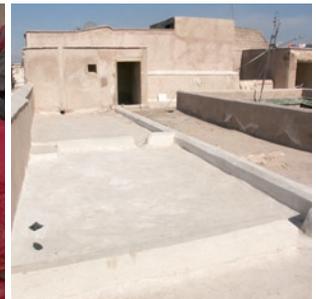
- Nivellement, préparation des niveaux de pente et de la première couche de chaux.
- Ponçage et lissage de la surface de la couche.
- Aspect final.

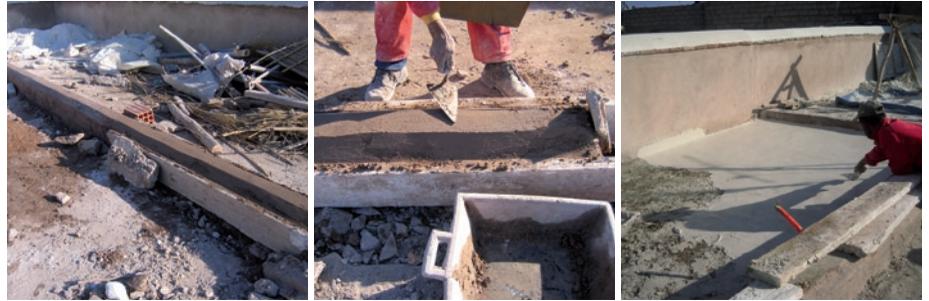
- Reprise des parapets en maçonnerie de brique traditionnelle.
- Revêtement à l'aide de mortier de chaux lissé.
- Couche d'étanchéité de chaux.

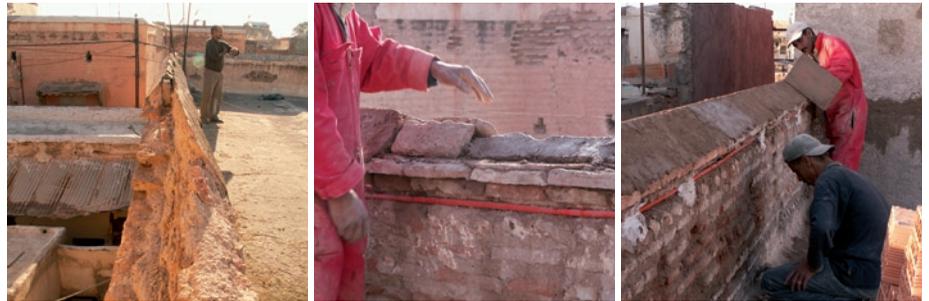
- État initial d'un acrotère endommagé.
- Reprise des acrotères avec des briques et mortier terre chaux.
- Lissage de la surface.

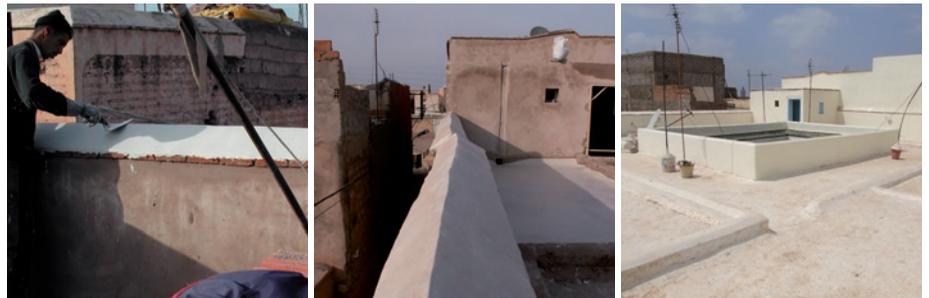
- Chape de lissage de chaux.
- Aspect final acrotère.
- Aspect final parapets et acrotère.

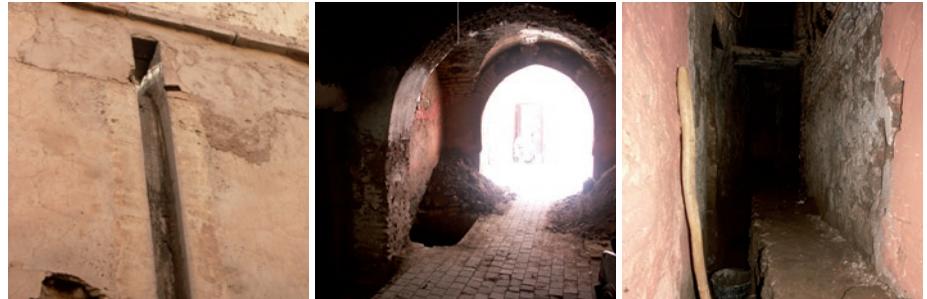
- Ancien système de gouttières
- Sondage du raccordement de la maison à l'égout principal
- Fouille de tranchés pour examen des canalisations.

Il a fallu doter les maisons d'assainissement au cas d'absence et assainir les anciens réseaux en améliorant le pendage de l'écoulement. Pour se faire, un haussement du niveau des sols était nécessaire afin de gagner le regard collectif au niveau de la rue par une meilleure pente.

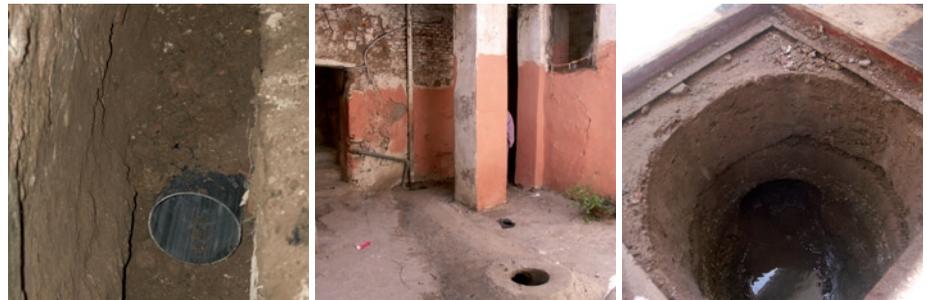
- Pose de canalisations en PVC.
- Reprise de la pente des égouts
- Regard central au niveau du patio

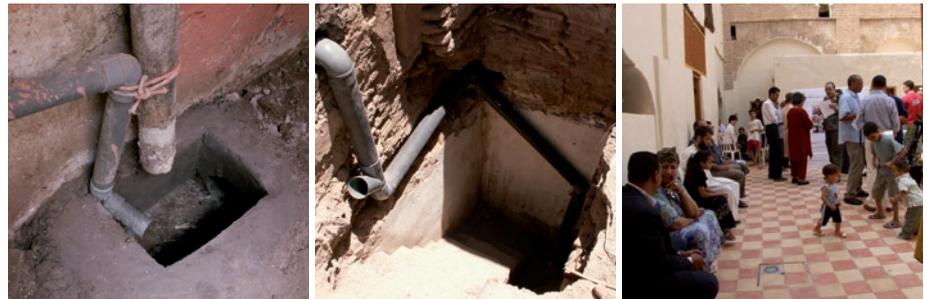
- Ancienne et nouvelle tuyauterie avant installation finale.
- Installation de nouvelle tuyauterie d'évacuation
- Nouveau système d'évacuation d'eaux

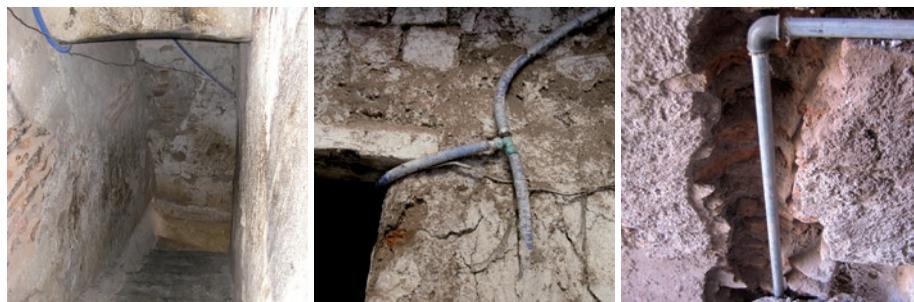
- Tuyauterie aérienne, avant travaux.
- Tuyauterie pour alimenter l'étage.
- Nouvelle tuyauterie.

Tous les points d'eau ont été alimentés avec une nouvelle tuyauterie en PVC surtout les toilettes et les lavabos collectifs.

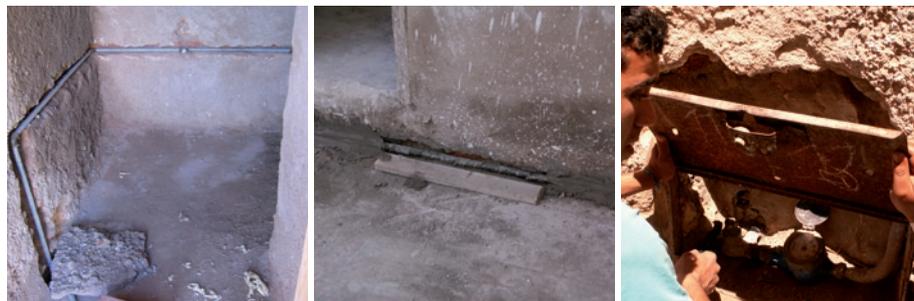
- Installation de la tuyauterie des nouvelles toilettes.
- Raccord et alimentation d'un lavabo collectif.
- Réfection de l'alimentation à partir du compteur.

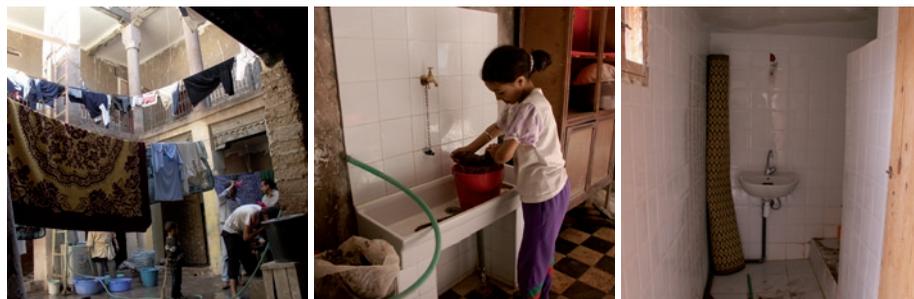
- Ancien système d'usage d'eau.
- Pose de lavabos collectifs.
- Pose de lavabos dans les nouvelles toilettes.

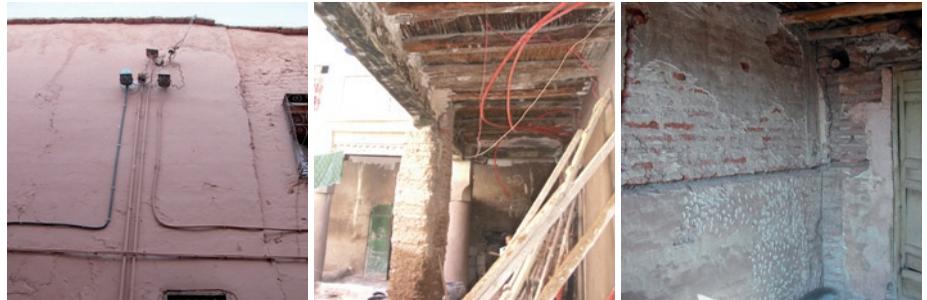
- Alimentation générale.
- Substitution des anciens fils.
- Ouverture des tranchées dans les murs.

Nous avons procédé au remplacement total de l'ancienne installation tout en dotant chaque ménage d'une boîte de protection afin de minimiser les dégâts lors d'éventuelles coupures d'électricité.

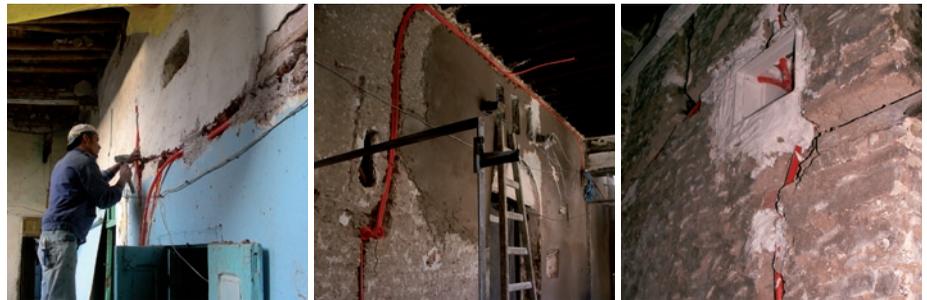
- Installation des tuyaux.
- Remplacement d'ancien câblage.
- Mise en place de tableau de protection.

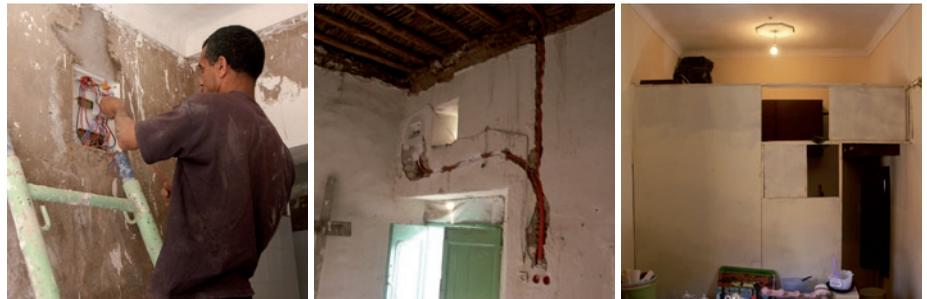
- Mise en place de l'équipement électrique.
- Installation de boîte électrique indépendante par pièce.
- Intérieur d'une chambre après la nouvelle installation.

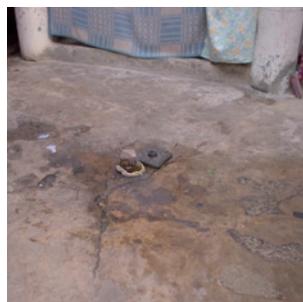
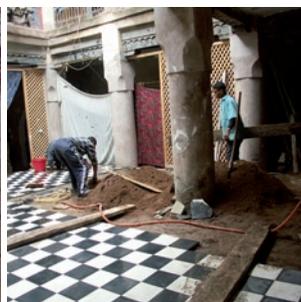
- Sol du patio avant travaux.
- Pose de carreaux au niveau du patio.
- Pavage du sol des galeries.

Les sols des patios ont reçus un pavage en carreaux de ciment, les toilettes en faïence et les pièces en *dess*. Chaque sol doit être précédé d'une forme de béton approprié.

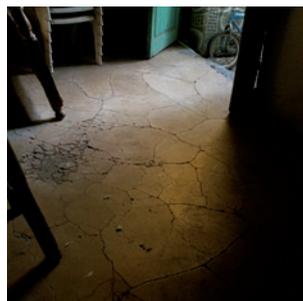
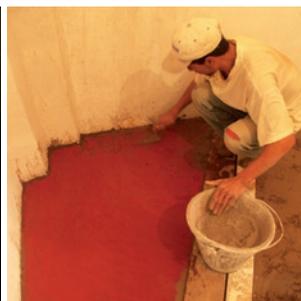
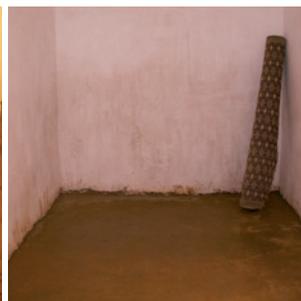
- Sol des pièces avant travaux.
- Réfection du sol des pièces en *dess* à base de chaux et colorant.
- Sol des pièces après restauration.

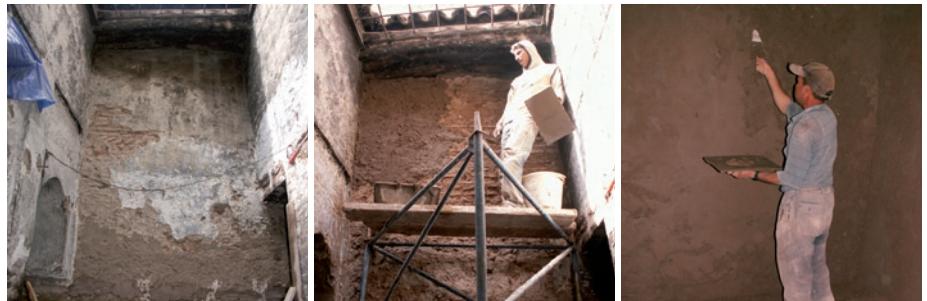
- Décapage et nettoyage des murs.
- Dressage au mortier de chaux, 2/3 de sable criblée et 1/3 de chaux éteinte.
- Dressage à la truelle.

Les enduits ont été refaits en utilisant des matériaux traditionnels: terre, sable, chaux et plâtre. Après décapage des anciens enduits très abîmés par les humidités capillaires et de condensation, le maçon procède à l'arrosage du mur nu avant l'application, après séchage, d'une couche de dressage et par la suite d'un enduit à base de sable et chaux ou de plâtre.

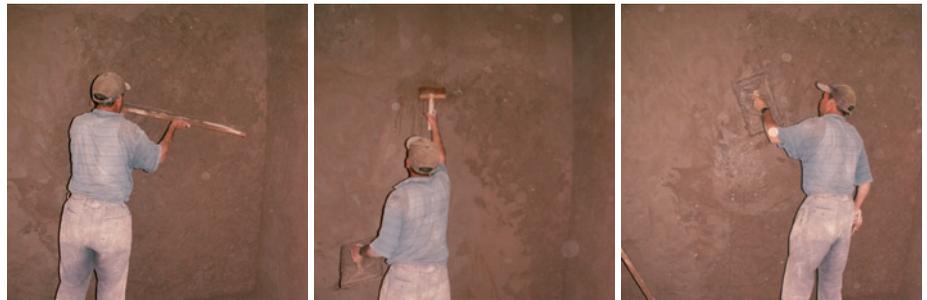
- Dressage au bâton.
- Arrosage du mortier.
- Première phase du lissage.

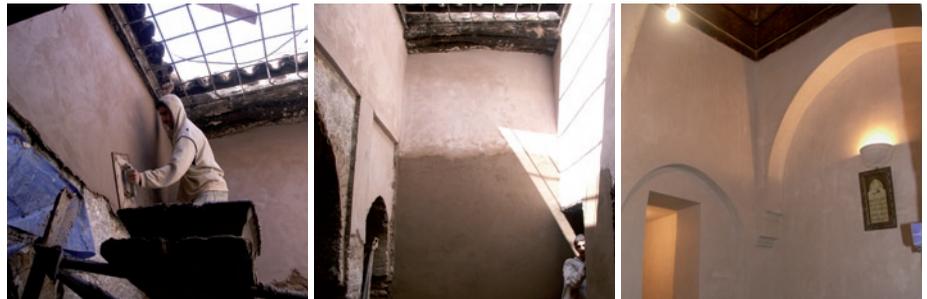
- Lissage à la truelle du revêtement final.
- Aspect final.
- Enduit en plâtre des intérieurs.

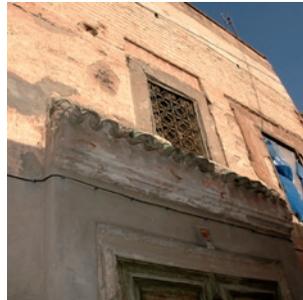
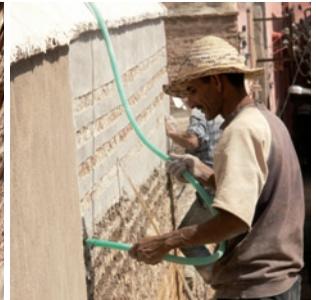
- Façade avant travaux.
- Décapage des enduits endommagés.
- Arrosage des zones décapées.

La restauration des façades nécessite une attention particulière afin de préserver les éléments patrimoniaux y figurant. On procède à la consolidation des parties d'enduit fragiles avant décapage des enduits défallants, puis on refait à l'identique l'enduit tout en reproduisant les motifs originaux. Nous avons également reconstruit les auvents en bois et en tuiles qui protègent les fenêtres et la porte d'entrée.

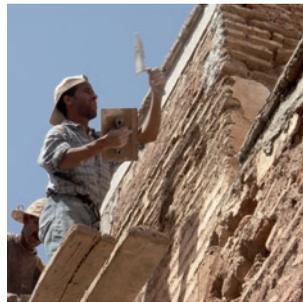
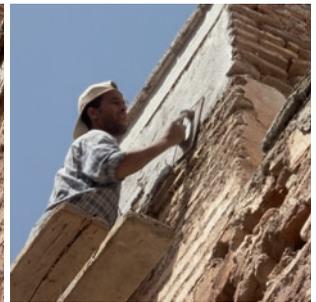
- Application du nouveau enduit.
- Dressage à la truelle.
- Lissage de l'enduit.

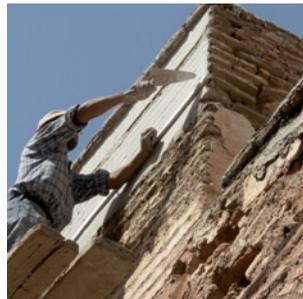
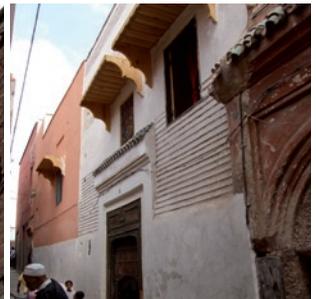
- Traçage du dessin et délimitation des différentes zones de l'enduit
- Aspect final des travaux
- Façade extérieure en partie restaurée.

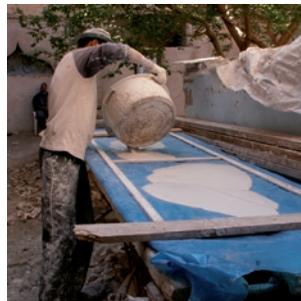
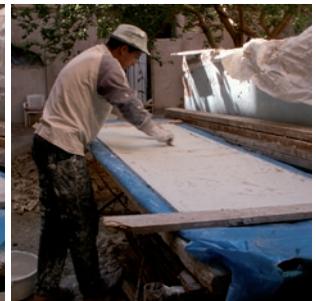
- Mise du plâtre liquide sur le coffrage en plastique
- Renforcement du pâtre avec des fibres végétales
- Lissage de la planche

La propreté des espaces d'habitation, le confort et la qualité visuelle de ces espaces demandent souvent de cacher les poutres structurelles du plafond. Les faux plafonds en plâtre, sont donc des éléments fréquents dans les bâtiments d'architecture traditionnelle.

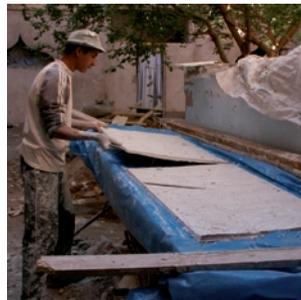
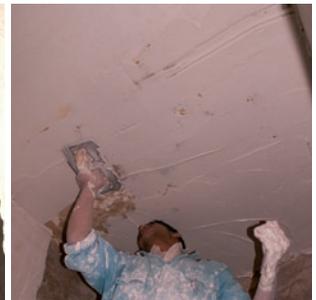
- Planches prêtes à l'emploi
- Mise en place des plaques, pendues au plafond
- Enduit en plâtre pour uniformiser la surface

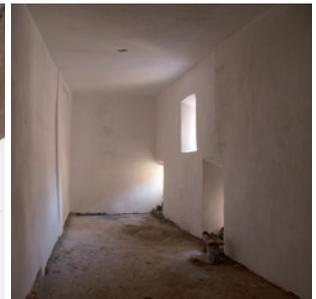
- Systeme de faux plafond avec une base de roseau fixe sur les poutres
- Le faux plafond fini
- Murs et plafond terminés

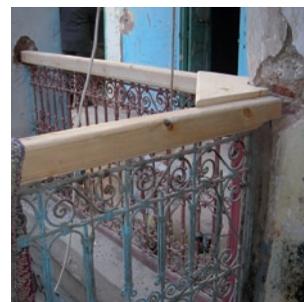
- Restauration et consolidation dans la maçonnerie d'une balustrade.

Les éléments en bois ayant un intérêt patrimonial indéniable ont été restaurés afin de préserver leur intégrité; de mauvaises restaurations ont été soignées et le recours au bois au lieu du métal était la règle pour les portes, les fenêtres, les linteaux et les claustras.

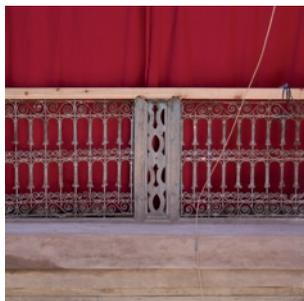
- Restauration des éléments en bois d'une balustrade en fer forgé.

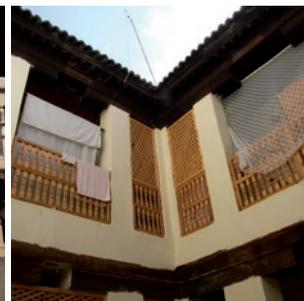
- Récupération du décor original des balustrades et substitution des mauvaises restaurations, en plus de la généralisation des claustras en bois ajouré.

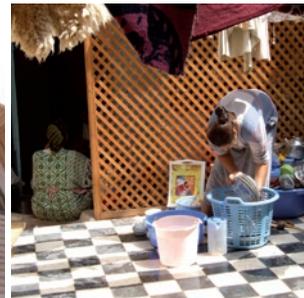
- Mise en place d'un system de claustras en bois dit *mamouni* pour garantir l'aération et préserver l'intimité des ménages.

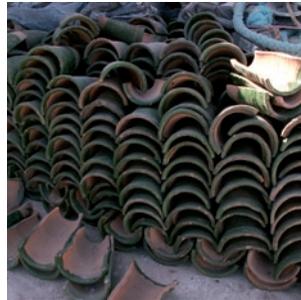
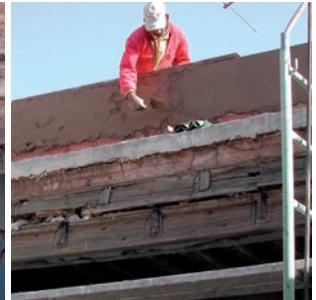
- Approvisionnement en matériaux.
- État de l'auvent avant travaux.
- Reconstruction du parapet.

Les auvents en tuiles et bois sont des éléments importants de la maison traditionnelle. Ils témoignent de l'ancienneté et l'intérêt patrimonial de la bâtisse, ainsi il faut récupérer tous les éléments susceptibles d'être réutilisés.

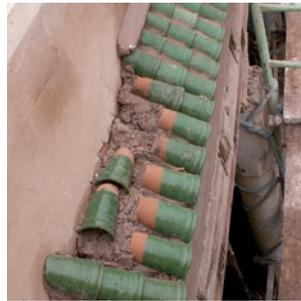
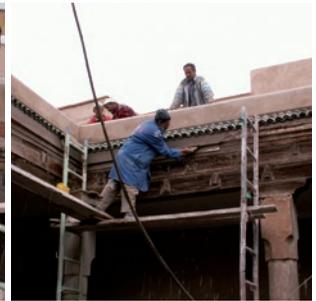
- Pose des tuiles.
- Réfection de la forme inclinée support des tuiles.
- Restauration des bandes inférieures.

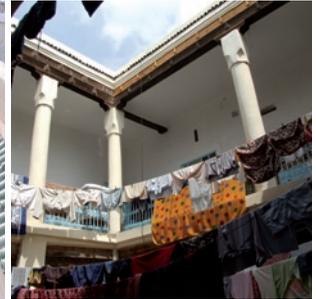
- Remplissage en mortier de chaux des joints entre tuiles.
- Aspect final.
- Aspect final de l'auvent, vu du patio.

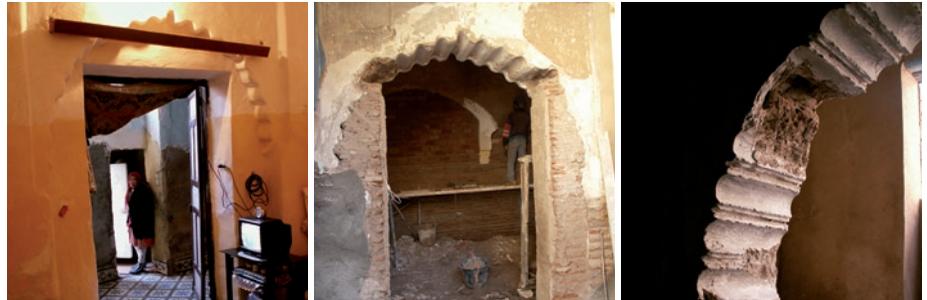
- Arc d'entrée en origine.
- Décapage des montants de porte et de l'arc.
- Décapage et récupération du dessin original.

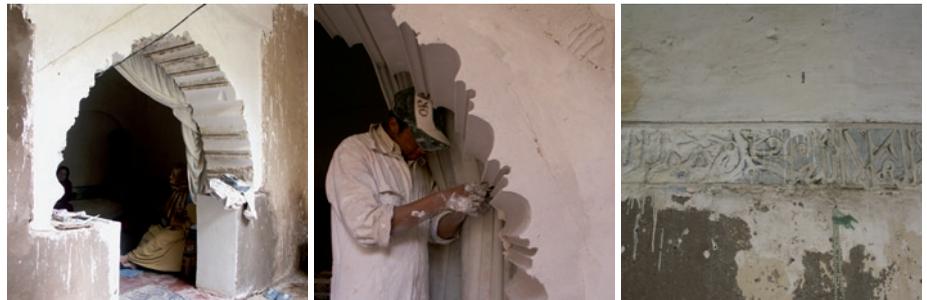
- Réfection en plâtre à l'identique.
- Sculpture des lobes et des festons.
- Récupération d'anciennes inscriptions.

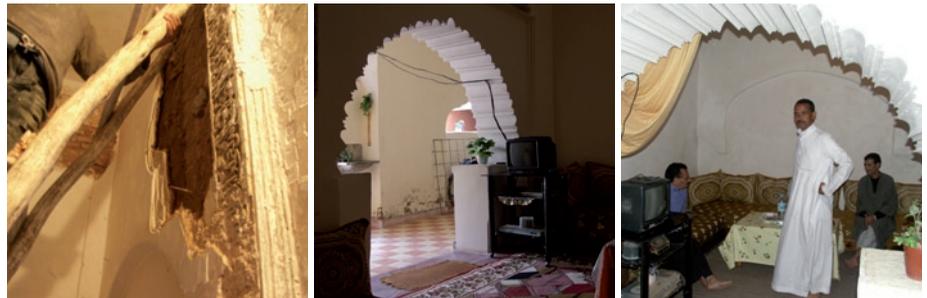
- Consolidation et restauration des inscriptions.
- Les éléments récupérés.
- Un nouvel et riche espace de vie.
