ICCROM

mosaics n°3
mosaïque n°3

conservation in situ
aquileia 1983

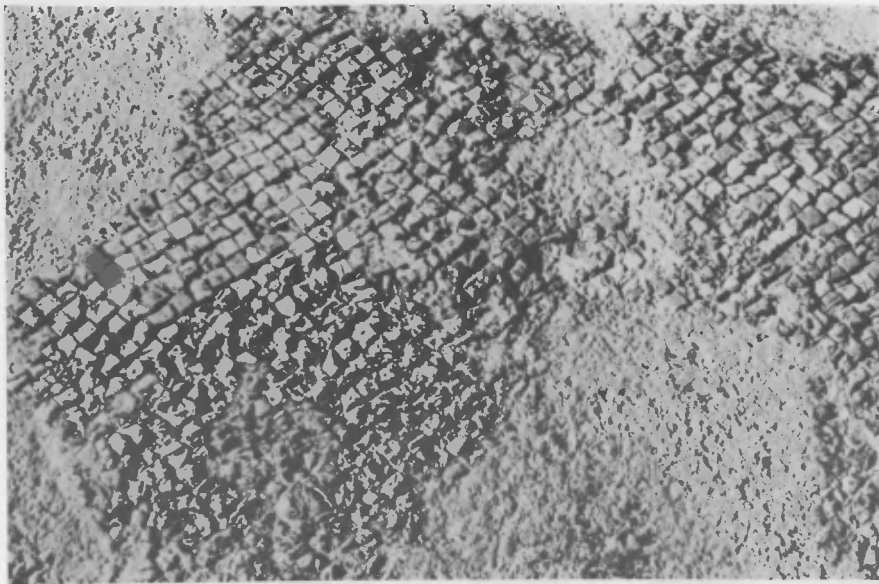
Aquileia, Scavo all'aperto del fondo demaniale CAL, pavimento in cotto strappato e rimesso su letto di cemento trent'anni fa. Il cotto si sgretola per l'azione del gelo.

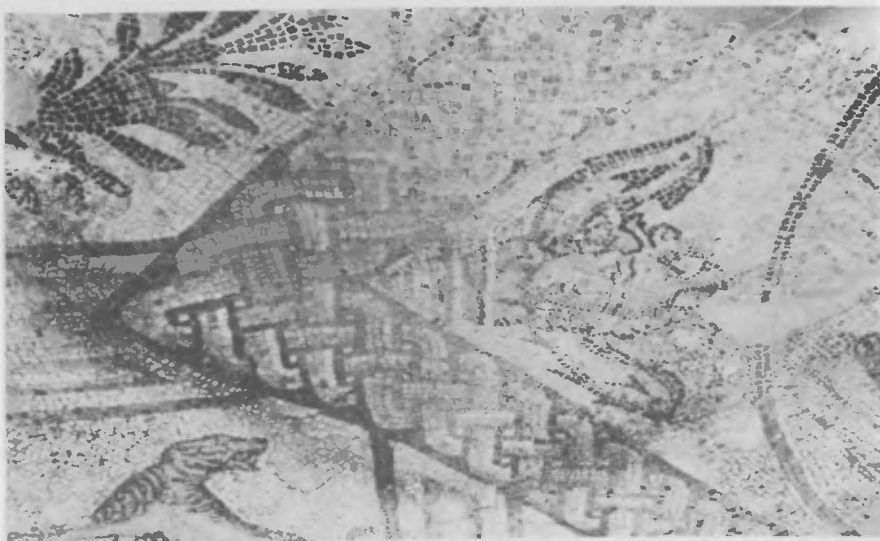
Aquileia, Scavo all'aperto del fondo demaniale Cossar, mosaico con scene di pesca, incrostazioni calcaree dovute al ristagno dell'acqua piovana.

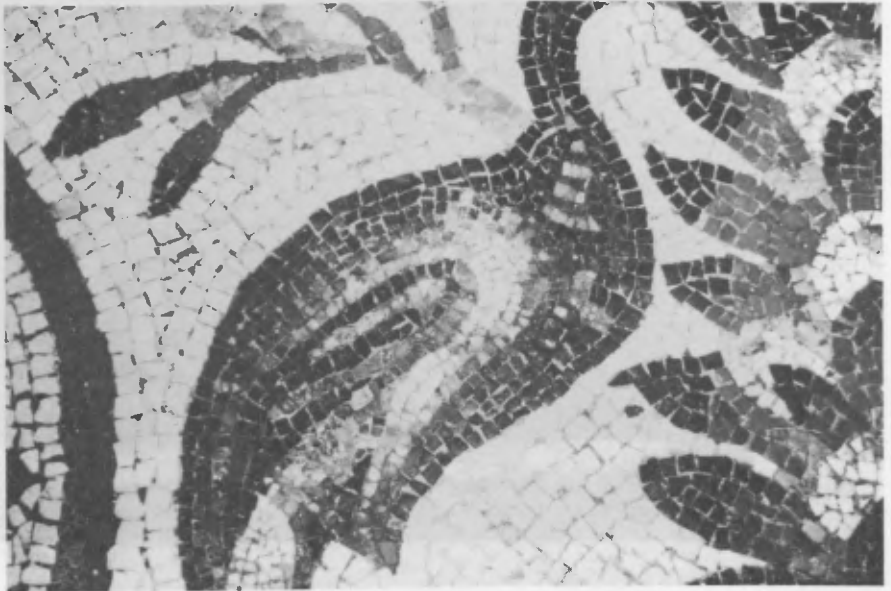
Aquileia, Cripta degli Scavi, pavoncella. Il mosaico in pasta vitrea si conserva abbastanza bene in ambiente chiuso.

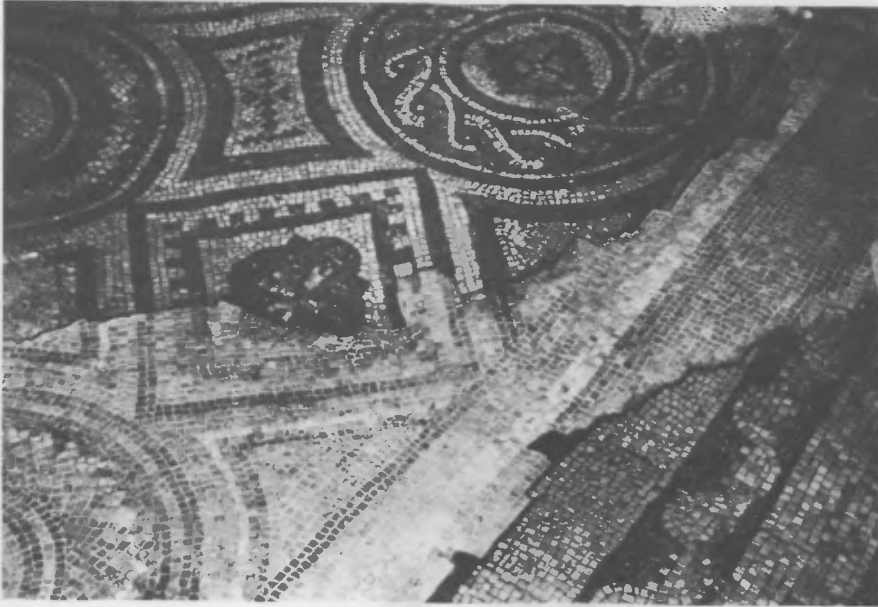
Aquileia, Chiesa di Monastero, mosaico ancora in situ, integrato con restauro. E' da notare la differenza di colore, dovuta a differenza di umidità.

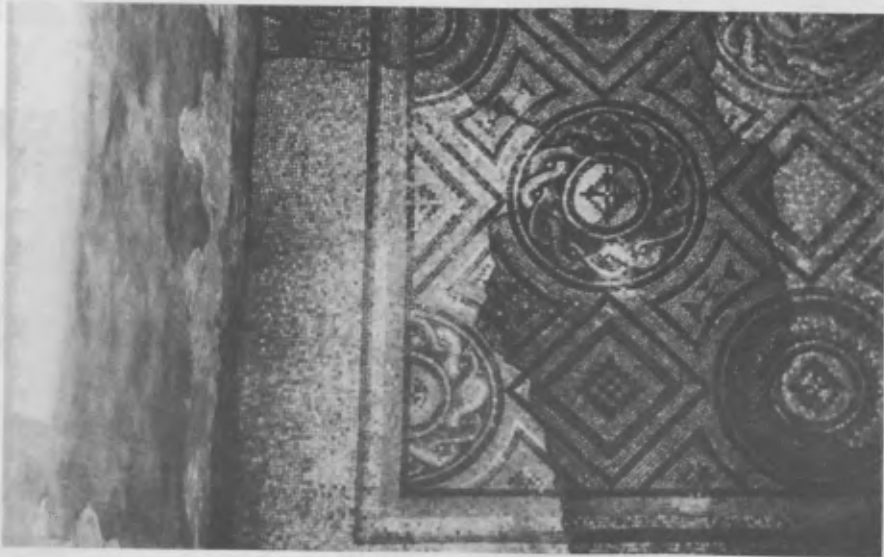
Aquileia, Chiesa di Monastero, integrazione dell'angolo nord-ovest del mosaico con sottofondo in cocciopesto e malta di calce spenta sul posto.

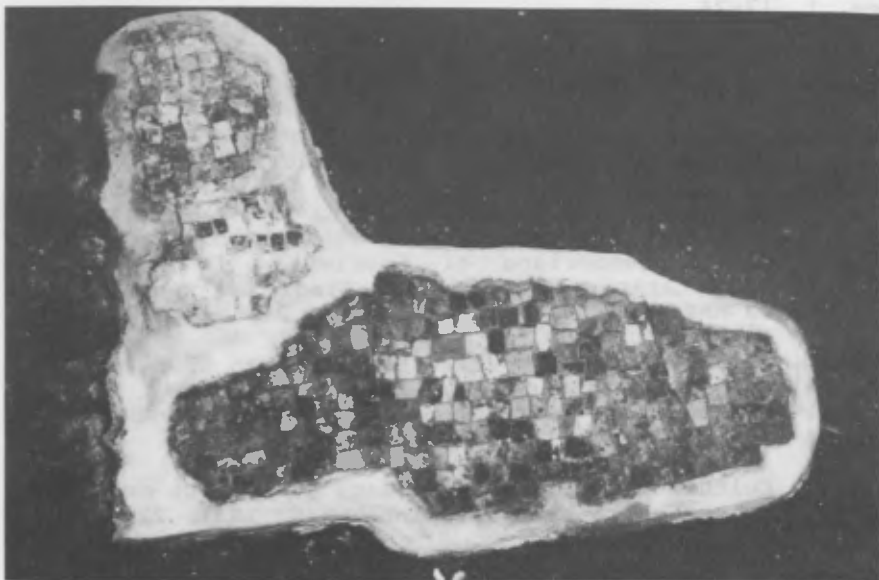
Aquileia, Ingresso scavo demaniale Cossar. Lo stesso pavimento in cubetti di cotto, parte in situ e parte ricollocato su letto di cemento.

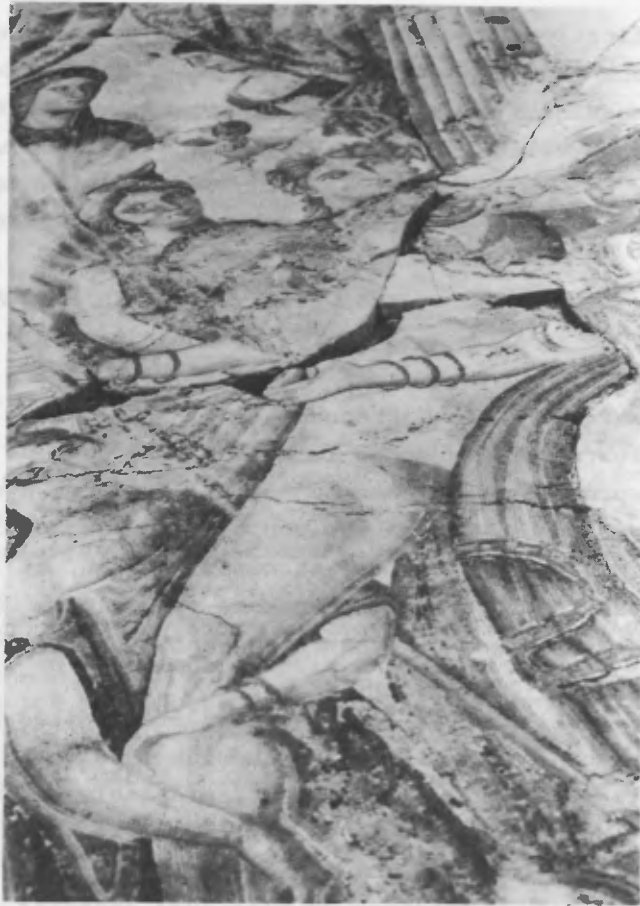
Fig.1 Tableau central de la mosaïque d'Achille de Pedrosa de la Vega.

On peut juger de l'état du tableau figuré de la mosaïque d'après la photographie qui suit .

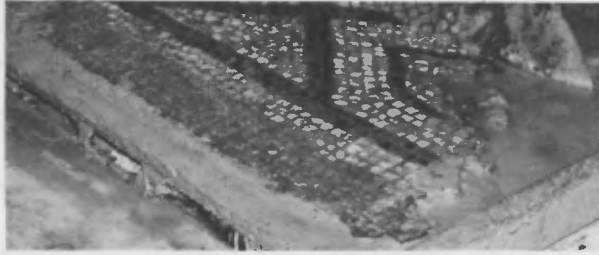
Fig.3. Essai de remontage sur lit de pose réversible.

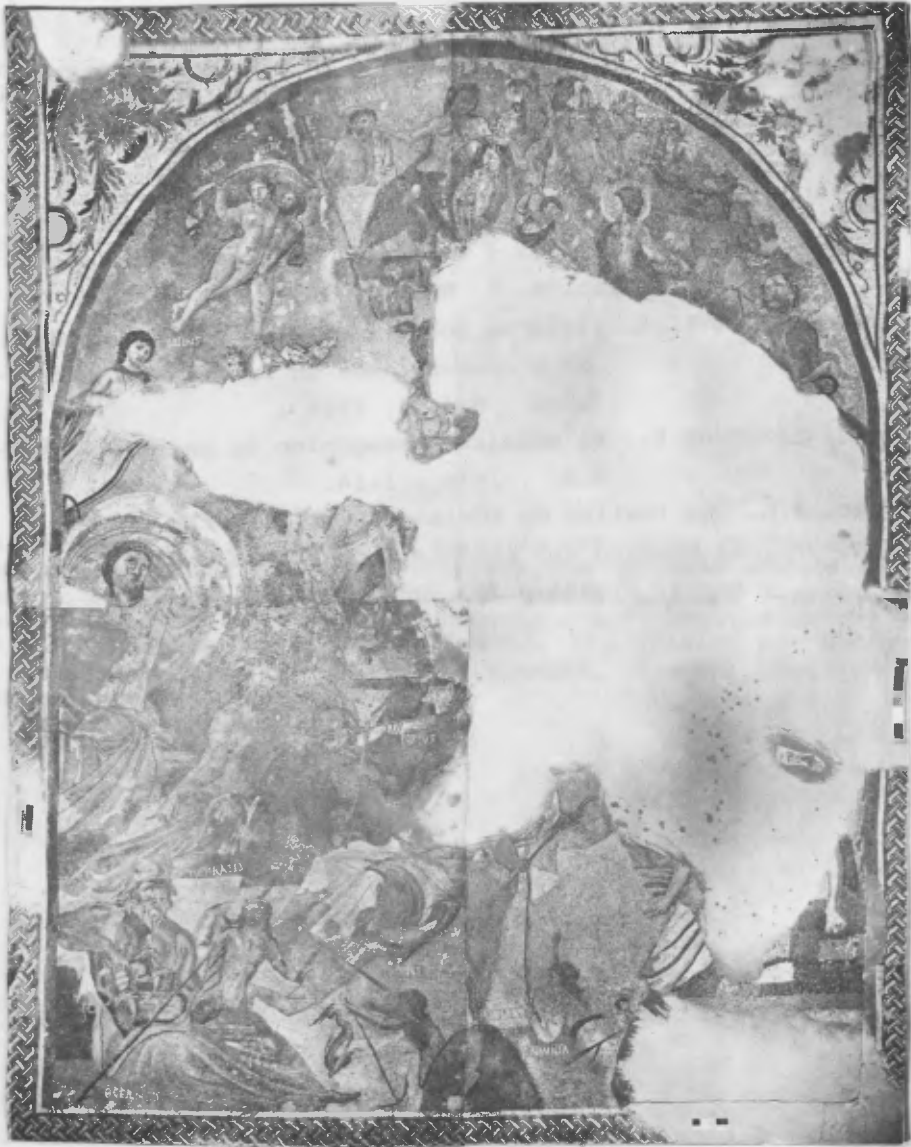
Fig. 7. Vue d'ensemble de la mosaïque cosmologique de Mérida.

En revanche, à Mérida, une seule mosaïque, et non la moindre, puisqu'il s'agit de la mosaïque cosmologique, fait exception à la règle quasi-générale que je viens d'énoncer. Déposée en 1968, elle ne fut pas remontée sur un lit de ciment, selon une heureuse suggestion du regretté A. Garcia y Bellido. L'emplacement fut creusé à 0,60m de profondeur, où fut posée une chape de ciment. Puis, en ménageant un coussin d'air de 0,50m, F. Cruzado Moro et A. Diaz Pintiado, son élève remontèrent la mosaïque sur une couche de 0,10m de chaux. L'importante lacune fut consolidée avec du ciment, qui donne de la solidité à l'ensemble. Certes, ce type de restauration peut sembler insuffisant de nos jours, mais le fait d'être le seul exemple en Espagne de restauration réversible conservée m'a paru assez important pour mériter d'être signalé.

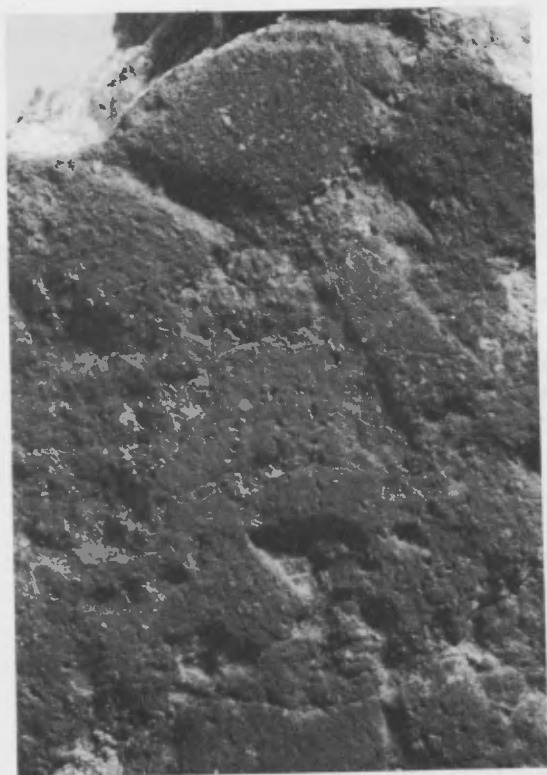
Cristalli nel cotto
della superficie musiva

Cristalli nei pori del
cotto

- a) Cristalli incolori trasparenti con lucentezza vetrosa, singoli o aggregati erano disposti negli interstizi e tenevano saldamente legati fra loro i frammenti di cotto -
- b) Cristalli erano aderenti alle pareti delle piccole cavità che comparivano nel legante -
- c) Cristalli si trovavano anche nelle parti di cotto in superficie e ne riempivano i pori.

Per determinare la natura chimica e le proprietà fisiche di questi cristalli e per formulare una ipotesi sulla loro formazione, alcuni di essi, prelevati in punti diversi, sono stati esaminati al diffrattometro, apparecchio che sfrutta il fenomeno della diffrazione-riflessione dei raggi X su materiale cristallizzato.

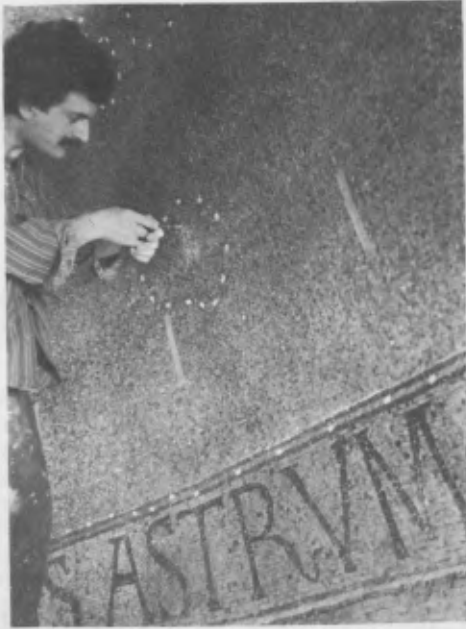
FIGURE 1. Torcello Cathedral, Apse Mosaic. Removal of a tessera.

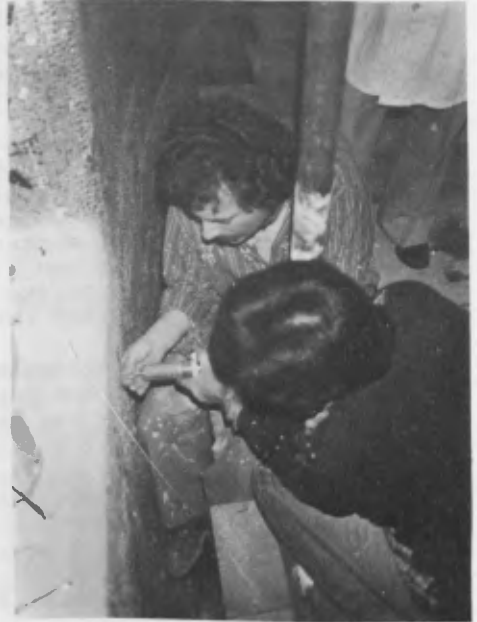
FIGURE 2. Torcello Cathedral. Injection experiment.

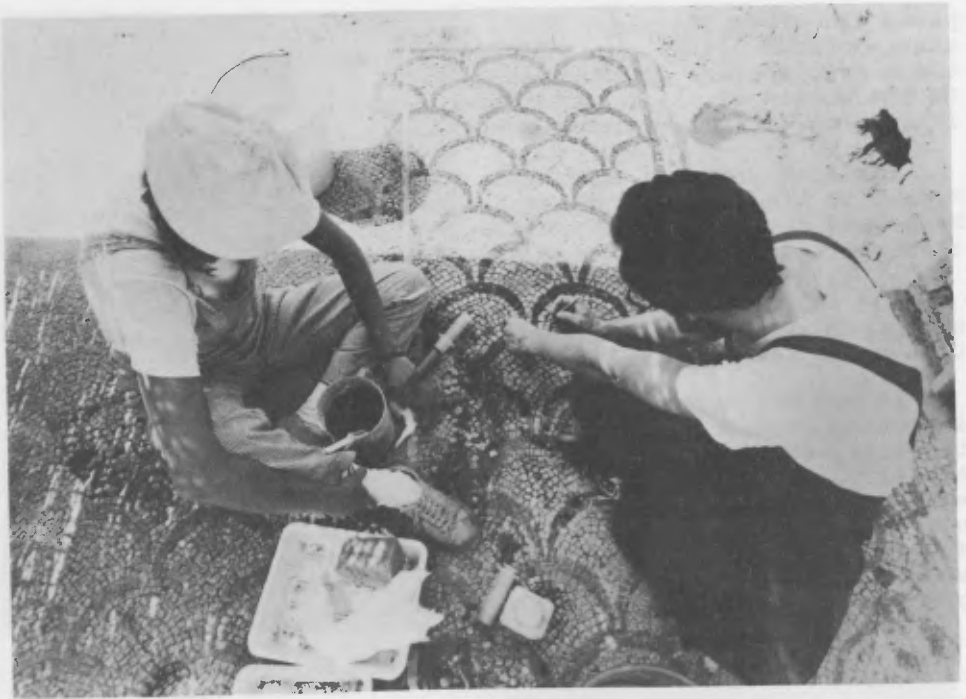
FIGURE 3. Ostia Antica. Preparation for injection in a floor mosaic.

Figures 3, 4 and 5 illustrate some phases of the experiment.

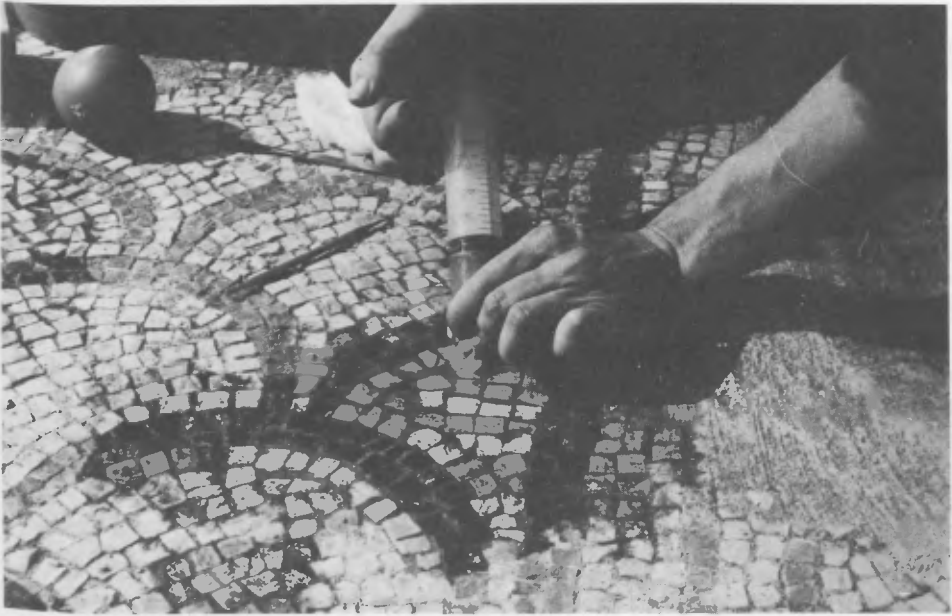
FIGURE 4. Ostia Antica. Washing by injection of water between tesserae.

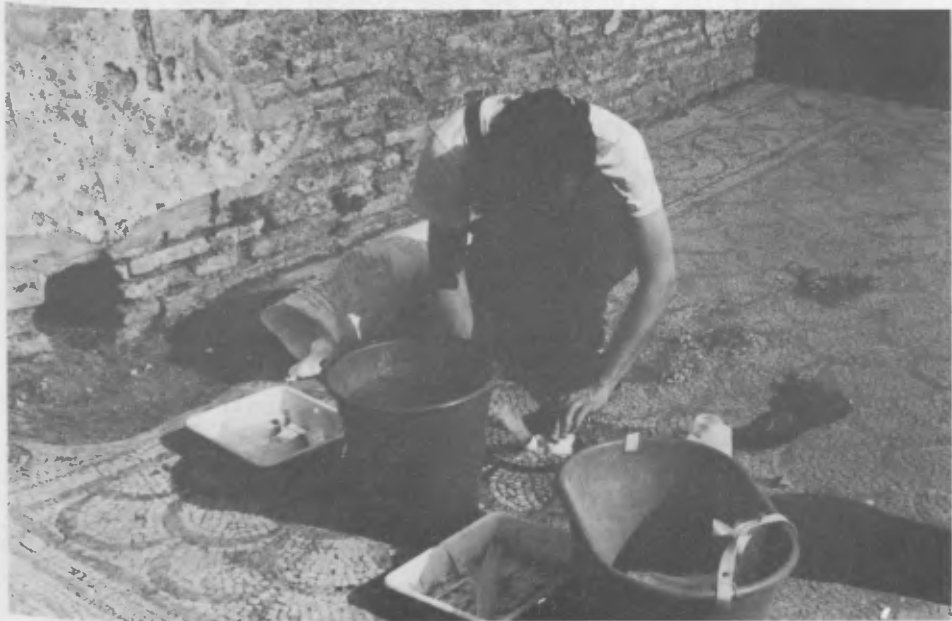
FIGURE 5. Ostia Antica. Injection of Primal AC-33.

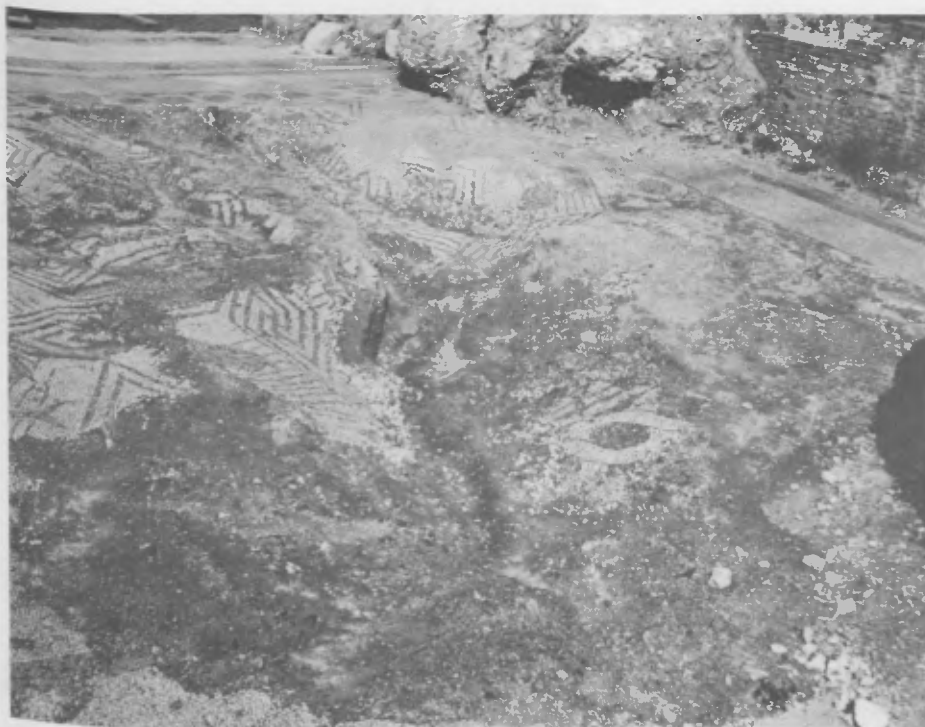
Sala termale condizione mosaici dopo il diserbo preliminare

Stato del mosaico per effetto del crollo della volta

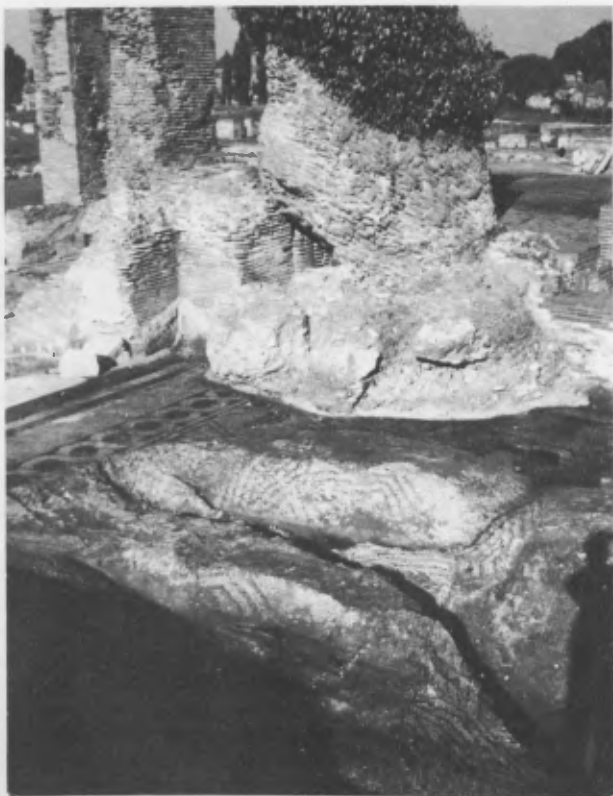
Salone termale con reticolo di riferimento. La grande lacuna corrisponde ad una vasca più antica riempita di materiale poco compatto per cui il crollo ha distrutto totalmente il pavimento.

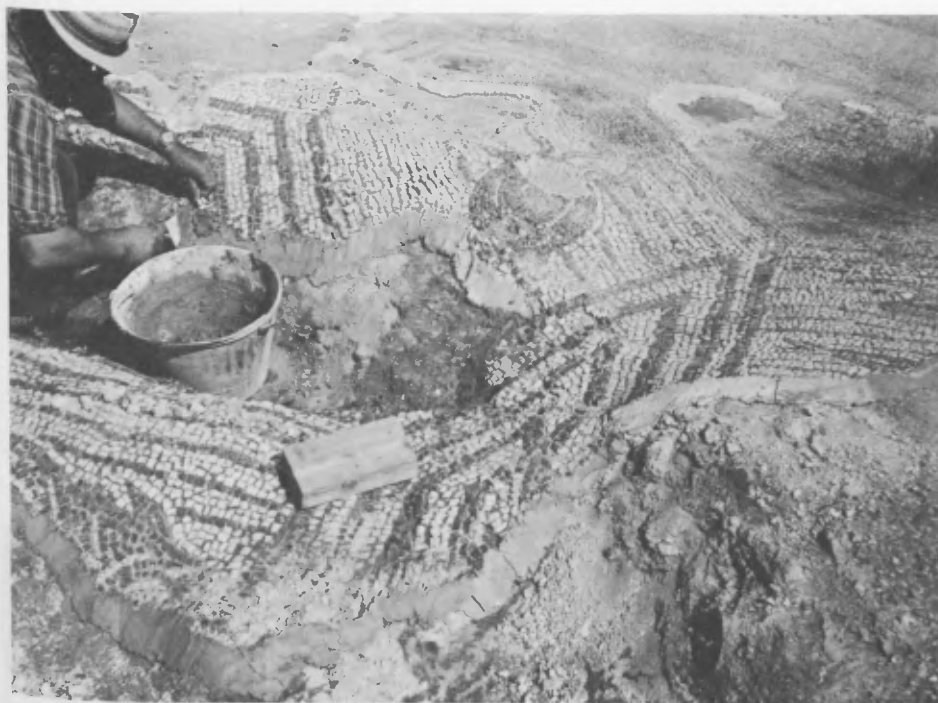
Bordature delle lacune con malta magra.

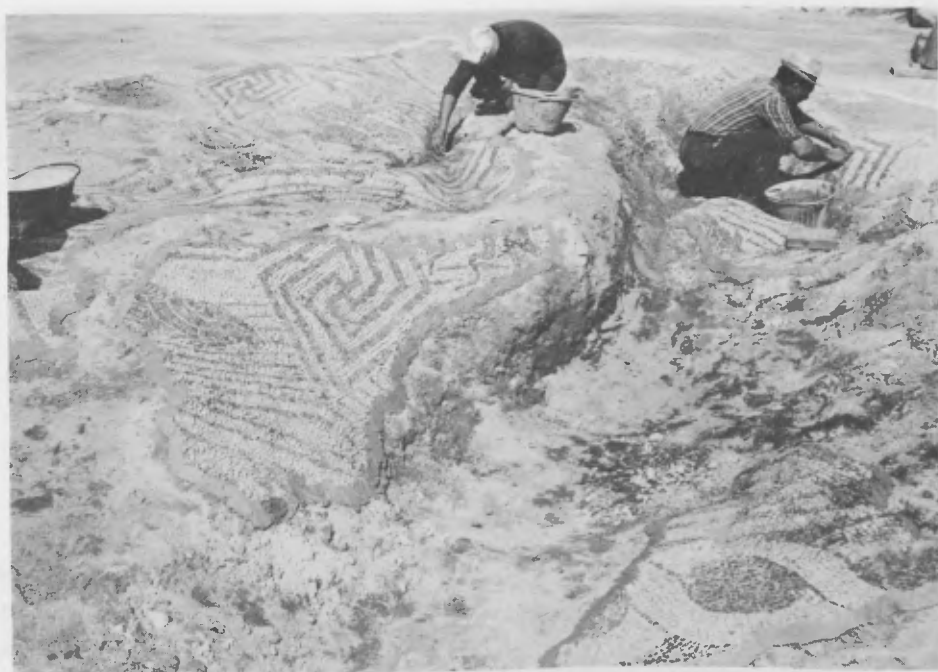
Preparazione per il distacco.

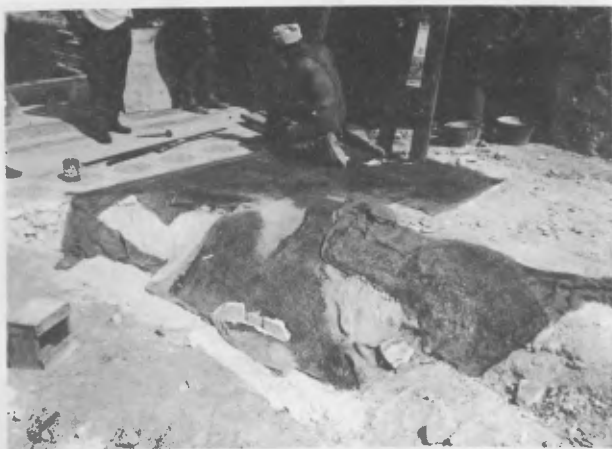
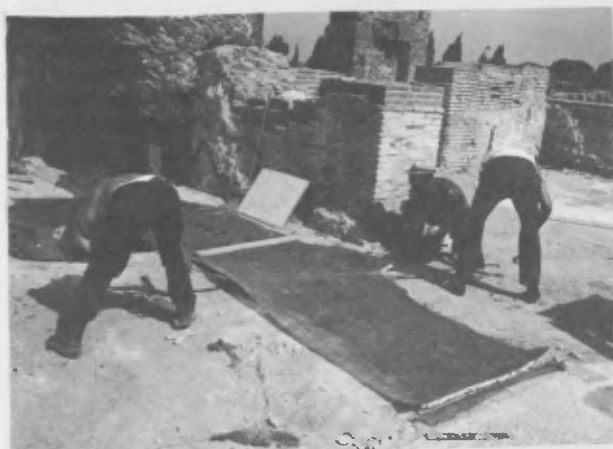
Distacco con taglio e rinforzo a filo delle tessere per inconsistenza del sottofondo.

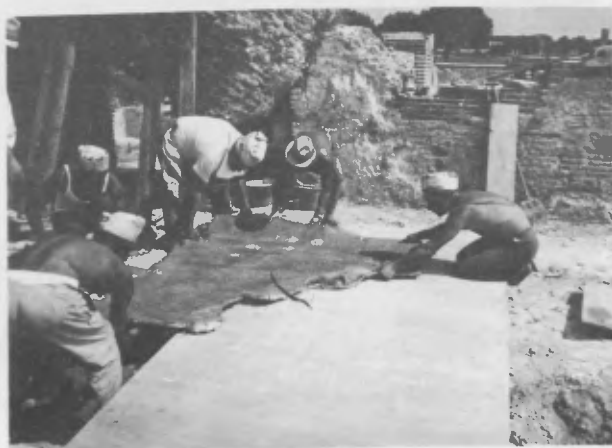
Collocazione sul piano di trasporto.

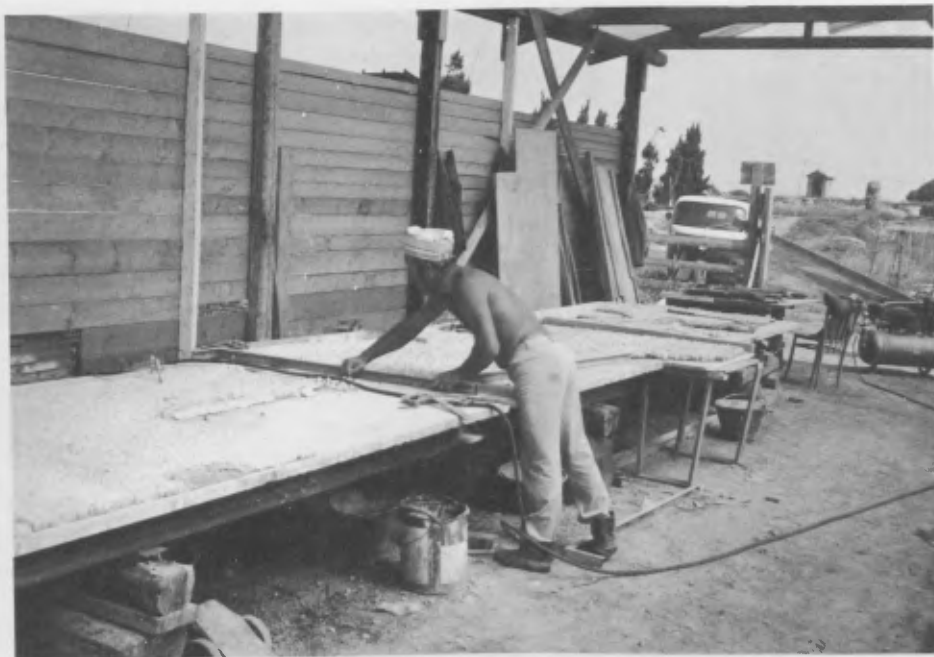
Messa in piano sul tavolo di lavoro.

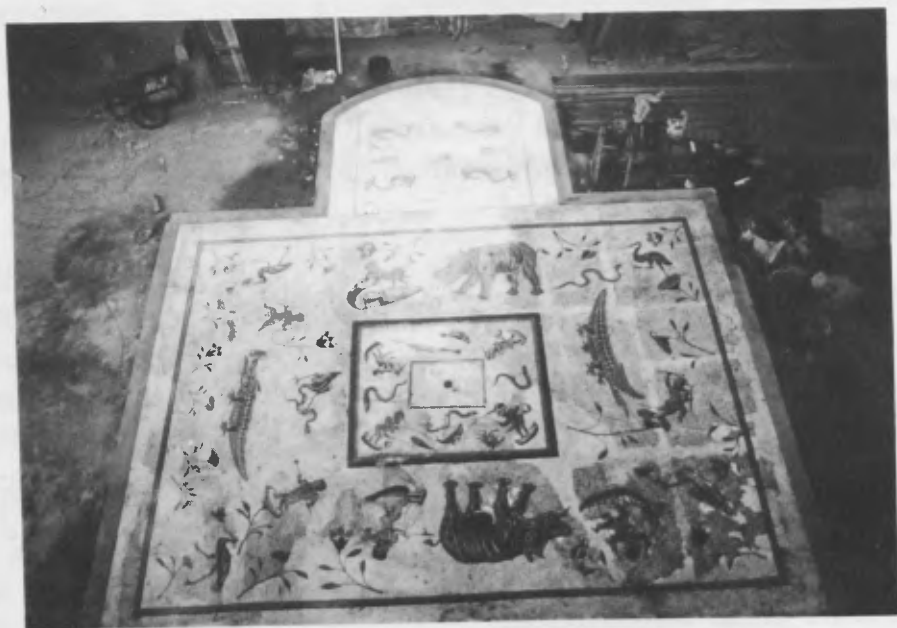
Fig. 1 Roma, Museo delle Terme. Mosaico pavimentale proveniente da una villa romana in localita' Collemancio, nei pressi di Assisi. Dimensioni 70 mq. ca. Restaurato intorno agli anni '50 mediante il distacco in blocchi di grosse dimensioni, rimontati su un supporto in cemento, sabbia e tondini di ferro. L'unita' del disegno e' ricostruita mediante abbondanti ed evidenti cuciture di restauro tra un blocco e l'altro.

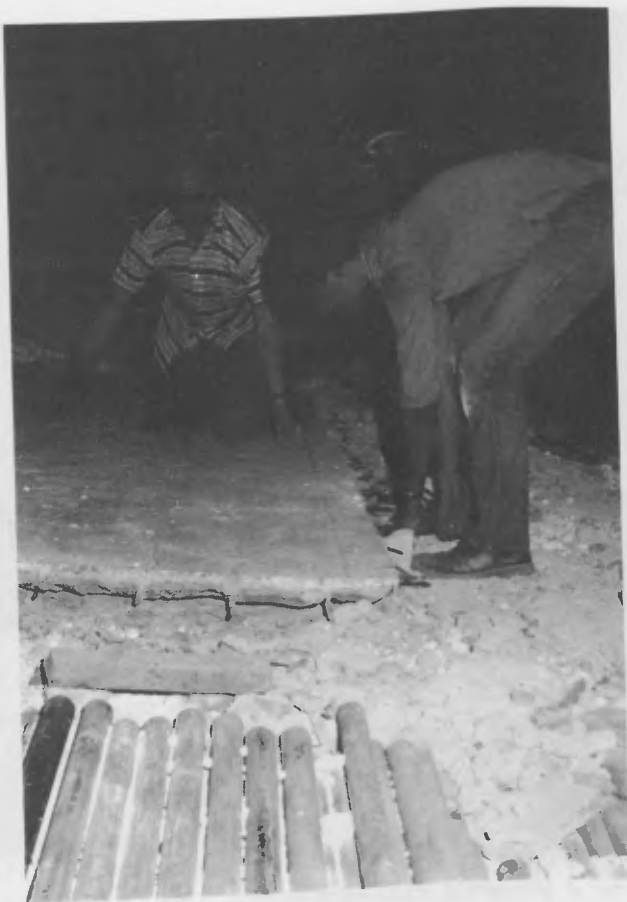
Fig. 3 Roma, Museo delle Terme. Mosaico di Collemancio.

Il pavimento e' stato smontato secondo le linee perimetrali dei blocchi del precedente restauro, seguendo le cuciture. La figura mostra la struttura del vecchio supporto: cemento e tondini di ferro disposti a reticolato.

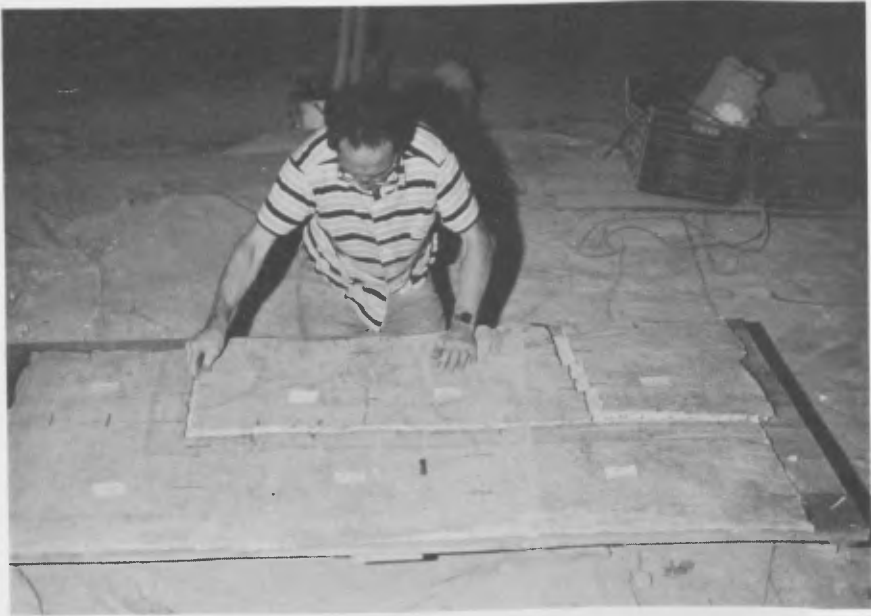
Fig. 5 Roma, Museo delle Terme. Mosaico di Collemancio. Uno dei blocchi e' stato liberato dal supporto in cemento e ferro e il tessellato viene ora diviso secondo il sistema dei piccoli pezzi. La figura mostra la proporzione nella grandezza dei tagli tra il metodo dei blocchi grandi (nella figura e' rappresentato un blocco unico) e il "metodo Cassio" (il blocco e' suddiviso in 8 frammenti).

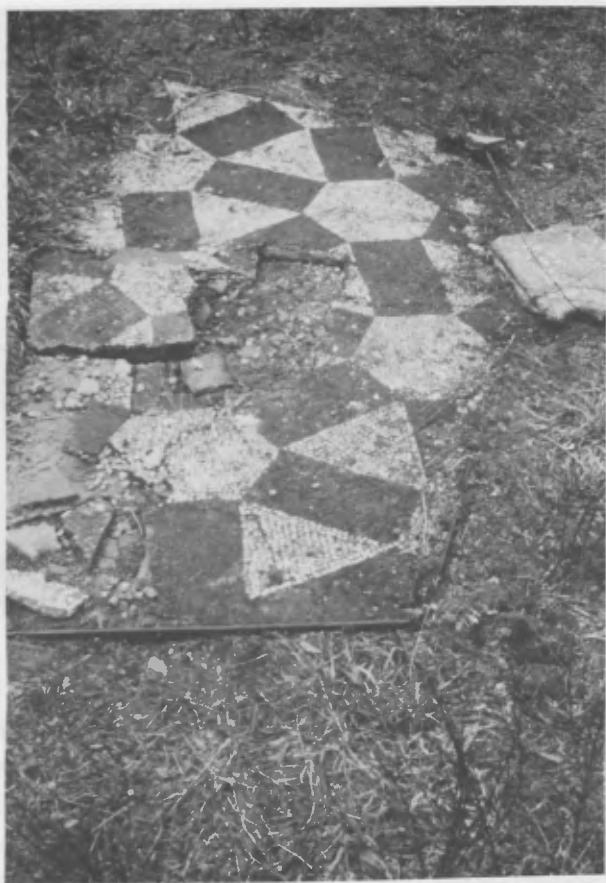
Fig. 6 Ostia, Castel Fusano, Villa di Plinio. Altro esempio di restauro a blocchi grandi e soletta in cemento e tondini di ferro. La figura mostra in modo evidente il grave dissesto subito dal mosaico a causa della reattività di cemento e ferro agli agenti atmosferici e all'azione delle erbe infestanti, cui la mancata manutenzione ha dato libera crescita. Questo mosaico e' stato restaurato nel 1975!

Mosaico restaurato con il metodo dei piccoli pezzi, sostituendo un precedente intervento con cemento e ferro. Questo nuovo intervento e' stato effettuato poco tempo dopo quello della figura 6, nel 1978. Da notare il buono stato delle tessere e l'assenza di cuciture. Il mosaico si trova all'aperto, nelle stesse condizioni ambientali e manutentive dei due precedenti (fig. 6-7).

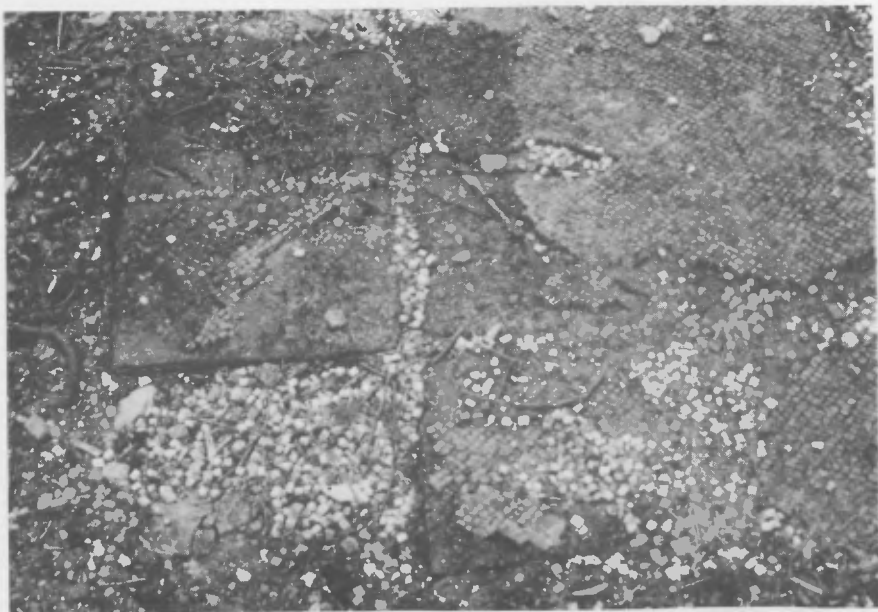
Fig. 7 Ostia, Castel Fusano, Villa di Plinio.

In questa frazione di pavimento compaiono un po' tutte le cause di degrado dei mosaici restaurati con il supporto in cemento e tondini di ferro, e con cuciture tra blocco e blocco. Vediamo infatti apparire tra le tessere la struttura in ferro; vediamo il danno causato dagli agenti atmosferici (il pavimento e' esposto all'aperto) e infine risalta evidente l'azione devastante delle erbe infestanti.

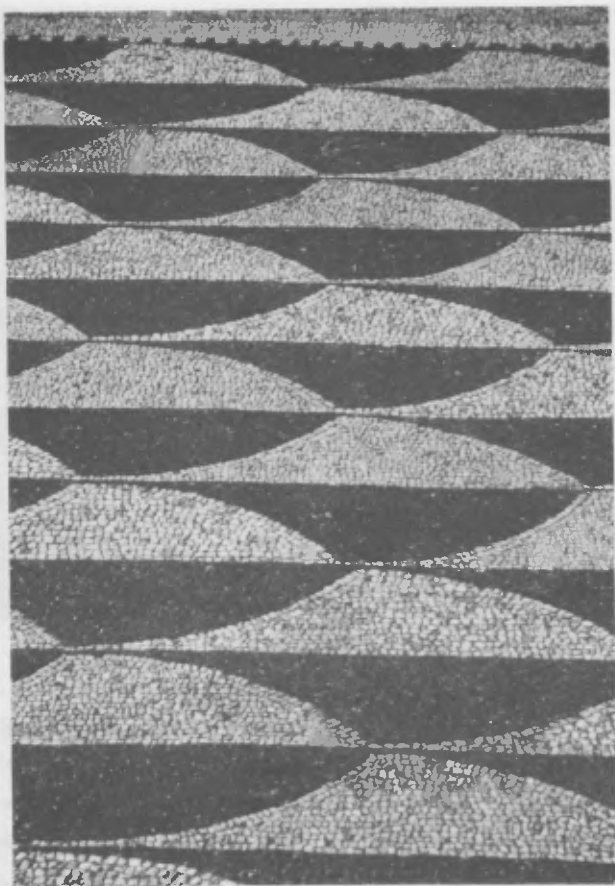
Fig.9 Roma, Terme di Caracalla, palestra orientale.

Mosaico restaurato con il metodo dei piccoli pezzi nel 1970-71. Tale pavimento, al pari di quello della fig.8 e di quelli seguenti, e' all'aperto: dunque esposto agli agenti atmosferici. Come dimostra la figura il mosaico sembra non risentirne; questo grazie al corretto scolo dell'acqua piovana e alla seppur saltuaria manutenzione, che impedisce l'accumulo di polveri e la crescita di erbe infestanti.

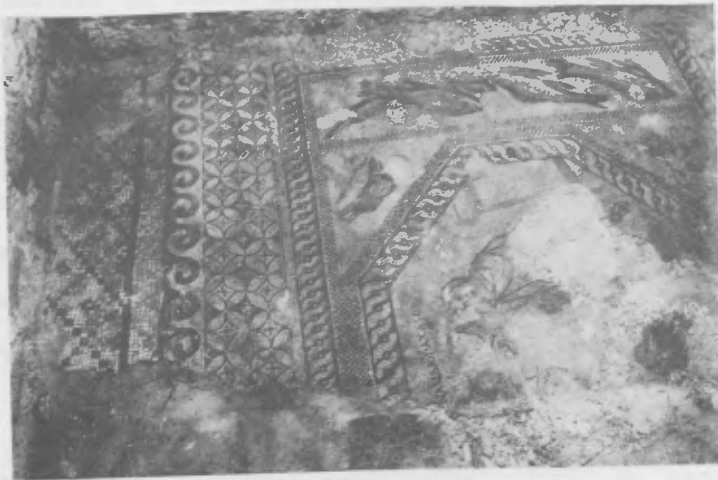
Fig. 1. The mosaic "Achaean" in Ulpia Oescus stained by moisture seepage prior to conservation.

1. Ground Humidity. Soil with a humidity of less than 5% by weight can be considered favorable for the mosaic. While anything above this level may pose a danger to the life of the mosaic, any humidity above 15% by weight is intolerable, necessitating the removal of the mosaic (Figs. 1-3).

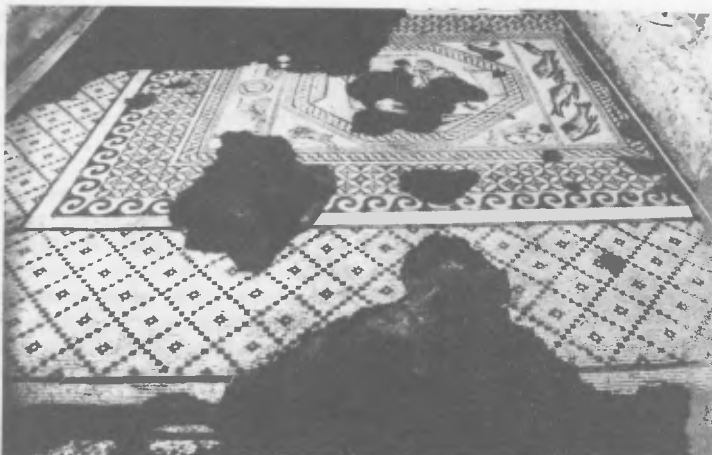
Fig. 2. The mosaic "Achaeans" after conservation and placement on support with 8 cm of ventilated space between new support and ground.

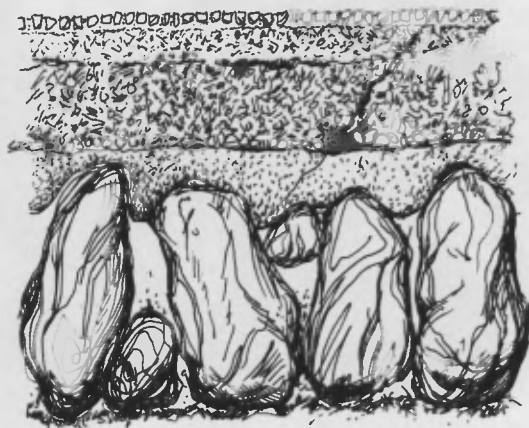
Fig. 4. Six layer support of the mosaic "Achaean" in Ulpia Oescus.

3. Methods of Fabrication. Mosaics were usually built over a solid multi-layer support, often made of six to seven different layers, yielding a 70 cm thickness at times (Fig. 4-5). There are, however, many mosaics which were built over only one or two layers of mortar, barely reaching 2.5 cm of thickness, directly attached to the soil. Severe deformations caused by the soil movement and plant growth are common for the latter type of mosaic, and these may require its removal.

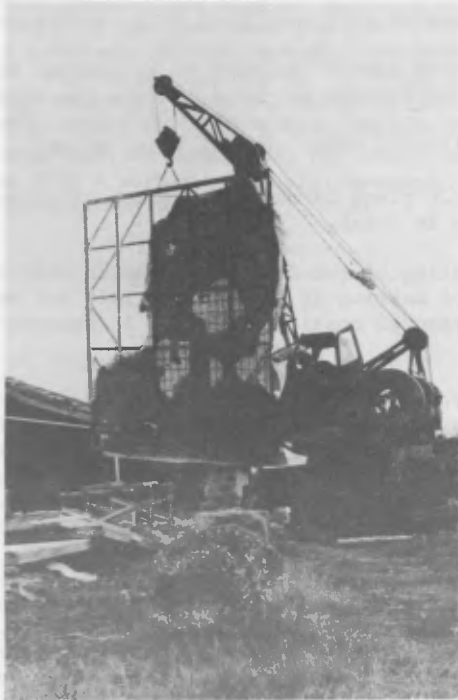
Fig. 15. Reversing frame with mosaic.

After the curing of the resin on the frame (Fig. 14), the entire structure is turned over. For large mosaics, this is usually accomplished by using a crane (Fig. 15). The facing is taken off with boiling water or steam and after artistic reintegration is completed⁹, the mosaic is moved back to its original place (Fig. 2) on concrete blocks to permit air passage under the mosaic.

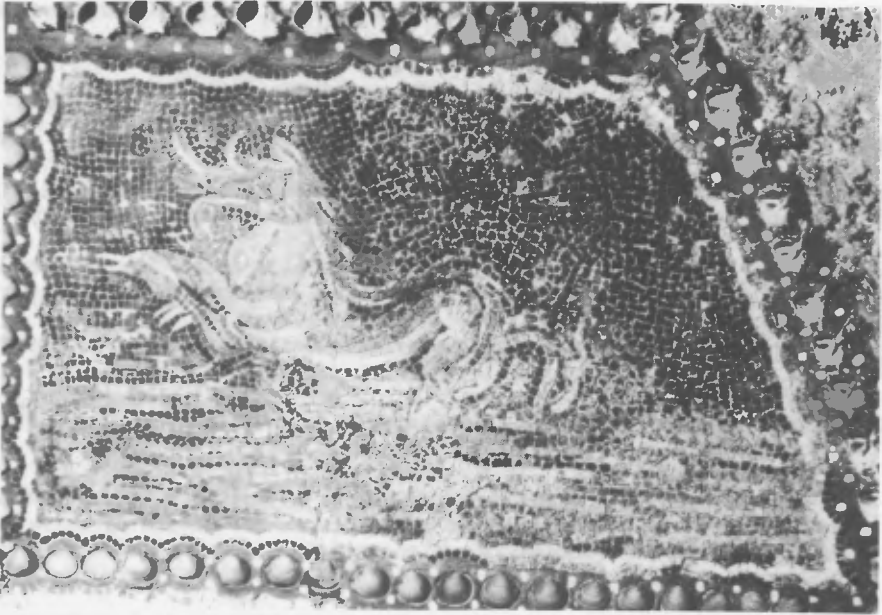
Fig.11 Trapèze de droite après restauration.

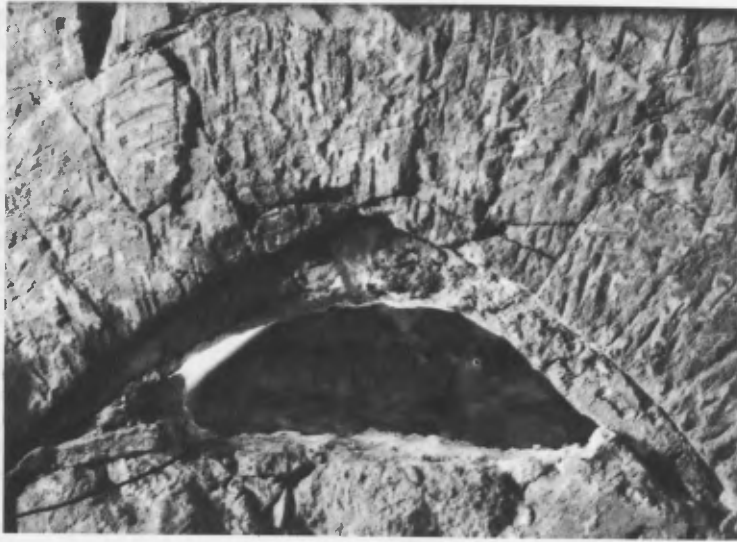
Fig. 1. - Paramento murario con tracce di scalpellature.

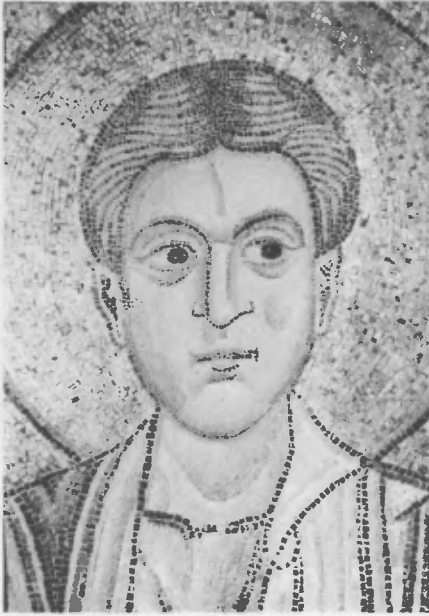
1. Original mosaic (X1th c.) head N°12, with spotty repairs, 1919-1920.

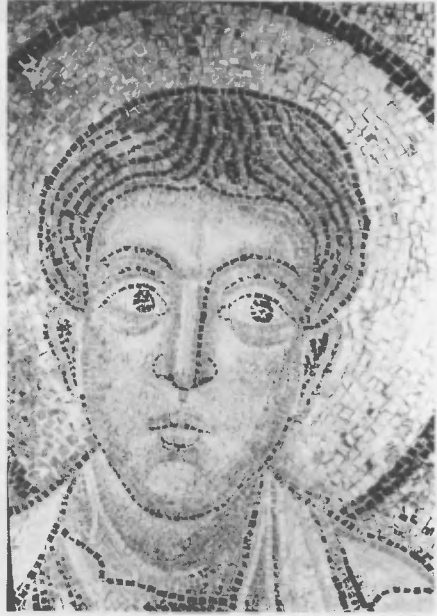
2. Head N°1, copy after original, made in 1753-1756, very similar to fig. 1.

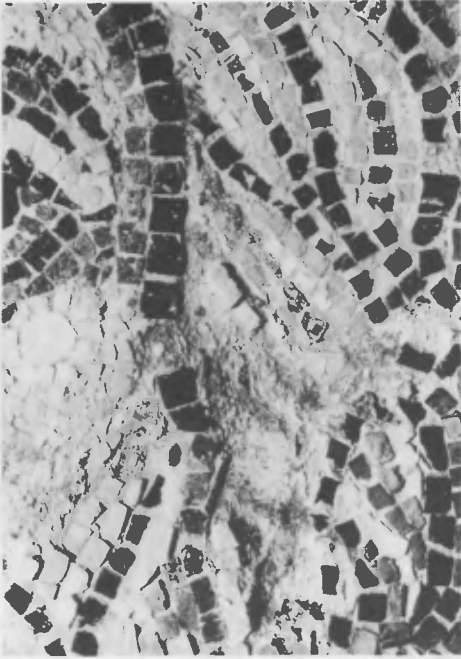
7. Head N°9, deteriorated medieval mosaic (XIIth c.). Missing and corroded tesserae are replaced with plaster painted over; probably the condition of most mosaics remade with new materials in the restoration of 1919-1920.

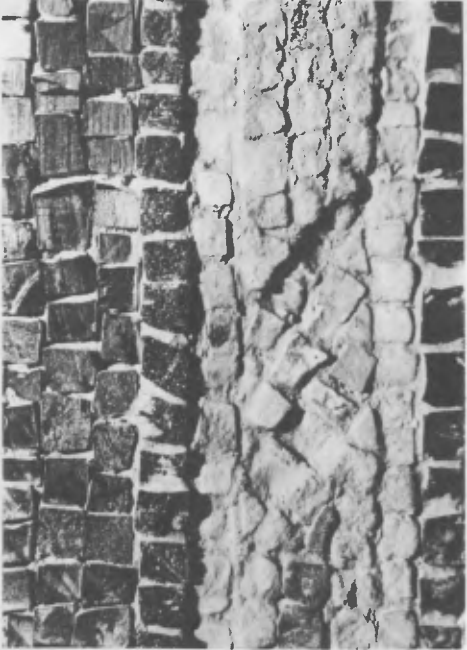
8. Corrosion of white stone, close-up of Apostle N°12.

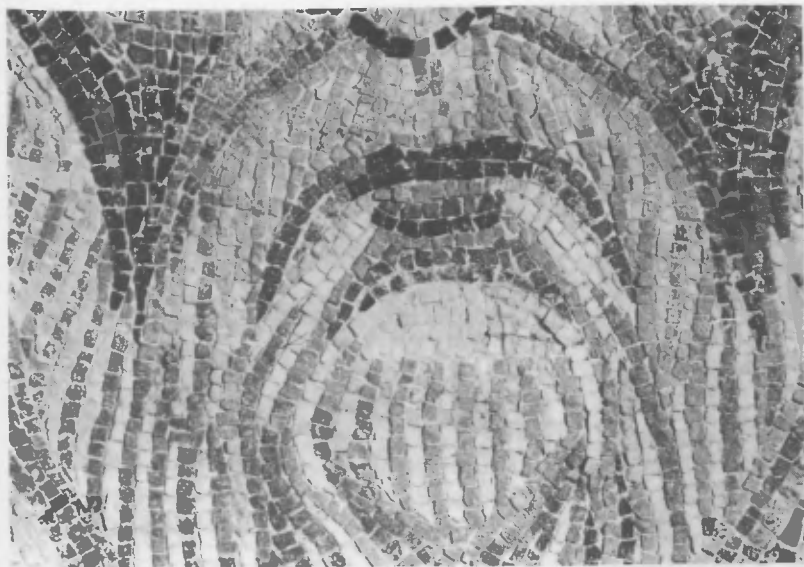
11. Original mosaic (XIII c.), head N°5, decayed white limestone (now ochre-colored) replaced on left side of chin with modern tesserae.

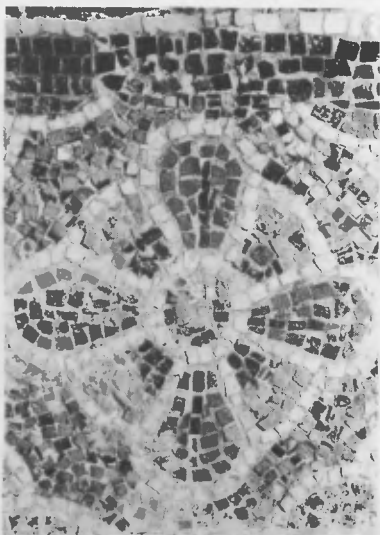
15. Mostly remade in situ in 1919-1920: most of blue and much red glass are modern but note the few dark red glass tesserae, original.

Figs. 13 - 16 illustrate the fate of the ornamental band framing this register underneath the Apostles, from the original decayed state to the entirely modern copy applied in 1919-1920.

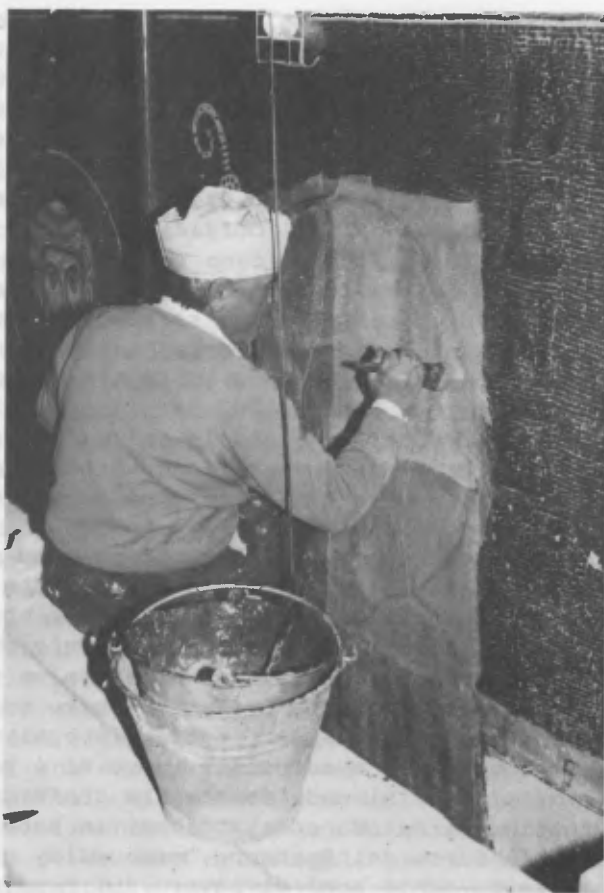
Le fotografie mettono in evidenza le diverse fasi del procedimento seguito per il consolidamento del supporto musivo. Il restauro qui messo in evidenza è stato eseguito nel bema, dove sono raffigurati S. Maria Maddalena, S. Benedetto - di cui diamo i particolari - S. Ilario e S. Nicolo'.

Nelle foto 1) e 2) sono indicati i momenti dell'applicazione della garza e nella 3) il particolare del rovescio del mosaico distaccato. La foto 4) mostra il particolare della muratura dopo avere eseguito il distacco, a pietrame informe, e la 5) il nuovo supporto, pronto per ricevere il mosaico appositamente distaccato.

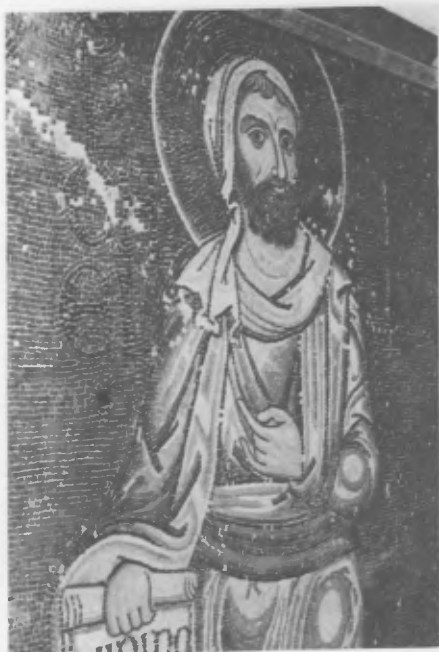
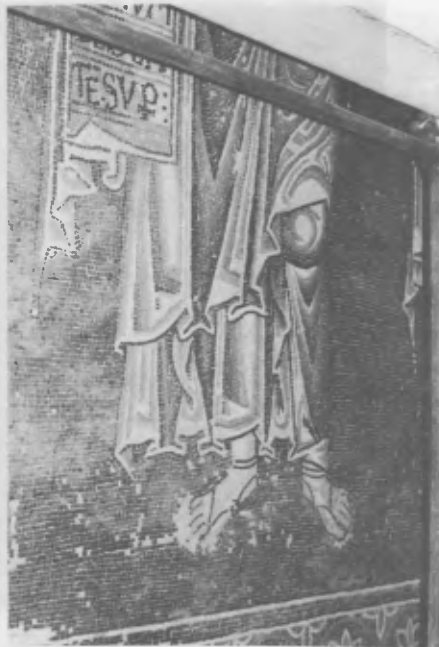
Le fotografie 6) e 7), prima del restauro, evidenziano un vistoso distacco di tessere musive esteso su buona parte della parete, forse causato dalla muratura in pietrame informe, male assestata, di un vano di finestra, foto 8), rinvenuto a seguito del distacco. Molte tessere del viso, in pietra di natura calcarea, sono corrose per l'umidità che anticamente si diffondeva sui muri. La foto 9) ne mostra gli effetti.
