ICCROM

mosaics n°3
mosaïque n°3

conservation in situ
aquileia 1983

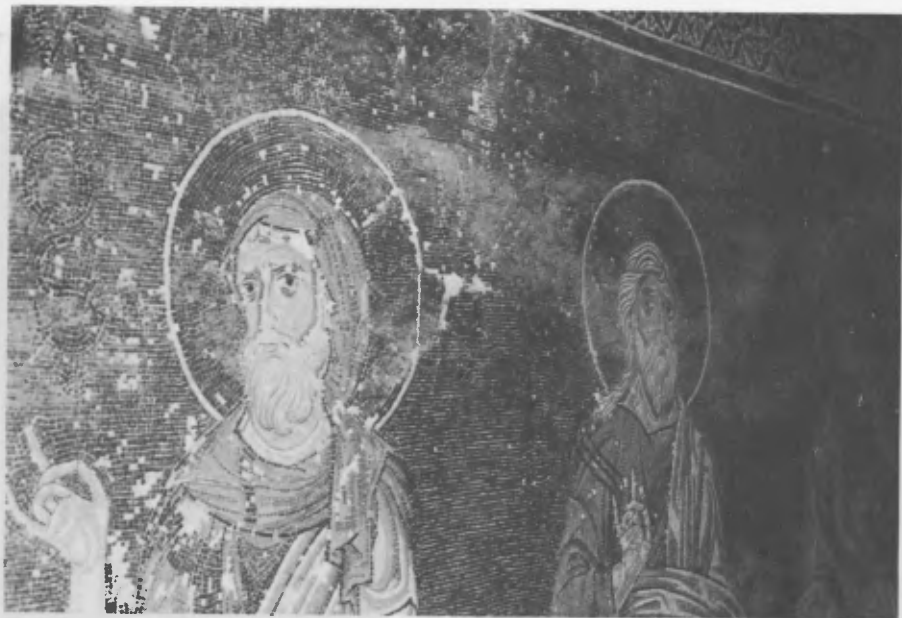
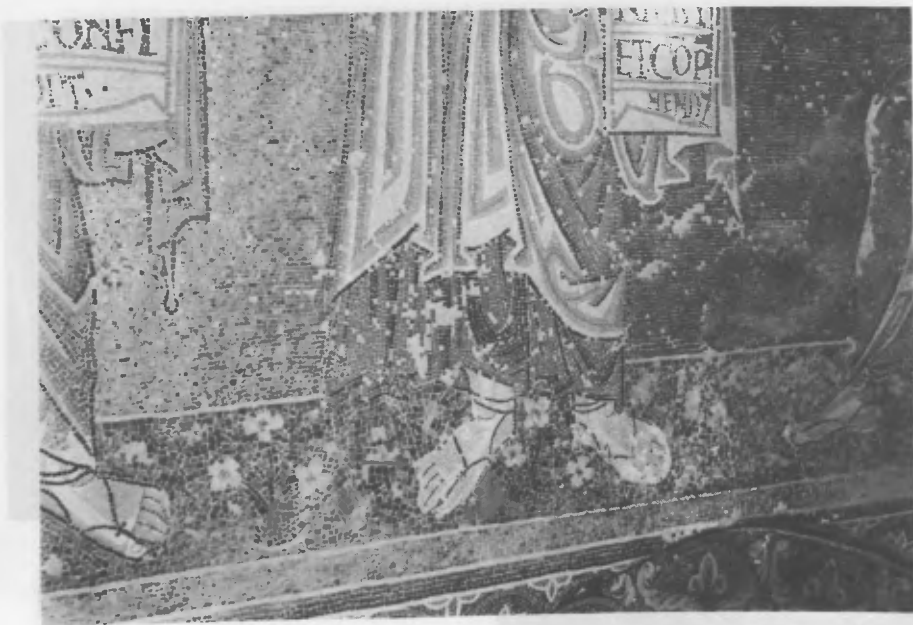
Le fotografie 10) e 11), prima del restauro, evidenziano lo stesso dissesto precedentemente illustrato. Infatti, la zona così interessata è posta sull'arcata meridionale della solea. Anche qui il distacco per l'opportuno consolidamento ha portato al rinvenimento della solita finestra murata, come si può osservare dalla foto 12).

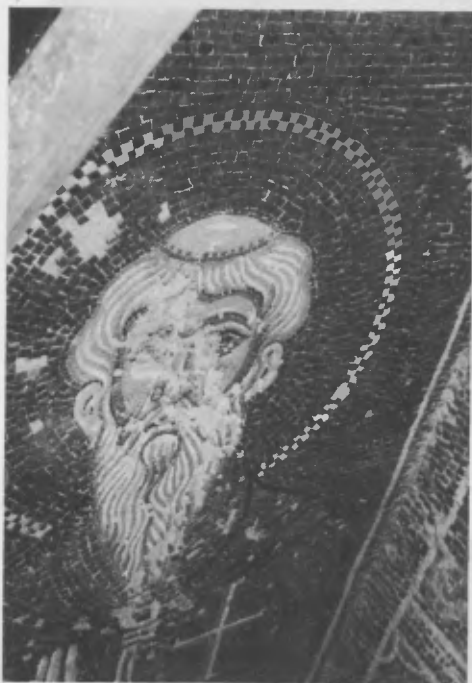
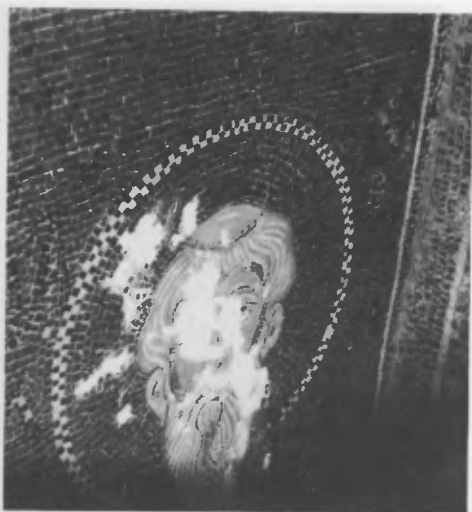
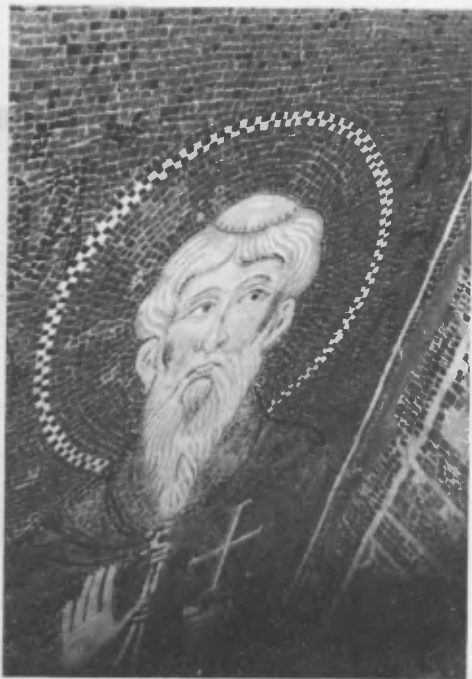
Le fotografie 13), 14) e 15) illustrano il volto di S. Daniele rispettivamente: nel momento che precede il restauro, esguito con stucco dipinto, nella fase intermedia di preparazione e, infine, dopo il restauro.

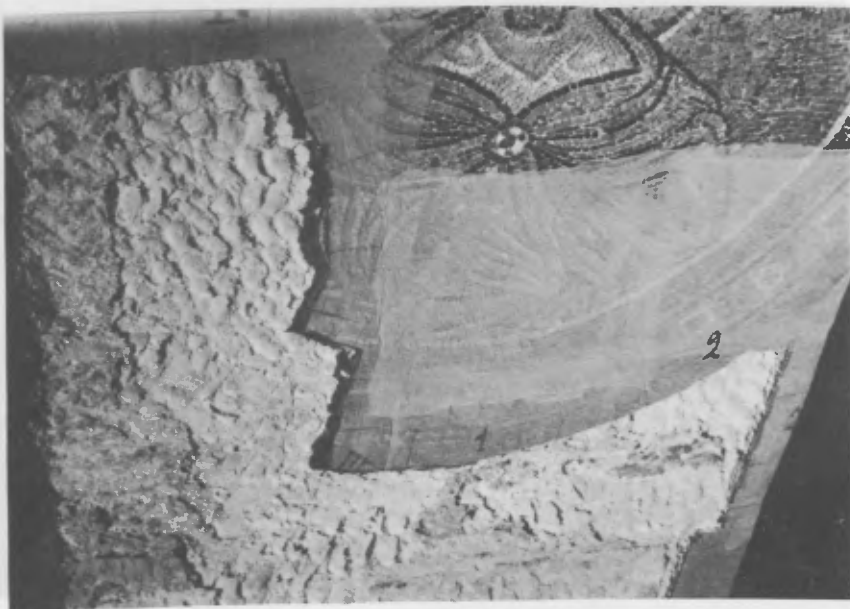
L'intradosso dell'arco settentrionale del presbiterio mette in evidenza, a distacco effettuato, lo stato di conservazione del supporto che ancora ha una buona aderenza al paramento della struttura muraria; mentre lo strato che porta il mosaico si è sfaldato spontaneamente. Il dissesto, pertanto, che ha messo in crisi la staticità del mosaico, si è manifestato tra gli strati che compongono il supporto musivo.

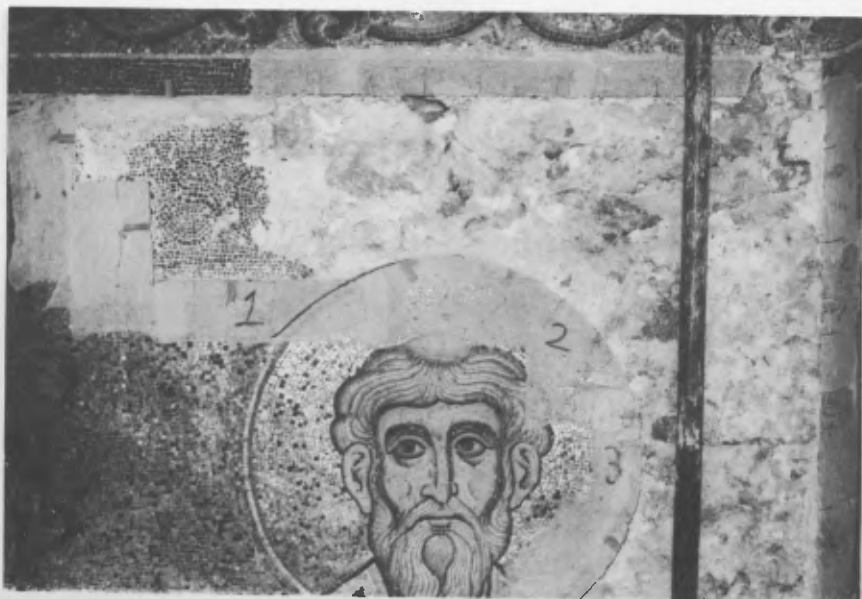
La precarietà dello stato di conservazione degli strati che formano il supporto musivo è messa ancor più in crisi dalla scarsa aderenza che le tessere hanno col supporto stesso.

Si nota sulla sinistra la zona in cui le tessere, nell'eseguire il distacco per il consolidamento opportuno, hanno lasciato l'impronta sul disegno preparatorio.

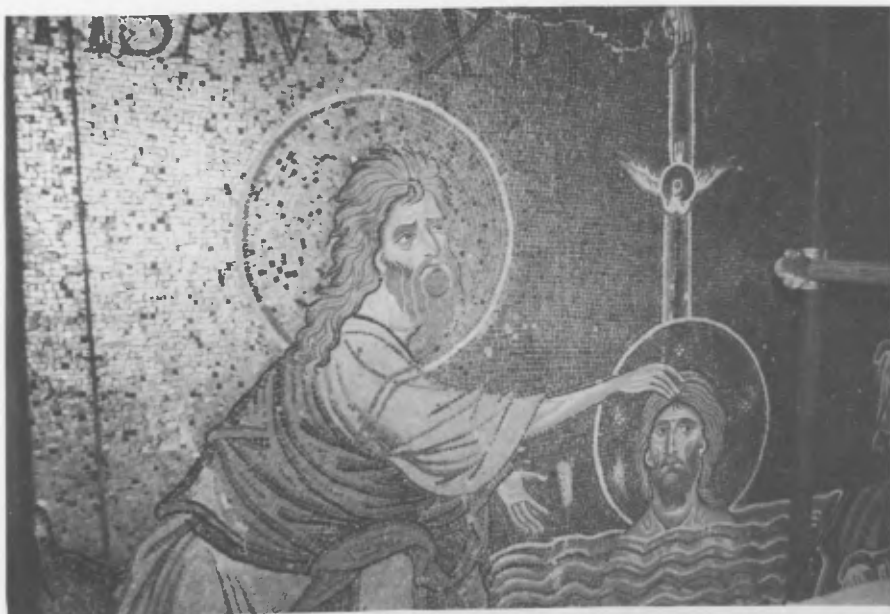
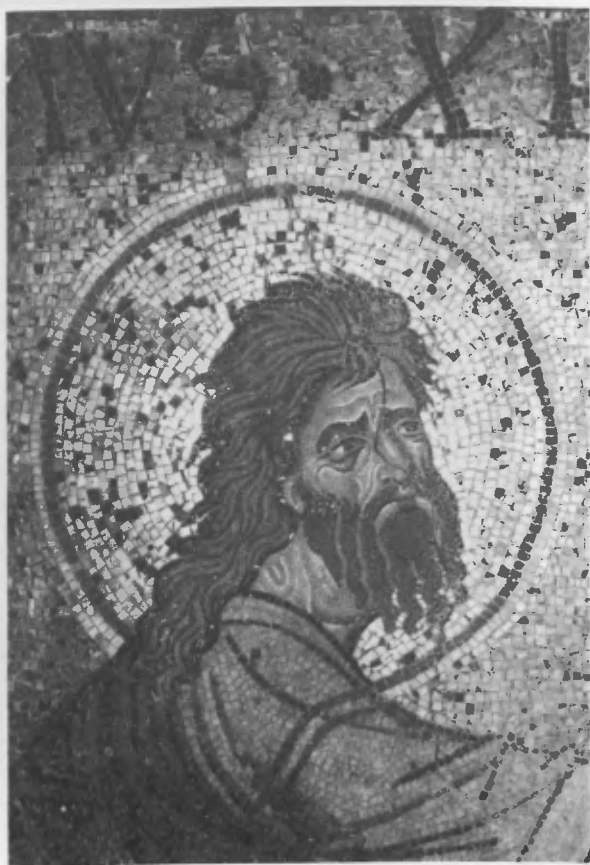
Le fotografie 18) e 19) pongono in evidenza un particolare della zona del Battesimo di Cristo interessata da estese fessurazioni, ben visibile sul volto del Battista. Dopo avere eseguito il distacco per il consolidamento è stato osservato che le fessurazioni, come si può rilevare dalla foto 20), erano ancor più accentuate sulla struttura muraria.

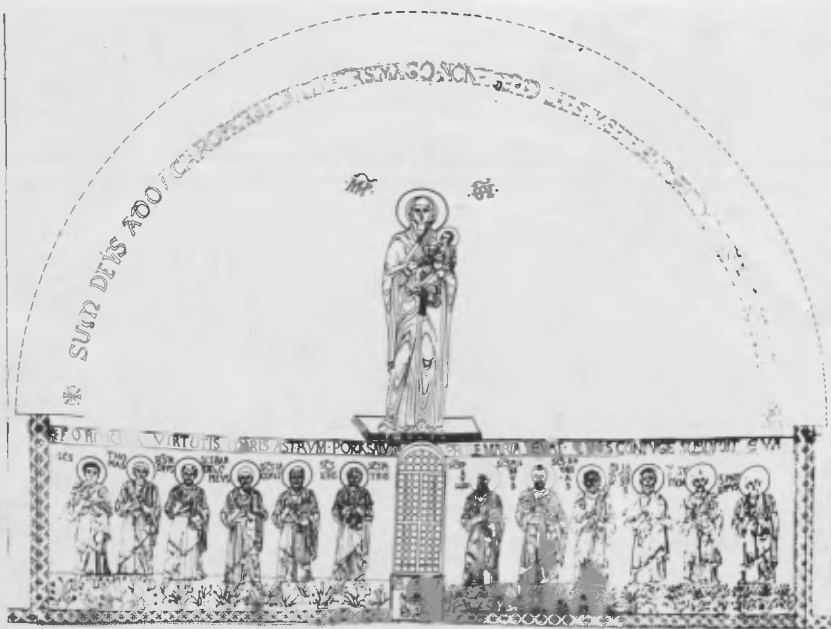
Disegno N°2: Rilievo grafico del mosaico absidale, eseguito per riporto fotografico.

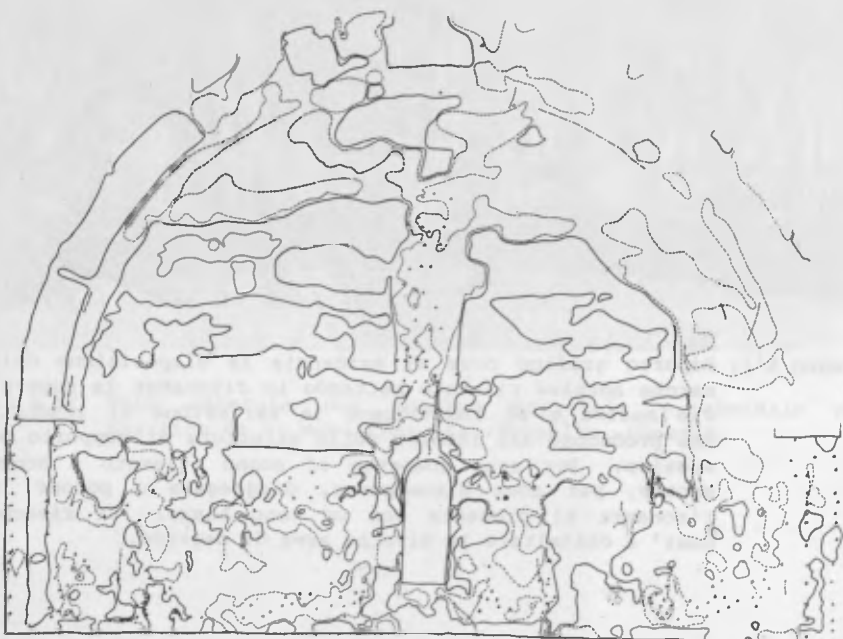
Disegno N°3: Grafico di congiunzione di tutte le marche adesive, per l'ottenimento della mappa delle alterazioni, in questo sono riportate le lesioni e le fratture presenti (linee tratteggiate aperte) e le grappe superficiali (triangoli neri).

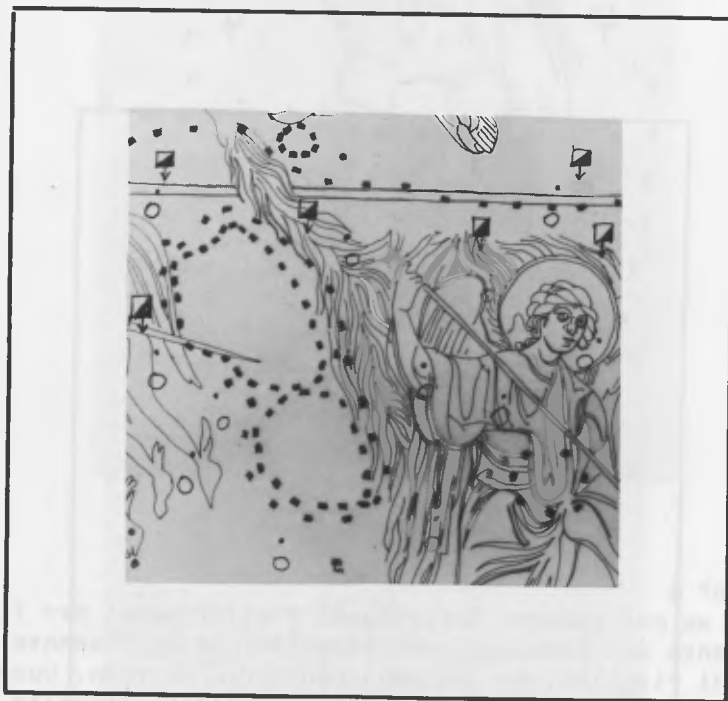
disegno n° 7

Reticolo su cui vengono individuati i riferimenti per il posizionamento dei terminali, in una parte altamente degradata, zona inferiore, del mosaico "Giudizio Universale" a Torcello.

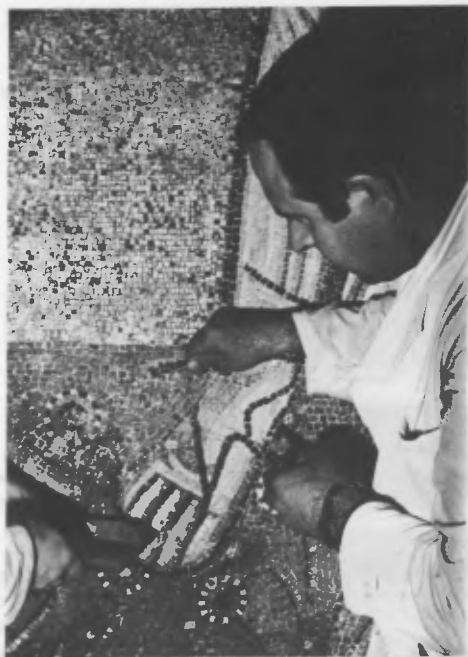
Fig. 3. - Rimozione della tessera musiva nel punto scelto per l'iniezione.

- rimozione della tessera musiva nel punto scelto per l'iniezione, asportando meccanicamente le malte nelle connessioni adiacenti (fig.3);
- esecuzione di un foro per giungere fino al punto di stacco (fig.4);
- lavaggio preliminare con iniezione di acqua distillata e alcool (per la rimozione di eventuali polveri o detriti e per l'imbibizione locale di intonaci e murature al fine di favorire la penetrazione del composto);
- iniezione consolidante (fig.5);
- ricollocazione della tessera in situ.

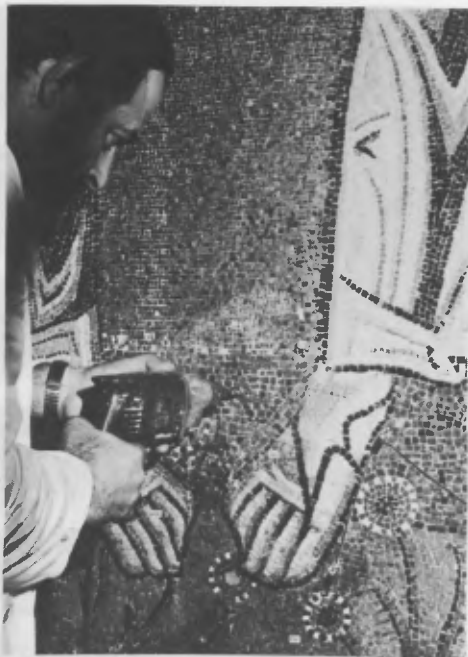
Fig. 4. - Esecuzione di un foro per giungere fino al punto di stacco.

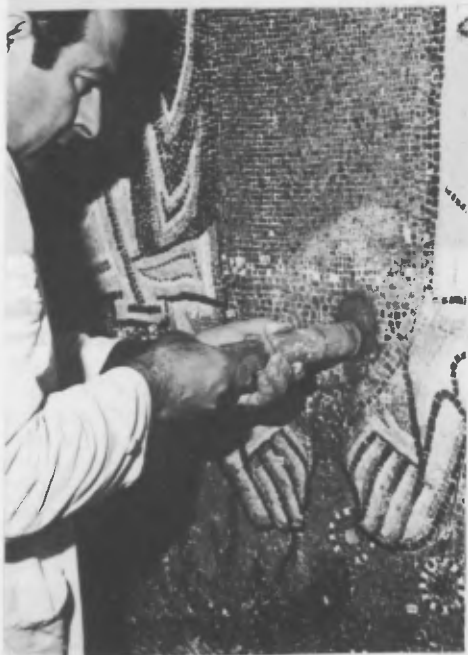
Fig. 5. - Esecuzione dell'iniezione consolidante.

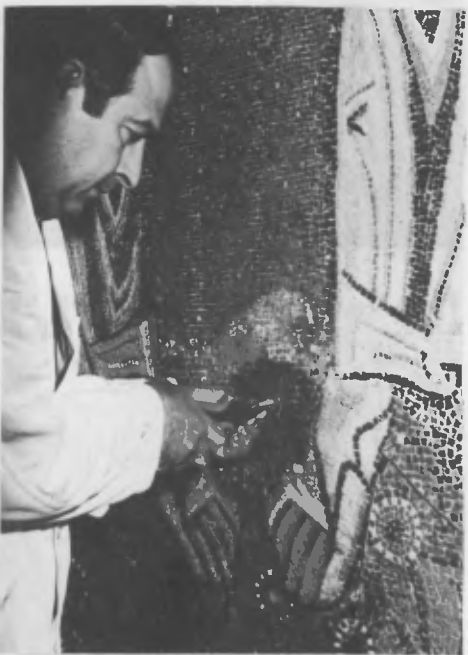
Fig. 6. - Applicazione di una patera in plexiglass

Nei punti in cui il distacco era più grave sono state collocate delle piccole patere in plexiglass, vincolate alla muratura con una vite a pressione (fig.6). Tali patere potranno essere rimosse quando la presa del consolidante sarà avanzata (il legante del composto, la calce aerea, isolato dal mosaico e dalla muratura dal diretto contatto con l'aria, giungerà solo tra qualche anno ad uno stadio di presa prossimo a quello definitivo).

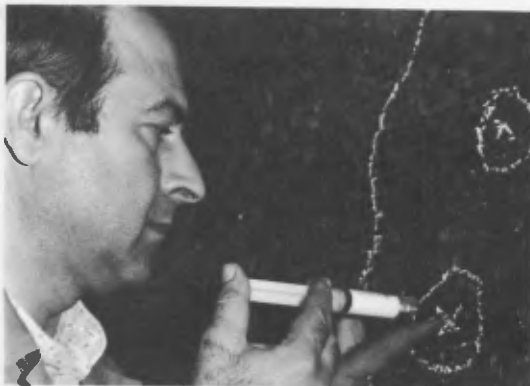
Figure 3. Prima di iniziare il consolidamento, si inietta acqua ed alcool. Questa soluzione serve per eliminare i residui di malta polverizzata, del salnitro e di altre sostanze depositatesi nel corso dei secoli fino ad un lavaggio a rifiuto.

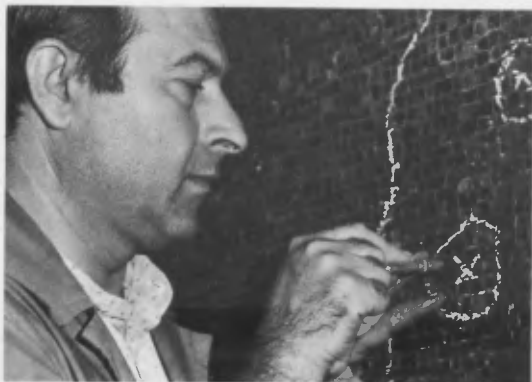
Figure 4. Zona consolidata: le tessere consolidate erano staccate dal loro tetto di posa, per un diametro di circa 10 cm.
