Atlante del
Restauro

Opere di restauro sul porto fluviale di Padova («il Portello»)

Maurizio Berti

Il recupero del porto fluviale di Padova. Opere di restauro dal 1985 al 2000

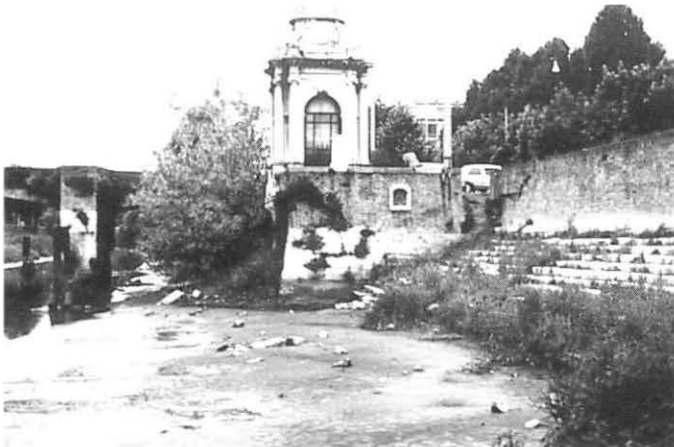
1

1. Condizione del porto fluviale prima dei lavori di restauro
2. Particolare dalla 'Pianta di Padova' di G. Valle (1784) con il rilievo del Portello
3. Estratto dalla mappa della città sull'area dell'intervento
4. Fase finale dei lavori di restauro sulla scalinata a est del ponte (1994)

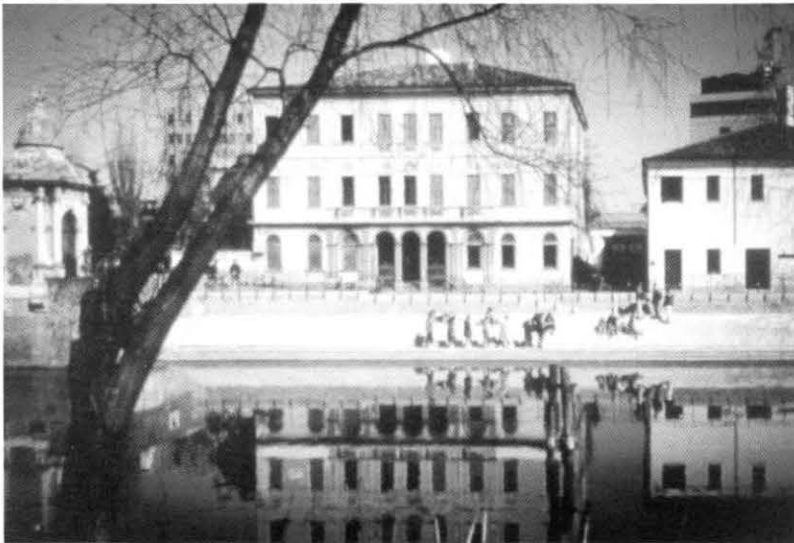
1. La scalinata a ovest del ponte a restauro ultimato (1998)

Il progetto, in luogo dei gradini, prevede la sistemazione di due rampe, ricavate dalla parziale demolizione della muratura novecentesca di contenimento delle piene del Piovego; questi gradini impedirono l'agevole accesso alle due scalinate e si può presumere che, all'epoca, nel porto fluviale di Padova fossero drasticamente ridotte anche le ultime funzioni di supporto al traffico via acqua. Al contrario di quanto accaduto nella scalinata a est alla fine del Settecento, qui non fu riscontrata nessuna modifica al primitivo impianto architettonico. Il manufatto cinquecentesco si presenta quasi del tutto privo del rivestimento, spogliato sistematicamente in epoca imprecisabile. Alcuni conci di trachite dei colli Euganei, in aderenza alle spalle della scalinata, non furono tuttavia divelti. Sulla base di queste testimonianze, e con riferimento alle impronte lasciate sulla malta di allettamento dal rivestimento rimosso, è stato possibile ricostruire una gradinata a otto livelli.

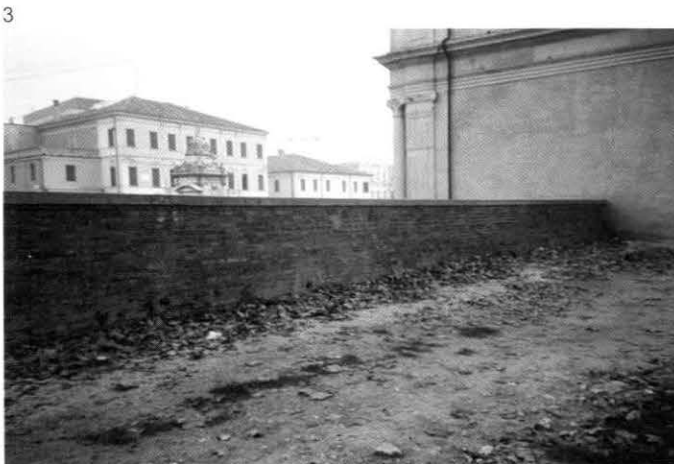
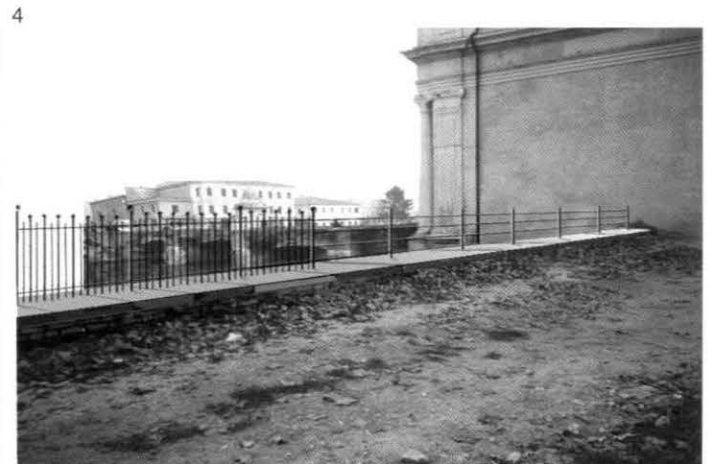
3., 4. Simulazione al computer su fotografia. Tre ricorsi del muro vengono conservati per fissarvi il nuovo parapetto in ferro.
