La conservazione dei sistemi bastionati moderni: il caso di Padova. Intervento su un tratto di mura fra la barriera Saracinesca e il bastione Codalunga

Progetto: M. Berti. Direzione dei lavori: M. Berti, G. Bonetto, G. Martinoni. Committente: Comune di Padova, Ufficio Mura.

Metodi per la conservazione dei sistemi bastionati moderni. Casi di studio e intervento a Padova

Opere di manutenzione straordinaria nel tratto delle mura fra la barriera Saracinesca e il bastione Codalunga

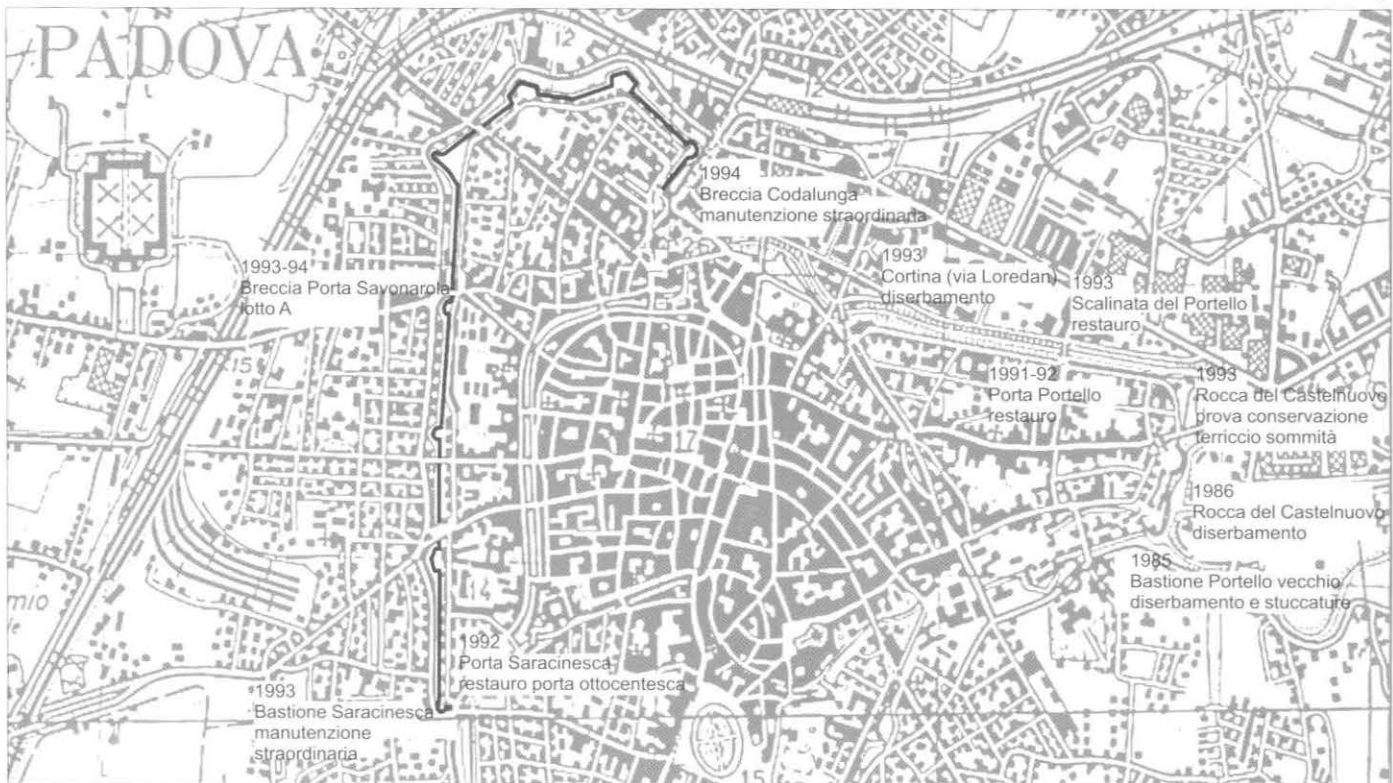
3. Pianta della città di Padova del 1528: in evidenza il tratto delle mura fra la barriera Saracinesca e il bastione Codalunga e gli interventi di manutenzione straordinaria effettuati dal 1989 al 1997

La metodologia illustrata si riferisce prevalentemente alle opere di manutenzione straordinaria eseguite fra il 1989 e il 1997 su di un segmento di quattro chilometri delle mura cinquecentesche di Padova. Tuttavia l'argomento relativo alla conservazione delle strutture continue e dei pertinenti terrapieni, che pure qui è presentato, fa riferimento al bastione S. Croce, non compreso nel tratto murario considerato. Gli studi e i lavori condotti sopra questo bastione sono stati un vero e proprio laboratorio che ha reso possibile l'affinamento dei metodi descritti, consistenti nel controllo della vegetazione infestante e in opere di minimo intervento su un rudere di grande dimensione (tav. 1).

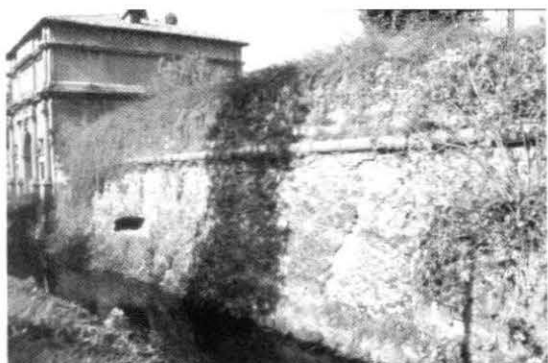
1., 2. Porta S. Giovanni e tratto di cortina: nel 1992, dopo l'aspersione del prodotto devitalizzante e, nel 1993, dopo la rimozione della vegetazione disseccata

Il taglio delle alberature e degli arbusti è stato eseguito con sistemi meccanici e manuali, sino alle radici, quando queste erano insinuate nella massa muraria. Per eliminare le radici di maggior diametro, la cui rimozione meccanica poteva comportare rischi per le murature, è stato iniettato, senza dispersione ambientale, un prodotto devitalizzante (tipo Glifosate).

L'eliminazione delle essenze vegetali infestanti ed erbacee si è ottenuta mediante l'aspersione sulla massa fogliare d'un prodotto devitalizzante non inquinante (ancora tipo Glifosate ma in soluzioni molto blande). Successivamente è stata eseguita l'asportazione dei depositi vegetativi accumulati dall'azione del vento, operando in superficie manualmente; infine si è provveduto ad un accurato lavaggio con acqua a bassa pressione.

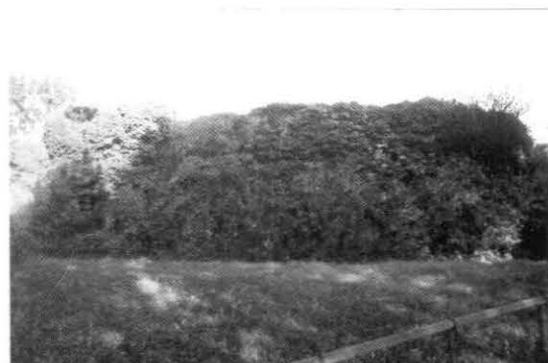
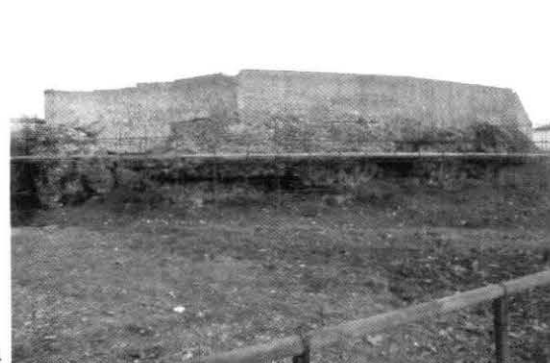
3., 4. Bastione S. Prodocimo (1530-32): nel 1992 e l'anno successivo, dopo la rimozione della vegetazione

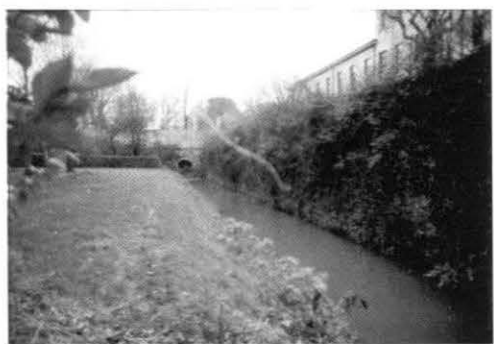
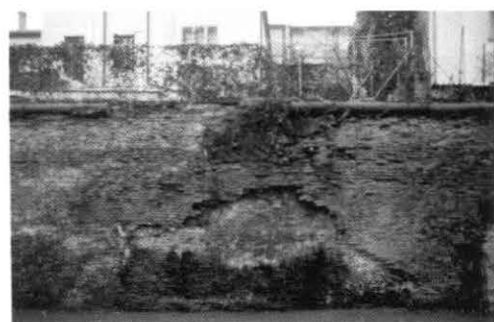
5., 6., 7., 8., 9. Il taglio delle alberature e degli arbusti è stato eseguito con sistemi meccanici e manuali, sino alle radici, insinuate nella massa muraria. Per le radici di maggior diametro, la cui rimozione meccanica può comportare rischi per le murature, è stato iniettato, senza dispersione ambientale, un prodotto devitalizzante (tipo Glifosate). Il conseguente rinsecchimento delle radici ha consentito l'agevole rimozione e la conseguente ricucitura muraria. L'eliminazione delle essenze vegetali infestanti ed erbacee si è ottenuta mediante l'aspersione sulla massa del fogliame d'un prodotto devitalizzante non inquinante (ancora tipo Glifosate ma in soluzioni molto blande). Successivamente è stata eseguita l'asportazione dei depositi vegetativi accumulati dall'azione del vento, operando manualmente in superficie; si è concluso l'intervento con un accurato lavaggio con acqua a bassa pressione.

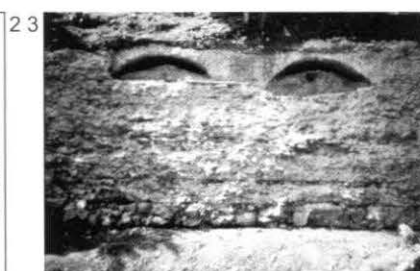
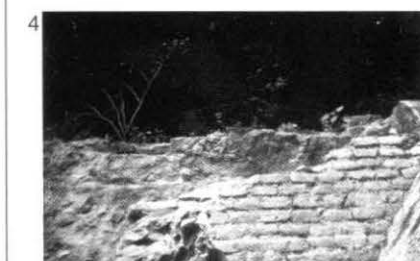
Nel 1989, liberandosi dal terrapieno tre archi dei contrafforti del bastione S. Croce, fu individuata una speciale patologia di degrado, riscontrata poi in molte altre parti delle mura. Questa consiste nel deterioramento progressivo delle strutture voltate dei contrafforti e delle casematte. Anche se l'apparecchio costruttivo dei contrafforti risponde agli indirizzi della trattatistica militare del XVI sec., tuttavia la trasformazione del primitivo parapetto in laterizio con uno più tardi in terra strutturata rese più vulnerabile nel tempo, l'assetto delle strutture in laterizio interrate. A distanza di oltre quattrocento anni dalla costruzione del bastione, il terrapieno a ridosso della muratura delle facce si è ribassato per assestamento naturale nella proporzione di almeno un decimo dell'altezza del terrapieno stesso. Le volte costruite su terra hanno dovuto quindi svolgere la funzione di sostegno totale del parapetto e di tutti i carichi a esso applicati. La trasformazione del parapetto risulta oggi particolarmente critica: esso, privato della copertura di mattoni a spina di pesce e ricoperto di terra non sufficientemente impermeabile all'acqua, è stato sottoposto a un progressivo disfacimento delle tessitura muraria.

3. Volte dei contrafforti presso delle facce dei bastioni Moro II e S. Croce
4. Traccia del rivestimento primitivo del parapetto in laterizio

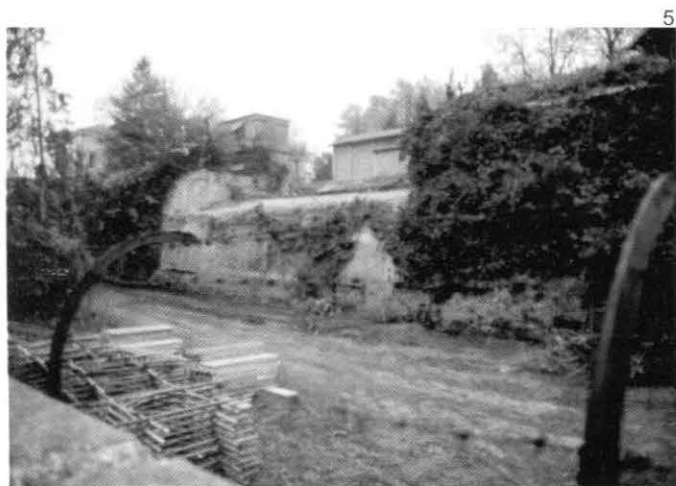
5. Il bastione S. Croce prima dell'intervento

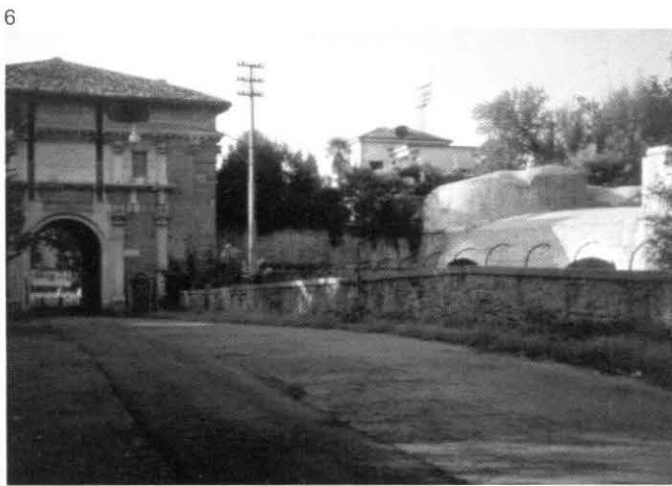
6. Il bastione S. Croce dopo l'impermeabilizzazione della sommità del parapetto, accuratamente studiata ma eseguita in maniera piuttosto grossolana

Alcuni interventi condotti negli anni novanta non sono stati purtroppo risolutivi, come risulta nel parapetto del bastione Santa Croce, sottoposto ad un progressivo disfacimento della tessitura muraria (tav. 4).
