Weltkulturerbe Konstantinbasilika Trier  
Wandmalerei in freier Bewitterung als konservatorische Herausforderung

# **Weltkulturerbe Konstantinbasilika Trier**

## **Wandmalerei in freier Bewitterung als konservatorische Herausforderung**

Internationale Tagung des Deutschen Nationalkomitees von ICOMOS  
in Zusammenarbeit mit der HAWK Hochschule für angewandte Wissenschaft  
und Kunst Hildesheim/Holzminde/Göttingen,  
der Generaldirektion Kulturelles Erbe Rheinland-Pfalz und dem  
Landesbetrieb Liegenschafts- und Baubetreuung LBB

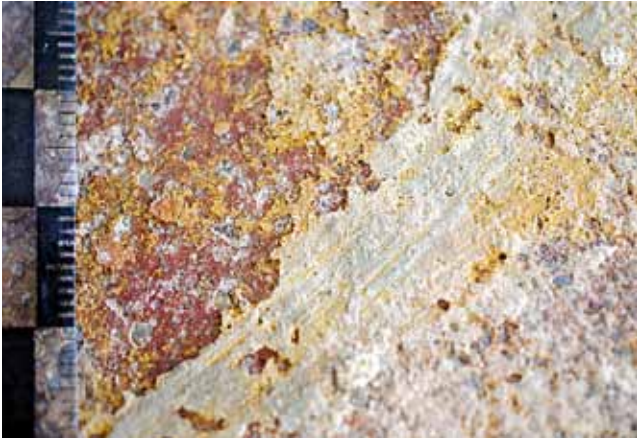
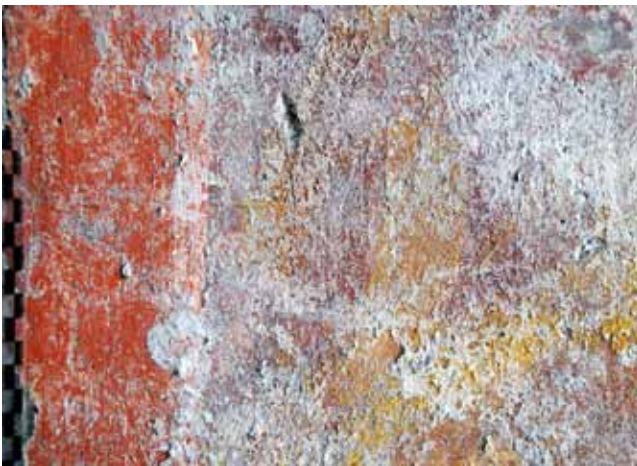
Abb. 4-19: Goldockerfarbener Grundton der Malerei mit Resten der kräftig orangefarbenen Schattenlinien und hellgrauen Höhenlichtern

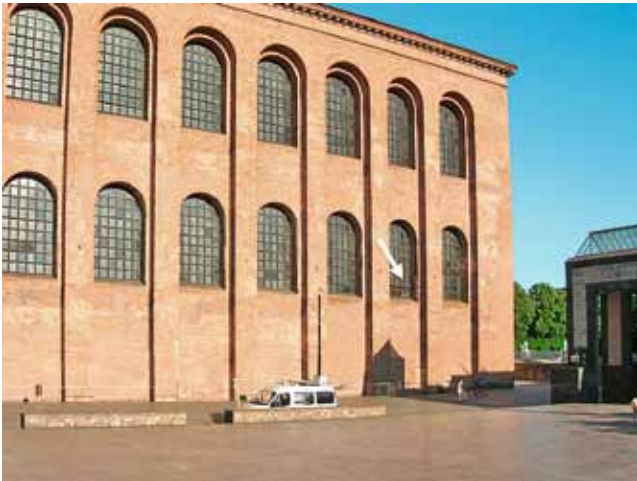
Abb. 5-1: Ansicht der Basilika mit Messbus im Juni 2009. Pfeil: instrumentiertes Basilika-Fenster

Während einer Intensivmessphase im Juni 2009 fanden zusätzliche Messungen statt. Im Innenhof der Basilika wurde eine automatische Wetterstation (AWS) aufgebaut. Die Größen Wind, Temperatur, Feuchte, Strahlungsbilanz und Oberflächentemperatur konnten erfasst werden. Am Vorplatz der Basilika wurden an zwei Tagen Standmessungen (Wind, Temperatur, Feuchte, solare Strahlung) mit dem Messbus der Umweltmeteorologie durchgeführt (Abb. 5-1). Am 27. 07. 2010 und am 29. 10. 2010 sind die Verteilung der Oberflächentemperatur an der Westfassade der Konstantinbasilika mit einer Wärmebildkamera (Fluke TiR32) gemessen worden. Dadurch wurde die flächenhafte Verteilung der Fassadentemperatur im Tagesverlauf erfasst.

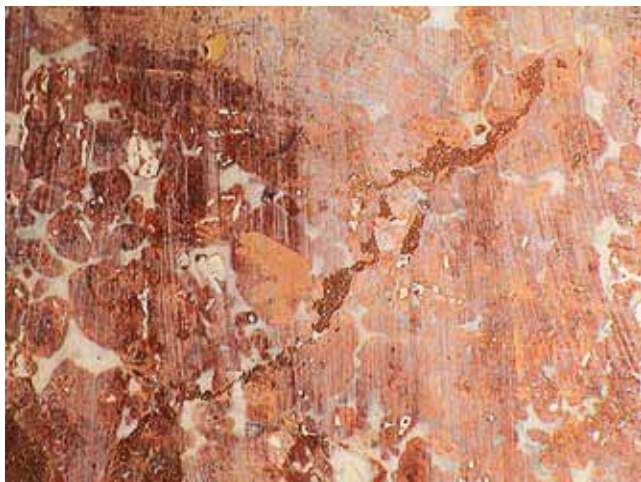
Abb. 6-9: Südliches Eingangportal des Doms zu Freising. Detail der südlichen Säule mit sekundärer Streifenbildung des mit dem Pinsel aufgetragenen Polyesters durch expositionsbedingte Korrosion des Polymerfilms (Maßnahme von 1972), 1998

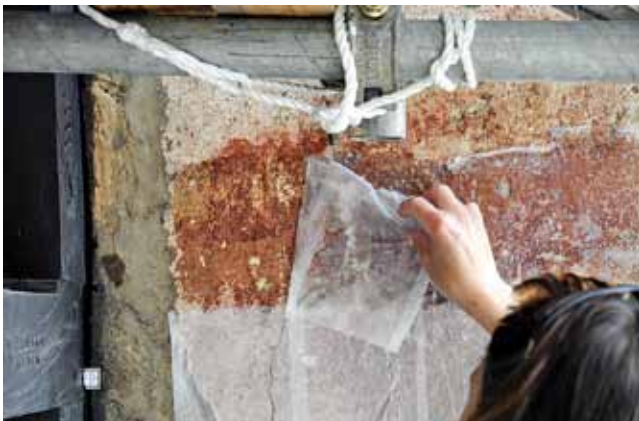
Abb. 7-16: Festigung der Malschicht über Japanpapier

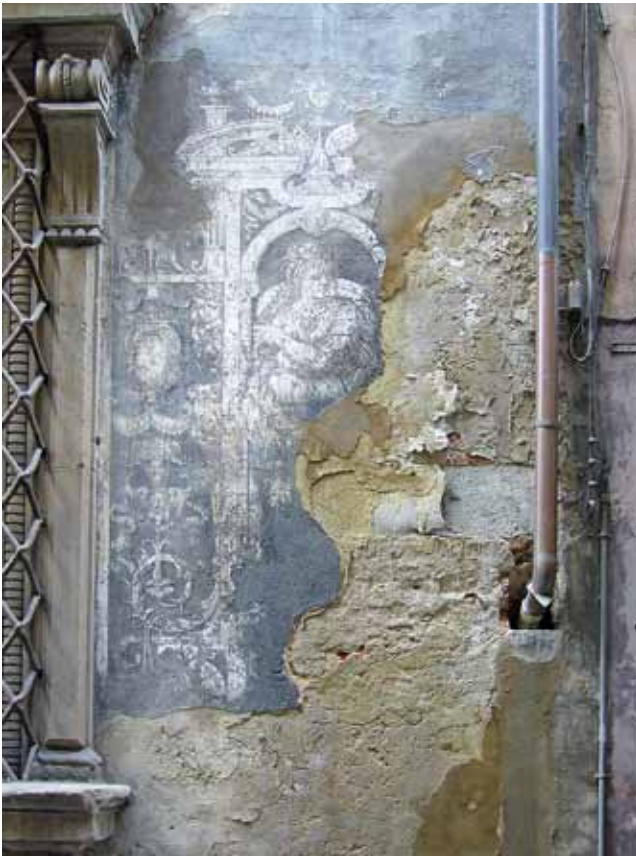
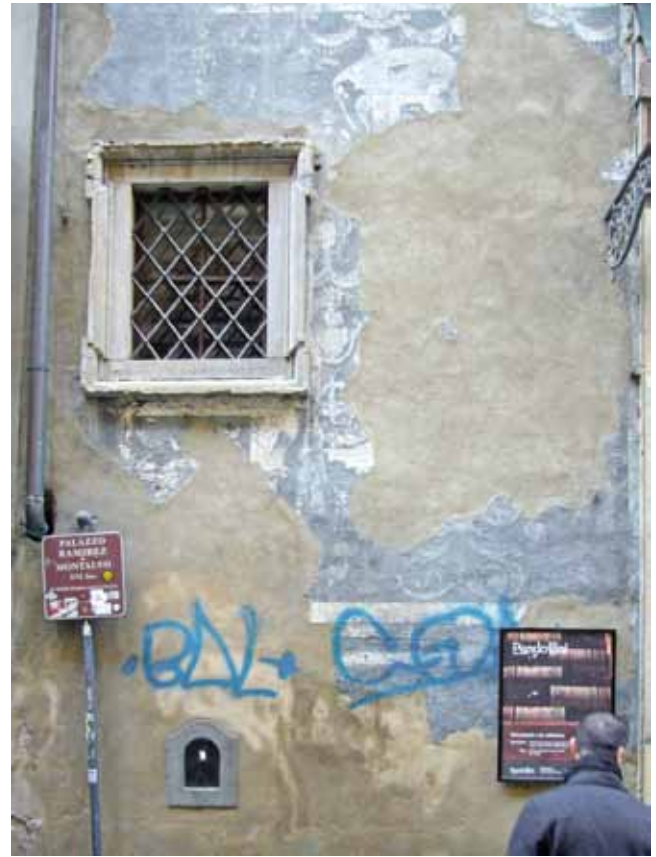
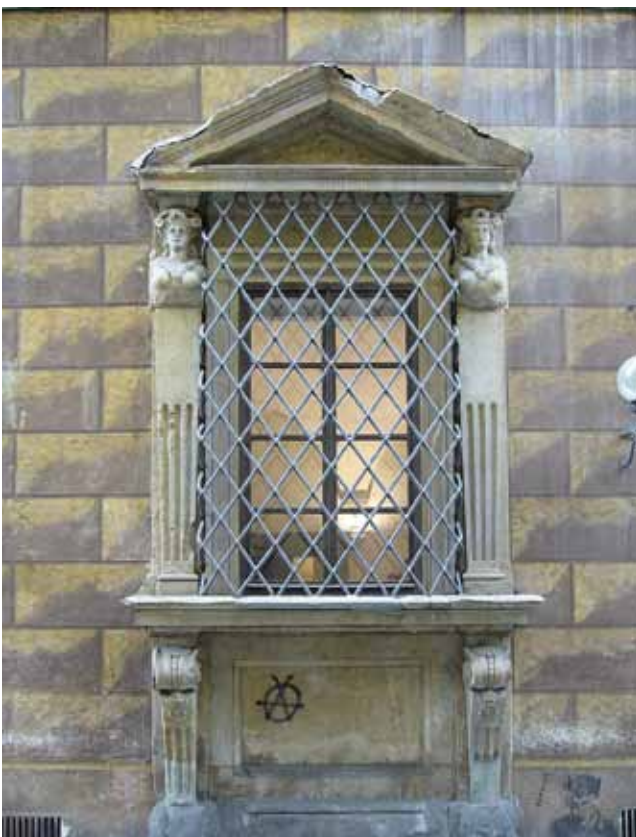
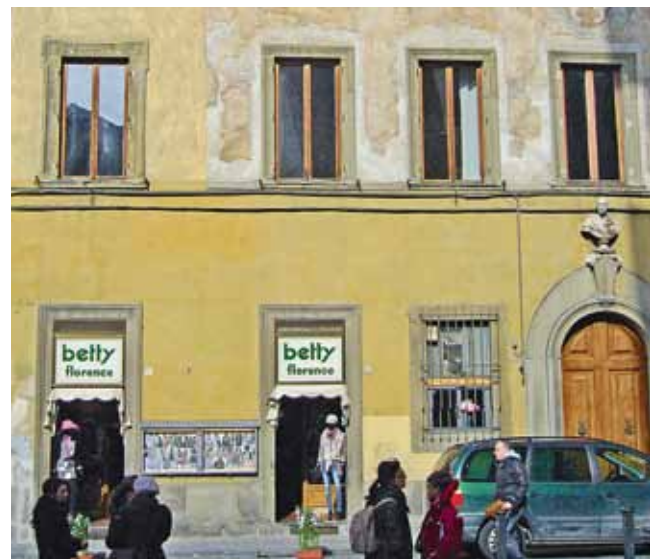
Abb. 9-18a-c: Schäden an Florentiner Fassadendekorationen durch fehlenden Bauunterhalt, mangelnde Pflege und Vandalismus: Beschädigungen durch mangelhafte Regenwasserableitung und Graffiti am Palazzo Ramirez di Montalvo; Beschädigungen durch aufsteigende Feuchtigkeit und Graffiti am Palazzo Gerini; hilflose Ausbesserungsversuche mit wiederholten Dispersionsanstrichen am Palazzo Benci, Zustand 2011

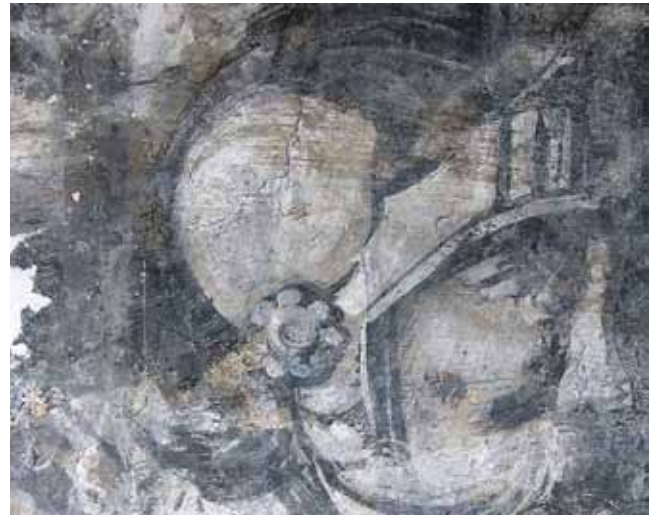
Abb. 10-11b: Detail des Musterfeldes der Diplomarbeit H. Meschke; Kopfdarstellung; Zustand nach Schollenfestigung 2008, während der Retusche; Bildhöhe: ca. 30 cm

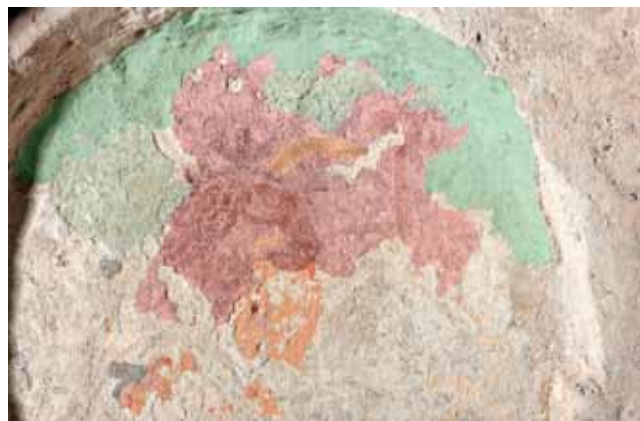
Abb. 12-10: Müstair, Kloster St. Johann, Heiligkreuzkapelle: Kartierung der Malschichten im oberen Bereich des südlichen Blendfeldes des Ostgiebels; orange: Malschicht 1, rot: Malschicht 2. In den grün eingefärbten Zonen sind die Malereien von jüngeren Schichten überlagert.

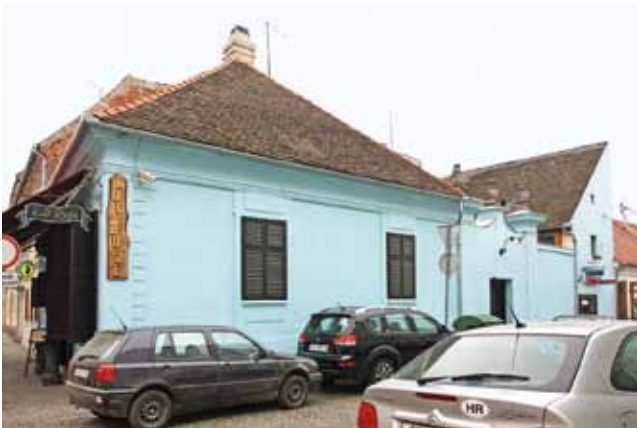
*Fig. 13-12: Osijek, Miller's house with the old plaster and paint layers below the new paint, state in 2011*

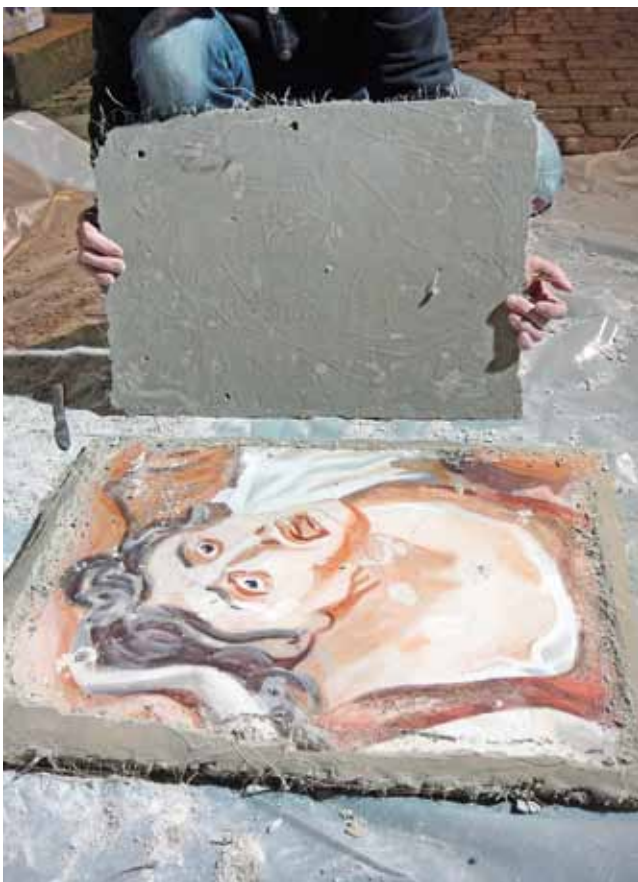
Abb. 14-1: Die abgenommene Überputzung zeigt ein perfektes Relief der eingedrückten Vorzeichnung des Gemäldes

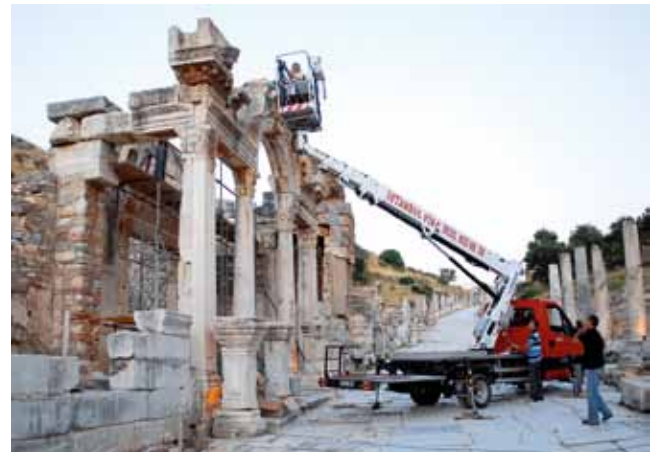
Abb. 15-3: Aufnahme des Gebälks mit einem Streifenlicht-Scanner von der Hebebühne aus, 2009
