Die Residenz Würzburg

Vom Wiederaufbau zum UNESCO-Welterbe

Die Residenz Würzburg
Vom Wiederaufbau zum UNESCO-Welterbe
Rückblick und Herausforderung

Tagungsakten der Fachtagung anlässlich des 40. Jubiläums
des Welterbetitels,
am 29. Oktober 2021 in der Residenz Würzburg

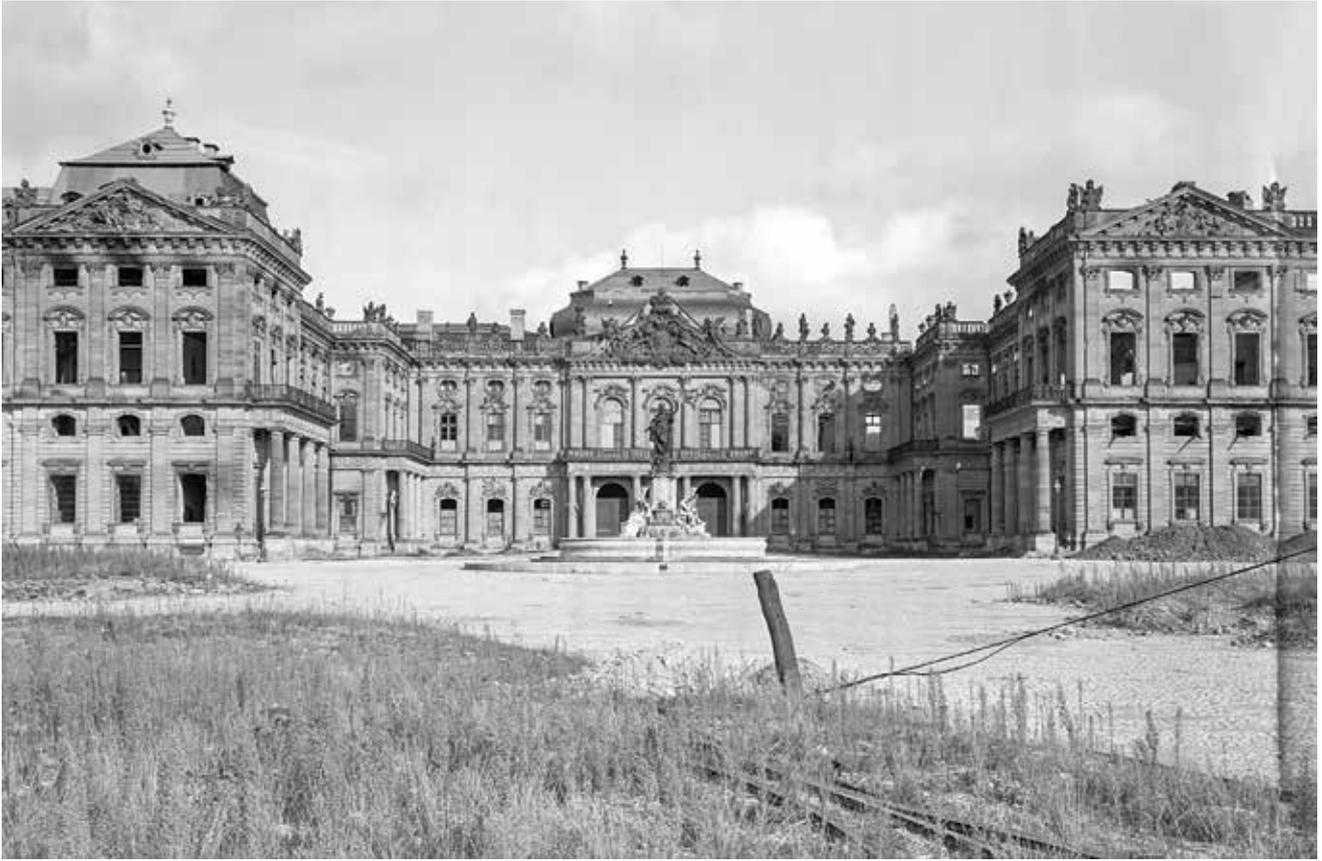
Abb. 1 Residenz Würzburg, Zustand 1947 mit teils fertiggestellten Dächern, Ansicht von Westen (Foto Bayerische Schlösserverwaltung, Schleinkofer)

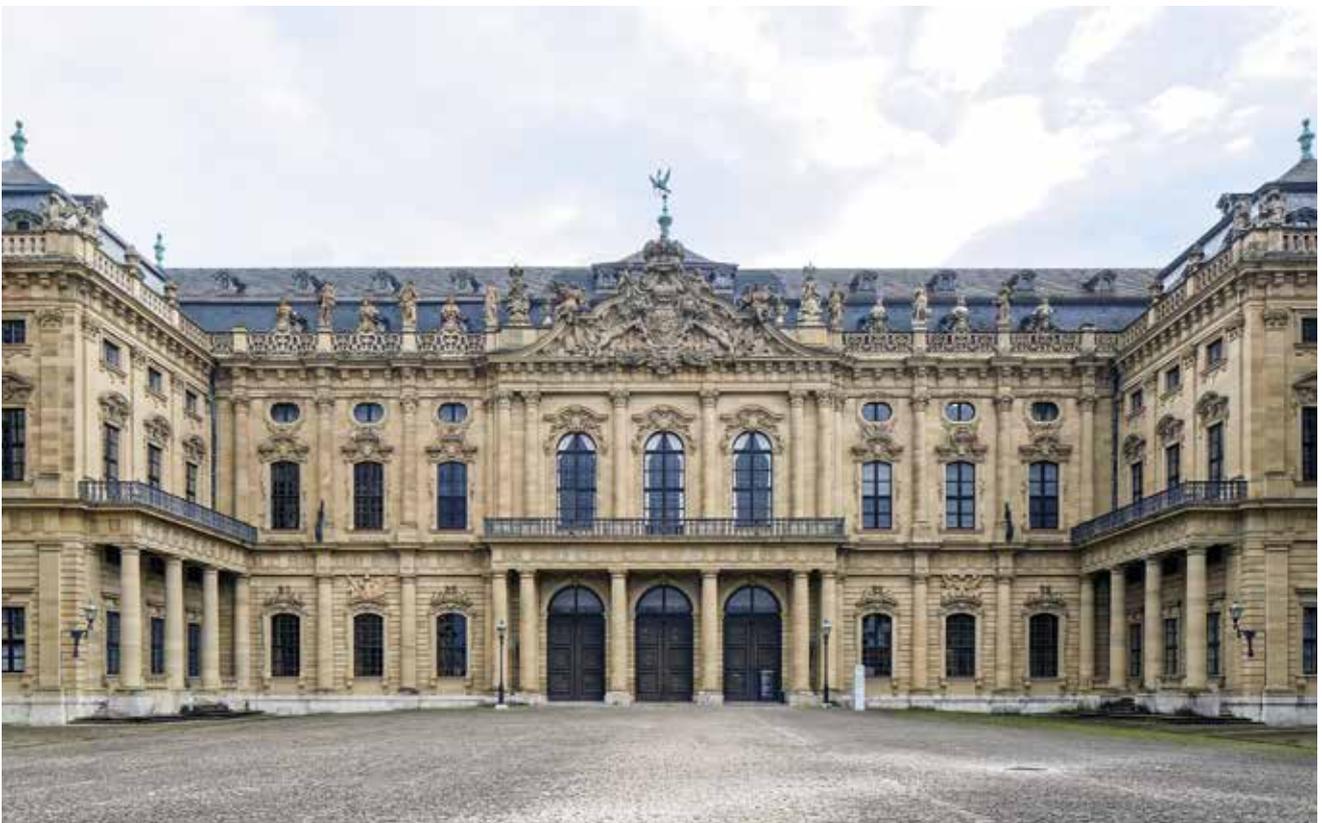
Abb. 2 Residenz Würzburg nach Abschluss des Wiederaufbaus, aktueller Zustand (Foto Bildarchiv Foto Marburg, Bayerische Schlösserverwaltung, Uwe Gaasch (CbDD))

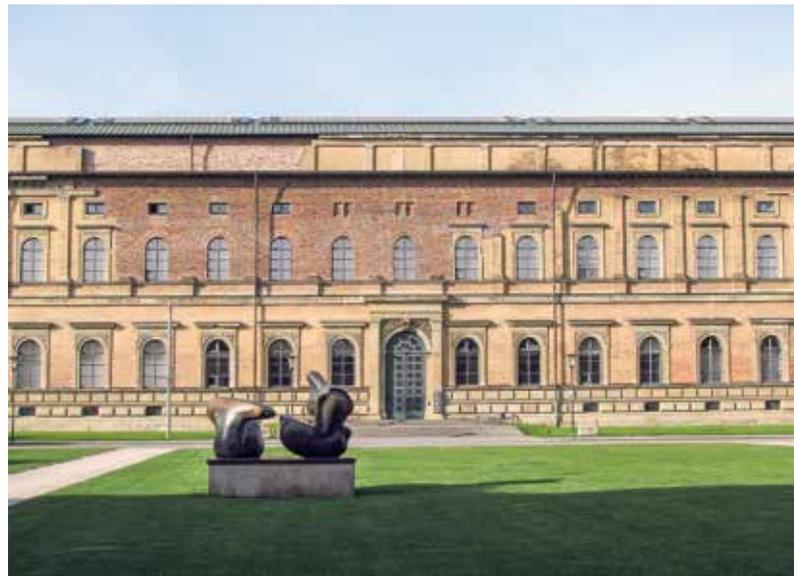
Abb. 4 Alte Pinakothek München (Leo von Klenze, 1833–1836): nach Kriegszerstörungen wiederaufgebaut nach Plänen von Hans Döllgast bis 1957; Schließung der Bombenlücke bei Wiederaufnahme der Gliederungsstruktur und des Öffnungssystem des Altbaus und Ausführung als unverputztes Ziegelmauerwerk (Foto Gras-Ober, 2012)

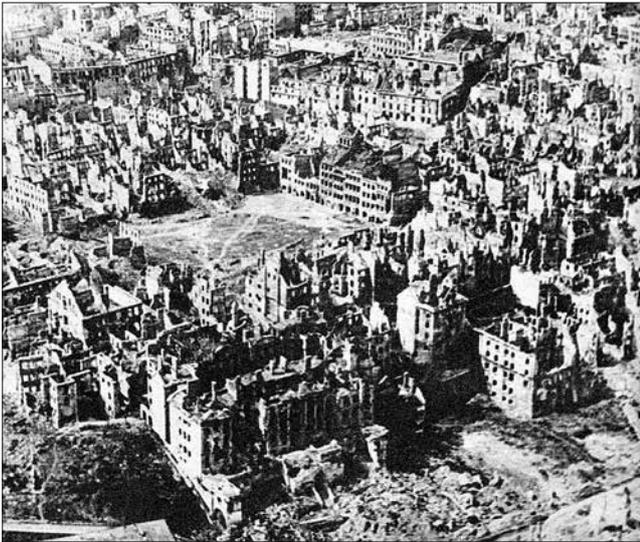
Abb. 8 Warschau, Luftaufnahme der zu 85 Prozent zerstörten Altstadt im Januar 1945 (Foto M. Świerczyński)

In der seit 1939 von deutschen Truppen besetzten polnischen Hauptstadt waren Anfang 1945 rund 85% aller Gebäude zerstört, darunter, westlich der Weichsel, Altstadt, Neustadt, Krakauer Vorstadt sowie die angrenzenden Quartiere wie das 1940 von den Nationalsozialisten für etwa 460 000 Juden abgeriegelte Ghetto. Lediglich über ein Zehntel der Zerstörungen resultierte aus militärischen Kampfhandlungen und aus der Besetzung Warschaws. Schätzungsweise 40% der Bausubstanz fielen der brutalen Niederschlagung des Ghetto-Aufstands (1943, 15%) und des Warschauer

Aufstands (1944, 25 %) zum Opfer und 35 % gingen schließlich infolge planmäßiger Sprengungen und Demolierungen seitens der Besatzungstruppen bis Ende 1944 verloren.

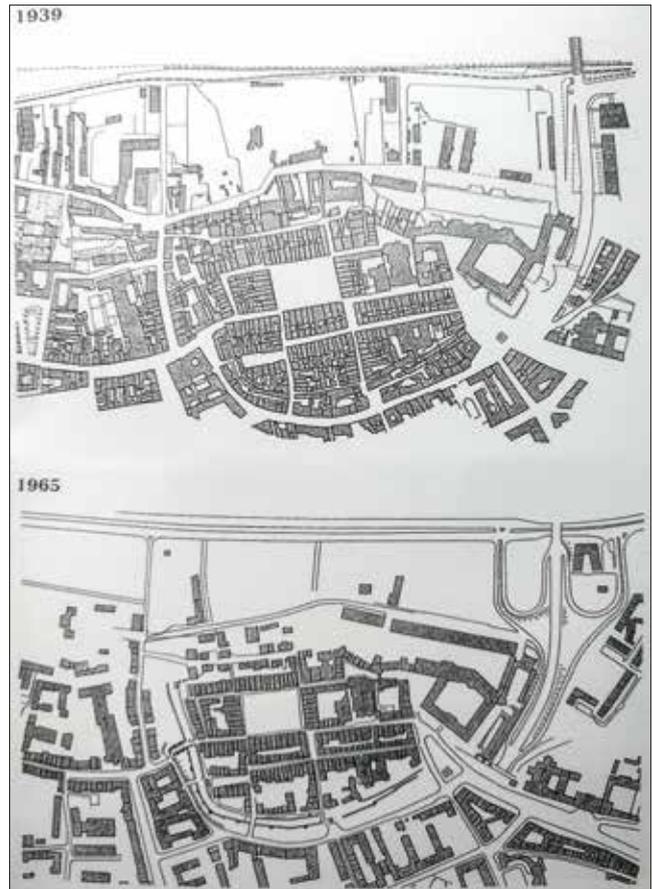
Abb. 10: Die Altstadt von Warschau im Grundrissvergleich vor dem Zweiten Weltkrieg (1939) und nach dem Wiederaufbau (1965) (Repro aus PKZ, 2006, S. 19)

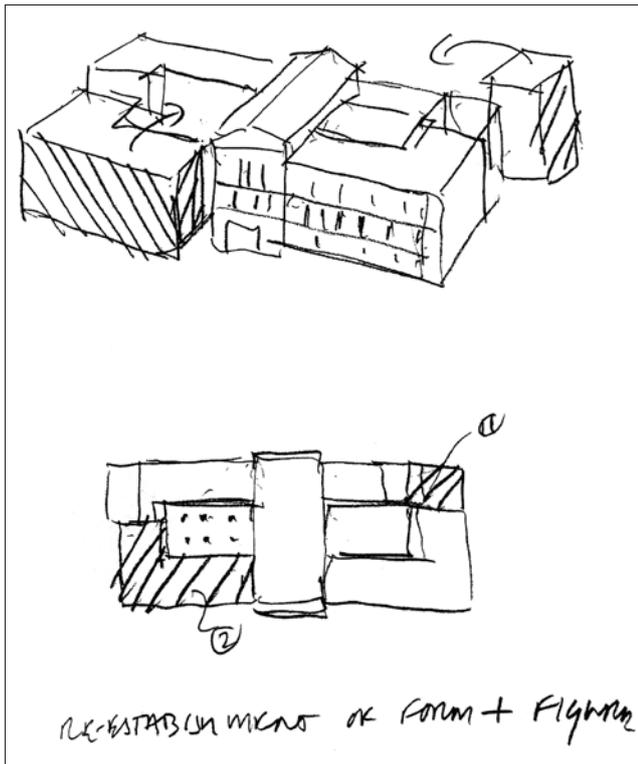
Abb. 12 Skizze (2003) von David Chipperfield zum Konzept einer „ergänzenden Wiederherstellung“ des im Zweiten Weltkrieg schwer beschädigten Neuen Museums (Friedrich August Stüler, 1843–1855) auf der 1999 als UNESCO-Welterbe eingetragenen Berliner Museumsinsel (Copyright David Chipperfield Architects)

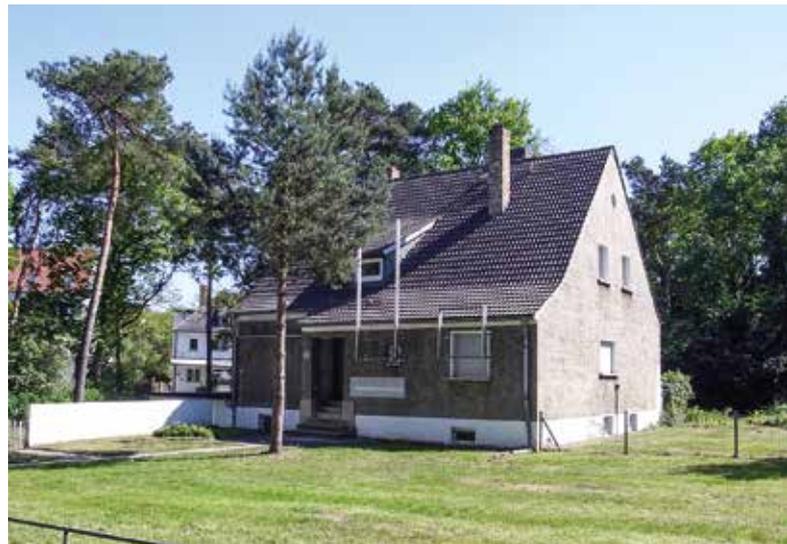
Abb. 14 Welterbestätte Bauhausstätten, Dessau Meisterhaussiedlung, Haus Emmer: nach der Kriegszerstörung des Direktorenhauses von Walter Gropius von 1956 bis 2011 an dessen Stelle, dann seinerseits durch eine abstrahierende Nachbildung des untergegangenen Gropius-Bauwerks ersetzt, um die städtebauliche Vorkriegswirkung im Siedlungsbild annähernd wiederzugewinnen (Foto M_H.DE)

und Lehrstück anstelle einer als zu dürftig erachteten Nachkriegslösung kann die abstrakte Replik der Meisterhäuser von Walter Gropius und László Moholy-Nagy im Bauhaus-Ensemble Dessau interpretiert werden. Die von Bruno Fioretti Marquez Architekten konzipierte Lückenschließung (2010–2014) versteht sich als „städtebauliche Reparatur“, die die Erinnerung an den Vorkriegsbau wecken und zugleich mit einer „Architektur der Unschärfe“ den historischen Abstand bewusst machen will.⁴³

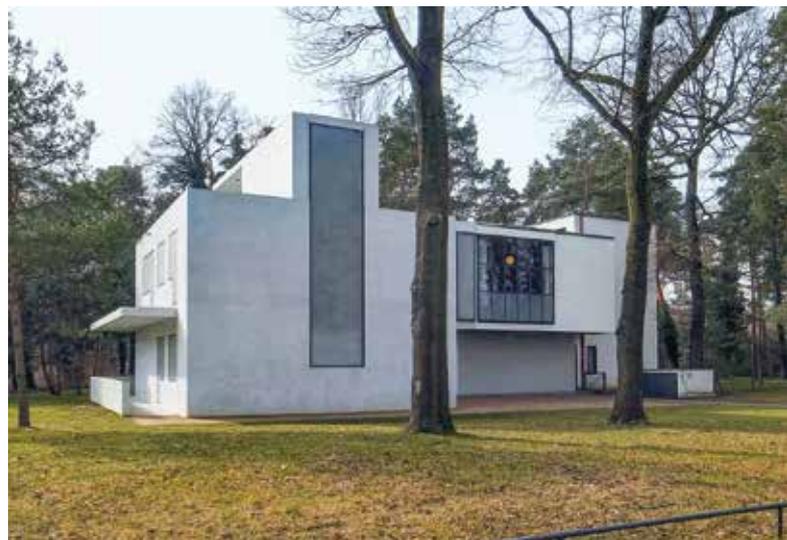
Abb. 15 Doppelhaus für Laszlo Moholy-Nagy und Lyonel Feininger in der Meisterhaussiedlung der Bauhausstätte Dessau: abstrakte Nachbildung (2012-14) der Berliner Architekten Bruno-Fioretti-Marquez für die kriegszerstörte Haushälfte Moholy-Nagy (Foto M_H.DE)

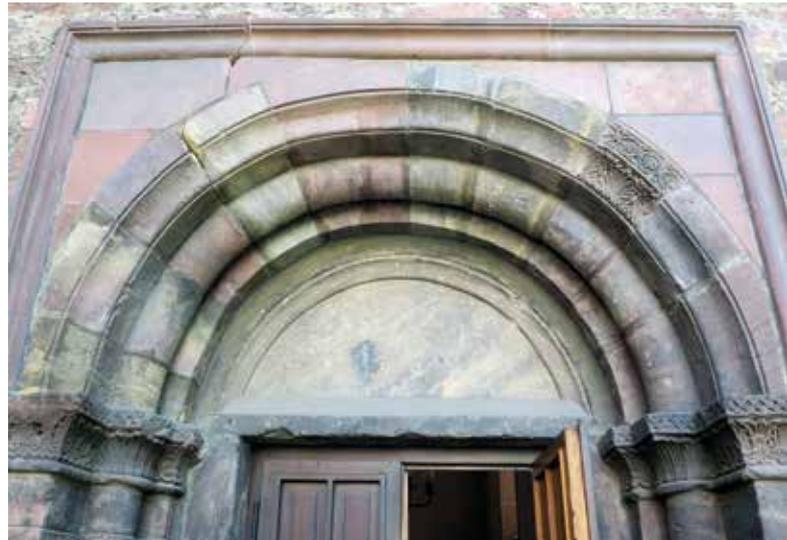
Abb. 19 Synagoge Worms, Eingangportalbogen: Der Wiederaufbau der im Novemberpogrom 1938 in Brand gesteckten Synagoge erfolgte 1956–1961 weitgehend in der Form des zerstörten Vorgängerbaus über den Grundmauern des Altbaus und unter Verwendung geborgener Steine und Bauteile (Foto ICOMOS Deutschland, J. Haspel)

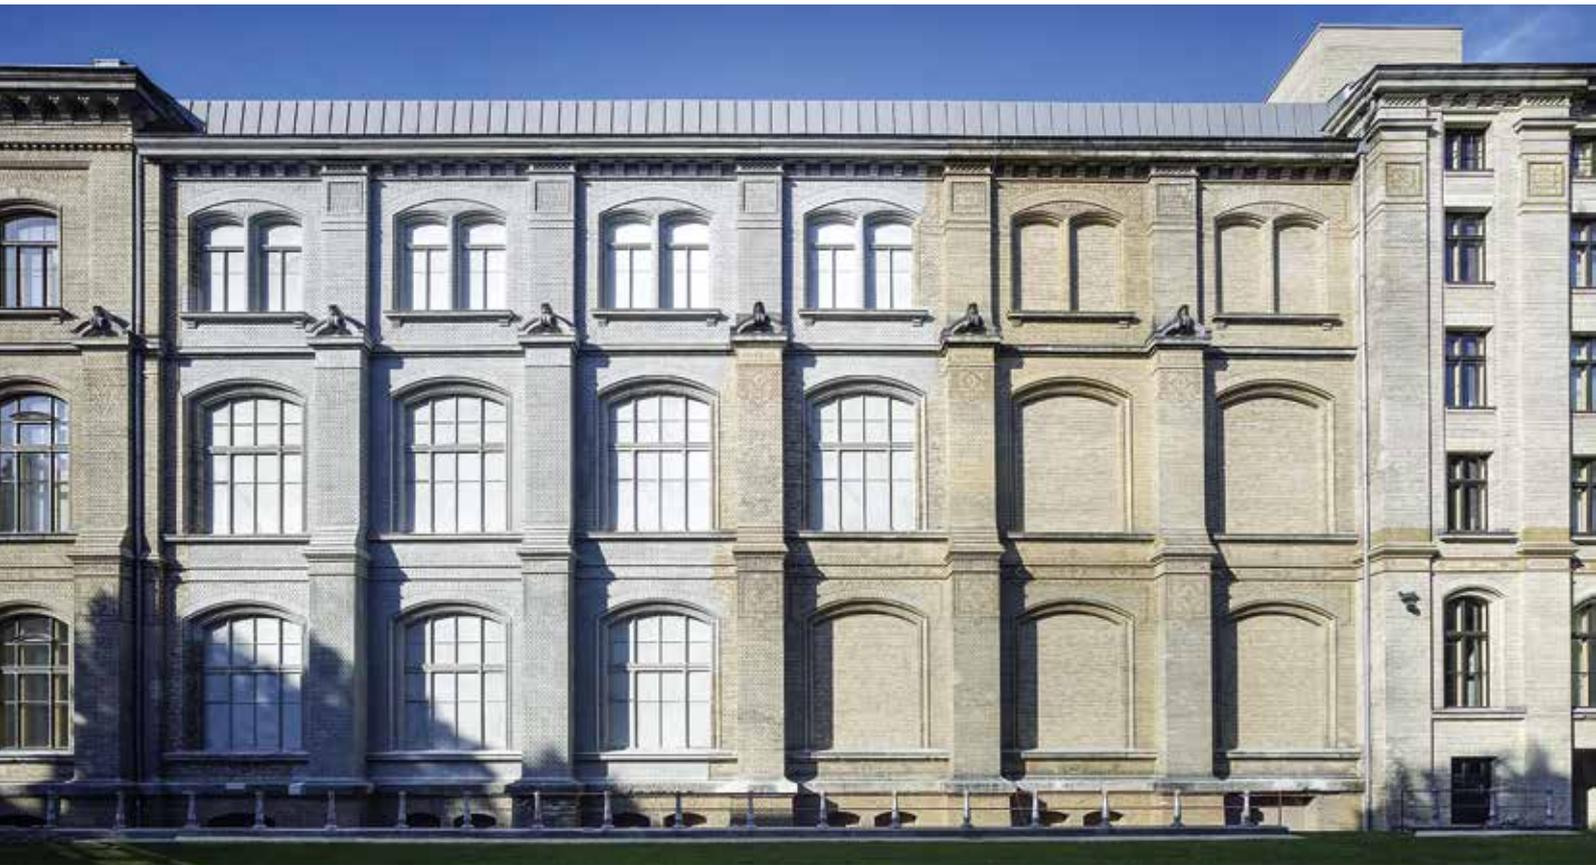
Abb. 22: Naturkundemuseum Berlin (August Tiede, 1875–1889): Wiederaufbau und Neuinterpretation der Kriegsruine des Ostflügels erfolgten nach ausführlicher Diskussion und Vorbereitung nach Plänen des Büros Diener & Diener Architekten in den Jahren 1995 bis 2010 für die Nass-Sammlungen des als Besucherdepot zugänglichen Magazintrakts; die in grauem Beton gegossene Schließung der Fehlstellen nimmt in Gliederung und Textur die Backsteinfassade der überlieferten Außenwände des Altbaus auf und setzt sich als Reparatur und Gegenwartsarchitektur vom historischen Baubestand ab (Foto C. Richters/Diener & Diener Architekten)

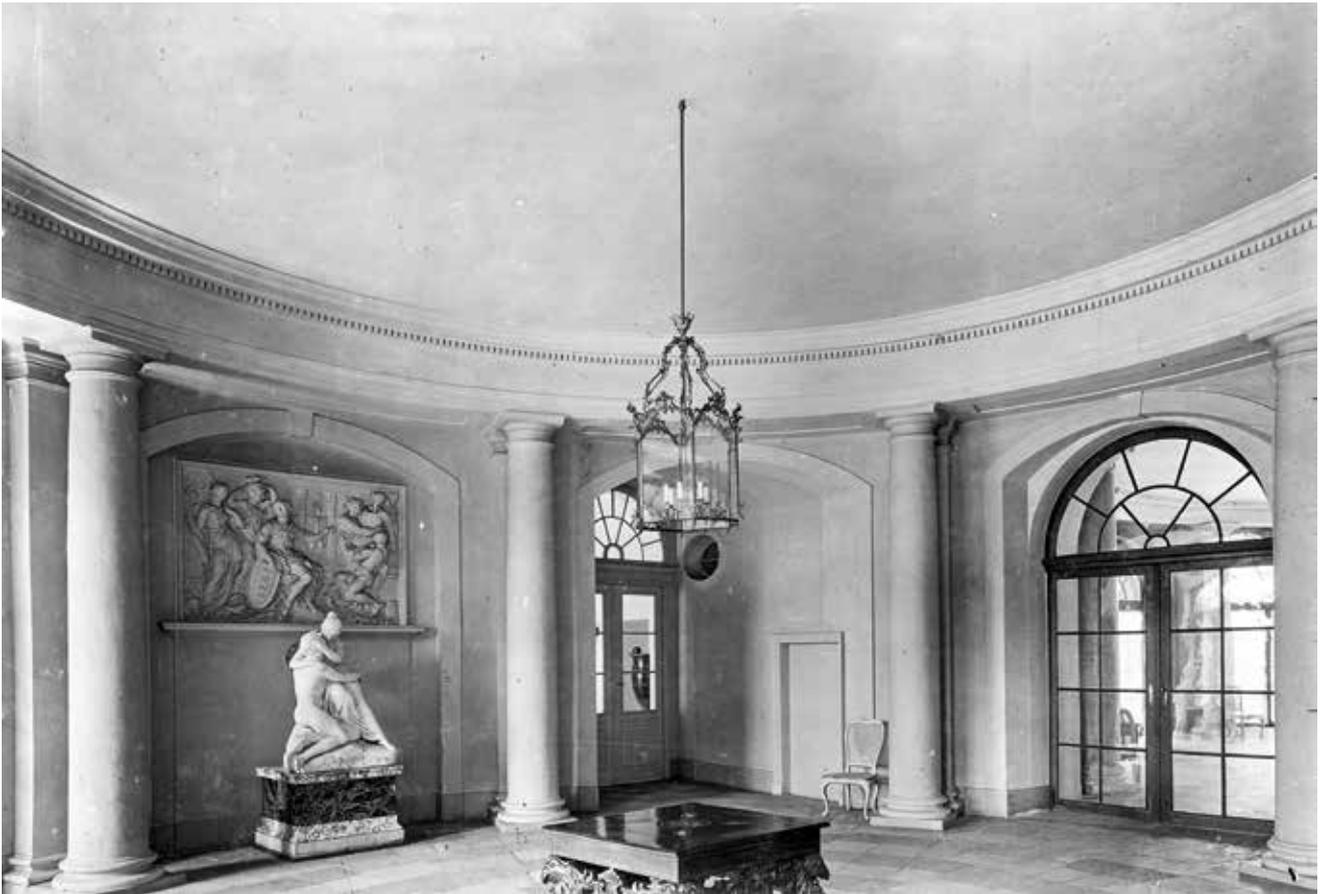
Abb. 7 Altes Schloss, Runder Vorsaal (Raum 115), 1927–1943 (Foto SPSG, Fotograf Oberhofmarschallamt/Verwaltung der Staatlichen Schlösser und Gärten (1945–1995))

Ein weiteres Beispiel ist der oben miterwähnte Runde Vorsaal (Raum 115). Mit Errichtung des Kuppelturms ab 1710 war ein massiver Unterbau notwendig geworden. So wurde dem Schloss ein Baukörper über quadratischem Grundriss vorgelagert. Ausgestattet war der in seinem Inneren kreisförmig angelegte Saal mit einem Kranz von acht toskanischen Säulen mit hinterlegten Pilastern und einem umlaufenden Gebälk. Es gibt zwei Stuckreliefs (an der Ostseite „Der Herrscher als Förderer von Handel und Verkehr“, an der Westseite „Der Herrscher als Friedensfürst“), die wohl schon ältere Kopien beziehungsweise Repliken sind. Die Originale befanden sich im Berliner Schloss. Der Wiederaufbau des Runden Saals erfolgte bis 1959. Der beschädigte originale Fußboden wurde beseitigt

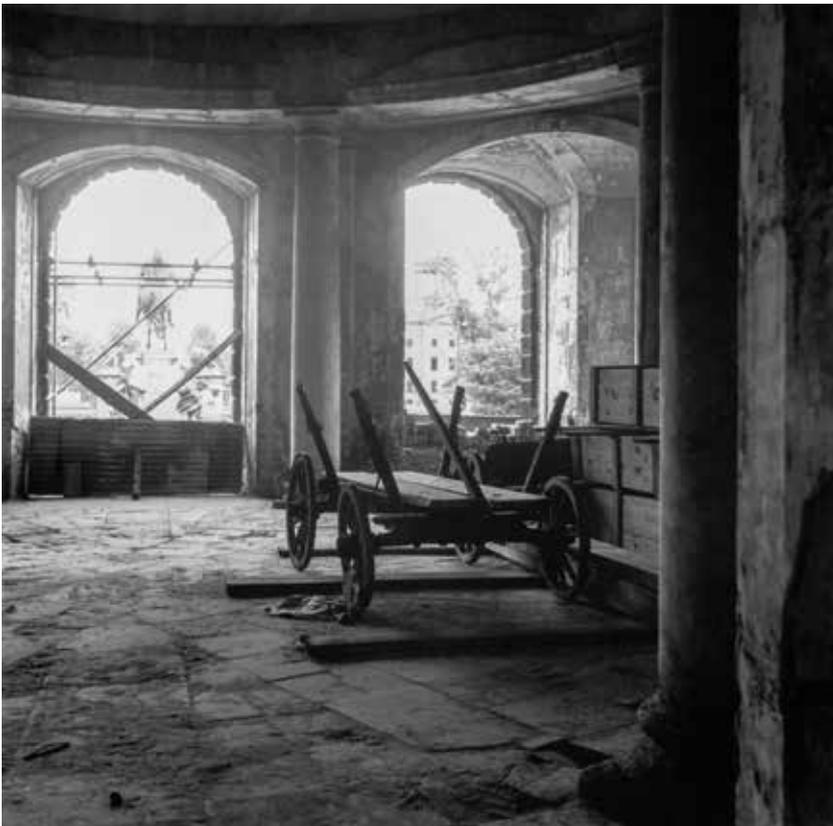
Abb. 8 Altes Schloss, Runder Vorsaal (Raum 115), Zustand nach 1952 (Foto SPSG, Fotograf unbekannt)

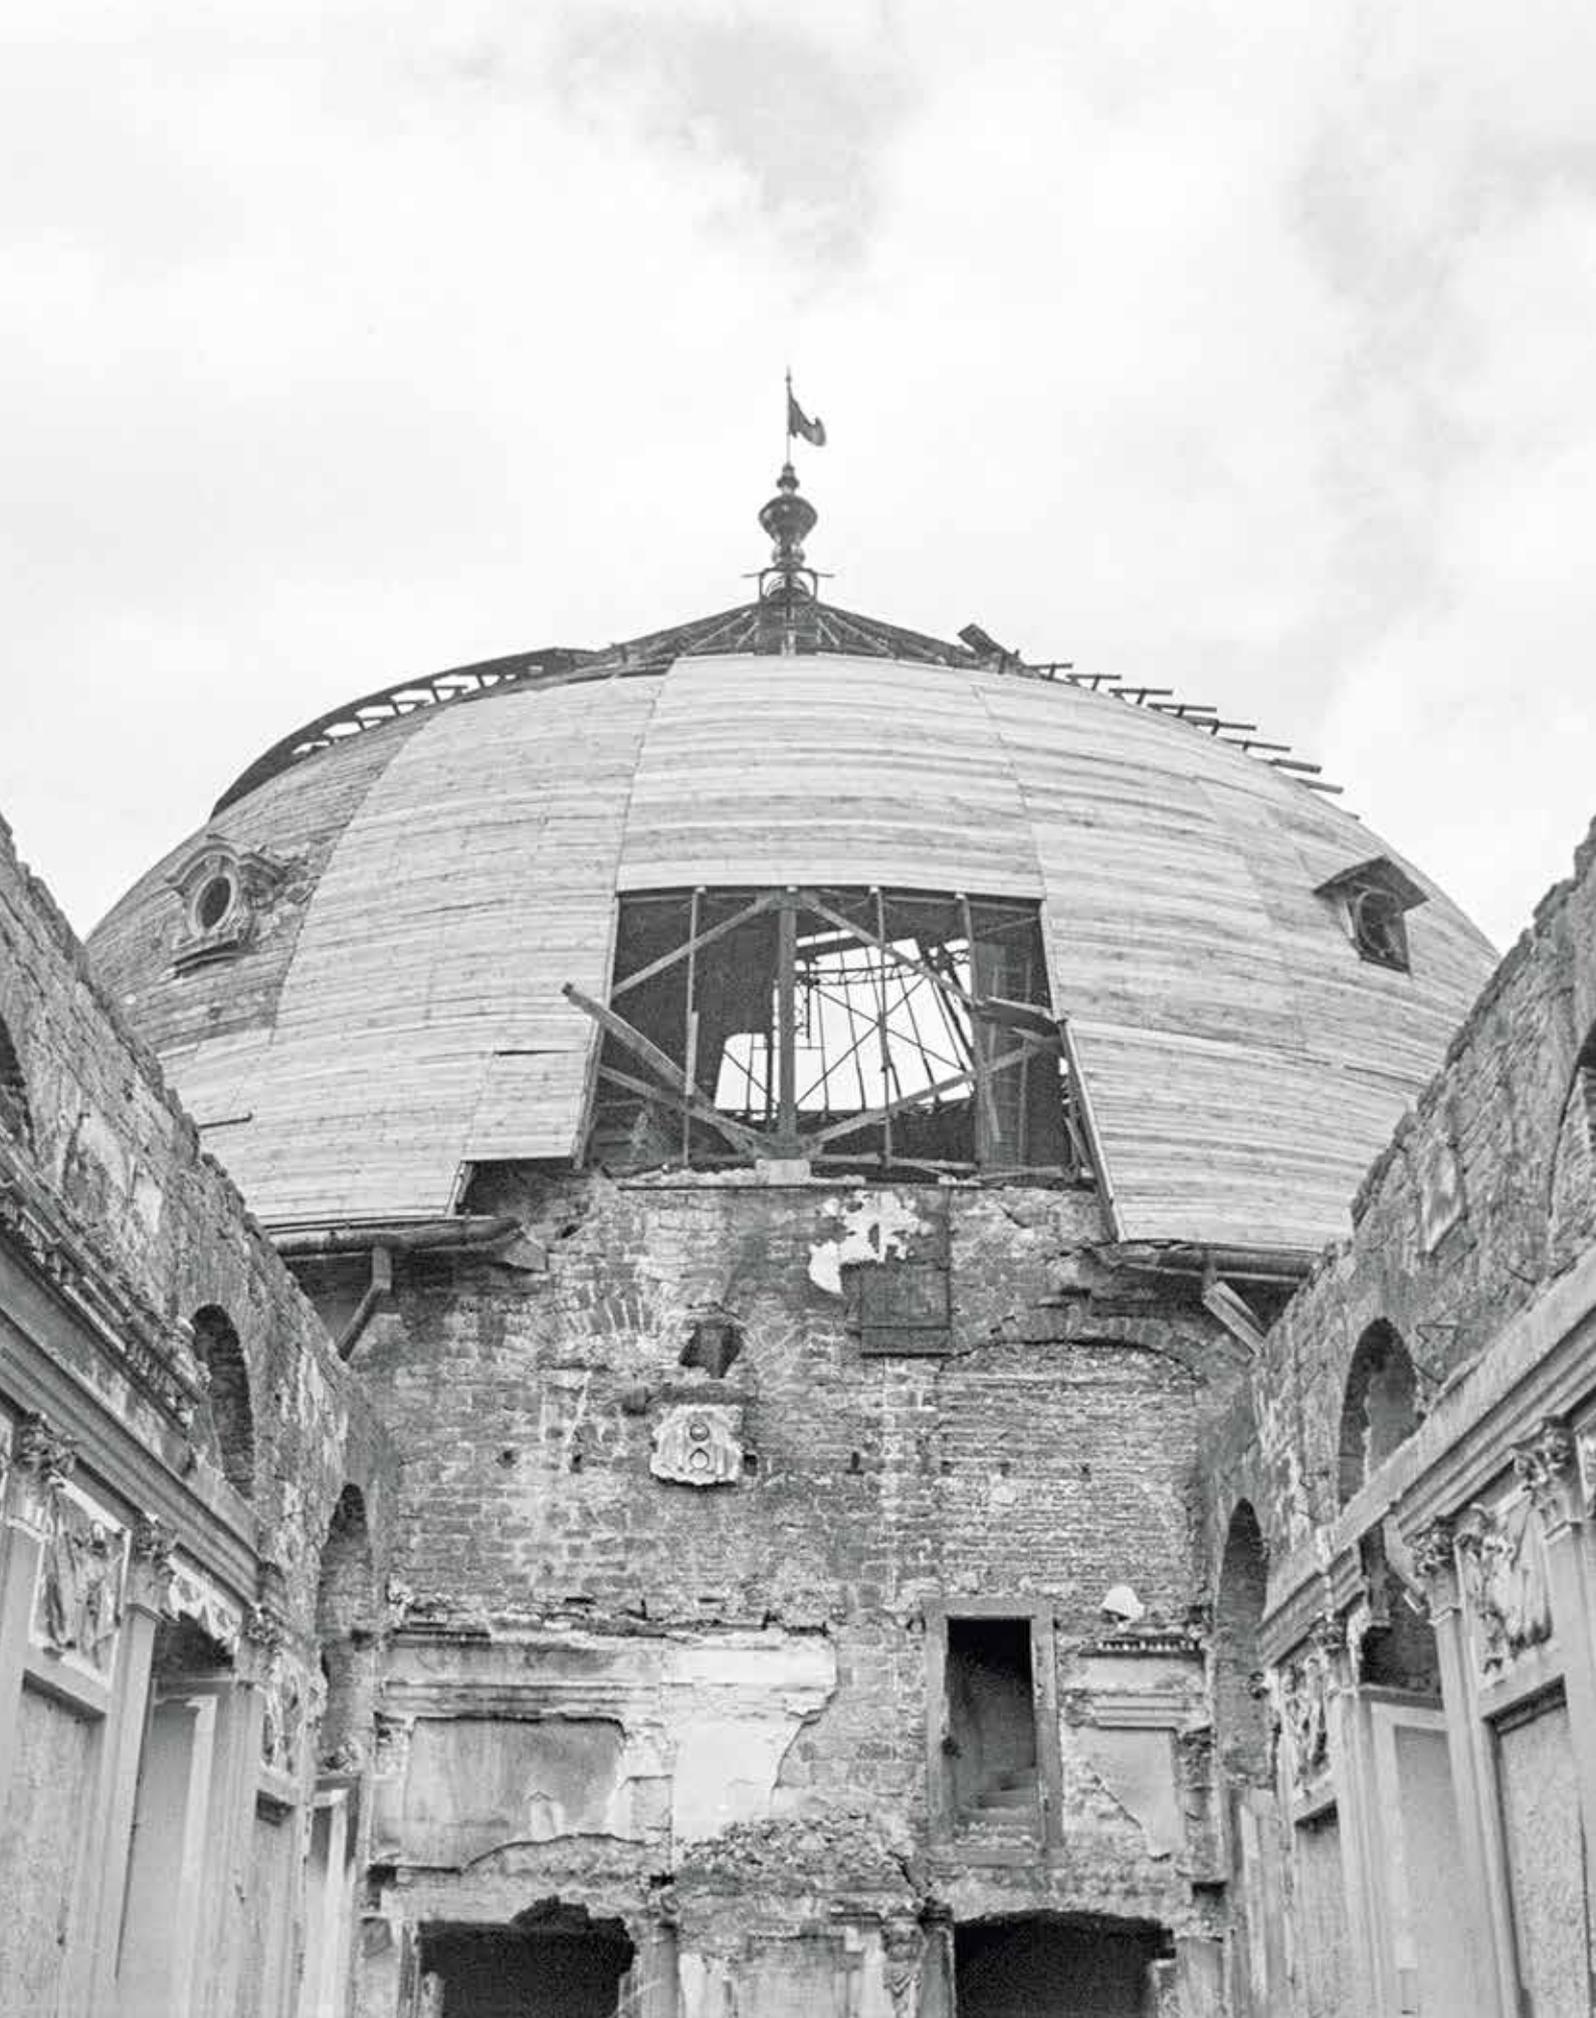
Abb. 2c Residenz Würzburg, Beginn des Wiederaufbaus nach den Kriegszerstörungen; hier: neue Schalung über der Nordkuppel, vom zerstörten Fürstensaal aus gesehen, um 1945–47 (Foto Bayerische Schlösserverwaltung)

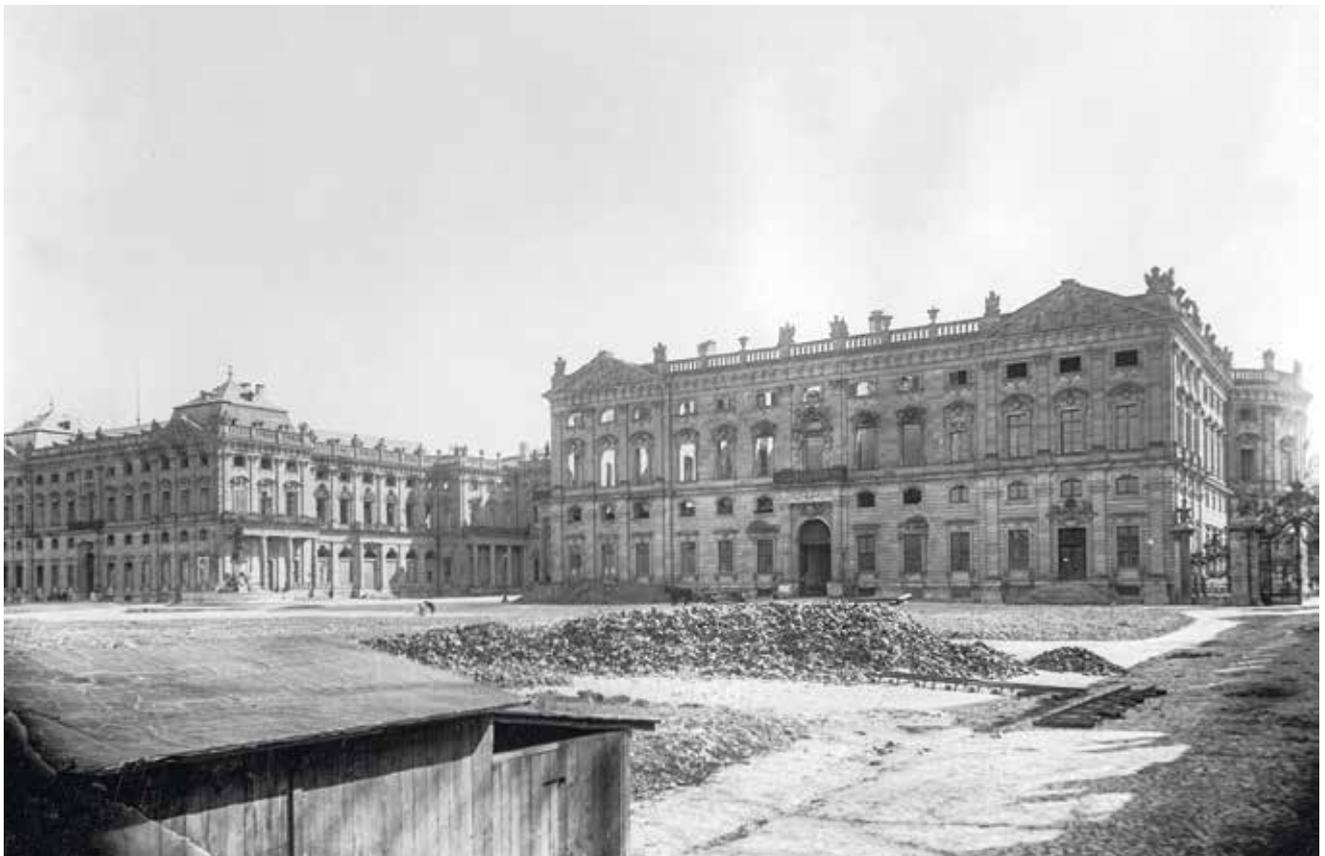
Abb. 1a Residenz Würzburg nach Kriegszerstörung, zu Beginn des Wiederaufbaus, 1945, Ansicht von Südwesten
(Foto Bayerische Schlösserverwaltung)

Die Räume in den Seitenflügeln aber waren besonders schwer beschädigt, alle Holzbalkendecken verbrannt, die Stuckdecken und Parkettböden völlig zerstört. Jedoch war ein großer Teil der wandfesten Ausstattung und Wandstuckierung, wiewohl stark beschädigt, erhalten. Ebenso hatten sich Möbel, Bilder, Lüster, Tapisseries und auch viele Holzvertäfelungen erhalten, da sie vor dem Angriff ausgebaut und ausgelagert werden konnten. (Abb. 1a–d, vgl. Grundriss Hauptgeschoss Tafel VIIIb)

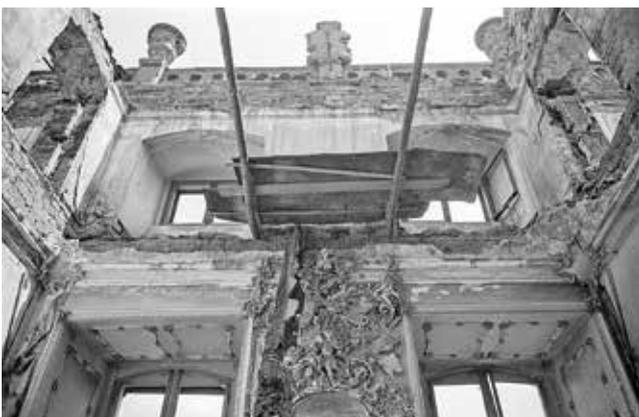
Abb. 1b Residenz Würzburg, Teilansicht des Corps de Logis mit Blick über die ausgebrannten Räume nach Westen, 1945–46 (Bildarchiv Foto Marburg)

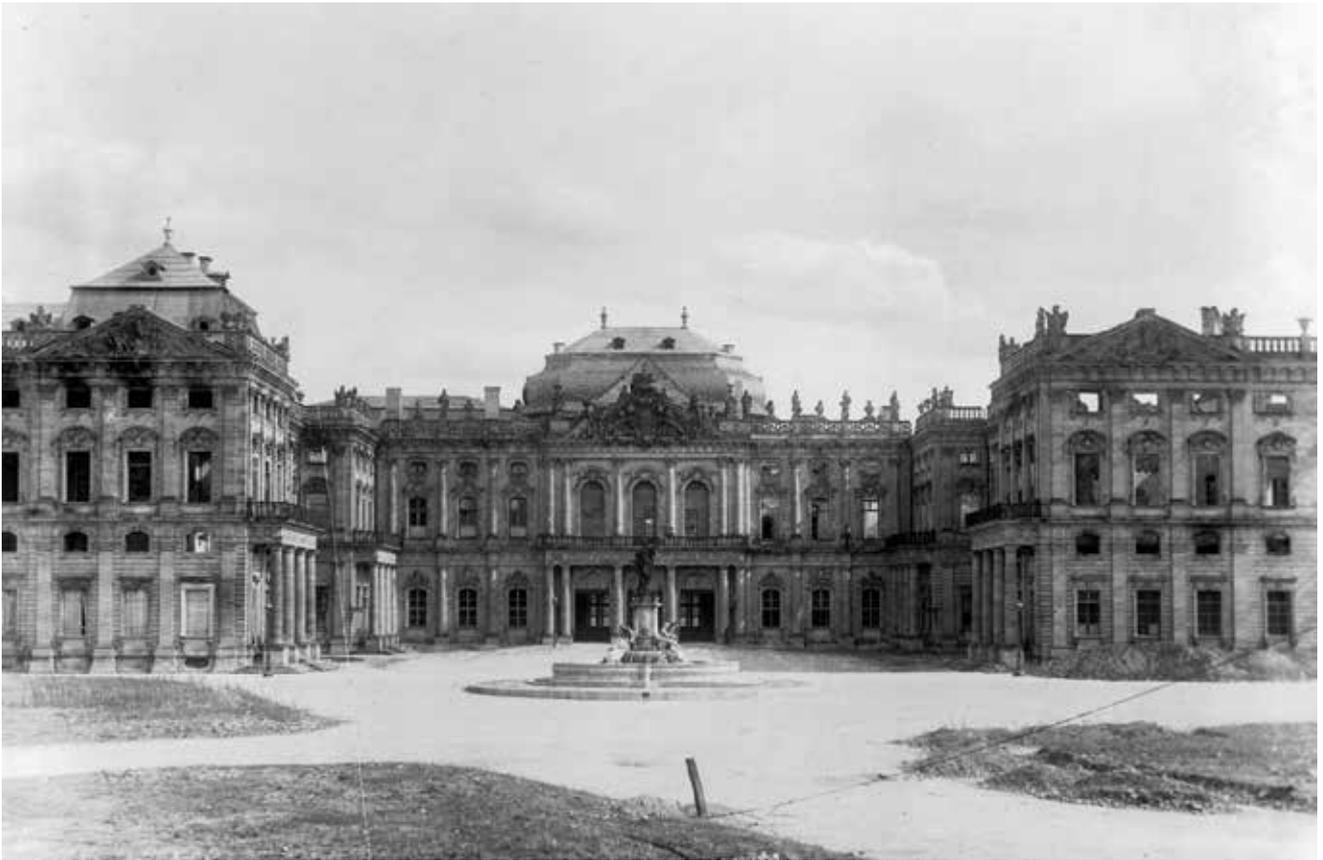
Abb. 2a Residenz Würzburg, Zustand 1947 mit teils fertiggestellten Dächern, Ansicht von Westen (Foto Bayerische Schlösserverwaltung)

so konnte schon am 6. September 1945 das Richtfest für die Notdächer über den großen Gewölben begangen werden. (Abb. 2a–c) Damit war der erste Schritt getan, die übriggebliebenen Werte zu schützen. Zuletzt bekam die Hofkirche ein Notdach, doch waren da bereits die durch Löschwasser vorgeschädigten Deckengemälde von Rudolph Bys durch Regenwasser noch stärker in Mitleidenschaft gezogen, ja, im mittleren Teil fast restlos verwischt. (Tafel IIIa, IIIc; vgl. Abb. 7b, S. 99)

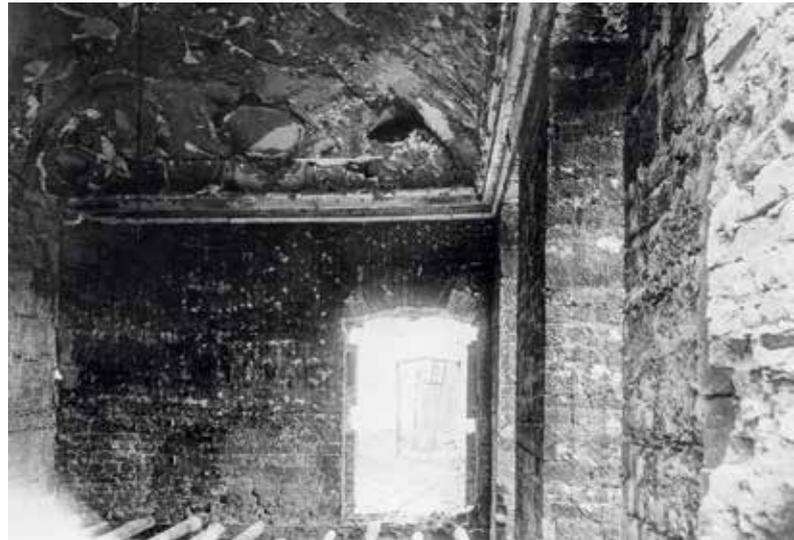
Abb. 3 Residenz Würzburg, Spiegelkabinett unmittelbar nach der Zerstörung von 1945 mit noch erhaltenen Fragmenten der Muldendecke und ihrer Stuckdekoration (Foto Bayerische Schlösserverwaltung, Schleinkofer)

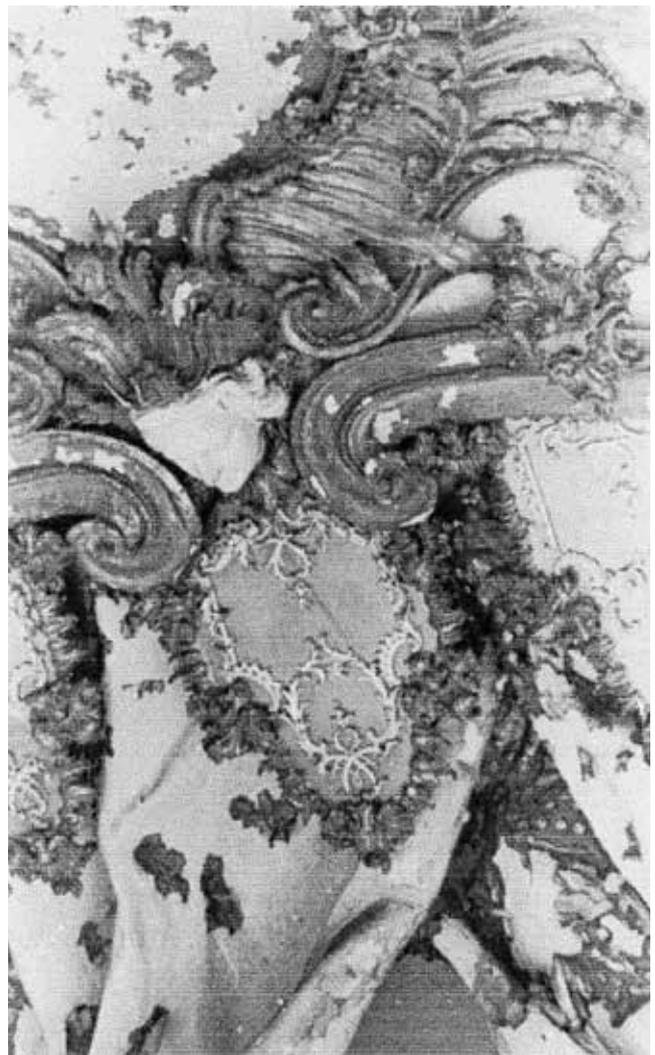
Abb. 4a Residenz Würzburg, Kaisersaal, Detail der beschädigten Stuckdekoration nach den Kriegszerstörungen 1945 (Foto Bayerische Schlösserverwaltung)

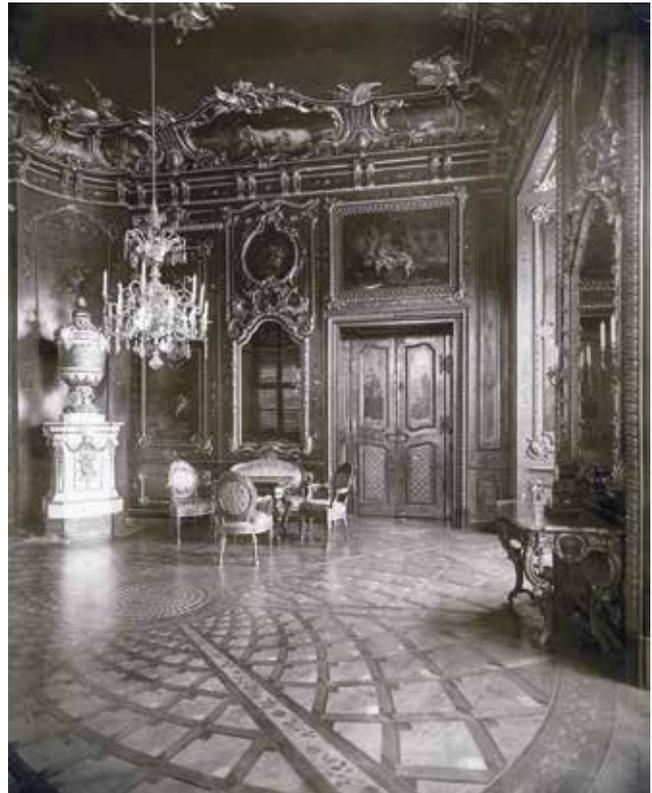
Abb. 6a Residenz Würzburg, Grünlackiertes Zimmer vor der Zerstörung, frühes 20. Jh. (Foto Bayerische Schlösserverwaltung)

Die besondere Problematik des Grünlackierten Zimmers lag darin, dass die stuckierte, grün gelüsterter Decke und das Intarsienparkett mit seiner geometrisch-illusionären Ornamentik verbrannt waren. Zudem waren große Teile der ebenfalls grün gelüsterter und mit vergoldetem Stuck gegliederten Wände mitsamt den figürlichen Malereien durch die Brandhitze stark geschädigt und in ihrer Farbwirkung verändert. Die besondere Herausforderung bestand deshalb in der farblichen Anpassung neuer Lüsterfassungen an die verbliebenen Reste der Wandflächen und die geretteten originalen Türblätter, und nicht minder in der Retusche, Ergänzung und Teilrekonstruktion der Malereien.¹³ (Abb. 6a, 6b, Tafel Va, Vb, Vc)

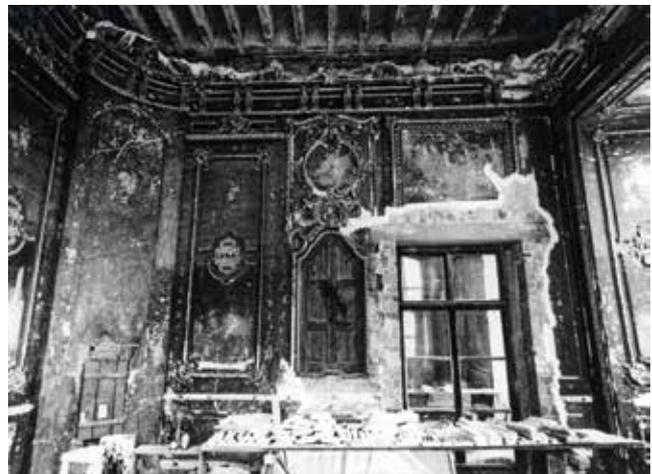
Abb. 6b Residenz Würzburg, Grünlackiertes Zimmer zu Beginn des Wiederaufbaus, Zustand 1945–46 (Foto Bayerische Schlösserverwaltung)

Schwarzweißfotografien des Grünlackierten Zimmers aus dem Fotokonvolut der Trümmerkampagne bezeugen, von wenigen Stuckfragmenten der Hohlkehle über dem Kranzgesims abgesehen, den vollständigen Verlust der Decke. (Tafel Va; vgl. Abb. 6b, S. 63) Allerdings blieben an den Wänden große Teile der Architekturoberflächen und Stuckaturen, wenn auch stark beschädigt, erhalten. 1966 begann die Bestandssicherung, 1968 folgten die Deckenstuckarbeiten – eine schwierige Wiederherstellung, weil die nach 1896 wiederhergestellte Mittelzone fotografisch nicht dokumentiert war. Nach Otto Meyer war „die ganz besondere Präzision dieses Raumes nicht voll wiederherstellbar“, weil die originalen Fragmente durch die Brandbomben zum Großteil ihre Transparenz verloren hatten, ja „zu dunkler grüner Deckfarbe“ geworden waren. Auch die Malereien und die Vergoldung waren stark nachgedunkelt.²⁹

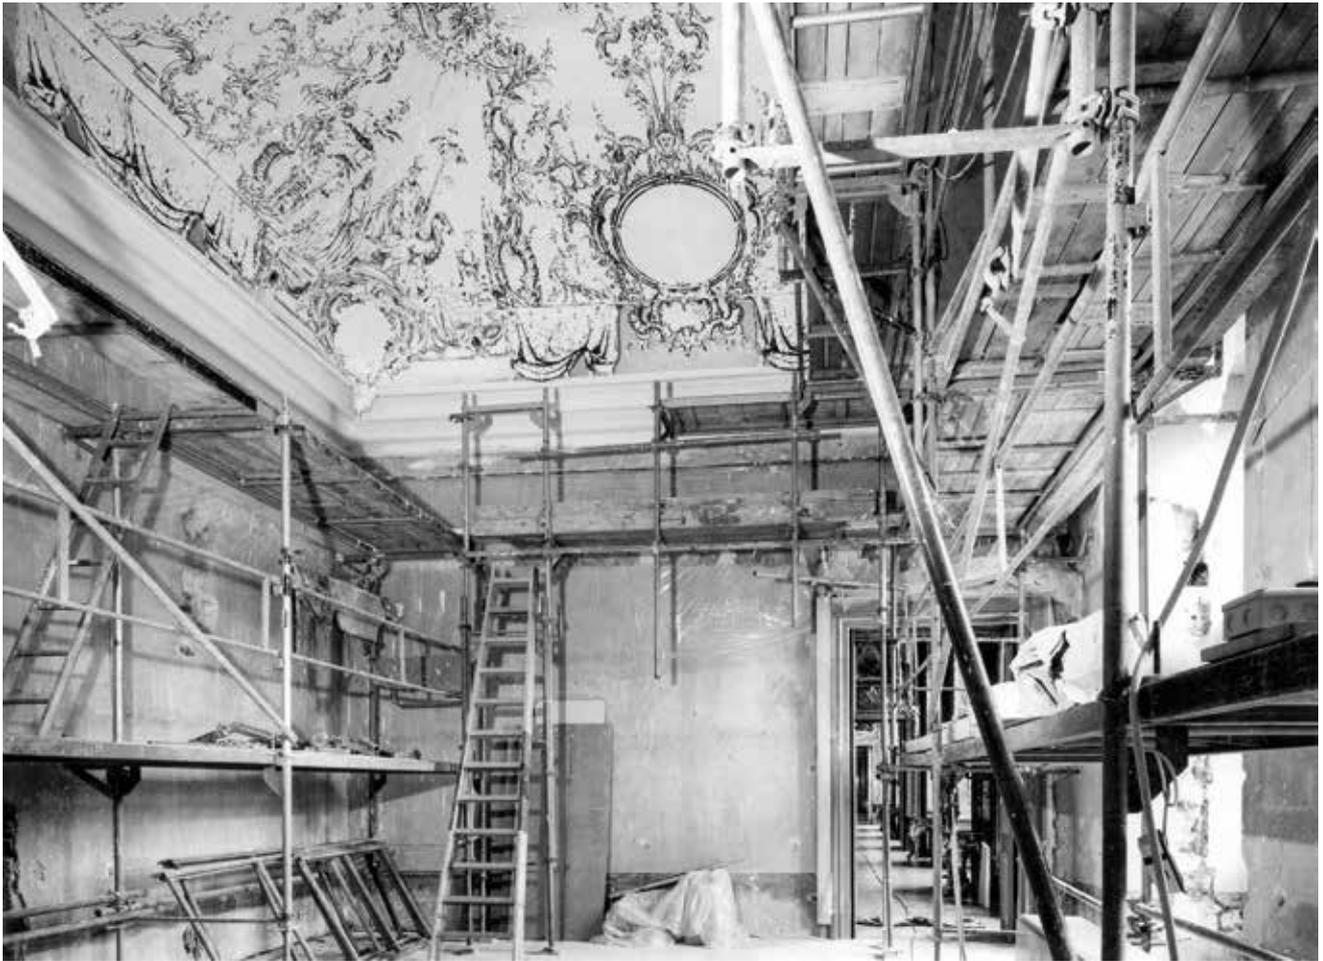
Abb. 7 Residenz Würzburg, Rekonstruktion der Decke des Spiegelkabinetts, mit Positionierung der Rekonstruktionszeichnungen, um 1981–82 (Foto Dorothea Zwicker, Würzburg)

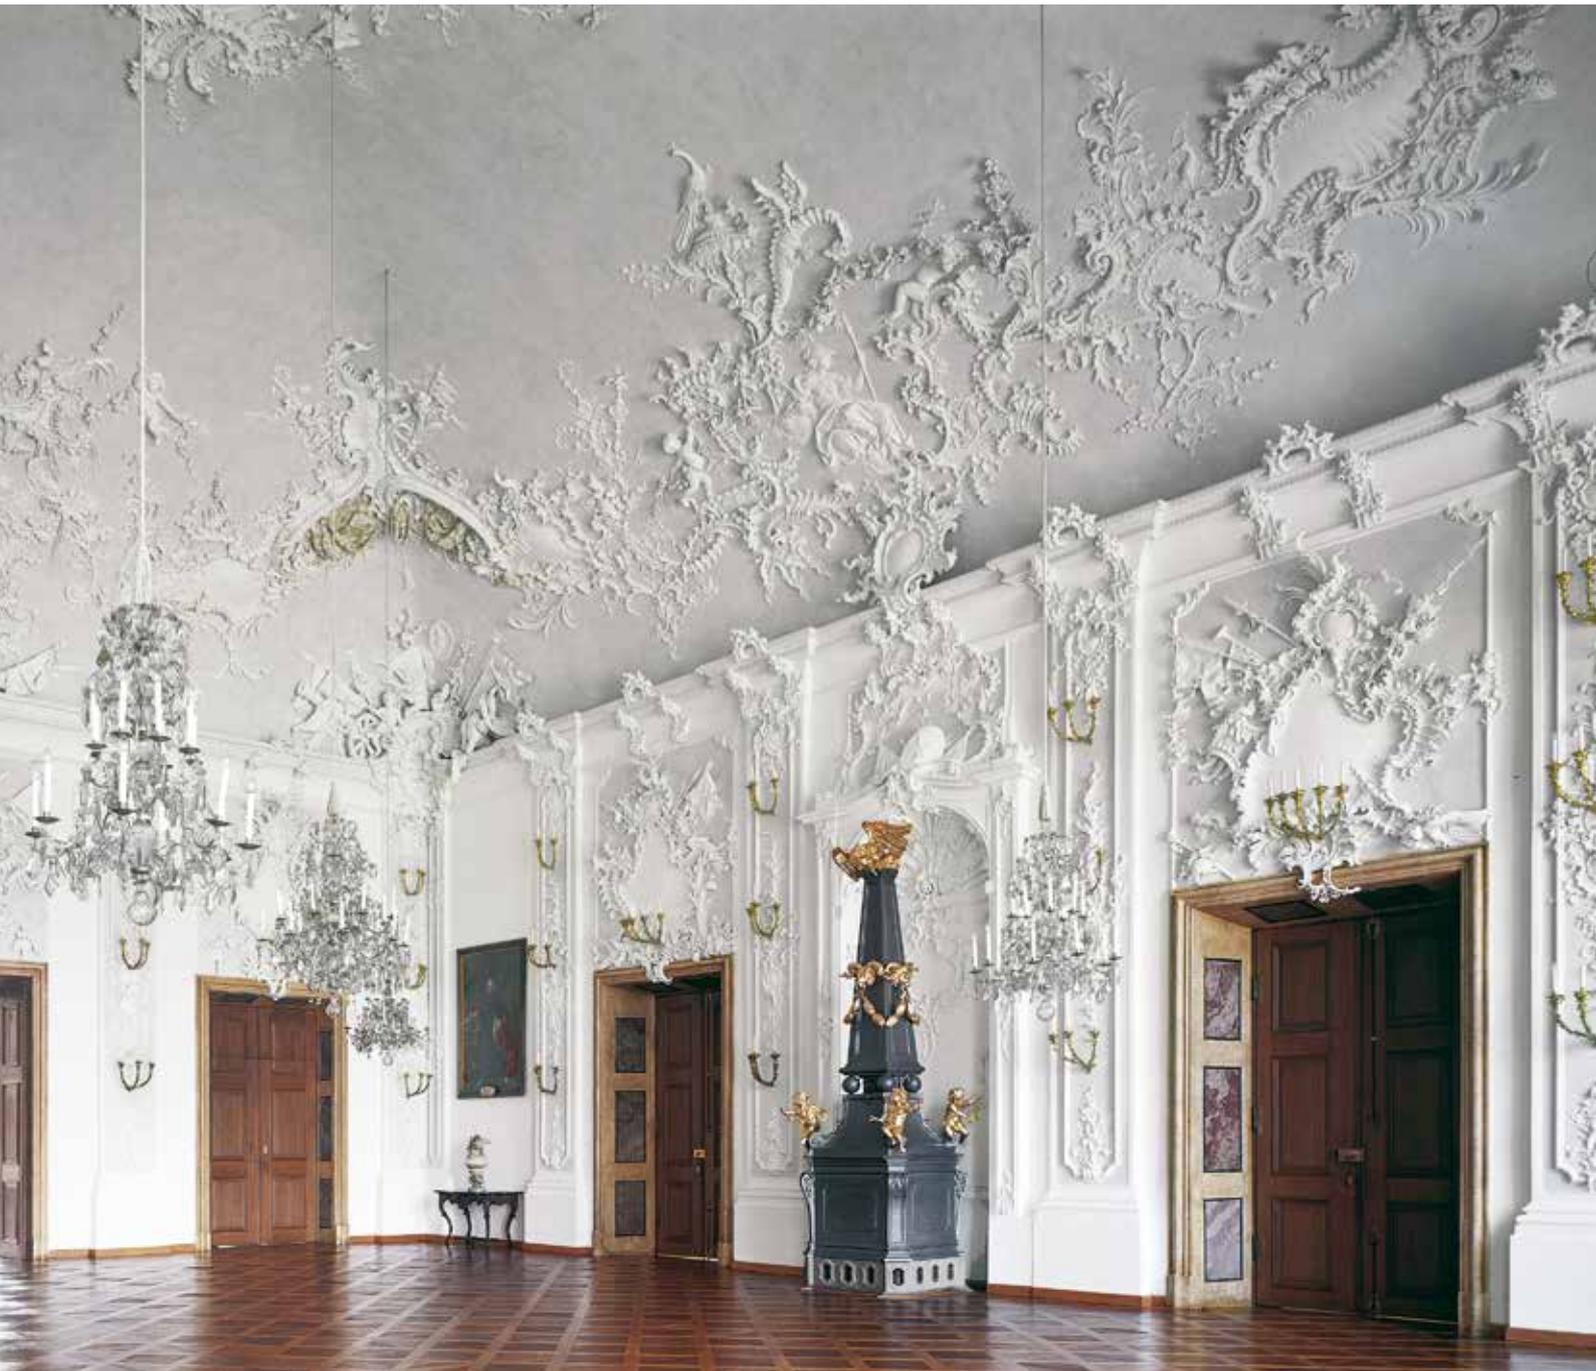
Tafel IIb Residenz Würzburg, Weisser Saal, Ansicht nach Südosten, aktueller Zustand nach Abschluss des Wiederaufbaus und Wiederherstellung der beschädigten Raumschale (Foto Bayerische Schlösserverwaltung, Anton Brandl)
