Die Residenz Würzburg

Vom Wiederaufbau zum UNESCO-Welterbe

Die Residenz Würzburg
Vom Wiederaufbau zum UNESCO-Welterbe
Rückblick und Herausforderung

Tagungsakten der Fachtagung anlässlich des 40. Jubiläums
des Welterbetitels,
am 29. Oktober 2021 in der Residenz Würzburg

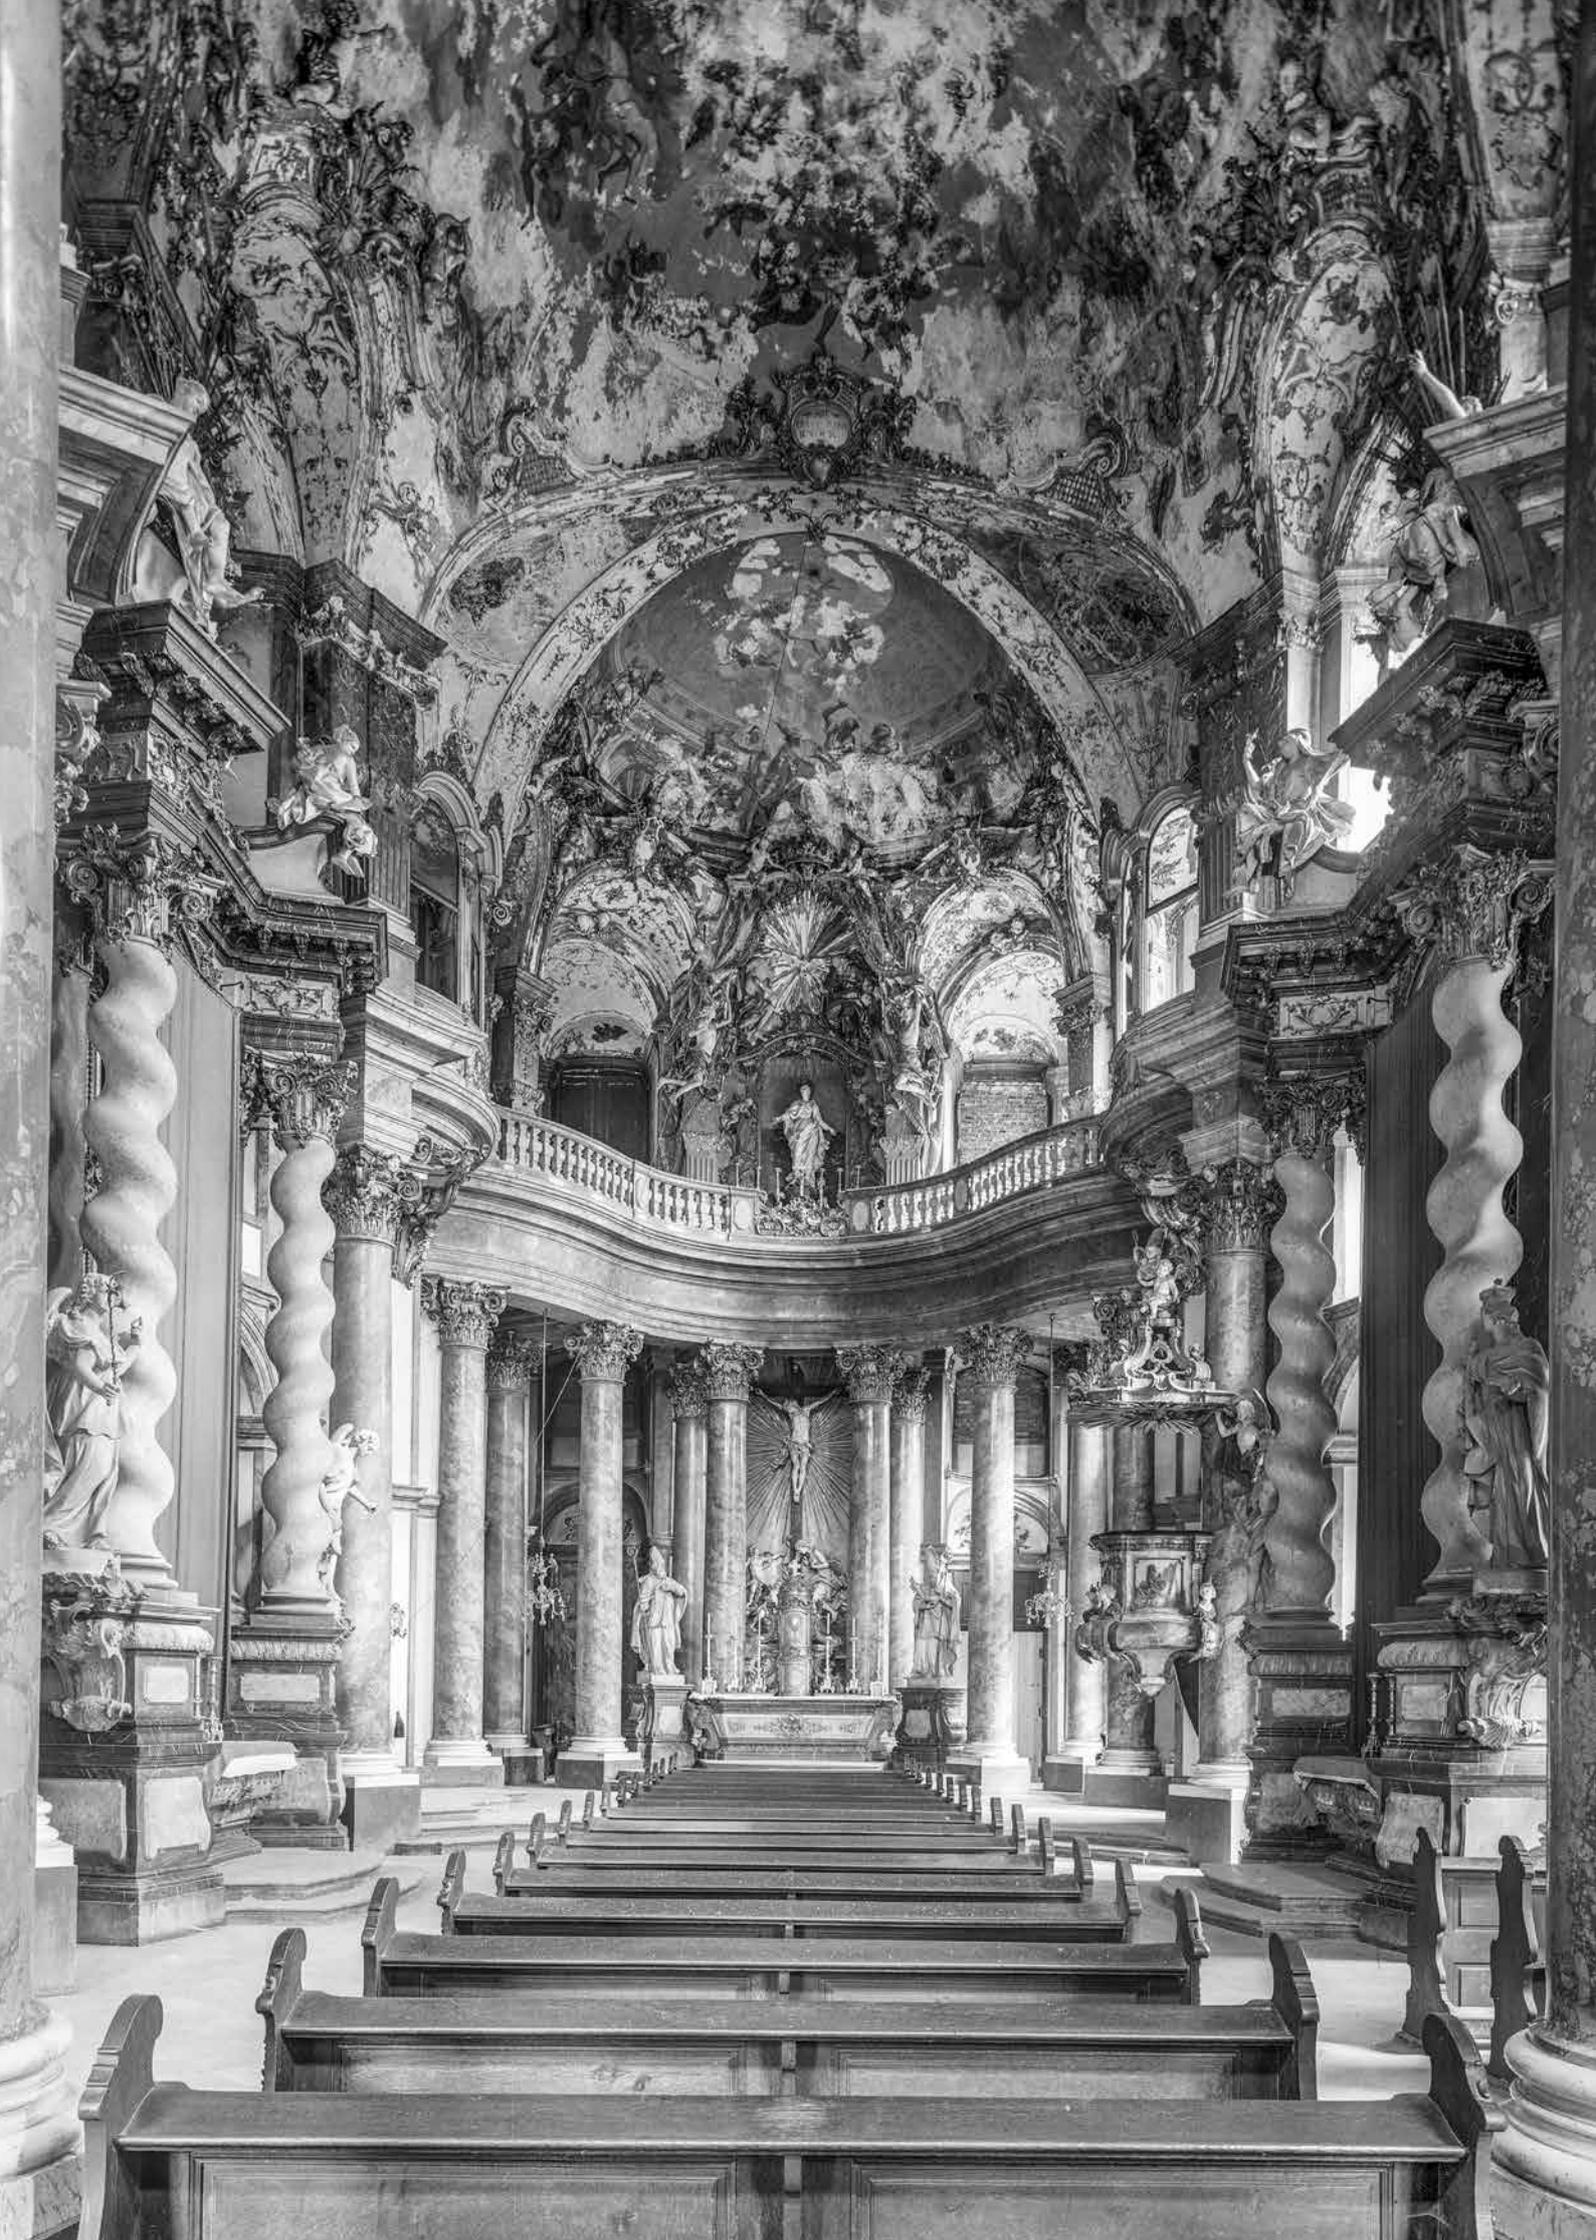
Tafel IIIa Residenz Würzburg, Hofkirche, Ansicht nach Osten: Dekoration der Raumschale 1735–43, nach Entwürfen von Lucas von Hildebrandt, Stuckaturen und Stuckfiguren von Antonio Bossi, Deckenmalerei von Johann Rudolph Bys, unterstützt von seinen Schülern; Zustand 1947 mit Schäden und Verlusten durch eindringendes Wasser (Bildarchiv Foto Marburg)

so konnte schon am 6. September 1945 das Richtfest für die Notdächer über den großen Gewölben begangen werden. (Abb. 2a–c) Damit war der erste Schritt getan, die übriggebliebenen Werte zu schützen. Zuletzt bekam die Hofkirche ein Notdach, doch waren da bereits die durch Löschwasser vorgeschädigten Deckengemälde von Rudolph Bys durch Regenwasser noch stärker in Mitleidenschaft gezogen, ja, im mittleren Teil fast restlos verwischt. (Tafel IIIa, IIIc; vgl. Abb. 7b, S. 99)

Zu dieser Zeit schon wieder hergestellt war die Hofkirche, deren Einweihung bereits am 15. September 1963 gefeiert werden konnte. Da sich die Schäden im Lauf der Jahre noch erheblich vergrößert hatten, wurden die Restaurierungsarbeiten endlich 1959 aufgenommen. Die 1945 aufgrund von Lösch- und Regenwasser ins Gewölbemauerwerk eingedrungene Feuchtigkeit hatte den Stuck inzwischen völlig zermürbt und die Fresken von Rudolph Bys fast bis zur Unkenntlichkeit beschädigt. (Siehe Tafel IIIa, IIIc, sowie Abb. 7b, S. 99)

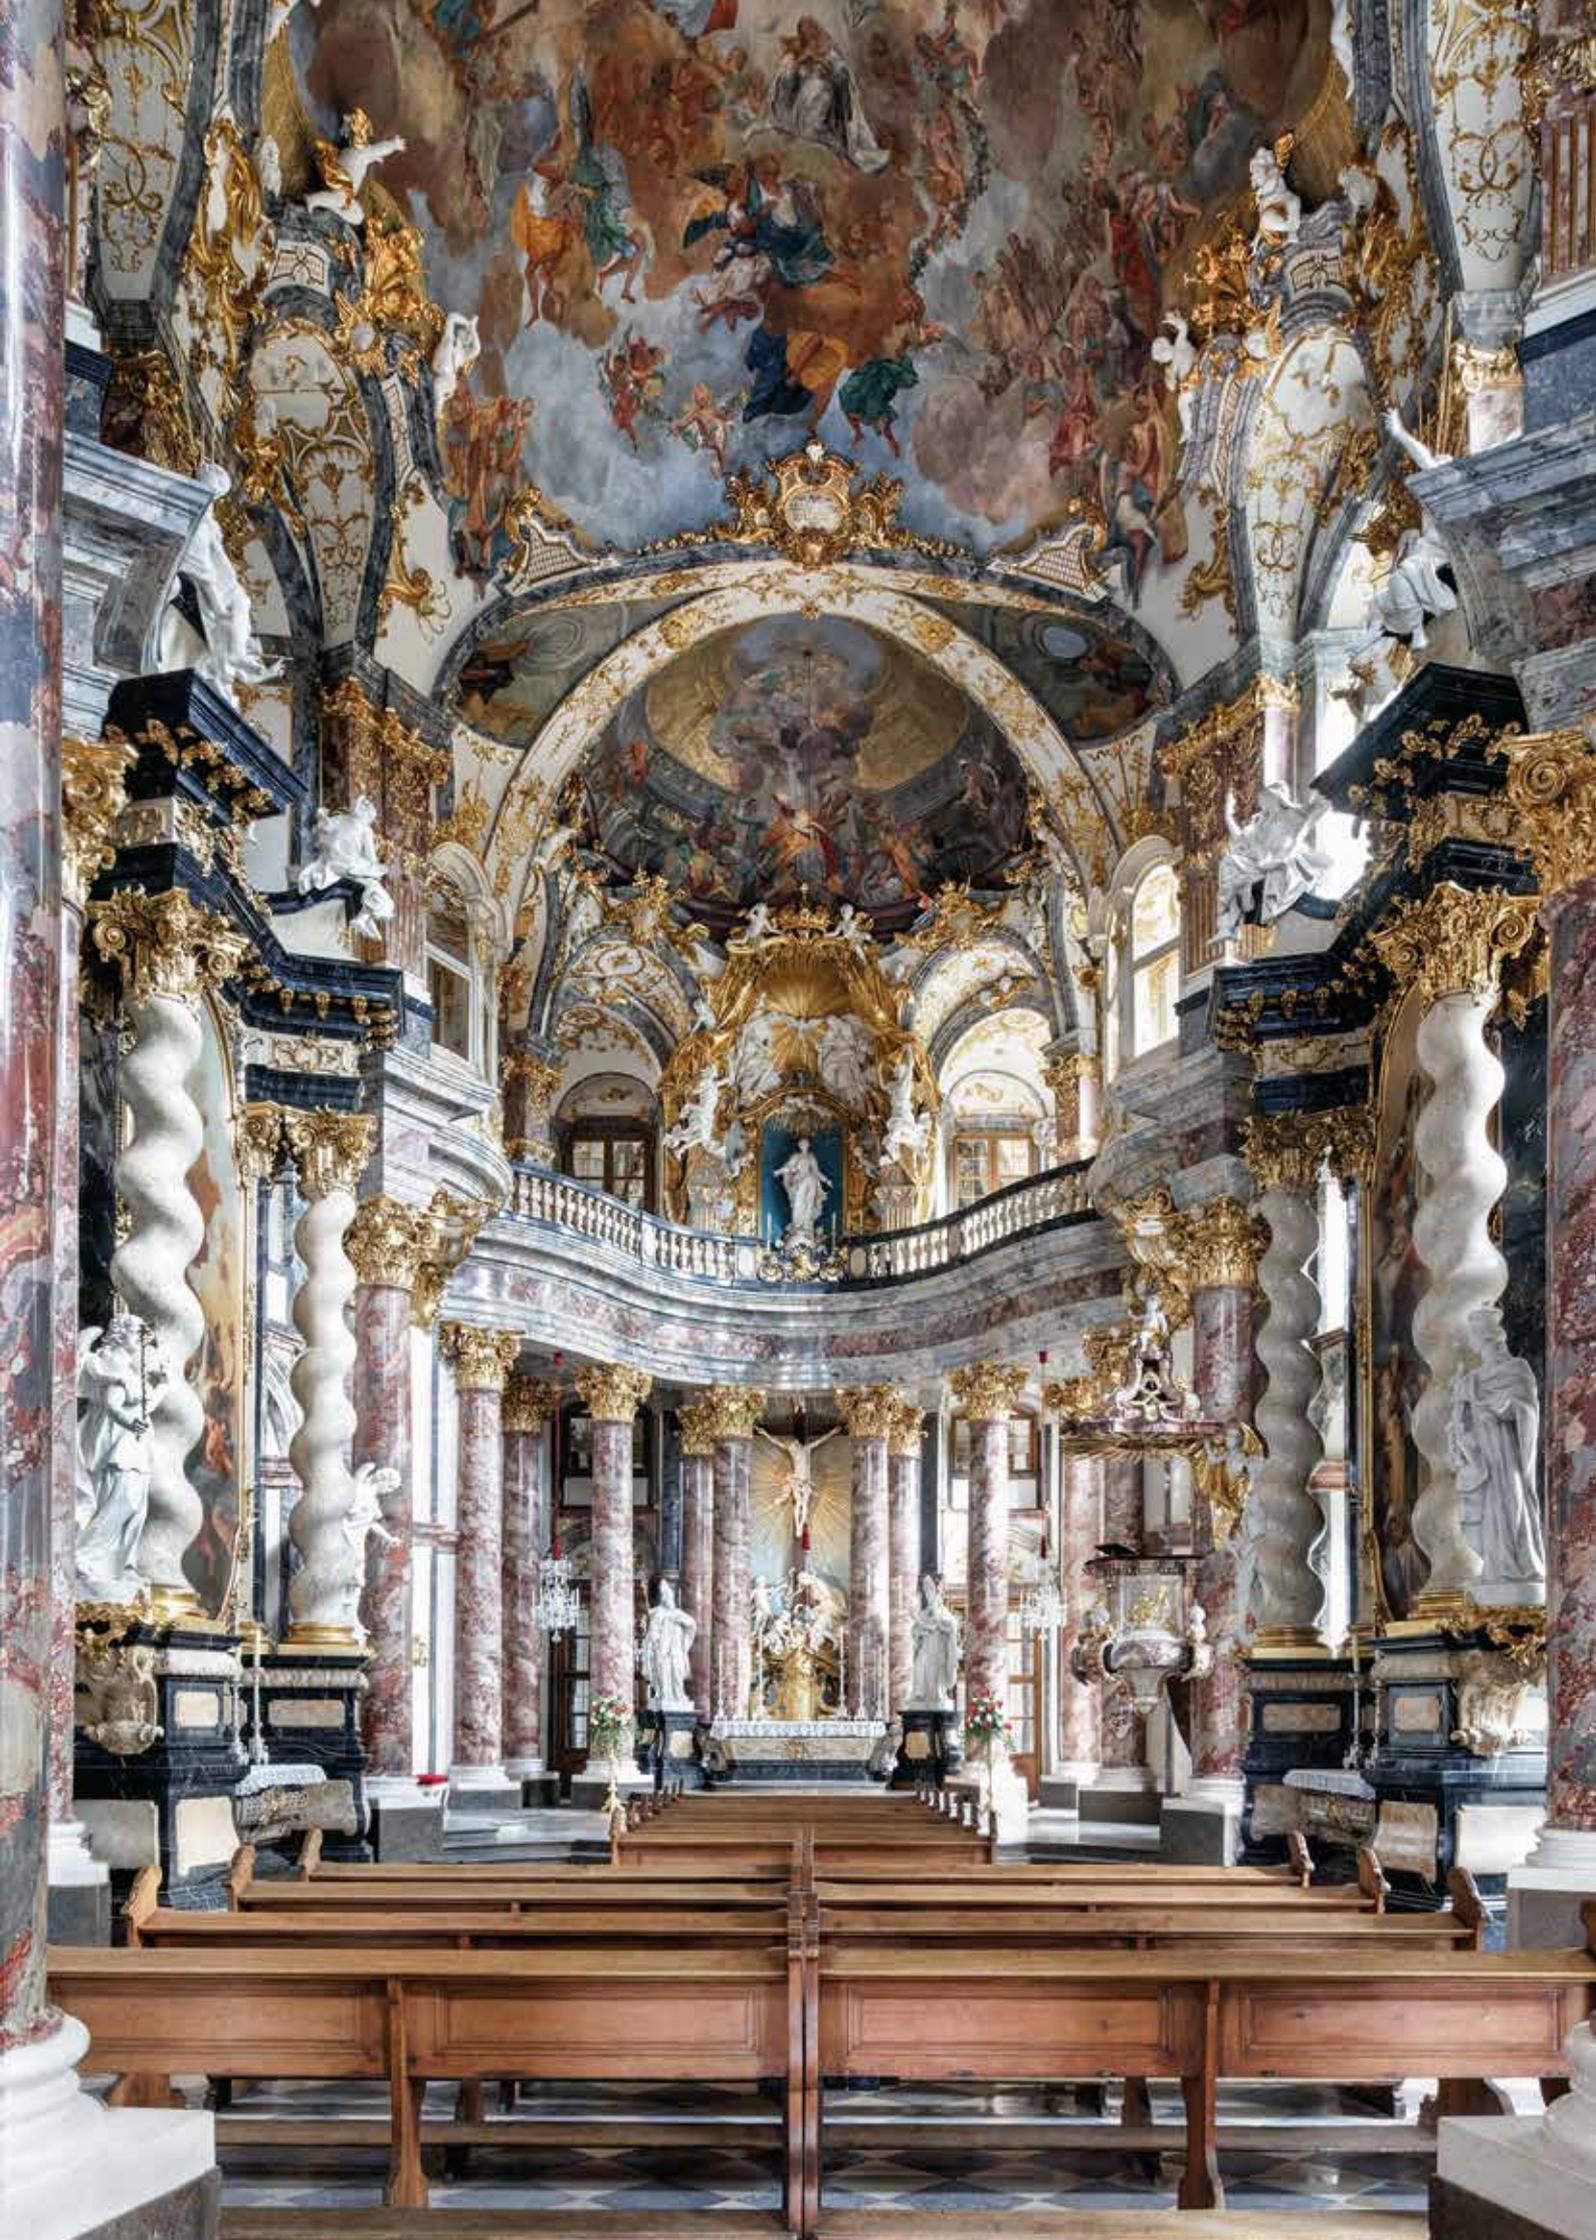
Tafel IIIb Residenz Würzburg, Hofkirche, Ansicht nach Osten nach Abschluss der jüngsten Restaurierung 2012 (Foto Bayerische Schlösserverwaltung, Uwe Gaasch)

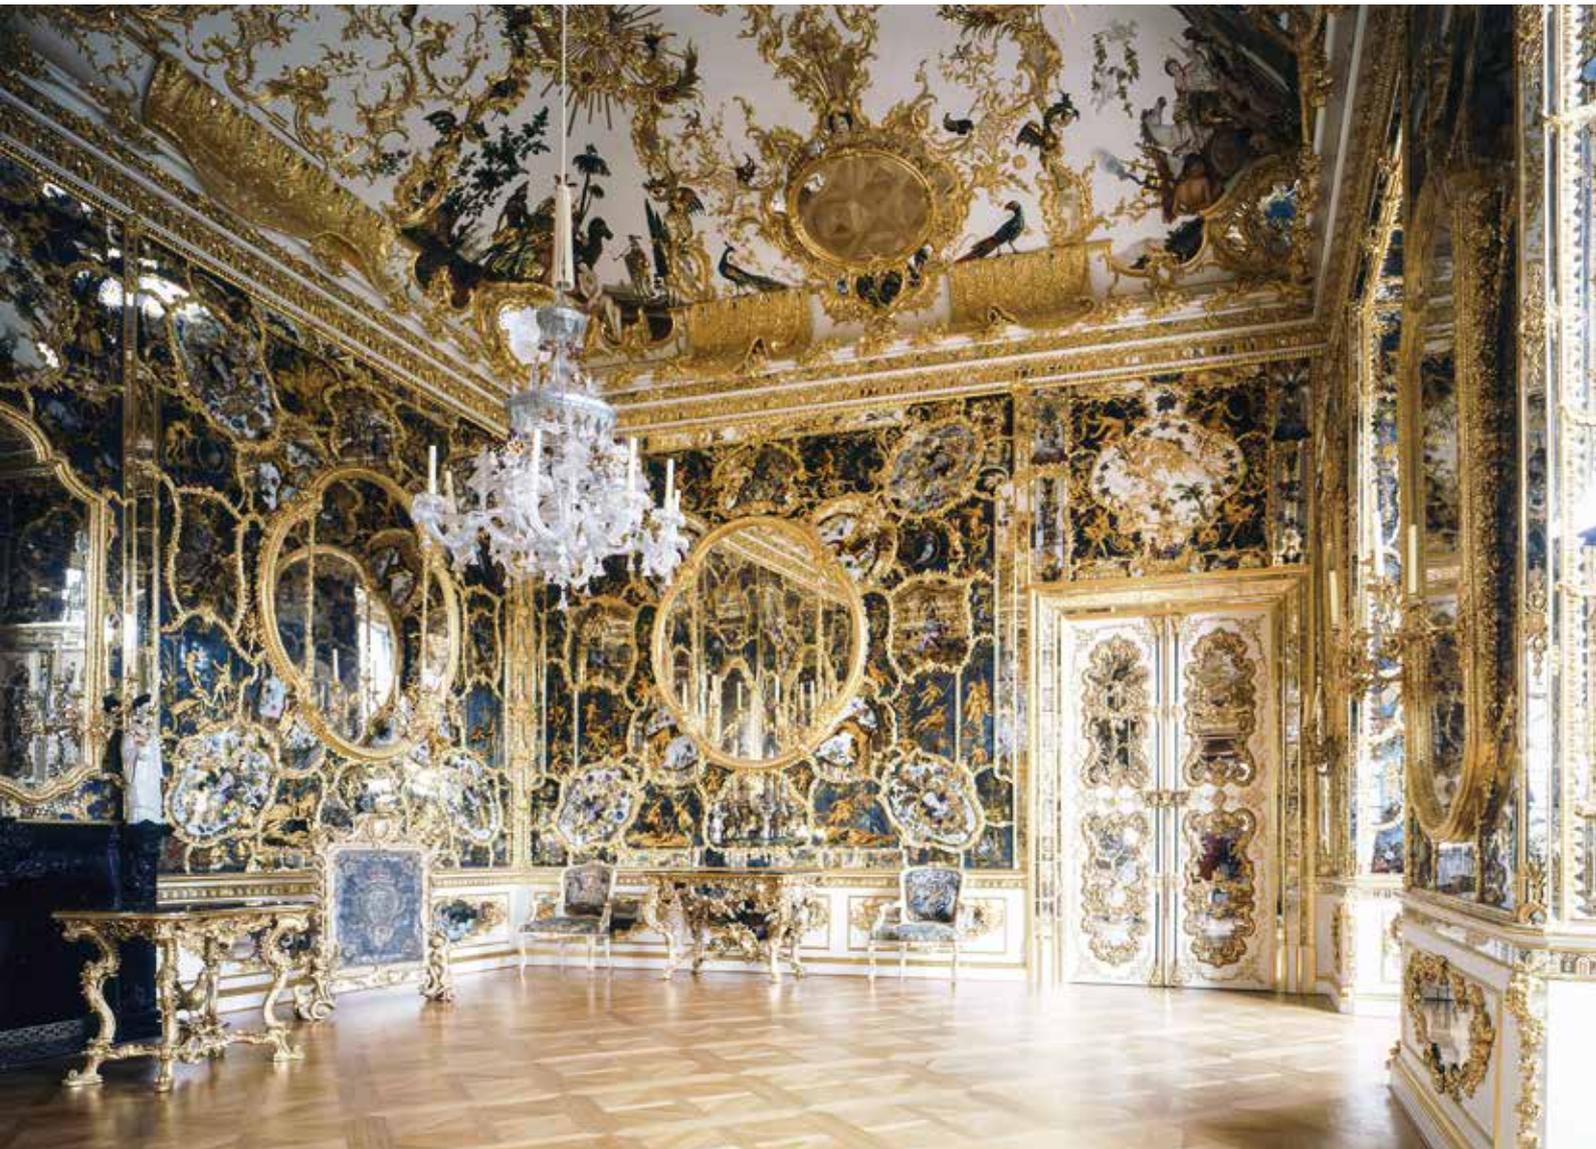
Tafel VIb Residenz Würzburg, Südliche Kaiserzimmer; Spiegelkabinett, Ansicht nach Nordwesten, nach Abschluss der nachschöpferischen Wiederherstellung 1987 durch den Würzburger Künstler Wolfgang Lenz und ein Team von Stukkateuren (Foto Bayerische Schlösserverwaltung, Maria Custodis)

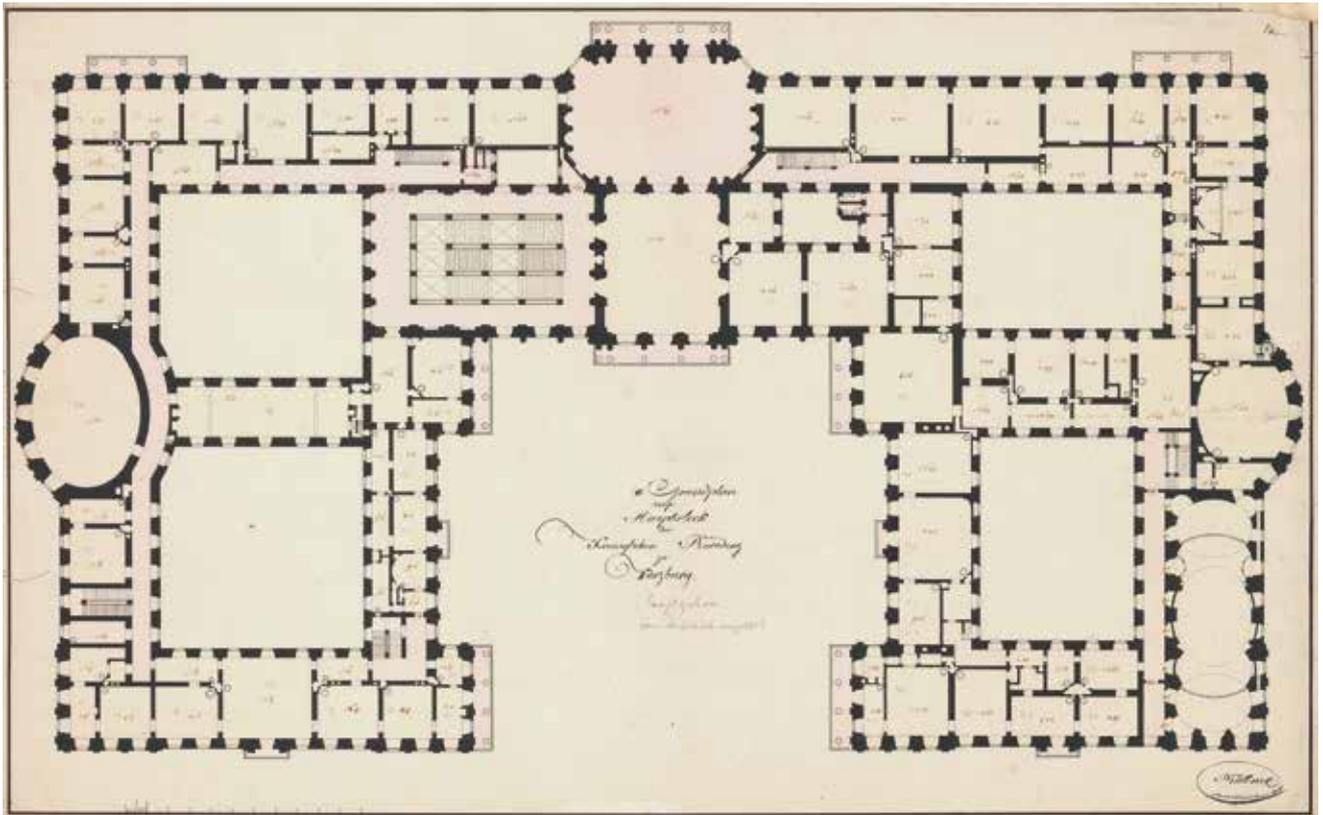
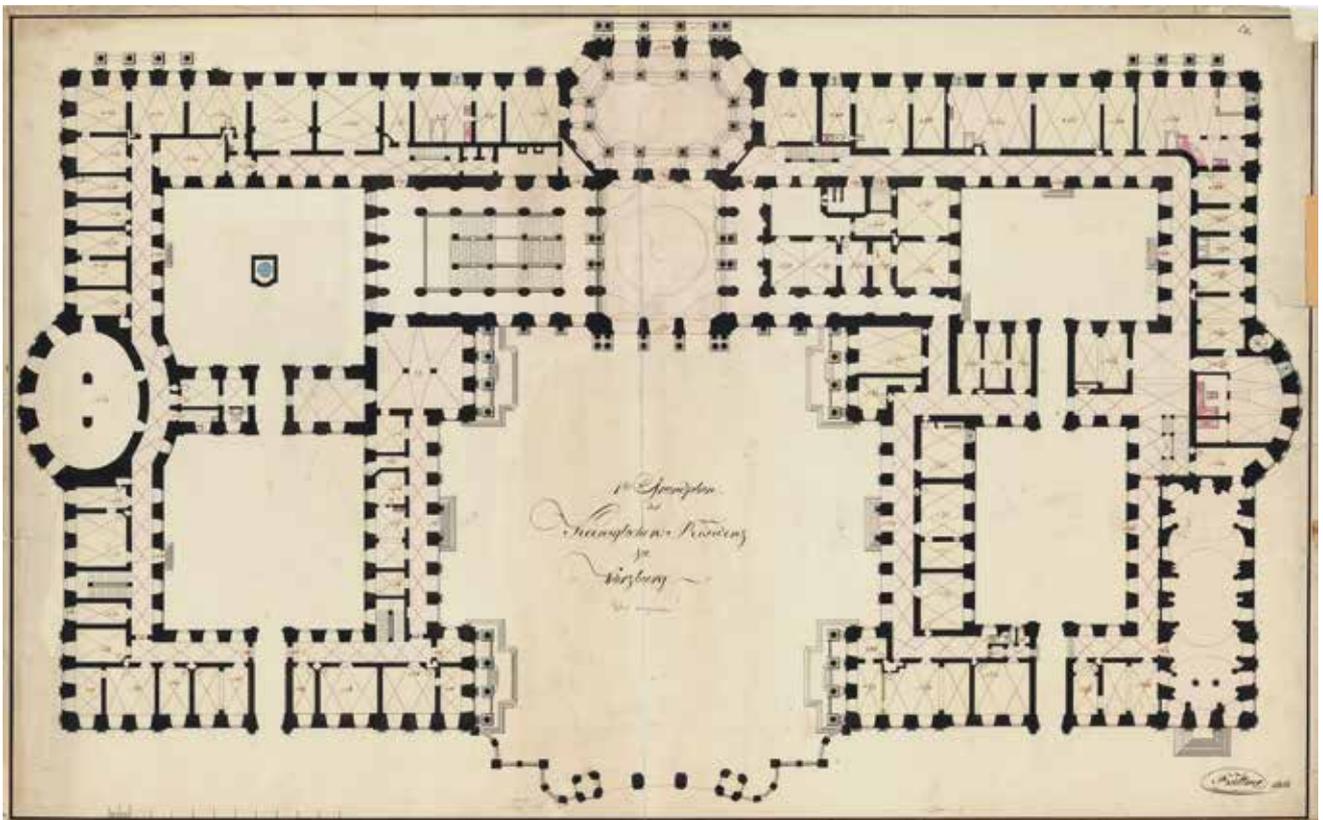
Tafel VIIa, VIIb Residenz Würzburg, Grundrisse der Residenz von 1816, Erdgeschoss (unten) und Hauptgeschoss (oben), (BSV, Plansammlung der Bauabteilung, Inv. Nr. Wü-02-04-29 (unten) und Inv. Nr. Wü-02-04-31 (oben))

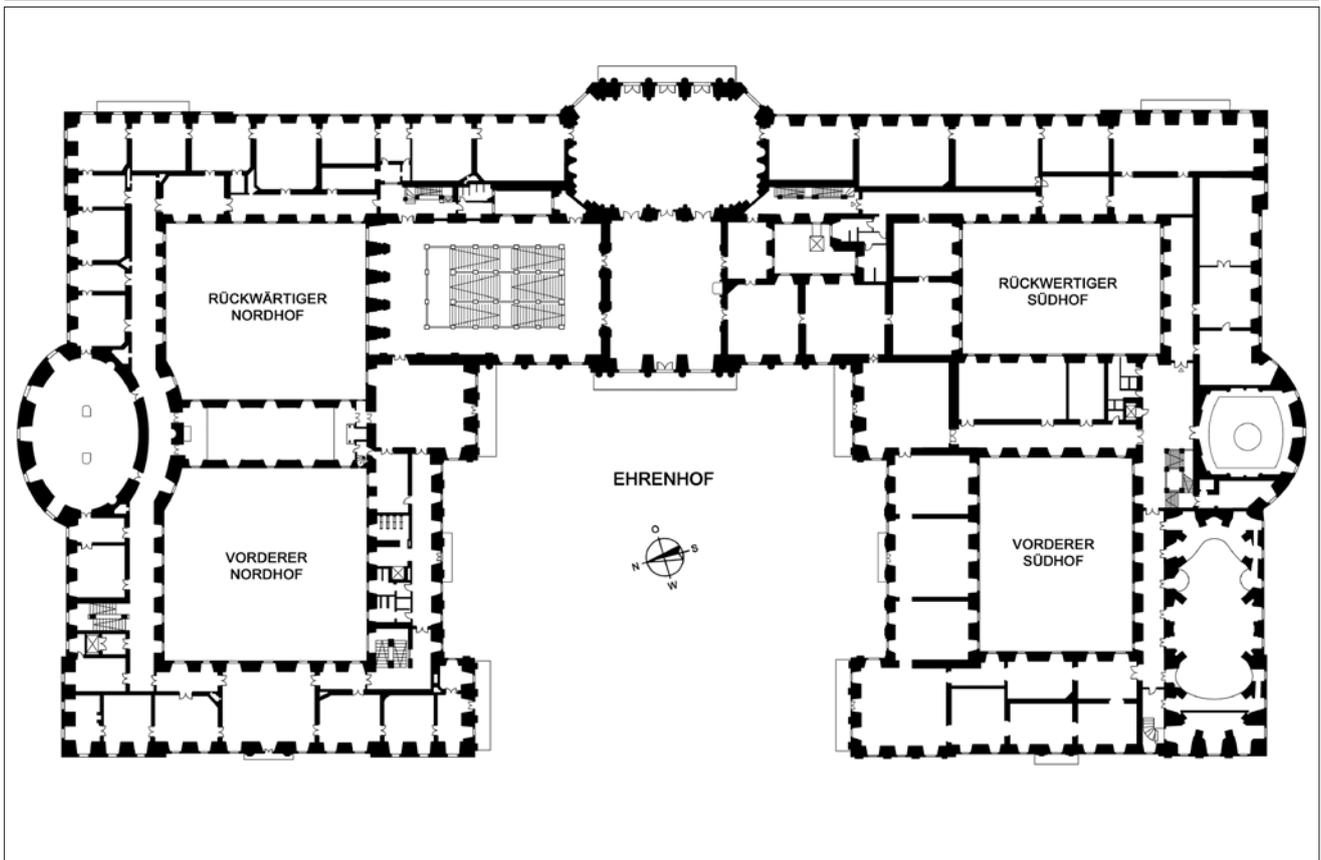
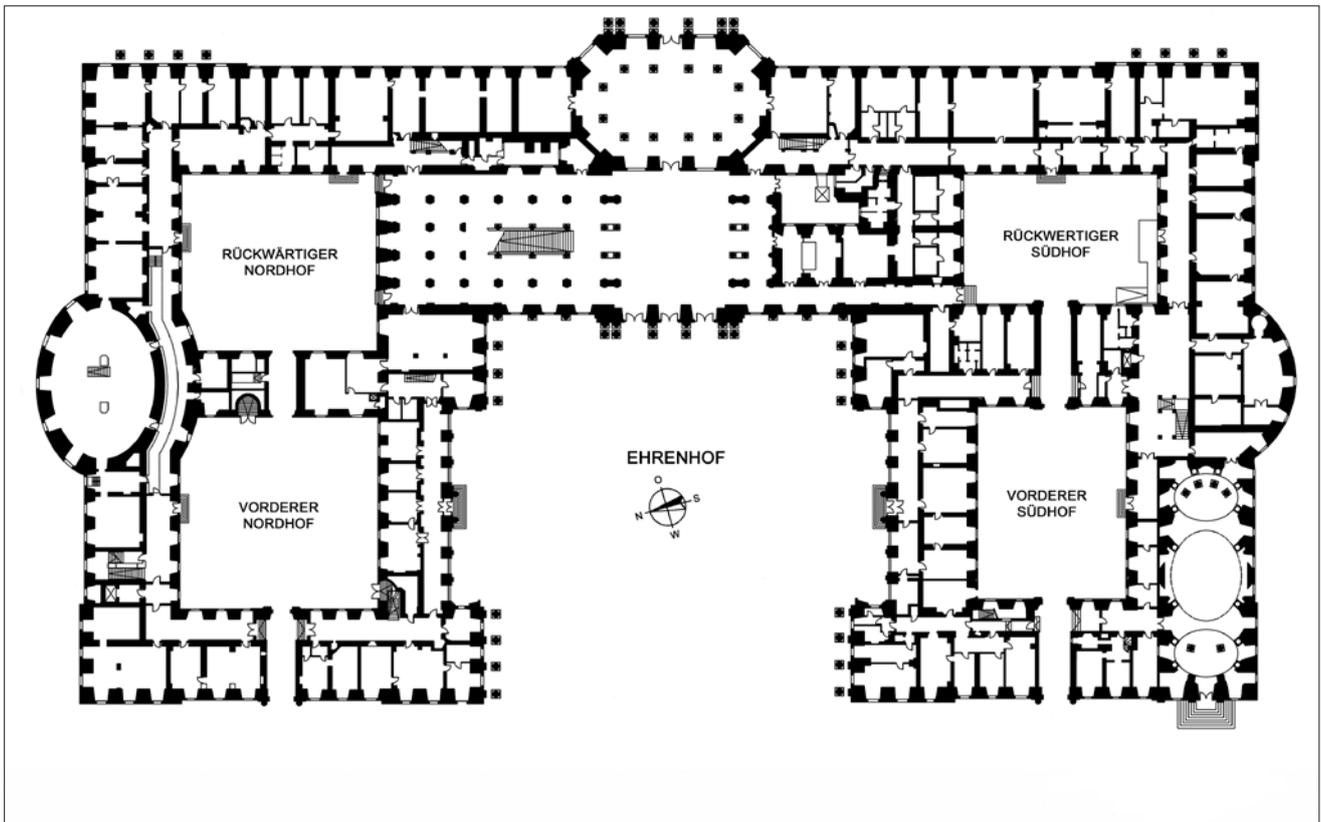
Tafel VIIIa, VIIIb Residenz Würzburg, aktuelle Grundrisse der Residenz, Erdgeschoss (unten) und Hauptgeschoss (oben), (Bayerische Schlösserverwaltung, Bauabteilung, W. Schott)

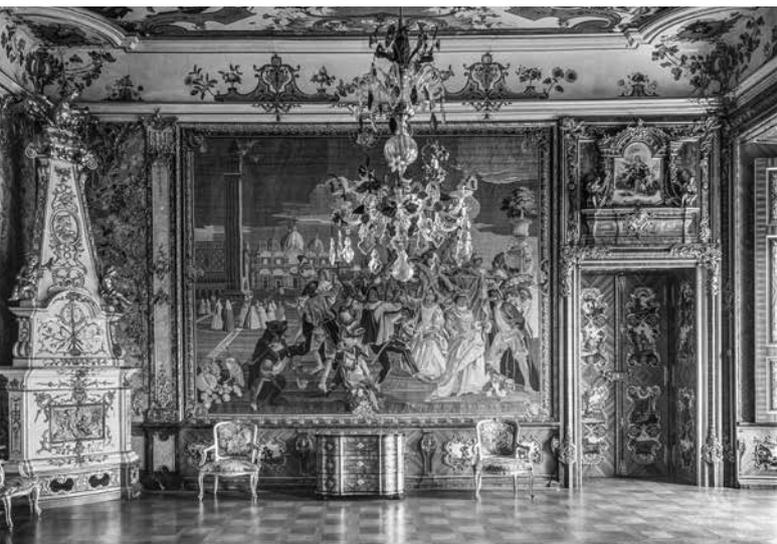
Abb. 1a Residenz Würzburg, Südliche Kaiserzimmer, hier: Venezianisches Zimmer, Ansicht nach Norden, Zustand um 1920 (Bildarchiv Foto Marburg, Fotograf unbekannt, Aufn.-Datum: 1916/1923, Fotokonvolut Karl Ernst Osthaus-Archiv)

Vom Aussehen des Venezianischen Zimmers vor den Kriegszerstörungen zeugen Schwarzweißfotografien aus dem 1. Viertel des 20. Jahrhunderts, welche die 1945 verbrannte Decke zumeist nur ansatzweise abbilden. Die Qualität der Deckenmalerei lässt sich am besten an den Farbdias nachvollziehen, die Carl Lamb 1943–45 fertigte. Diese zeigen Teilansichten der Malerei, welche einen guten Eindruck der elegant bewegten Figuren und des schmucken Rahmens vermitteln, mit leuchtenden Farben und partieller Vergoldung vor dem porzellanartig schimmernden Hintergrund. (Abb. 1a, 1b)

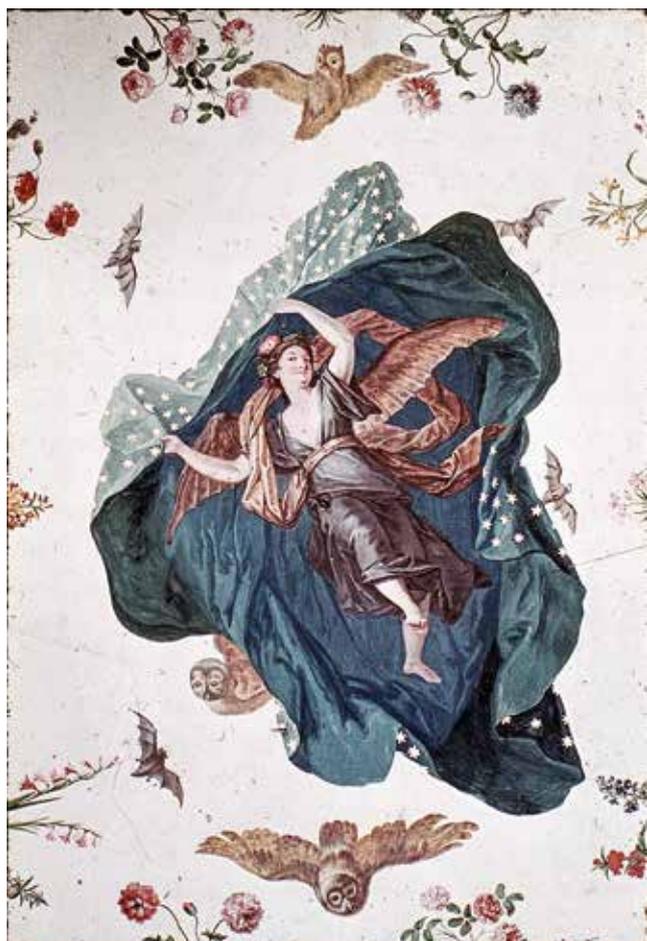
Abb. 1b Venezianisches Zimmer, Deckenmalerei von Johann Rudolf Bys aus der Zeit um 1738–41, hier: Allegorie der Nacht, Zustand vor den Kriegszerstörungen vom 16. 03. 45 (Foto Carl Lamb 1943/45, Fotothek Zentralinstitut für Kunstgeschichte München, ZI4600_0498)

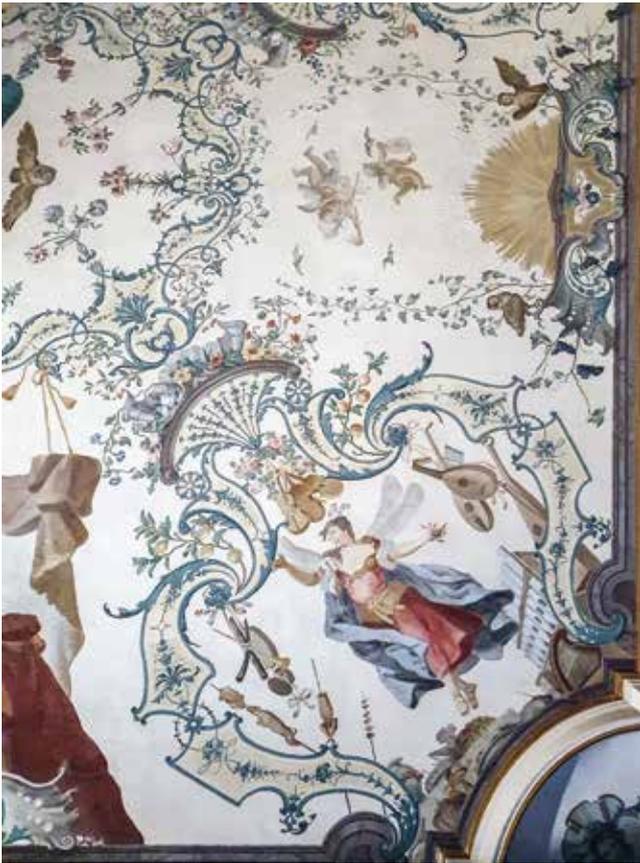
Abb. 1c Venezianisches Zimmer, Teilansicht der von Karl Körner rekonstruierten Deckenmalerei, hier die südöstliche Eckkartusche, ausgeführt zwischen 1963–69 in Secco-Technik auf Stuckmarmorgrund, die Farbigkeit bewusst reduziert (Foto Schloss- und Gartenverwaltung Würzburg, S. Vogt, 2021)

Die verlorene Deckenmalerei des Venezianischen Zimmers rekonstruierte der Schleißheimer Maler und Restaurator Karl Körner, der sich bereits bei der Restaurierung der Hofkirche bewährt hatte (Vgl. S. 98–102). Grundlage hierfür waren ihm historische Schwarzweißfotografien und Farbdias von Lamb.¹¹ Die einzige Auflage: Das Deckengemälde sollte „mit Rücksicht auf die verblassten Gobelins farblich zurückhaltender rekonstruiert werden“.¹² Dieses Konzept ging auf Körner zurück: Er wollte dem Betrachter durch die gedämpften Farben verraten, dass die neue Decke nur eine Reminiszenz an die verlorene ist.¹³ Die in ihrer Farbwirkung reduzierte Malerei, ausgeführt auf Stuckmarmorgrund,¹⁴ kann heute gerade aufgrund ihrer ästhetischen Zurückhaltung gegenüber der weitgehend wiedereingebauten originalen Ausstattung als einfühlsamer Beitrag zur Wiederherstellung des Raumkunstwerks gelten. (Abb. 1c) Über das Ergebnis wurde unter den zuständigen Fachleuten anscheinend nicht diskutiert; nur Kreisel bezeichnete die Malerei Körners als „sehr trocken, farbarm und fahl“.¹⁵ Dagegen berichtete Otto Mayer von der großen Begeisterung, mit welcher die Stuckateure den verlorenen Deckenstück von Antonio Bossi im Vorzimmer und im Audienzzimmer nachvollzogen – für ihn war der wiederhergestellte Stuck „aus einem ähnlichen Geist entstanden wie zur Zeit des Barock und damit auch von sehr hoher Qualität“.¹⁶

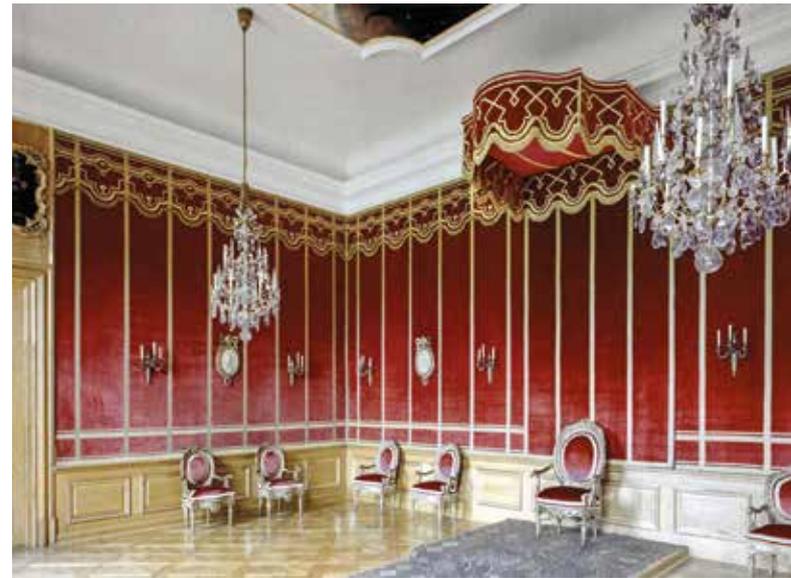
Abb. 2 Südliche Kaiserzimmer, „Thronsaal“ mit klassizistischer Ausstattung, 1966 anstelle des kriegszerstörten ehemaligen Spiegelkabinetts eingebaut, das aus Grundsatzüberlegungen und technischen Gründen als nicht rekonstruierbar galt (Repro aus LUSIN, 2015, S. 53)

Allerdings präsentierte man bei dieser Wiedereröffnung anstelle des zerstörten Spiegelkabinetts ein Provisorium, weil man eine Rekonstruktion aus Grundsatzüberlegungen und auch technisch für nicht machbar hielt.¹⁸ Ein Thronsaal, dessen klassizistische Ausstattung schon mehrfach „gewandert“ war, wurde 1966 an seiner Stelle aufgebaut und nahm bis 1978 diesen Platz ein. (Abb. 2) Wie sehr der Verlust des Spiegelkabinetts schmerzte, wurde in den 1970er Jahren aber vielfach deutlich. So schreibt Erich Bachmann: „Der Untergang dieses traumhaft schönen Raumkunstwerks, in dem sich das Würzburger Rokoko selbständiger und origineller dargestellt hatte als irgendwo sonst, bedeutet einen der schwersten Verluste nicht nur der Würzburger Residenz, sondern des gesamten europäischen Schlossbaues.“¹⁹

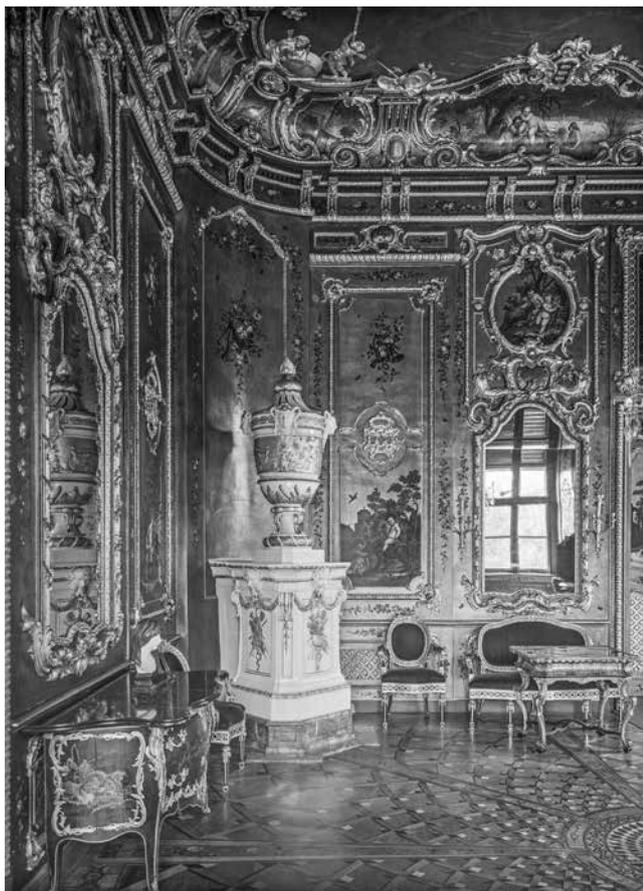
Abb. 3a Würzburg, Residenz, Nördliche Kaiserzimmer, hier: Grünlackiertes Zimmer mit der um 1769/72 entstandenen Raumausstattung, Decke und Wände grün gelüstert, mit Malereien und vergoldeten Stuckaturen, Ansicht nach Südosten, Zustand um 1920 (Bildarchiv Foto Marburg, Fotograf unbekannt, Aufn.-Datum: 1916/1923, Fotokonvolut Karl Ernst Osthaus-Archiv)

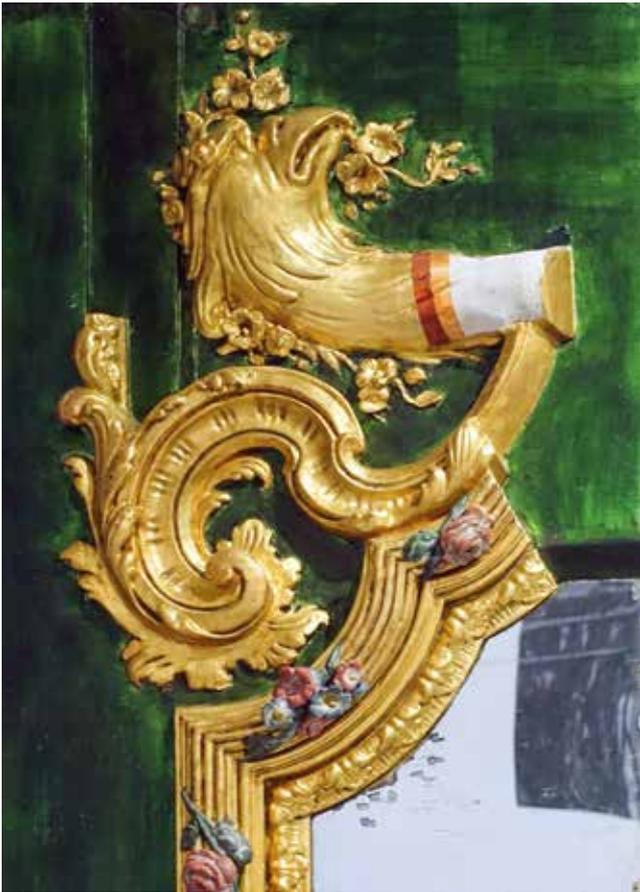
Abb. 3c Teilansicht der Musterplatte für die Wiederherstellung von Stuck, grüner Lüsterung und Vergoldung im Grünlackierten Zimmer, gefertigt in den frühen 1970er Jahren von den vor Ort tätigen Kunsthandwerkern, auf Grundlage der Untersuchungsergebnisse des Doerner-Instituts München vom 27. 07. 1970 (Foto Schloss- und Gartenverwaltung Würzburg, S. Vogt, 2022)

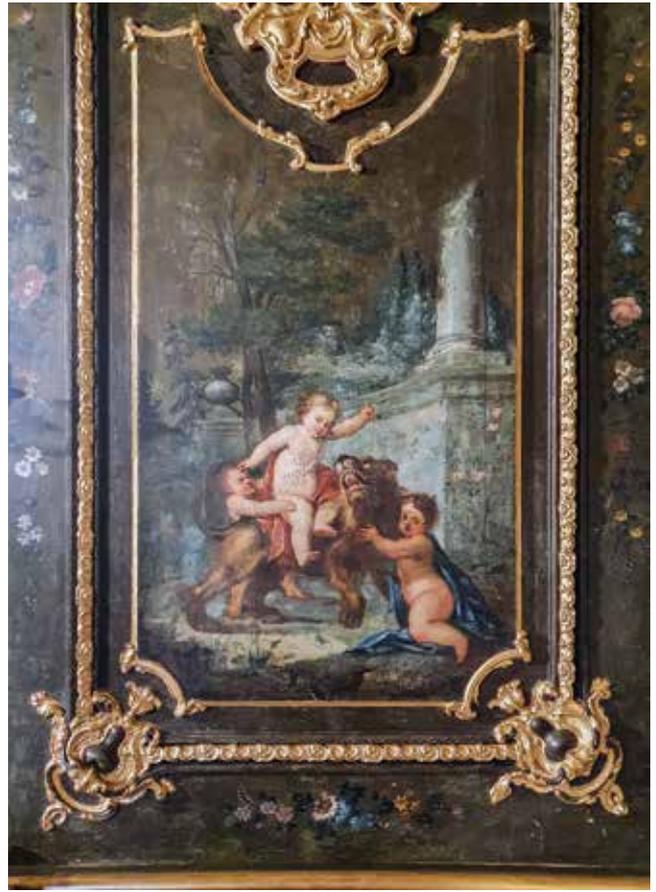
Abb. 3e Grünlackiertes Zimmer, Südwand neben dem Kamin, Szene mit spielenden Putti, nach Abschluss der Retuschen und malerischen Ergänzungen durch Wolfgang Lenz, 1974 (Foto U. Schädler-Saub, 2021)

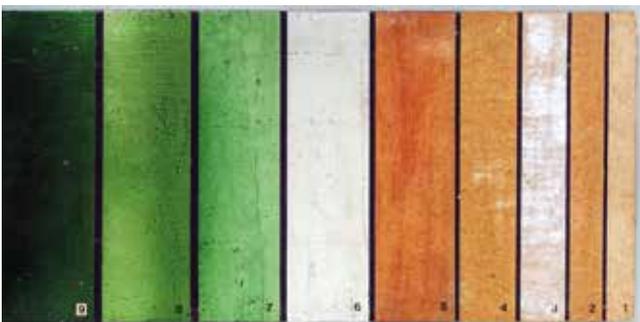
Abb. 3d Musterplatte mit Darstellung der Schichtenabfolge für die Rekonstruktion des grünen Lüsters im Grünlackierten Zimmer, gefertigt in den frühen 1970er Jahren (Foto Schloss- und Gartenverwaltung Würzburg, S. Vogt, 2022).

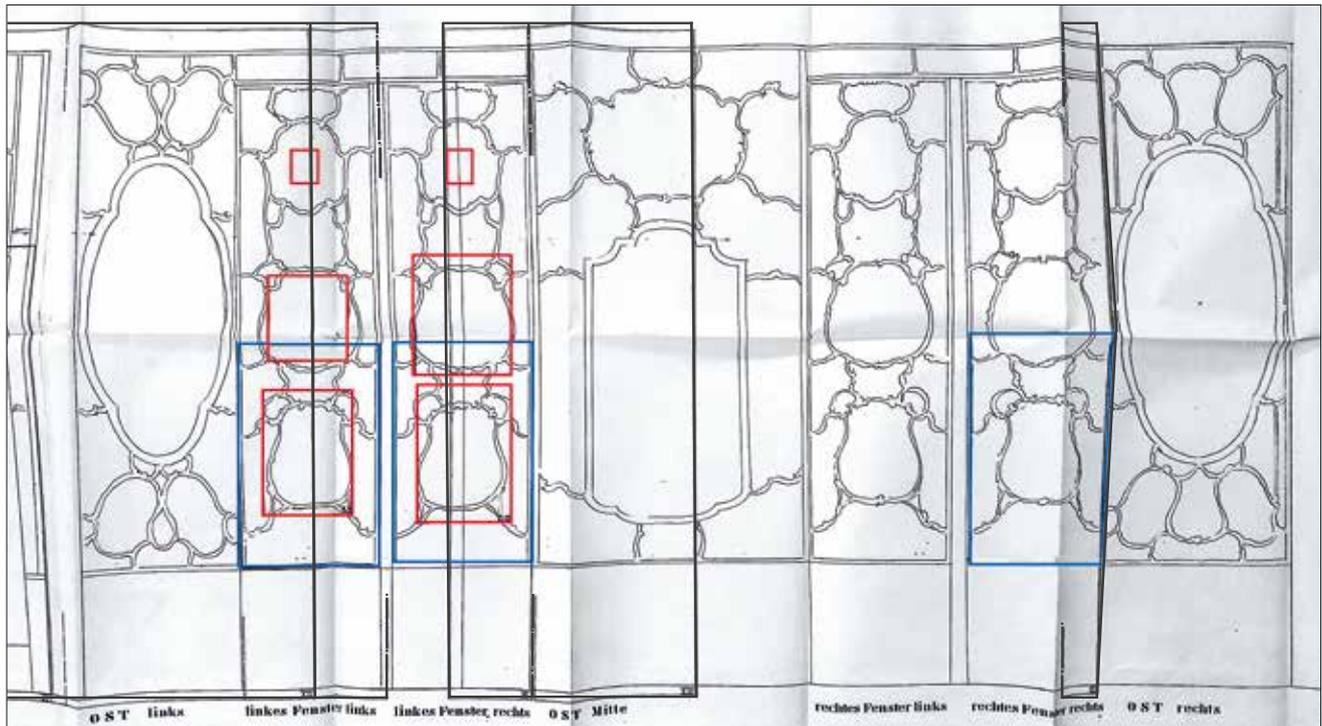
Abb. 4b Spiegelkabinett, Wandabwicklungen im M 1 : 10, mit Eintrag der vorhandenen Fotos vor der Zerstörung 1945, Farb-Dias in roten Rahmen, s/w-Fotos Details in blauen Rahmen, Gesamtansichten hier in schwarzen Rahmen. Planmaterial des Landbauamtes Würzburg, Februar 1981, gez. Baudirektor Lützelberger, hier: Teilansicht der Wandabwicklung der Ostseite, d. h. Fensterseite mit Fensterlaibungen (Dokumentationsarchiv Bauabteilung BSV München, Repro U. Schädlers-Saub, 2021)

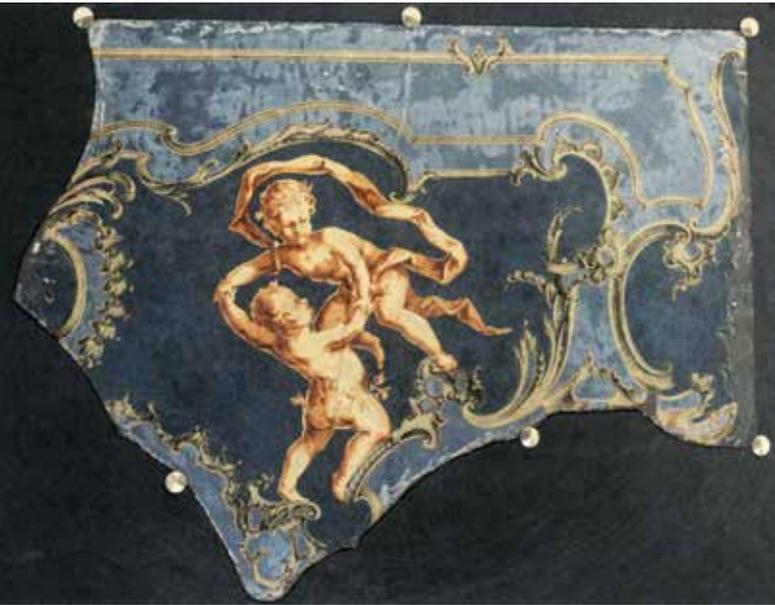
Abb. 4c Spiegelkabinett, hier: das einzige vor den Kriegszerstörungen geborgene Fragment der Wandgestaltung mit Darstellung zweier balgenden Putti (Repro aus LUSIN 2015, S. 31)

mit der Darstellung zweier sich balgender Putti abgenommen werden, so dass weitere Versuche unterblieben und die wandfesten Teile des Kabinetts infolgedessen zerstört wurden.⁵⁴ (Abb. 4c) Neben diesem einzigen originalen Scherben der Wandgestaltung⁵⁵ konnten nur die bewegliche Ausstattung (Möbel, Lüster) und die zwei Türflügel der Nordtür mit vergoldeten Schnitzereien und Spiegeln rechtzeitig geborgen werden. Für die Wiederherstellung des Spiegelkabinetts war das Fragment mit den Putti das wichtigste Dokument. Hinzu kamen die amelierten gläsernen Tischplatten der beiden Konsoltische unter den großen Spiegeln von Nord- und Südwand sowie des Spieltisches, die ebenfalls auf Entwürfe von Auwera zurückgehen und um 1745 entstanden.⁵⁶ Dagegen ist die Tischplatte des dritten Konsoltisches unter dem Trumeauspiegel der Fensterwand nur fragmentarisch erhalten, denn sie zerbrach bei der Bergung.⁵⁷

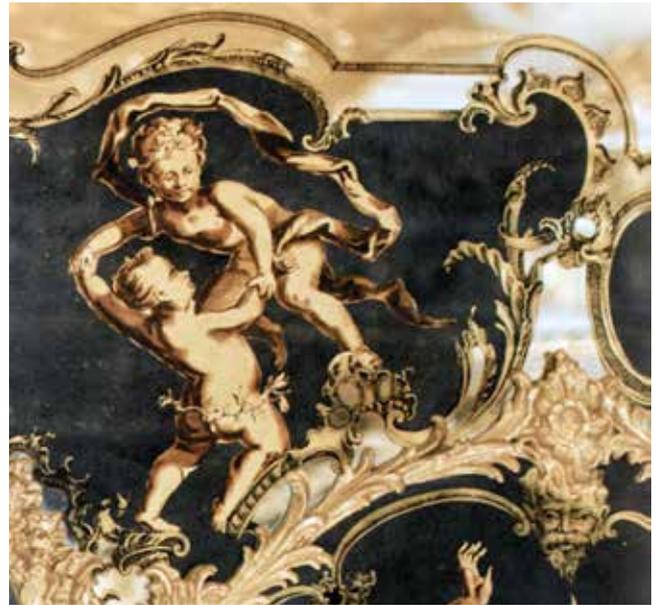
Abb. 4d Spiegelkabinett, hier: Kopie von Wolfgang Lenz nach dem einzigen erhaltenen Fragment der Wandgestaltung mit Darstellung zweier balgenden Putti, vgl. Abb. 4c (Repro aus LUSIN 2015, S. 168)

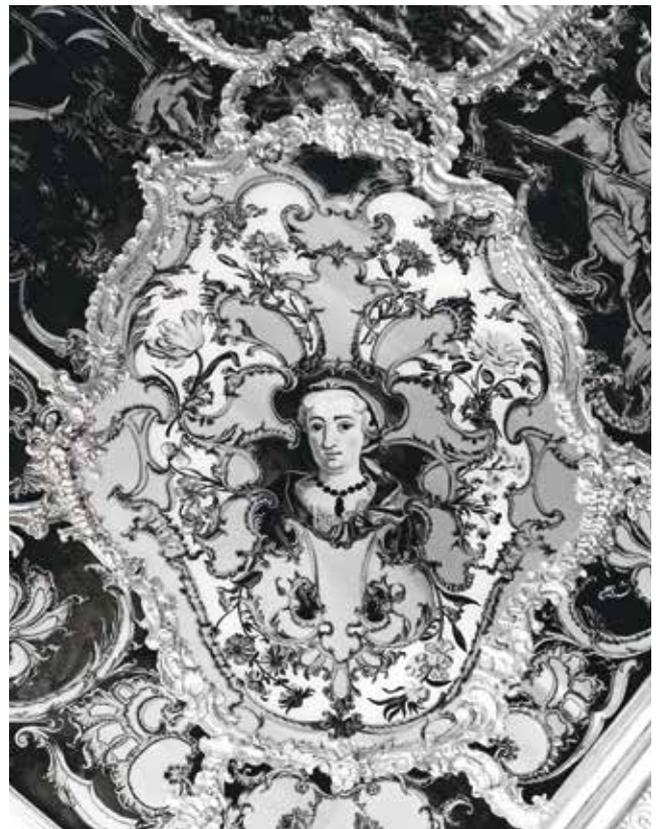
Abb. 4e Spiegelkabinett, künstlerische Nachschöpfung der kriegszerstörten Hinterglasmalerei durch Wolfgang Lenz, hier: Detail mit Bildnisbüste einer Dame, gerahmt mit vergoldetem Stuck, nach Abschluss der Arbeiten 1987 (Foto Dokumentationsarchiv Bauabteilung BSV München)
