Die Residenz Würzburg

Vom Wiederaufbau zum UNESCO-Welterbe

Die Residenz Würzburg
Vom Wiederaufbau zum UNESCO-Welterbe
Rückblick und Herausforderung

Tagungsakten der Fachtagung anlässlich des 40. Jubiläums
des Welterbetitels,
am 29. Oktober 2021 in der Residenz Würzburg

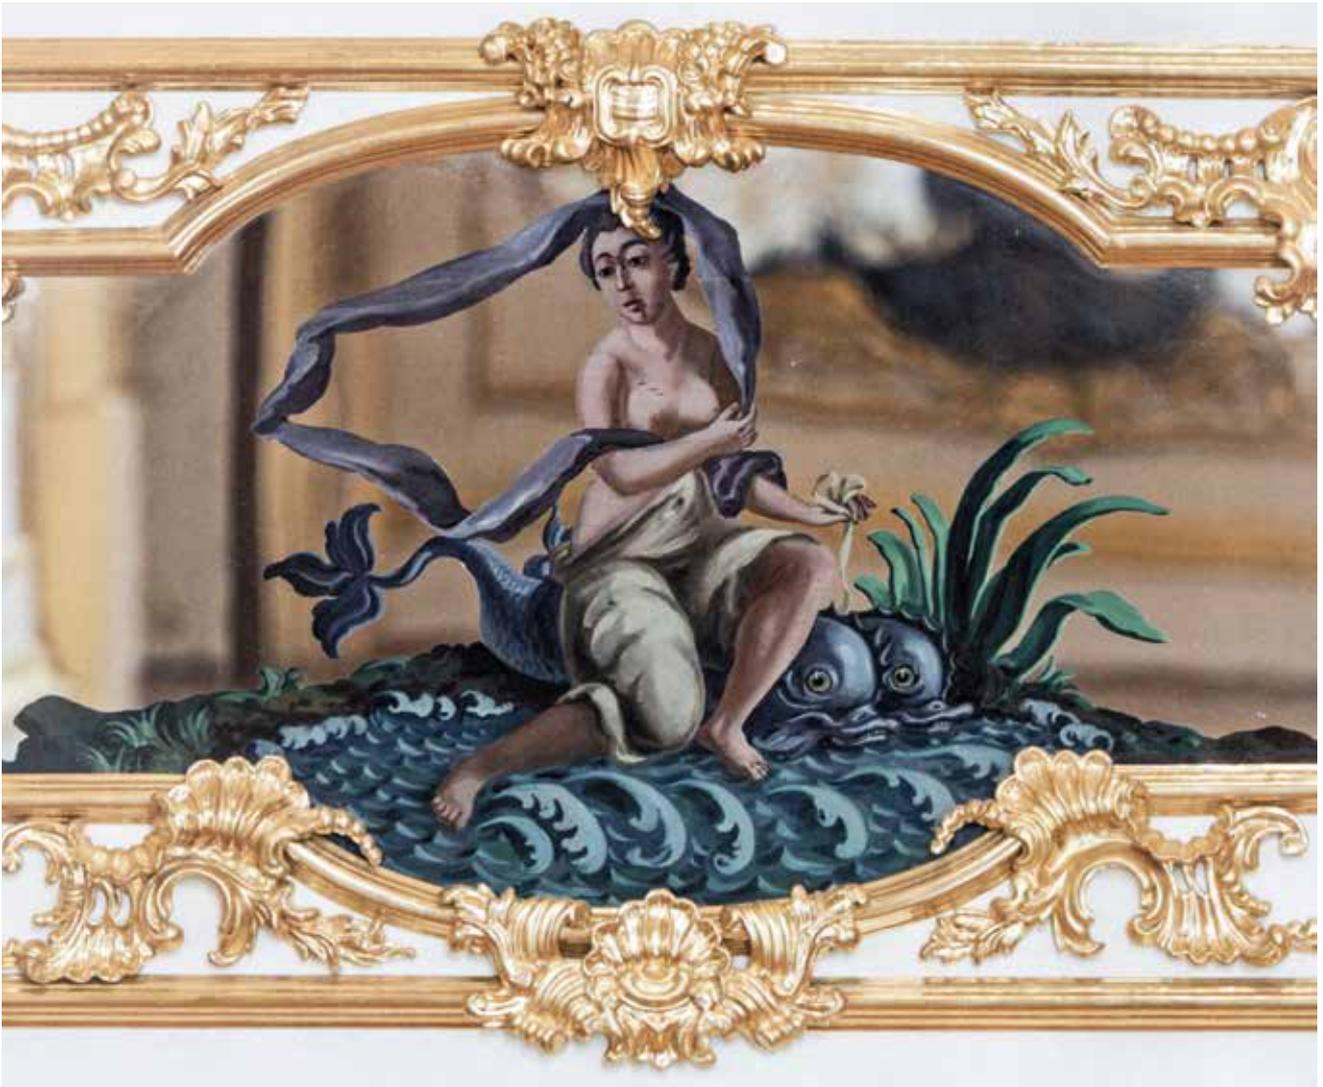
Abb. 4f Spiegelkabinett, Lambris: ein Detail der freien künstlerischen Nachschöpfung der Hinterglasmalereien durch Wolfgang Lenz, wegen fehlender historischer Fotografien nur an ikonographische Vorgaben gebunden; Bestand nach Abschluss der Arbeiten 1987 (Repro aus LUSIN 2015, S. 172)

von freiem künstlerischem Schaffen und kopierendem Nachempfinden. (Vgl. Abb. 4f) Auf der einen Seite litt er darunter, dass er neun Jahre seines Künstlerlebens weitgehend auf eigenständige Arbeit verzichten und sich „sklavisch an Vorgaben halten“ musste – mit wenigen künstlerischen Freiräumen wie bei einigen ohne historische Vorlagen erstellten Damenporträts, für die ihm Familienmitglieder als Modell dienten.⁶⁰ Auf der anderen Seite war es für den Meister des „Phantastischen Realismus“ sicher eine Herausforderung, in die Welt seiner Vorgänger einzutauchen, in die Lebenslust und Brüchigkeit des ihm geistesverwandten 18. Jahrhunderts, und sich dabei auch die spezifische Maltechnik jener Zeit anzueignen.⁶¹ Die verschiedenen Handschriften des beteiligten Künstlerteams und aus ihnen resultierende Qualitätsschwankungen machten dieses Nachvollziehen allerdings noch schwerer und erforderten letztendlich das Bekenntnis zur eigenen Handschrift. Wenn man seine Arbeit am Spiegelkabinett bewunderte, wehrte Lenz jedoch ab: „Das bin ich nicht, das ist Auwera.“⁶² Und er wies auf einen sehr persönlichen Grund hin, der ihn dazu bewogen hatte, diesen Auftrag trotz der damit verbundenen persönlichen Einschränkungen anzunehmen, nämlich seine Überzeugung, dass es in der ganzen Welt keinen vergleichbaren Saal gäbe.⁶³ (Tafel VIb)

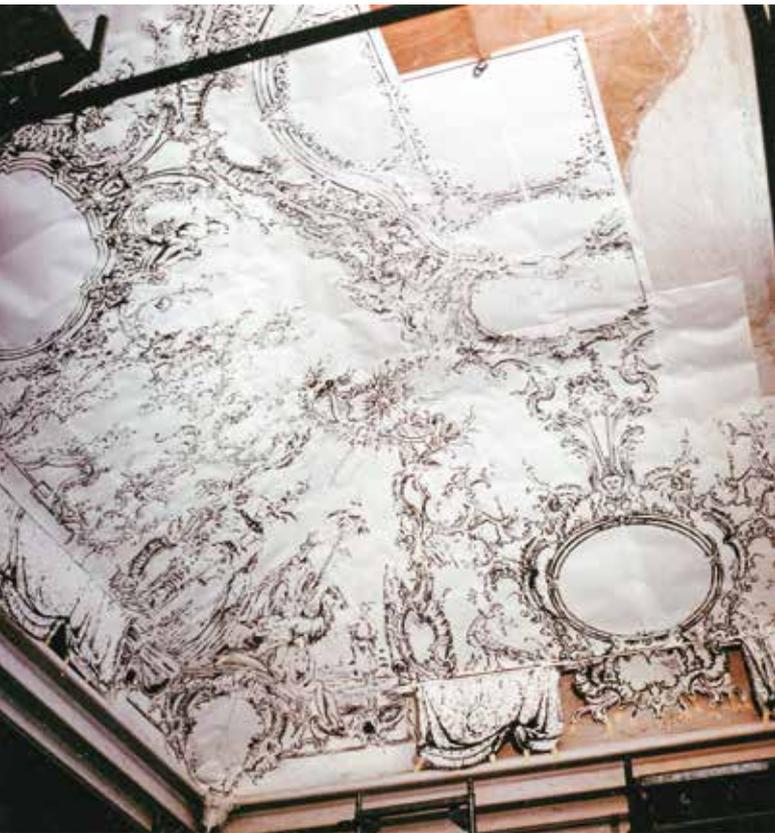
Abb. 5a Spiegelkabinett, nach Wiederherstellung des Muldengewölbes: vorbereitende Arbeiten für die Rekonstruktion des Deckenstücks von Antonio Bossi, mit Positionierung der Rekonstruktionszeichnungen, um 1981/82 (Foto Dokumentationsarchiv Bauabteilung BSV München)

Ein Blick auf die Arbeit der Stuckateure hilft, das Werk von Wolfgang Lenz einzuordnen. Nach der Wiederherstellung der ursprünglichen Form des Muldengewölbes begann die schwierige Aufgabe einer zeichnerisch korrekten Übertragung der figürlichen und ornamental Stuckdekoration Antonio Bossis. (Abb. 5a) Hierfür lagen Aufnahmen vor, die den Zustand vor 1945 insgesamt gut dokumentierten.⁶⁴ Aber lässt sich dieses höchst verfeinerte, von der Handschrift eines großen Bildhauers geprägte Raumkunstwerk aus Stuck von Kunsthandwerkern des 20. Jahrhunderts wiederherstellen? Diese waren sicherlich routiniert im imitierenden Nachvollzug von Stuckdekor, jedoch stellt das gestalterische Zusammenwirken von Figürlichem und filigran Ornamentalem im räumlichen Kontext viel komplexere Herausforderungen. Lamps Farbfotografien veranschaulichen die Eleganz und spielerische Leichtigkeit der allegorischen Darstellungen der vier damals bekannten Erdteile in den Eckfeldern der Muldendecke. (Abb. 5b) Der Stuck war farbig gefasst, teils auch gelüstert und vergoldet. Die vollendete Rekonstruktion des Deckenstücks unterzog Peter von Unold, damals zuständiger Referent der Bayerischen Schlösserverwaltung, auf der Grundlage von Schwarzweißfotografien einer ebenso fundierten wie loyalen Restaurierungskritik.⁶⁵ Anhand von Folien auf den Fotografien und begleitenden Randskizzen vermerkte Unold an zahlreichen Details offensichtliche künstlerische Unstimmigkeiten, bei figürlichen Darstellun-

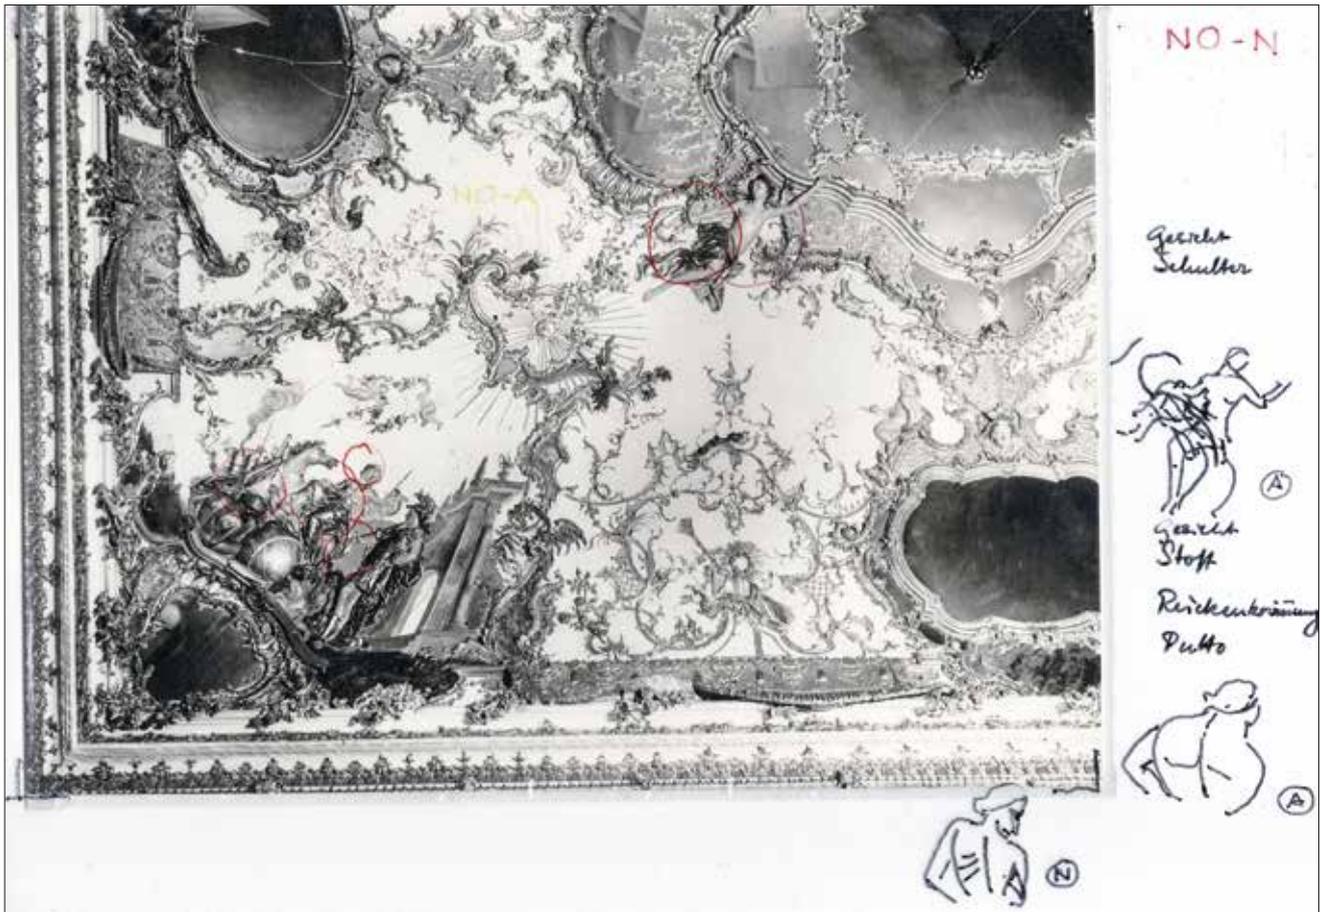
Abb. 5c Spiegelkabinett, Muldendecke, Wiederherstellung der Stuckdekoration: „Restaurierungskritik“ des Baudirektors der BSV Peter von Unold mit rot eingetragenen Kritikpunkten und erläuternden Randskizzen, ausgeführt 1986, hier ein Beispiel mit Darstellung der „Europa“ (Dokumentationsarchiv Bauabteilung BSV München, Scan U. Schädler-Saub, 2021)

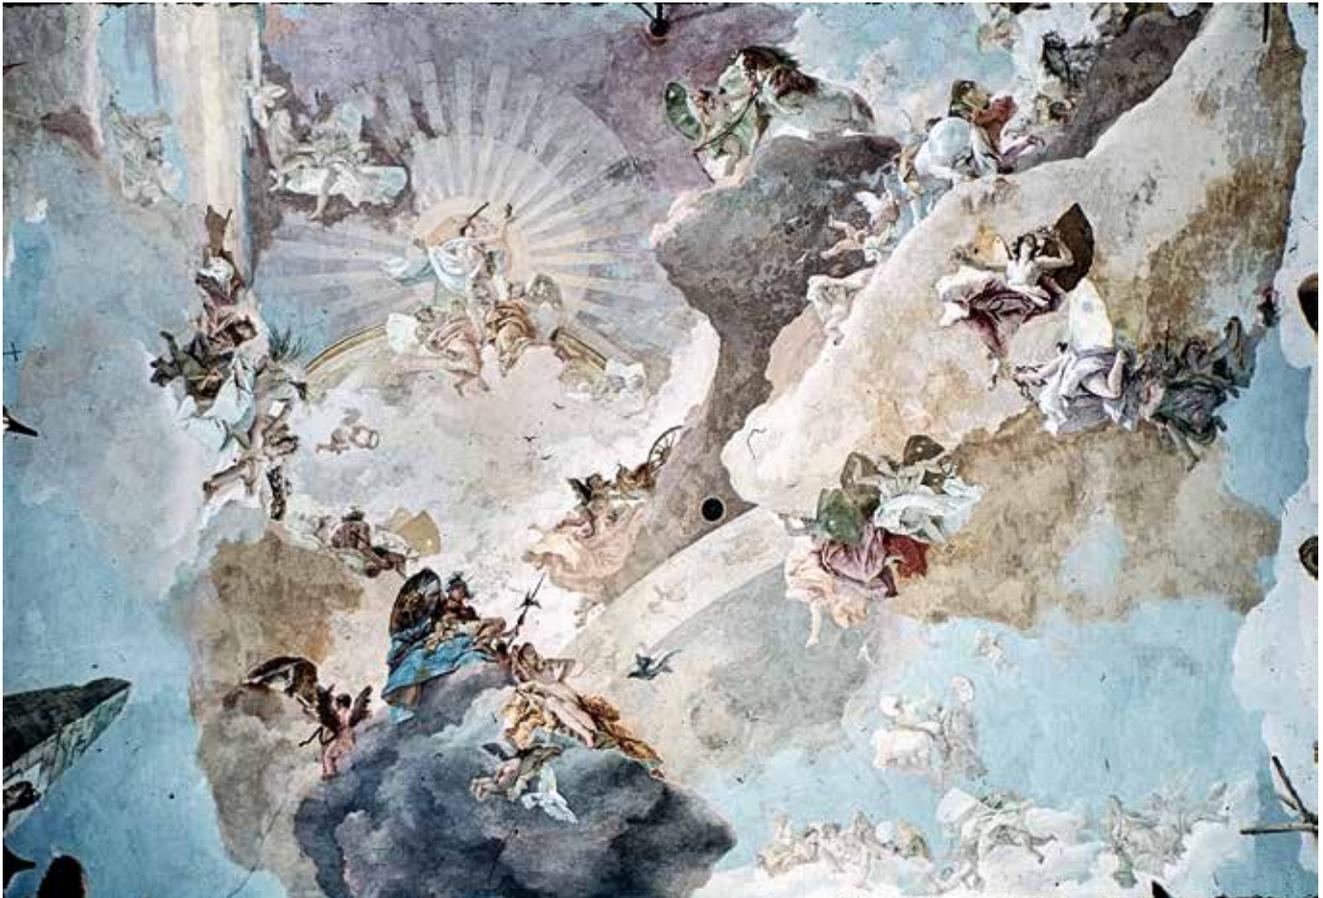
Abb. 6a Residenz Würzburg, Treppenhaus: Deckenfresko von Giovanni Battista Tiepolo, Teilansicht des Himmels mit Apoll als Schirmherr der Künste, Zustand 1944, mit Feuchtigkeits- und Sinterflecken (Farbdia von Carl Lamb und Elisabeth Heddenhausen, wohl Juli–September 1944, Fotothek Zentralinstitut für Kunstgeschichte München, Fotokonvolut: Farbdiaarchiv Wand- und Deckenmalerei ZI4600_0398)

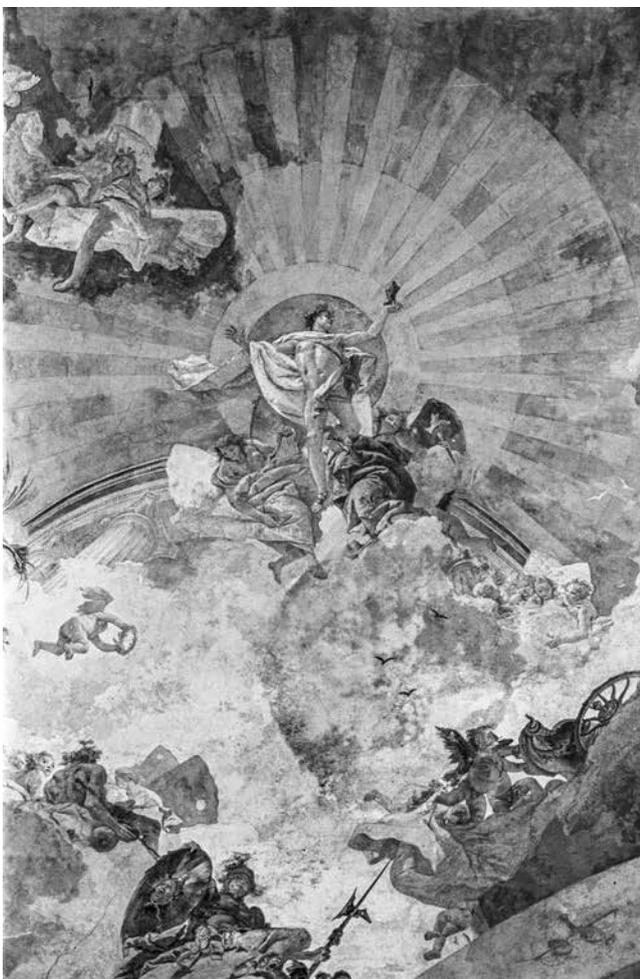
Abb. 6b Treppenhaus, Deckenfresko von Giovanni Battista Tiepolo, Teilansicht mit Apoll als Schirmherr der Künste, Zustand 1946: deutlich erkennbar die schweren Feuchtigkeitsschäden mit dunklen Flecken, Blasenbildung und Ablösungen, als Folge der Witterungseinwirkungen vor Errichtung der Notdächer (Bildarchiv Foto Marburg, Fotograf unbekannt, Aufn.-Datum: 1946, Fotokonvolut: Trümmerkampagne, LA 986/15)

dengewölbe die Würzburger Bombennacht.⁷⁰ Ohne den amerikanischen Kunstschutzoffizier John D. Skilton, der mit großem Engagement Dachziegel und Holz für die Notdächer herbeischaffte, hätte das Fresko den Witterungseinwirkungen jedoch nicht standgehalten. Fotografien von 1946 bezeugen den besorgniserregenden Erhaltungszustand: Putz und Malerschicht waren völlig durchfeuchtet, zeigten starken biogenen Befall, Blasenbildung und viele Ablösungen.⁷¹ Kissenartige Pilzbesiedlungen, dunkle Flecken und Verkrustungen sowie Schleierbildungen weckten die Befürchtung, dass eine Wiederherstellung kaum mehr möglich wäre.⁷² (Abb. 6b)

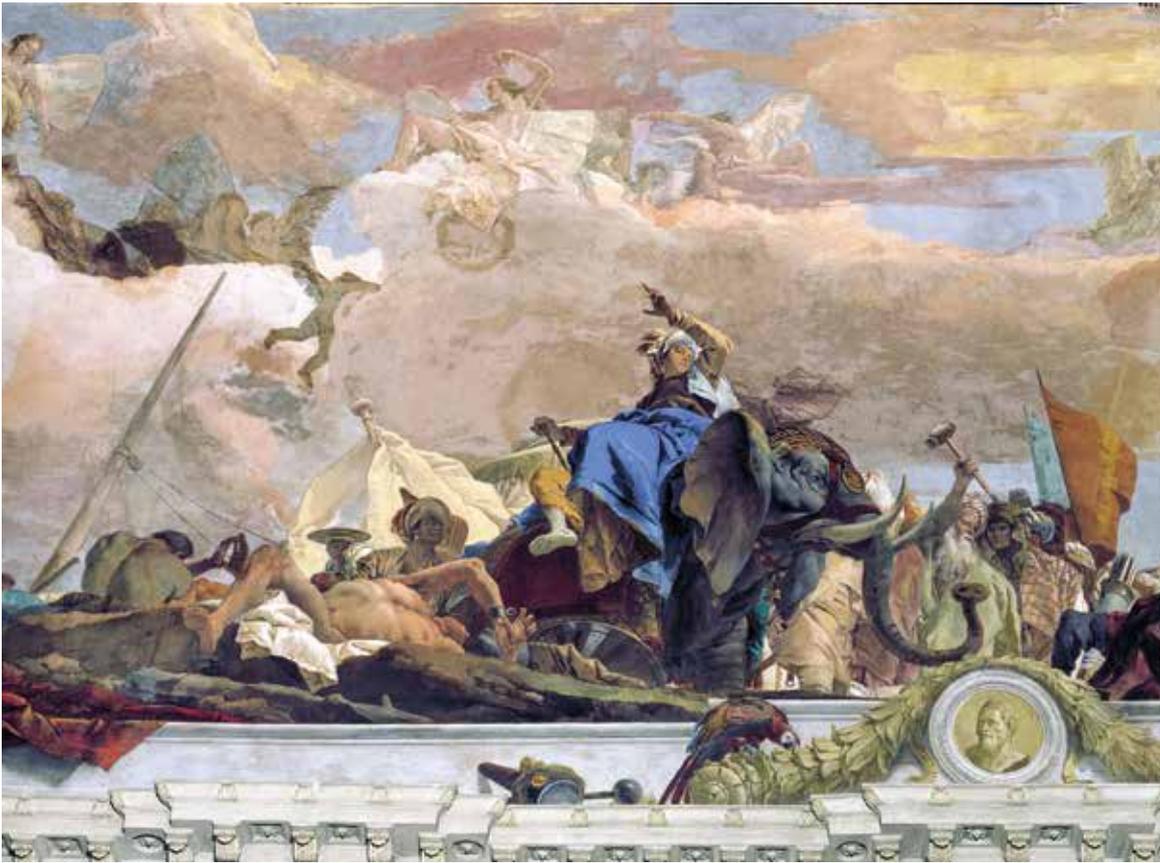
Abb. 6c Treppenhaus, Deckenfresko von Giovanni Battista Tiepolo, Darstellung der „Asia“ mit Himmelsgruppe, Zustand 1995 (Foto Wolf-Christian von der Mülbe, Dachau, um 1995)

1995 ermöglichte ein fahrbares Brückengerüst, aufgebaut im Vorfeld der Tiepolo-Ausstellung (15. Februar bis 19. Mai 1996), eingehende maltechnische Untersuchungen. Die gewonnenen Erkenntnisse förderten das Verständnis der künstlerischen Intentionen und der Maltechnik mit großen freskal ausgeführten Partien, raffinierten Untermalungen und umfangreichen Ausarbeitungen a secco.⁷⁷ Zugleich wurden die zahlreich vorhandenen Schäden an Malschicht und Malschichtträger erfasst, deren Dokumentation zur Vorbereitung der Restaurierung von 2003 bis 2006 diente.⁷⁸

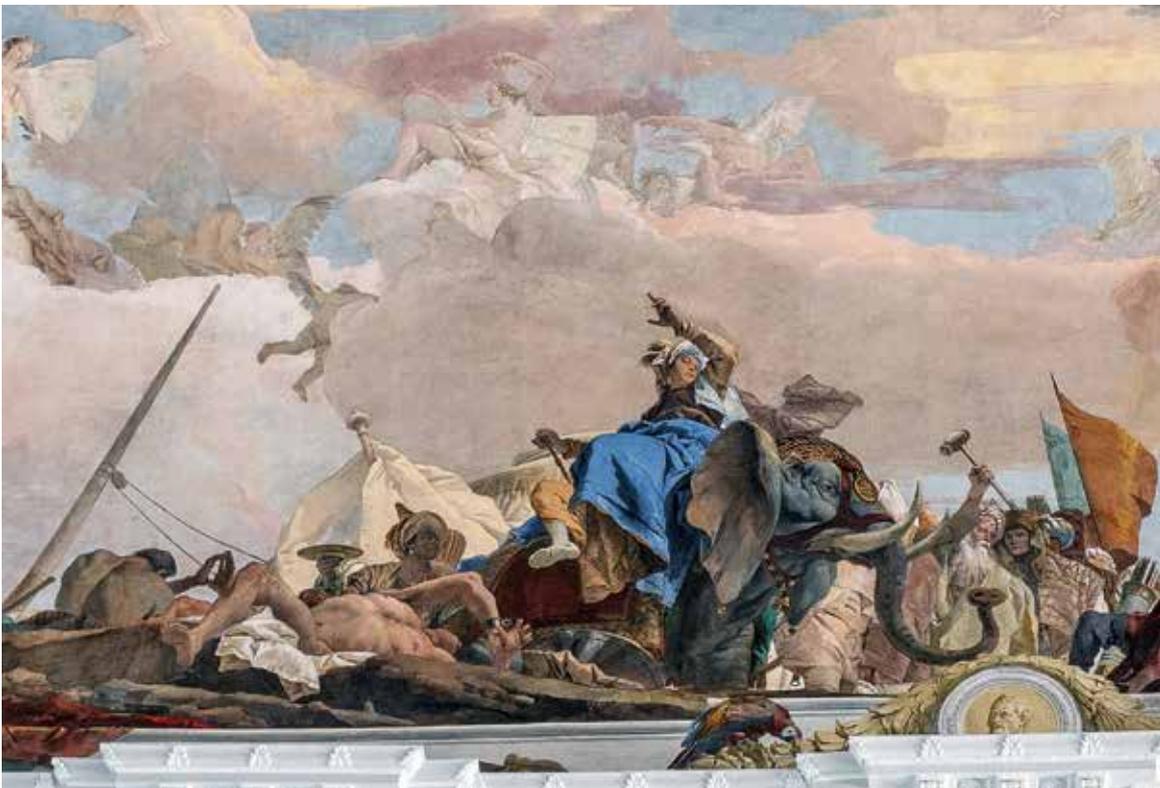
Abb. 6d Treppenhaus, Deckenfresko von Giovanni Battista Tiepolo, Darstellung der „Asia“ mit Himmelsgruppe, Zustand nach der Restaurierung 2006 (Bildarchiv Foto Marburg/Bayerische Schlösserverwaltung/Achim Bunz (CbDD), nach 2006)

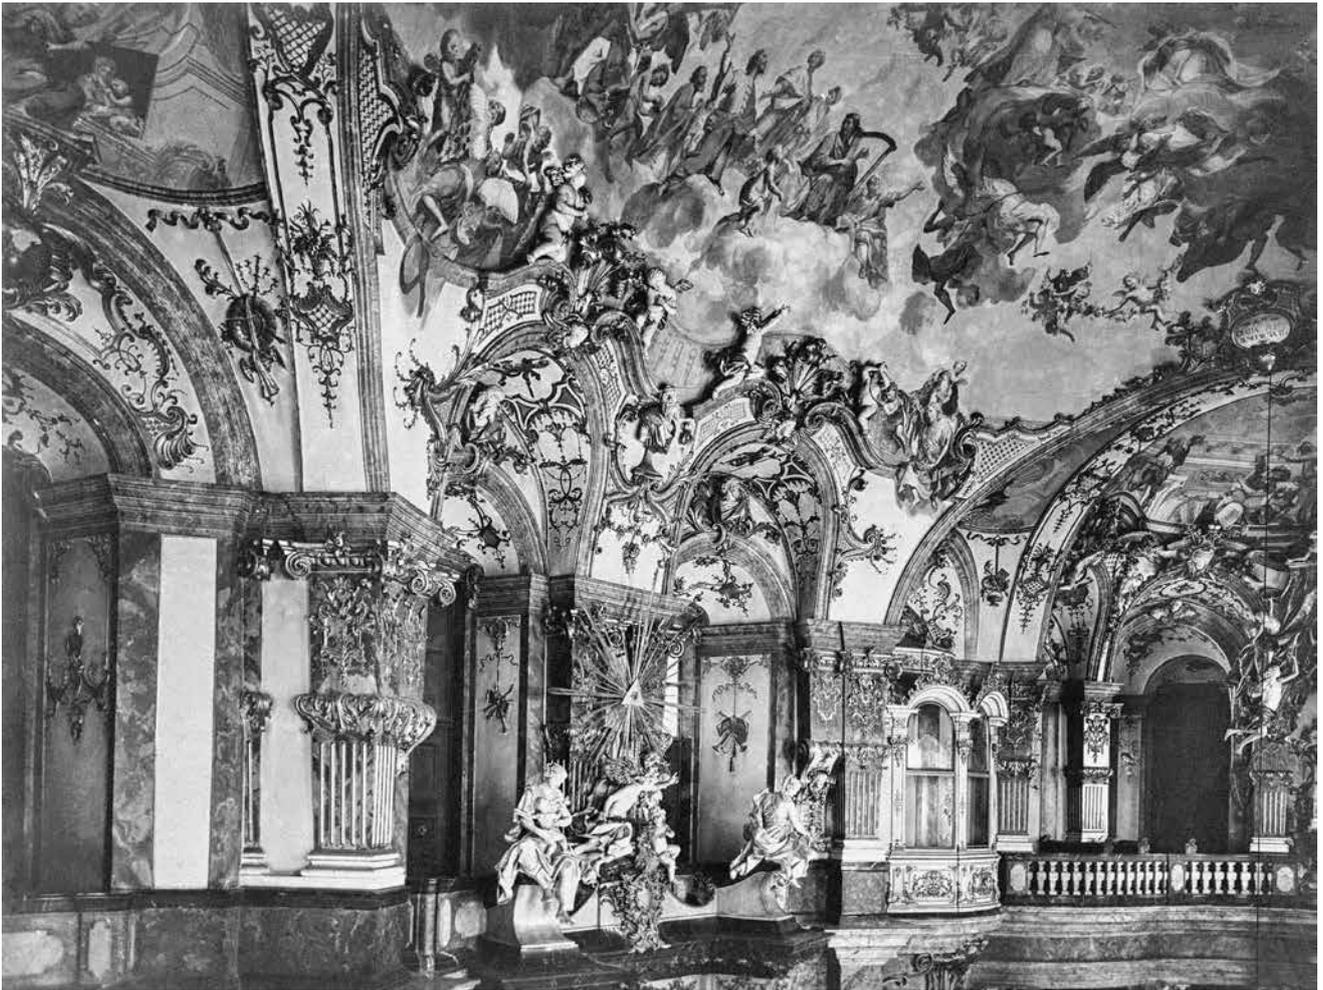
Abb. 7a Residenz Würzburg, Hofkirche: Ansicht der Emporen- und Gewölbezone nach Nordosten, um 1900, der Zustand der Malereien relativ gut, die Vergoldung der Stuckdekoration wohl teils verschwärzt (Bildarchiv Foto Marburg, Aufnahme-Datum zwischen 1885 und 1920; Aufnahme-Nr. KBB 5.250, Repro 1977/1982)

Vergoldungen der Stuckornamente. Dagegen lagen um 1946 schwere Feuchtigkeitsschäden vor, die insbesondere die Malereien, aber auch die Stuckdekoration und den Stuckmarmor betrafen. (Abb. 7a, 7b, siehe auch Tafel IIIc)

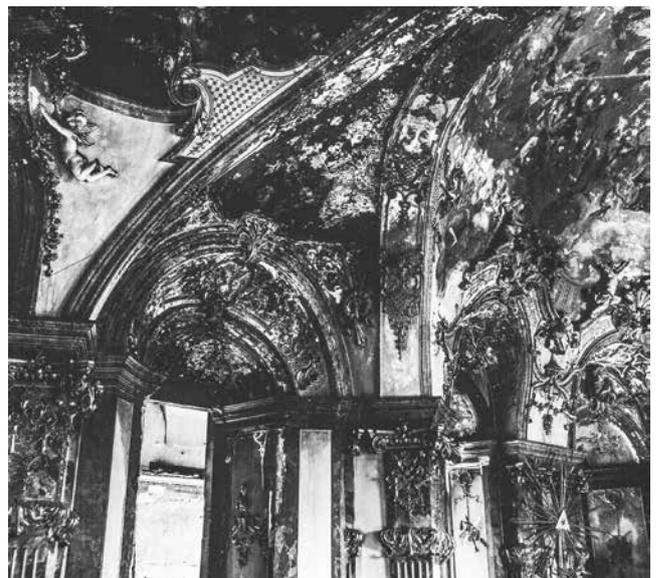
Abb. 7b Hofkirche: Ansicht der Emporen- und Gewölbezone nach Nordosten, Zustand um 1946, mit schweren Schäden an Malerei und Stuck (Bildarchiv Foto Marburg, B 886/11, Datum 1945–46)

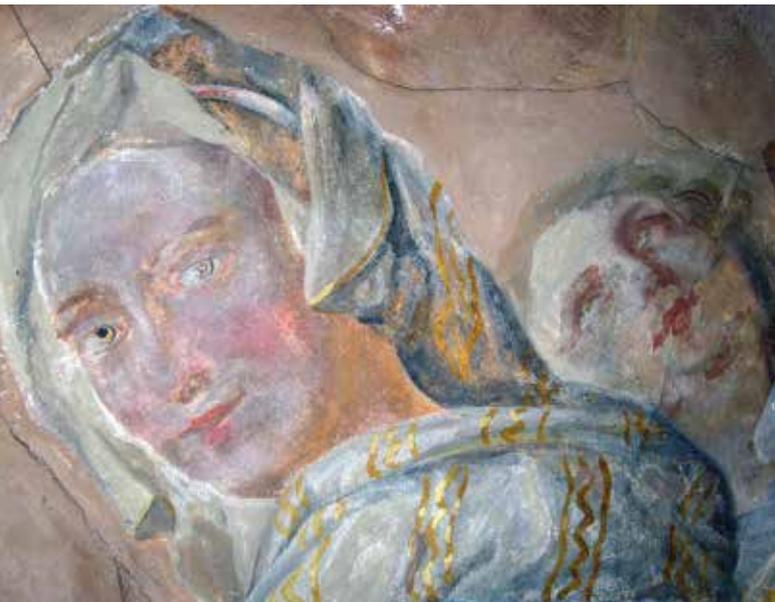
Abb. 8a Hofkirche: Mittelkuppel mit der „Krönung Mariens“, Zustand der Malerei nach der Restaurierung und malerischen Überarbeitung durch Karl Körner; hier: Detail weitgehend original erhaltener Malerei in der Mittelkuppel (Foto U. Schädler-Saub, 2010)

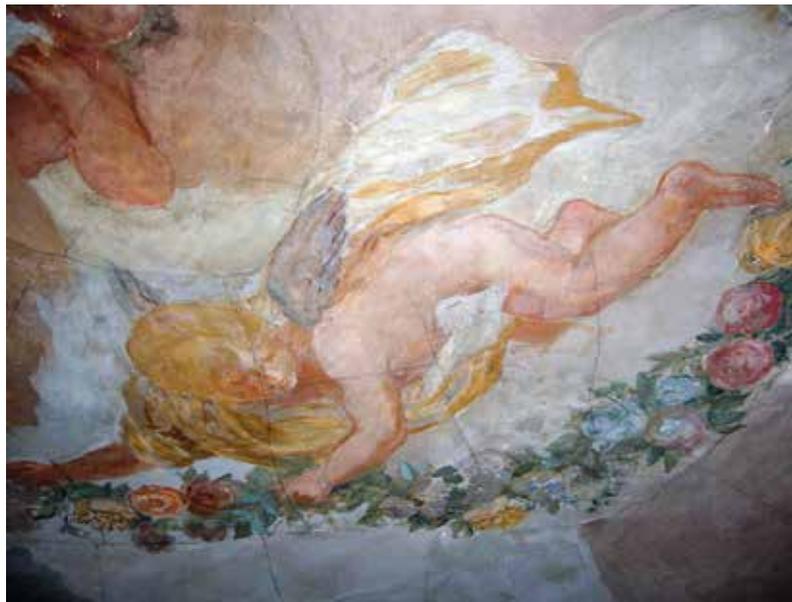
Abb. 8b Hofkirche: Mittelkuppel mit der „Krönung Mariens“, Teilansicht mit der vereinfachten malerischen Überarbeitung bzw. Ergänzung durch Karl Körner, 1959–62, Zustand 2010 (Foto U. Schädler-Saub, 2010)

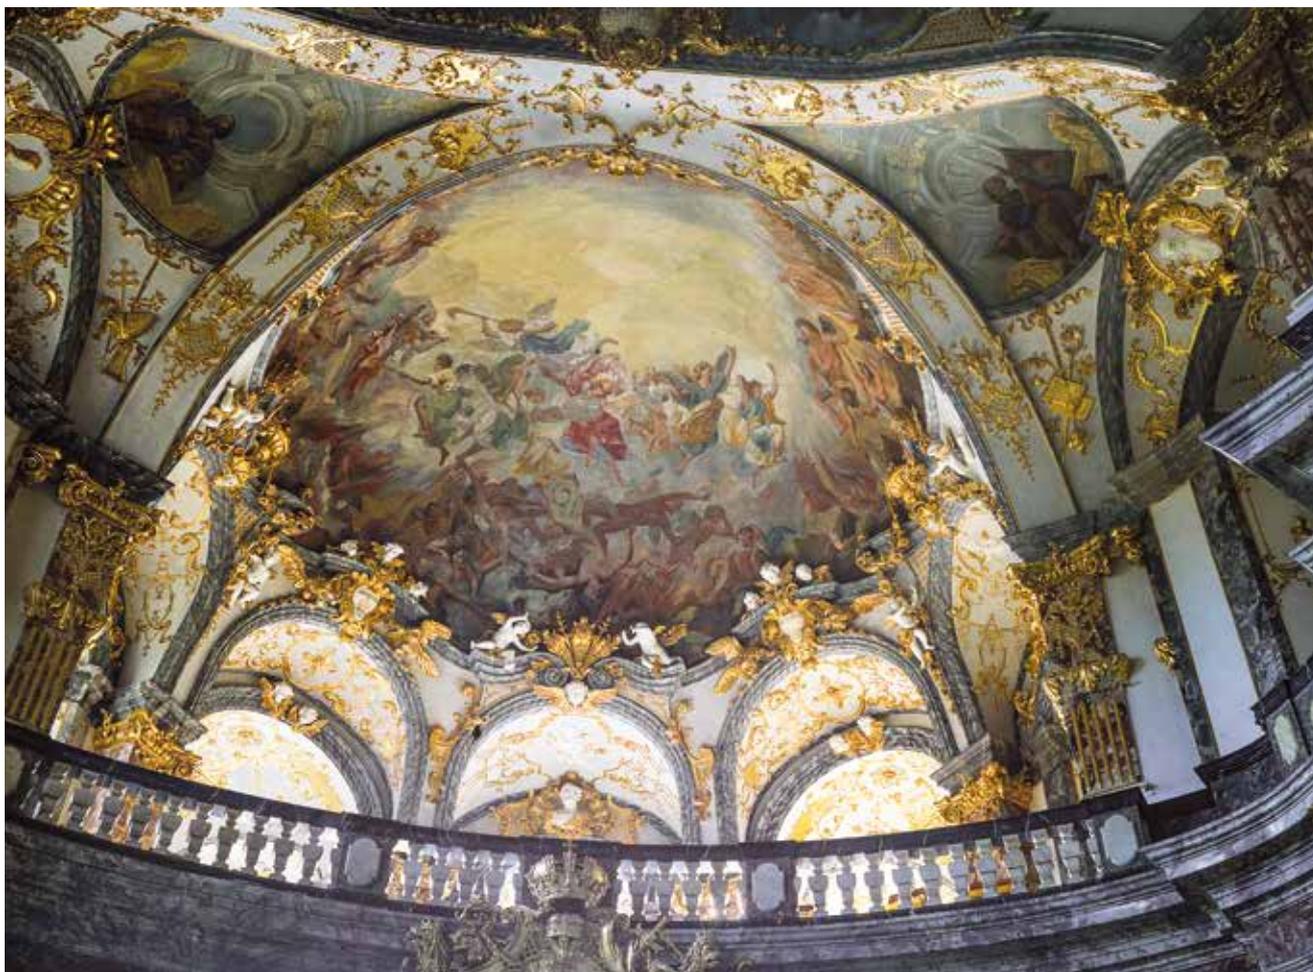
Abb. 9a Hofkirche: Westliche Gewölbekuppel mit „Engelssturz“, Erhaltungszustand 1978 mit Übermalungen und Ergänzungen von Karl Körner; ausgeführt 1959–62 (Bildarchiv Foto Marburg, Bilddatei-Nr. fmc380956, Aufn.-Datum: 1978)

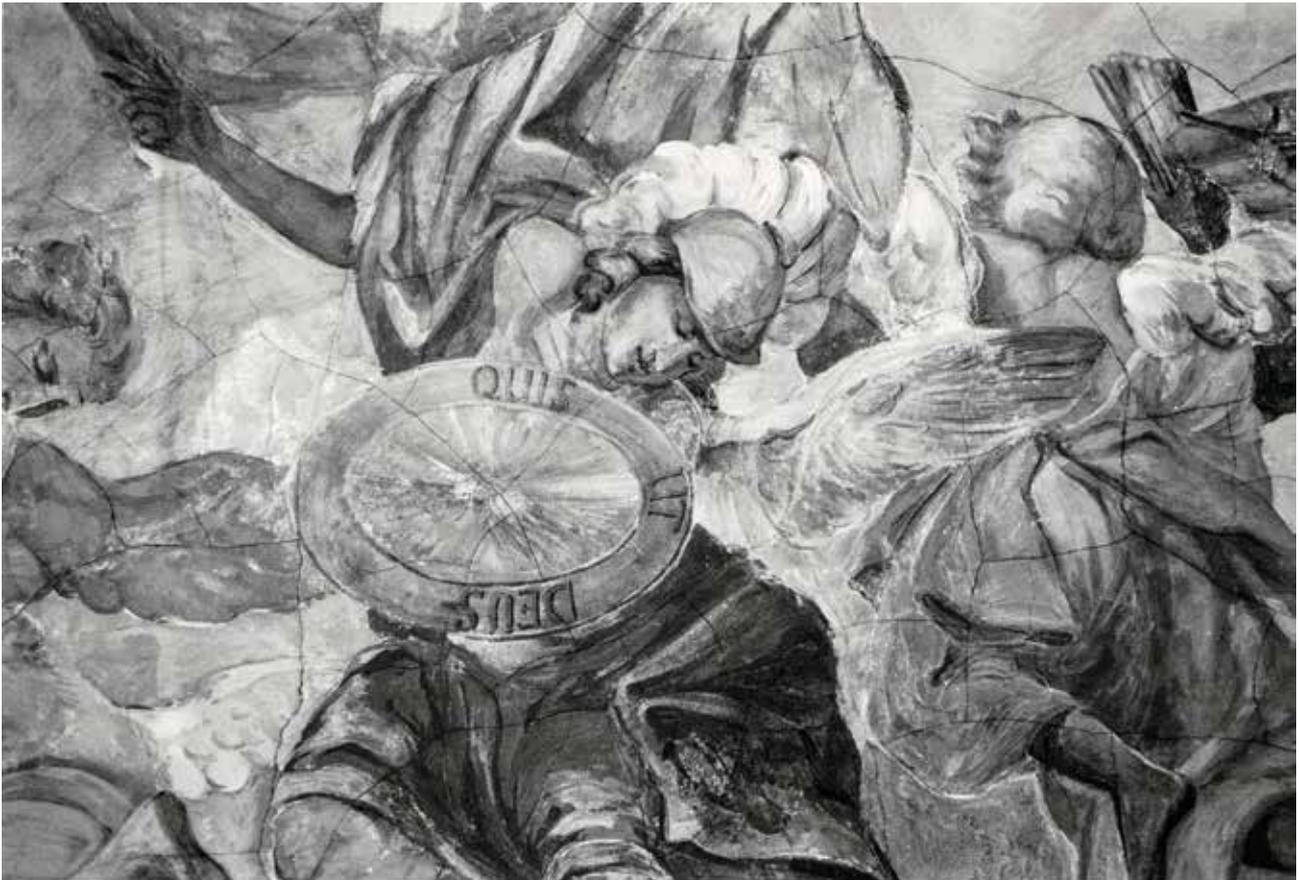
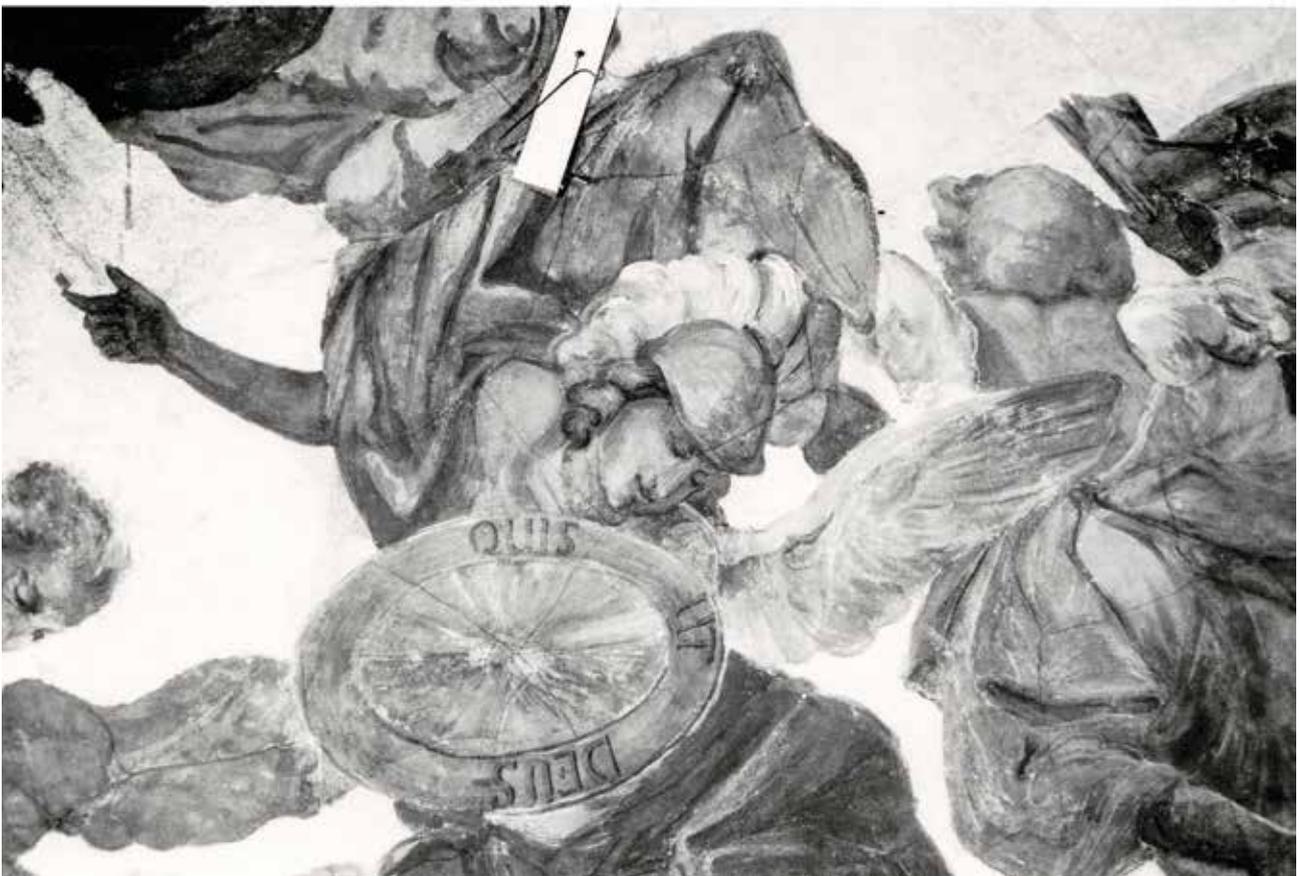
Abb. 9b Hofkirche: Westliche Gewölbekuppel mit „Engelssturz“, Teilansicht der Malerei in der Kuppel mit Darstellung des Erzengels Michael, oben vor; unten nach Abnahme der Übermalungen von Karl Körner; Zustand 2010 bzw. 2012 (Fotos aus der Restaurierungsdokumentation 2012, Dokumentationsarchiv Bauabteilung BSV, München)

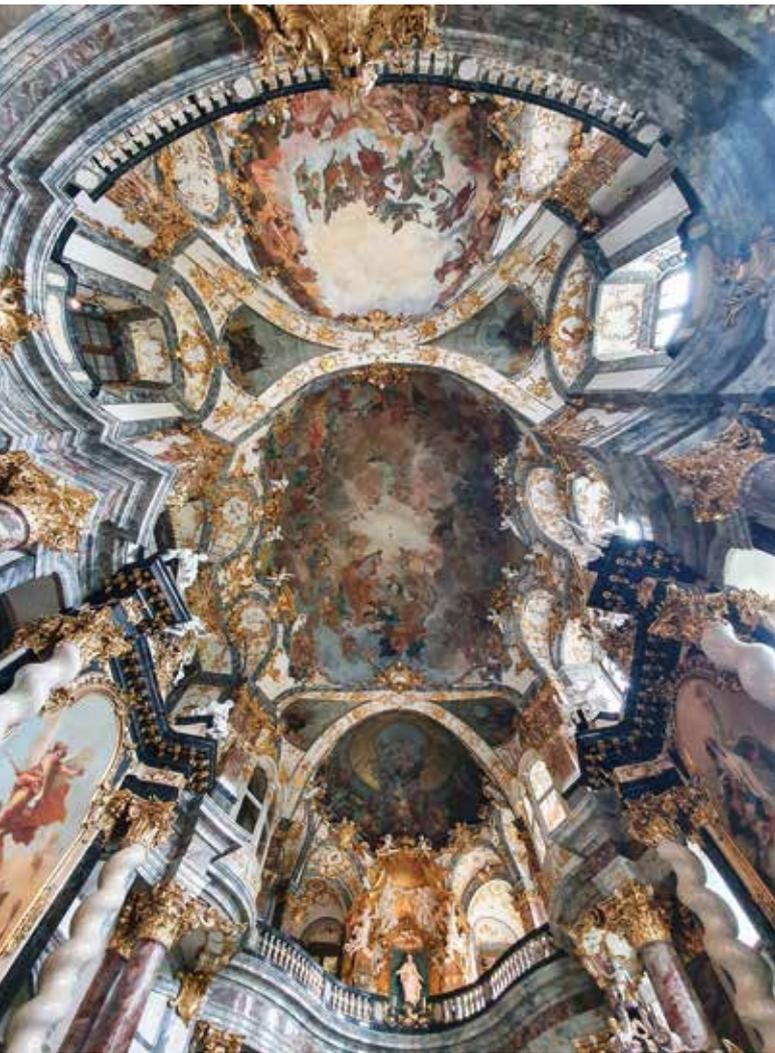
Abb. 9c Hofkirche: Blick ins Gewölbe mit den Deckenmalereien nach Abschluss der Restaurierung von 2009/12, unter weitgehender Beibehaltung der malerischen Überarbeitungen und Ergänzungen von Karl Körner, aber mit Ent- und Re-Restaurierung des „Engelsturzes“ in der Westkuppel, von deutlich hellerer Wirkung als die anderen Malereien (Foto U. Schädler-Saub, 2022)

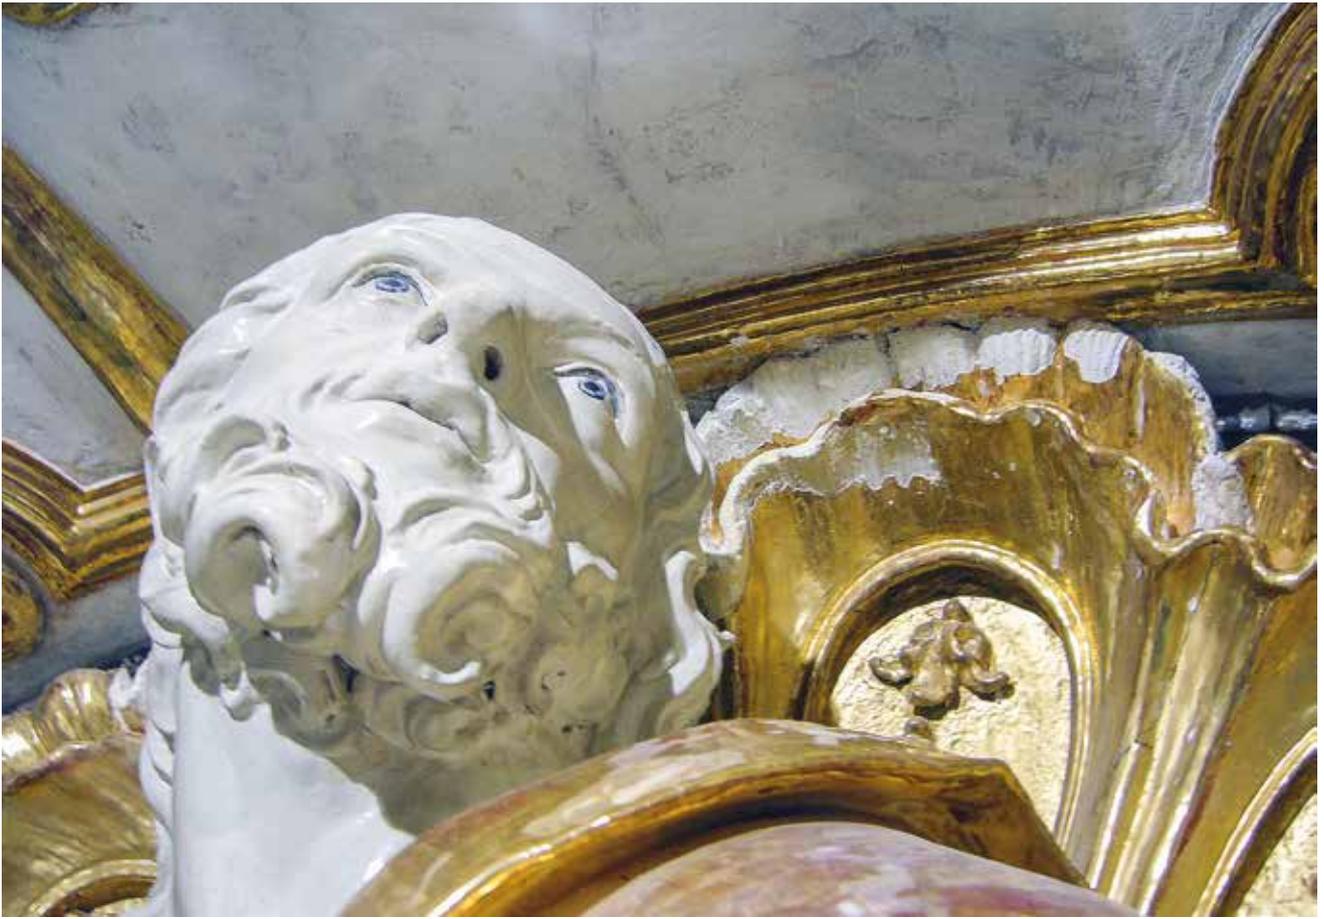
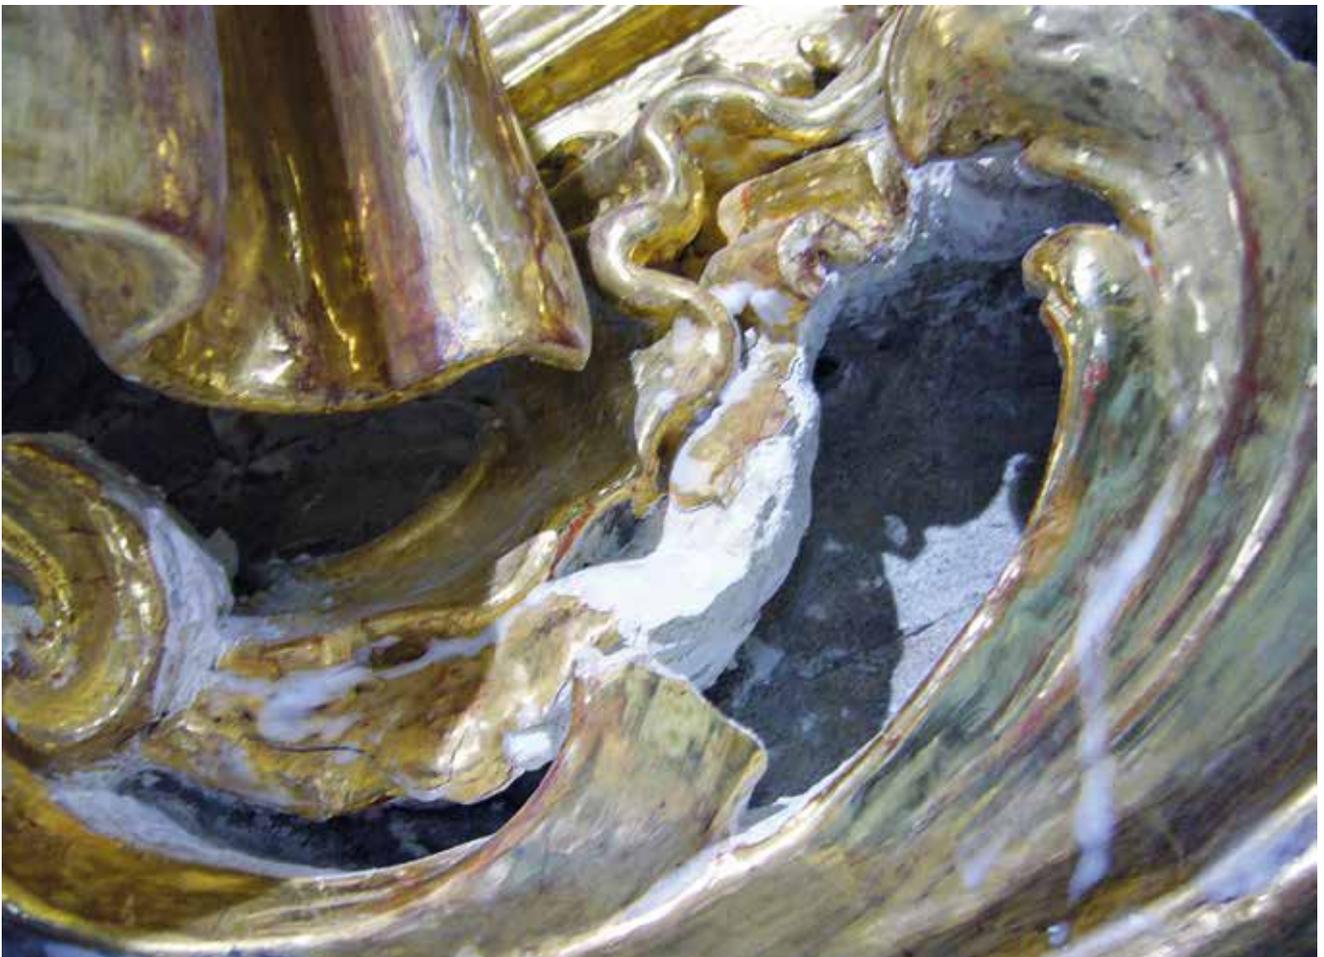
Abb. 8c, 8d Residenz Würzburg, Hofkirche: Schäden und Verluste an Stuck, Fassung und Vergoldung, Zustand während der restauratorischen Untersuchungen 2009–10 (Fotos U. Schädler-Saub, 2010)

Die seit 1945 bestehenden konservatorischen Probleme an der Raumschale hatte die Restaurierung von 1959–62 jedoch nicht wirklich beheben können.⁹² Seit den 1990er Jahren fielen immer wieder gelockerte Stuckteile zu Boden. Ursache hierfür waren Salzaktivitäten (vor allem eine oberflächennahe Anreicherungen von Magnesiumsulfaten), die durch starke Klimaschwankungen und Kristallisationsdruck die Vergoldungen, aber auch die Stuckoberflächen und das Stuckgefüge nachhaltig schädigten und letztendlich zerstörten.⁹³ Dies war der Auslöser für eine erneute Restaurierungskampagne in den Jahren 2009–12.⁹⁴ Die Ergebnisse der restauratorischen Voruntersuchungen (2003–07) offenbarten, dass der Innenraum optisch wie substanziell entscheidend durch die Maßnahmen von 1959–62 geprägt ist. Alle beteiligten Fachleute waren sich darin einig, dass es keine vernünftigen Alternativen zur weitgehenden Erhaltung dieser inzwischen historischen Restaurierung gäbe, selbst wenn man damals, nach heutigem Kenntnisstand, auch ungeeignete Materialien und Techniken eingesetzt hatte und die malerischen Ergänzungen Kritik hervorrufen könnten, weil sie an einigen Stellen zur künstlerischen Uminterpretation des Bestands führen.⁹⁵

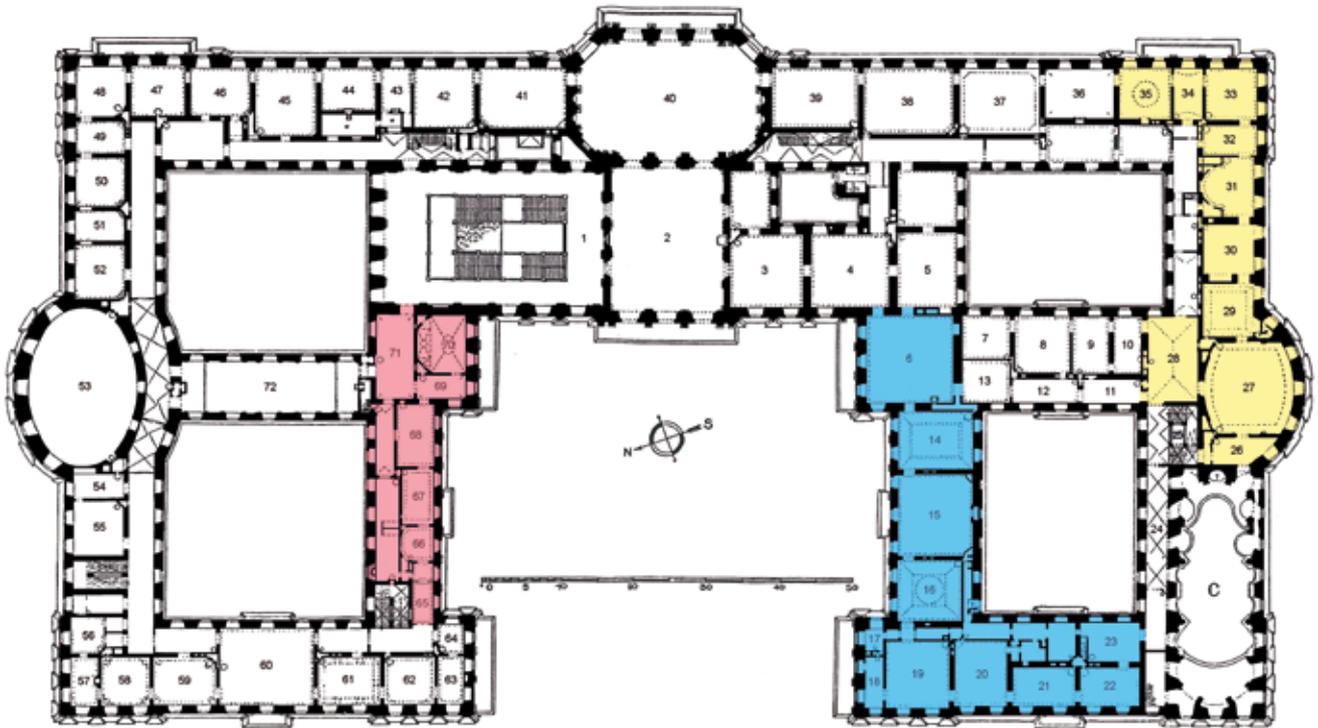
Abb. 1 Grundriss der Residenz Würzburg, 1. OG vor der Kriegszerstörung, mit Einzeichnung der Toskanazimmer (Gelb: Appartement der Großherzogin, Pink: Charlottenzimmer, Blau: Appartement des Großherzogs) (Plan Bayerische Schlösserverwaltung)

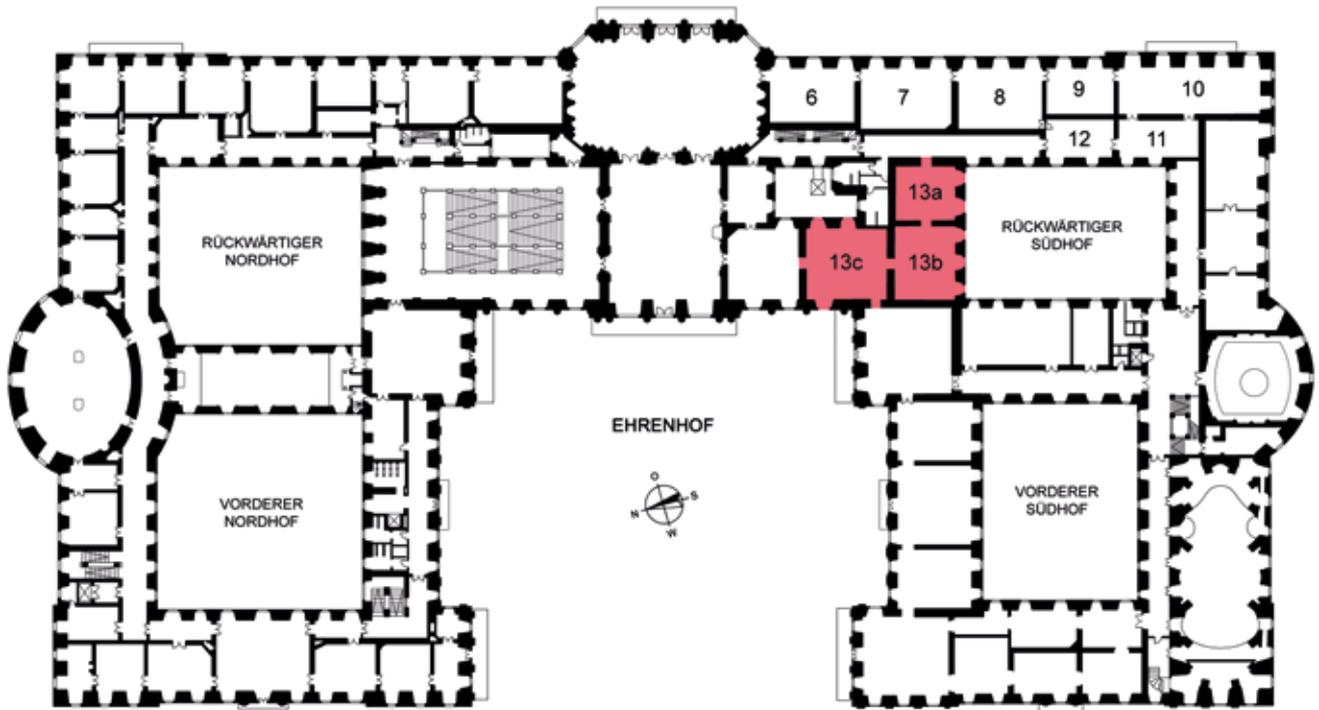
Abb. 9 Grundriss der Residenz Würzburg, 1. OG nach dem Wiederaufbau (Plan Bayerische Schlösserverwaltung, W. Schott)

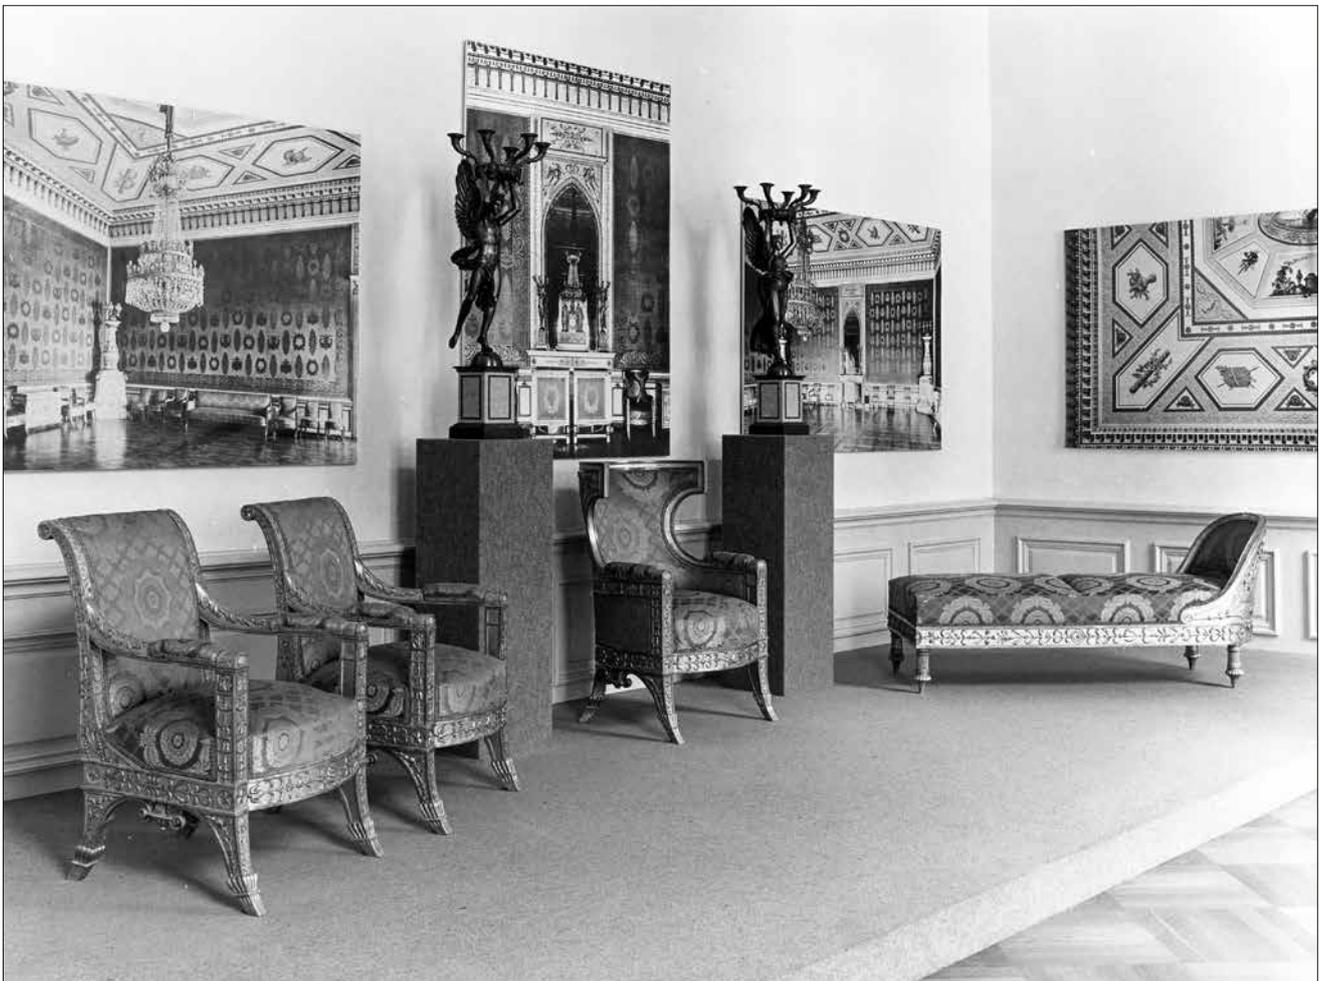
Abb. 10 Residenz Würzburg, Präsentation der Toskanazimmer 1987–2014, Raum 12 (Foto Bayerische Schlösserverwaltung, Maria Custodis)

von Toskanamöbeln in den Räumen 11 und 12. (Abb. 10) Erläutert wurden die historischen Begebenheiten anhand von Fotografien und Informationstexten; eine fotografische Dokumentation diente der exemplarischen Veranschaulichung der Restaurierung eines Stuhls. Die Möbel wurden auf Podesten gezeigt, historische Fotografien und Beschriftungen an die weißen Wände montiert oder auf Textstelen eingebracht, das Girandolen-Paar stand auf Sockeln. Klar und nüchtern war hier mit musealen Mitteln eine visuelle Trennung von den als Raumkunstwerke rekonstruierten Raumabfolgen in Nord- und Südflügel geschaffen worden. Somit waren unabhängige Ausstellungsflächen entstanden und die ehemalige Existenz der Toskanazimmer wieder ins Bewusstsein der Öffentlichkeit gerückt.
