Die Residenz Würzburg

Vom Wiederaufbau zum UNESCO-Welterbe

Die Residenz Würzburg
Vom Wiederaufbau zum UNESCO-Welterbe
Rückblick und Herausforderung

Tagungsakten der Fachtagung anlässlich des 40. Jubiläums
des Welterbetitels,
am 29. Oktober 2021 in der Residenz Würzburg

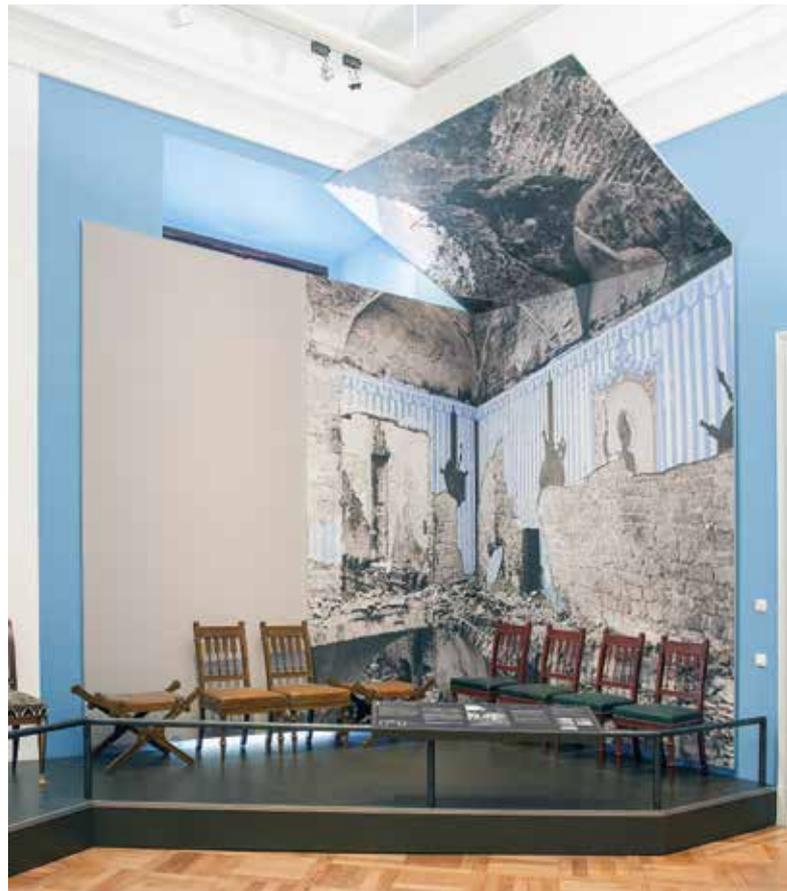
Abb. 14 Residenz Würzburg, Dauerpräsentation der Toskanazimmer seit 2014, Raum 13a: ehemaliges Wachzimmer (Foto Bayerische Schlösserverwaltung, Maria Scherf/ Andrea Gruber)

Zu sehen ist in Raum 13a die Ausstattung des ehemaligen Wachzimmers des Appartements der Großherzogin vor einer Fototapete, die den Zustand nach der Bombardierung zeigt. Es handelt sich um einen der wenigen Räume der Toskanazimmer mit fragmentarisch erhaltener Wanddekoration, weil die entsprechenden Wände und darüber liegenden Gewölbe nicht eingestürzt waren. Diese Dekoration bestand aus einer Malerei von blau-weißen Längsstreifen, Waffengehängen und Nischenstatue. Ehemals am Gewölbe aufgespannte Stoffbahnen sollten den Eindruck eines Militärzeltes vermitteln. Zugleich nutzte man die neuen Präsentationsflächen zur Ausstellung zahlreicher Objekte, in diesem Fall einer Auswahl an Leuchtern, die aus verschiedenen Räumen stammten, zugleich aber die reiche Vielfalt und Qualität vermitteln. (Abb. 14)

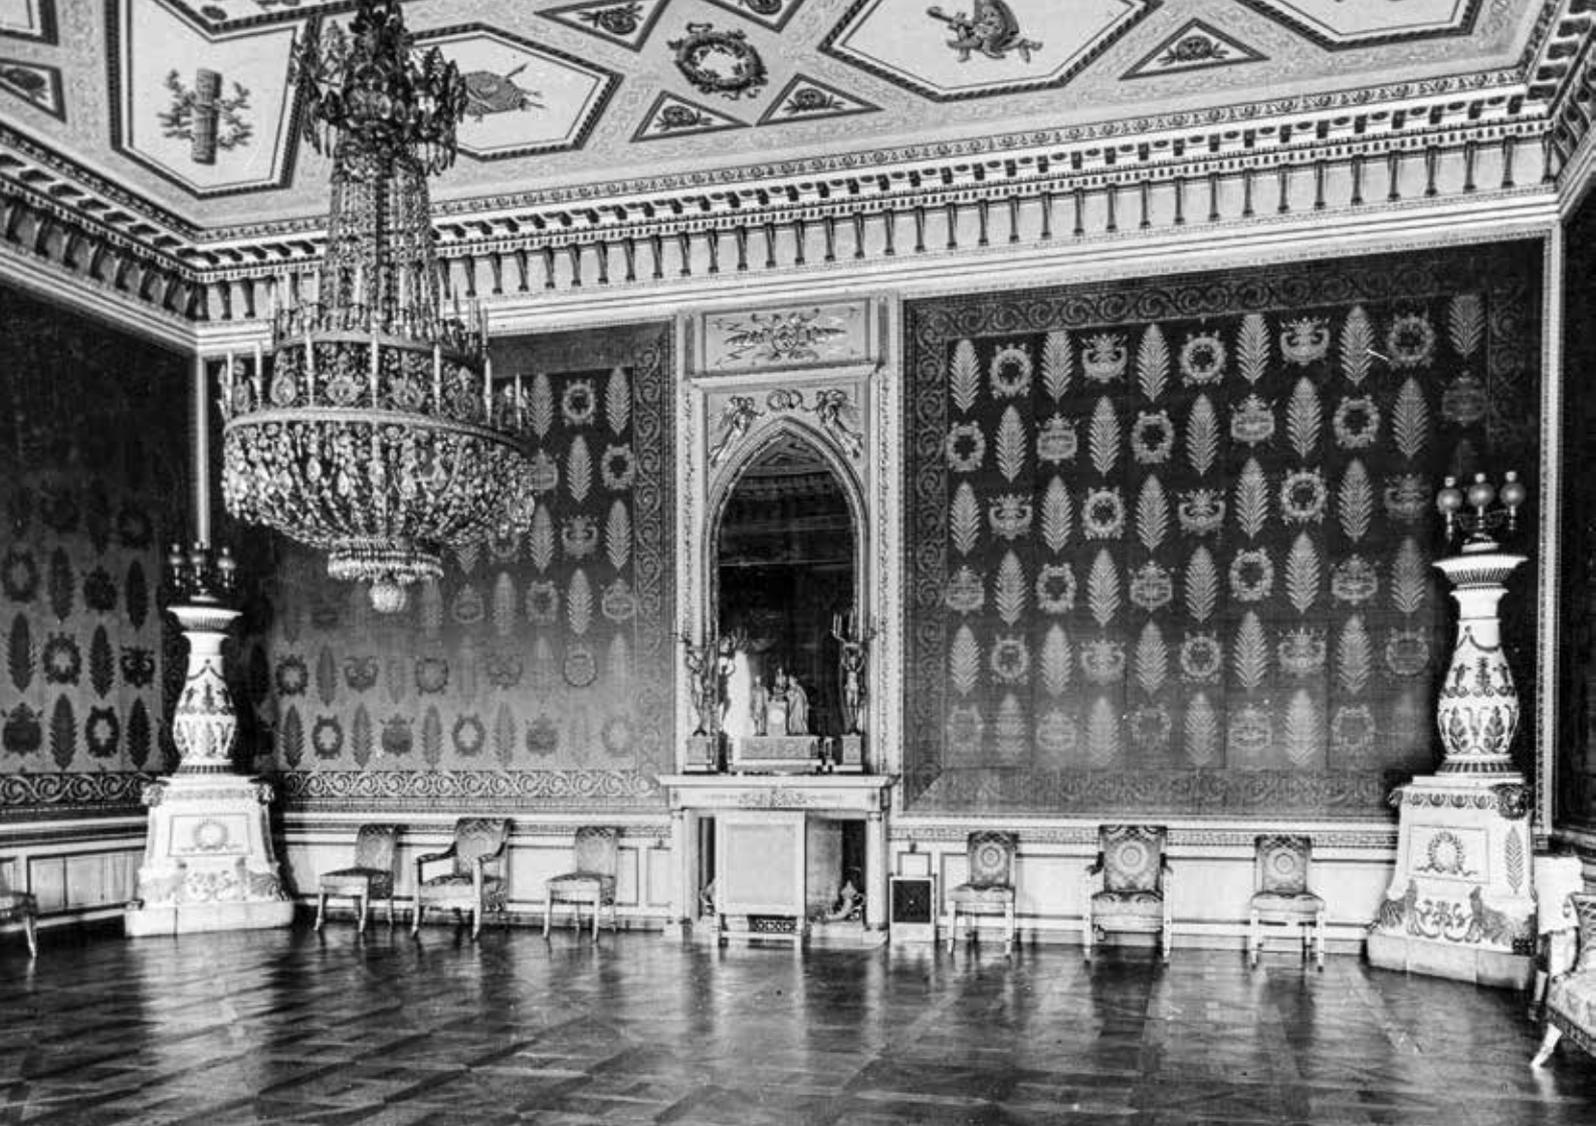
Abb. 16 Residenz Würzburg, ehemaliger Großer Salon (Foto Bayerische Schlösserverwaltung)

Eine weitere Herausforderung hinsichtlich der Platzkapazität ergab sich aus dem großen Kinderkarussell, das neben der zu treffenden Objektauswahl aus fünf restaurierten Raumausstattungen ebenfalls bei der Präsentation innerhalb der drei Räume zu berücksichtigen war.²¹ Problematisch war es bei der Übertragung der Ausstattung ebenso, dass die Proportionen der ehemaligen Toskanazimmer nicht mit denen der aktuellen Ausstellungsräume übereinstimmten. Hier war im Fall des Großen Salons eine kreative Lösung zu finden. (Abb. 12 u. 16) Dem Ausstellungskonzept gemäß, sollte das vorhandene Inventar vor der Fototapete präsentiert werden.

Da die Wandfläche des ehemaligen Großen Salons viel größer war als jene des Ausstellungsraums, hätte man die Fototapete entsprechend der vorliegenden Raumsituation verkleinern müssen. Dies war jedoch keine sinnvolle Lösung, denn die Einrichtungsgegenstände rund um den Kamin hatten sich erhalten: eine Uhr, die sogar nach der Bombardierung an Ort und Stelle stand (Abb. 4), ein Girandolen-Paar (Abb. 7), Kaminböcke, Kaminschirm und sogar das Ornament am Kamin. Hätte man das historische Foto verkleinert, wären die realen Einrichtungsgegenstände – samt des in ursprünglicher Größe nachgebauten Kamins – vor der Fotowand unproportional groß erschienen. Es war daher ein glückliches Moment, dass in den Ecken des Großen Salons Keramiköfen standen. Auf der Fototapete klappte man sie lediglich zu beiden Seiten nach vorne um – ein raffinierter und gelungener Kunstgriff, der dem Betrachter womöglich erst auf den zweiten Blick auffällt. (Abb. 12)

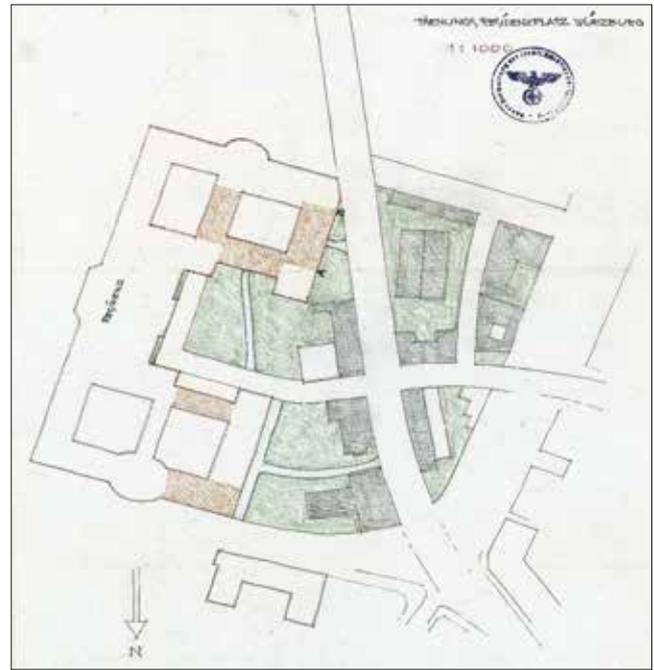
Abb. 7 Plan „Tarnung Residenzplatz Würzburg, 1 : 1000“ (Bayerische Schlösserverwaltung, Reponierte Registratur 385 Nr. 1, IV, Würzburg/Bau/Schloss und Hofgarten)

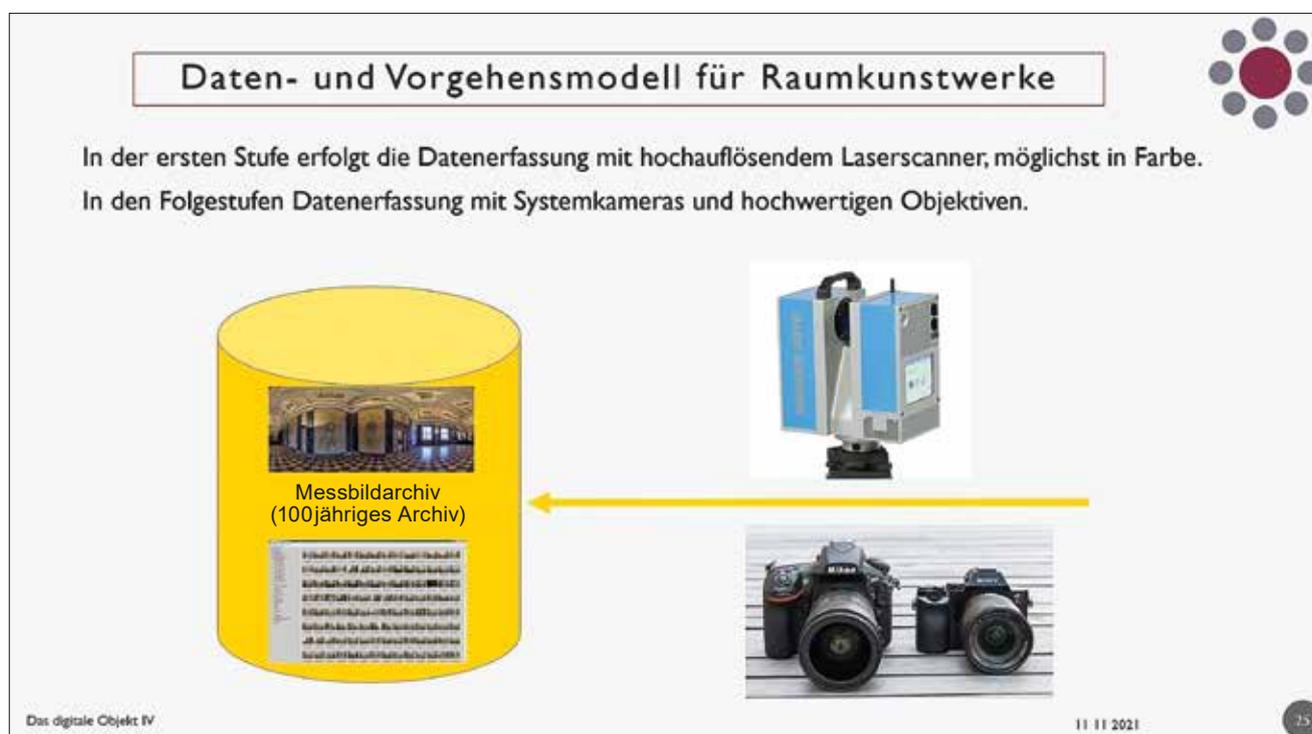
Abb. 1 Vorgehensmodell zum Aufbau eines Meßbildarchives (Grafik: Bernhard Strackenbrock)

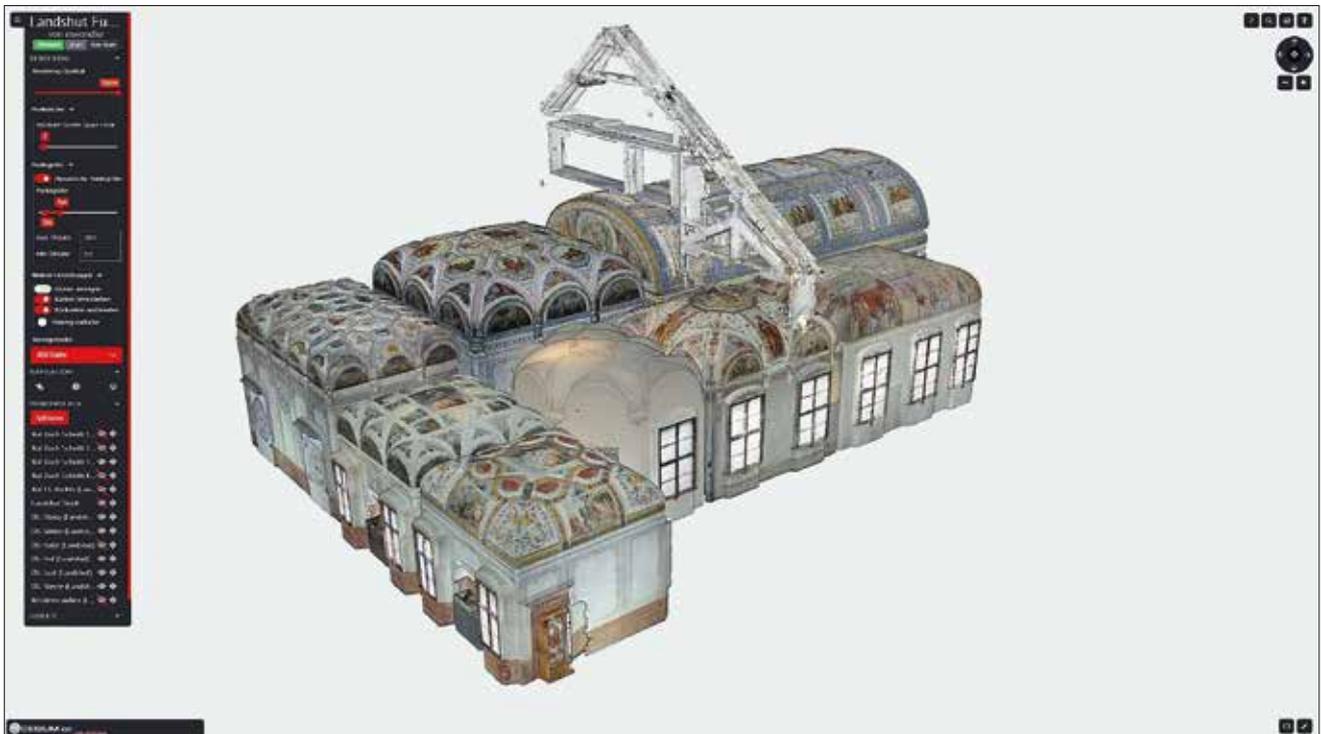
Abb. 3 Stadtresidenz Landshut. Homogene 3D-Punktwolke zur Unterstützung der CAD Auswertung und als Grundlage zur Berechnung von Orthophotos (Foto Bernhard Strackenbrock)

Alle Scans und Messbilder werden einer abschließenden Bündelausgleichung unterzogen. Damit wird ein mathematischer Prozess beschrieben, der für alle Aufnahmen die endgültige Lage (äußere Orientierung) im Gebäudekoordinatensystem durch Minimierung der Restfehler berechnet und für jede Messbildaufnahme auch die Parameter der inneren Orientierung bestimmt. Für diesen Arbeitsschritt stehen mittlerweile mehrere Programme zu Verfügung. Bei den hier zu betrachtenden Auflösungen von 0,5 mm und kleiner muss man jedoch beachten, dass die Festpunkte in einem Gebäude nicht mit dieser kleinen Auflösung gemessen wer-

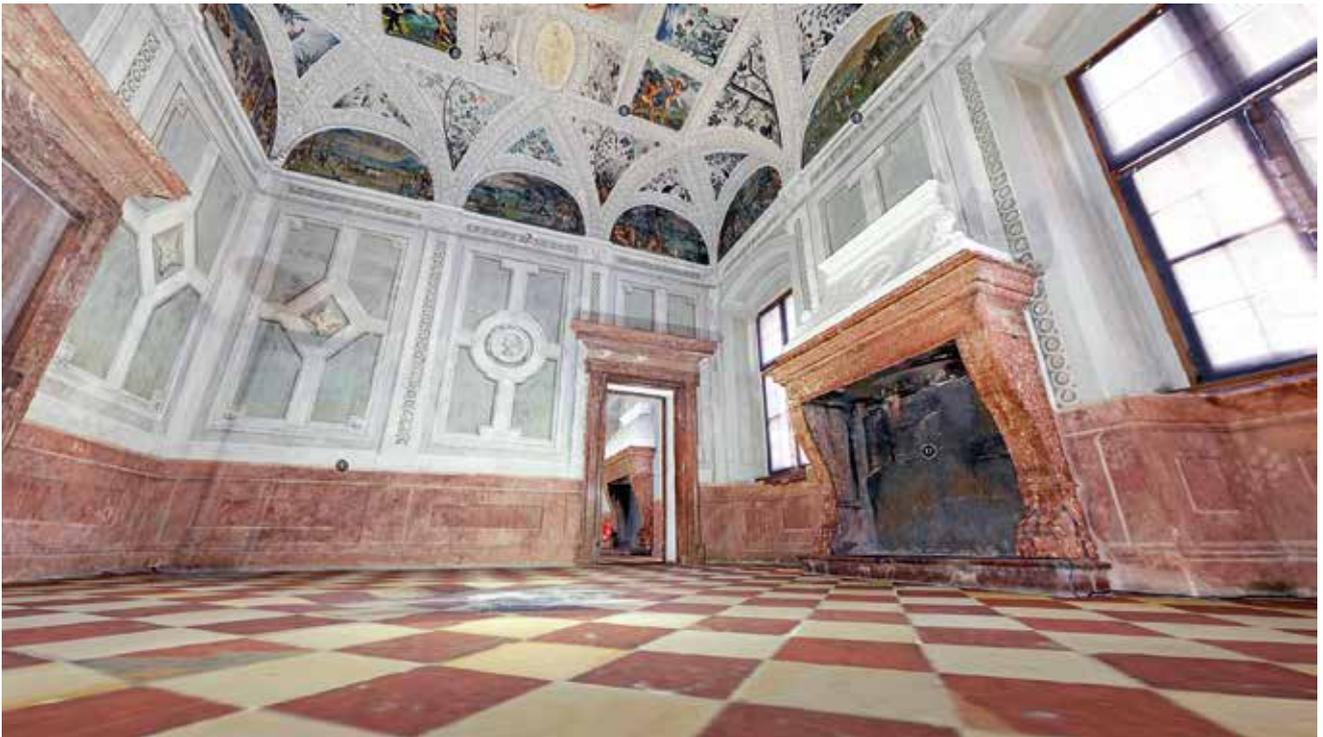
Abb. 5 Stadtresidenz Landshut. Modelle für Virtual Reality (VR) können oft auf den ersten Blick beeindruckend sein. Die hinterlegte Geometrie ist aber meist auf unter 1% der ursprünglichen Informationen ausgedünnt und auch für die Textur werden nur wenige Prozent der Originalauflösung verwendet (Foto Bernhard Strackenbrock)

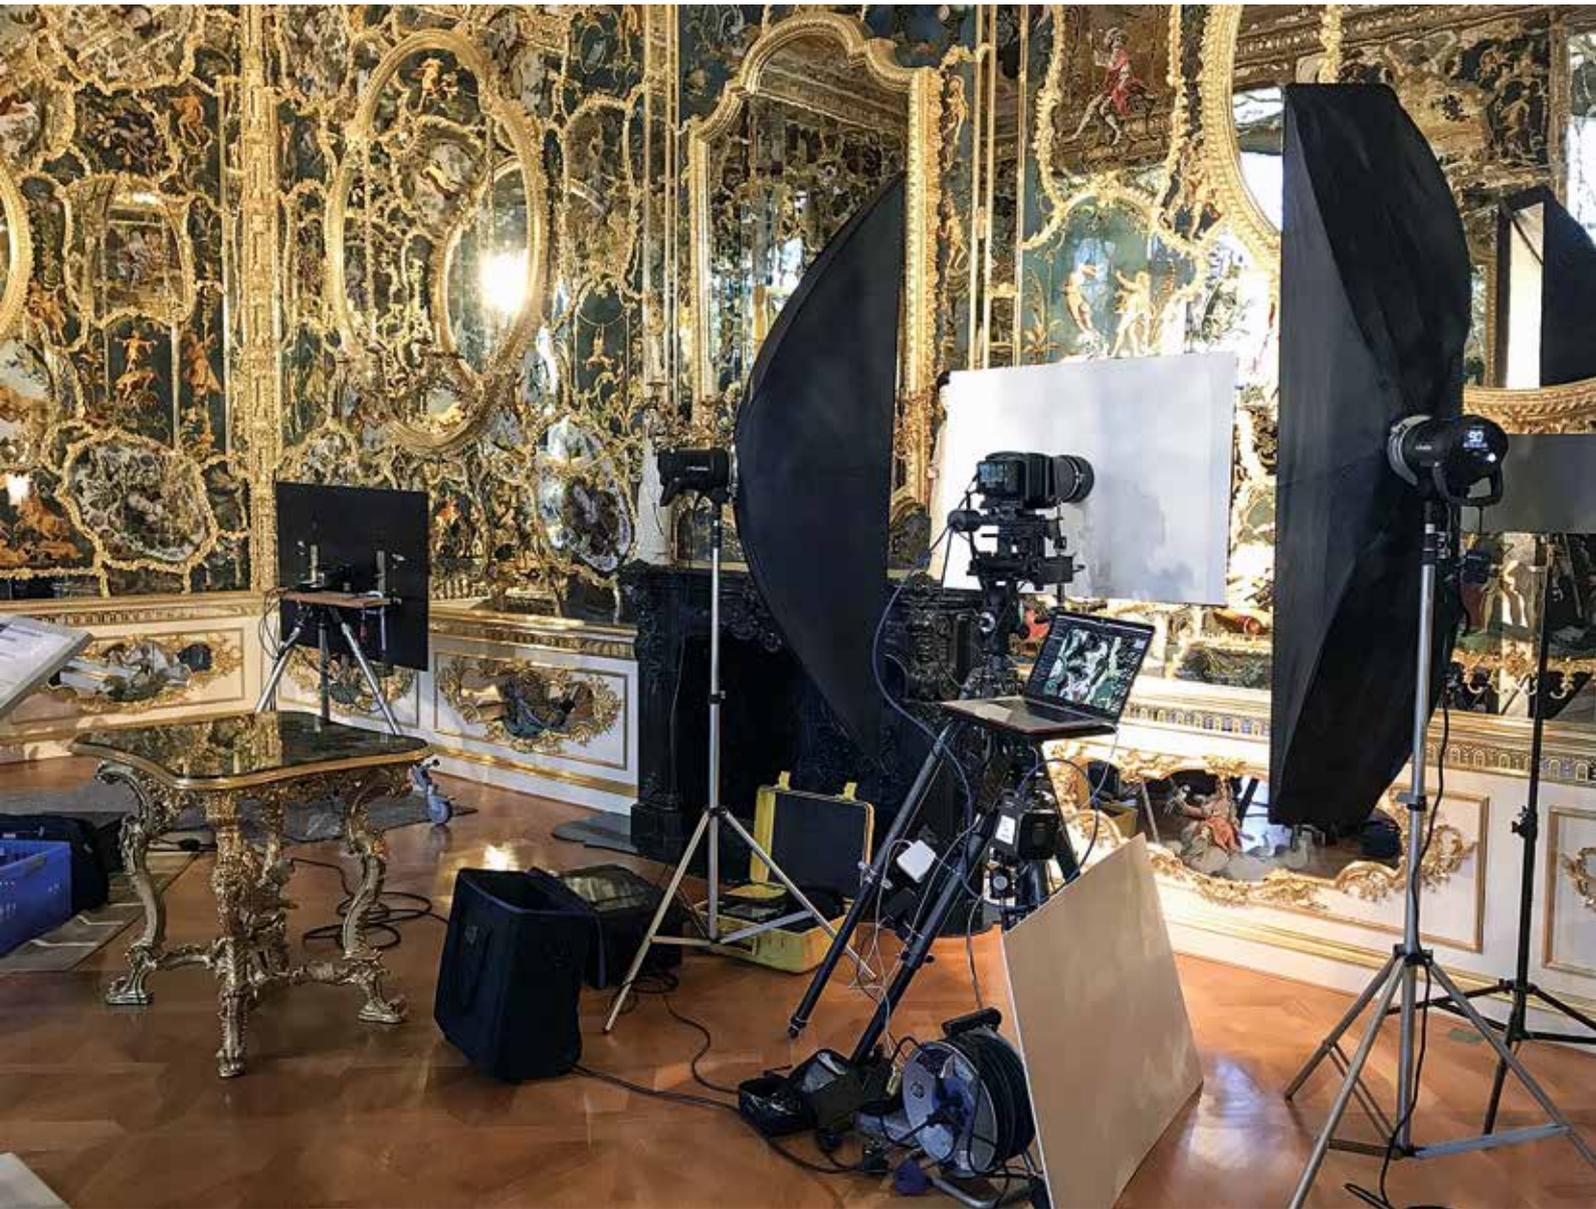
Abb. 6 Fotogrammetrische Probeaufnahmen im Spiegelkabinett der Würzburger Residenz (Foto Bernhard Strackenbrock)

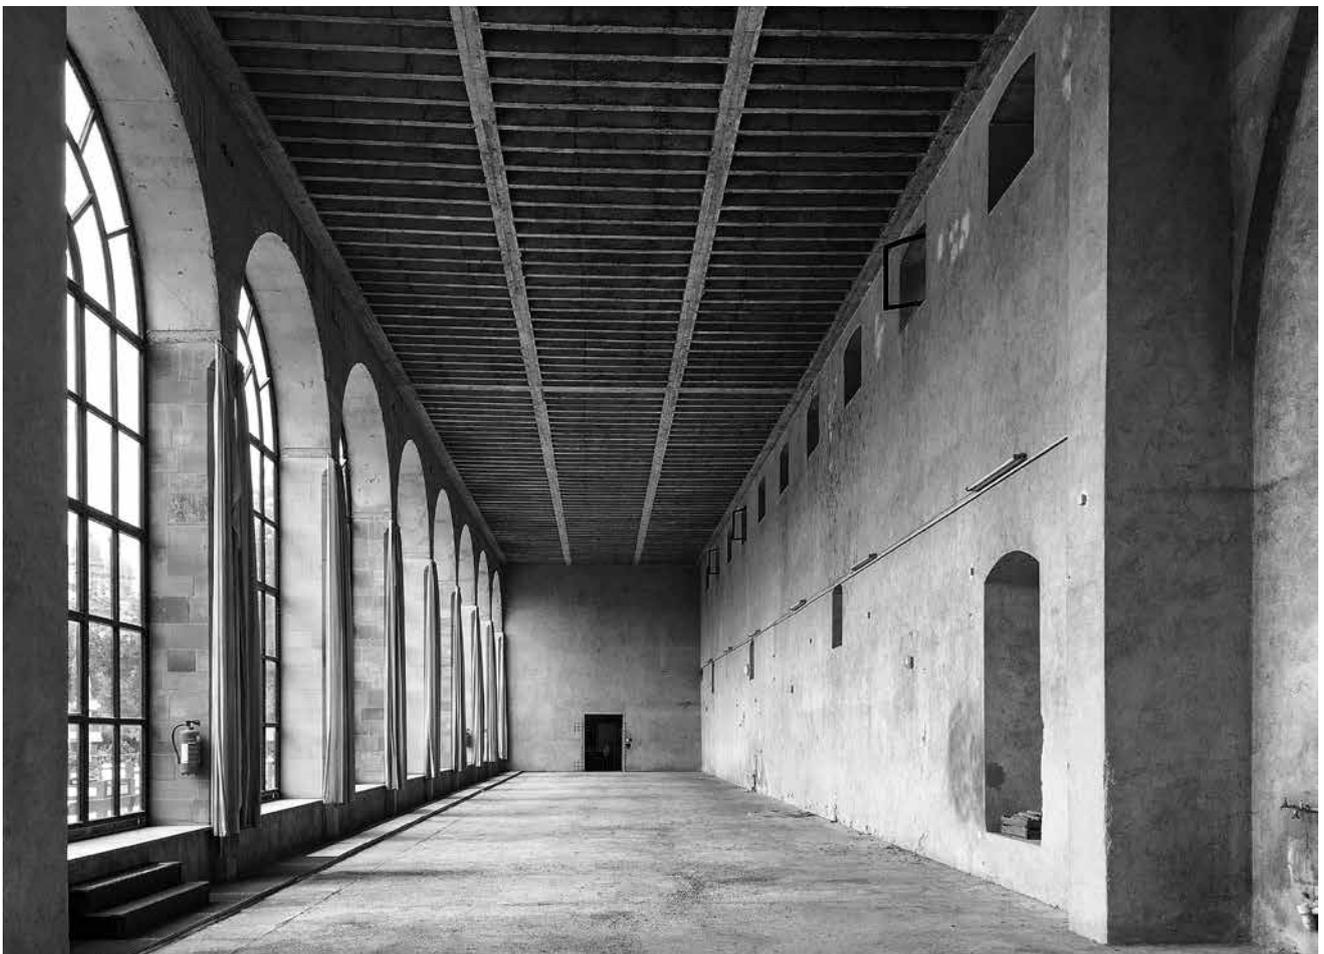
Abb. 9 Orangeriegebäude, Innenansicht nach Wiederaufbau (Foto 2021, Sebastian Väh, BSV, Gärtenabteilung)

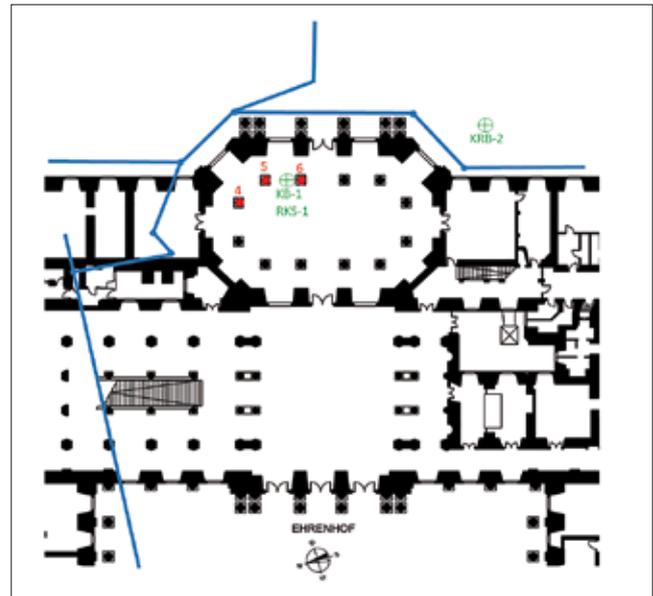
Abb. 3 Grundriss des Gartensaal und Umgriff; rot = nummerierte Säulen; grün = Lokalisierung Bohrkernentnahmen; blau = schematischer Verlauf des Kanals (Plan S. Ploner, Bayerische Schlösserverwaltung)

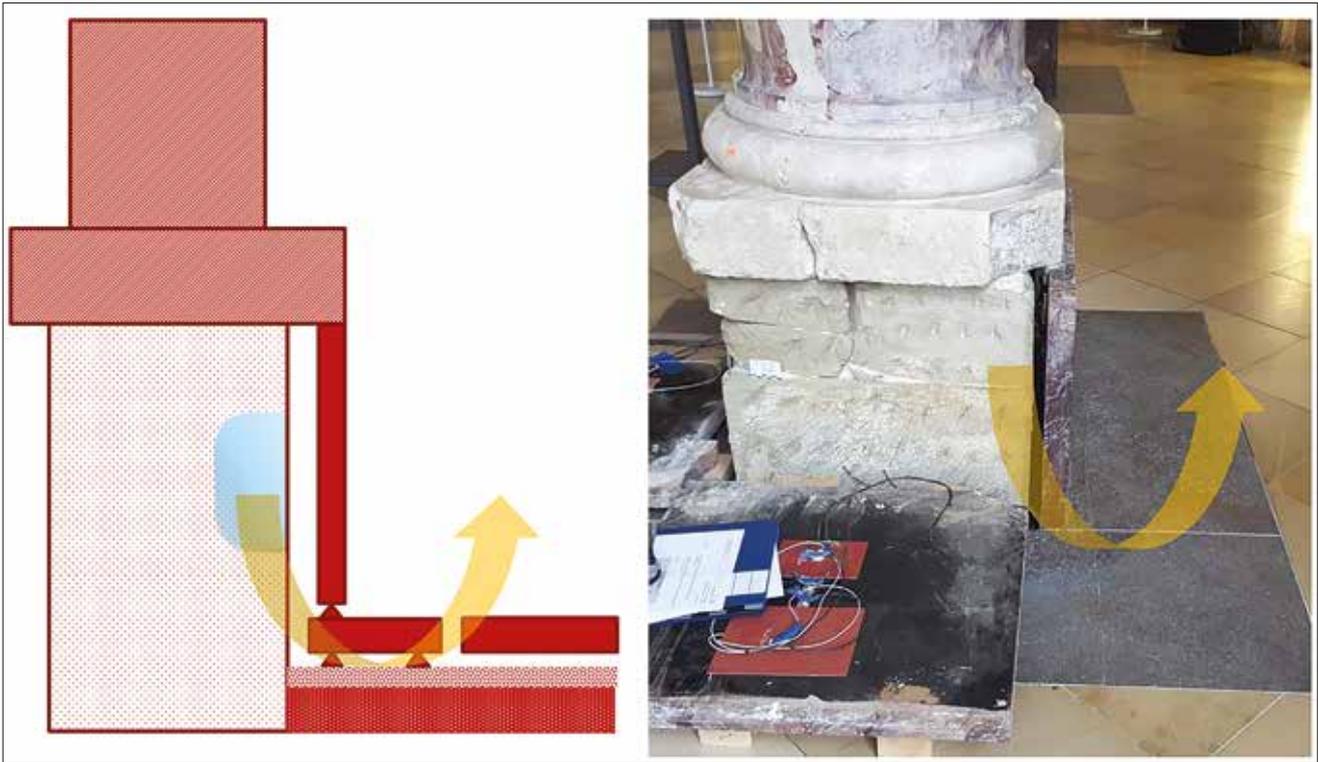
Abb. 4 Schematische und bildliche Darstellung der Baukonstruktion sowie Konvektionsströmung an Säule Nr. 5 (Grafik S. Ploner, Bayerische Schlösserverwaltung)

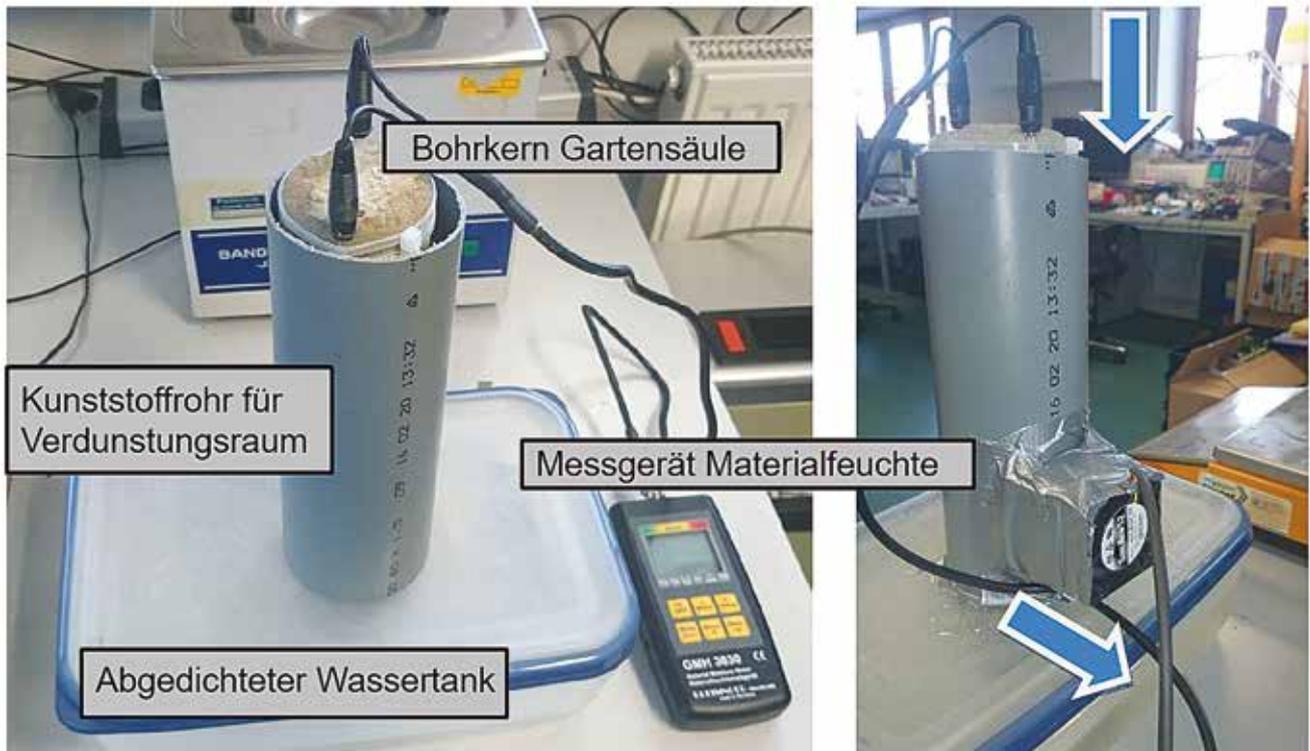
Abb. 6 Versuchsaufbau Testreihe zur Trocknung des Bohrkerns aus Säule Nr. 5 (Foto und Grafik Firma Krah & Grote)

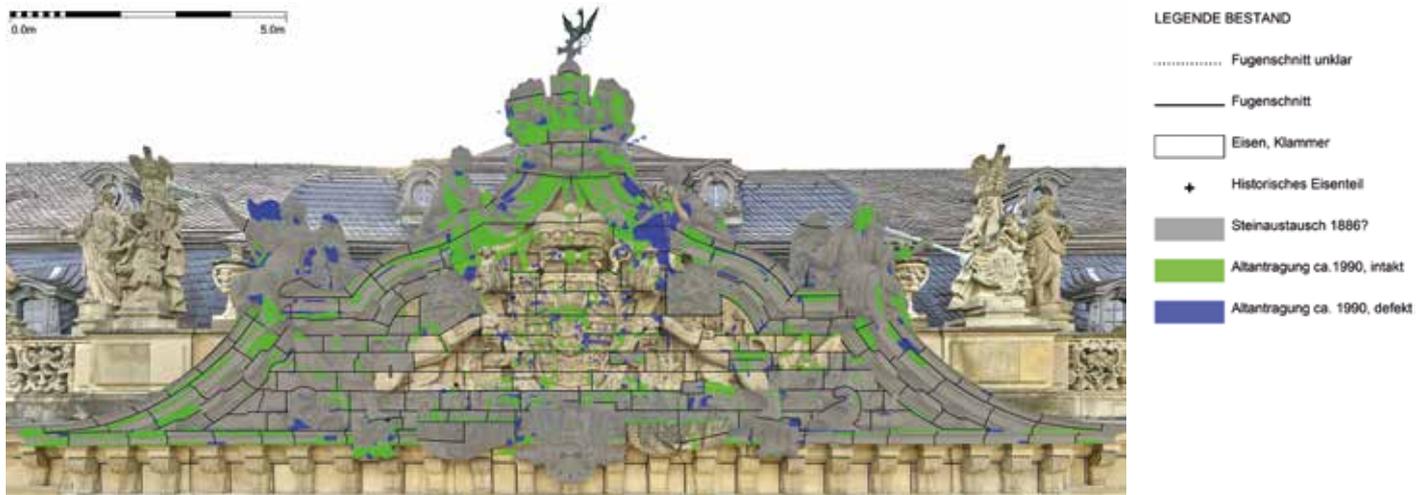
Abb. 10 Bestandskartierung vom 08. 12. 2020 (Planungsbüro Müller & Hartleitner, K. Müller)

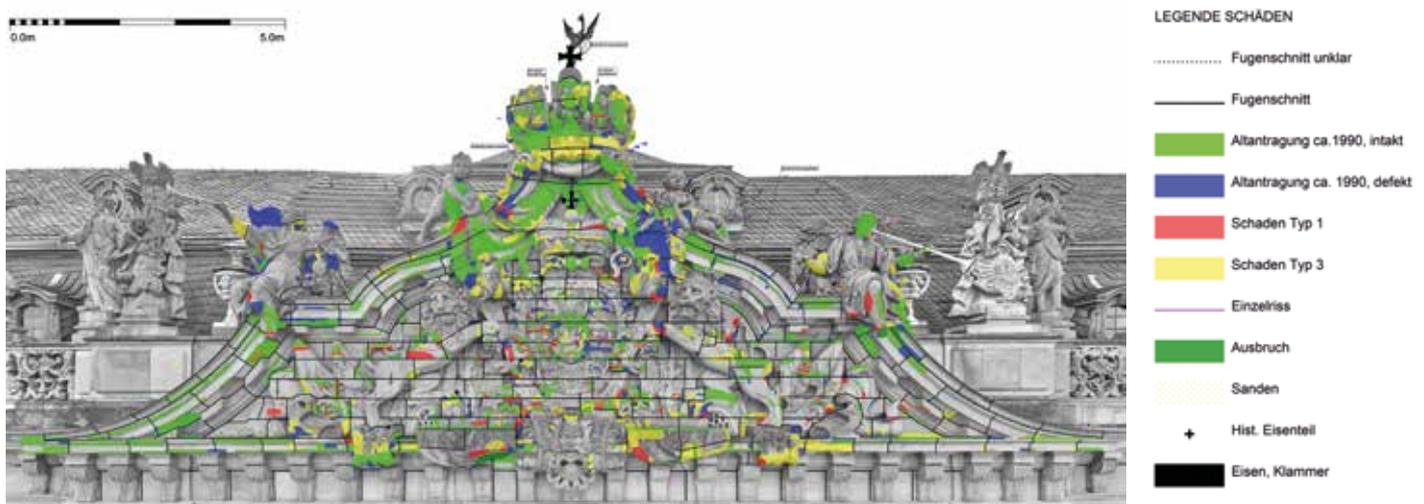
Abb. 11 Schadenskartierung vom 08. 12. 2020 (Planungsbüro Müller & Hartleitner, K. Müller)

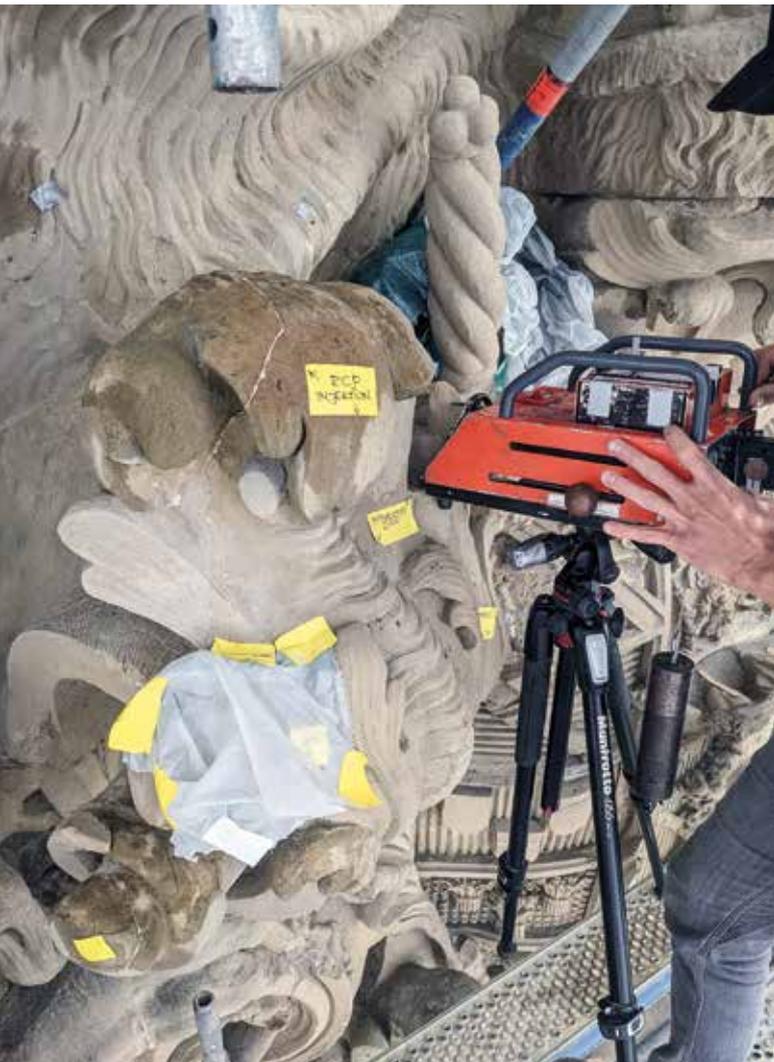
Abb. 12 Messungen des Bohrwiderstandes an Musterflächen zur Haftung von Ergänzungs- und Injektionsmörtel (Foto S. Ploner, Bayerische Schlösserverwaltung, 2020)

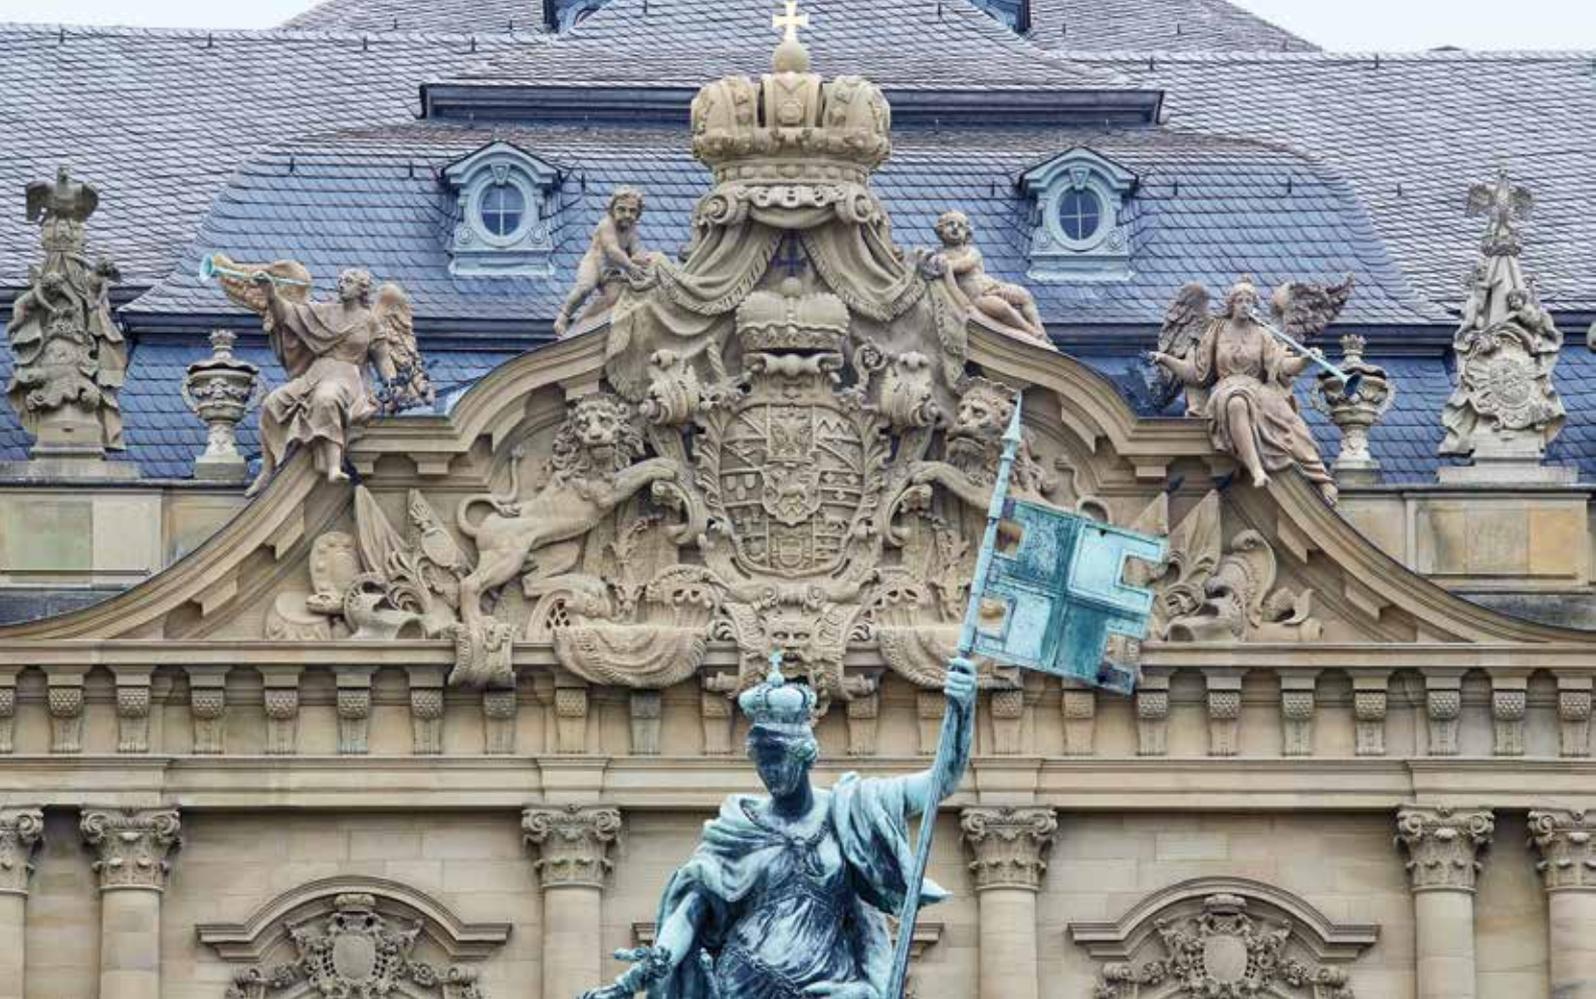
Abb. 15 Gesamtansicht Wappen nach der Restaurierung, 2022 (Foto Bayerische Schlösserverwaltung, Andrea Gruber)

auf. Um nun die neu verbauten Natursteinteile dem Bestand farblich anzupassen, wurde das gesamte Wappen abschließend, ganz im Geiste der bauzeitlichen Steinfarbe, mit einer dünnen, mehrlagigen Kalkkaseinlasur eingelassen. Verwendet wurden hierbei drei farblich ganz leicht changierende Farbtöne, nass in nass verarbeitet, um die plastische Lebhaftigkeit von Wappen und Architektur zu erhalten. Dadurch ließen sich zwei Aufgaben gleichzeitig erfüllen: Farbliche Nuancen von Mörtel, Fuge und Naturstein wurden beruhigt und feinste Risse in der Sandsteinoberfläche verschlossen. Zum anderen wurde dem Wappen wieder zu seiner bauzeitlich monolithischen Anmutung verholfen. (Abb. 15)
