Die Restaurierung der Samsarat al-Mansurah  
The Restoration of the Samsarat al-Mansurah

Michael Petzet / Wolf Koenigs (Hrsg.)

# SANA'A

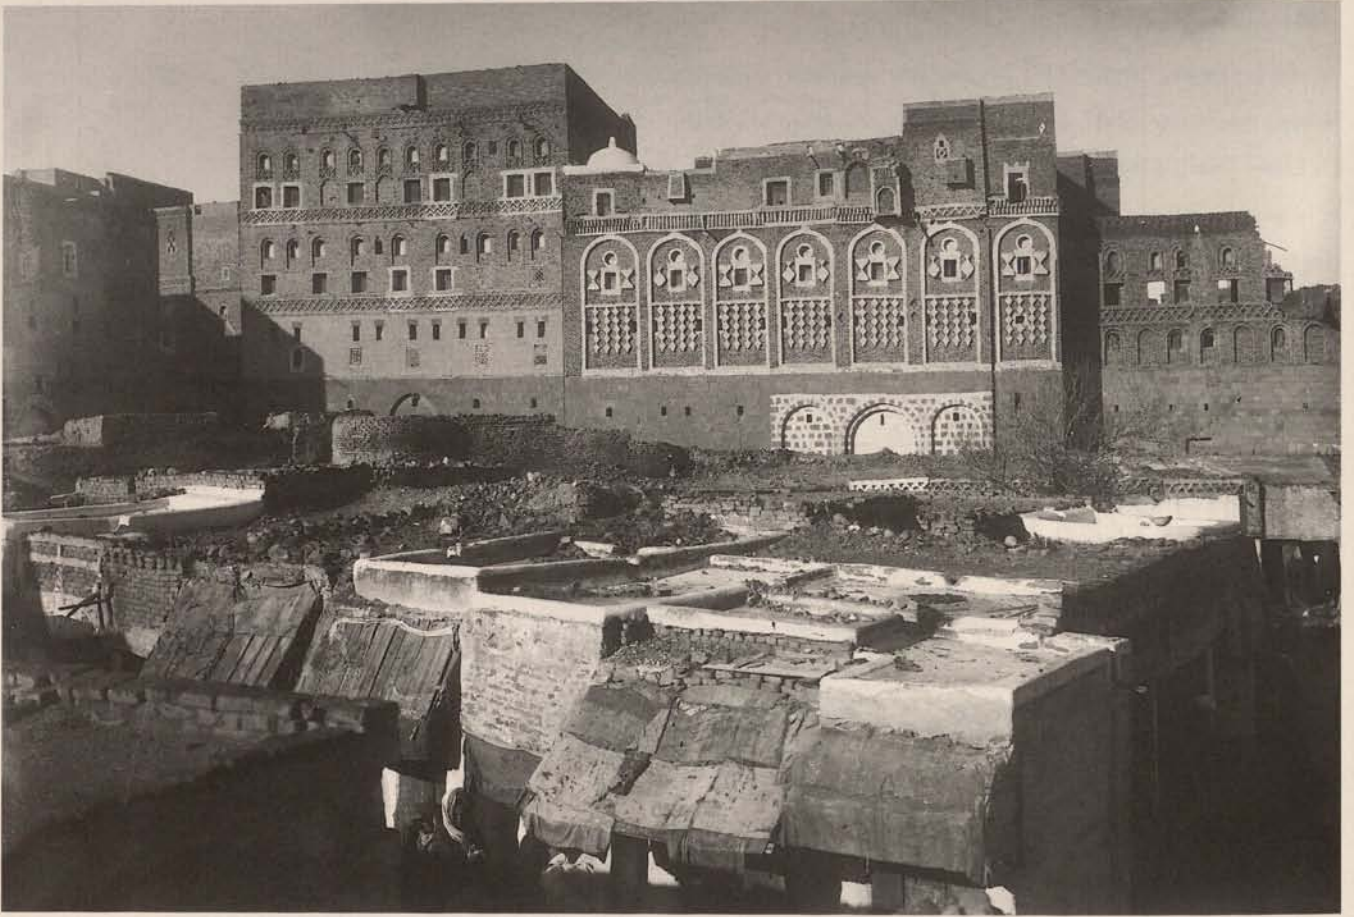
Abb. / Fig. 1. Samsarat al-Mansurah und Samsarat al-Majjah von Nordosten; Aufnahme vor 1909 / *Samsarat al-Mansurah and Samsarat al-Majjah seen from northeast; photograph before 1909*

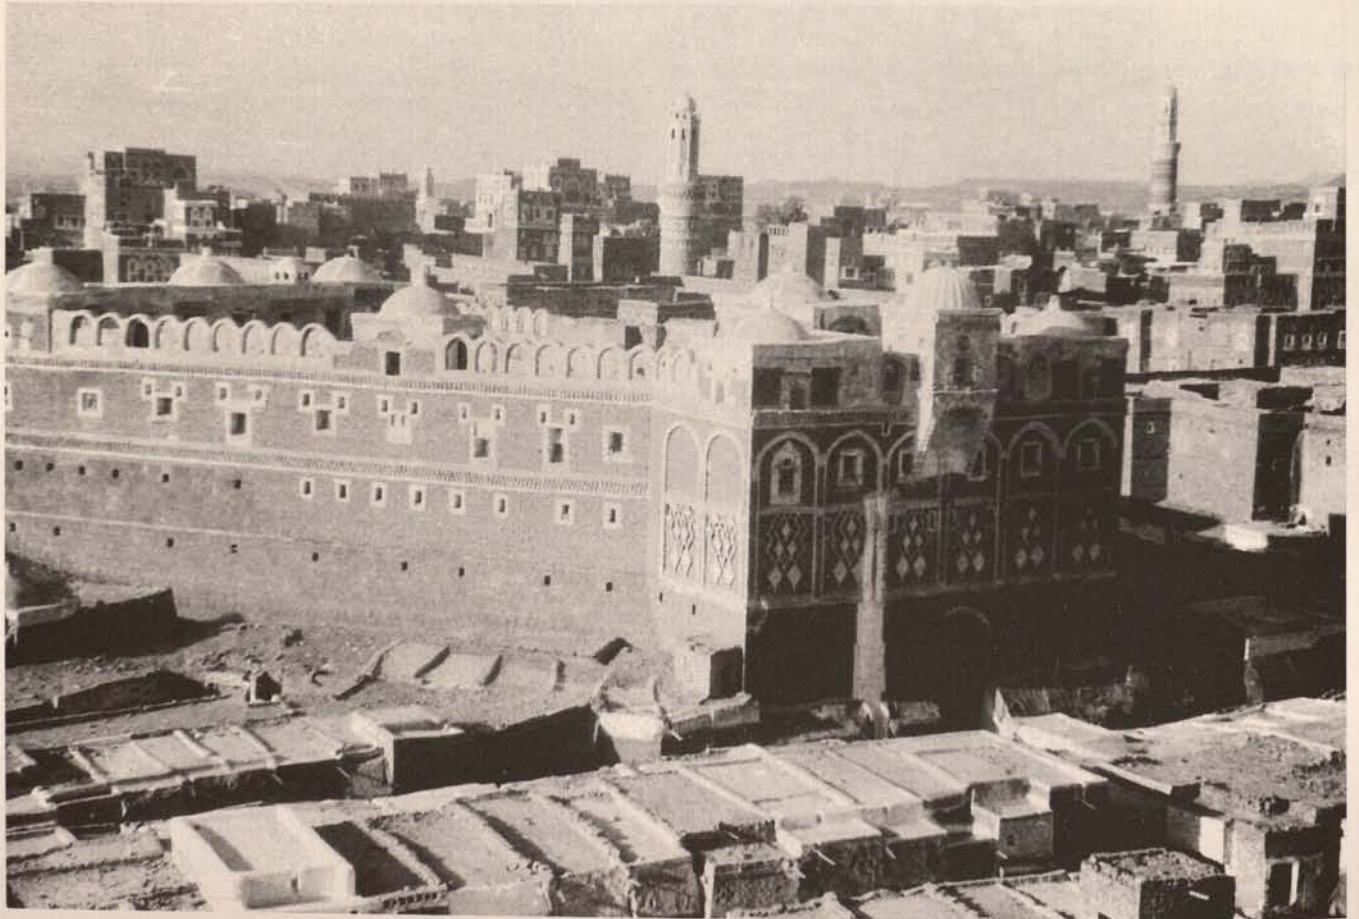
Abb. / Fig. 2. Blick auf Samsarat Muhammed bin Hasan bin Qasim; 1934 / *View of Samsarat Muhammed bin Hasan bin Qasim; 1934*

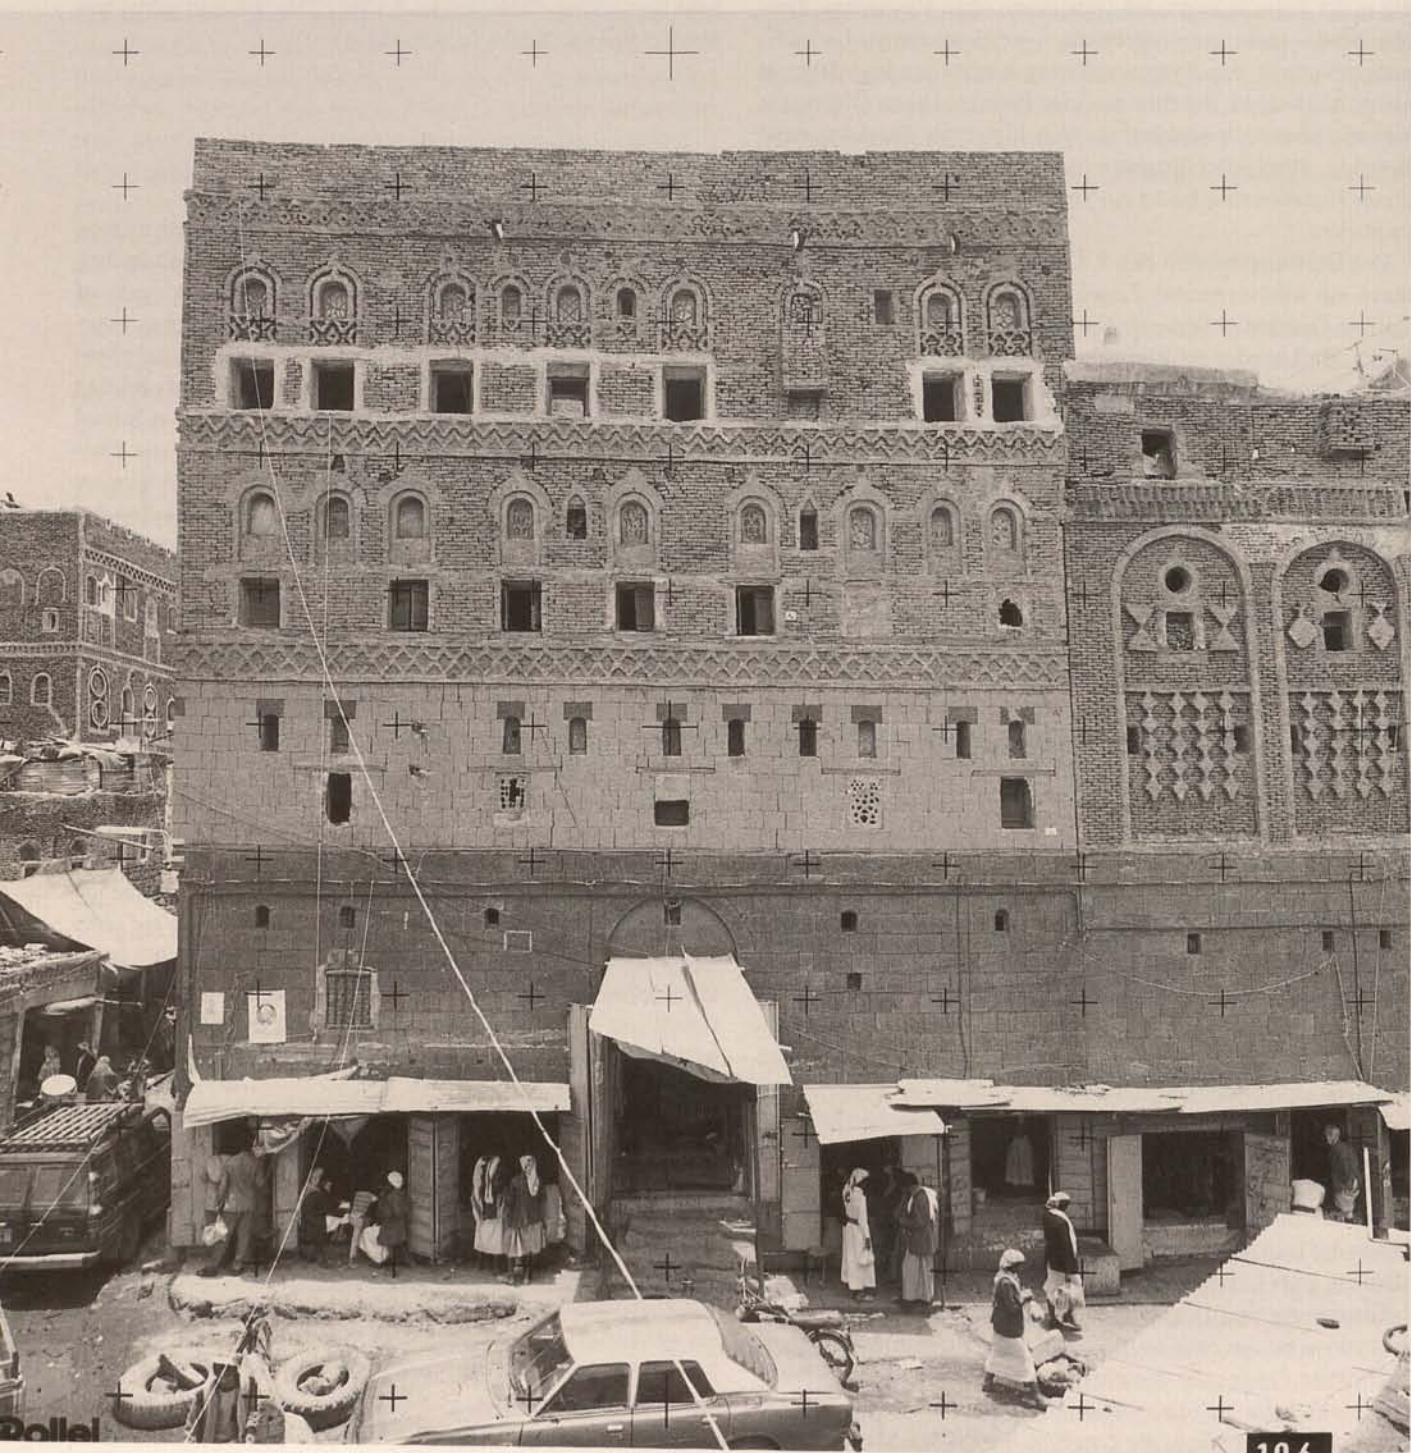
Abb. 2. Samsarat al-Mansurah; Ostfassade, Rolleimetric-Photogrammetrie; 1988  
Fig. 2. Samsarat al-Mansurah; east façade; 1988

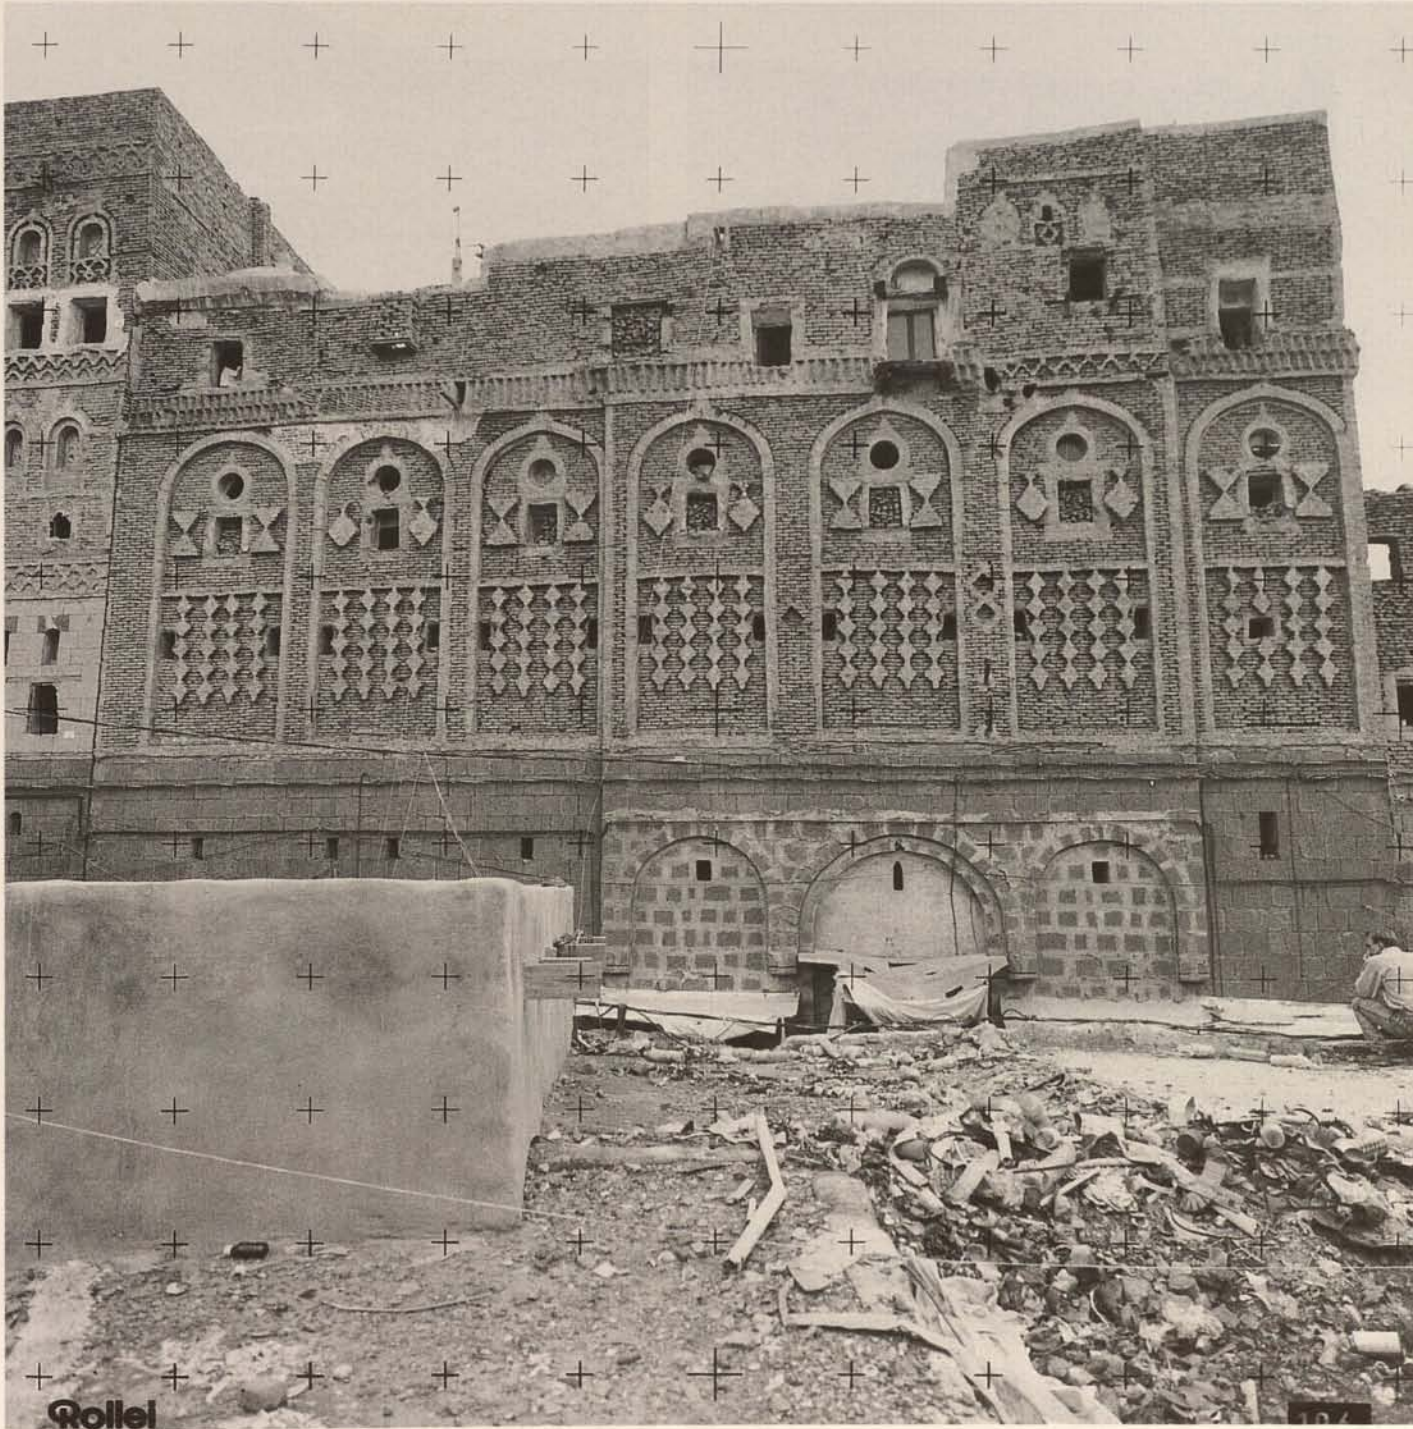
Abb. 3. Samsarat al-Majja; Ostfassade, Rolleimetric-Photogrammetrie; 1988  
Fig. 3. Samsarat al-Majja; east façade; 1988

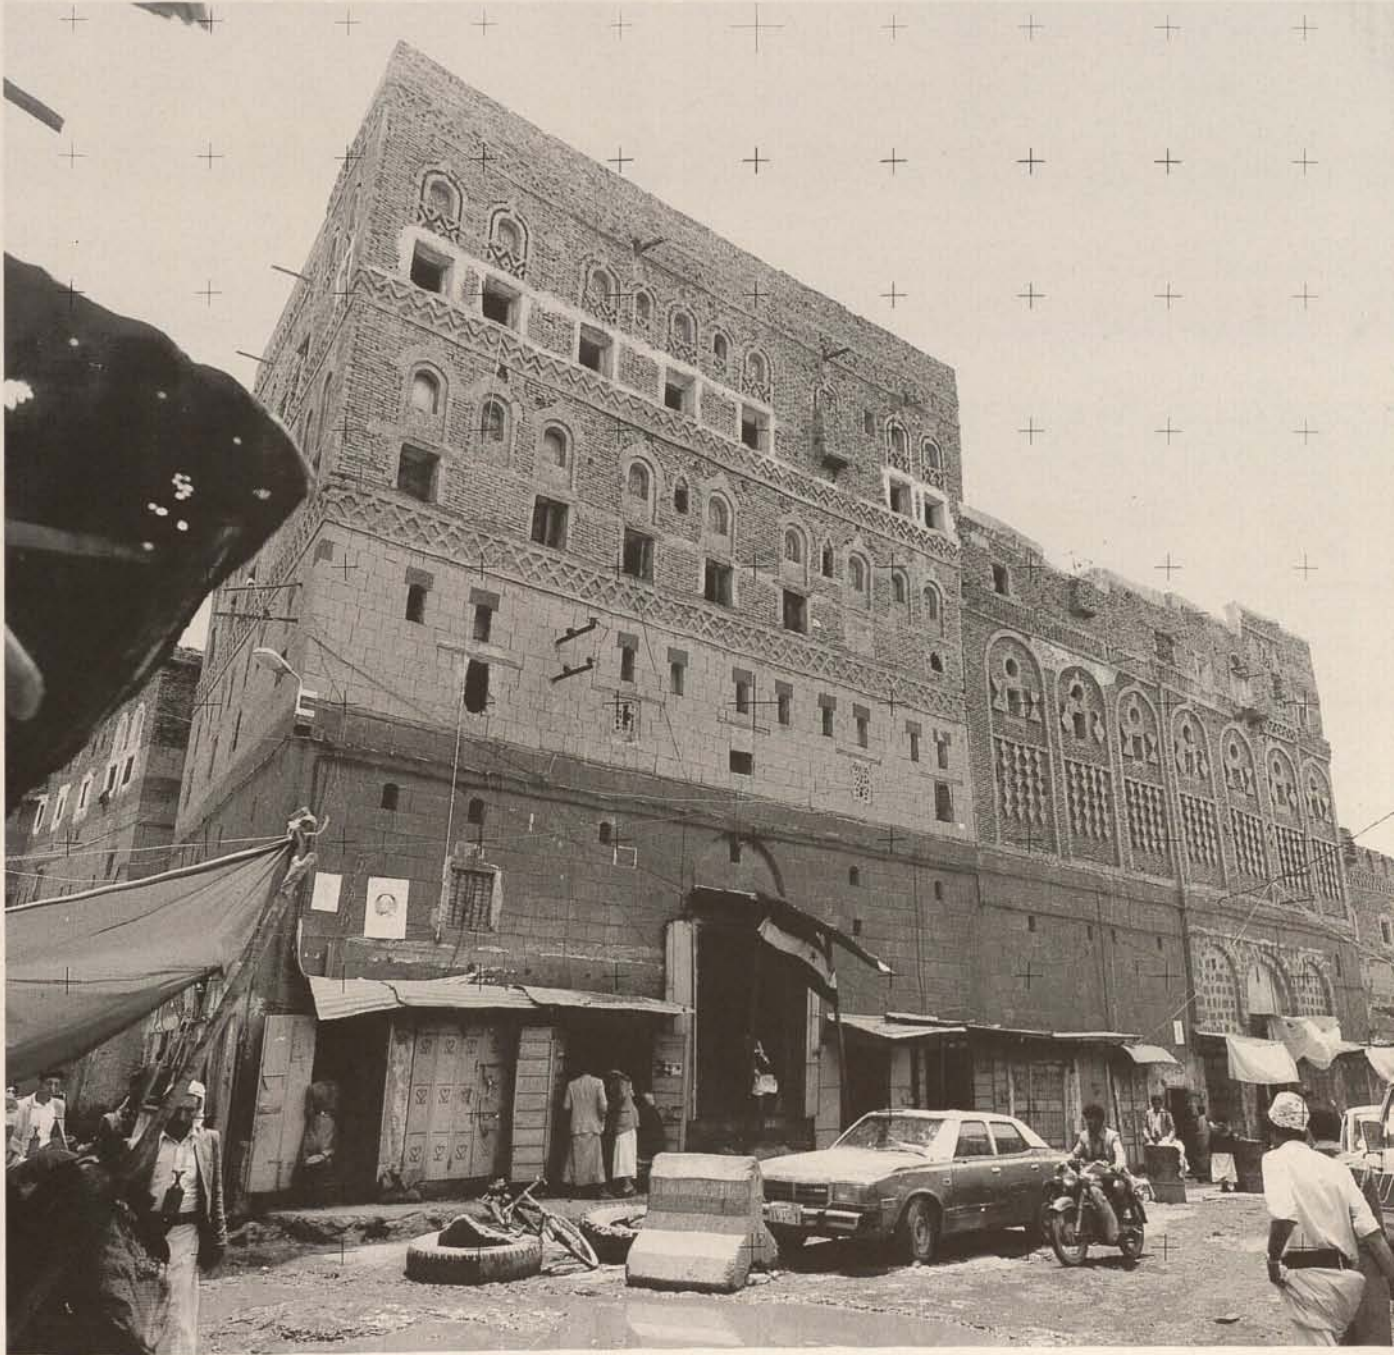
10

Abb. / Fig. 10. Samsarat al-Mansurah und Samsarat al-Majja; 1988 / *Samsarat al-Mansurah and Samsarat al-Majja; 1988*

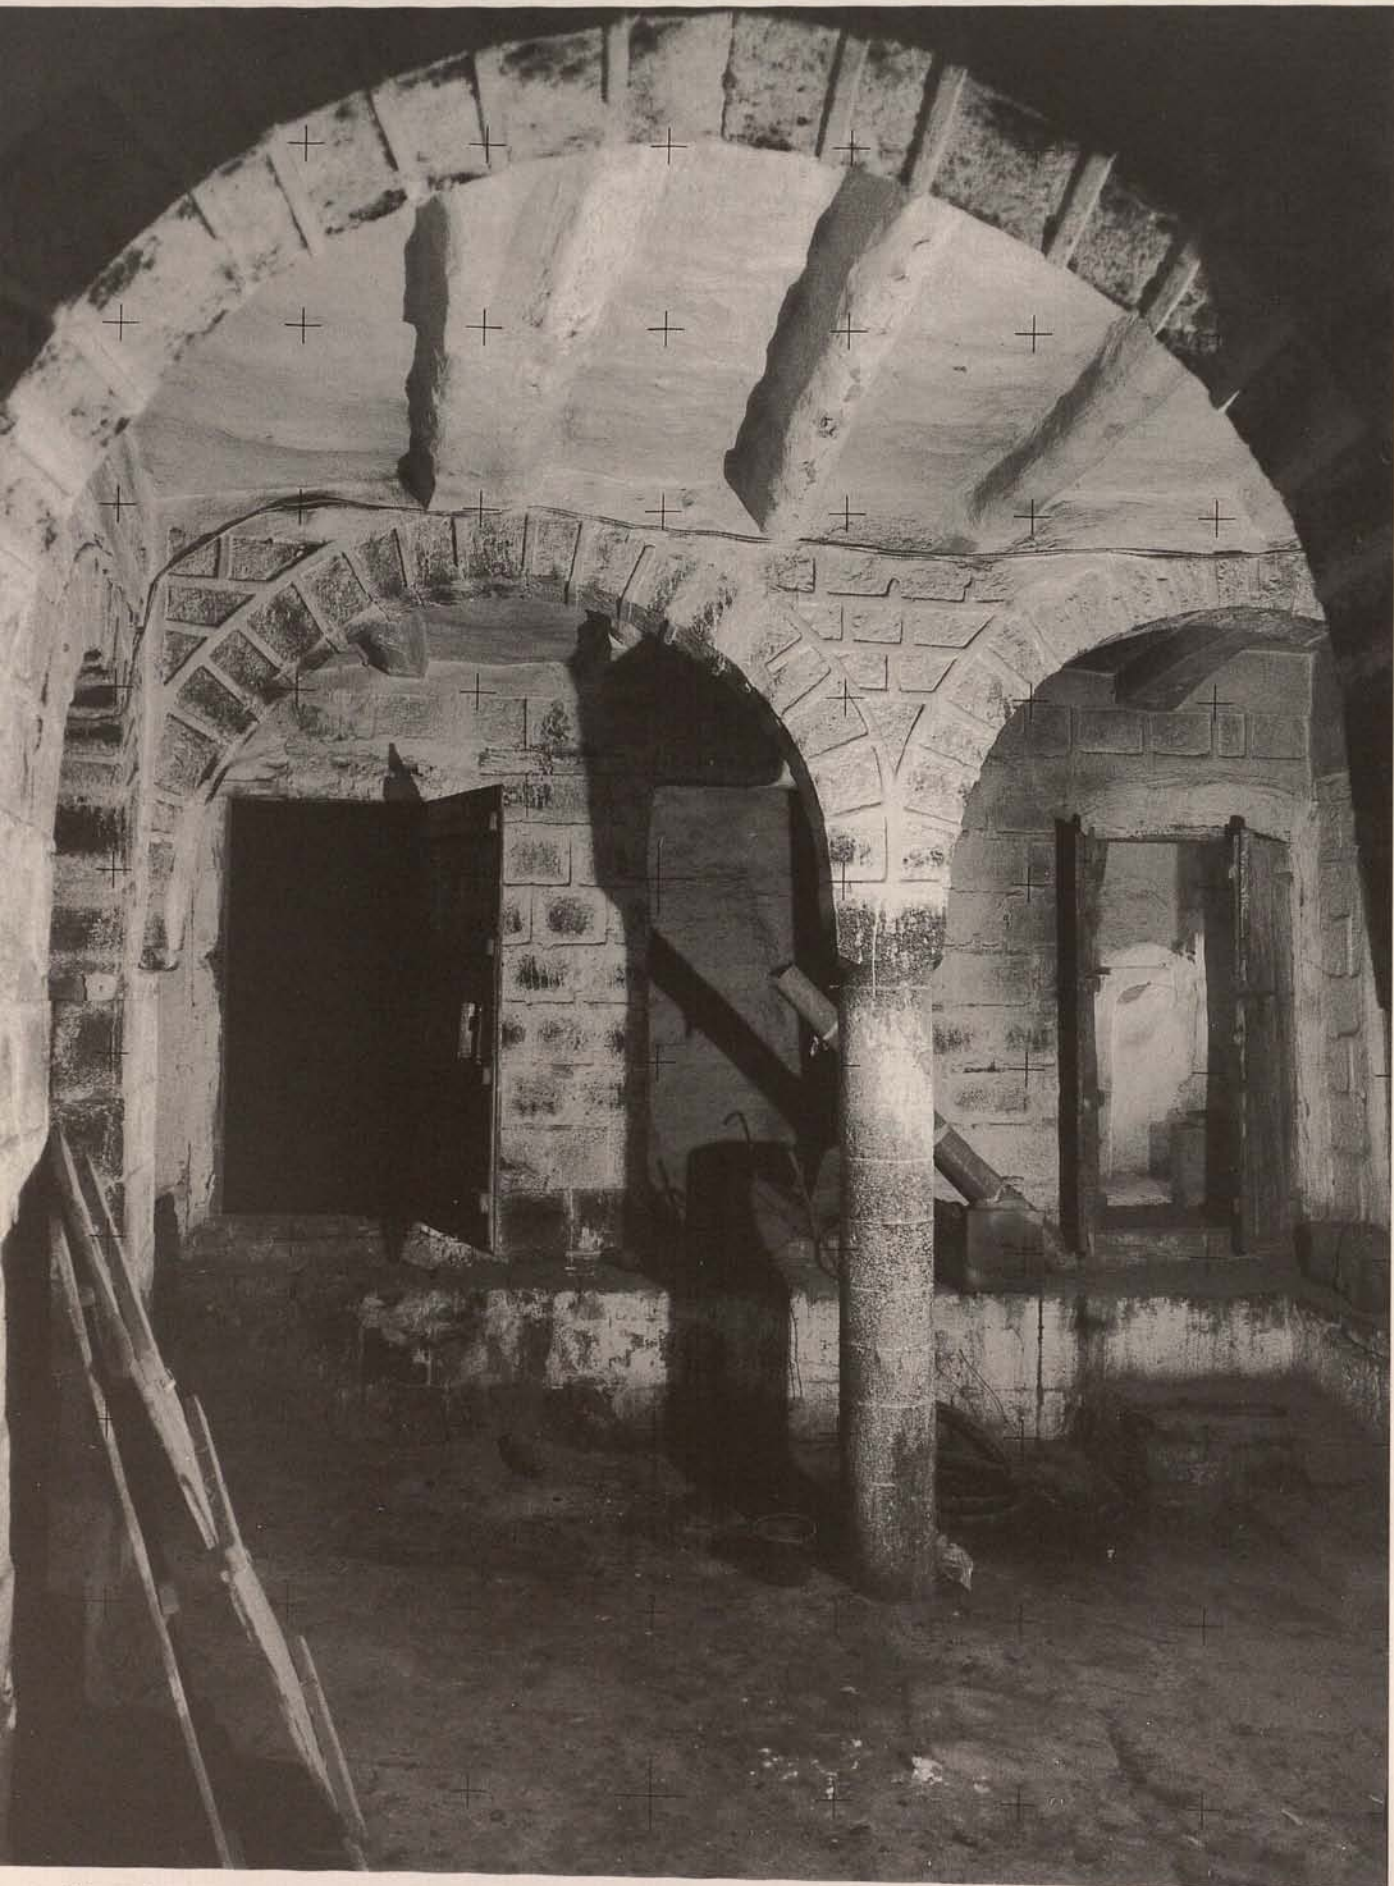
Abb. 11. Samsarat al-Mansurah; Erdgeschoß, zentrale Halle, nördliche Bogenstellung; Zustand 1988  
Fig. 11. Samsarat al-Mansurah; central hall on the 1<sup>st</sup> floor, north arch; 1988

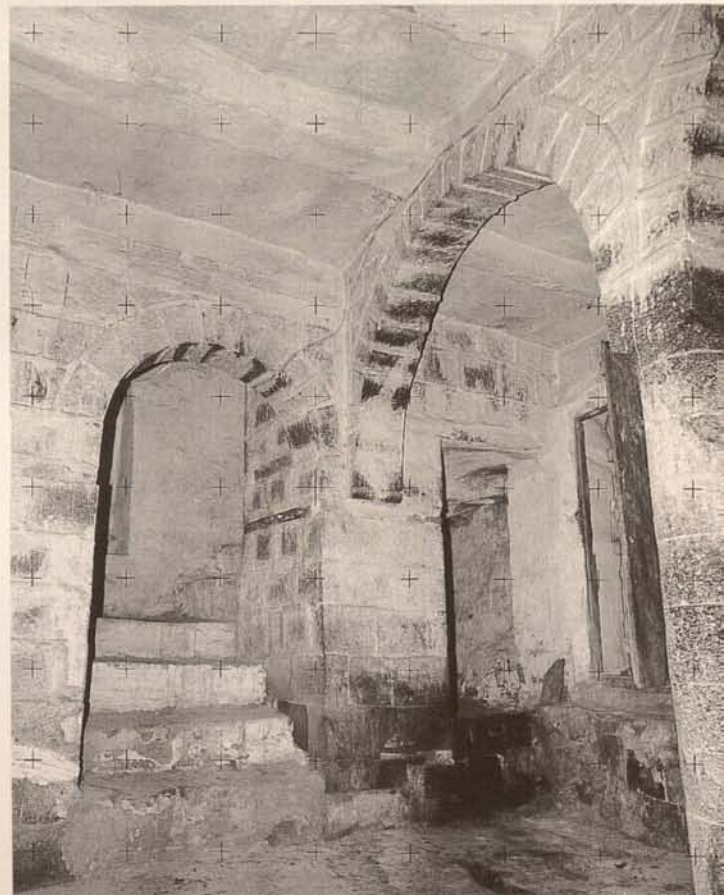
Abb. 15. Samsarat al-Mansurah; Erdgeschoß, zentrale Halle, nördliche Bogenstellung und Anfang des Treppenhauses; 1988  
 Fig. 15. Samsarat al-Mansurah; central hall on the 1<sup>st</sup> floor, north arch and the beginning of the staircase; 1988

gelangt man in eine zentrale Halle im Inneren, die sich auf jedem Stockwerk wiederholt und an deren Nordwestecke das für jemenitische Bauten typische, dreiläufige Treppenhaus liegt (Abb. 15). Um diese Mittelhalle sind an allen vier Seiten die kleinen Räume aufgereiht, deren Breite max. 2,00 m beträgt bei einer Länge von 2-3 m, max. 4 m. Ihre Höhe beträgt im Erdgeschoß und im 1. Obergeschoß nur 2,40-2,60 m, im 2. und 3. Obergeschoß 2,80-2,90 m. Die Räume des Erdgeschosses sind, wie bei den Turmhäusern üblich, durch kleine Löcher nach außen nur belüftet und dienen der Lagerung von Waren, die wohl zuerst auf einer umlaufenden Bank vor den Zugängen abgeladen wurden (s. Pläne S. 86 ff.).

arched main entrance. The central hall, with rooms arranged around all four sides, is repeated on each floor, becoming an open court on the fourth story; the staircase is located in a vestibule at its northwest corner (fig. 15). The small rooms around the first floor hall have a maximal width of two meters and a length of two to three meters (four at the maximum). The height of the ceilings is only 2.4-2.6 meters on the first and second floors, and 2.8-2.9 meters on the third and fourth floor. As was common with tower houses, the rooms of the first floor are ventilated to the exterior only by means of small openings; they were used to store goods, which probably were first unloaded onto a bench that ran along the wall in front of the storage room doors (cf. plans p. 86 sq).

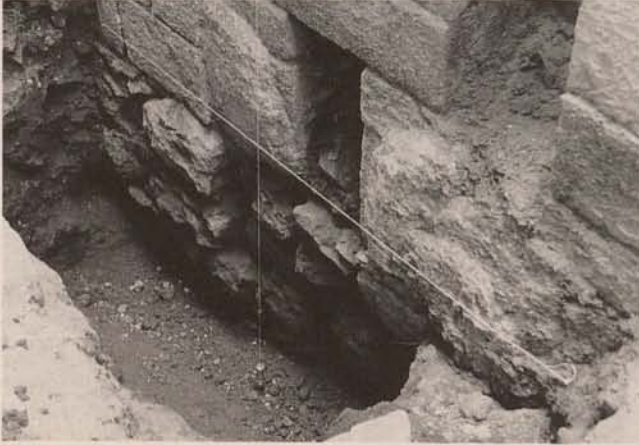
6

Abb. 6. Westfassade; verrottetes Fundament bei Abwasserrinne

Fig. 6. Westside; decayed foundation at the end of the waste water channel

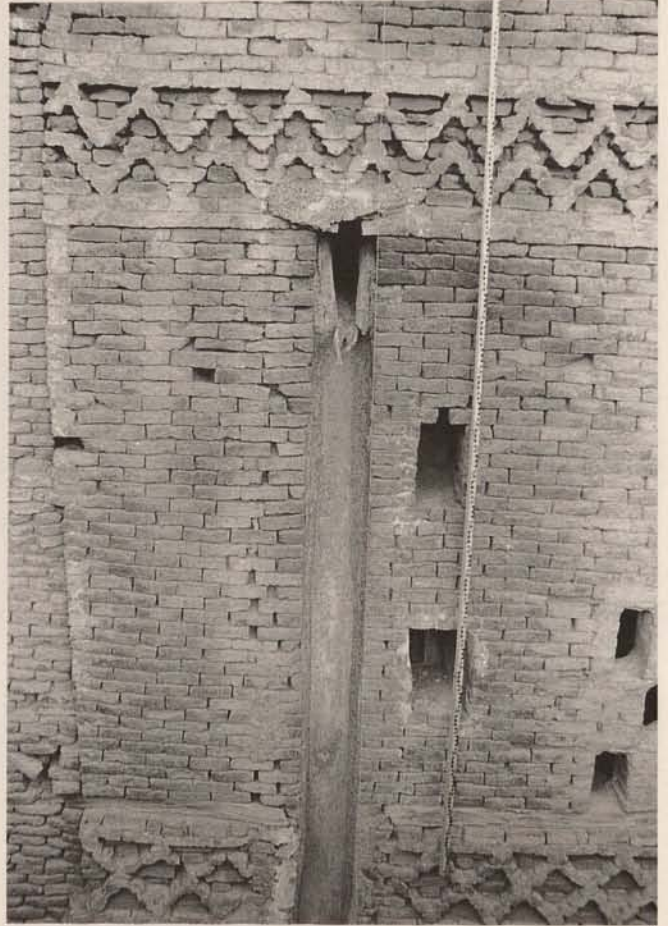
7

Abb. 7. Westfassade; defekte Abwasserrinne

Fig. 7. West side; defective waste water channel

Funktionen bestimmt war. Der gesamte Bereich war infolge der starken Abwasserschäden aus konstruktiven Gründen bis in die Fundamente zu erneuern, so daß technische Installationen modernen Standards mit den nötigen Dichtungsmaßnahmen integriert werden konnten.

the toilet shaft and bathing functions. As a result of severe damage from waste water the entire area had to be renewed for structural reasons down to the foundation, so that mechanical installations of a modern standard could be integrated with the necessary waterproofing measures.

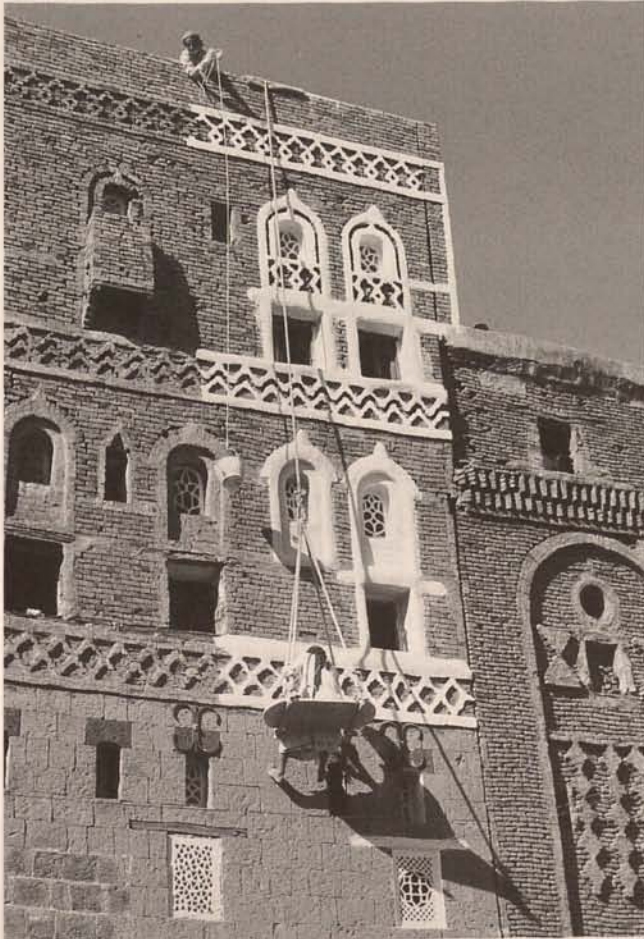
11

Abb. 11. Ostfassade; Gipsarbeiten am Fenstergewände

Fig. 11. East side; gypsum work on the windows

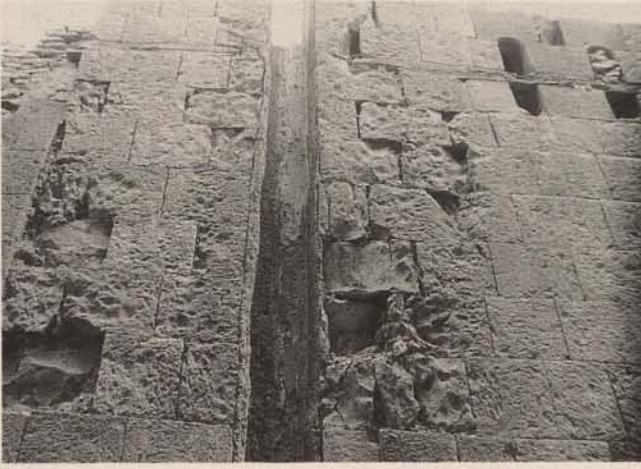
Abb. 13. Ostfassade; verrottetes Steinmauerwerk neben der Abwasser-  
rinne  
Fig. 13. East side; decayed stone masonry adjacent to the waste water  
channel

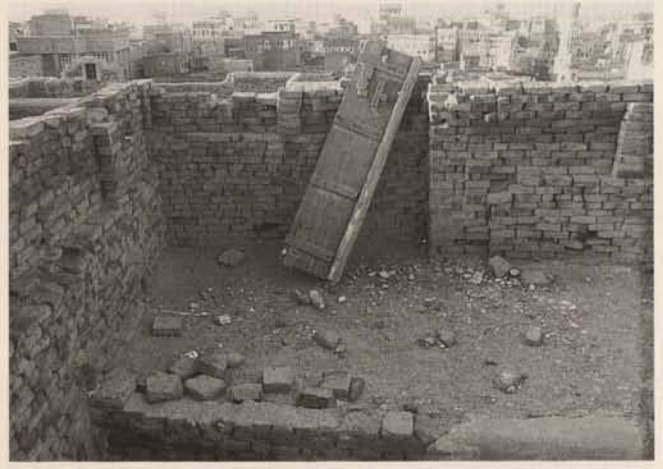
Abb. 14. Verrottetes Brüstungsmauerwerk und undichter Boden in der  
Dachzone  
Fig. 14. Decayed masonry on the parapet wall and leaky floor on the  
roof

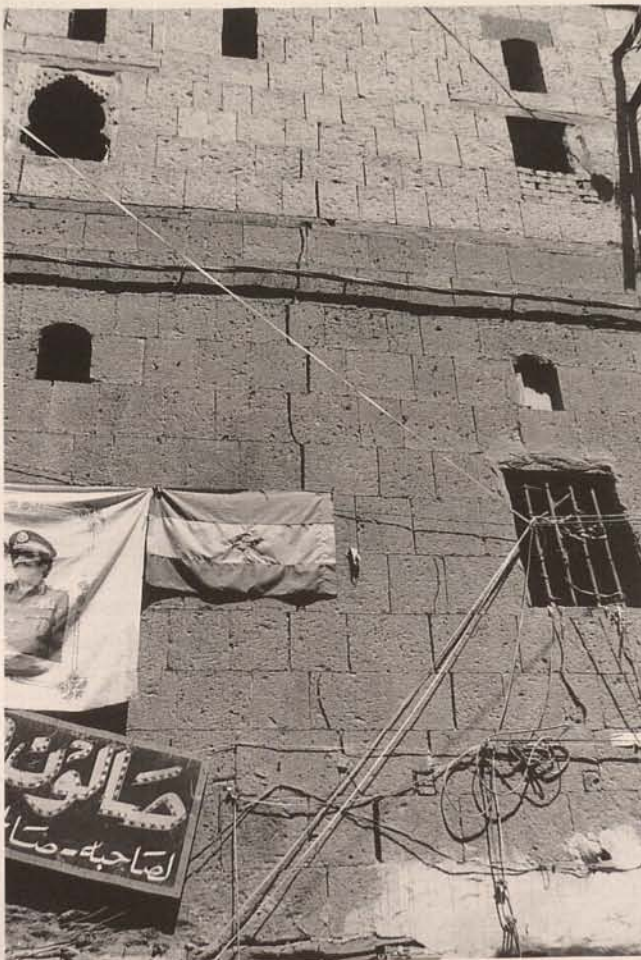
Abb. 15. Südfassade; Riß im Steinmauerwerk  
Fig. 15. South side; crack in the stone masonry

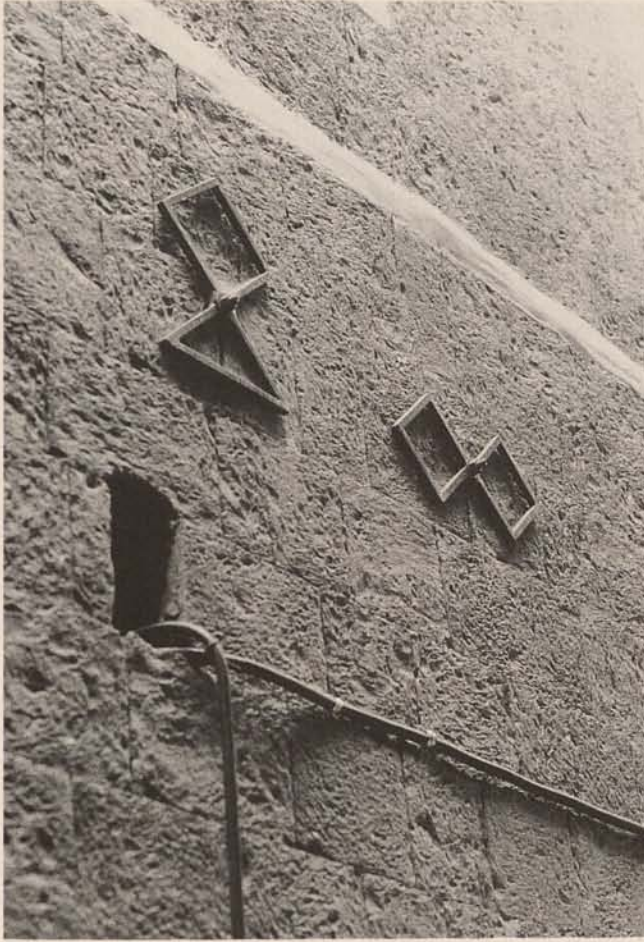
17

Abb. 17, 18. Westfassade; neue Maueranker im Steinmauerwerk  
 Fig. 17, 18. West side; new wall anchor on the stone masonry

The sequence of measures ran from step-by-step stabilization of the entire structural system to repair of individual building components and problem zones. First the outer walls, which to some extent were leaning outward, were stabilized by rehangng them on the ends of the ceiling joists, which because of the wall bulges had in part become detached from their position within the masonry.

Working floor by floor external or integrated wall anchors of various types (depending on the masonry at that particular spot) were fastened with steel tie rods and stable screwed joints at intervals onto the ceiling joists. By fastening the walls to the ceilings, which in principle function as a rigid plate through their layer of brushwood covered with a clay “packing”, the process of detachment of the outer walls could no longer progress. In case of vibrations the building ought to be held together more firmly, as with a clamp, because of the restrained external walls. As new elements technically and formally, the wall anchors placed on the stone parts of the exterior masonry were adapted in design to the traditional decorative patterns that existed on the building. The diamond motif that makes up the basic pattern in almost all the brick ornamentation was used in various forms.

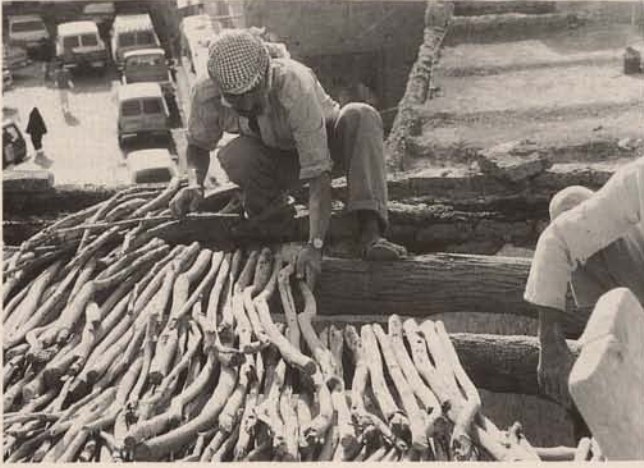
Abb. 22. Einbringen der Knüppelauflage, 4. Geschloß  
 Fig. 22. Installation of the brushwood layer, 4<sup>th</sup> floor

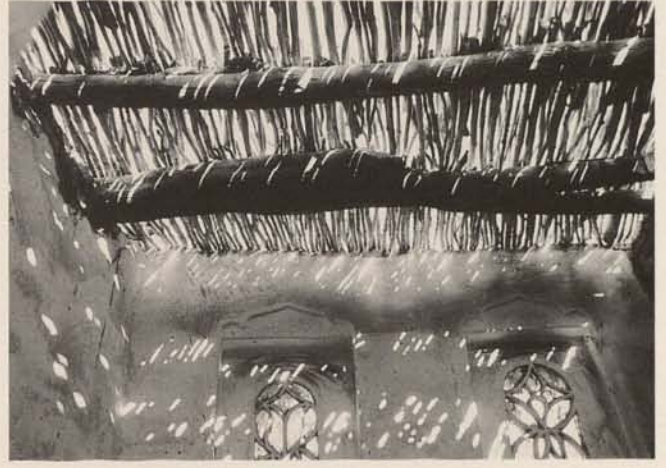
Abb. 23. Knüppelauflage von unten, 4. Geschloß  
 Fig. 23. Brushwood layer seen from below, 4<sup>th</sup> floor

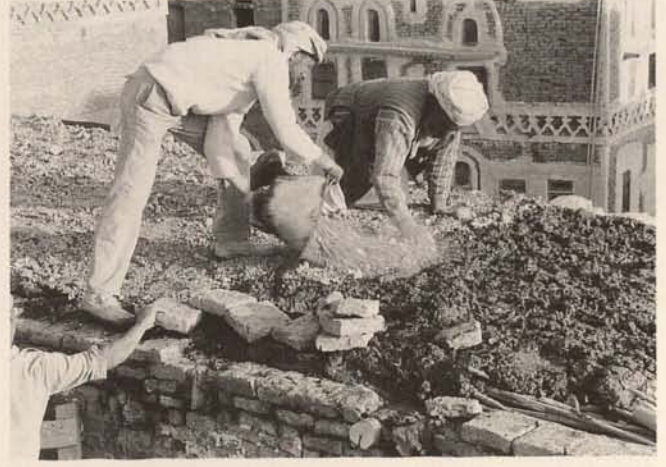
Abb. 24. Aufbringen der feuchten Lehmdecke, 4. Geschloß  
 Fig. 24. Installation of the damp clay ceiling for the 4<sup>th</sup> floor

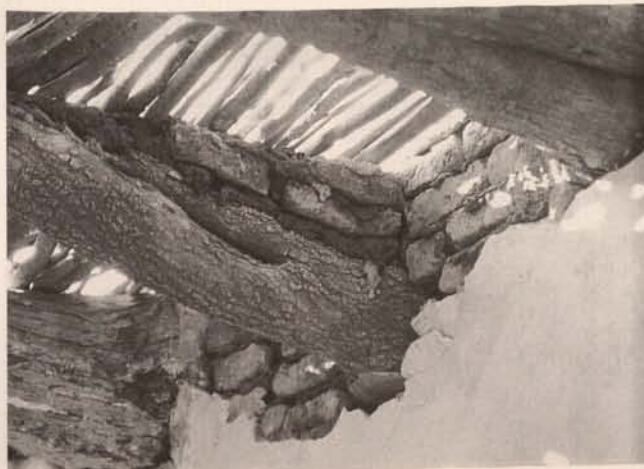
Abb. 25. Trockenschüttung auf feuchter Lehmdecke, 4. Geschloß  
 Fig. 25. Loose fill on the damp clay ceiling of the 4<sup>th</sup> floor

Abb. 26. Balkenaufleger mit Horizontalausgleich, 4. Geschloß  
 Fig. 26. Joist support with horizontal adjustment, 4<sup>th</sup> floor

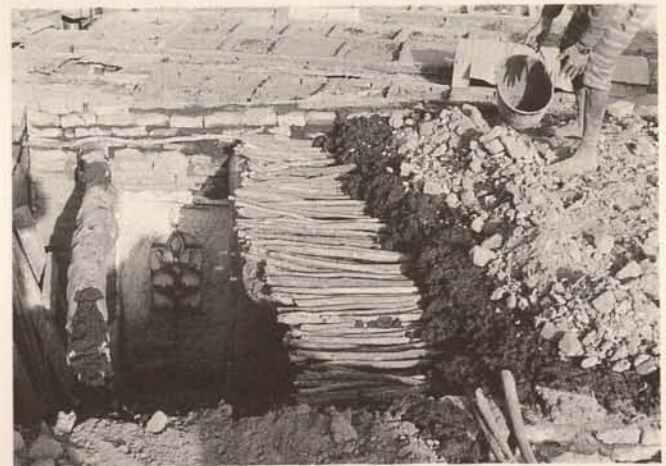
Abb. 27. Rohdeckenaufbau: Rundhölzer, Knüppel, Lehm, Trockenschüttung  
 Fig. 27. Construction of the ceiling: round timbers, brushwood, clay, loose fill

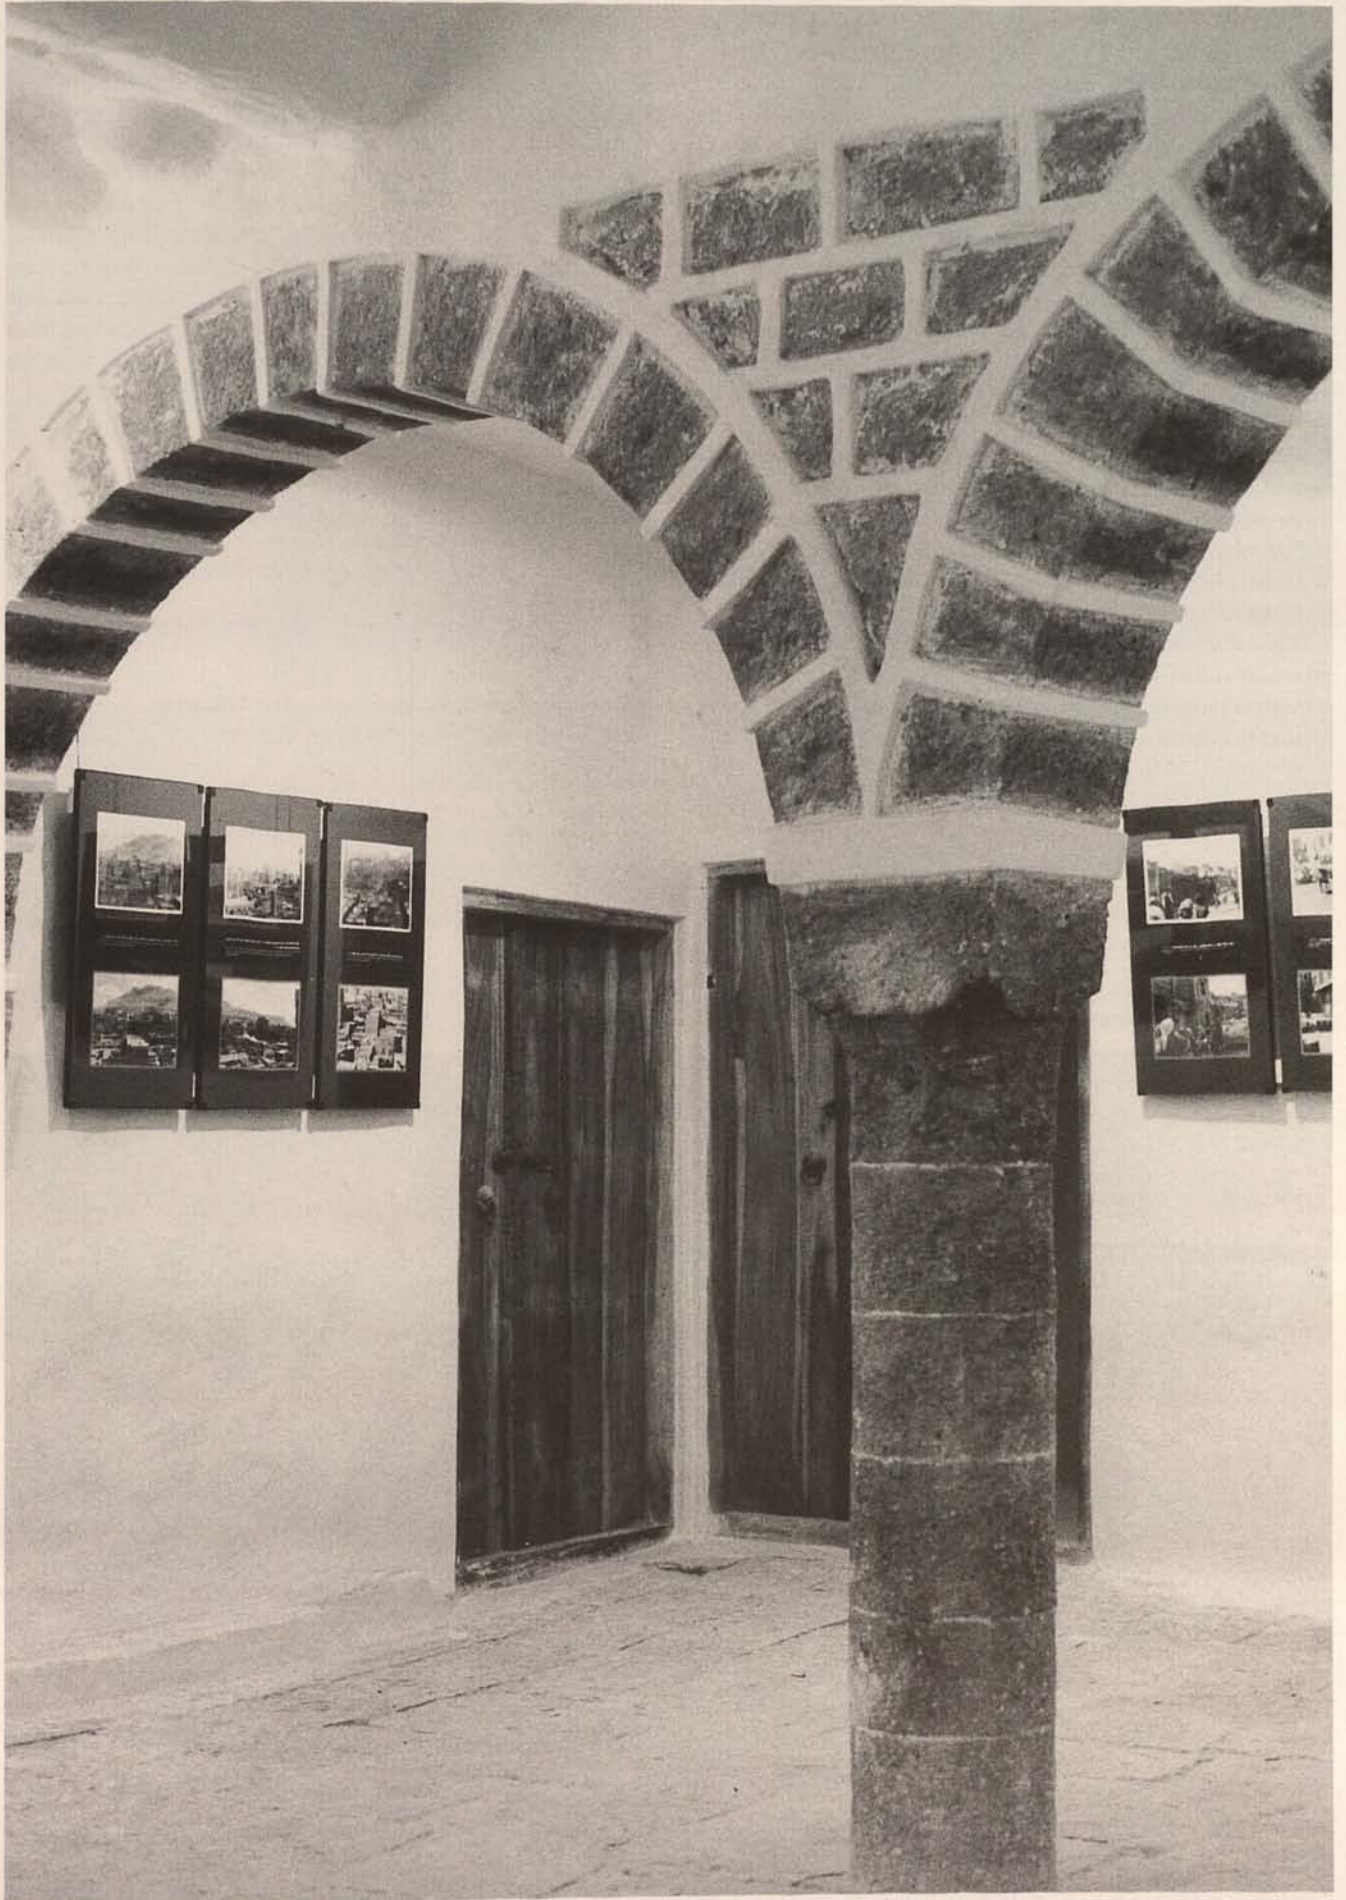
Abb. / Fig. 38. Restaurierte Bogenreihe und Steinboden in der Halle des 2. Geschosses / Restored arches and stone floor in the hall on the 2<sup>nd</sup> floor

On the third floor about half of the floor surfaces in the future artist ateliers were newly laid with stone floors made of a porous (warm) volcanic stone on top of volcanic gravel, because of the anticipated mechanical stress. The same was done in about half of the outer rooms on the first floor. All door thresholds in the interior were newly worked and for the most part were covered with stone plates for durability. The existing, slightly warped stone floor in the hall on the second floor could be restored in appearance with limited effort: larger uneven places were remedied by taking up and leveling individual stones, broken stones were replaced.

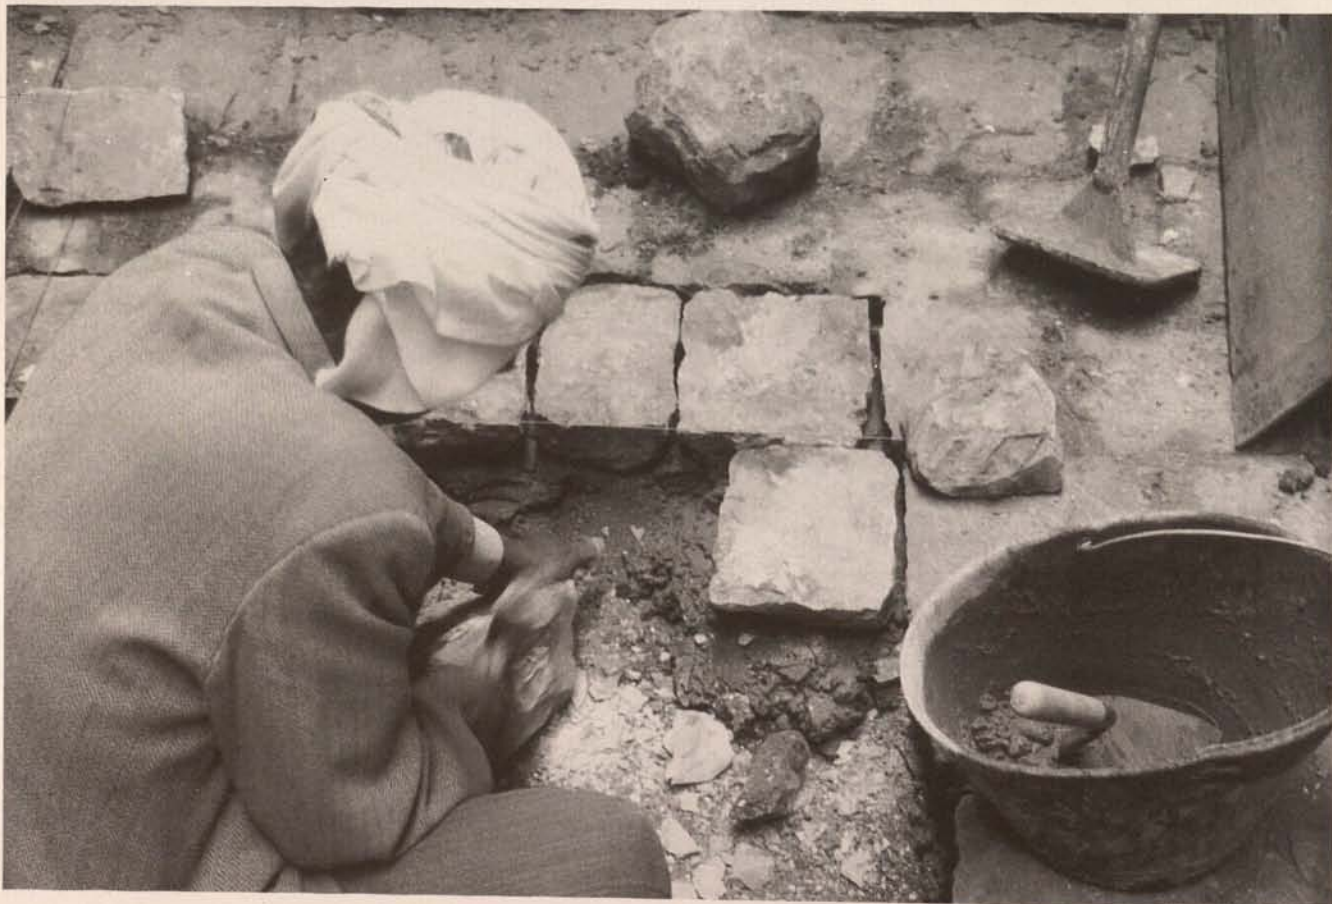
Abb. / Fig. 39. Steinpflasterarbeiten in Westpassage / Stone panning work in the west passageway
