Die Restaurierung der Samsarat al-Mansurah  
The Restoration of the Samsarat al-Mansurah

Michael Petzet / Wolf Koenigs (Hrsg.)

# SANA'A

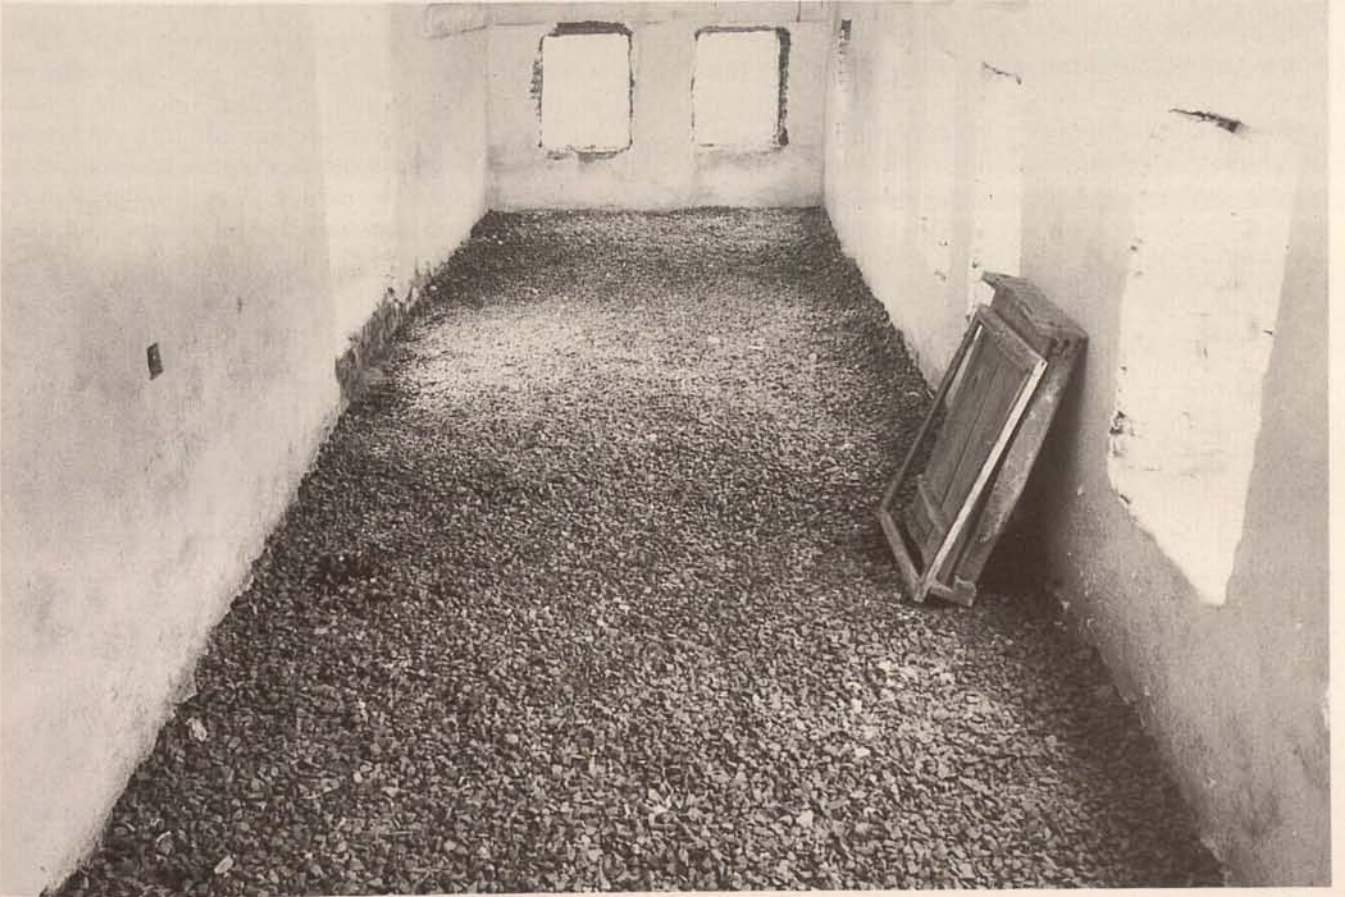
43

Abb. 43. Neue Unterbodenschüttung für Gipsestrich aus schwarzem Vulkansplit, Mafraj, 4. Geschoß  
Fig. 43. New fill of black, volcanic chips for the subfloor below the gypsum screed in the mafraj on the 4<sup>th</sup> floor

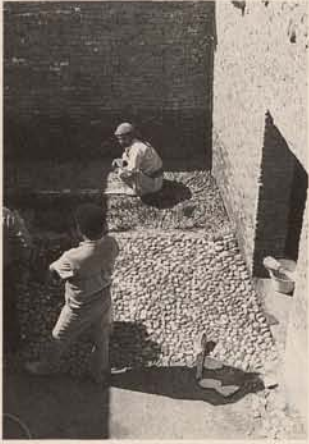
63

Abb. / Fig. 63. Flußkieselunterboden, gepackt für 1. Qadathaufrag / Subfloor of river pebblestone, packed for the 1<sup>st</sup> application of qadath

Bei der Präparation des Untergrundes wurde im Fall der Samsarat al-Mansurah mit verschiedenen Materialien experimentiert. So wurden Areale mit Qarrie (grobkörniger Kies, Korngröße ca. 2 cm), Helsin (feiner schwarzer Kies, Korngröße ca. 3-5 mm), Bruchstücken von gebrannten Lehmziegeln und rundgeschliffenen Kieselsteinen aus dem Wadi Sailah (Ø 6-10 cm) ausgeschüttet bzw. ausgelegt. Schon beim Auftragen des Qadaths zeigte sich jedoch, daß sich der Flußkieseluntergrund am besten eignet, da sich der Qadath beim Verdichten optimal mit dieser Grundlage vermischt (aufgrund seiner „Zähflüssigkeit“ dringt der Qadath nur schwer in die Hohlräume der Kies- oder Ziegelbruchschüttung ein).

In the Samsarat al-Mansurah project various materials were experimented with for preparation of the underground. Different areas were poured or laid out with *qarrie* (a coarse-grained gravel, grain size c. 2 cm.), *helsin* (a fine black gravel, grain size c. 3-5 cm.), broken pieces of baked clay bricks, and round polished pebblestones from the Wadi Sailah (with a diameter of about 6-10 cm.). When the *qadath* was applied it was immediately clear that the river stones were best suited, because as the *qadath* compressed it blended optimally with this underground. (Because of its viscosity the *qadath* penetrates only with difficulty into the hollow spaces of the gravel or brick in-fill.)

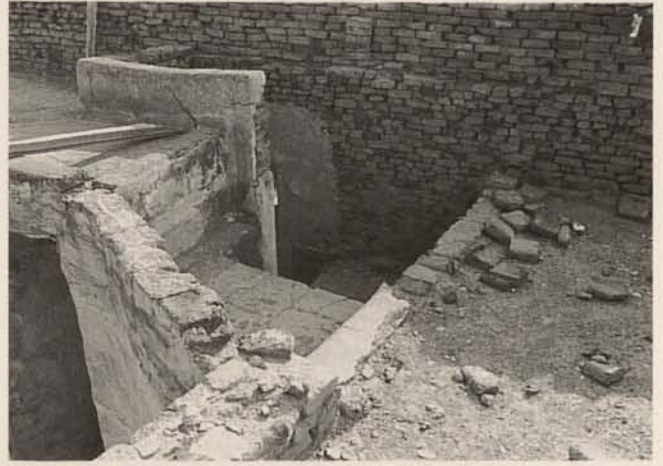
Abb. 70. Verrotteter Treppenaufgang zum Dach mit Qadathresten vor Arbeitsbeginn, von Norden  
Fig. 70. Deteriorated staircase to the roof with remnants of qadath before work began, from the north

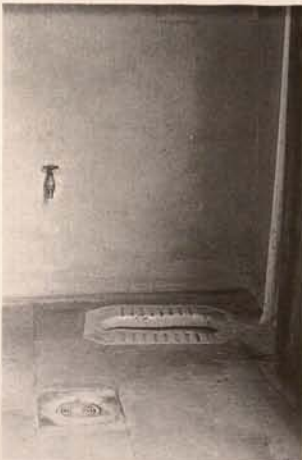
74

Abb. / Fig. 74. Toilettenraum mit Qadathsockel, Steinboden, Abtritt, Bodeneinlauf und Wasserhahn / Toilet room with qadath dado, stone floor, toilet, floor drain and water faucet

The need to provide flawlessly functioning washing facilities and lavatories of a modern standard in a semi-public building had to be met and to be given particular attention. In order to avoid dangerous moisture penetration damage it was imperative to waterproof the wet rooms with modern materials. Basically this was done using multiple layers of foil and asphalt over a reinforced cement screed. The horizontal waste water disposal pipes were laid with an incline to the fall pipe in the service shaft and then covered with dry rubble of volcanic gravel. For hygienic reasons a floor of smooth, sawn non-porous stone was laid in cement mortar on top of the volcanic gravel bed. All wet rooms were equipped with a floor drain. The fresh water pipes were run openly in the reconstructed vertical service shaft, which is plastered on the inside with cement. Horizontally they were laid under plaster or *qadath* to their fixture connections. The sanitary equipment is of white porcelain, except in the kitchen where for functional reasons modern stainless steel sinks were used. The quality of workmanship on the concealed water pipe installations and the waterproofing meets satisfactory European standards. The not unproblematical challenge to fulfill the necessary technical demands for the wet rooms but also to have their appearance marked by traditional design elements could be met here without a breach.

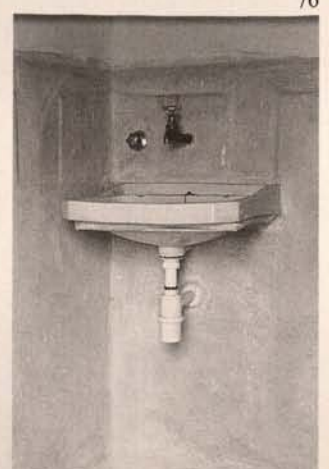
76

Abb. / Fig. 76. Porzellanwaschbecken, Qadathsockel / Porcelain wash basin, qadath dado

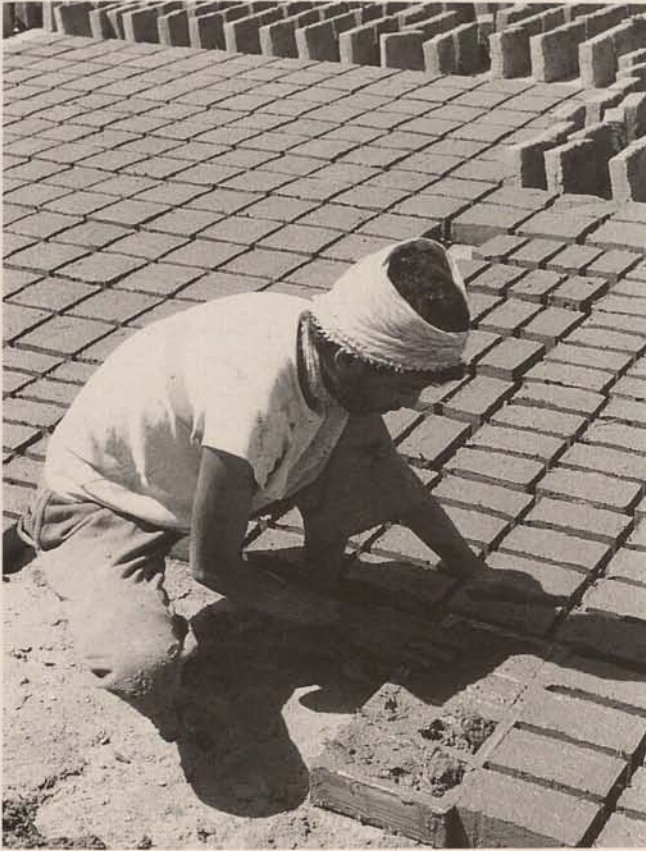
Abb. / Fig. 81. Lehmziegelherstellung in traditioneller Technik, Abstrich und Trocknung / Production of clay bricks according to traditional practice, leveling and off drying

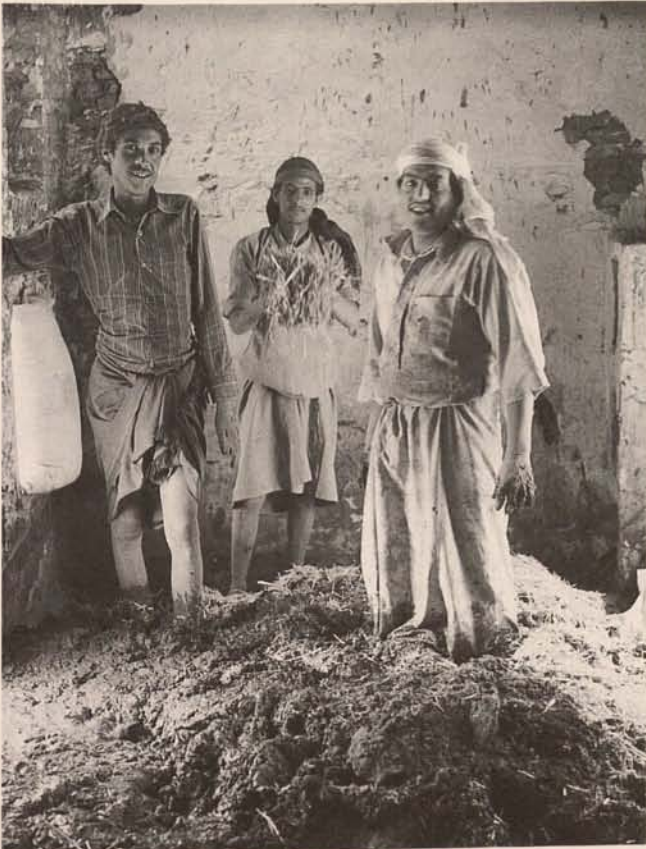
Abb. / Fig. 83. Stampfen der wiederaufbereiteten Lehmmischung für den Deckenauftrag / Compression of the reworked clay mixture for the floor covering

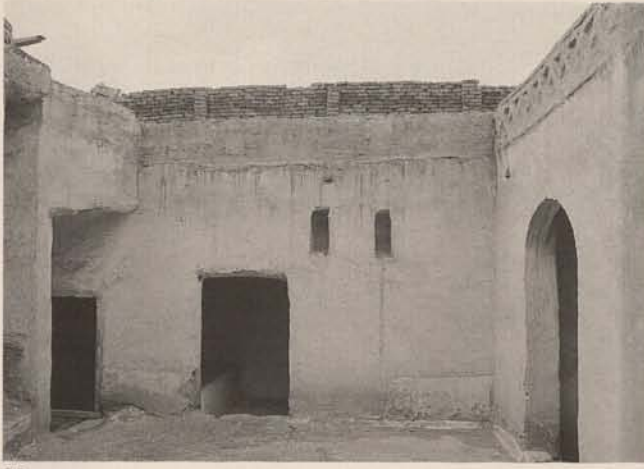
85

Abb. 85. 4. Geschoß, Hofnordseite vor der Untersuchung  
 Fig. 85. 4<sup>th</sup> floor, north side of the court before investigations were undertaken

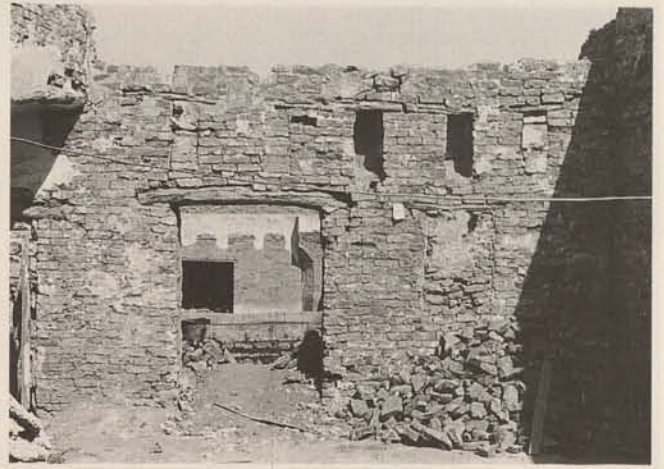
86

Abb. 86. Putzabnahme offenbart verrottete Mauerwerkssubstanz  
 Fig. 86. Deteriorated masonry exposed by removal of plaster

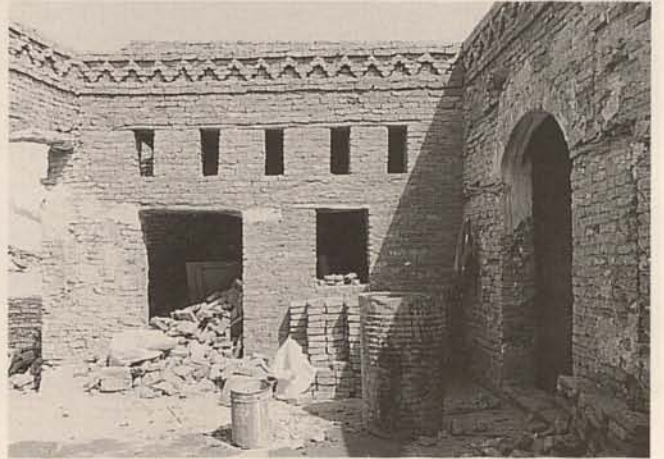
Abb. 87. Nach Teilabriß und Wiedererrichtung des Ziegelmauerwerks mit vorhandenen Ziegeln  
 Fig. 87. After partial demolition and reconstruction of the brick masonry using old bricks

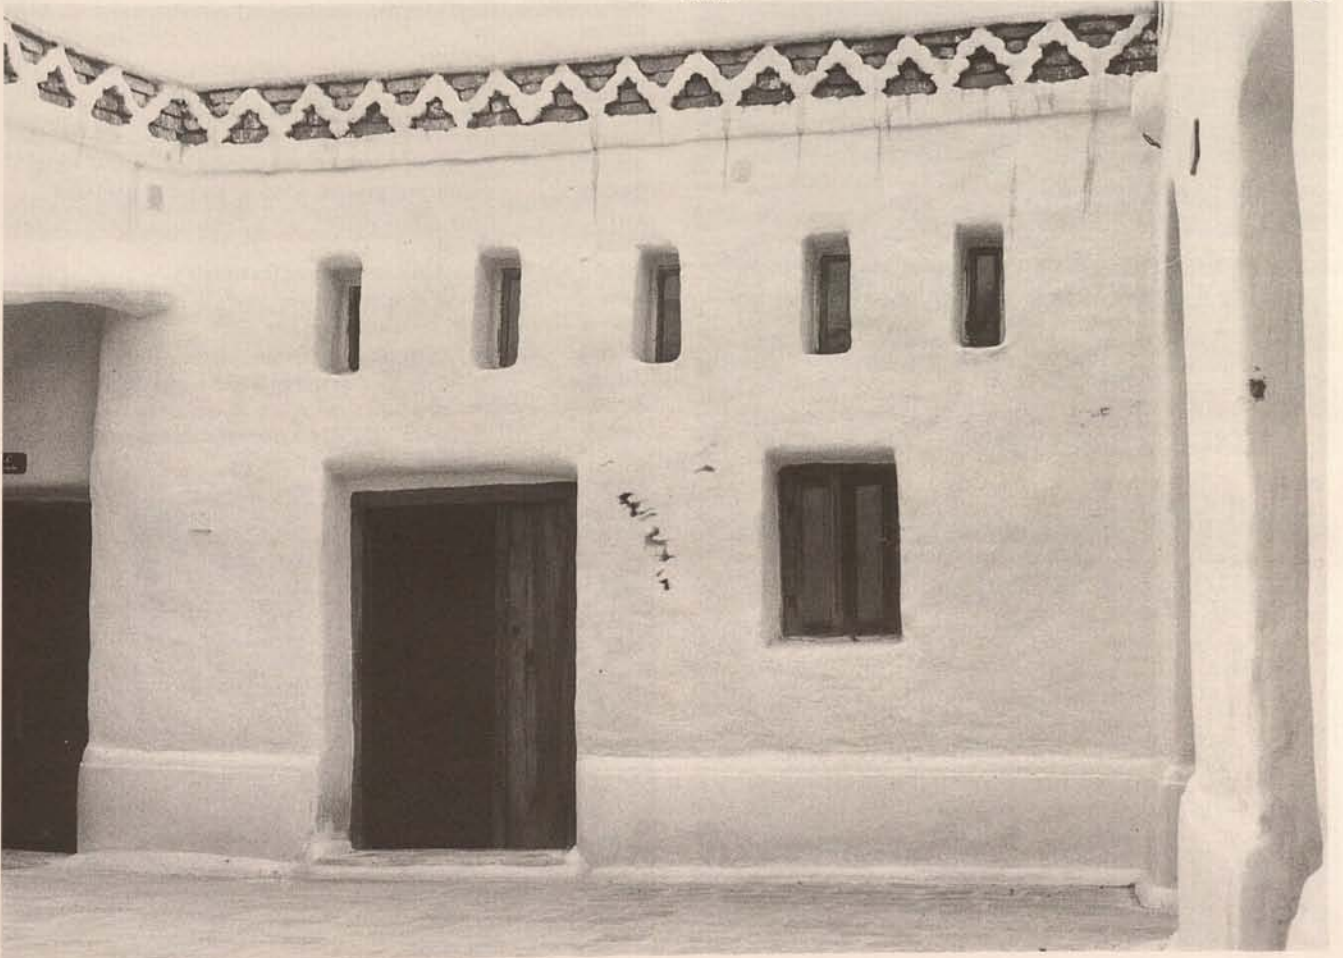
Abb. 88. Mit neuem Gipsputz und Qadathsockel  
 Fig. 88. With new gypsum plaster and qadath dado

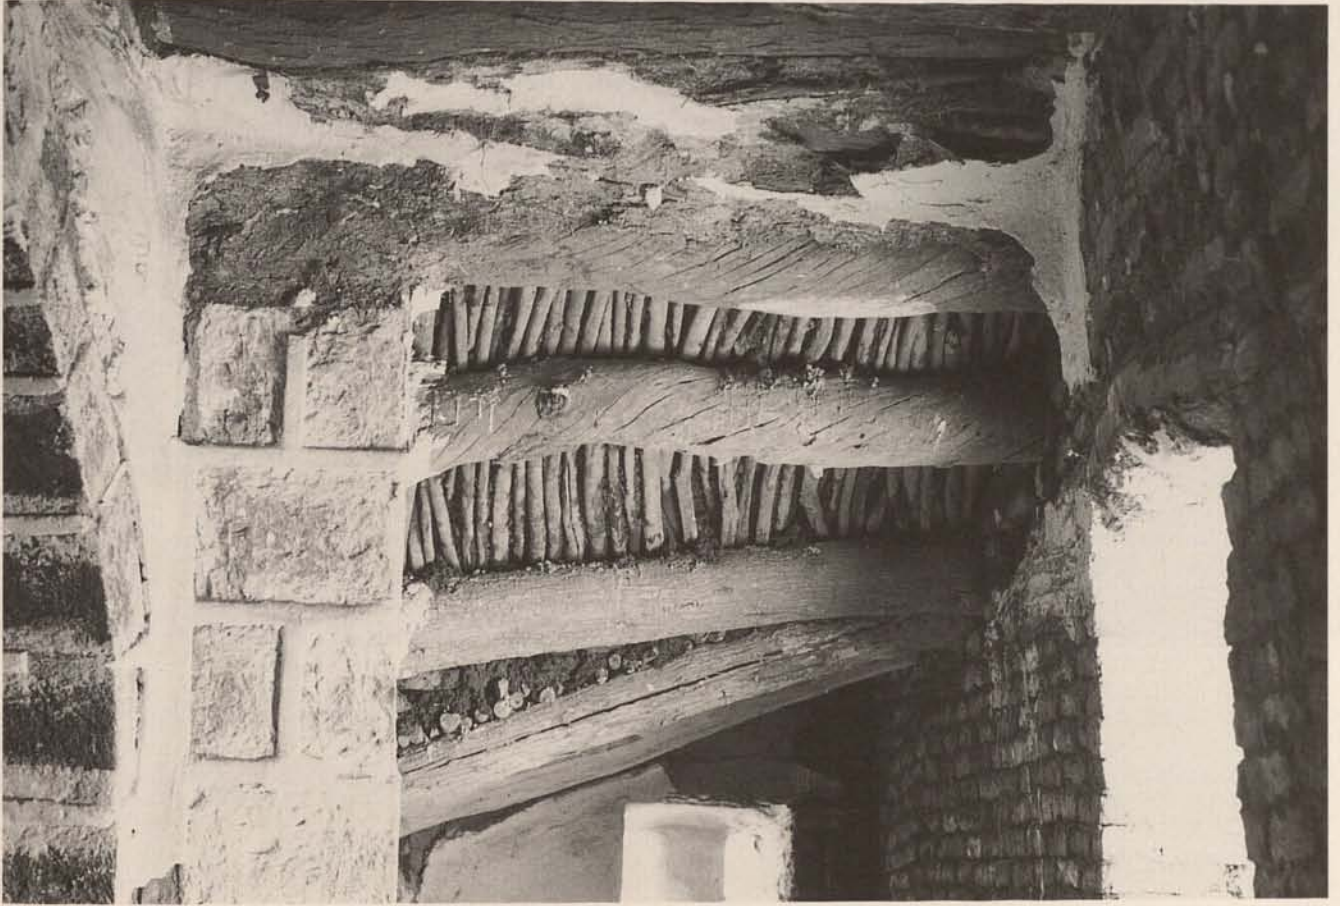
89

Abb. 89. Untersicht des Treppenlaufs nach dem Wiederaufbau mit alten Rundhölzern

Fig. 89. Underside of the staircase after reconstruction using old round timbers

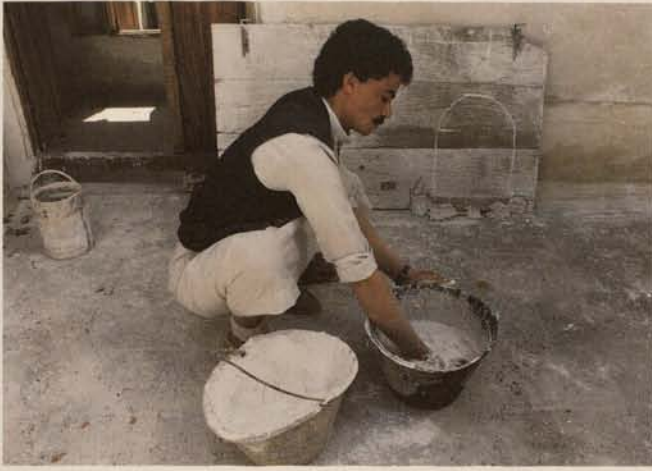
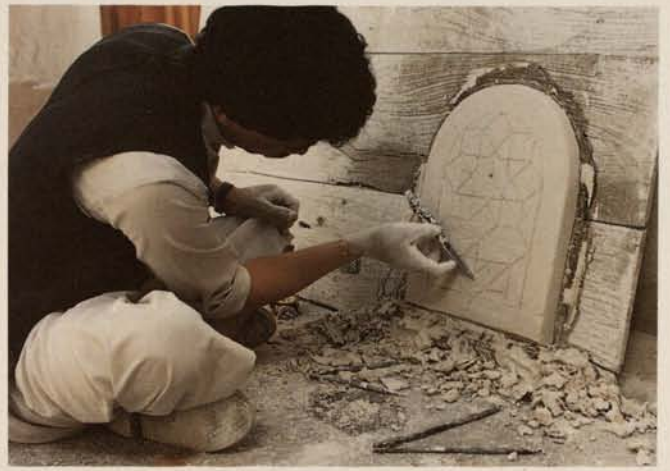
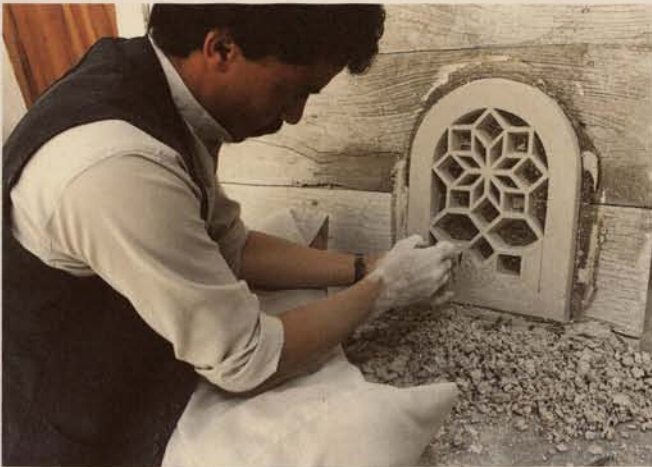
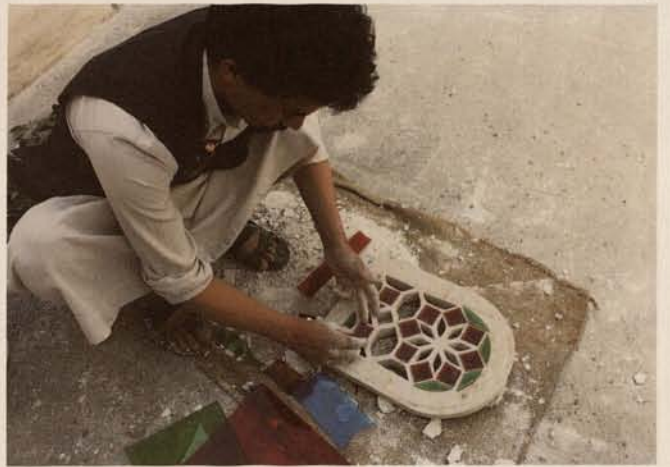
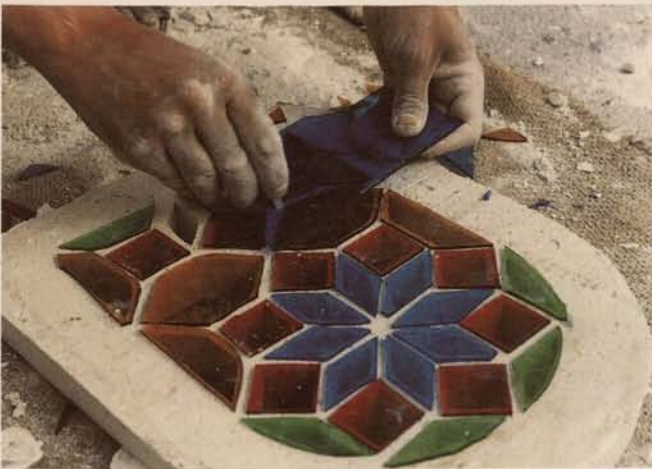
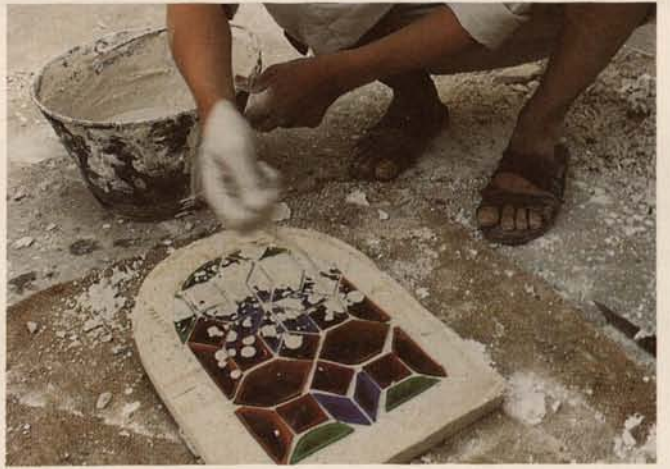
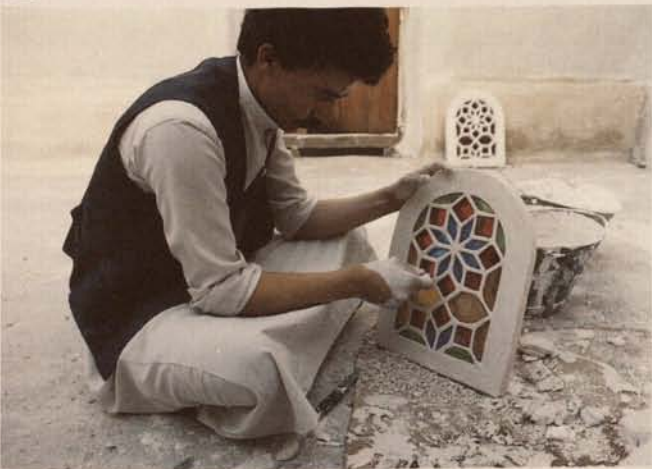
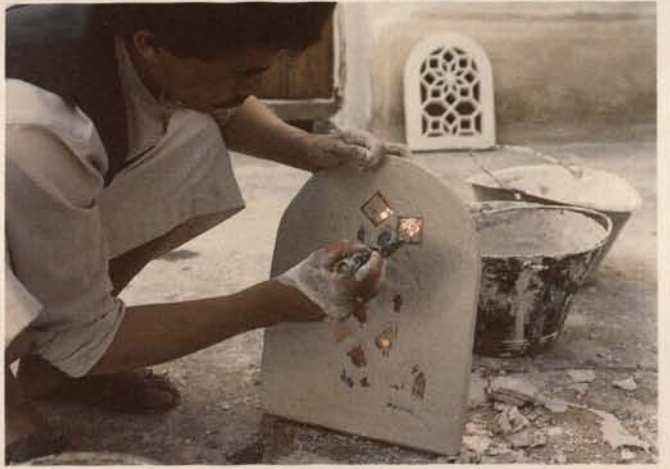
1-8. Herstellung eines farbig verglasten Gipsfensters (Qamariya) ▷  
*Making one of the stained glass windows (Qamariya)*
