DIE BISCHOFSBURG
ZU PÉCS

ICOMOS • HEFTE DES DEUTSCHEN NATIONALKOMITEES XXII
ICOMOS • JOURNALS OF THE GERMAN NATIONAL COMMITTEE XXII
ICOMOS • CAHIERS DU COMITÉ NATIONAL ALLEMAND XXII

DIE BISCHOFSBURG ZU PÉCS · ARCHÄOLOGIE UND BAUFORSCHUNG

PÉCS PÜSPÖKVÁR · RÉGÉSZET ÉS ÉPÜLETKUTATÁS

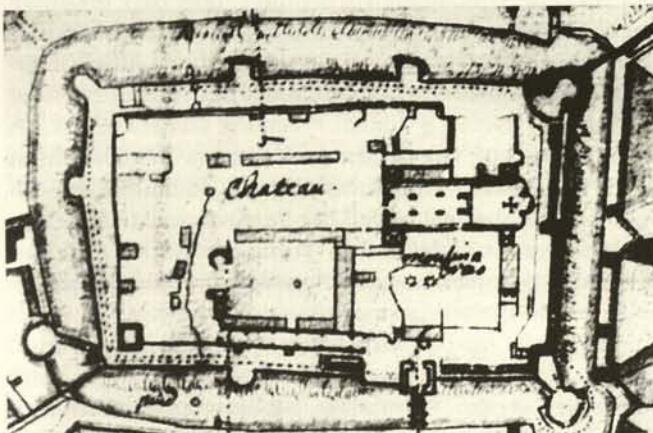
Abb. 3. Joseph de Haüy, Stadtplan von Pécs, 1687
3. kép. Joseph de Haüy Pécsről készített térképe, 1687

A középkori Pécs – a mai belváros – szabályos alaprajzú fallal körülvolt város volt, északnyugati sarkában a püspökvárral. A városról és várról a legkorábbi térképet 1687-ből ismerjük, Joseph de Haúy császári hadmérnök készítette közvetlenül Pécs töröktől történő visszafoglalása után (3. kép).

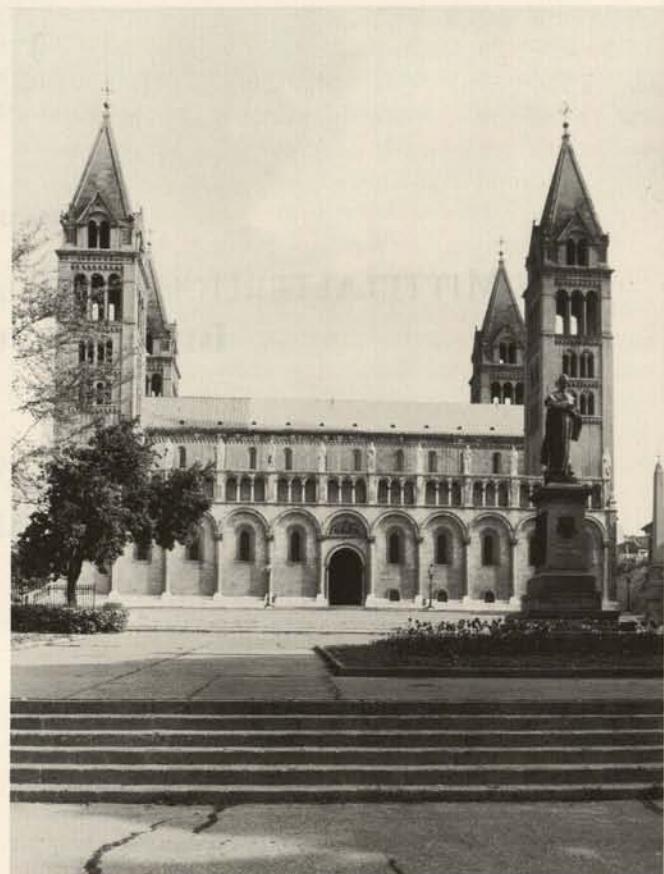
Der heutige Dom (Abb. 7) ist eine dreischiffige Basilika mit einer Plattendecke, einer Reihe Kapellen, einem erhöhten, mit drei halbrunden Apsiden abschließenden Chor und einer fünfschiffigen Krypta.

Abb. 7. Gegenwärtiger Zustand des Doms
7. kép. A székesegyház jelenlegi állapota

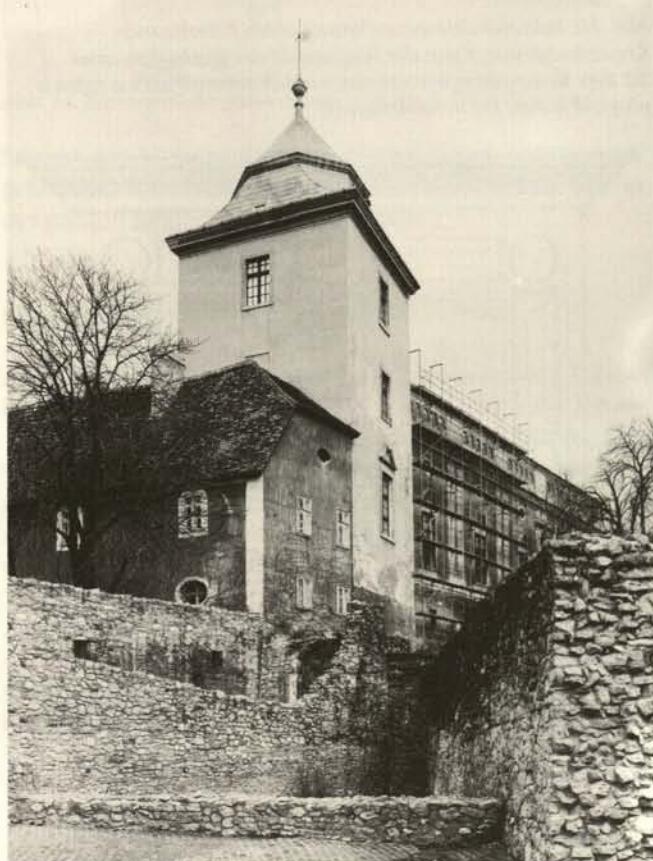
Abb. 8. Mittelalterlicher Südwestturm des Bischofspalastes mit der anschließenden Befestigung, gegenwärtiger Zustand
8. kép. A püspöki palota D-i középkori tornya a hozzákapcsolódó erődíttéssel, jelenlegi állapot

An der Südwestseite der Bischofsburg, die Hauptfassade dem Domplatz zugewandt, steht der Bischofspalast, dessen Grundrißform ein »U« beschreibt. Die Südfassade des Palastes ist auf die innere Burgmauer gestützt. Allerdings reichte die Bebauung dieses Traktes im Mittelalter nicht bis zum südwestlichen Eckturm (Abb. 8), wie auch der Stadtplan Haüys von 1687 und die um 1690 entstandene Federzeichnung von der Burg deutlich erkennen lassen (Abb. 9). Mit dem Palast möchten wir uns an dieser Stelle nur kurz beschäftigen. Die Baugeschichte des Palastes kann aufgrund der Quellen des 18. Jahrhunderts, der Veduten und Rettungsgrabungen im wesentlichen skizziert werden. Kleinere Fundbergungen – zu denen sich immer Gelegenheit bot – brachten keine romanischen Details des Palastes ans Licht. Im Gegenteil, von den am Domplatz in der Nähe des Bischofspalastes entdeckten romanischen Mauerresten stellte sich heraus, daß sie nicht zu einem früheren Bischofspalast romanischen Stils gehört haben können. Diese Mauerreste lassen eher auf eine Kapelle schließen, die früher hier gestanden hat. Infolge dessen kamen wir zu der Annahme, daß es sich bei den im Gebiet zwischen der Nordseite des Doms und der

A püspökvár délnyugati oldalán áll, a főhomlokzatával a Dóm térré néző „U” alaprajzú püspöki palota épülete. A palota déli homlokzata a belső várfalon ül. A palota e traktusának a beépítése azonban a középkorban nem terjedt ki a délnyugati saroktoronyig (8. kép), amint ezt jól szemlélteti Haüy 1687-es térképe és a várról 1690 körül készült tollrajz is (9. kép).

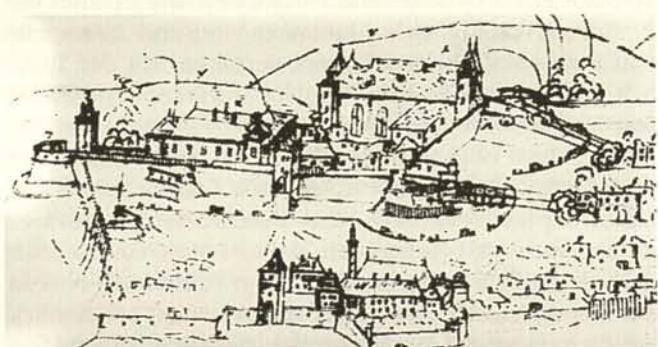
Abb. 9. Westlicher Teil der Innenstadt von Pécs mit der Bischofsburg, um 1690
9. kép. Pécs belvárosának Ny-i része a Püspökvárral, 1690 körül

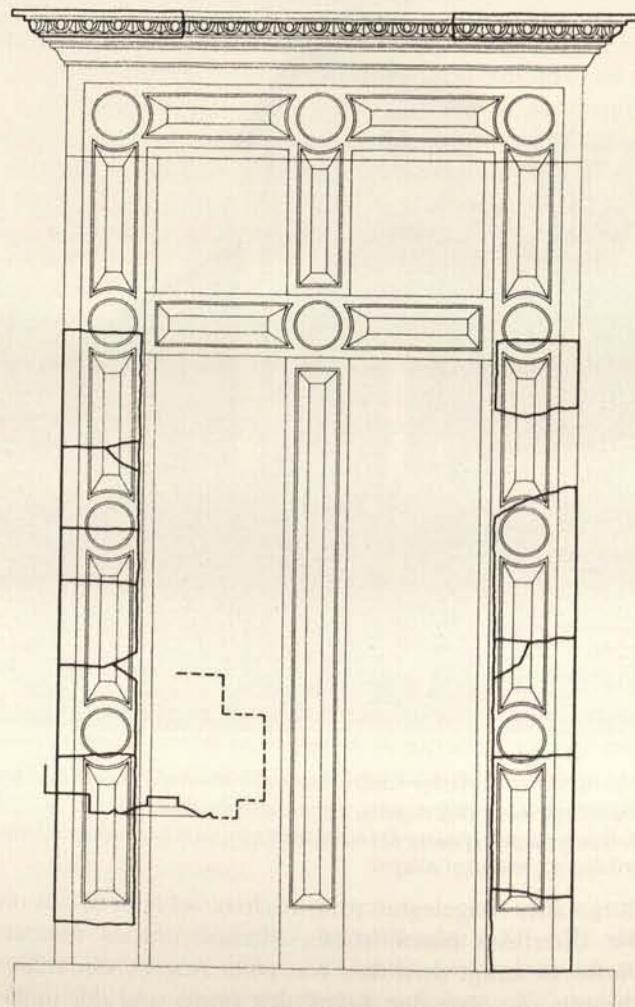
*Abb. 10. Rekonstruktionszeichnung eines Renaissance-Kreuzstockfensters von der Südfront des Bischofspalastes
10. kép. Reneszánsz keresztosztós ablak rekonstrukciós rajza a püspöki palota D-i homlokzatáról*

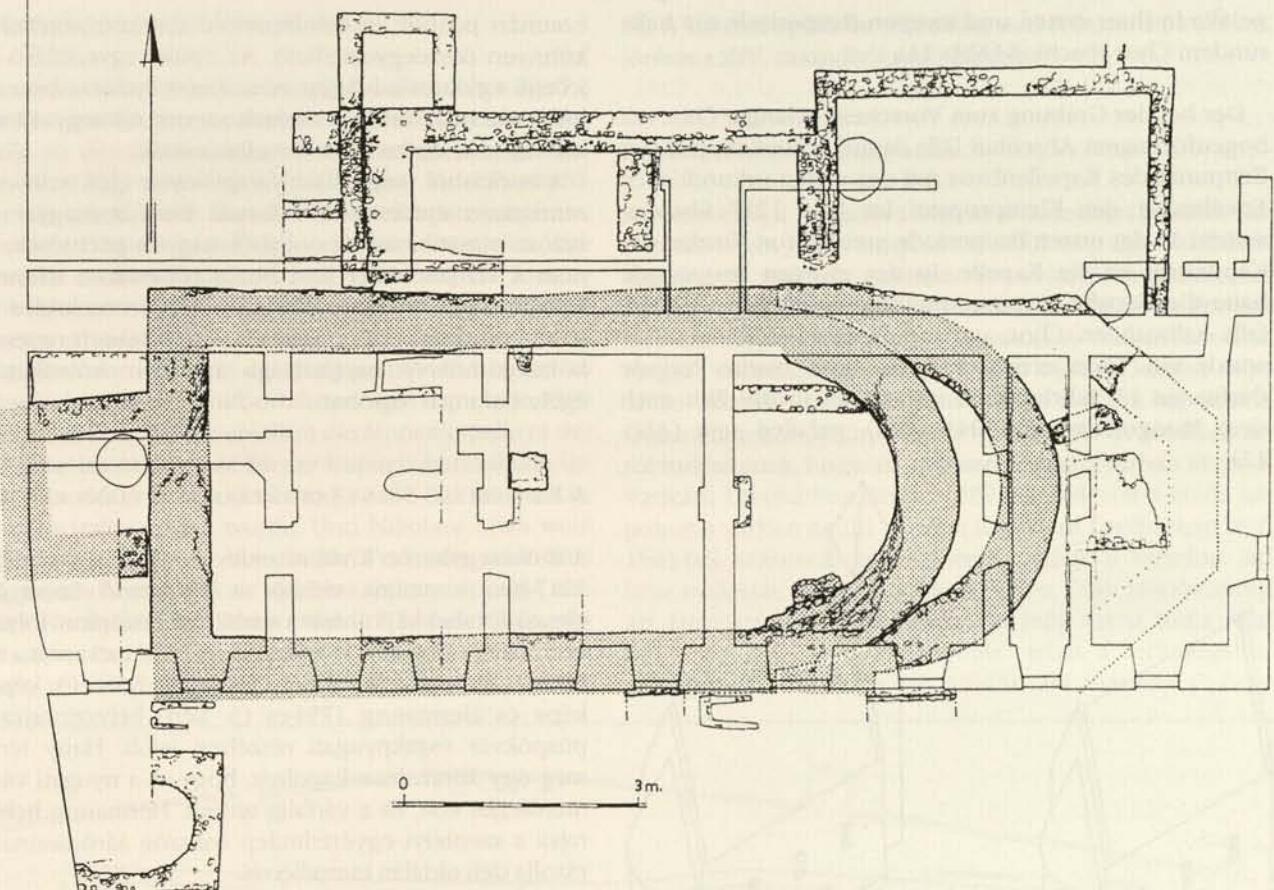
Abb. 11. Grundriß der Johanneskapelle nach ihrer Freilegung

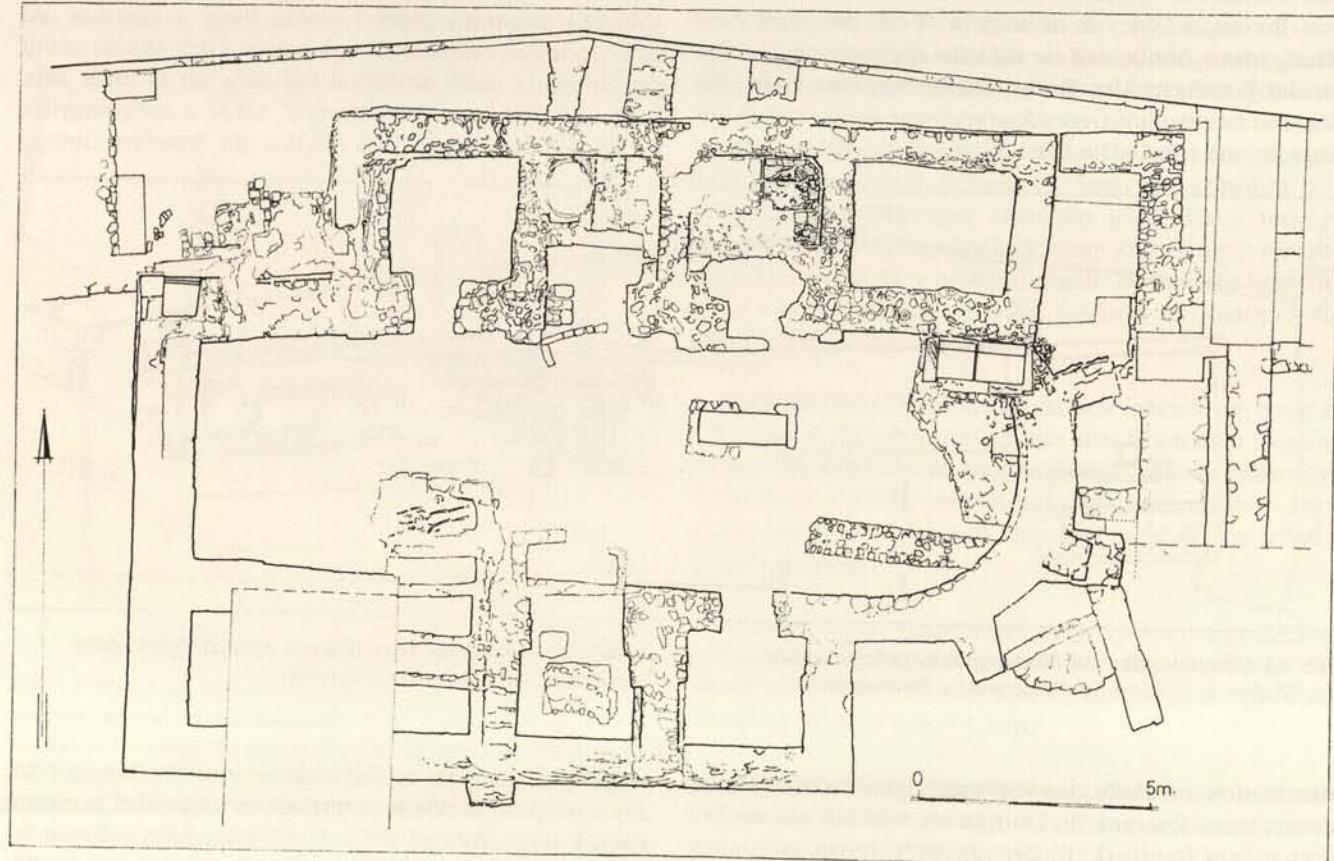
Abb. 14. Grundriß der Kapelle der Goldenen Maria nach ihrer Freilegung 14. kép. Az Aranyos Mária kápolna alaprajza feltárást után

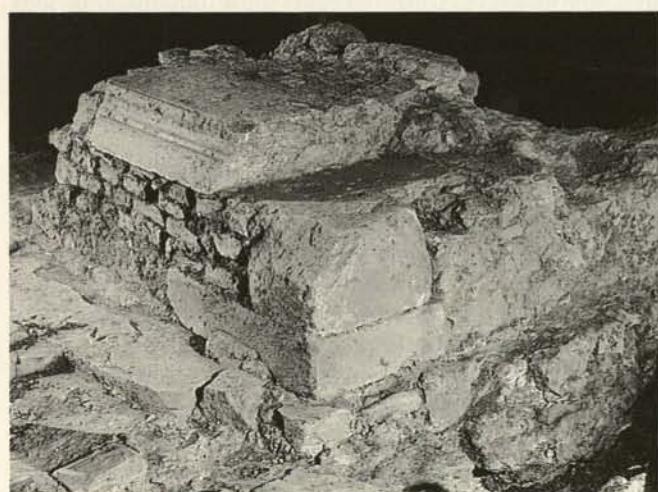
Abb. 15. Die Nordwestecke der Kapelle mit dem Sockelgesims »in situ«
15. kép. A kápolna ÉNy-i sarka az „in situ” lábazati párkánnyal

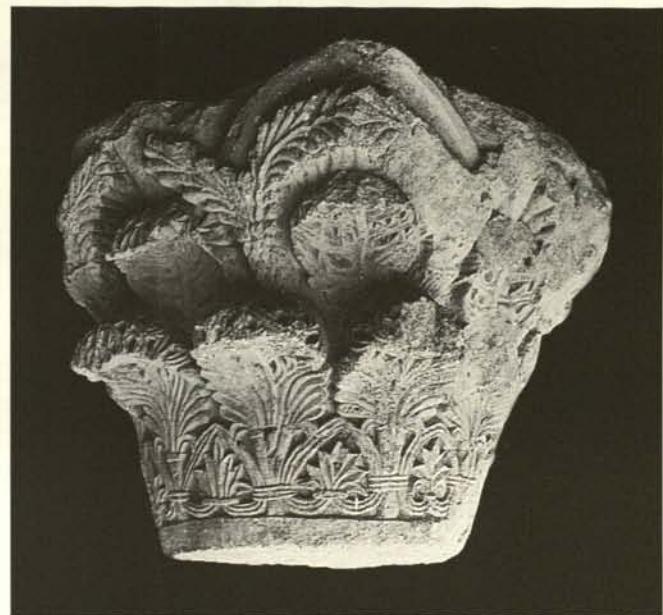
Abb. 21. Säulenkapitell aus dem romanischen Palast, 12. Jahrhundert
21. kép. Oszlopfő a románkori palotából, XII. század

Az összefüggéseiben még teljesen nem tisztázott épületrészletek közül a legjelentősebb az a négyzet alaprajzú helyiségek, amelyek déli bejáratánál a románkori oszlopfő előkerült (21. kép). Amint az a stratigráfiaiból és a régészeti megfigyelések alapján megállapítható volt, a leégett épületeket a tűzvész után újjáépítették. Az eddig feltárt maradványok egy olyan nagyobb épületkomplexumra en-

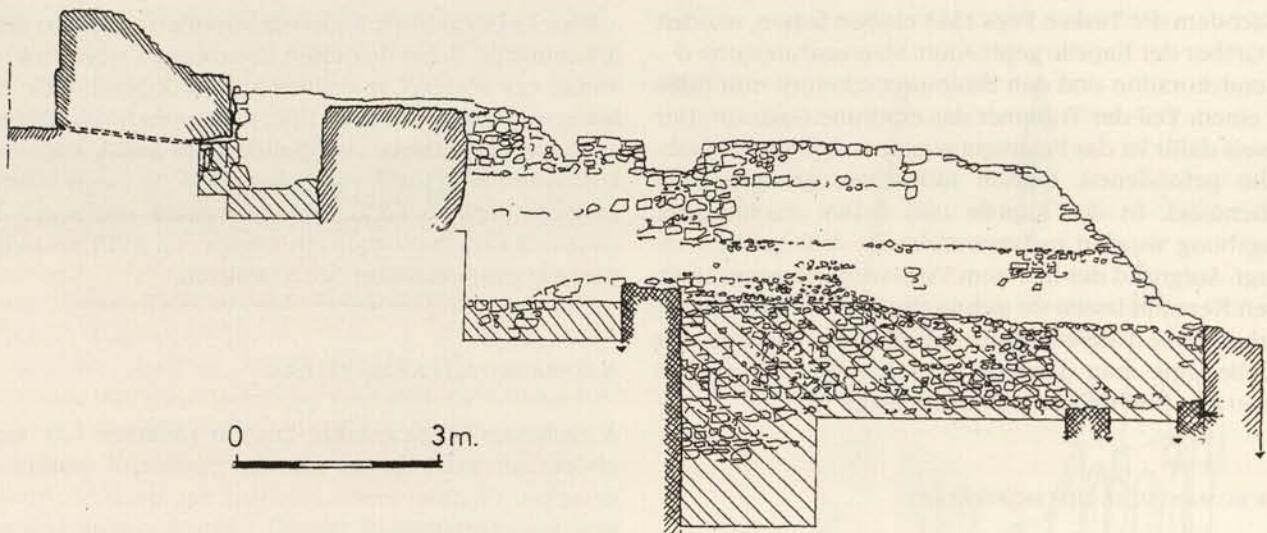
Abb. 22. Ansicht der Westmauer der Universität und des romanischen Raumes

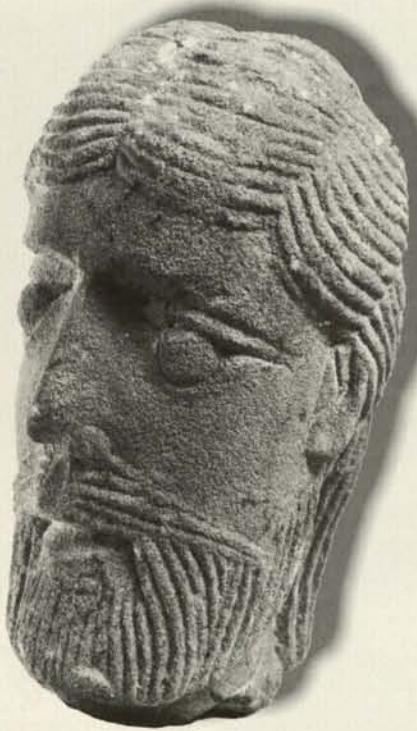
*Abb. 25. Romanisches Relieffragment
25. kép. Románkori domborműtöredék*

liegenden Parallelen sind in Mohács und Pécsvárad zu finden. In seiner Prägung zeigt es byzantinischen Einfluß. Außer dem Säulenkapitell wurde in der Zerstörungsschicht des romanischen Gebäudes ein feingeschnittenes, den Kopf eines bärtigen Mannes darstellendes Relieffragment (Abb. 25) gefunden. Parallelen dazu findet man unter dem Figurenschmuck des Doms aus der zweiten Hälfte des 12. Jahrhunderts.

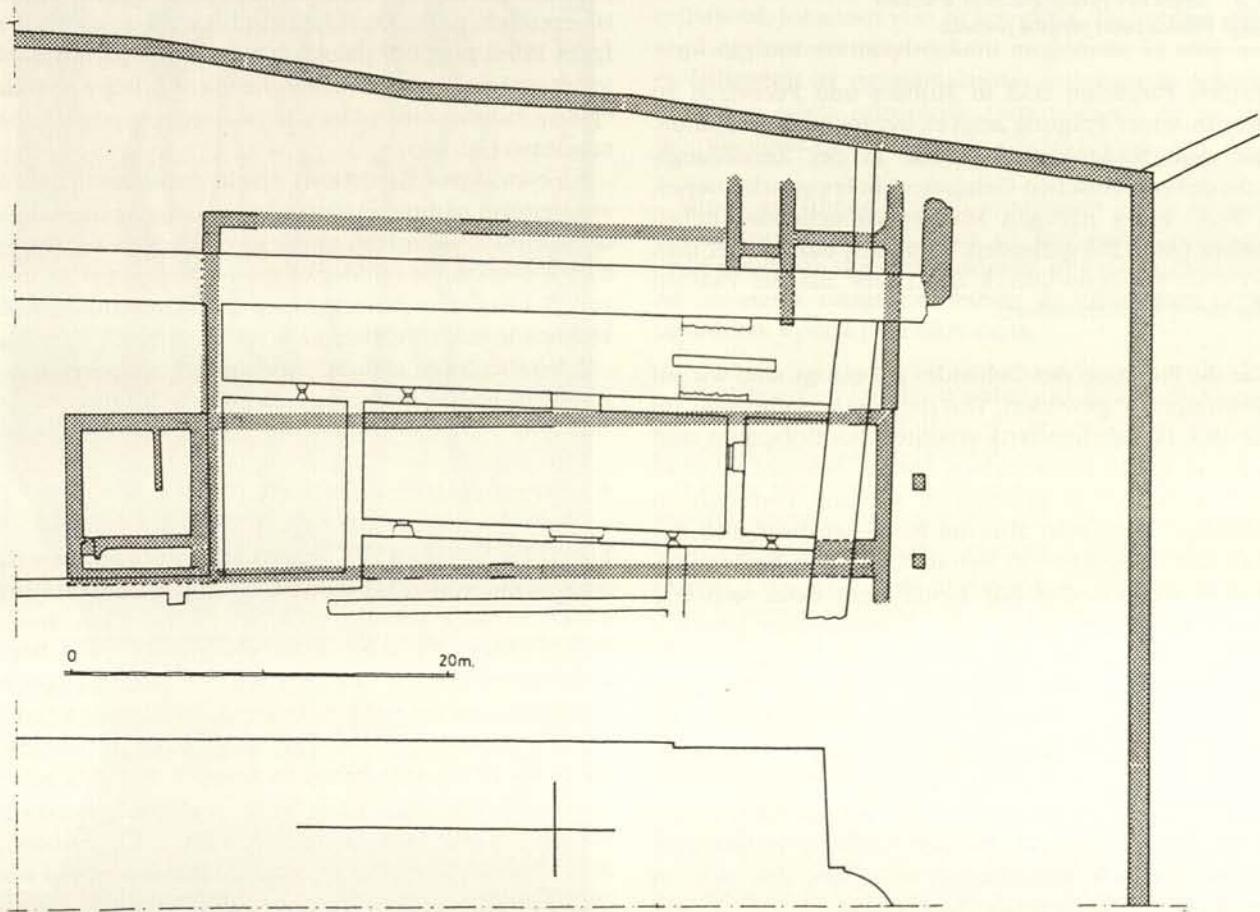
*Abb. 26. Grundriß des romanischen Bischofspalastes, hypothetische Rekonstruktion
26. kép. A románkori püspöki palota alaprajzának elméleti rekonstrukciója*

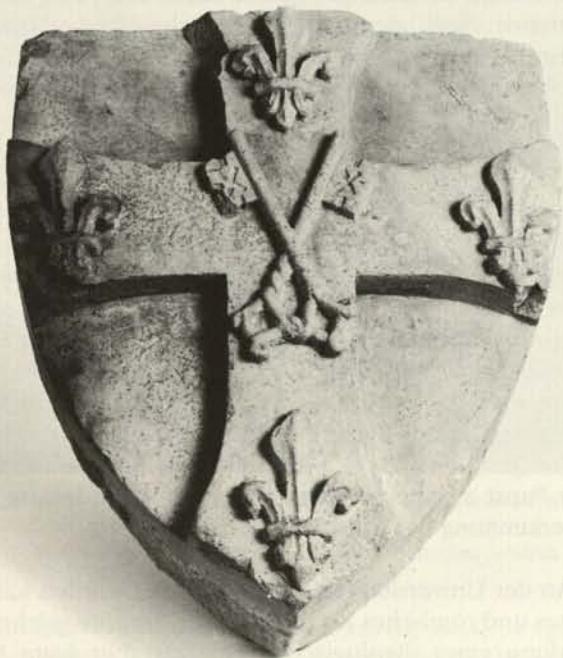
Abb. 29. Wappenstein des Bischofs Wilhelm aus dem Universitätsgebäude
29. kép. Vilmos püspök címerköve az egyetem épületéből

Der genaue Standort des Universitätsgebäudes allerdings konnte erst bei einer Ausgrabung ermittelt werden. Die Funktion des freigelegten Gebäudes bestätigte sich mit dem darin zum Vorschein gelangten Wappen, das auf den Gründer hinweist und in der »magna aul«a angebracht war (Abb. 29). Die Lage des Universitätsgebäudes war eine Frage, mit der sich die Universitätsgeschichtsforschung schon seit 1900 beschäftigte. Gestützt auf die Beschreibung des türkischen Geschichtsschreibers Ewlia Tschelebi nahmen die Forscher an, daß es in unmittelbarer Nähe des Doms lag. Von der späteren Stadtgeschichtsschreibung wurde diese Annahme teilweise in Zweifel gezogen.

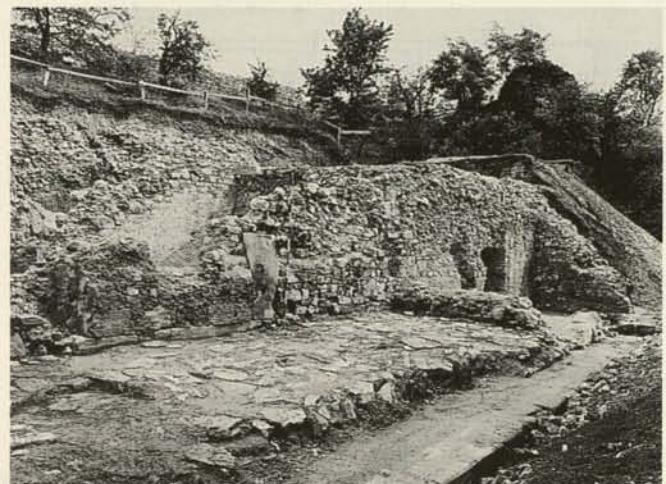
Abb. 30. Detail der Südfront des Universitätsgebäudes während der Freilegung
30. kép. Az egyetem épületének D-i homlokzati részlete feltárás közben

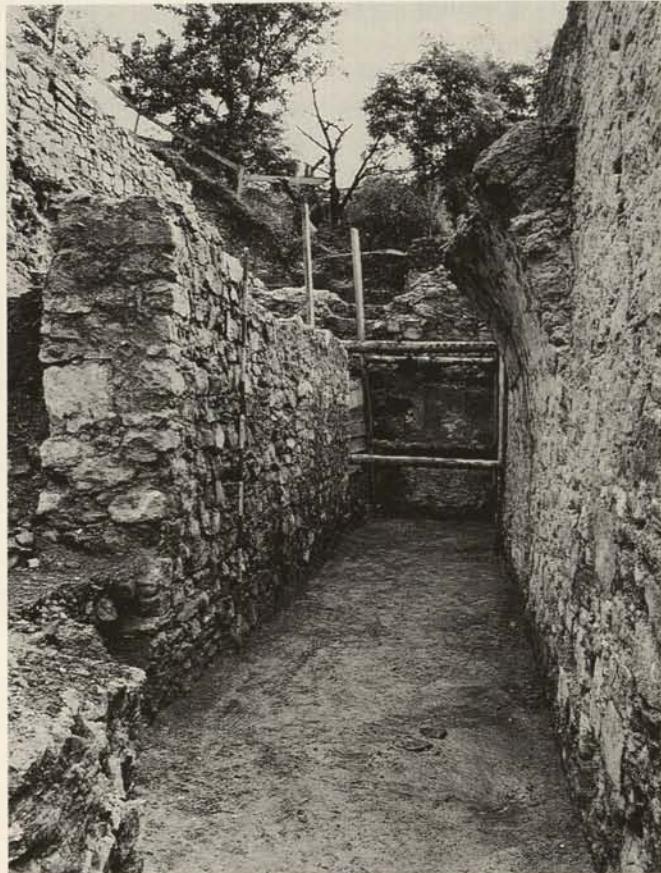
Abb. 34. Ostabschnitt des nördlichen Ganges
34. kép. Az É-i folyosó K-i szakasza

vom Dom, in der östlichen Hälfte der Burg - dort, wo auf dem Stadtplan Joseph de Haüys ein weißer Fleck zu sehen ist und wo die nördliche Innenmauer der Burg abbricht. In den parallel von Nord nach Süd gezogenen Forschungsgräben kamen Mauern beträchtlicher Stärke ans Licht, die den Rückschluß gestatteten, daß es sich um Reste eines größeren, bedeutenden Bauwerkes handelte. Unter der rund sechs Meter dicken Aufschüttung liegen Teile eines großen Raumes, dessen Auffüllung die Zusammensetzung der Zerstörungsschicht des Gebäudes gut veranschaulicht. Wie sich im folgenden herausstellte, war dieser 19 m lange Raum die »magna aula« der Universität. Nach und nach kam unter der Erdabschrägung auch die dem Dom zugewandte Südfassade des Gebäudes zum Vorschein, deren Mauer man beim Anlegen der Böschung allerdings weitgehend abgerissen hatte (Abb. 30). Einzelne Details blieben dennoch erhalten, wie beispielsweise der auf der Mittelachse des Gebäudes befindliche zugemauerte Eingang und das Pflaster des zu diesem führenden mittelalterlichen Hofes, der Rest eines die Südfassade gliedernden, schießschartenförmigen Fensters aus dem 14. Jahrhundert, die südliche Eingangstür eines kleineren Raumes, der sich von Osten an die »magna aula« anschloß, sowie der Rest seines Fensters mit Steinrahmen, das der oben erwähnten Fensteröffnung ähnelt (Abb. 31, 32). Aus der »magna aula« führte an der Nordseite ein geräumiger Durchgang in den drei Meter breiten Korridor, der die gesamte Länge des Gebäudes einnahm. Der Durchgang war ursprünglich mit großen Quadersteinen überwölbt, von denen am Grabungsort zahlreiche Stücke geborgen wurden. Mit ihrer Hilfe konnte der Gurtbogen des Durchgangs zeichnerisch rekonstruiert werden (Abb. 33). Ein kurzer Abschnitt im östlichen Teil des Korridors trug ebenfalls Gewölbe, deren Kämpfer nachträglich in die bereits bestehenden Mauern eingesetzt worden waren (Abb. 34). Das später abgesunkene Gewölbe stützte man mit Hilfe einer Mauer (Abb. 35).

folyosó keleti részének egy kis szakasza boltozott volt amelynek vállait utólagosan vágta be a már álló falakba. (34. kép). A később megroggyott boltozatot pedig fallal támásztották alá (35. kép).

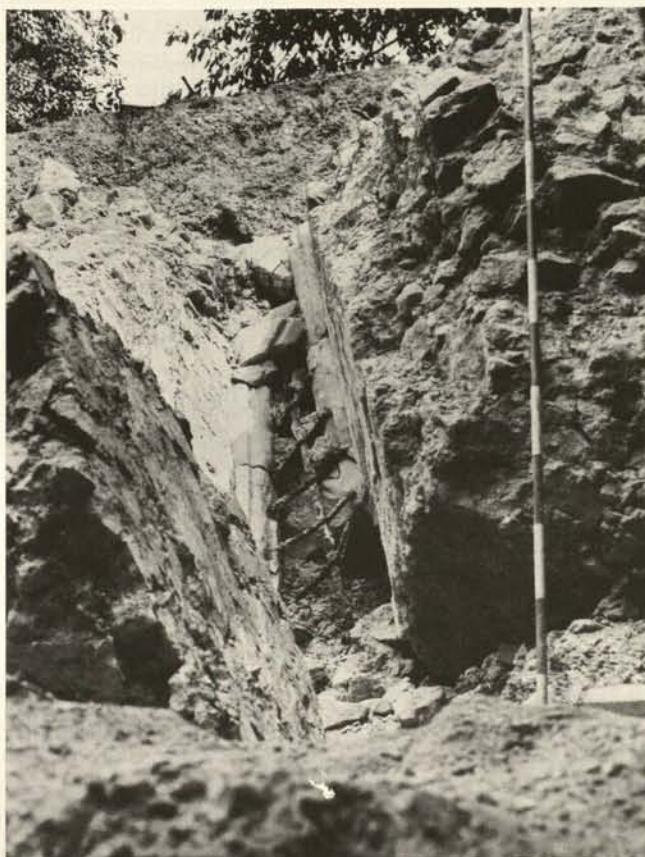
Abb. 38. Detailzeichnung des Fensters im Obergeschoß

der Nordfassade

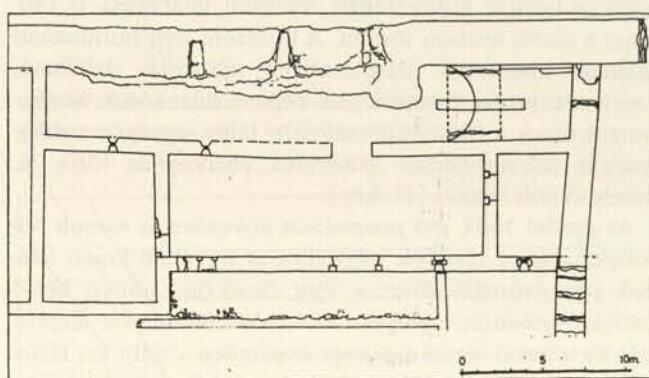
Abb. 44. Grundriss der Universität nach der Freilegung
44. kép. Az egyetem feltáráás utáni alaprajza

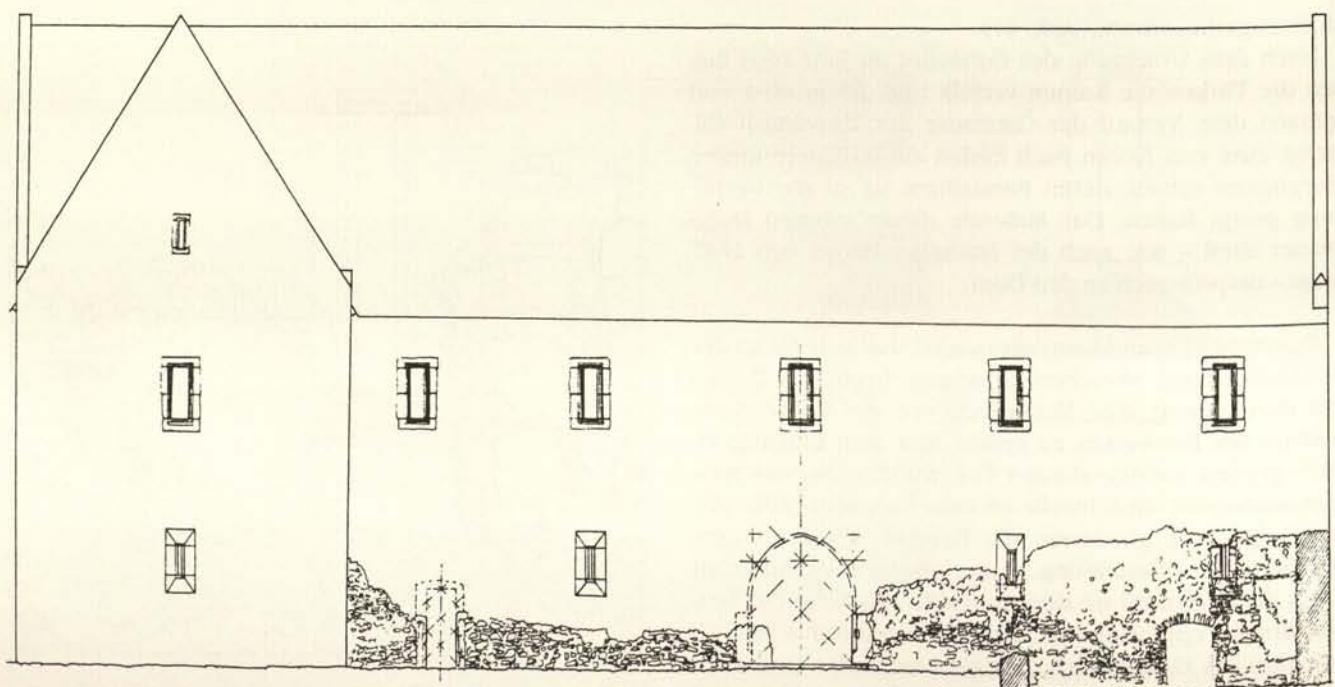
Abb. 46. Fassadenrekonstruktion des Universitätsgebäudes

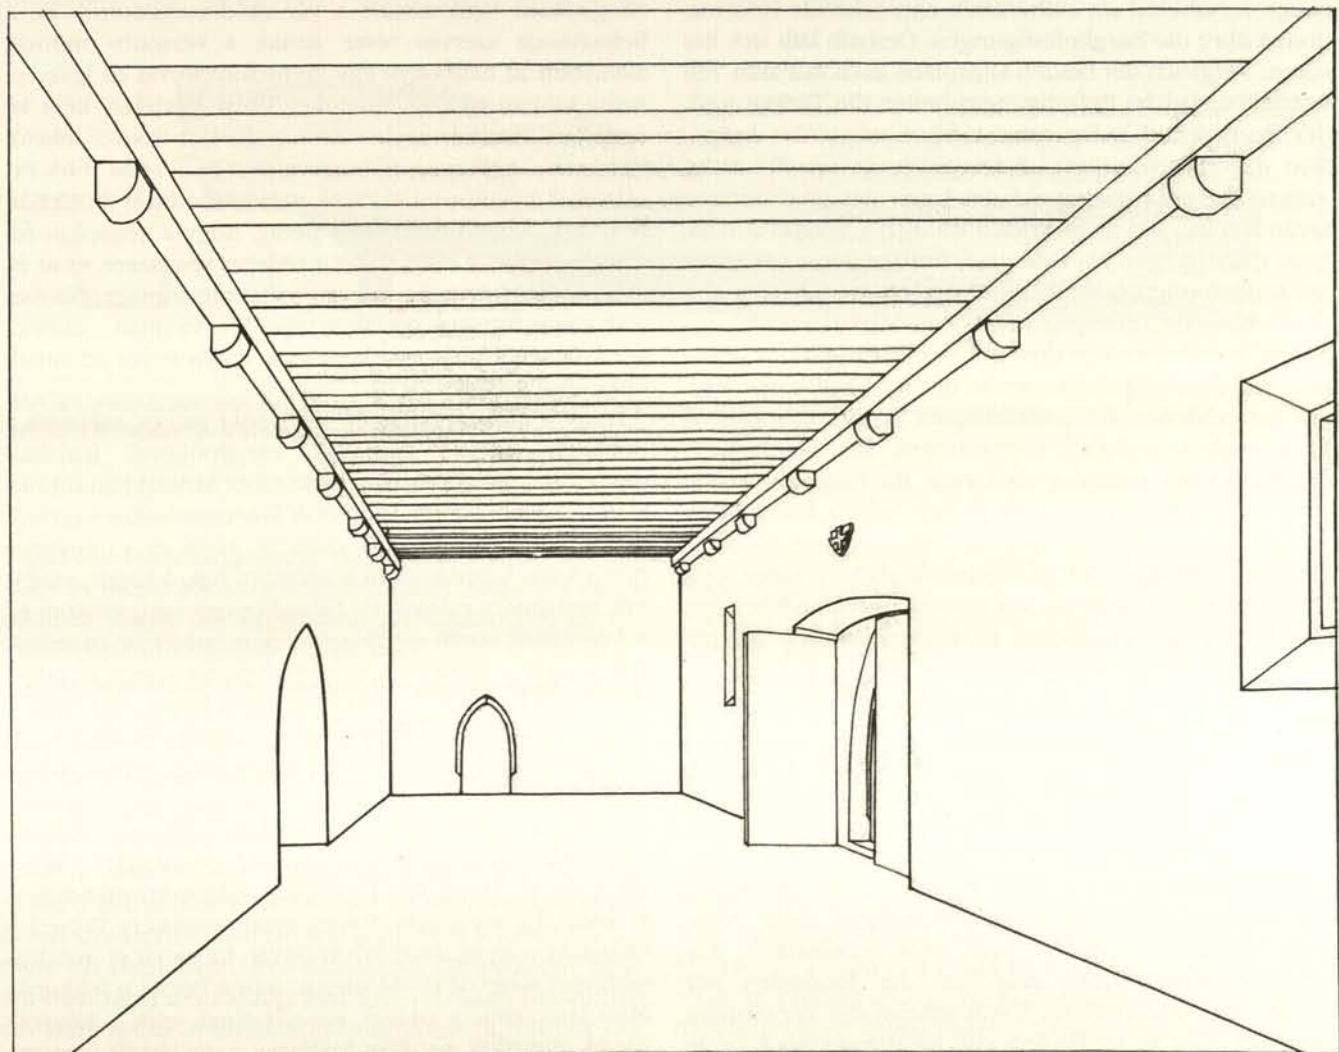
Abb. 47. Rekonstruktion des Innenraumes der »magna aula«
47. kép. A „magna aula” belső rekonstrukciója

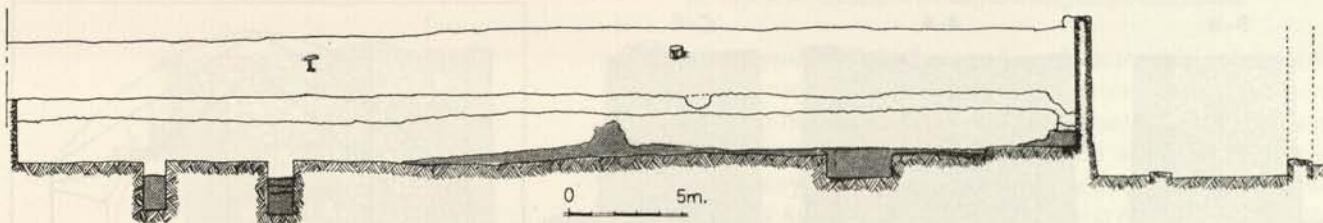
Abb. 48. Ostabschnitt der nördlichen Burgmauer mit einem Rest der romanischen und der darüber aufgeföhrten Burgmauer des 14. Jahrhunderts 48. kép. Az É-i várfal K-i szakasza a románkorai várfal maradványával és a ráépült XVII. századi várfallal

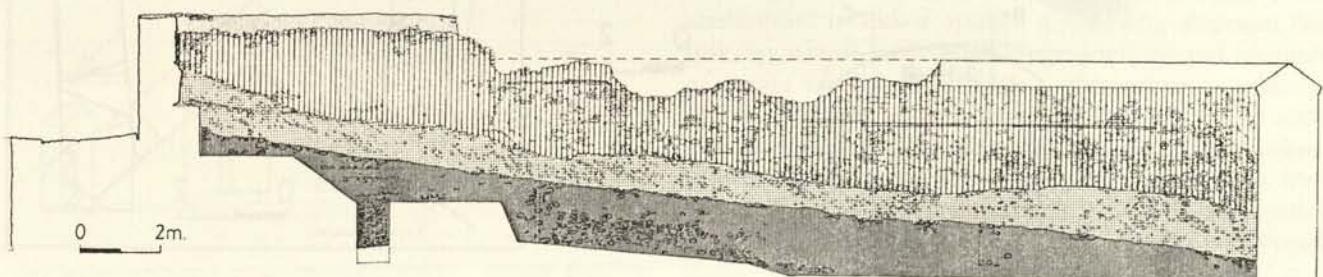
Abb. 49. Ansicht der östlichen Burgmauer mit den mittelalterlichen und türkenzeitlichen Mauerabschnitten 49. kép. A K-i várfal nézete a középkori és a török falszakaszokkal

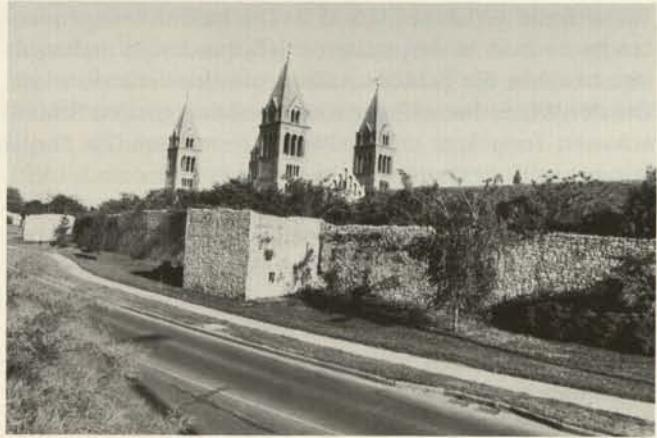
*Abb. 53. Die nördliche Burgmauer mit den quadratischen Basteien nach der Wiederherstellung
53. kép. A helyreállított É-i várfal a négyzetű bástyákkal*

Basteiturme errichtet (Abb. 53). Die beiden letztgenannten baute man in den späteren Jahrhunderten mehrmals um, mauerte die Schießscharten zu oder veränderte sie. Bei der Wiederherstellung wurden die originalen Schießscharten freigelegt und teilweise restauriert. Zu Freilegungen im Innenbereich kam es bisher leider noch nicht. Später wird sich damit vermutlich auch das System der Schießscharten dieser Bastionen klären lassen. Eine an der Fassade der Westbastion freigelegte schlüssellochförmige Schießscharte deutet bereits jetzt auf deren Umbau im 15. Jahrhundert. Dieser Schießschartentyp war zu dieser Zeit ziemlich weit verbreitet und ist in der Burg auch anderswo zu finden.

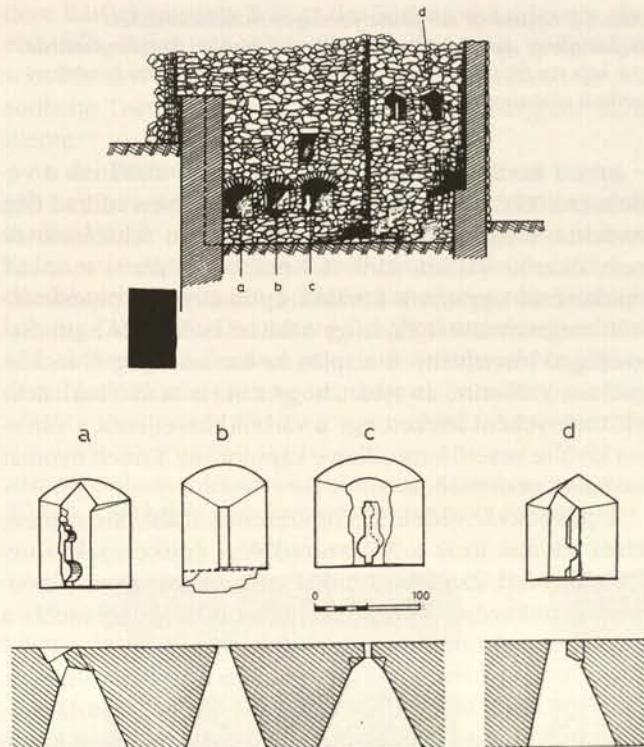
*Abb. 52. Schnitt und Schießchartentypen der nordwestlichen Eckbastei
52. kép. Az ÉNy-i sarokbástya metszete és lőréstípusai*

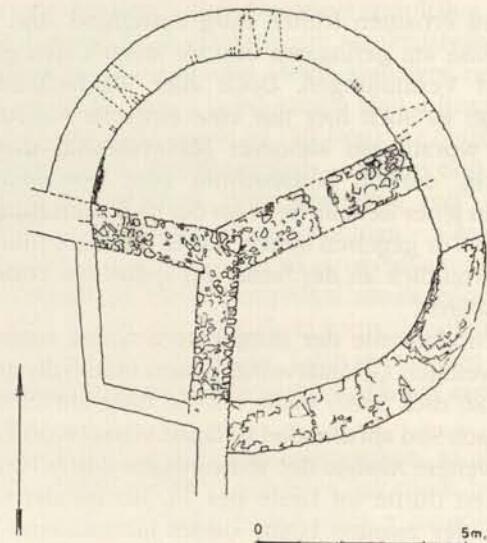
*Abb. 54. Grundriß der fächerförmigen mittelalterlichen Befestigung, die in der nordöstlichen Eckbastion freigelegt wurde
54. kép. Az ÉK-i sarokbástyában feltárt legyező alakú középkori védmű alaprajza*

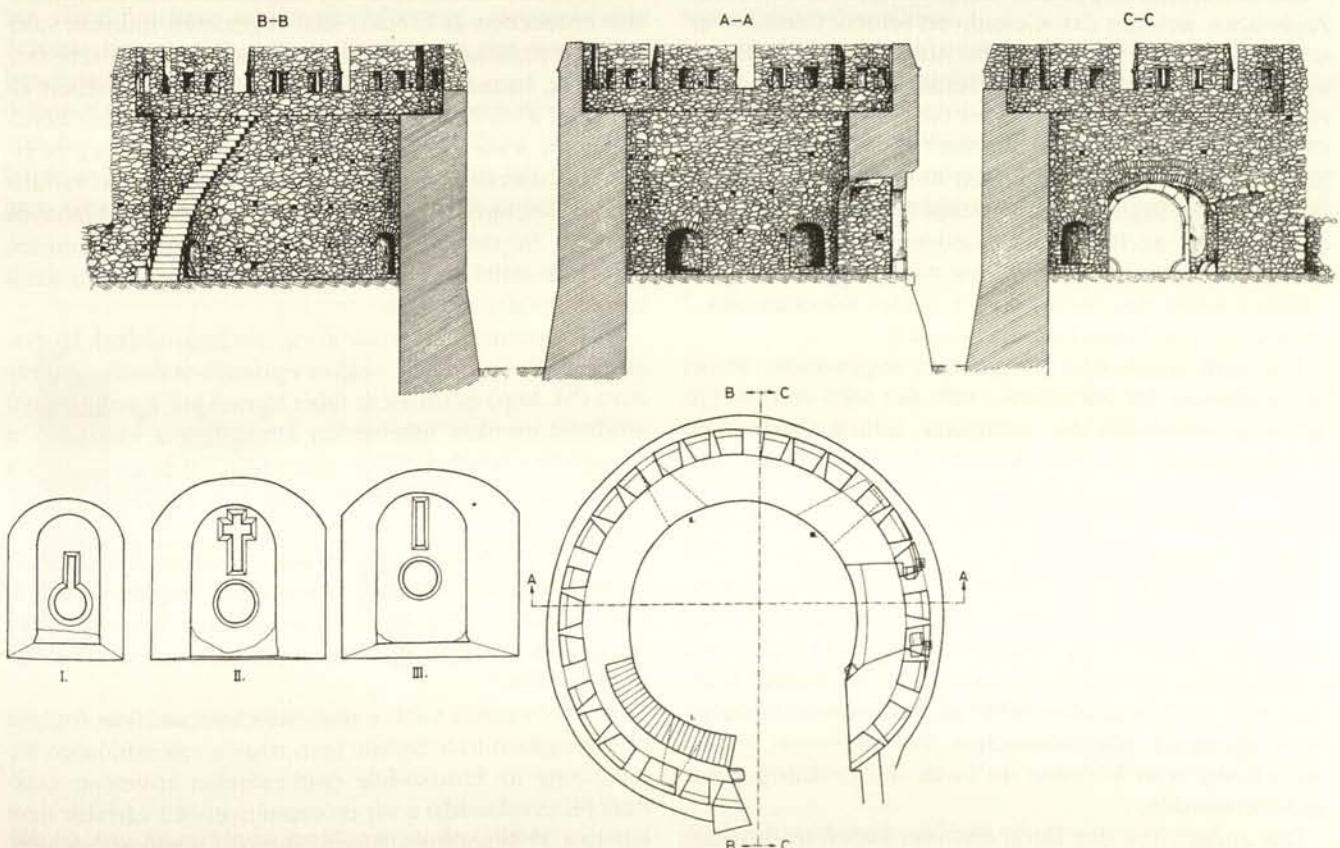
Abb. 57. Grundriß, Schnitt und Ansicht der Barbakane und ihre Schießchartentypen
57. kép. A barbakán alatti metszet- és nézeti rajza és löréstípusai

A barbakánon - amelynek falvastagsága 140 cm - gyilokjáró fut körbe, amelyre egy a falba épült lépcsőfeljárat vezet. Falának tetején a pártázatos védőoromzat minden tagját egy-egy tölcserbélletes lóréspár töri át (57. kép). Falát az alsó szinten kulcslyuk alakú kőboltozatos lórések tagolják. Északra néző és a városon kívülre vezető kapuja egyszerű élszedéssel külső ívén hengertaggal díszített kókeres, félköríves záródású felvonóhidás kapu. A felvonóhidás északi végével egy kettős fallal megerősített feljáróhoz csatlakozik, amelynek egyik fala egyben a nyugati várárok, másik fala pedig a barbakánt övező szárazárok - contrascarpája - ellenlejtője. Keletre néző - a „nyaktagba” vezető - bejárata nyitott.

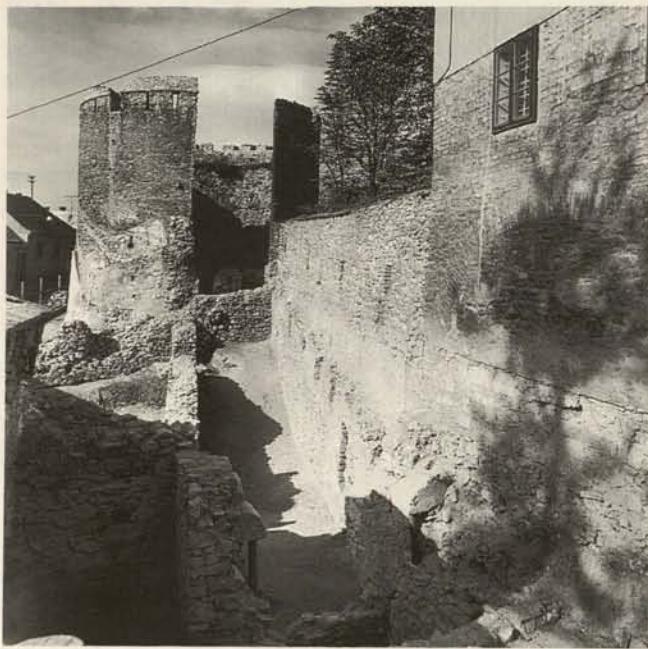
Abb. 58. Freigelegte Überreste der Barbakane mit dem Gelenk und dessen Osttor

58. kép. A barbakánnak és nyaktagjának, valamint a nyaktag Ki kapujának feltárt maradványa

Das durch eine doppelte Wolfsgrube gesicherte Tor mit Zugbrücke, welches das »Gelenk« an seinem Ostende verschloß, hatte wie das nördliche Ausgangstor der Barbakane einen mit Abkantung verzierten, rundbogigen Steinrahmen. Bei der Freilegung des Gelenks der Barbakane (Abb. 58) kamen »in situ« Überreste des Tores und seiner Zugbrücke ans Licht, die dessen Rekonstruktion ermöglichten (Abb. 59). Parallelen dieses Steinrahmentyps begibt man auch an verschiedenen mittelalterlichen Wohnhäusern der Stadt Pécs, wie zum Beispiel dem ehemaligen Palast des Großpropstes in der Káptalan utca 2 oder dem Haus Jánus Pannonius utca 8.

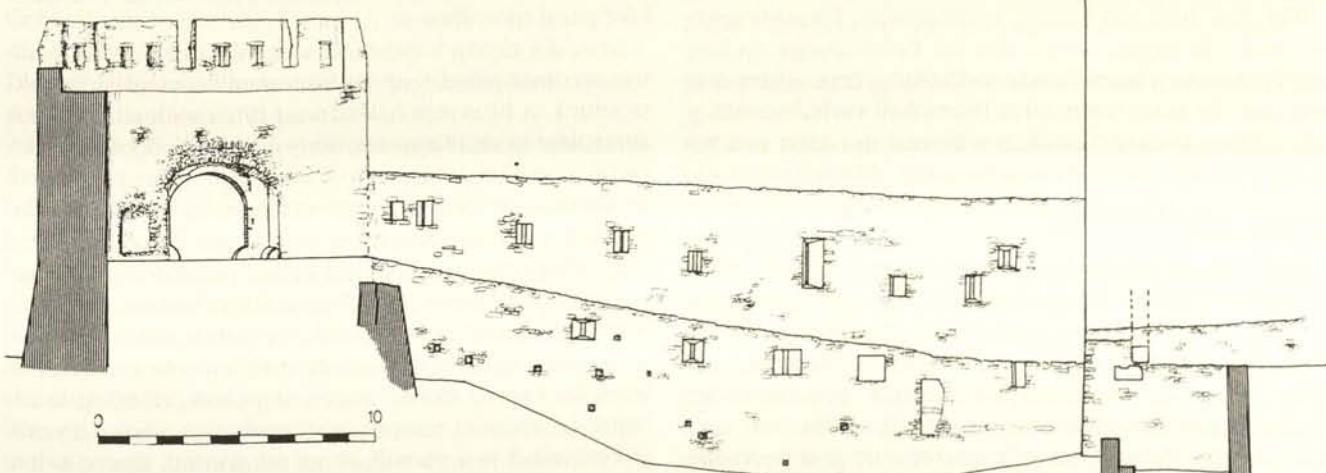
Abb. 60. Ansichtszeichnung der Westmauer des Gelenks

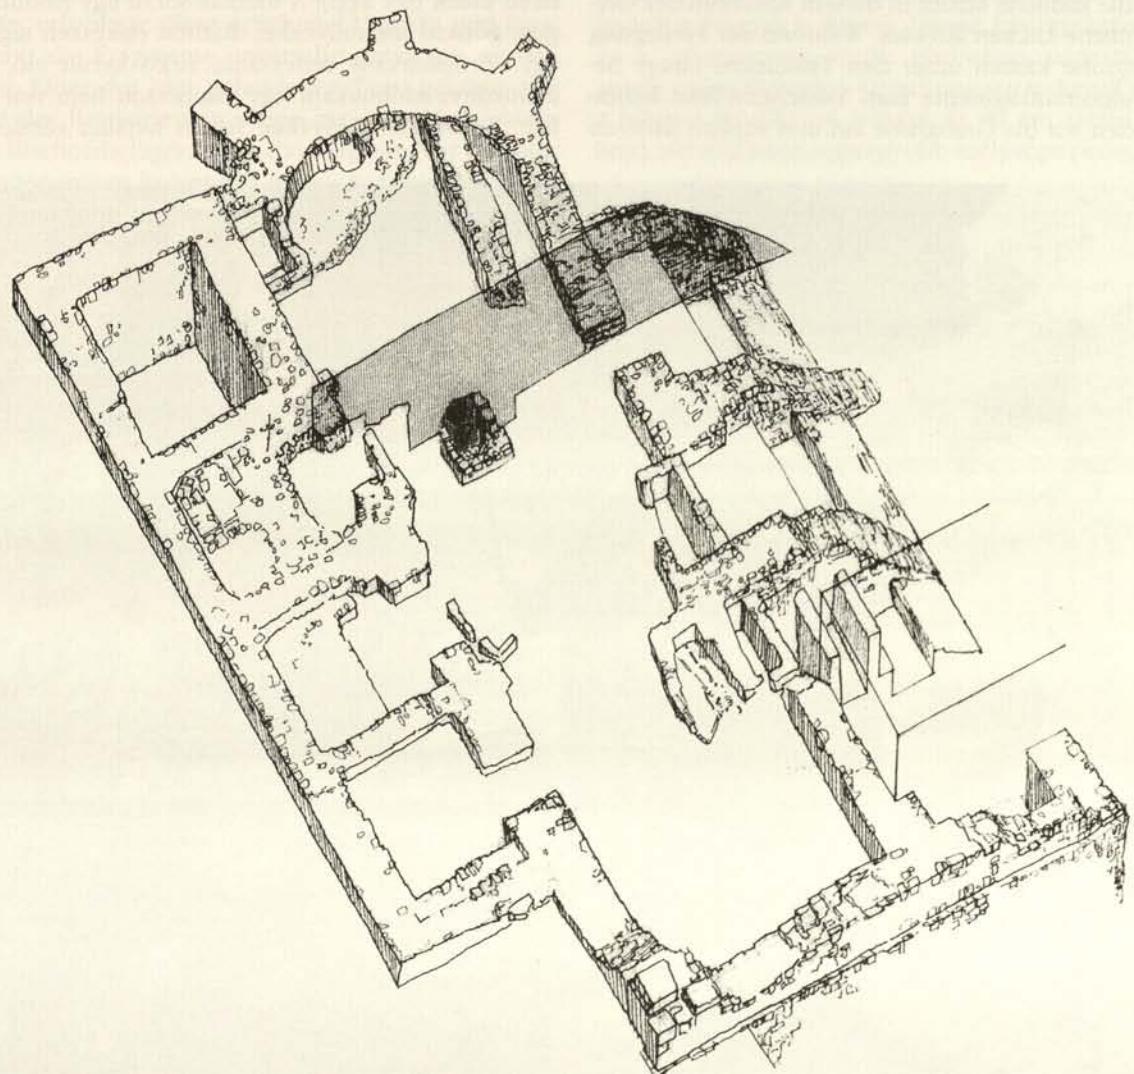
Abb. 64. Axonometrischer Grundriss der Goldenen Marienkapelle und Schnitt des den Skulpturenfund bergenden Forschungsgrabens
64. kép. Az Aranyos Mária kápolna axonometrikus alaprajza és a szoborleletet rejtő kutatóárok metszete

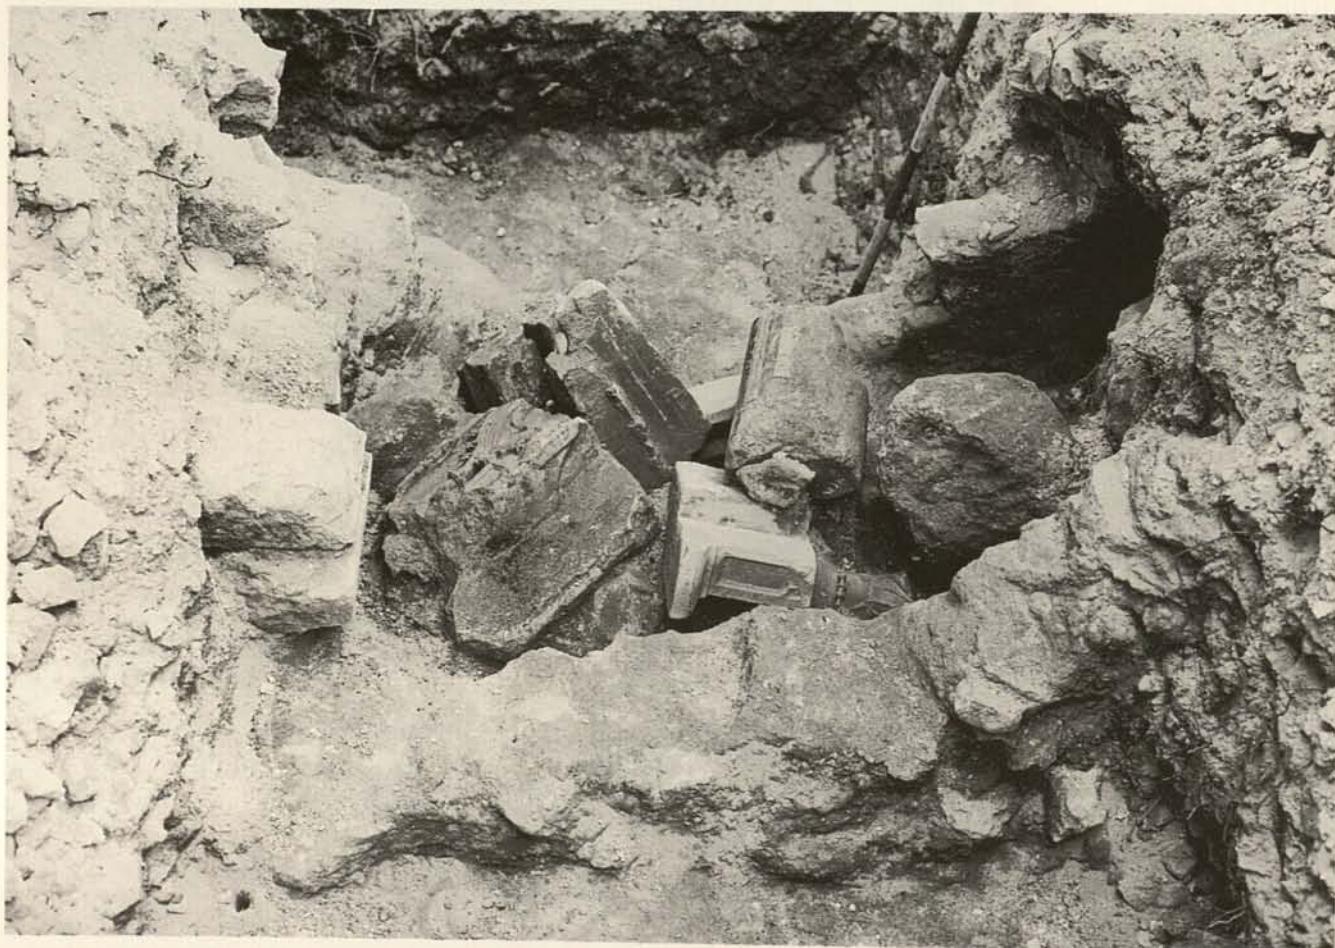
Abb. 65. Sog. Skulpturenfriedhof während der Freilegung

65. kép. A „szobortemető” feltárás közben

unserer größten Überraschung auf einen Skulpturenfriedhof (Abb. 65). Das anschließende Säubern brachte ein fein bearbeitetes, mit gotischen Maßwerken geschmücktes Architekturglied bzw. eine Renaissancegrabplatte aus rotem Marmor zutage. Als man diesen anhob, erschien der Kopf einer Frauenskulptur mit vergoldetem Haar, und in seiner unmittelbaren Umgebung fanden wir ein Bruchstück von einem bemalten Mauerpfeiler. Bei näherer Betrachtung der aus dem Grab geborgenen Funde zeigte sich, daß von hier auch ein zwei Propheten darstellendes Reliefgesims von sehr hoher künstlerischer Qualität zum Vorschein gelangt war. Als glücklicher Umstand darf gelten, daß der Schutt bzw. die sich mit der Zeit in Schlamm verwandelnde Erde nicht alle im Grab »bestatteten« Steinfragmente bedeckte, sondern darunter kleinere luftleere Räume gelassen hatten, wodurch die Bemalung des Kopftorsos der Heiligen mit vergoldetem Haar sowie die beiden Prophetenbildwerke annähernd 450 Jahre in gutem Zustand erhalten blieben. Im Zuge der Freilegung war zu beobachten, daß sich das gemauerte Grab in westlicher Richtung fortsetzt und daß es noch mehr Fragmente birgt. Nach der sorgsamen Entnahme der am Ostende des Grabes zum Vorschein gelangten Stücke gingen wir daran, auch die übrigen Funde freizulegen. Da das Grab eine relativ dicke Trümmereschicht bedeckte, erforderte diese Arbeit viel Umsicht und Sorgfalt, damit die Fragmente unversehrt geborgen werden konnten. Einer der hier gefundenen Torsi gehörte, wie sich bei der Restaurierung zeigte, zu einem fast lebensgroßen Bischofsheiligen. Auch das Fragment der Skulptur eines sogenannten knieenden Engels kam hier ans Licht, dessen Bemalung großenteils sehr gut erhalten war. Lediglich auf der Seite, mit der die Figur im Schlamm gelegen hatte, fehlte die Bemalung. Die vollständige Freilegung brachte schließlich Gewißheit, daß die Skulpturen und Steinmetzarbeiten - im Anschluß an die Einnahme der Stadt im Jahr 1543 - von den Türken zertrümmert und zum Auffüllen der geplünderten Gräber verwendet worden waren. Einen glänzenden Beweis dafür lieferte das Fragment einer grünglasierten, typisch türkischen Fußschale, welches beim Säubern der Grabgrube zum Vorschein kam. Das gemauerte Grab hatte eine Länge von 220 cm, eine Breite von 80 cm (Abb. 66), und die größte Tiefe der Seitenwände betrug 160 cm.

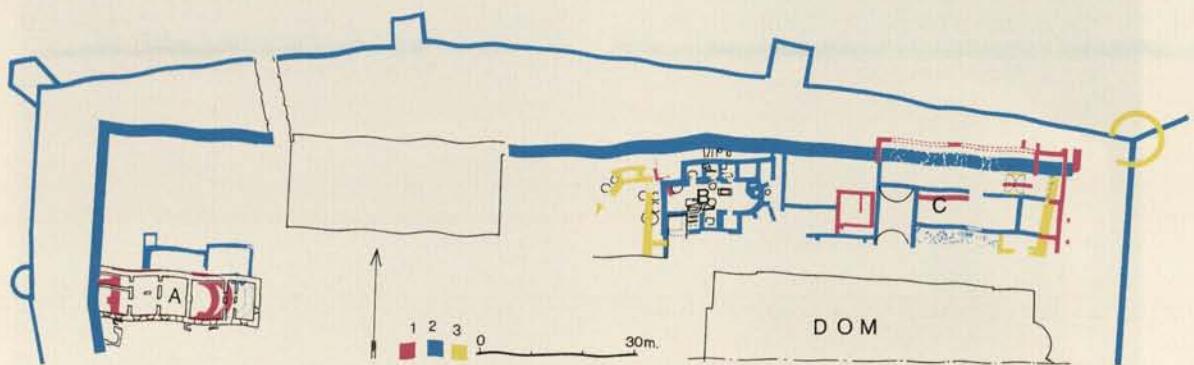
Abb. 20. Situationsplan der Freilegung mit Markierung der einzelnen Bauperioden. 1. Romanisch, 2. Gotisch, 3. Türkisch
20. kép. A feltárás helyszínrögzítése az egyes építési korszakok jelölésével. 1. Román kor, 2. gótika, 3. török kor
