DIE BISCHOFSBURG
ZU PÉCS

ICOMOS • HEFTE DES DEUTSCHEN NATIONALKOMITEES XXII
ICOMOS • JOURNALS OF THE GERMAN NATIONAL COMMITTEE XXII
ICOMOS • CAHIERS DU COMITÉ NATIONAL ALLEMAND XXII

DIE BISCHOFSBURG ZU PÉCS · ARCHÄOLOGIE UND BAUFORSCHUNG

PÉCS PÜSPÖKVÁR · RÉGÉSZET ÉS ÉPÜLETKUTATÁS

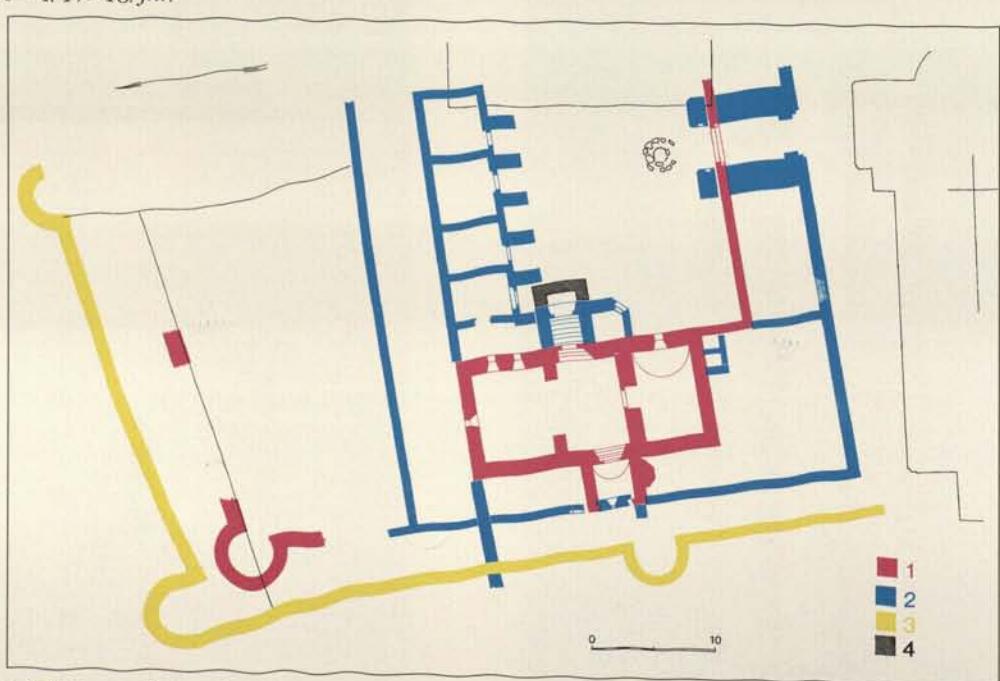
134. kép. A vár feltárt maradványainak összesítő alaprajza a főbb építési korszakok jelölésével. 1. - XIII. sz.; 2. - XIV-XV. sz.;
3. - 1543-1686; 4. - XVII-XVIII. sz.

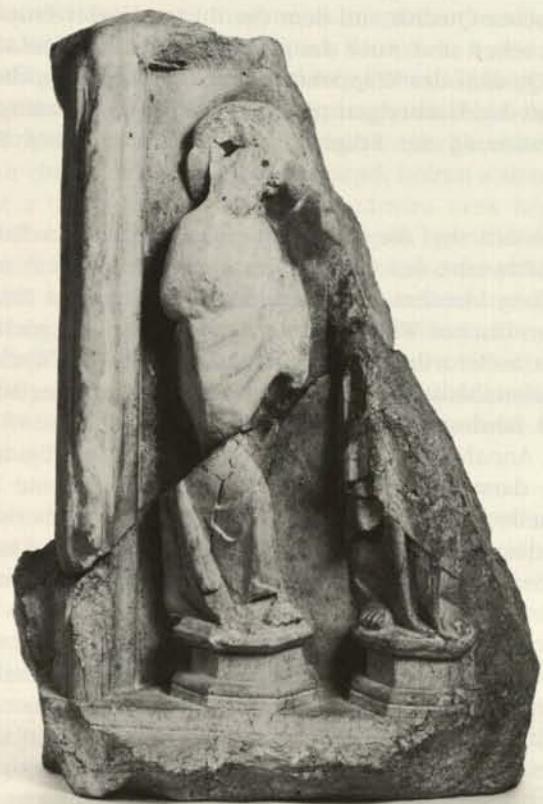
Abb. 117. Fragment eines die Verkündigungsszene darstellenden Reliefs

117. kép. Annunciáció jelenetét ábrázoló dombormű töredéke

stark beschädigt, daß man nur noch eine sich daran anschmiegende, plastisch gearbeitete Haarlocke erkennen kann. Den Ellenbogen ihres rechten Armes hat sie angewinkelt, die Haltung der linken Hand läßt sich nur vermuten. Die neben ihr stehende Figur, von der nur ein Stück der Beine und des Rumpfes erhalten blieb, ist ebenfalls fein bearbeitet. Sie trägt einen reich gefalteten Umhang, unter dem ein Teil des rechten Fußes zu sehen ist. Die Zehen des linken Fußes fehlen. Das die einzelnen Bildfelder umgebende und gleichzeitig trennende Rahmenglied ist reich profiliert. Sowohl Profil als auch Steinmaterial dieses Rahmens ähneln dem Rahmenprofil und Material des die beiden Propheten darstellenden Eckreliefs. In der Rekonstruktion nimmt dieses ein Detail der Verkündigung darstellende Fragment die Mitte des unteren Drittels eines neungeteilten Feldes rechts an der nördlichen Seite ein (Abb. 117, 118).

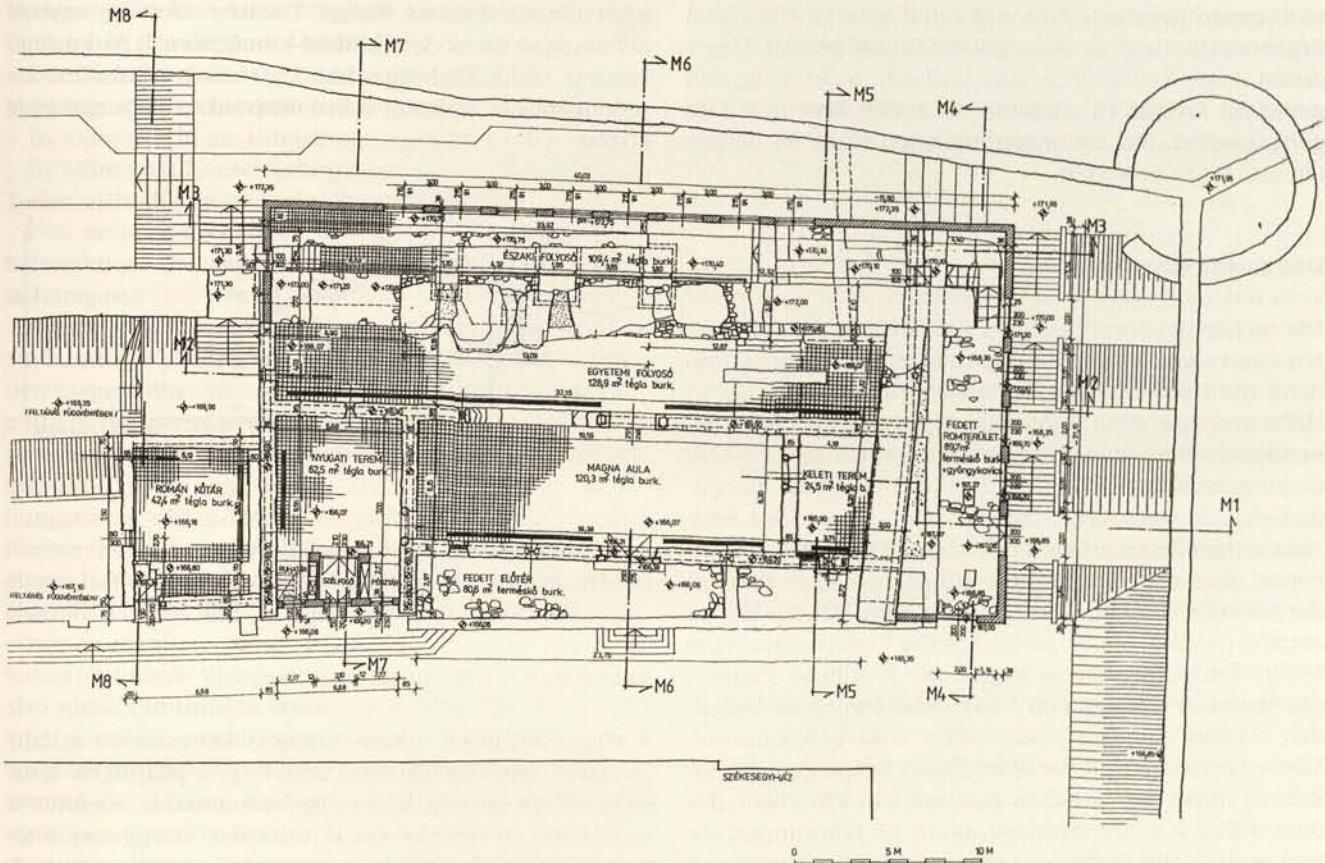
Abb. 125. Grundriß der Universität 125. kép. Az egyetem alaprajza

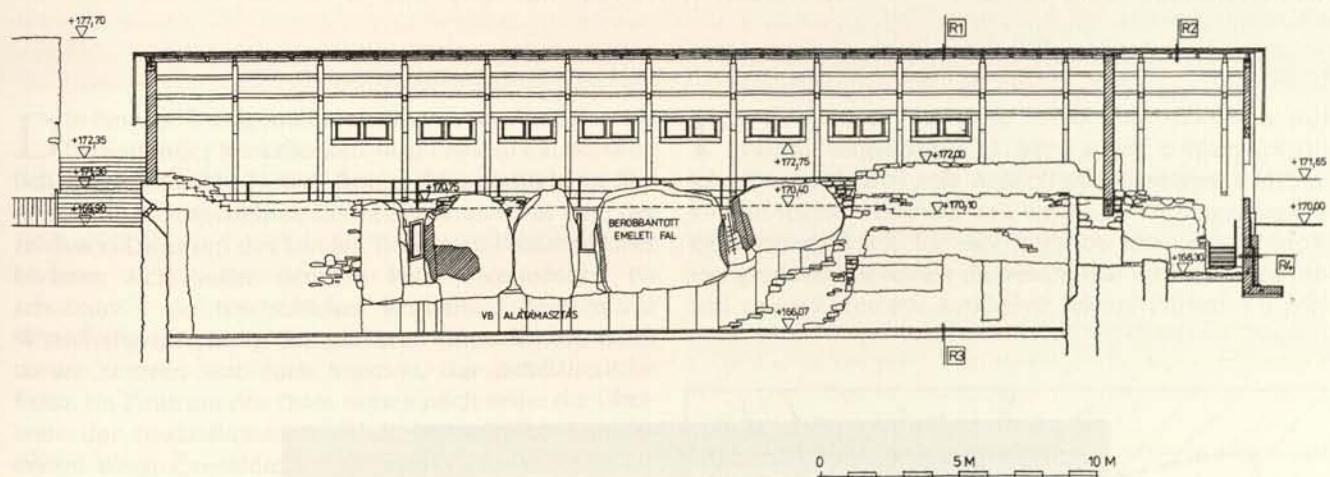
Abb. 128. Längsschnitt durch den Gang 128. kép. Keresztmetszet a „magna aula“-n keresztül

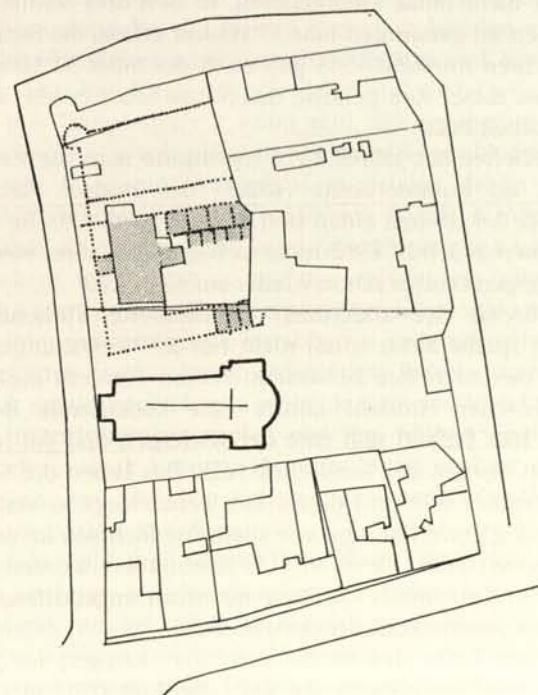
*Abb. 133. Grundriss der freigelegten Reste der Burg auf dem Situationsplan, der den Zustand vor Beginn der Grabungen zeigt
133. kép. A vár feltárt maradványainak alaprajza a feltárás előtti helyszínrészre vonatkozva*

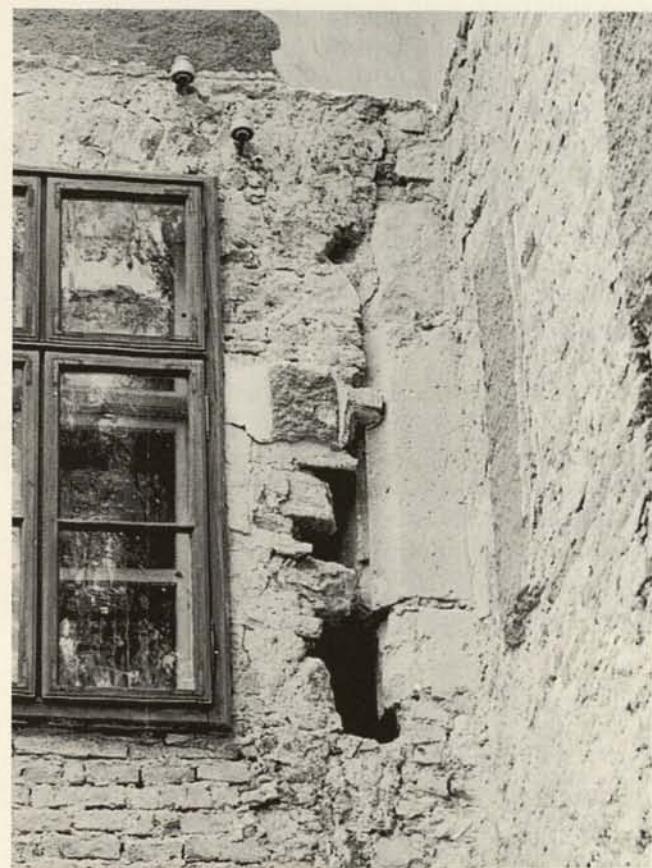
Abb. 138. Stockstein des im Obergeschoß der Ostfassade »*in situ*« freigelegten gotischen Fensters

138. kép. A K-i homlokzat emeleti szintjén feltárt gótikus ablak „*in situ*” szárköve

sade legten wir auf der Ebene des Obergeschosses den mehrfach gegliederten Stockstein eines steingerahmten gotischen Kreuzstockfensters sowie Teile der Brustlehne »in situ« frei (Abb. 138–139). Anhand dieser Funde wurde deutlich, daß das gegenwärtige Obergeschoß des Palastgebäudes gleichfalls mittelalterlichen Ursprungs ist. Das bestätigten übrigens auch die im Gebäude durchgeführten Forschungen. Dabei stießen wir nämlich im Obergeschoß an einem Teil der Fensteröffnungen sowohl der Nord- als auch der Westfassade »in situ« auf die Überreste aus Quadern gemauerter mittelalterlicher Fensterlaibungen.

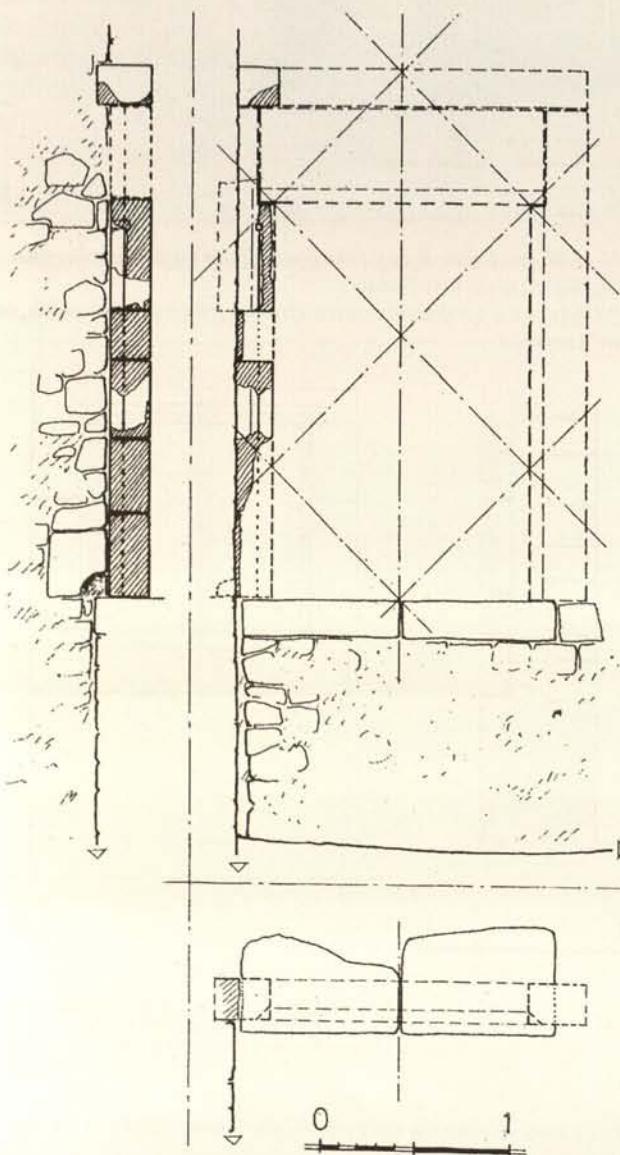
Abb. 140. Rekonstruktion des mittelalterlichen Eingangs zum Ostturm
140. kép. A K-i torony középkori bejáratának rekonstrukciója

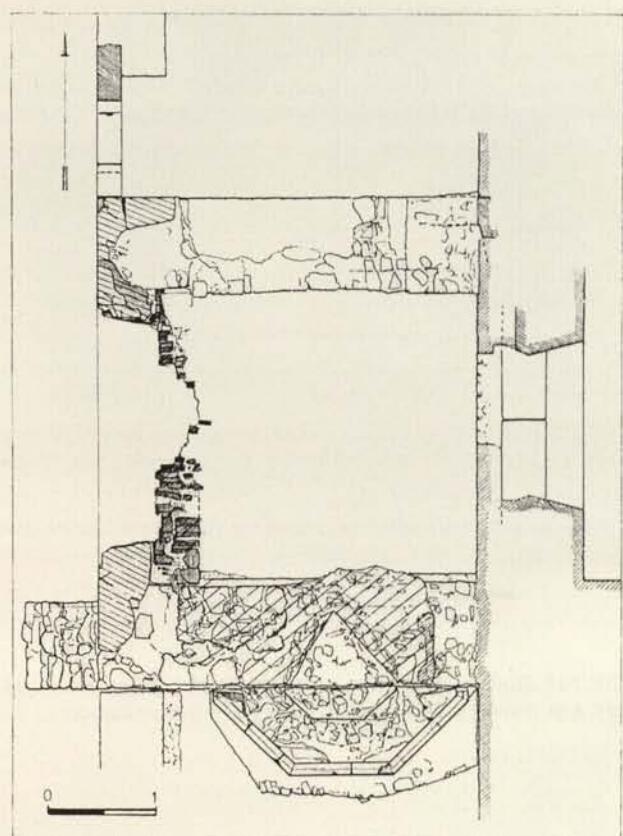
Abb. 142. Grundriß des mittelalterlichen Westturmes
142. kép. A Ny-i középkori torony alaprajza

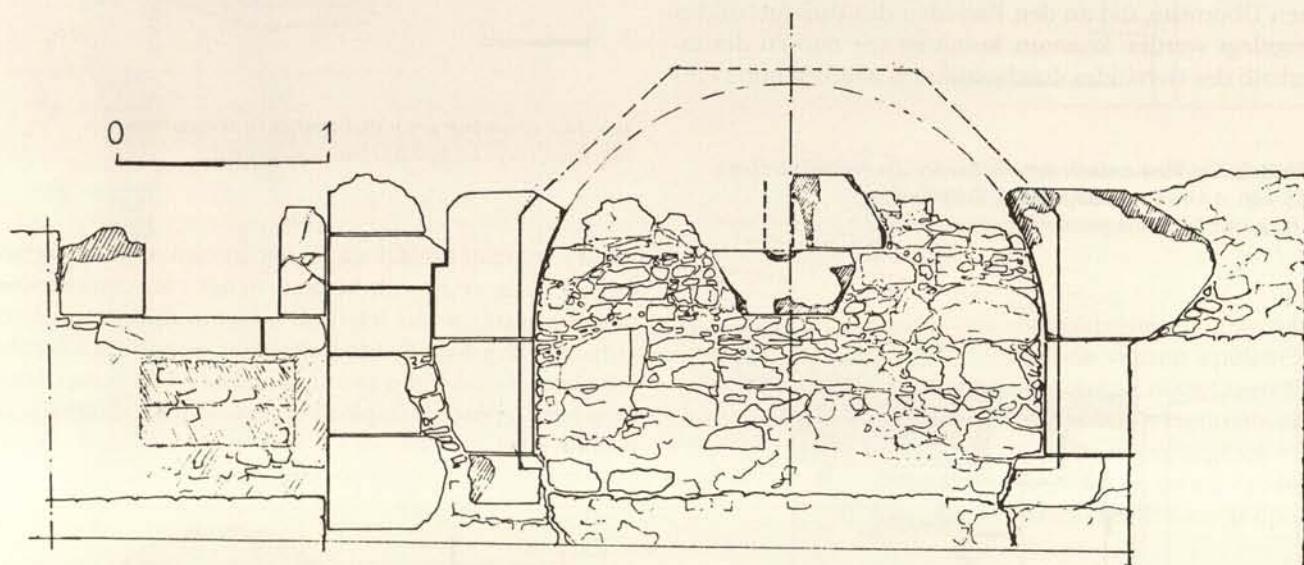
Abb. 146. Aufnahmezeichnung der Westfassade des Turms mit dem zugemauerten Toreingang
146. kép. A torony Ny-i homlokzatának felsmérési rajza az elfalazott kapubejárattal

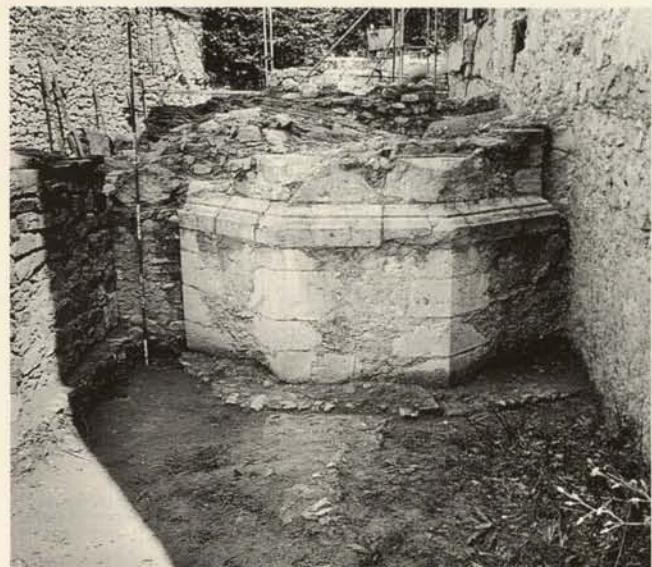
Abb. 147. Freigelegter Überrest vom Sockel des Erkers
147. kép. A zárterkély lábazatának feltárt maradványa

An der Südseite des Westturms, den man ähnlich wie die übrigen Gebäudeteile aus Bruchstein errichtet hatte, kam das mit drei Seiten eines Achtecks abschließende Detail eines durch ein reich profiliertes Sockelgesims gegliederten Erkers mit Drei-Achtel-Abschluß zum Vorschein (Abb. 147). Seine Ecken hatten Ecksteinquaderung, über dem prächtigen Sockelgesims zeigte sich eine Steinlage vom Quadermauerwerk (Abb. 148) Es darf angenommen werden, daß dieser Süderker aus einer späteren Bauphase des Turms stammt, und zwar als man sein

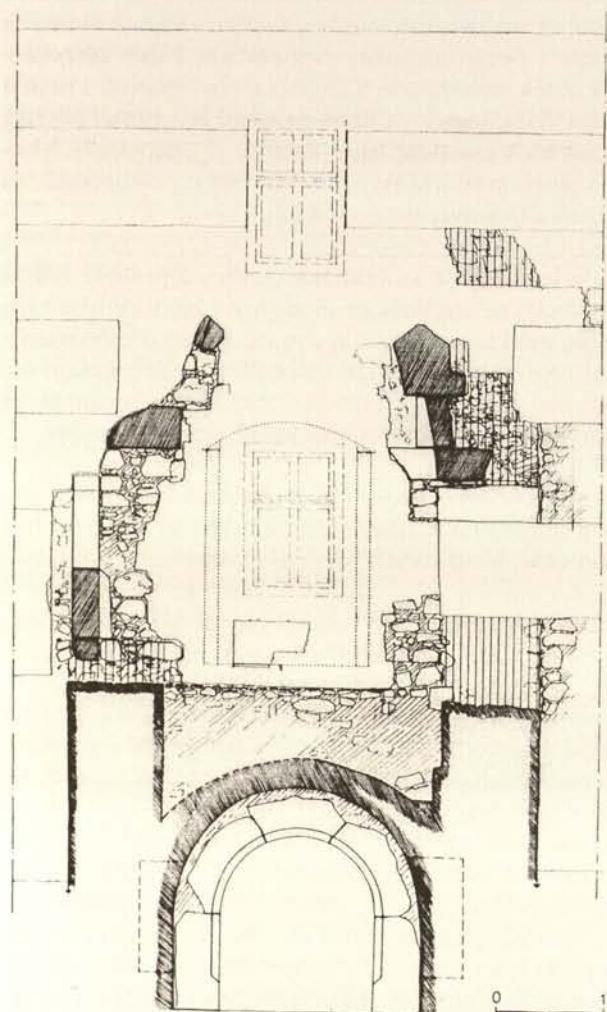
Abb. 155. Ansichts- und Profilzeichnung der im Südabschnitt der Westfassade freigelegten mittelalterlichen Überreste
155. kép. A Ny-i homlokzat déli szakaszán feltárt középkori maradványok nézeti- és metszetrájza

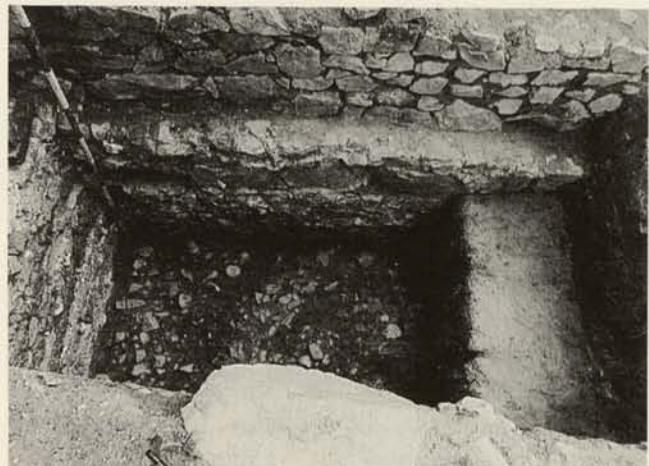
Abb. 156. Detail des Südabschnitts der frühesten, im 13. Jahrhundert errichteten Burgmauer
156. kép. A vár legkorábbi - XIII. századi - falának D-i részlete

Untersucht man die West- und Ostmauer des Torturmes, der in der späteren Bauperiode an diese Burgmauer angebaut wurde, bzw. die abgetragene Bekrönung dieser Mauern, ist deutlich zu sehen und gut zu beobachten, daß man die Mauer der früheren Burg in den Torturm eingebaut hatte. Beachtung verdient, daß sich die unter dem heute bereits fehlenden Schwellenstein des Tores verlaufende Verbindungsmauer der Stärke der Burgmauer anpaßt. Sie bildet also einen gleichzeitig erbauten, organischen Bestandteil der Burgmauer (Abb. 156).

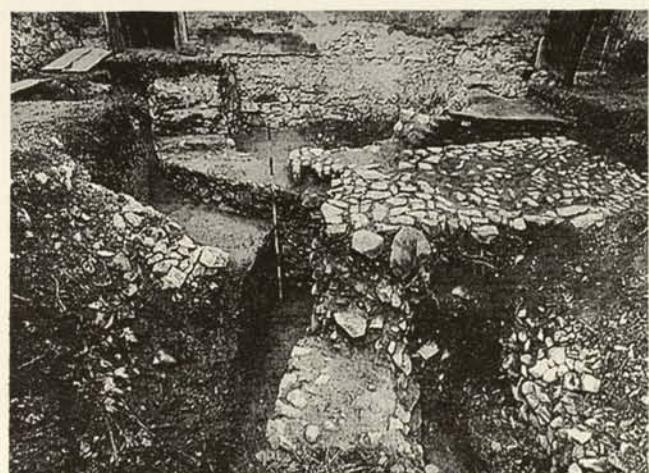
Abb. 157. Freigelegtes Detail der nordwestlichen Rundbastei aus dem 13. Jahrhundert
157. kép. A XIII. századi ÉNy-i körbástya feltárt részlete

Unsere Beobachtungen zusammenfassend muß man sagen, daß in der ersten Bauperiode der Burg nur das auch heute stehende Palastgebäude errichtet wurde, dessen Hof eine einfache Umfassungsmauer umgab. Ein weiterer Abschnitt dieser frühesten Umfassungsmauer konnte bei den jüngst durchgeföhrten Grabungen im Nordteil der Burg freigelegt werden. Die Nordwestecke dieser nördlichen Burgmauer - zu der die gegenwärtige äußere, von den Türken errichtete Burgmauer parallel verläuft - schloß ein runder Basteiturm ab, an welchen von Süden die westliche Burgmauer stieß (Abb. 157). Aufgrund des-

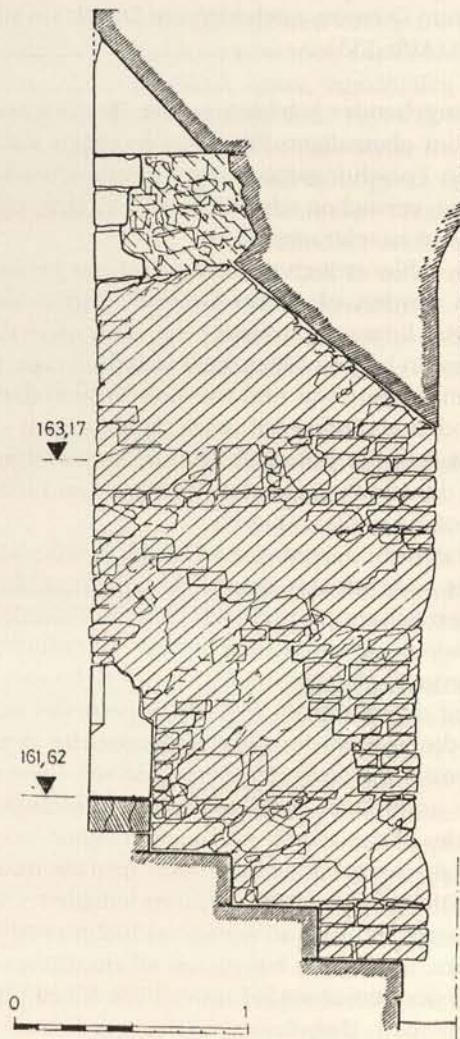
Abb. 158. Rest der vom Erdgeschoß des Palastgebäudes in den Osthof führenden steingerahmten Tür aus dem 13. Jahrhundert (Schnitt)

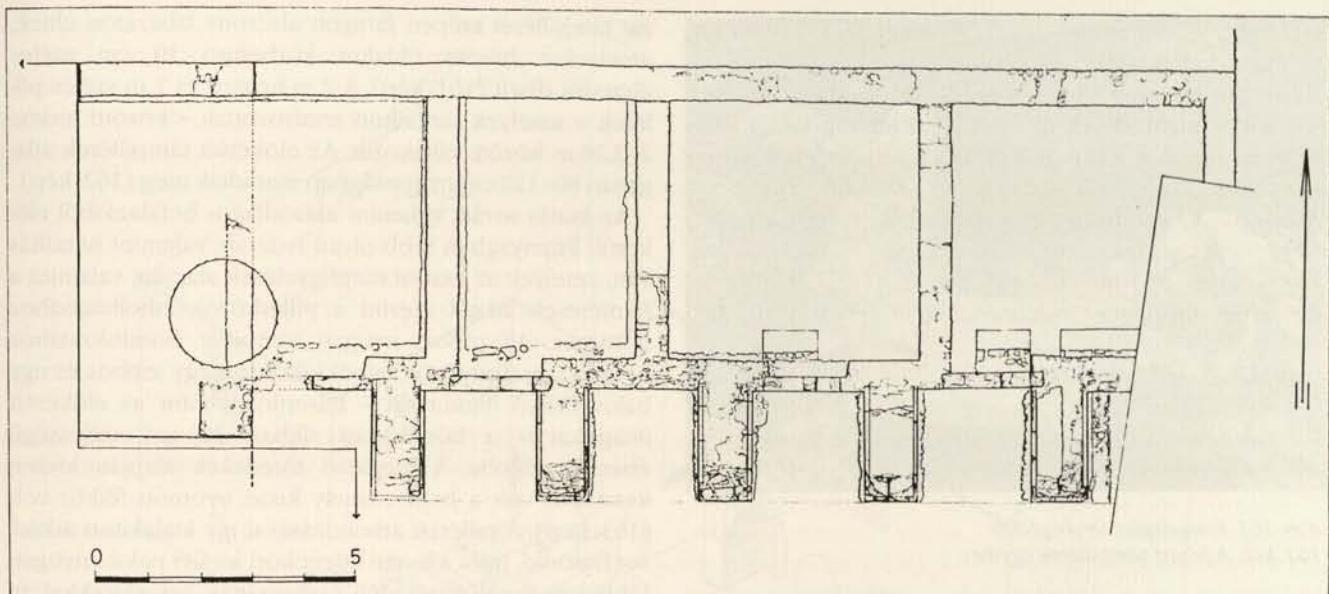
Abb. 159. Grundriss des freigelegten nördlichen Palasttraktes mit Pfeilerreihe 159. kép. A feltárt pillérsoros É-i palotaszárny alaprajza

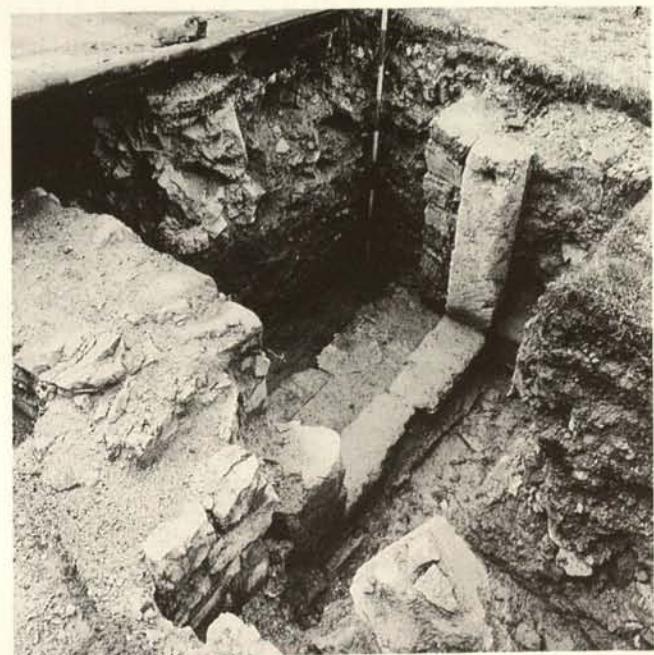
Abb. 160. »In situ« gefundene, steingerahmte Türöffnung im nördlichen Trakt mit Pfeilerreihe
160. kép. A pillérsoros É-i szárny „in situ“ kőkeretes ajtónyílása

Die Überreste des Nordtraktes konnten voll und ganz durch Grabungen freigelegt werden. Dieser Flügel bestand aus vier Räumen. Jeder der Räume hatte zur Südfront hin eine durch Abkantung gegliederte, steingerahmte Türöffnung. Den Stockstein der Türöffnung einer dieser Räume fanden wir *in situ* vor (Abb. 160), ebenso wie verschiedene Bruchstücke von den Schwellensteinen der Eingänge. Über den Abschluß dieser Steinrahmen jedoch gaben die Funde keine Auskunft.

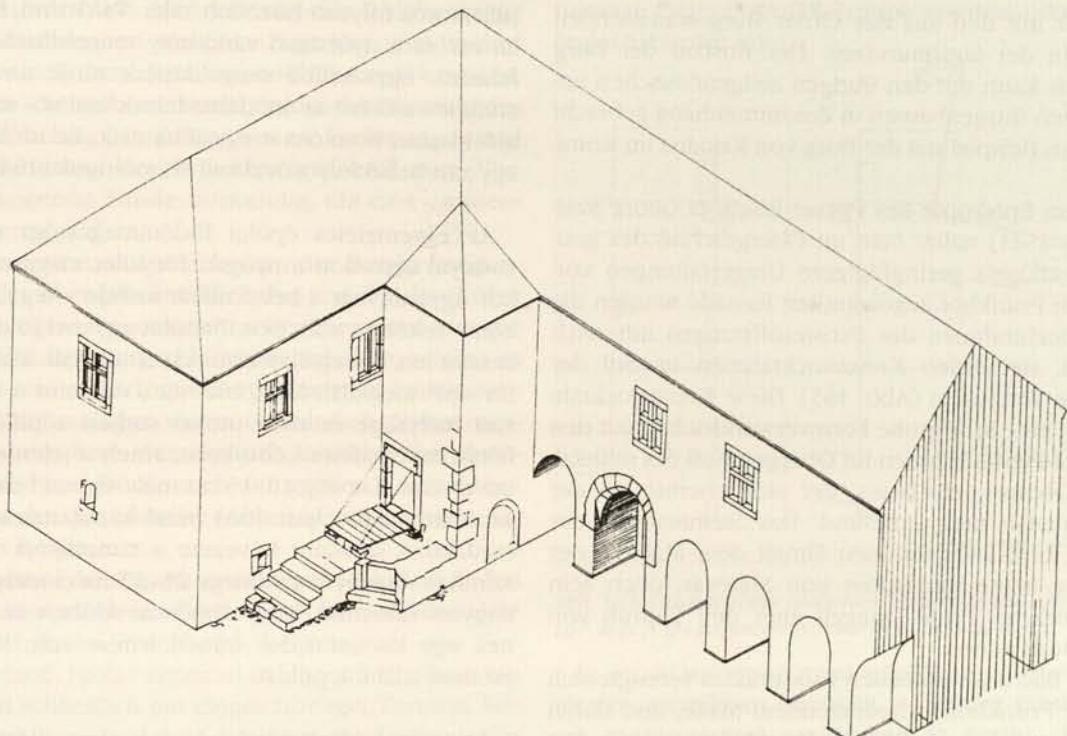
Abb. 164. Rekonstruktionszeichnung der Hoffassaden des Gebäudekomplexes (eine Variante)
164. kép. A palotaegyüttes udvari homlokzatainak rekonstrukciós rajza (egyk változat)

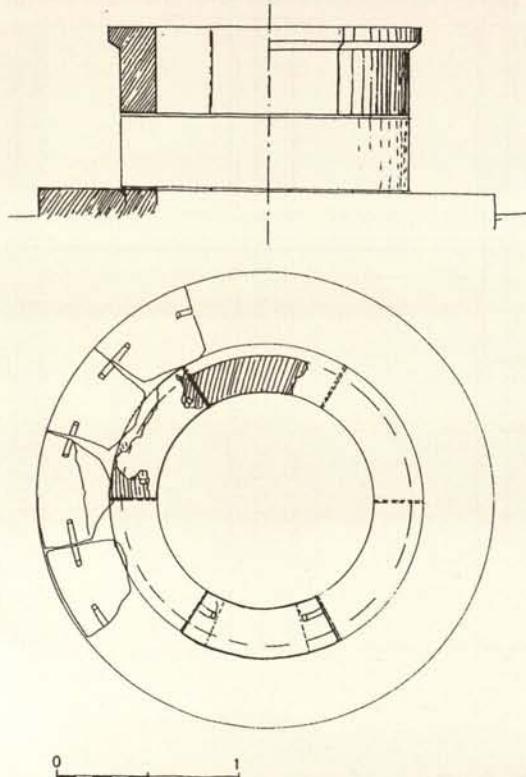
Abb. 166. Renaissancebrunnen im inneren gepflasterten Prunkhof, Grundriss und Rekonstruktion
166. kép. A belső kövezett díszudvar reneszánsz kútjának alaprajza és rekonstrukciója

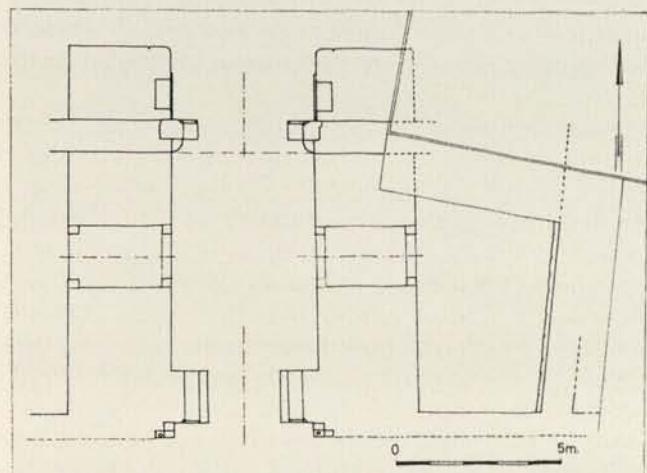
Abb. 167. Grundriss des südlichen Torturmes nach der Freilegung
167. kép. A D-i kaputorony feltárás utáni alaprajza

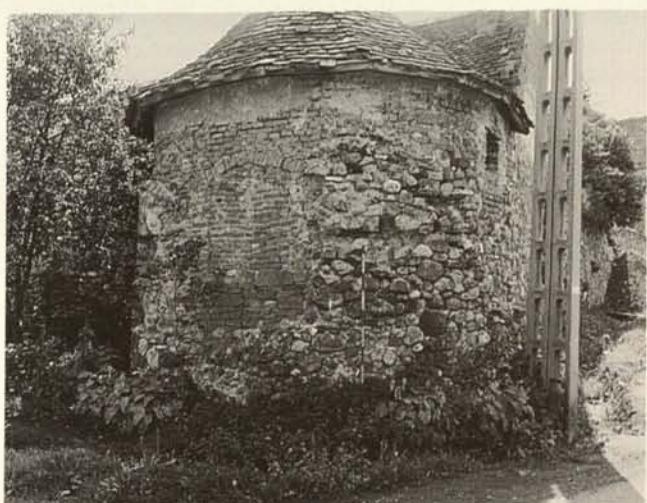
Abb. 168. Detail der türkischen Burgmauer mit dem nordwestlichen Eckturm
168. kép. A török várfal részlete az ÉNy-i saroktoronnyal

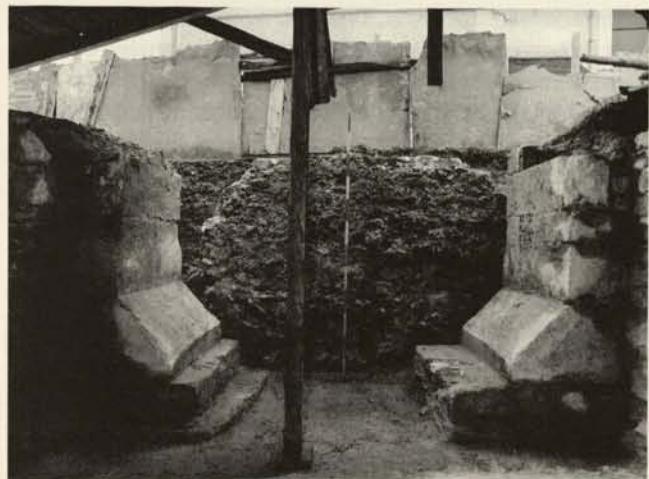
Abb. 172. Überrest vom freigelegten Südtor des Torturmes
172. kép. A kaputorony feltárt D-i kapujának maradványa

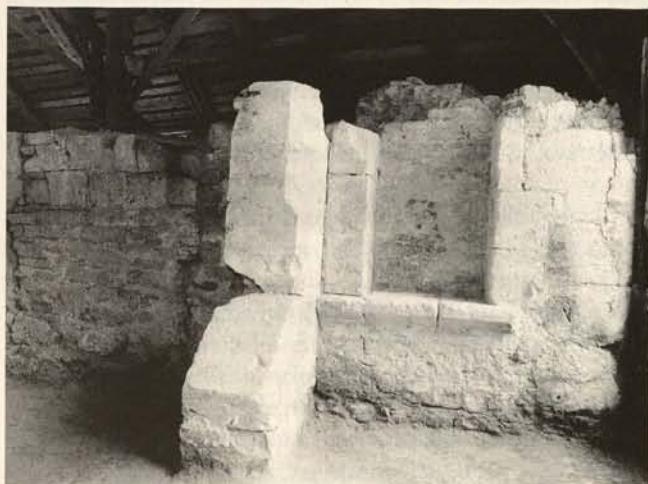
Abb. 171. Westliches Detail vom Nordtor des Turmes mit der Sitznische
171. kép. A torony É-i kapujának Ny-i részlete az ülöfülkével

In der Ostmauer des Turmes - gegenüber vom westlichen Durchgang - befand sich gleichfalls ein Durchgang mit Steinrahmen, der jedoch in einen schmalen, parallel zum Turm ausgerichteten Raum führte. Vom Türrahmen des Durchganges blieben auf Seiten des Turmes lediglich ein abgekanteter Stockstein sowie der Schwellenstein »in situ« erhalten. Dagegen sind die beiden Stocksteine und der Schwellenstein des Türrahmens von Seiten des Ostraumes in relativ gutem Zustand. Die Wände des Durchganges bedeckte weißer Verputz, der auch hier an großen, zusammenhängenden Flächen zum Vorschein kam (Abb. 171).

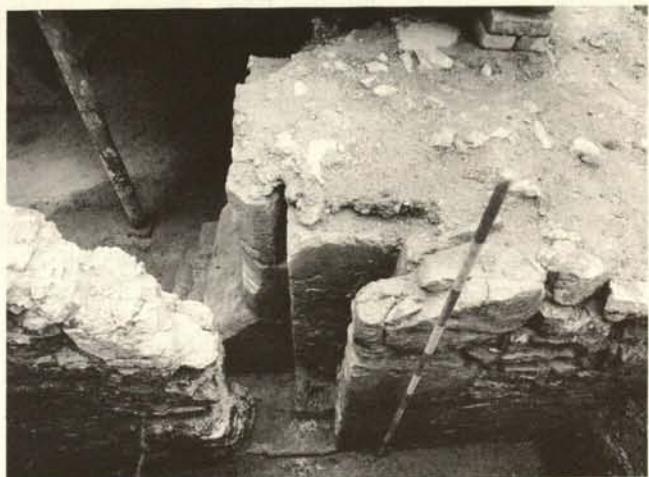
Abb. 173. Östlicher Pfeiler des Südtores mit dem Mauerschlitz für das Fallgitter und dem Pfannenstein für die Zugbrücke nach der Freilegung
173. kép. A D-i kapu K-i pillére a csapórács hornyával és a felvonóhíd köperselyével a feltáras után

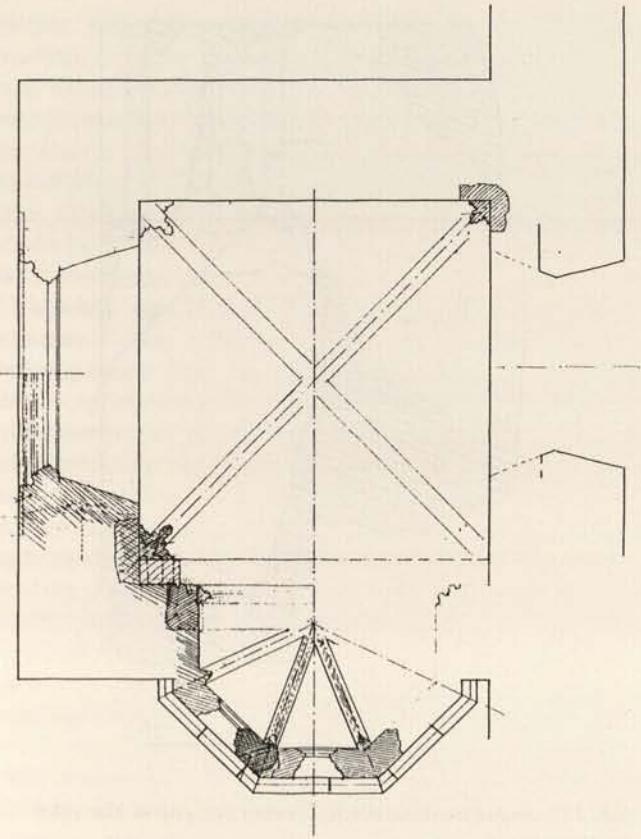
Abb. 177. Rekonstruierter Grundriss der Kapelle
177. kép. A kápolna rekonstruált alaprajza
