# Wandmalerei des frühen Mittelalters

Bestand, Maltechnik, Konservierung

Eine Tagung des Deutschen Nationalkomitees von ICOMOS  
in Zusammenarbeit mit der Verwaltung  
der Staatlichen Schlösser und Gärten in Hessen  
Lorsch, 10.–12. Oktober 1996

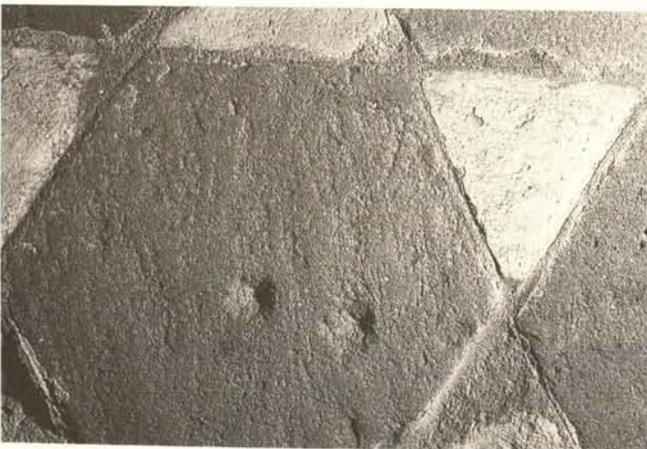
Abb. 12. Lorsch, Torhalle, Ostfassade, Detail der Wandinkrustation mit Bearbeitungsspuren des Zahneisens.

An den Stirnflächen der Werksteine der Architekturgliederungen, die aus hellem oder rotbraunen Sandstein bestehen, lassen sich die Spuren des für die karolingische Zeit charakteristischen Zahneisens erkennen (Abb. 12). Die Hiebe wurden nicht regelmäßig ausgeführt. Die Werkstücke sind bei diesem Arbeitsgang zum Teil gedreht worden. An den Werkstücken der Gesimse, Kämpfer, Halbsäulenvorlagen, Blendgiebelleisten, Wand-, Eck-, Bogen- und Pfeilerquader verblieb die beschriebene Oberflächenstruktur und wurde nicht mit einem feineren Werkzeug weiter übergangen. Die aus rotbraunem Sandstein gewonnenen sechseckigen und rechteckigen Platten der Wandmusterung aber wurden nach der Erstellung einer ebenen Fläche mit dem Zahneisen in einem zweiten Arbeitsgang glatt geschliffen. Diese Aussage wird belegt durch die Beobachtung, daß die Spuren des Zahneisens nur in den tiefer liegenden Mulden der ansonsten intakten Oberfläche verblieben sind (Abb. 12).

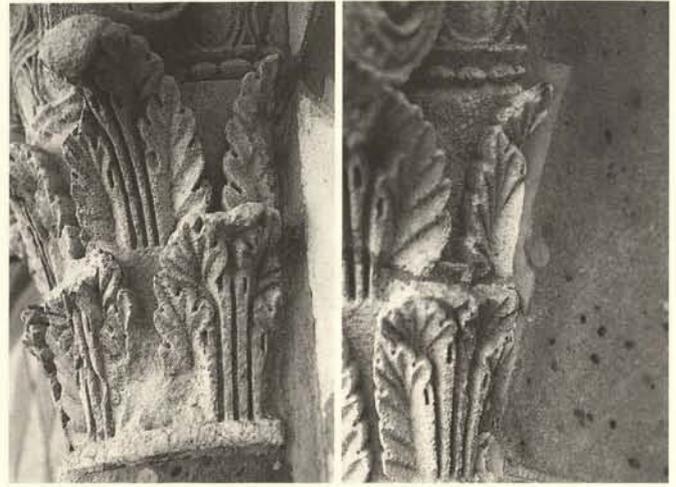
Abb. 13a. Lorsch, Torhalle, Westfassade, Detail des nördlichen Kompositkapitells mit vollständiger Ausarbeitung.

Abb. 13b. Lorsch, Torhalle, Westfassade, Detail des südlichen Kompositkapitells mit unvollständiger Ausarbeitung.

Ansicht des südlichen Kapitells. Dieses zeigt als Einziges an der südlichen Seitenansicht die Besonderheit eines in der Rohform belassenen Blattes (Abb. 13 b). Die Akanthusblätter sind im Allgemeinen auch an den Seitenansichten vollständig durchgearbeitet (Abb. 13 a). Die Außenkanten der Kapitellringe springen in Bezug zur Breite der halbrunden Vorlagen leicht ein.<sup>16</sup> Die Oberfläche der aus Kalkstein gearbeiteten Kompositkapitelle war ursprünglich geglättet. Das verwendete Steinmaterial ist bei einer rein optischen Begutachtung weitgehend identisch mit dem der ionisierenden Kapitelle des Obergeschosses und den Kalksteinplatten der Wandmusterung.

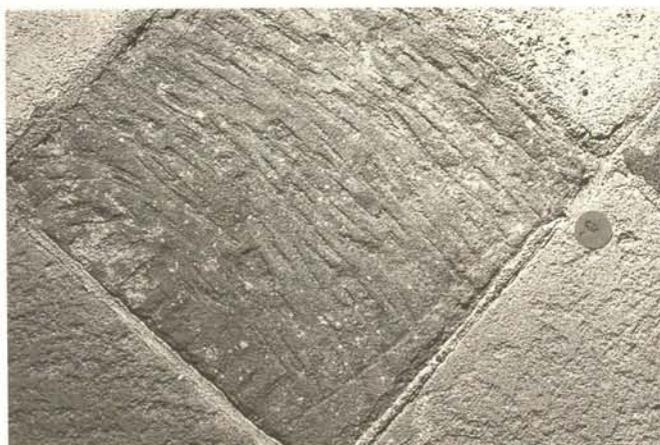
Abb. 15. Lorsch, Torhalle, Ostfassade, Detail der Wandinkrustation mit entstehungszeitlichen Schleifriefenspuren.

An den hellen Sandsteinplatten der Wandmusterung sind keine Bearbeitungsspuren erhalten. Die Kalksteinplättchen wiesen wie die rotbraunen Sandsteinplatten in der Erbauungszeit eine dichte, geglättete Oberfläche auf. Zu erkennen sind die entstehungszeitlichen Schleifriefen, die parallel zu den Außenkanten der dreieckigen Werkstücke verlaufen (Abb. 15).

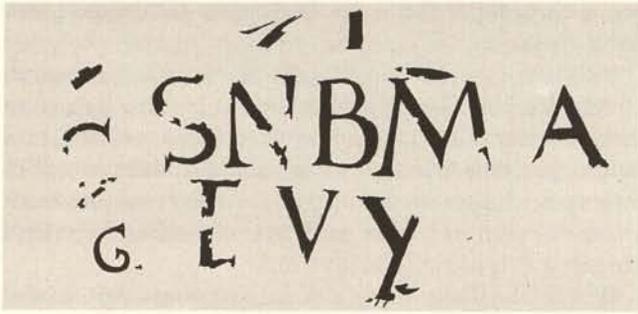
Abb. 20a-b. Lorsch, Torhalle, Obergeschoß, Ostwand, bauzeitliche Schriftzeichen auf dem Setzmörtelverstrich. Bestandsaufnahme durch H. Velte (1934; a) und Hangleiter (b).

In einem kleinen Bereich im südlichen Teil der Ostwand sind direkt auf dem Mauermörtelverstrich, also unter dem eigentlichen Deckputz, Schriftzeichen aufgetragen worden (Abb. 20). In der oberen Zeile sind die Zeichen S, N, B und fragmentarisch M und A zu erkennen. In der unteren Reihe, ebenfalls fragmentarisch erhalten, sind die Zeichen E, V und Y vorhanden. Oberhalb des Schriftzeichens N ist ein Farbspritzer und oberhalb des Schriftzeichens B ein Teil eines weiteren Buchstabens zu sehen.

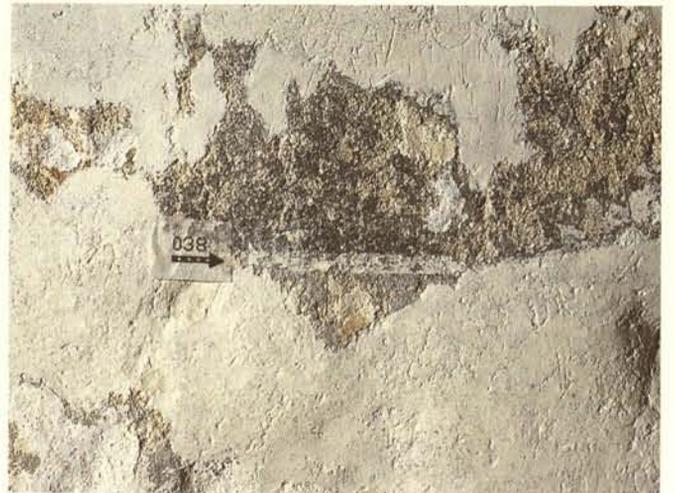
Abb. 28. Lorsch, Torhalle, Obergeschoß, Südwand, Sockelzone: Detail mit Fugenbefund zwischen hell- und dunkelgrauer Quaderung.

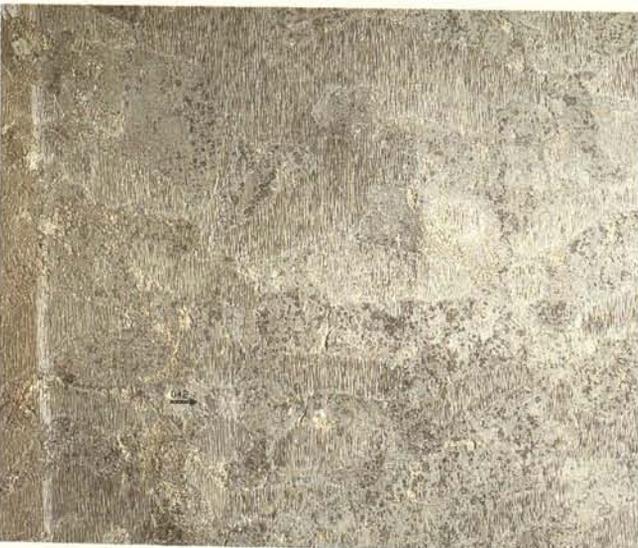
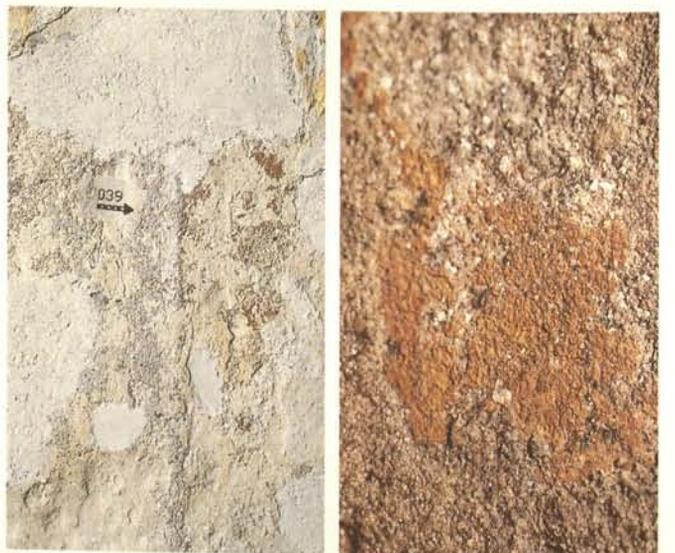
Abb. 29a-b. Lorsch, Torhalle, Obergeschoß, Südwand, Sockelzone: Details mit Fugenbefund zwischen hellgrauer und gelber Quaderung (a) und Farbbefund der gelben Quaderung (b).

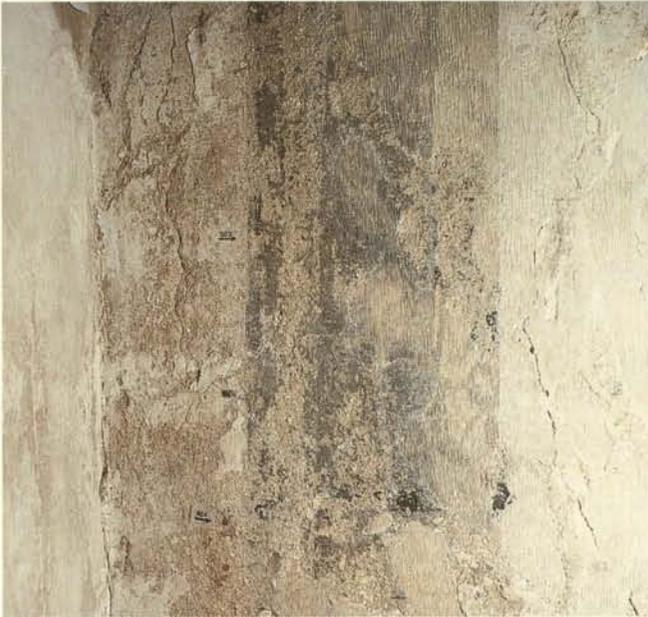
Abb. 30. Lorsch, Torhalle, Obergeschoß, Südwand, Detail des östlichen Säulenschafts.

und einen schwarzen Abschlußstrich links plastisch modelliert (Abb. 30, 31).<sup>34</sup> Bei den dunkelroten Säulen ist ein schwarz-rötliches Band rechts zugehörig (Abb. 32 a). Ein dunkler Konturstrich links ist nicht befundet aber wie bei den dunkelgrauen Säulenschäften anzunehmen. Die grüne Sprekelung der dunkelgrauen Säulen und die hellrote der dunkelroten Säulen, dienen wie in der Sockelzone der Imitation von wertvollem Steinmaterial.<sup>35</sup>

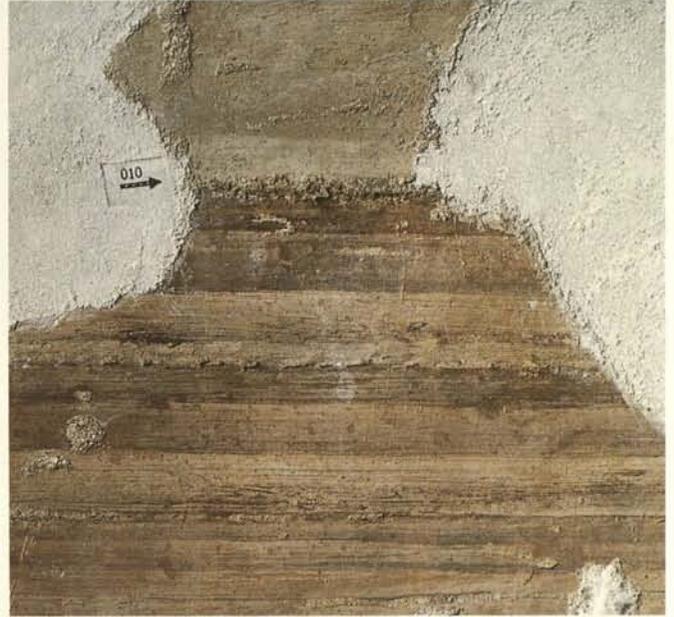
Abb. 33. Lorsch, Torhalle, Obergeschoß, Nordwand, Architrav, Detail aus dem westlichen Bereich.

Die Putzoberfläche ist geglättet und weitgehend eben. Es sind keine deutlichen Spuren von Auftragswerkzeugen sichtbar. Im Bereich des Architravs an Nord- und Südwand sind waagerechte, in den Deckputz eingedrückte Linien von Schnurschlägen zu erkennen. Die Wicklung zeichnet sich deutlich ab (Abb. 33). Zugehörige Farbspuren sind nicht vorhanden. Die Linien dienten als Malhilfe für die Architravmalerei. Sie gaben die Grundgliederung der Strichfolge vor. Nur noch an einer Fensterfasche an der Ostwand ist eine ähnlich eingedrückte, aber sehr schwach ausgeprägte Linie belegbar. Ansonsten sind keine weiteren sich in der Putzoberfläche abzeichnenden Vorgaben für die Architekturmalerei (Säulen und Quader), die sich mit der Malerei decken, zu beobachten.<sup>23</sup>

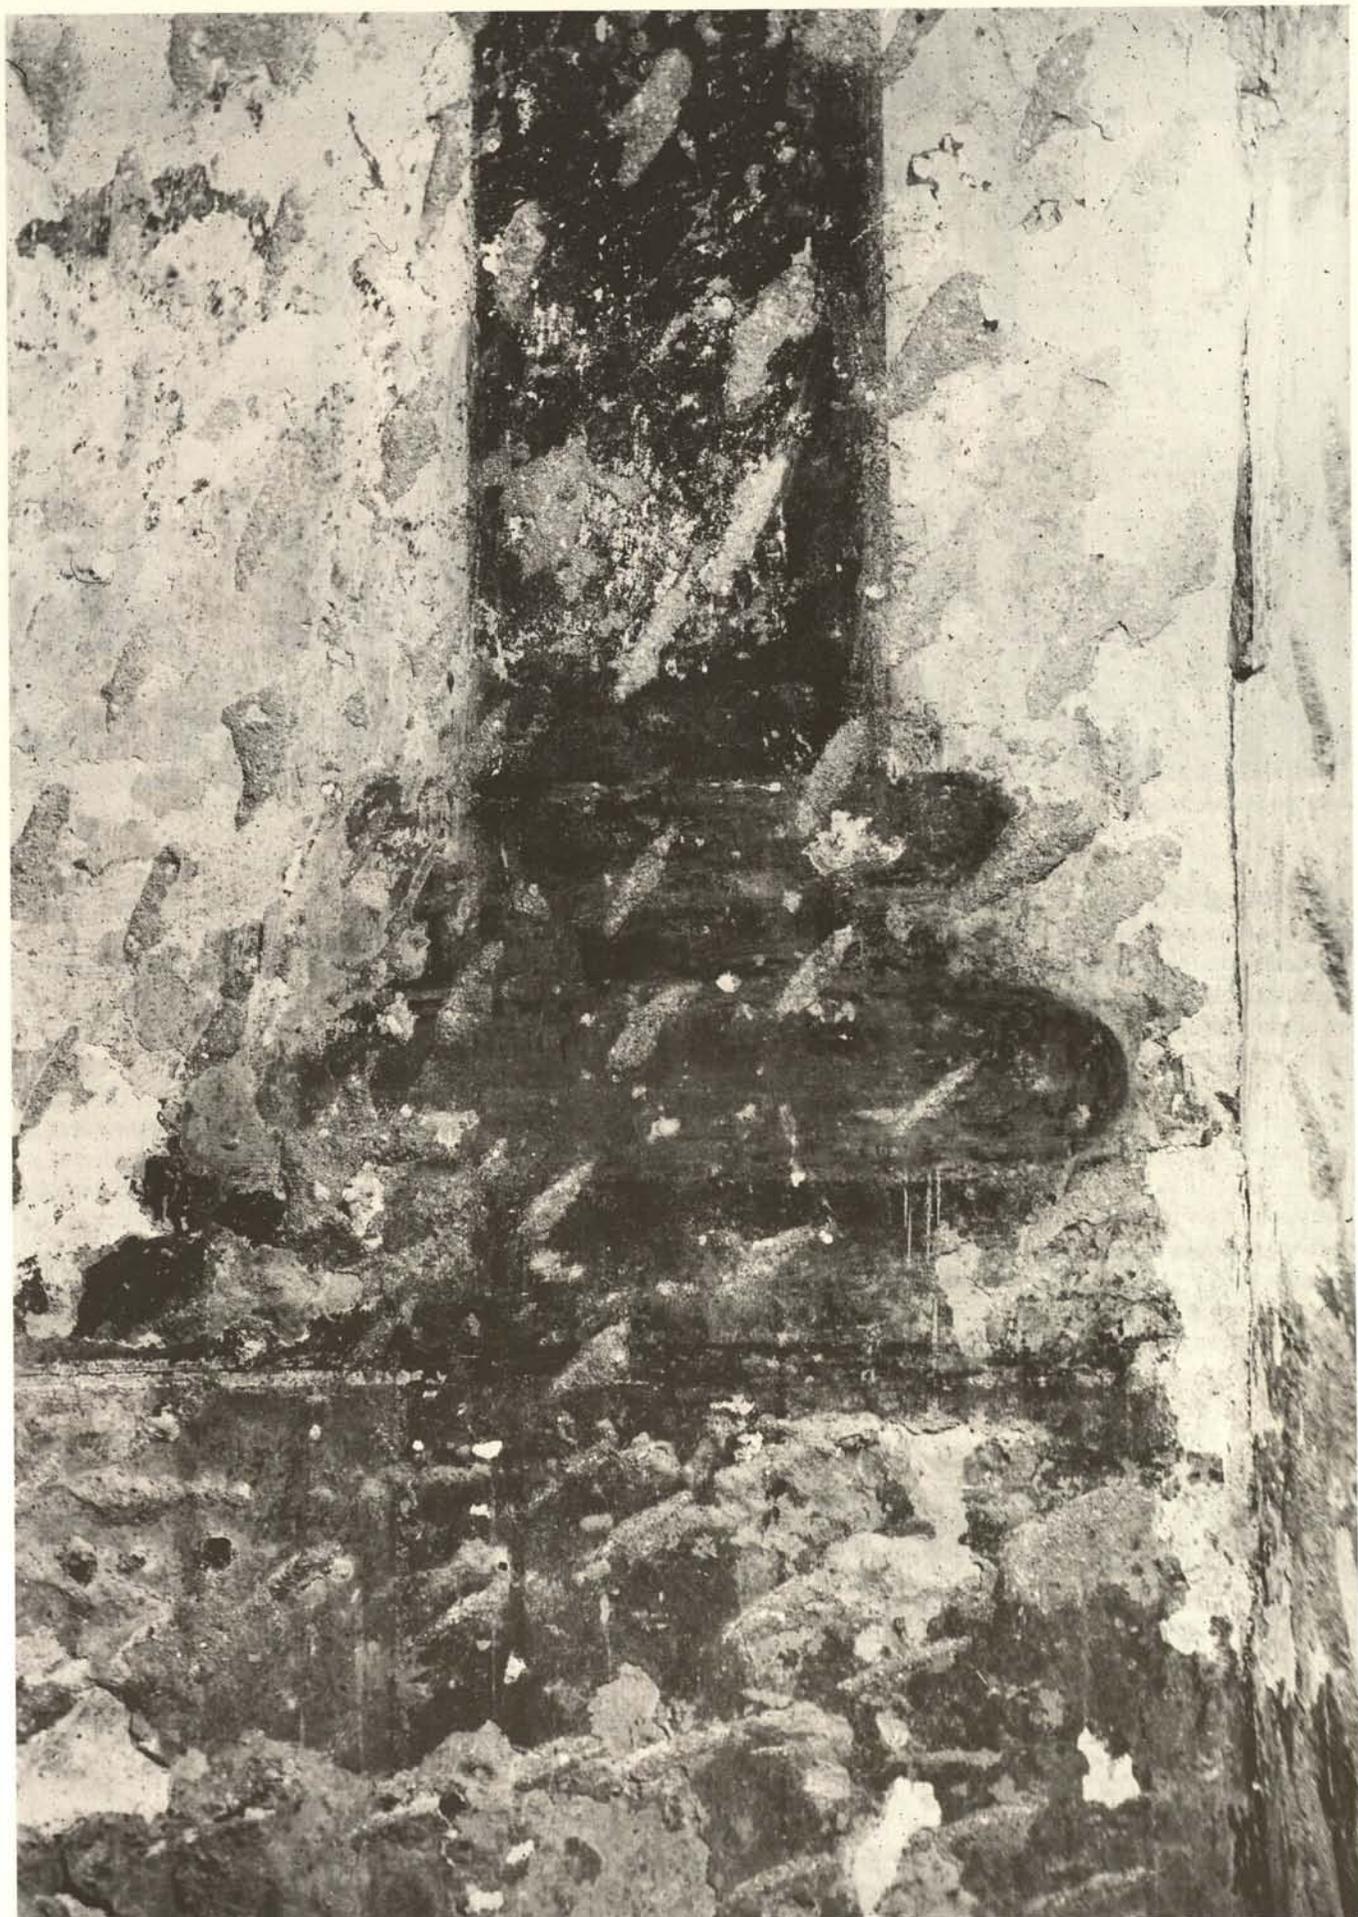
Abb. 37. Lorsch, Torhalle, Obergeschoß, Nordwand, Detail: Säulenbasis im Freilegungszustand (vor 1934).

Auf der beschriebenen Sockelzone stehen die ca. 170 cm hohen Säulen, unten ca. 16 cm breit und sich nach oben auf 15 cm verjüngend, mit attischen Basen (Abb. 37) und ionisierenden Kapitellen (Abb. 27, 36) im umlaufenden Farbwechsel von dunkelroten und dunkelgrauen Schäften (Abb. 38-41). Der Schaft der dunkelgrauen Säulen ist durch ein schwarzes Band rechts

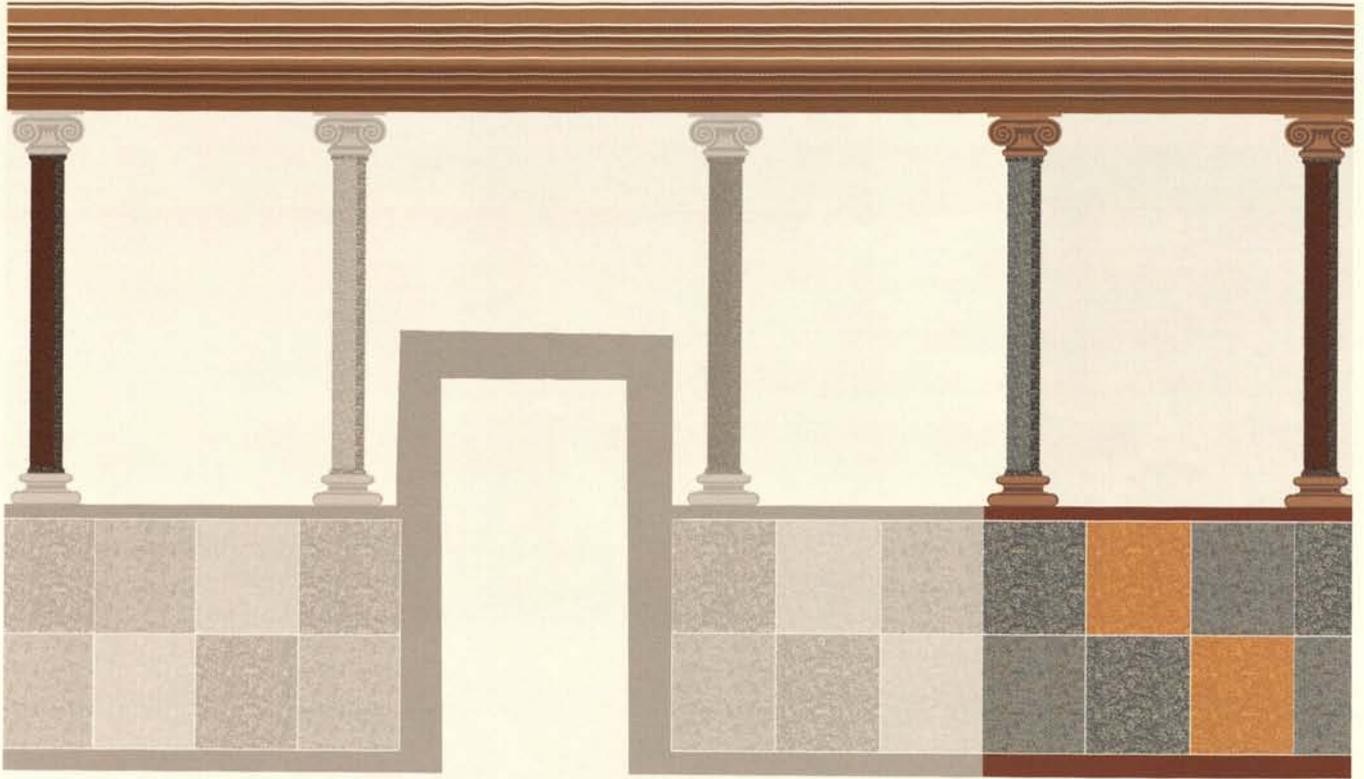
Abb. 38. Lorsch, Torhalle, Obergeschoß, Nordwand, Dekorationssystem der Phase I: Bestand (farbig) und Rekonstruktion (H.M. Hangleiter).

Es kann als sicher angenommen werden, daß sich auf den Längsseiten jeweils sechs und auf den Stirnseiten jeweils fünf Längssäulen befinden (Abb. 38-41). Die Säulen an den Längswänden flankieren die Fensteröffnungen in weitem Abstand, obwohl die Maße der Abstände zu den Laibungskanten deutlich variieren. Auf Grund der nicht mittigen Lage des einzigen Säulennachweises an der Westwand sind an den Längswänden zwischen den Fenstern zwei Säulen in Doppelstellung anzunehmen. An der Ostwand ist die engere Säulenstellung durch den Befund von Resten der Malschicht des Schaftes und der Basis einer dunkelgrauen Säule links neben der Nische ebenfalls belegbar. Fünf gleichmäßig gestellte Säulen an den Giebelwänden ergeben sich durch die drei nachgewiesenen und den regelmäßigen Farbwechsel dunkelroter und dunkelgrauer Säulenschäfte zwingend (Abb. 38). Das nur ex negativo erschließbare Säulenpaar flankierte in nicht exakt zu benennendem Abstand die Türen der Aufgänge, da im angrenzenden Altbestand unter dem weißen Farbton der Interkolumnien nur vereinzelte Spritzer der Schaftsprekelung festgestellt werden können.

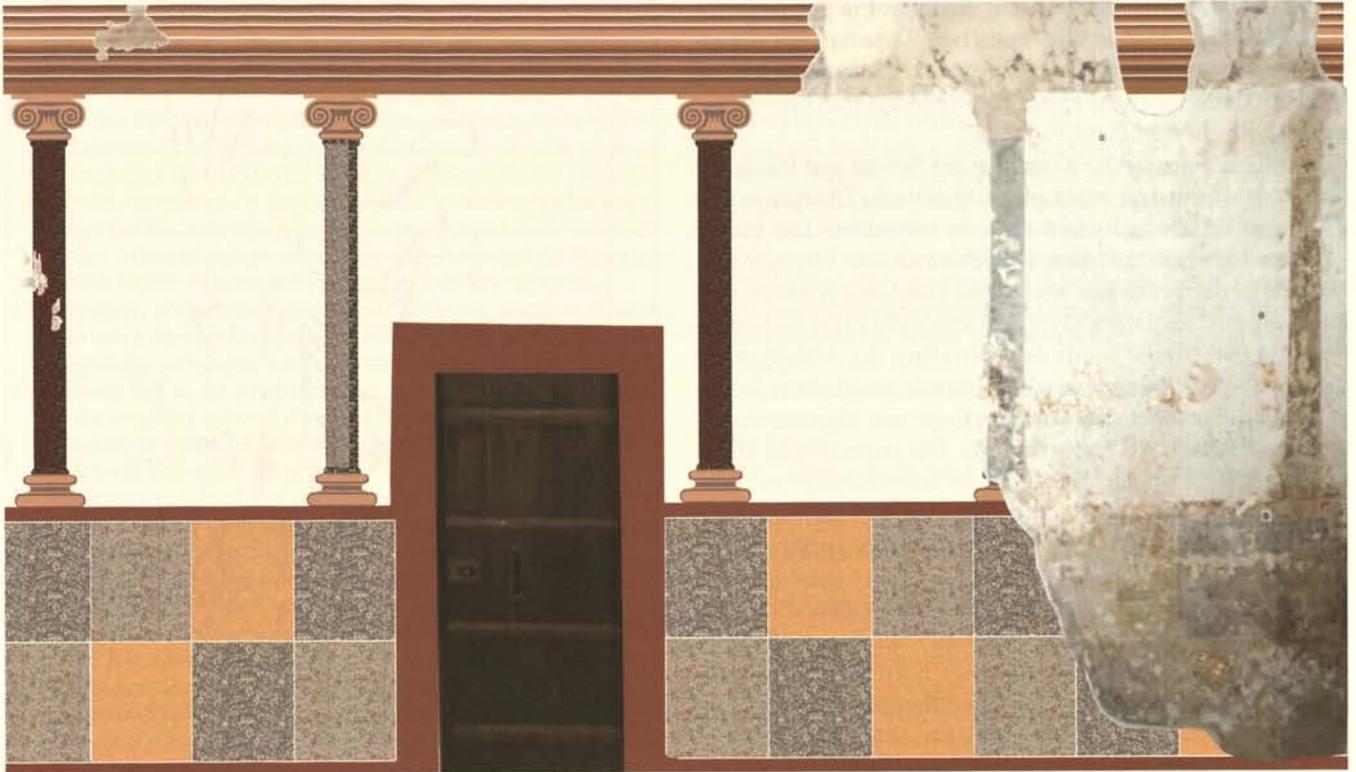
Abb. 40. Lorsch, Torhalle, Obergeschoß, Nordwand, Dekorationssystem der Phase I: Rekonstruktion mit digitaler Montage des Bestandes (H.M. Hangleiter).

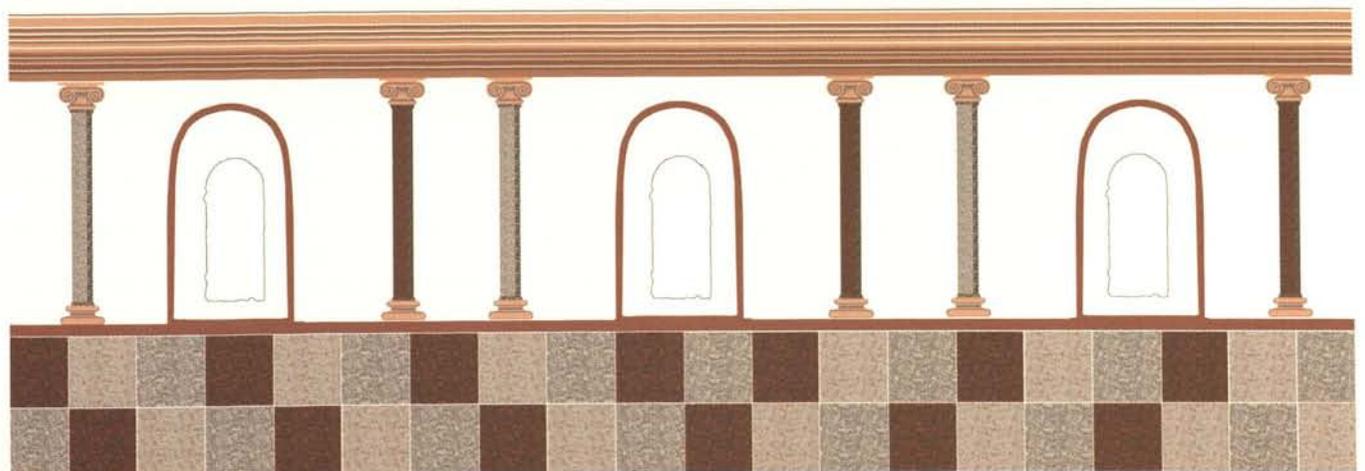
Abb. 41. Lorsch, Torhalle, Obergeschoß, Ostwand, Dekorationssystem der Phase I: Rekonstruktion (H.M. Hangleiter).

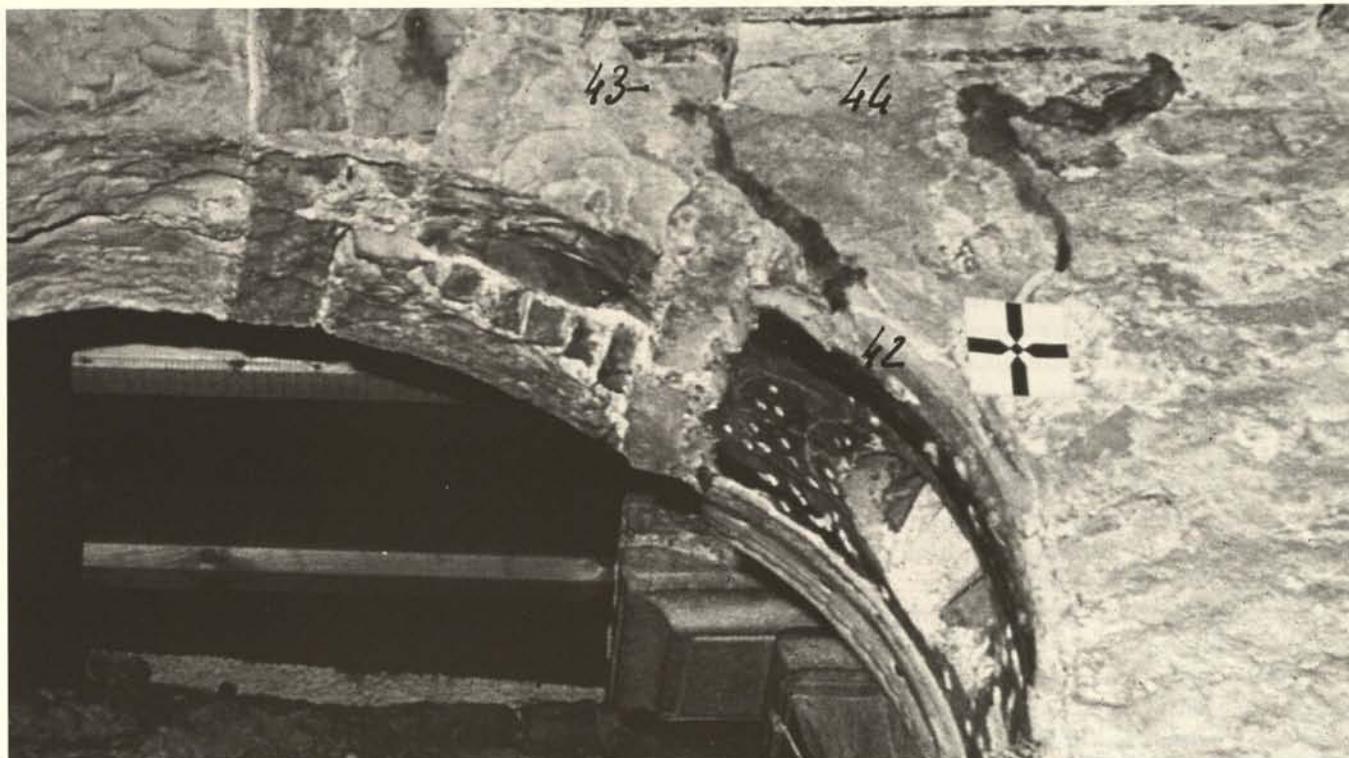
Abb. 45. Brescia, San Salvatore, Krypta, Schichtenabfolge im Bereich der nordwestlichen Arkade: Reste der Fassungen aus Phase I (Nr. 44), Phase II (Nr. 42) und der jüngeren Stuckausstattung / sequenza degli affreschi nel sottarco di nord-ovest.

presentano qui, come si è visto, almeno tre interventi decorativi stratificati, l'ultimo dei quali comprende le ghiere in stucco (Abb. 45, 46b).

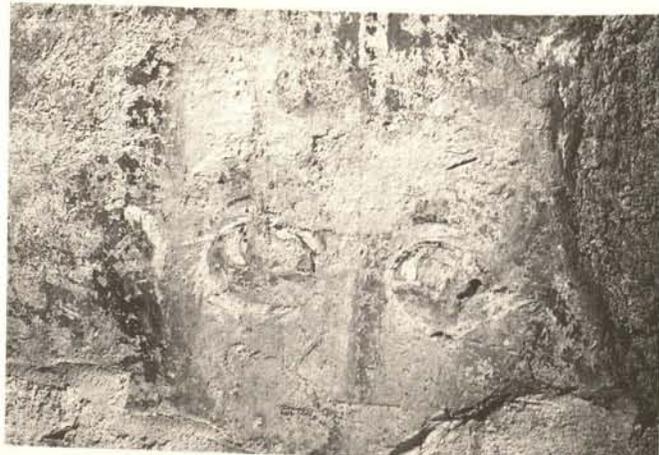
Abb. 53. Brescia, San Salvatore, Südwand, Arkadenzwickel: Imago clipeata / parete sud, frammento di una imago clipeata.

Proprio per questo non si può che concordare pienamente con Adriano Peroni, quando afferma che il problema di Brescia non può essere disgiunto da quello di Cividale.<sup>32</sup> Fra l'altro, i problemi di rapporto, anche cronologico, tra la struttura architettonica e la decorazione si presentano a Cividale (per il quale si deve ormai accettare una cronologia alla metà dell'VIII secolo) nello stesso modo con cui si presentano a Brescia. Per quanto riguarda la pittura varrà però la pena di chiedersi quanto le strette affinità tra le figure cividalesi e bresciane – in particolare con le *imagines clipeatae* tra gli archi delle navate del S. Salvatore (Abb. 53, 55) – debbano alla comune aderenza al cosiddetto «stile dell'icona»: allo stesso modo nella fissità delle rigide pose frontali, nella fitta trama di velature e lumeggiature e persino nell'uso di codificate procedure esecutive. La forza trasfigurante di questo «stile dell'icona», può essere peraltro colto persino nel caso-limite di Castelseprio (Abb. 56);<sup>33</sup> e non meno esplicito esso si mostra a Brescia, nel confronto tra le figure nelle scene narrative e le citate *imagines clipeatae*, alle quali, probabilmente per la stessa ragione, non furono applicate aureole in stucco (Abb. 51, 53).

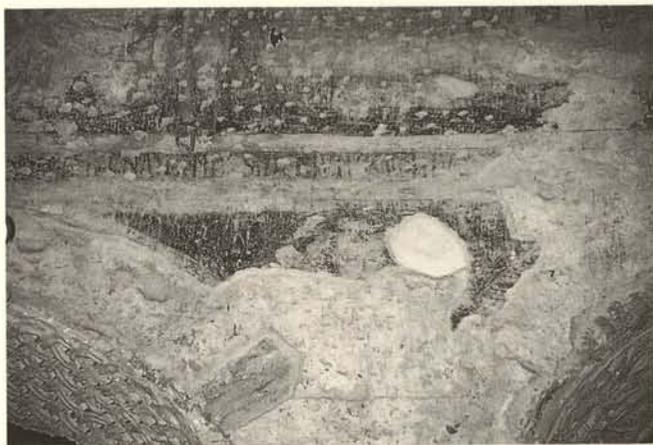
Abb. 54. Brescia, San Salvatore, Südwand: Rest der gemalten Inschrift / parete sud: resti dell'iscrizione.

Proprio per questo, in conclusione, non posso tralasciare almeno un cenno alla famosa iscrizione sulla parete sud della navata maggiore (Abb. 54), nella quale, come si sa, compare il nome del re Desiderio<sup>34</sup> e, si ritiene, di Ludovico il Pio.<sup>35</sup>

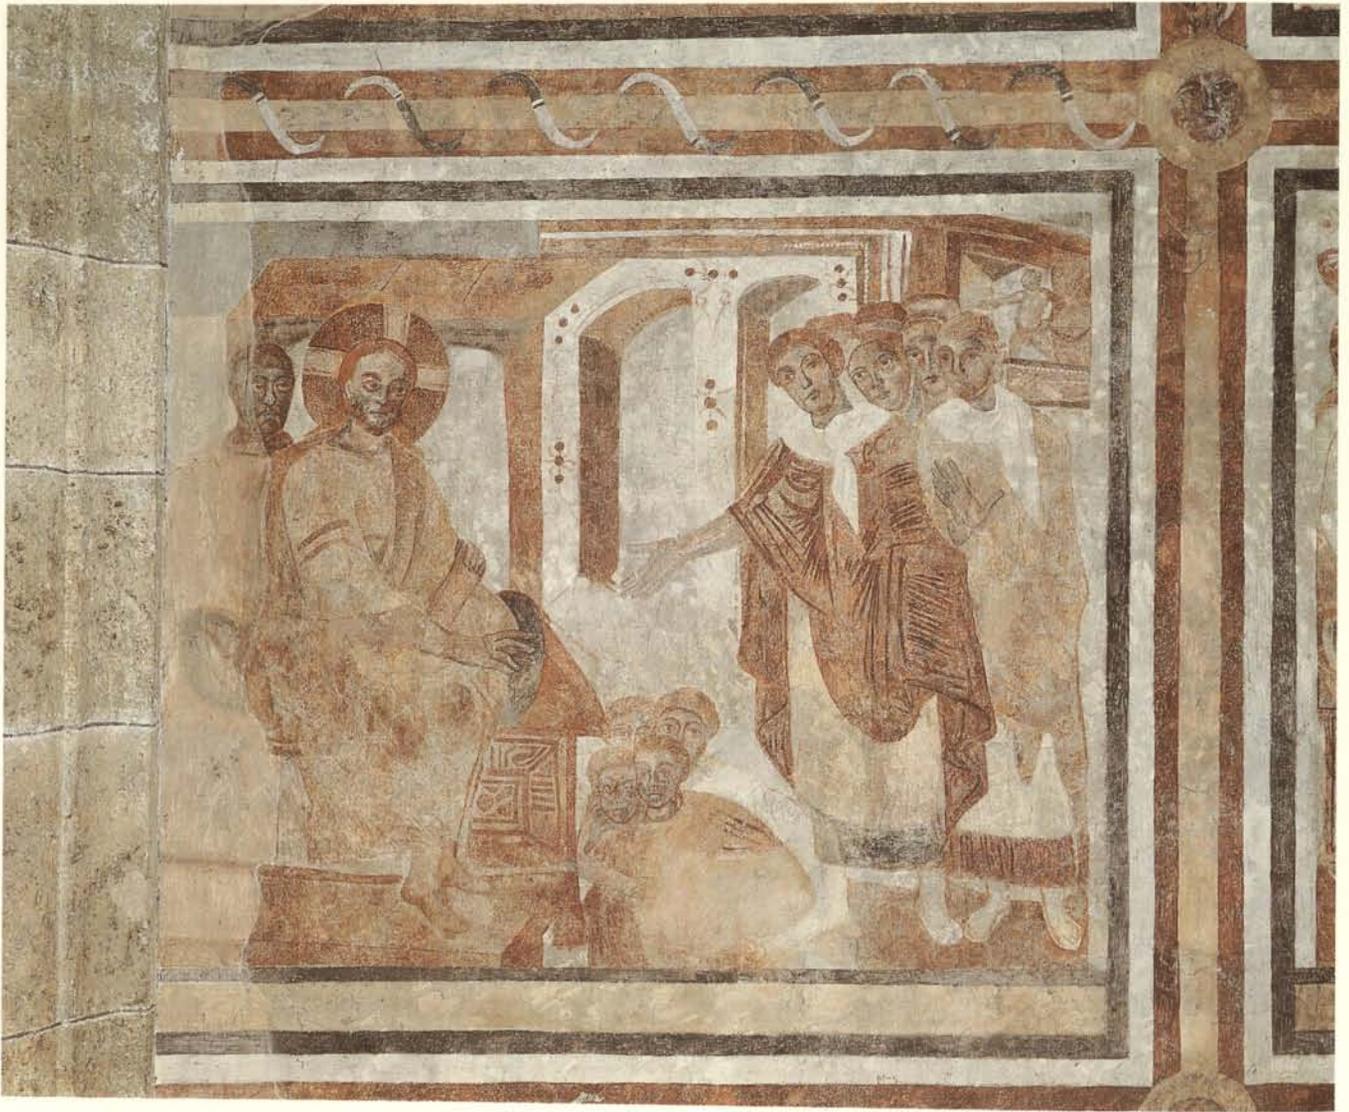
Abb. 62. Müstair, Klosterkirche St. Johann, Nordwand: Christus segnet die Kinder (Zustand 1987).

Lo stesso può dirsi per certe strutture architettoniche in scorcio e con archi ribassati che si ritrovano a Castelseprio (Abb. 50), a Brescia (Abb. 48), a Müstair (Abb. 62).

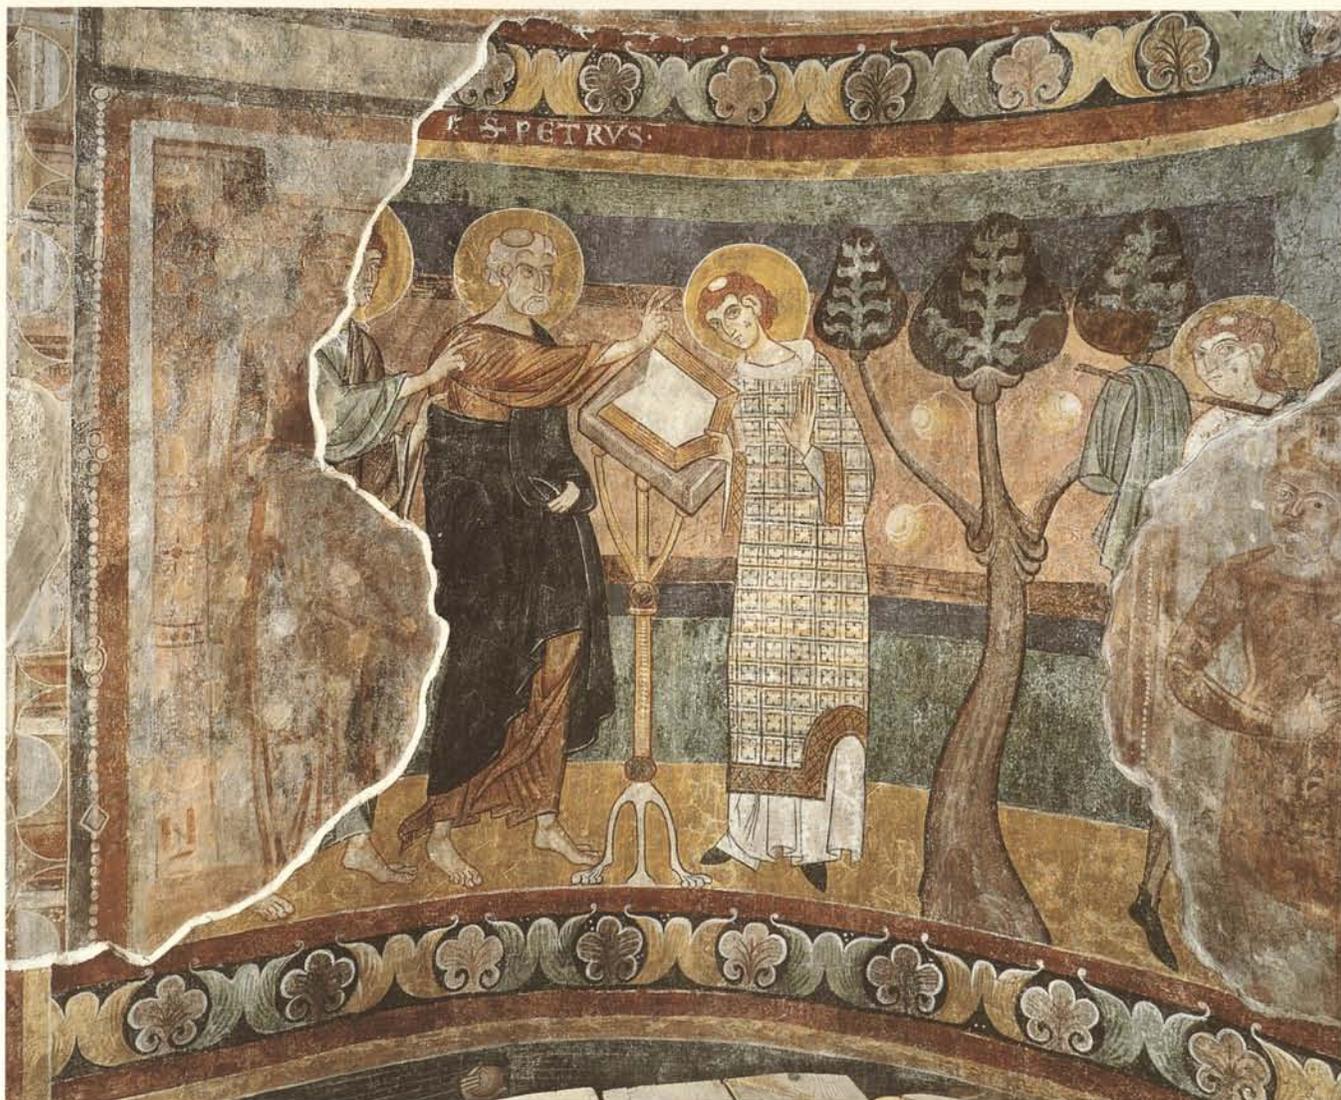
Abb. 63. Müstair, Klosterkirche St. Johann, Südsapsis, zweites Register, teilweise abgedeckt durch romanische Neuausmalung: Aussendung und Predigt des Stephanus (Zustand 1987).

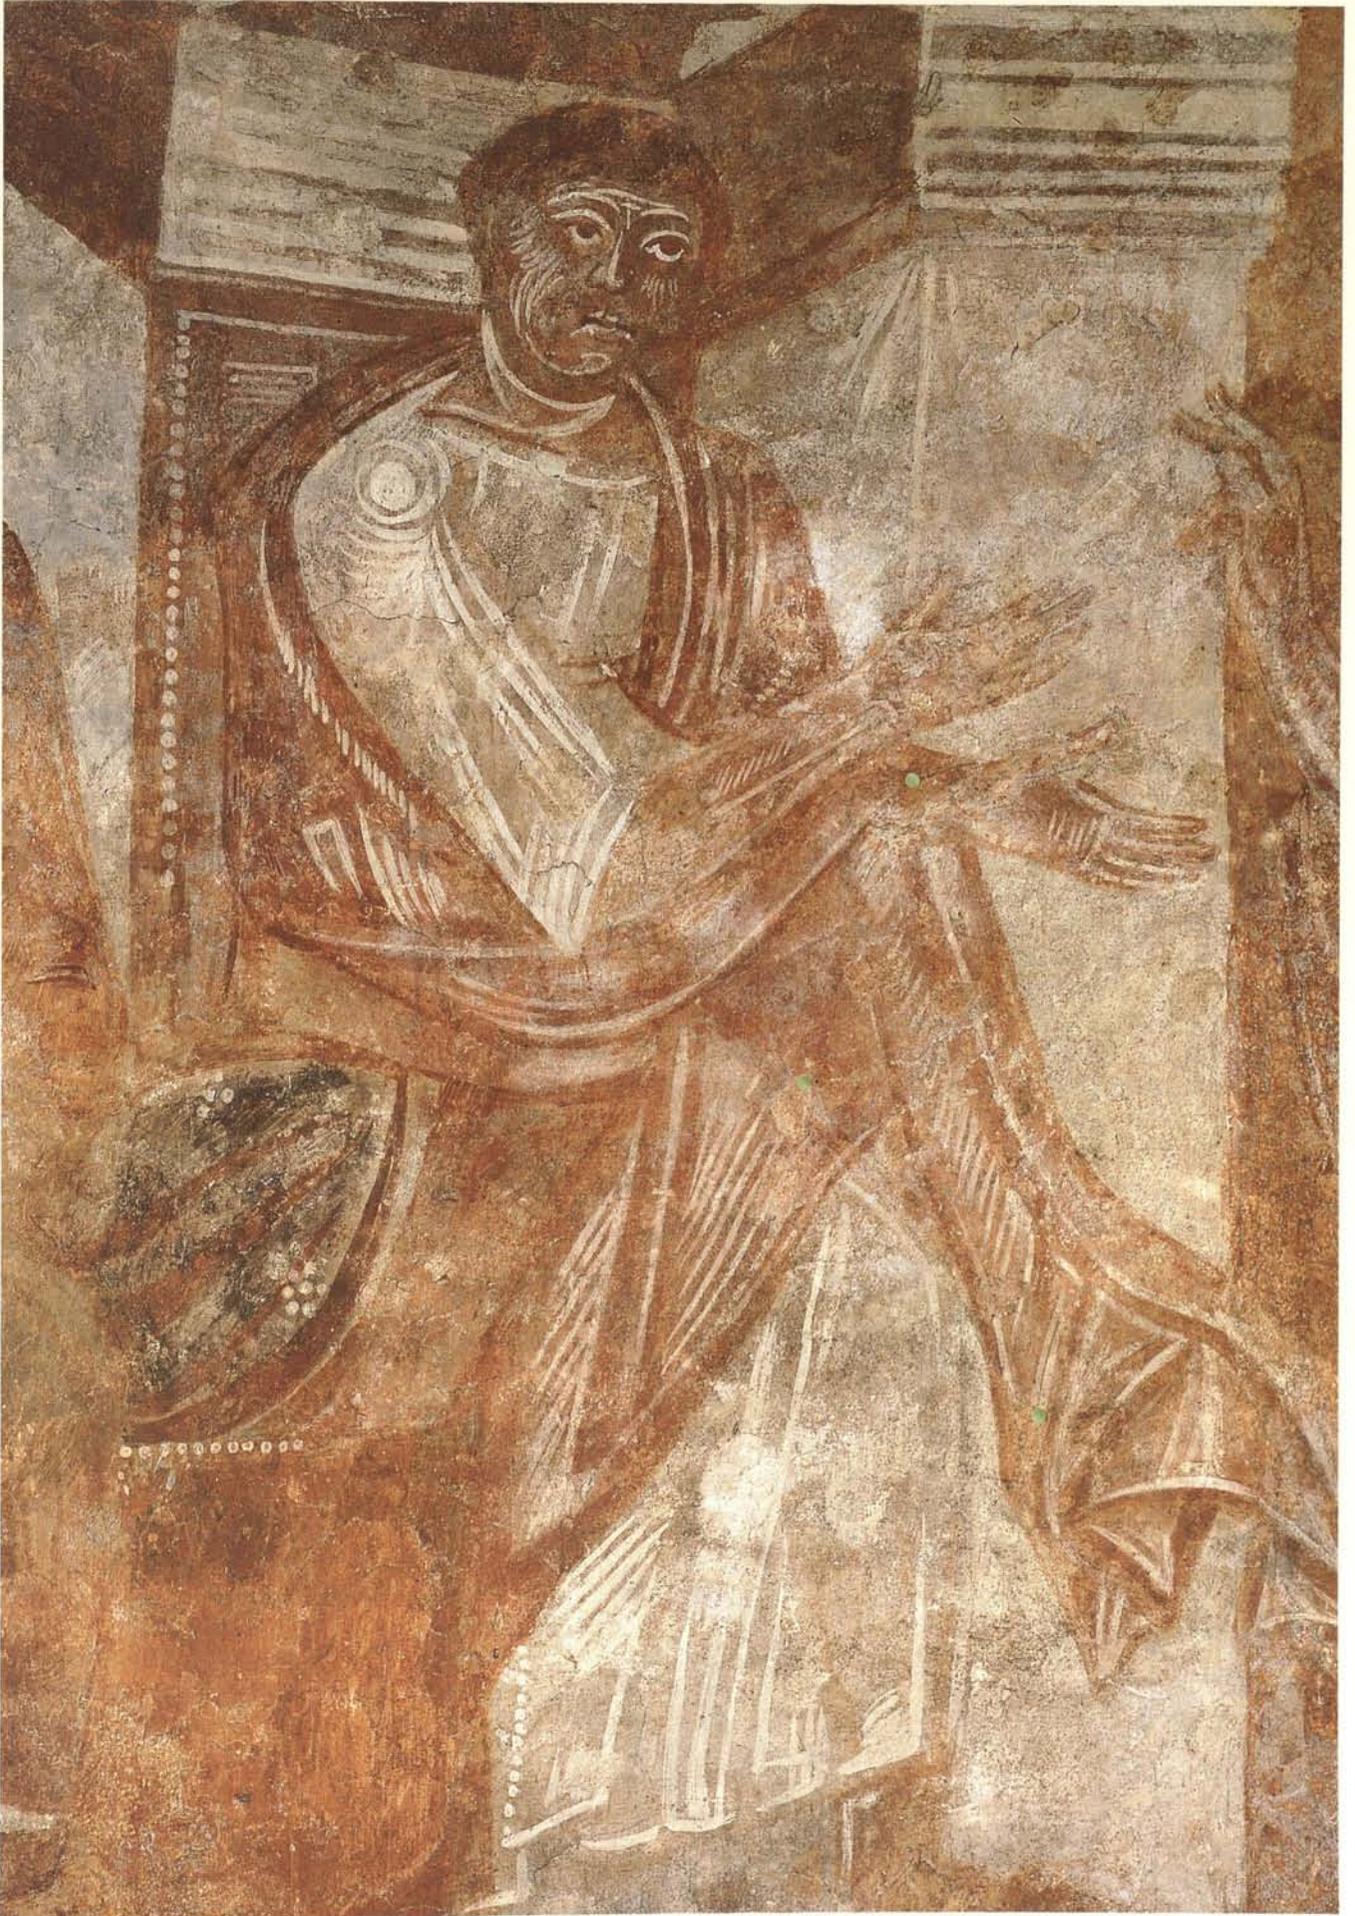
Abb. 64. Müstair, Klosterkirche St. Johann, Nordapsis, zweites Register: Simon Magus und die Apostel Petrus und Paulus vor Nero, Detail.

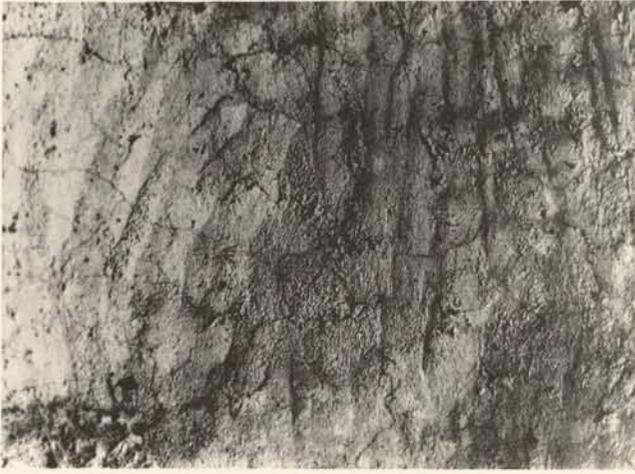
Abb. 65. Müstair, Klosterkirche St. Johann, Dachraum über dem Nordannex: Blendnischenfläche der äußeren Nordwand als charakteristisches Beispiel einer abgekelten Putzoberfläche.

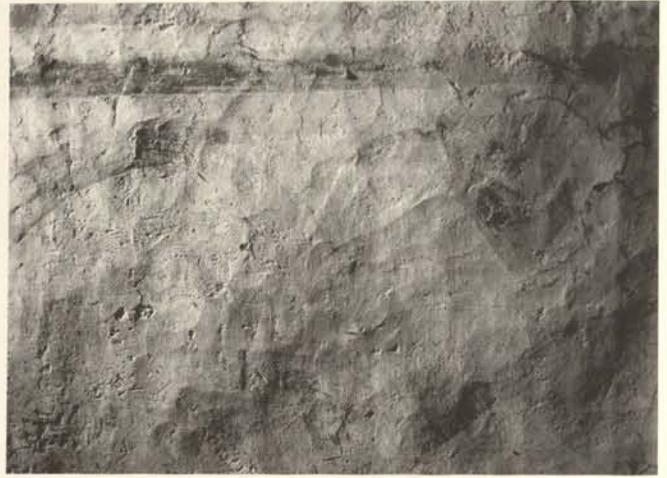
Abb. 67. Müstair, Klosterkirche St. Johann, Nordwand, Bereich über dem Gewölbeansatz: feiner abgekelte Intonacofläche als Bildträger der karolingischen Malerei.

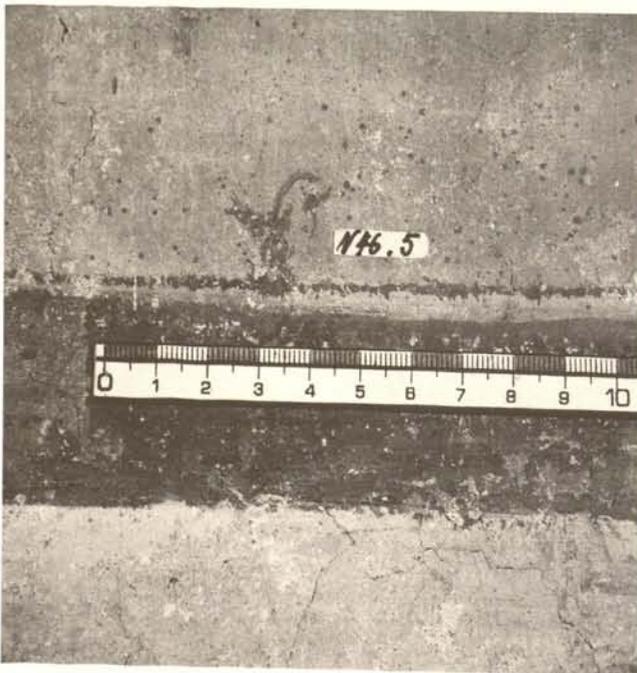
Abb. 66. Müstair, Klosterkirche St. Johann, Nordwand, Rahmen unterhalb Bild 46 (Taubstummheilung): karolingischer roter Schnurschlag mit Schnurknoten und Farbspritzern.

von denen an den Wänden trennt. Ab diesen geritzten Linien wurde mit rotem Schnurschlag eine horizontale Achse markiert. Von dieser Achse aus hat man nach unten die Bandbreiten des ersten horizontalen oberen Rahmenfrieses und die anschließende Bildhöhe mit roten Modulen festgehalten. War ein Bildfries gemalt, diente dessen unterer Rand als neue horizontale Achse, von der aus mit Modulen die Höhenabstände des nächsten, darunterliegenden Rahmen- und Bildfrieses festgehalten wurden. Die gemalten Module markierten die Stellen, an denen die mit rotem Ocker getränkte Schlagschnur mit den Fingern festzuhalten und die Schlagschnurmarkierung anzubringen war (Abb. 66). In regelmäßigen Abständen von 55 cm finden sich in den Apsiden Abfolgen solcher Module und nach diesen ausgeführte rote Schnurschläge. Auf jeder horizontalen Achse, wurde jeweils auch die Breite der senkrechten Rahmenbänder zu den Bildfeldern mit Maßmodulen bestimmt (Abb. 74). Besonders eindruckliche Beispiele von Maßmodulen und Kompositionselementen sind auf der Fensterschräge in der Südapsis zu erkennen. Es sind kleine, geritzte Kreuze und kurze Linien und das Negativ einer in den frischen Intonaco gepreßten Schnur. Die mit einer Spachtel oder einem Messer geritzten Kreuzchen und Linien sind Module, mit denen die Kreuzungen und Breitenmaße der Flechtbandornamente bestimmt wurden. Zugleich dienten sie, wie die gemalten, als Fixpunkte, an denen die Schnur mit den Fingern festgehalten worden ist. Von den Fingern haben sich viele Abdrücke auf dem Intonaco erhalten (Abb. 68).

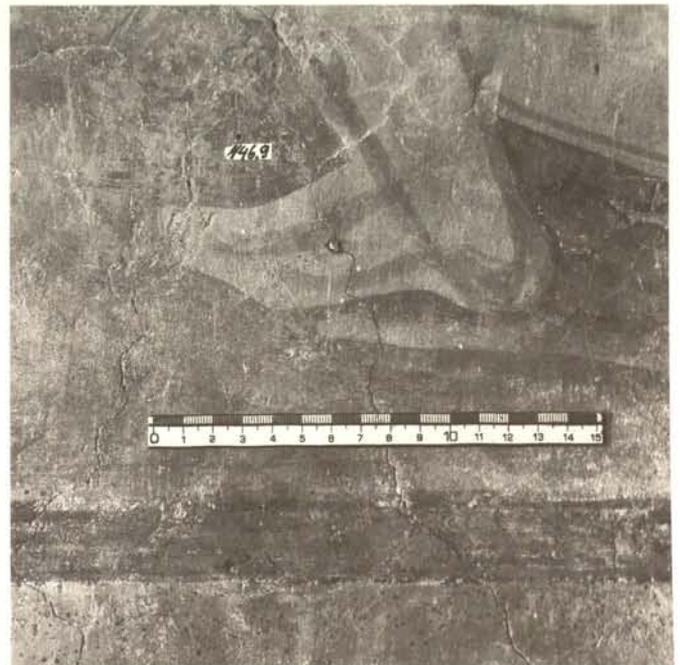
Abb. 70. Müstair, Klosterkirche St. Johann, Nordwand, Bild 46 (Taubstummenheilung), linker Fuß des Taubstummen: mit Abdeckschablone ausgesparte Fußsilhouette (in der Aussparung rote Intonacozeichnung).

Als Rationalisierungsverfahren verwendeten die Maler zudem Abdeckschablonen für Gesichts- und Fußformen (Abb. 70).

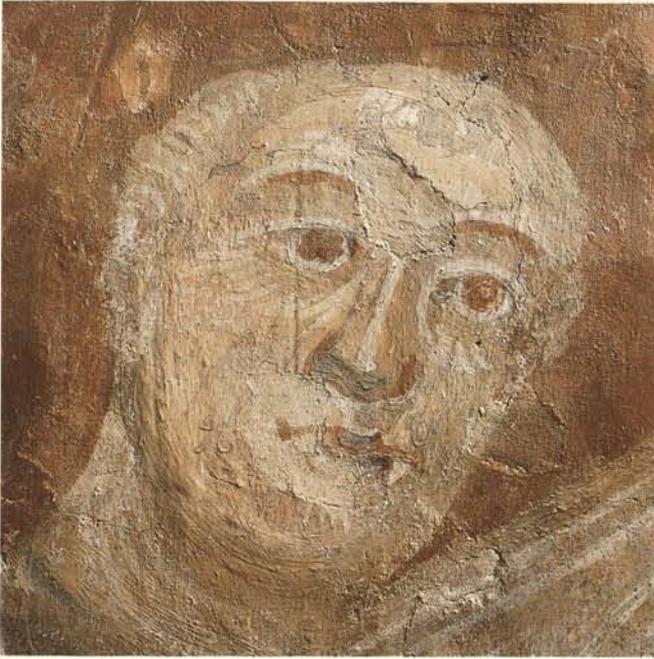
Abb. 71. Müstair, Klosterkirche St. Johann, Südapsis, Weihe des Stephanus, Detail (vgl. Abb. 60): Kopf des Petrus mit charakteristischem Verdaccio aus Gelb und Schwarz und durch Brandeinwirkung gerötetem Inkarnat (an Stirn und Mund Ergänzungsputze von 1947-51).

Erde oder dem Gemisch aus Schwarz und Gelb malte man das zeichnerische Verdaccio. Es wurde linear, breit schattierend, Linie neben Linie, lasierend gelegt. Vertiefte Schatten entstanden durch Übereinanderlegen der Linien. Diese Schattenlasuren finden sich entlang der Nase, um die Augenhöhlen, unterhalb des Mundes, am Kinn und entlang der Gesichtssilhouette. Wo Lichter vorgesehen waren, erfolgte kein Verdaccio; der hellgelbe Lokaltön blieb ausgespart. In die ausgesparten Flächen malte man mit Kalk die Lichter mit krähenfußartigen Falten bei den Augenhöhlen und Mundwinkeln, den Nasenflügeln und bei den Stirnfalten. Zuletzt wurden die roten Wangen, der Mund und die dunkelbraunen Augen aufgesetzt (Abb. 71, 73). Trotz der streng angewendeten kalligraphischen Anordnung der Lichter und dem als Schatten dienenden „Verdaccio“ ist eine virtuose Malweise

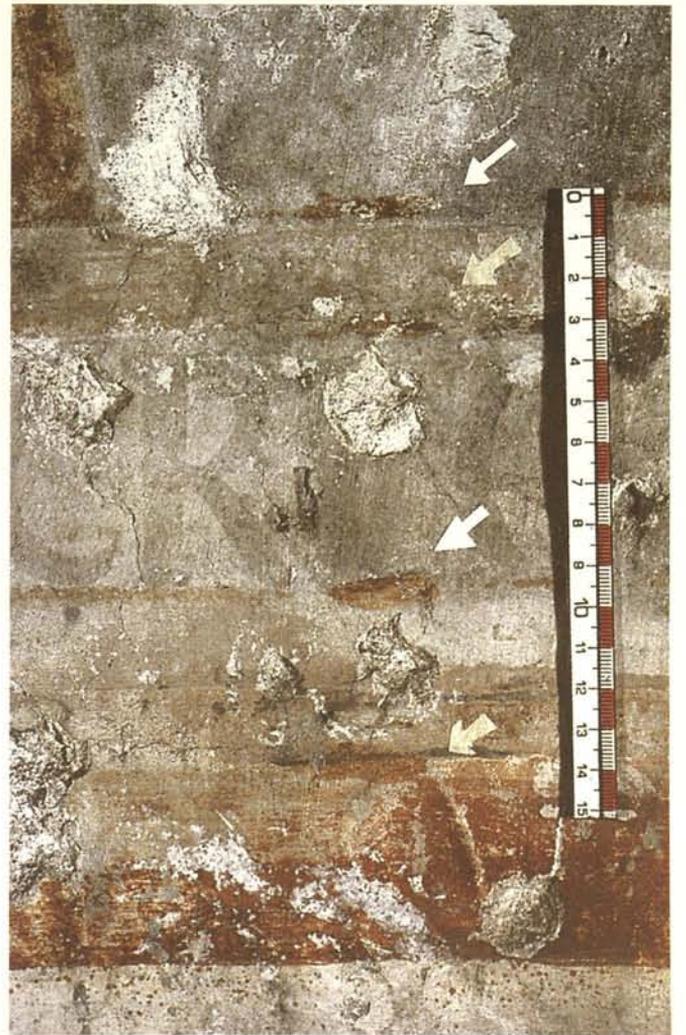
Abb. 75. Münstair, Klosterkirche St. Johann, Nordapsis, Fensterlaibung, Rahmendekor (Detail aus Abb. 69): geritzte Zirkelschläge.

In den Kalotten finden sich in den frischen Intonaco geritzte Zirkelschläge für die Nimben der Christus- und Heiligendarstellungen, für die Medaillons der Kreisscheiben des Gemmenkreuzes und der Evangelistensymbole. Weitere geritzte Zirkelschläge markieren rapportierende Blütenstäbe in den Fensterlaibungen der Nordapsis (Abb. 69, 75) und die sich wiederholenden Bögen der Wolkenfriesen in der Südapsis, aber auch die runden Masken in den Kreuzungen der Rahmenfriesen im Schiff. Solche geritzte Zirkelschläge dienten während des ganzen Malprozesses als eine immer sichtbare Orientierungshilfe.

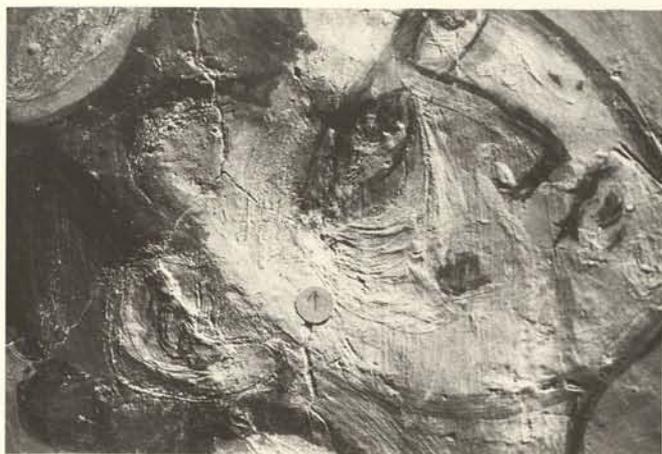
Abb. 76b. Müstair, Klosterkirche St. Johann, Südapsis, Steinigung des Stephanus (Detail aus Abb. 76a): geritzte Markierung für die pastosen Weißhöhungen im Bereich der Nasenwurzel und des Ohrs.
