# Wandmalerei des frühen Mittelalters

Bestand, Maltechnik, Konservierung

Eine Tagung des Deutschen Nationalkomitees von ICOMOS  
in Zusammenarbeit mit der Verwaltung  
der Staatlichen Schlösser und Gärten in Hessen  
Lorsch, 10.–12. Oktober 1996

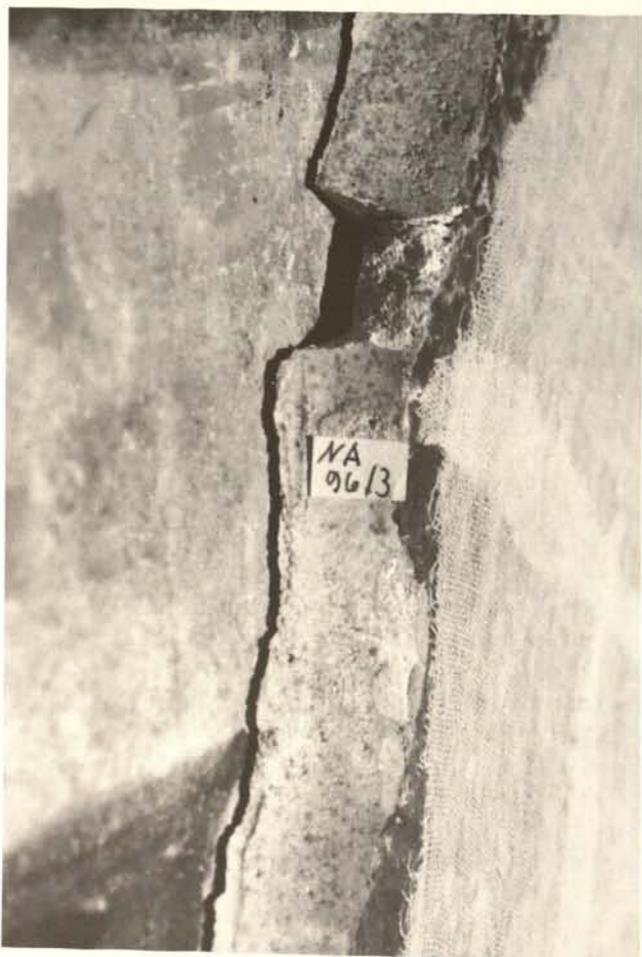
Abb. 77. Müstair, Klosterkirche St. Johann, Nordapsis, Streitgespräch des Simon Magus, Freilegungsschnitt: fortgeschrittene Abhebung des romanischen Intonaco von der karolingischen Malschicht (ca. 4 mm), funktionslose Gipsanböschung von 1947-51 und Sicherung mit Baumwollgewebe.

- Salze, ab Bodenniveau bis circa 3 m Höhe, verursachen Schäden und große Verluste an den Malereien (Abb. 78, 80, 81).
- Starker Pilzbefall auf originaler Malerei und Ergänzungen, vor allem in den Apsiden.
- Sich ablösende bemalte Putzschichten (Abb. 77).

Seit 1982 wurde vor allem die Malerei an den Apsiden systematisch untersucht und dokumentiert. Die Kartierungen der romanischen Malerei erfolgten etappenweise zwischen 1984 bis 1987 und wurden 1992 wiederholt.<sup>13</sup> Das Ergebnis dieser Kontrolle belegt, daß sich die Hohlstellen teilweise großflächig erweitert haben. Leider mußten wir 1984 feststellen, daß die bisherigen Sicherungen mit Randanböschungen nicht mehr genügten. Trotz dieser Feststellung bleibt es unser Ziel, die romanischen Wandbilder an Ort und Stelle zu erhalten. Ein Zurückbinden durch Hintergießen ist wegen des Zustandes der darunterliegenden karolingischen Malerei – die wir nicht gefährden wollen – nicht möglich. Es mußten andere Wege gesucht werden.

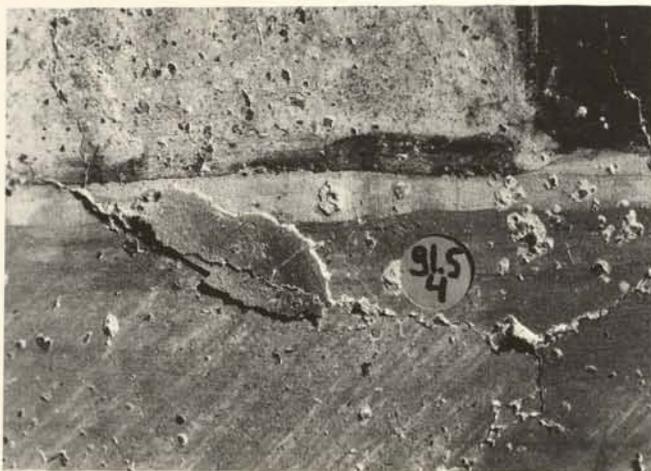
Abb. 78. Müstair, Klosterkirche St. Johann, Mittelapsis, Sockel: durch Salzausblühungen bedingte Malschichtverluste sowie Selbstfreilegung karolingischer Oberflächen durch Abplatzen des romanischen Intonaco im Ribbereich.

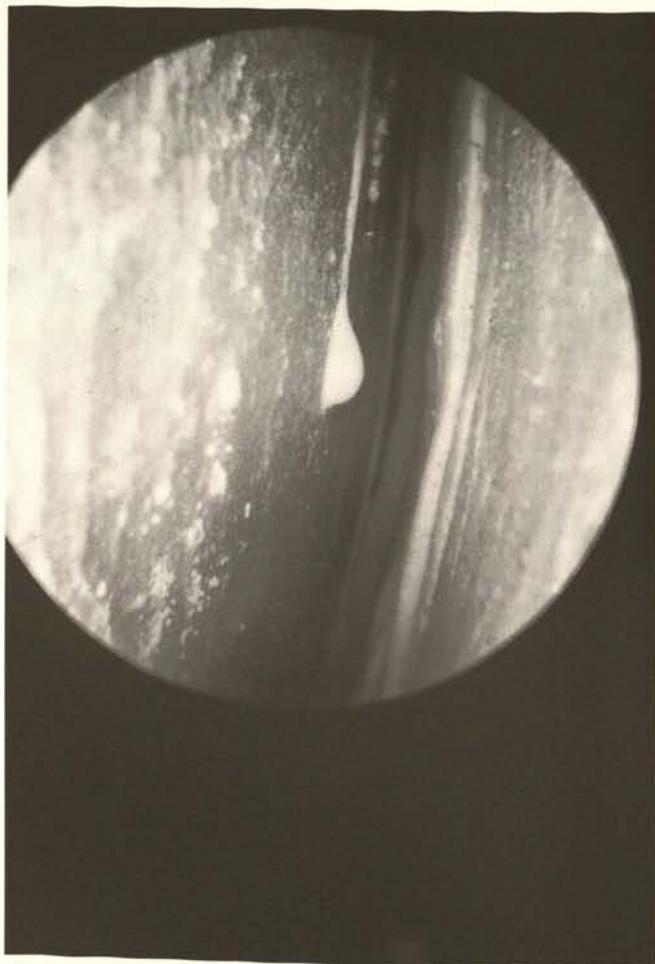
Abb. 79. Müstair, Klosterkirche St. Johann, Südapsis, endoskopische Aufnahme zur Überprüfung der Schichtentrennung: 17 mm breiter Spalt zwischen karolingischer und romanischer Schicht sowie in diesen Hohlraum geflossene Gipsläufer.

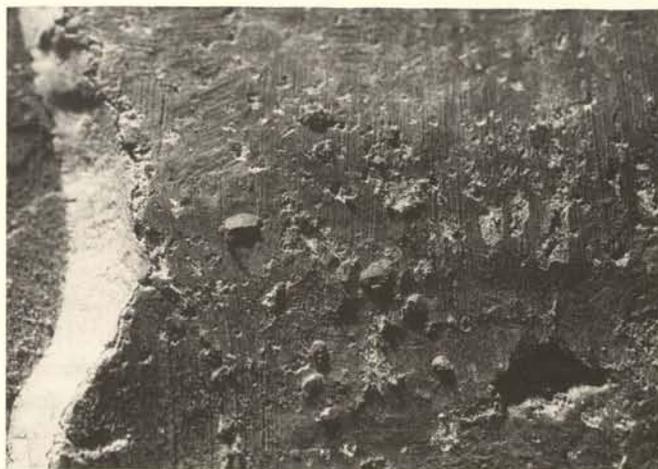
Abb. 80. Müstair, Klosterkirche St. Johann, Mittelapsis, Sockel, Oberflächendetail mit durch Salzsprengung bedingten Malschichtschäden (Zustand 1980).

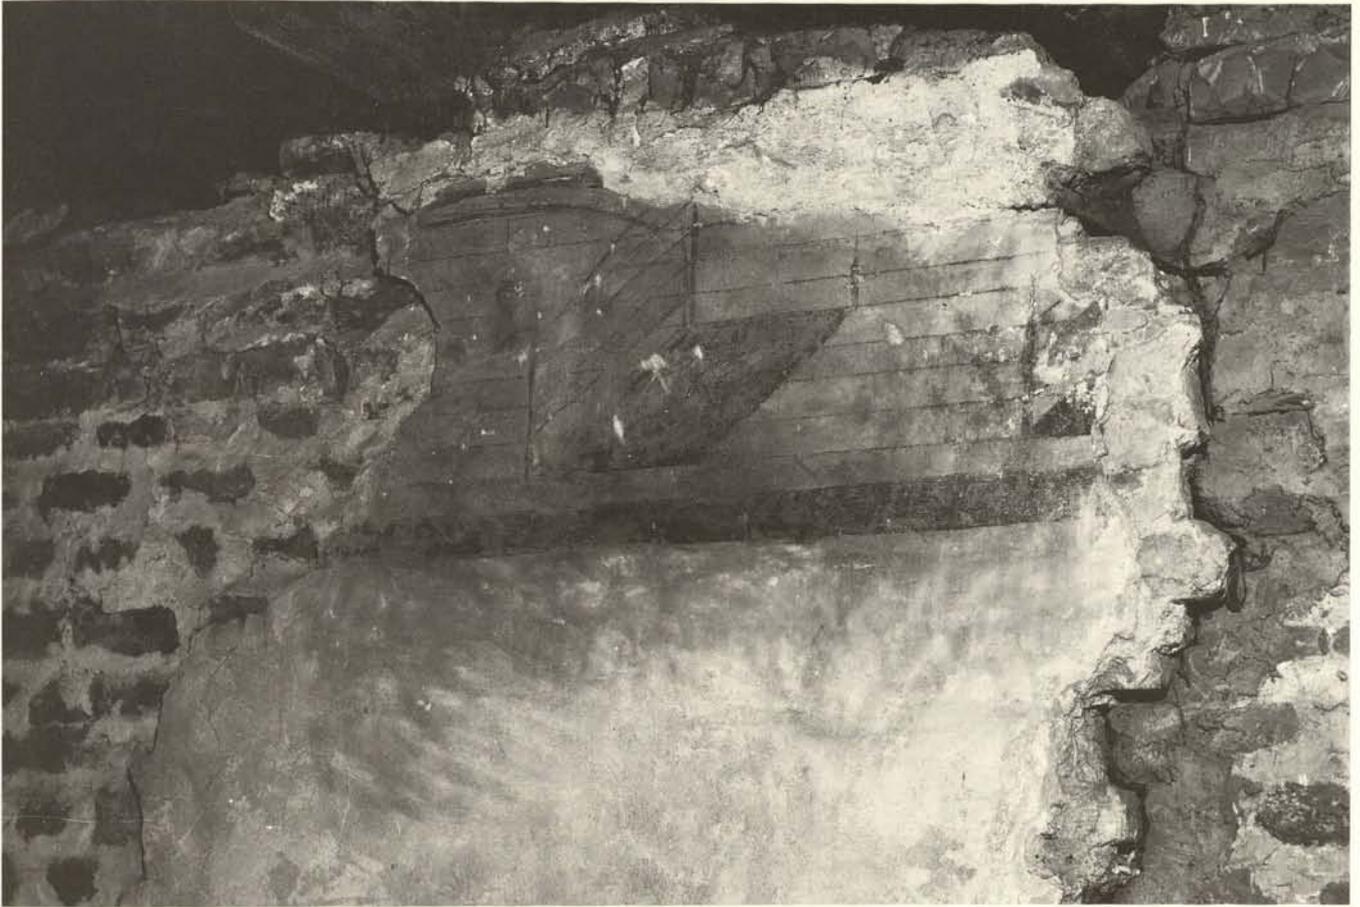
Abb. 87. Steinbach, Einhards-Basilika, Mittelschiff, Nordwand, Vorzeichnung des Konsolfrieses im Bereich der vierten Konsole von Osten (Zustand 1934).

Der Konsolenfries war im ganzen etwa 65 cm hoch und in elf waagerechte Streifen unterteilt, deren unterster etwa 8 cm, die darüberliegenden gleichmäßig je 5 cm hoch waren.<sup>7</sup> Zunächst waren die Trennlinien mit einer eingefärbten, gestrafften Kordel auf dem noch weichen Putz markiert worden. Abdrücke der gedrehten Kordel und der Fingerkuppen sind an einzelnen Stellen im Putz noch zu erkennen; die Putzarbeiten waren also bei der Anlage der Linien wohl gerade erst begonnen worden – jedenfalls stand das Gerüst noch, von dem aus verputzt wurde -, und es ist möglich, daß die gleichen Handwerker den Putz und die Malereien aufbrachten. Unmittelbar danach wurde die Vorzeichnung der Konsolen angelegt, ebenfalls auf der noch nicht abgebundenen Putzoberfläche, denn die Farbe verband sich freskalo mit dem Untergrund (Abb. 87, 90-93). Zügig und mit recht sicherer Hand wurden die 12 waagerechten eingedrückten Linien mit einem spitz zulaufenden Pinsel und roter dünnflüssiger Farbe nachgezeichnet, anschließend in regelmäßigen Abständen senkrechte Unterteilungen angebracht: Ein senkrechter Strich von der 7. Linie von unten hinunter zur 3. Linie gab den unteren Ansatz der Konsole auf dem Linienband an, zwei weite-

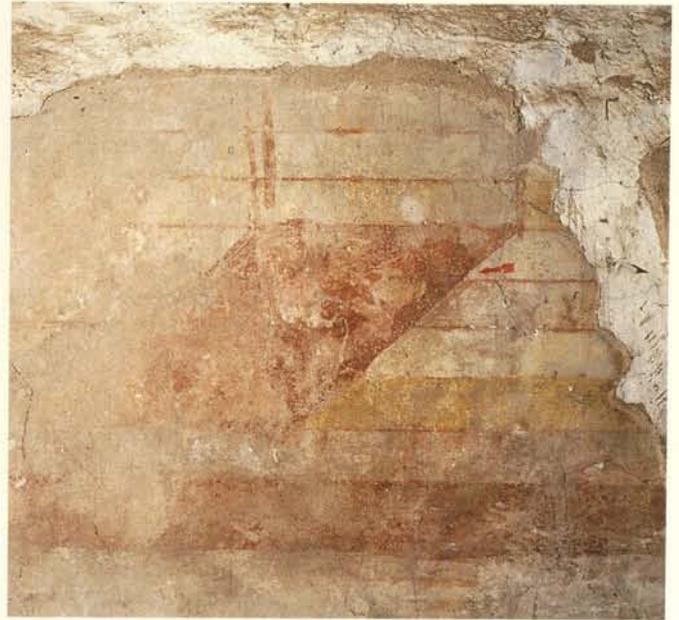
△ 92

Abb. 92. Steinbach, Einhards-Basilika, Mittelschiff, Nordwand, Detail des Konsolfrieses über dem ersten Fenster von Osten.

Nach dem Antrag des ersten Pontatastreifens folgten die mit roter Farbe ausgeführten dreizehn Schnurschläge. Sie teilen die zu bemalende Fläche in zwölf waagerechte Streifen. Die schwachen Eindrücke der Schnur lassen deren Wicklung erkennen (Abb. 92). An den Ansatzstellen der Schlagschnur sind rote Spritzer entstanden und bedingt durch den noch weichen Mörtel, fingerkuppenförmige Eindrücke entstanden. Die senkrecht und schräg verlaufenden Vorzeichnungslinien sowie die Bogenzeich-

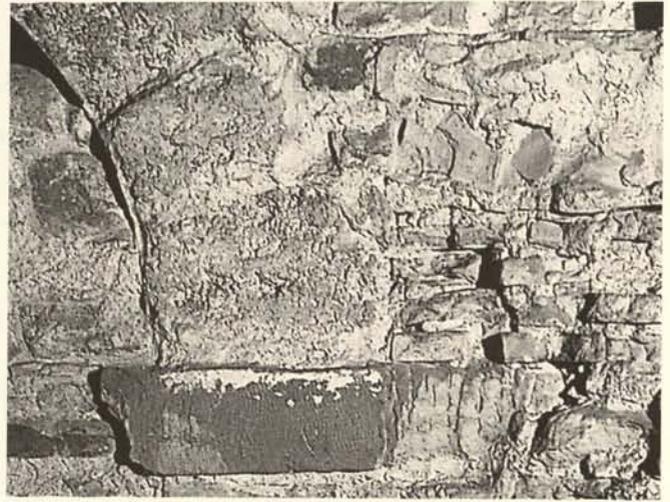
Abb. 96. Steinbach, Einhards-Basilika, Mittelschiff, Nordwand, Mauerwerk im Bereich der ersten Arkade von Osten und Narbe der ehemaligen Chorschranke.

Vom mittleren westlichen Vorraum trat man in das Mittelschiff der Basilika, einen hohen und weiten, kubischen, vollständig verputzten und weiß getünchten Raum, vermutlich mit flacher verputzter Decke (Abb. 94). Das östliche Drittel des Mittelschiffes wurde durch eine halbhohe Chorschranke abgeteilt (Abb. 96), hinter der der Ostgiebel, die Wölbung der Hauptapsis und seitlich die Bögen der Durchgänge zu den Nebenchören zu erkennen waren. Vor der Chorschranke durchbrachen rechts und links je sechs Arkaden die Mittelschiffsmauern, durch die hindurch man in die nur spärlich belichteten Seitenschiffe hineinsah. Achsial über den Arkaden saßen trichterförmige, tiefe Fensterinsichten mit Fensterverschlüssen an der Außenseite der Mauer, durch die das Tageslicht nur gedämpft eindrang.

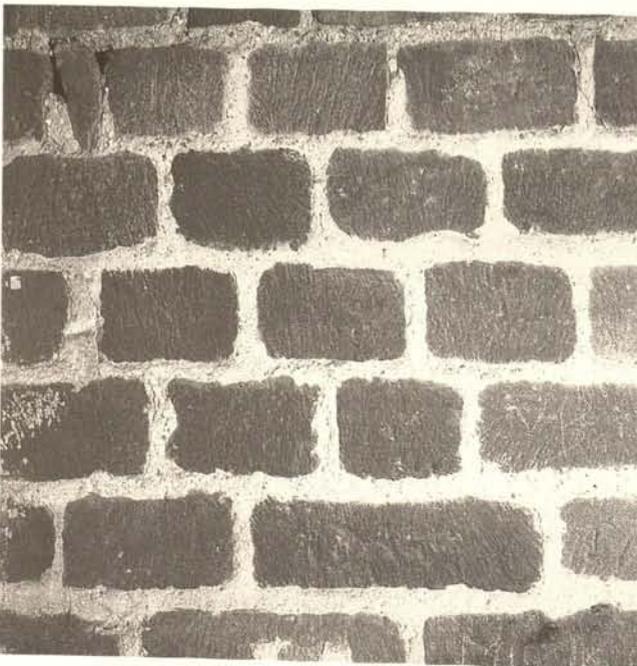
Abb. 97. Steinbach, Einhards-Basilika, Winterchor, Südwand, Detail des Mauerwerks mit Setzmörtelverstrich und Kellenritzung (Phase 4 zugehörig).

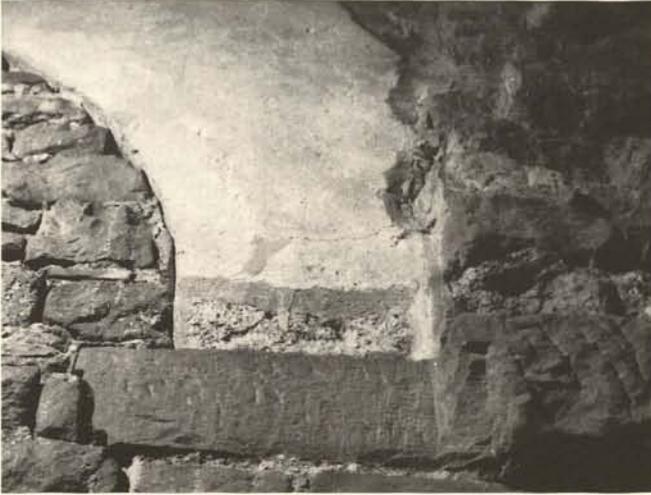
Abb. 98. Steinbach, Einhard's-Basilika, nördliches Seitenschiff, Südwand, erster Halbpfeiler von Westen, Detail mit partiell erhaltener Profilierung der Stirnfläche des Kämpfers.

Am Kämpfer des ersten westlichen Halbpfeilers der Arkaden der Nordwand ist in der Seitenschiffansicht nachweisbar, daß die Pfeiler ursprünglich mit umlaufendem Profil konzipiert waren. Dieser Kämpfer zeigt den Ansatz des Profils am Anschluß der abgängigen westlichen Seitenschiffwand, in deren Mauerverband er eingriff. Der ursprünglich aus der Wand ragende Teil des Werksteines wurde nachträglich abgearbeitet, während der unter dem Setzmörtelverstrich der Westwand verborgene Teil noch den Ansatz des Profils erhalten hat (Abb. 98).

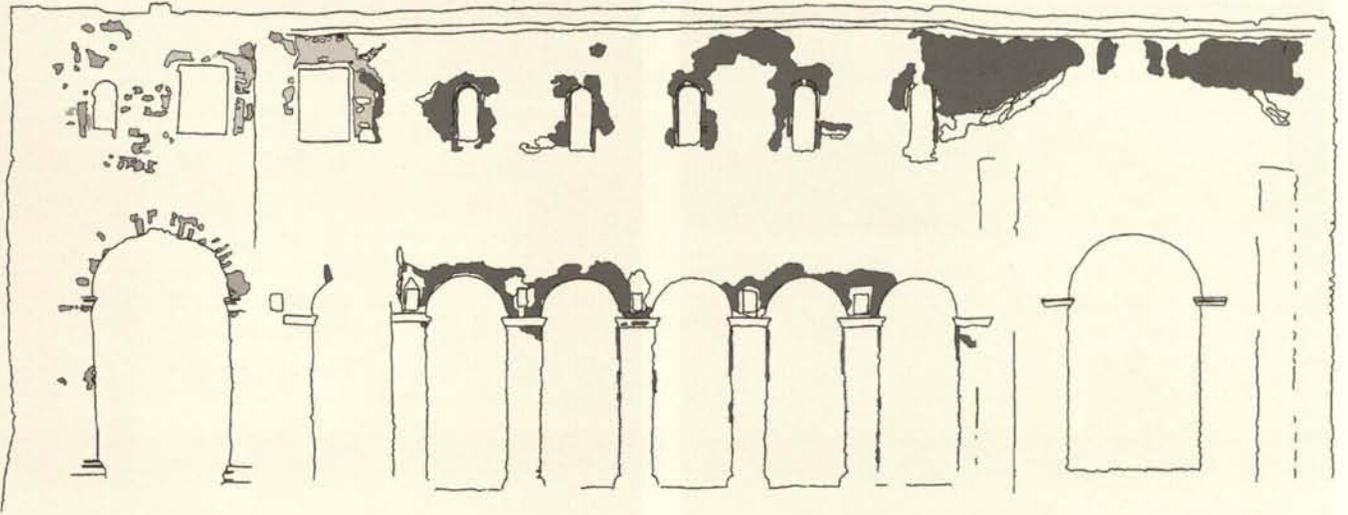
Abb. 102. Steinbach, Einhards-Basilika, Mittelschiff, Südwall, Außenansicht mit Kartierung des Bestandes an historischen Putzen (S. Schopf / S. Lang).

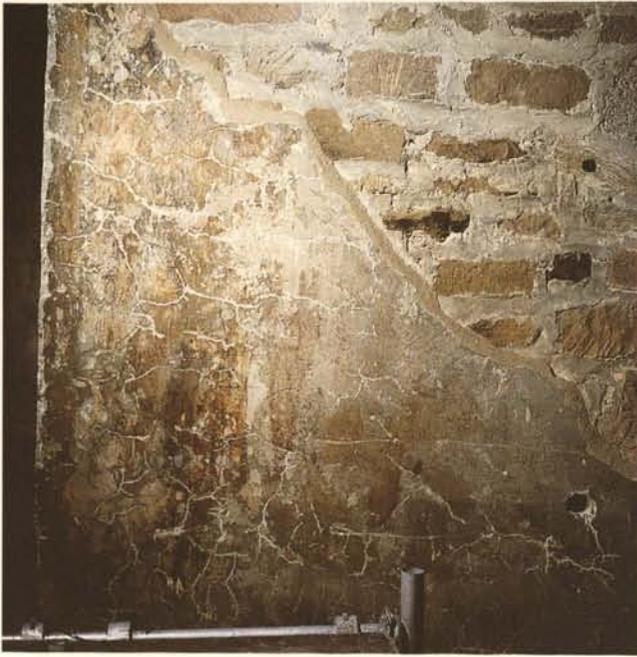
Abb. 104. Steinbach, Einhards-Basilika, Hauptapsis, Nordseite, Reste figürlicher Malerei auf einer nachträglichen Tünchung des bauzeitlichen Putzes (Phase 3 ?).

Im Obergaden des Mittelschiffs sind umfangreiche Reste eines karolingischen Konsolfrieses (Abb. 90-93) und in der Hauptapsis Reste einer Figurengruppe zwischen Apsisansatz und seitlichen Apsisfenstern erhalten (Abb. 104, 107, 110).<sup>2</sup>

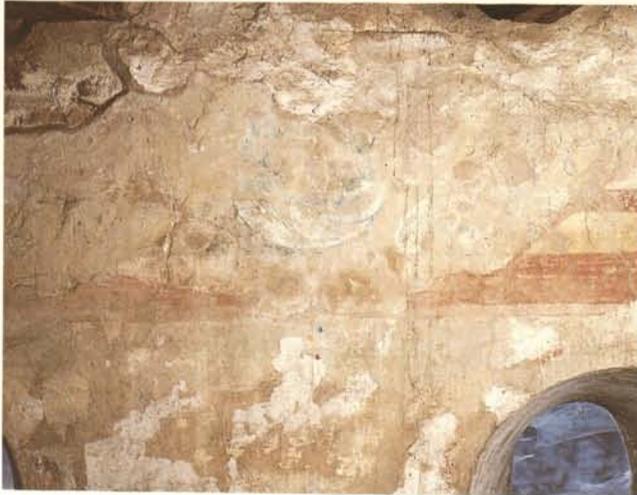
Abb. 105. Steinbach, Einhards-Basilika, Mittelschiff, Nordwand, Reste eines romanischen Rankenfrieses über dem vierten Fenster von Osten (Phase 3).

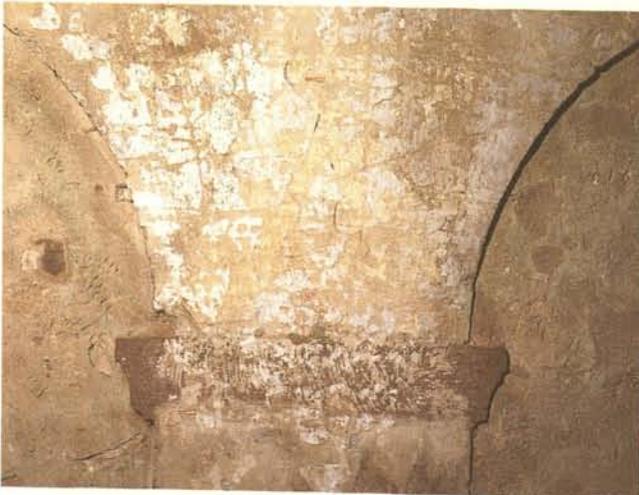
Abb. 106. Steinbach, Einhards-Basilika, Mittelschiff, Nordwand, Reste von Architekturmalerei über dem zweiten Freipfeiler von Osten (Phase 5).

Die erhaltene *Wimpergmalerei* über den Pfeilern wurde auf  
den vorliegenden älteren Wandfassungen ausgeführt. Die ehe-  
mals deckende Malschicht ist stark reduziert, erkennbar die  
Farbtöne Gelb für die Wimperge sowie Rot und Schwarz  
(Abb. 106).

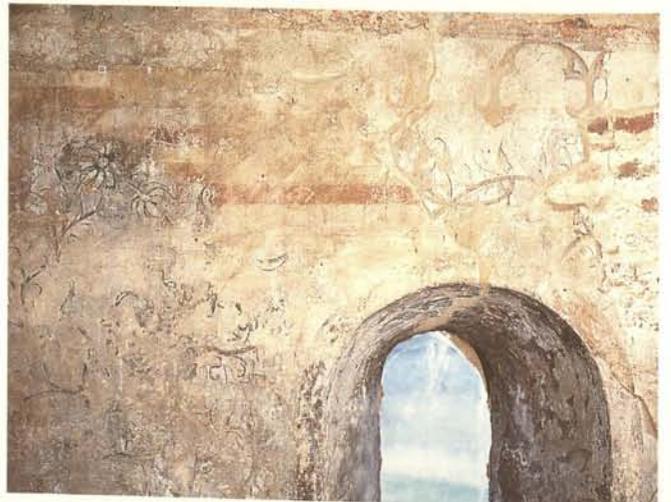
Abb. 108. Steinbach, Einhards-Basilika, Mittelschiff, Südwand, Reste gemalter Rahmenbänderung im Bereich des ersten Fensters von Osten (Phase 6).

Abb. 109. Steinbach, Einhards-Basilika, Mittelschiff, Südwand, Reste von Rankenmalerei im Bereich des vierten Fensters von Osten (Phase 7).

und das linke, äußere rotbraun. Nach rechts schließt die Quade-  
rung mit gelben und rotbraunen Rahmenbändern ab. Die an-  
grenzenden Flächen des Obergadens sind grau grundiert und  
zeigen rotbraune, gelbbraune und grüne Farbreste, die inhaltlich  
nicht mehr interpretiert werden können (Abb. 108).<sup>7</sup>

nung ausgeführt. Die Bildfelder werden durch angrenzende Flächen mit roten und schwarzen Blumenranken umfaßt. Zugehörig ist ein roter Nasenbogenfries mit schwarzen Konturen im Anschluß zur Mauerkrone (Abb. 109). Dieser endet in Höhe der abgängigen Chorschranke, da er nur über den bemalten Zonen der Südwand ausgeführt wurde.

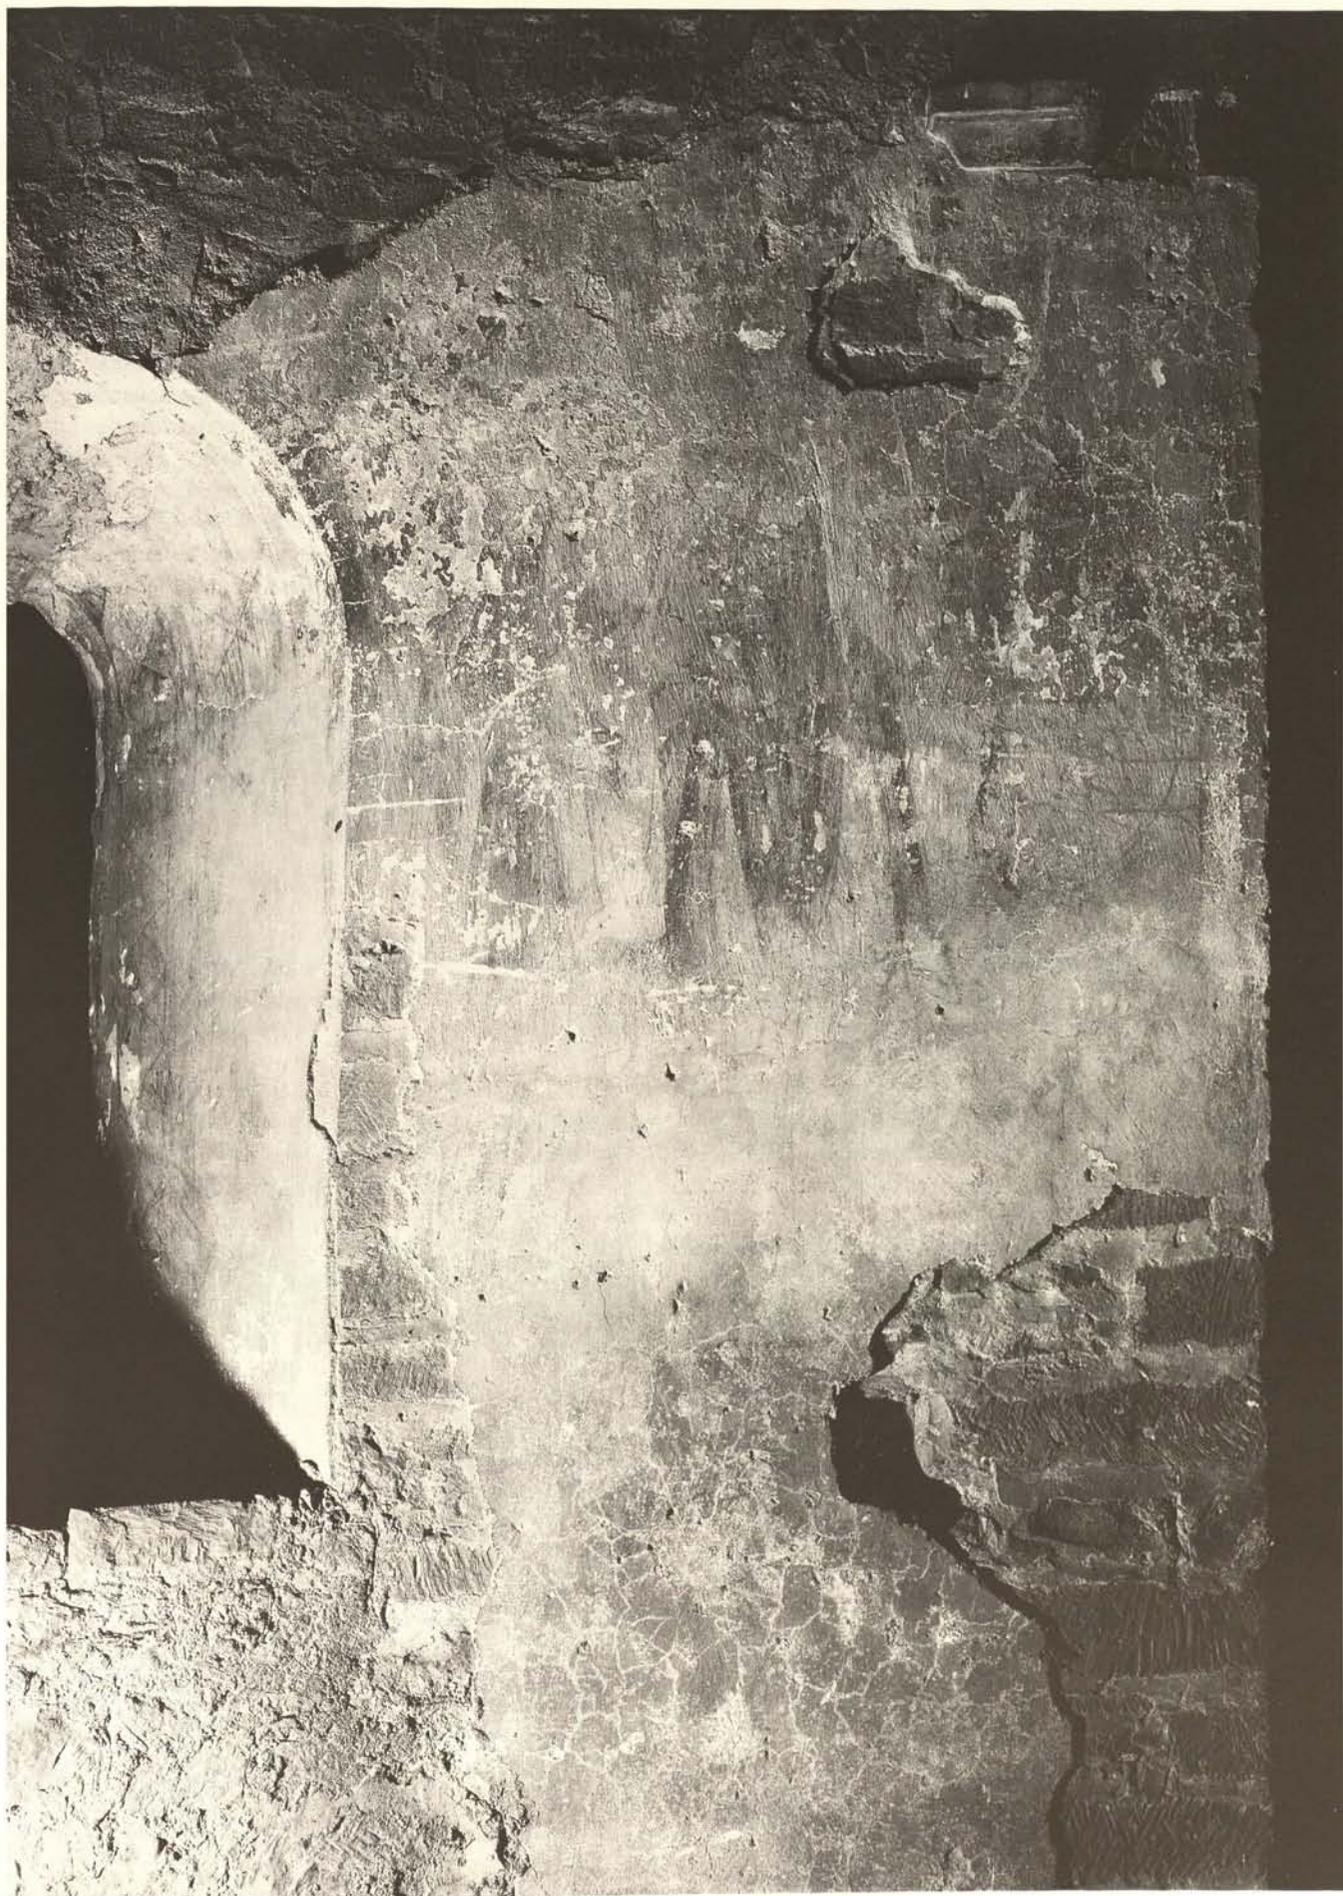
Abb. 110. Steinbach, Einhards-Basilika, Hauptapsis, Südseite, Reste figürlicher Malerei auf einer nachträglichen Tünchung des bauzeitlichen Putzes (Phase 3 ?; Zustand 1934).

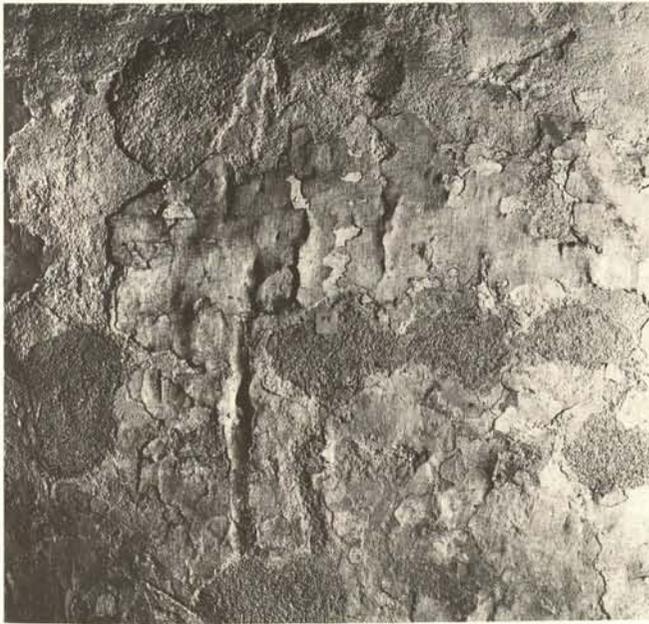
Abb. 112. Steinbach, Einhards-Basilika, Schadensdokumentation: sich trennende und deformierte Malschichten der Phasen 1, 3 und 8.

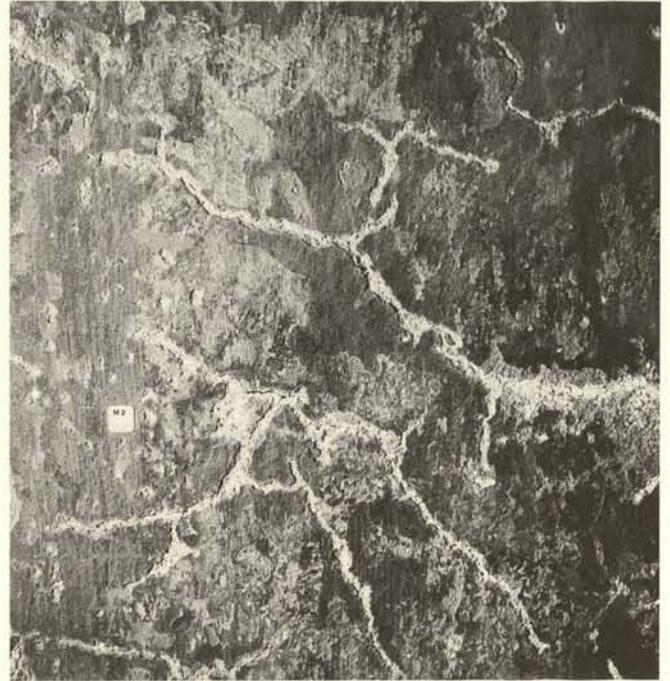
Abb. 113. Steinbach, Einhards-Basilika, Schadensdokumentation: aufgebrochene und absandende Mörteloberflächen im Bereich der Apsis (Phase 1).

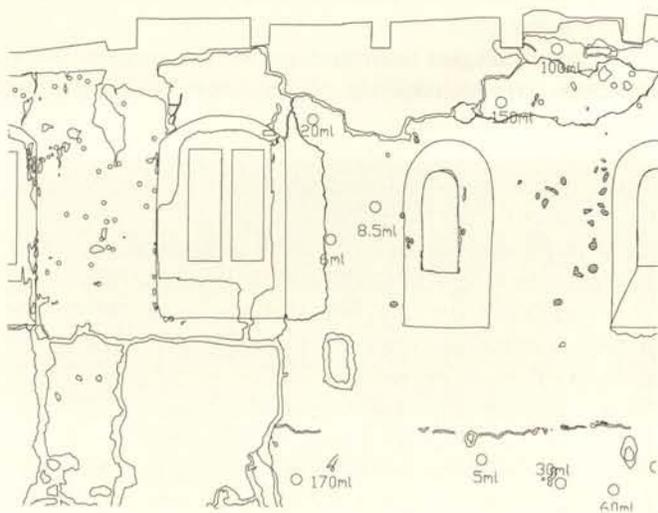
Abb. 116. Steinbach, Einhards-Basilika, Nordwand, Kartierung der zur Putzsicherung eingebrachten Materialmengen.

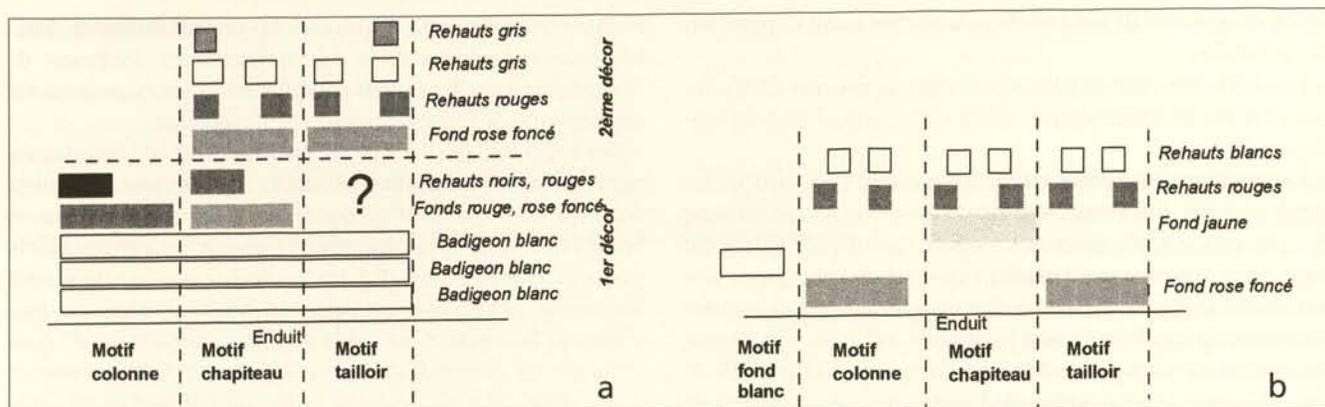
Abb. 120. Auxerre, Saint-Germain, Krypta, schematisierte Dokumentation der Beobachtungen zur karolingischen Maltechnik am Beispiel gemalter Kapitelle aus dem Laurentius- (a) und dem Stephanus-Oratorium (b) / Diagrammes stratigraphiques bruts des applications de couleur de chapiteaux peints carolingiens: espace Saint-Laurent, face est du pilier engagé de la paroi ouest (a); espace Saint-Etienne, face nord du pilier central de la paroi ouest (b).

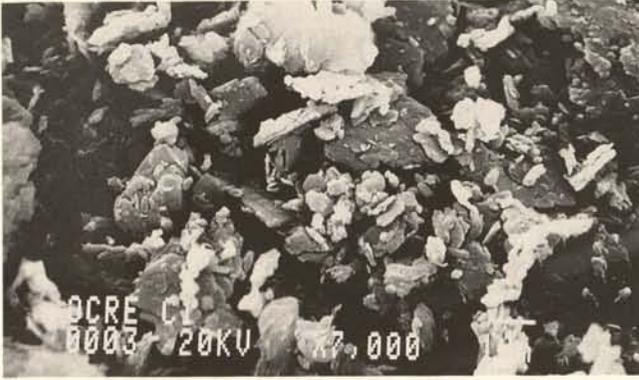
Abb. 133a. Elektronenmikroskopaufnahme eines Ockers aus der Gegend von Saint-Amand (Puisaye) / Image prise au Microscope Electronique à Balayage d'une ocre brute provenant de la carrière des Perchers, à Saint-Amand en Puisaye (Grossissement environ 7000 x).

L'ocre se définit géologiquement par un minéral d'origine sédimentaire constitué par l'association d'oxydes de fer (goéthite  $\text{FeOOH}$  et hématite  $\text{Fe}_2\text{O}_3$ ), d'argiles (kaolinite, le plus souvent et parfois illite) et de silice. L'ocre jaune de Saint-Amand est d'une qualité exceptionnelle du fait de la faible quantité de silice qu'elle possède. Elle peut ainsi être directement utilisée après simple broyage (Abb. 133 a).

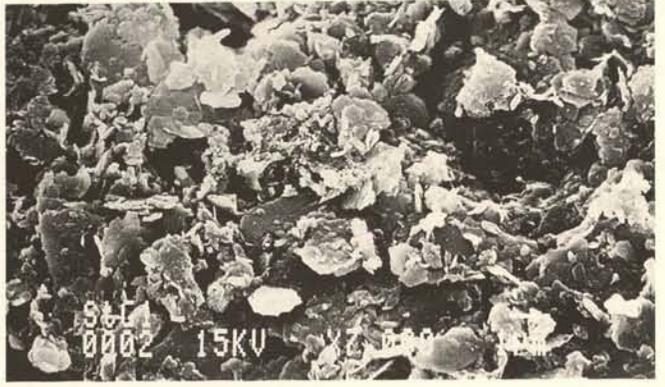
Abb. 133b. Auxerre, Saint-Germain, Elektronenmikroskopaufnahme eines Gelbpigments aus dem Stephanus-Oratorium / Image prise au Microscope Electronique à Balayage d'un prélèvement jaune d'un chapeau peint dans l'espace Saint-Etienne (Grossissement environ 7000 x).

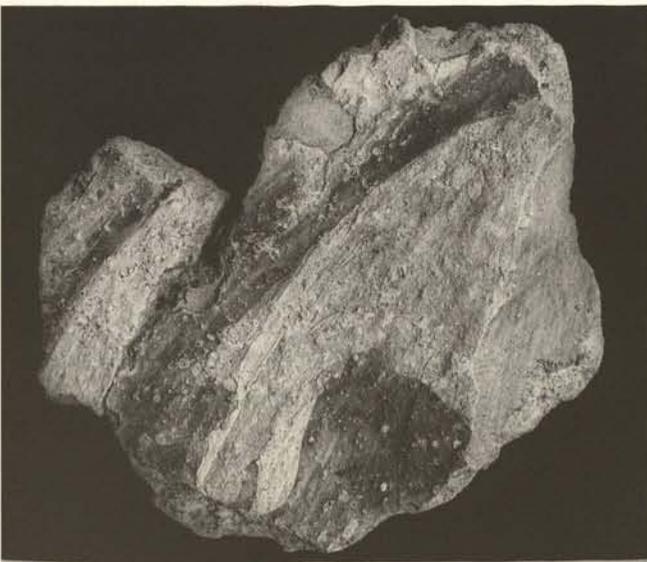
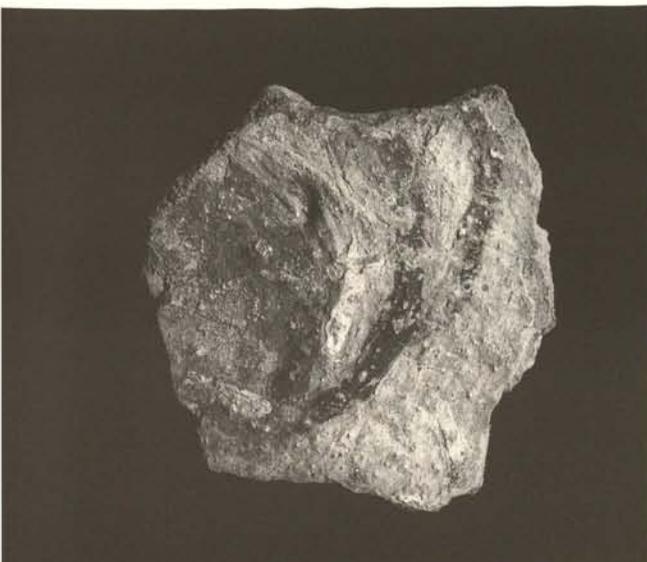
Abb. 137a-b. München, Prähistorische Staatssammlung, Wandmalerei-fragmente aus der Sola-Basilika, Solnhofen: florales Motiv (a) und Fragment einer Hand (b).

wären, darunter auch jene Stücke, die zu der fragmentierten Figur eines Hl. Simon zusammengesetzt wurden (Abb. 136). Die Stücke mit figürlichem Dekor weisen einen mehrschichtigen Farbauftrag über einer als Grundierung aufgebrachten Kalktünche auf, mit weißen Lichtern und Abschattierungen (Abb. 137 a-b), und zumindest bei einem der Fragmente mit Auge mit einer Art Verdaggio im Inkarnat. Die spärlichen Reste von Faltenzeichnung bei der rekonstruierten Figur geben für eine kunsthistorische Einordnung zu wenig her, lassen aber jedenfalls eine motivisch schlichtere, weniger fein gefältelte Gewanddrapierung erkennen als beispielsweise die thematisch vergleichbaren Unterkörper stehender Heiliger in der Krypta von Esslingen, die Hilde Claussen mit guten Gründen in das 3. Viertel des 9. Jahrhunderts datiert hat.<sup>24</sup> In beiden Fällen ist ja kaum mehr als die Vorzeichnung erhalten. Zur besseren Lesbarkeit des Solnhofers Motivs vergleiche man einen der Engel von Frauenchiemsee,<sup>25</sup> bei dem sich der Kontur der Unterschenkel unter dem Stoff in ähnlicher Weise abzeichnet und der Stoffüberschuß sich zwischen den Beinen gleichfalls in vertikalen Falten sammelt (Abb. 161 b). Die Solnhofers Fragmente verraten demgegenüber freilich eine größere Weichheit im Duktus, die ebenso sehr für eine Datierung in karolingische Zeit sprechen dürfte wie der hohe Anteil von Rosétönen in der Farbpalette. Derlei im Kontext einer Baumaßnahme des frühen 9. Jahrhunderts anzusiedeln, etwa nach dem Übergang der Sola-Cella in Fuldischen Besitz und der Erhebung zur Propstei (nach 794), würde aus kunsthistorischer Sicht wohl keine Probleme machen.<sup>26</sup> Vielleicht bringt hier die Gesamtauswertung der erhaltenen Fragmente eines Tages weitere Klarheit. Daß mit dieser auch maltechnisch relativ aufwendigen und professionellen Malerei die Einsiedlerzelle des 8. Jahrhunderts geschmückt gewesen sei, erscheint jedenfalls wenig glaubwürdig.

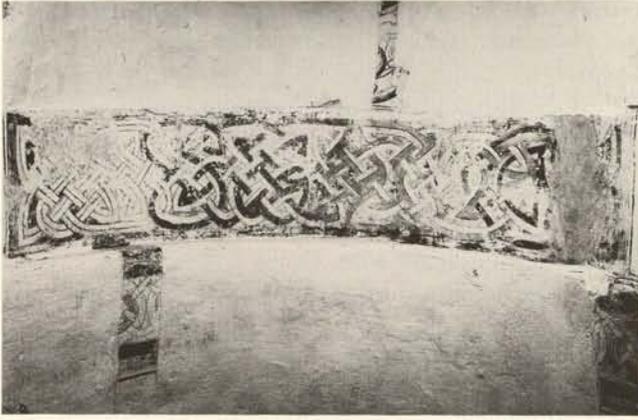
Abb. 145a-b. Regensburg, St. Emmeram, Ringkrypta, Gurtbogenlaibung zwischen Ringtonne und südlichem Vorjoch: Flechtornament (Zustand 1989) und Umzeichnung mit Hervorhebung der einzelnen Bänder (M. Vaeßen).

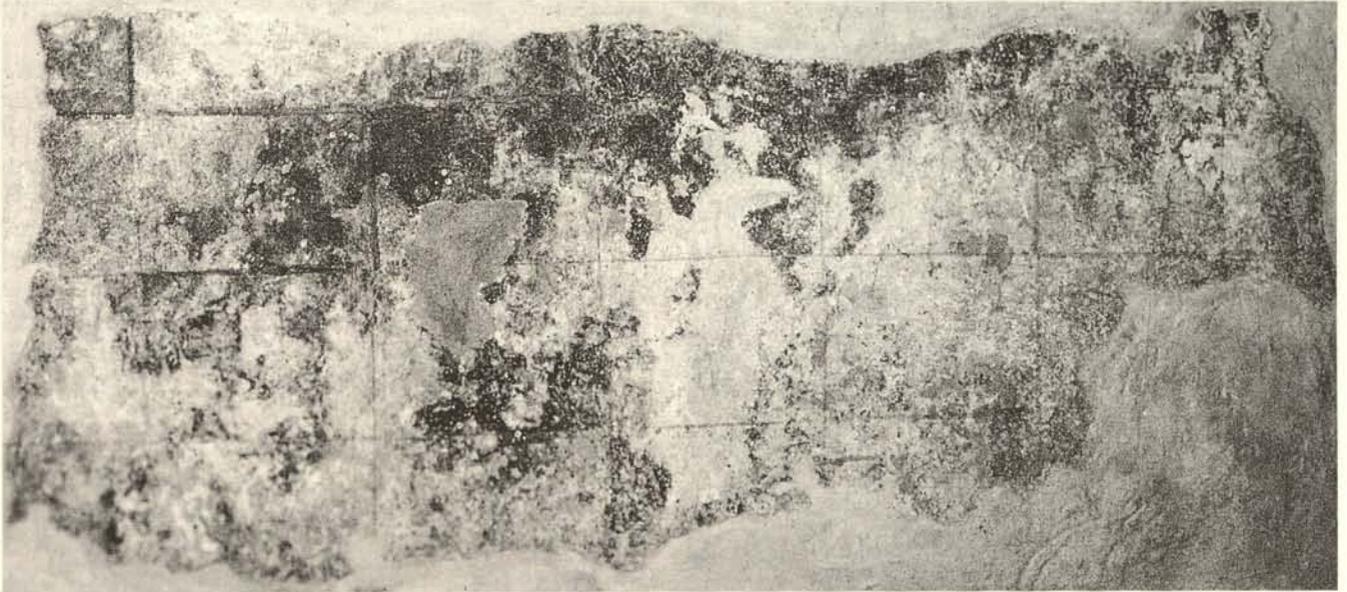
Abb. 149. Füssen, St. Mang, Krypta, Westwand, Detail der Südseite mit freigelegter Quadermalerei der Phase I (Endzustand).

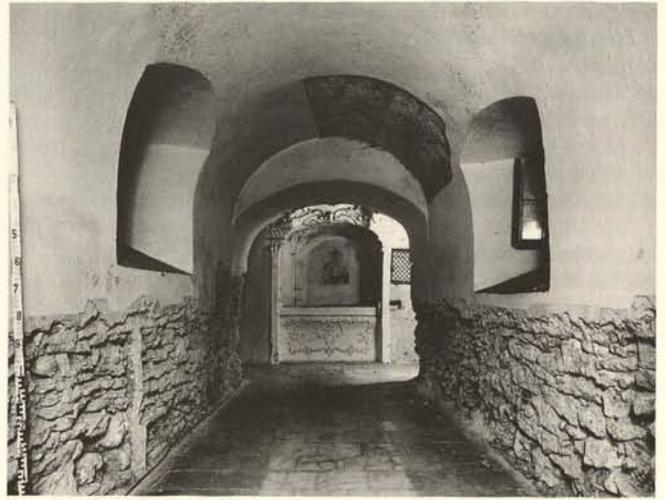
Abb. 164. Regensburg, St. Emmeram, Ringkrypta, Verbindungsgang zur Ramwoldkrypta, Blick nach Westen zur Scheitelnische des Ringgangs (Zustand 1988).

In der Regel werden die wäßrigen Salzlösungen aus dem anstehenden Erdreich aufgenommen und durch Kapillartransport im Mauerwerk (Mauermörtel, Baumaterial) in die bodennahen Zonen eingetragen. Abhängig von ihrem Habitus konzentrieren sich die gelösten Salze vor allem an den Verdunstungshorizonten der im Mauerwerk und im Verputz kapillar transportierten Flüssigkeit, wo sie klimaabhängig auskristallisieren können.<sup>6</sup> Um von den Wandmalereien diese Gefahr fernzuhalten und den Kristallisationsaum der Salze vom originalen und bemalten Putz weg in eine Zone steinsichtigen Mauerwerks abzusenken, wurde 1985 begonnen, den betonharten Sperrputz auf dem bauzeitlichen Mauerwerk abzarbeiten (Abb. 141, 164).

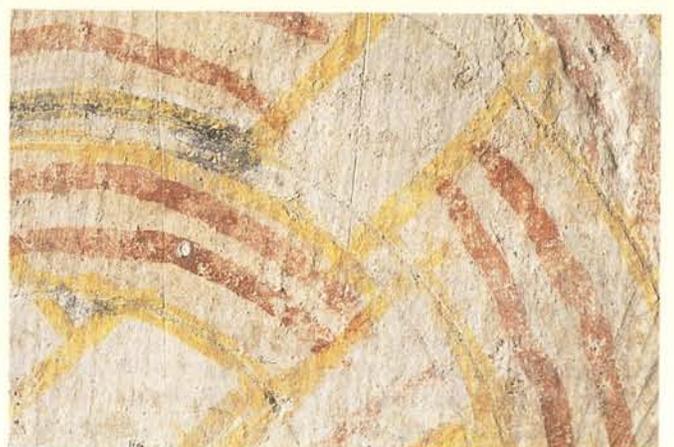
Abb. 169. Regensburg, St. Emmeram, Ringkrypta, südlicher Ringgang, Flechtornament am äußeren Wölbungsansatz, Detail: Vorritzung, gelbe Vorzeichnung und Reste schwarzer Konturierung (Zustand 1998).

zontalen Begrenzungslinien der geplanten Ornamentfriese. Für die Ausführung der geometrischen Motive innerhalb dieser Rahmung setzte sich der Künstler konstruktive, auch den Rapport berücksichtigende Hilfslinien, mit Lineal und Zirkel in die bereits fest gewordene Kalktünche eingetieft. Diese vermutlich mit einem Metallstift hergestellten Gravuren lassen sich noch sehr gut lesen, weil sie in der Regel eine präzise Kantenausbildung besitzen und nur teilweise durch spätere, möglicherweise bei der Freilegung der Malereien entstandene Ausbrüche beeinträchtigt sind (Abb. 166).<sup>29</sup> Erst dann erfolgte die Komplettierung der ornamentalen Formen mit ockergelber Vorzeichnung, weil an den Überschneidungen gelbe Farbe in der Ritzung liegt. In der Folge erhielten die gelb vorgezeichneten Ornamentformen und Restflächen durch kräftig-rote, hellrote, ockergelbe und graue Auslegung von Binnenflächen und Bänderungen sowie rote, vornehmlich aber schwarze Konturierung ihre gültige farbige Erscheinungsweise (Abb. 169).

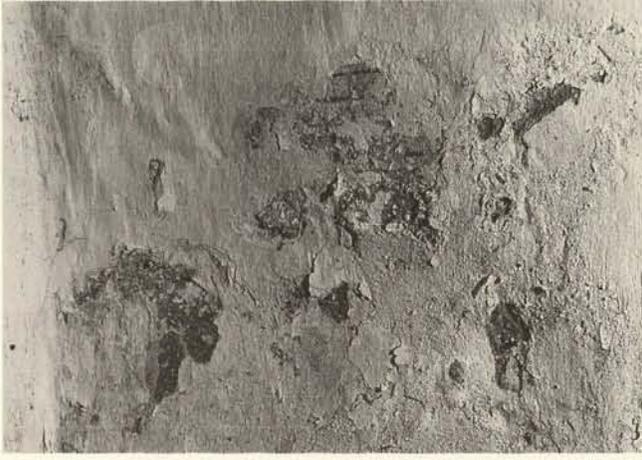
Abb. 171a. Regensburg, St. Emmeram, Ringkrypta, südlicher Ringgang, Außenwand, salzinduzierte Putz- und Malschichtschäden im Bereich des gerahmten Inschriftstreifens vor der Konservierung (Zustand 1987).

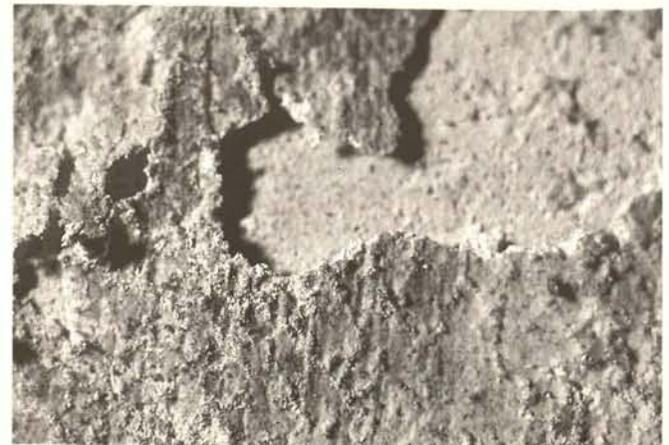
Abb. 172. Regensburg, St. Emmeram, Ringkrypta, Verbindungsgang zur Ramwoldkrypta, Nordwand, Detail: hohl liegende und teilweise abgängige Kalkgrundierung mit Malschicht, im unteren Bildbereich Pustelbildung durch Gipskristallisation (1993).

Ein weiteres salzinduziertes Schadensphänomen besteht vor allem an den Malereien im Verbindungsgang sowie am „Salvator mundi“ in Form einer Vergipsung der Malschichten, deren Hauptursache in der chemischen Umwandlung der oberflächennahen Kalkbindungen durch schwefelhaltige Luftverunreinigungen liegt. Diese Schadenskategorie wird erst nach einer „Inkubationszeit“ wirksam, wenn das Kalziumsulfatdihydrat durch günstige klimatische Bedingungen unter vorübergehendem Feuchtigkeitseinfluß zu kristallisieren beginnt. Hochgradig „vergipste“ Malschichten bilden gegenüber anderen Salzschäden eine eigene Kategorie. Die vergleichsweise geringe Löslichkeit, die sich erst in Gesellschaft leichtlöslicherer Salze ändert, machen Gips eher längerfristig zu einem potentiellen Schadensfaktor. So geht Vergipsung im allgemeinen mit einer Vergrauung kalkreicher heller Farbschichten einher. Andererseits können bei der Verdichtung winziger Gipskristalle auf dunkleren Farbflächen weißliche sog. Gipsschleier erkennbar werden, sehr deutlich beispielsweise auf den meist dunkleren Farbflächen des Bildfragments im Verbindungsgang (Abb. 170 a-b). Darüberhinaus kann sich die Vergipsung kalkgebundener Farbpigmente unter Einfluß von Feuchtigkeit zu einer Art von Versinterung entwickeln und dann auch zu punktueller Farbvertiefung führen, wenn im Umfeld quarziger Sandkörner Gips zur Lösung kommen sollte. Dieses Phänomen ist die erste Phase der Entwicklung punktueller plättchenförmiger Verhärtungen von Farbschichten, die schließlich das Abstoßen solcher Aggregate aus dem Malschichtverband bewirken können (Abb. 170 b).<sup>10</sup> In engem Zusammenhang mit gipskristallinen Treibphänomenen dürfte auch die sog. Pustelbildung stehen, deren Wechselbeziehung zum Putzgefüge und Zuschlagskorn unübersehbar ist. Bei anhaltend ausreichendem Feuchtigkeitseinfluß läßt sich langfristig die Gefahr nicht ausschließen, daß derartige Entwicklungen fallweise zur Auflösung fester Malschichtstrukturen führen (Abb. 170, 172).

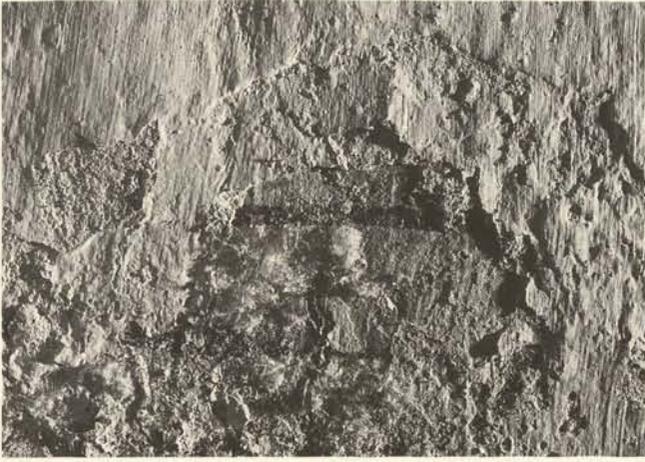
Abb. 171b. Regensburg, St. Emmeram, Ringkrypta, südlicher Ringgang, Außenwand, salzinduzierte Putz- und Malschichtschäden im Bereich des gerahmten Inschriftstreifens vor der Konservierung (Detail aus Abb. 171a).

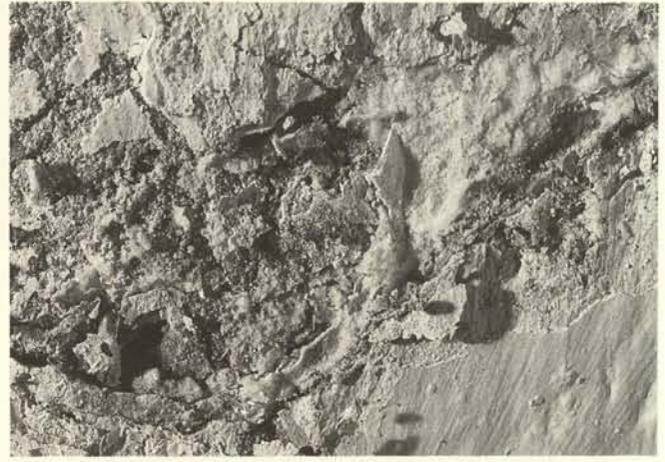
Abb. 171c. Regensburg, St. Emmeram, Ringkrypta, südlicher Ringgang, Außenwand, salzinduzierte Putz- und Malschichtschäden im Bereich des gerahmten Inschriftstreifens vor der Konservierung (Detail aus Abb. 171b).

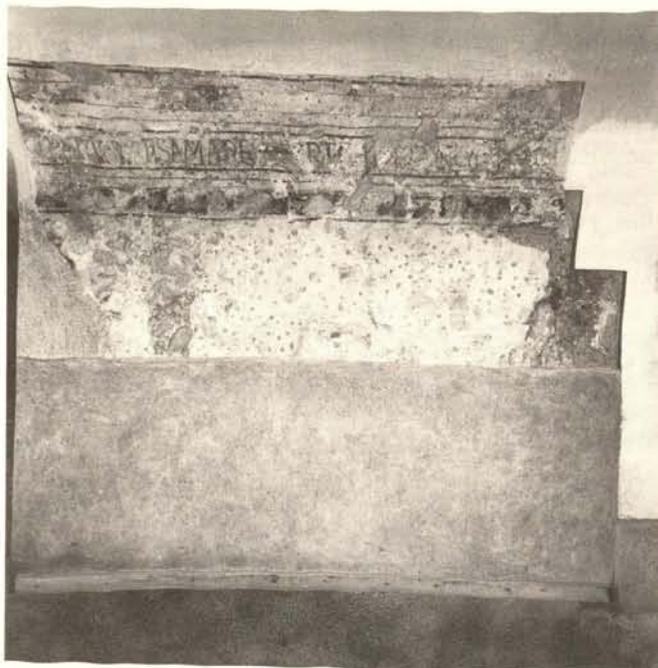
Abb. 173. Regensburg, St. Emmeram, Ringkrypta, nördlicher Ringgang, Außenwand mit gerahmtem Inschriftstreifen am Wölbungsansatz (Teilfreilegung), im unteren Bereich mit Zellstoff-Putz-Kompresse (Zustand 1998).

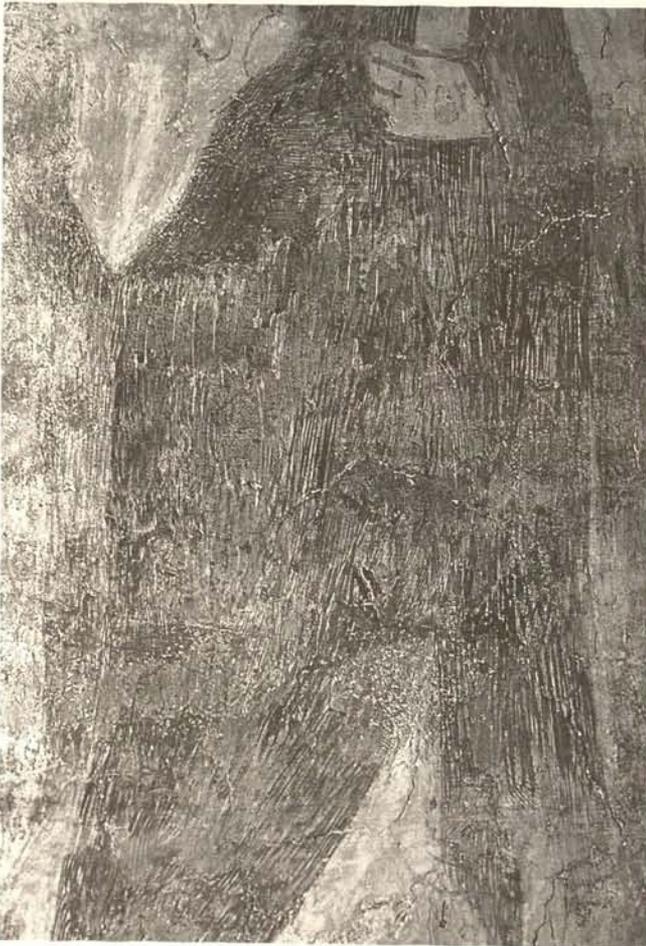
Abb. 176. Civate (Lecco), S. Pietro al Monte, nordöstliche Apsis, Detail: Gewandpartie des 6. Apostels von links. Um 1093/97; Freilegung 1961 (Zustand 1996).

Andererseits ist dort, wo Wandmalereien freigelegt wurden, die Arbeit oft nicht einmal vollständig zu Ende geführt. In Civate ließ Franco Mazzini 1961 zwar die Ost-Apsiden reinigen, man findet aber noch immer reichlich Reste der schlecht beseitigten Tünchen (Abb. 176). Zu einem baldigen „Intervento“ besteht freilich kein Anlaß, solange nicht akute Schadensvorgänge zu beobachten sind. Gleiches gilt für die schon seit Jahrzehnten äußerst restaurierungsbedürftig aussehenden Apsiden in Oleggio.<sup>38</sup> Dort wird jetzt allerdings eine vor Jahren begonnene Restaurierung wieder aufgenommen.

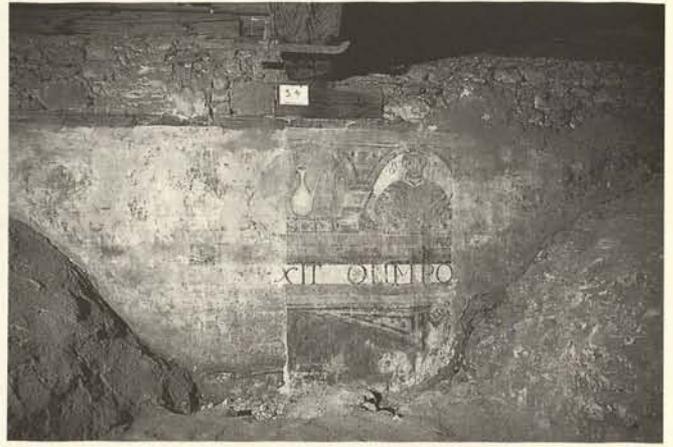
Abb. 177. Aosta, Kathedrale, Dachraum des Mittelschiffs, Südseite, Feld S4 während der Freilegung. Um 1040 (Zustand 1988).

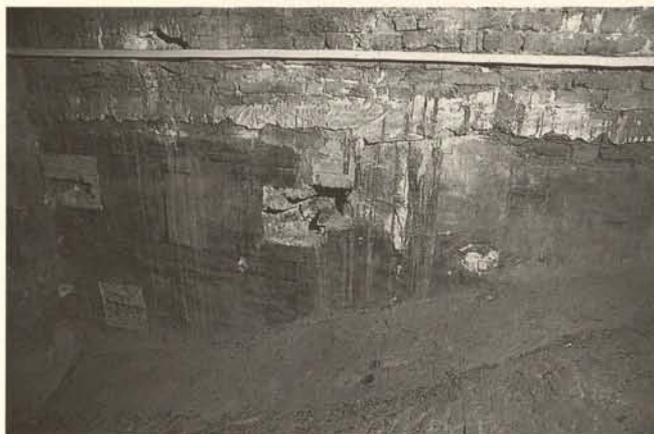
Abb. 180. Piacenza, S. Antonino, Dachraum des Mittelschiffs, Südwestecke, Westwand (Zustand 1996).

(Abb. 180), auf den schon Anna Segagni 1984 nachdrücklich aufmerksam gemacht hatte. An den Fehlstellen sind die Ränder des Malputzes primitiv mit Gips befestigt, die Oberflächen starren vor dichtem klebrigem Schmutz, sind teilweise von Zementläufern überzogen. Im Dachraum des Querhauses wurde eine vor Jahren begonnene Restaurierung offensichtlich nicht zu Ende gebracht, lose flattert das Japanpapier der Beklebungen vor der Wand – ein unerfreulicher Anblick. In der relativ üppigen Publikation wurde 1991 außer der statischen Sicherung natürlich die neu gefundene Apokalypsendarstellung eingehend dokumentiert und auch die übrige Malerei nochmals präsentiert. Die bei dieser Gelegenheit „rein kunsthistorisch“ benutzten Fotos kann ein Restaurator nur als Vorzustands/Schadens-Aufnahmen ansehen.

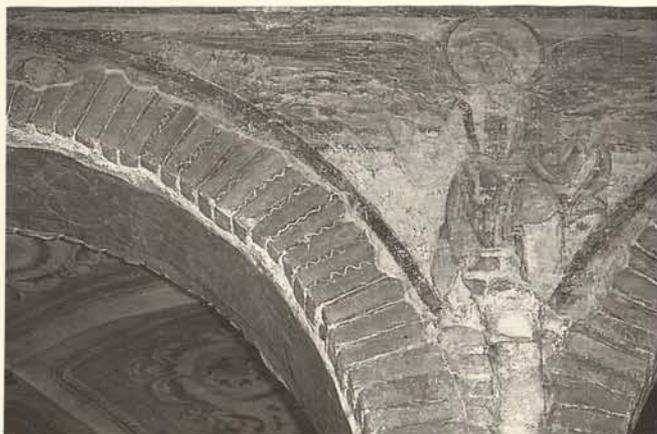
Abb. 182. Acquanegra sul Chiese (Mantova), S. Tommaso, Mittelschiff, Südseite, 2. Arkadenbogen von Westen: Feiner weißer Liniendekor auf rot gestrichenen Keilsteinen und Fugen. Ende 11. Jahrh. (Zustand 1996).
