# Wandmalerei des frühen Mittelalters

Bestand, Maltechnik, Konservierung

Eine Tagung des Deutschen Nationalkomitees von ICOMOS  
in Zusammenarbeit mit der Verwaltung  
der Staatlichen Schlösser und Gärten in Hessen  
Lorsch, 10.–12. Oktober 1996

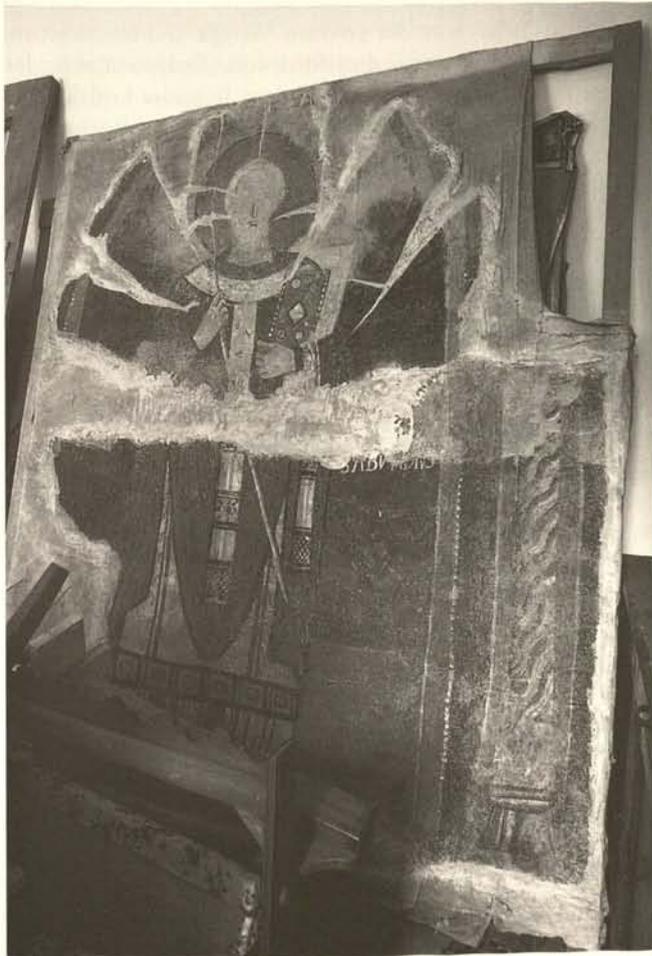
Abb. 183. Ehem. Como, S. Giorgio in Borgovico, Hauptapsis (heute Museum der Pfarrei). Abgenommene Wandmalerei: in die Fläche „gebügeltes“ Nischenbild (S. Abundius). Um 1082 (Zustand und Aufbewahrung 1978).

Fast noch erfreulicher die Rückkehr der Malerei nach S. Giorgio in Borgovico (Stadt Como).<sup>62</sup> Die Kirche liegt nahe am See und der untere Bereich der Apsis stand (und steht) von Zeit zu Zeit unter Wasser. 1961 nahm man die Malerei ab, wie üblich mit der Begründung konservatorischer Notwendigkeit. Wenn man bedenkt, daß sich die Bilder knapp tausend Jahre in situ gehalten hatten, wird man den Verdacht einer Ausrede nicht los. Offenbar bestand der Wunsch, Material für ein neues Museo Diocesano zu beschaffen.<sup>63</sup> Ein solches Museum kam freilich nie zustande, die Bilder aus S. Giorgio landeten für Jahrzehnte in einem Abstellraum bei S. Abondio (der gelegentlich sogar mit offenem Kaminfeuer beheizt wurde, Abb. 183). In beifallwürdiger Zusammenarbeit zwischen Pfarrer und Denkmalpfleger sind nun alle Bilder in einem kleinen Saal neben der Kirche S. Giorgio versammelt und eine Restaurierung ist begonnen worden. Nach und nach sollen alle Tafeln restauriert und zu 1:1 Modellen der Apsiden zusammengefügt werden (Abb. 184), auch die 1961 brutal in die Fläche „gebügelt“ Nischenfiguren (Abb. 183) sollen wieder ihre alte Dreidimensionalität erhalten.

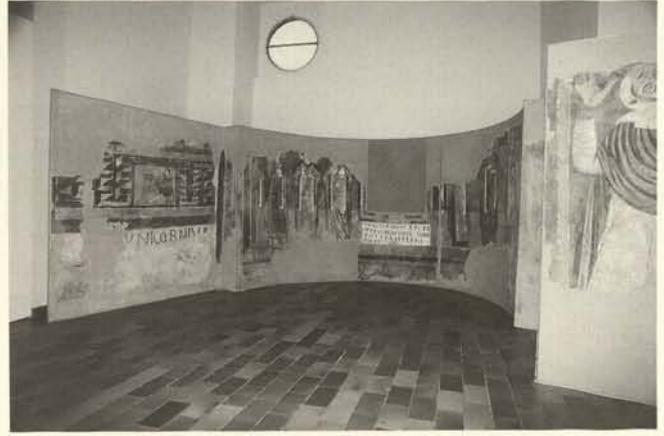
Abb. 184. Ehem. Como, S. Giorgio in Borgovico, nördliche Seitenapsis (heute Museum der Pfarrei). Neuaufstellung der abgenommenen Wandmalereien. 1082 (Zustand 1996).

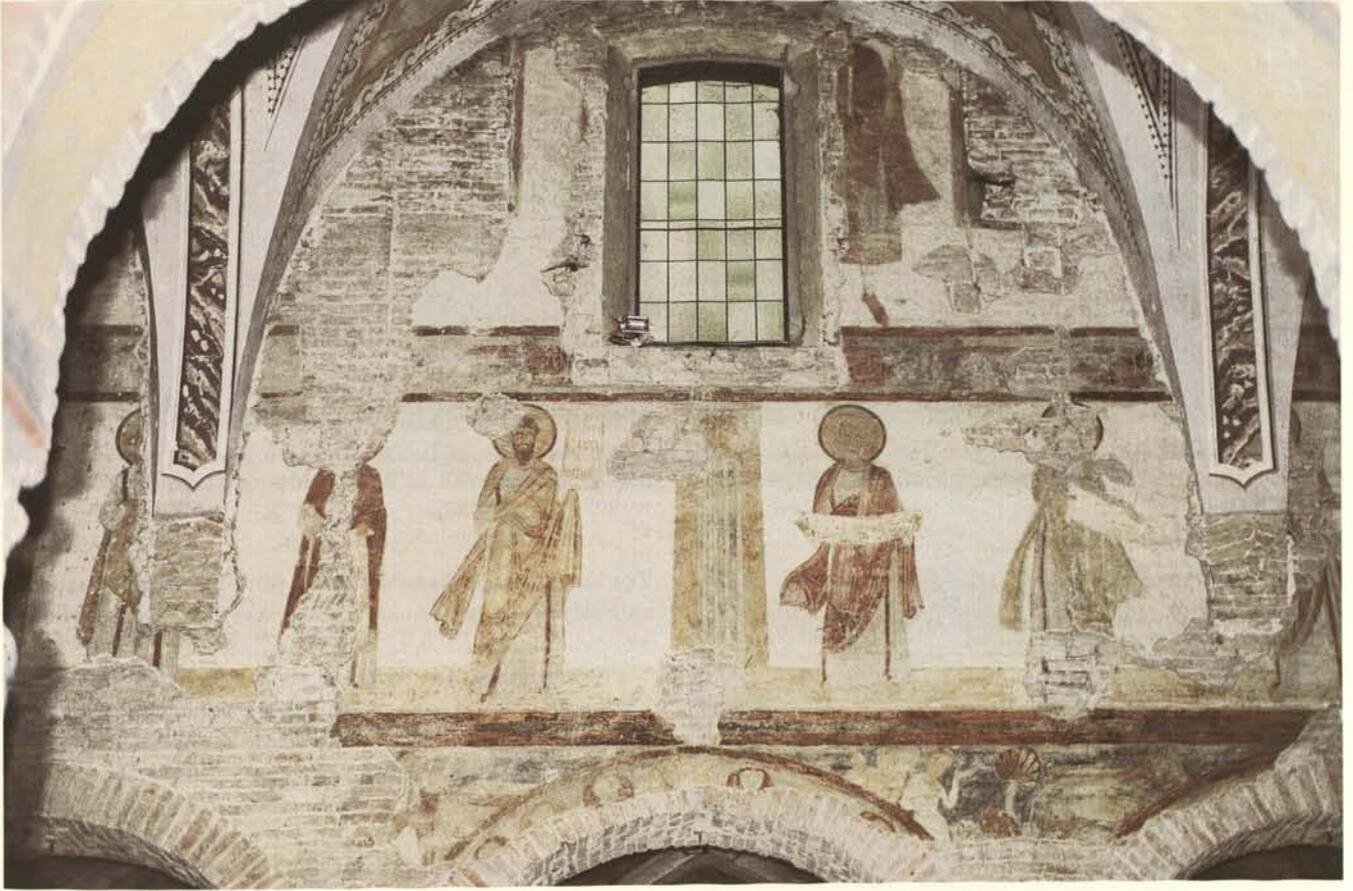
Abb. 187. Acquafredda sul Chiese (Mantova), S. Tommaso, Mittelschiff, 1. Joch von Westen, Nordseite. Anfang 12. Jahrhundert (Zustand 1997).

Mindestens ebenso ungewöhnliche Themen wie Aosta präsentiert S. Severo in Bardolino (Verona),<sup>122</sup> um 1110. Auf der Südseite des Mittelschiffes ist die Apokalypse, auf der Nordseite die Auffindung des Heiligen Kreuzes dargestellt. Noch verblüffender das Langhaus in Acquanegra, Anfang 12. Jh. (Abb. 187): Die Hochwand zeigt überhaupt keine erzählende Bilderfolge, sondern einzeln stehende Monumentalfiguren, die man sonst nur in Obergaden kennt (Rom, Ravenna, Reichenau). Ilaria Toesca interpretiert sie aufgrund der Inschriften als Personifikationen biblischer Bücher (Ester, Hosea, Malachia).<sup>123</sup> Die Zwickel der Arkadenzonen füllen zwei Tiergeschichten, die auch nicht gerade zum geläufigen Repertoire gehören: die Legende vom Löwen des Hieronymus, und die Geschichte der Eselin des Bileam. Aus dem traditionellen Programm übernimmt Acquanegra dagegen das Weltgericht für die innere Westwand.

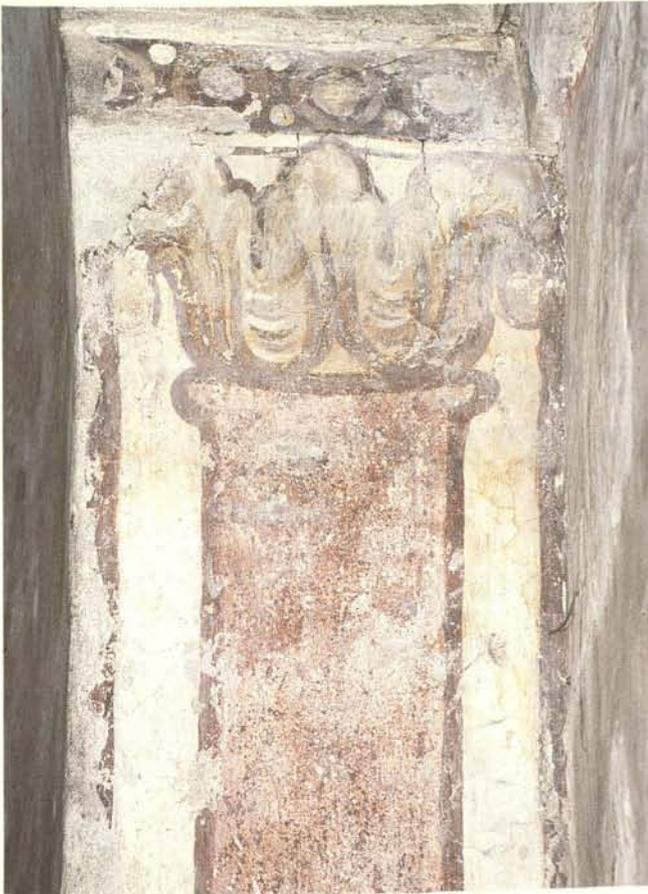
Abb. 188. Mailand, S. Nazaro Maggiore, Cappella S. Lino, Detail: gemalte Säule in der Südostecke. 1. Hälfte 10. Jahrhundert (Zustand 1975).

mor“ einer gemalten Säule aus unregelmäßigen weißen und dunkelroten Farbtröpfchen auf rosa Grund (Abb. 188).<sup>117</sup>

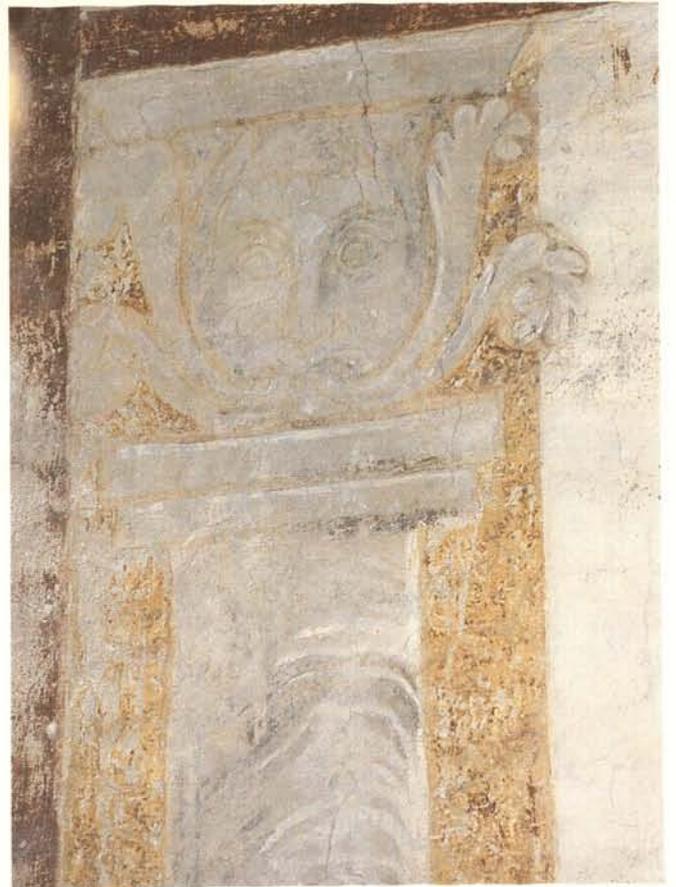
Abb. 189. Acquafredda sul Chiese (Mantova), S. Tommaso, Mittelschiff, 2. Joch von Westen, Detail: Maskenkapitell im Hauptregister. Anfang 12. Jahrhundert (Zustand 1997).

Bei den Dekorationsmotiven ist das bekannteste sicher der perspektivische Mäander, in Oberitalien gern mit Bildfeldern bereichert;<sup>118</sup> etwas seltener, doch ebenfalls beliebt die perspektivischen Konsol(bogen)frieze in der Tradition Rom – Castelseprio – Brescia S. Salvatore (Abb. 49 a).<sup>119</sup> Ein besonders aufwendiger, dabei „konstruktiv“ etwas mißverständlicher Konsolbogenfries jetzt auch in der Kathedrale Aosta (Abb. 201). Gemalte Kapitelle sind häufig, faszinierend die Masken- und Blütenkapitelle in Acquanegra (Abb. 189).

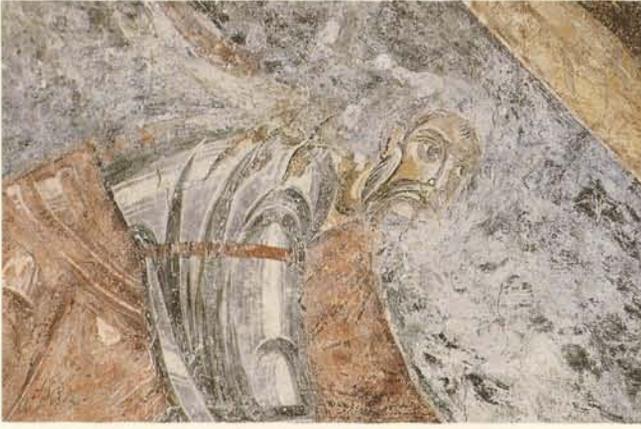
Abb. 190a. Galliano (Cantù, Como), S. Vincenzo, Apsiskalotte, Detail: Prophet Jeremias, vor der letzten Restaurierung. Um 1007, sicher vor 1018 (Zustand 1986).

- 48 Eine interessante Vorzustandsaufnahme gibt Abb. 185 bei Brenk 1988 (wie Anm. 4): im Bild ganz unten, am Fuß des Jeremias, ist ein tassello („Dübel“ = kleines Referenzfeld) von weißem Belag zu erkennen, den Peliccioli 1934 hatte stehen lassen. In unmittelbarer Umgebung dieser Referenzfläche hat sich der weiße Belag nur geringfügig wiedergebildet, dagegen sehr stark im ganzen Oberteil des Bildes (Nimbus).

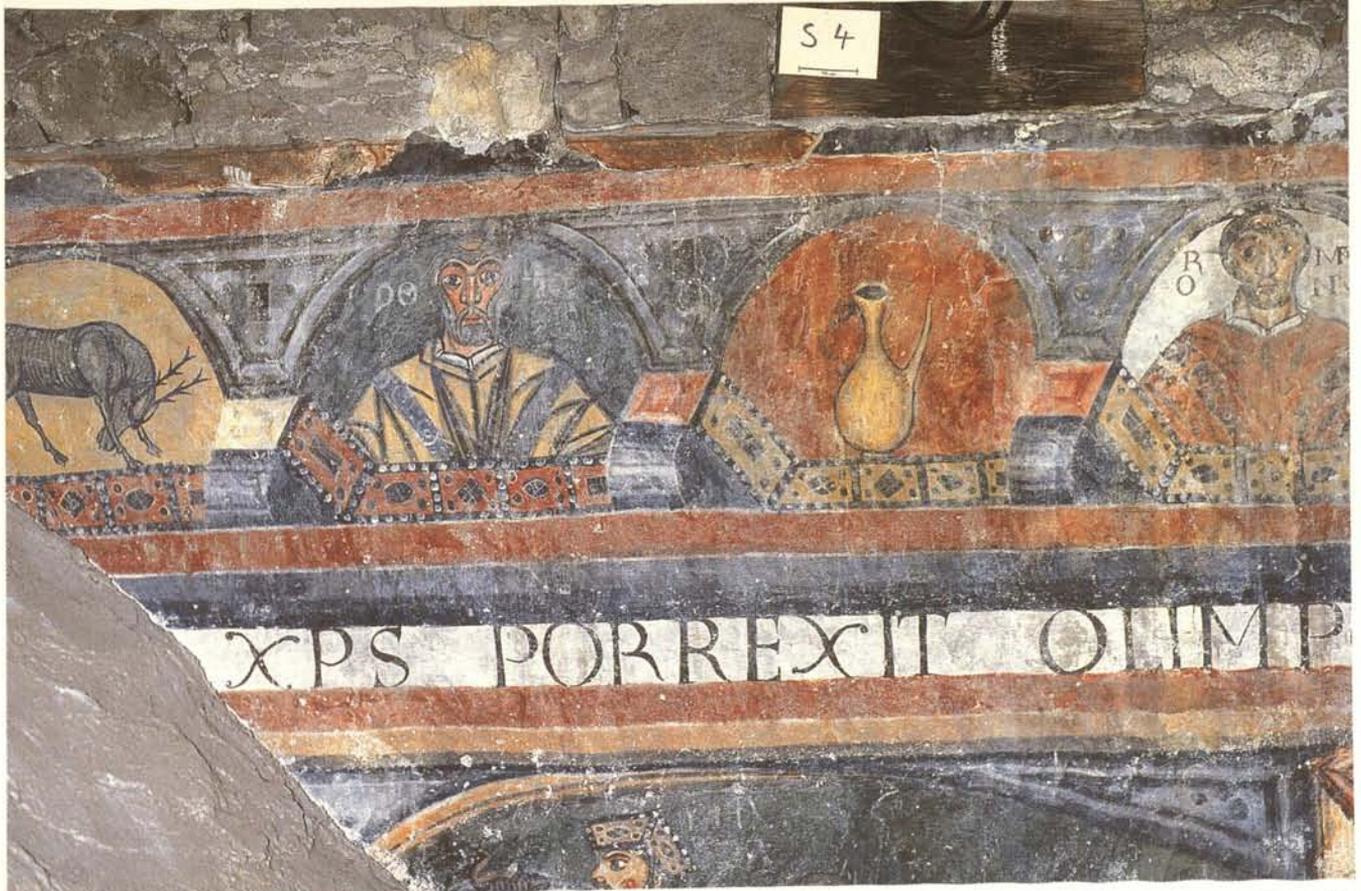
Abb. 201. Aosta, Kathedrale, Dachraum des Mittelschiffs, Südseite, Feld S4: Rundbogenfries mit perspektivisch gemalten Konsolen. Um 1040 (Zustand 1991).

Weit über die Dekorationsmotive hinaus haben die Neufunde schließlich unsere Kenntnisse von den Bildinhalten und Themen erweitert, so brachte beispielsweise ein Zufallsfund in Nonantola (Modena) großen Gewinn für die bis dahin wenig bekannte Ikonographie mittelalterlicher Refektorien.<sup>120</sup> Was die Langhausdekoration der Kirchen angeht, wird immer evidenter, daß dort keineswegs stets Altes und Neues Testament „ordentlich“ gegenüber oder ringsumlaufend dargestellt waren. Gerade in den frühen Jahren gibt es mehr ungewöhnliche als „gewöhnliche“ Bildprogramme! Schon Galliano bietet mit Genesis und Geschichte der hl. Margarete auf der einen, den beiden „Kraftmenschen“ Samson und Christophorus auf der anderen Seite eine merkwürdige Konfrontation, Civate S. Calocero läßt (heute) nur Altes Testament erkennen (Abb. 195).<sup>121</sup> In der Kathedrale Aosta begann man im Süden mit den Ägyptischen Plagen (Abb. 200), an die unvermittelt das Gleichnis vom reichen Mann und armen Lazarus anschließt. Auf der Nordseite wird durchgehend die Legende des heiligen Eustachius erzählt (Abb. 198), in dieser Ausführlichkeit der früheste bekannte Eustachiuszyklus überhaupt. Der Fries darüber zeigt die Vorfahren Christi, der Konsolbogenfries auf der Südseite (Abb. 201) eine Reihe namentlich bezeichneter, dennoch bisher nicht identifizierbarer Geistlicher.

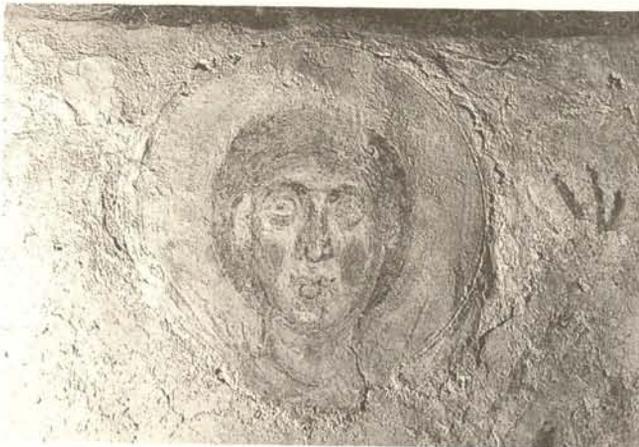
Abb. 203. Civate (Lecco), S. Pietro al Monte, Krypta, Südwand, westliches Bogenfeld, Detail (Streiflichtaufnahme): der Malputz wurde eigens für den Kopf eingesetzt. Um 1093/97 (Zustand 1996).

Sicher ist, daß auch zu Zeiten, als man in großen *Pontate* zu arbeiten pflegte, relativ früh, zumindest für einzelne Köpfe der Putz neu eingesetzt wurde, so in Müstair und Mals, dann Anfang 11. Jh. in Galliano,<sup>108</sup> Ende des Jahrhunderts in Civate (Abb. 203).

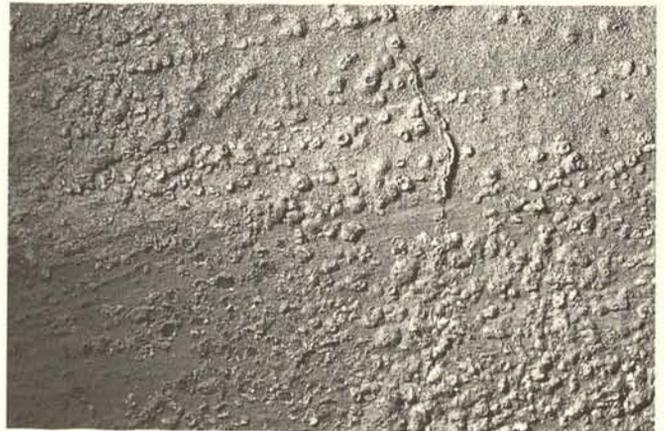
Abb. 204. Aosta, SS. Pietro e Orso, Dachraum des Mittelschiffs, Nordseite, Feld N4, Detail mit teils noch geschlossenen, teils bereits aufgeplatzten Salzpusteln: Beispiel für sog. Monitoring mit Kleinbildaufnahmen im Maßstab 1:1 (Größe des Ausschnitts ca. 36 x 24 mm; Zustand 1991).

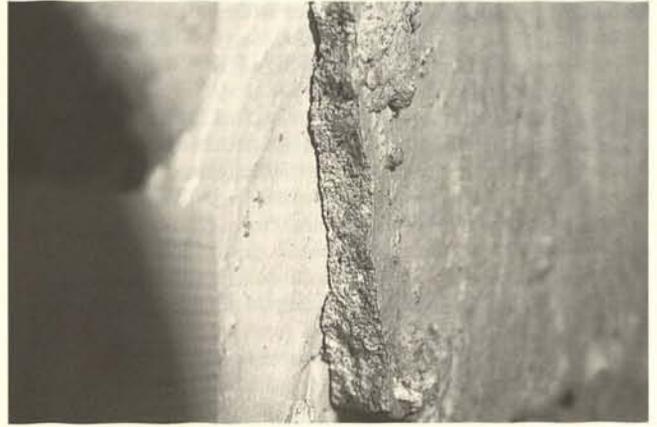
Abb. 205. Aosta, Kathedrale, Dachraum des Mittelschiffs, Südseite, Feld S3 noch vor der Freilegung: unter dem dicken Malputz (getüncht und verschmutzt) tritt der geweißte und sehr saubere Unterputz zutage (Zustand 1989).

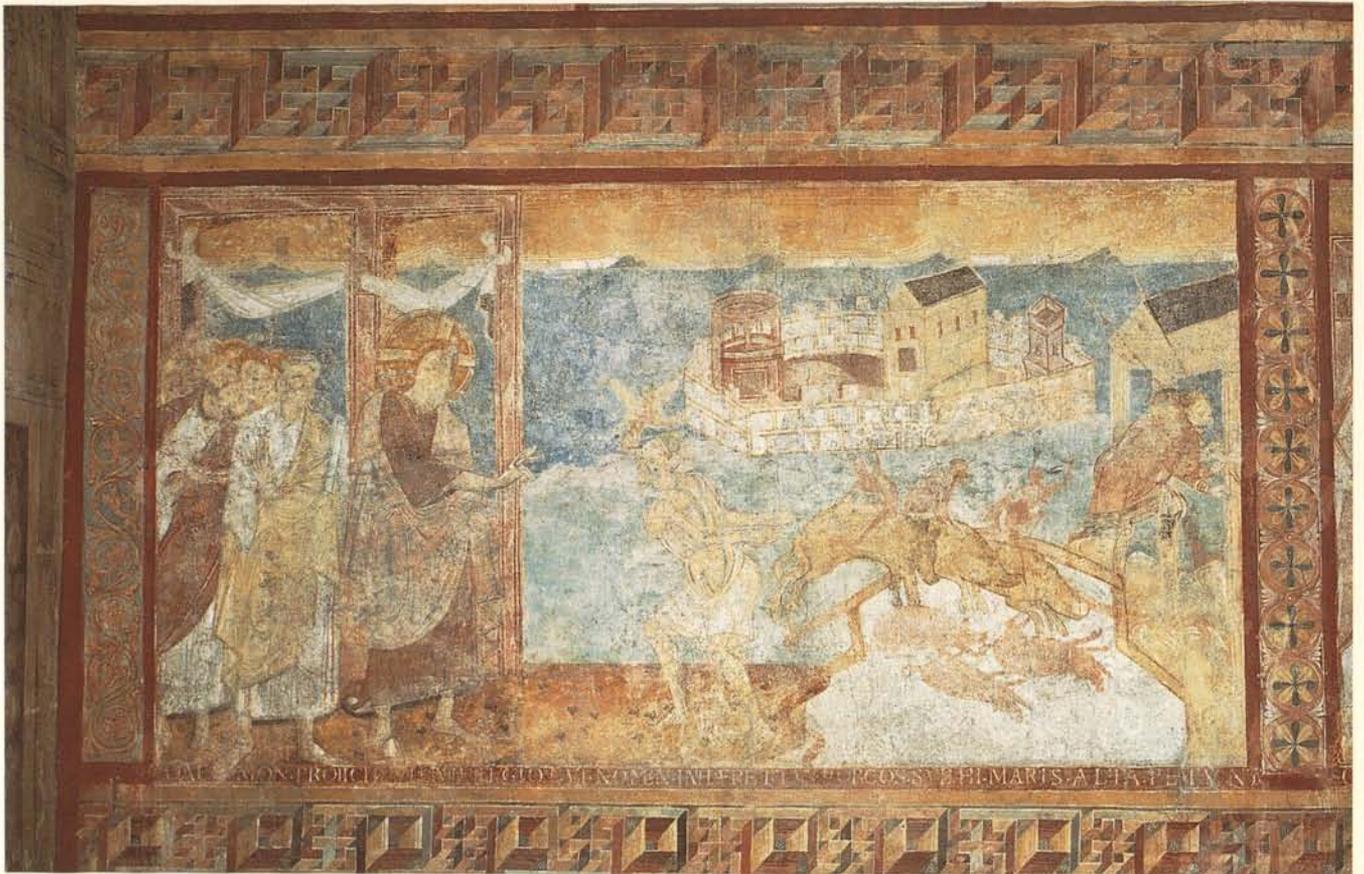
Abb. 216. Reichenau-Oberzell, St. Georg, Nordwand: Die Heilung des Besessenen von Gerasa (Zustand 1988).

Für die im Detail umfangreichen Abänderungen seien hier nur stellvertretend einige Beispiele genannt. In der ersten Bildszene der Heilung des Besessenen von Gerasa (vgl. Abb. 216) übermalte man die drei sich ins Meer stürzenden Schweine mit Dämonen und ersetzte diese durch drei im Meer liegende, tote Schweine. Da die noch ausführlich zu besprechende Freilegung des 19. Jahrhunderts auf verschiedene Schichtebenen erfolgte, sind heute sechs Schweine sichtbar. Weitere Veränderungen nahm man am Brückengeländer und an der Beinstellung der fliehenden Hirten vor. In der UV-Fluoreszenz tritt dieser Befund nochmals deutlich hervor (Abb. 234), die durch die spätere Freilegung stark gedünnte gotische Malschicht gibt den Blick auf die darunterliegenden Wellen der ersten Ausmalung frei.

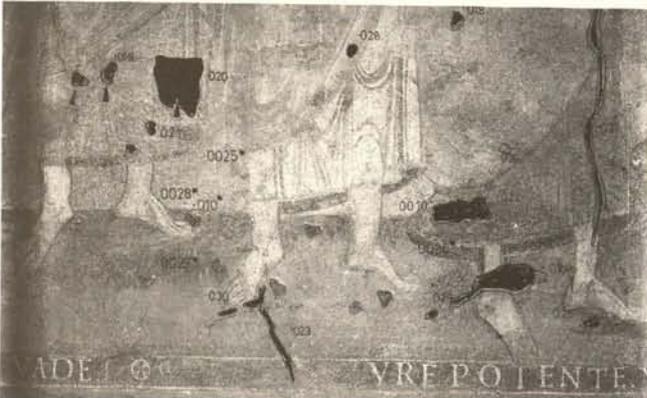
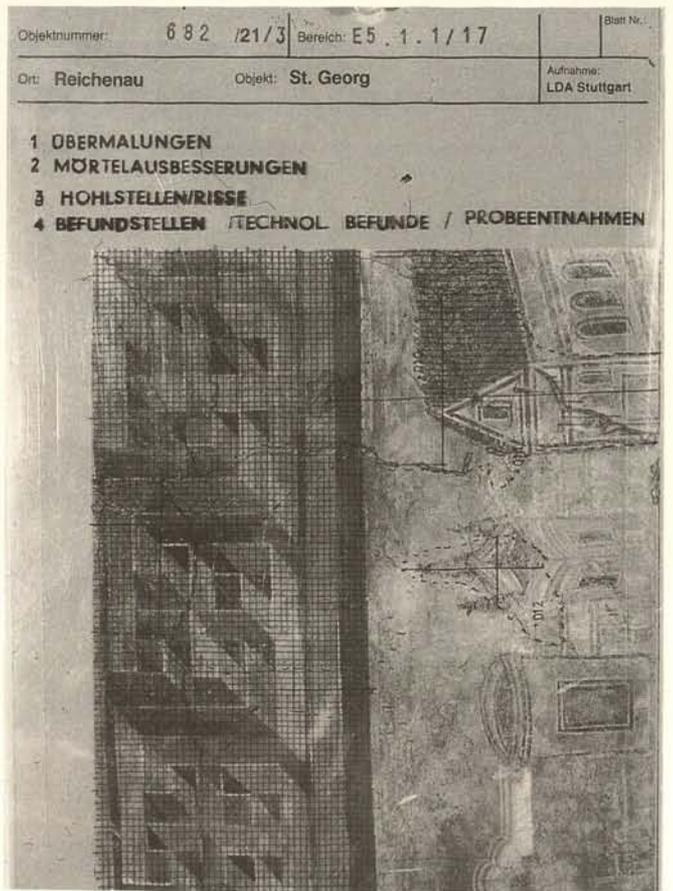
Abb. 221. Reichenau-Oberzell, St. Georg, Dokumentation: Aufsicht- und Streiflichtaufnahme auf Karton mit Kartierung der Voruntersuchungen auf Folien; Bezeichnung in der Kopfleiste: 682 (Datum), 21 (Objektnummer), 3 (Raumteil = Langhaus), Bereich E 5.1.1/17 (Nordwand, Heilung des Wassersüchtigen, oben rechts).

Abb. 223. Reichenau-Oberzell, St. Georg, Dokumentation: Aufsichtaufnahme auf Karton (wie Abb. 221) mit zusammengefalteten Folien.

Ausgehend vom Grundriß wurden Raumnummern für die verschiedenen Raumteile, wie Vorhalle, Michaelskapelle, Langhaus, Seitenschiffe etc., und eine jeden Raum mit Wandabfolge berücksichtigende, fortlaufende Bereichsnumerierung vergeben. Alle Raumteile und Wandflächen der Kirche wurden auf der Basis photogrammetrischer Pläne<sup>5</sup> und angepaßt an heutige Normgerüste (250 cm x 200 cm) in vier Bereichsfelder pro Gerüstlage unterteilt. Über die Wände des Mittelschiffes konnte somit ein Raster aus jeweils 1,25 m x 1,00 m großen Feldern gelegt werden, variierend lediglich in den Eckbereichen. In diesem System wurden alle Bereiche nach einem vorgegebenen Schema durchnummeriert. Die photographische Erfassung der einzelnen Bereiche richtete sich nach dieser Einteilung. Jeder Bereich wurde unter gleichbleibenden Bedingungen im gleichen Abstand in Schwarzweiß und Farbe im Aufricht und Streiflicht in Mittelformat aufgenommen (Abb. 221). Parallel angefertigte Aufnahmeprotokolle dokumentierten die jeweiligen Aufnahmebedingungen, wie beispielsweise die Standpunkte von Kamera und Beleuchtungskörper, Lampentypen, Beleuchtungsstärke, Kameratyp, Filmmaterial, Entwicklung etc. Über Folien zu den jeweiligen Schwarzweiß-Abzügen sollten alle am Objekt gewonnenen Beobachtungen eingetragen werden, wie beispielsweise Mörtelergänzungen, Übermalungen verschiedener Phasen, Hohlstellen und Risse sowie Einzelbeobachtungen (Abb. 223). Zu jedem Bereichsfeld wurde anhand eines nach gleichen Kriterien geordneten, umfangreichen Fragenkatalogs zum Erhaltungszustand von Mörteln und Malschichten der verschiedenen Phasen ein Bericht verfaßt. Diese für alle Bereiche gleichbleibende systematische Vorgehensweise diente dem Ziel, alle beteiligten Restauratoren an eine einheitliche „Terminologie“ zu binden. Alle Teile der Dokumentation, wie Schriftstücke, Zeichnungen, Photographien und Folien erhielten neben der Objektnummer und dem Datum die Bereichsnummer des jeweiligen Dokuments. Nach Raumteilen und in der Bereichsabwicklung numerisch sortiert und beschriftet, ist hiermit ein schneller Zugriff auf kleinste Bildausschnitte und Details möglich, ohne die gesamte Dokumentation in Anspruch nehmen zu müssen. Darüber hinaus erleichterte diese Dokumentationsform eine Fortschreibung auch während der Restaurierung, indem alle Maßnahmen wie z.B. Mörtelreduzierung, Hinterspritzung, Kittung und Reinigung sowie die am Objekt gewonnenen Beobachtungen wiederum über die Folien und die jeweiligen Bereichsaufnahmen eingetragen werden konnten (Abb. 222). Entsprechend den Vorgaben für die Voruntersuchung, lag auch für

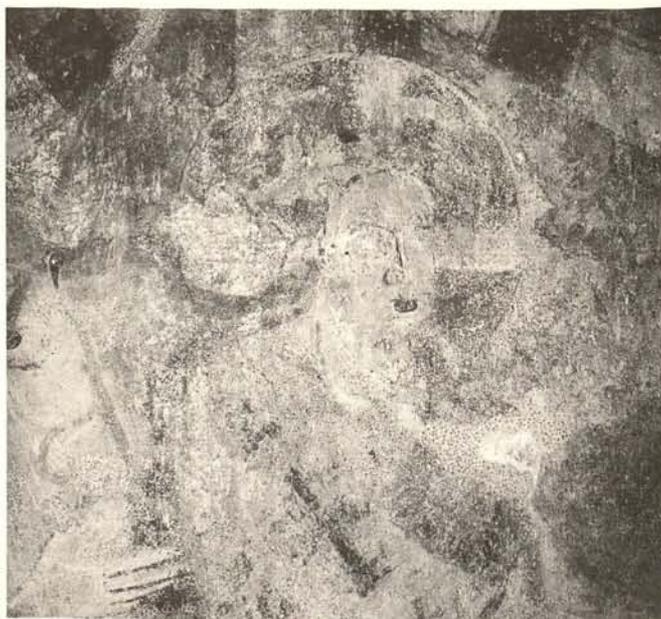
Abb. 230a. Reichenau-Oberzell, St. Georg, Südwand, Die Heilung eines Aussätzigen, Detail: Kopf Christi (Zustand 1985).

heute mit bloßem Auge nur schwer zu identifizieren. Auch hier gibt die UV-Fluoreszenz Informationen über den Bestand, die weit über das genannte Rankenmotiv hinausgehen. Der im Aufricht durch Wasserschäden, Sinterspuren, Übertünchung und Freilegeschäden nur noch schwer erkennbare Christuskopf (Abb. 230a) gewinnt in der UV-Fluoreszenz Details der ehema-

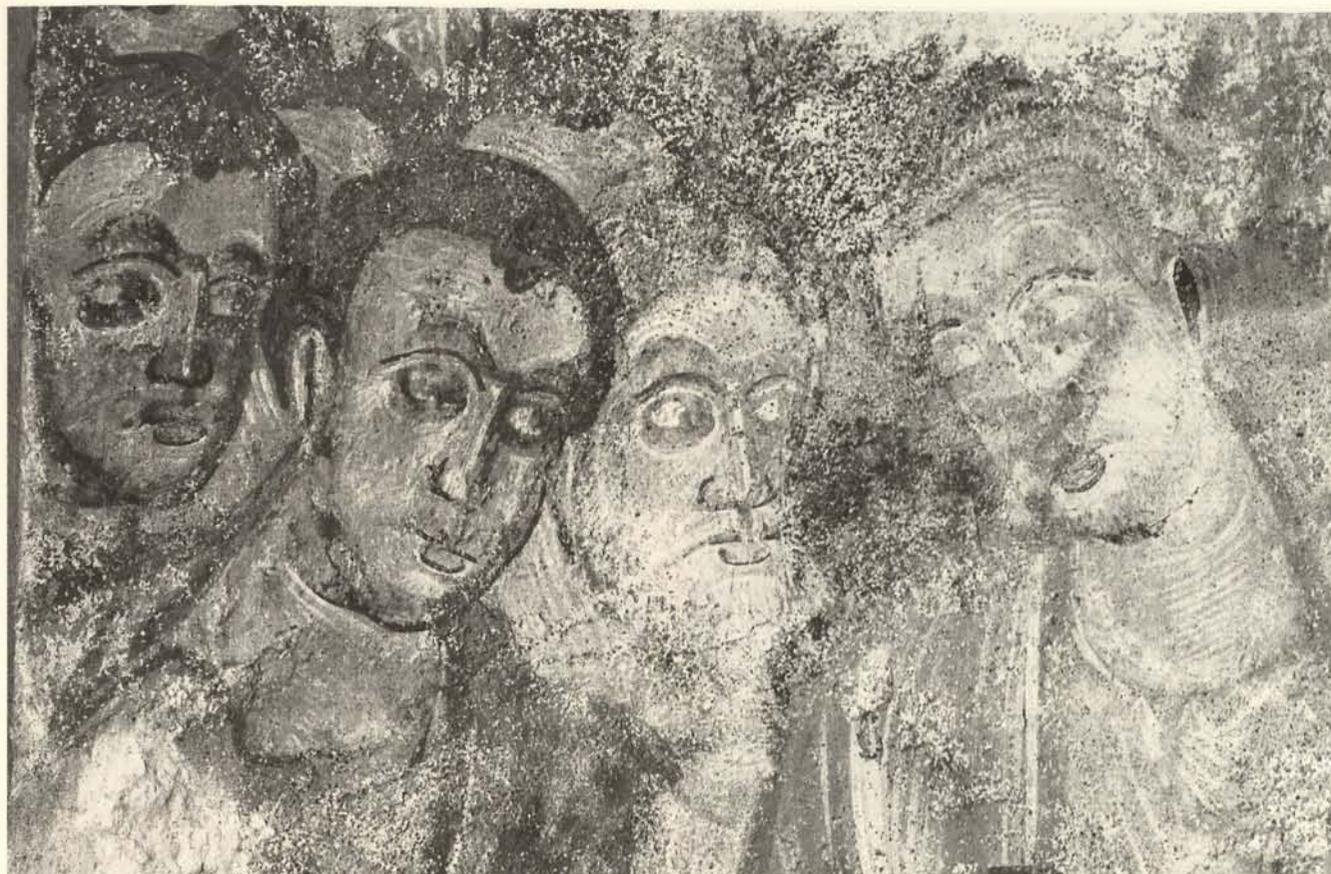
Abb. 231. Reichenau-Oberzell, St. Georg, Südwand, Die Heilung eines Aussätzigen, Detail: Köpfe der Apostel (Zustand 1985).

ligen Höhungen zurück (Abb. 230b). Bartzeichnung, Nasenrücken, Mund und strahlenförmige Lichthöhungen an der Mundfalte sowie an Augen und Stirn nehmen wieder Formen an. Dem Wasserschaden sind auch die besterhaltenen Apostelköpfe der ersten Ausmalung „zu verdanken“. Die starke Versinterung der Oberflächen widerstand nämlich auch späteren Beanspruchungen verschiedener Restaurierungen (Abb. 231).<sup>41</sup>

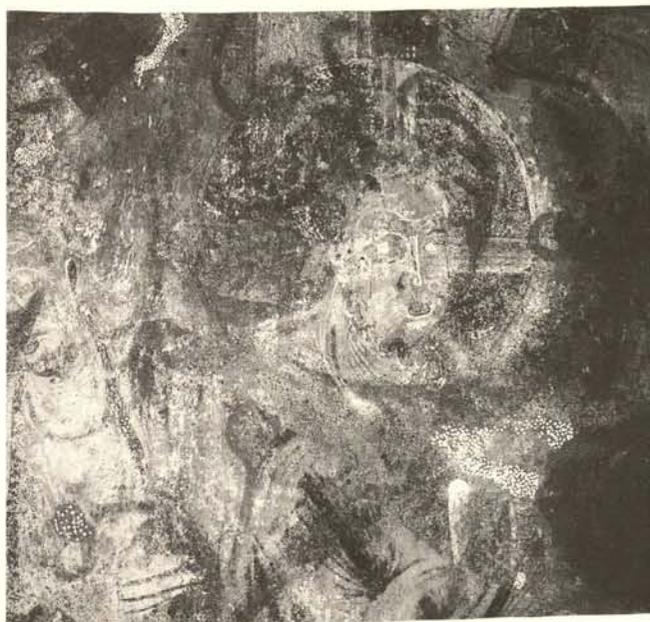
Abb. 230b. Reichenau-Oberzell, St. Georg, Südwand, Die Heilung eines Aussätzigen, Detail: Kopf Christi (UV-Fluoreszenz-Aufnahme von 1985).

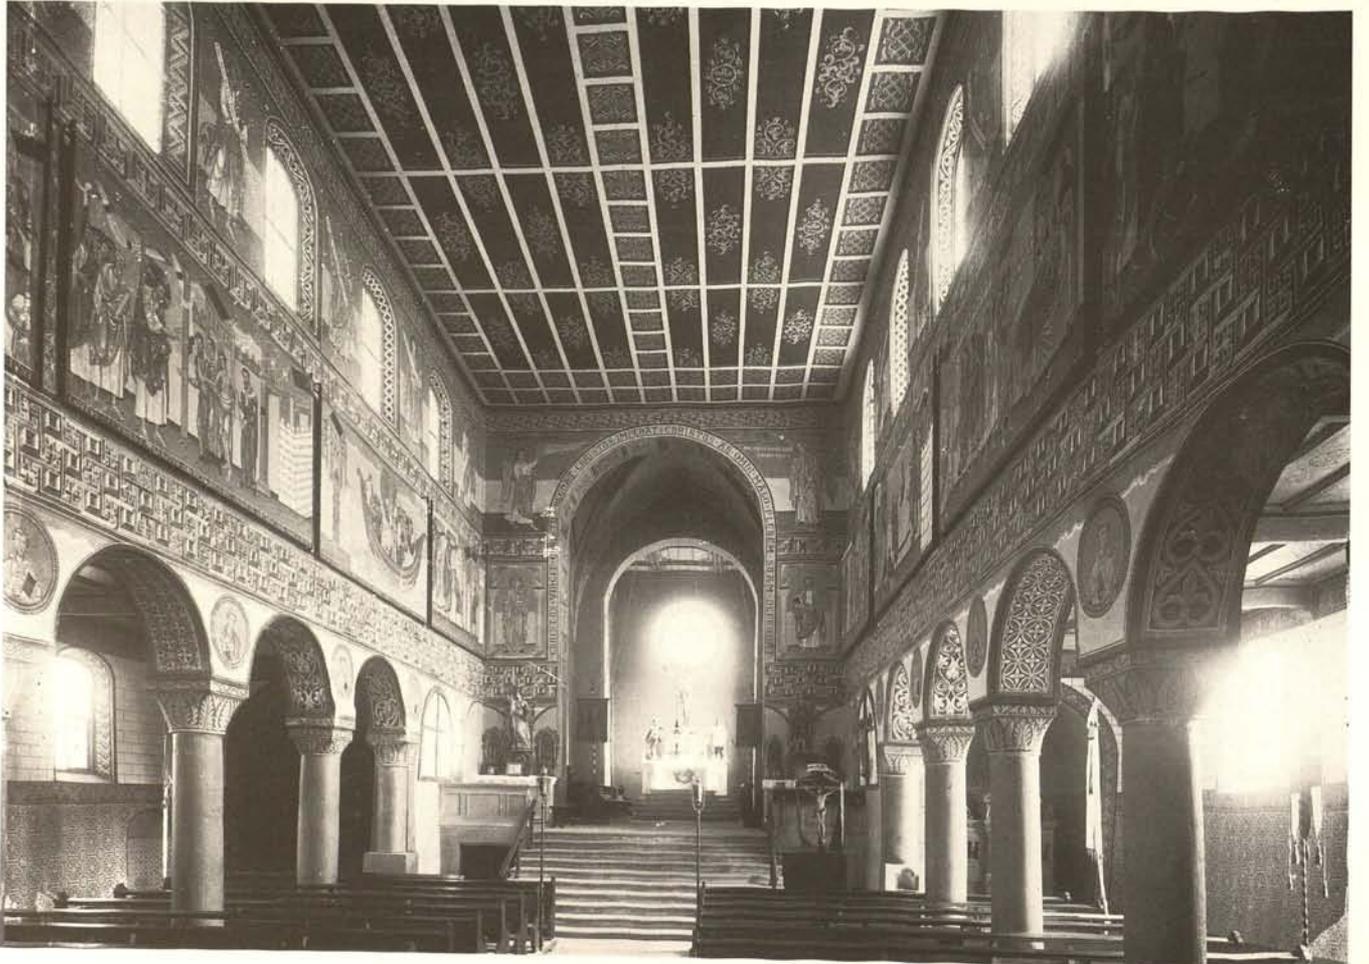
Abb. 236. Reichenau-Oberzell, St. Georg, Langhaus nach Osten nach der Freilegung von 1879-1881.

Abb. 237. Reichenau-Oberzell, St. Georg, Langhaus nach Osten nach der Restaurierung durch Schilling (1890-92).

Die wechselvolle Restaurierungsgeschichte von St. Georg beginnt mit der Entdeckung und Freilegung der Wandmalereien im Langhaus ab 1879 (Abb. 236, 238a).<sup>49</sup> Für die Aufdeckung der Wandmalereien ergibt sich zusammenfassend der Zeitraum von Juni 1879 bis Mai 1881. Berücksichtigt man die „Winterpausen“ und die Zeiten zur Gerüstumstellung, dürfte diese sich in maximal 8–10 Monaten vollzogen haben.<sup>50</sup> Die Arbeit lag weitgehend in den Händen des Maurermeisters Sauter und des Pfarrverwesers Feederle. Der vom Erzbischöflichen Bauamt Freiburg delegierte Architekt Franz Baer fungierte lediglich als Sachverständiger, seine Beteiligung an den Freilegungsarbeiten beschränkte sich auf nur wenige Tage im Jahr. Dagegen ist Baer ein Großteil der damals gefertigten zeichnerischen Dokumentation zu verdanken.<sup>51</sup> Als Folge der Freilegung ergaben sich zahlreiche Schichtvermischungen aus dem Bestand der Erstaussmalung, dem der gotischen Überarbeitung und nachfolgenden Fassungsresten. Die Versuche, die Übermalungen soweit wie möglich zu reduzieren, führten zu weitreichenden Zerstörungen der ersten Ausmalung, nicht zuletzt aufgrund der Anwendung unsachgemäßer, grober Werkzeuge. Stark gelitten haben in erster Linie mehrschichtig aufgebaute, pastose Malschichten, insbesondere Lichthöhungen, die mit der Abnahme der Übermalungen weitgehend verloren gingen. Die Schäden reichen bis zu Hackspuren und Kratzern in der Mörteloberfläche mit vollständigem Malschichtverlust.

Erst 1889 begannen die Vorbereitungen zu einer Restaurierung und Neukonzeption, die 1892 abgeschlossen war (Abb. 237).<sup>52</sup> Der Bedeutung des Wandmalereizyklus sollte ein Konzept gerecht werden, das jegliche Übermalung der Bildszenen verbot. Der Kunstmaler Carl Ph. Schilling erhielt den Auftrag zur Anfertigung von Kopien in Form von Bildtapeten, die man vor den Originalen anbrachte (Abb. 238b). Bei Bedarf

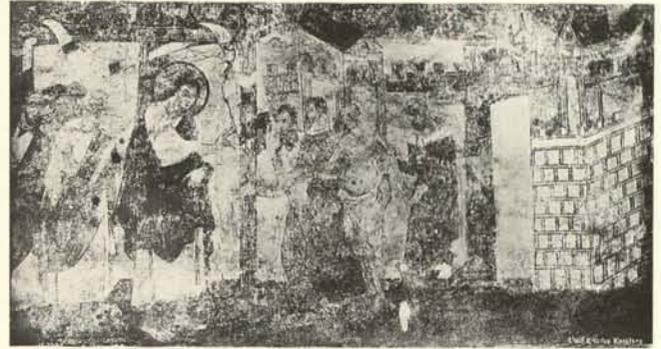
Abb. 238a. Reichenau-Oberzell, St. Georg, Nordwand, Die Heilung eines Wassersüchtigen, nach der Freilegung von 1879-1881.

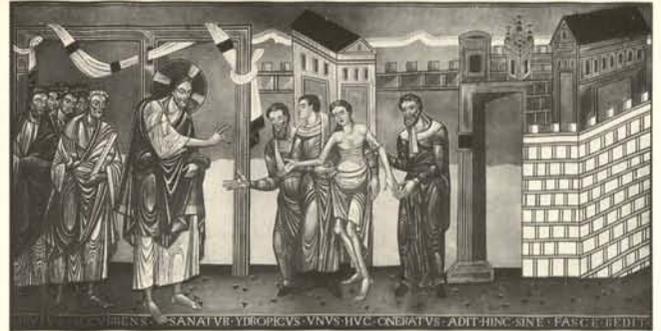
Abb. 238b. Reichenau-Oberzell, St. Georg, Nordwand, Die Heilung eines Wassersüchtigen, Bildtapete von Schilling (1890-92).

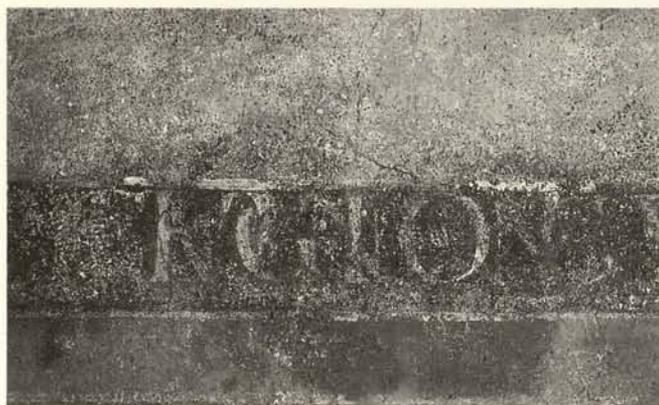
Abb. 239. Reichenau-Oberzell, St. Georg, Nordwand, Die Heilung des Besessenen von Gerasa, Titulus, Detail mit dem Befund „CVI NOMEN“ und abweichender Übermalung „LEGIO“ von 1921/22 (Zustand 1986).

Die unter die Bildszenen gesetzten, teilweise nur fragmentarisch erhaltenen Tituli sind ein altes Sorgenkind der Forschung (vgl. Abb. 216-219, 225-228, 239-243). Nach der Freilegung der Wandmalereien erfaßte erstmals Kraus 1883 die Tituli am Original.<sup>66</sup> Im gleichen Jahr lieferte Richard Engelmann eine gesonderte Besprechung mit wesentlichen Korrekturen und Vorschlägen zur Ergänzung der Fehlstellen.<sup>67</sup> Vor allem aber kam Engelmann zu dem Schluß, daß vorliegende Fehler der im Ganzen nach seiner Meinung sprachlich und metrisch vielleicht aus der Karolingerzeit stammenden Tituli möglicherweise auf eine fehlerhafte Übertragung der Vorbilder zurückzuführen seien. Die Lesungen wurden 1884, 1887 und 1894 von Kraus erneut überarbeitet, ohne die Korrekturen von Engelmann hinreichend zu berücksichtigen.<sup>68</sup> Für die Reihe der Monumenta Germaniae Historica stellte Karl Strecker die Inschriften 1923 nach der Erstveröffentlichung von Kraus zusammen und distanzierte sich von den jüngeren interpretierenden Zutaten,<sup>69</sup> urteilte aber in seinem Artikel über karolingische Dichter und die leoninische Versform, daß die Reichenauer Tituli verzweifelt wenig in die Zeit der für die Wandmalereien geltenden Datierung in das Ende des 10. Jahrhunderts passen würden.<sup>70</sup> Einen Ausweg aus

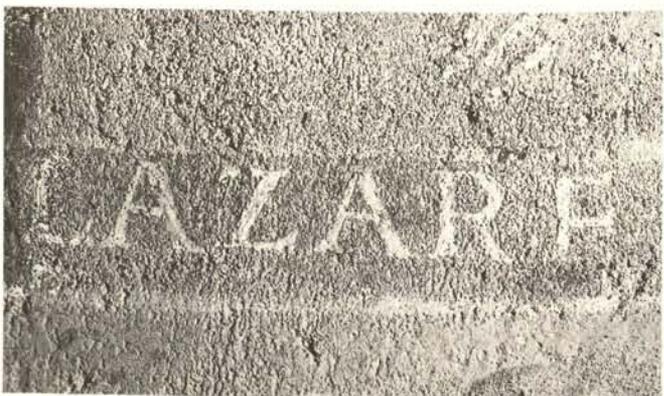
Abb. 243. Reichenau-Oberzell, St. Georg, Südwand, Die Auferweckung des Lazarus, Titulus, Detail mit dem ersten Wort „LAZARE“ (Zustand 1994).

Als problematisch erweist sich auch der epigraphische Befund. Ausgangspunkt zukünftiger Analysen wird eine klare Trennung der Originalbuchstaben und der von Mezger 1921/22 erfolgten Überarbeitungen sein müssen, die auch Textergänzungen und -verfälschungen betreffen. Nur einige Beispiele sollen dies erläutern. Im ersten Titulus der Bildszene der Heilung des Besessenen von Gerasa auf der Nordwand zeichnet sich unter der Übermalung „LEGIO“ das darunterliegende, originale „CVI NOMEN“ ab (Abb. 239). Ähnlich verhält es sich mit der ablesbaren Verschiebung von Befund und Übermalung im Wort „LVTOQVE“ im Titulus der Bildszene des Blindgeborenen (Abb. 241). Augenfällig sind darüber hinaus formale Varianten und Größenunterschiede, wie Vergleiche der Buchstaben „Q“ oder „A“ aus verschiedenen Tituli darlegen. Ein „Q“ aus dem Wort „NOTHSQ“ des Titulus der Beruhigung des Sturmes auf dem See Gennesaret (Abb. 242a) weist einen langgezogenen Schweif auf, jenes aus dem Titulus der Lazaruserweckung dagegen eine eingestellte Cauda (Abb. 242b). Das erste „A“ im Wort „SACRA“ des Titulus der Aussätzigenheilung zeigt einen eingewinkelten Querstrich (Abb. 240), demgegenüber dominiert in Oberzell das „A“ wie im Beispiel des Titulus aus der Auferweckung des Lazurus mit geradem Querstrich. (Abb. 243).

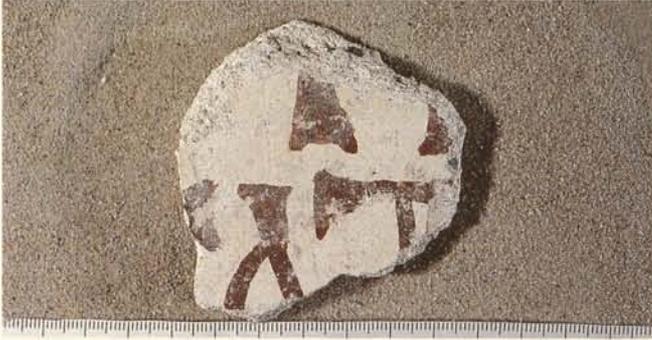
Abb. 244. Reichenau-Mittelzell, Münster, Mörtelfragment (23/128/F) aus der Grabung Reisser mit freskaler (?) Malerei auf Tüncheschicht: Buchstabenfragmente (1997).

direkte Übermalung älterer Malereien mit Bindemitteln oder auf dazwischenliegenden Kalktünchen (Abb. 244-250, 263). Das einzige Kopffragment aus dieser Grabung (Abb. 252) gilt seit Ende der 60er Jahre als verschollen. Dies ist besonders schmerzlich, da eine technologische Untersuchung möglicherweise ungeahnte Zusammenhänge herstellen könnte. An einigen Fragmenten der Grabung lassen sich auf der Mörtelrückseite Abdrücke der Vorgängerausmalung erkennen, einige wenige Stücke sind mehrschichtig mit bis zu drei Mörtel- und Malerschichtebenen erhalten, anhand derer sich zumindest die relative Chronologie der entsprechenden Phasen rekonstruieren läßt. Ungeachtet der sonstigen Problematik dieser Grabungsfunde<sup>88</sup> ist zumindest die pauschale Datierung aller Funde in das 8. Jahrhundert entschieden zurückzuweisen, und vielleicht müßte auch das Kopffragment unter diesem Aspekt neu bewertet werden.<sup>89</sup>

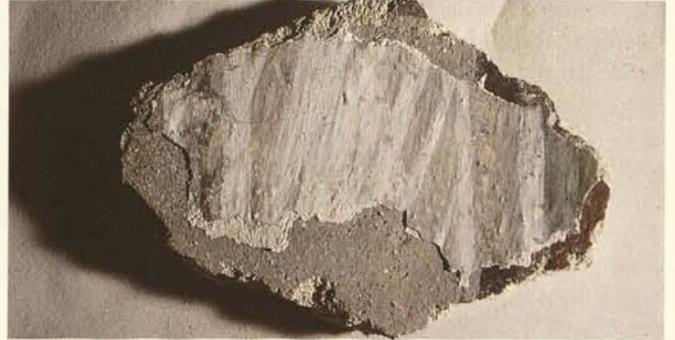
Abb. 248. Reichenau-Mittelzell, Münster, Mörtelfragment (13/35/C) aus der Grabung Reisser mit mehrschichtigem Fassungs Aufbau verschiedener Phasen: freskale (?) Malschicht und Tünche mit Zeichnung (1995).

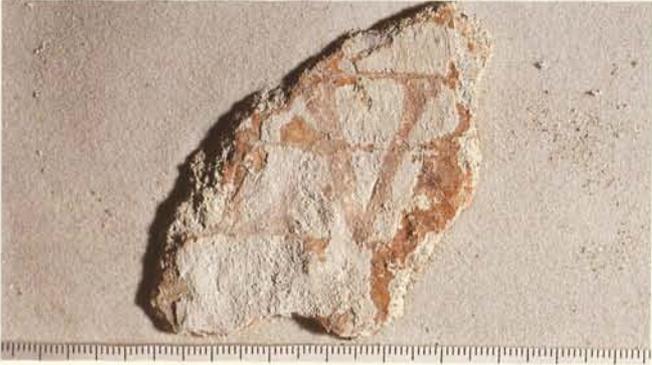
Abb. 245. Reichenau-Mittelzell, Münster, Mörtelfragment (37/74/K) aus der Grabung Reisser mit mehrschichtigem Fassungs Aufbau verschiedener Phasen: über Mörtel und Tünche ockergelbe Fassung, dicke Tünche, Ritzung und hellrotes Buchstabenfragment (1995).

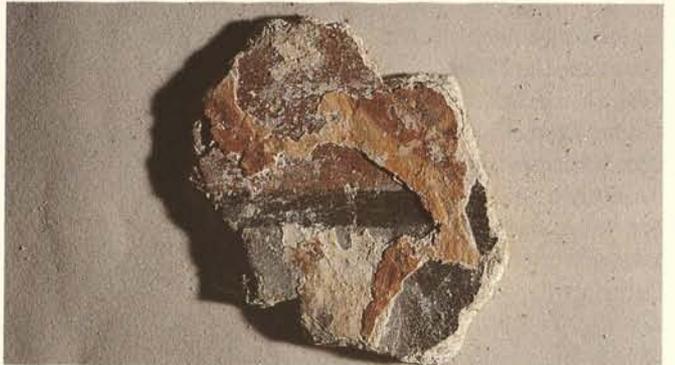
Abb. 249. Reichenau-Mittelzell, Münster, Mörtelfragment (1/25/C) aus der Grabung Reisser mit mehrschichtigem Fassungs Aufbau verschiedener Phasen: auf dem Mörtel freskale (?) Malschicht und drei Tünchen mit Fassung (1995).

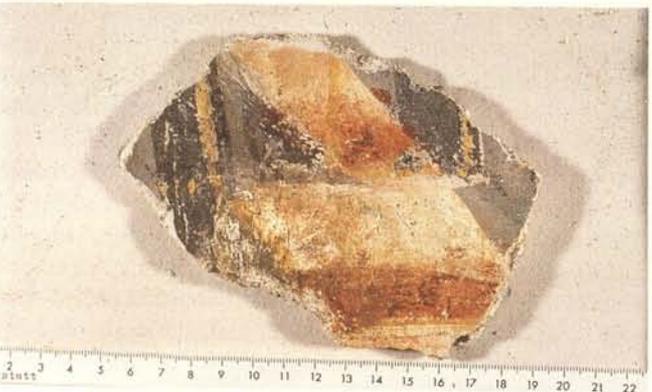
Abb. 247. Reichenau-Mittelzell, Münster, Mörtelfragmente (12/1/L und 37/52/L) aus der Grabung Reisser mit mehrschichtigem, einphasigem Fassungs Aufbau über versinterter Oberfläche: ornamentale Kalkmalerei (?) in grau-grün, hellrot, ockerrot und weiß (1995).

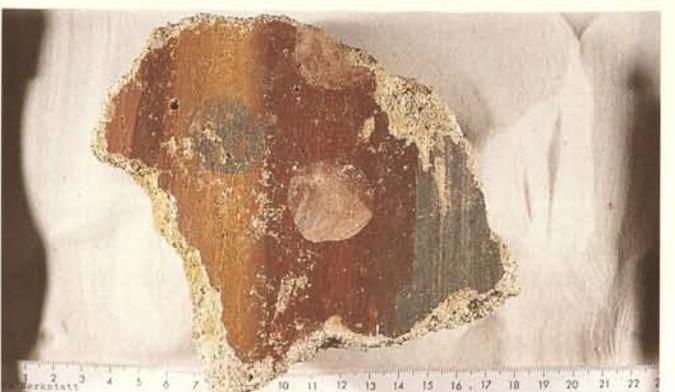
Abb. 251. Reichenau-Oberzell, St. Georg, Nordwand, Detail aus Abb. 253: Die Malschicht liegt auf der Mörteloberfläche, ohne eine Verbindung mit dieser eingegangen zu sein; im Bereich abgeplatzter Malschichten wird die Mörteloberfläche sichtbar.

Diese Befunde lassen sich auch mit der Maltechnik in Einklang bringen. Es liegt eine mit Bindemitteln ausgeführte Secco-Malerei auf abgetrocknetem Putz vor.<sup>84</sup> Im einzelnen zeigen Detailaufnahmen (Abb. 251, 253), daß die Malschicht eine getrennte, auf der Mörteloberfläche liegende Schicht darstellt, die keine – wie bei freskalem Auftrag und gleichzeitiger Carbonatisierung üblich – Verbindung mit dem Deckmörtel eingegangen ist. Auf einer Testplatte konnten die Reaktionen der in Oberzell analysierten Pigmente bei Anwendung in freskaler Technik und hier insbesondere der Pigmente, die für Freskotechnik nicht geeignet sind, wie beispielsweise Malachit, überprüft werden. Eine freskale Anwendung führte zur kompletten Schwärzung von Malachit. Auch bei Wiederholung des Farbauftrags nach 14 Tagen und nach einem Monat, nachdem täglich Kohlensäure zugeführt worden war, traten Verschwärzungen im Malachit auf. Dieser Sachverhalt wie auch die an Ausbruchstellen von Mörtelgrenzen mikroskopisch erkennbaren Verschmutzungen zwischen Malerei und Mörtel können zunächst nur auf einen nicht näher bestimmbar Zeitraum zwischen Mörtelauftrag und Ausmalung hinweisen.

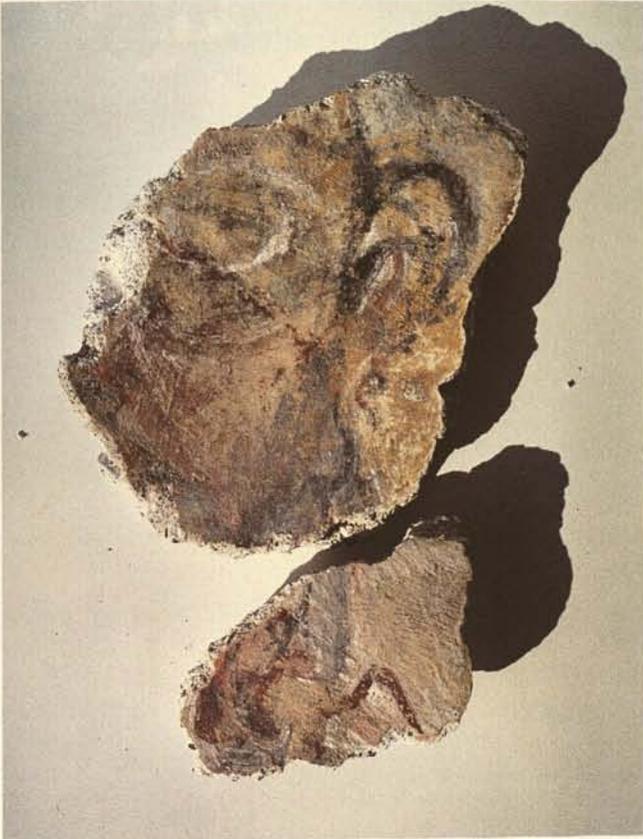
Abb. 252. Ehem. Reichenau-Mittelzell, Münster, Mörtelfragmente aus der Grabung von E. Reisser mit figürlicher Malerei: Kopffragment und kleineres, nicht sicher identifiziertes Fragment (seit den 60er Jahren verschollen).

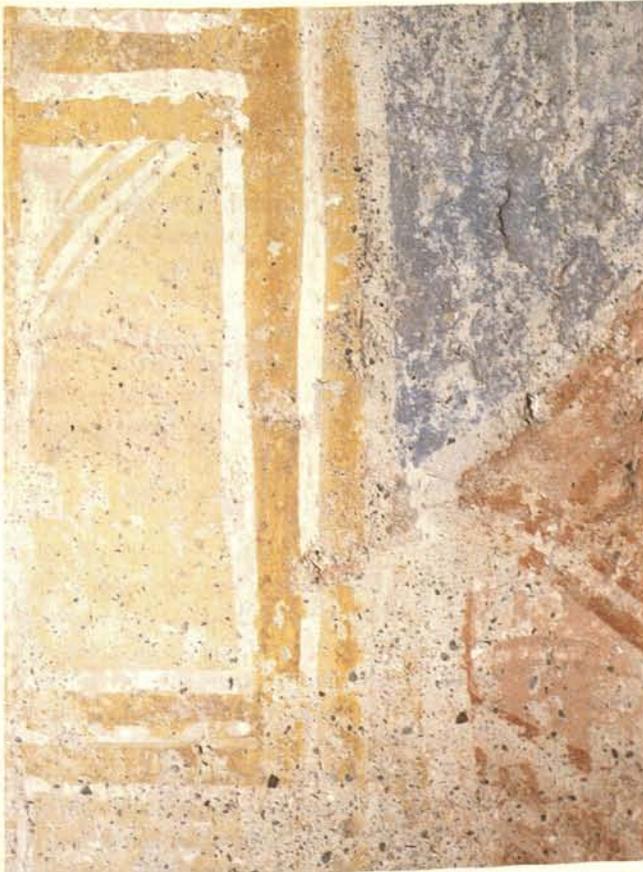
Abb. 253. Reichenau-Oberzell, St. Georg, Nordwand, Die Beruhigung des Sturmes auf dem See Gennesaret, Detail: Architektur im linken Bildteil (Zustand 1986).

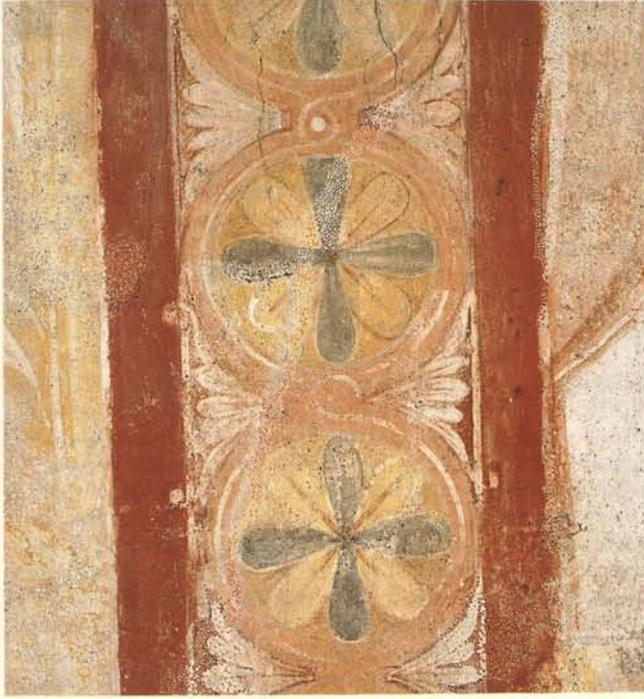
Abb. 257. Reichenau-Oberzell, St. Georg, Nordwand, Ornamentfries zwischen den beiden ersten Bildszenen, Detail mit partiell abgenommener Übermalung zwischen den Rosetten (1986).

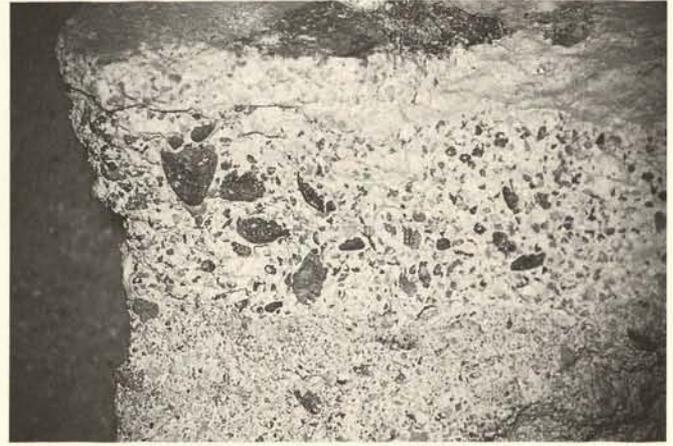
Abb. 263. Reichenau-Mittelzell, Münster, Mörtelfragment (44/66/G, E, B) aus der Grabung Reisser mit Mörteln und Fassungen mehrerer Phasen (1997).

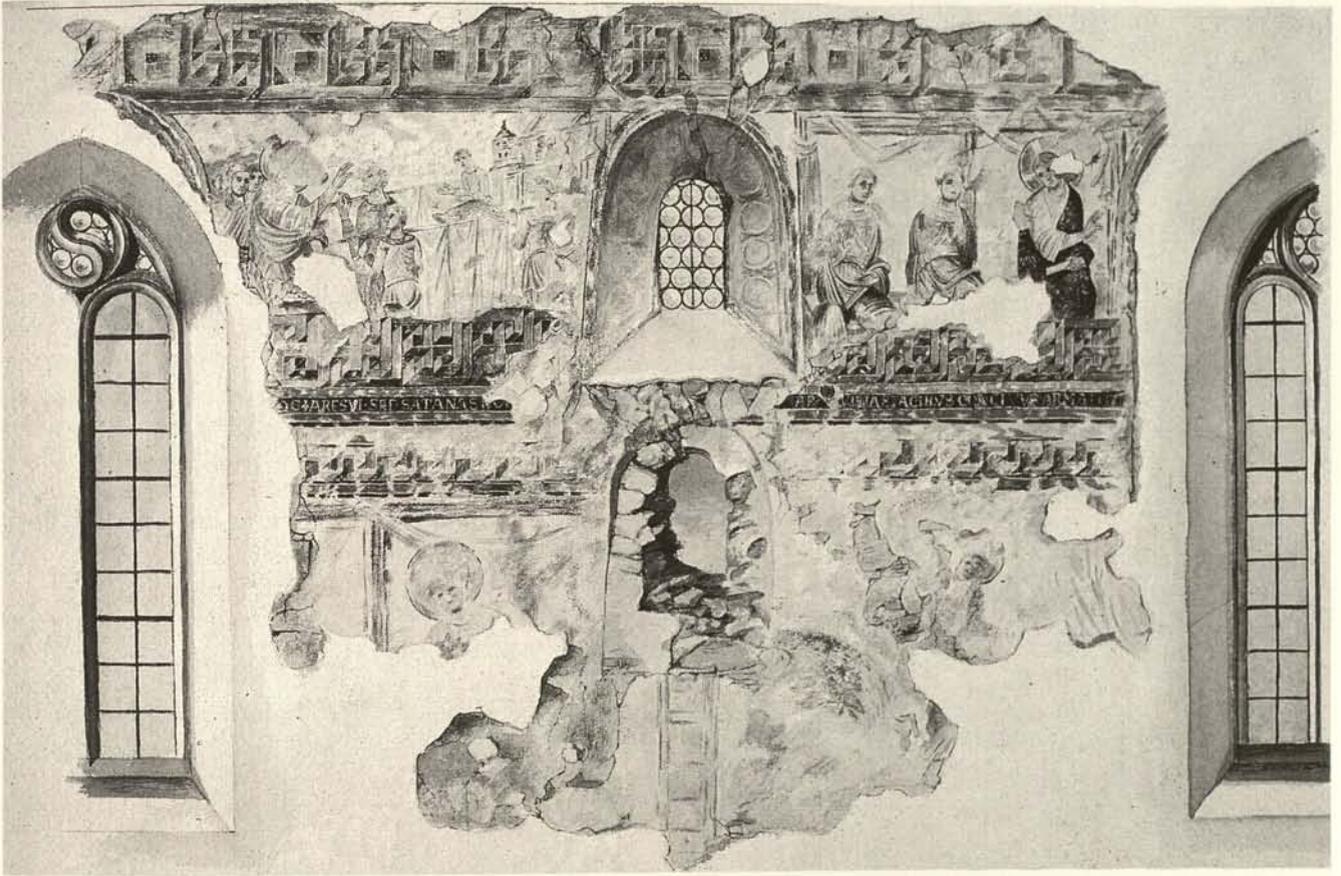
Abb. 267. Goldbach, Sylvesterkapelle, Schiff, Südwand, Fenstersituation nach der Freilegung (Aquarellzeichnung von Mezger, 1905): das untere, zur ersten Bauphase gehörige Fenster mit Resten der angetroffenen Vermauerung.
