# Wandmalerei des frühen Mittelalters

Bestand, Maltechnik, Konservierung

Eine Tagung des Deutschen Nationalkomitees von ICOMOS  
in Zusammenarbeit mit der Verwaltung  
der Staatlichen Schlösser und Gärten in Hessen  
Lorsch, 10.–12. Oktober 1996

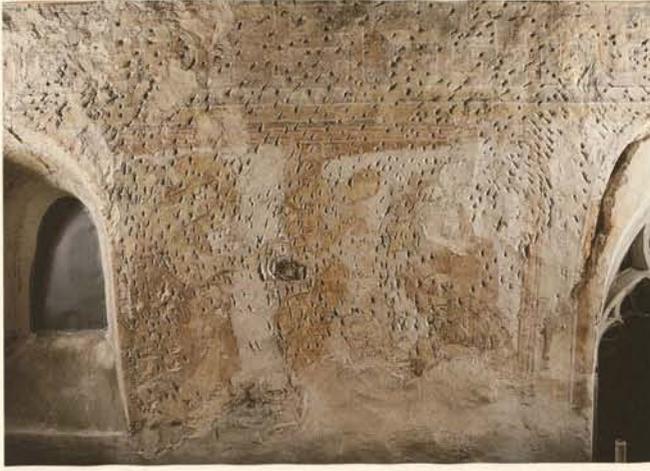
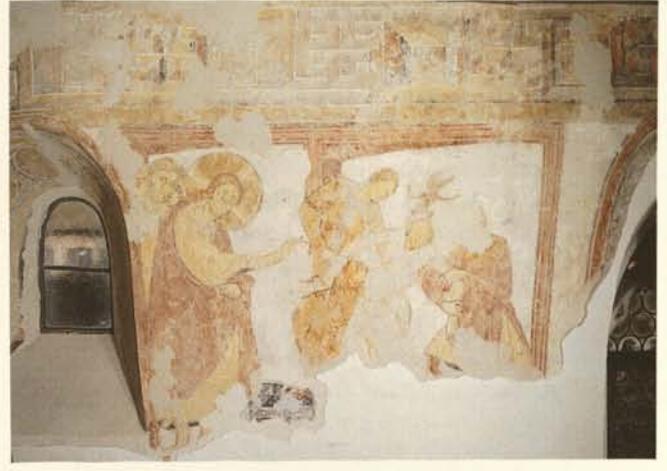
Abb. 273a-b. Goldbach, Sylvesterkapelle, Schiff, Nordwand, Heilung eines Besessenen: angetroffener Zustand (a) mit Hacklöchern der gotischen Phase und Gipskittungen der Restaurierung von 1905 durch Mezger (1990; Streiflicht) und nach der Restaurierung im Auflicht (b; 1995).

Im Schiff beschränkte sich die Abnahme auf Gipskittungen und Übermalungen von 1904/05 sowie auf ein Entfernen der unzähligen Tüncheinseln, die noch auf den Malereien lagen (Abb. 273, 277, 278). Durch Feuchtreinigung<sup>82</sup> ließen sich die Ablagerungen auf der Malerei entfernen, so daß der Malereibestand auch hier wieder farbiger hervortrat.

Nach der Sicherung des malereitragenden Mörtelbestandes zum Untergrund durch Injektionen wurden die Fehlstellen mit farbigen Sandgemischen und Sumpfkalk geschlossen (vgl. Abb. 273, 277, 278). Dies geschah in der jeweiligen Malereiebene randbündig, die Oberflächenstruktur des feinteiligen Ergänzungsmörtels konnte durch Abschaben der Umgebung angeglichen werden. Um die verschiedenen Malereiphasen und Mörtel-ebenen besser kenntlich zu machen, erfolgte an den angrenzenden Zonen zur überlappenden nächsten Malereiphasen die Schließung der Fehlstelle unter Niveau und nicht mit angeböschten Rändern. Durch das Schließen der zahlreichen Hacklöcher, die dem gotischen Mörtel als Haftbrücke gedient hatten, konnte die Mörtel-ebene in sich gesichert und verspannt werden.

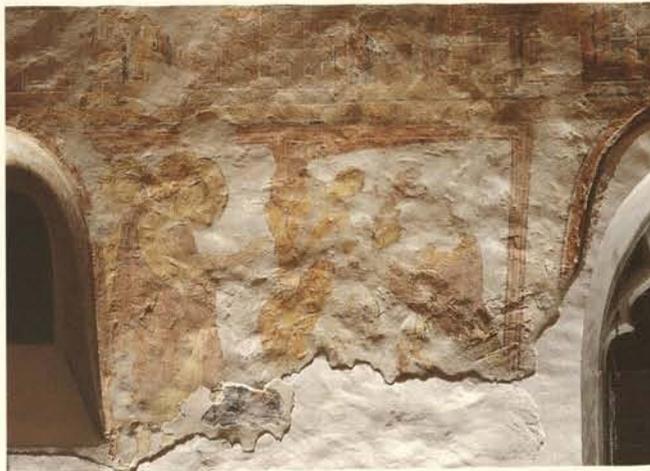
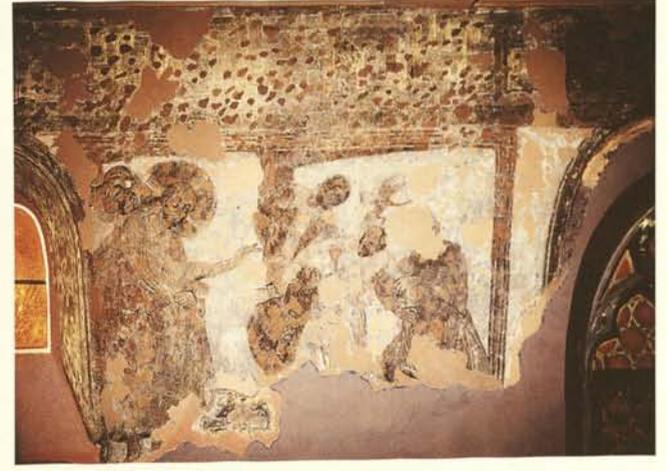
Abb. 273c-d. Goldbach, Sylvesterkapelle, Schiff, Nordwand, Heilung eines Besessenen: Zustand nach der Restaurierung im Streiflicht (c) und in der UV-Fluoreszenzaufnahme (d; 1995).

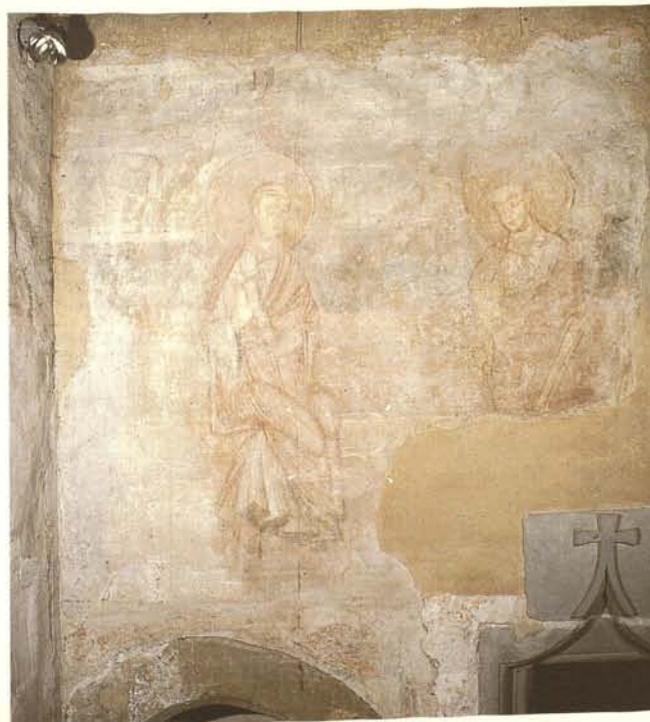
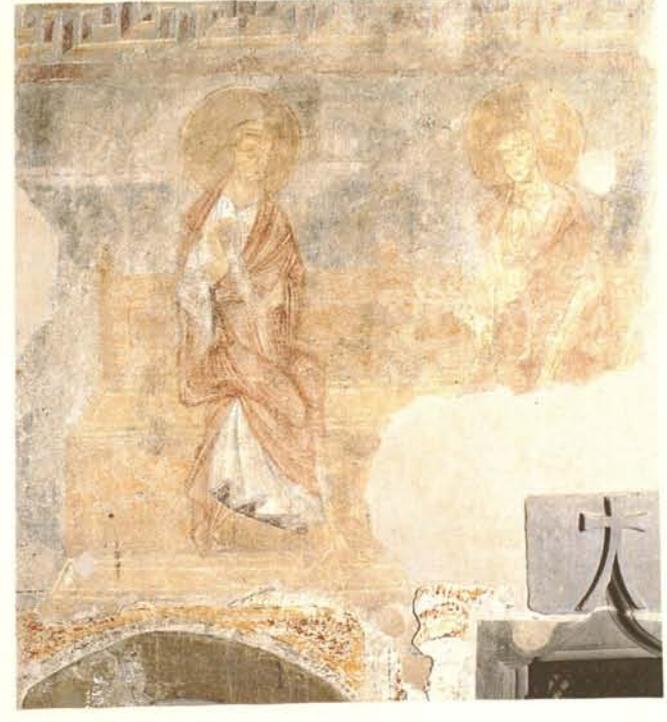
Abb. 274a-b. Goldbach, Sylvesterkapelle, Chor, Nordwand, Detail: die zwei westlichen Apostel im angetroffenen Zustand (a) mit den durch die Kalksinterfixierung von 1958 verursachten Vergrauungen und verfärbten Mörtelkittungen (1992) und nach der Restaurierung (b; 1995).

Nach genauer Kenntnis des Mörtel- und Malereibestandes sah das Konzept zur Konservierung vor, alle Zutaten des 20. Jahrhunderts, soweit diese negative Auswirkungen auf den Altbestand hatten, zu entfernen. Sämtliche Mörtelplomben der Restaurierung von 1958 mußten herausgenommen werden. Durch ein aufwendiges Kompressenverfahren ließ sich die durch die Kalksinterfixierung im Chor gebildete Reaktionsschicht abnehmen (vgl. Abb. 274 a-b). Dabei konnte auch die Kaseinfixierung von 1904 soweit angequollen werden, daß eine Abnahme möglich war. Nach dieser Maßnahme trat nicht nur eine differenziertere Farbigkeit an den Malereien im Chor zum Vorschein, sondern auch das Schadensbild, das durch die Freilegung von 1898 entstanden war: durch das Abschaben der Tüncheschichten sind fast sämtliche Binnenzeichnungen und Höhungen der Inkarnate verloren gegangen, erhebliche Reduzierungen erfuhren die Streifenhintergründe und die Gewänder der Figuren. Dennoch läßt der wiedergewonnene Bestand in vielen Details eine Wertung – auch hinsichtlich technologischer Gegebenheiten – der bedeutenden und qualitätvollen Malereien zu.

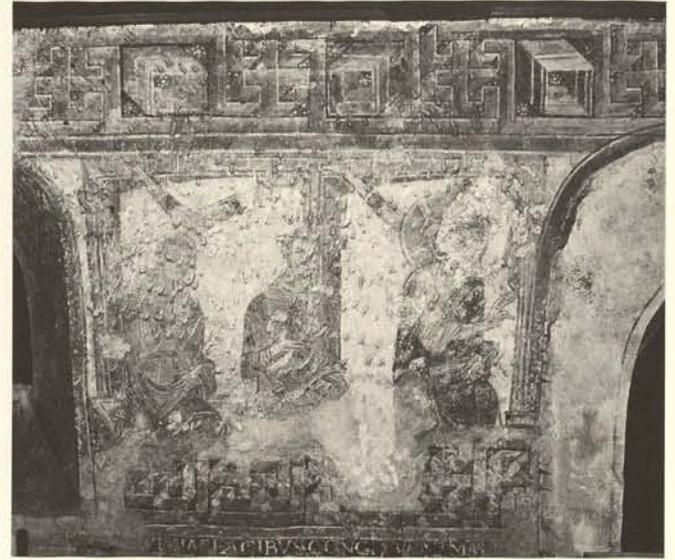
Abb. 276a. Goldbach, Sylvesterkapelle, Schiff, Südwand, Christus im Streitgespräch mit den Pharisäern (?): angetroffener Zustand mit Hacklöchern der gotischen Phase und Gipskittungen der Restaurierung von 1905 durch Mezger (1990).

Im Schiff beschränkte sich die Neuausstattung auf die Bemalung der Decke (vgl. Abb. 269) und die Behandlung aller nicht bemalten Flächen mit einfachen Wanddekorationen. Der unter der Holzdecke verlaufende Mäander wurde im Schiff teilweise rekonstruiert und ohne Befund im Westteil fortgeführt. Alle durchfeuchteten Mörtel der Sockelzonen ersetzte man durch Zementmörtel. Größere Fehlstellen im Malereibestand wurden mit grob ausgeführten Gipsplomben geschlossen und mit farbigen Lasuren eingetönt (Abb. 273 a-d, 276 a-b).<sup>45</sup>

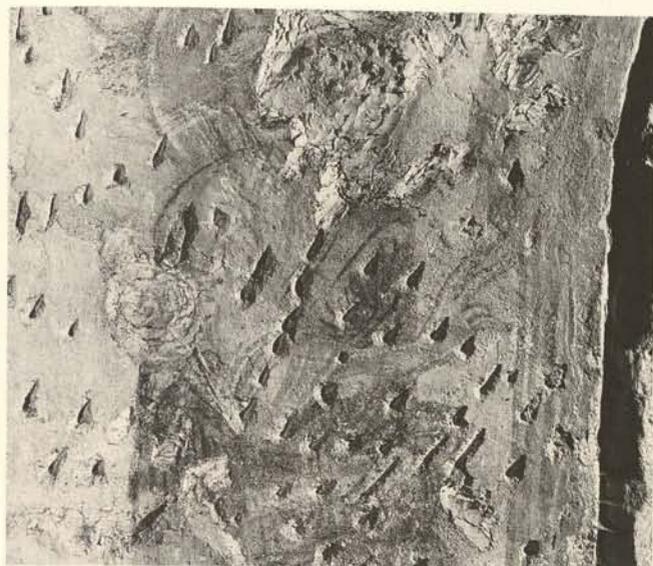
Abb. 276b. Goldbach, Sylvesterkapelle, Schiff, Südwand, Christus im Streitgespräch mit den Pharisäern (?), Detail (Christus): angetroffener Zustand im Streiflicht (1990).

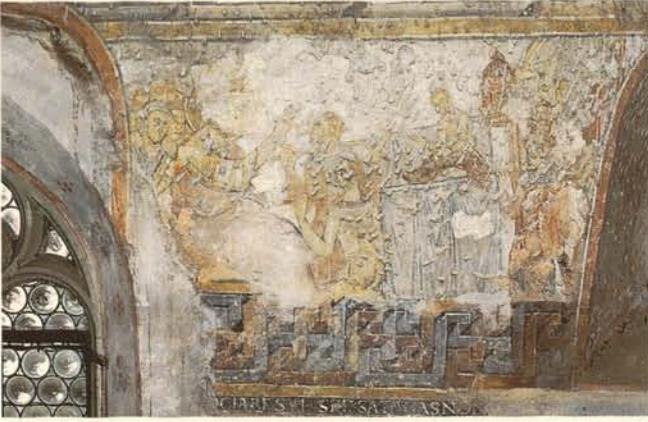
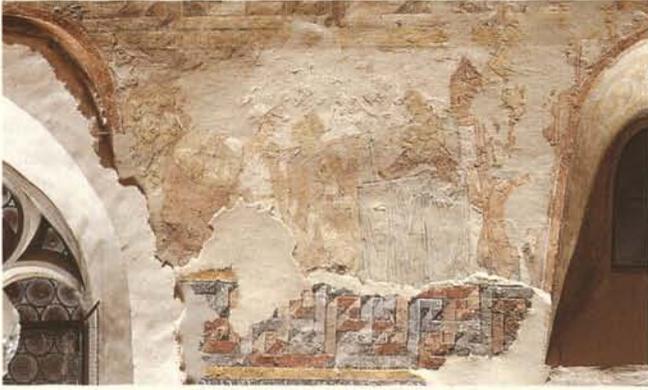
Abb. 277a-d. Goldbach, Sylvesterkapelle, Schiff, Südwand, Die Erweckung eines jungen Mannes in Nain: angetroffener Zustand (a) mit Hacklöchern der gotischen Phase und Gipskittungen der Restaurierung von 1905 durch Mezger (1990; Auflicht) und nach der Restaurierung im Auflicht (b), im Streiflicht (c) und in der UV-Fluoreszenzaufnahme (d; 1995).

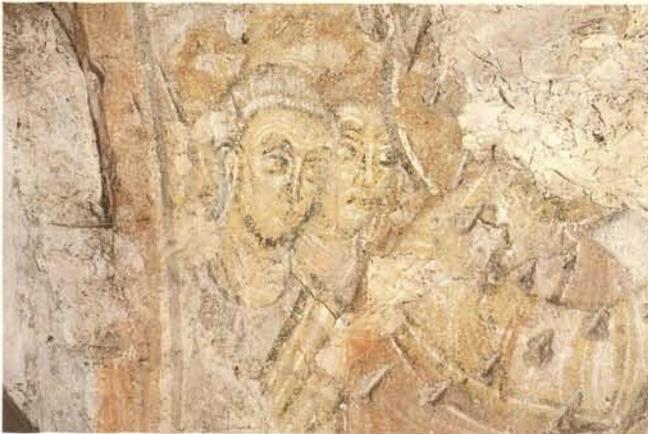
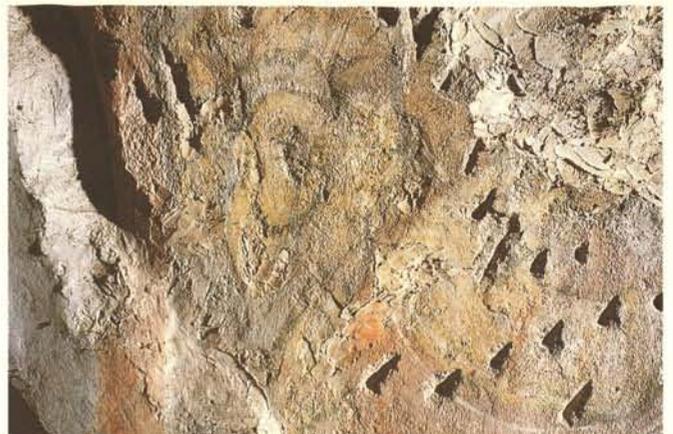
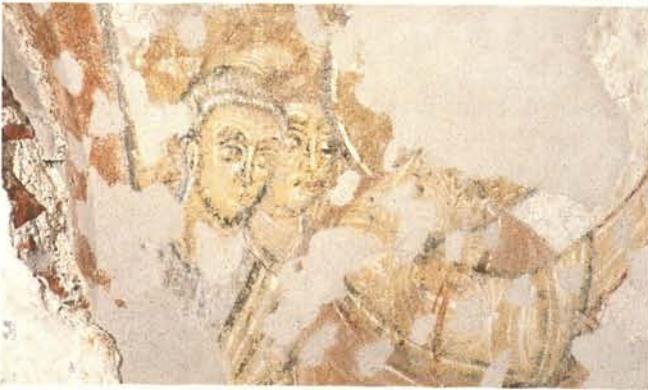
Abb. 278a-d. Goldbach, Sylvesterkapelle, Schiff, Südwand, Die Erweckung eines jungen Mannes in Nain, Detail: angetroffener Zustand (1990) mit Hacklöchern der gotischen Phase und Gipskittungen der Restaurierung von 1905 durch Mezger im Auflicht (a) und im Streiflicht (b), Zwischenzustand mit gekitteten Fehlstellen (c) sowie Zustand nach der Restaurierung (d; 1994).

Langhaus wurden nach verschiedenen Vorversuchen mit einer feinteiligen Strichretusche geschlossen (vgl. Abb. 278, 280-284, 293-295).

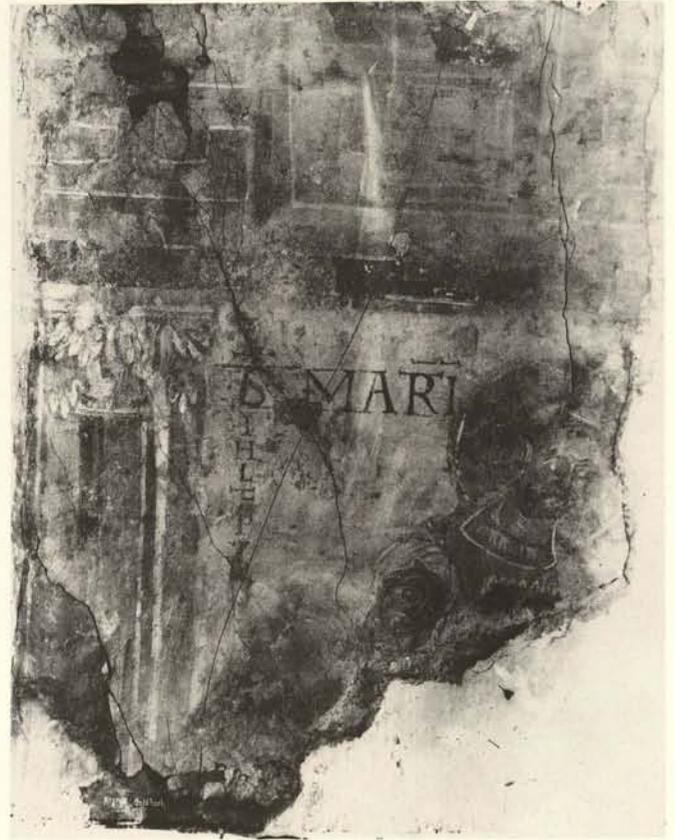
Abb. 286. Goldbach, Sylvesterkapelle, Schiff, Chorbogenwand, Nordseite: Hl. MARTI(NVS ?) (Martin von Tours ?) und Stifterin IHLTEPVR(G ?) im Freilegungszustand (1904).

Auf der Chorbogenwand befinden sich unterhalb der Decke die vieldiskutierten Fragmente der Stifterbildnisse, die anhand ihrer Namensbeischriften als „VVINIDHERE“ und „IHLTEPVR(C)“ gekennzeichnet sind (Abb. 286, 287).<sup>93</sup> Sie werden von je einer Heiligenfigur geleitet, die fürsorglich ihren Arm um die Stifter legt. Auf der Südseite darf man nach den neuesten Forschungsergebnissen<sup>94</sup> mit Sicherheit die fragmentarisch überlieferte Inschrift „[...]CIANVS“ mit St. Marcianus ergänzen. Dies schließt allerdings ikonographisch entschieden eine Interpretation des Pendants auf der Gegenseite als Marcianus

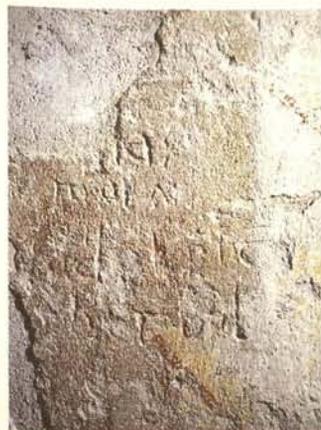
Abb. 304a. Goldbach, Sylvesterkapelle, Chor, Ostwand, Detail: linke Säule mit eingeritzten Buchstaben (Zustand 1994).  
◁

Abb. 304b. Goldbach, Sylvesterkapelle, Chor, Südwand, Detail: in den Mörtel geritzte, mit den Malereien vermutlich gleichzeitige Inschrift (Zustand 1994).  
▷

In der roten Bänderung des Mäanders auf der Südwand befindet sich eine eingeritzte Inschrift (Abb. 304 b), die in den Tiefen Malschichtreste der ersten Chorausmalung aufweist. Eine weitere Inschrift befindet sich auf der Ostwand im nördlichen Säulenschaft der Sockelzone (Abb. 304 a). Diese Inschrift dürfte ebenfalls zeitlich mit der Malerei entstanden sein, die Buchstaben scheinen in den noch feuchten Mörtel eingedrückt zu sein, in den Vertiefungen befindet sich die Grundfarbigkeit des Säulenschafte. Während die Inschrift auf der Südseite bereits bei Kraus zitiert wird, ist für die Inschrift an der Ostwand weder die Bedeutung noch der Zusammenhang zur Malerei geklärt.<sup>106</sup>

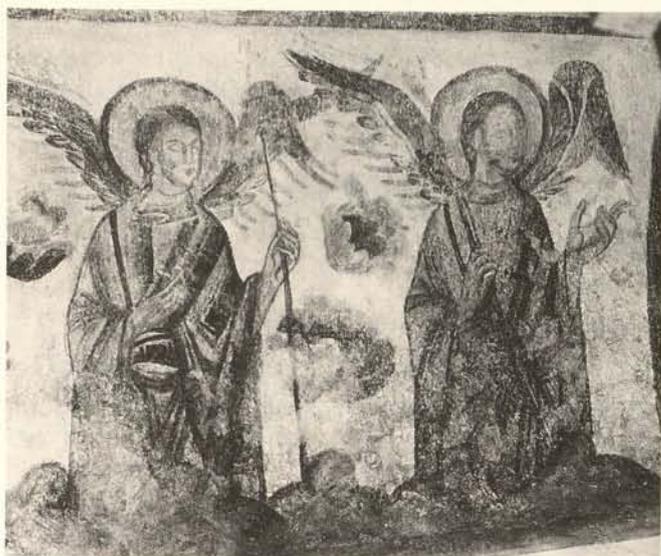
Abb. 308. Fulda-Neuenberg, St. Andreas, Krypta, Nordwand, Ausschnitt. Zustand nach Freilegung und Restaurierung von 1934.

nicht entsprechend strukturiert. Die Retuschen beschränkten sich auf Lasuren im Bereich der Fehlstellen zur Vervollständigung der Formen. Übermalungen wurden nur partiell, insbesondere an den gelb-roten Bändern und an Konturen der figürlichen Malereien vorgenommen. Da keine flächenhaften Übermalungen und Rekonstruktionen verlorengangener Bereiche erfolgten, handelte es sich bei der Maßnahme um keine die originale Ausmalung interpretierende Neufassung des Raumes; sie ist daher auch vom heutigen Standpunkt aus betrachtet, als zurückhaltend einzustufen. Der flächig aufgetragene, ehemals transparente Wachsüberzug<sup>67</sup> steigerte die Leuchtkraft der Farben, aber vor allen Dingen wurde dadurch eine Transparenz der von den Kalktünchen verbleibenden Weißschleier erreicht<sup>68</sup> (Abb. 308).

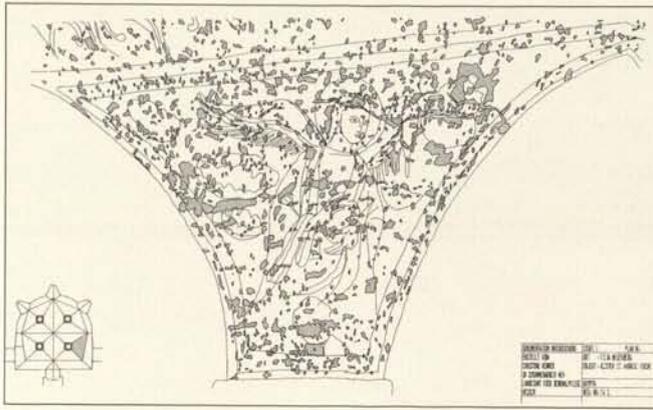
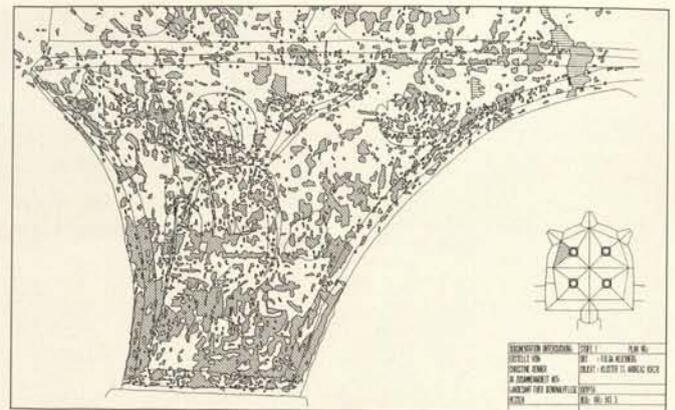
Abb. 311a-b. Fulda-Neuenberg, St. Andreas, Krypta, Bestands- und Zustandskartierung an zwei ausgewählten Bereichen der Süd- (a) und der Nordwand (b): Fehlstellen in der malereitragenden Schlämme (C. Kenner).

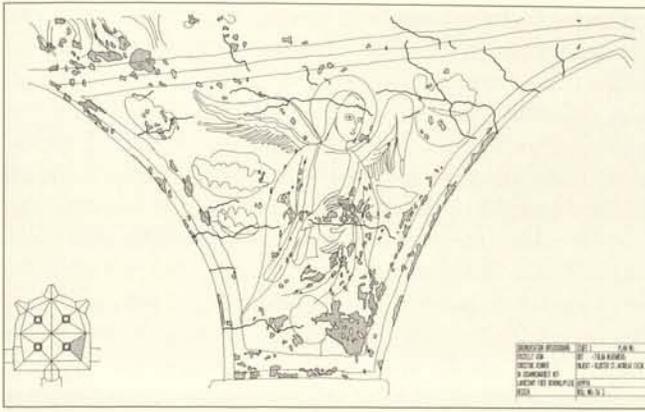
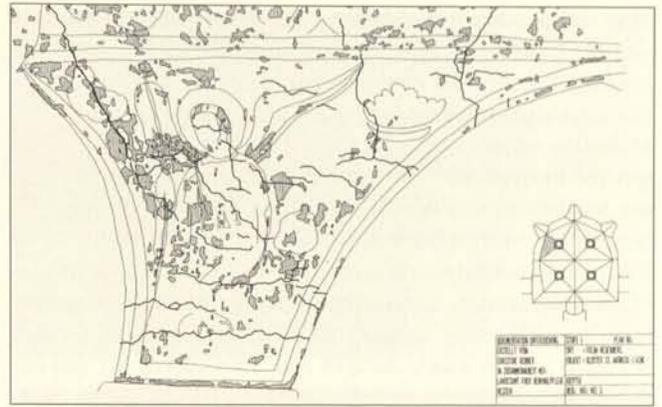
Abb. 314a-b. Fulda-Neuenberg, St. Andreas, Krypta, Bestands- und Zustandskartierung an zwei ausgewählten Bereichen der Süd- (a) und der Nordwand (b): Risse und pudrende Malschichten (C. Kenner).

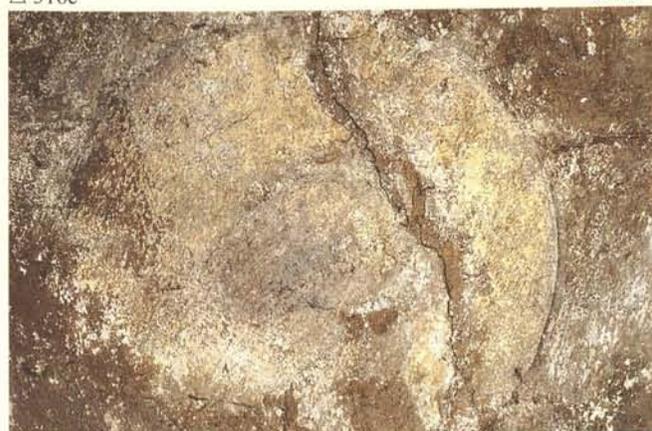
△ 317c

Abb. 317c. Fulda-Neuenberg, St. Andreas, Krypta, südliche Fenster-nische, Detail: Kopf des Melchisedek. Freigelegter Zustand mit erkennbarer Vorrizung des Nimbus (Streiflichtaufnahme).

Im Anschluß erfolgte die Ausmalung der drei Fensternischen. Zunächst wurden in den noch feuchten Verputz und in die feuchte Schlämme die kreisrunden Nimben der dargestellten Figuren und die Rundbilder der Christusdarstellungen eingeritzt bzw. eingedrückt. Diese Ritzungen sind sehr flach und bis maximal 2 mm breit, möglicherweise wurde hierzu eine Art Schnurzirkel verwendet, der im Mittelpunkt mit dem Finger festgehalten wurde (Abb. 317 c). Bisher sind keine Einstichlöcher nachweisbar, vielmehr befinden sich leichte Vertiefungen in dem sonst sehr planen Verputz, wie sie durch das Eindringen mit einer Fingerkuppe entstehen können. Vereinzelt sind feine, in dünnem Ocker ausgeführte Vorzeichnungen zu erkennen. Darüber erfolgte die in feinen Pinselstrichen dünn-schichtig übereinandergelegte, in einer Seccotechnik ausgeführte Malerei. Neben Calciumcarbonat konnten noch deutliche Proteinanteile im Bindemittel nachgewiesen werden, als Pigmente fanden verschiedenfarbige Ocker Verwendung.<sup>105</sup> Die Feinteiligkeit der Ausführung wird besonders an dem im Durchmesser nur ca. 10 cm großen Köpfchen des Melchisedek deutlich. Auffallend sind die dunkelgrünen Abschattierungen unter den Augen und die dünnen dunklen Pinselzeichnungen zur Betonung der Nasenwurzelfalte, der Nasenspitze und der Augen (Abb. 317 b, d).

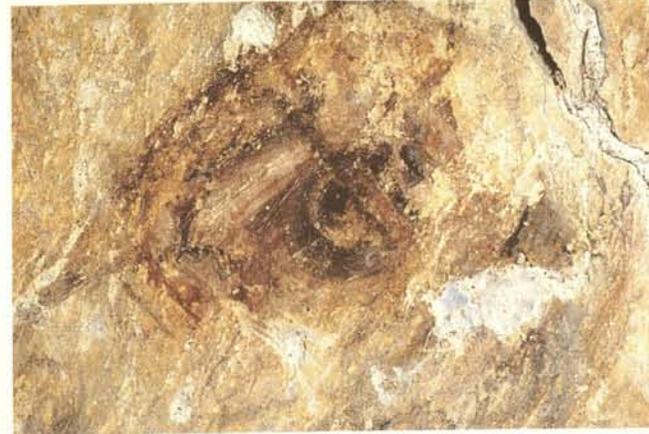
317d △

Abb. 317d. Fulda-Neuenberg, St. Andreas, Krypta, südliche Fenster-nische, Detail: Kopf des Melchisedek. Freigelegter Zustand des Gesichts (Auflichtaufnahme).

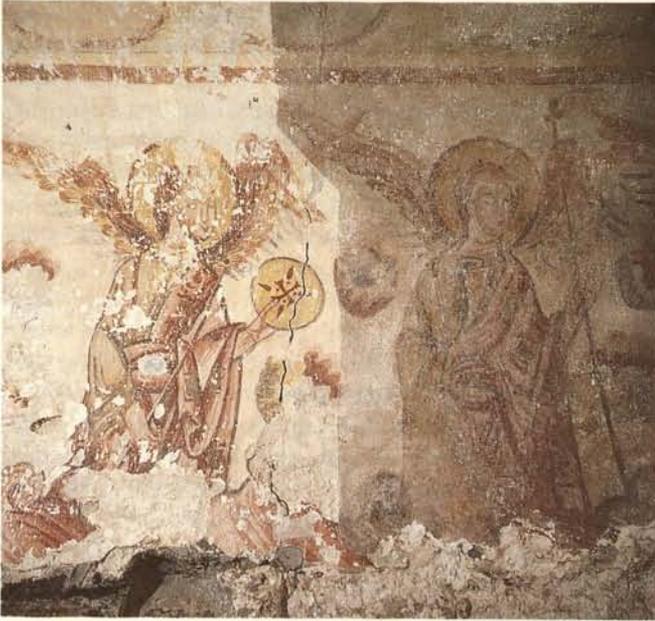
Abb. 318a. Fulda-Neuenberg, St. Andreas, Krypta, Nordwand, Ausschnitt: 1. und 2. Engel von Westen (Zustand während der Freilegung).

Hier sind die Malereien aufgrund der Einbindung in die feuchte Schlämme außerordentlich gut bis hin zu den letzten Differenzierungen in Weiß und Schwarz erhalten geblieben (Abb. 318 a-b, 319 c). Die technologischen und auch stilistischen Unterschiede der beiden Ausmalungsphasen werden insbesondere bei dem Aufbau der Inkarnate deutlich. So fehlt bei den Engeln im Vergleich zu dem Gesicht des Melchisedek in der Fensternische die extrem dunkle Abschattierung der Augen und die Betonung der Nasenwurzelfalte (Abb. 318 b).

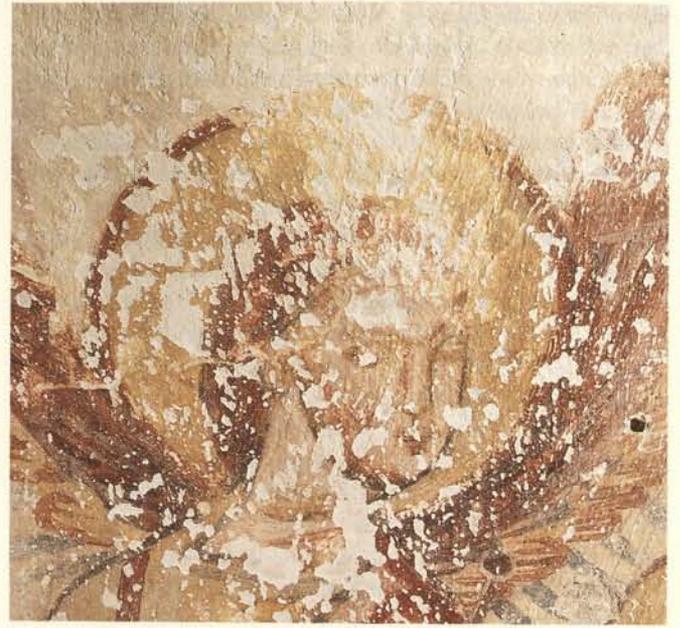
Abb. 318b. Fulda-Neuenberg, St. Andreas, Krypta, Nordwand, Detail: Kopf des 2. Engels (freigelegter Zustand) mit zum Teil vollständig erhaltener Malschicht (1996).

Bei dem Aufbau der figürlichen Malerei ist die Anzahl der Vorzeichnungen und ersten flächenhaft farbigen Entwürfe auffallend, die eigentliche Malerei ist ebenfalls sehr vielschichtig in Form von Lokaltönen, verschiedenen farblichen Differenzierungen, Höhungen und dunklen Konturen ausgeführt worden (Abb. 318 b).

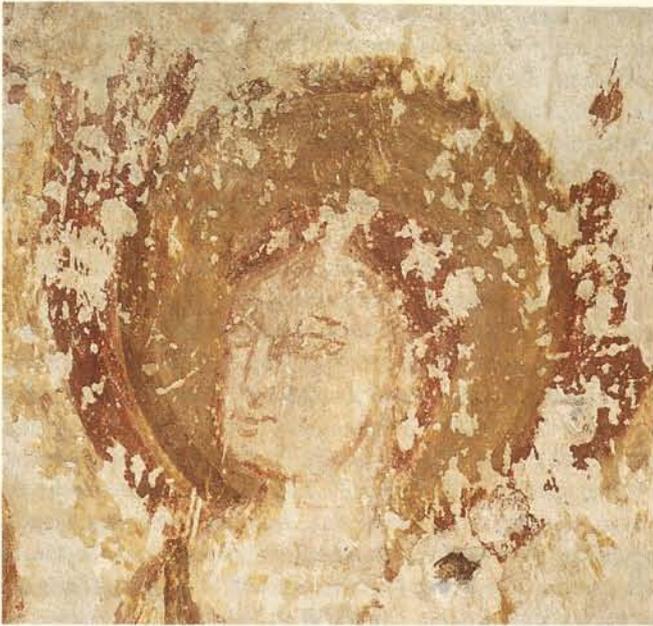
Abb. 321. Fulda-Neuenberg, St. Andreas, Krypta, Ostwand, Detail: Kopf des 1. Engels von Süden mit hellroter Vorzeichnung (die eigentliche Malschicht bis auf geringe Reste im Bereich der Augen verloren; 1996).

Nach einer ersten, in Ockerlasuren skizzenhaft angelegten Vorzeichnung wurden die Figuren flächig in dünnem Gelb und Rot gemalt. Darauf erfolgte eine feine Binnenzeichnung zur Anlage von Gewandfalten, Händen und Gesichtern in dünnem Rot (Abb. 321). An der Nordwand hatten drei Engel bei diesem Entwurf zunächst jeweils zwei ausgestreckte Flügel, wobei es zu Überkreuzungen der Flügelspitzen kam. Bei der eigentlichen Ausführung wurde der jeweils rechte Flügel abgeknickt gemalt und die verworfene Skizze durch eine weiße Schicht abgedeckt. Bei der Freilegung 1932 wurde diese Abdeckschicht z. T. entfernt, so daß die Engel an der Nordwand an ihrer rechten Körperseite, sowohl einen ausgestreckten als auch einen eingeknickten Flügel aufweisen (Abb. 308, 318 a). Diese Konzeptionsänderung und die Tatsache, daß die Malerei an der Nordwand in die noch feuchte Schlämme ausgeführt wurde, lassen den Schluß zu, daß an dieser Wand mit der Kryptausmalung begonnen wurde.

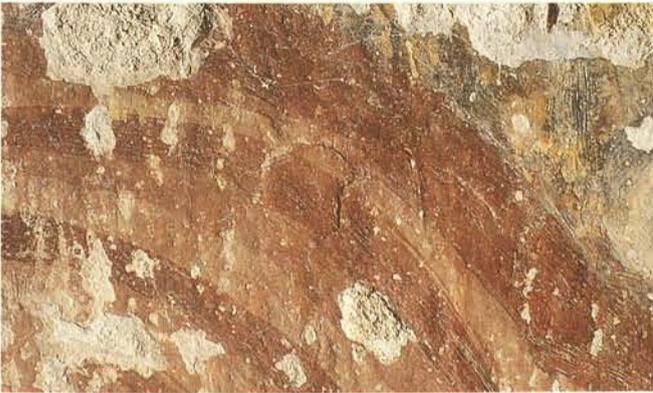
△ 322  
Abb. 322. Fulda-Neuenberg, St. Andreas, Krypta, Nordwand, Detail aus Wolkenband unterhalb des 1. Engels mit Malerei der Phase II in Fehlstelle der Phase I (1996).

Die auf einer weiteren weißen Schlämme ausgeführte Malerei der Phase II konnte in zahlreichen Fehlstellen der ersten Phase nachgewiesen werden (Abb. 322). Die Gestaltung der nördlichen und südlichen Fensternische wurde bei der Ausmalung übernommen und integriert, wobei es zahlreiche Hinweise für eine teilweise Überarbeitung dieser Bereiche gibt.<sup>98</sup>

Malerei und Schlämme sind in vielen Bereichen bereits in kleinen Beschädigungen und Fehlstellen von Verputz und Schlämme der ersten Phase zu finden, was auf einen längeren Zeitraum zwischen den beiden Ausmalungsphasen hinweist (Abb. 322).
