ICOMOS · HEFTE DES DEUTSCHEN NATIONALKOMITEES XXXIV
ICOMOS · JOURNALS OF THE GERMAN NATIONAL COMMITTEE XXXIV
ICOMOS · CAHIERS DU COMITÉ NATIONAL ALLEMAND XXXIV

PETRA MONUMENTS AND SITES

Condition Assessment and Execution Plan for the Restoration of Tomb 825 209

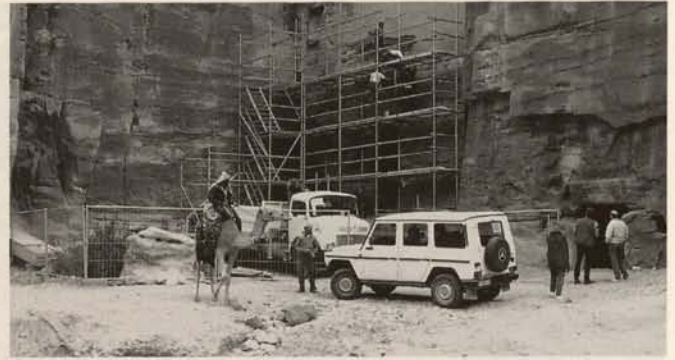
Abb. 7. Gerüstaufbau an Monument 825

Fig. 7. Erecting of the scaffold on Tomb 825

Schließlich und sicherlich am bedeutsamsten ist, daß die Musterrestaurierung eines Monumentes in der noch laufenden zweiten Phase weitgehend abgeschlossen werden konnte (Abb. 7, 8). Dies stellt in sich selbst eine enorme Leistung und herausragende Errungenschaft dar, angesichts der schwierigen Bedingungen, die zu Beginn des Projekts vorgefunden wurden. Dies ist vor dem Hintergrund zu sehen, daß es sich hier erstmals um eine Restaurierung handelt, die auf international vereinbarten Standards und Verfahren beruht, und es zu Projektbeginn in Petra bzw. in ganz Jordanien praktisch nichts gab, worauf das Projekt hätte zurückgreifen oder aufbauen können. Weder einfachstes Gerät oder grundlegende Daten, noch Pläne, Karten, Zeichnungen oder Erfahrungen im Umgang mit dem Sandstein lagen vor. Es gab nicht einmal Ansätze oder Erfahrungen mit irgendwelchen evtl. geeigneten Mörteln. Es fehlte an jeglichem Gerät und geeignetem Personal und es herrschte selbst in der Anwendung einfachster Verfahren ein ausgesprochener Mangel. Es war ein langwieriger, mühseliger aber im Rückblick auch äußerst befriedigender Prozeß, all diese Voraussetzungen zu schaffen. Diese erste Restaurierung stellt somit weit mehr als eine Instandsetzung dar. Sie war und ist zugleich Aus- und Fortbildungsstätte, umfaßte die Entwicklung und den Aufbau einer kompletten Infrastruktur und war eine für alle Beteiligten lohnende Lernerfahrung.

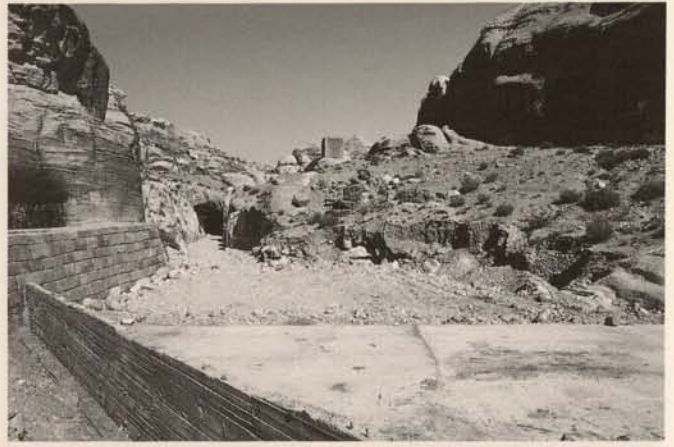
Abb. 5. Am linken Bildrand der Damm vor dem Eingang in den Siq, dahinter die Öffnung des nabatäischen Tunnels für die Ableitung des Wassers
 Fig. 5. On the left dam at the entrance to the Siq, behind opening of the Nabataean tunnel for the diversion of the water

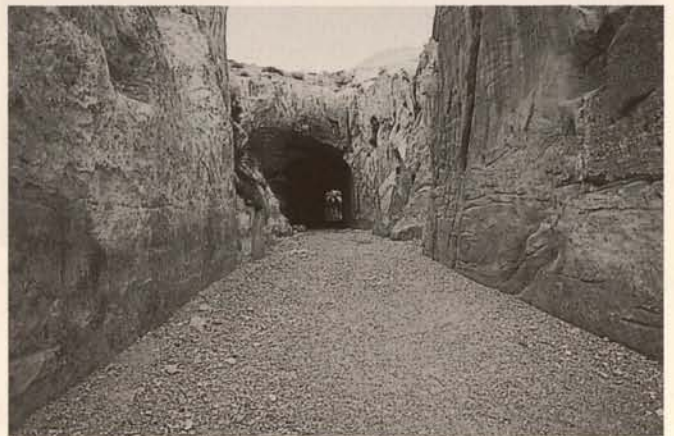
Abb. 6. Nabatäischer Tunnel in das Wadi Modlem
 Fig. 6. Nabataean tunnel into Wadi Modlem

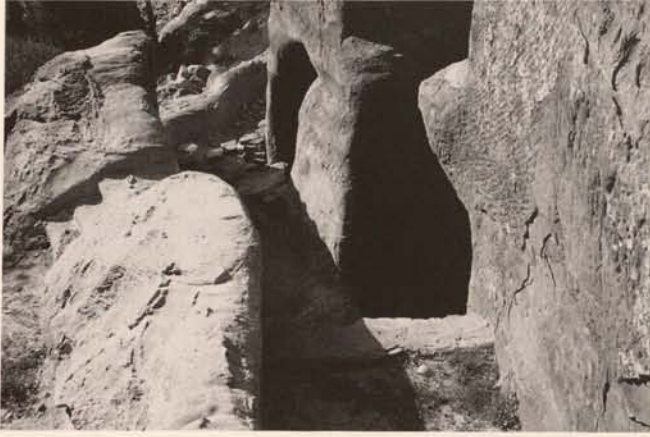
Abb. 7. In den Fels gehauene Wasserleitung und Zisternen auf ad-Dayr
 Fig. 7. Water pipe carved into the stone and cisterns on ad-Dayr

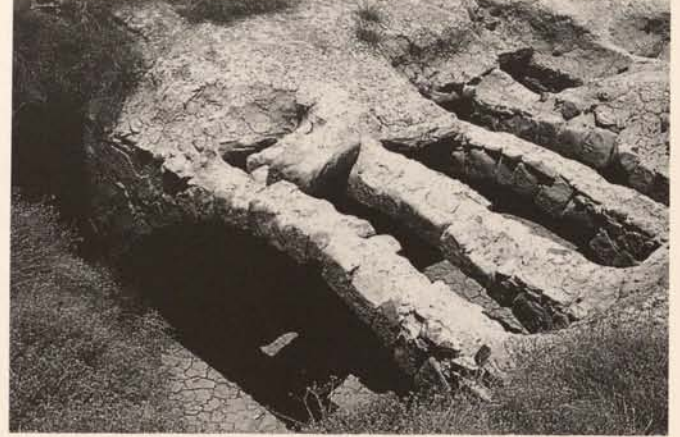
Abb. 8. Nabatäische Zisterne mit Schwibbögen in Humeima in Süd-jordanien

Fig. 8. Nabataean cistern with vaulted arches in Humeima in Southern Jordan

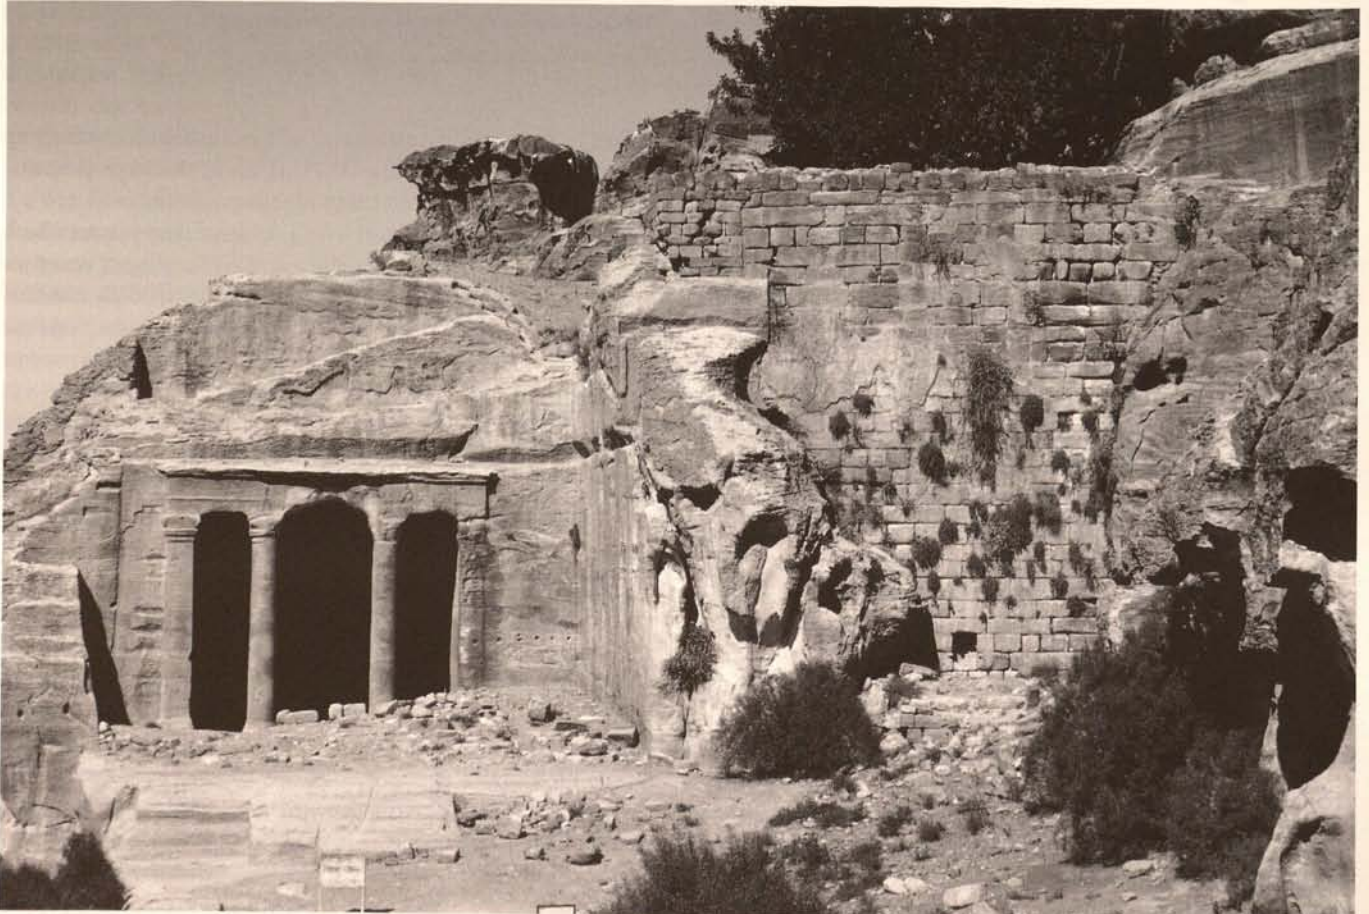
Abb. 9. Gartengrab, rechts davon die Staumauer der Zisterne / Fig. 9. Garden Tomb, to the right: damming wall for the cistern

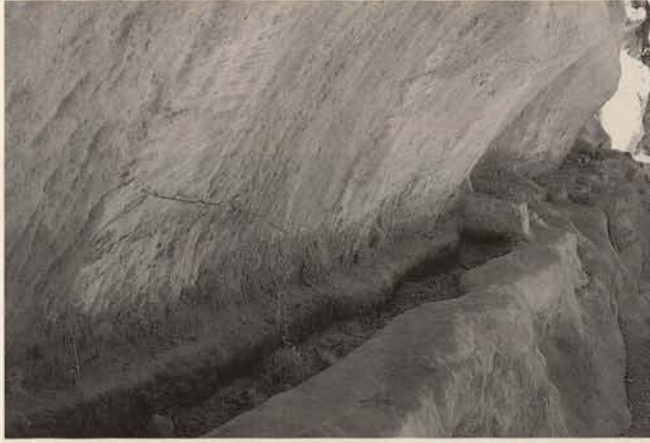
Abb. 15. Siq, in den Fels gemeißelte Wasserleitung mit Deckplatten
 Fig. 15. Siq, water pipe carved into the rock with covers

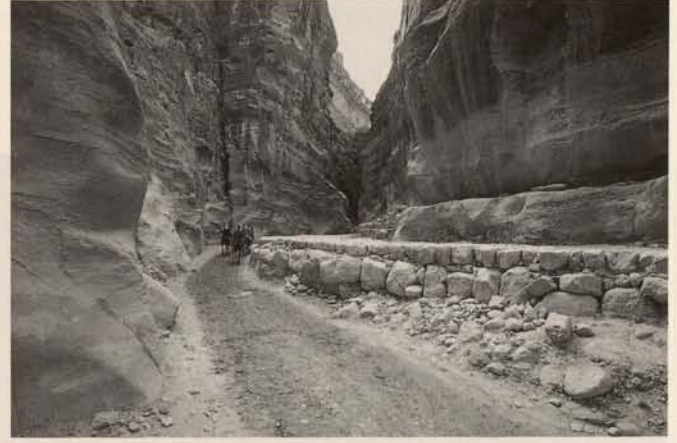
Abb. 16. Siq, Unterbau der Straßenpflasterung
 Fig. 16. Siq, underlayer of the pavement

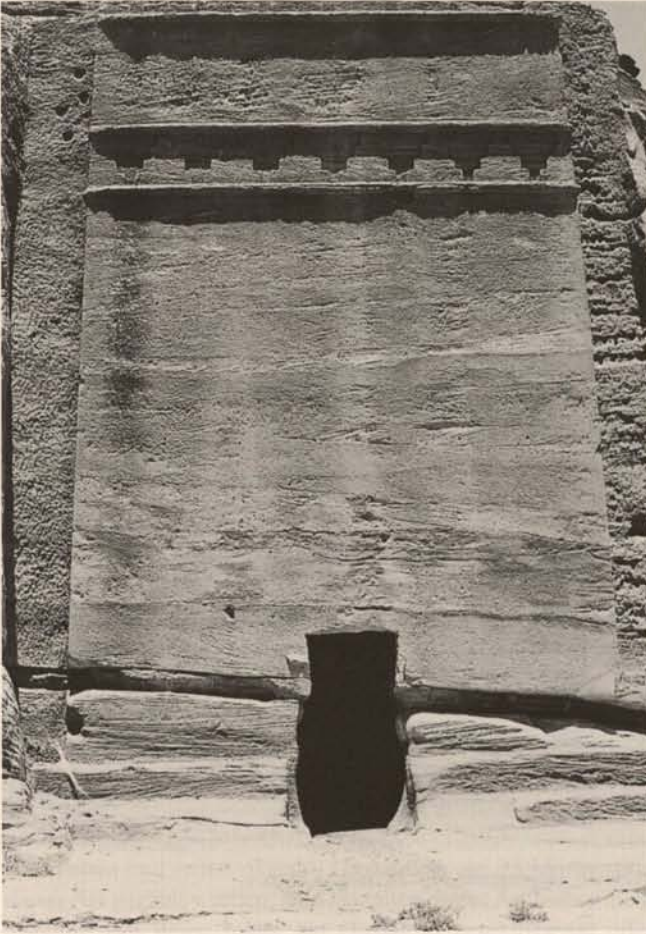
Abb. 25. Pylon- bzw. Zinnengrab
 Fig. 25. Pylon, resp. crenellated tomb

1. Die Zinnengräber werden unter anderem auch als „Turm-“, „Pylon-“ oder „assyrische Gräber“ bezeichnet, um ihre Form oder stilistische Beeinflussung zu charakterisieren (Abb. 20, 25). Das charakteristische Merkmal dieser Gruppe ist eine nach oben sich leicht verjüngende pylonartige Architektur, die von einer oder zwei Reihen gestufter Zinnen über dem Rundstab bekrönt ist. In Petra hat man 156 Fassaden mit einer Zinnenreihe, 81 Fassaden mit zwei Zinnenreihen und im nordwestarabischen Hegra 19 Zinnengräber gezählt. Einige der Monumente mit zwei Zinnenreihen stehen ganz oder zu Dreiviertel frei (Abb. 18, rechts im Bild, Monument 825). Der gestufte Zinnenkranz war schon beherrschendes Schmuckmotiv der Ziegelarchitekturen des alten Mesopotamien im dritten Jahrtausend vor Christus und gelangte über die assyrische und persische Baukunst bis in den phönikisch-syrischen Bereich, wo er im 5. Jahrhundert v. Chr. in der Nekropole von Amrit nachgewiesen ist. Der Zinnenkranz scheint ursprünglich die Funktion einer Balustrade um die Lehmterrassen der Flachdächer gehabt zu haben. In der Nekropole von Amrit ist die Struktur der auch dort zum Teil monolithisch aus dem Fels herausgearbeiteten Grabtürme den nabatäischen so verwandt, daß ein direkter Einfluß aus dem phönikisch-hellenistischen Norden, mit dem Handelsbeziehungen über die großen Karawanenstraßen bestanden, angenommen werden darf. Auf diese Zusammenhänge hat als erster der jordanische Archäologe Fawzi Zayadine, stellvertretender Direktor des Departments of Antiquities, hingewiesen. Über den Eingängen zu den Grabkammern ist häufig eine horizontale Nut zu beobachten (Abb. 26), in die ganz offensichtlich ein dekorativer Fries aus Stuck oder feinkörnigem Sandstein, der sich für detaillierte Meißelarbeit eignete, eingefügt war. Reste solcher Versatzstücke sind noch in der Nut einiger Nischen in dem zum Soldatengrab gehörenden Triklinium im

1. Tombs with crenellation are also described as turret-, pylon- or Assyrian tombs in order to characterize their form or stylistic influence (figs. 20, 25). The characteristic feature of this group is a slightly tapered pylon-like architecture, which is

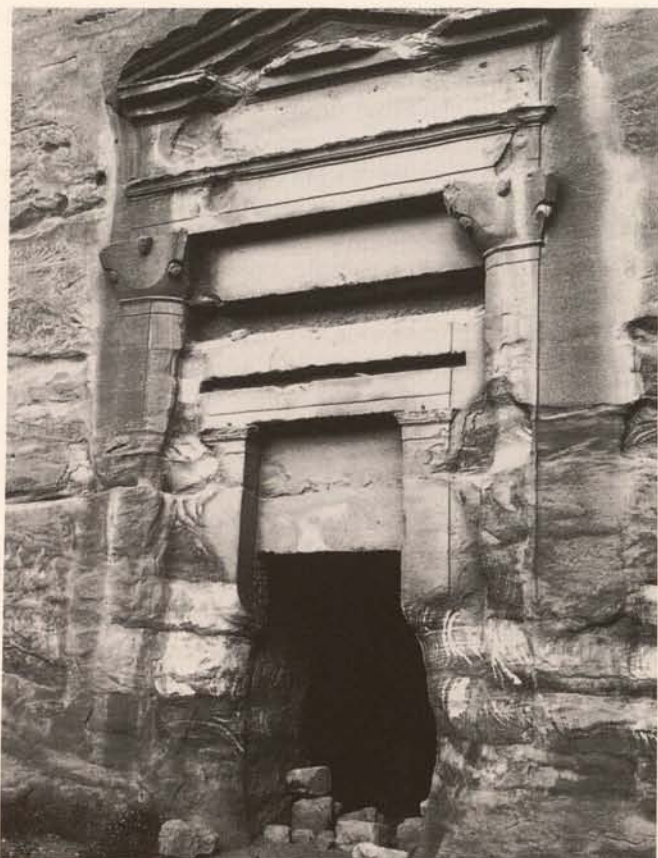
Abb. 26. Nut zur Aufnahme von Dekorationselementen über einem Grabeingang

Fig. 26. Groove for the take-up of decorative elements on top of the entrance of a tomb

crowned by one or two rows of merlons. In Petra, 156 façades were documented as having one row of merlons, 81 façades have two rows of merlons, while 19 tombs with crenellation were counted in Hegra. Some of the monuments with merlons stand completely free or at least to three quarters like sculptures (e. g. fig. 18, on the right side Tomb 825). Crenellation was already a dominating decorative motif of the brickstone architecture of ancient Mesopotamia during the 3rd millennium before Christ and, through Assyrian and Persian architecture, reached the region of Syria and Phœnicia. It was discovered that in the 5th century B. C. crenellation was used in the necropolis of Amrit, serving as a balustrade around the loam terraces of the flat roofs. In the necropolis of Amrit, the structure of the partially monolithic tomb turrets, cut into the rock, are so similar to those of the Nabataeans, that a direct influence from the Phœnician-Hellenistic north becomes apparent, being a result of trade relations developed along the caravan routes. Fawzi Zayadine, a Jordanian archaeologist and deputy director of the Department of Antiquities, was the first to note these familiarities. Above the entrances of the burial vaults horizontal grooves can be observed (fig. 26), where apparently a decorative frieze of stucco or fine sandstone with detailed carvings, was inserted. Remains of these pieces are still preserved in grooves of the niches in the Triclinium of the 'Tomb of the Soldier' in Wadi Farasa. Parallel rows of holes occasionally containing plaster or pieces of wood (see p. 103, figs. 31–33), lead to the conclusion that these also served to secure decorative elements.

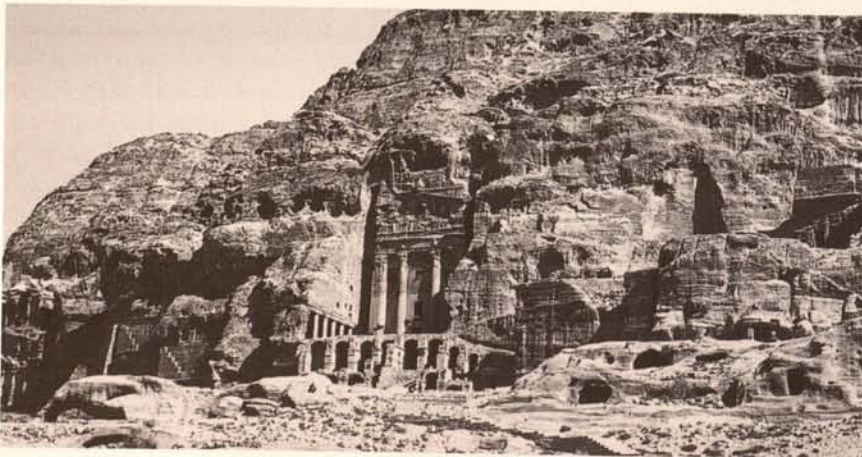
Abb. 2. Urnengrab, Aufnahme von 1996 mit ergänzter Substruktion

Fig. 2. Urn Tomb, photo from 1996 with sub-
struction completed

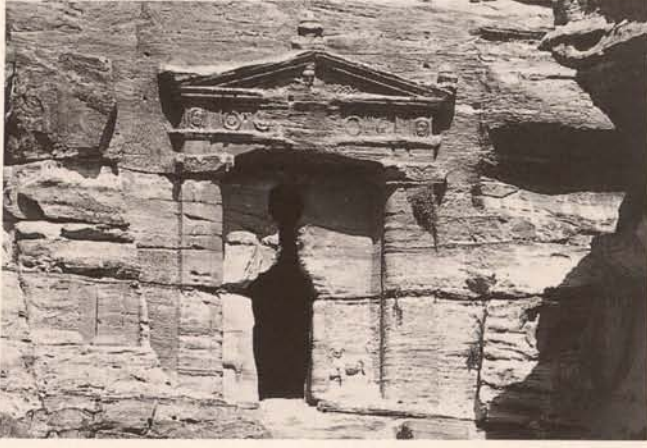
Abb. 4. Löwengrab, Riß an der Trennlage zweier Gesteinsschichten
 Fig. 4. Lions Tomb, crack following the line between two lithological layers

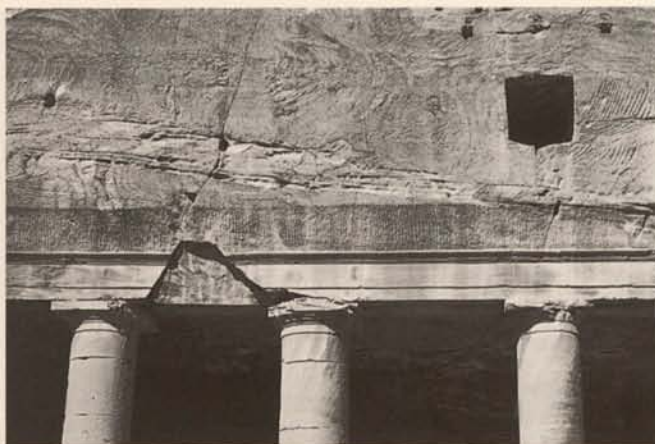
Abb. 5. Urnengrab, Peristyl, schrägverlaufender tektonischer Riß mit Absplitterung im Gebälk

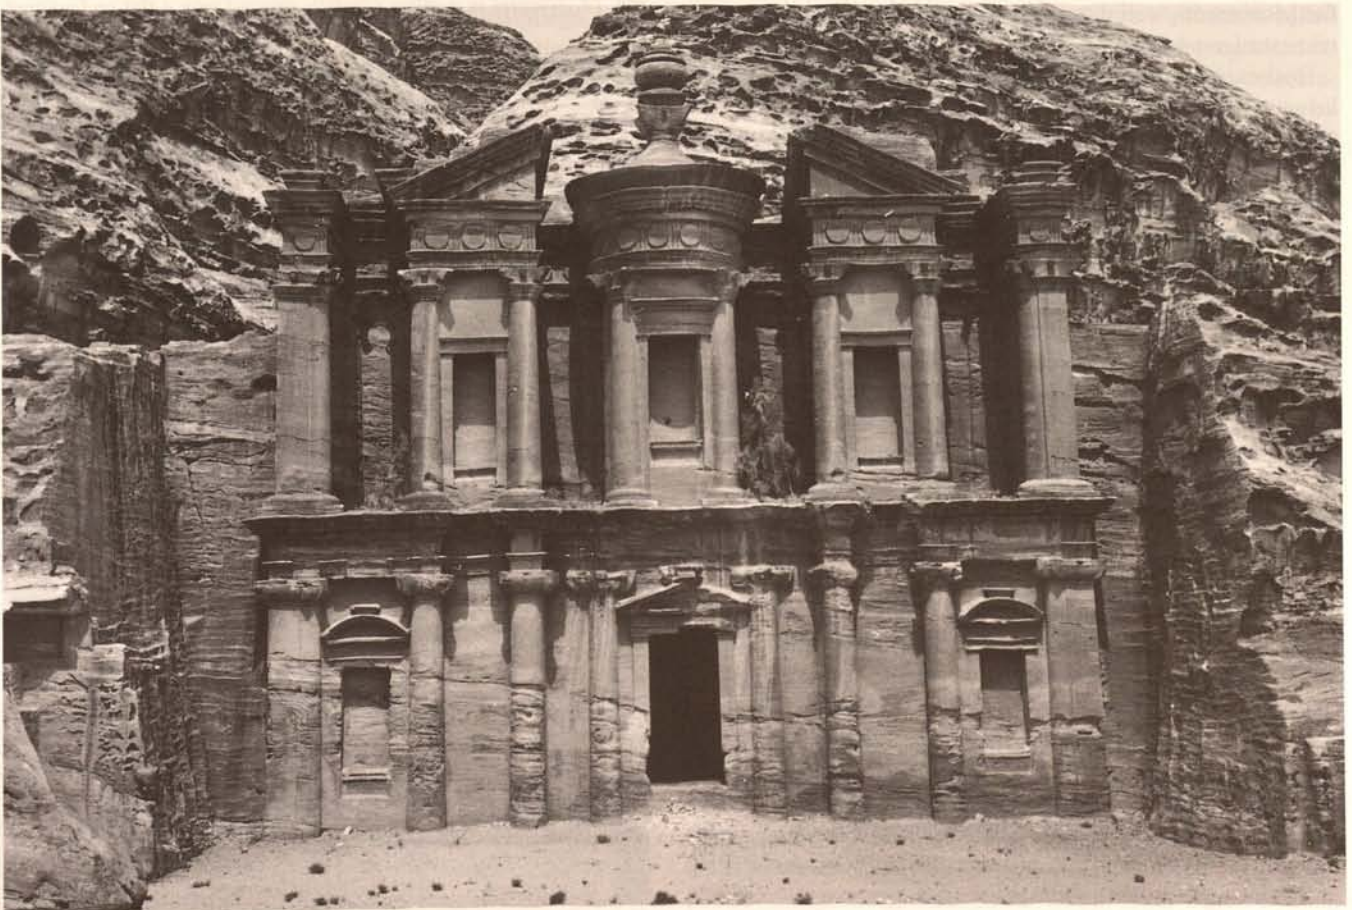
Abb. 12. Ad-Dayr, Schäden durch aufsteigende Feuchtigkeit, teilweise intensiviert durch stehendes Wasser vor dem Monument im Winter

Fig. 12. Ad-Dayr, damages caused by ascending water, partly intensified by standing water in front of the monument during the winter period

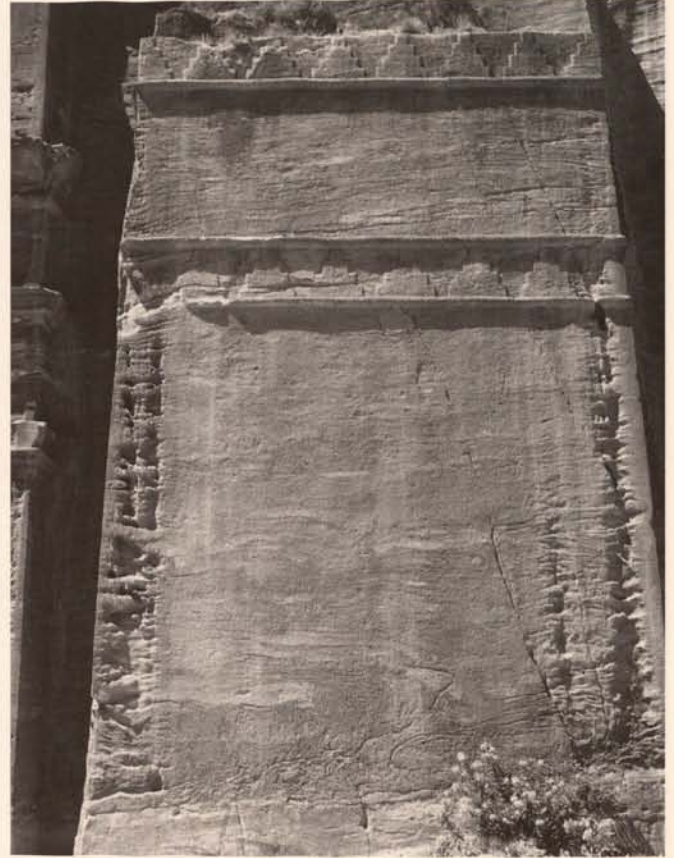
Abb. 13. Alveolenbildung, deutlich durch Schäden im Gesims verursacht
 Fig. 13. Alveoles, evidently caused by damages in the cornice

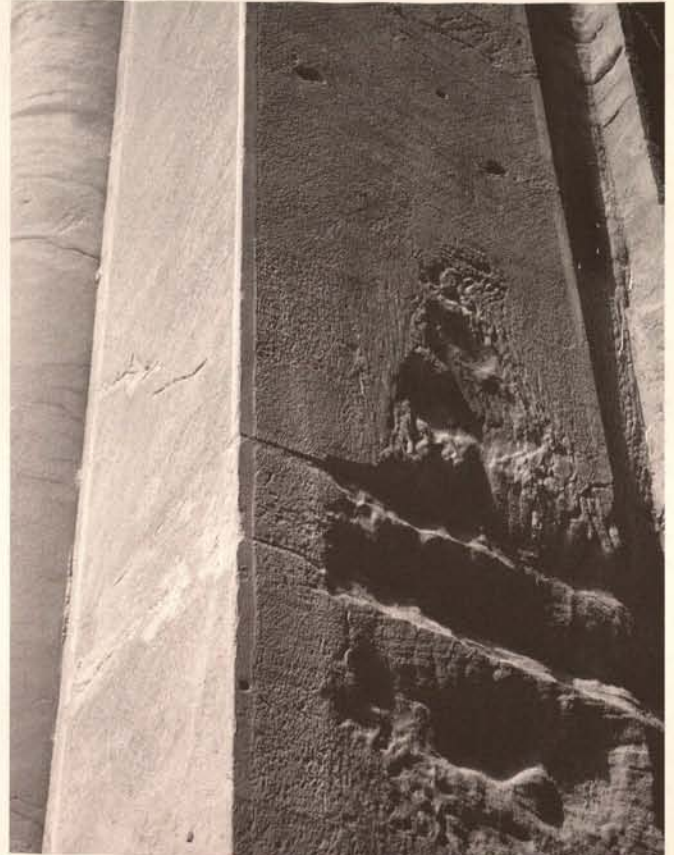
Abb. 14. Alveolenbildung in einem mit Flach- und Spitzseisen fein dressierten Pfeiler

Fig. 14. Alveoles in a pillar carefully dressed with a flat and pointed chisel

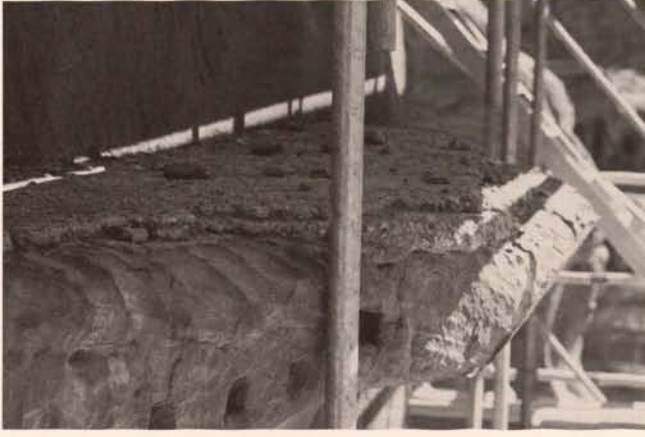
Abb. 15. Grab 636, mehrfache Mörtellage auf dem Hauptgesims

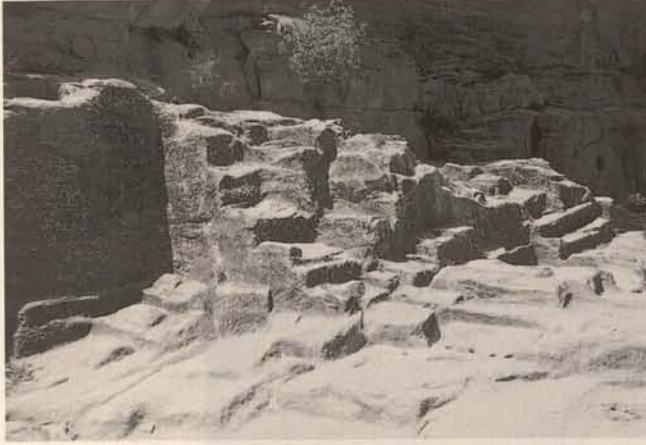
Abb. 3. Steinbruch im Wadi Siyyagh, mit dem Fels verbundene Steinblöcke

Fig. 3. Quarry in Wadi Siyyagh, stone slabs still attached to the rock

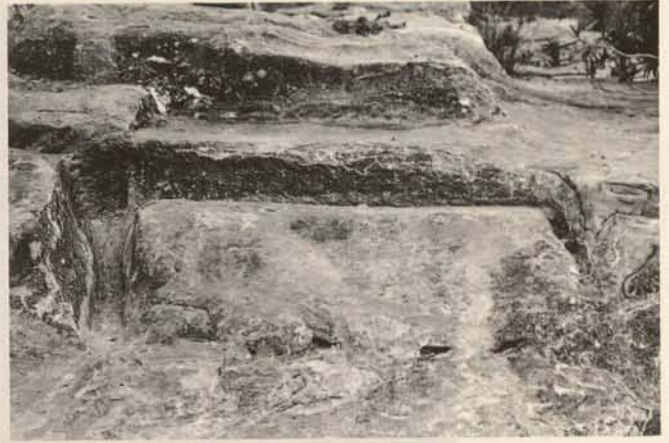
Abb. 4. Steinbruch im Wadi Siyyagh, Steinblock mit Keillöchern

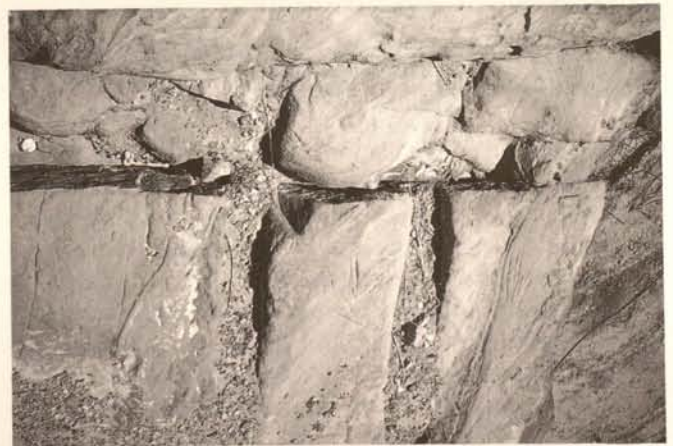
Abb. 5. Natürliche Spalte als Kante einiger abzusprengender Blöcke

Fig. 5. Natural joint in the rock marking the edge of some slabs which were to be cut

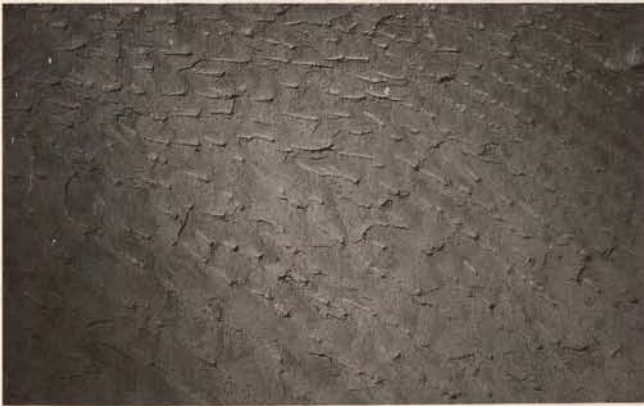
8

Abb. 8. Hackspuren eines Zweispietzes
Fig. 8. Marks of a pick axe

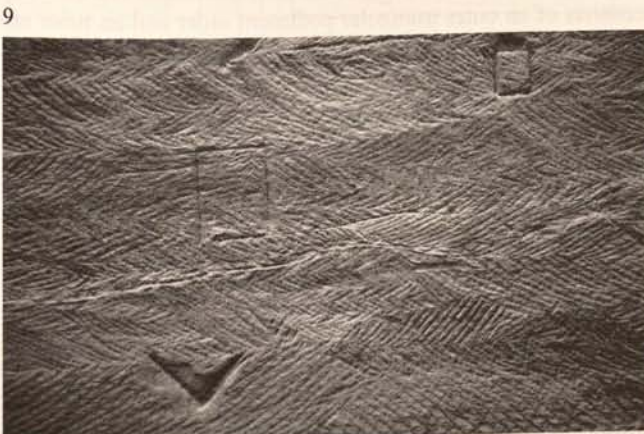
Abb. 9. Spuren der Bearbeitung mit dem Spitzeisen in einem Steinbruch
Fig. 9. Tool marks from the pointed chisel in a quarry

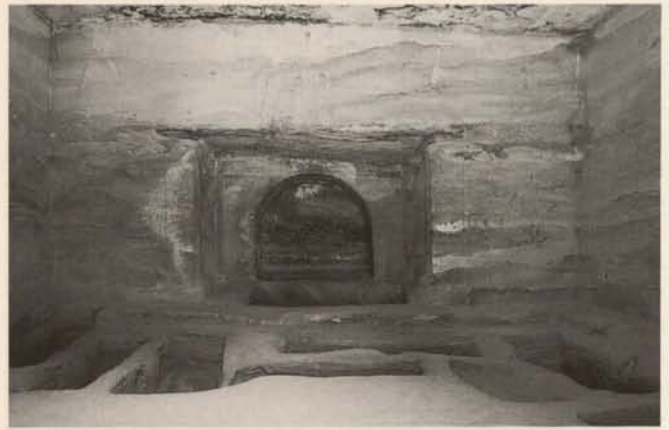
Abb. 18. Frontwand im Inneren von Grabmonument 825
 Fig. 18. Interior front of Tomb 825

Art“. Tatsächlich besteht das Innere aus einem rechteckigen Raum mit vierzehn Gräbern, die in den Fels des Bodens eingetieft sind (Abb. 15). Auch die dem Eingang gegenüberliegende Wandnische besitzt eine große Öffnung im Boden, die wesentlich größer als die anderen ist und ebenfalls als Grab gedient haben könnte. Diese rundbogige Nische wird von Pilastern flankiert und öffnet sich in eine andere kleinere Nische in deren Boden sich noch zwei weitere Gräber befinden (Abb. 17, 18).

ties of this kind, besides a deep niche in the wall, where the bodies of the principal members of the family, to whom the sepulchre belonged, were probably deposited'. The interior actually consists of a squarish room with fourteen graves cut into the bedrock floor (fig. 15). The wall opposite the doorway has a recess with an opening in the ground, which is much larger than the others and may have served as a grave. This round-arched recess is flanked by pilasters and opens into another smaller recess with two other graves cut into the ground (figs. 17, 18).

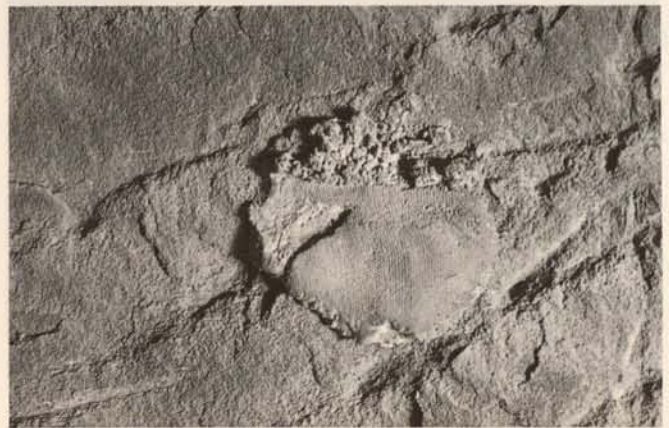
Abb. 19. Mörtelreste mit dem Abdruck eines textilen Musters
 Fig. 19. Mortar patches with textile impressions

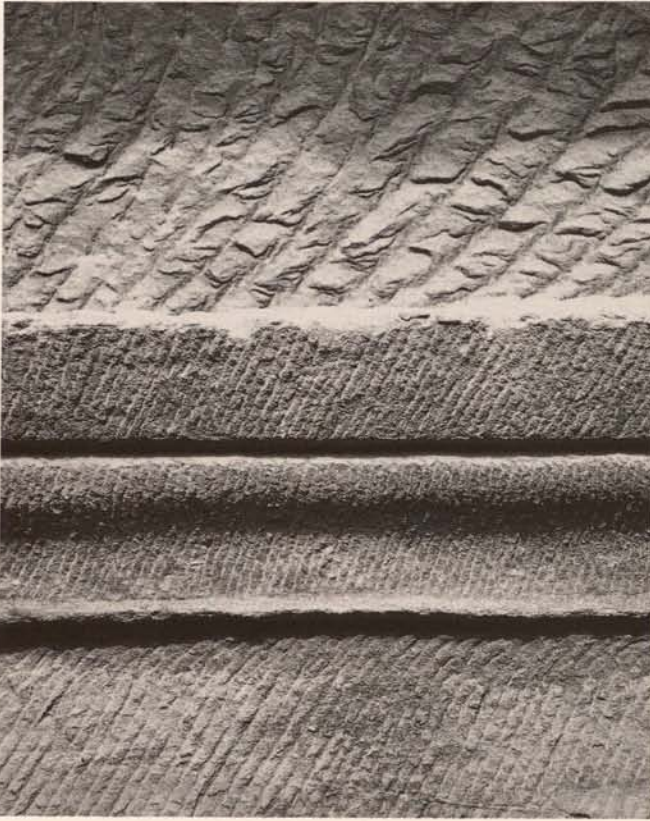
Abb. 26. Diagonale Zurichtung des Steins mit dem Spitzeisen
 Fig. 26. Diagonal dressing of the stone with a pointed chisel

Das wohl am meisten verwendete Werkzeug war das Spitz Eisen, das für das grobe Abarbeiten von Gestein, als auch für das exakte Zurichten von Fassaden verwendet worden ist (Abb. 26). Die Spuren des Spitz Eisens finden sich in Form von unregelmäßigen parallelen Linien in Steinbrüchen und im Fels rund um die Fassaden (Abb. 9). Außerdem wurden viele Oberflächen der in den Fels gehauenen Architekturen in exakt parallel liegenden Diagonallinien mit dem Spitz Eisen dressiert (Abb. 11, 24). Bei der Zurichtung schmaler Architekturelemente wie Gesimse und Gebälke wurde der Meißel waagrecht geführt und hat bei dieser Führung unregelmäßige Horizontallinien erzeugt (Abb. 27). Auch das Zahneisen, besonders der Typus mit drei Zähnen (Abb. 12, Farbtafel VIII. 5), das kurze diagonal oder horizontal liegende Parallellinien zurückläßt, wurde hauptsächlich zum Zurichten von schmalen Architekturelementen an den Fassaden verwendet. Mit dem Flach-eisen wurden die glatten Randschläge als Bezugskanten der verschiedenen Architekturelemente gelegt (Abb. 13, 27, 28). Es hinterläßt Spuren in Form von feinen, aufeinanderfolgenden geraden Schraffen. Diese glatten, flachen Randstreifen dienten einerseits der exakten Festlegung der Kanten von Blöcken und Architekturelementen, als auch andererseits zur Orientierung beim Ausarbeiten und Dressieren der ebenen Flächen.

Perhaps, the most widely used tool was the pointed chisel which was used in both, the rough carving of the rock as well as in the dressing of the façades (fig. 26). The marks of this type of chisel can be found on the quarry surfaces as roughly parallel lines and on the rock adjacent to carved façades (fig. 9). Moreover, many of the surfaces of the monuments carved into the rock were finely dressed with this tool, creating exact parallel diagonal lines (figs. 11, 24). To dress narrow architectural elements, such as cornices and entablatures, the chisel was held horizontally, creating discontinuous horizontal lines (fig. 27). The tooth chisel, as well, especially the type with three fine teeth (fig. 12, colour plate VIII. 5), was mainly used to dress narrow architectural elements of the façades, leaving series of short, either diagonal or horizontal parallel lines.

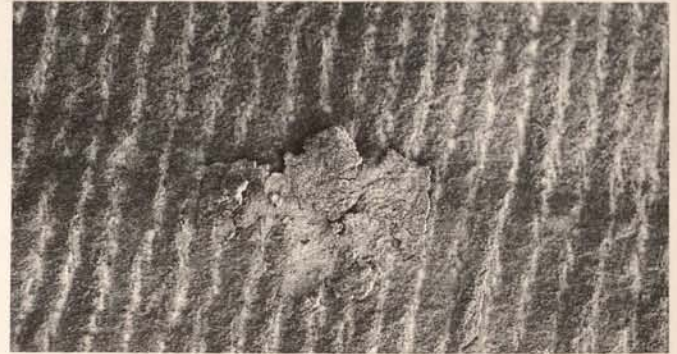
28 △

Abb. 28. Profilarbeitung mit dem Flacheisen
 Fig. 28. Dressing the profile with a flat chisel

The façade of Tomb 825 retains well dressed final surfaces. Apparently, the protruding architectural elements were first left as simple blocks, while the plane surfaces next to them were cut and dressed. After that, the elements were shaped and finely dressed. The pick axe has mainly been used for rough working like the dressing of the walls and the treatment of the stone material around the monuments, leaving short picking and beating traces (figs. 8, 9). With Tomb 825 traces of the pick axe in the inset niches of the left part of the façade as well as on the non visible upper parts of the architectural elements, like cornices and pediments, are to be observed. The pointed chisel has also been used to treat the stone material, as well as for the dressing of the façades, creating a surface of parallel lines which is characteristic of most, if not all, Nabataean monuments (figs. 24, 26). Such dressing lines are normally inclined from the vertical by 15° to 30°. In large areas, these parallel lines begin by being relatively straight with an inclination of 15° from the vertical, and then curve to become more inclined at the lower part. The spacing between the lines varies between 6 mm for small areas, and about 1 cm for the large areas. Sometimes the protrusion of architectural elements from above renders it difficult to have these parallel straight lines starting immediately from the upper edge. Hence at a thickness of a few centimeters, the upper part was dressed with the tool held horizontally, leaving small thin horizontal lines. The areas dressed with the parallel diagonal lines are most often framed with a 1–2 cm dressing, marking the edge of an architectural element, achieved by the use of flat chisels and made up of fine parallel lines that are either perpendicular or at a 45° angle to the edge (figs. 27, 28 and colour plate VIII. 5). This exact shaping of the edges prevents the

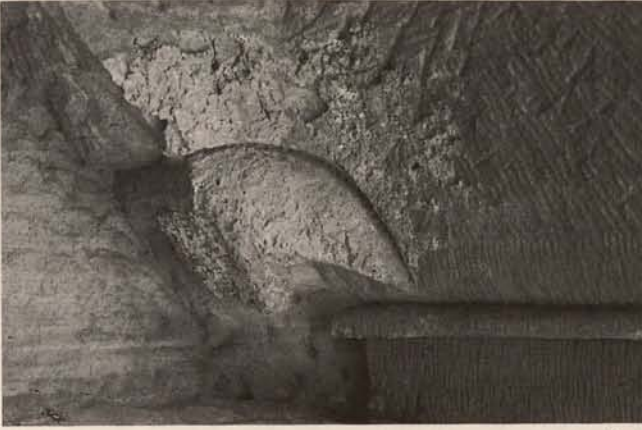
30 △

Abb. 30. Modelliertes Stuckmotiv am rechten Kapitell
 Fig. 30. Modelled plaster motif on the right capital

Close examination of the façade of Tomb 825 has revealed that it was either fully, or at least, partially covered with plaster. Very thin scanty remains are found in the middle of the attic storey which is between the cavetto and the classical cornices (fig. 29). Moreover, the floral motif on the capital of the outer order of the doorway was moulded in stucco, which shows that it was used as an original repair, moulded in order to replace the stone which had been broken off (fig. 30). There is also some stucco cover-

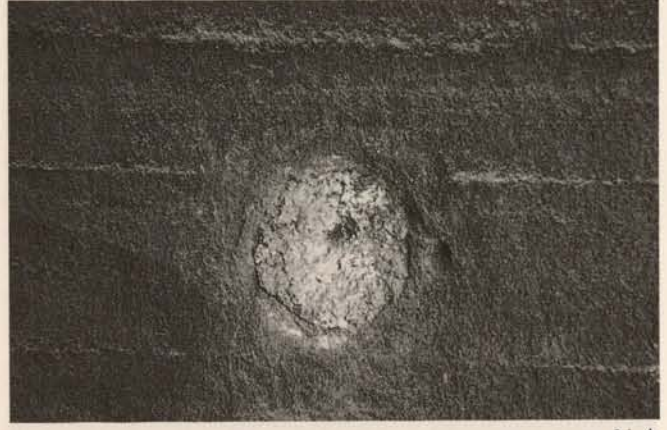
31 △

Abb. 31. Loch mit Mörtelfüllung
 Fig. 31. Hole with mortar filling

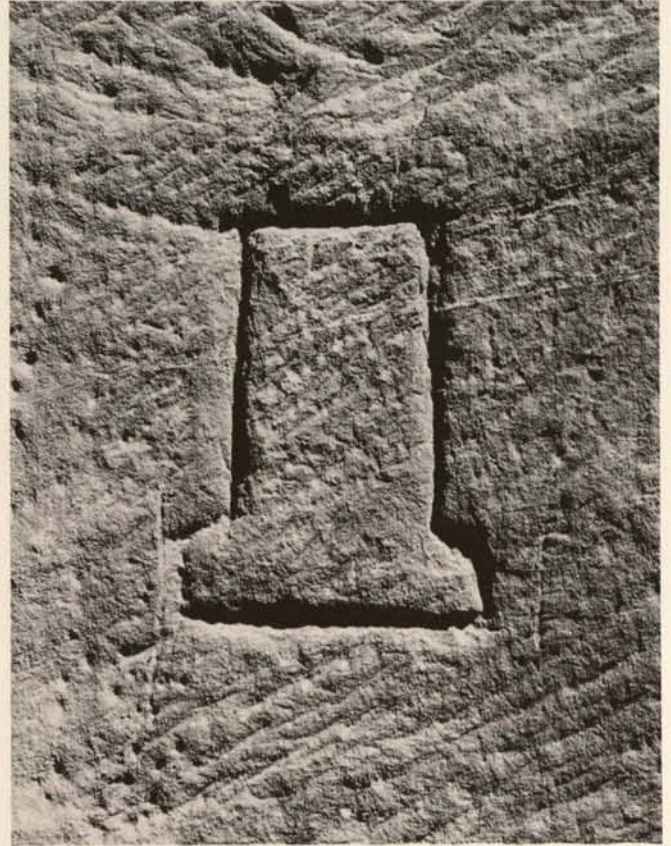
Abb. 37. Blockstele geritzt neben Monument 825

Fig. 37. Block stele incised near Tomb 825

Abb. 36. Umzeichnung des geritzten Gesimsprofils (Abb. 34) und der Blockstele (Abb. 37)

Fig. 36. Drawing of the incised cornice profile (34) and the block stele (37)

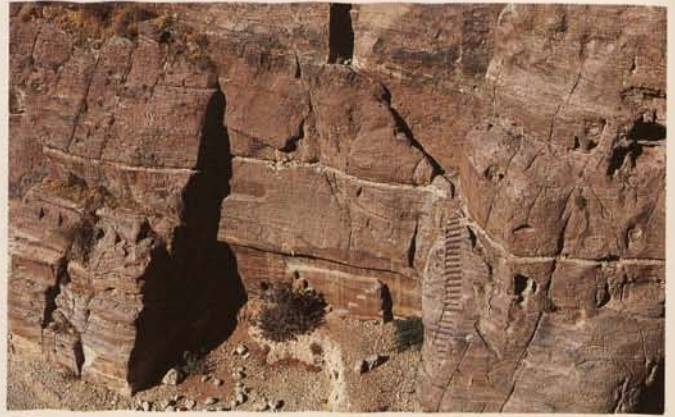
1 In den Fels gemeißelte Wasserleitung auf al-Khubtha
1 Water pipe carved into the rock on al-Khubtha

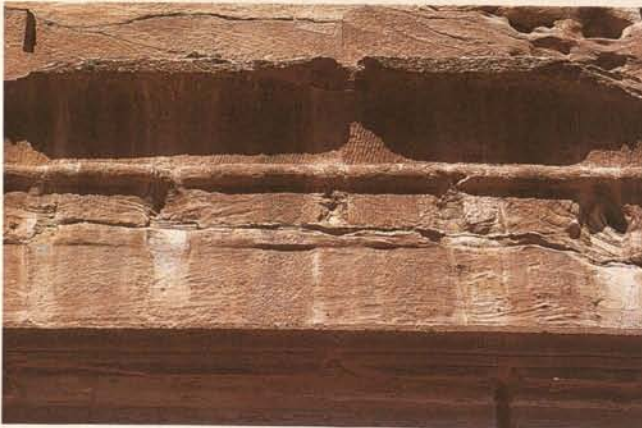
1 Sogenanntes Seidengrab, flächiger Massenabtrag durch Wassereinwirkung und Winderosion

1 So-called Silk Tomb, spacious surface deterioration caused by water and wind erosion

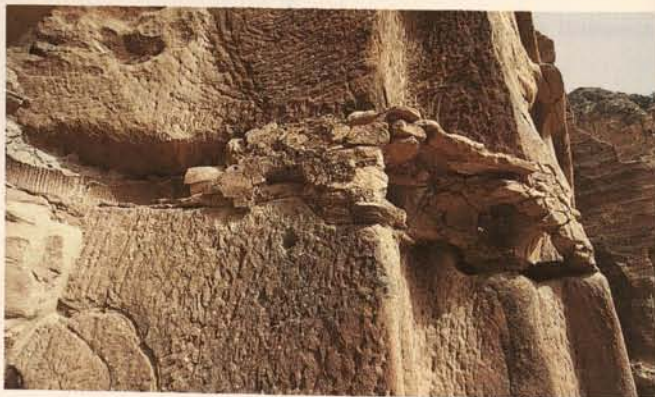
5 Bearbeitungsspuren von Flach- und Zahneisen
5 *Tool marks of flat and tooth chisel*

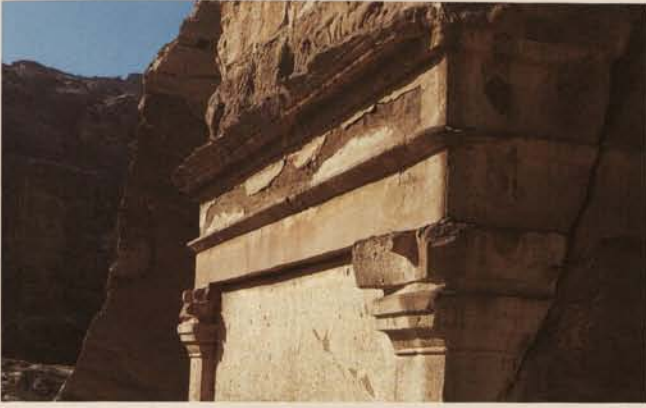
1 Grabmonument 524, Reste des Verputzes
1 Tomb 524, remains of plaster

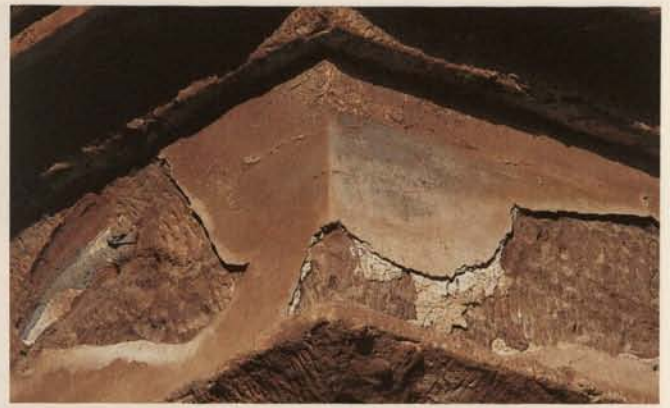
4 Grabmonument 524, Verputz mit Farb Spuren im Gebälk
4 Tomb 524, plaster with colour remains in the entablature

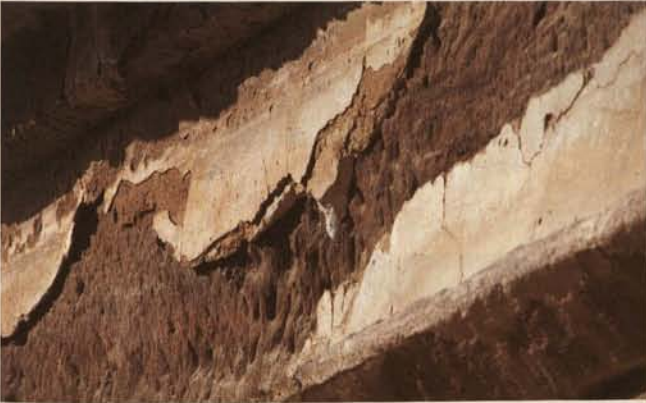
2 Grabmonument 524, Verputz mit Farbbrechen im Gebälk
2 Tomb 524, plaster with colour remains in the entablature

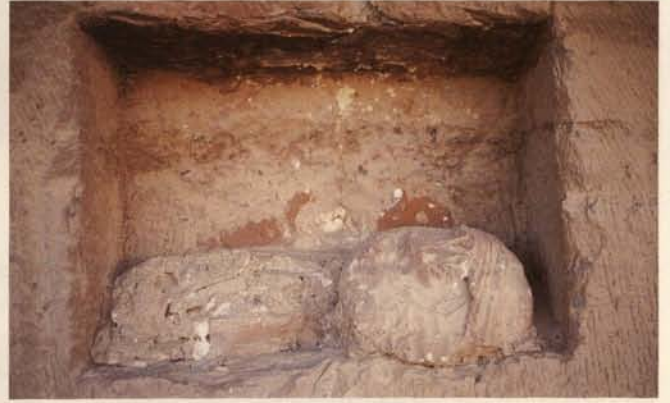
5 Grabmonument 633, rot gefaßte Putzreste in der Mittelnische
5 Tomb 633, red painted plaster remains in the central niche

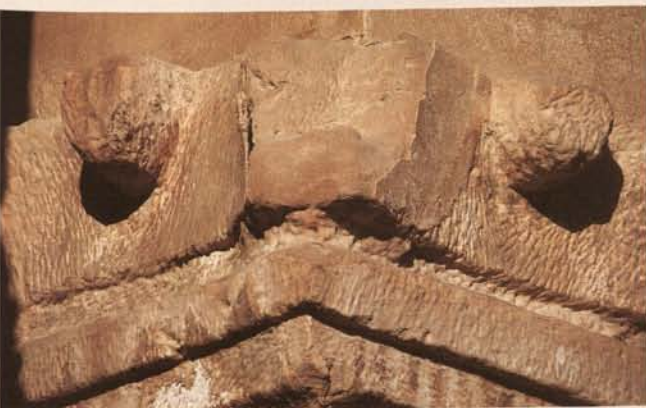
3 Grabmonument 524, Farbrechte auf dem linken Kapitell
3 Tomb 524, colour remains on the left capital

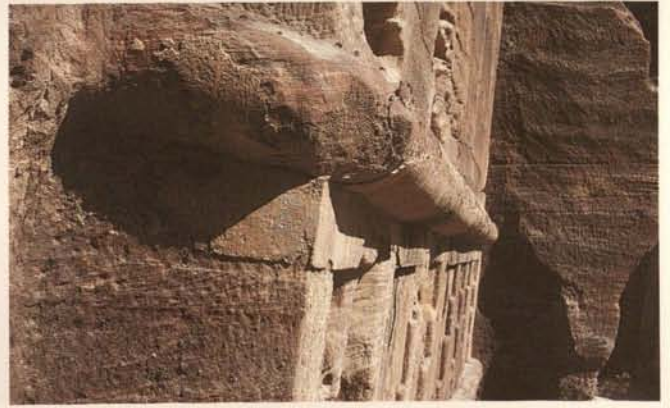
6 Grabmonument 826, Rundstabprofil mit Putzband und blauem Farbrechte über dem unteren Zinnenfries
6 Tomb 826, round bar profile with mortar ribbon and remains of blue colour above the lower crow step frieze

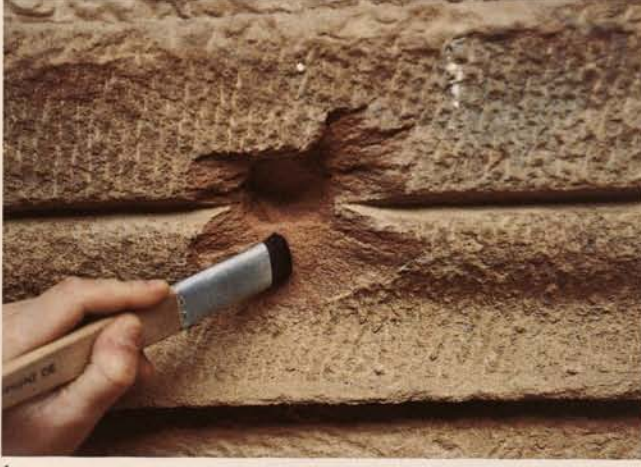
1 Monument 825, Einschußloch, Vorzustand, Trockenreinigung

1 Tomb 825, shooting hole, as-found-condition (before treatment), dry cleaning

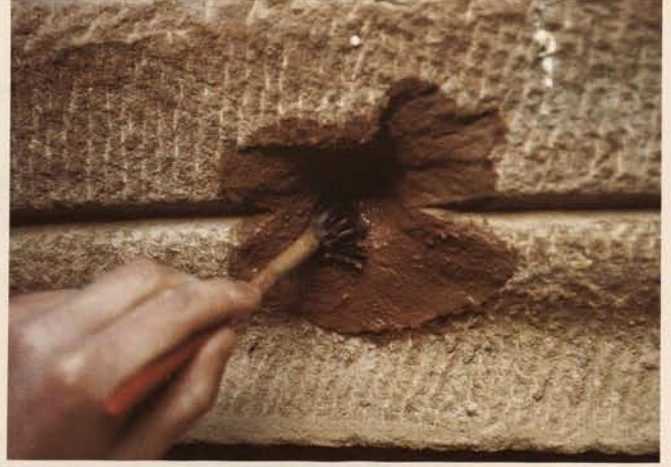
4 Monument 825, Einschußloch, Zwischenzustand, Einmassieren der ersten Mörtelschicht in die Schlämme

4 Tomb 825, shooting hole, in-between-condition, rubbing first layers of repair mortar into the wash

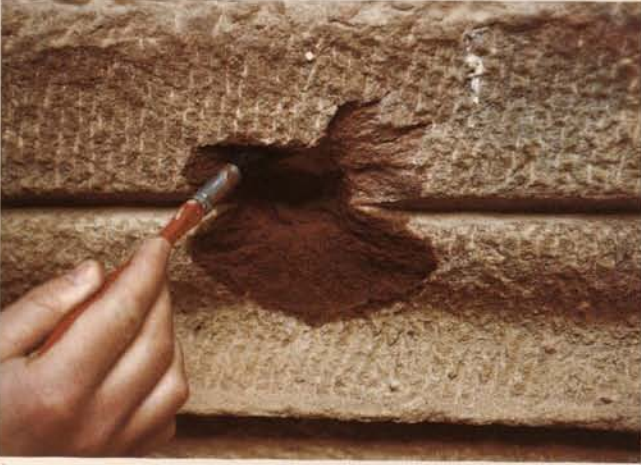
2 Tomb 825, shooting hole, in-between-condition, treatment with Silica Acid Ester

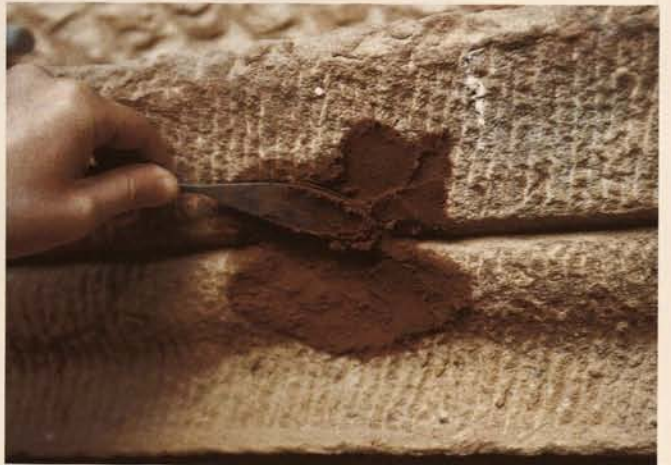
5 Tomb 825, shooting hole, in-between-condition, application of silica sol repair mortar in full height

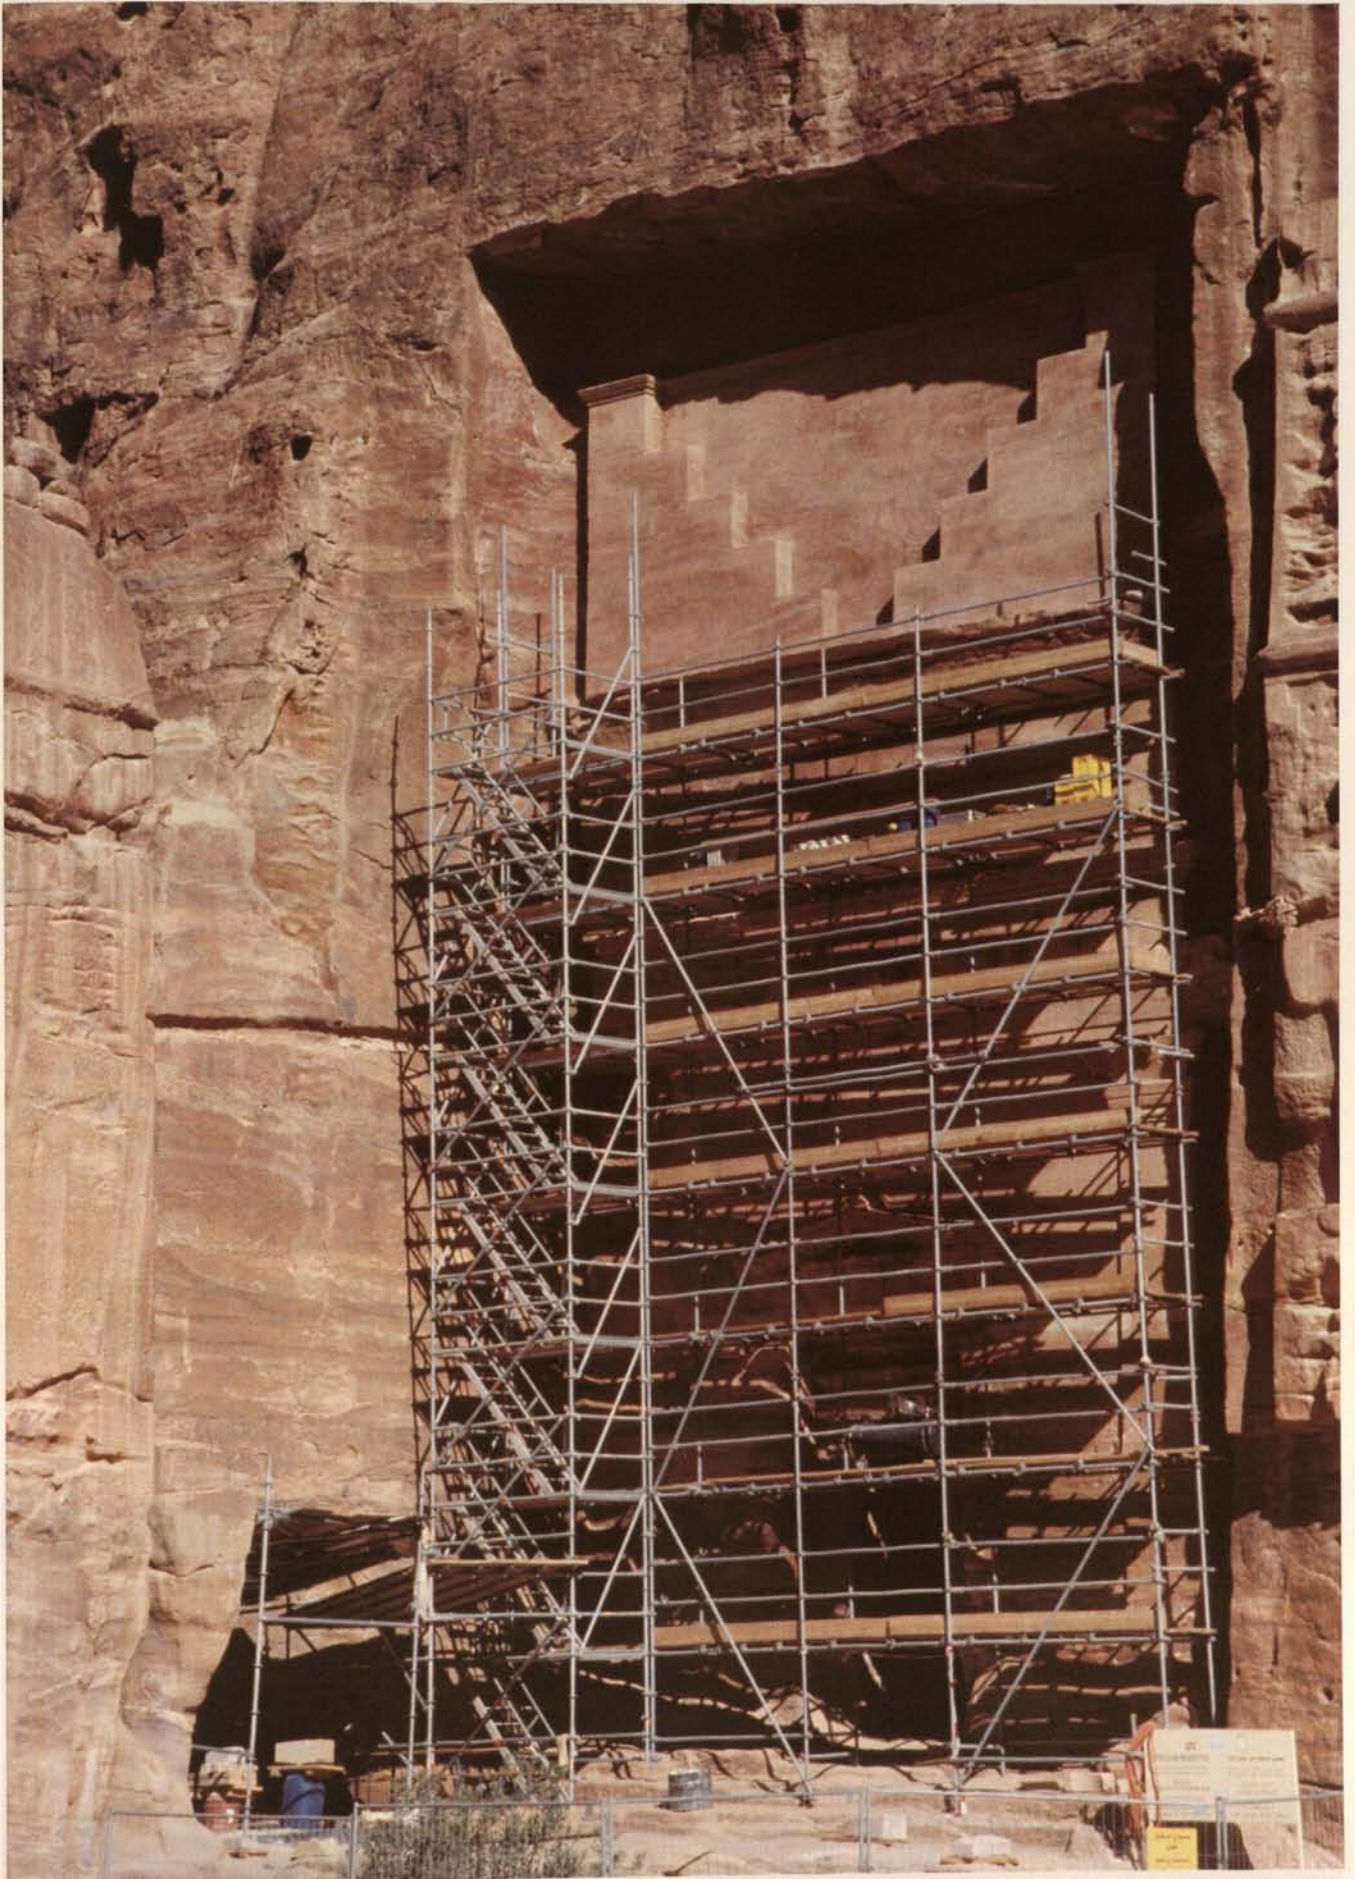
Monument 825 nach der Teilausrüstung
Tomb 825 after partial removal of the scaffold
