ICOMOS · HEFTE DES DEUTSCHEN NATIONALKOMITEES XXXIV
ICOMOS · JOURNALS OF THE GERMAN NATIONAL COMMITTEE XXXIV
ICOMOS · CAHIERS DU COMITÉ NATIONAL ALLEMAND XXXIV

PETRA MONUMENTS AND SITES

Condition Assessment and Execution Plan for the Restoration of Tomb 825 209

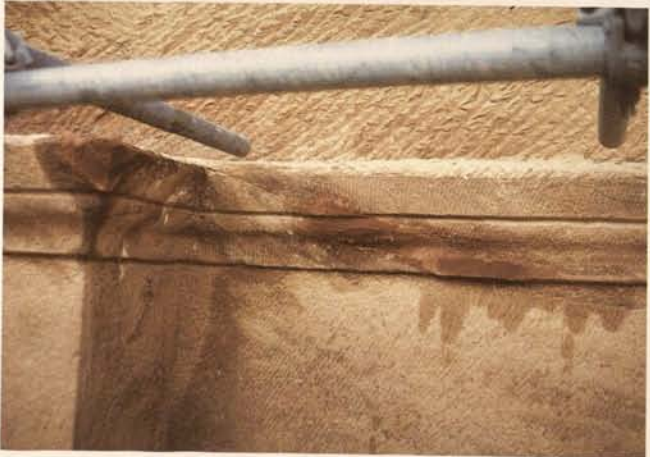
4 Erneuerung der Mörtelantragung auf der Kante der obersten Stufe

4 Renewal of mortar application at the edge of the uppermost step

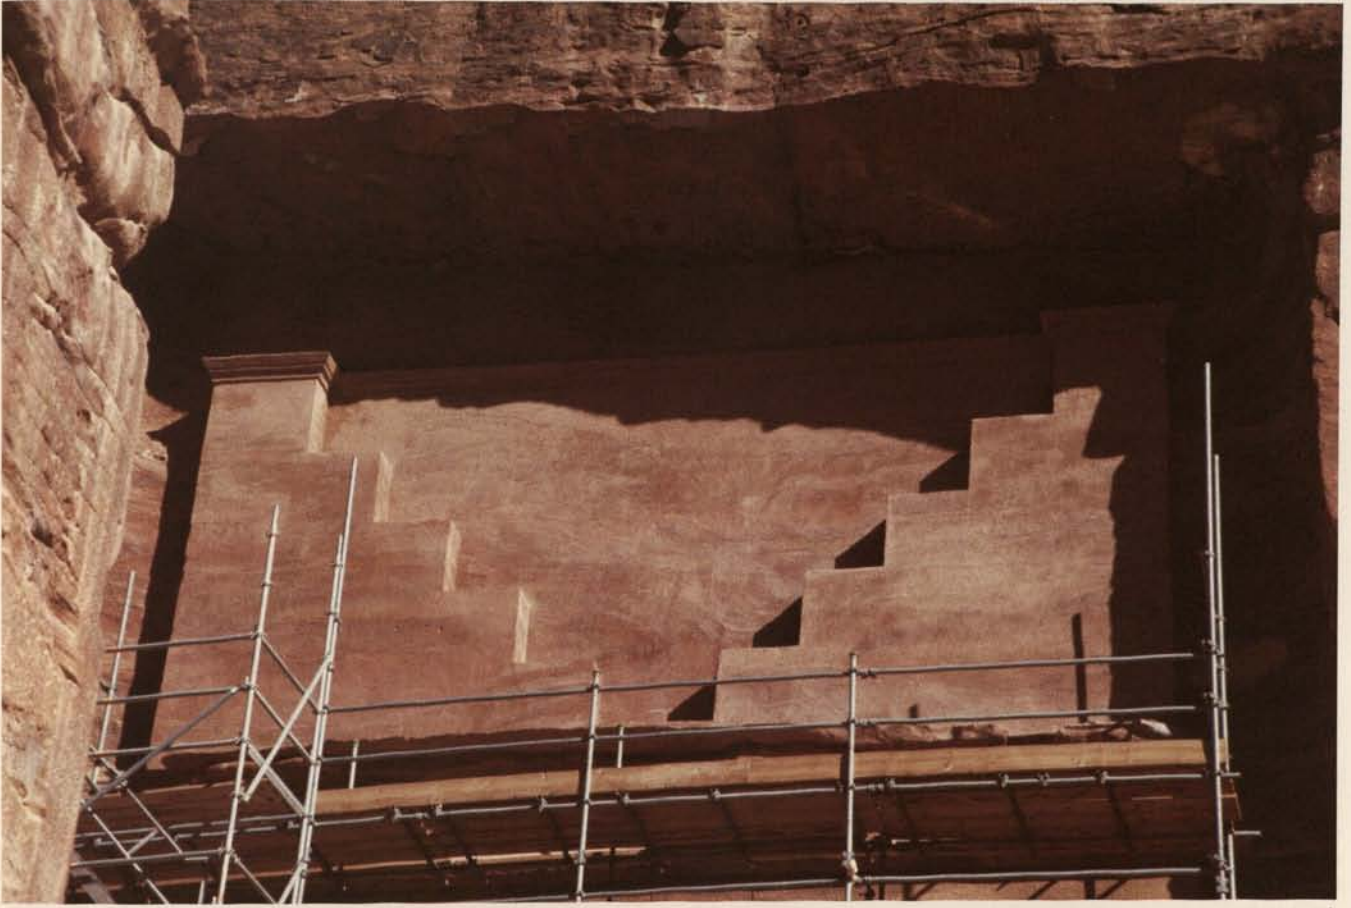
1 Monument 825, abgeschlossene Restaurierung des Treppengiebels

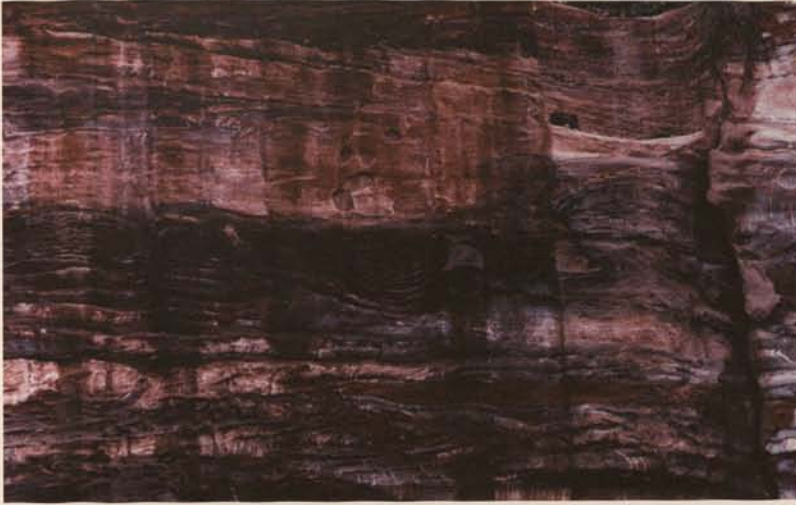
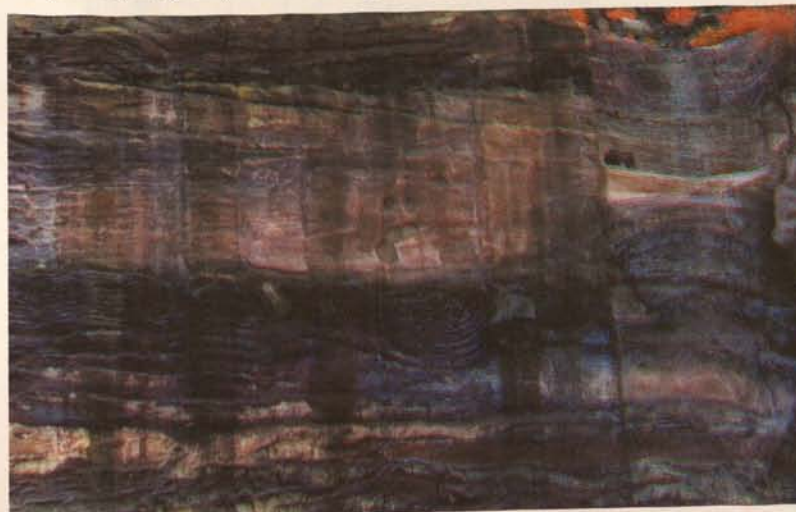
Echtfarbenphoto / True colour photo

Handkolorierung / Manual painting

Tomb 774 is seriously weathered. Manual painting using a mask on a popular computer photoediting program, reveals clearly plants (orange). Various red sandstones appear in pink to deep red. Greyish sandstone appears in various shades of blue. The teardrop effect (due to water flowing down the façade) is also clear. The multispectral image obtained by computer merging of IR, UV and filtered black and white films, shows the same features

Multispektrales Bild: zusammengesetzt aus Infrarot-, grün gefilterten und UV-Photographien
Composite of IR, green filtered and UV photographs: Multispectral image

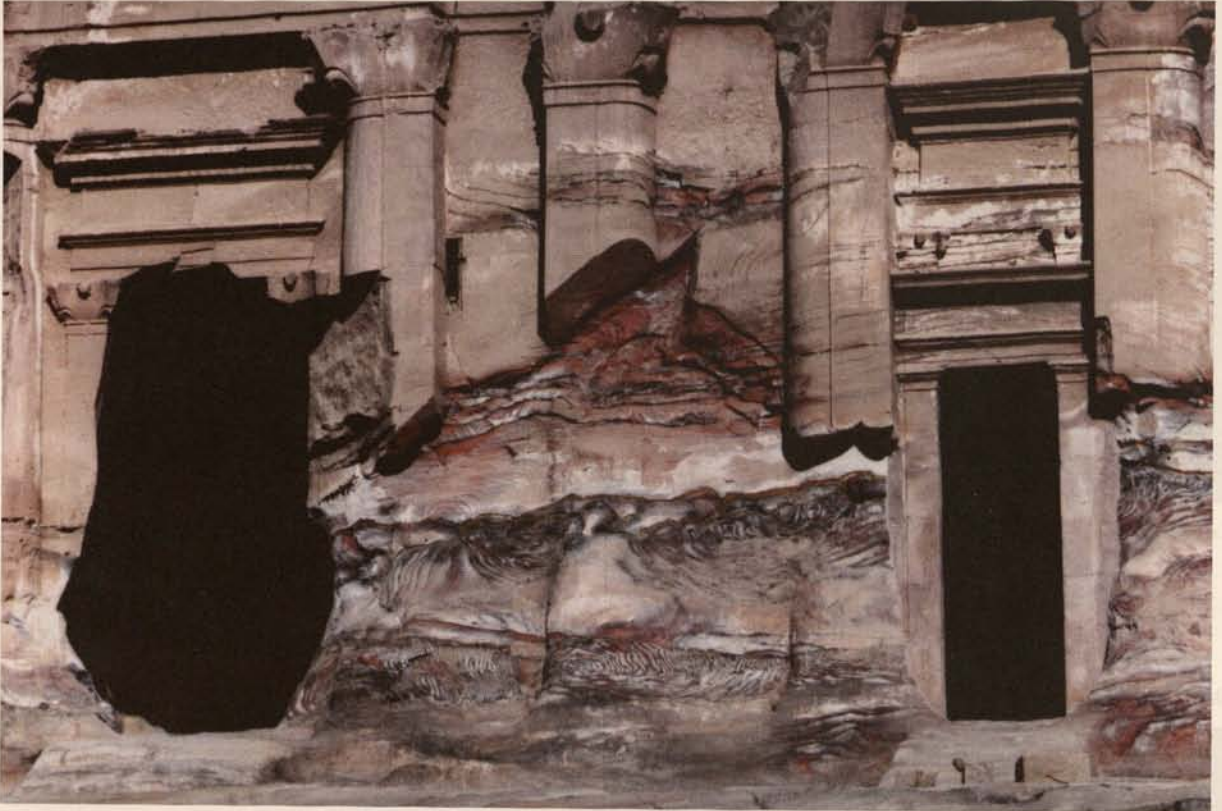
<1

Schwellen, Kurven- und Farbkarten-Adjustierungen des Echtfarbenphotos eines Teils des Palastgrabes sind die herkömmlichen Techniken einer gängigen Software. Bei der Abbildung *threshold* verweist die gelbe Farbe auf glatte, gesunde Oberflächen. Gemischte rot-gelbe Bereiche zeigen Beschädigungen an. Weiß erscheint bei sehr hellen, sonnenbeschienenen Oberflächen oder Salz oder weißem Sandstein. In der Farbkarte erscheinen gesunde Oberflächen gelb, Salz und weißer Sandstein weiß, während lilafarbene Töne beschädigte Oberflächen anzeigen

Threshold, curve and colour map adjustments of the true colour photo of part of the Palace Tomb are common techniques in popular software. In threshold, yellow colours indicate smooth healthy surfaces. Mixed red and yellow areas show damages. White is due to very bright sunlit surfaces or salt or white sandstone. In colour map, healthy surfaces are shown as yellow, salt and white sandstone appear white, while lilac colours represent damaged surfaces

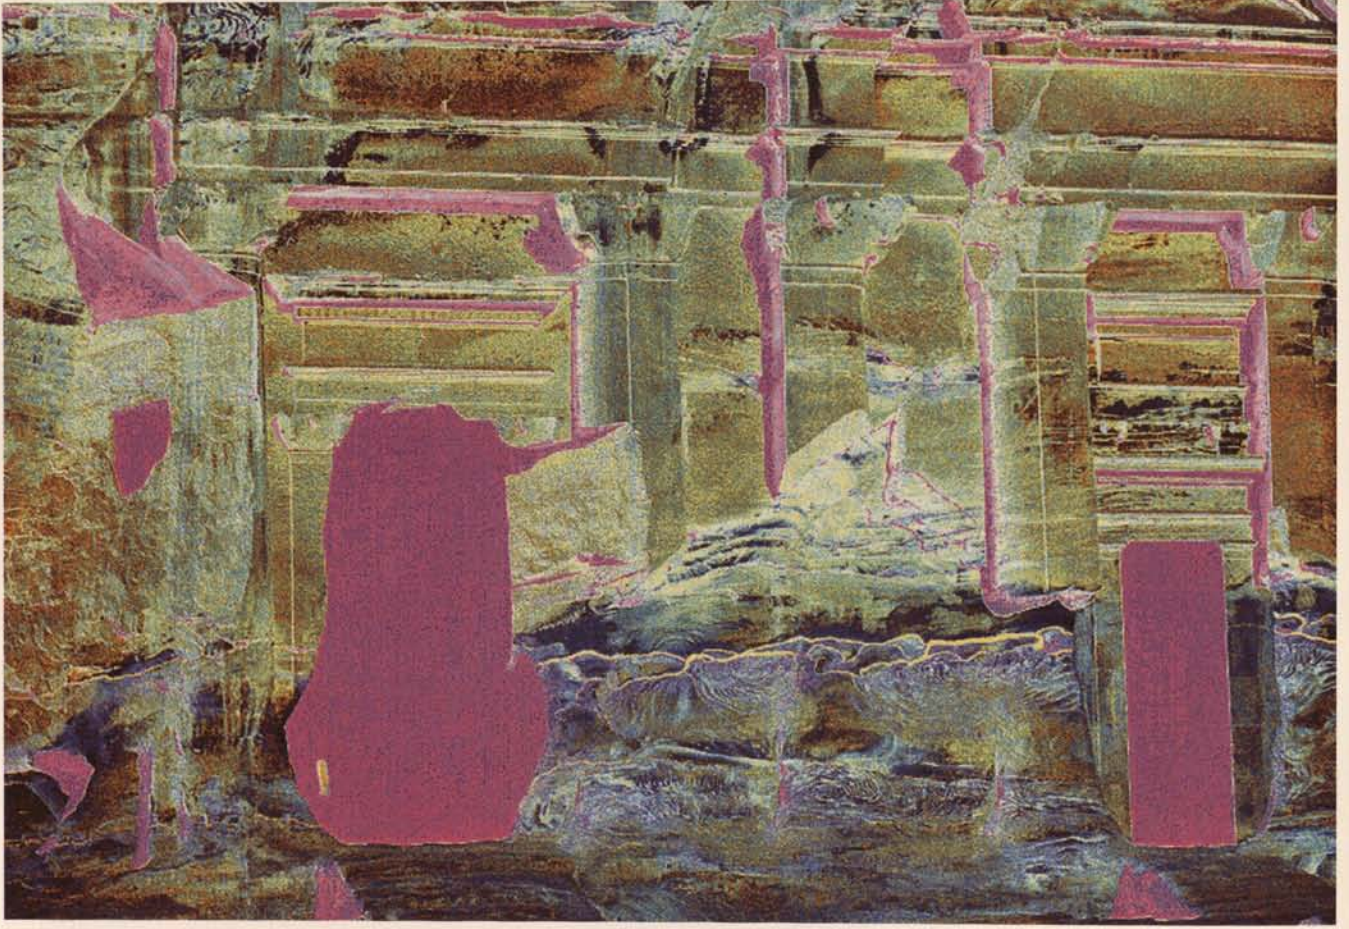
Solarisation gefolgt von Decorrolations-Stretching des Bildes eines Fassadenteils des Palastgrabes führt zu einer sehr hellen gelben Linie, die eine Limonit-Ader anzeigt, die sich bis zum korinthischen Grab unmittelbar neben der Fassade sowie an beiden Seiten der nicht bearbeiteten Bergflanke erstreckt

Solarization followed by Decorrolation Stretching of an image of part of the Palace Tomb façade leads to a very bright yellow line indicating a limonite vein which extends to the Corinthian Tomb right next to the façade as well as on both sides of the uncarved hillside

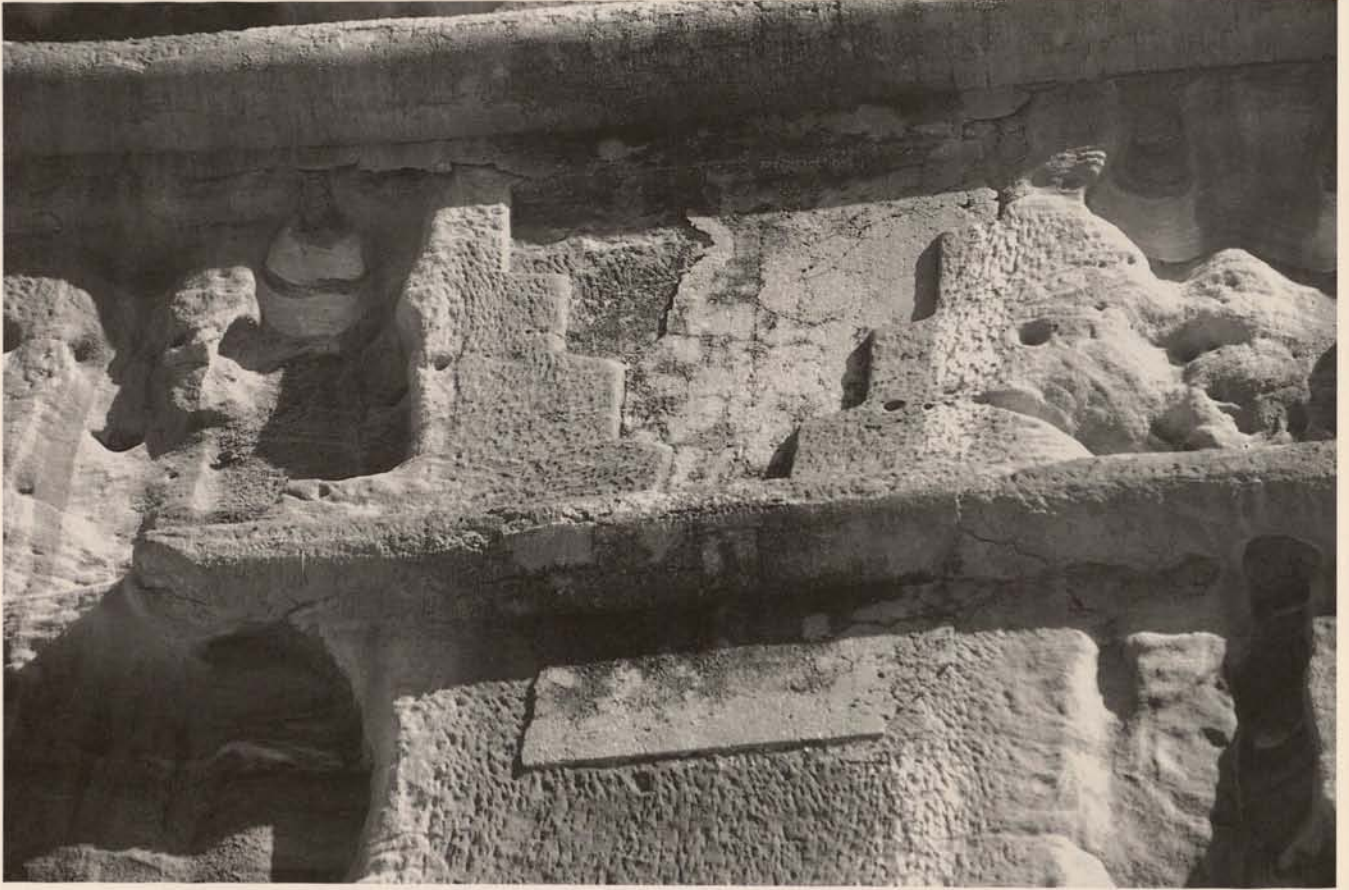
Abb. 1. Grabmonument 826. Putzreste zwischen den Zinnen und unterhalb des Rundstabes / Fig. 1. Tomb 826. Plaster remains between the crow-steps and under the round bar (torus)

Abb. 2. Grabmonument 676. Putzreste auf dem Türsturz und einem daneben befindlichen Pilaster mit Viertelsäule. Die Spitzeisendressur ist eindeutig Träger des Verputzes / Fig. 2. Tomb 676. Plaster remains on the door frame and a nearby pilaster with quarter of a column. The traces of chiselling with the pointed chisel are unquestionably the support of the plasterwork

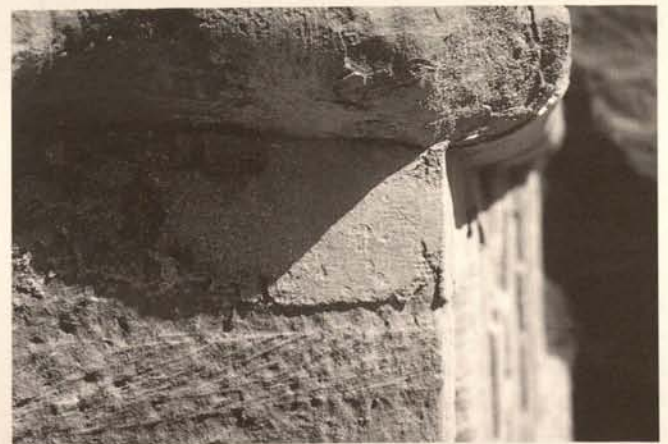
Abb. 7. Grabmonument 826. Verputz mit blauen Farbresten / Fig. 7. Tomb 826. Plaster with blue colour remains

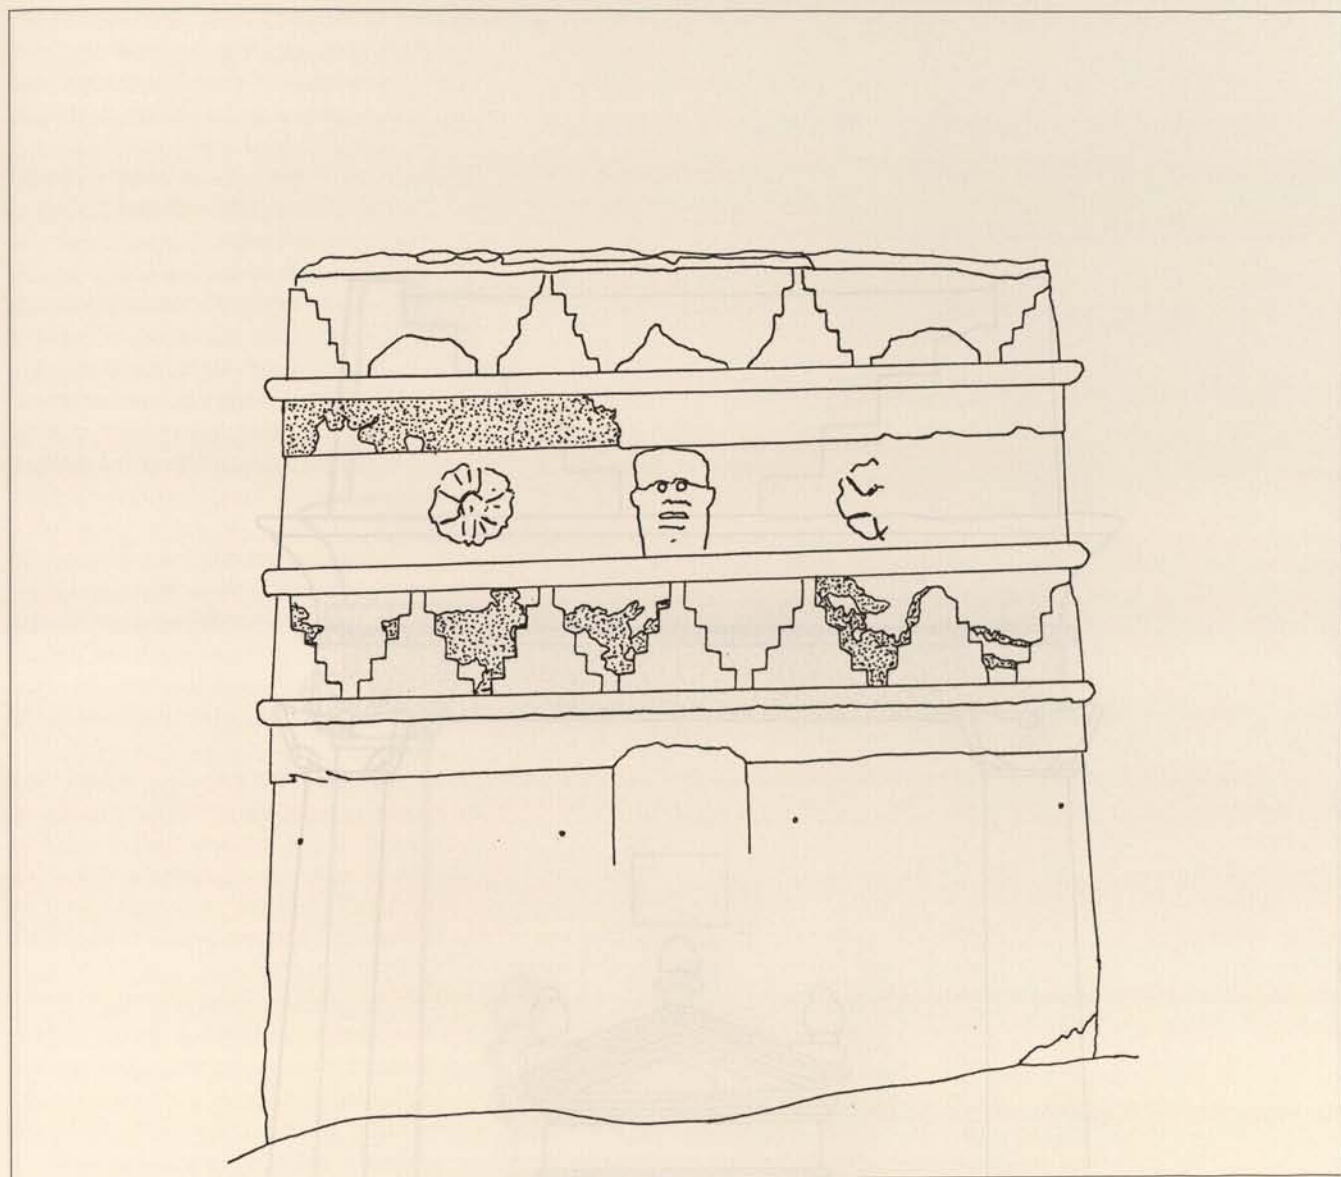
Abb. 10. Grabmonument 524. Großflächige Reste des Fassadenputzes / Fig. 10. Tomb 524. Rich remains of the original plastering

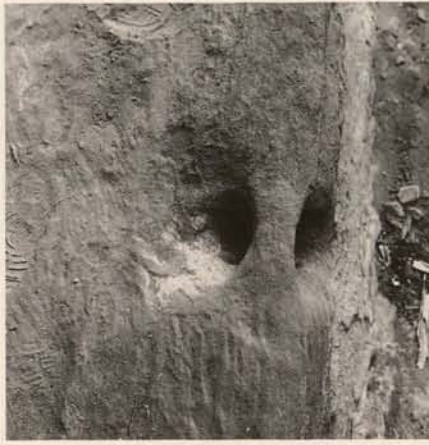
Abb. 14. Grabmonument 825.
Gemeißelte Öse

Fig. 14. Tomb 825.
Chiselled loop

On many of the tomb façades, carved holes are to be observed, which are often regularly spaced, and in certain cases still retain a mortar fill (p. 103, fig. 33). Such holes have been found on Tomb 825, where three of them are carved in a row. One of the holes has an ancient piece of wood inside (p. 103, fig. 32), while another has a white mortar fill that reaches the stone surface, with a small squarish hole in the middle (p. 103, fig. 31). The purpose of such holes could have actually been to hold architectural or ornamental elements of plaster or stucco. From that example, it seems evident that sometimes for applying stucco, a wooden piece was inserted into the holes filled with mortar, and then an iron or copper nail was hammered into the wood, which would then hold the stucco plaques. Plaster and stucco mouldings were not only used for tomb façades, but also for covering the exterior or interior of built monuments. Such a monument is,

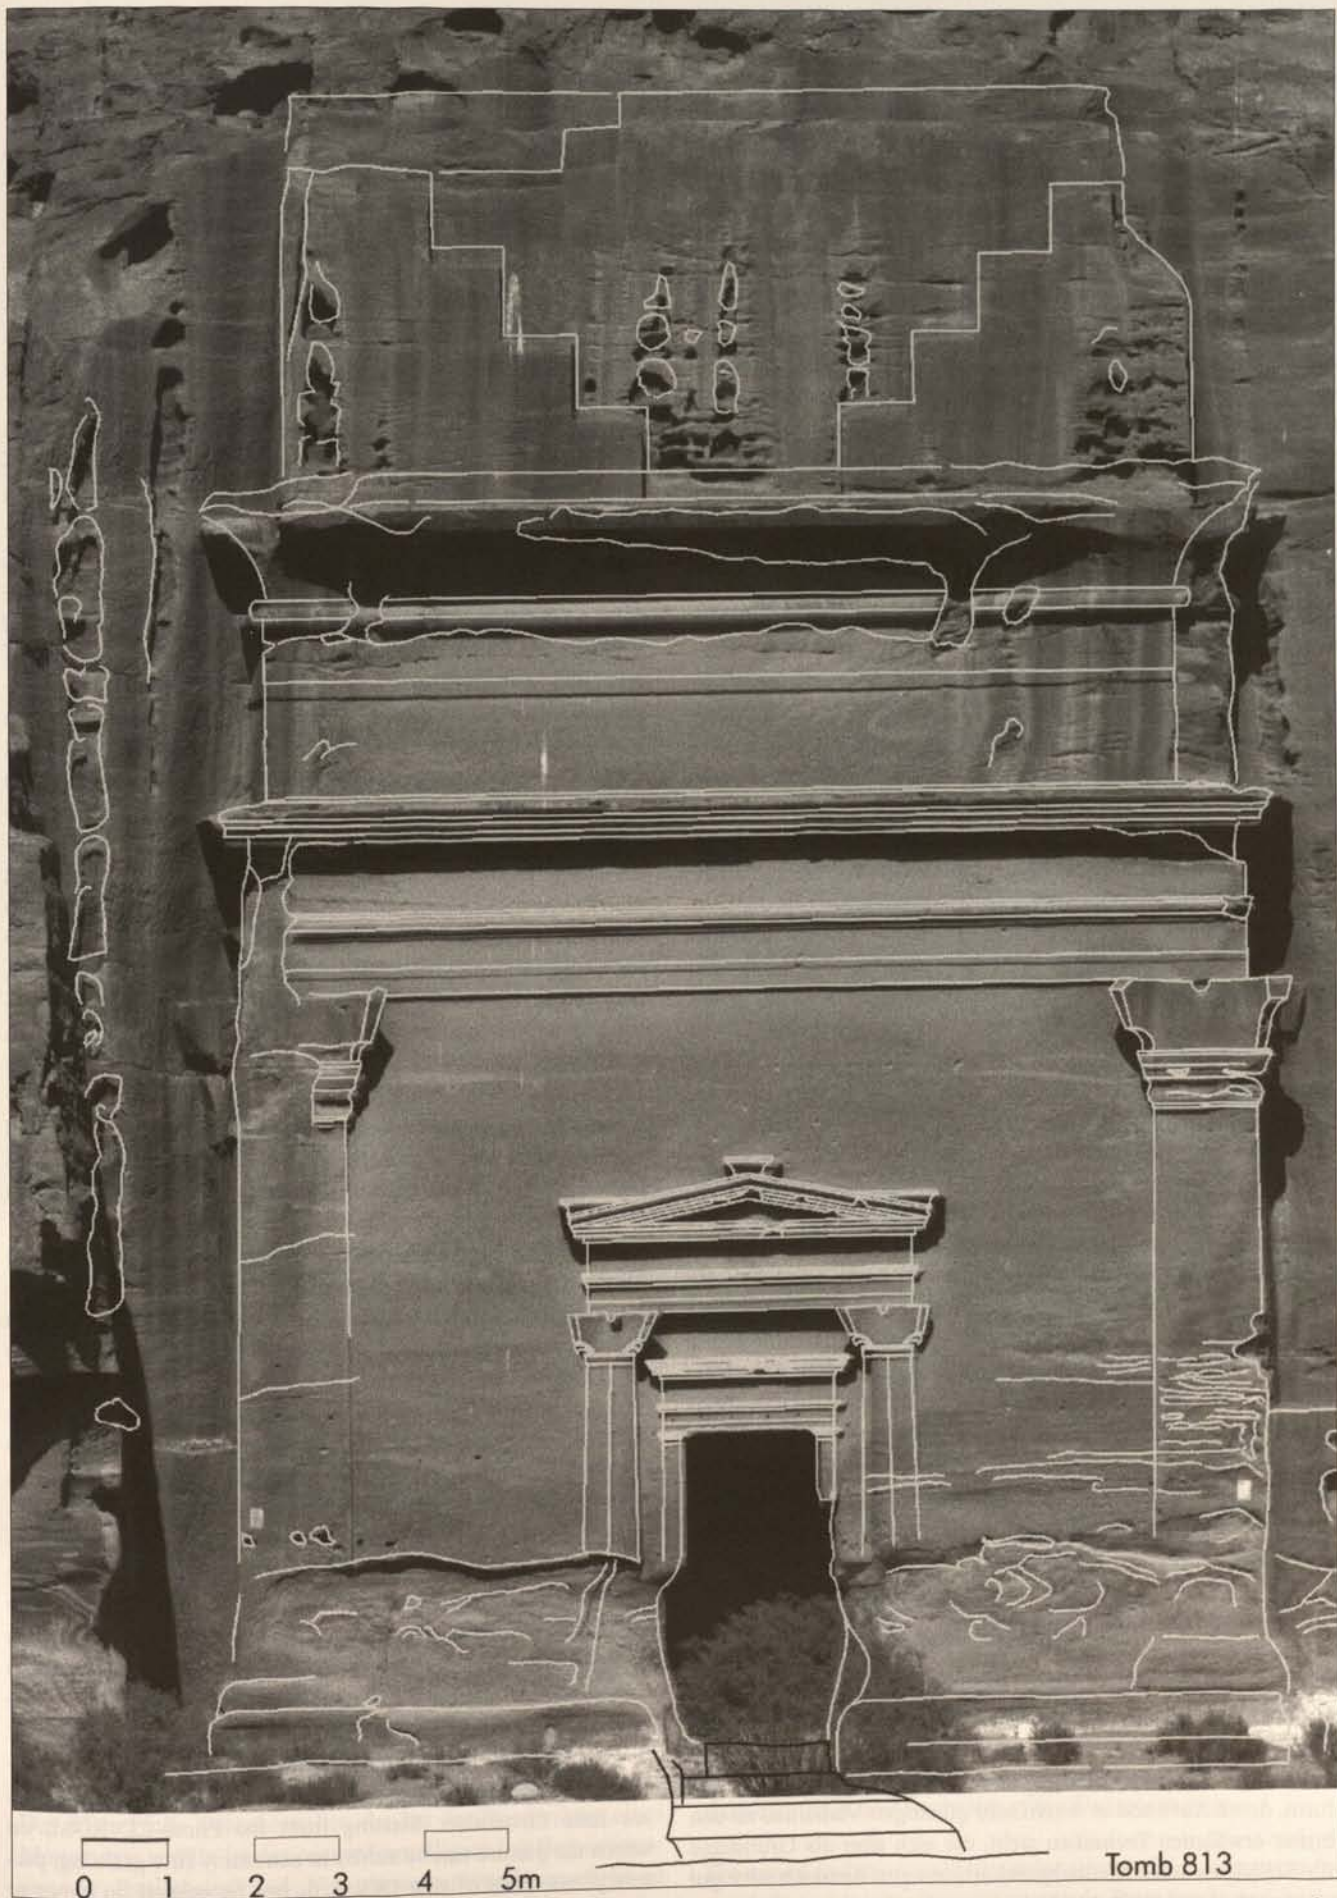
Abb. 2. Grabmonument 813, Überlagerung von Bildplan und Photogrammetrie / Fig. 2. Tomb 813, photogrammetrical elevation superimposed to the picture plan

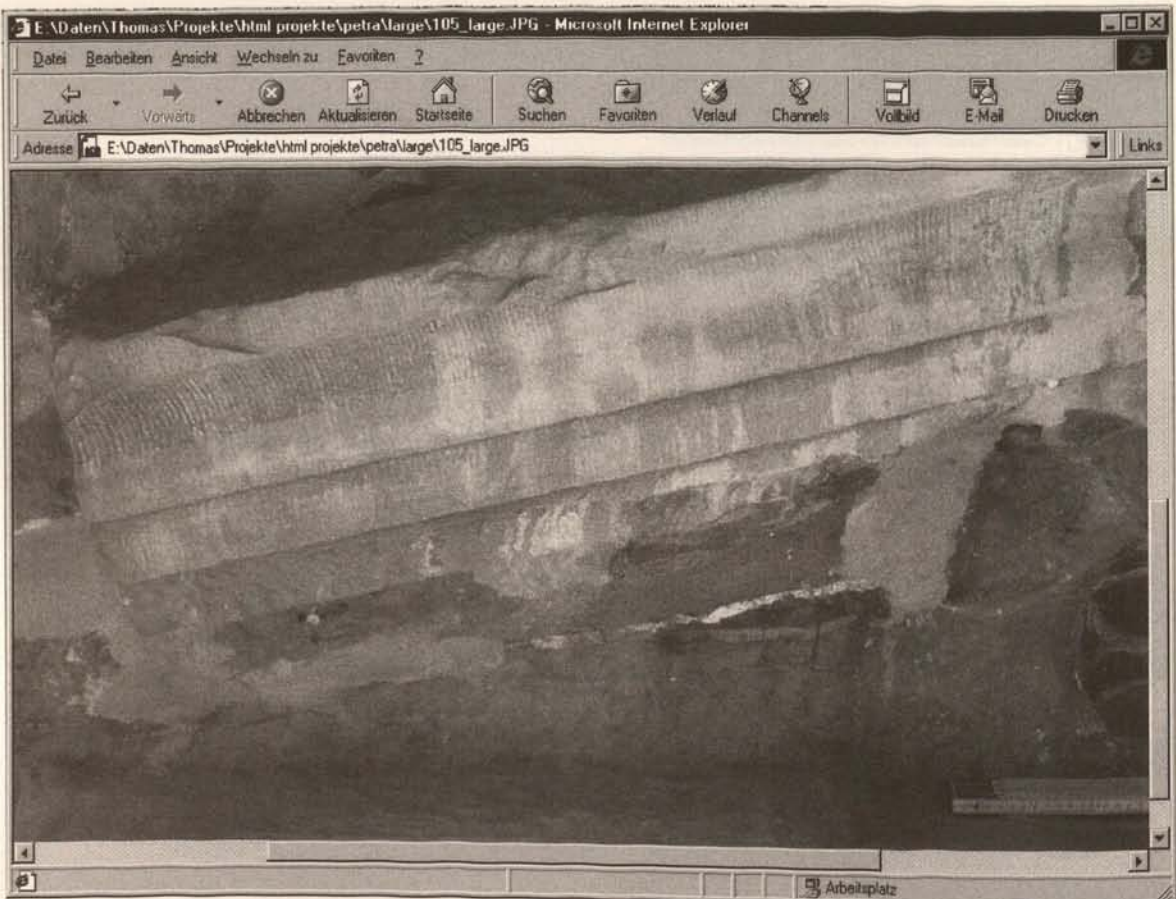
Abb. 20. Dokumentation Grab 825, Maßnahmen 1998, Übersichtsfoto (mittl. Auflösung, Detail) / Fig. 20. Record of Tomb 825, measures 1998, survey photograph (medium resolution, detail)

(Abb. 19) sowie der Möglichkeit zur Aufnahme von Bemerkungen. Das Photo selbst ist als kleinformatige Abbildung angelegt, da große Bilder den Rechner stark verlangsamen und große Speicherkapazitäten binden. Durch Mausklick auf das Bild selbst wird die nächst höhere Auflösung aufgerufen (Abb. 20). Dieses Bild ist bereits so hochauflösend, daß es nicht mehr in voller Größe auf dem Bildschirm dargestellt werden kann, man verschiebt den Ausschnitt mittels der seitlich sichtbaren Bildlaufleisten.

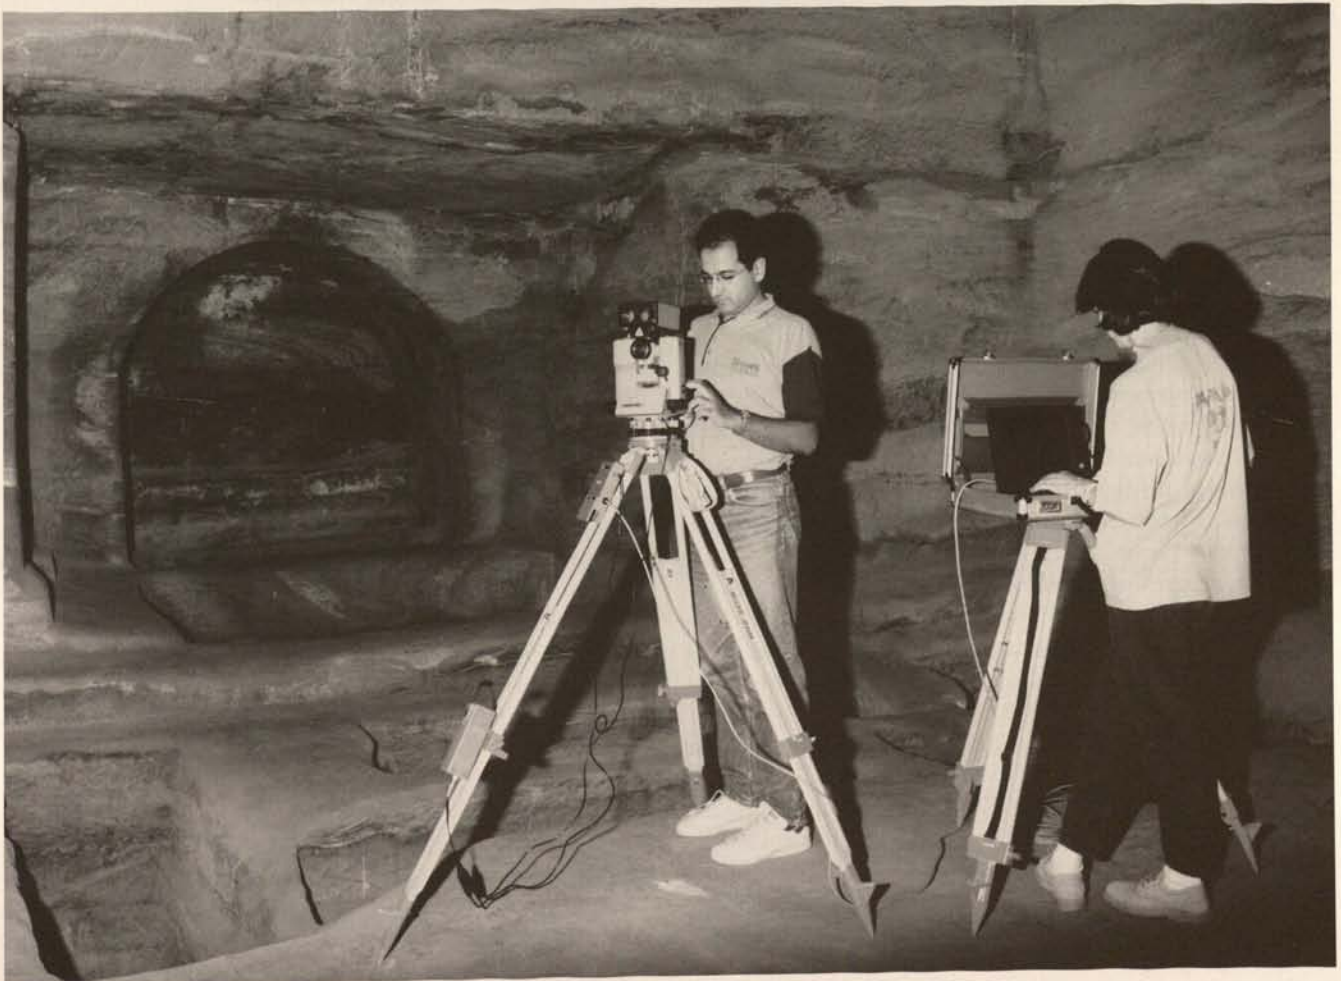
Abb. 1. Arbeit mit der Totalstation on-line mit dem Computer / Fig. 1. Working with total station connected on-line to the computer

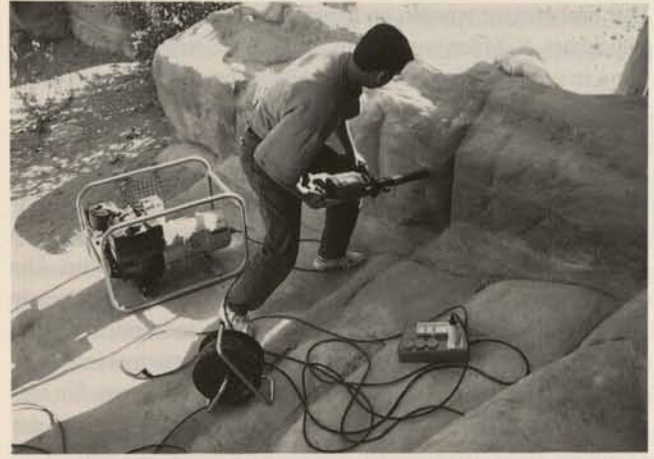
Abb. 3. Entnahme von Bohrkernen

Fig. 3. Drilling of cores

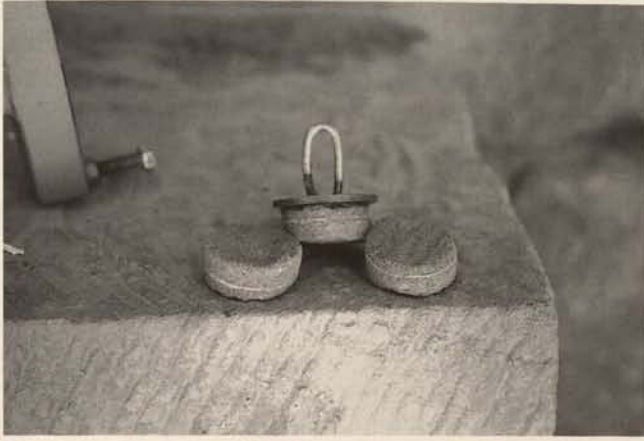
Abb. 6. Haftzugmessung. Stempel nach Bruch in der Ersatzmasse
 Fig. 6. Measurement of adhesion properties. Stamp after fraction within the filling substitute

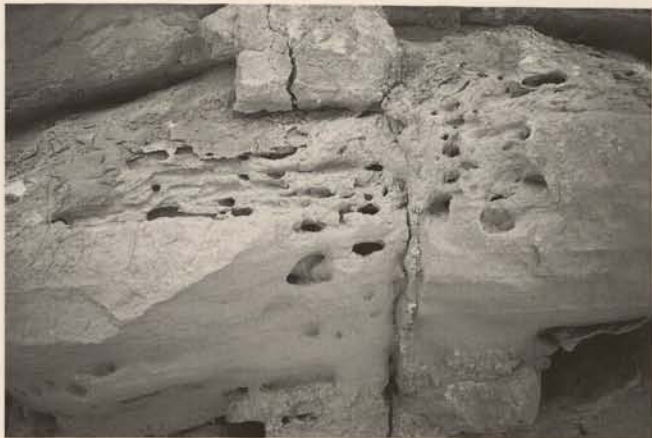
Abb. 1. Lochbildung durch differentielle Erosion

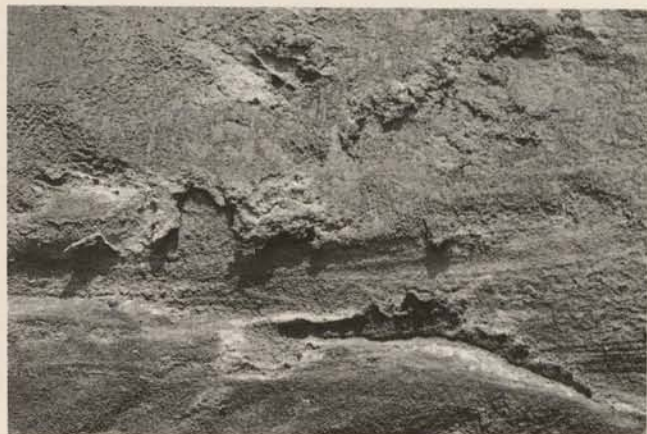
Fig. 1. Pitting

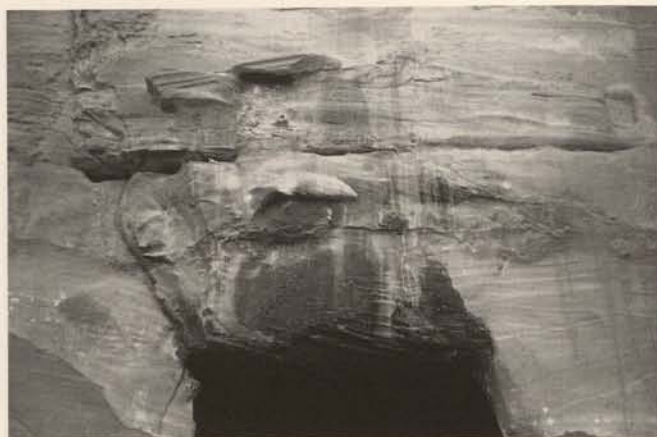
Abb. 6. Ruß / Fig. 6. Soot

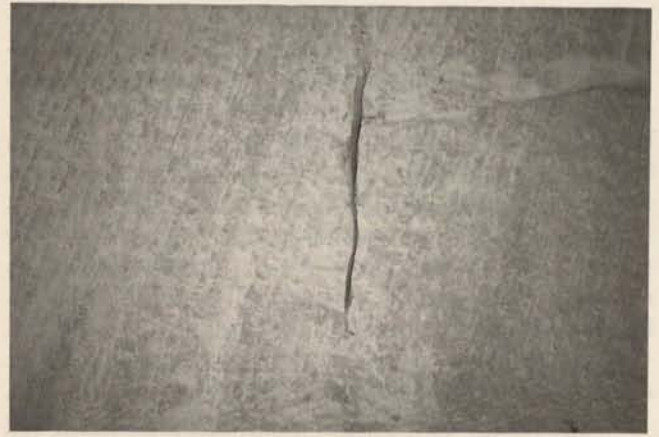
Abb. 7. Riß / Fig. 7. Fissure

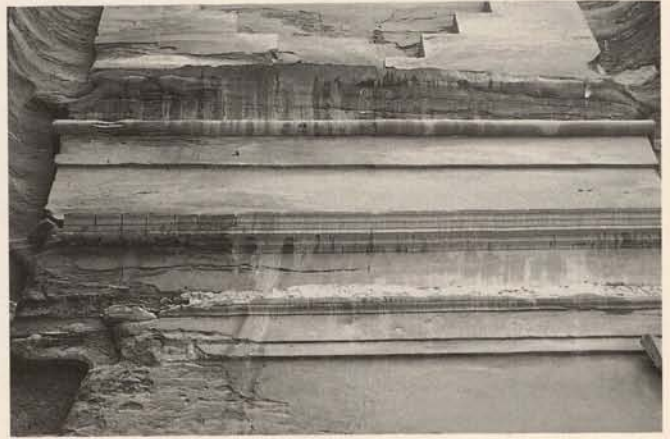
Abb. 8. Wasserschäden durch Sickerwasser

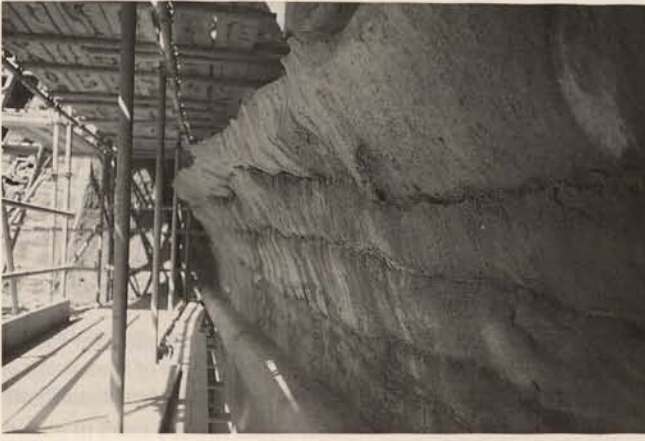
Abb. 9. Zustand des oberen Gesimses

Fig. 9. Condition of upper cornice

In order to minimize damages caused by water as much as possible, it is necessary to prevent water from penetrating into the façade and from collecting on its elements and surfaces. The introduction of a drip along the upper part of the natural rock will help drain rainwater away from the façade, while the draining of water from horizontal architectural elements is achieved by applying protective mortar with a slight slope.

Considering the concept of minimal intervention, major execution work was only be conducted on deteriorated areas of the better preserved upper part of the façade to assure the necessary protection. The lower, more deteriorated part will be preserved in its 'as found' condition. Due to the activity of capillary water, the lower part of the façade has undergone severe weathering over a long period of time. Consolidating this part would not eliminate the problem. The use of consolidants, if at all possible in that humid and salt-penetrated area, could only cause additional damages. If only the outer surface of the stone would be penetrated by the consolidant it would become more dense and less porous in comparison with the untouched inner strata and form a hard scale which could detach thus causing even more severe damages than already existent. There is moreover no formal evidence for complementary reconstruction, which should be avoided anyhow when it does not provide further protection. On the other hand, it was of course necessary to introduce compatible materials for filling the cracks and alveoles and for covering horizontal elements in order to prevent further water penetration. Silicic materials were chosen throughout because of their similarity and compatibility with the natural stone².

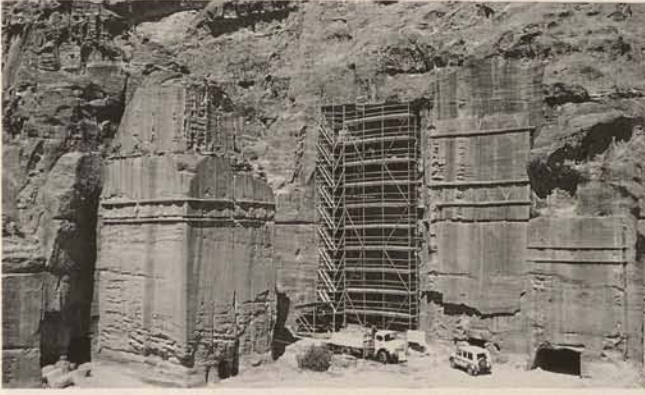
Abb. 1. Gerüst an Monument 825

Fig. 1. Scaffolding on Tomb 825

The scaffolding provided for Petra had to be a longlasting system, reusable, resistible and adaptable to the special conditions of the site. A steel-tube-coupling scaffolding has been chosen (figs. 1–2). The coupling system seemed most variable and advantageous for use in Petra. Differences in height of the ground, projections and recesses of the architecture can easily be levelled. The purchase of a turret with a winding staircase has in no way been luxury, because it makes daily work with its climbing up and down, transport of photographic material and electronic tools much easier. Not to speak of the advantages of a secured way up to the single platforms with high ranking official visitors, diplomats, ministers and deputies from parliament or with specialists from international institutions who are frequenting Petra and especially the restoration site rather often. For raising heavy loads, a mechanical rope-winch can be installed, for daily needs a simple block-and-pulley is sufficient. In any case it was important to choose longliving and resistant tools and systems with easy and manual handling.

The necessary anchor ties for the scaffolding were implanted in less visible zones of the monument above cornices or in damaged parts and cracks, that had to be closed by mortar anyway.

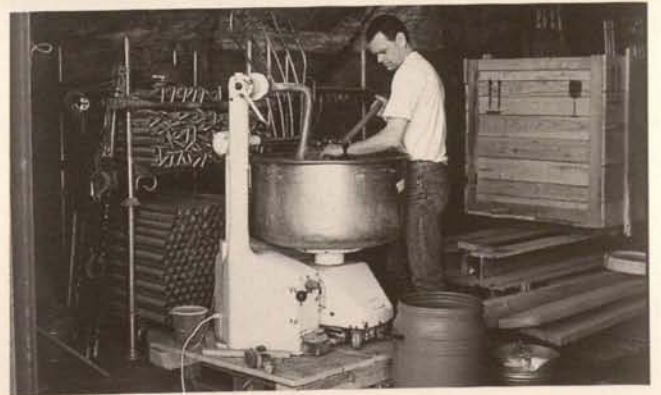
Abb. 6. Restaurator Egon Kaiser beim Mischen des Reparaturmörtels am Hubarmkneiter

Fig. 6. Restorer Egon Kaiser preparing repair mortar on the heaving-arm-kneader (mixer)

The ingredients are mixed in a machine (fig. 6). The length of time needed for mixing is determined by the glass fiber bunches in the mineral powder, which need to separate and spread throughout the mixture. The mixture, if prepared in this way and stored in an airtight and cool storage space, has a long storage durability. Immediately before work begins 1 kg of mortar is manually mixed with 10 ml of SYTON W30 and 75 ml of consolidant FUNCOSIL 510 (fig. 7). Since in the course of time, this mixture turned out to be too dry and therefore rather difficult in its application, it was decided to increase the quantity of silica sol SYTON W30 up to 40 ml, thereby receiving much better adhesion qualities and an easier process of application.

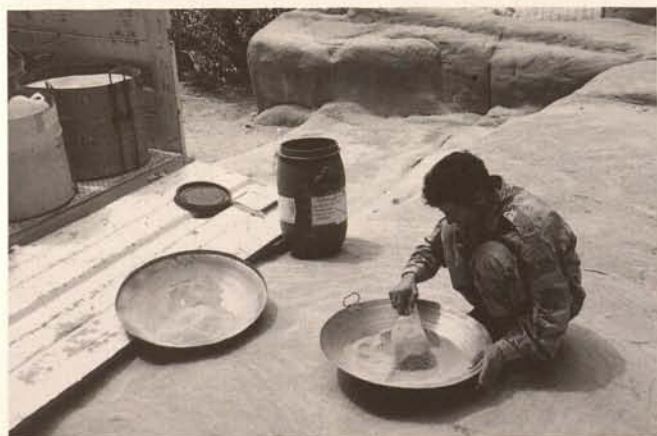
Abb. 7. Mischvorgang vor dem Gerüst

Fig. 7. Mixing in front of the scaffold

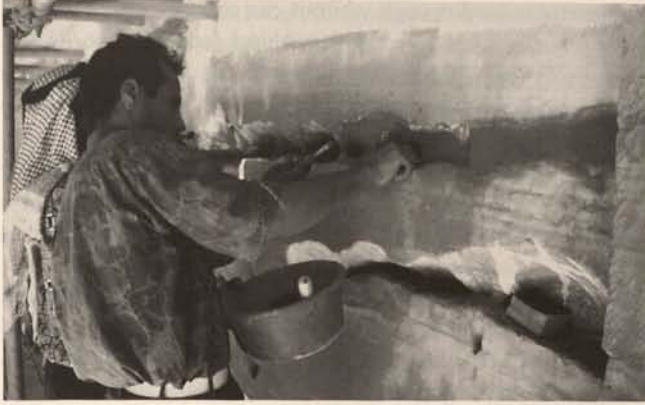
Abb. 8. Alveolarauswitterung: unten nach Abarbeitung der Salzkruste, oben Antrag des Reparaturmörtels

Fig. 8. Alveolar weathering: below after reducing salt incrustations, above application of repair mortar

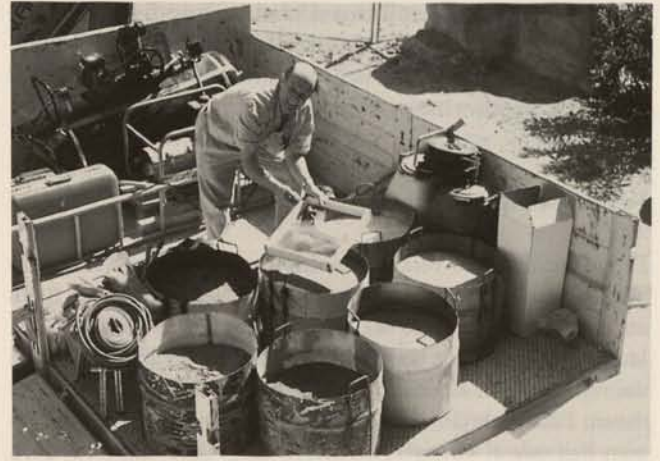
Abb. 9. Farbige Sande zur Herstellung des Reparaturmörtels

Fig. 9. Coloured sands for the production of repair mortar

Ingredients	Quantity in ltr.
natural sands from Petra:	
red	20
dark red	20
yellow	5
black	5
quartz powder	20
mineral substrate	20
Silica Sol SYTON W30	9

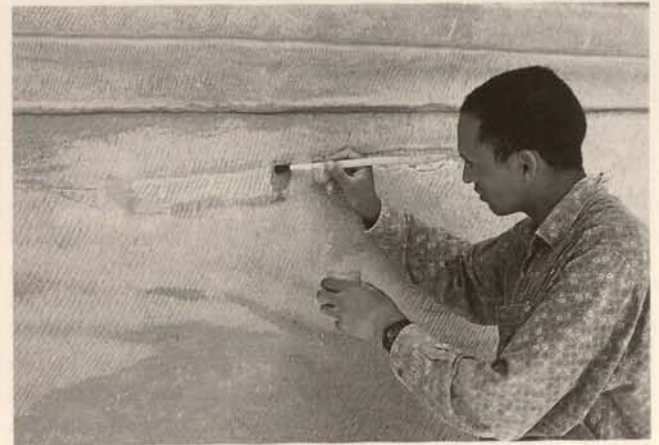
Abb. 10. Auftragen der Suspension bei der Retusche einer Reparaturstelle

Fig. 10. Application of suspension retouching the filling

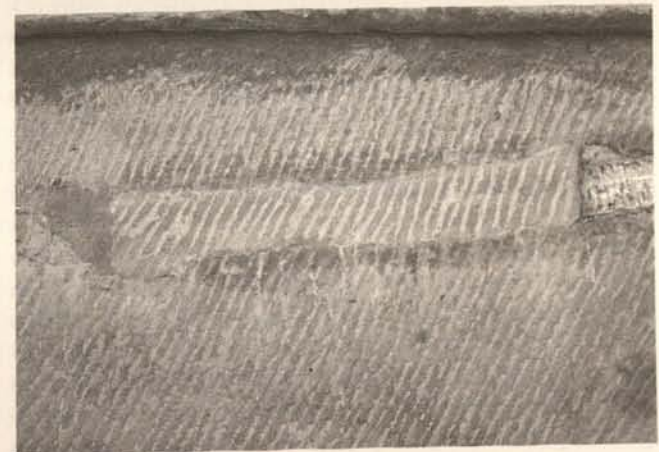
Abb. 11. Retuschierte Reparaturstelle

Fig. 11. Retouched filling

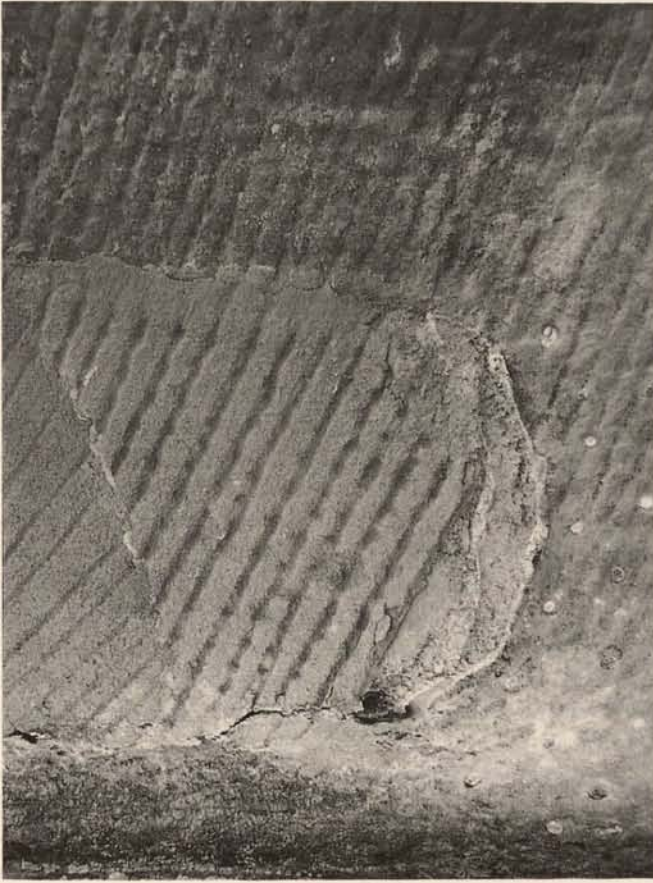
Abb. 12. Salzschiäden am Randantrag einer Reparaturstelle
 Fig. 12. Damages caused by salts at the application rim of a repair area

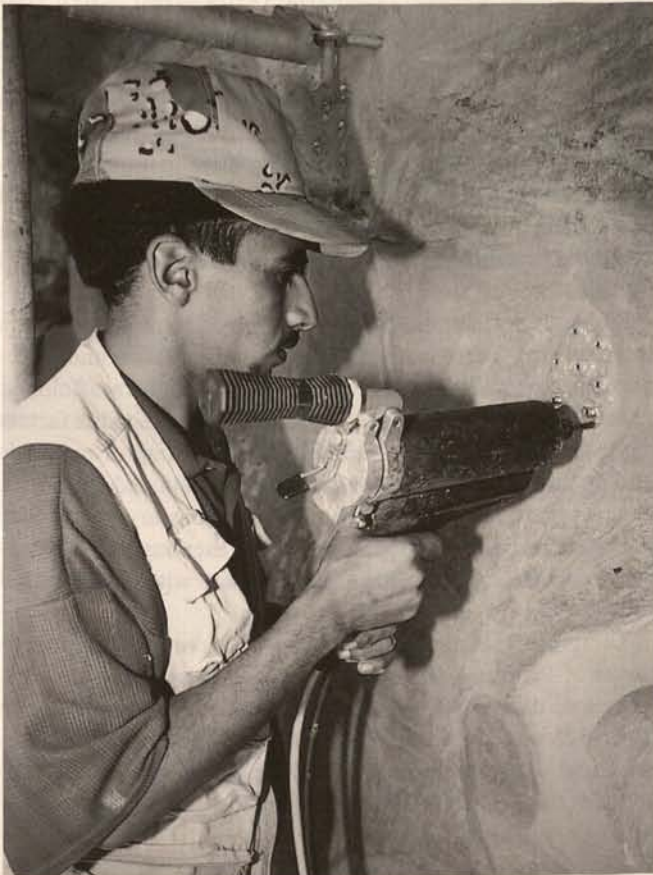
Abb. 13. Abgehobene Hohlstelle am Rande angeböschst und durch Bohrung zur Injektage vorbereitet
 Fig. 13. Scales with sloped rim prepared for injections by drilling
