CONFERÊNCIA em Maputo 13 de Março de 2024

*Resiliência ao longo do tempo: Desafios e Oportunidades de Recuperação do Património  
Histórico Moçambicano. Casos da Ilha de Moçambique e da Ilha do Ibo*

## **RESTÁUROS NA ILHA DE MOÇAMBIQUE ENTRE HISTÓRIAS E NATUREZA - APENAS ASSUNTOS SOBRE ÁGUAS -**

**Maurizio Berti**

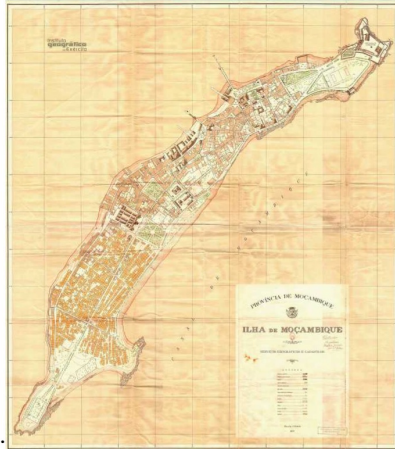
4. Ilha de Moçambique, Instituto geográfico de Beirão, Serviços Geográficos e Cadastros, 1897 (do Arquivo Histórico Ultramarino, Portugal). La mappa presenta curve di livello delineate e quote topografiche numerate. È stato fatto un raffronto con la quote della mappa ricevuta da UCCLA.

A ilha não é plana. O perfil do solo da Ilha de Moçambique e o nível do mar influenciaram as construções públicas e privadas, desde os primeiros povoadamentos até aos dias de hoje.

A representação gráfica, aqui ao lado, destaca visualmente relevos e depressões nos perfis da ilha, tendo como referência o nível do mar. Para esta representação foram utilizados mapas históricos, comparados com observações diretas atualizadas:

- o levantamento de Reis e Gama de 1802;
- um mapa de 1957;
- o levantamento topográfico da União das Cidades Capitais de Língua Portuguesa - UCCLA realizado em 2000, mas reformulado em 2018.

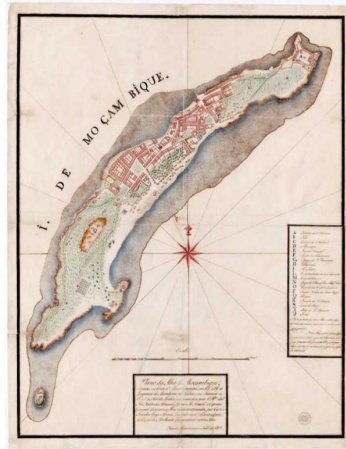
5. Carlos José de Reis e Gama, 1802, plano da Ilha de Moçambique... / sargento-mor e comandante do Corpo de Artilharia, (cortesia do Arquivo Histórico Ultramarino, Portugal). La mappa presenta il contorno convenzionale della bassa marea.

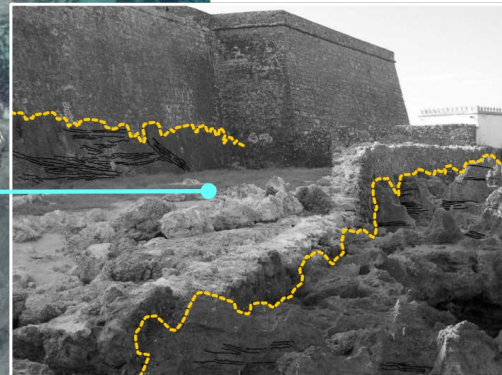
Scavi per la primitiva costruzione 1554-1620.

Scavi per la riforma della Piazza Bassa a nord. 1752-1758.

Scavi per la riforma della Piazza Bassa a est. 1752-1758.

Alguns cortes de escavação revelam como a rocha da ilha foi aproveitada tout-court para moldar a parte inferior das cortinas e dos baluartes. É possível que estes dados sejam muito importantes para a reconstrução histórica do desconhecido núcleo inicial da fortaleza; aquela primeira fortaleza que permitiu resistir aos cercos dos holandeses em 1607 e 1608.

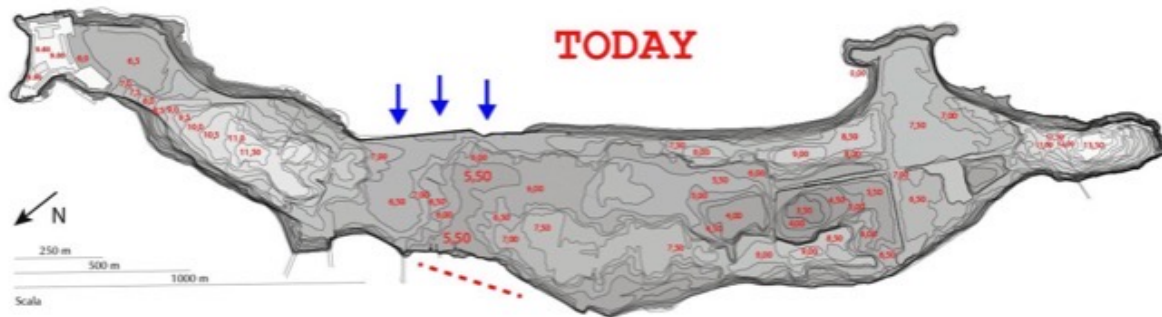
Já no século XVI, está documentada uma depressão na ilha que, por vezes inundada, tornava-se um canal e dividia a ilha em duas partes. A causa foi o ponto de maior agressão marítima aqui indicado, na cartografia histórica, com as três setas azuis.

1. Carta Topográfica da Ilha de Moçambique, Thaumaturgo, 1754;  
2. Planta da Ilha ... de Moçambique, Faustino, 1835;  
3. Levantamento topográfico atualizado, 2000-2018 (UCCLA-M.B.).

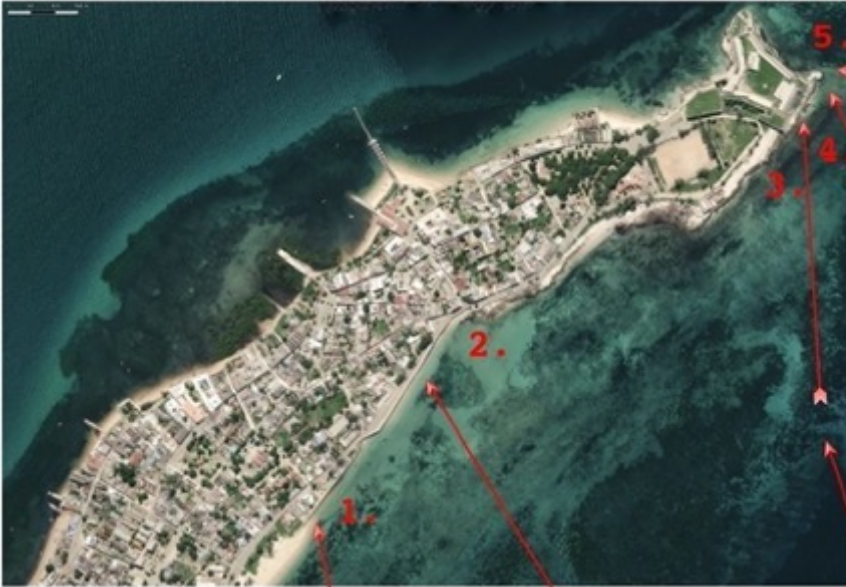
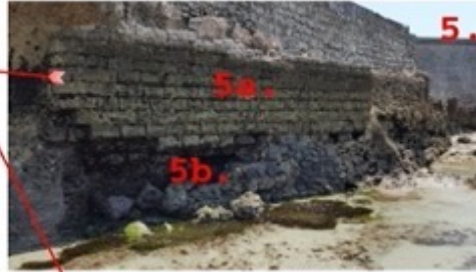
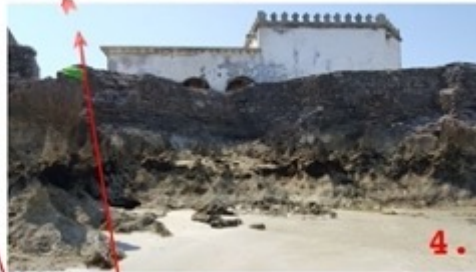
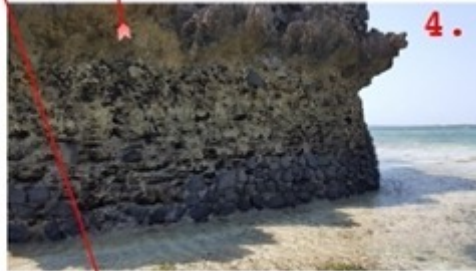
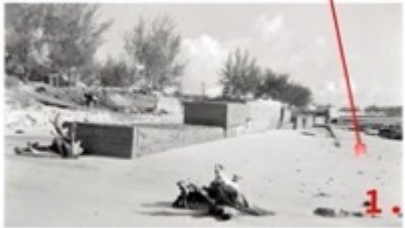
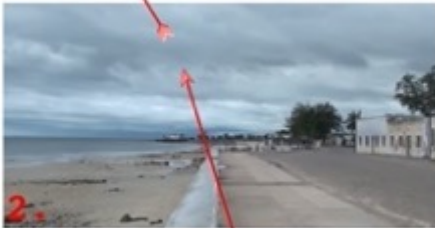
Esquerda - O muro de defesa, que começa a meio caminho da contracosta e termina no antigo Consulado Francês, tem uma longa história de reparações. Mas, ainda hoje esse trecho está ameaçado pela água.

À direita - A proteção contra ondas, correntes e marés também está presente no ponto mais exposto do canal entre o oceano e a lagoa, onde são antigas reparações com blocos de calcário madrepórico ou com blocos de basalto e cimento.

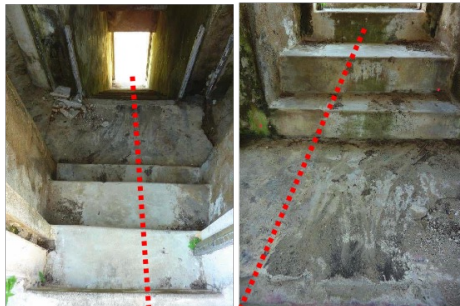
IL CONTROLLO DELLE ACQUE PIOVANE NELTRATTO DELLA  
CORTINA CONTIGUA AL BALUARDO SÃO JOÃO

D - L'acqua entra dalla porta superiore delle tre  
scale che collegano direttamente la piazza bassa al  
cammino di ronda. Riformulare la protezione.

C - Il cammino di ronda è in buone condizioni. È  
stata eseguita la riabilitazione nel 2008/2009.  
Opportuno un monitoraggio specifico delle inclinazioni  
del percorso.

B - Le superfici di tutti i volumi terrapenati  
della fortezza assorbono acqua e umidità che  
trasmettono a spazi e volumi contigui. È necessario  
un monitoraggio specifico dell'assorbimento nelle  
piazze alte e lungo le banchette di tiro.

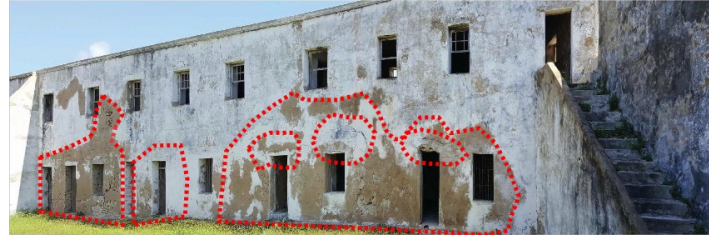
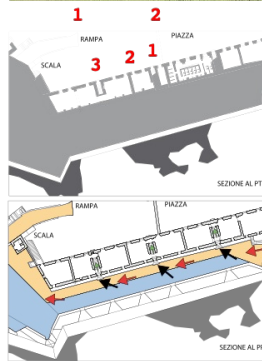
NOTA: Il caso della Caffetteria

NOTA:  
Quanto qui evidenziato potrebbe  
essere un caso di collasso  
strutturale in corso e dovrebbe  
essere monitorato.  
Sono individuate due condizioni  
combi-nate.

Da un lato l'acqua piovana  
raccolta dalla parte superiore  
del terrapieno attraverso le  
tre scale impregna la base  
delle pareti causando la  
dissoluzione dei materiali  
calcarei. D'altro lato, gli  
architravi di porte e finestre  
possono essere compromessi in  
un tempo molto breve dato il  
rapido avanzare della  
corrosione dei ferri negli  
elementi in calcestruzzo  
armato.

CASO: DAL DEGRADO DEI MATERIALI AL COLLASSO STRUTTURALE

Depois das obras da UNESCO em 2008-2010, durante uma visita de estudo em 2016, foi observado um caso de colapso estrutural em curso na fortaleza.

É um fenómeno provocado por duas condições combinadas e ambas condicionadas pela água: por um lado, a água da chuva, passando através das três escadas que ligam a praça inferior ao caminho de ronda superior, impregna a base das paredes do edifício e provoca, desta forma, a desagregação dos materiais calcários; por outro lado, a água e o aerossol marinho deterioram rapidamente, com a corrosão dos ferros, os lintéis de betão armado das portas e janelas com o consequente enfraquecimento estrutural de toda a alvenaria perimetral.

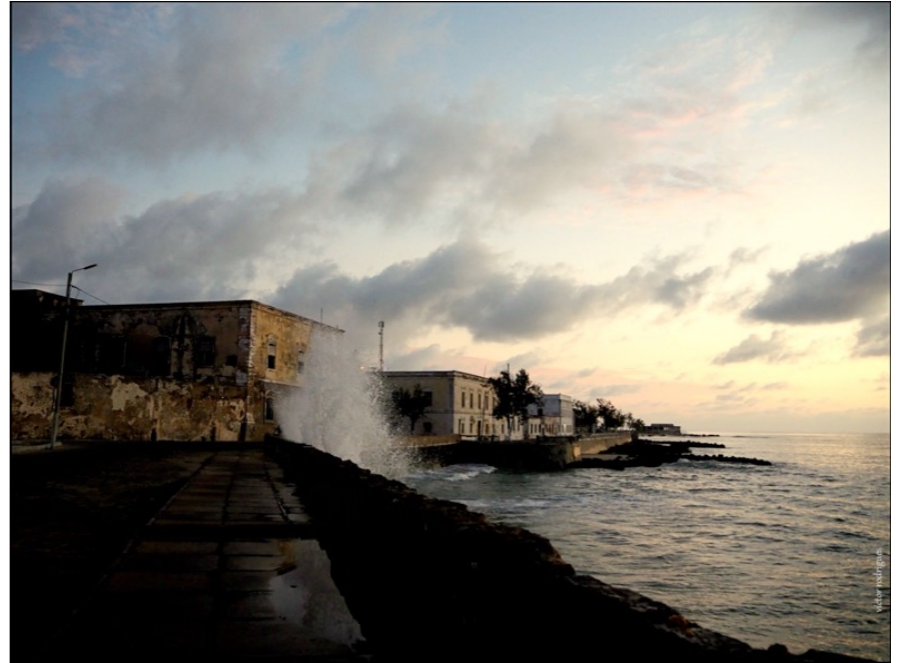
Acabamos assim com essas duas imagens: a Escola de Artes e Ofícios da Ilha em 1882 e uma bela imagem de Victor Rodriguez do fim de 2023 da onda que continua bater a contracosta perto da praceta de Camões aí, mesmo, onde foram retratos os alunos da Escola de Artes e Ofícios. Esta Escola foi fundada em 1879, mas revelou-se ainda viva nos artesãos que trabalharam entre 2008 e 2010 na fortaleza.
