Bâti
Edificio
Building

Outils méthodologiques pour la réhabilitation durable des bâtiments ruraux

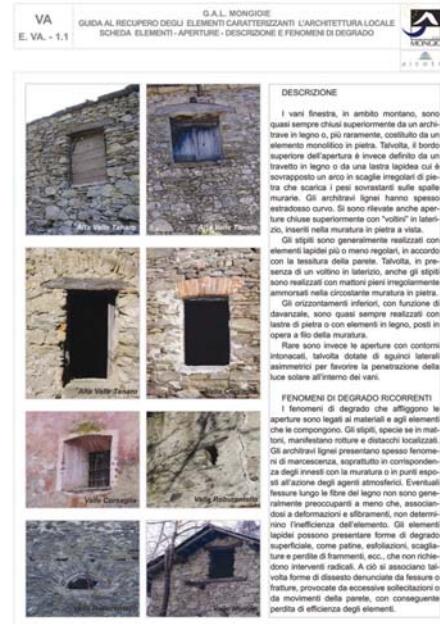
Guide du G.A.L. Mongioie: une des fiche sur les « ouvertures »

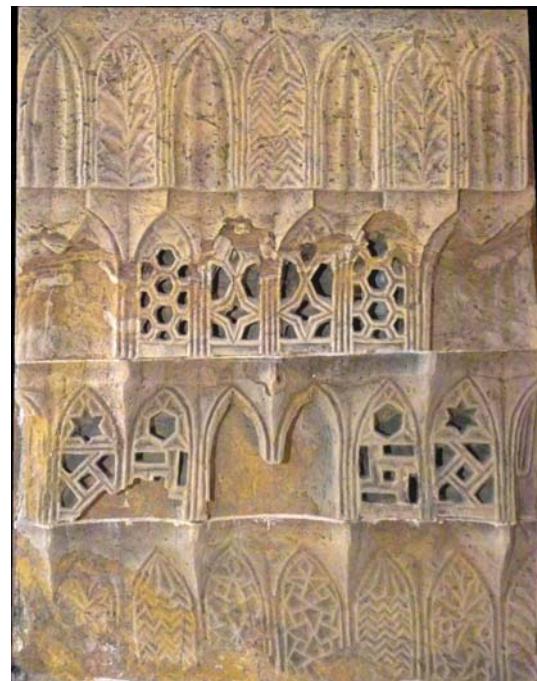
Détail d'un chapiteau sculpté le *muquarnas*

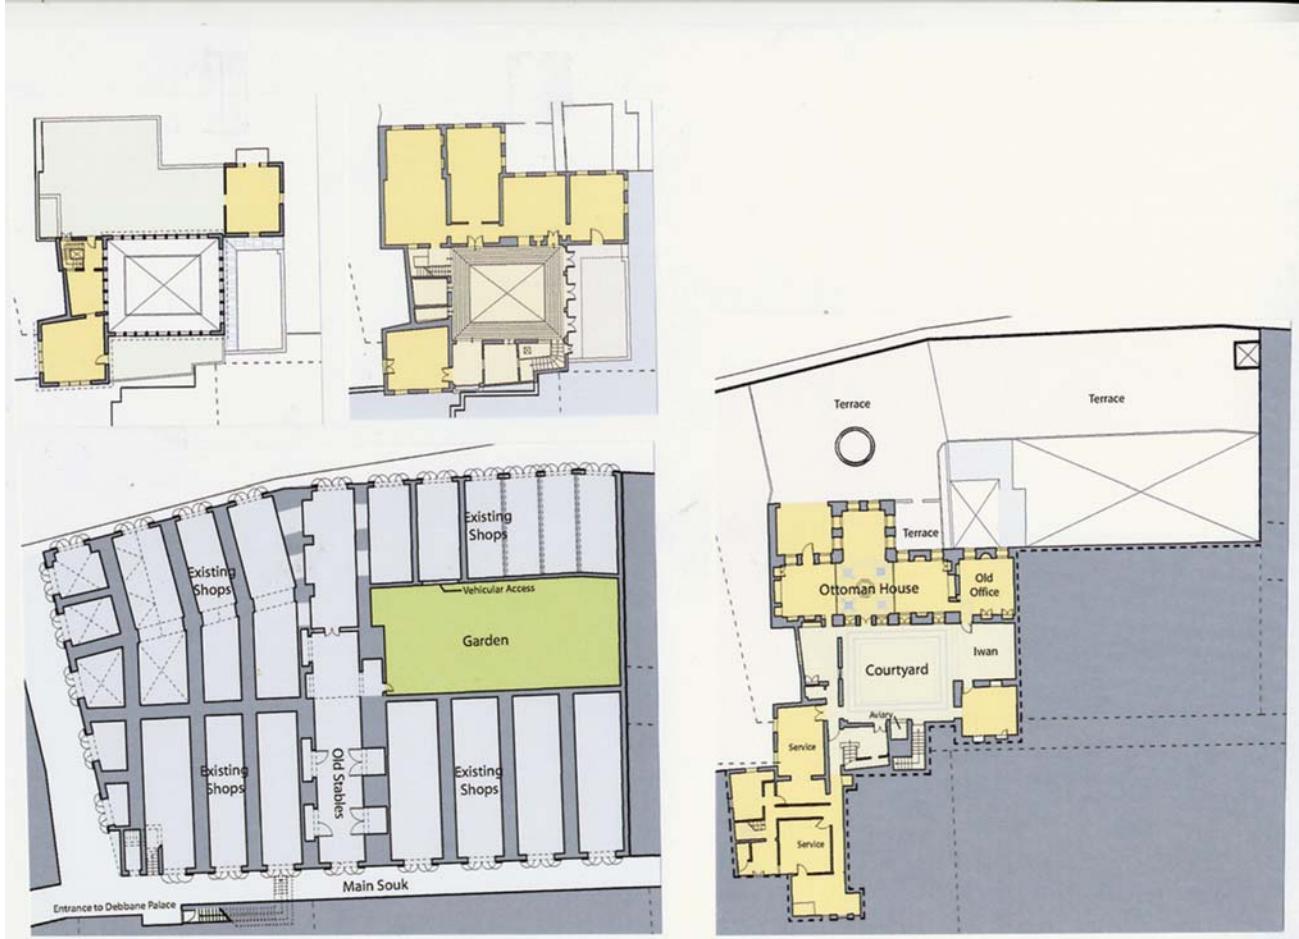
plans du palais Debbaré

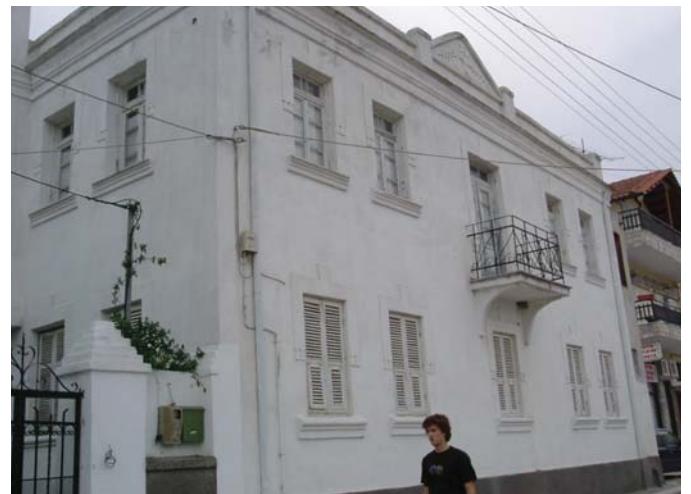
Two floor's earth block house with plaster in the village of Liti Macedonia

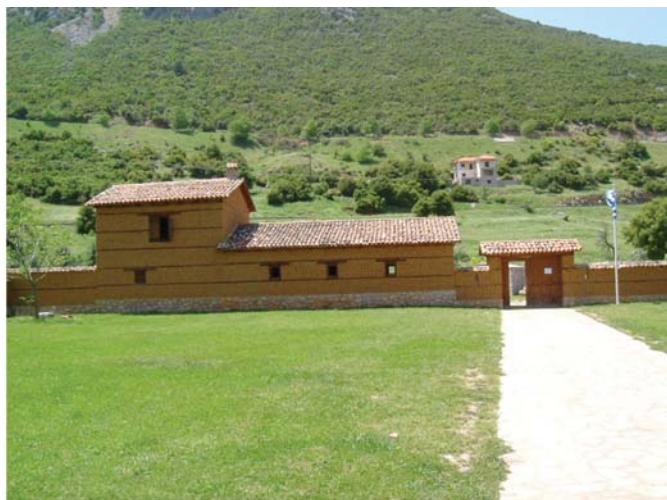
The "Gravia's Inn" transformed to museum. Reconstruction with earth blocks. Central Greece.

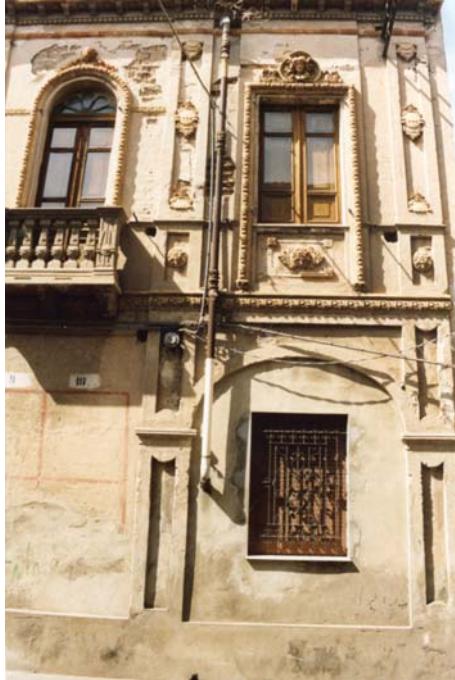
Quartu S. Elena (Italy), via Mori 129, Façade with decorative elements in terracotta and zinc sheet on a building in raw earth. (photo by G. Loddo).

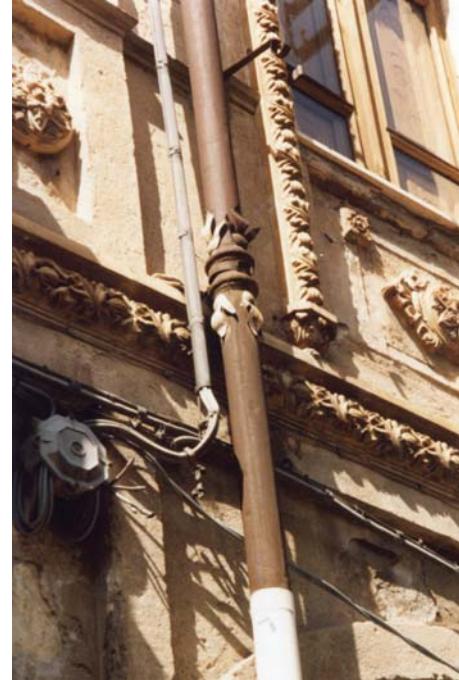
Quartu S. Elena (Italy), via Mori 129, detail of façade with obvious damages caused by telephone and power lines cables. (photo by G. Loddo).

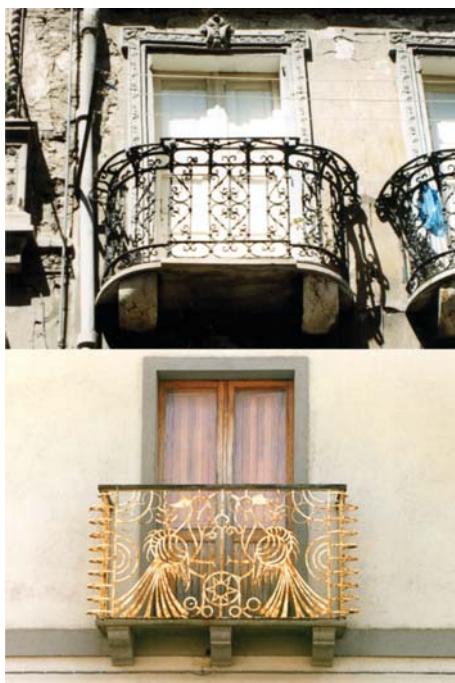
Wrought iron handrails, top, baroque style in Cagliari (Italy), below, folk design in Cabras (Italy). (photo by G. Loddo).

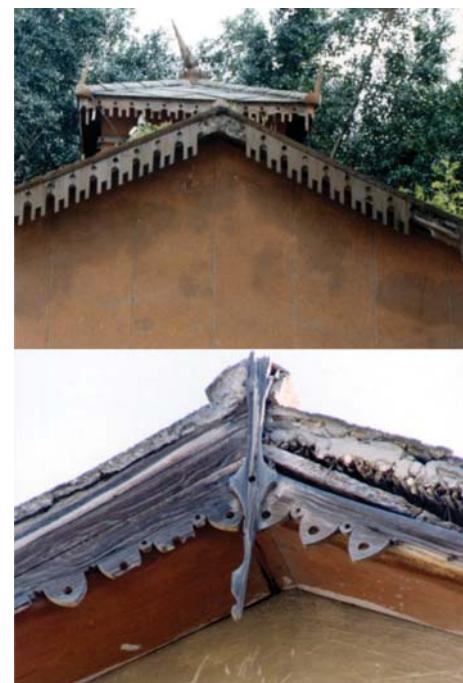
Bargeboards, Cagliari (Italy), top, wood and wrap metal modular elements, below, wood board element. (photo by G. Loddo).

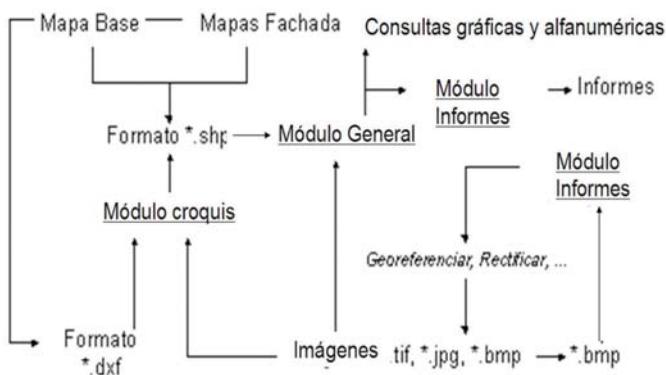
Figura 1: Esquema y relaciones de los módulos del SIA

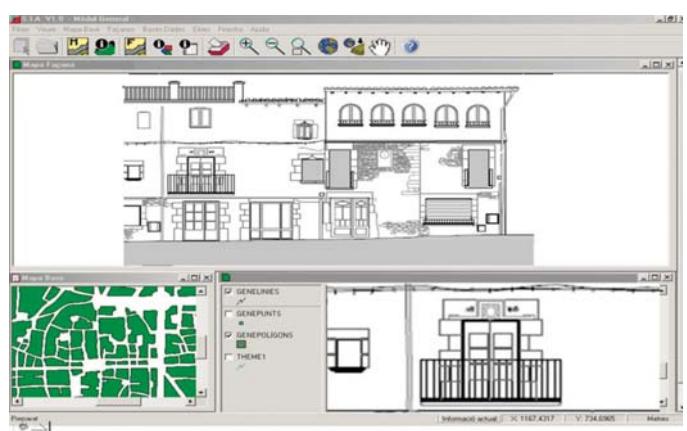
Figura 3: Módulo general. Ubicación, alzado y detalle

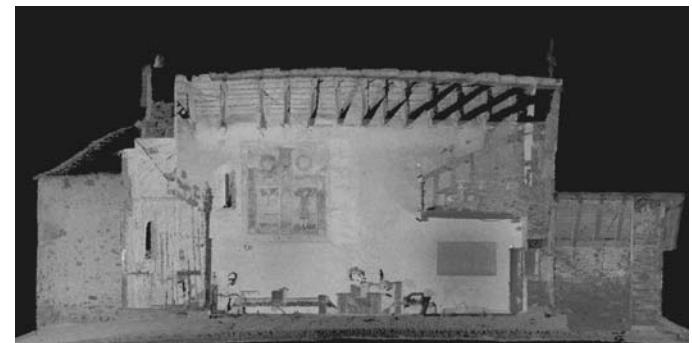
Figura 2: Representación de los puntos en función del valor de reflectividad obtenido.

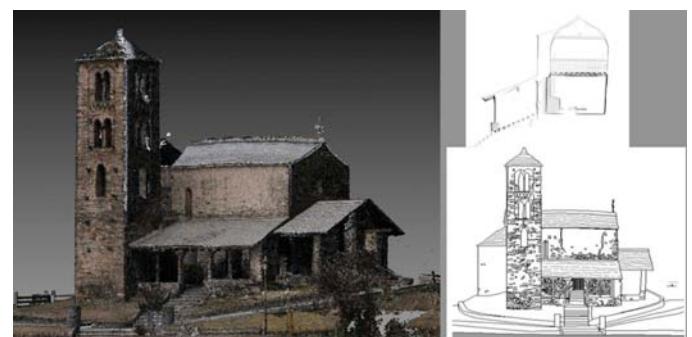
Figura 3: Imagen fotográfica de la iglesia románica de Sant Joan de Caselles y nube de puntos resultado del escaneado.

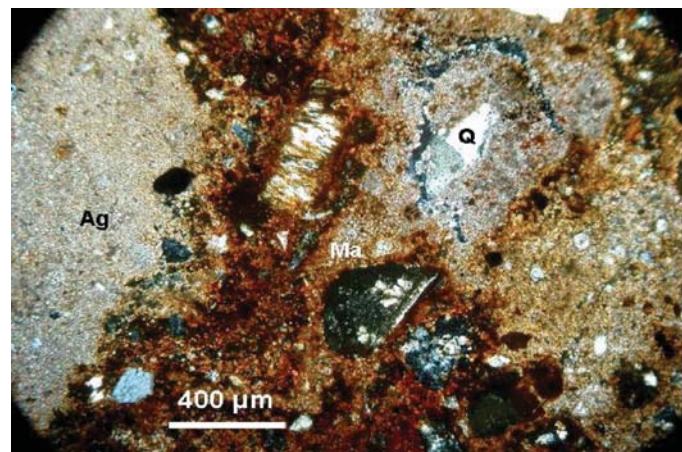
Fig. 4 : Microfacies du pisé de la muraille du contre-fort de Hri-Souani. Qz : Quartz, Ag : agrégat calcaire, Ma : matrice silto-carbonatée

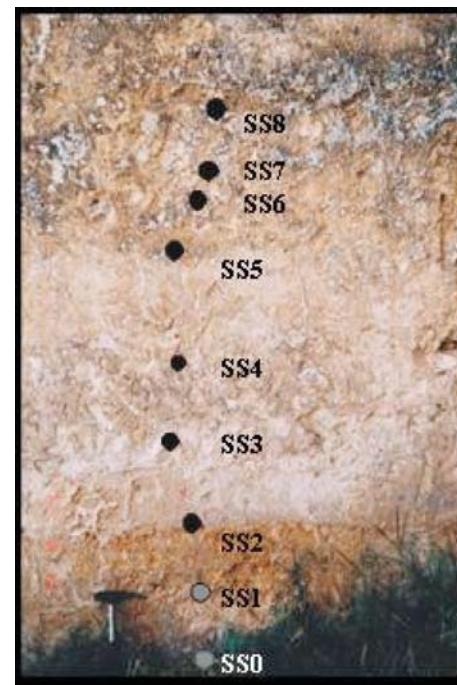
Fig. 2 : Détail du profil de la muraille du contre fort de Hri Souani (SS0 à SS8 : les échantillons prélevés de la base vers le sommet).

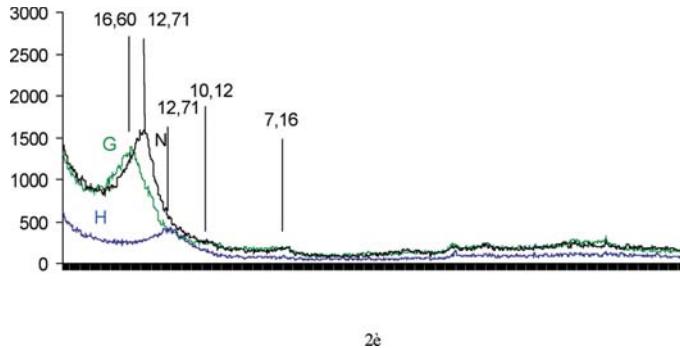
Fig. 5 : Exemple de diffractogramme de la fraction fine du pisé du contre fort de la muraille de Hri-Souani (N : normal, G : glycolé, H : hydrazine)

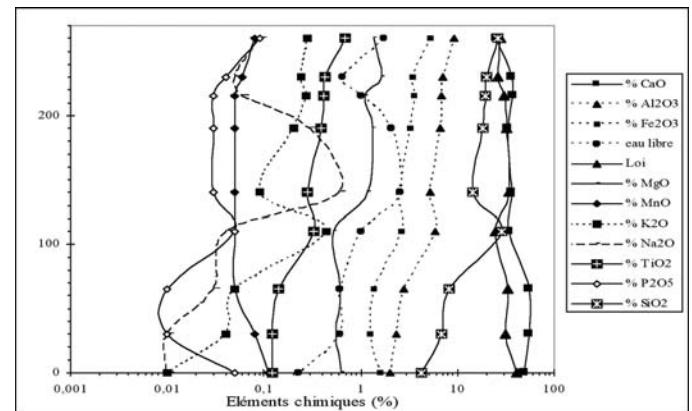
Fig. 6 : Evolution des éléments chimiques dans le pisé du contre fort de la muraille de Hri Souani.

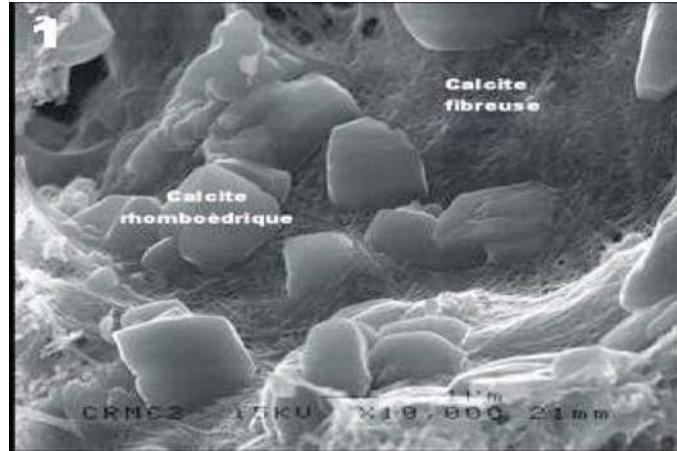
Fig. 8-1 : Quelques aspects micro-morphologiques du pisé du contre fort de la muraille de Hri Souani : Précipitation de la calcite rhomboédrique et fibreuse dans les pores

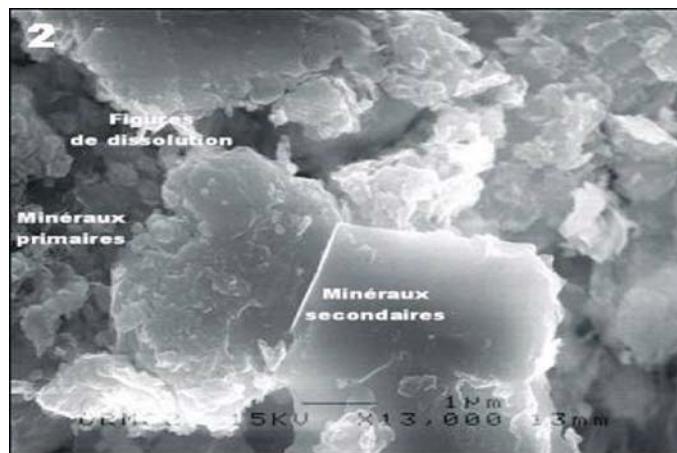
Fig. 8-2 : Quelques aspects micro-morphologiques du pisé du contre fort de la muraille de Hri Souani : Phénomènes de dissolution affectant les minéraux primaires et secondaires du pisé.

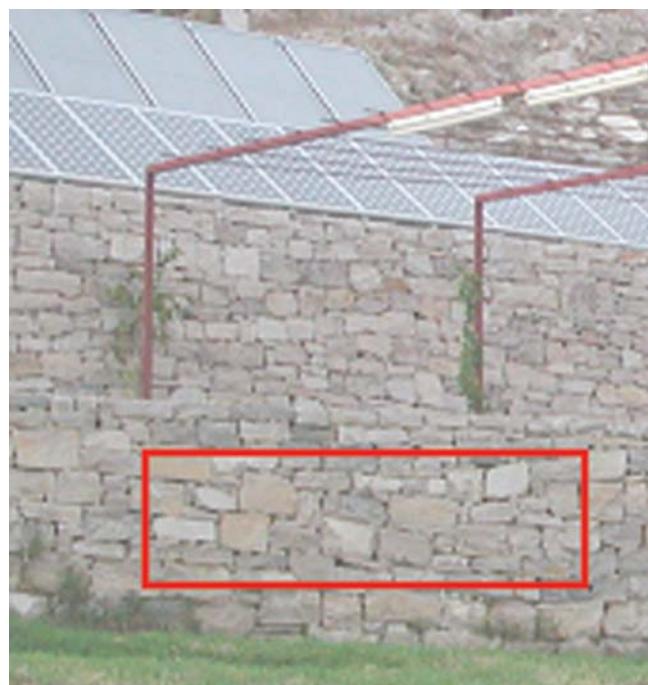
Utilización para margeón, Tipos M y H

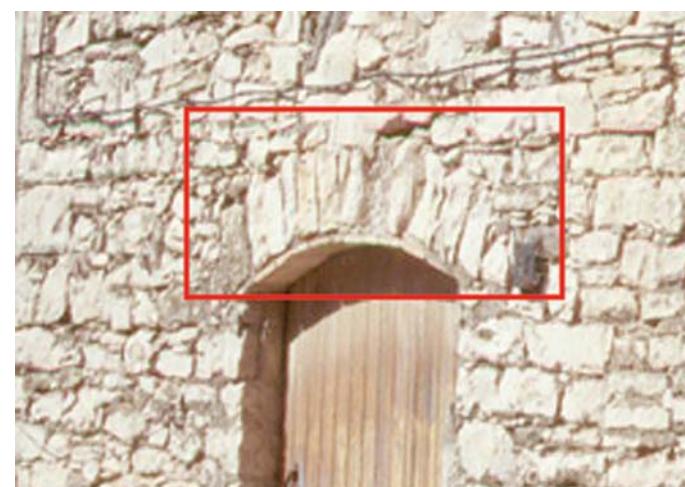
Utilización para construir un arco, Tipos G y P

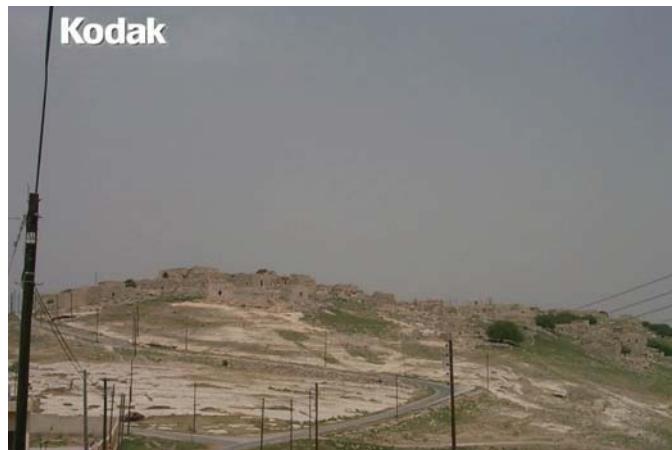
Figure 2. An example of the damage and destruction of Samad traditional buildings

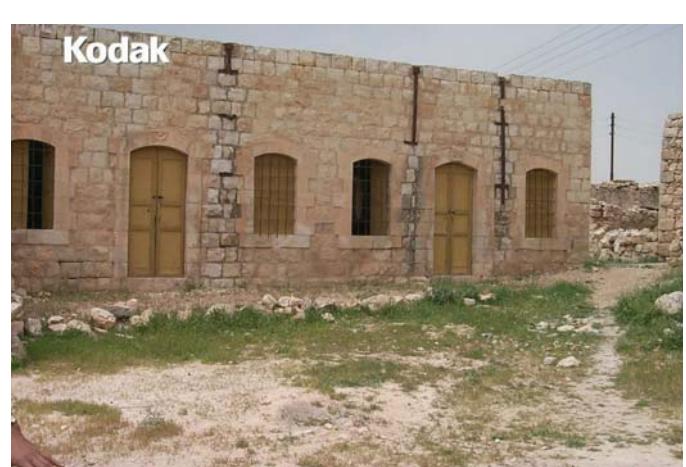
Figure 4. An example on modern alteration of the traditional buildings in Samad

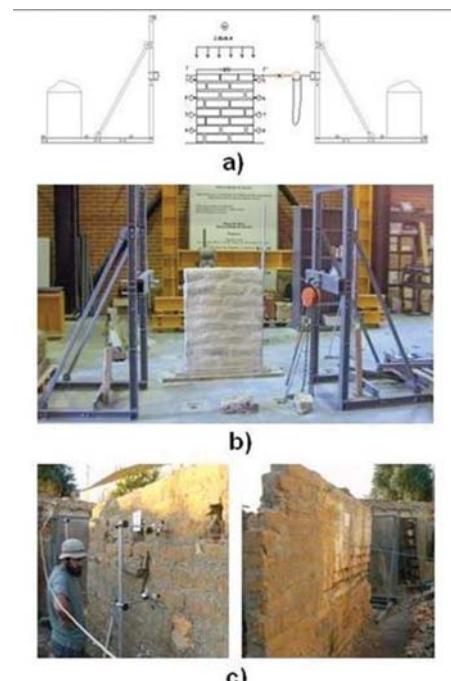
Tests on full-scale walls
