Ruína e patrimônio cultural no Brasil

Tese apresentada à Faculdade de Arquitetura e Urbanismo da Universidade de São Paulo para a obtenção do título de Doutor em Arquitetura e Urbanismo.

Área de Concentração: História e Fundamentos da Arquitetura e do Urbanismo.

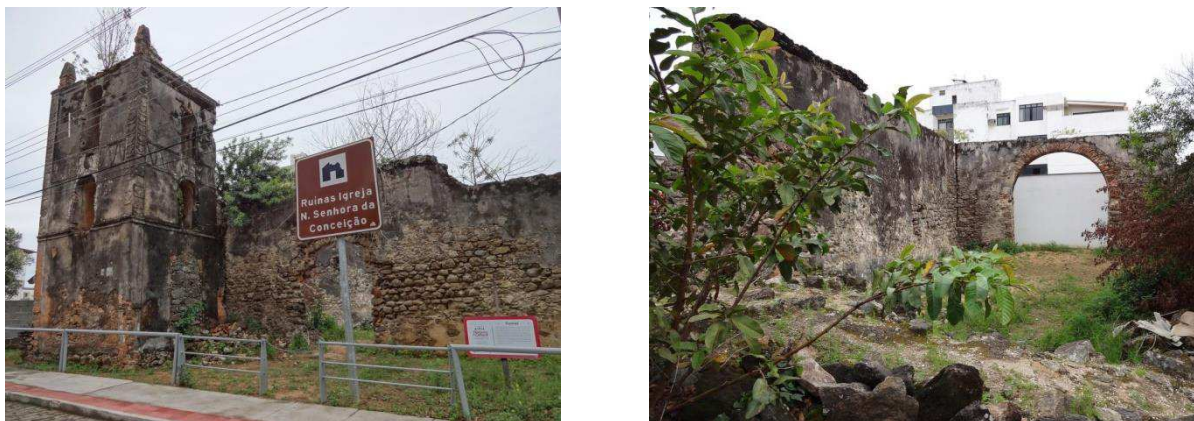
Fig. 02 (i-ii): Ruínas da Igreja Nossa Senhora da Conceição, Guarapari (ES) – CNSA: ES 00061, 2016.
Fotos: Autora.

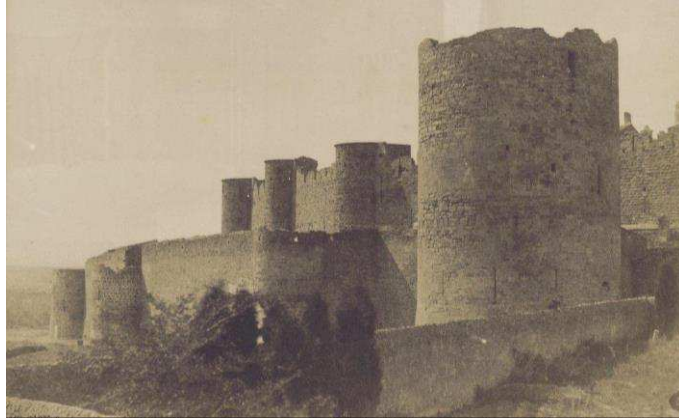
Fig. 03: Fortificação de Carcassonne antes dos trabalhos de restauração.

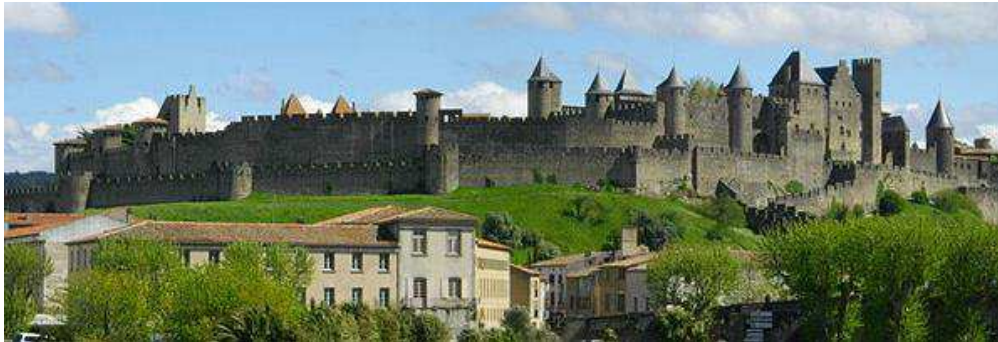
Fig. 04: Panorama da fortificação de Carcassonne após os trabalhos de restauro, 2009.

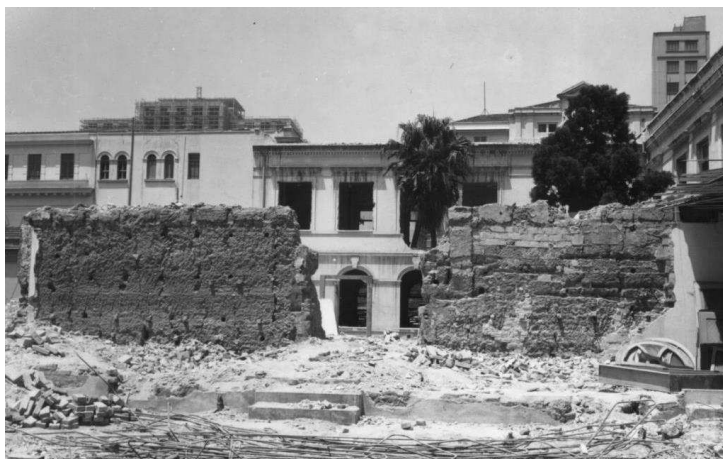
Fig. 11: Pátio do Colégio, ruínas de paredes de taipa quinhentistas, 1953.
Fonte: Acervo fotográfico da Superintendência do IPHAN/SP.

Como ilustração, pode-se pontuar que um dos poucos conjuntos de ruínas musealizadas na cidade de São Paulo remente à fundação da capital paulista pelos jesuítas: trata-se dos remanescentes expostos no Pátio do Colégio⁸⁷ referentes às edificações anteriores do local - um muro de taipa de pilão proveniente de 1554 e fundações de pedra limonita da cripta de uma terceira fase da igreja (concluída em 1671) constituindo um legado de valor histórico inegável pela relação com a fundação da cidade de São Paulo.

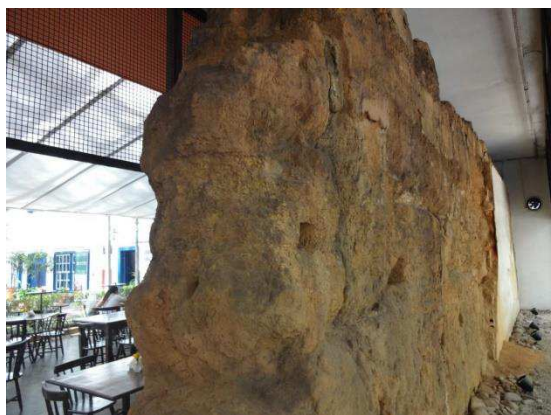
Fig. 12: Pátio do Colégio, exposição das ruínas de paredes de taipa quinhentista, 2016. Foto: Autora.

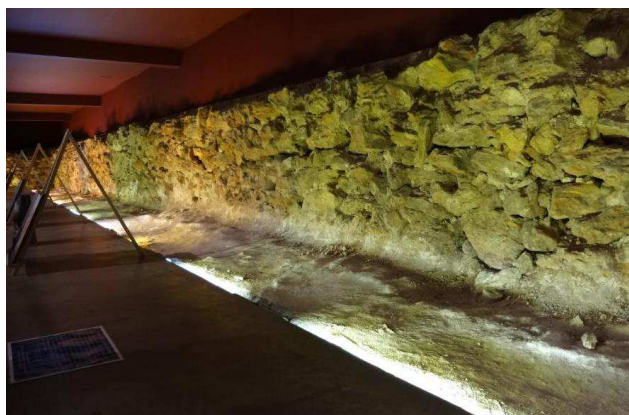
Fig. 13: Ruínas do Pátio do Colégio, fundações da cripta proveniente do século XVII, 2016. Foto: Autora.

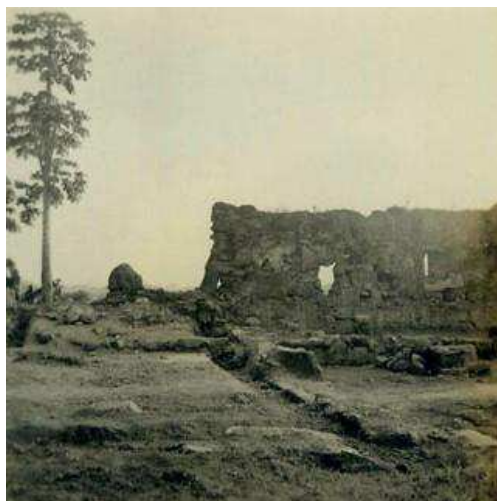
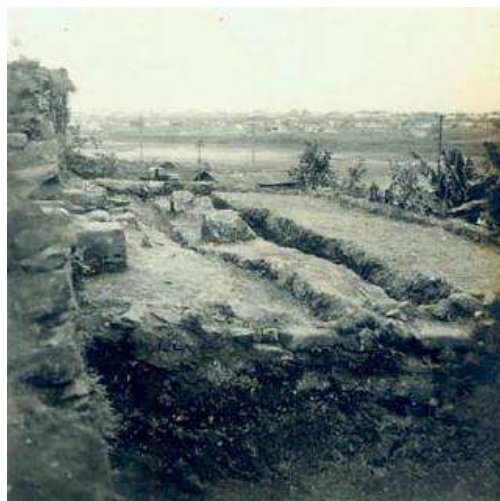
Fig. 17 (i-ii): Situação das ruínas do Engenho São Jorge dos Erasmos.
Fonte: Caderno de Obras 1963-1966 (n.32), Luis Saia, acervo fotográfico IPHAN/SP.

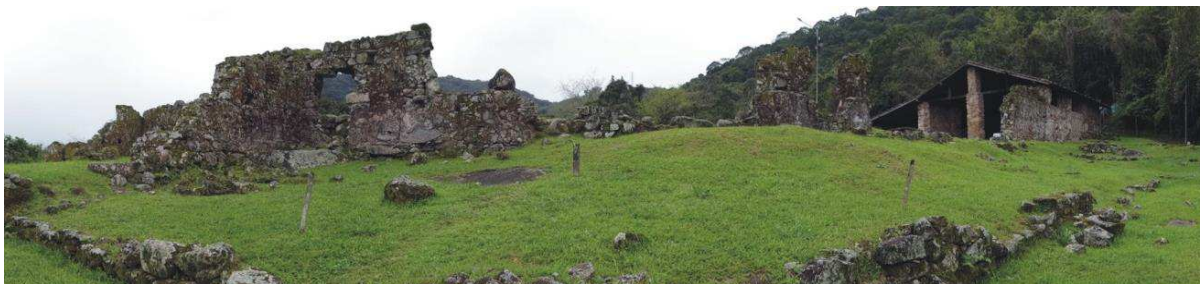
Fig. 18: Vista panorâmica das ruínas do Engenho São Jorge dos Erasmos, 2013. Foto: Autora.

A prospecção de 1963 detectou a atividade local por restos de fôrmas de pão de açúcar encontradas em um fosso. Segundo as recentes pesquisas arqueológicas⁹⁷, as estruturas localizadas na área edificada basicamente retangular numa plataforma no sopé do Morro da Caneleira abrindo-se para visuais elevadas em relação ao rio São Jorge foram: paredes (cuja espessura varia de 0,60 m a 1,30 m), numa delas há evidência de piso superior; seteiras; fosso; alicerces; soleiras; bases de pilares; muros de arrimo. O material construtivo de pedras e argamassa de cal e conchas é proveniente da região (ANJOS, 1998).

Porém, essas estruturas não puderam ser articuladas para determinar a que funções precisas correspondiam devido ao alto grau de arruinamento causado por processos naturais e antrópicos. Foi possível identificar a provável “capela” com o resto de três paredes; ao lado desta, o cemitério com sepultamentos datados de fins do século XVI (MORAIS *et. al.*, 2004/2005).

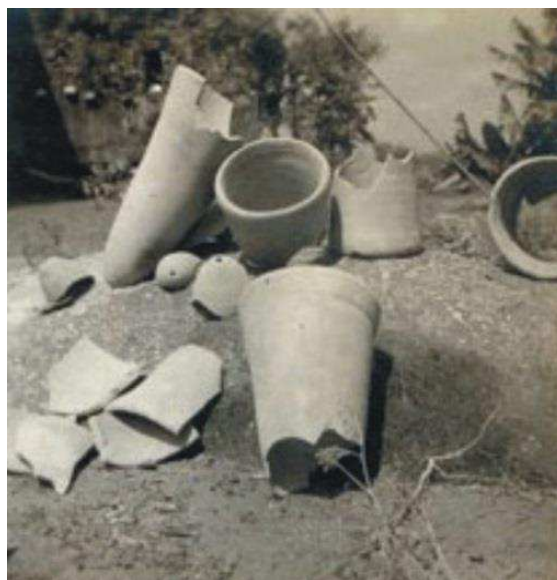
Fig. 19 (i-ii): Escavações e fôrmas de pão de açúcar encontradas.
Fonte: Caderno de Obras 1963-1966, Luis Saia, acervo fotográfico IPHAN/SP.

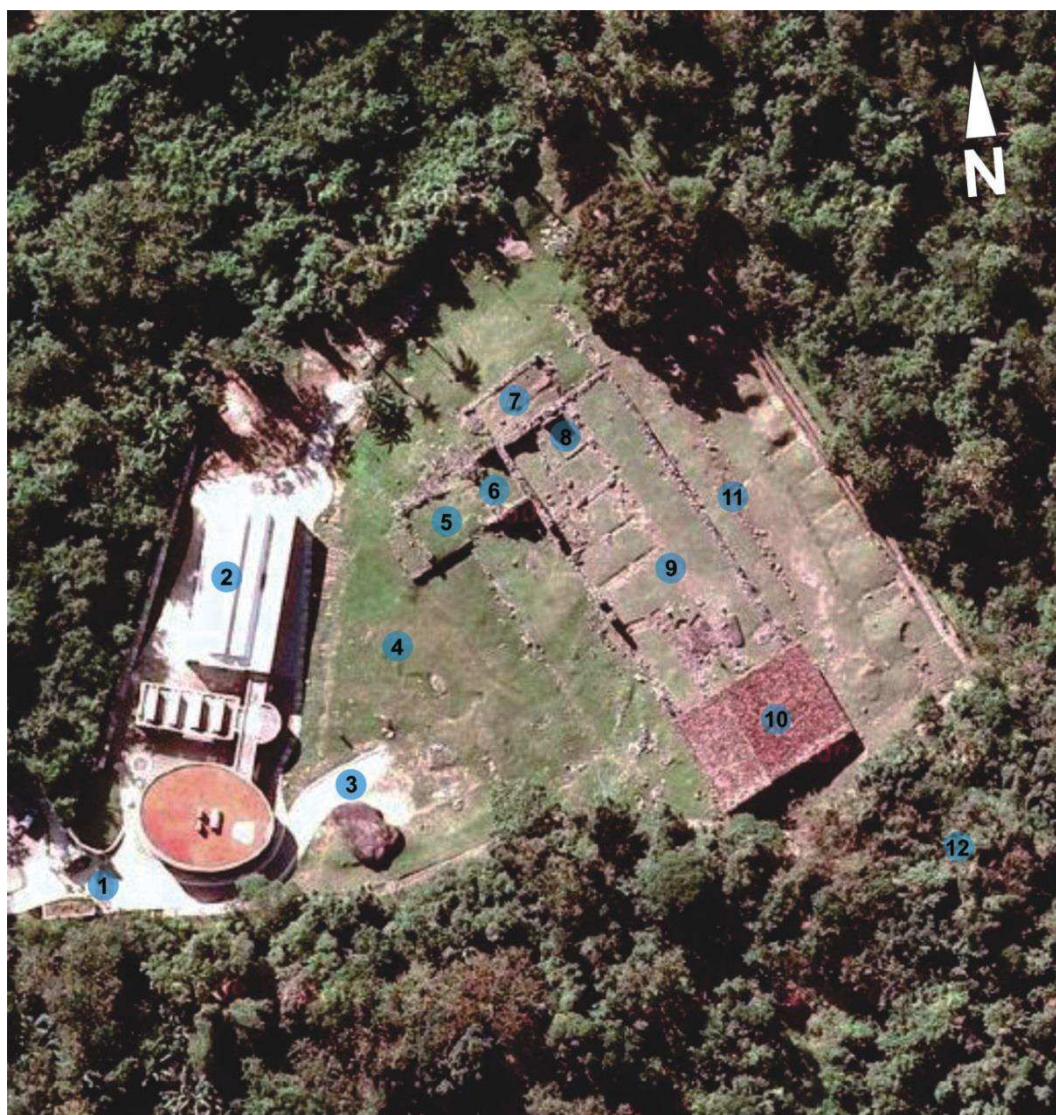
Fig. 21: Mapa esquemático - 1 Acesso; 2 Base USP; 3 Rampa acesso ruínas; 4 Área que passou por terraplanagem; 5 Cemitério; 6 Capela; 7 "Terraço"; 8 Fosso (4x2x2m); 9 Platô principal; 10 "Pavilhão Saia"; 11 Antigo acesso; 12 Morro da Caneleira. Fonte base: *Google Maps*, 2013. Elaborado pela autora.

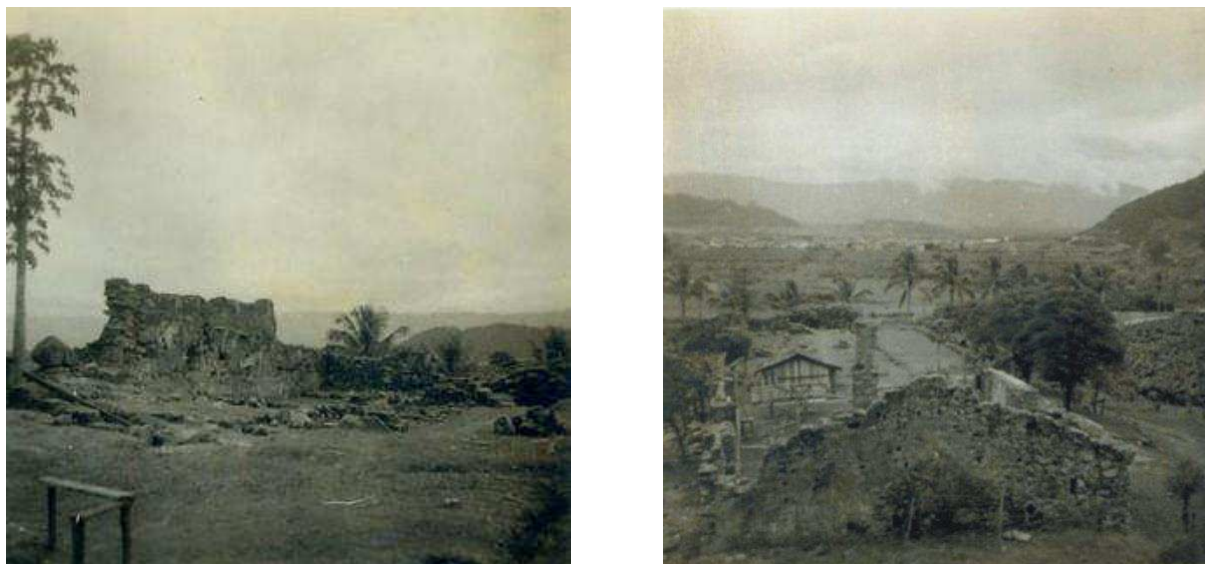
Fig. 22 (i-ii): Engenho São Jorge dos Erasmos e entorno.
Fonte: Caderno de Obras 1963-1966, Luis Saia, acervo fotográfico IPHAN/SP.

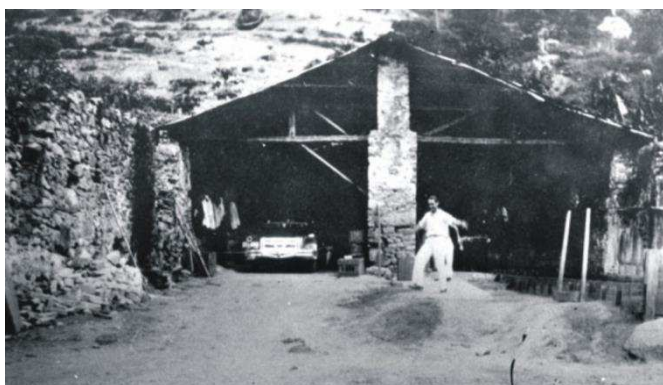
Fig. 23 (i-ii): Área coberta com dois lanços antes da “restauração”.
Foto: Herman H. Graeser (Germano), década de 1960, acervo fotográfico IPHAN/SP.

Entre 1963 e 1966 houve a primeira intervenção no Engenho. Sob responsabilidade técnica de Saia, as obras, conforme Relatório, constituíram de: serviços de limpeza; consolidação de muros e alvenarias; prospecções arqueológicas; construção de casa de zeladoria; e recomposição de parte da cobertura (300 m²) tendo como referência marcas localizadas nas paredes e pilar central e material iconográfico anterior em que se nota o telhado em duas águas com telhas de zinco - além desses dois lanços, um terceiro foi adicionado a leste. Essa área coberta ficou conhecida posteriormente como “Pavilhão Saia”.

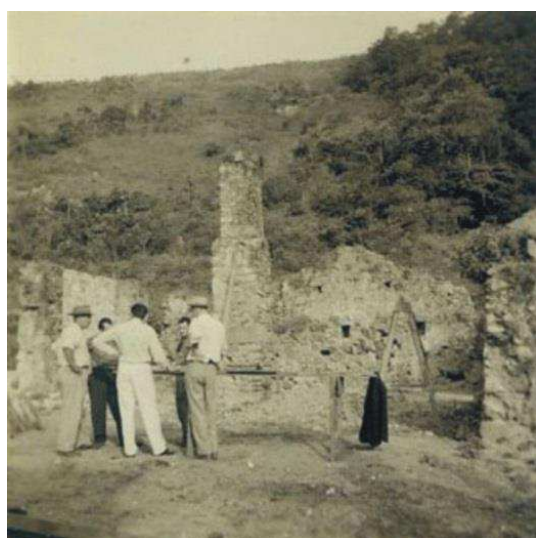
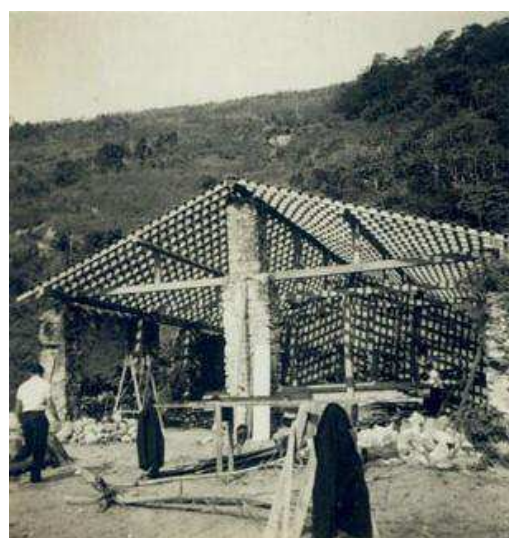
Fig. 24 (i-ii): Consolidação do pilar central e reconstrução de parte da cobertura. Fonte: Caderno de Obras 1963-1966, Luis Saia, acervo fotográfico IPHAN/SP.

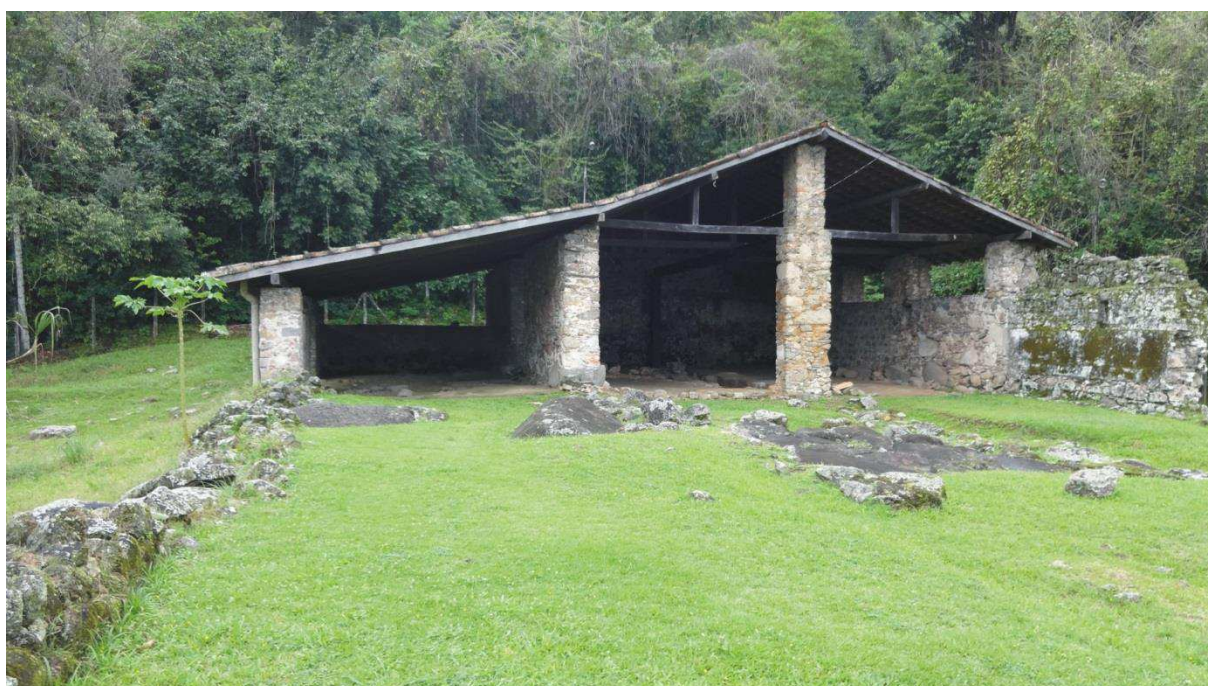
Fig. 25: “Pavilhão Saia”, três lanços de telhado, 2013. Foto: Autora.

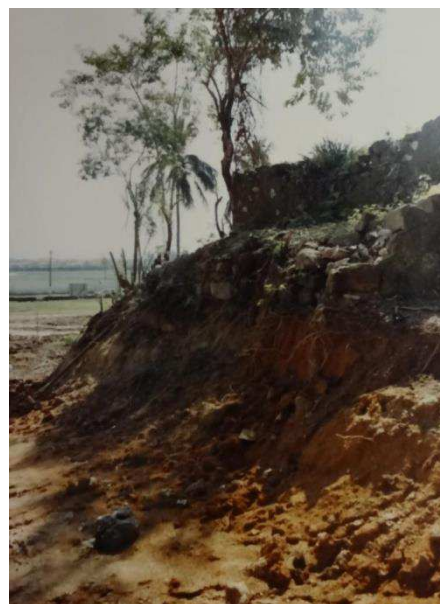
Fig. 28 (i-ii): Situação da área envoltória do Engenho São Jorge dos Erasmos derivada de terraplanagem indevida, 1987. Fonte: IPHAN, 1962, s.p.

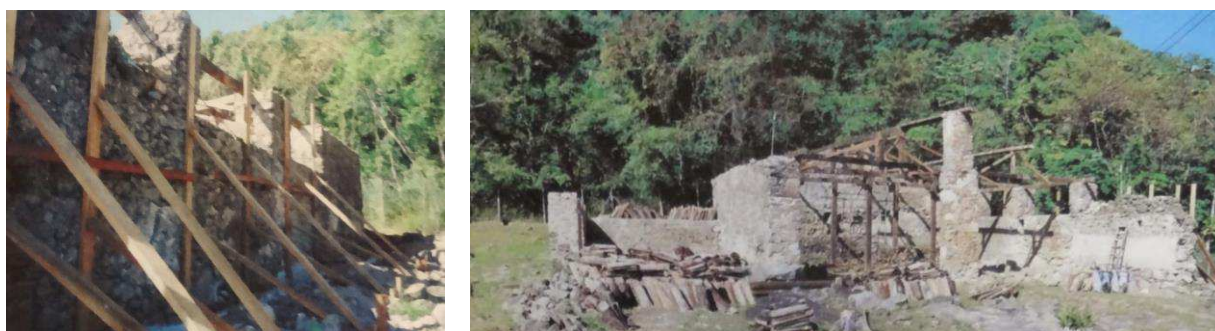
Fig. 29 (i-ii): Trabalhos de recuperação do “Pavilhão Saia”, 2001.
Fonte: IPHAN, Relatório MORI, Victor Hugo *In*: IPHAN, 1962, s.p.

operações essas que não foram executadas. Em 2000 houve obras de estabilização da encosta e execução de canais para melhoria da drenagem natural, pois o acesso ao Engenho ficava comprometido pelo transbordamento do rio São Jorge que fora canalizado. Em 2001, houve nova sugestão de reforma do “Pavilhão Saia” por parte de Júlio Roberto Katinsky, professor da Faculdade de Arquitetura e Urbanismo da USP designado como gestor do Engenho de 1998 a 2002. No decorrer de 2002 foram iniciadas obras¹⁰¹ de consolidação das ruínas; remoção de construções posteriores como zeladoria e tanques; e a recuperação do “Pavilhão Saia” com reforços estruturais e restauração do telhado com a implantação de pórtico metálico para a sustentação do mesmo.

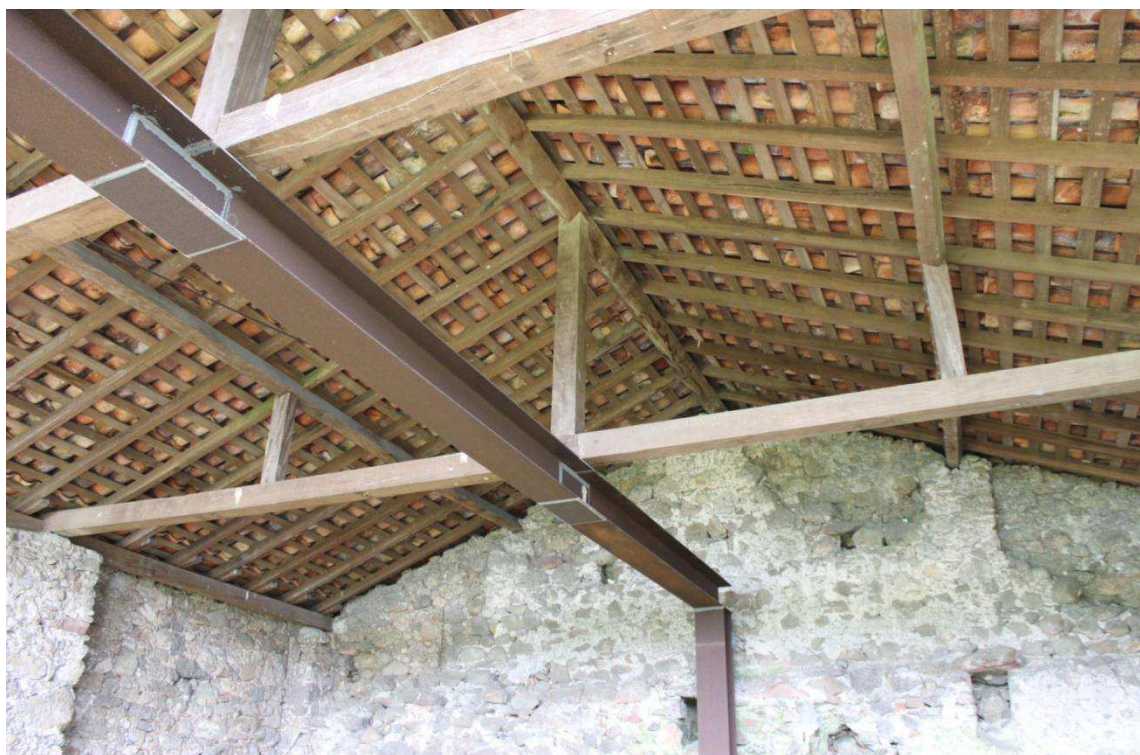
Fig. 30: “Pavilhão Saia”, estrutura metálica de sustentação, 2013. Foto: Amanda Moutinho.

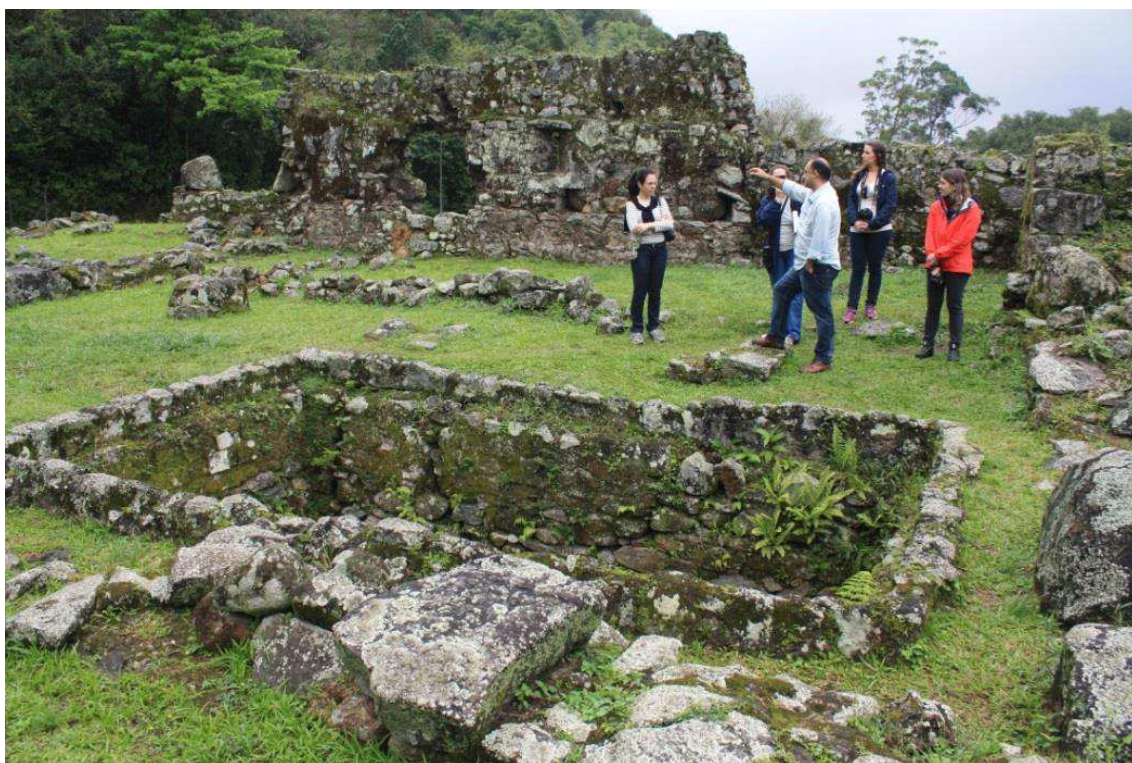
Fig. 33: Em primeiro plano o fosso onde foram encontradas as fôrmas de pão de açúcar, durante a década de 1960, 2013. Foto: André Rosch Rodrigues.

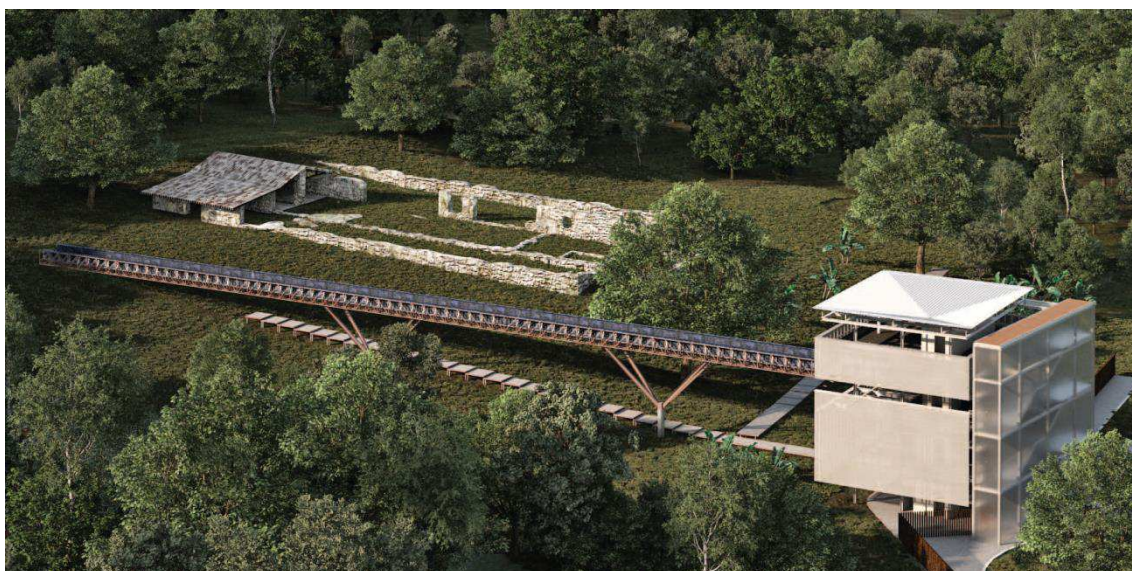
Fig. 34: Perspectiva da proposta para o sítio arqueológico, com a torre mirante e passarela.
Fonte: Folder divulgação "Adaptação e Valorização Patrimonial Monumento Ruínas Engenho São Jorge dos Erasmos", 2014, p.7.

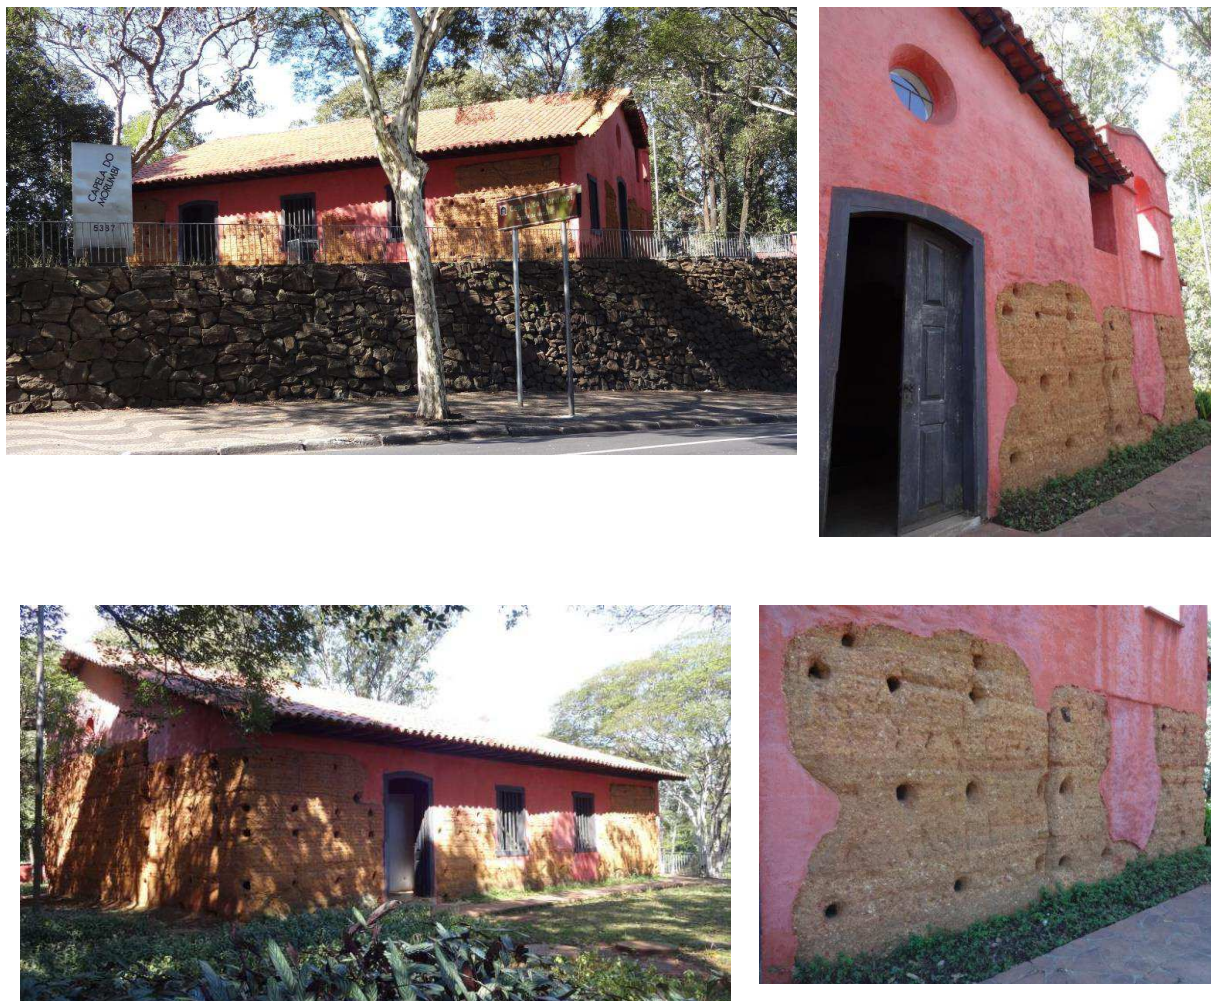
Fig. 44 (i-iv): Capela do Morumbi, detalhes das taipas conservadas, 2014. Fotos: Autora.

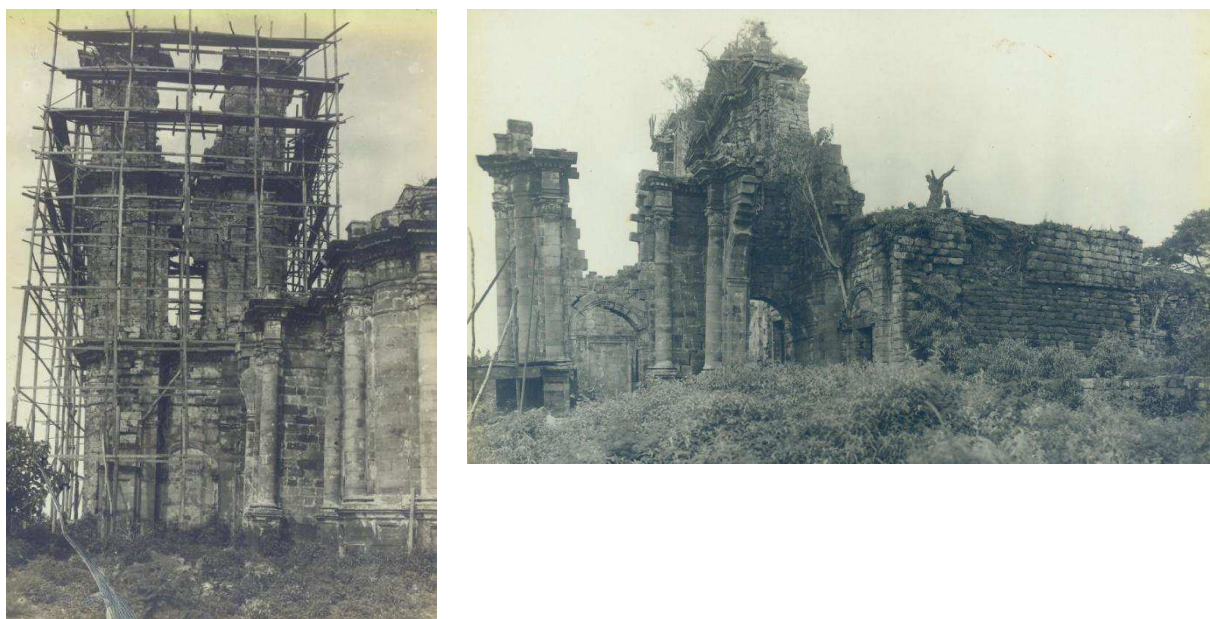
Fig. 46 (i-ii): Trabalhos de consolidação da Igreja de São Miguel das Missões (RS), 1940.
Fonte: Acervo fotográfico IPHAN/SP.

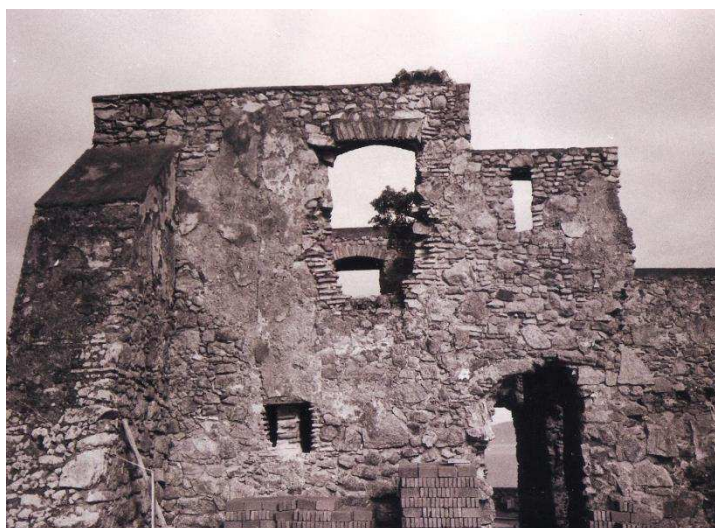
Fig. 52: Fortaleza de São José da Ponta Grossa, Florianópolis (SC) em estado de ruína, 1991, antes do início dos trabalhos de restauro. Fonte: <http://fortalezas.org/midias/jpg_originais/00012_006816.jpg> acesso em 14 nov. 2016.

Um exemplo bastante ilustrativo é a Fortaleza de São José da Ponta Grossa, Florianópolis (SC), situada na Ilha de Santa Catarina. O conjunto era constituído por diversas edificações (Casa do Comandante, Quartel da tropa e cozinha, Paio de pólvora e Capela) provenientes dos anos 1740-1744, construídas em alvenaria de pedras com argamassa e revestimento à base de cal e distribuídas em três terraplenos conectados com rampas e um sistema de muralhas. O conjunto foi tombado pelo SPHAN¹⁴¹ em 1938, quando já se encontrava em estado de ruína. Somente em 1977 ocorreu a primeira intervenção para uma consolidação emergencial. Em 1987 o local foi cadastrado como sítio arqueológico e foram iniciados trabalhos de prospecção. No início da década de 1990 as edificações passaram por uma restauração que primou pela reconstituição da volumetria original procurando fazer uma distinção das áreas completadas através do uso de materiais distintos, o local foi reaberto em 1992¹⁴².

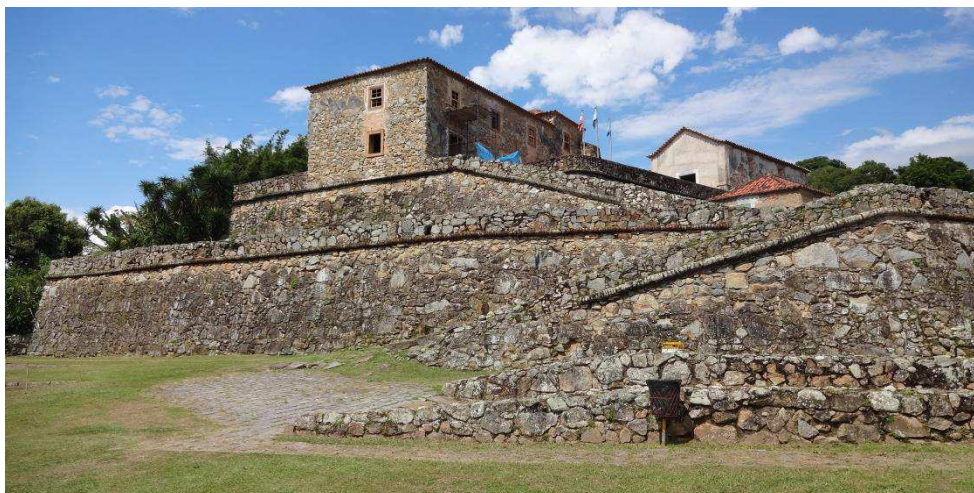
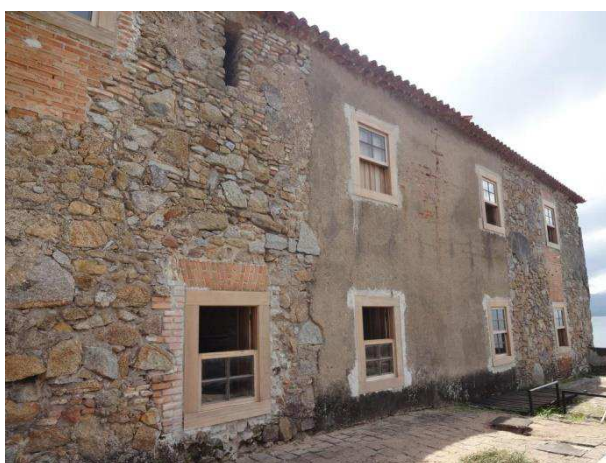
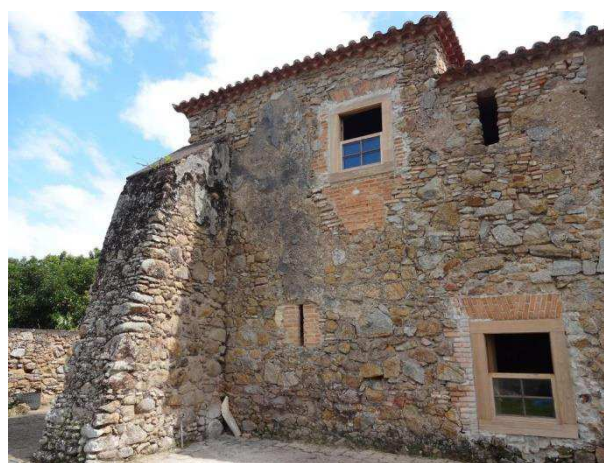
Fig. 53 (i-iii): Fortaleza de São José da Ponta Grossa, Florianópolis (SC) reconstituída, 2016.
Fotos: Autora.

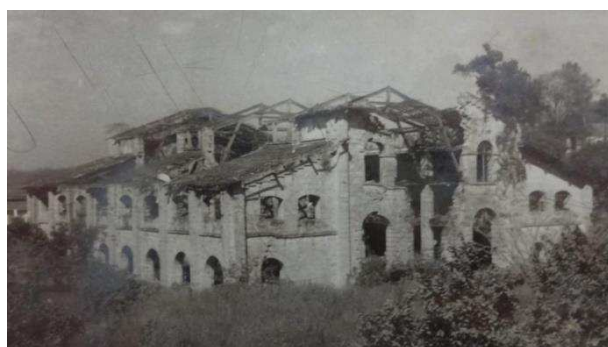
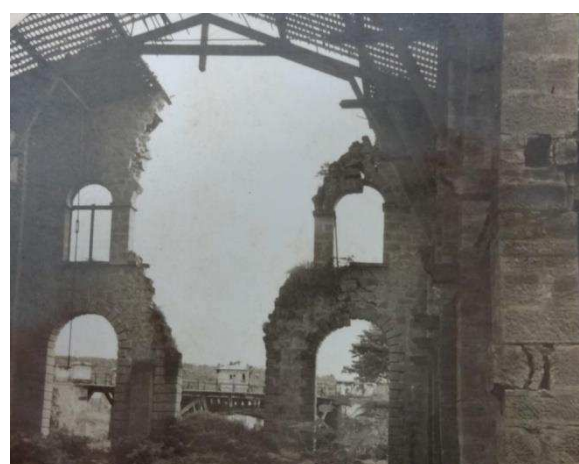
Fig. 54 (i-ii): Situação de arruinamento da Casa de Armas Brancas, Real Fábrica de Ferro São João do Ipanema, Iperó (SP), 1961. Fonte: IPHAN, 1964, s.p.

Uma das estruturas de maior evidência e em grave estado de degeneração era a denominada “Oficina de Armas Brancas” (ou “Casarão”), um galpão de alvenaria de pedras que foi construído entre 1865-1890. A partir de 1961 surgiram proposições solicitadas pela comunidade local para que essa peça fosse “restaurada” ou “reconstruída”: “[...] o referido imóvel que se encontra em precário estado, continua ruindo, o que dificultará ainda mais a sua reconstrução” (Of. 146/61 COSTA, 1961 *In: Op. cit.*, s.p.). Entre 1968 e 1974 foram realizadas as obras que envolveram serviços de estabilização da estrutura, recomposição da cobertura, pisos e demais elementos arquitetônicos. O resultado apresenta uma estrutura completamente restituída em que não há distinguibilidade em relação à preexistência.

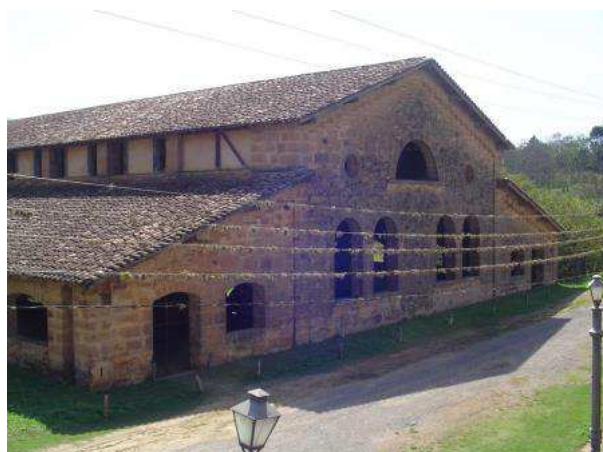
Fig. 55 (i-ii): Casa de Armas Brancas, Real Fábrica de Ferro São João do Ipanema, Iperó (SP), 2009. Fotos: Autora.

Em nossa análise, nessa intervenção do IPHAN executada contemporaneamente ao Engenho dos Erasmos, a indicação e execução dos trabalhos de “restauração” (que implicam em uma “reconstrução”) para a edificação em estado ruinoso pode estar associada à conjunção

de dois fatores principais: a maior legibilidade da constituição arquitetônica prévia viabilizando a sua restituição; e a datação mais recente da edificação, um remanescente de arquitetura industrial proveniente do século XIX. Em contraposição a esse resultado, pode-se apresentar uma referência no cenário recente das intervenções nacionais: o Centro de Interpretação do Pampa (CIP) - órgão da Universidade Federal do Pampa (UNIPAMPA) - em Jaguarão (RS) que está sendo implantado nas ruínas de uma antiga enfermaria militar datada do final do século XIX. Esse edifício faz parte do conjunto histórico e paisagístico de Jaguarão tombado pelo IPHAN em 2012¹⁴⁵. Para tal projeto, foi contratado o escritório Brasil Arquitetura¹⁴⁶.

Mesmo com a predominância de fatores semelhantes - edificação com datação do século XIX e maior legibilidade da constituição arquitetônica anterior - os tratamentos à Casa de Armas em Iperó e à antiga Enfermaria em Jaguarão são distintos. Em nossa análise, essa diferença está pautada no quanto se considera o estado de arruinamento como parte da história do bem cultural.

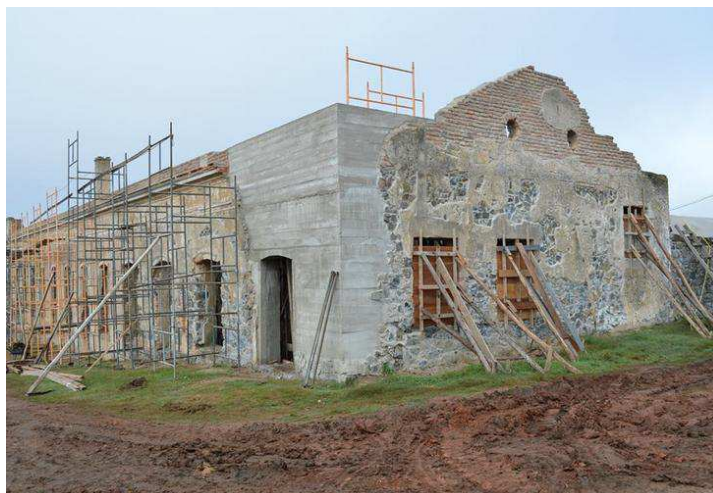
Fig. 57: Andamento das obras para o Centro de Interpretação do Pampa, Jaguarão (RS), 2013 – consolidação e completamento das ruínas. Fonte: CAU – Notícias sobre Arquitetura, disponível em: <<http://zh.clicrbs.com.br/rs/vida-e-estilo/casa-e-cia/noticia/2013/07/projeto-em-jaguarao-preserva-ruinas-para-narrar-a-historia-4217452.html>>, acesso em 10 out. 2016.

O prédio foi construído em 1883 em estilo neoclássico para abrigar um hospital militar nessa região de conflitos para a definição das fronteiras nacionais; no final da década de 1960 a unidade militar foi transferida e após utilizações diversas o edifício entrou em um processo de abandono e arruinamento (BÔAS, COSTA, 2013). Na década de 1990, com estudos desenvolvidos pela Universidade Federal de Pelotas houve o tombamento estadual; a partir de 2009 se desenrola a implantação do CIP através da ativação patrimonial das ruínas da antiga enfermaria. O programa de centro cultural articula novas estruturas contemporâneas aos remanescentes consolidados, cujo caráter de incompletude foi utilizado como um dado para o projeto a fim de compor um memorial sobre a temática do pampa gaúcho. As obras foram iniciadas em 2011 e seguem em andamento.

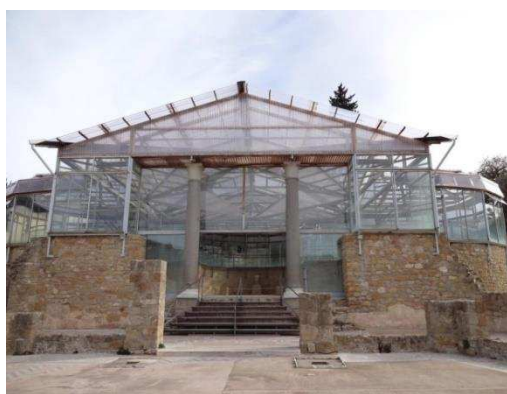
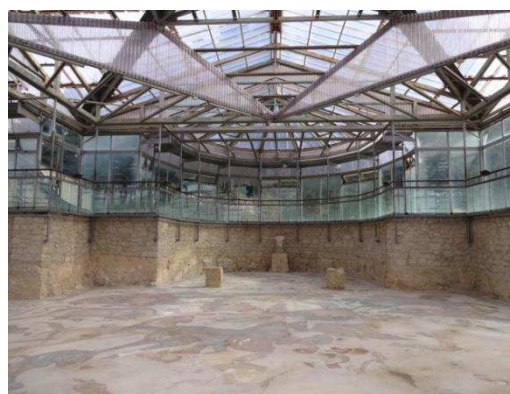
Fig. 60 (i-ii): Cobertura projetada por Franco Minissi, *Villa Romana del Casale*, Piazza Armerina (Itália), 2015. Fotos: Autora.

seus pisos de mosaicos. O monumental sistema de cobertura elaborado por Minissi configurava uma nova e evocativa leitura espacial que estabelecia um refinado diálogo arquitetônico com a preexistência. Devido a problemas de ordem técnica e a eficácia para a proteção da área arqueológica, nos últimos anos houve uma revisão e adaptação dessa cobertura que foi parcialmente demolida sob a coordenação do *Centro Regionale del Restauro*. Um dos trechos mais significativos foi mantido, já que a própria criação de Minissi passou por um processo de historicização.

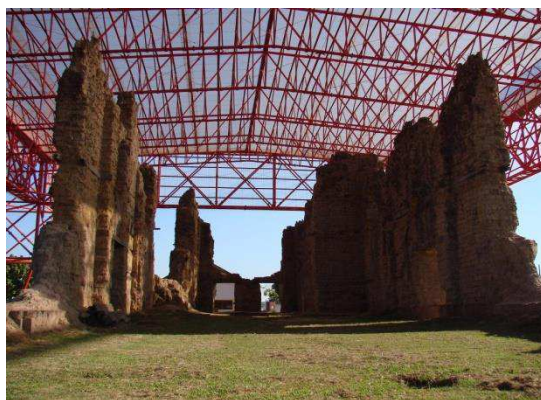
Fig. 61: Ruínas e cobertura da Igreja Matriz de Vila Bela da Santíssima Trindade (MT), 2007. Fonte: <https://pt.wikipedia.org/wiki/Vila_Bela_da_Sant%C3%ADssima_Trindade>, acesso em 21 maio 2015. Foto Pedro Spoladore.

No Brasil, a cobertura é um elemento de extremo impacto no caso da Igreja Matriz de Vila Bela da Santíssima Trindade (MT); essa cidade foi a primeira capital do Estado do Mato Grosso e as ruínas da Matriz - que nunca foi concluída - foram tombadas pelo IPHAN em 1988 (ver Tabela 02, capítulo1). Nos anos 2000, em vista do estado de abandono do sítio arqueológico e do progressivo processo de degeneração das ruínas, foi determinado um Termo de Ajuste de Conduta (TAC) ao IPHAN, para a execução de uma cobertura para a área (cerca de 3.000 m²) e ações para a organização do local para constituir um museu ao ar livre. A cobertura é estritamente funcional e foi construída em estrutura metálica com elementos translúcidos. Trata-se de uma intervenção que contrasta com as ruínas.

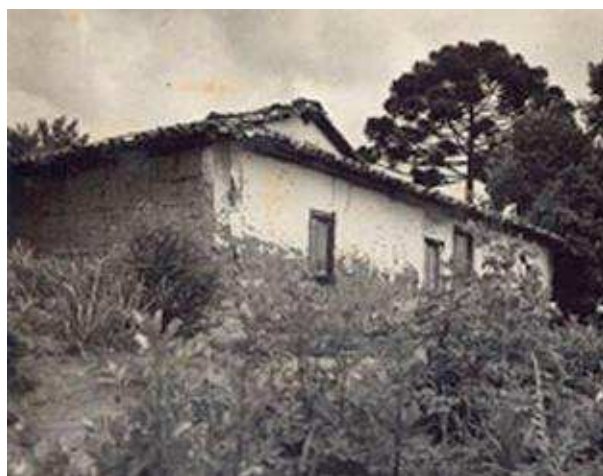
Fig. 65: Sede do Sítio Mirim, 1945.

No início da década de 1970, o arquiteto Eideval Bolanho desenvolveu mais alguns estudos para identificar detalhes arquitetônicos da casa, constatando que: a planta era em retângulo compartimentado; as paredes de taipa de pilão eram de 50 cm de espessura; o telhado em dois panos que confere uma incomum descontinuidade em relação às outras casas da mesma tipologia; a armadura do telhado era composta por madeiramento mergulhado na taipa; o piso era de terra batida; as portas e janelas eram exclusivamente de madeira; e as portas apresentavam detalhes decorativos em chanfro de 45 graus que variava para ambiente (KATINSKY, 1972).

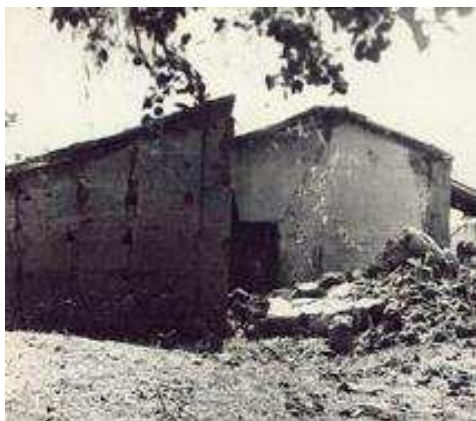
Fig. 69: Sede do Sítio Mirim, arruinamentos após chuvas. Fonte: Caderno de Obras, 1967, Luis Saia - acervo fotográfico da Superintendência do IPHAN/SP.

A preocupação com a urgência da necessidade de trabalhos para o Sítio Mirim já consta na instrução de tombamento de 1965, devido ao “estado ruinoso” (Of. 26/65 *In*: IPHAN, 1965, s.p.) da edificação que tinha se agravado pelas chuvas que levaram ao desabamento de parte de um compartimento indicado como cozinha na planta. Em 1967 Saia evidenciou a necessidade de intervenções: “[...] dado o estado bastante precário em que se encontrava a aludida casa do Sítio Mirim este Distrito iniciou imediatamente as obras de sua restauração [...] estas obras só foram iniciadas para evitar o perecimento total da pela arquitetônica [...]” (Of. 34/67 *In*: IPHAN, 1965, s.p.). Com os elementos encontrados, Luis Saia propôs trabalhos para conferir estabilidade à edificação; a operação, denominada como restauração, ocorreu em 1967 sob sua coordenação. Havia anseios de transformar a casa num museu histórico; para tanto se previa a necessidade da construção de uma pequena edificação dentro da área a ser desapropriada para manter um guarda permanente no local.

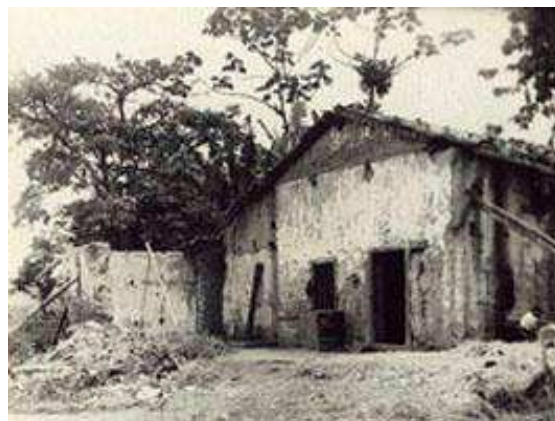
Fig. 70: Sede do Sítio Mirim, escoramentos. Fonte: Caderno de Obras, 1967, Luis Saia - acervo fotográfico da Superintendência do IPHAN/SP

Nesse ínterim, enquanto se decidia sobre partido do projeto de restauro, foram solicitadas medidas para a contenção das paredes de taipa de pilão remanescentes, consolidando as ruínas da casa (Of. 221/78 *In*: IPHAN, 1965, s.p.); trabalhos que foram executados em 1978, devido à iminência de um “total arrasamento” (segundo o “Relatório das obras de emergência realizadas nas ruínas do Sítio Mirim”). Esse estado precário devia-se à ação de depredadores que ocorria mesmo com o cercamento da área; à ação incondicional de sua exposição às intempéries do tempo - a infiltração da água pluvial tirava a coesão do material e criava canais no interior das paredes de taipa; ao excessivo crescimento de vegetação que dificultava a evaporação da água; e também aos efeitos da vibração provocada pela passagem dos trens.

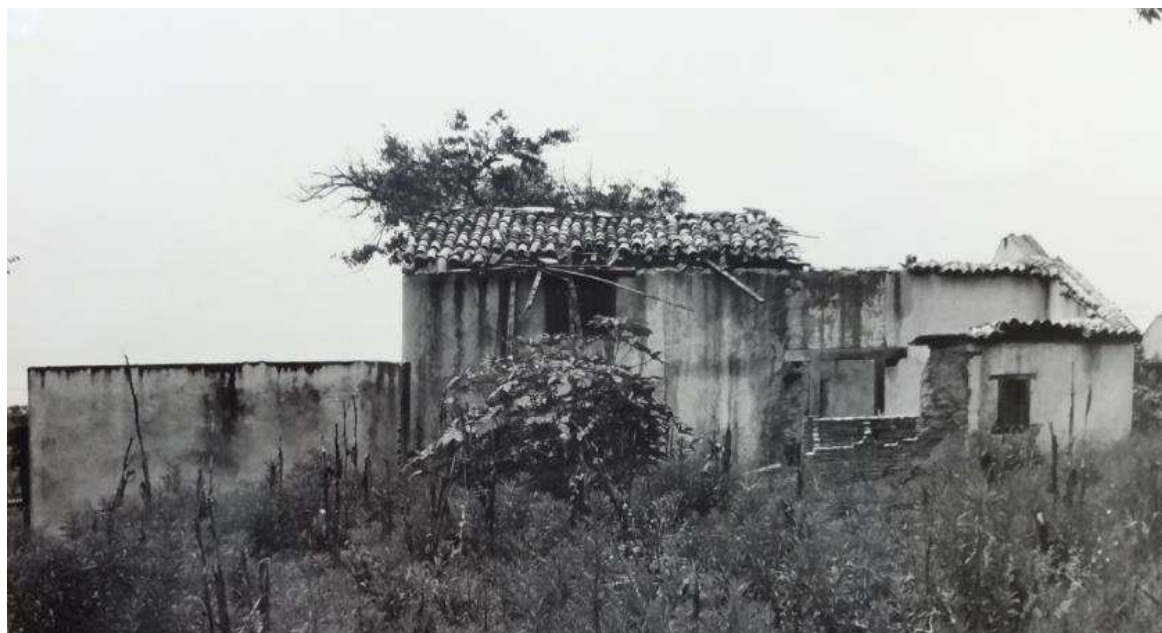
Fig. 73: Sede do Sítio Mirim, início do processo de depredação em 1972.
Fonte: IPHAN, 1965, s.p. Foto: Luis Saia.

A situação da casa ficou ainda mais complexa em 1972, devido ao alargamento da pista da Estrada de Ferro Central do Brasil. Houve contundentes manifestações por parte de Luis Saia solicitando o embargo dessas obras no trecho que atingia a área envoltória do imóvel por comprometerem a sua estabilidade:

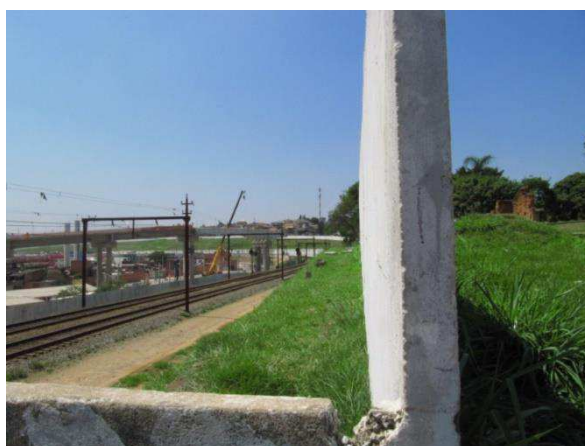
Fig. 75: Muro de divisa entre a linha férrea da CPTM e terreno do Sítio Mirim, com vista das ruínas ao lado direito, 2010. Fonte: PMSP/SMC/DPH/Seção Técnica de Projeto, Restauro e Conservação (STPRC). Foto: Lia Mayumi.

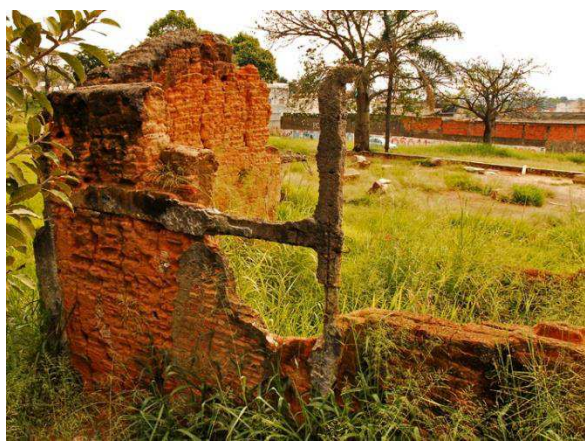
Fig. 77: Ruínas do Sítio Mirim – remanescentes em taipa; aos fundos, muro de divisa com a CPTM, 2005. Fonte: Acervo fotográfico da Superintendência do IPHAN/SP. Foto: João Bacellar.

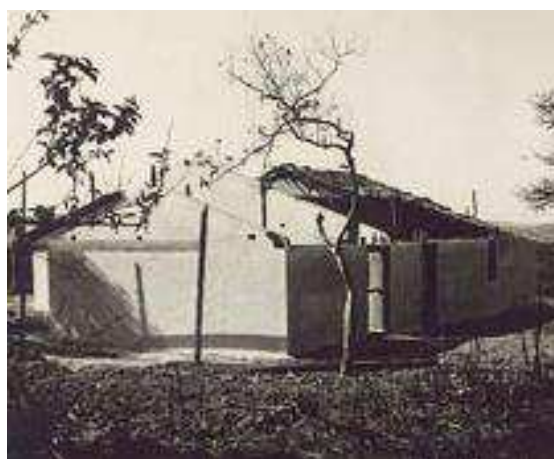
Fig. 78: Sede do Sítio Mirim trabalhos de restauração, 1967. Fonte: Caderno de Obras, 1967, Luis Saia - acervo fotográfico da Superintendência do IPHAN/SP.

Através de levantamento iconográfico é possível constatar que foram instaladas placas de concreto junto às paredes de taipa (sem fundação) para proteção contra erosão provocada pelas águas pluviais. Além disso, foi executada uma malha de concreto com vigas (geralmente seções de 20x20 cm) e algumas colunas (seções de 30x30 cm) para a amarração das paredes. Para o completamento das partes erodidas, foram utilizados tijolos de barro; o telhado foi reconstituído com novo madeiramento e telhas de barro; e novas esquadrias em madeira foram instaladas.

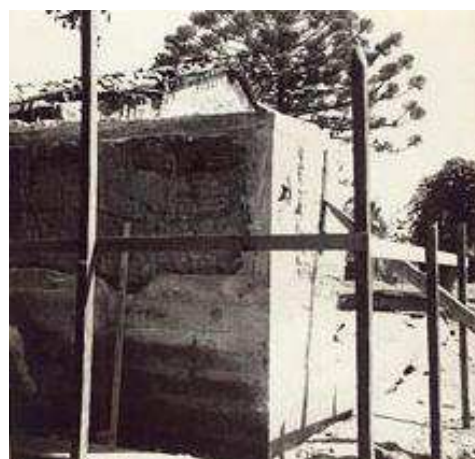
Fig. 79: Sede do Sítio Mirim, placas de concreto junto à taipa. Fonte: Caderno de Obras, 1967, Luis Saia - acervo fotográfico da Superintendência do IPHAN/SP.

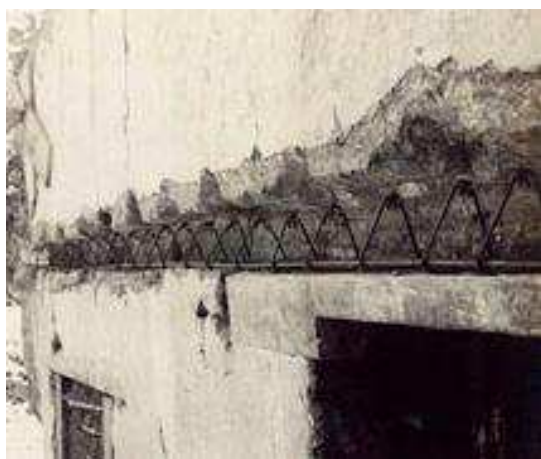
Fig. 80: Sede do Sítio Mirim, vigas para amarração. Fonte: Caderno de Obras, 1967, Luis Saia - acervo fotográfico da Superintendência do IPHAN/SP.
