Ruína e patrimônio cultural no Brasil

Tese apresentada à Faculdade de Arquitetura e Urbanismo da Universidade de São Paulo para a obtenção do título de Doutor em Arquitetura e Urbanismo.

Área de Concentração: História e Fundamentos da Arquitetura e do Urbanismo.

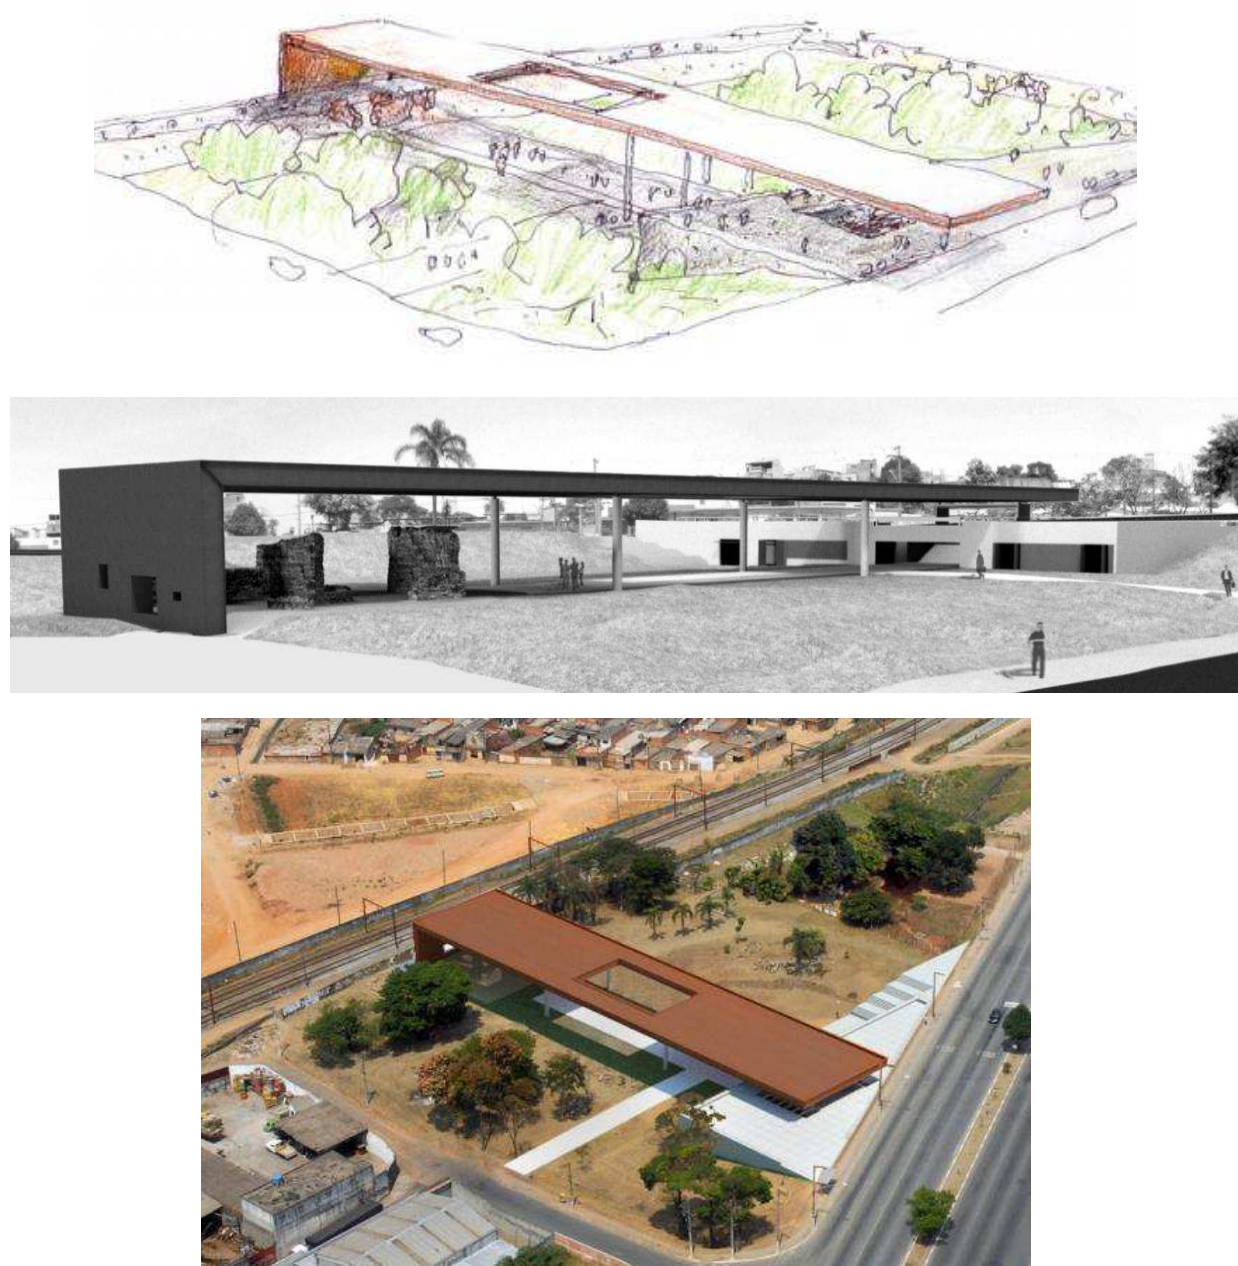
Fig. 84 (i-iii): Proposta do escritório Apiacás Arquitetos, 2007 – perspectivas e relação com o entorno 2007.
Fonte: <<http://www.apiacasarquitetos.com.br>>, acesso em 25 fev. 2013.

Para o terreno e ruínas da Sede do Sítio Mirim, o escritório Apiacás Arquitetos desenvolveu a proposta em 2007, partindo da premissa da preservação das ruínas e da implantação de um Centro de Cultura e Convivência que conferisse um uso e apropriação de toda a área.

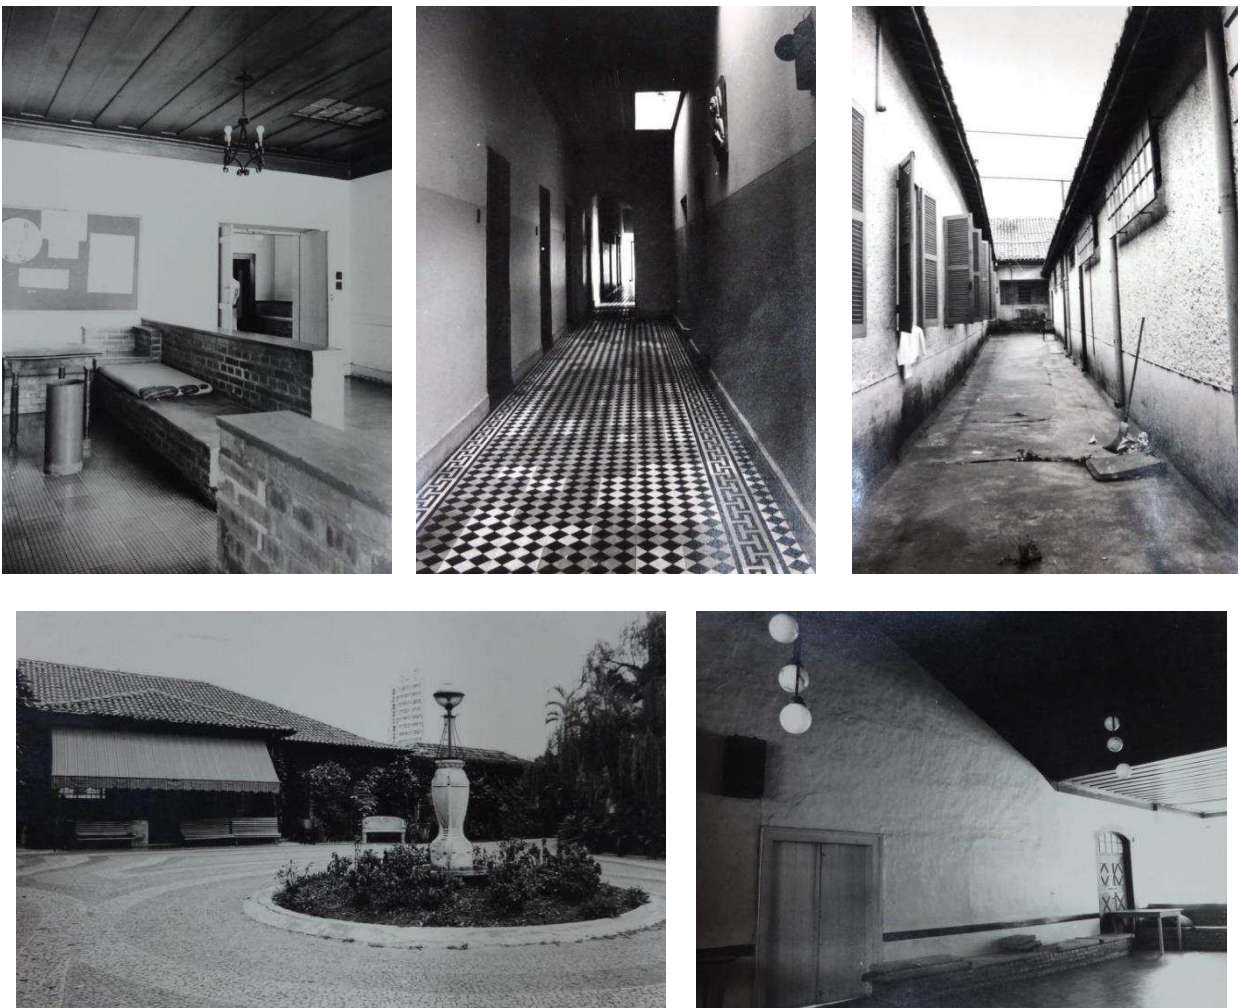
Fig. 87 (i-v): Sanatório Bela Vista. Levantamento fotográfico, 1980.
Fonte: SÃO PAULO - Estado, CONDEPHAAT, 1978, p.14-25.

As características arquitetônicas relacionavam-se a referências da residencial rural paulista do século XVIII, como a distribuição simétrica dos cômodos a partir do alpendre e do salão central; a técnica construtiva da taipa de pilão - com paredes com 60 cm de espessura; o uso de madeiras de lei, a tectônica do telhado e sua estrutura de amarração conhecida como caibro armado, além de detalhes construtivos como peitoris, soleiras e cachorros recostados; dentre outros elementos que corroboram o partido sugerido. As envasaduras remanescentes das portas e janelas e a distinção entre os panos cheios e vazios permitiram uma suposição do grau de antiguidade da construção (SÃO PAULO - Estado, CONDEPHAAT, 1978). Frente a esse caráter histórico, o CONDEPHAAT manifestou seu interesse pelo imóvel.

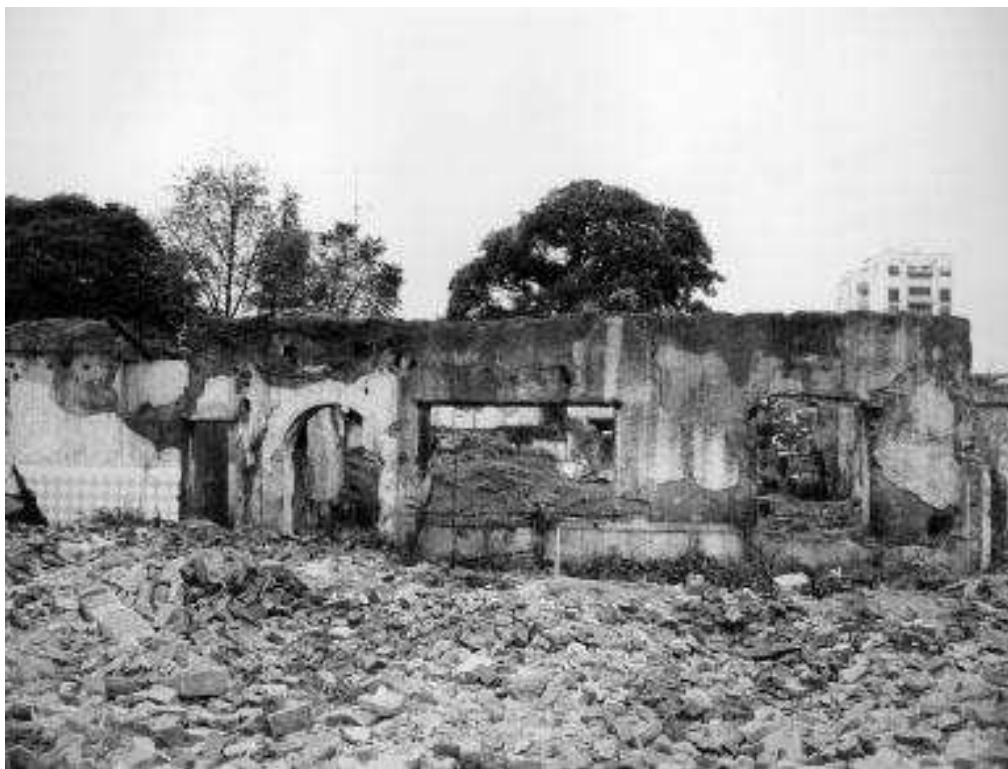
Fig. 88: Demolição parcial do imóvel, 1980. Fonte: CONDEPHAAT (site), disponível em: http://www.cultura.sp.gov.br/portal/site/SEC/menuitem.bb3205c597b9e36c3664eb10e2308ca0/?vgnextoid=91b6ffbae7ac1210VgnVCM1000002e03c80aRCRD&Id=946cc73fb46cc010VgnVCM2000000301a8c0____, acesso em 15 jun. 2016.

Quando a propriedade foi vendida à Comercial Bela Vista S/A aumentaram as preocupações em relação ao futuro do bem mediante a possibilidade da construção de um grande empreendimento no local; apreensões justificáveis já que poucos meses após ter sido vendida, a casa começou a ser parcialmente demolida e sua integridade física ficou ameaçada pelo início de um processo de arruinamento que se estenderia pelas décadas seguintes.

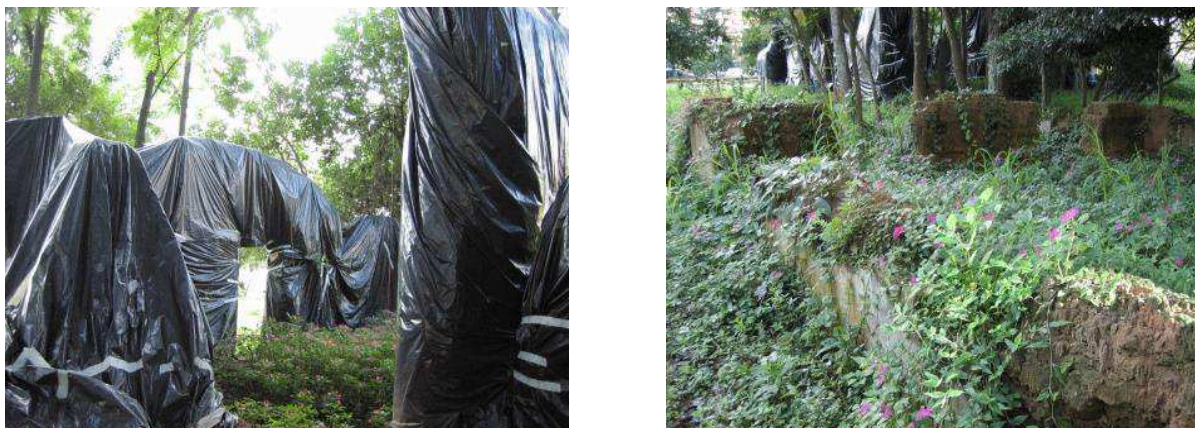
Fig. 97 (i-ii): Situação das ruínas da Sede do Sítio Itaim (esquerda) e da edificação em anexo (direita), 2006.
Fonte: Acervo PMSP/SMC/DPH. Fotos: Lia Mayumi.

Para a elaboração dessas soluções foram realizadas prospecções para revelar os restos das fundações, revestimentos de pisos diversos e a posição de vãos (através de decalques deixados nas paredes de taipa e fundações); outras informações foram deduzidas a partir de estudos de simetria, de composição e pelo conhecimento acumulado a respeito da tipologia arquitetônica em questão. No ambiente conhecido como Capela, as prospecções revelavam vazios para acomodar o retábulo do altar, detalhes obstruídos até então pela alvenaria de tijolos e revestimentos cerâmicos. Como a ausência do retábulo não foi possível sanar, para a recomposição dos trechos ruídos nos fundos da capela foi utilizado o solo cimento apilado aparente em contraponto à taipa original.

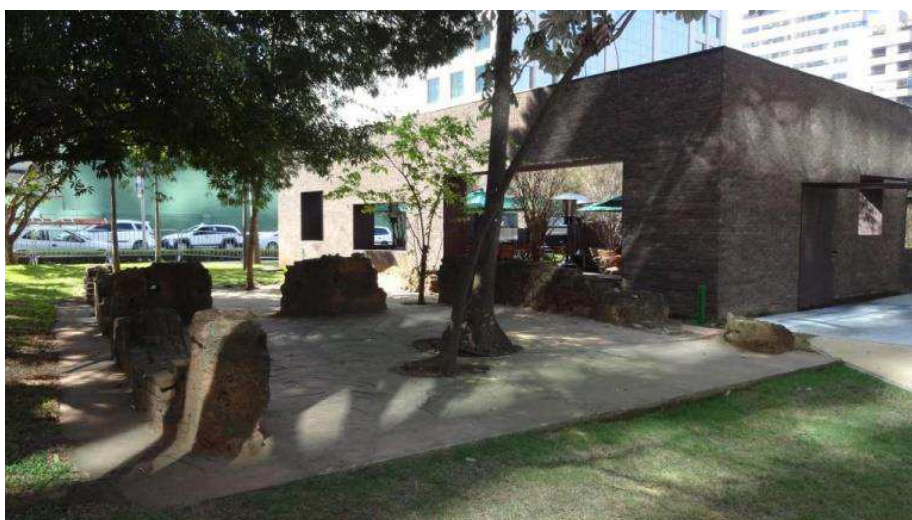
Fig. 98: Ruínas de edificação próxima à casa Sede do Sítio Itaim, 2014. Foto: Autora.

Ao lado da casa sede do Sítio Itaim, havia um conjunto de ruínas composto por fundações, arranques de paredes de taipa referentes a uma edificação de tamanho considerável da qual não se sabia exatamente o uso, optou-se pela consolidação e preservação desses remanescentes.

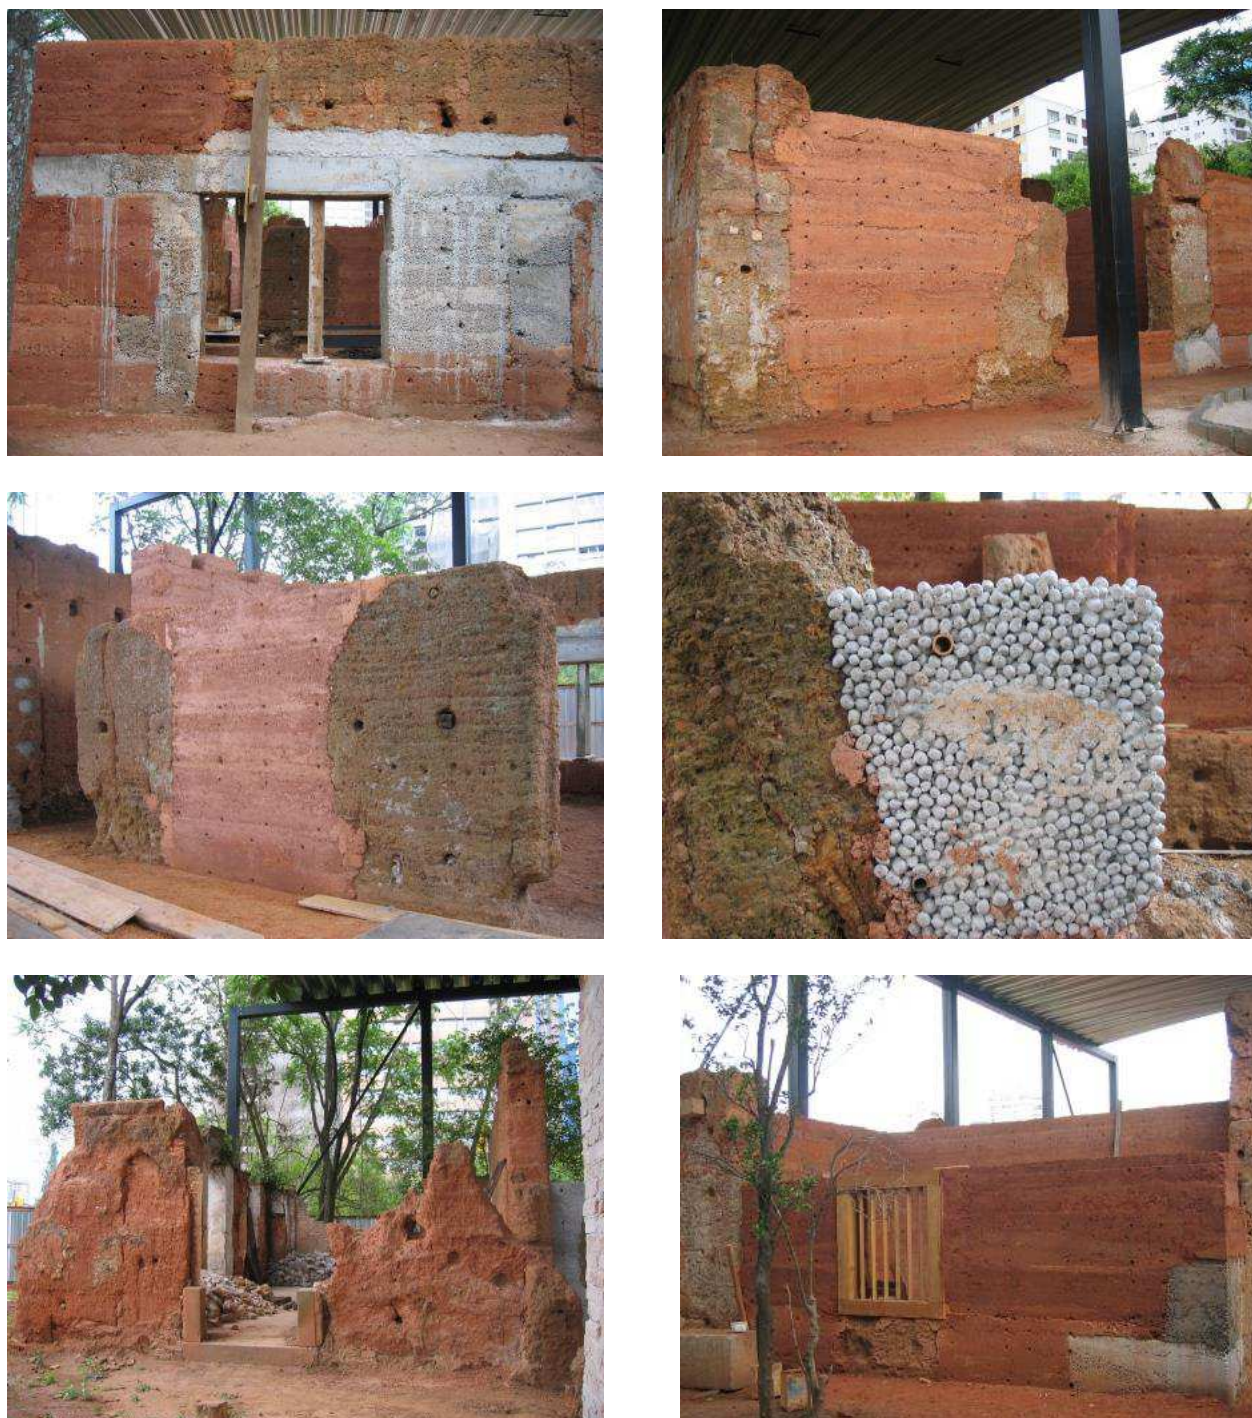
Fig. 99 (i-vi): Trabalhos na antiga Sede do Sítio Itaim, 2008. Fonte: Acervo PMSP/SMC/DPH.
Fotos: Lia Mayumi.

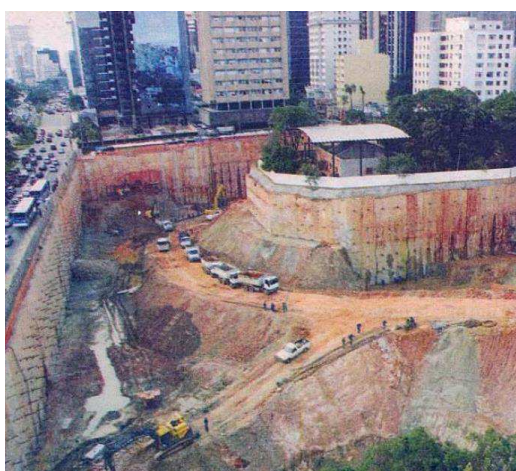
Fig. 100: Situação da casa do Sítio Itaim com a área envoltória comprometida.
Fonte: Jornal do Metrô, 2009 In: IPHAN, 2009, s.p.

Durante o período de execução dessa intervenção, a casa do Sítio Itaim passou por mais vicissitudes. A obra foi embargada em abril de 2009 devido a uma escavação com 20 metros de profundidade para a construção dos cinco subsolos das torres de escritório que abalaram a área da casa e o que constituía o sítio arqueológico do terreno.

A movimentação de terra para a construção de cortinas de contenção para os subsolos implicou numa desestabilização causando avarias nos remanescentes e no que já havia sido executado da intervenção.

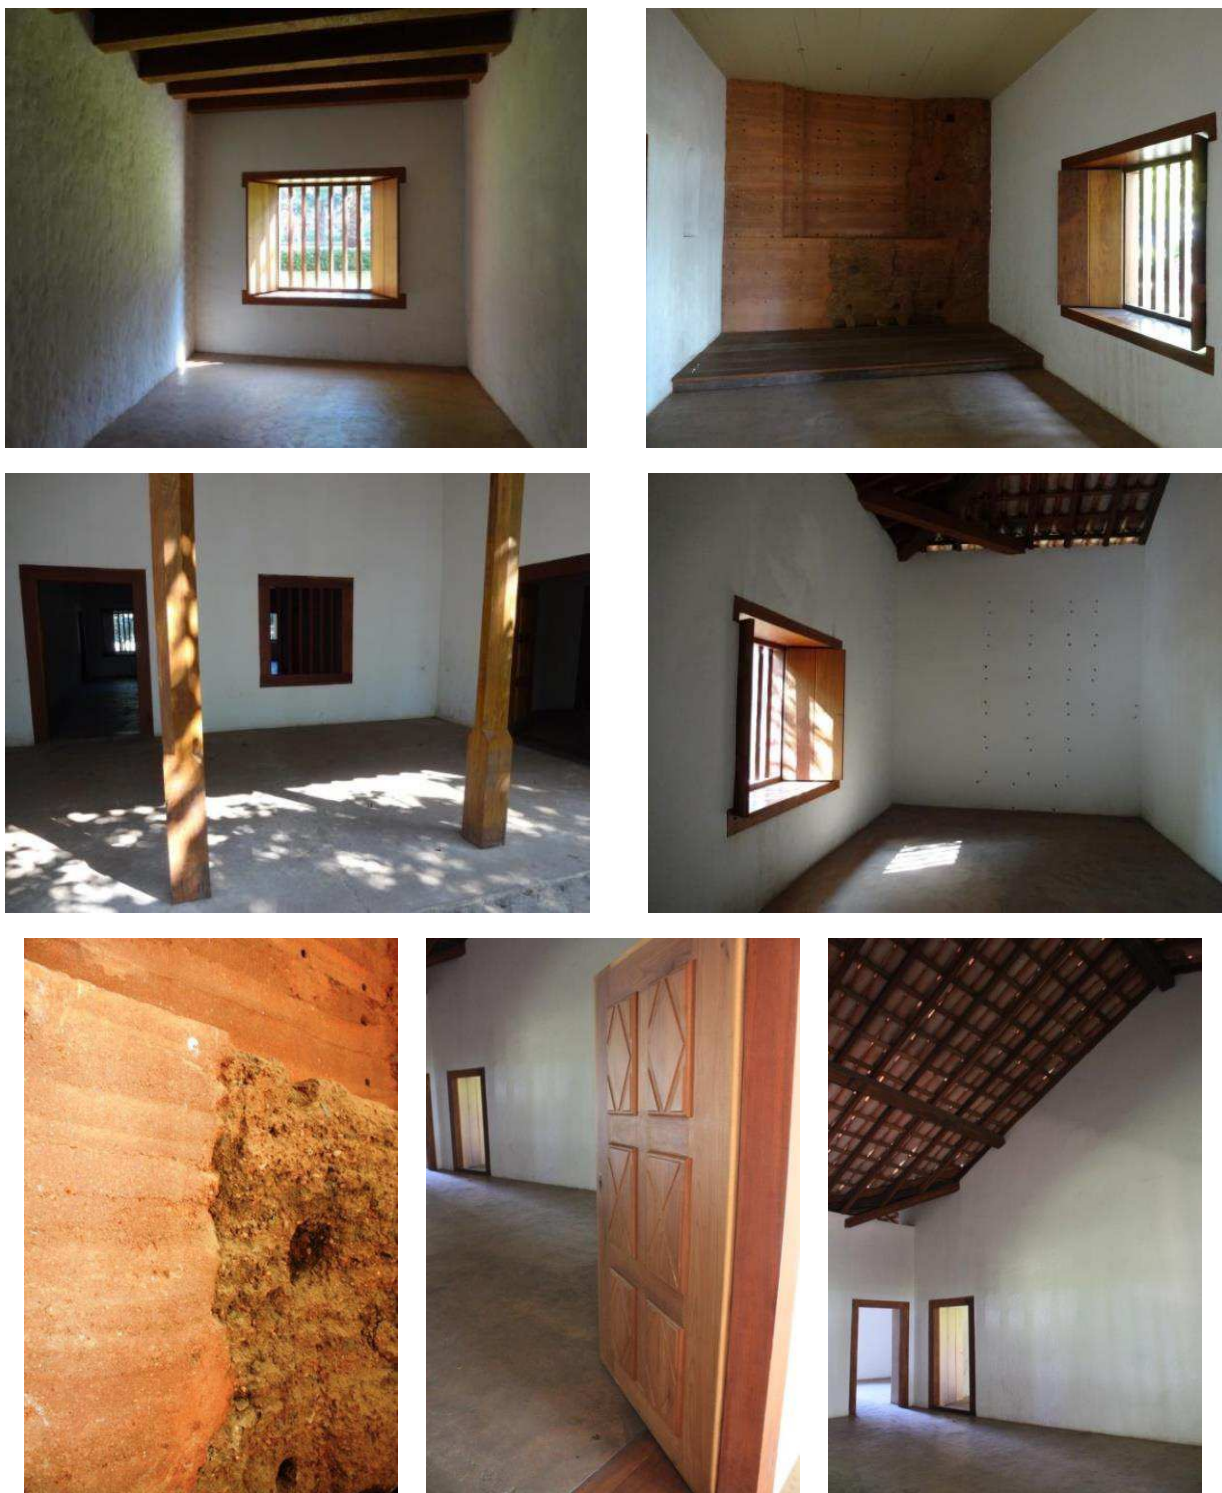
Fig. 103 (i-vii): Sede do Sítio Itaim reconstruída. Parte interna, detalhes construtivos, 2014.
Fotos: Autora.

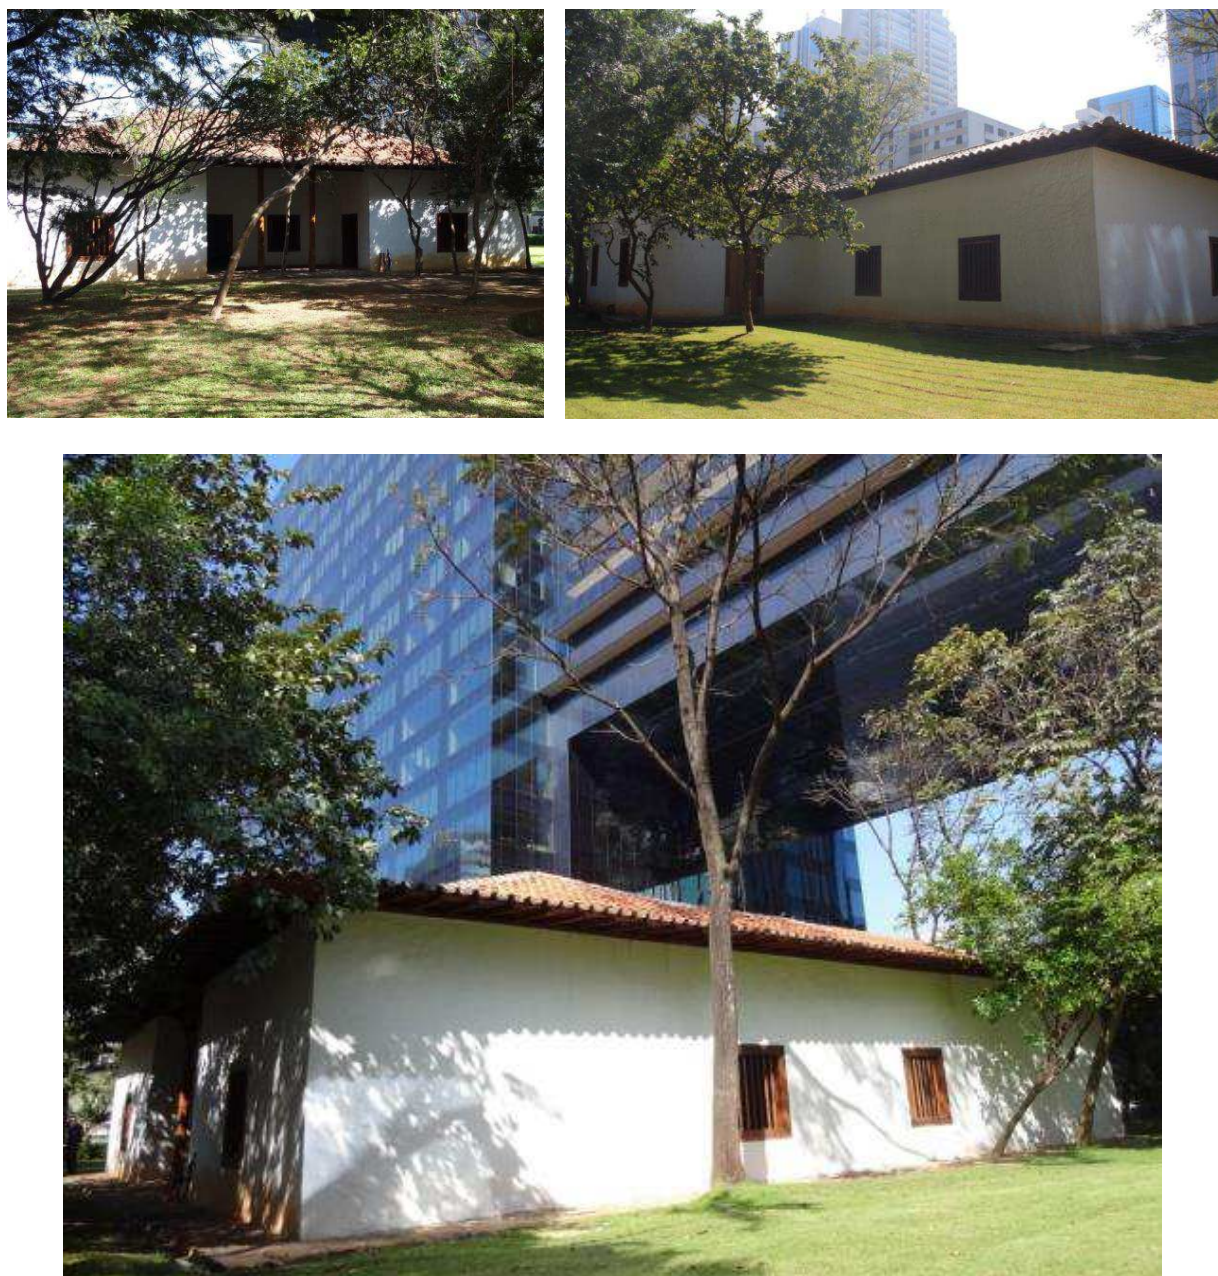
Fig. 104 (i–iii): Sede do Sítio Itaim reconstruída. Área externa, 2014.
Fotos: Autora.

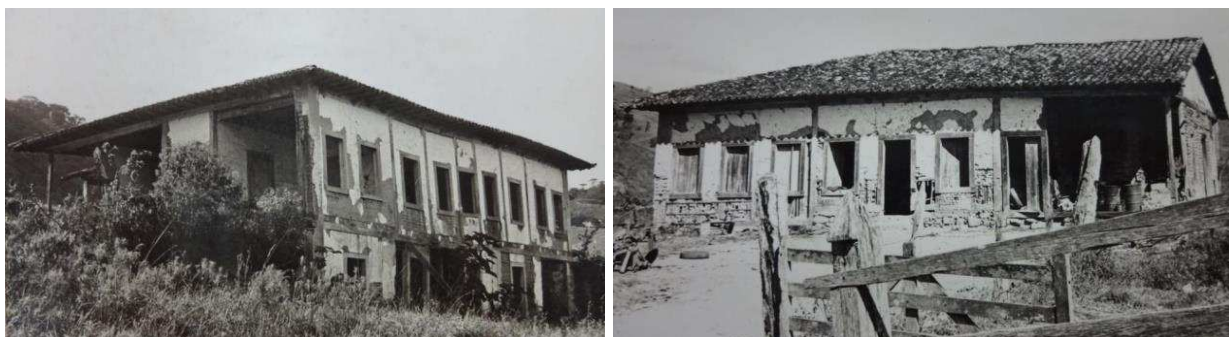
Fig. 105 (i-ii): Sede da Fazenda Conceição, Paraibuna (SP), 1978.
Fonte: IPHAN, 1974, s.p. Fotos: Odair Carlos de Almeida.

O fato é que a mera promulgação do tombamento não foi suficiente para garantir a integridade física desses estudos de casos. Há incontáveis exemplos semelhantes, a título de ilustração podemos mencionar a Sede da Fazenda Conceição¹⁹³ (Paraibuna, SP). Um imóvel que foi tombado pelo IPHAN em 1974 por ser uma edificação típica das fazendas de café do Vale do Paraíba. Essa casa apresentava partido arquitetônico, técnicas construtivas e detalhes legítimos do último quartel do século XIX, sendo constituída por um arcabouço de taipa de pilão e paredes divisórias de pau-a-pique.

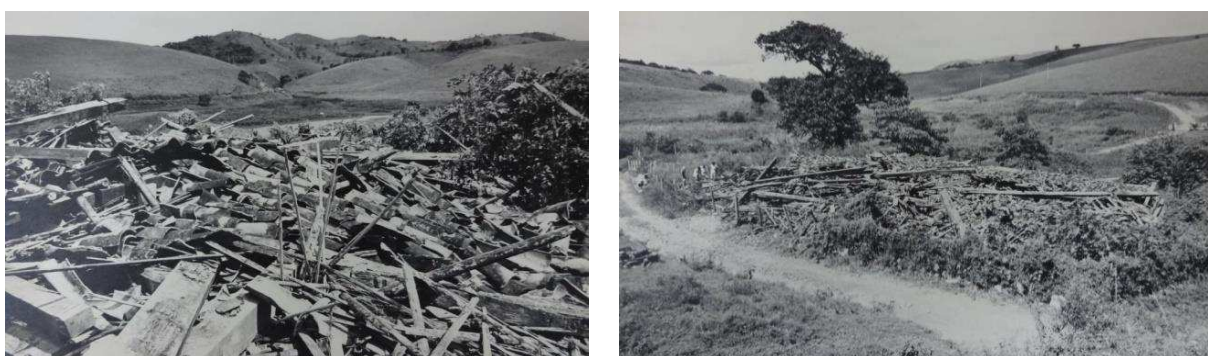
Fig. 106 (i-ii): Arruinamento completo da Sede da Fazenda Conceição, Paraibuna (SP), 1983.
Fonte: IPHAN, 1974, s.p. Fotos: Jorge Hirata.

O imóvel se encontrava em um crítico estado de degeneração quando foi tombado, mas ainda estava íntegro e reconhecível; com o agravamento do estado de conservação em 1976, o IPHAN executou serviços emergenciais na cobertura e escoramento de pontos vulneráveis. Conforme consta nos autos consultados, a situação do imóvel foi se agravando; outras edificações foram construídas nas imediações e o bem era usado indevidamente. Em março de 1983 a edificação ruiu completamente devido às chuvas daquele verão. O proprietário comunicou ao IPHAN e na vistoria¹⁹⁴ foi constatado que: “[...] o prédio ruiu completamente, restaram em pé algumas das colunas e partes dos arrimos de taipa e pedra, na porção inferior da fachada.” (NETO, 14.03.83 *In*: IPHAN, 1974, s.p.).

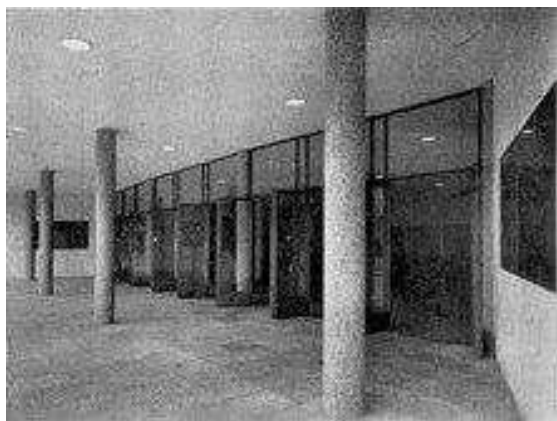
Fig. 110 (i-iii): Parte interna do teatro recém-inaugurado. Fonte: Revista Acrópole, n. 145, maio/1950. Arquivo Digital FAU USP. Disponível em: <<http://www.acropole.fau.usp.br/edicao/145>>, acesso em 04 mar. 2015.

O desenvolvimento do tema da curvatura paraboloide no piso, paredes e teto da sala principal fazia parte do projeto acústico com o objetivo de difundir o som. O palco giratório expressava o interesse dos arquitetos em aplicar conhecimentos de cenografia. Houve também um minucioso estudo que incluía o mobiliário (com poltronas retráteis especiais para o auditório) e elementos de comunicação visual. Circulações e camarins situaram-se nas laterais da sala, havia uma área liberada para o hall de acesso e uma segunda sala para espetáculos menores ao elevar a plateia principal do solo. Junto à extensa fachada curva desenvolviam-se os saguões e espaços administrativos tanto no térreo quanto no primeiro pavimento. Aproveitando esse desnível da parte superior da plateia, o *foyer* todo envidraçado no primeiro pavimento constituía um local de observação da cidade, ainda que restrito ao topo das casas vizinhas.

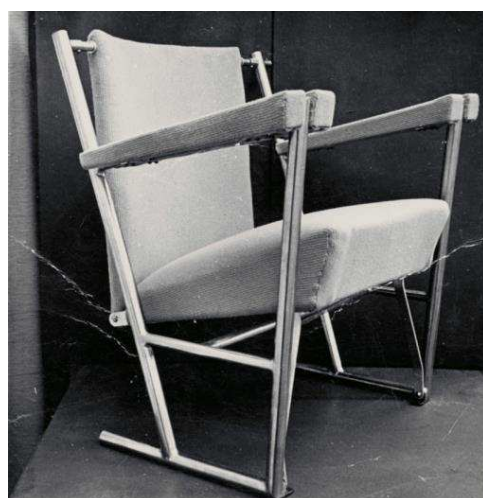
Fig. 111 (i-ii): Teatro Cultura Artística - projeto de poltronas. Fonte: Projeto Rino Levi, cópias In: IPHAN, 2010, p. 146-147.

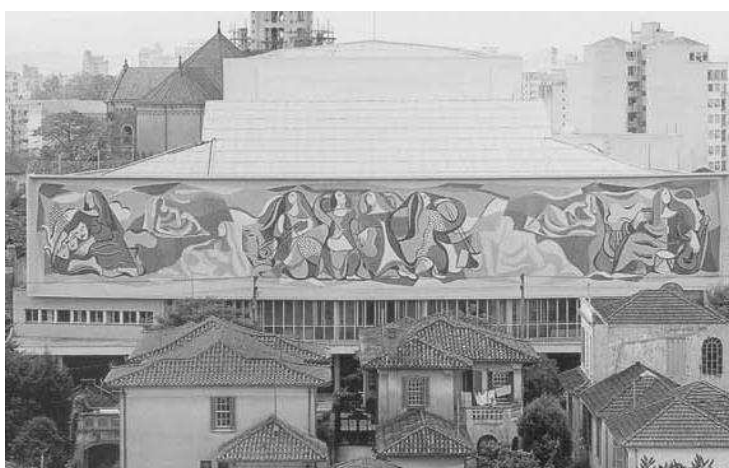
Fig. 113: Fachada do Teatro Cultura Artística no contexto urbano. Fonte: SÃO PAULO - Estado, CONDEPHAAT, 1995, p. 05 e p.86.

A composição do desenho de Di Cavalcanti se estrutura através de grupos de figuras femininas dispostas simetricamente dando uma sensação de equilíbrio a partir de uma linha contínua, bastante irregular, que diferencia a área do painel e o limite da superfície da parede; entre essas duas linhas há uma cor lisa que confere volume ao painel e o emoldura. As cores predominantes funcionam em pares complementares (o roxo e o verde dominando nas figuras humanas) enquanto o marrom aparece com grande peso e o azul cria o fundo. Pelas dimensões e composição de formas e cores, o mural é considerado um marco na obra de Di Cavalcanti.

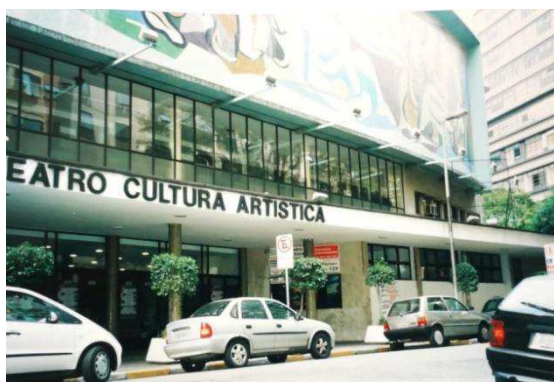
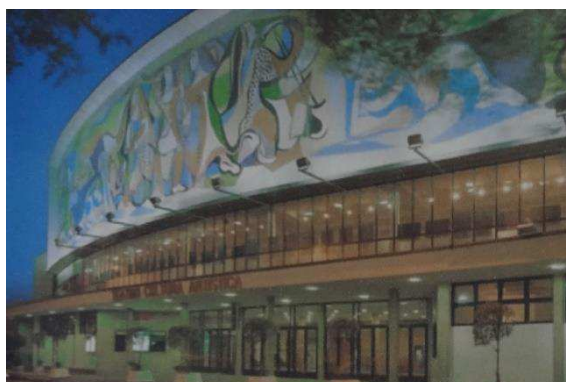
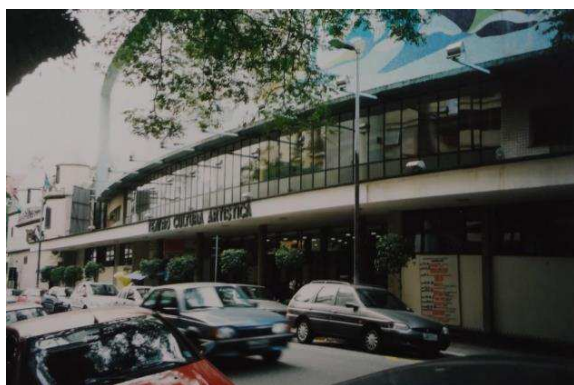
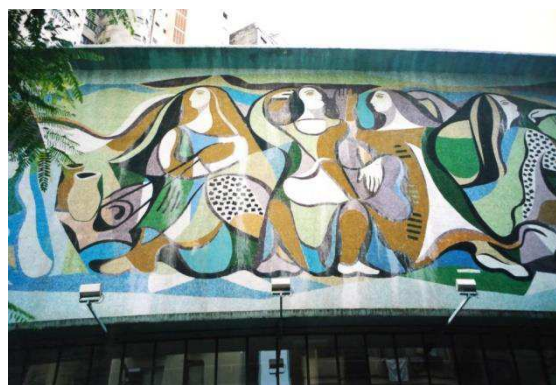
Fig. 114 (i-iv): Imagens da fachada do Teatro, década de 1990.
Fonte: SÃO PAULO - Estado, CONDEPHAAT, 1995, p. 69-71.

O dinamismo da programação e os patrocínios comerciais passaram a demandar espaços de recepção e apoio ao público (como *foyer* e sanitários) mais amplos. Além disso, com a verticalização da área central da capital paulista, a mudança de tipologia das edificações adjacentes e pela pouca largura da Rua Nestor Pestana, o mural de Di Cavalcanti foi parcialmente eclipsado pela impossibilidade de um ângulo propício para sua visualização plena a partir do espaço público.

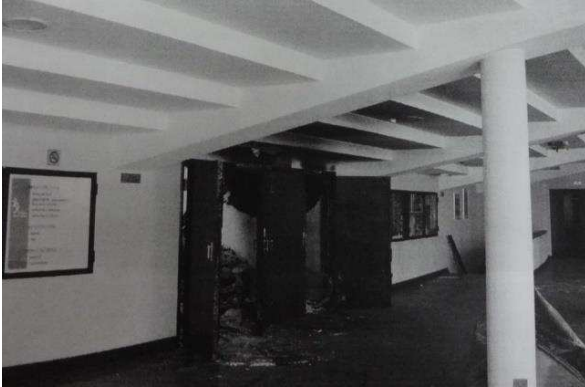
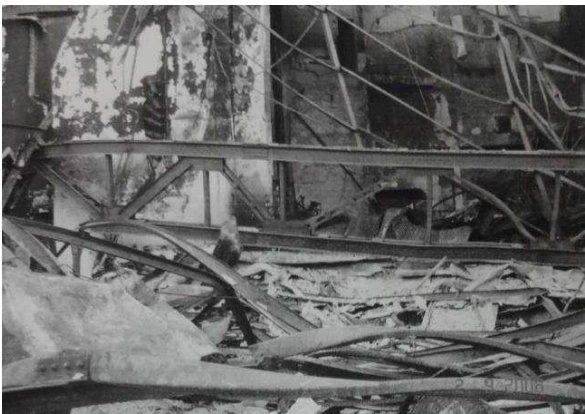
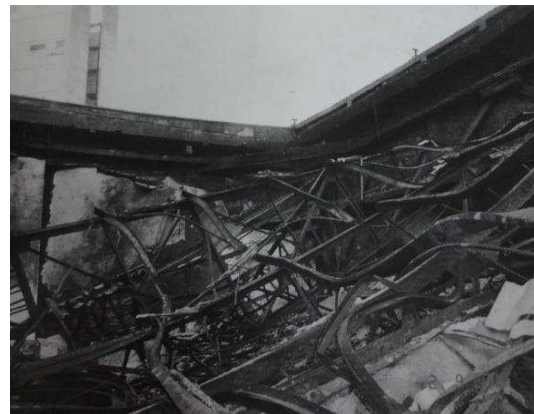
Fig. 115 (i-iv): Situação do Teatro Cultura Artística pós-incêndio. Fonte: SÃO PAULO - Estado, CONDEPHAAT, 2008, p. 22-28.

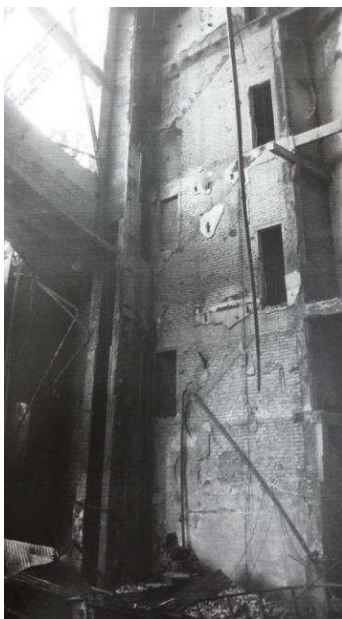
Fig. 116: Situação pós-incêndio. Fonte: SÃO PAULO - Estado, CONDEPHAAT, 2008, p. 29.

Até 2008, o processo de tombamento não teve qualquer definição, quando ocorreu um incêndio em 17 de agosto, que mudou drasticamente a situação do edifício. O fogo teve início durante a madrugada no palco da sala e causou a queda da cobertura de 3.000 m². O Teatro ficou como uma “caixa oca” (CARRILHO, 2009), áreas internas com seus revestimentos e estruturas foram atingidas. Devido à ação das portas corta fogo, o *foyer* que compunha a fachada frontal com sua caixilharia não sofreu maiores danos, nem o mural de Di Cavalcanti na fachada. Todo o figurino das peças em cartaz, além de documentos, equipamentos e dois pianos foram destruídos (Portaria 282/08 *In*: SÃO PAULO - Estado, CONDEPHAAT, 2008). Felizmente não houve mortos ou feridos.

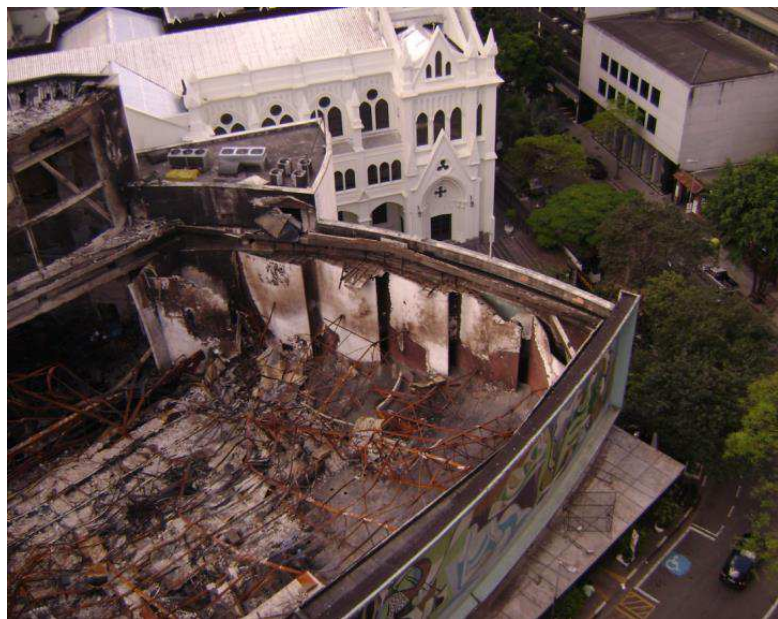
Fig. 117: Imagem pós-incêndio. Fonte: Paulo Bruna Arquitetos Associados.

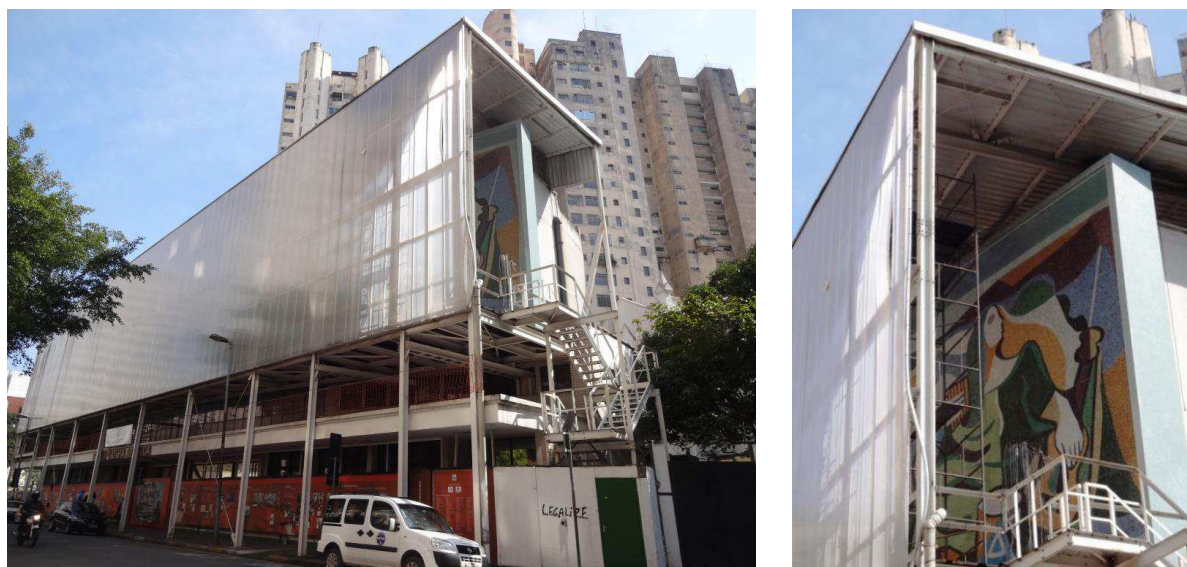
Fig. 118 (i-ii): Vistas da estrutura metálica montada para o restauro do painel, 2014. Fotos: Autora.

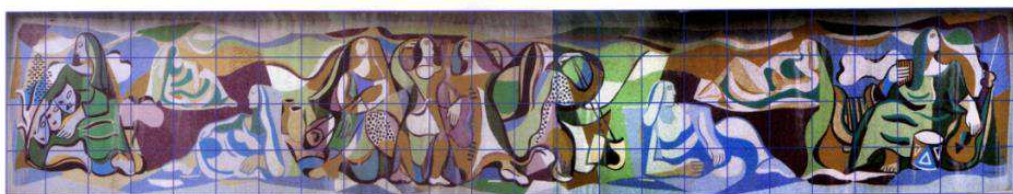
Fig. 119: Prospecção para restauro do painel. Fonte: SÃO PAULO - Estado, CONDEPHAAT, 2008, p. 127.

²⁴¹ Os procedimentos de restauro apresentados envolveram as seguintes etapas: uma sistemática documentação fotográfica; um mapeamento do mosaico em escala 1:1 copiando tessela por tessela em papel vegetal, com indicação numerada de todas as cores; uma quantificação das cores a serem compradas; a delimitação e compartimentação em setores das áreas a serem restauradas pontualmente; a consolidação das áreas adjacentes com telas de gaze e tecido de algodão; a reposição de cada trecho do mosaico a ser feita imediatamente após a sua retirada, nivelando-o em relação aos trechos do entorno; o restauro de fissuras repondo trechos de mosaico levantados; a reintegração de lacunas com a reposição de tesselas; e o rejuntamento dos trechos restaurados para o mosaico como um todo (SÃO PAULO - Estado, CONDEPHAAT, 2008).

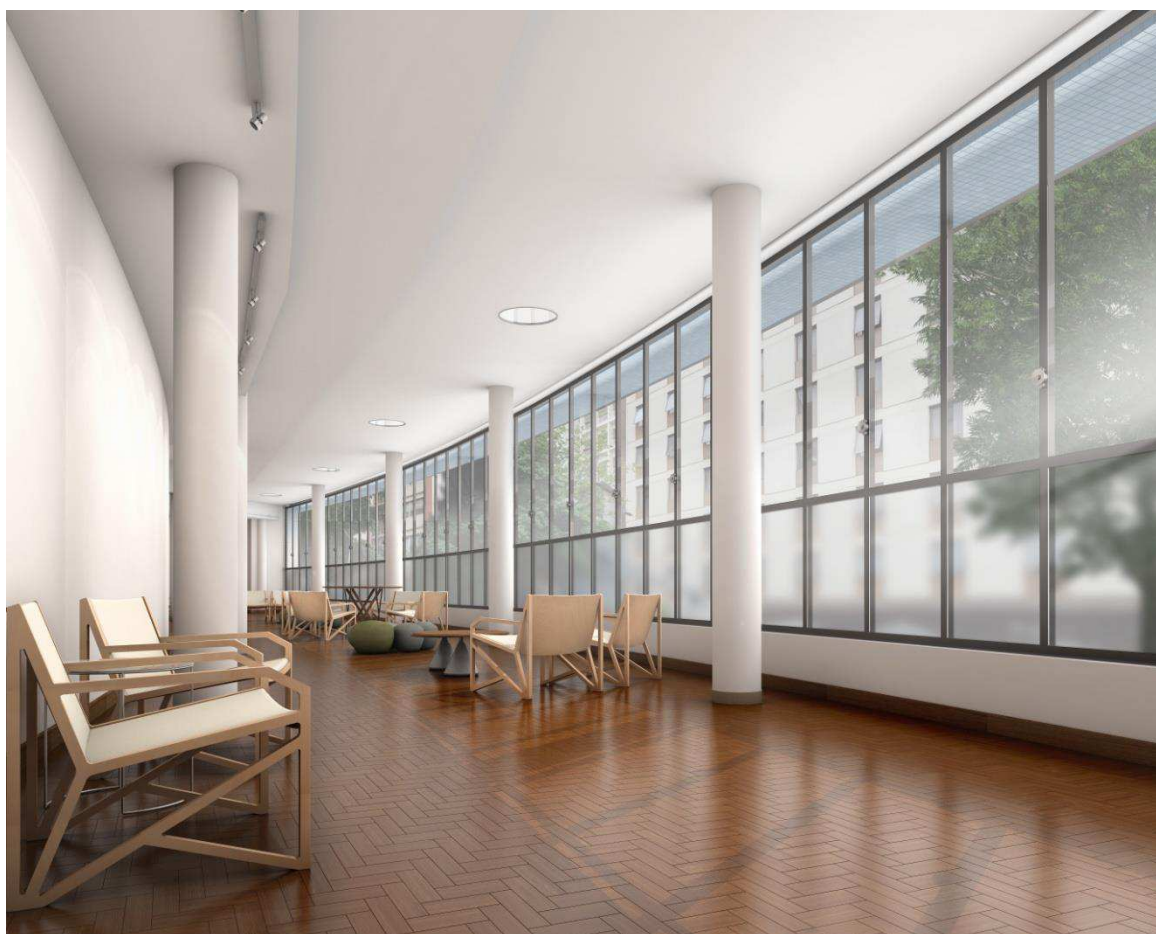
Fig. 124: Teatro Cultura Artística, projeto aprovado em 2015. Perspectiva interna - *foyer* “histórico”.
Fonte: Paulo Bruna Arquitetos Associados.

Ao verificar o novo projeto é possível constatar que os remanescentes tombados do Teatro original possuem uma maior visibilidade pela fachada voltada à Rua Nestor Pestana. No entanto, a forma com que os mesmos são incorporados não faz menções formais ou referências ao Teatro original. Além do substancial acréscimo de área e da sua total remodelação que conferem um grande contraste em relação ao Teatro que foi acometido pelo incêndio, há outra diferença crucial que se refere à mudança do eixo do palco. Originalmente a sala era transversal à Rua Nestor Pestana, no projeto que foi aprovado, o eixo foi invertido e a sala passou a ser paralela à rua. Com essa mudança, o denominado *foyer* “histórico” dá acesso a uma das entradas laterais da sala de espetáculos. Além disso, a prefeitura desapropriou os lotes vizinhos ao terreno e adjacentes à Praça Roosevelt o que possibilitaria uma vista mais ampla do novo teatro e a disposição de acessos a veículos e ao subsolo que anteriormente não eram possíveis. Essa proposta estabelece, portanto, uma relação com o espaço público totalmente diversa do antigo teatro, que estava limitado à testada da Rua Nestor Pestana.

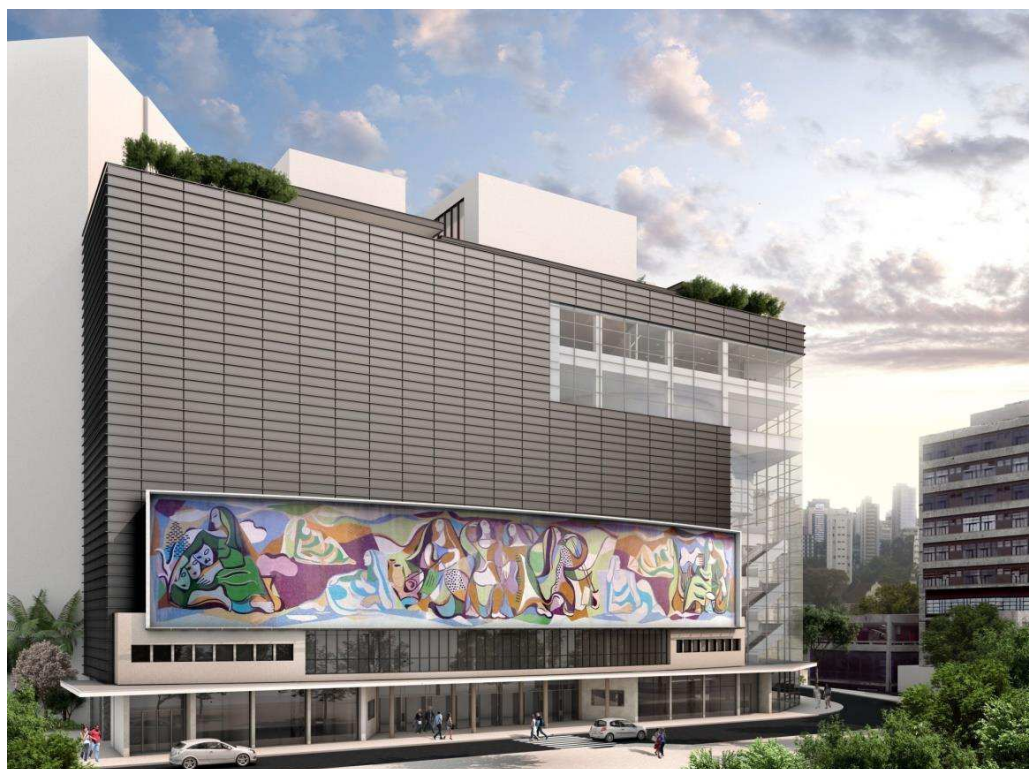
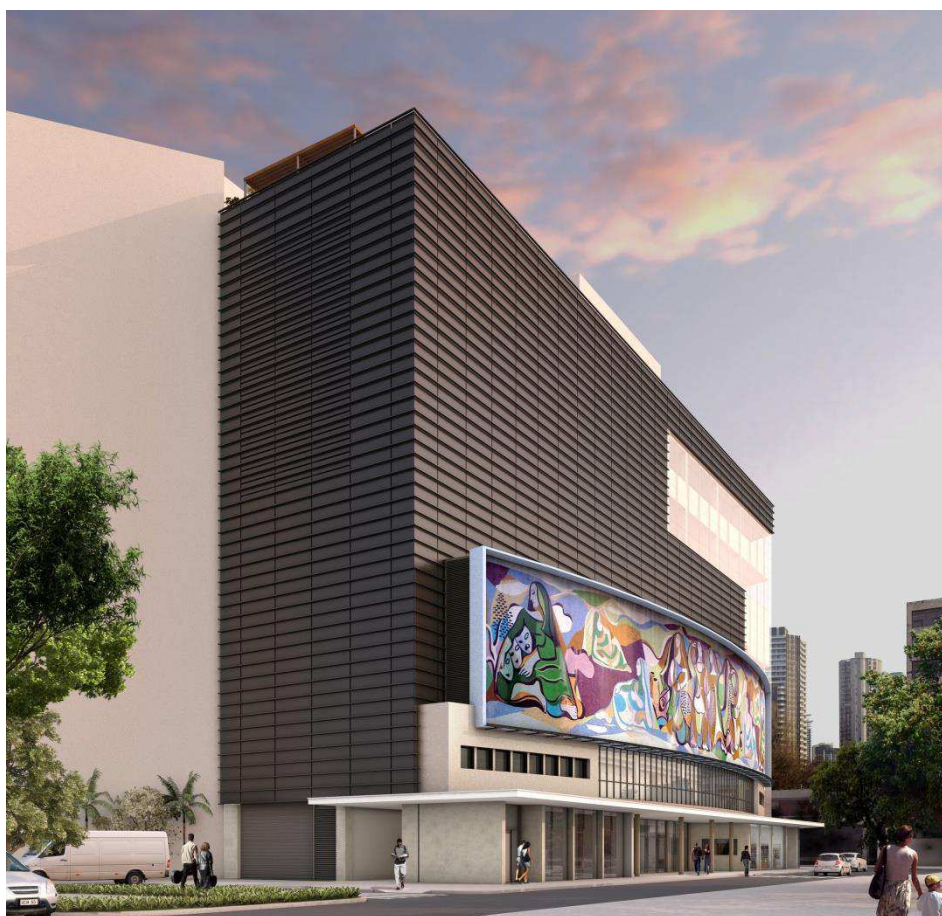
Fig. 125 (i-ii): Teatro Cultura Artística, projeto aprovado em 2015. Perspectivas externas.
Fonte: Paulo Bruna Arquitetos Associados.

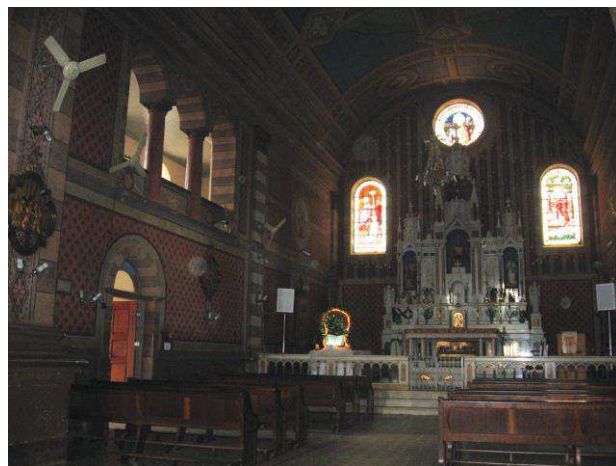
Fig. 132: Interior da Igreja Matriz, retábulo na capela-mor, 2007.
Fonte: IPHAN, Dossiê, 2010, p.151. Foto: Jaelson Britan Trindade.

O sistema construtivo original era a taipa de pilão, possuindo paredes autoportantes com espessuras que variavam de 0,80 m a 1,20 m. O telhado era em duas águas com estrutura de madeira composta por tesouras, ripas e caibros e telhas cerâmicas tipo francesa. As esquadrias eram em madeira, tanto no pavimento térreo como no superior, com vitrais coloridos. Em relação aos revestimentos, todo o conjunto da Igreja possuía acabamento externo e interno em argamassa de areia e cal. Externamente se encontrava pintada com tinta látex na cor cinza claro e cor de concreto; internamente possuía área com pinturas murais efetuadas em diversas etapas. O piso de todo o pavimento térreo era composto por ladrilhos hidráulicos. No pavimento superior somente quatro áreas (a tribuna, o coro e as duas galerias laterais) possuíam piso, que era em tabuado corrido simples. Os forros da Igreja (capela do Santíssimo, capela do batismo, nave, capela-mor e coro) eram em madeira. Em relação aos elementos decorativos, destacavam-se os oito altares e um púlpito em mármore com detalhes em bronze, dois cancelos (do altar mor e da capela do santíssimo) também em mármore, duas grades em ferro do coro e da capela do batismo.

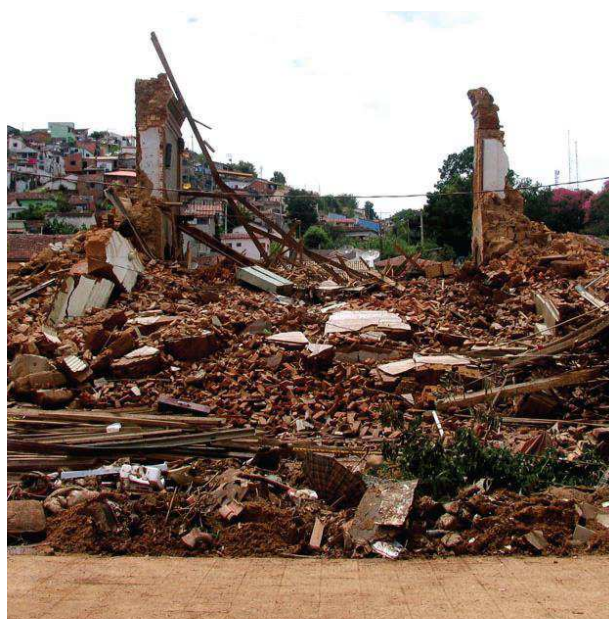
Fig. 133: Estado da Igreja Matriz após a enchente, janeiro, 2010.
Fonte: IPHAN, Dossiê, 2010, p.10. Foto: Anita Miriam Hirschbruch.

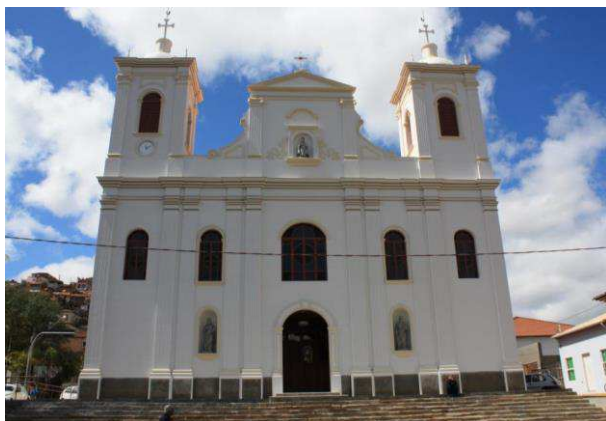
Fig. 136: Igreja Matriz - fachada principal com escada de acesso, 2014. Foto: Autora.

As principais diferenças em relação à planta anterior são: o acesso do térreo ao pavimento superior, que antes era por uma escada de madeira e passou a ser por uma escada metálica; novos espaços para sanitários; a dimensão dos ambientes decorrente da adoção de vedações em tijolo maciço em substituição à taipa de pilão e a incorporação das ruínas da Igreja. Para o atendimento às normas de acessibilidade foram incluídas rampas, corrimãos e comunicação tátil visual nas entradas laterais. No acesso principal, a escadaria de granito foi restaurada e complementada em suas partes faltantes, não fazendo parte do percurso acessível.
