Ruína e patrimônio cultural no Brasil

Tese apresentada à Faculdade de Arquitetura e Urbanismo da Universidade de São Paulo para a obtenção do título de Doutor em Arquitetura e Urbanismo.

Área de Concentração: História e Fundamentos da Arquitetura e do Urbanismo.

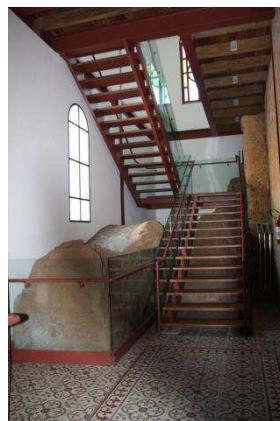
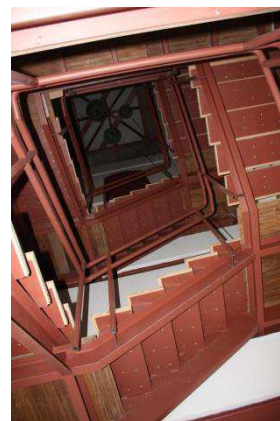
Fig. 137 (i-ii): Igreja Matriz - escada de acesso ao pavimento superior em estrutura metálica, 2014. Fotos: Autora.

As principais diferenças em relação à planta anterior são: o acesso do térreo ao pavimento superior, que antes era por uma escada de madeira e passou a ser por uma escada metálica; novos espaços para sanitários; a dimensão dos ambientes decorrente da adoção de vedações em tijolo maciço em substituição à taipa de pilão e a incorporação das ruínas da Igreja. Para o atendimento às normas de acessibilidade foram incluídas rampas, corrimãos e comunicação tátil visual nas entradas laterais. No acesso principal, a escadaria de granito foi restaurada e complementada em suas partes faltantes, não fazendo parte do percurso acessível.

O sistema construtivo realizado consiste basicamente em: fundação de concreto (estaca raiz); estrutura metálica com pilares, vigas e barrotes em perfil metálico tipo I, para o piso do coro e demais ambientes do primeiro pavimento foram colocados barrotes metálicos de travamento e suporte para assentamento do assoalho; as paredes são em alvenaria de tijolos maciços. A estrutura da cobertura tem tesouras, caibros e contraventamentos em elementos metálicos; as ripas são de madeira para facilitar a amarração das telhas de barro do tipo francesas que são sobrepostas em uma subcobertura de manta aluminizada.

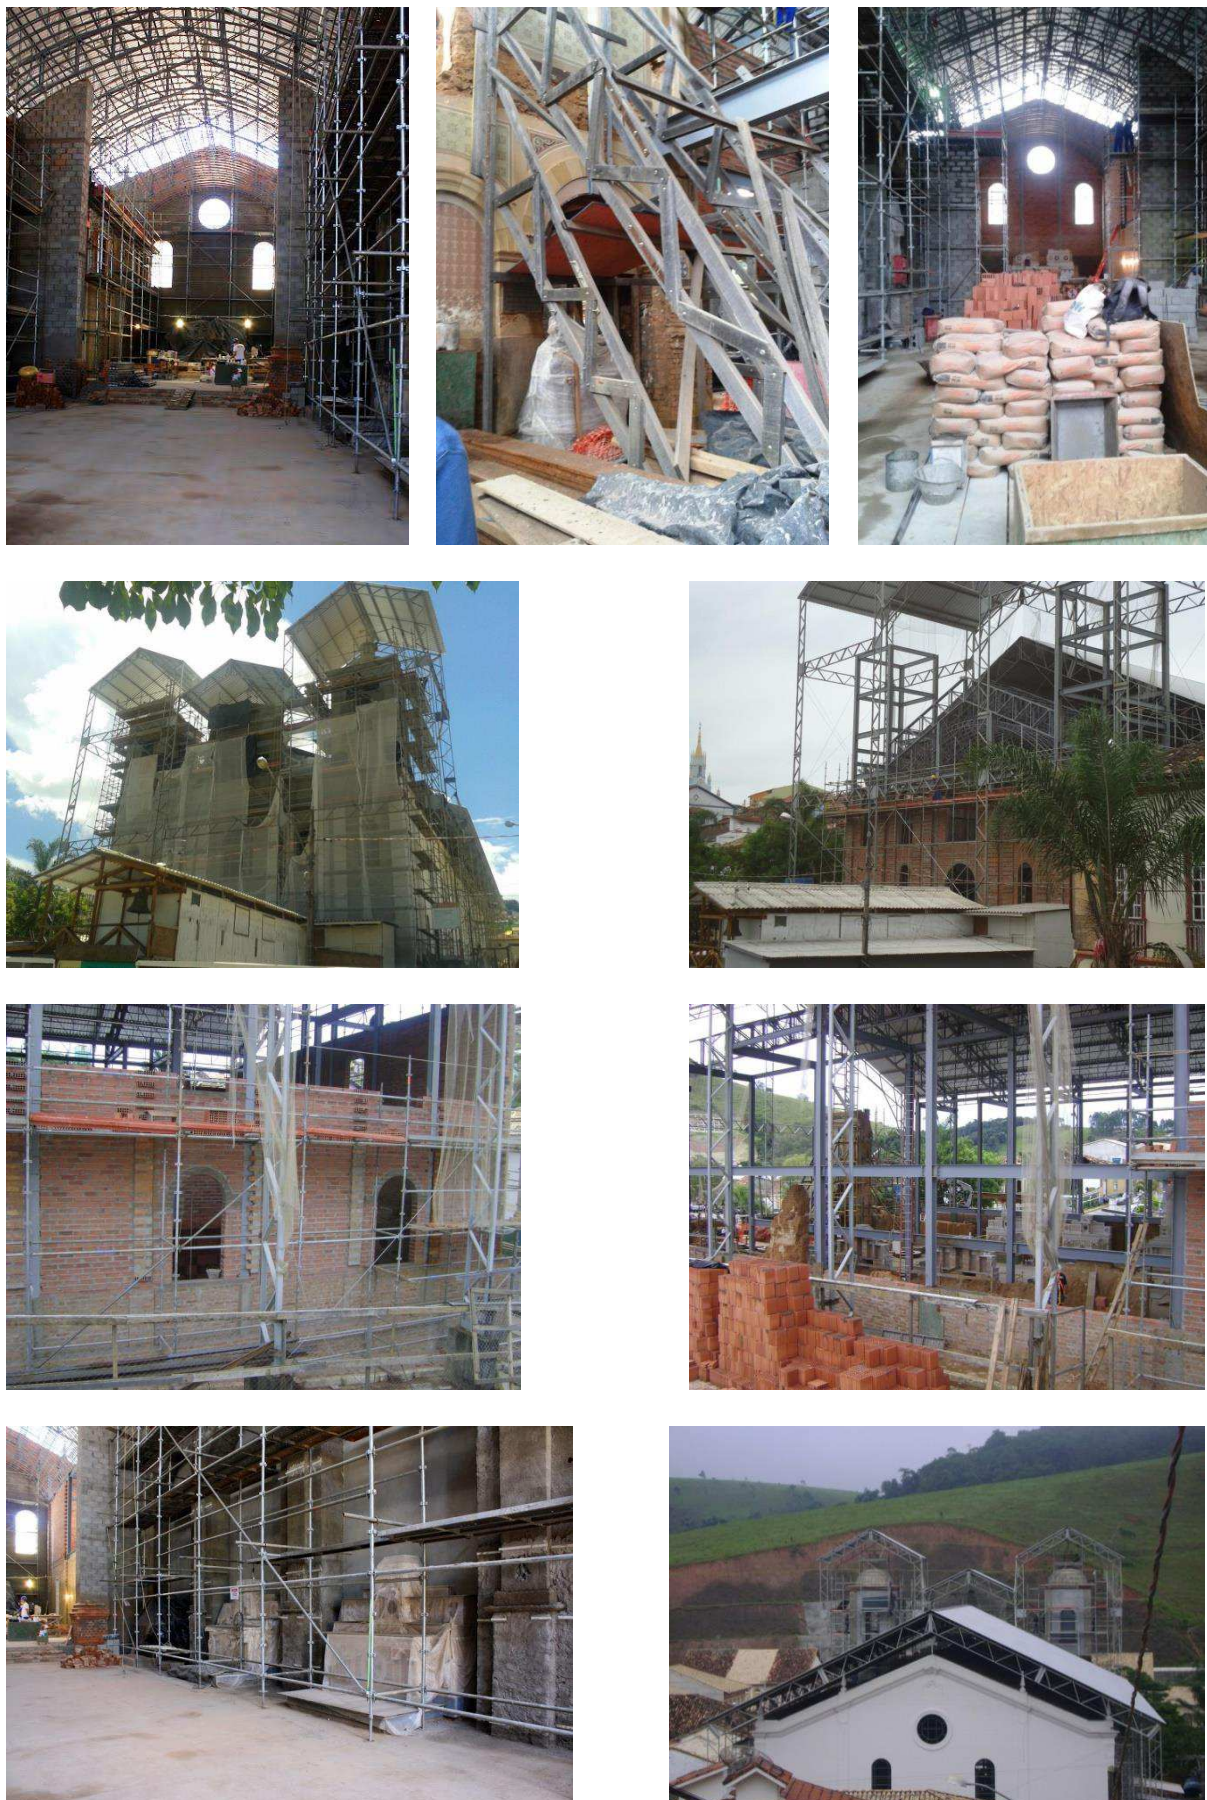
Fig. 139 (i-ix): Igreja Matriz - canteiro de obras, diversas fases em que é possível verificar a técnica construtiva aplicada - estrutura metálica e alvenaria, s.d.. Fotos: Natália dos Santos Moradei.

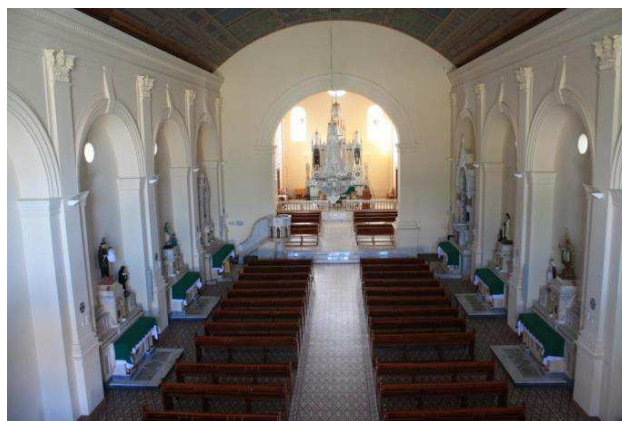
Fig. 141: Igreja Matriz - vista interna da nave principal reconstruída, 2014. Foto: Autora.

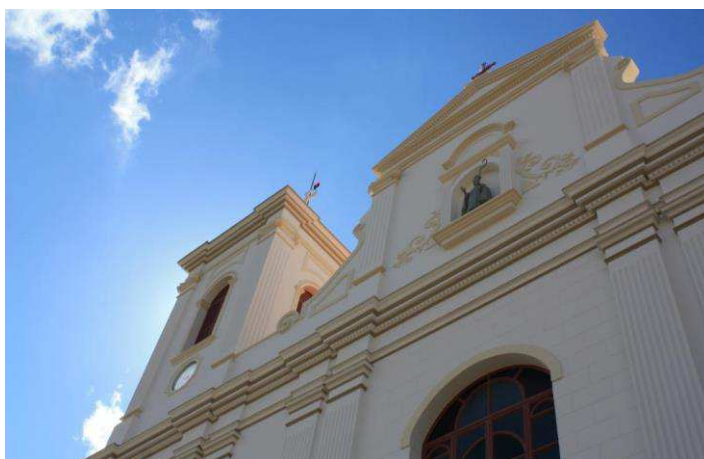
Fig. 143: Igreja Matriz - elementos decorativos na fachada reconstruída, 2014. Foto: Autora.

Na parte externa não é possível distinguir as partes remanescentes da nova construção. Nas elevações foram adotados os panos lisos de cores claras em tinta mineral seguindo a orientação dos dados de prospecção. As fachadas foram reconstruídas para resgatar a imagem da Igreja antes da catástrofe, reproduzindo todos os possíveis ornamentos arquitetônicos (pilastras, capitéis, cimbras, cornijas, cúpulas das torres, frontões, platibandas, pináculos, etc.) segundo referências de fotografias e desenhos gráficos.

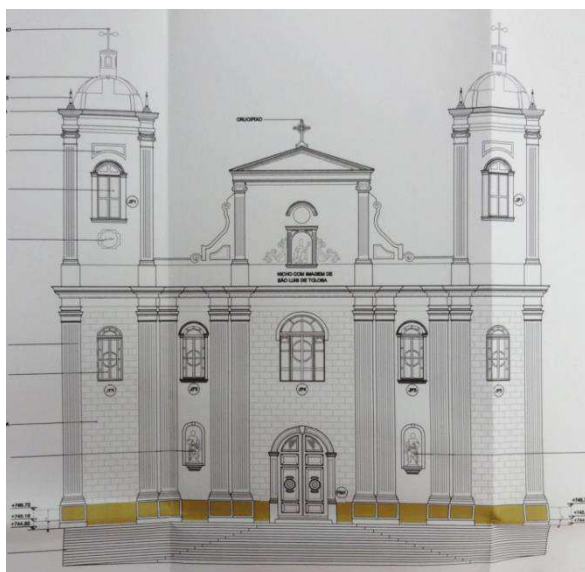
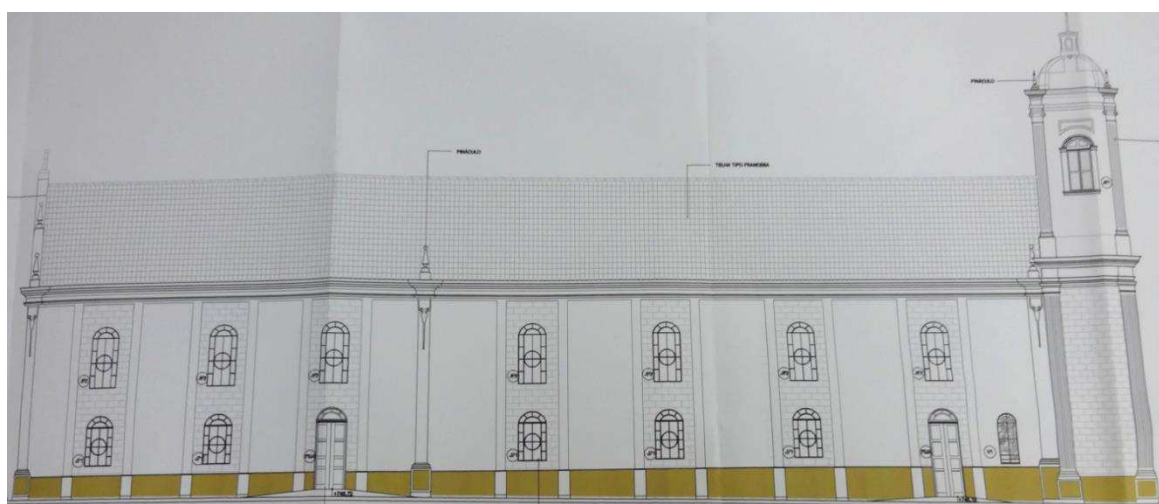
Fig. 144 (i-ii): Igreja Matriz - Fachadas principal e lateral Norte. Fonte: Projeto de Restauração e Reconstrução. F. 08/09. In: IPHAN, Matriz, 2010, p. 172.

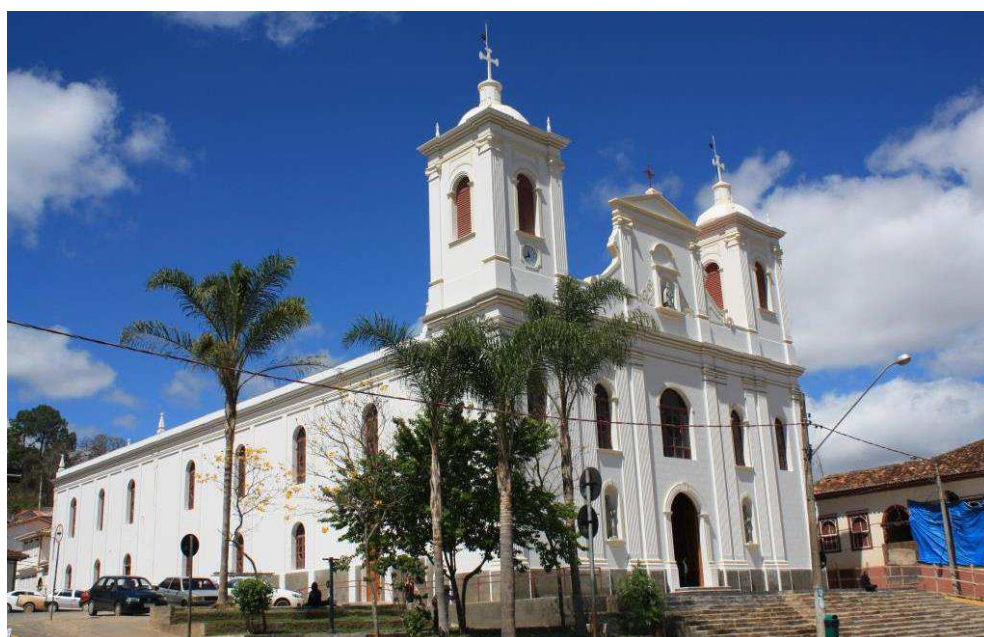
Fig. 145: Igreja Matriz - aspecto externo da após sua reconstituição, 2014. Foto: Autora.

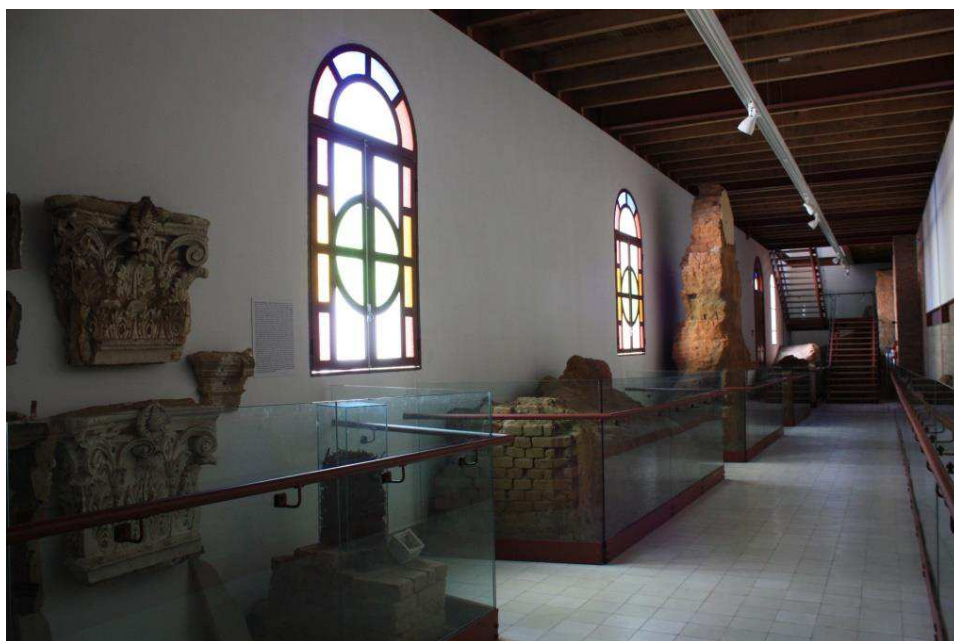
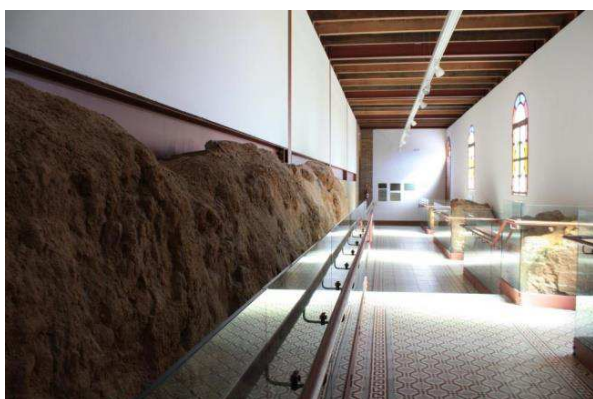
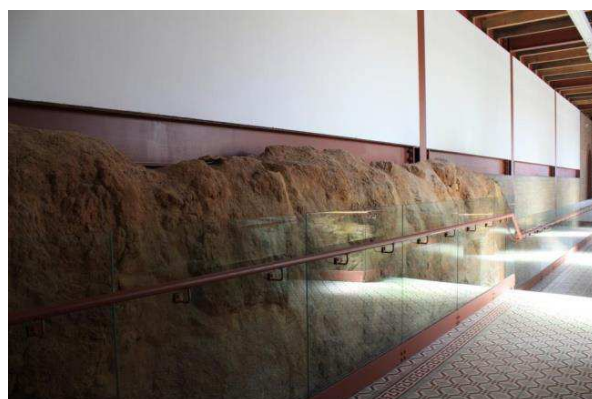
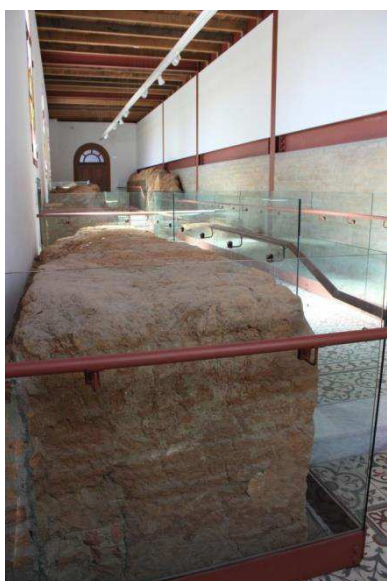
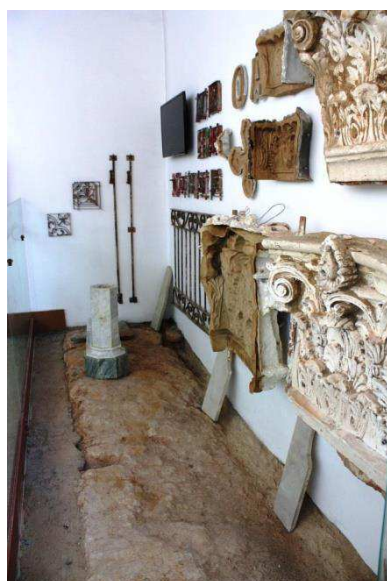
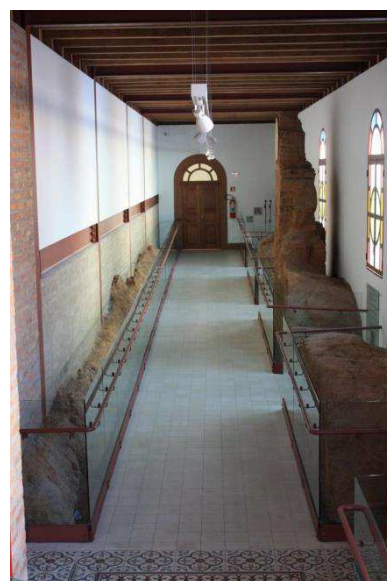
Fig. 148 (i-vi): Igreja Matriz - Galeria lateral com a exposição das ruínas das paredes originais e de fragmentos avulsos, 2014. Fotos: Autora.

A recomendação do IPHAN e CONDEPHAAT foi pela correta identificação e adequada consolidação dos vestígios das paredes estruturais de taipa de pilão. O levantamento realizado constatou a variação nas alturas das ruínas da cota zero (onde não sobrou nada mais que a fundação, como o caso das paredes ao fundo do altar mor) até 4,20 m de altura, nos pontos mais altos (caso das paredes das salas da Sacristia, capela e altar do Santíssimo) e 9,61m (da torre lateral). Frente à disparidade dessas cotas, estabeleceu-se o limite de 0,60 m para a remoção do material original, dada a dificuldade de sua inserção na nova estrutura. As ruínas da antiga estrutura em taipa de pilão permaneceram nas galerias laterais, na capela do batismo, no nártex, nos acessos ao pavimento superior e na parede lateral direita da sacristia. O tratamento dessas ruínas, segundo o Memorial Descritivo, seguiu etapas de higienização da superfície; embrechamento das trincas e fissuras com argamassa retirada do próprio local com adição de cal; e proteção final superficial.

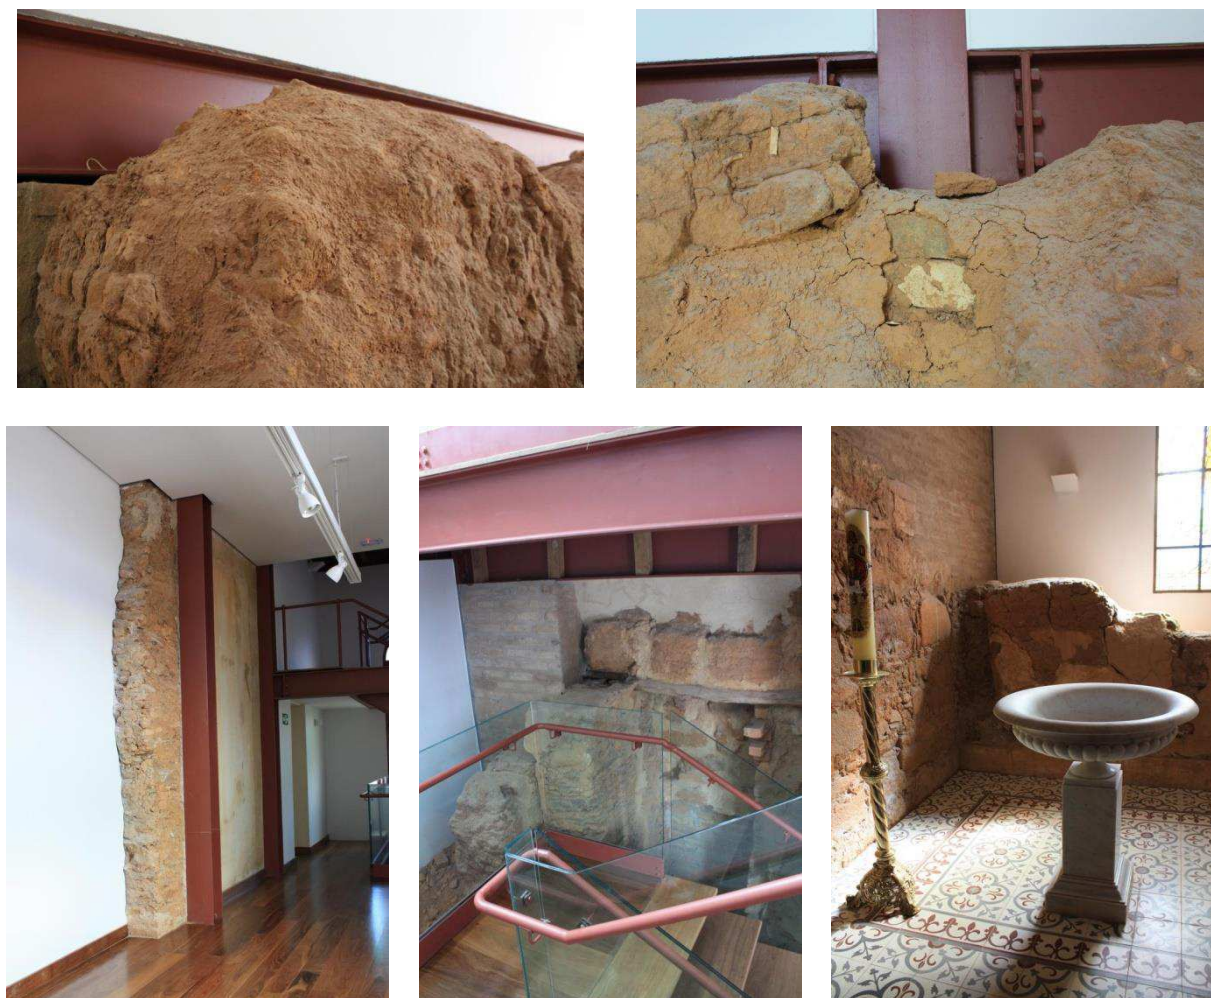
Fig. 149 (i-v): Igreja Matriz – detalhes internos com a integração das ruínas e relação com o novo sistema construtivo, 2014. Fotos: Autora.

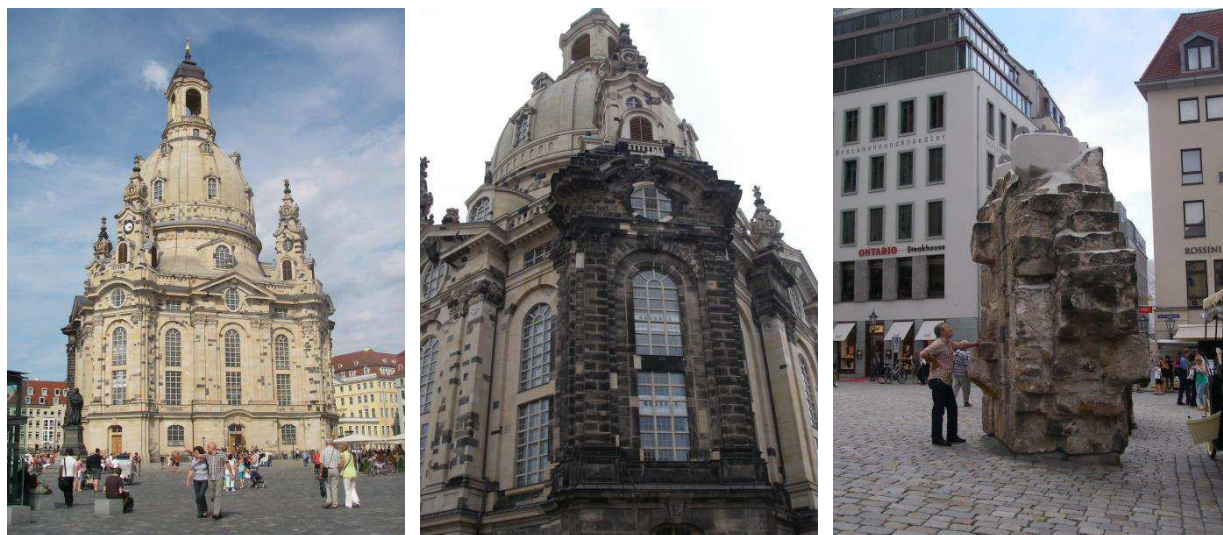
Fig. 150 (i-iii): *Frauenkirche*, contraste entre os blocos mais escuros (pátina) e elementos novos (mais claros) e fragmento não recolocado, Dresden (Alemanha), 2009. Fotos: Autora.

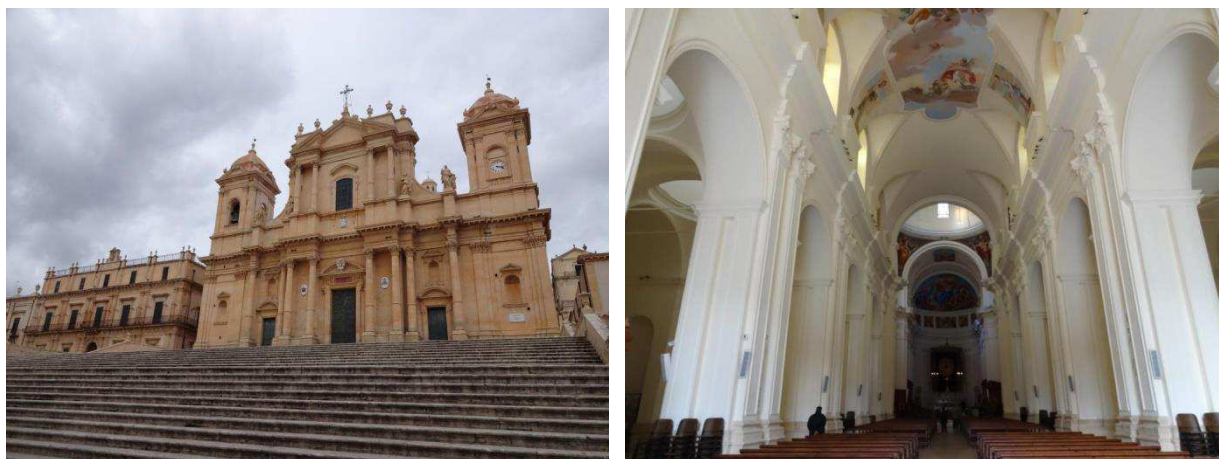
Fig. 151 (i-ii): *Chiesa Madre di San Nicolò*, aspecto externo e interno após reconstituição, Noto (Itália), 2015.
Fotos: Autora.

A Igreja era uma referência importante para o conjunto urbano de Noto, cidade catalogada como patrimônio da Humanidade pela arquitetura representativa do tardo-barroco Siciliano; optou-se então por sua reconstituição formal cujos trabalhos foram realizados por uma equipe coordenada por Luciano Marchetti e Paolo Marconi. Os materiais (pedra, argila e madeira) e as técnicas construtivas utilizadas procuraram respeitar ao máximo os originais. A Igreja foi totalmente mimetizada; internamente, foi contratado o artista russo Oleg Supereko para a criação e realização dos afrescos - as pinturas que dão acabamento aos tetos são, portanto, diversas da original. A Igreja foi reinaugurada em maio de 2007 (MARCONI, 2012).

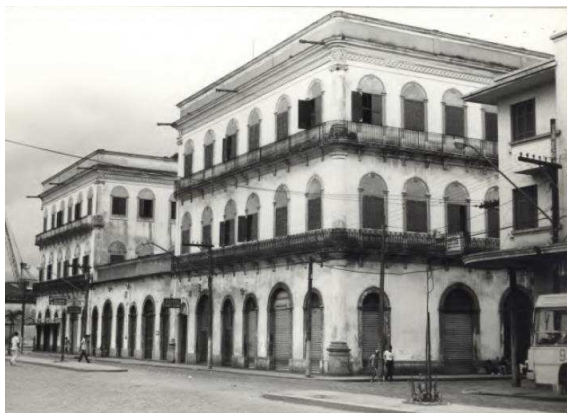
Fig. 152: Casarão do Valongo, Santos (SP), 1982. Fonte: SÃO PAULO - Estado, CONDEPHAAT, 1974, p. 50. Foto: Tania Martinho

traços do processo de arruinamento ao longo das décadas não foram incorporados, prevalecendo a reconstrução.

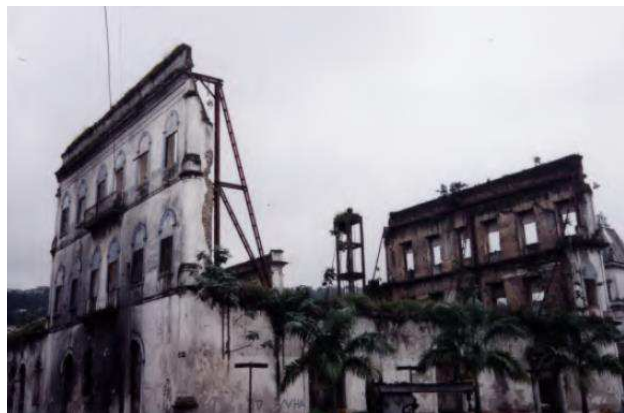
Fig. 153: Casarão do Valongo, Santos (SP), 1997. Fonte: SÃO PAULO - Estado, CONDEPHAAT, 1974, p. 279. Foto: Aldo P. de Carvalho.

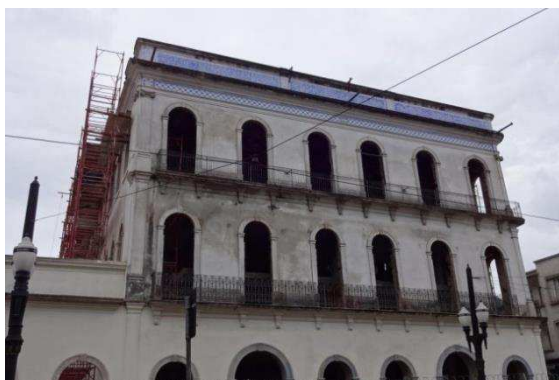
Fig. 154: Casarão do Valongo durante as obras para a instalação do Museu Pelé, 2013. Foto: Autora

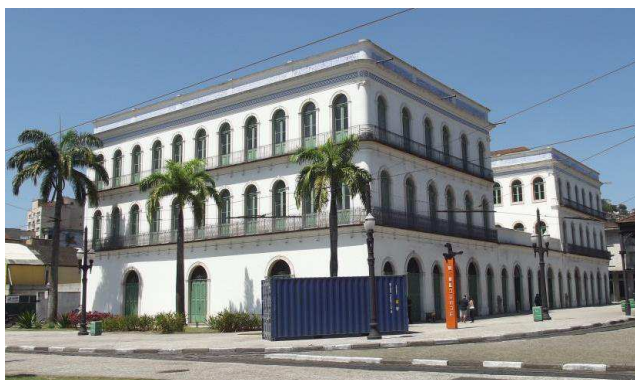
Fig. 155: Museu Pelé, Santos (SP), 2016. Foto: Adriana Jardim Gouveia.

²⁷² A instalação do Museu Pelé está inserida no contexto do Alegria Centro - Programa de Revitalização do Centro Histórico de Santos para a revitalização do local (CALDATTO, 2008).

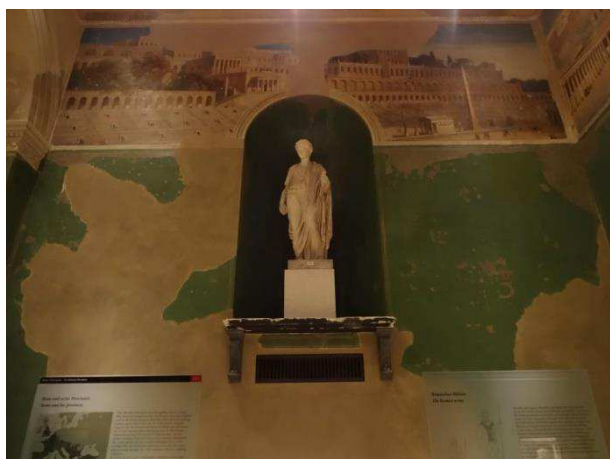
Fig. 157 (i-iii): Interior do Neues Museum, intervenção do escritório David Chipperfield Architects, Berlim (Alemanha), 2015. Fotos: Autora.

Houve a instalação de novas salas expositivas com blocos pré-fabricados com cores claras contrastando com as alvenarias preexistentes; alguns trechos foram reconstruídos e completados a partir de fragmentos subsistentes (CALIARI e PERESSUT, 2014). O arquiteto responsável David Chipperfield salienta²⁷⁷ que o objetivo dessa proposta foi ressaltar a referência do edifício histórico com seus materiais e contextos espaciais dialogando com os danos derivados da guerra e dos anos de abandono pelos quais o museu esteve exposto.

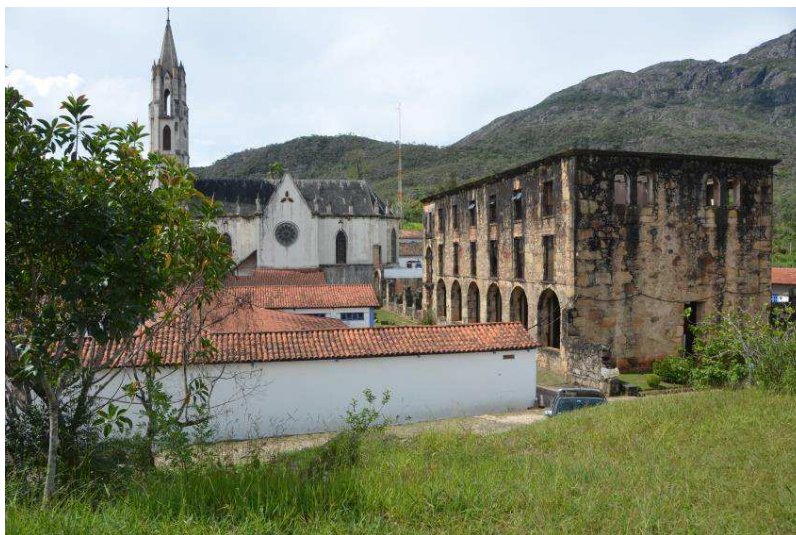
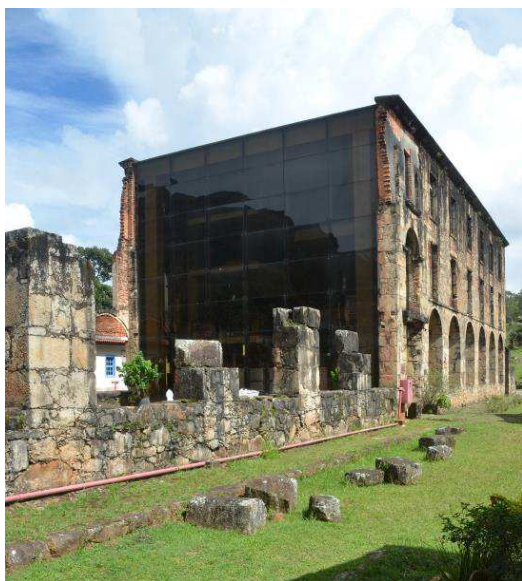
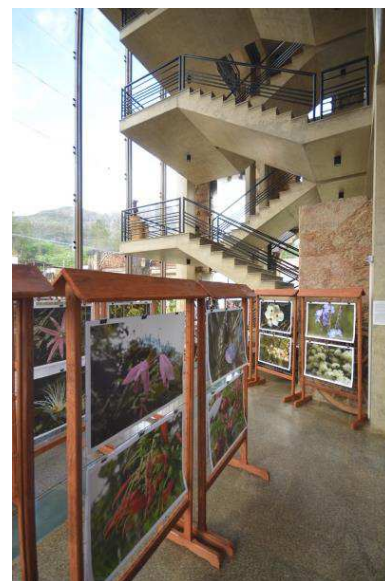
Fig. 158 (i-iii): Santuário do Caraçá, Catas Altas (MG). Área externa e interna, 2014. Fotos: Rodrigo Baeta.

em 1955²⁷⁹. O núcleo original composto por uma Capela foi constituído entre 1774 e 1779; em torno de 1820 foi incorporado ao um centro de formação educacional (Colégio e biblioteca) da província de Minas Gerais e outras ampliações ocorreram a partir da segunda metade do século XIX. O Colégio funcionou até 1968, quando um incêndio destruiu parte das instalações destinadas aos alunos.

A partir da década de 1970 foram iniciados debates para a restauração do conjunto envolvendo o Estado, a Congregação e os órgãos patrimoniais. Entre 1986 e 1989 foi elaborado e executado um projeto do arquiteto Rodrigo Meniconi em que um dos prédios arruinados passou por um novo agenciamento para acolher atividades de museu, biblioteca e
