Materiali e Strutture

PROBLEMI DI CONSERVAZIONE

La manutenzione programmata come forma di restauro: il caso delle mura di Padova

Maurizio Berti, Giovanni Carbonara

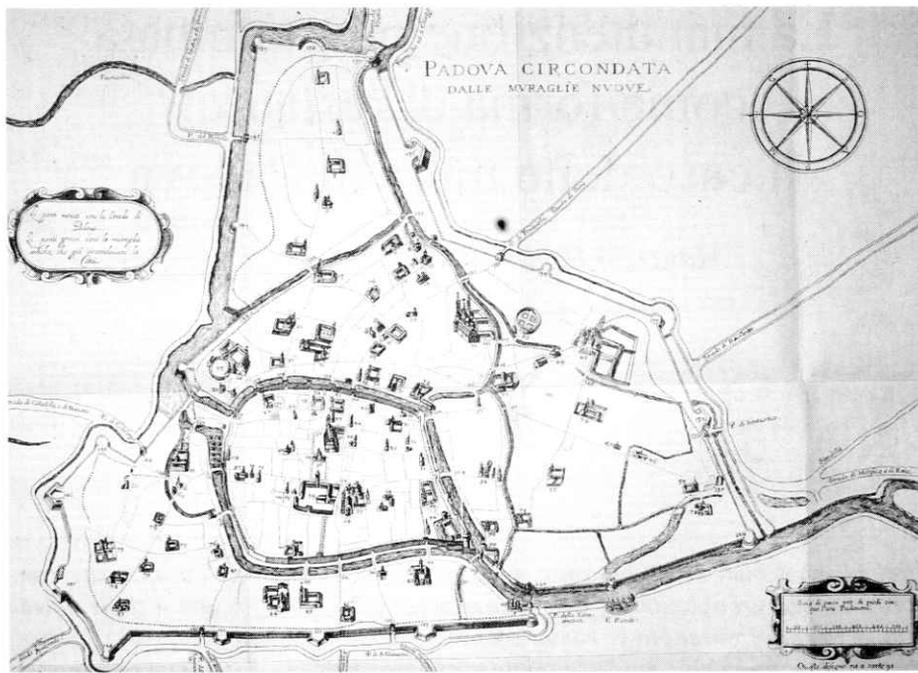
Fig. 1 Il perimetro delle nuove mura disegnato da Vincenzo Dotto nel 1623.

L'Ufficio Mura del Settore beni culturali del Comune di Padova ha, nell'agosto del 1989, avviato ad istruttoria il progetto di manutenzione straordinaria d'un tratto di mura urbane rinascimentali lungo quasi quattro chilometri, da porta Saracinesca al bastione Codalunga (fig. 1).

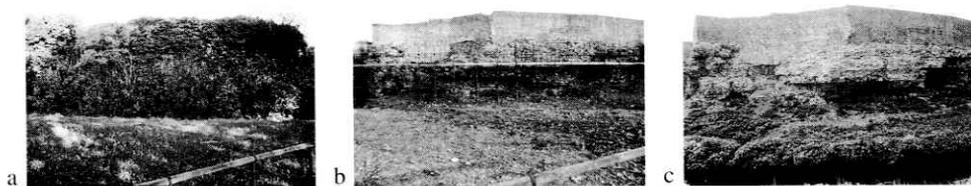
Fig. 3 Esterno del bastione di S. Prodocimo, minato in epoca napoleonica. Tre fasi delle opere di manutenzione: a) prima del diserbamento; b) rimossa la vegetazione; c) a riprese e reintegrazioni effettuate.

A Padova l'obiettivo d'un oculato programma di restauro delle mura è stato perseguito negli anni passati attraverso molteplici iniziative ed oggi, infatti, sono disponibili per la redazione d'un progetto esecutivo di restauro numerosi contributi di carattere storico, urbanistico, ambientale e patrimoniale. Mancava però il rilievo, fondamento d'ogni proposta di restauro e d'ogni studio ad essa propedeutico; solo sulla scorta d'una fedele base grafica è infatti possibile ricondurre ad unità i differenti apporti della ricerca storica, definire e quantificare le scelte progettuali, preordinare con intelligenza i singoli cantieri previsti, coordinare opere diverse fra loro ed omologarne la resa finale. Tale rilievo, limitato per ora al disastroso bastione S. Prodocimo, è stato appositamente commissionato ed eseguito dopo la preliminare opera di disinfezione vegetale (fig. 3).

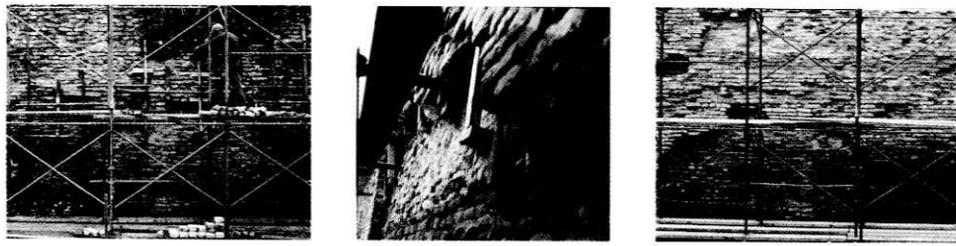
Fig 4 Tre fasi di lavoro nel consolidamento della camicia esterna della cortina muraria laterizia a due teste: si notino i mattoni posti di testa, come 'diatoni', a sostegno, non solo provvisorio, delle parti di camicia superstiti quando questa non viene ripresa e reintegrata.

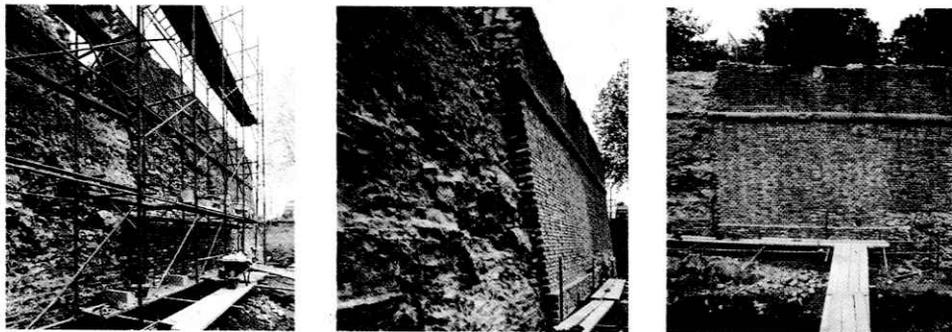
Fig 5 Fianco del bastione Savonarola, ripresa della camicia esterna, necessaria, in questo caso, quale sostruzione del soprastante parapetto. Tre fasi dei lavori. La ripresa è limitata al minimo indispensabile per restituire all'insieme una configurazione statica risolta e durevole nel tempo. Il nuovo tratto di paramento è, al tempo stesso, assonante e ben distinguibile dall'antico.

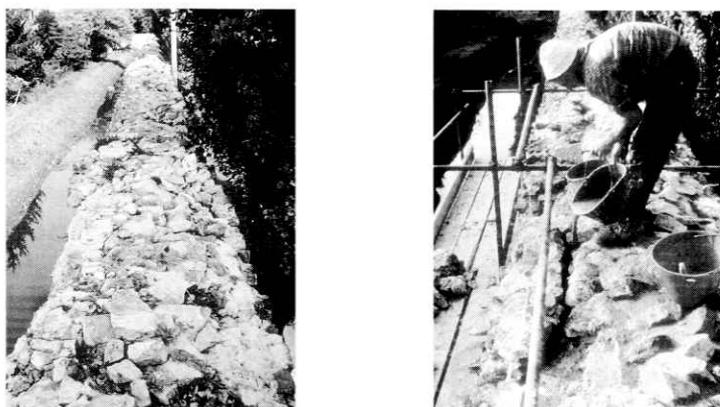
Fig. 6 Stuccatura della sommità del parapetto della cortina. Due fasi dell'intervento.
