# LE PORTAIL DU MONASTÈRE DE SANTA-MARIA DE RIPOLL. ÉTUDE SCIENTIFIQUE POUR SA CONSERVATION

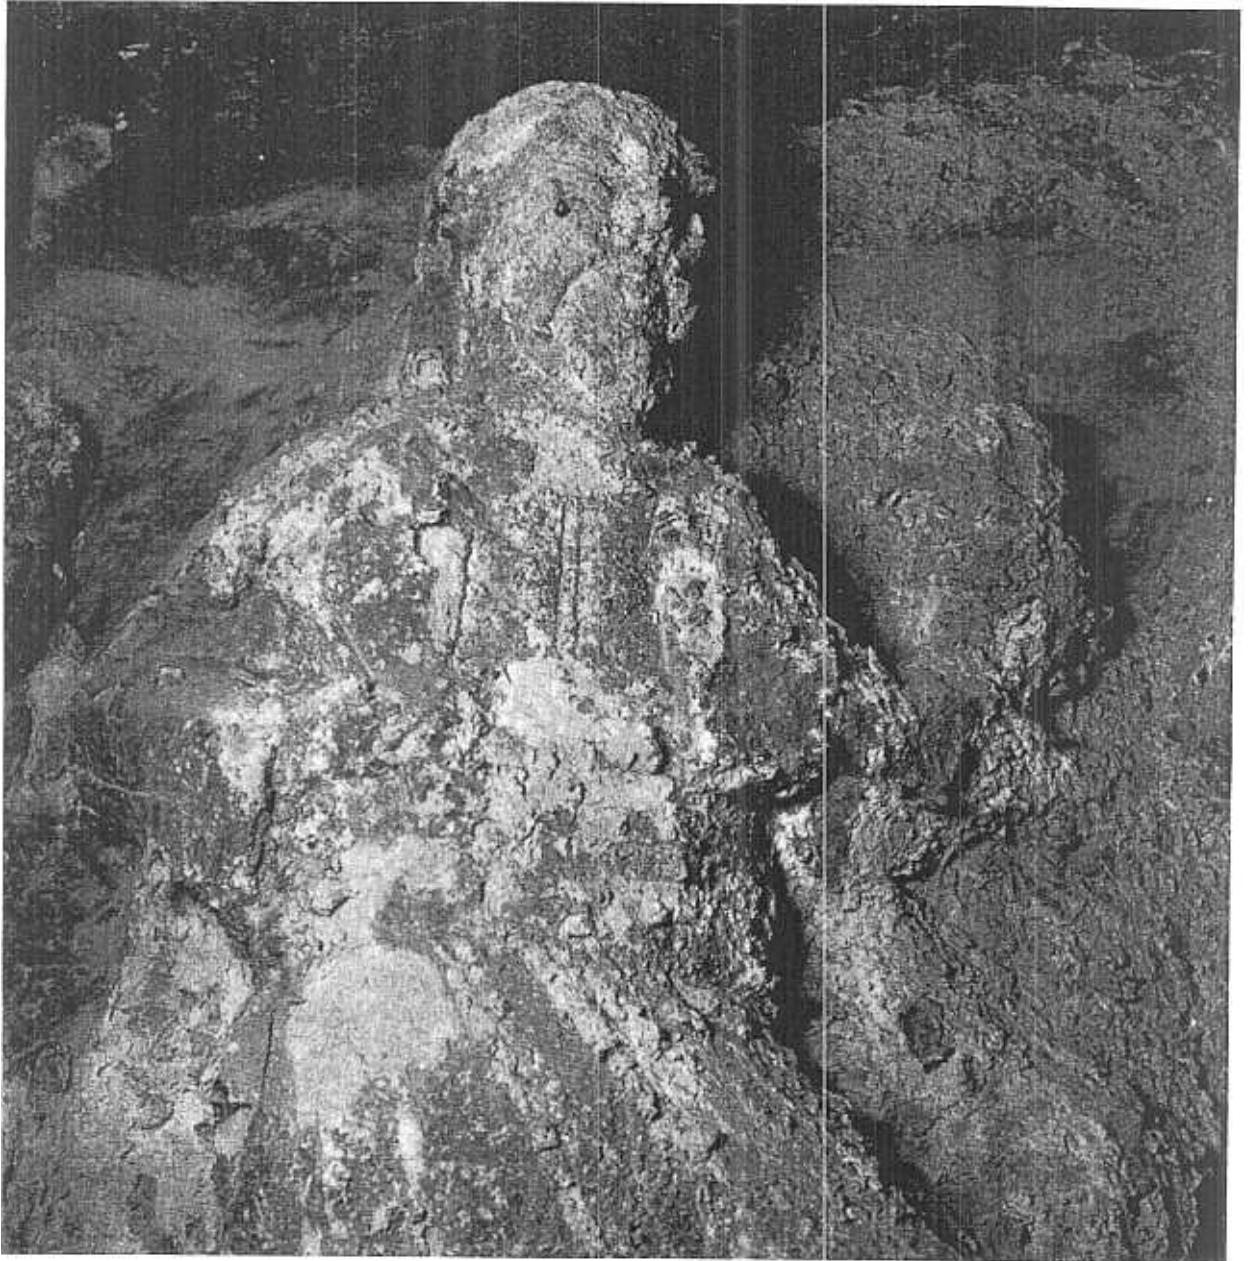
Fig. 4. Détail de l'altération, novembre 1964 (voir fig. 5, sit. 7).

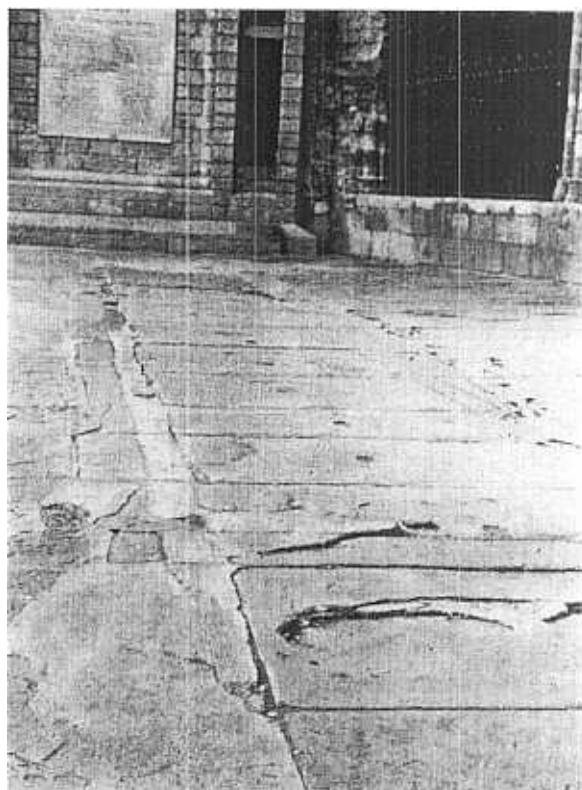
Fig. 13 et 14. — Aspects du canal souterrain qui passe à quelques mètres du portail. (Photographie Archives I.C.C.R., Madrid.)

— la contamination par des sels solubles qui procèdent du sol ne paraît pas offrir un grand danger, étant donné la constitution de ce sol bien lavé des Basses-Pyrénées. Mais il existe à quelque 10 m du portail un canal souterrain de grand débit dont les parois se trouvent très détériorées et qui, prenant ses eaux du fleuve Fresser, alimente les turbines de diverses usines de Ripoll (fig. 13 et 14). La prise d'un échantillon représentatif de l'eau du canal présente certains problèmes, étant donné que si nous pensons que le motif le plus important d'impurification est le résidu des fabriques (deux grandes de pâte à papier, cinq de textiles, une de carbure de calcium, deux grandes de métallurgie et une de ciment jusqu'il y a peu en fonctionnement), leur incorporation à l'eau du fleuve ne se fait pas uniformément; selon les villageois, « l'eau du canal vient quelquefois propre ». Avec le conseil de deux habitants de Ripoll, on a pris différents échantillons qui fournirent les données suivantes : par dessiccation et pesée, l'eau du canal contient 0,4 gm/litre de sels blancs composés principalement de chlorures ( $\text{Cl}^-$ ), nitrites ( $\text{NO}_2^-$ ), sulfates ( $\text{SO}_4^{=}$ ), sodium ( $\text{Na}^+$ ), et calcium ( $\text{Ca}^{2+}$ ).

Devant la similitude de ces sels et de ceux du portail, nous avons procédé à l'extraction de quelques échantillons de terre en différents points de la zone située entre le canal et le portail, et dans tous les cas l'humidité déterminée par évaporation et pesée représente 15 % de l'échantillon et l'analyse chimique de l'extrait aqueux révèle la présence de chlorures, nitrites, sulfates, sodium et calcium.

3° Canaliser parfaitement le canal d'irrigation qui passe à 10 m du portail afin de s'assurer de ce que cette source d'humidité et de sels soit annulée.

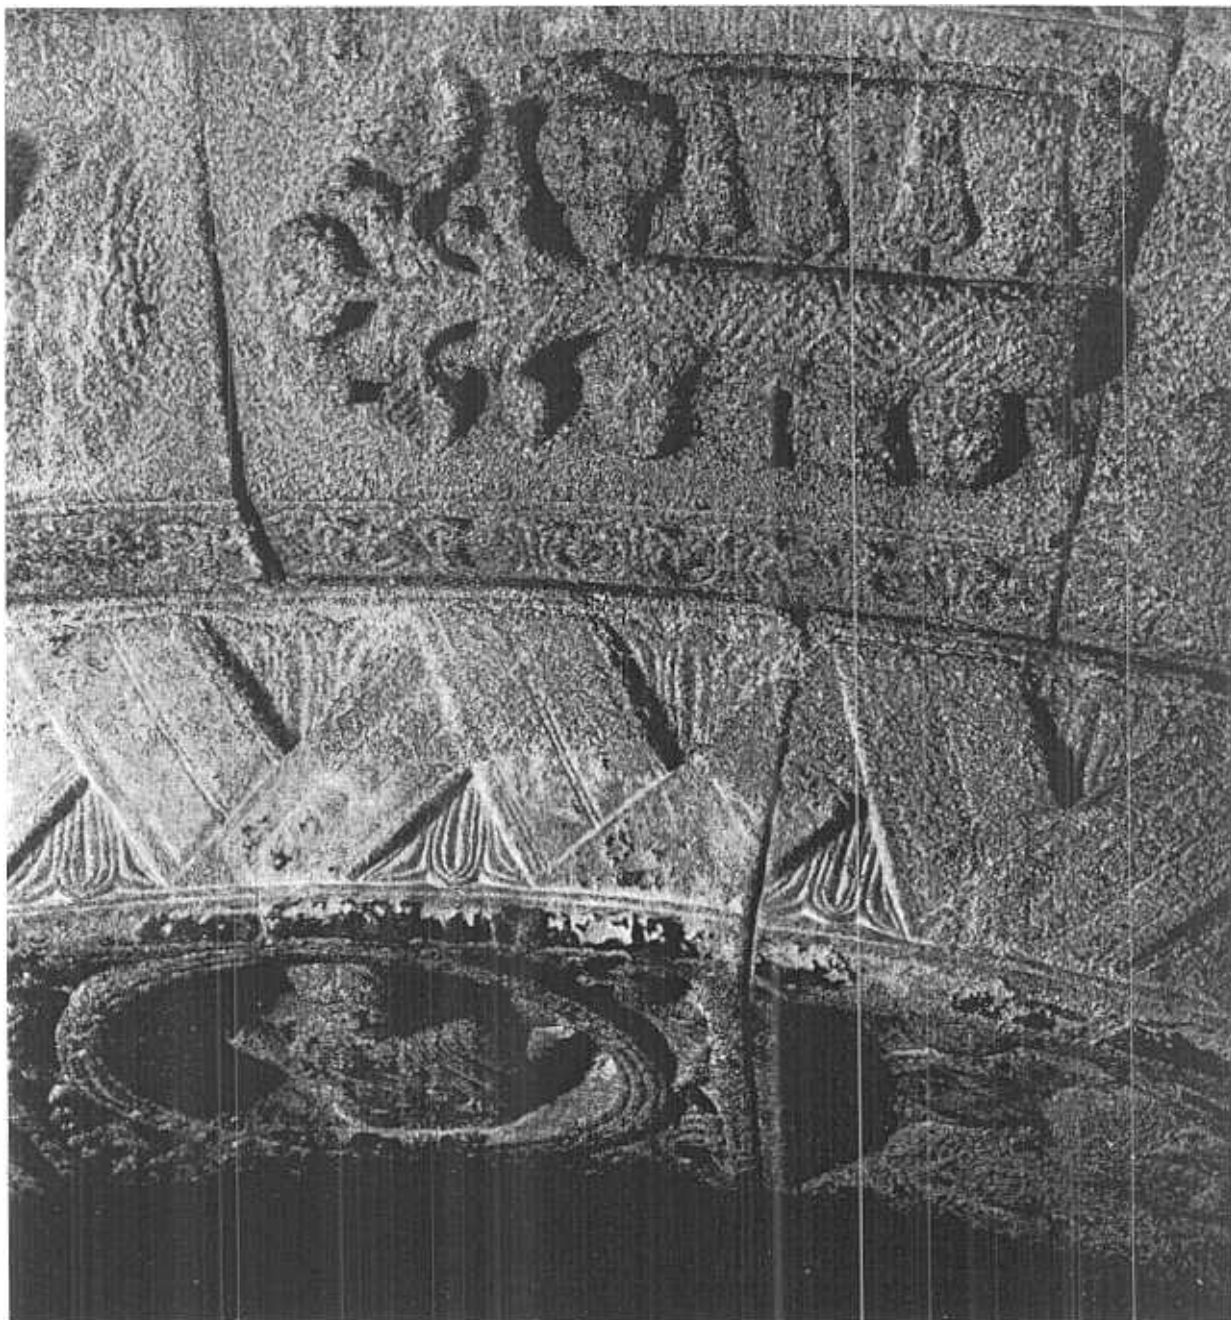
Fig. 16. — Détail du monument pendant le traitement, novembre 1964. (voir fig 5, sit. 86 et VIII). (Photographie Archives I.C.C.R., Madrid.)
