CONSERVACIÓN DE LOS REVESTIMIENTOS: UN REGISTRO HISTORICO DE LAS INTERVENCIONES EN FACHADAS.

José María García de Miguel *

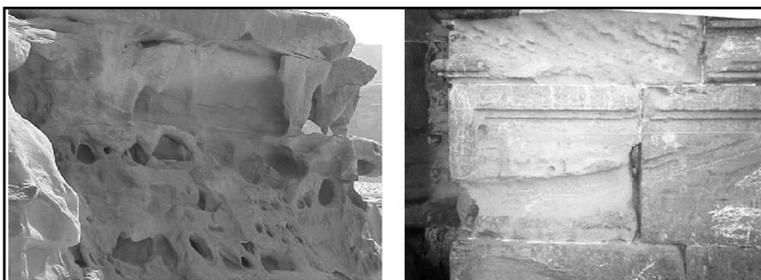
Fig1. Encostramiento de la piedra arenisca con cemento carbonatado. A la izquierda, efectos de la erosión eólica en afloramientos de esta piedra en el desierto del Wadi Rum en Jordania, a la derecha encostramiento en la piedra de la Catedral de Tarazona.

La complejidad es todavía mayor si consideramos que algunos recubrimientos pueden ser de origen natural, bien generados inmediatamente después de su puesta en obra, bien cuando el cualquier recubrimiento aplicado haya desaparecido por las inclemencias, o por limpiezas abusivas. Es conocido el proceso de endurecimiento superficial de algunas calizas y areniscas con cemento carbonatado, al perder la humedad de cantera, precipitando en la superficie el carbonato que contenía dicha humedad, (Fig. 1) o los tintados superficiales por óxidos de hierro y manganeso, que se vienen denominando “pátina noble” de la piedra.

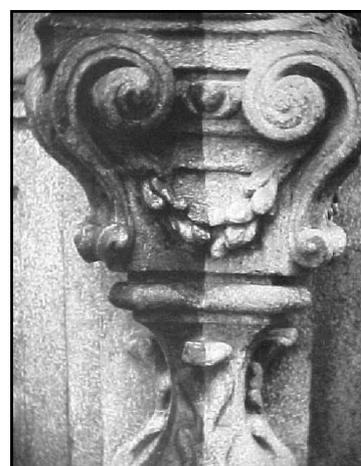
Fig. 3. Limpieza de la capa de cera con láser en el Museo Municipal

Para restañar las lesiones producidas en la piedra por esas limpiezas “salvajes”, que además del ataque mismo que supusieron al material, dejaron, como subproductos, sales solubles dañinas para los materiales de construcción, se aplicaron los productos de moda en aquel entonces, comienzos del siglo XX. Estamos hablando de tratamientos a base de ceras y aceites (normalmente aceite de linaza) siguiendo los procedimientos usados en la protección de la madera. Estos productos, todos ellos bastante mugrófilos, no consiguieron sino agravar el problema al crear capas impermeables que impedían la transpiración de la piedra y cubrir los monumentos tratados de una pátina negra. Los aceites, especialmente, al polimerizar con el aire crean una costra dura, que al tratar de ser eliminada, arrastran cualquier pátina original que pudiera haber debajo, presentando un serio problema de restauración cuando existen policromías ocultas. Las ceras son más fáciles de eliminar, si se dispone de tecnología láser.

En el año 2001 pudimos volver sobre el monumento gracias a la sensibilidad del Ayuntamiento de Madrid, en su Servicio de Obras Protegidas, que, siguiendo nuestras recomendaciones, estableció un programa de seguimiento y mantenimiento. En esta última intervención se pudo establecer el buen funcionamiento del tratamiento aplicado requiriendo únicamente, la portada, una limpieza manual, con agua, que mejoraba con una ligera adición de amoníaco. La consolidación e hidrofugación de los materiales permanecía en el mismo estado que cuando se aplicó y no se apreciaban nuevas pérdidas ni lesiones desde 1995.

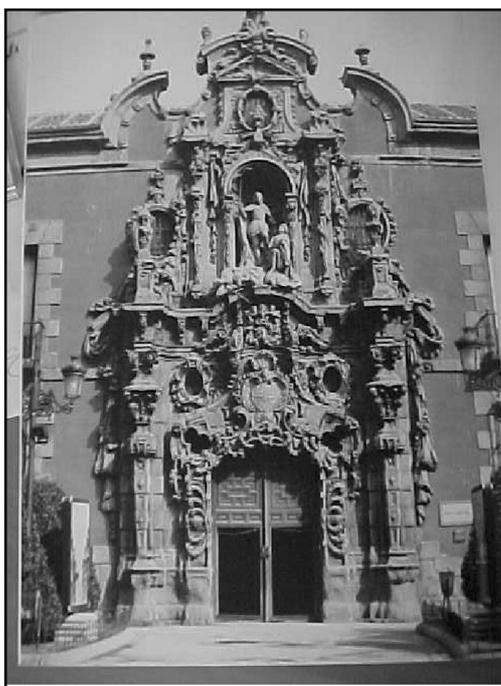
Fig 2. La portada del museo municipal tras su restauración de 1995.

Entre otros muchos ejemplos de esta forma de proceder podemos destacar la Portada Churriguesca del Museo Municipal de Madrid (Antiguo Hospicio). Esta portada del siglo XVIII (fig. 2) constituye una de las obras más importantes de Pedro de Ribera, manteniendo una intención retablistica en su diseño (no en balde este arquitecto era hijo de un ensamblador) y mala prensa desde su comienzo. Antonio Ponz, Secretario de la Academia de San Fernando, quien acuñó el término despectivo de churrigueresco, pidió la demolición de ese “adefesio” al igual que se hizo con la Casa de la Renta del Tabaco. Mesonero Romanos en 1831, en su *Manual de Madrid. Descripción de la Corte y de la Villa*, se refiere al Hospicio en los siguientes términos “la casa es muy espaciosa, aunque con el mal gusto del corruptor Pedro de Ribera, en especial en su estrambótica portada, que es el *non plus* de la extravagancia”. Y las críticas permanecen hasta encontrar opiniones ya más objetivas, bien entrado el siglo XX.

Originalmente policromada, fue posteriormente liberada de “esos embadurnamientos barrocos”, en alguna intervención no documentada, dejando gran cantidad de sales dañinas. Las lesiones llevaron a su declaración como ruina inminente en 1919, por lo que en 1922, haciéndose cargo de ella el Ayuntamiento de Madrid, encarga a Luis Bellido su restauración. Esta, que tuvo lugar en 1926, consistió en seguir la metodología de los canteros gallegos para los cruceiros, impregnando con cera y azufre para evitar el deterioro de la piedra, al igual que se hizo con numerosos monumentos tales como El Pórtico de la Gloria de la Catedral de Santiago de Compostela (hoy día afectado por ataque salino tras la capa de cera). La capacidad mugrófila de la cera llevó a su ennegrecimiento y agravamiento del proceso de deterioro, (al impermeabilizar la superficie pétreo). Quizá en esta restauración se aplica también, la veladura ocre que hoy día aparece en los grupos escultóricos. Práctica también muy en boga en la época, tal como anteriormente se ha expuesto.

efectuado, en 1978 se encarga a Monumenta (empresa ligada al Ministerio de Cultura a través del desaparecido Instituto de Conservación de Obras de Arte) su restauración. Monumenta retiró parcialmente la cera calentándola con un soplete y aplicando apósitos de disolvente orgánico, consolidando la piedra, posteriormente, con resinas acrílicas y tratando de hidrofugarla con ceras microcristalinas (producto de moda en esa época). En la restauración posterior (1995), realizada bajo nuestro diseño y control pudimos comprobar tanto el buen funcionamiento de las resinas acrílicas, como los resultados negativos de la hidrofugación con ceras microcristalinas. Estas últimas hubieron de ser retiradas mediante limpieza con láser en la fecha de 1995 (fig. 3). Además se retiraron las sales con apósitos de sepiolita triactivada con agua destilada y se trató con acril-silicona para consolidar e hidrofugar, dada la experiencia de sus buenos resultados. También se pudo comprobar la existencia de pequeños restos de la policromía barroca, que habían logrado eludir la limpieza salvaje anteriormente aludida.

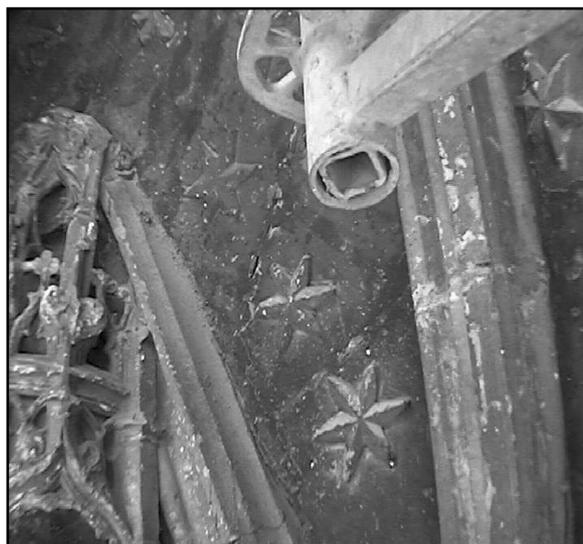
Fig. 4. Panes de oro sobre material cerámico, cubiertas de una capa de aceite de linaza, en la portada de Santa María en Aranda de Duero

Otro buen ejemplo ilustrativo de lo que nos ocupa, lo constituye la portada policromada de la Iglesia de Santa María en Aranda de Duero (Fig. 4). Sobre la piedra de Hontoria, que la integra, aparecía una capa con abundantes cloruros, y sobre ella una jabelga ocre de yeso. La superficie más externa estaba cubierta de aceite de linaza polimerizado y completamente ennegrecido que en algunas zonas ocultaba asombrosas policromías en base de yeso.

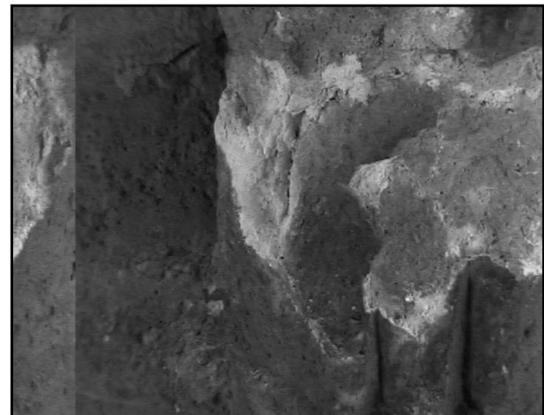
Fig. 6. La pátina aceitosa ennegrecida fue anterior a las lesiones (vesiculación, arenización y exfoliación) y causante parcial de las mismas, junto con la presencia de cloruros bajo la misma.

Seguramente por la incapacidad de detener el deterioro a pesar de la aplicación de la jabelga de yeso, al permanecer las sales producidas por la limpieza, se debió aplicar, una capa de aceite (seguramente aceite de linaza como era costumbre y recomendación a mediados del siglo XX). Este aceite es fuertemente absorbente de hollín por lo que, esta capa (la última y más superficial que recubre el monumento), aparece ennegrecida. Por otro lado, su efecto impermeabilizante, junto con la acción de los cloruros subyacentes, han debido constituir una combinación letal como muestran la mayor parte de las lesiones que se aprecian en las zonas de humedades

persistentes (principalmente) en la mitad inferior de la Portada (Fig. 6).
