LES CAHIERS DE LA SECTION FRANÇAISE
DE
L'ICOMOS

BÉTON ET PATRIMOINE

LE HAVRE
5-6 et 7 décembre 1996

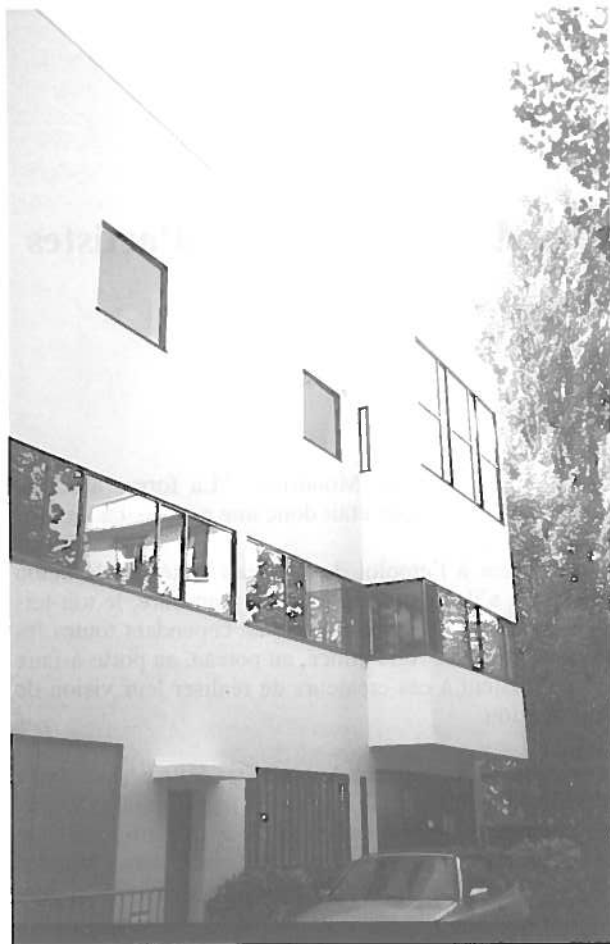
Villa La Roche Jeanneret - Le Corbusier, 1923.
Ici, le béton a permis d'exprimer de la manière la plus forte deux points essentiels de l'architecture du mouvement moderne issus des théories de l'abstraction : élévation sans relief et fenêtres en bande ininterrompue.
Photo : Ch. Schmückle-Mollard

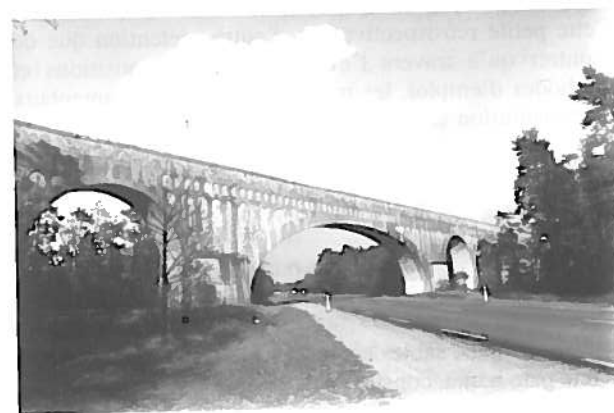
Figure 3 - Aqueduc de la Vanne (F. Coignet, 1869)

1840/1880, il y a continuité et les mêmes limitations : la faible énergie du liant limitant les contraintes de compression admissibles à 2,5 à 3 kg/cm – pour les appuis de la coupole du Panthéon romain, à environ 50 kg/cm – pour le béton aggloméré des grandes voûtes (trente-cinq mètres de portée et plus) de l'aqueduc de la Vanne (1868/1872) (Fig. 3). De plus, ces bétons n'auraient pu

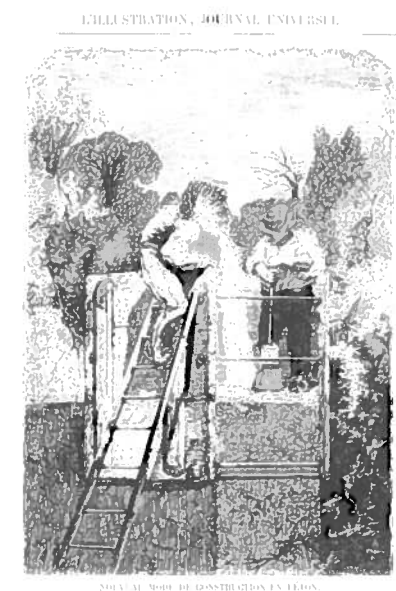
Figure 5 - Nouveau mode de construction en béton. (L'Illustration, 1858)

énergiquement entre les mêmes bandes que le jeune lyonnais avait vu utilisées en Bresse pour édifier les murs en pisé (Réf. 5, Fig. 5).

Mise en œuvre par pilonnage énergique de faibles couches, on est parti de la technique du pisé avec Coignet (Fig. 5) et on aboutit à la circulaire ministérielle de 1906 : le béton, à prise lente "sera damé avec le plus grand soin par couches dont l'épaisseur sera en rapport avec les dimensions des matériaux employés et des intervalles des armatures et ne dépassera pas 0,05 m après damage...". Valable, mais pénible avec des bétons comportant 50 kg d'acier au m³, inapplicable aux parties d'ouvrages comportant de 100 à 150 kg d'armatures au m³ ; que l'on pense aux ponts en bow-string !

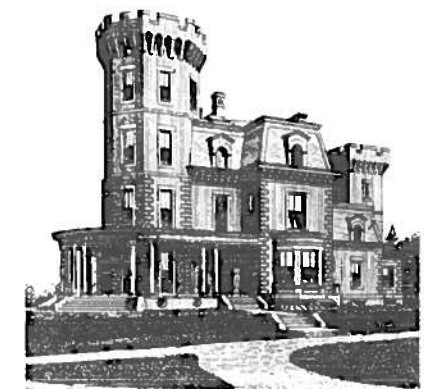
Figure 6 - Hôtels particuliers en béton (F. Coignet, Saint-Denis, 1853 - W.E. Ward, Port-Chester, 1872)

– remplacer les constructions en pierre de taille très coûteuses, par des édifices de même aspect, mais en béton moulé sur place (Immeuble de la Rue de Miromesnil, Église du Vésinet, riches villas (Fig. 6),

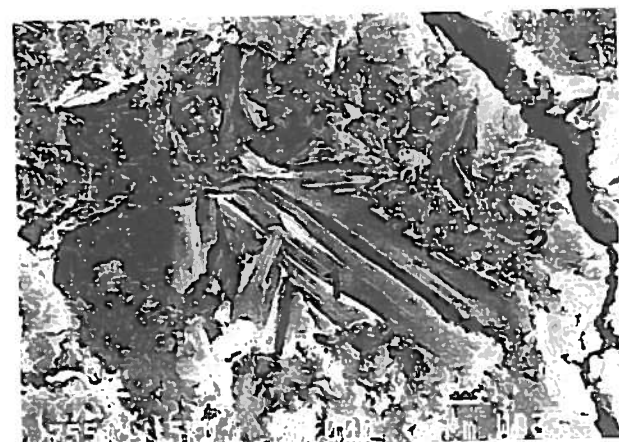
Figure 10 - Premier étage Ouest
Chloro-aluminate de calcium à proximité de la surface (1 = chloro-aluminate de calcium, 2 = pâte de ciment composée de C-S-H denses).

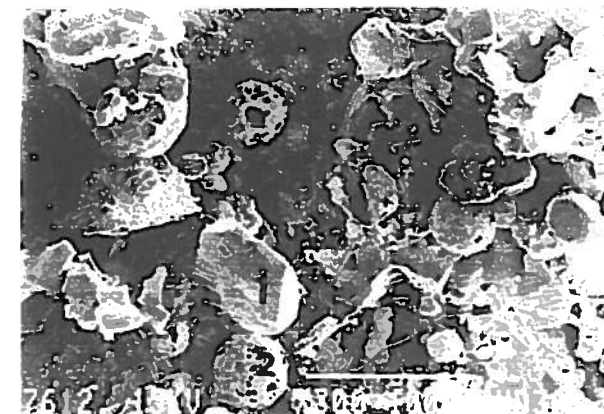
Figure 12 - Rez-de-chaussée Est
Aspect général de la surface (1 = gypse, 2 = cendre riche en carbonate et en soufre).

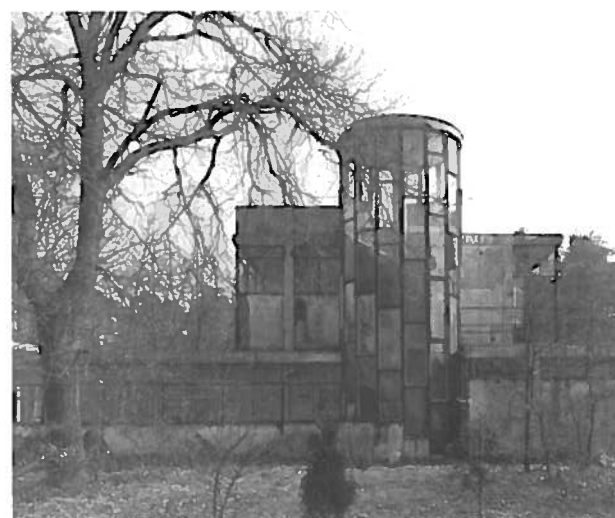
Pavillon très dégradé en 1992.
Ph. Dienst Tu Delft fac. der Bouwkunde

Si l'objectif est la préservation des idées architecturales, le pavillon détérioré peut être démolé et reconstruit à l'identique à l'aide des techniques de pointe contemporaines. L'apparence d'une telle réplique serait totalement conforme à l'original et refléterait l'approche conceptuelle première qu'il nous appartient de comprendre. Cependant, selon la Charte de Venise et la Convention sur le patrimoine mondial, l'authenticité des matériaux est l'élément primordial. Le ministère de la Culture néerlandais envisage de proposer l'inscription de Zonnestraal sur la liste du patrimoine mondial mais, si nous approuvons cette option, pratiquement tous les matériaux seront remplacés.

Une autre option consisterait à réparer et renforcer la structure au moyen de techniques modernes, solution beaucoup plus onéreuse mais qui garantirait mieux l'authenticité des matériaux. Il faudrait toutefois accepter des modifications importantes et visibles du bâtiment, telle qu'une augmentation des cotes des poutres et colonnes. Que devient alors le concept "d'économie spirituelle" cher à Duiker ? Cet exemple illustre clairement le conflit entre les conceptions du mouvement moderne et la tradition de restauration. L'étude préalable à la restauration du sanatorium de Zonnestraal démontre qu'il est plus économique de maintenir la conception d'origine quasi intacte.

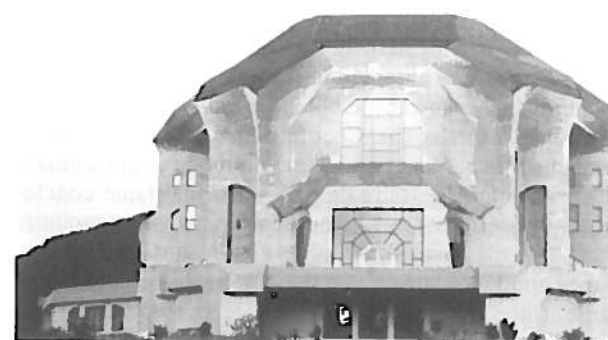
Le Goetheanum de R. Steiner à Dornach, Suisse, 1928.
Ph. Jacques Repiquet.

Peu après sa construction en Suisse, en 1928, le Goetheanum de Rudolf Steiner est devenu une figure emblématique de l'expression architecturale libre de la technologie du béton, un phénomène de carbonatation ayant traversé la couverture en acier. En 1988, un programme de réalcalinisation a été mis en œuvre sur environ cent mètres carrés de béton de la façade Nord, alors qu'une restauration classique était en cours, ayant donné lieu à un burinage du béton d'origine, au niveau des zones écaillées et autour des armatures oxydées. Le client s'étant aperçu que ces travaux n'étaient pas en harmonie avec la portée historique du bâtiment, l'opération fut interrompue, laissant à nu les armatures de la façade. Il a fallu attendre que le client comprenne les principes de cette technique électrochimique pour que les essais reprennent. Le test n'a cependant pas encore donné lieu à une mise en œuvre supplémentaire du Goetheanum.

Au cours des cinq années suivantes, plusieurs solutions ont été envisagées, certaines d'entre elles étant associées à une isolation thermique. Toutes ces solutions ont été refusées par l'Inspection des monuments historiques. La façade présentant des dégâts de plus en plus importants, la restauration a repris en 1994. Tant sur les plans technique qu'esthétique, la seule option subsistante était le remplacement total du béton au-delà des armatures, à l'aide d'un coffrage.

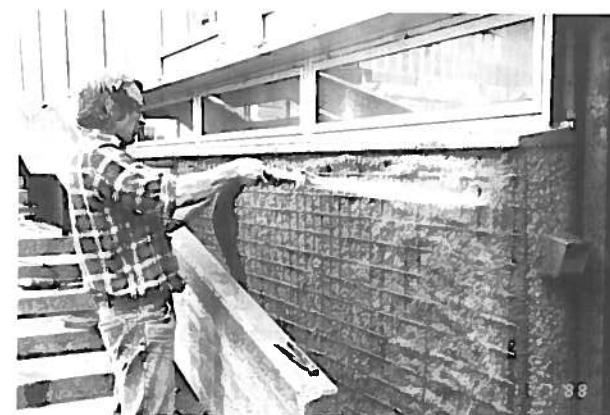
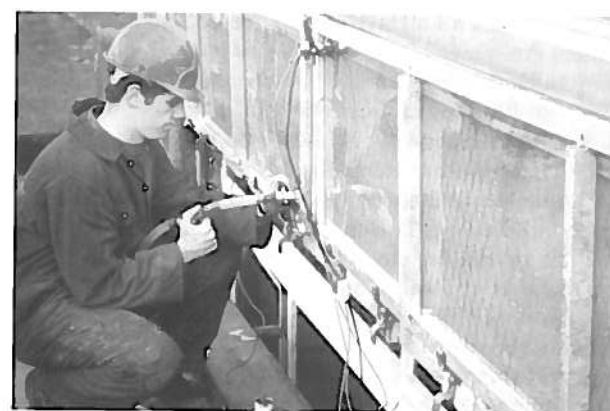
Banque de Norvège, Stavanger

1. Détail de la façade, où l'on aperçoit l'association de surfaces décoratives bouchardées et de béton lisse. Ph. HTC, Pays-Bas

mètres carrés de béton, profilé, buriné à la main afin de créer une texture architecturale. L'une de ces façades se signale par sa très belle décoration géométrique, aux volumes cubiques légèrement saillants. D'autres effets décoratifs sont le fruit d'une alternance de bétons bouchardés et lisse. Des fissures et un écaillage, apparus en 1987, ont montré qu'une restauration s'imposait. L'état du béton s'est révélé assez déplorable, avec des épaisseurs variant de zéro à quarante millimètres. Les façades sont

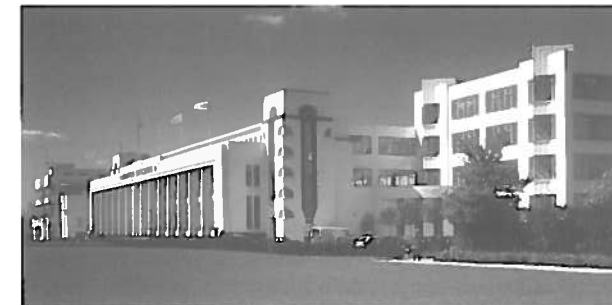
Immeuble Hoover de Londres, à l'issue de sa restauration totale. Ph. Makers, Royaume-Uni

re. Malgré la surveillance étroite dont l'immeuble Hoover a fait l'objet, il est encore trop tôt pour tirer des conclusions quant aux effets à long terme.

Depuis le traitement de l'immeuble Hoover, Makers a amélioré ses méthodes au niveau du redresseur et du contrôle du système. Qui plus est, il maintient un courant stable en modulant la tension, rendant ainsi obsolètes les anciens systèmes manuels.

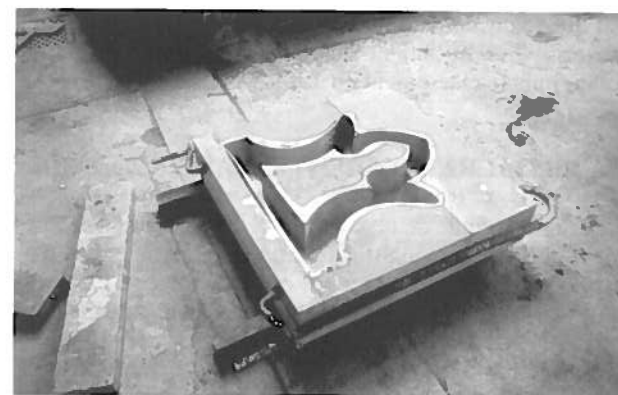
Moule en béton/élastomère

Le moulage a été confié à la Société Avenir, l'un des derniers ateliers de préfabrication artisanale, dont l'activité se perpétue depuis plusieurs générations.

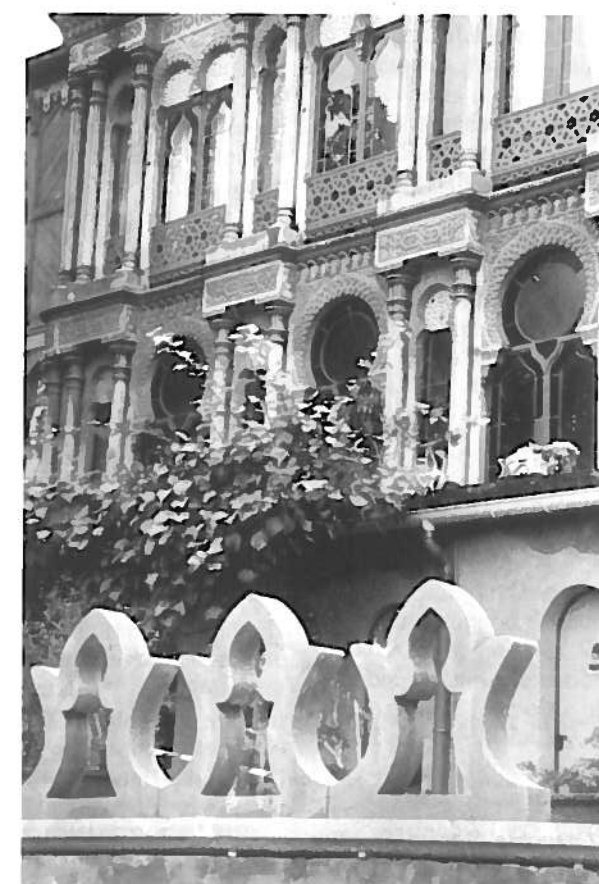
Présentation des éléments terminés avant scellement

Les pièces terminées sont stockées en attente de pose. En quelques jours, le béton acquiert sa teinte caractéristique du fait de la carbonatation naturelle. L'épiderme est débarrassé de l'excès de laitance par un léger acidage, cela supprime le glaçage.
