Materiali e Strutture

PROBLEMI DI CONSERVAZIONE

La conservazione delle strutture continue nei sistemi bastionati moderni

Maurizio Berti

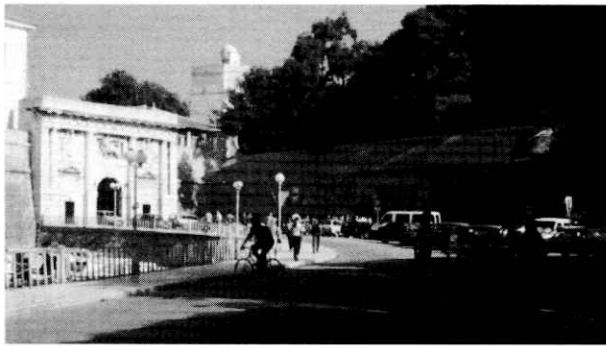
Fig. 8 Il bastione sanmicheliano di porta Terraferma a Zadar.

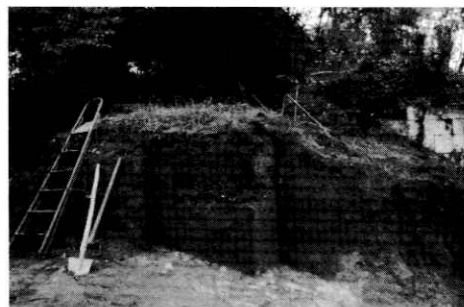
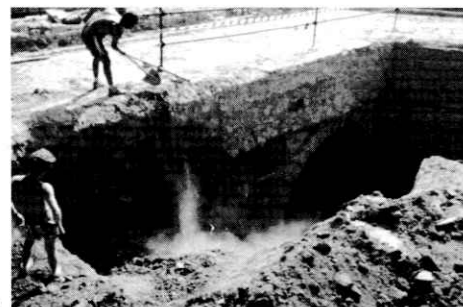
Fig. 9 Bastione Santa Croce: a) indagini sul parapetto in terra; b) scavo presso i contrafforti.

Nel bastione Santa Croce sono stati parzialmente esplorati, liberandoli dal terrapieno, tre archi dei contrafforti tra un fianco e la faccia contigua. L'apparecchio costruttivo risulta del tutto simile a quello sanmicheliano citato dal Maggi, compresa la particolarità dei vani strombati verso l'interno a favorire il contenimento della terra. Qui ogni soluzione di restauro non può che ricollegarsi alla precedente questione del parapetto trasformato rispetto alla sua primitiva condizione; e questa trasformazione sarebbe potuta avvenire tanto alla fine del Cinquecento quanto in epoca prossima all'Ottocento (fig. 9).

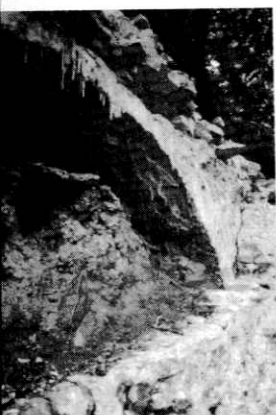
Fig.12 Casematte del bastione San Prodocimo: disgregazione delle facce e rilevamento delle lesioni passanti.

lievo e alcune "carotature" sulle fondazioni, per redigere un progetto di consolidamento statico che conservi gran parte delle deformazioni della struttura, ma che permetta al pubblico la visita dei suoi ambienti sotterranei in piena sicurezza (fig. 10). Analogamente sarà eseguito il rilievo, specialmente orientato a conoscere lo stato della struttura, del bastione Moro I, colpito da bombe durante l'ultimo conflitto mondiale, nel 1944. La tipologia di alcune lesioni farebbe tuttavia pensare ad una precedente esplosione che potrebbe essere stata causata, come per il bastione San Prodocimo, da cariche esplosive poste in cavità interne. Fra i bastioni citati, il Moro I richiede con maggiore urgenza l'intervento strutturale poiché nei suoi ambienti è ospitata l'attività di un Istituto assistenziale.
