Jürgen Pursche (Hrsg.)

Stuck des 17. und 18. Jahrhunderts

Geschichte – Technik – Erhaltung

Internationale Fachtagung des Deutschen Nationalkomitees von ICOMOS
in Zusammenarbeit mit der Bayerischen Verwaltung
der staatlichen Schlösser, Gärten und Seen
Würzburg, 4.–6. Dezember 2008

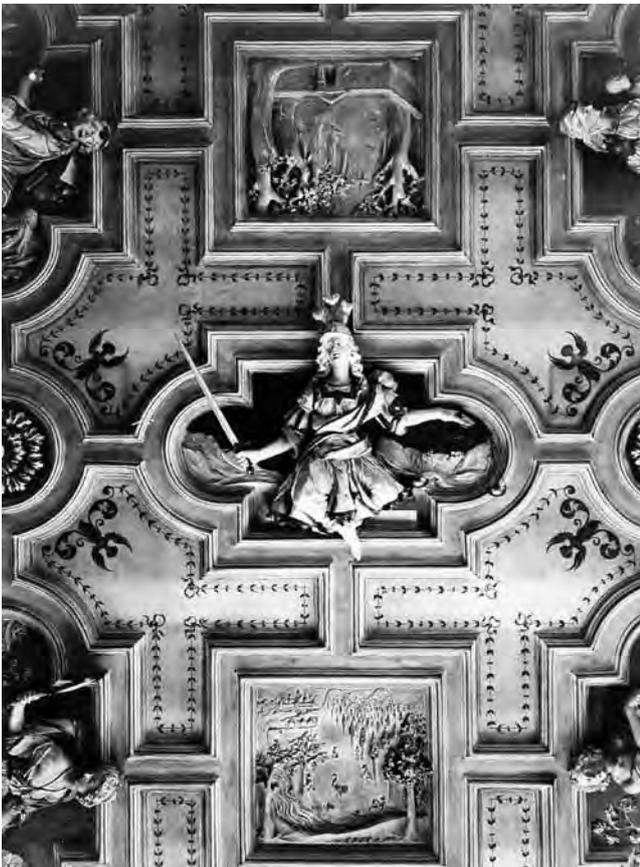
Abb. 2: Prospero Brenno, Würzburg, Rathaussaal, Deckenzentrum, 1671/72 (Vorkriegszustand)

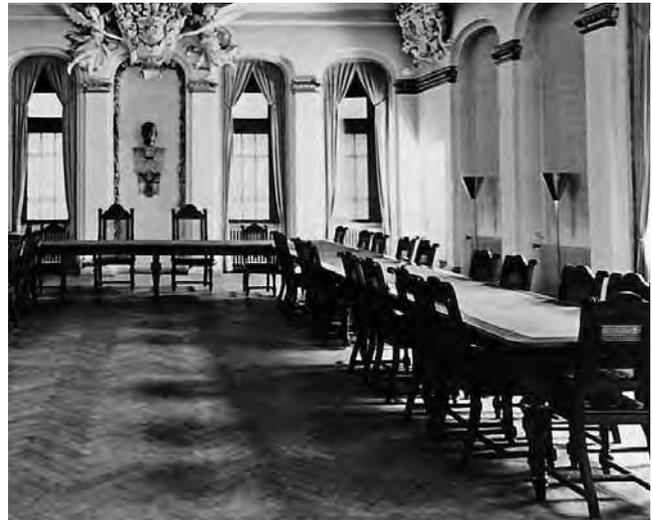
Abb. 1: Prospero Brenno, Würzburg, Rathaus, Saal im Roten Bau, gegen Süden, 1671/72 (Vorkriegszustand)

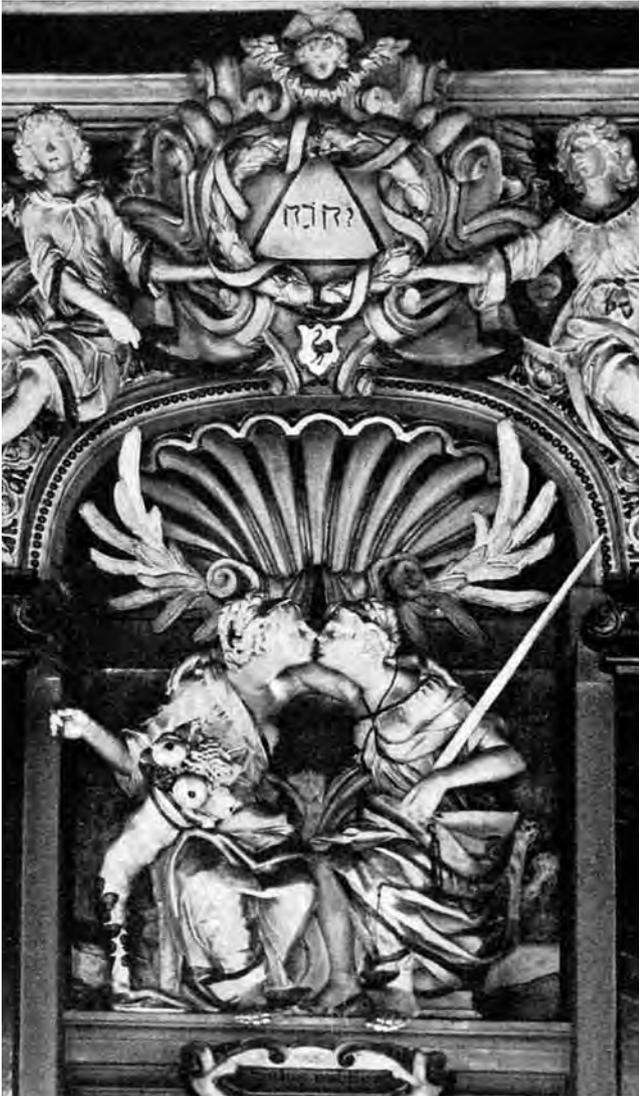
Abb. 3: Prospero Brenno, Würzburg, Rathaussaal, Supraportengruppe, 1671/72 (Vorkriegszustand)

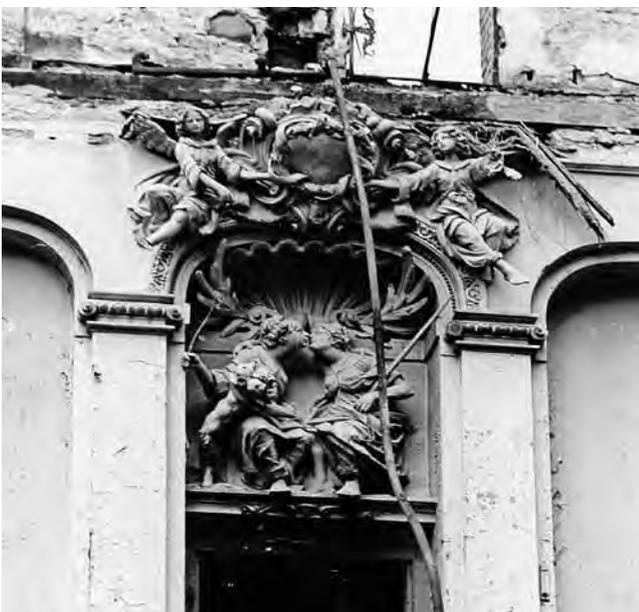
Abb. 4: Prospero Brenno, Würzburg, Rathaussaal, Supraportengruppe, 1671/72 (nach Kriegszerstörung)

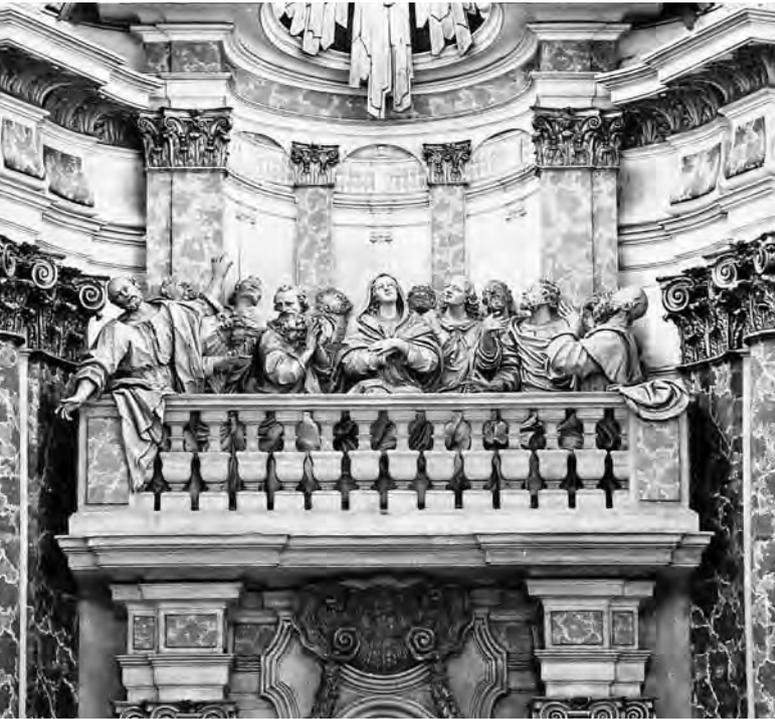
Abb. 10: Giovanni Battista II. Brenno, Ebrach, Zisterzienser-Klosterkirche, Sakristeiportal, Balkongruppe, 1696/97

Während der Amtszeit der Äbte Ludovicus Ludwig (1686–96) und Candidus Pfister (1696–1702) leitete Johann Leonhard Dientzenhofer die erste groß angelegte Bau- und Ausstattungskampagne im Zisterzienserkloster Ebrach. 1688 bis 1701 entstanden der östliche Abteiflügel, Konvent und Kanzleitrakt; auch die Kirche wurde partiell neu ausgestattet. Alle anspruchsvollen Stuckarbeiten wurden damals von den Brenni ausgeführt [Abb. 7–10].¹⁸ Besonders Giulio Francescos Decke der Abtskapelle markiert einen Höhepunkt des „Stuckbarock“, und Giovanni Battistas Sakristeiportal zählt zu den frühesten „Theatra Sacra“ italienischer Barock-Provenienz in Franken.

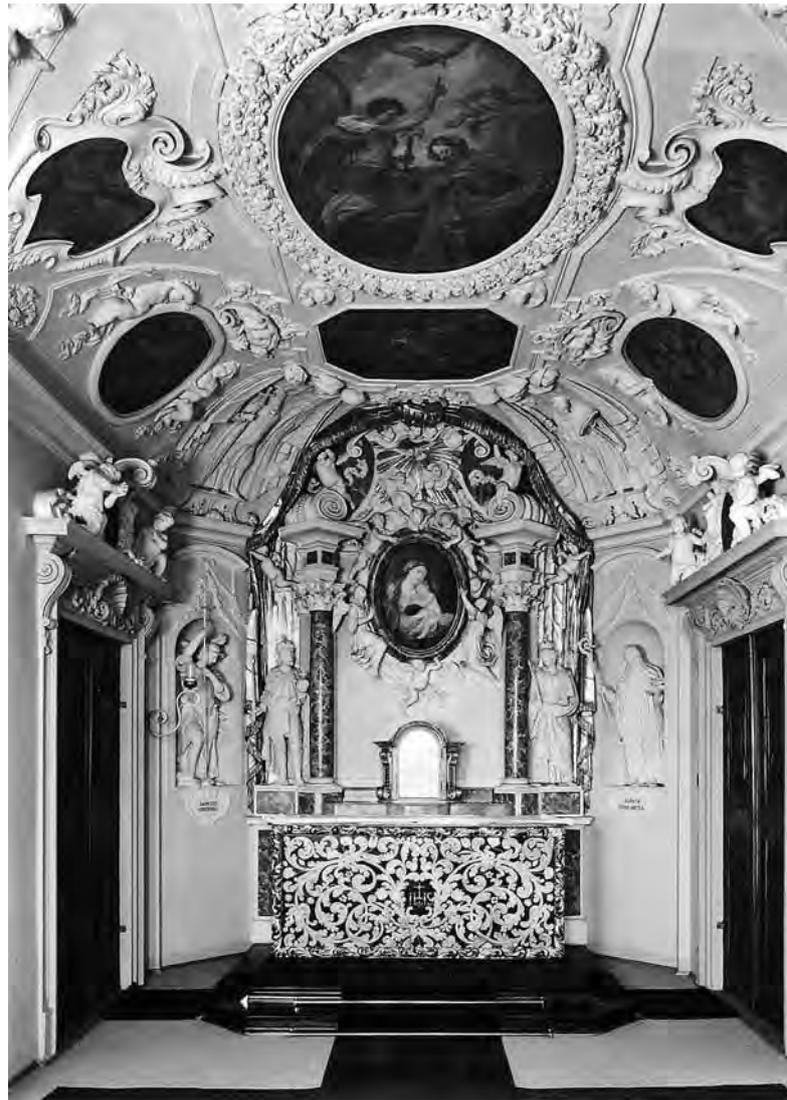
Abb. 12: Giovanni Battista II. Brenno, Bamberg, Kloster Michelsberg, Abtskapelle, 1699/1700

grafische Beziehung [Abb. 12].²⁷ Der beherrschende Altar gliedert zusammen mit den Vierergruppen von Ecknischen und Portalen die Wand und dringt mit seinem Auszug über das Kranzgesims hinweg zum Gewölbespiegel vor. Als Säulenretabel mit einem von Engeln und Putten gehaltenen ovalen Altarblatt verrät er die Auseinandersetzung mit Berninis Hochaltar in Castel Gandolfo. Brennos entscheidende Neuinterpretation besteht in der integrativen Verschränkung von Altar-, Wand- und Deckenstruktur, die die besonderen Möglichkeiten der Stuckatur voll ausschöpft. Der plastische Architekturapparat wird quasi auf die Prostaten reduziert, während die Zentralkomposition einer seichten Wandmulde aufmodelliert ist und die Auszugsmittelpunktprojektion zurücktritt. Die Altarfiguren des heiligen Kaiserpaars Heinrich und Kunigunde stehen auf gleicher Höhe wie die Ecknischenfiguren (hll. Michael, Scholastika, Bonifatius, Kilian).

An die verkröpfte Spiegelleiste heften sich dann, vermittelt durch Muscheln und Agraffen, alle subordinierten Dekorationsseinheiten der Hohlkehle und sogar der Altarvorhang. In den Eckschrägen dominieren nach Ebracher Muster Hochrelieffiguren (hll. Otto, Benedikt, Gregor, Nonnosus), die mit geknoteten Draperien eckverschleifend an das Gewölbe gebunden sind. Wie der Altar hat die nach oben fortgesetzte „Figurenachse“ Teil an der Durchdringung von Wand und Decke.

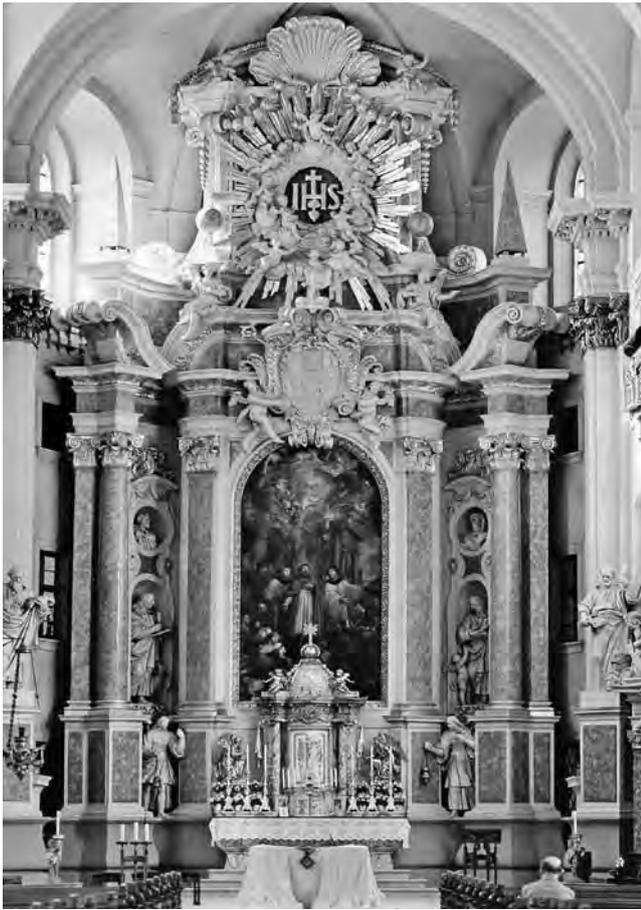
Abb. 14. Giovanni Battista II. Brenno, Bamberg, St. Martin, Hochaltar, 1700/01

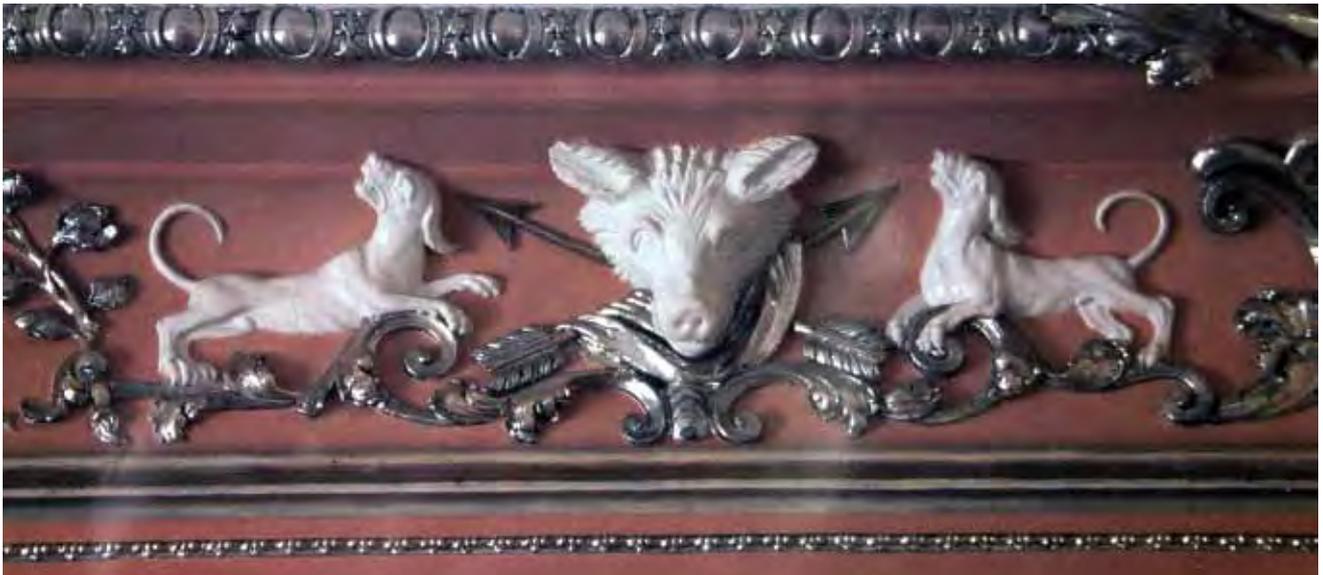
Abb. 2: Detail der Hohlkehlendekoration im Roten Salon der Ingelheimzimmer

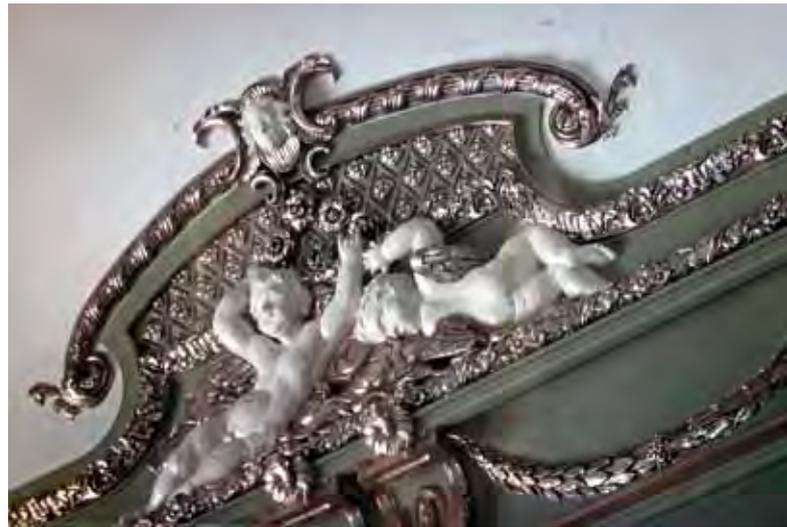
Abb. 5: Detail des Deckenstucks im Grünen Salon der Ingelheimzimmer

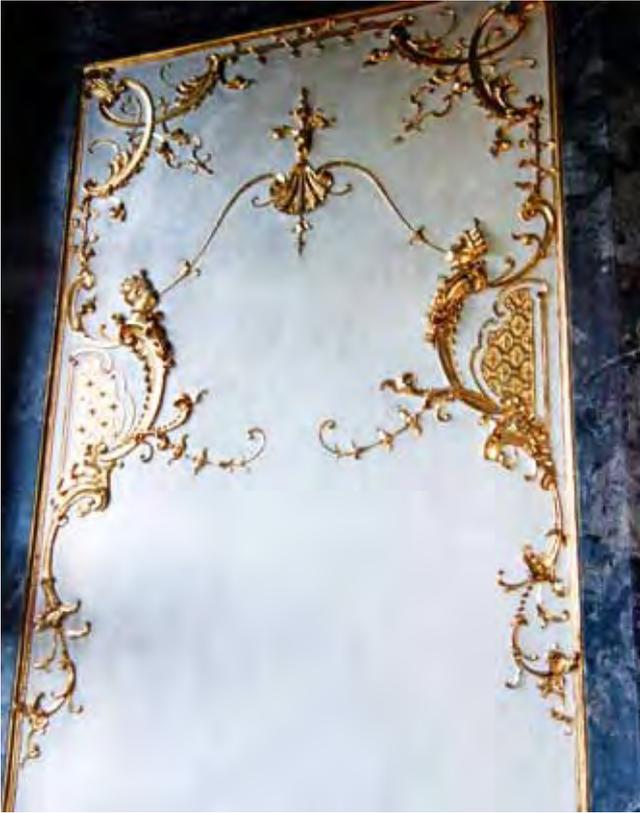
Abb. 8: Stuck in der Fensterleibung des oberen Geschosses der Hofkirche

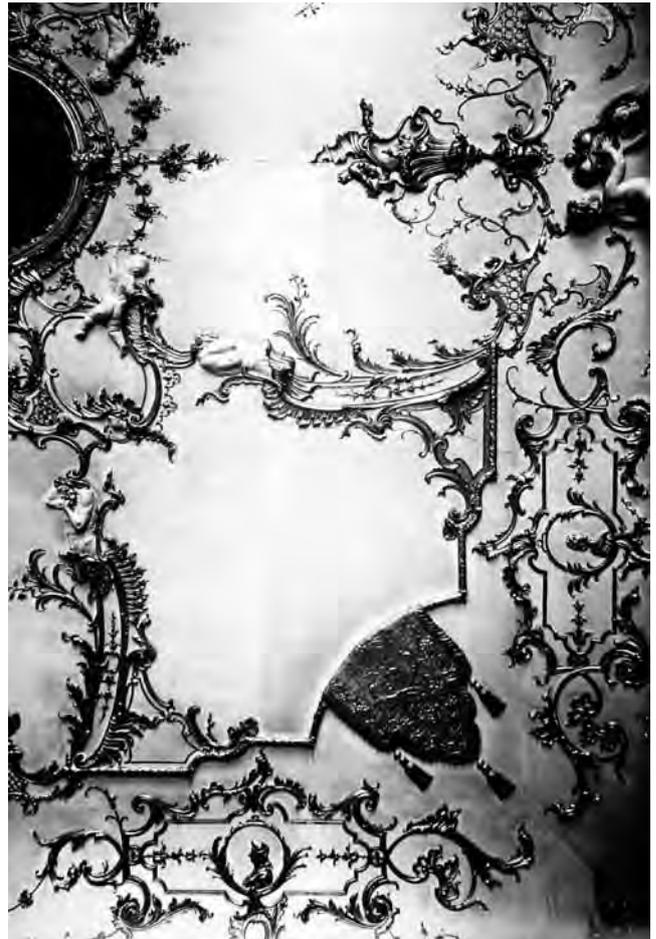
Abb. 10: Stuckdekoration im Audienzzimmer der Paraderäume an der Gartenseite, historische Aufnahme vor 1945 (Foto: Institut für Kunstgeschichte, Uni Würzburg)

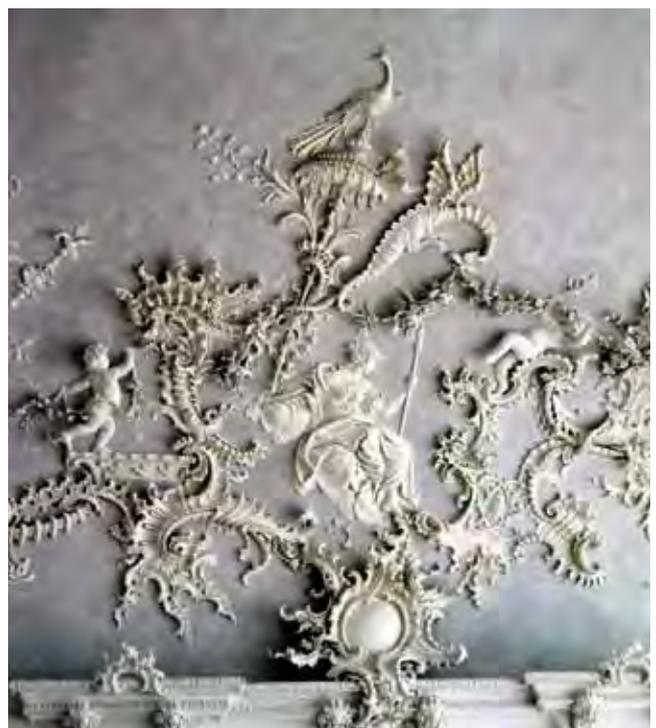
Abb. 11: Detail der Stuckdekoration im Weißen Saal der Würzburger Residenz

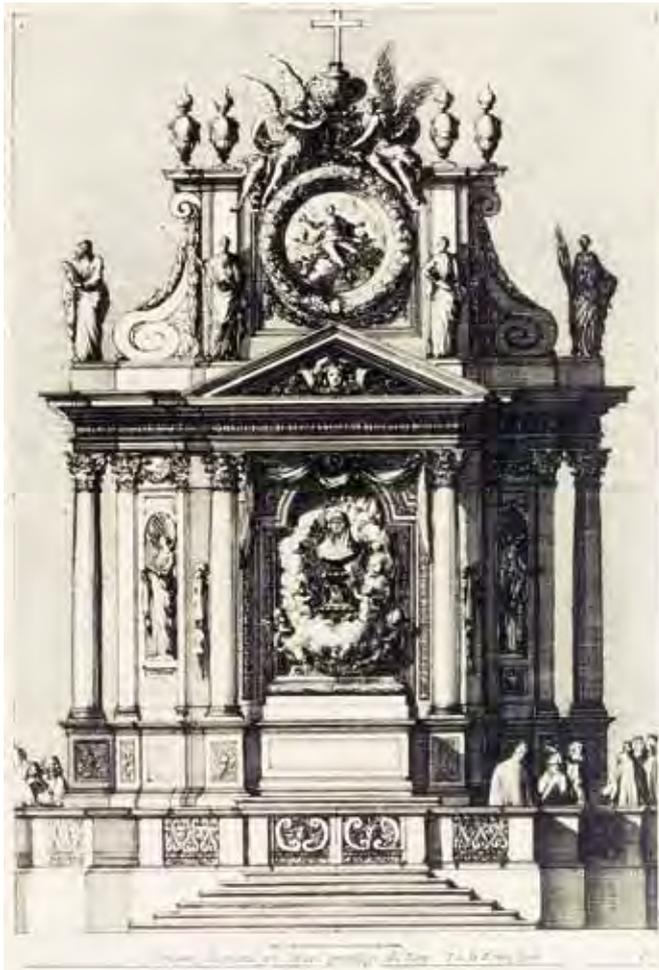
Abb. 5: Jean Lepautre, Altarriss aus *Nouveaux Dessins d'Autèles*, Nr. 6 (17. Jhd.)

Die Gegenüberstellung eines Altars aus Jean Lepautres „Nouveaux Dessins d'Autèles à la Romaine“ aus dem 17. Jahrhundert [Abb. 5] und Jean François Neufforges Altarentwurf aus „Recueil“ von 1780 [Abb. 6]¹⁵ zeigt, wie der frühe Klassizismus die Louis XIV-Vorbilder verarbeitet und umgeformt hat: Das schwere Gliederungsgerüst des Vorbilds wurde auf die Umrisse reduziert, füllendes Beiwerk ausgedünnt, die Ornamente von ihrer barocken Schwere und Schnörkeln befreit und antiken Schmuckformen angenähert.

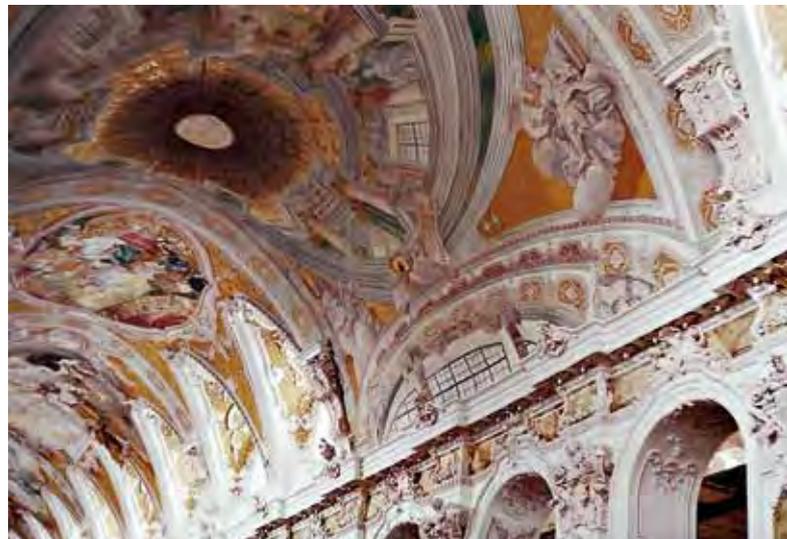
Abb. 6: Freising, Dom, Scheinkuppel, Detail mit Thermenfenster

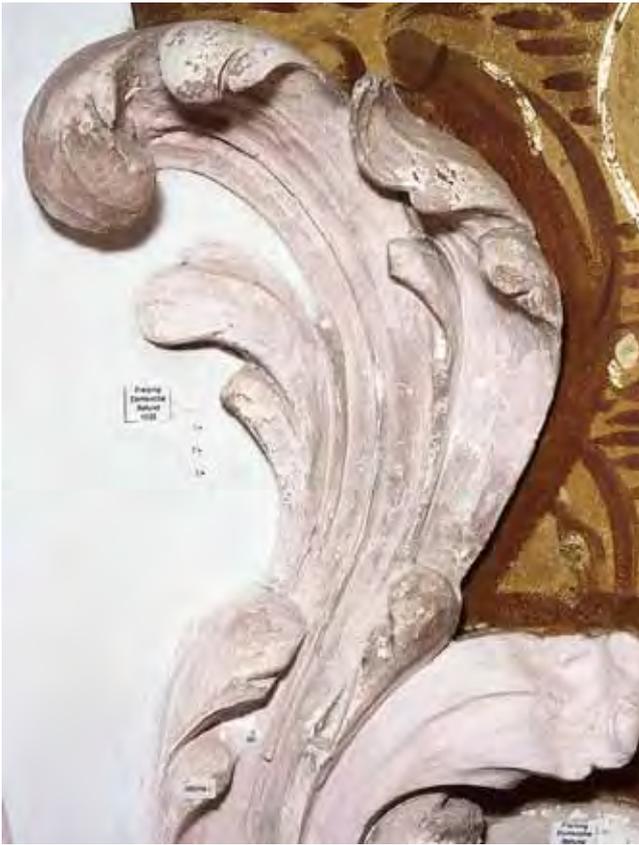
die wenigen Befundstellen schwer lesbar sind [Abb. 7], hilft diese Information zu verhindern, dass hier fälschlicherweise eine lichte rosa Farbigkeit umgesetzt wird, wie sie um 1750 möglich wäre, nicht aber 1722. Das Sandsteinimitat verlangt konsequenterweise eine festere, dichtere Oberflächenstruktur.

Abb. 7: Freising, Dom, Stuckdetail, Befund

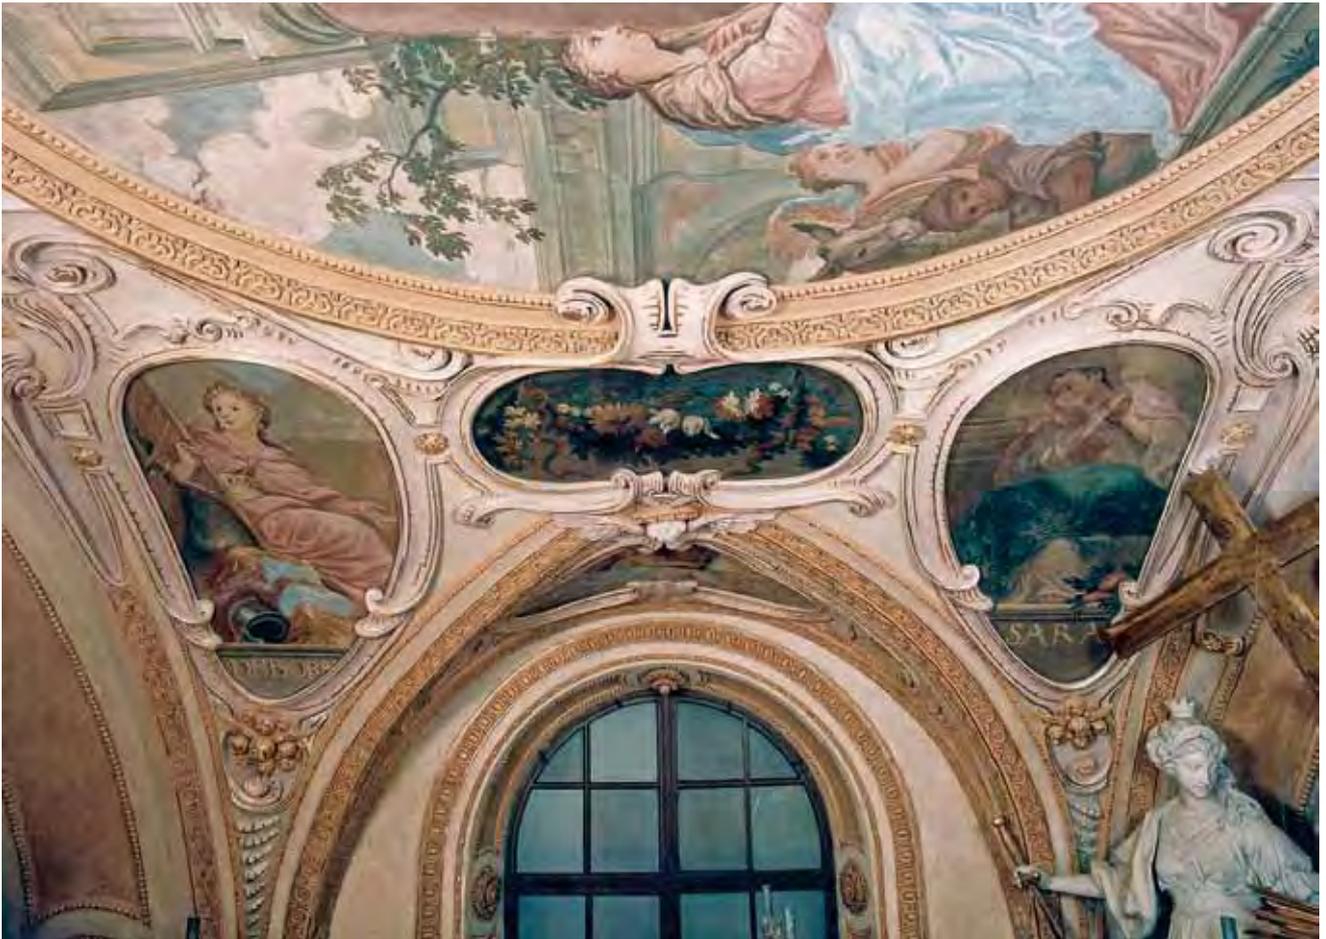
Abb. 2: Lambach, Stiftskirche, Zustand 1986/87 während der Freilegung der Fassung von 1874/75

Ein Beispiel hierfür ist die Stiftskirche von Lambach in Oberösterreich, die 1652–56 erbaut und mit vorerst weißen Frühbarockstuckaturen versehen wurde. 1698 erhielt die Kirche in Verbindung mit einer umfangreichen Freskenausstattung von Melchior Steidl eine neue farbige hochbarocke Raumfassung, die in Ocker- und Rosaakkorden mit vergoldeten Akzenten gehalten war. Bei einer Restaurierung von 1777 wurde diese Fassung im Wesentlichen beibehalten. Die Restaurierung von 1874/75 folgte durchaus noch der barocken Farbgebung, wendete sie aber durch changierende Farbwerte, zusätzliche Tönungen in den Nullflächen, ergänzende Schablonenmalereien und vor allem auch durch wesentlich vermehrte Vergoldungen in eine schwere prunkende Raumfarbigkeit. Besonders bemerkenswert in diesem Zusammenhang ist, dass das Konzept dieser Restaurierung auf den Regensburger Domvikar Georg Dengler zurückgeht, der sonst als Schöpfer von neugotischen und neuromanischen Kirchengestaltungen bekannt wurde und damit den Begriff der sogenannten „Denglergotik“ angestoßen hat. Im Falle der Lambacher Stiftskirche war jedoch – noch vor der Entdeckung des Barock in der Kunstgeschichte – die Einheitlichkeit des Barockraums der Maßstab einer „stilgerechten“ Restaurierung. Dies wird durch den Kostenvoranschlag der Regensburger Firma Goss für die Lambacher Ausmalung dokumentiert, demzufolge die Gewölbeflächen „geschmackvoll in Farben zu kleiden und die Gewölbegurte stilgerecht zu bemalen und zu vergolden“ wären.²

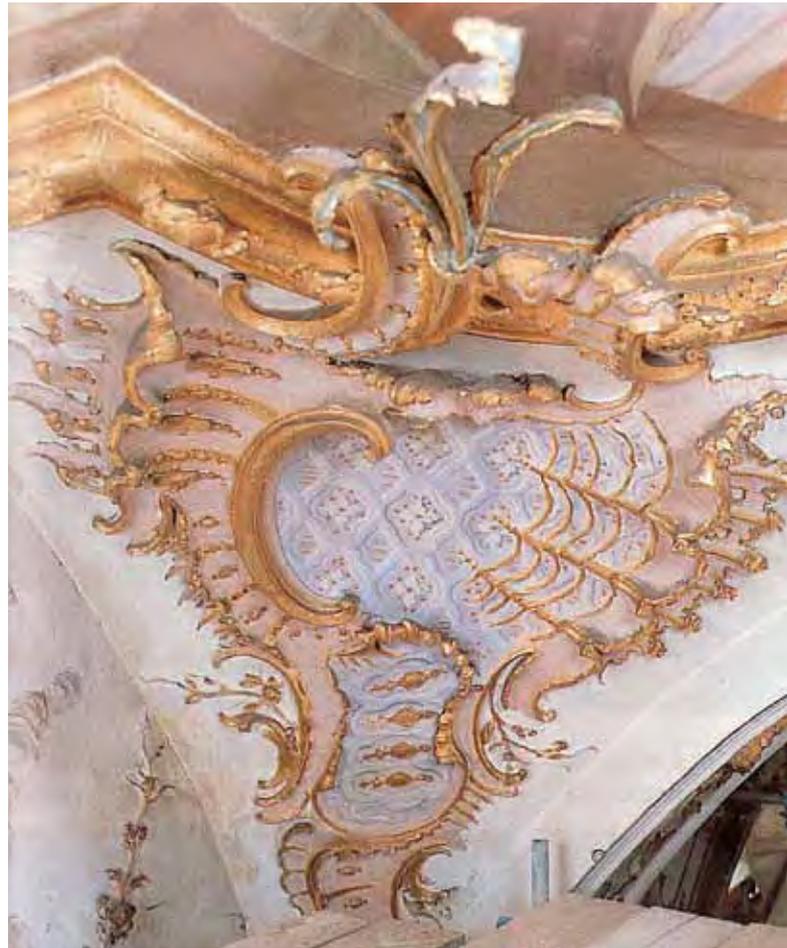
Abb. 7: Regensburg, Alte Kapelle, Zwickelkartusche, Zustand nach Restaurierung von 1936/37

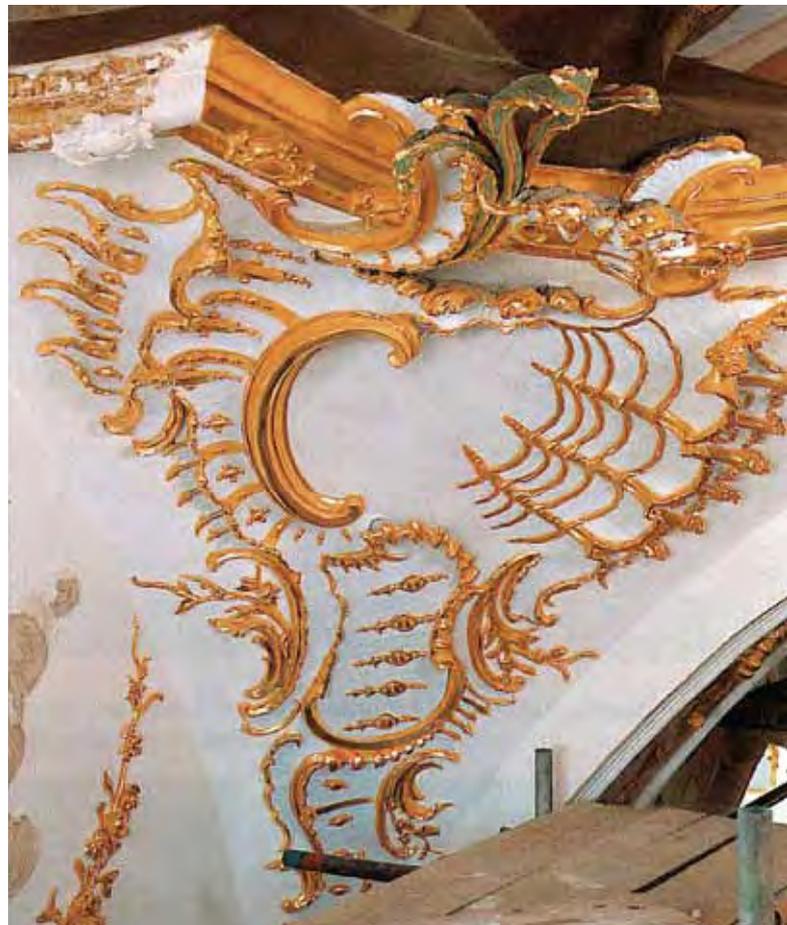
Abb. 8: Regensburg, Alte Kapelle, Zwickelkartusche, Zustand während Restaurierung von 1991–98

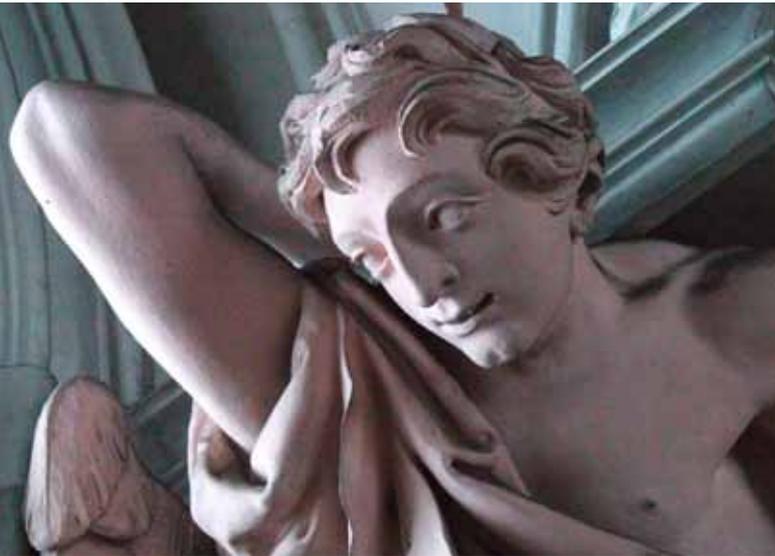
Abb. 9: Garsten, ehem. Stiftskirche, stuckierte Engelskaryatide, Zustand nach Restaurierung von 1931

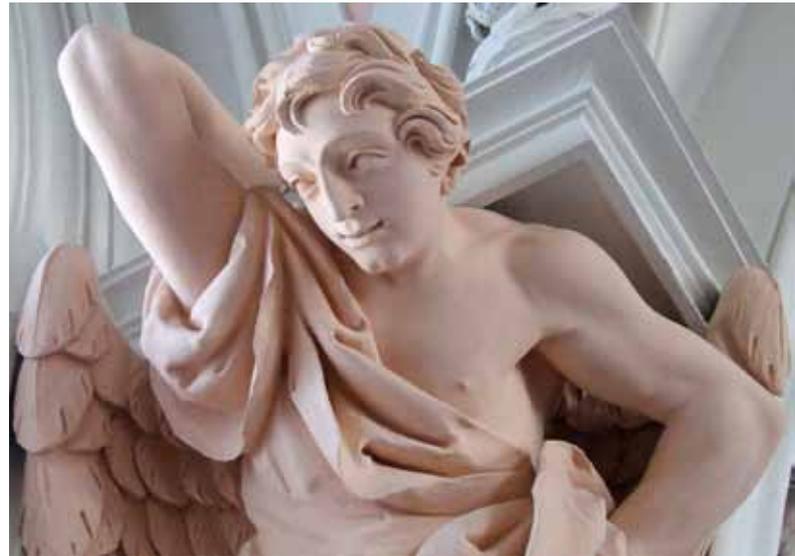
Abb. 10: Garsten, ehem. Stiftskirche, stuckierte Engelskaryatide, Zustand nach Restaurierung von 2007

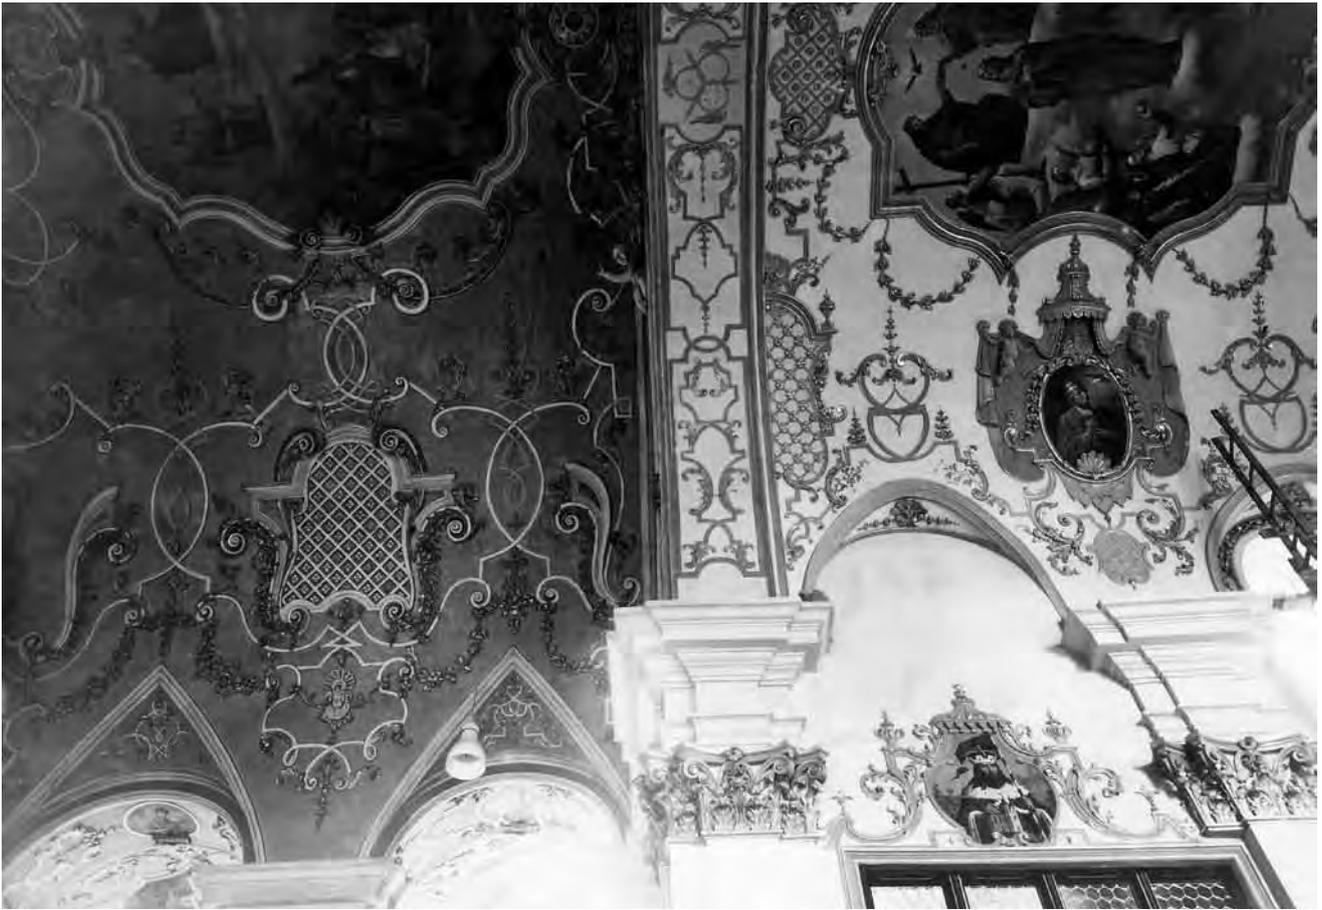
Abb. 12: Ried im Innkreis, Stadtpfarrkirche, Einblick in das Gewölbe, links Langhaus nach Restaurierung von 1884–93, rechts Chor nach Restaurierung von 1935/36

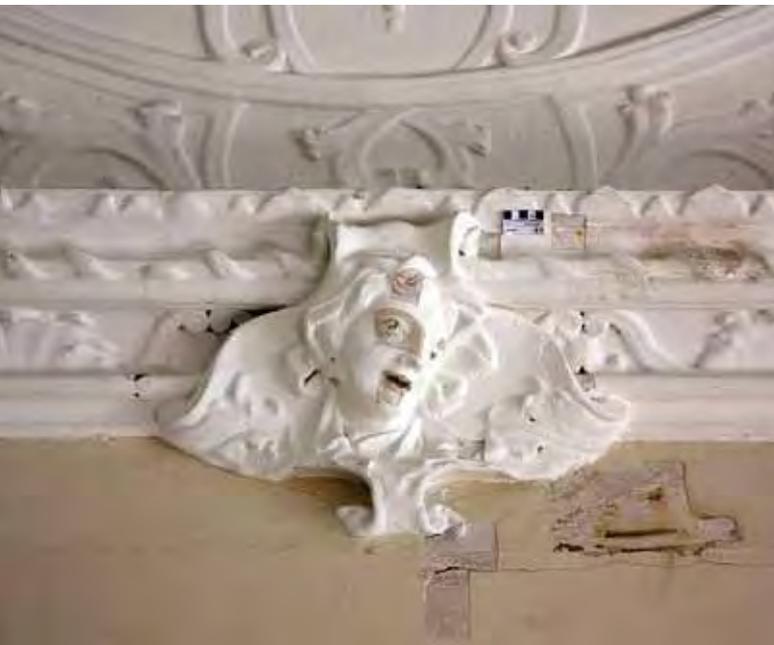
Abb. 6: Klütz, Schloss Bothmer, Befunduntersuchung am Stuck

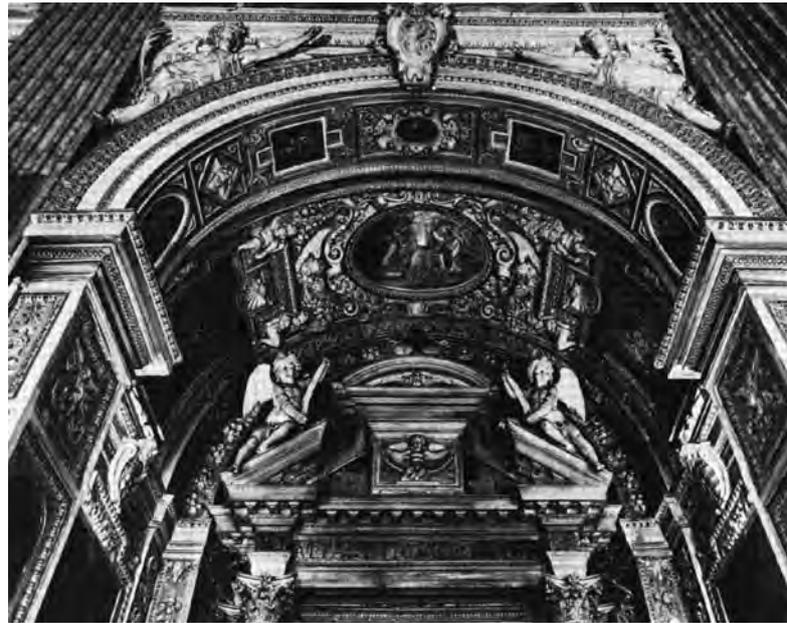
Abb. 7: Giacomo della Porta, Gewölbedekoration, 1581, Rom, Madonna dei Monti, Cappella Sabbatini

Die Tendenz zu einer Annäherung von Malerei und Architektur durch gemalte Stuckrahmen lässt es folgerichtig erscheinen, dass sich beide Kategorien gegen Ende des Cinquecento vielfach in tatsächlichen Stuckrahmen vereinen: Die grotesk motivierte Materialillusion wurde zugunsten veritabler architektonischer Rahmen und plastischer Figuren aufgegeben. Dem fünfteiligen Grundschema der Sixtina bzw. der Del Bono-Kapelle entsprechend, geschah dies im Sakralbereich vielleicht erstmals schon während der frühen siebziger Jahre in der Cappella del Presepe in S. Silvestro al Quirinale;²⁰ 1581 folgte Giacomo della Porta in einer der Langhauskapellen von Madonna dei Monti, der Cappella Sabbatini [Abb. 7], mit Folgewirkungen nach.²¹ Beinahe vollplastisch sitzen nun Putten mit üppigen Fruchtgirlanden beschäftigt in den Ecken der gehörten „quadri riportati“, die sich über dem Hauptgebälk erheben. 1588, in der Cappella del Presepe (Sistina) an S. Maria Maggiore, dem Bau Domenico Fontanas, der nach Angaben von Cesare Nebbia und Giovanni Guerra ausgestattet wurde [Abb. 8], erscheint das Rahmen- und Bildsystem endlich nicht nur an einem Kapellengewölbe, sondern an allen vier Kreuzarmen. Die Hierarchisierung der Elemente hatte sich zu diesem Zeitpunkt

bereits verfestigt: Am Gewölbescheitel ist als ranghöchstes Gemälde jeweils ein ovaler Ausblick in den Glorienhimmel zu sehen, seitlich davon im Winkel von 90 Grad eine hochrechteckige buntfarbige Darstellung der Vorfahren Christi mit darunter befindlicher Inschriftkartusche. Auf dem Segmentgiebel lagern, aus weißem Stuck geformt und gegen den prächtigen Goldgrund abgesetzt, die Abkömmlinge der „Ignudi“ mit ihren Atlantengestalten.²² Fortan war die Interaktion von gerahmten Gemälden und Stuckfiguren um eine himmlische Mitte in Rom gewissermaßen ein visueller Gemeinplatz. Dementsprechend ist sie wiederholt zu finden, so etwa mit ausgeprägten illusionistischen Qualitäten versehen am Querschiffgewölbe (1676–1679) Giovanni Battista Gaullis im Gesù [Abb. 9].²³

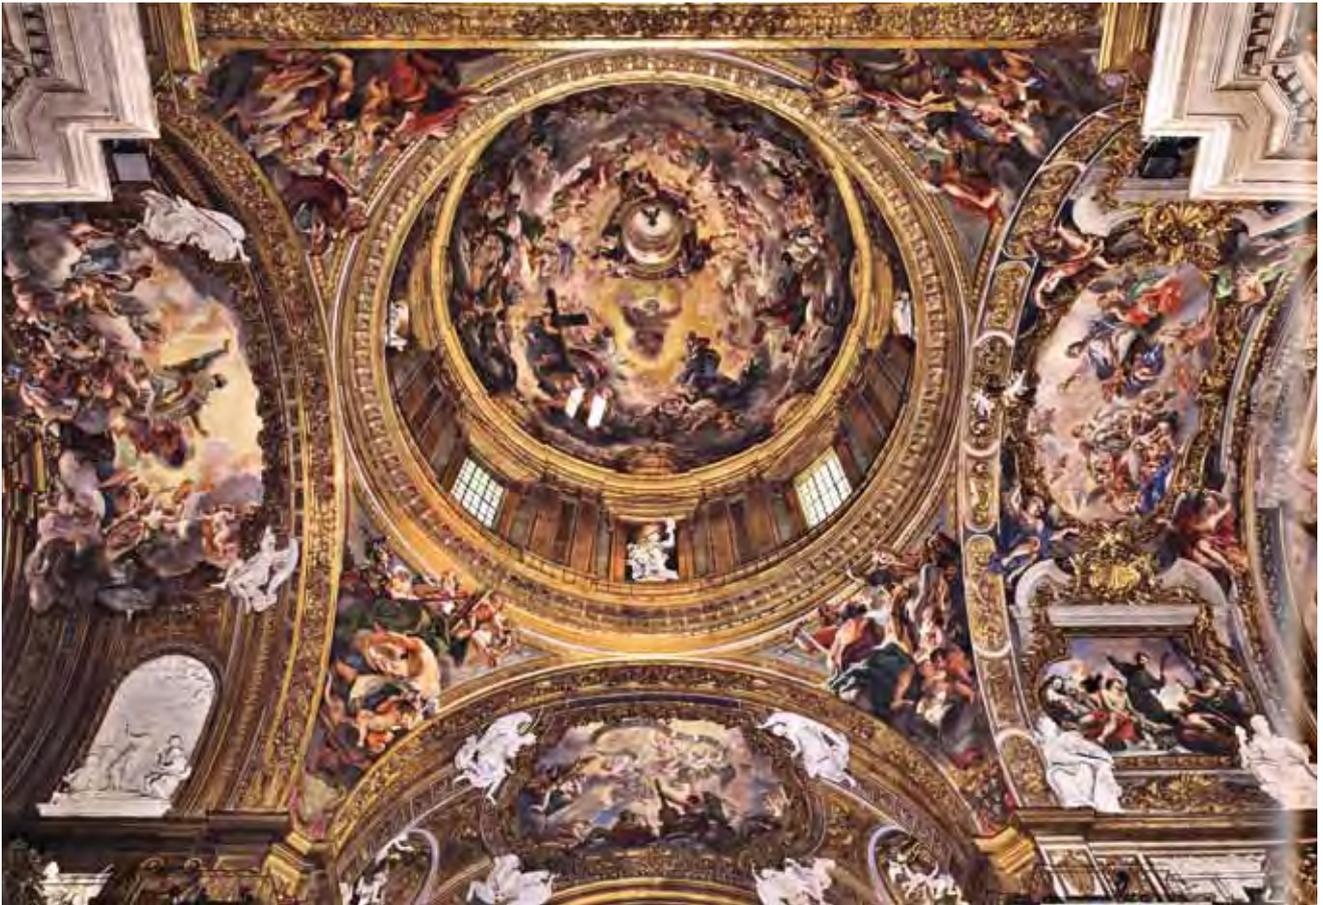
Abb. 9. Giovanni Batista Gaulli, Querschiffgewölbe, 1676–1679, Rom, Il Gesù

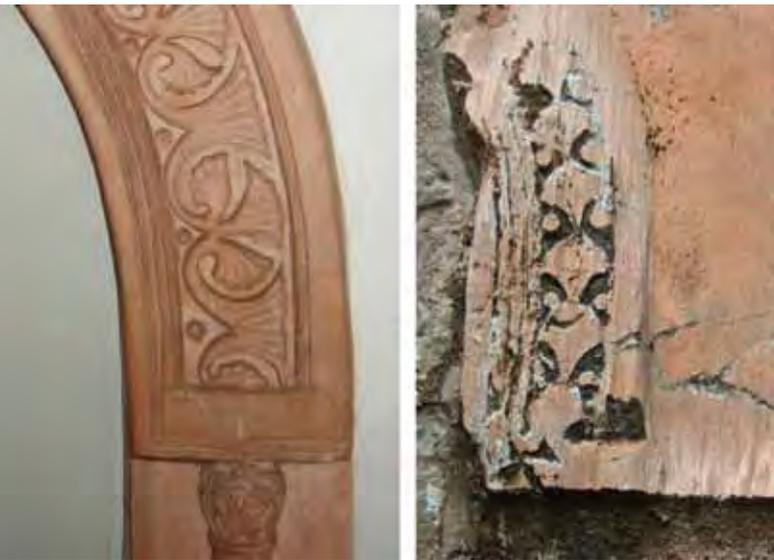
Abb. 3: Arnstadt, Kirche Oberndorf, romanischer Gipsstuck im Innenraum (links) und auf der Außenfassade (rechts)

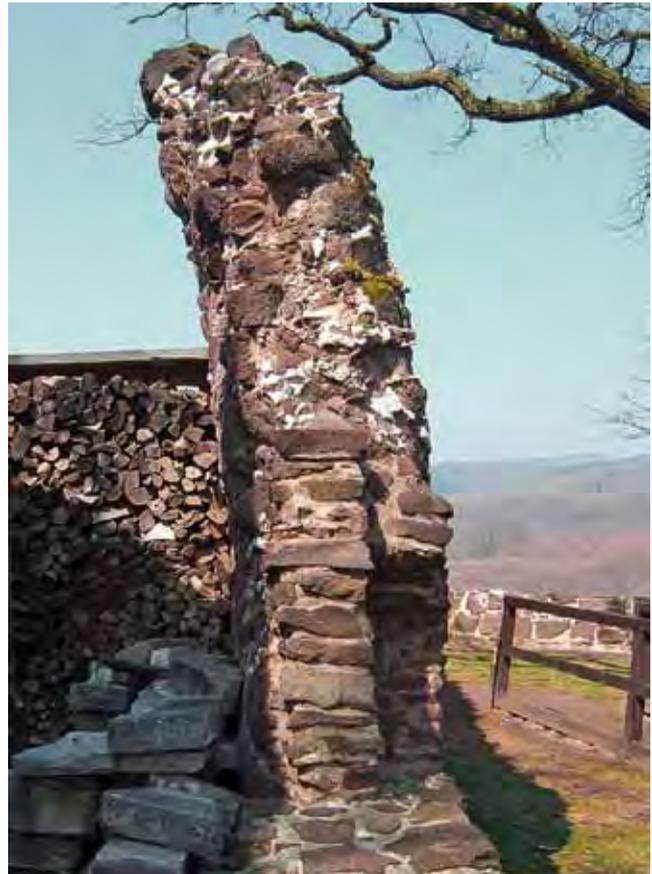
Abb. 4: Neustadt/Harz, Burgruine Hohnstein, Mauerwerksverformung durch Kriechprozesse im wechselfeuchten Gipsmörtel

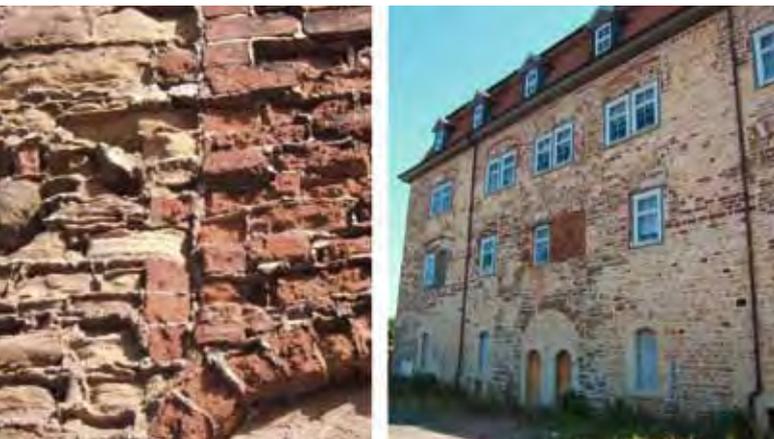
Abb. 7: Heringen a. d. Helme, Schloss, links stark verwittertes Sandstein- und Ziegelmauerwerk mit witterungsresistenten Setzmörteln aus Hochbrandgips, rechts die gleiche Fassade nach der Instandsetzung mit modernem Gipsmörtel

ten Regionen auch im Außenbereich eingesetzt. Die hohe Festigkeit und Witterungsbeständigkeit der Hochbrandgipse wurde sehr geschätzt, weshalb Gipsmörtel auch im Außenbereich als Mauer-, Verfug- und Putzmörtel verwendet wurden.

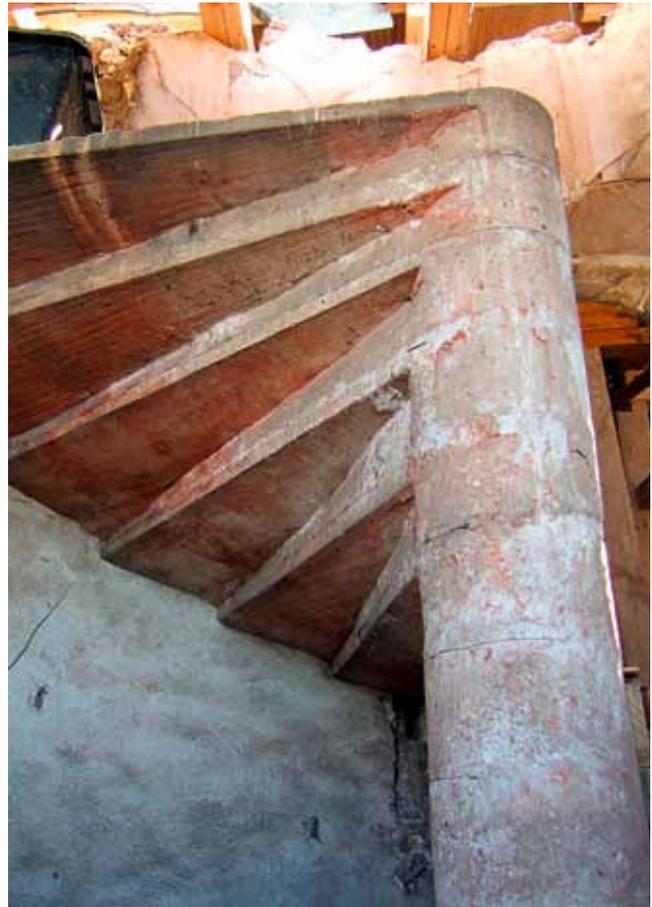
Abb. 8: Heringen a. d. Helme, Schloss, Wendeltreppe aus Gips-Kunststeinen

Hochbrandgips wurde auch für Estriche und sogar zur Herstellung von Formsteinen für tragende Elemente genutzt. Abbildung 8 zeigt eine Wendeltreppe aus dem 16. Jahrhundert in Schloss Heringen, die aus Kunststein aus Gipsmörtel hergestellt wurde. Zu beachten ist, dass die horizontale Lagerfuge in der Treppenstufe verläuft, um das Bruchrisiko zu verringern. In demselben Gebäude finden sich auch Kunststeine aus Gips in Form von Gewölberippen.

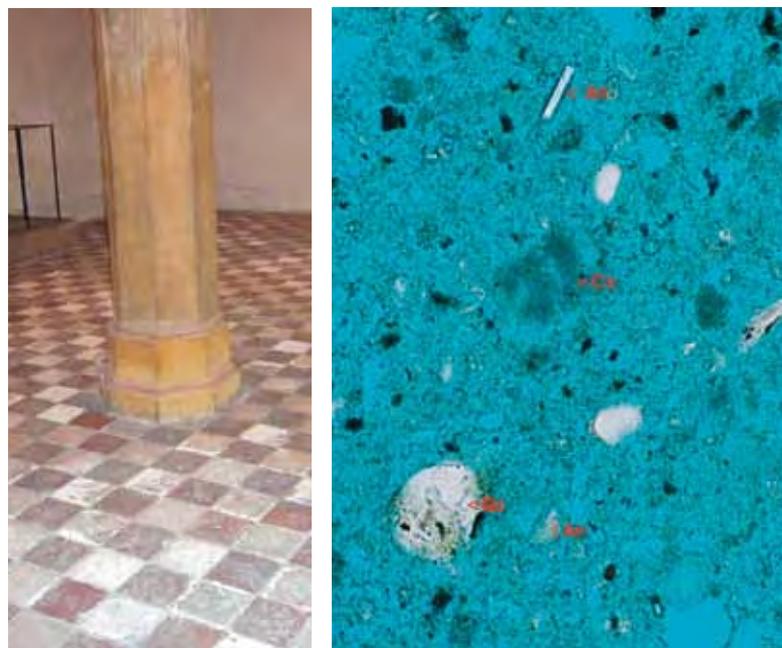
Abb. 9: Erfurt, Augustinerkloster, Kapitelsaal, links Fußboden des 16. Jahrhunderts aus roten Terrakotta- und weißen Gipsfliesen, rechts durchlichtmikroskopische Aufnahme mit Anhydritresten (An), kleinen Nestern aus carbonatisiertem Branntkalk (Kalkspatzen, Cc) und Quarzkörnern (Qz). Bildbreite entspricht ca. 0,45 mm, parallel geschaltete Polarisatoren, Porenraum blau eingefärbt.

Der Fußboden des Kapitelsaals des Augustinerklosters in Erfurt wurde im 16. Jahrhundert aus schachbrettartig verlegten roten Terrakottafliesen und weißen Gipsestrichfliesen hergestellt. Üblicherweise bestehen Gipsestriche aus fast reinem Estrichgips, als Zuschlag finden sich allenfalls Bruchstücke von Gips- oder Anhydritstein. Die mikroskopische Untersuchung zeigt aber, dass in diesem Fall Gips mit silikatischem Zuschlag und einem geringen Kalkanteil gemischt wurde.

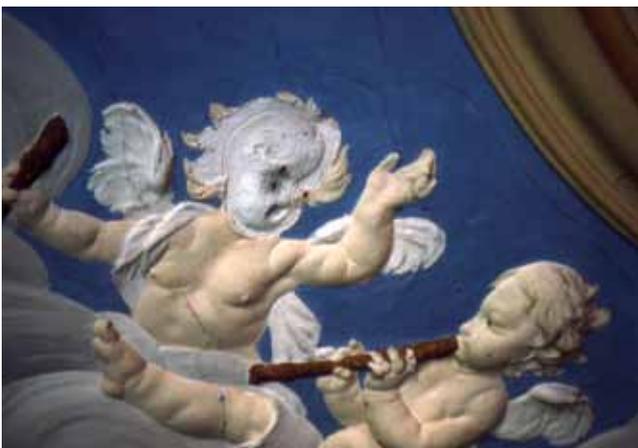
Abb. 2: Dasselbe, nach Strappoffreilegung der Originalfassung (Prof. Helmut Berger 1984)

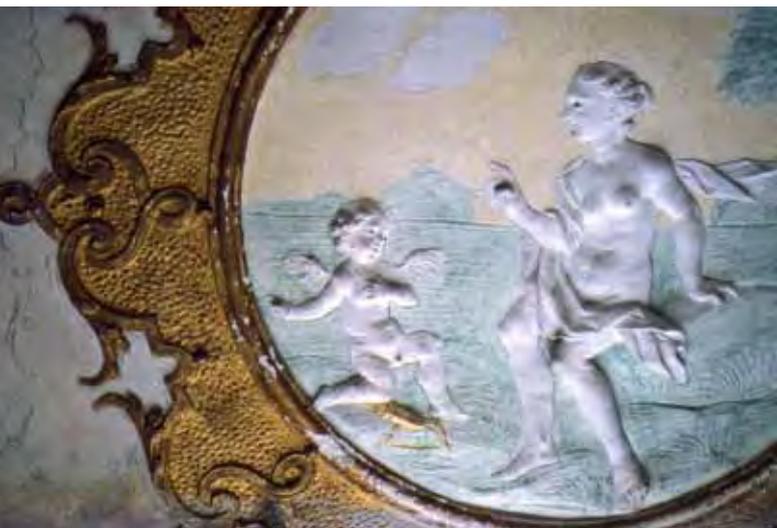
Abb. 5: Schwarzenau, NÖ, Schlossturm, unberührter Originalzustand des Reliefstucks um 1720

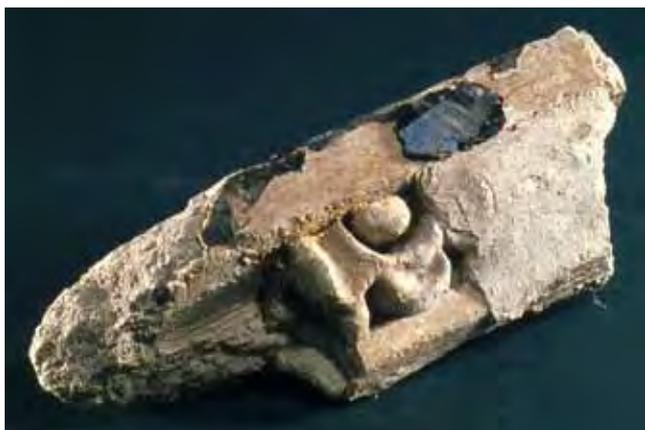
Abb. 6: Technologische Sammlung, Amtswerkstätten des BDA, Wien-Arsenal: Stuckprofil Eierstab um 1630, ehem. Stiegenhaus des Alten Borromäums in Salzburg (1973 abgebrochen)

Auch bei der Rekonstruktion der zerstörten Kuppel des Salzburger Domes boten die Zerstörungen Gelegenheit zum Studium der Herstellungstechnik um 1630 und gelangten Musterstücke der massiven Eierstäbe in die Technologische Sammlung der Amtswerkstätten. Nach einem Kuppelmodell 1 : 10 wurden die schweren Stuckrahmungen mit Gipsguselementen und durch Direktmodellierung über Drahtgerüsten für Volutenrahmen und Figuren erneuert. Pro Monat wurde eine Tonne Gips verarbeitet. Dem Stuckgewerbe waren die Profiltzüge und Ornamente überlassen, während Bildhauer die Modellierung der plastischen Formen und Figuren durchführten. Der ursprünglich durch Kalkglätte erzielte Oberflächenglanz wurde mit einem Wachsüberzug imitiert, die Schattenwirkung der mit einer dunkelgrauen Stuckmasse unterlegten Eierstäbe wurde jetzt nur mehr gemalt. Am Anfang musste der in der Kuppel tätige Bildhauer Hans Freilinger nach der Arbeit in seinem Zelt auf dem Domplatz „wohnen“, weil in der Stadt kein Quartier zu bekommen war.²⁷
