Jürgen Pursche (Hrsg.)

Stuck des 17. und 18. Jahrhunderts

Geschichte – Technik – Erhaltung

Internationale Fachtagung des Deutschen Nationalkomitees von ICOMOS
in Zusammenarbeit mit der Bayerischen Verwaltung
der staatlichen Schlösser, Gärten und Seen
Würzburg, 4.–6. Dezember 2008

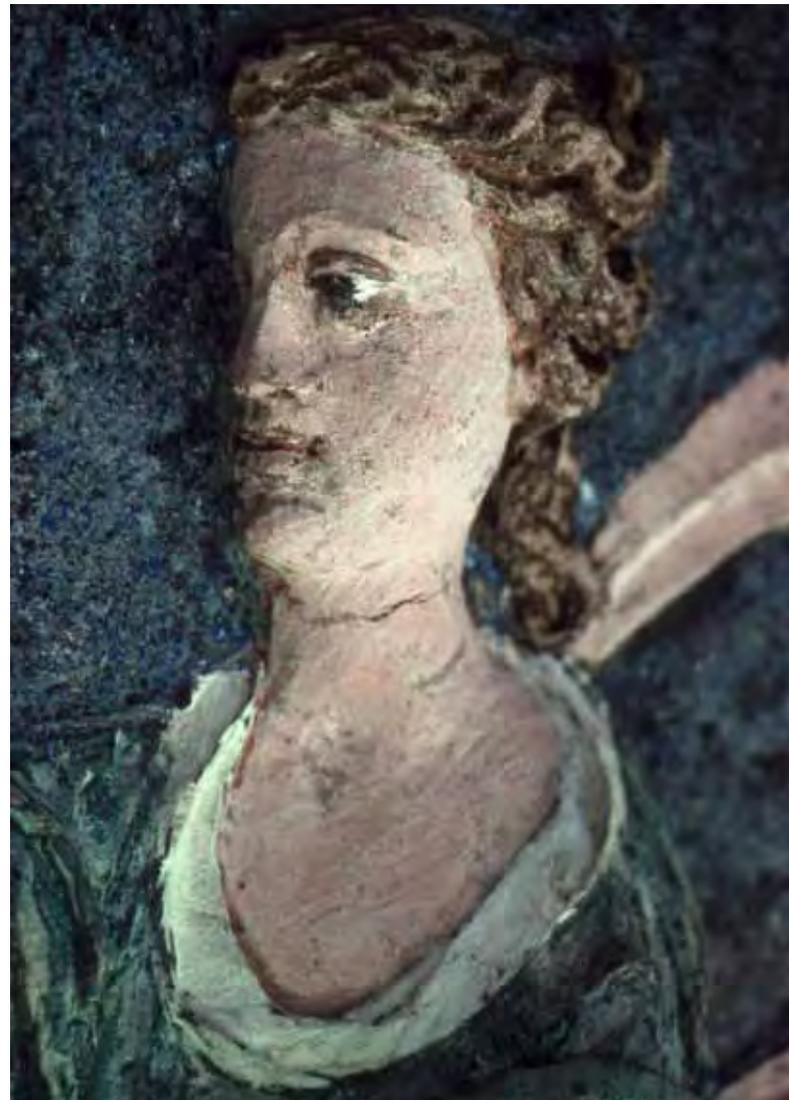
Abb. 7: Salzburg, Neugebäude, Gloriensaal, inkrustierter Farbstuck von Elia Castello 1601: um 1950 abgekratzte Farbglass- und Marmorkorninkrustation (Zustand 1986)

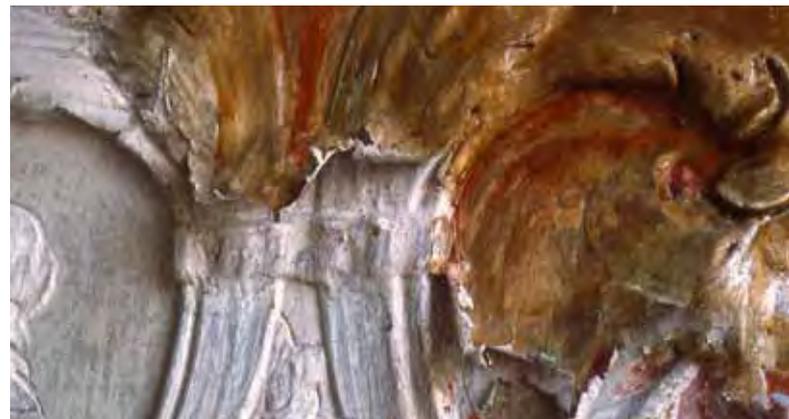
Abb. 8: Garsten, OÖ, ehem. Stift, Abtkapelle, Stuck von G. B. Carlone 1687 während Leimstrappofreilegung (Prof. Helmut Berger 1987)

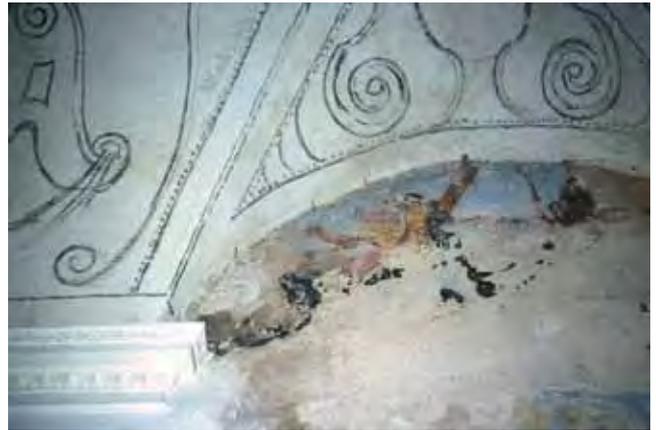
Abb. 9: Kobersdorf, Burgenland, Schloss, Saal, während Teilrekonstruktion des Kriegsschadens 1992 (Prof. Ernst Werner)

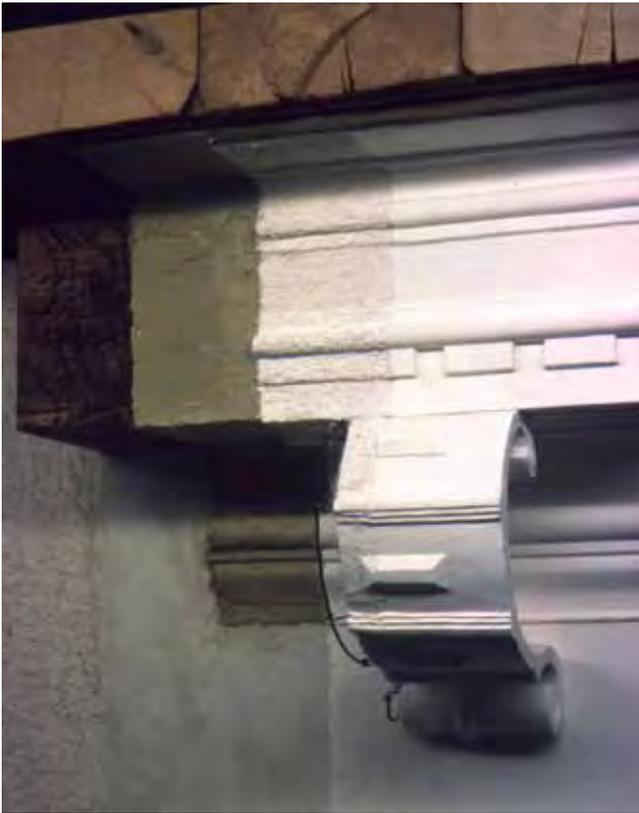
Abb. 10: Rekonstruktionsmuster der Stuckdecke von 1604 im Ahnensaal von Schloss Weinberg bei Kefermarkt, OÖ (Ausführung Prof. Ernst Werner 1989)

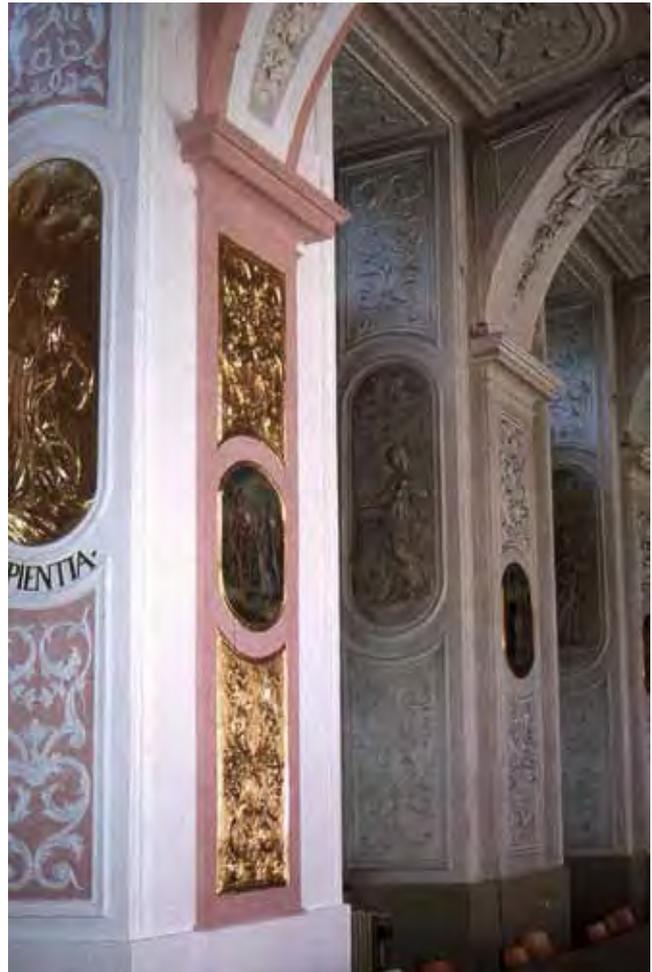
Abb. 11: Lambach, OÖ, Stift, Sommerrefektorium von Diego Francesco Carlone 1709, Musterachse der zur späteren Freskoausstattung 1740 erneuerten Stuckfassung (Mag. Herbert Schwaha 2005)

In den letzten beiden Jahrzehnten gingen die Großprojekte im Stuckbereich zwar zurück, doch es bleibt noch genug zu tun. Mit der Wiederherstellung der Farbfassung im Sommerrefektorium von Stift Lambach in Oberösterreich 2006 [Abb. 11] wurden innerhalb von 20 Jahren alle wichtigen Stuckräume des Stiftes behandelt.⁵⁰ In Wien wurden dagegen erst im letzten Jahrzehnt für die kirchlichen Stuckausstattungen des 17. Jahrhunderts neue Befunde erhoben, um den zuletzt in der Nachkriegszeit gepflegten Bestand schrittweise nach heutigen Möglichkeiten zu sichern und befundmäßig

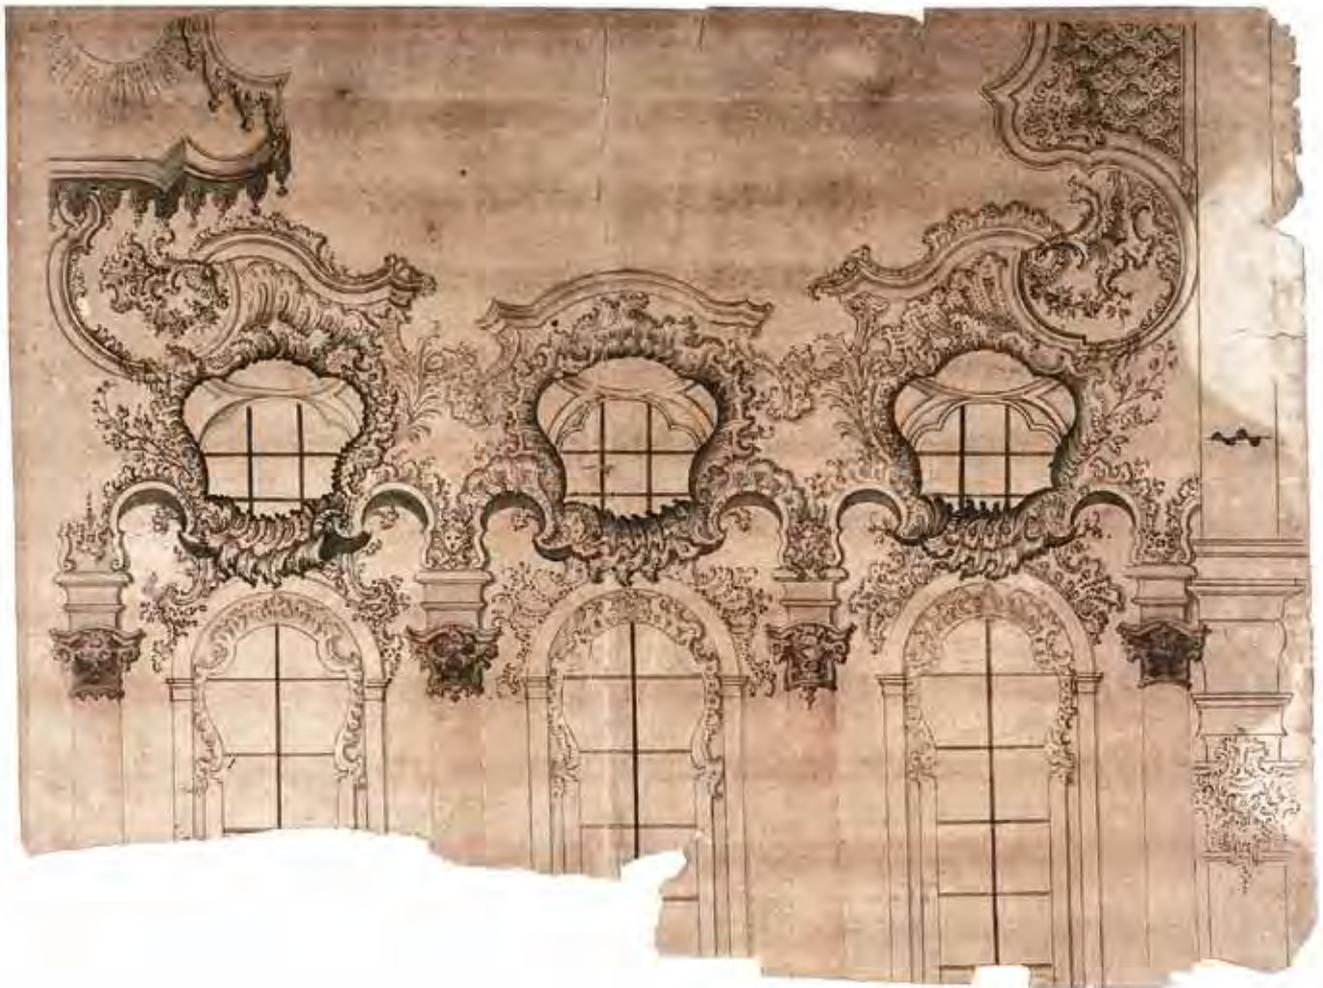
Abb. 1: Wallfahrtskirche zum Gegeißelten Heiland auf der Wies, Chor, Vorentwurf für die Südseite (Ausschnitt), Feder, farbig getönt (Säulen: blaugrau/rot, Hinterlegung der Kapitelle: ursprünglich grün, jetzt verbräunt), 1744/48, Johann Baptist oder/und Dominikus Zimmermann (?), Städtisches Museum Weilheim.

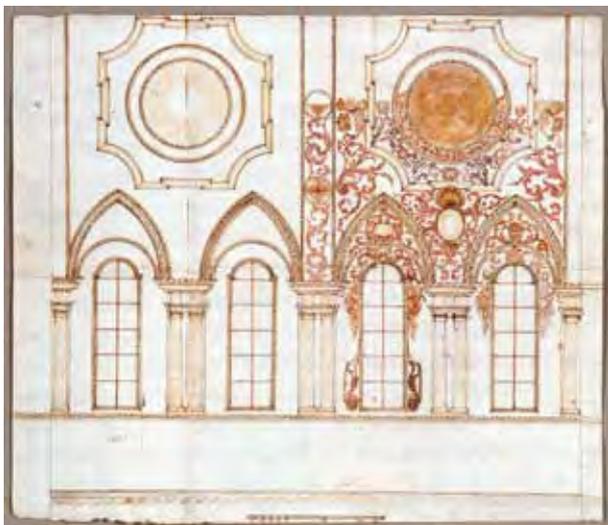
Abb. 3: Andechs, Lkr. Starnberg, Benediktinerkloster, Hl. Kapelle, Farbwurf für die Stuckierung und Brokatmalerei von Ambrosius Hörmannstorfer, 1756; basierend auf einem Grundriss mit eingearbeitetem Gewölbe (Bestand) von Johann Baptist Gunetzheiner, 1756; Bayerisches Hauptstaatsarchiv, PISlg. 20161, in: DISCHINGER, Zeichnungen 1988, Tafelband (nur S/W) S. 14, Nr. 44.

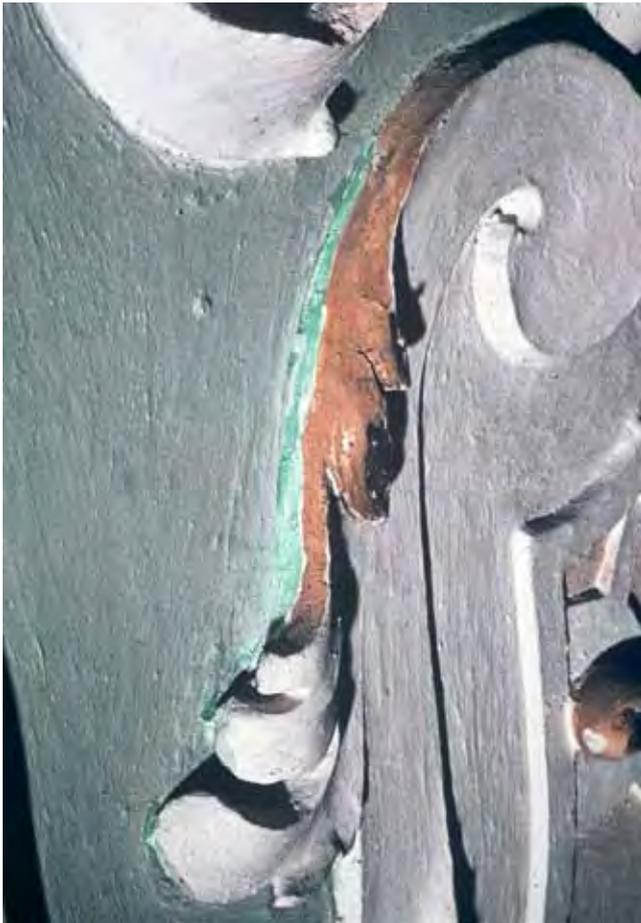
Abb. 4: Steinhausen, Lkr. Oberschwaben, Wallfahrtskirche Unserer Lieben Frau, 1728–1733, Dominikus (Baumeister; Stuck) und Johann Baptist Zimmermann (Deckenbilder), Gurtbogen, Detail, grünlich-graue Überfassung und Reste der bauzeitlichen Grünfärbung.

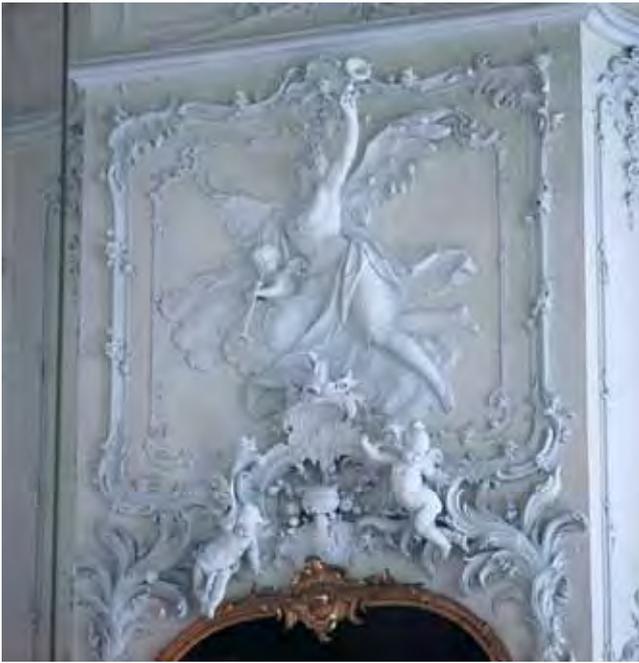
Abb. 7: Sünching, Lkr. Regensburg, Schloss, von Francois Cuvilliers 1758–1762 umgebaut, Festsaal, Kaminrisalit, Ignaz Günther, Originalfassung ausgemischt mit Smalte und geringen Anteilen von Lapislazuli von Augustin Demel, Neufassung nach bauzeitlichem Befund, 1982

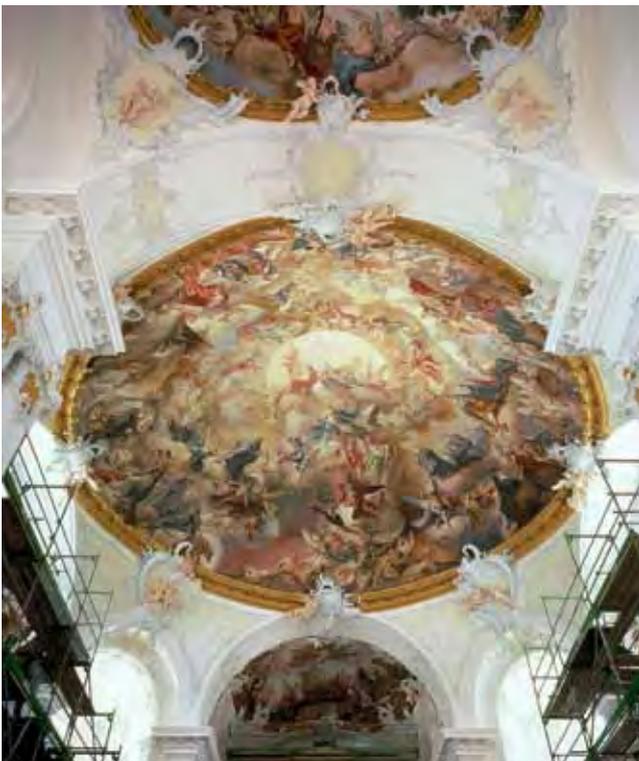
Abb. 8: Rott a. Inn, Lkr. Wasserburg, ehem. Benediktinerklosterkirche St. Marinus und Anianus, Johann Michael Fischer 1763 Langhaus, Neufassung nach bauzeitlichem Befund, 2002

Aneinanderreihung der von den Brüdern Zimmermann realisierten Bauten ein farblicher Kanon ausmachen, der sich besonders in der Akzentuierung bestimmter Architekturglieder durch ein klares farbintensives Grün vermittelt.³⁰ Zusammen mit dem „malachitfarbenen“ Grün – entweder aus den Mineralien Malachit, teilweise zusammen mit Azurit oder aus einem künstlich hergestellten Grünpigment gemischt – zählen kühle hellrote bzw. helle rötlich-gelbe Farbtöne zu den wichtigsten und nobelsten Farbakzenten der Raumfassungen der Zimmermanns³¹ [Abb. 4, 5, 6]. Eine Gegenüberstellung bekannter Farbbefunde von Stuckaturen der Wessobrunner Feichtmayr-Üblher-Gruppe könnte zu der Auffassung verleiten, dass besonders mit Smalte gemischte hellblaue Stuckfassungen geschätzt wurden. Kaum eine in jüngerer Zeit bearbeitete Stuck-Fassung dieser Provenienz kommt ohne den (gesicherten) Smalte-Befund aus. Inwieweit hier eine Farb-Kongruenz von Inhalt und Form der Stuckmotive (Rocailles, „Muschelstoff“³²) angenommen werden kann, lohnte sich zu ergründen [Abb. 7, 8, 9].

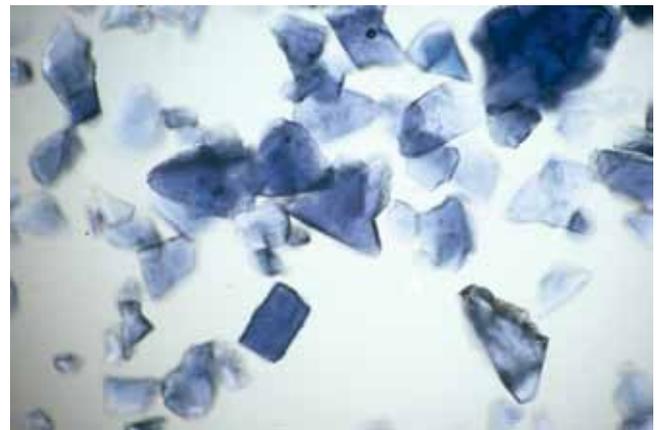
Abb. 9: Smalte, Aufnahme im Durchlichtmikroskop, (Vergrößerung 100x)

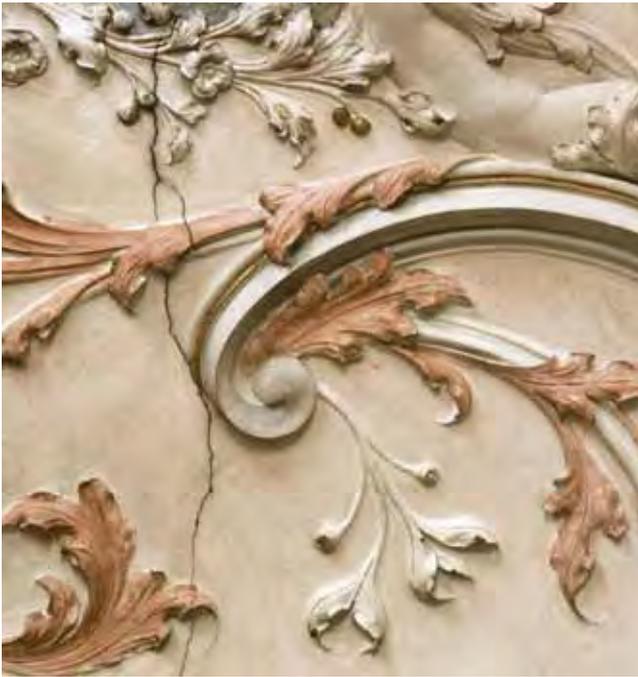
Abb. 10: Ottobeuren, Lkr. Memmingen, Benediktinerkloster, Deckenstück im Museumstrakt, Originalfassung

Kompliziert und nicht wesentlich anders ist die Arbeit mit Farbfassungen, wenn diese nicht sichtbar alternd belassen, sondern aufgrund verschiedenster Überarbeitungen und verlustreicher Beschädigungen bis hin zu weitgehender Eliminierung nur noch ausgedünnt oder in der fragmentarischen Form weniger Farbinseln greifbar sind. Von wesentlicher Bedeutung, ja unumgänglich ist deshalb die substantielle Identifizierung der jeweiligen Farbmittel,⁴² denn die Verbalisierung der Farbtöne allein reicht genau genommen nicht aus.⁴³ Da jedoch die eigentliche Aussage und Wirkung einer artifiziellen Farbschicht immer auch von der Auftragsweise und Schichtdicke abhängt sowie das additive Resultat von Pigment und Bindemittel auf einem bestimmten Farbgrund ist – hier formgebender Stuck sowie bestimmte Rücklagen und Grundflächen als Farbträger – dient nur eine Beschreibung aller am Zustandekommen der Farbwirkung beteiligten Faktoren dem übergreifenden Verständnis der komplexen Zusammenhänge [Abb. 10, 11].

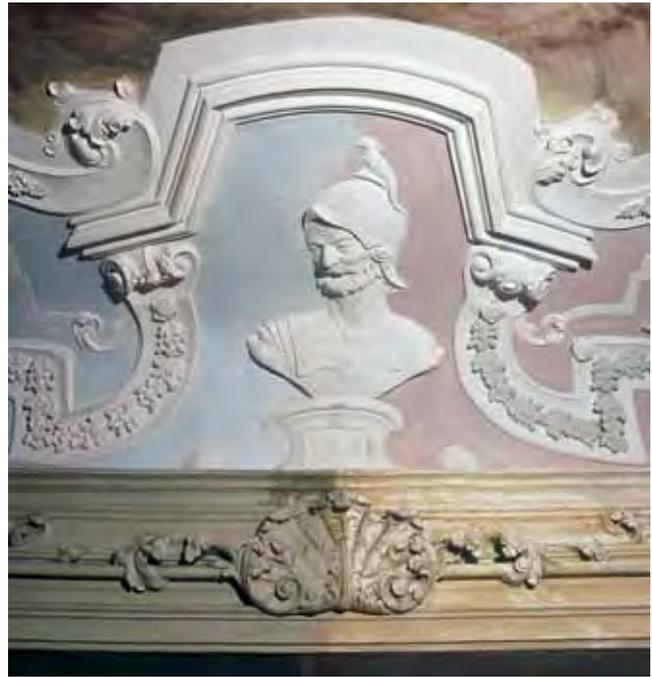
Abb. 11: Pommersfelden, Lkr. Bamberg, Schloss Weißenstein, Treppenhaus, während Restaurierung, rechte Seite Originalfassung, freigelegt und gereinigt

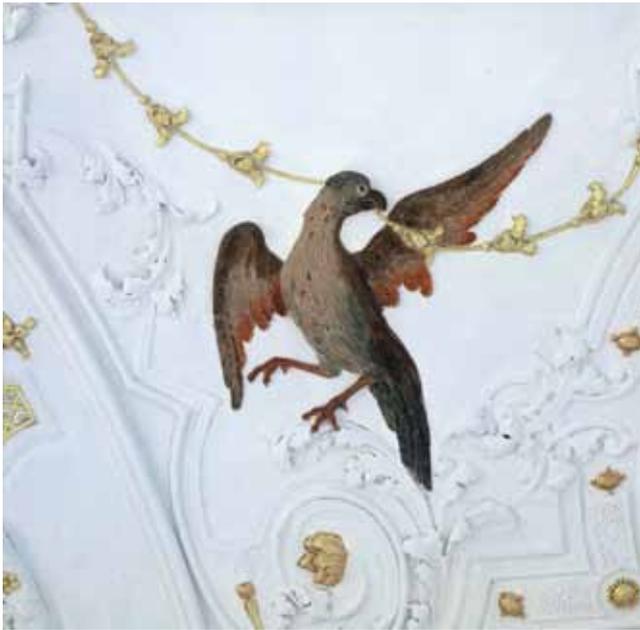
Abb. 12: Ottobeuren, Lkr. Memmingen, Benediktinerkloster, sog. Vogelzimmer, Ausschnitt, Vogel mit originaler Temperabemalung

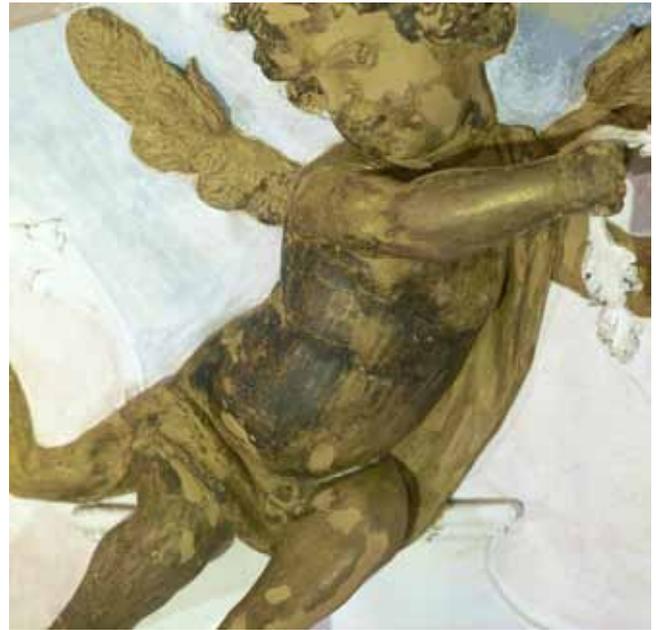
Abb. 13: Ottobeuren, Lkr. Memmingen, Benediktinerkloster, Putto, ursprünglich mit Messing (sog. Schlagmetall) auf gelbem Unterlegton gefasst, weitgehende Verschwärzung der originalen Metallaufgabe, Fehlstellen gelb retuschiert

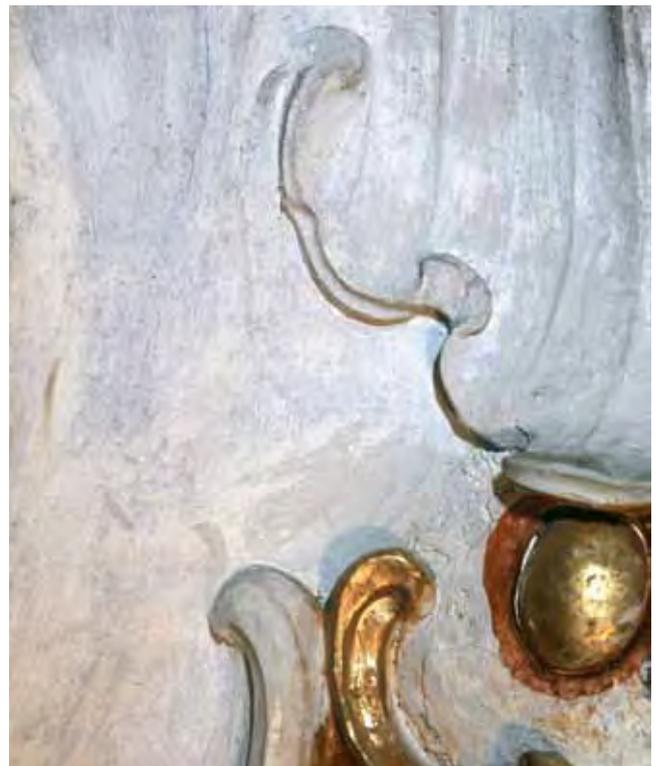
Abb. 14: Ottobeuren, Lkr. Memmingen, Basilika St. Alexander und St. Theodor, Johann Michael Fischer 1766, Nepomuk-Kapelle, bauzeitlicher Farbbefund mit Smalte und grauen Farbrepaturen der 60er Jahre

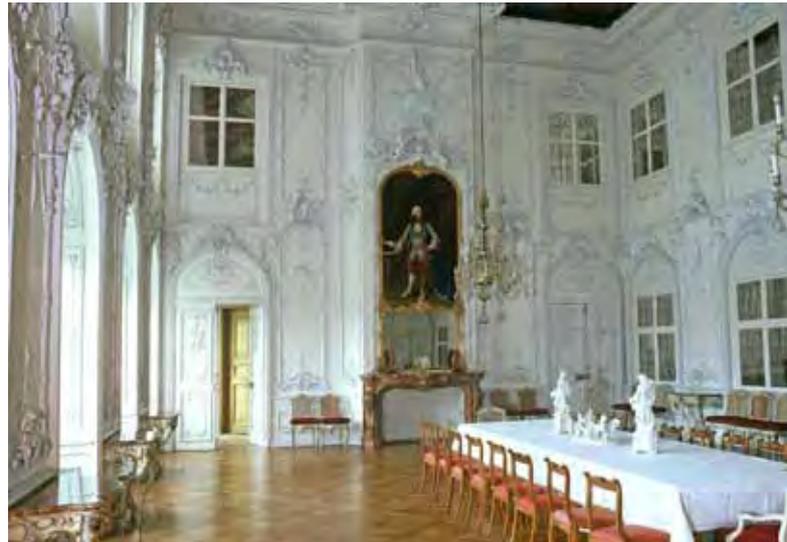
Abb. 15: Sünching, Lkr. Regensburg, Schloss, von François Cuvilliers 1758–1762 umgebaut, Festsaal, Stuck nach Entwurf Francois Cuvilliers von F. X. Feichtmayr, Deckenbild Matthäus Günther, Stuckfassung nach bauzeitlichem Befund mit Smalte rekonstruiert, 1982

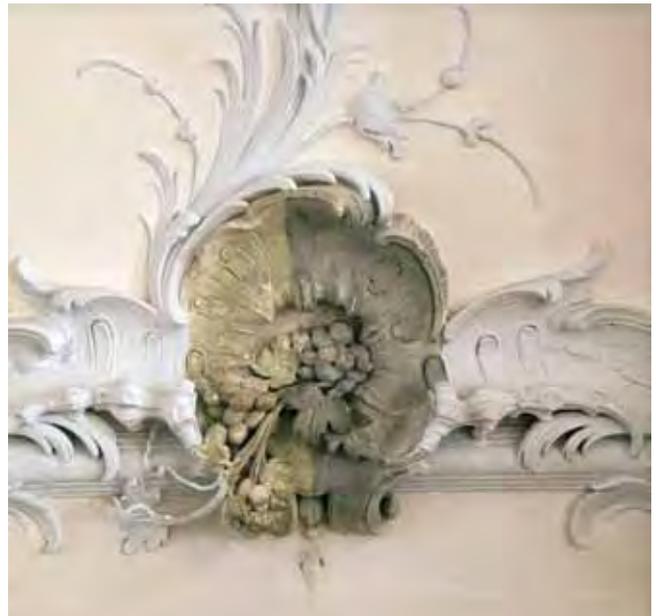
Abb. 16: Sünching, Lkr. Regensburg, Schloss, von François Cuvilliers 1758–1762 umgebaut, Festsaal, Stuckdetail mit alter Leimfarbenfassung (grau) und dem gelblich-grünen Zustand nach Abnahme der grauen Leimfarbe, bewirkte zunächst die irrtümlich (!) Interpretation der ursprünglichen Fassung als helles Grün; im Umfeld die Neufassung

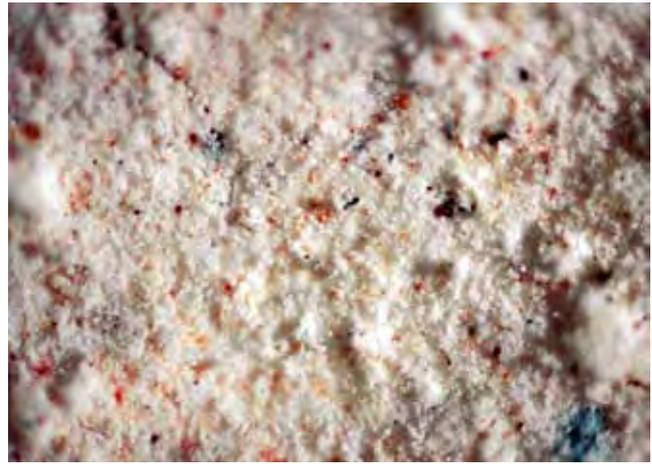
Abb. 19: Freising, Dom St. Maria und St. Korbinian, Pigmentverteilung des Hämatits in der Kalkmatrix (Vergr. 50x)

hend abgeschlossenen Innenrestaurierung des Freisinger Doms. Cosmas Damian und Ägid Quirin Asam gestalteten zwischen 1723 und 1724 die gesamte Raumschale der Kirche neu. Ein kühles, wenig blautichiges Hellrot wurde zum bestimmenden Farbton der plastischen Stuckdekoration, der unter Berücksichtigung der verschiedenen „Bildebenen farblich mit dem „stucco finto“ der Gewölbeausmalung korrespondiert.⁶⁹ Die im Rahmen der Befundsicherung analysierte Pigmentierung der Stuckfassung ließ sich eindeutig als zu Pigment aufbereitetes Hämatit darstellen [Abb. 17, 18, 19]. Allein die sorgfältige Umsetzung der vom Original vorgegebenen substantiellen und strukturellen Kriterien sicherte letztendlich den Gesamtzusammenhang, vor allem aber im Kontext der fiktiven Stuckmalerei ein nachvollziehbares und in hohem Maße integratives Ergebnis in diesem Gesamtkunstwerk der Asam-Brüder.⁷⁰

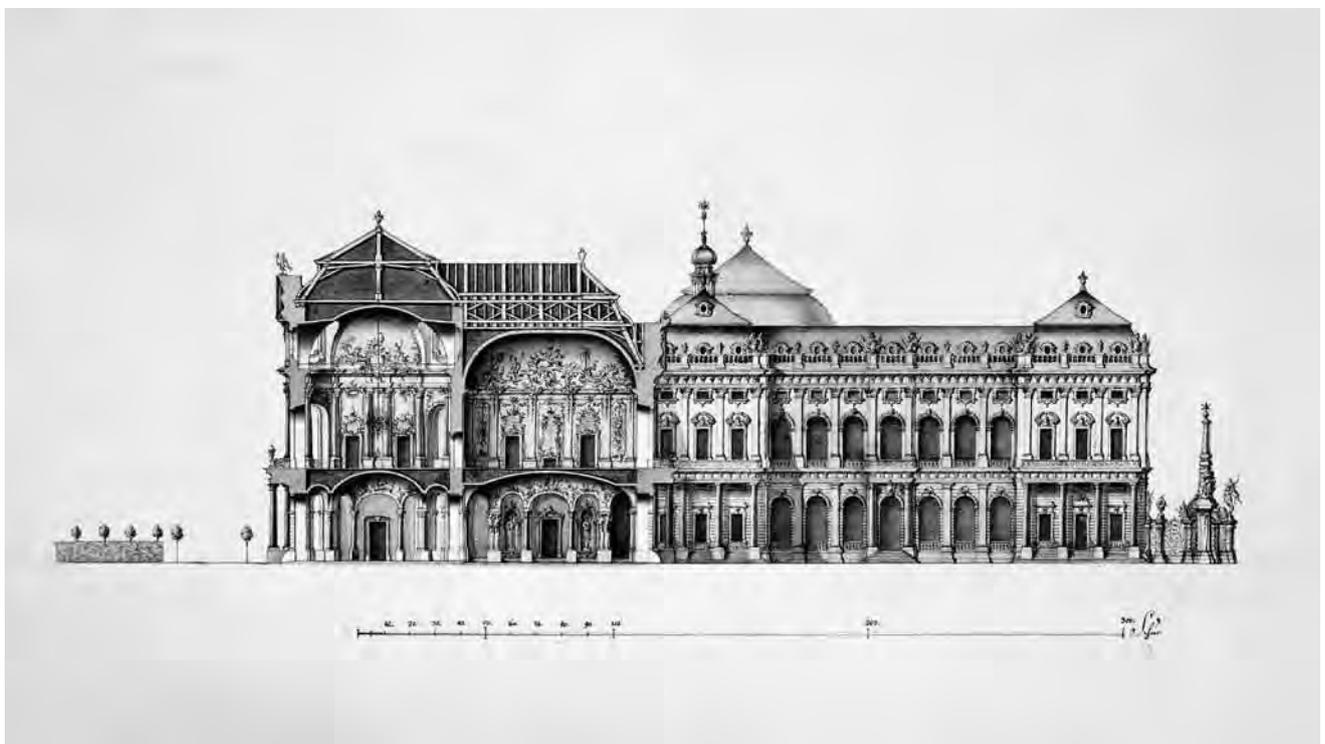
Abb. 1: Residenz Würzburg, Schnittdarstellung (um 1740) mit Kaisersaal, Weißem Saal, Gartensaal und Vestibül

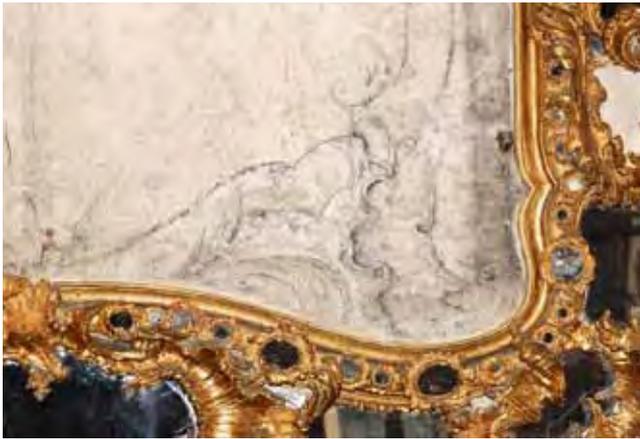
Abb. 5: Antonio Bossi, Kohlezeichnung auf dem Rauputz der Nordwestseite als Vorlage für die Anfertigung eines Stuckrahmens

Bald nach Fertigstellung des Gewölbes 1742 wurde das Mauerwerk der Wand- und Gewölbeflächen mit einem Kalkmörtel verputzt. Dieser Verputz ist etwa 15 mm dick und wurde an der Oberfläche nicht geglättet, sondern rau belassen. Er gab dem Raum zunächst seine Bezeichnung als der »Rau Saal«. Erst unter Fürstbischof Carl Philipp von Greifenclau konnte ab 1749 auch die Dekoration des Kaisersaals intensiv vorangebracht werden.⁷ Während Bossi noch im Gartensaal arbeitete, begannen parallel die Vorbereitungen zur Dekoration im unmittelbar darüber liegenden Kaisersaal.

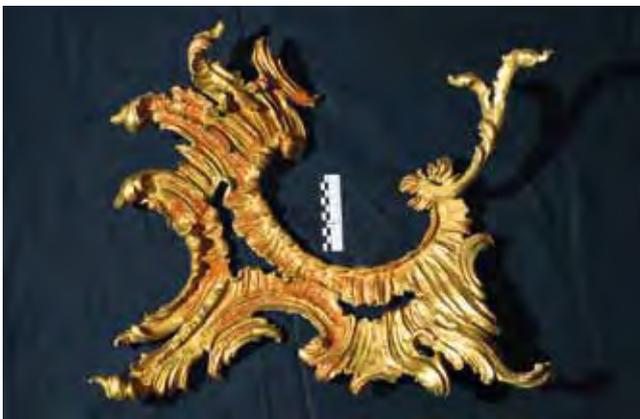
Abb. 6: Mehrschichtiger Aufbau einer teilvergoldeten Blüte mit integriertem Befestigungsdraht

Als Ranken oder in phantasievoller Kombination mit Muschelwerk (Rocailles) überziehen die floralen Ornamente die hellen Wand- und Gewölbeflächen und greifen verspielt in Rahmen, Spiegel oder Gemälde. Blättchen, Blüten oder Masken konnten in Nebenräumen der Residenz en masse produziert werden. Von den Modellen ließen sich Leimformen herstellen, die dann mit Stuckmasse ausgegossen werden konnten. Eine Drahtschlinge wurde in die noch feuchte Masse gesenkt, so dass nach dem Erstarren, Ausformen, Trocknen, Farbfassen bzw. Vergolden das Stuckteil an Wandhaken, eingeschlagenen Nägeln oder mit anderen Dekorationselementen verdrahtet und am zu schmückenden Gewölbe- oder Wandbereich montiert werden konnte [Abb. 6].

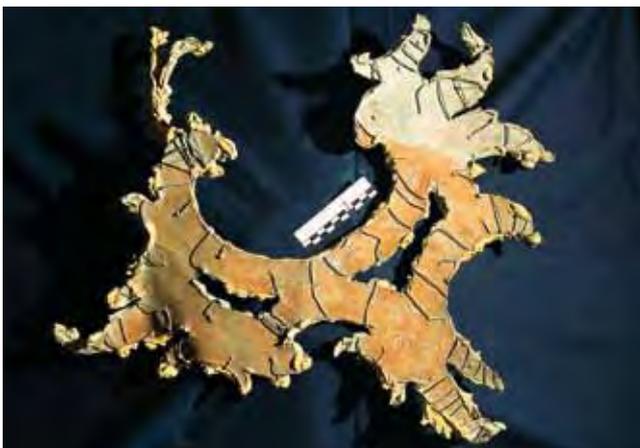
Abb. 7a/b: Ornament einer Fensternische der Ostseite (Vorder- und Rückseite)

in einem Werkstatttraum herstellen. Die relativ dünne Stuckschicht wurde aus Stabilitätsgründen auf einen Träger aus Eisenblech gebracht, nachdem dieser zur besseren Haftung der Mörtelmasse mit Draht umwickelt worden war [Abb. 7].

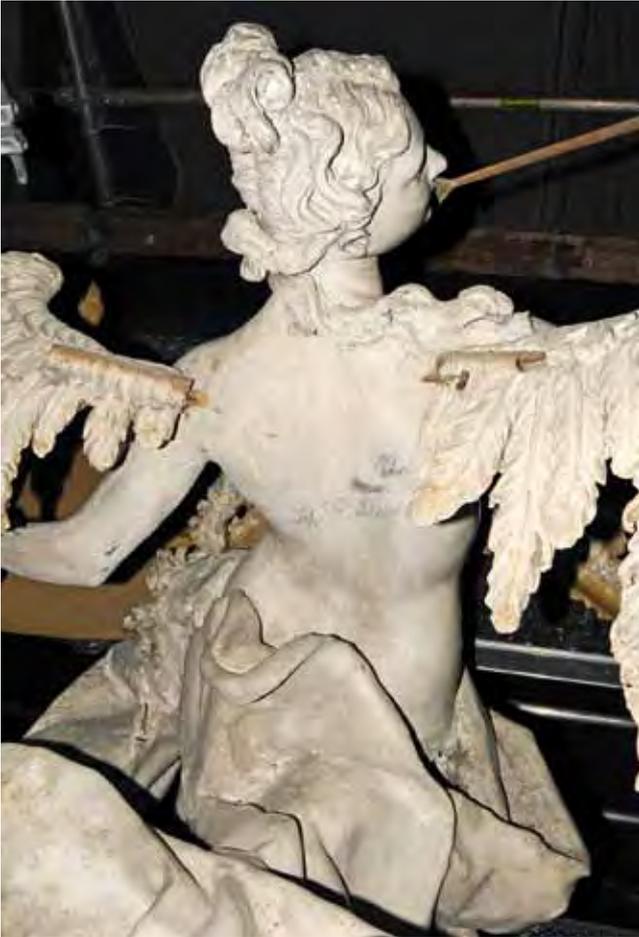
Abb. 8: „Fama“ über dem Hauptgesims der Ostseite des Kaisersaals

Ein besonderes Kunstwerk ist die geflügelte Figur der Fama [Abb. 8], die den aus dem Weißen Saal eintretenden Gast mit ihrer Posaune begrüßt. Sie besitzt bewegliche Flügel und eine Bewehrung aus Schmiedeeisen. Durch entsprechende Eisenbänder ist sie mit einer stabilisierenden Holzkonstruktion und durch Eisenanker an der Außenwand befestigt. Die polierte Weißfassung ihrer Haut wirkt wie feinsten Marmor und kontrastiert zu der antikisierenden Frisur und den Flü-

geln, die als rauer Stuck belassen sind, um der Struktur von Haaren und Federn zu entsprechen. Zunächst erscheint die Anbringung der Schwingen etwas kurios, denn die Flügel lassen sich bewegen, als ob sie zu besonderen Anlässen zu flattern anfangen sollten. Ihre Armierung aus geschmiedetem Rundeisen ragt an den Schulterblättern aus der Konstruk-

tion. Auf diese Eisenstangen sind die Flügel mit integrierten Eisenröhren nur aufgesteckt. Der Grund dieser ungewöhnlichen Befestigung dürfte darin liegen, dass ein starr montierter Flügel durch versehentliches Anstoßen (etwa beim Gerüstbau) abbricht, während das bewegliche Teil nachgibt und unversehrt in seine richtige Stellung zurückkehrt.

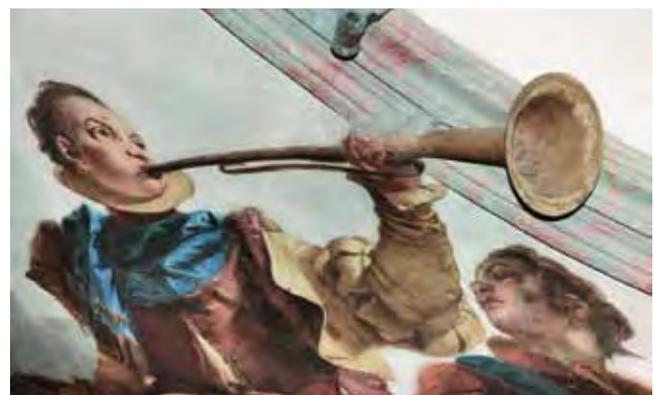
Abb. 17: Figurengruppe rechts vom Belehungsfresko der Nordseite. Die Fanfare ist bis zur Hand des Herolds gemalt und besteht ansonsten aus Blech.

Die Fanfare eines Herolds wirkt von unten wie ein echtes Instrument, doch besteht sie nur im vorderen Teil aus Blech [Abb. 17]. Der Metalltrichter steckt in der Hand des Bläusers, die aus einem vor die Fensterlaibung gesetzten Putzstück geformt wurde. Erst hier beginnt die Malerei Tiepolos. Malerei und Skulptur gehen ineinander über. Man hat den Eindruck, dass die Figuren nur einen Augenblick für das Foto stillhalten und sich gleich wieder bewegen wollen. Die Beispiele zeigen, wie phantasievoll Antonio Bossi auf die Vorstellungen Giambattista Tiepolos reagierte.

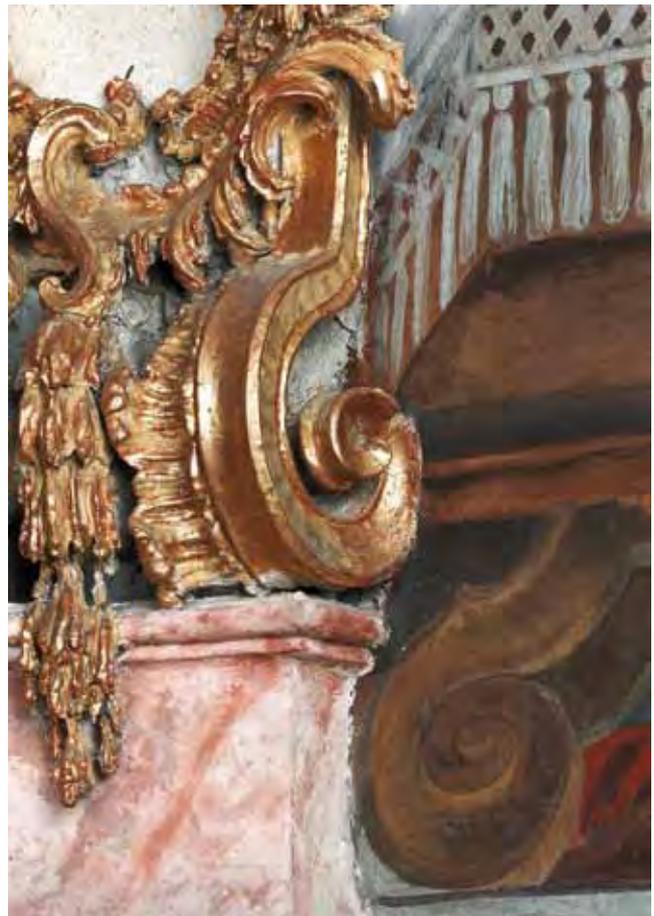
Abb. 18: Wie eine gemalte Antwort auf die vergoldete Stuckvolute Bossis wirkt der zur Schnecke gestaltete Möbelfuß im linken Teil des Hochzeitsbildes der Südseite.

Auch konkrete Motive der Stuckdekoration tauchen in ähnlicher Form in den Gemälden auf, so zum Beispiel die vergoldete Stuckvolute links vom Südfresko, die wir in unmittelbarer Nachbarschaft im Unterbau des Tisches mit der grauweißen Decke wiederfinden [Abb. 18]. Dass die Säulen oder Stufenprofile auf dem Gemälde den Stuckmarmorsäulen des Kaisersaals und der Profilverhüllung des Hauptgesimses ähneln, bedeutet jedoch nicht zwingend, dass Tiepolo hier motivische Verknüpfungen suchte. Sie gehörten zum selbstverständlichen Fundus dekorativer Raumgestaltung dieser Zeit, sei sie nun plastisch geformt oder freskal gemalt.

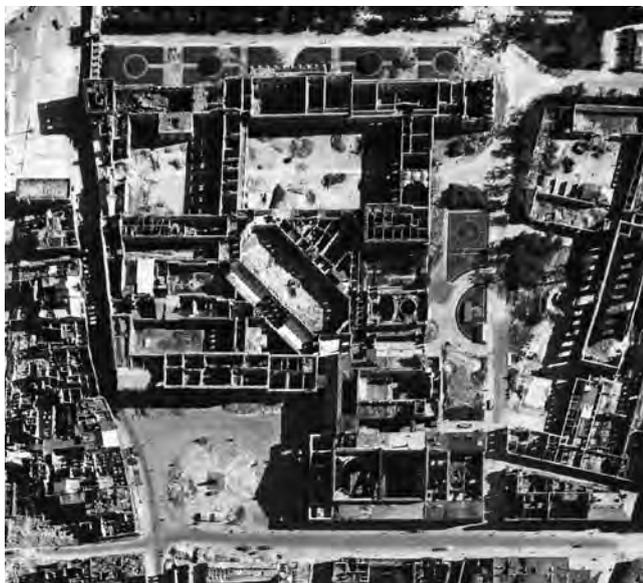
Abb. 1: Luftbild der zerstörten Residenz, genordet, wohl Mitte 1945. Die Reichen Zimmer befinden sich nördlich des rechteckigen Königsbauhofes am Südrand des Komplexes (Foto: Bayerisches Landesvermessungsamt).

Die seit Herbst 1943 fortschreitende Zerstörung der Münchner Residenz [Abb. 1, 2] kam mit dem Einmarsch der amerikanischen Truppen in München am 30. April 1945 noch nicht zum Abschluss. Auch nach dem Ende der Bombenangriffe konnte nur ein geringer Teil der aufgerissenen Gewölbe und abgedeckten Trakte gegen Witterungseinflüsse geschützt werden, drangen Feuchtigkeit und Kälte tief in die Mauer-massen ein, kam es zu weiterem Verfall durch bauphysikalische Prozesse an den Dekorationsresten. Neben den Wandgemälden war der Stuck der Innenräume stark betroffen, der solch extremen Einwirkungen nur sehr bedingt standhielt. Mechanische Belastungen, die bei der Schutträumung und bei unvermeidlichen Teilabbrüchen entstanden, taten ein Übriges.

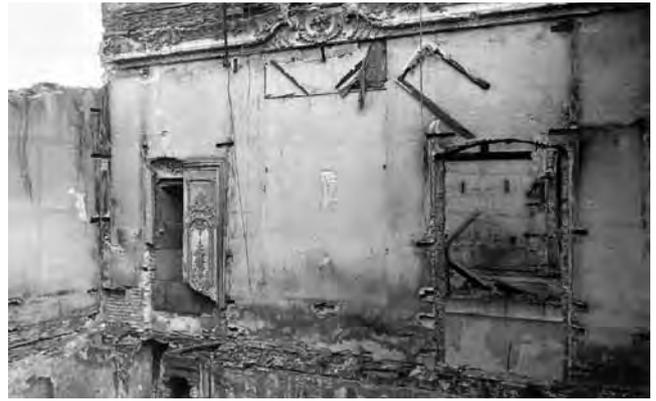
Abb. 2: Ostwand des Konferenzzimmers (Raum 59) kurz nach dem verheerenden Bombardement vom 25. April 1944 (Foto: Bayer. Schlösserverwaltung)

enthalten hatte, ein großes Problem,¹² hatte sich doch ein erheblicher Teil der von der Wand lösbaren Ausstattung – einige reich bestickte Textilien, in erster Linie aber Türflügel, Fensterläden und Teile der hölzernen Wandverkleidung zusammen mit der einzigartig vollständigen Sammlung an Möbeln und dekorativen Accessoires der Epoche – in Bergungsdepots erhalten, nicht jedoch der wandfeste Dekor. Gerade die Stuckdecken aus der Hand J. B. Zimmermanns mit ihren vielfältigen allegorischen Bezügen zur übrigen Raumkunst waren mit der tragenden Balkenlage vernichtet worden [Abb. 2]. Ihr eleganter Antragstuck konnte als unwiederholbare Meisterleistung gelten.

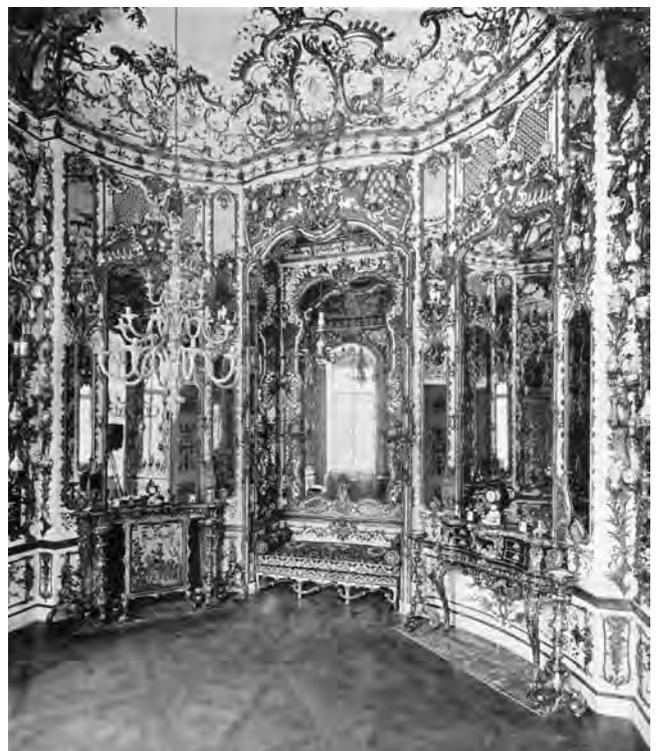
Abb. 4: Spiegelkabinett der Reichen Zimmer, Blick nach Nordwesten, Lichtdruck nach Fotografie von Otto Aufleger, vor 1893 (aus: AUFLEGER/TRAUTMANN, Die Reichen Zimmer, 1893, Tafel 33)

Ausgangspunkt für die Rekonstruktion der Stuckdecken in den Reichen Zimmern war das Spiegelkabinett (Raum 61) [Abb. 4],²¹ ein relativ kleiner Raum am Westende der Flucht, dessen Umfassungsmauern zusammen mit knapp 50 % der Gewölbeansätze dem Feuer standgehalten hatten. Westlich grenzte das zur Präsentation erhaltener Kleinbilder vorgesehene Miniaturenkabinett (Raum 62) an. Die Umriss- und Ornamentik wurden nach Diaprojektionen auf dem glatt ergänzten und quadrierten Deckenputz aufgezeichnet, wobei einige historische Aufnahmen aus der Literatur und dem Bildarchiv der Schlösserverwaltung sich recht aufschlussreich mit einer Serie von Sicherungsaufnahmen, die unmittel-

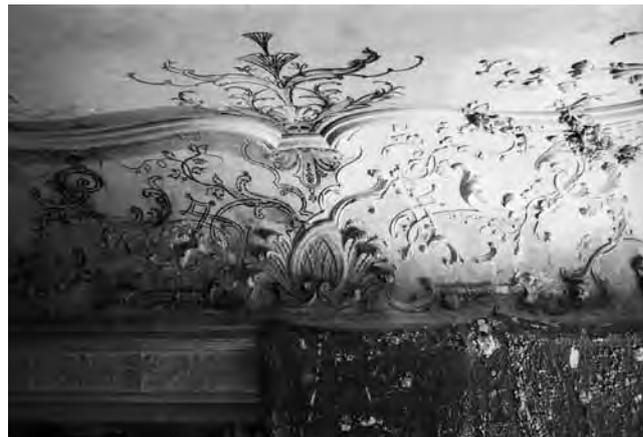
Abb. 6: Musterbearbeitung der Deckenhohlkehle des Spiegelkabinetts (Raum 61) durch Fa. Schnitzer, Juli/August 1957. Gut sichtbar sind die lockeren Vorzeichnungen auf dem Grundputz, der – in Ergänzung spärlicher Originalbestände – mit Rahmen- und Rankenwerk bereichert wird.

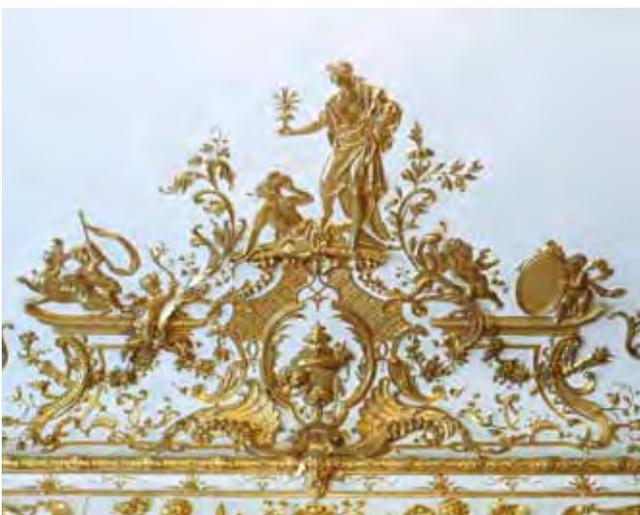
Abb. 9: Rekonstruierter Deckenstück (Mitte westlicher Deckenrand) des Motivs „Wahrheit und Falschheit“, Ornamentik und Rahmenwerk: Firma Josef Schnitzer, Buching, figürliche Teile: Bildhauer Richard Brinz, Augsburg. Die Ausführung erfolgte Oktober 1959–März 1960 (Aufnahme November 2008, Bayerische Schlösserverwaltung)

²³ Der auf die Ornamentik der Hohlkehle reduzierte Dekor der Effnerzimmer (Räume 55–56) entstand von Oktober 1958 bis Mai 1959 neu. Das Konferenzzimmer (Raum 59) erhielt von Oktober 1959 bis März 1960 den mit Figuren bereicherten, dem Original angenäherten Deckenschmuck. Entsprechend wurde die Decke des Inneren Audienzimmers (Raum 57) von Mitte August 1961 bis Mai 1962 stuckiert. Der mit großen Hermen gezielte Bogen zwischen den beiden Haupträumen der Grünen Galerie wurde von Februar bis Mai 1958 rekonstruiert; dabei lagen etwa 50% an geschädigter Originalsubstanz vor. Der nördliche Teilraum der Grünen Galerie (Raum 58) erhielt von November 1962 bis Mai 1963, der Hauptraum der Galerie von Mai 1963 bis Juni 1964 seine Stuckdekoration zurück (s. SCHILLING, Josef Schnitzer, nach 1984, passim).

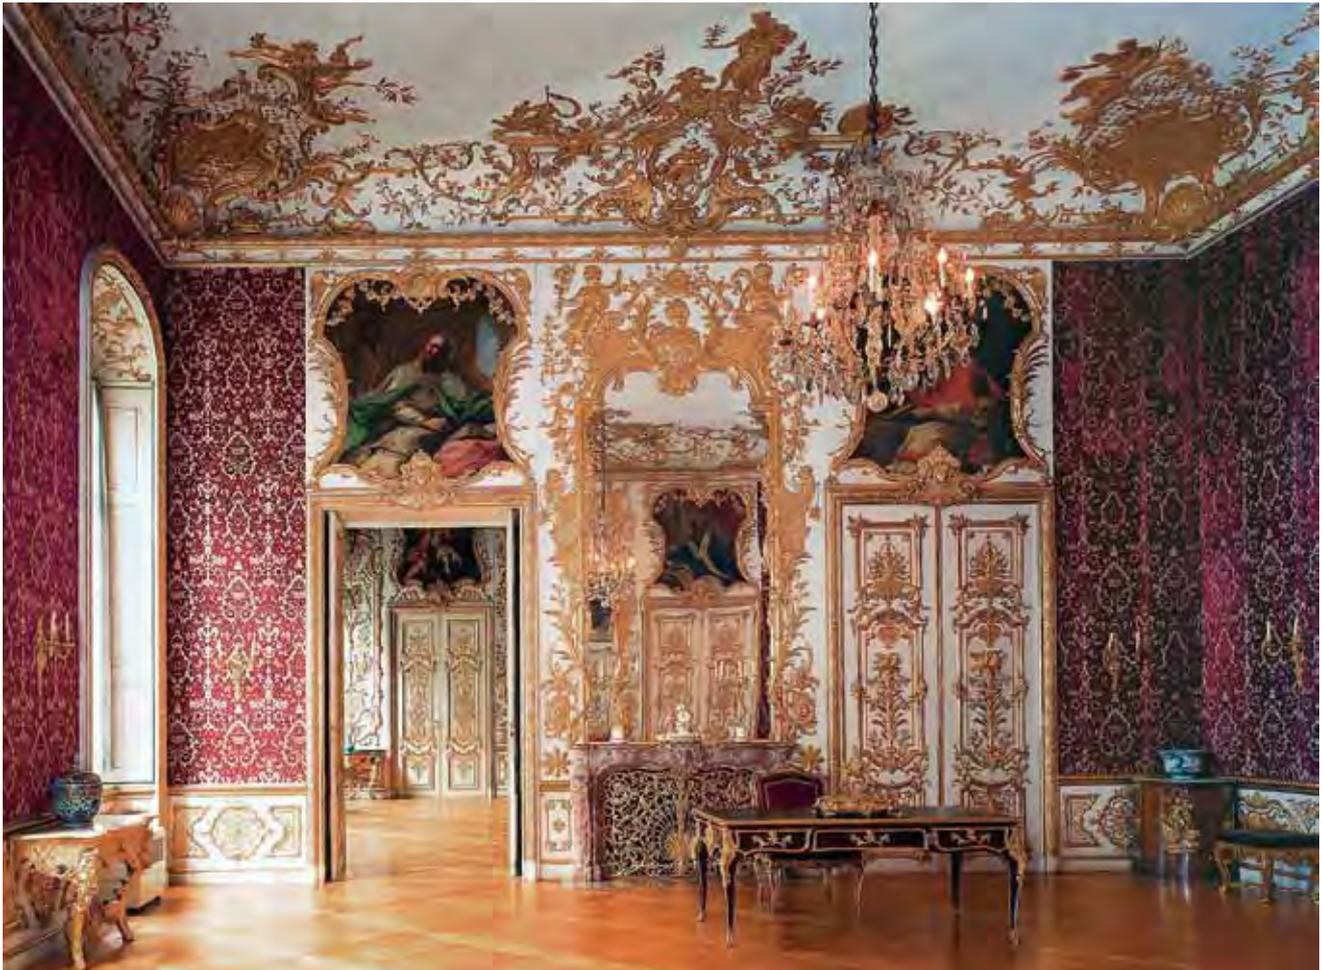
Abb. 10: Konferenzzimmer der Reichen Zimmer (Raum 59) nach Abschluss der Rekonstruktion, Blick nach Westen; am oberen Bildrand ist das Stuckmotiv „Wahrheit und Falschheit“ erkennbar (Foto: Bayer. Schlösserverwaltung)

Die Weiterexistenz der Reichen Zimmer der Münchner Residenz über den 25. April 1945 hinaus, und zwar in aller Pracht [Abb. 10], ist nur bedingt fachlichen Entscheidungen zu verdanken. Sie ist, zumindest in ihrem auslösenden Impuls, dem politischen Instinkt und der pfiffigen Durchsetzungskraft eines Landespolitikers geschuldet, der sich durch eine fraglos eindrucksvolle Handwerksleistung davon überzeugen ließ, dass ein zentraler architektonischer Schatz seiner Heimat, der widrigen Zeitläuften zum Opfer gefallen war, reproduzierbar sei. Dass dies, zumindest in den bis 1958 fertig gestellten Räumen (Spiegelkabinett, Miniaturenkabinett und Paradeschlafzimmer) unter Rückführung wesentlicher Teile des Schnitzwerkes und des gesamten Mobiliars sowie zugehöriger Accessoires, erfolgen konnte, macht diesen Teil des vielschichtigen Wiederaufbauunternehmens in der Residenz auch unter Anlegung heutiger denkmalpflegerischer Maßstäbe vertretbar. Das unbefriedigende Erscheinungsbild der unter Auslassung wesentlicher Elemente (Täfelung, figürliche Eckakzente der Decke, Öfen, Kamine mit Spiegelaufsätzen und Supraporten) rekonstruierten Effnerzimmer (Räume 55 und 56) der Residenz gibt dem beschriebenen ganzheitlichen Ansatz Recht. Wenn sich allerdings in späteren Phasen des Wiederaufbaus die entwickelte historisierende Formkunst sowohl der Stuckateure als auch der planenden Raumgestalter in wenig bis gar nicht mehr auf eindeutige Quellen gestützte Rekonstruktionen vorwagte – der Kaisersaal von 1985 ist hierfür das viel zitierte Beispiel – dann wurden jene Grenzen eindeutig durchbrochen, welche die Charta von Venedig 1964 in ihren Artikeln 9 und 12 festgeschrieben hat.

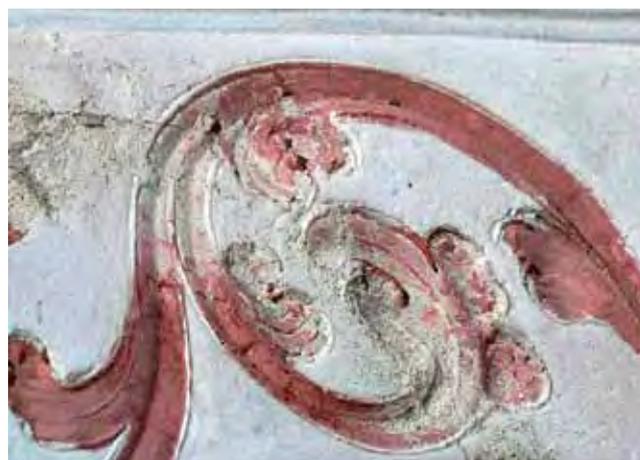
Abb. 2: Strassbach, Lkr. Dachau, St. Ottilia, Details der Schäden (Foto: Restaurierungswerkstätten Erwin Wiegerling)

Zum Beispiel scheint in der Kirche in Straßbach [Abb. 1 und 2], einer Wallfahrtskirche zur hl. Ottilie im Dachauer Land, einst vom Kloster Indersdorf betreut, noch weitgehend die Erstfassung des Raumes und der Stuckatur erhalten zu sein. Die Kirche ist 1652 errichtet, ab 1716 umgebaut und wohl durch den Haimhausener Stuckator Matthias Heimerl mit Akanthusrankenstuck ausgeziert worden. Sie ist später nur an einigen ganz wenigen Stellen repariert worden (an Wasserschäden, Rissen oder vergleichbaren Bauschäden). Natürlich gibt es Schäden und damit restauratorischen Handlungsbedarf, wie an vielen Bestandteilen der Ausstattung, an den Deckenbildern und beim Stuck, aber auch heute ist der erforderliche Eingriff überschaubar. Im Rahmen einer restauratorischen Pflegemaßnahme soll der Stuck – wo nötig – vorsichtig gereinigt, konserviert und sonst in authentischem Zustand belassen werden.

Wir stellen an solchen Urzuständen fest, dass man zur Art barocker Stuckfassungen durchaus einiges lernen kann, auch wenn derartige Fassungen nach vielen Jahren an Intensität und Bindekraft verloren haben, und auch wenn die einstigen Mordentvergoldungen an den Blattstäben sich bis auf Reste weitgehend aufgelöst haben. Der Charakter des Farbauftra-

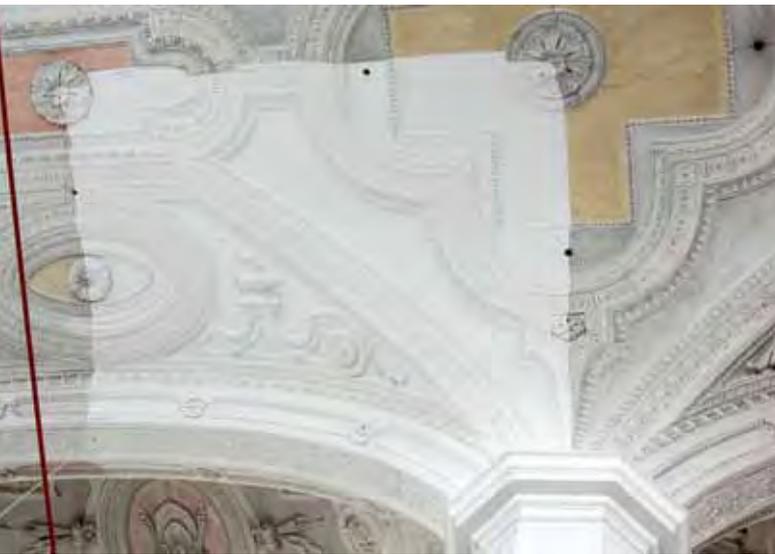
Abb. 11: Tuntenhausen, Maria Himmelfahrt, Musterfläche,
(Foto: Neubauer Restaurierungswerkstätten)

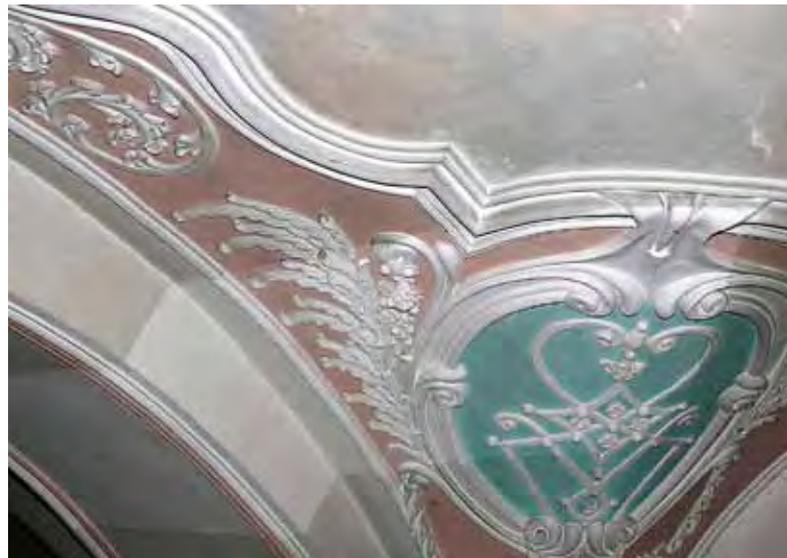
Abb. 12: Weihenlinden, HHL. Dreifaltigkeit, Musterfläche
(Foto: Restaurierungswerkstätten Erwin Wiegerling)
