Jürgen Pursche (Hrsg.)

Stuck des 17. und 18. Jahrhunderts

Geschichte – Technik – Erhaltung

Internationale Fachtagung des Deutschen Nationalkomitees von ICOMOS
in Zusammenarbeit mit der Bayerischen Verwaltung
der staatlichen Schlösser, Gärten und Seen
Würzburg, 4.–6. Dezember 2008

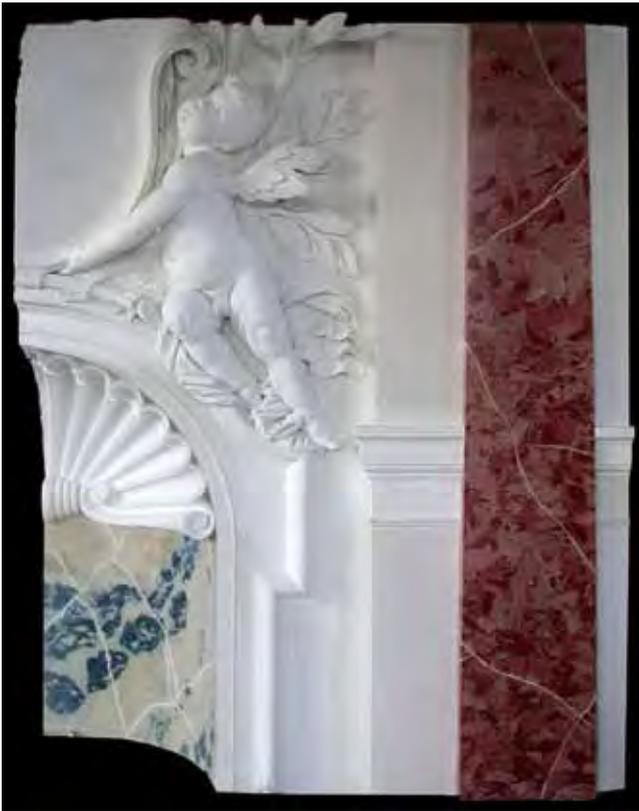
Abb. 9: Dresden, Palais im Großen Garten, Probepplatte mit rekonstruiertem Detail der Ostwand (2007)

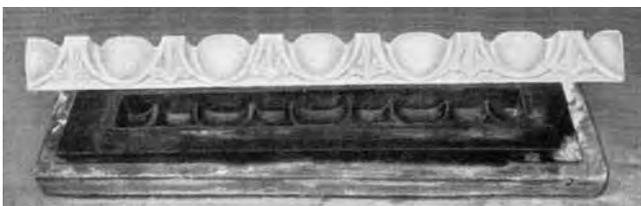
Abb. 14: Flexible Form mit Stützmantel

Stützmantel [Abb. 14]. Die Anzahl der erzielbaren Abgüsse ist dann von der Kompliziertheit des Modells sowie von den Qualitäten des Formen- und Gussmaterials abhängig. Aber einmal hergestelltes Modell und Stützmantel sind dauerhaft lagerbar, und die flexible Formenmasse kann dann mit relativ wenig Aufwand wieder erneuert werden. Materialien, Werkzeuge und Techniken sind bis heute die Gleichen geblieben; Maschinen werden lediglich für die Materialtransporte und das Mörtelrühren eingesetzt, und die Menschen ändern sich auch nicht wesentlich.

Spiegelform eingesetzt werden, meistens jedoch erhalten sie noch einen Stützmantel. Damit wird der Formbau auch handwerklich spannender: Das Modell wird 8–15 mm dick umfassend mit Ton belegt und alle Flanken konisch verdickt. Darüber gießt man den „Gipsmantel“, entfernt ihn nach seiner Erstarrung wieder und bohrt eine Eingussöffnung und genügend Entlüftungslöcher hinein. Nimmt man nun die Tonschicht vom Modell wieder herunter und setzt den Gipsmantel wieder wie zuvor darüber, bildet sich dazwischen eine 8–15 mm dicke Hohlschicht. Nach Abdichtung der Fugen kann nun flüssig erwärmter Leim, bzw. angerührter Kautschuk, eingefüllt werden. Man erhält eine flexible Form mit

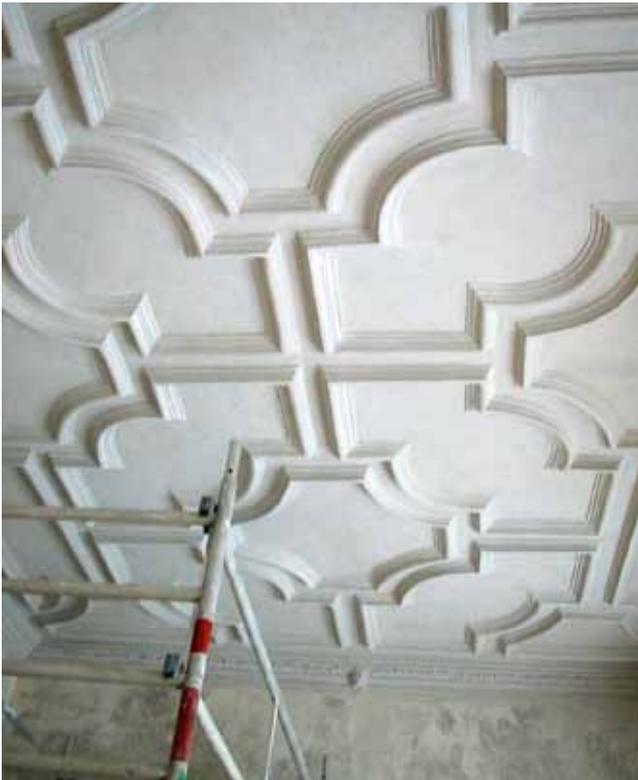
Abb. 7: Schloss Höchstädt, Deckenstuckaturen, erstes Drittel 17. Jahrhundert, Zustand während der Restaurierung (2004/2005)

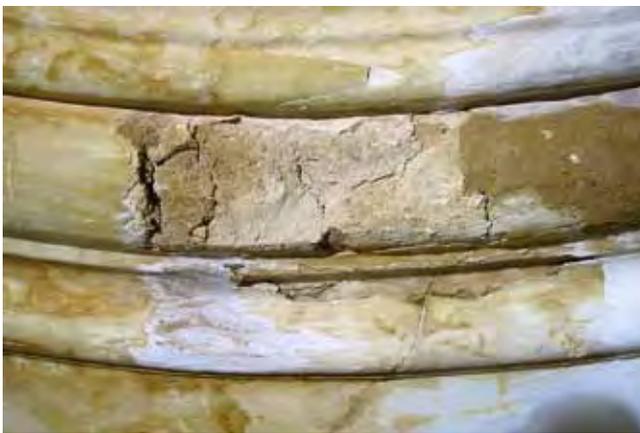
Abb. 14: Schloss Thalheim (Lkr. Nürnberger Land), Detail einer Stuckdecke mit Verfärbungen und Strukturschäden nach Brandschaden und damit verbundenem Löschwassereintrag, Zustand vor der Restaurierung 2005

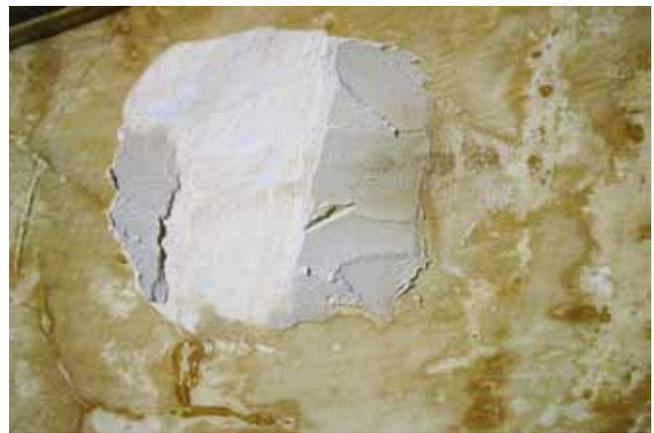
Abb. 15: Schloss Thalheim, Ammoniumcarbonat-Kompressenbehandlung mit positivem Reinigungsergebnis und Reduzierung oberflächlich vorgeschwitzter Gipsinterkruste

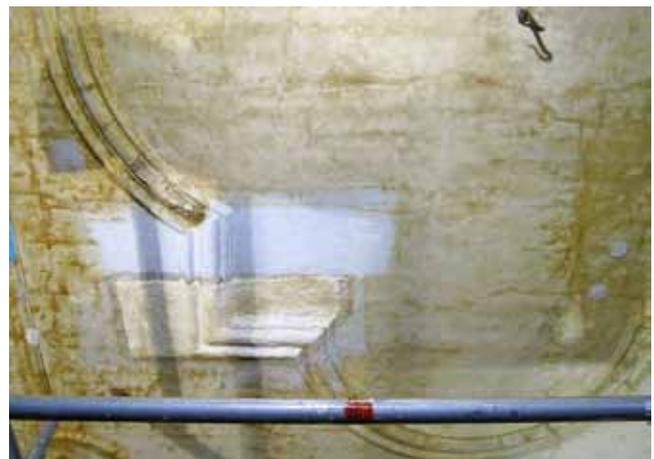
Abb. 16: Schloss Thalheim, Muster (Pilotfläche) zur Restaurierung in Kalktechnik, nach vorangegangener Kompressenbehandlung und Salzverminderung

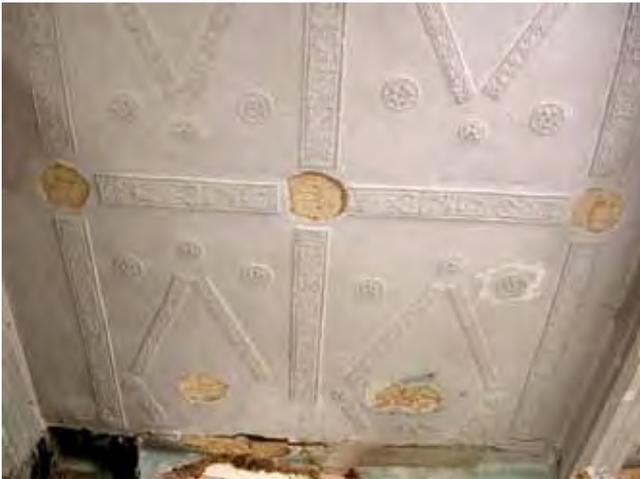
Abb. 13: Höllrich, Schloss, älteste bisher bekannte Stempelstuckdekorationen in Deutschland (2008)

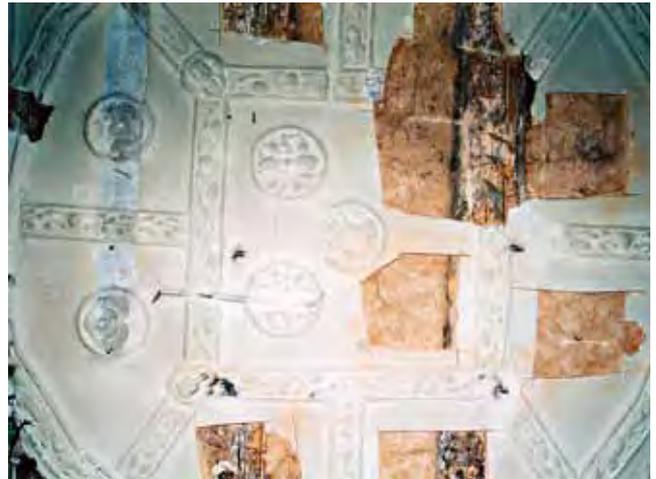
Abb. 14: Roschütz, ehem. Schloss, Modelstuckdecke mit ausgesägten Motiven kurz vor deren Abbruch 2002

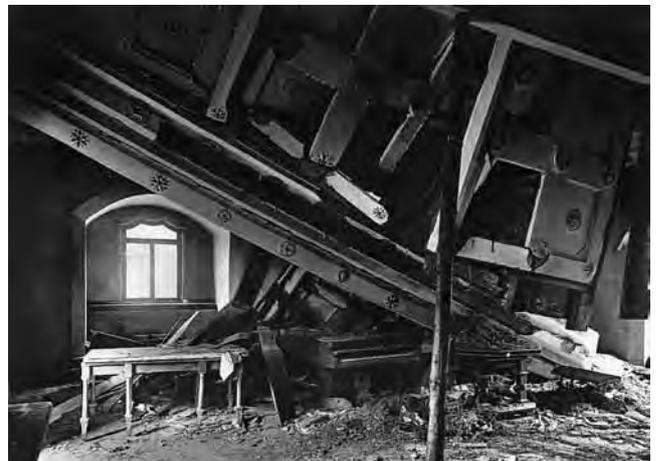
Abb. 15: Netzschkau, Schloss, Modelstuckdecke im großen Saal nach dem Einsturz 1945

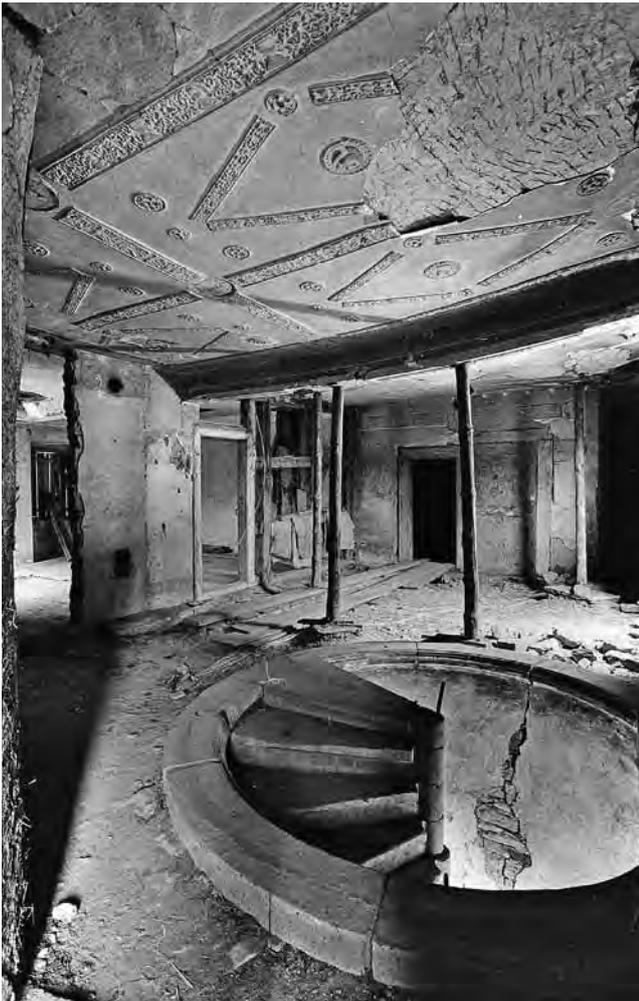
Abb. 16: Höllich, Schloss, Stempelstuckdekorationen im ersten Obergeschoss

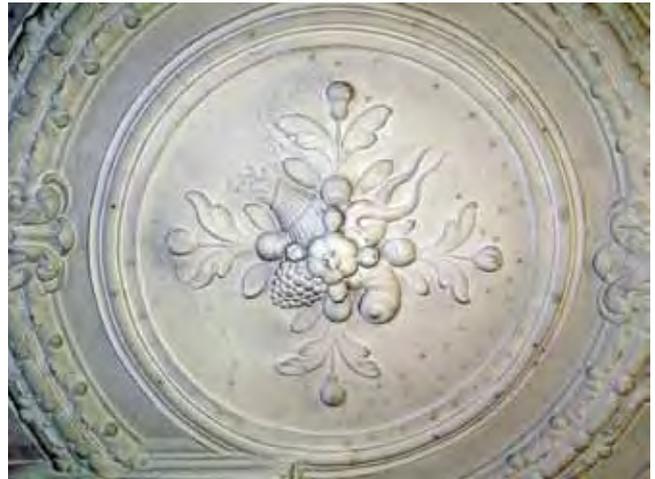
Abb. 1: Detail einer Schaffhauser Stuckdecke aus der Zeit um 1700 mit Schäden durch alte Sicherungsmaßnahmen (Foto: Marinowitz, 2008)

Welche Folgen es haben kann, wenn eine wertvolle Stuckdekoration eine fachlich schlechte Restaurierung erleiden muss, zeigt sich an einer Schaffhauser Stuckdecke aus der Zeit um 1700 [Abb. 1 u. 2]. Bis heute weist die gesamte Decke keine nennenswerten Schäden auf, die einen Absturz von Stuckteilen in der Vergangenheit hätten befürchten lassen. Dennoch wurden bei einer früheren Renovierung die Stuckkränze, tragsicherweise auch noch genau auf der Höhe der Profilierungen, mit der darunterliegenden Lattung verschraubt. Die Kittungen dieser Schraublöcher markieren sich heute dunkel oder brechen bereits wieder aus. Zusätzlich haben sich Risse gebildet, die auf das gestörte Gleichgewicht in der Ausdehnung von Stuck und Lattung nach der Fixierung zurückzuführen sind. Eine solche Maßnahme ist auf Unkenntnis über die Ursachen einer für Stuckdecken üblichen Rissbildung zurückzuführen.

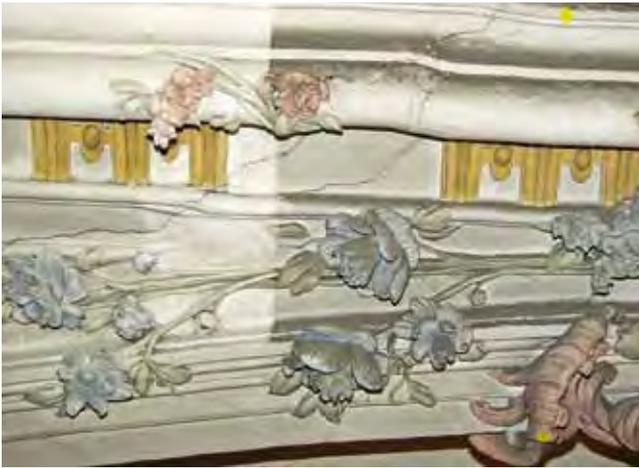
Abb. 9: Detail der barocken Stuckierung aus der Kirche St. Martin in Erbach mit Reinigungsprobe (Foto: Landesamt für Denkmalpflege Esslingen, 2005)

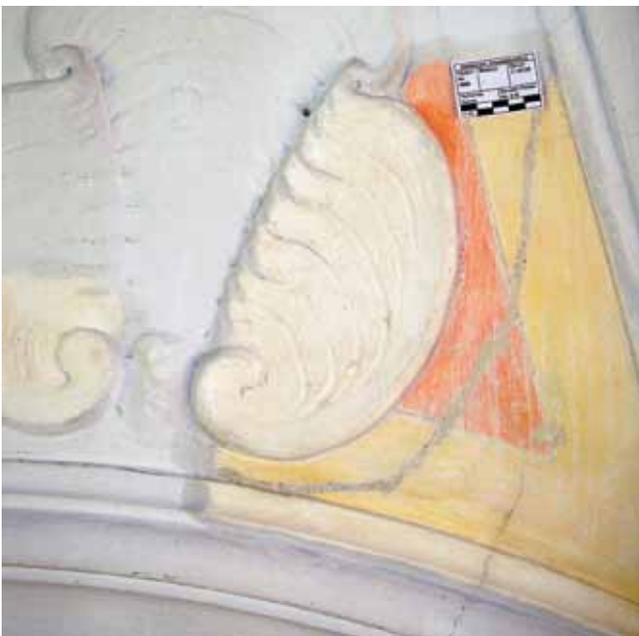
Abb. 10: Detail der Stuckierung von 1736 in der Johanneskapelle in Ummendorf mit Freilegungsprobe (Foto: Landesamt für Denkmalpflege Esslingen, August 2006)

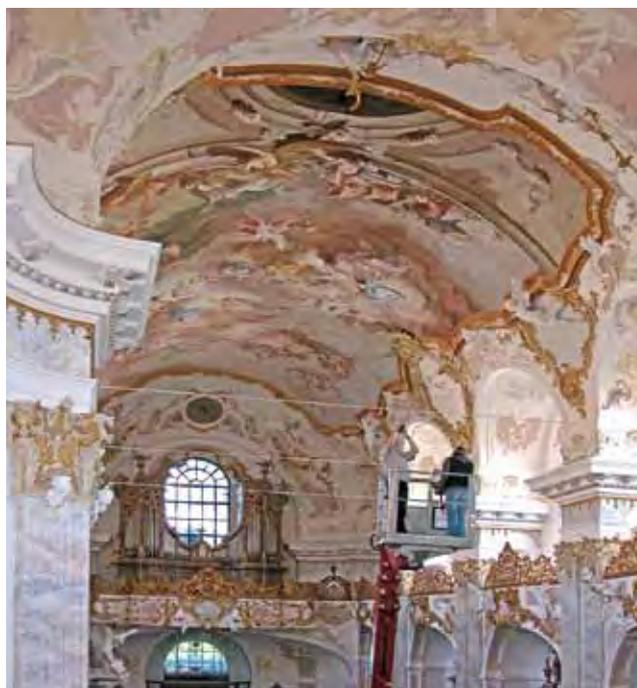
Abb. 1: Fürstenzell, Klosterkirche, Untersuchung der Gewölbeuntersicht vom Hubsteiger aus

Als Ingenieure werden wir oft gebeten, Schäden am Stuck und Putz zu beurteilen. In der Klosterkirche Maria Himmelfahrt in Fürstenzell zeigten sich einige Jahre nach der großen Restaurierung erneut Risse und aufstehende Farbschichten [Abb. 1 und 2]. In der Pfarrkirche Maria Heimsuchung in Willprechtzell waren große Teile eines Medaillons abgestürzt [Abb. 3 und 4]. In der Klosterkirche Schäftlarn fiel ein Stück Putz aus dem Gewölbe. Bei all diesen Schäden geht es um die Frage nach dem Warum. Und es gibt fast immer eine Gemeinsamkeit in den Antworten: Das Bauwerk hat sich bewegt. Die Frage nach dem Schaden am Stuck ist also in erster Linie eine Frage nach der Verformung des Putzuntergrundes, d. h. des Gewölbes, der Flachdecke oder des aufgehenden Mauerwerks, bzw. nach den Interaktionen zwischen diesen Bauteilen.

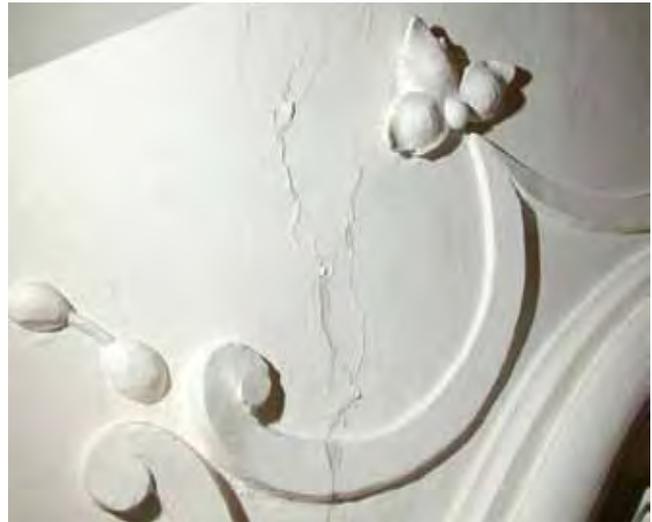
Abb. 2: Fürstenzell, Klosterkirche, aufstehende Farbschichten im Scheitel des Chorbogens auf der Seite des Langhauses; die Risse sind wohl bereits bauzeitlich bei der Ausschalung des Gewölbes entstanden; die Rissöffnungsweite folgt der jahreszeitlichen Beanspruchung und kann nicht dauerhaft geschlossen werden.

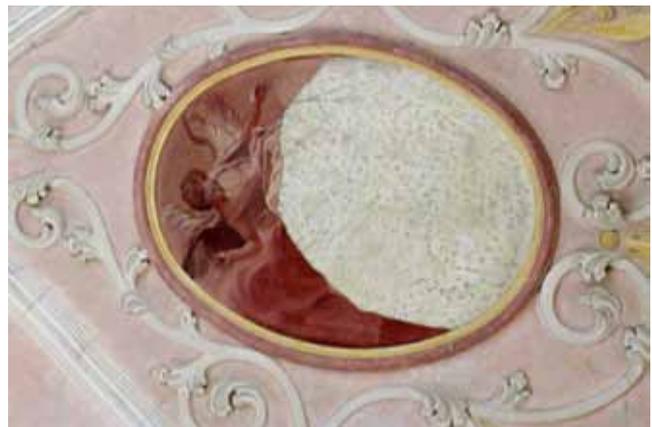
Abb. 3: Pfarrkirche Willprechtzell, die Medaillons und die umrahmenden Stuckierungen wurden in einer zweiten Ausstattungsphase eingefügt. Die Stuckierung der Gewölbegrade ist bauzeitlich. Das Spantengewölbe ist durch zahlreiche Schäden und Zerstörungen der Dachwerke großflächig deformiert.

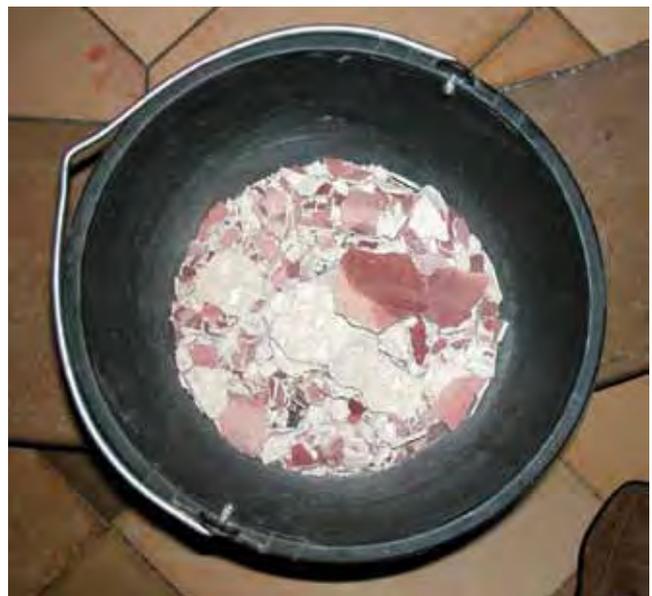
Abb. 4: Pfarrkirche Willprechtzell, das Medaillon nach dem Absturz: restaurieren oder rekonstruieren?

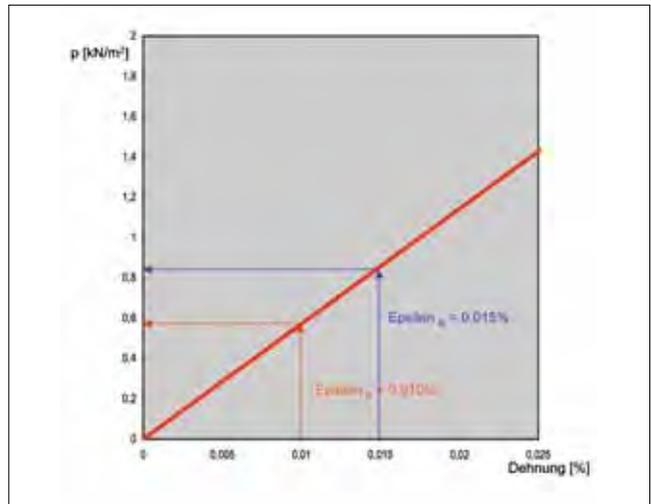
Abb. 10: Last-Verformungs-Diagramm des Tonnengewölbes mit Eintragung der maximalen Verformung des Romankalk-Mörtels (blau) und des Sumpfkalk-Mörtels (rot); die Verformungsgröße bezieht sich auf eine Dehnung auf der Gewölbeunterseite.

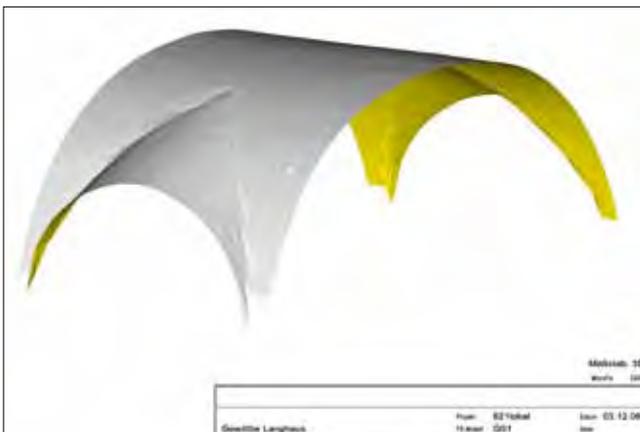
Abb. 12: Gegenüberstellung der Verformungen auf der Unterseite im Gewölbescheitel und der Auflagerverschiebung; Eintragung der maximalen Verformung des Romankalk-Mörtels (blau) und des Sumpfkalk-Mörtels (rot)

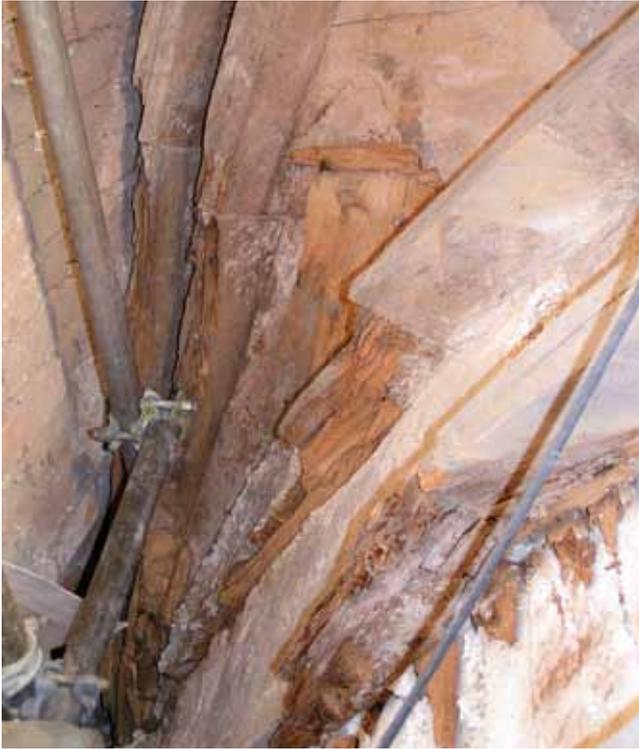
Abb. 13: München, Berg am Laim, Pfarrkirche St. Michael, zerstörtes Spantengewölbe, Seitenansicht der Spanten in der Gewölbetrompe Süd-West über dem Zentralraum

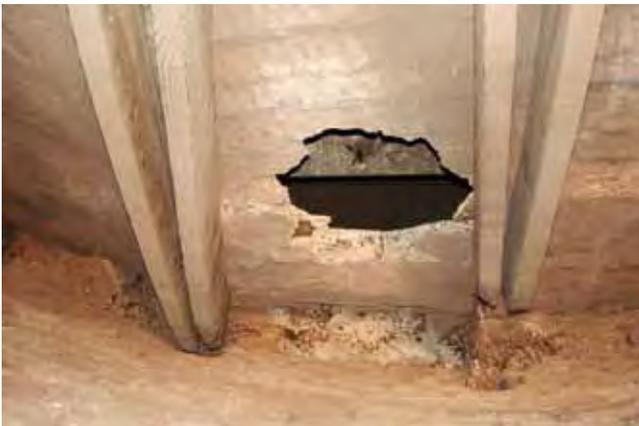
Abb. 14: München, Berg am Laim, Pfarrkirche St. Michael, zerstörtes Spantengewölbe, Blick von oben in die Gewölbetrompe Süd-West über dem Zentralraum

Das aufgehende Mauerwerk zeigt nur geringe Risse. Im Bereich der südwestlichen Gewölbetrompe des Zentralraums waren jedoch großflächige Hohlstellen vorhanden. Nach der Beräumung der Gewölbezwickel von oben zeigte sich eine nahezu vollständige Zerstörung des Spantengewölbes durch eindringende Feuchte mit nachfolgendem Pilzbefall [Abb. 13]. Bereits mit geringem Druck konnte ein Teil der Putze und der den Putz tragenden Latten entfernt werden [Abb. 14]. Dass der Putz noch nicht abgestürzt war, dürfte an der dreidimensionalen Lastabtragung der Putzschale gelegen haben.

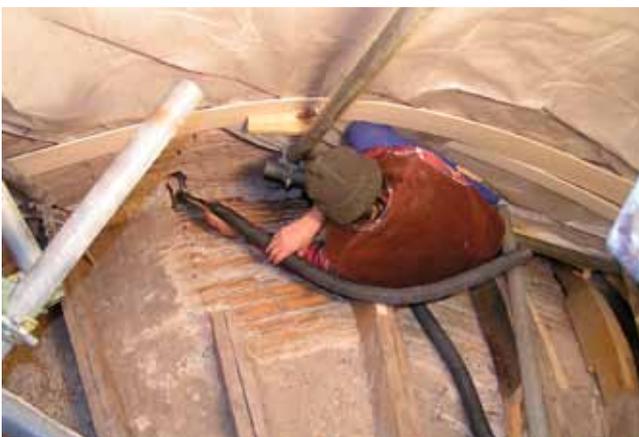
Abb. 15: München, Berg am Laim, Pfarrkirche St. Michael, zerstörtes Spantengewölbe, Blick von oben in die Gewölbetrompe Süd-West über dem Zentralraum; im rechten Bildfeld die bereits reparierten Spanten aus Abb. 13

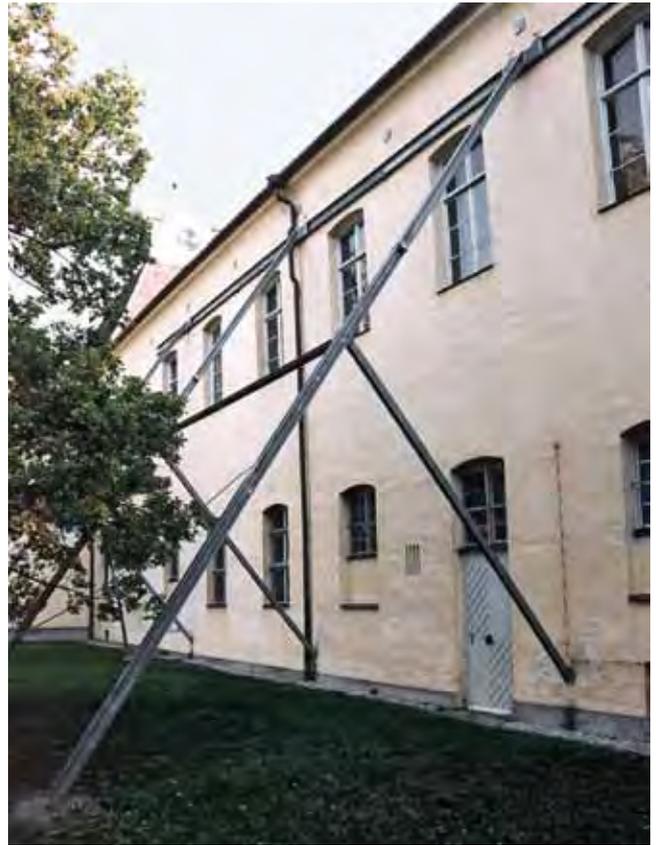
Abb. 16: München, Schloss Nymphenburg, Rückseite der ehem. Orangerie (Erdgeschoss) und des Hubertussaaes (Obergeschoss) im nördlichen Seitenflügel, provisorische Abstützung der Nordwand

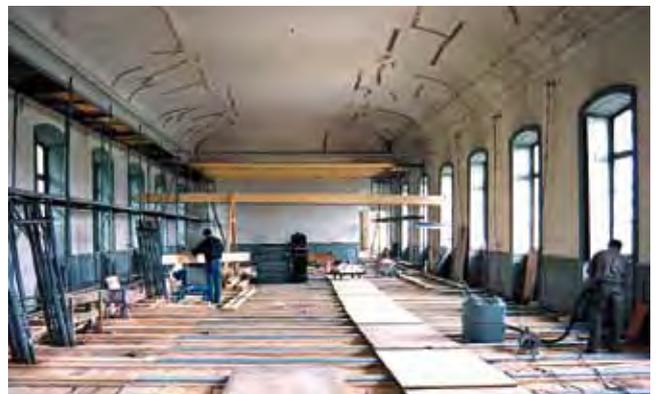
Abb. 17: München, Schloss Nymphenburg, Blick nach Osten in den Hubertussaal nach Abschluss der statischen Maßnahmen und vor Beginn der Restaurierung der Raumschale

Zu Beginn der jetzigen Instandsetzung in den Jahren 2000 bis 2005 hatte die Nordwand eine Ausbauchung von bis zu 24 cm. Nach Freilegung der Deckenuntersicht zeigte sich das ganze Spektrum der Zerrüttungen [Abb. 17 und 18]. Viele Putze waren mit großen Rissen durchzogen, insbesondere an den Stoßstellen der Putzträger (Brettschalung mit aufgenagelten gespalteten Haselnussruten). Das Gesims drohte abzustürzen. Eine statische Analyse zum Verformungsverhalten des Dachwerks mit seiner daran befestigten Flachdecke und dem aufgehenden Mauerwerk zeigt sehr deutlich, dass bei nachgebendem Untergrund das Dachwerk nicht in der Lage war, die Mauerkrone zu halten. Die durch das Gewicht des Dachs über Reibung erzeugte Rückankerungskraft war viel zu gering, um das kippende Mauerwerk rückzuankern. Wäre die Reibungskraft größer gewesen, hätte das Dachwerk versagt.

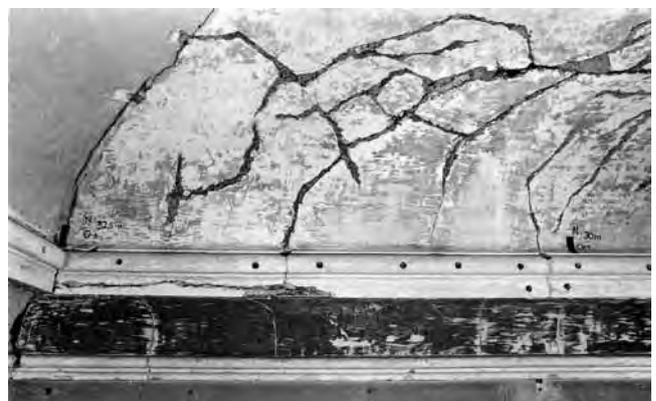
Abb. 18: München, Schloss Nymphenburg, Hohlkehle im Nord-Ost-Eck des Hubertussaaes, Zustand der Putze nach Ausbau der Kittingen und nach der mechanischen Sicherung der Stuckierungen

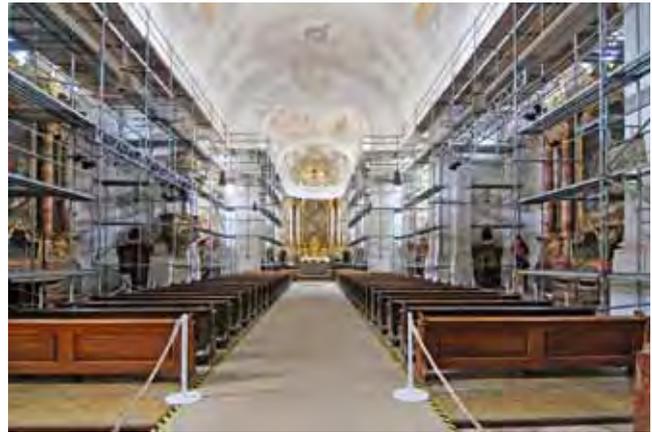
Abb. 21: Schäftlarn, Klosterkirche, Blick in das Langhaus, Schutznetze mit einer Maschenweite von 5x5 cm, Verankerung der Netze mit Schwerlastdübel und umlaufenden Stahlseilen

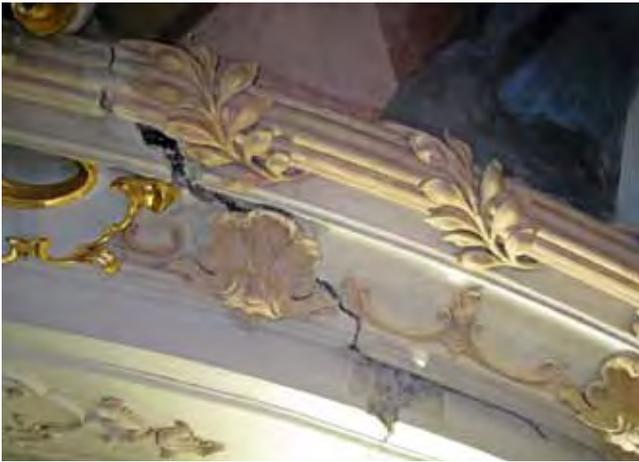
Abb. 23. Schäfteflarn, Klosterkirche, Relativverformung zwischen mittlerer Gewölbekuppel (Hauptraum) und westlichem Gurtbogen

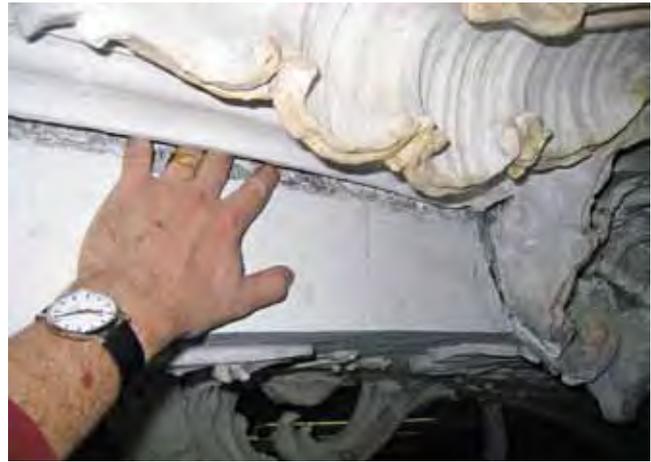
Abb. 24. Schäfteflarn, Klosterkirche, Relativverformung zwischen östlicher Gewölbekuppel (Chor) und westlichem Gurtbogen

prägte Verformungen in den Übergängen der Gewölbekuppeln zu den Gurtbögen, deutlicher ausgeprägt in der Querschnittsrichtung. Freilegungen der entsprechenden Risse zeigten eine nahezu vollständige Ablösung des Gewölbemauerwerks von dem Mauerwerk der Gurtbögen [Abb. 23 und 24].

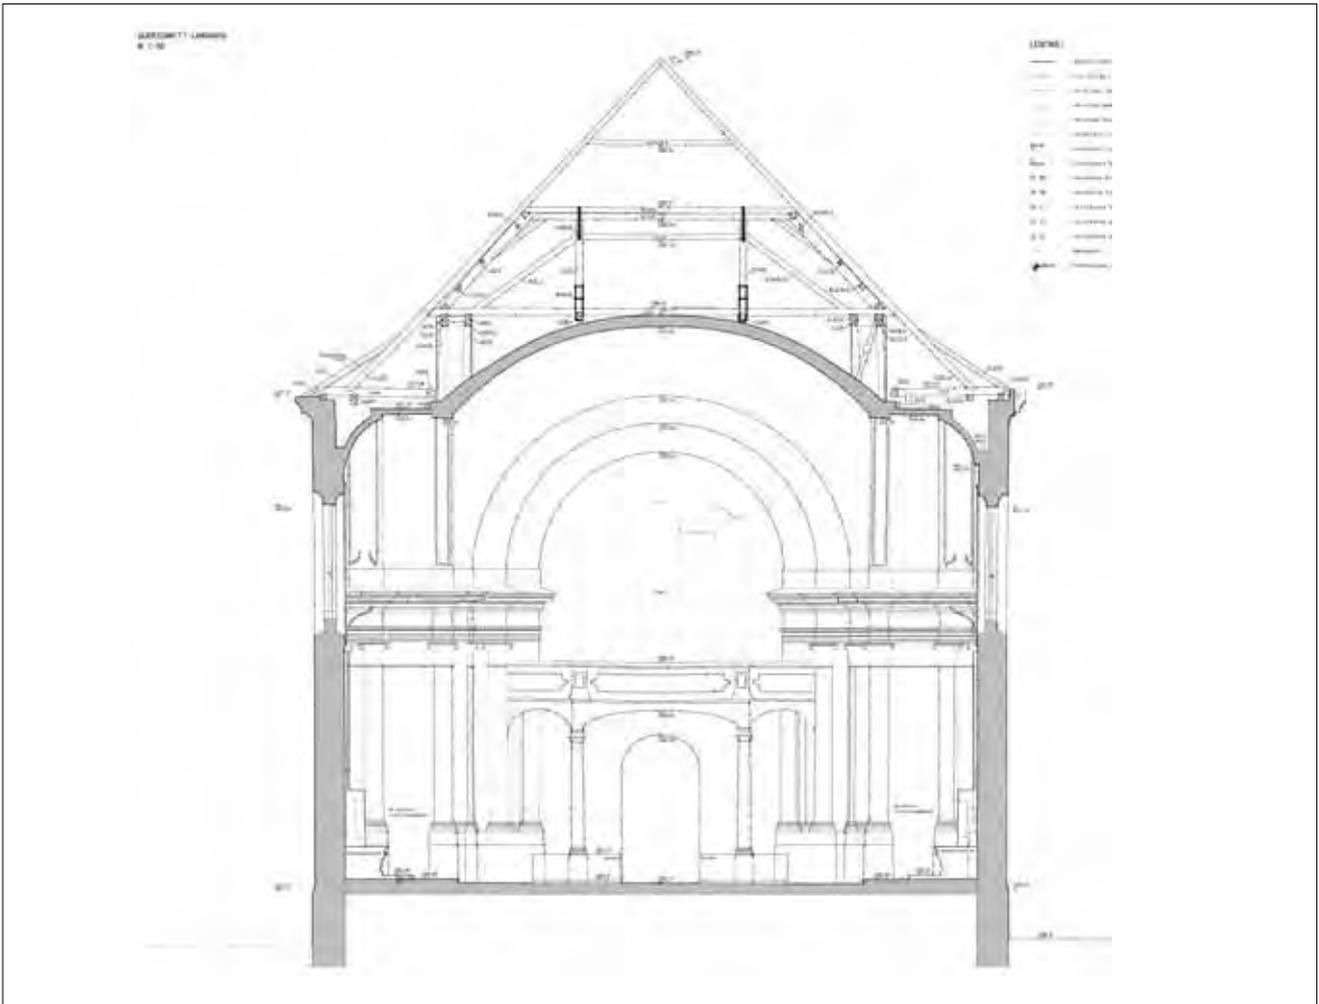
Abb. 25: Schäftlarn, Klosterkirche, Querschnitt Langhaus, mittlere Gewölbekuppel (Hauptraum), Blick nach Westen

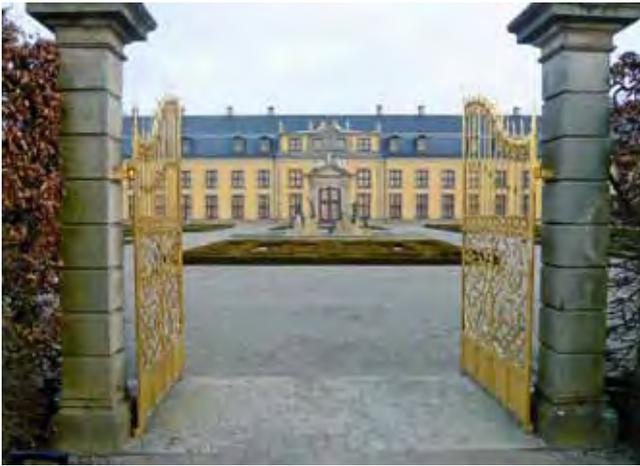
Abb. 27: Herrenhausen, Galeriegebäude, Gartenansicht, Zustand 2009, zehn Jahre nach der umfassenden Instandsetzung der Dachwerke und der Sicherung der stuckierten Flachdecke

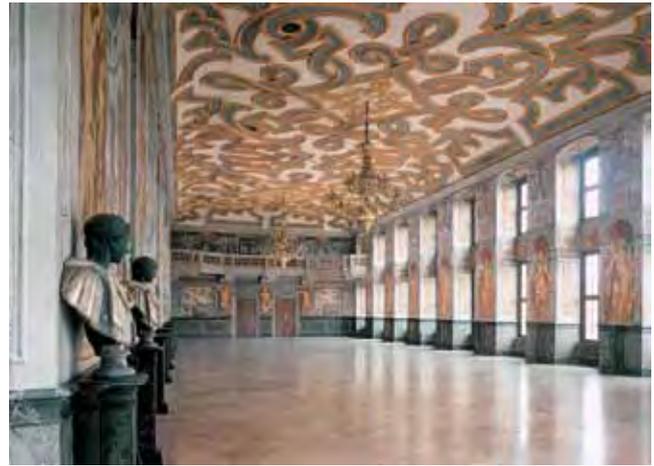
Abb. 28: Herrenhausen, Galeriegebäude, Innenansicht, Zustand 2000, unmittelbar nach Abschluss der Instandsetzung

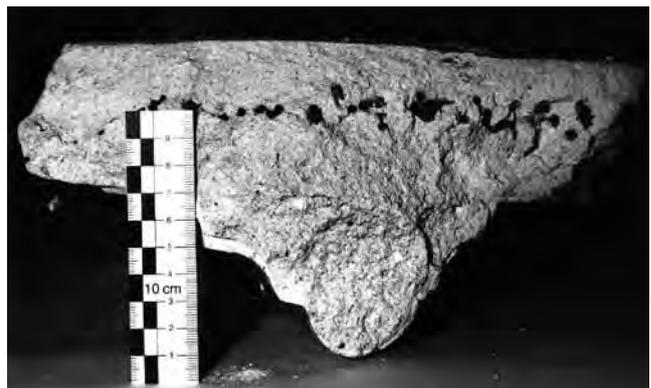
Abb. 32: Herrenhausen, Galeriegebäude, Konzept zur elastischen Sicherung der Flachdecke

Alle Stuckierungen und Putze wurden vollflächig mechanisch gesichert. Dabei wurde ein neues federndes Auflager entwickelt [Abb. 32]. Die Federn erhielten eine degressive Federkennlinie: Bei geringer Änderung der Kräfte konnten große Federwege genutzt werden. Alte und neue Aufhängung wirken miteinander. Versagt die Drahtaufhängung, kann die federnde Aufhängung die Decke halten. Es wurden zwei Arten von Aufhängungen entwickelt und eingebaut [Abb. 33]:

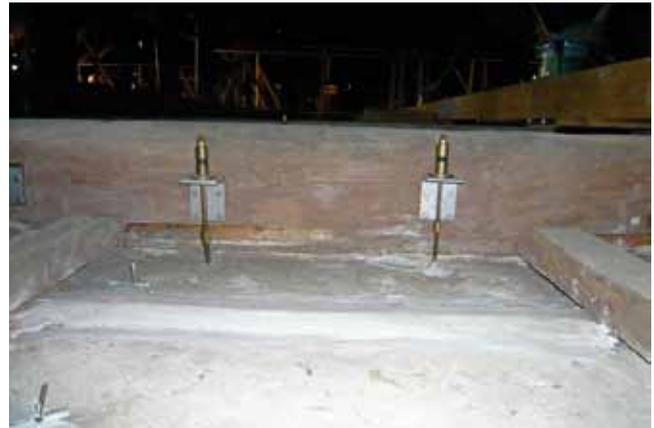
Abb. 33: Herrenhausen, Galeriegebäude, ausgeführte Feder-Sicherung, links Typ A einer Verankerung im Stuckprofil, rechts Typ B einer Verankerung in der Putzschicht mittels kunststoff-modifiziertem Gips-Mörtel

Die Aktivierung der Aufhängungen erfolgte in mehreren Schritten bis zu einer Umlastung von ca. 60% der zu erwartenden Last. Eingebaut wurden 752 Aufhängungen vom Typ A und 1257 Aufhängungen vom Typ B. Nach zehn Jahren wurden alle Aufhängungen detailliert überprüft und einzelne Aufhängungen repariert. Die Schadensquote über einen Zeitraum von zehn Jahren betrug 0,75 %.

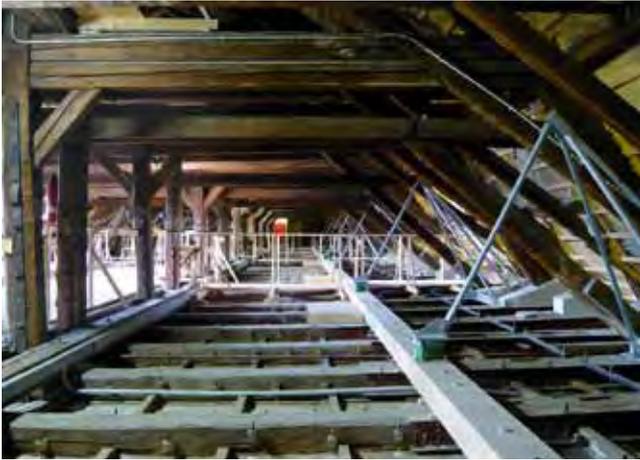
Abb. 35: Herrenhausen, Galeriegebäude, Blick nach Norden in den Dachraum, Zustand 2009

Dachhaut erhielt eine umfangreiche Wärmedämmung zwischen den Sparren und einer darunter liegende Diffusionssperrebahn. Damit können die Lufttemperaturen im Dachraum bis auf zwei Grad an den Saal angeglichen werden. Steigt die Luftfeuchtigkeit im Saal um 10% gegenüber dem Dachraum, wird der Dachraum über die wiederhergestellten Kamine zwangsentlüftet und die Luft kann aus dem Saal in den Dachraum nachströmen. Die Erfahrungen der letzten zehn Jahre zeigen, dass diese Steuerung der Luftfeuchte nur bei Großveranstaltungen erforderlich wird, bei kleineren Veranstaltungen gleicht das Gebäude das Klima von alleine aus.

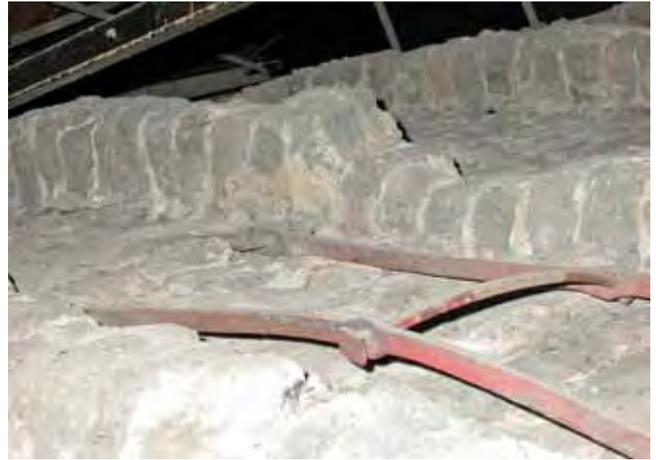
Abb. 37: Würzburg, Residenz, Draufsicht auf das Gewölbe über dem Treppenhaus; die eiserne Verankerung gehört zu den Kreuzstreben der Dachbinder des im 2. Weltkrieg zerstörten Dachwerks.

Das Gewölbe überspannt das gesamte Treppenhaus. Das Gewölbemauerwerk besteht aus behauenen Tuffquadern und Kalkmörtel mit auf der Oberseite ausgebildeten Rippen in Form eines Spantengewölbes [Abb. 37]. Musste in dem Auflagermauerwerk der Wände eine Öffnung überbrückt werden, so findet sich im Mauerwerk des Gewölbes ein entsprechender Entlastungsbogen. Das Mauerwerk der beiden Gebäudequerwände war bauzeitlich verschludert. Das bauzeitliche Dachwerk fiel dem 2. Weltkrieg zum Opfer, wie so vieles andere in der Residenz. Das Gewölbe über dem Treppenhaus stürzte jedoch nicht ein. Ein Notdach verhinderte danach größere Schäden durch eindringende Feuchtigkeit.

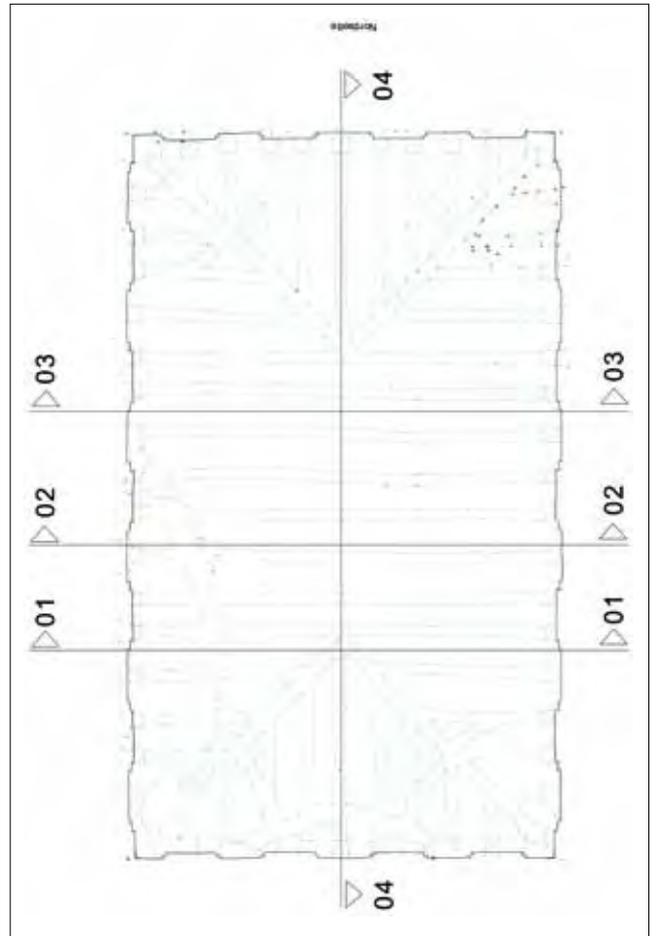
Abb. 38: Würzburg, Residenz, geodätisches Aufmaß der Gewölbeoberseite

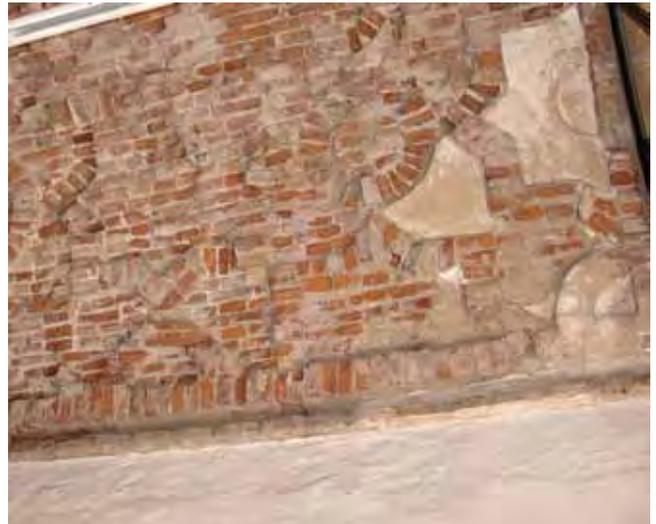
Abb. 2: Heidelberger Schloss, Mauertechnik

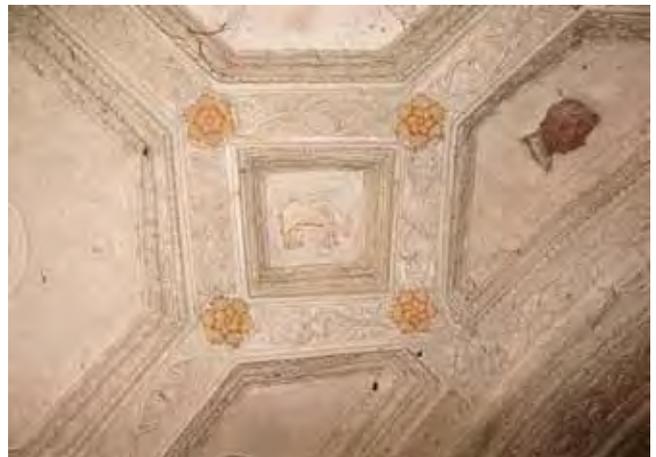
Abb. 3: Neuburg, quadratische Kassetten mit Tierreliefs, Porträtköpfe

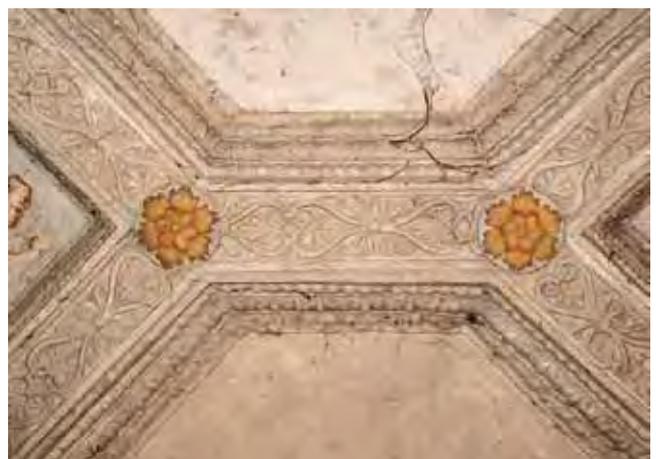
Abb. 4: Neuburg, Stuckspangen in Modeltechnik, aufgesetzte Eckrosetten

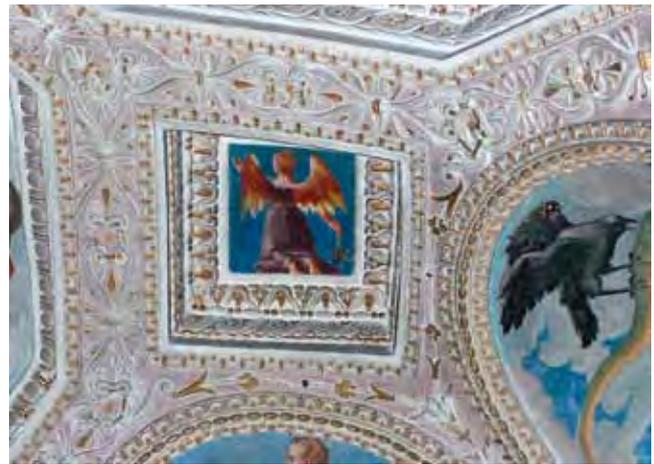
Abb. 5: Residenz Landshut, Sternenzimmer, Stuckspangen und Ecksituation

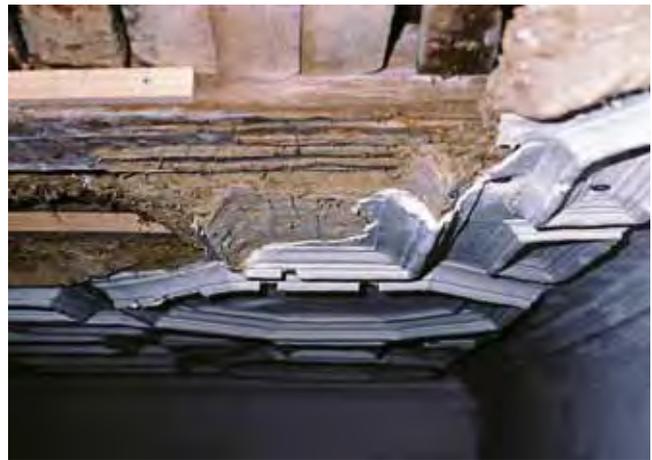
Abb. 13: Lehmstuck, Stuckaufbau

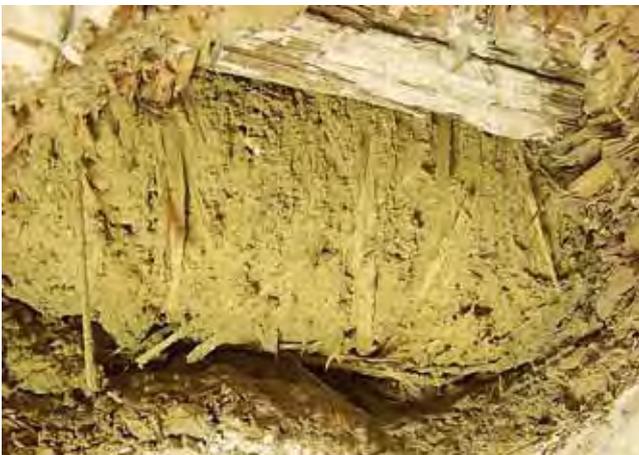
Abb. 3: Lehmwickel zwischen den Balken

Der heutige Aufbau der Decken besteht aus den ursprünglich vorhandenen Balken, in die Eichenstaken eingeschoben sind. Die angespitzten Staken sind, von einer Nut gehalten, in die Deckenbalken eingeklemmt und bilden das Tragwerk für die oberseitig eingebrachte Stroh-Lehm-Masse. Die Staken sind als Wickelstaken, d. h., eine Lehm- und Strohmasse wird um die Staken gewickelt, in die Zwischenräume der Holzbalken eingeschoben. Auf der Unterseite wurden Unebenheiten mit Strohlehm ausgeglichen. Mit der Überarbeitung der Decken in der zweiten Bauphase wurde der Kalkputz, soweit festgestellt werden konnte, komplett aus den Balkenzwischenräumen entfernt. Auf die Balkenunterseiten wurden gespaltene Ruten aufgenagelt.

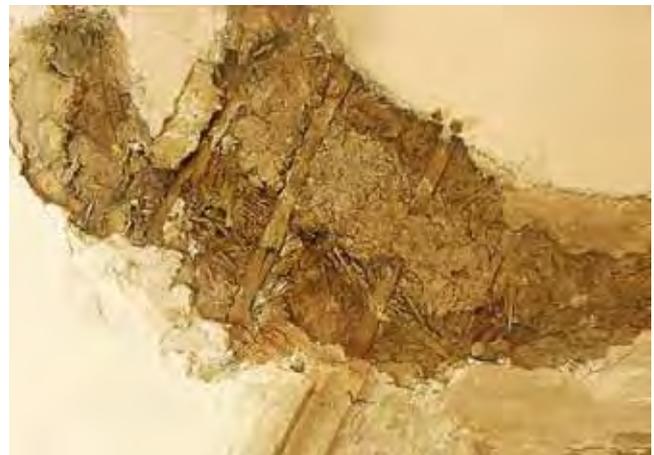
Abb. 4: Balken mit aufgenagelten Ruten

den Balkenfeldern auszugleichen. Eine weitere Lage eines Lehm-Stroh-Gemisches, diesmal jedoch weitaus feinteiliger, wurde über die gesamte Fläche der mit aufgenagelten gespaltenen Hasel- oder Weidenruten versehenen Balkenlage und deren Zwischenräume aufgebracht. Die gespaltenen Ruten dienten dabei als Träger der mit Stroh armierten Lehm-masse.

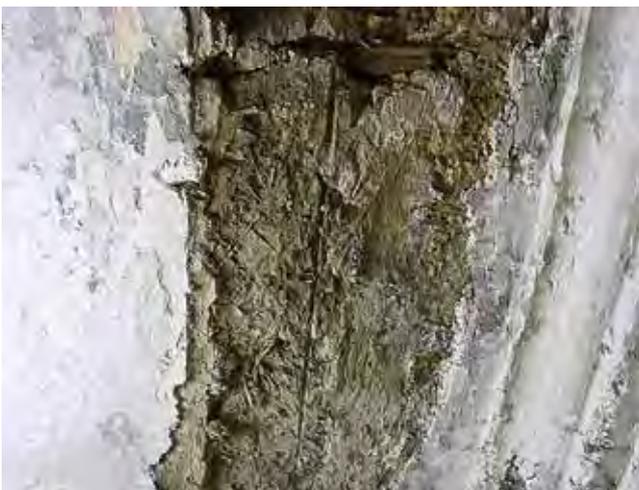
Abb. 5: Fehlstelle in der Stuckatur, Vorrizung im Lehmuntergrund

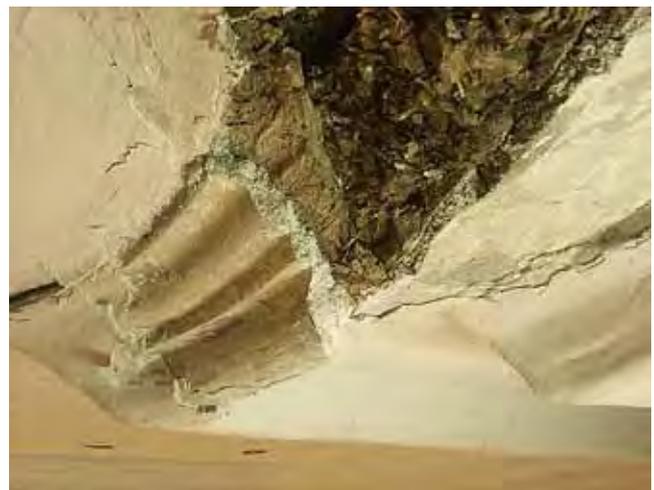
Abb. 6: Ausgebrochener Lehmkern

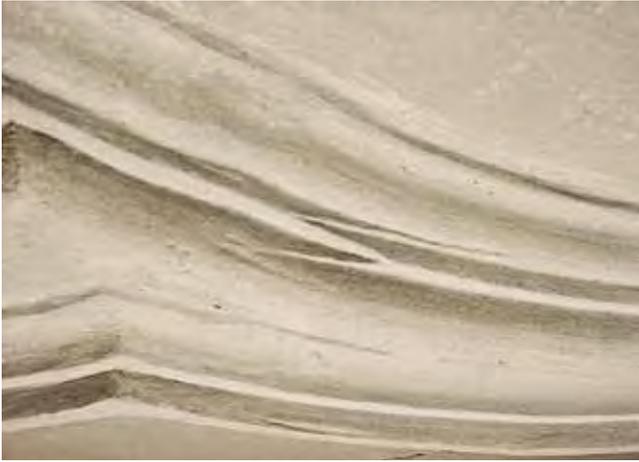
Abb. 7: Schablonenspur in der Stuckprofilierung

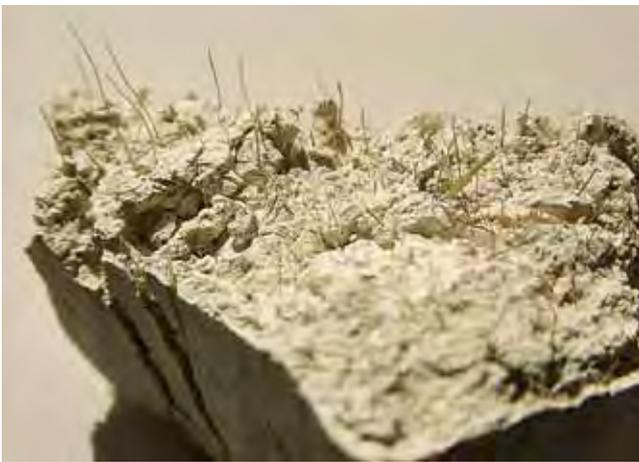
Abb. 9: Putzprobe mit körniger Matrix und eingebetteten Fasern

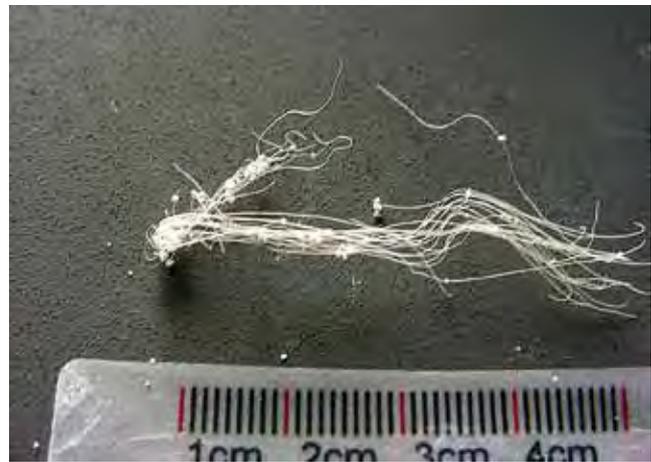
Abb. 10: Flachfasern aus der Putzprobe

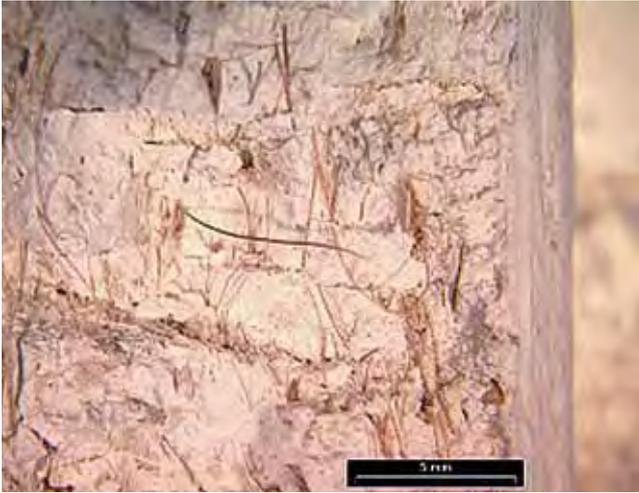
Abb. 13: Bruchfläche der Probe unter optischer Vergrößerung

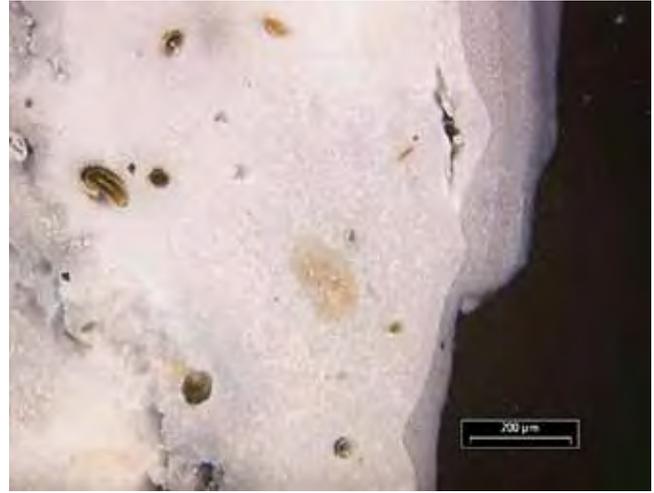
Abb. 14: Querschliff der Probe (200-fache Vergrößerung). Auf der Stuckoberfläche (rechter Bildbereich) liegen noch stellenweise mehrere Fassungen auf.

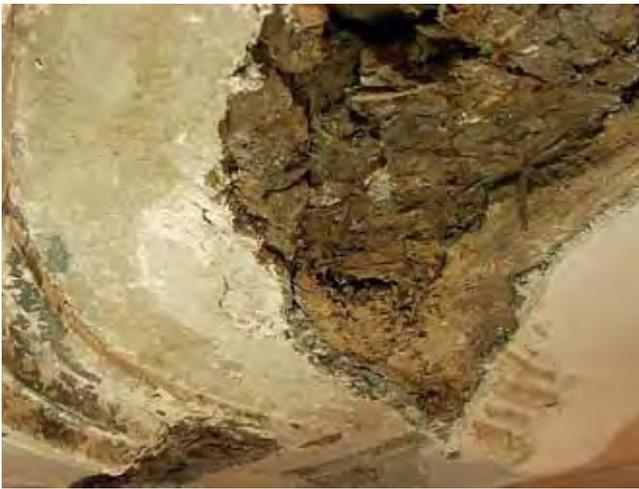
Abb. 15: Wasserschaden – Auswaschung und Zermürbung des Lehmgefüges

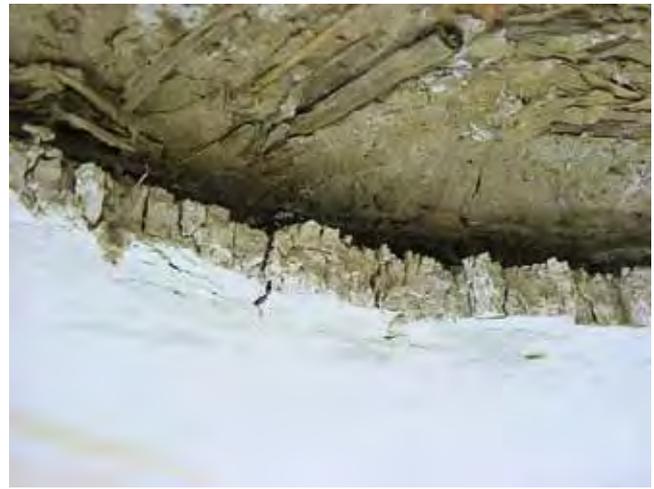
Abb. 16: Ablösung der Kalkputzschicht vom Lehmuntergrund

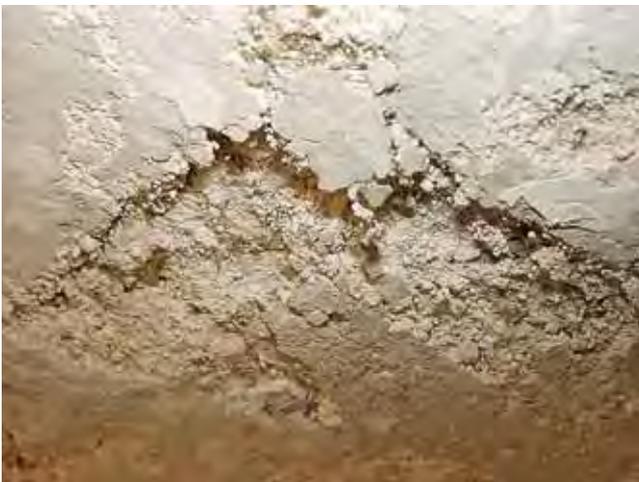
Abb. 18: Antragung von Kalkputz ohne Faserzugabe

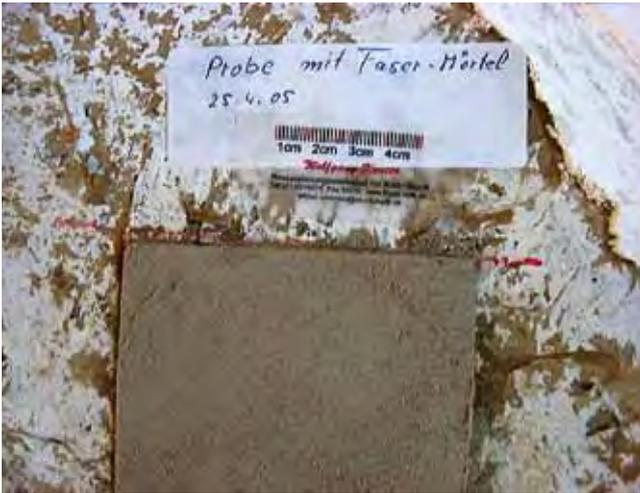
Abb. 19: Antragung von Kalkputz mit Faserzugabe
