Jürgen Pursche (Hrsg.)

Stuck des 17. und 18. Jahrhunderts

Geschichte – Technik – Erhaltung

Internationale Fachtagung des Deutschen Nationalkomitees von ICOMOS
in Zusammenarbeit mit der Bayerischen Verwaltung
der staatlichen Schlösser, Gärten und Seen
Würzburg, 4.–6. Dezember 2008

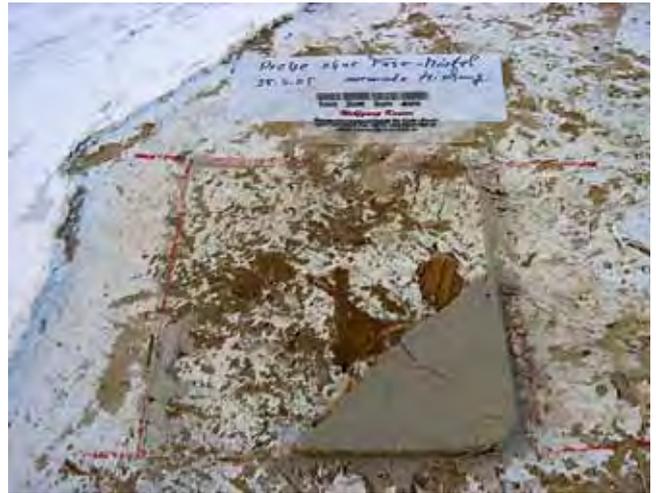
Abb. 20: Kalkputz ohne Faserzugabe (nach ca. 9 Minuten)

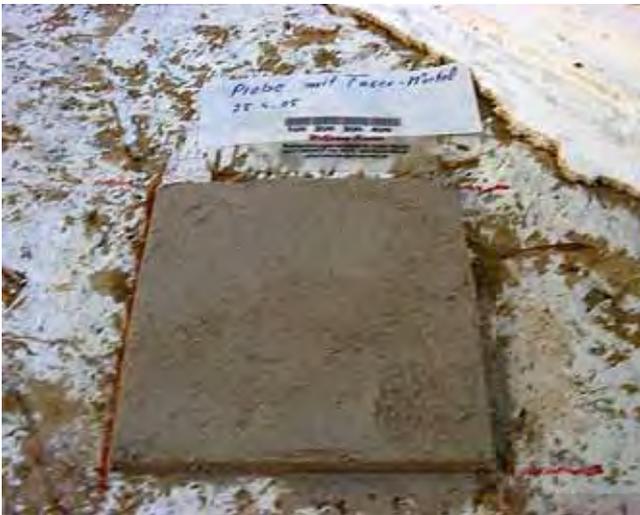
Abb. 21: Kalkputz mit Faserzugabe (Flachs) nach 24 Stunden

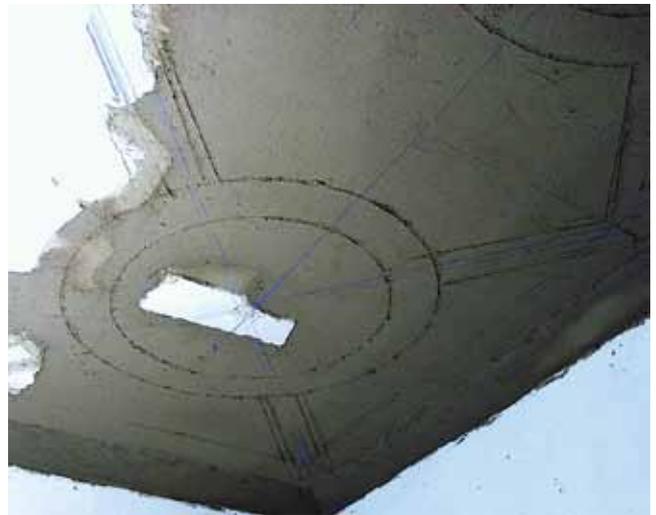
Abb. 22: Raum 105, Anlage der Stuckatur

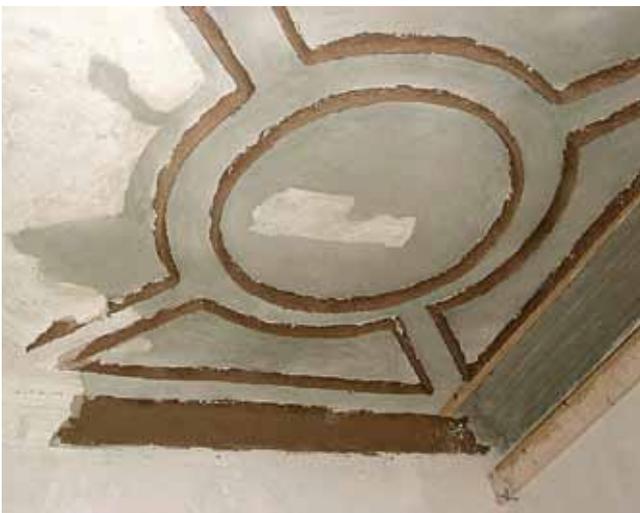
Abb. 24: Raum 105, Zwischenzustand – Gesimszug

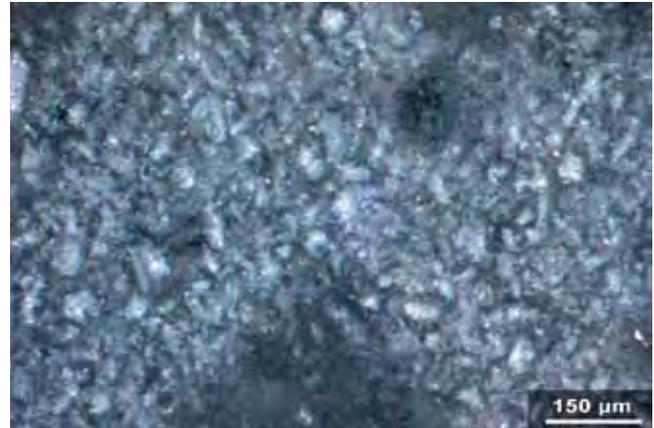
Abb. 4: Mikroskopische Aufnahme, Oberfläche des Probekörpers nach dem Eintrag von Feuchte von hinten mit der Zugabe eines Salzes

- Ein Eintrag von Wasser von vorne, wie er z. B. durch fließendes Wasser oder durch Eingriffe unter Verwendung von Wasser an der Oberfläche des Stuckmarmors vorkommen kann.
- Um eine kapillare Durchfeuchtung von anderen Bauteilen her in die Stuckmarmor schicht zu simulieren, wurde Wasser von hinten zugeführt.

- Eine Zugabe von einem bauschädlichen Salz, $\text{MgSO}_4 \cdot 7 \text{H}_2\text{O}$, sollte den kapillaren Wassertransport und die gleichzeitige Einwanderung eines Salzes in die Stuckmarmor matrix simulieren.

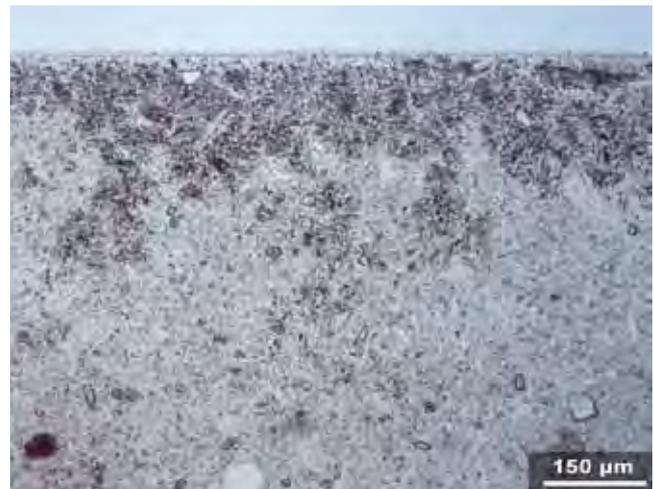
Abb. 5: Mikroskopische Aufnahme eines Dünnschliffes, Probekörper nach dem Eintrag von Feuchte von hinten mit Zugabe eines Salzes

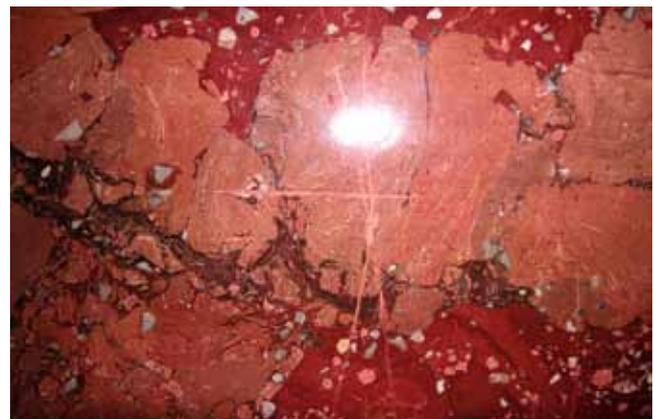
Abb. 6: Schloss Favorite, Rastatt, von einem Überschleifvorgang gefüllter Kratzer im Stuckmarmor

Oftmals wird zur Reinigung von Stuckmarmoroberflächen Wasser verwendet. Auch ein Anteil an Ethanol kommt vor. Zwei noch sehr häufige Restaurierungsmethoden sind einerseits das Überschleifen von Oberflächen, die ihren Glanz verloren haben, und die Abnahme geschädigter Bereiche mit anschließender Ergänzung der Fehlstellen in historischer Technik am Objekt. Hierbei werden die in der originalen Herstellung verwandten Arbeitsprozesse angewendet. Zum Überschleifen werden die Flächen nach dem Stucken nass geschliffen. Es werden ebenso sechs bis zehn Schleif-Poliergänge ausgeführt. Dabei geht immer auch Originalsubstanz verloren. Die Stuckmarmordicke betrug original nicht mehr als ca. 1 cm und war vermutlich oft wesentlich dünner.

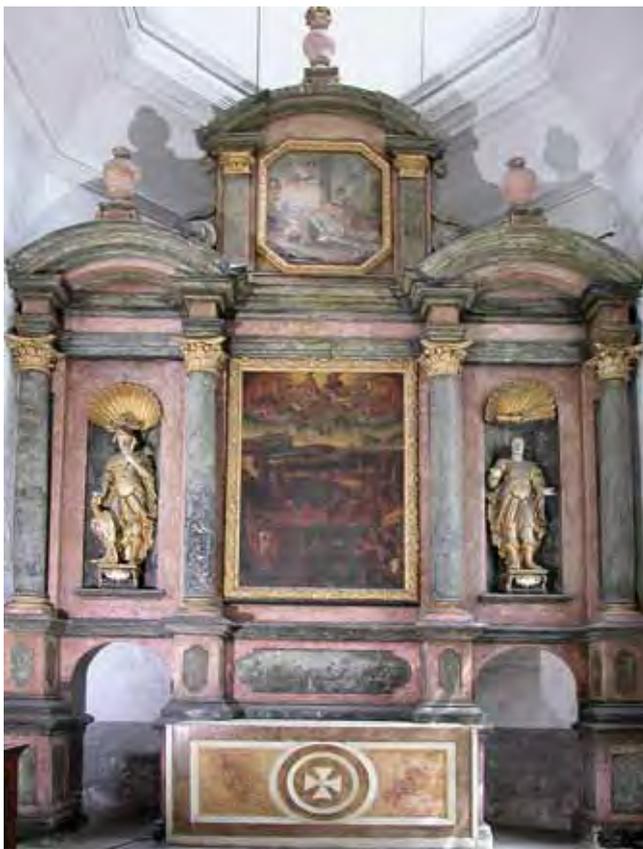
Abb. 7: Dreibeinskreuzkapelle Solothurn, Kanton Solothurn, Hochaltar

schichte fest verbunden. Sie wird seit ca. 100 Jahren nicht mehr genutzt und ist daher in einem vernachlässigten Zustand. Der Stuckmarmorhochaltar aus der Ausstattungsphase zwischen 1691 und 1693 füllt die gesamte Wand des Chorraumes aus. Er verfügt rechts und links des Altartisches über jeweils einen Durchgang als Zugang zur Sakristei [Abb. 7].¹⁶ Ausgeführt ist er in rotem und schwarzem Stuckmarmor, wobei die Farbigekeit durch den aufliegenden Überzug ins Gelbliche verschoben erscheint.

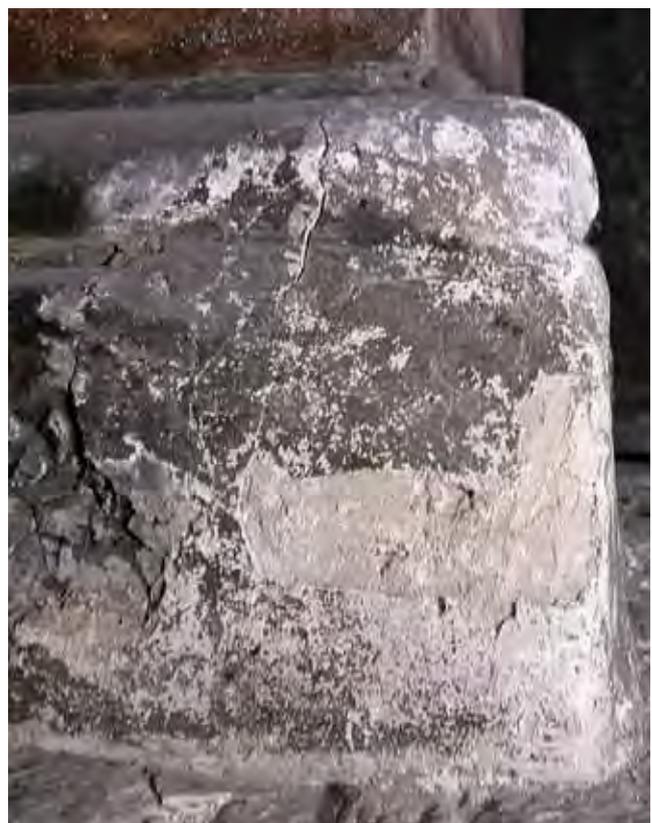
Abb. 9: Dreibeinskreuzkapelle Solothurn, Sockelbereich Hochaltar

Die Sockelzonen der Postamente des Stuckmarmoraltars weisen erhebliche Schäden auf. Der Stuckmarmor liegt offen, absandend vor [Abb. 9]. Die Matrix ist weitgehend zerstört. Als Ursache wird aufsteigende Feuchte, wahrscheinlich mit einem Anteil an eingebrachten Fremdsalzen, vermutet.

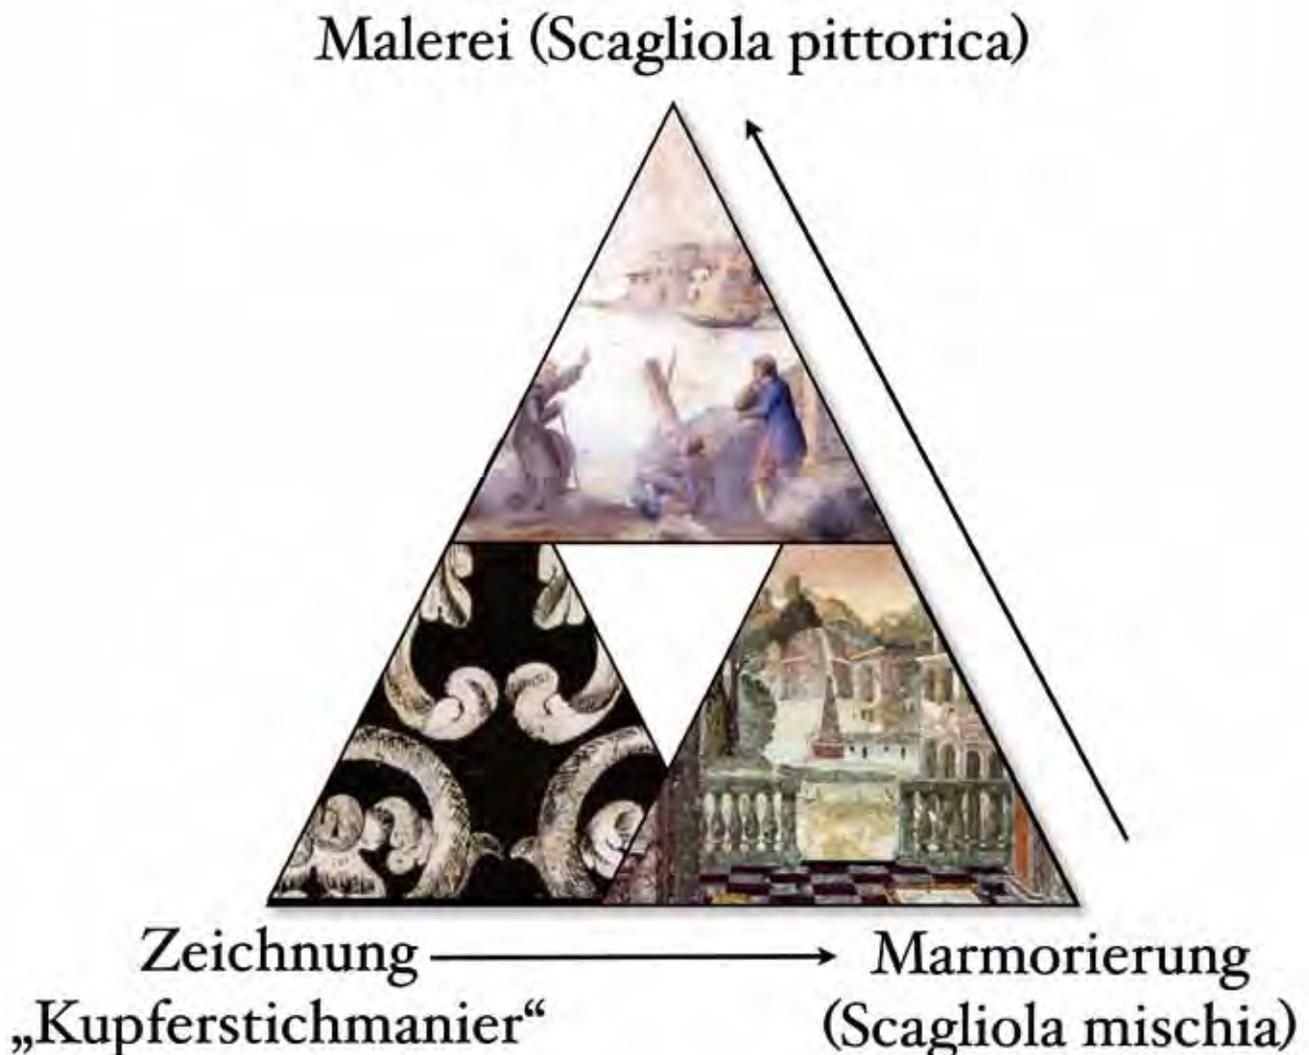
Abb. 3: Werkstile und Entwicklungslinie

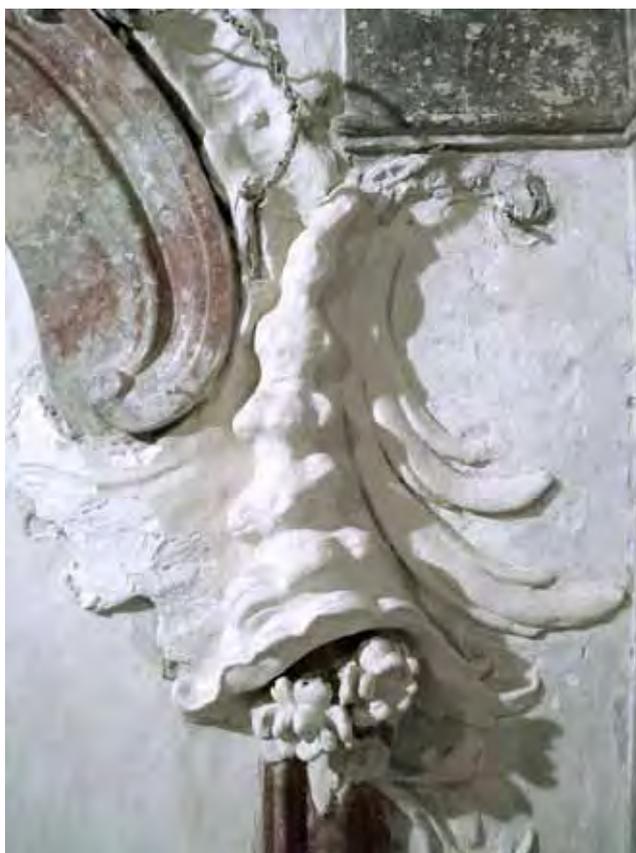
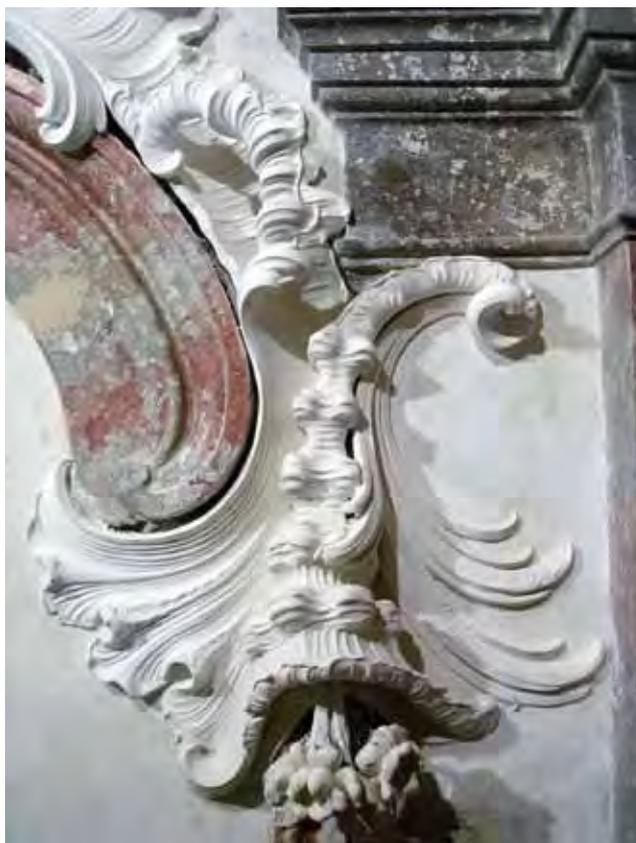
Abb. 1: Klosterkirche Tegernsee, Quirinuskapelle, historische Ergänzung

Abb. 2: Klosterkirche Tegernsee, Quirinuskapelle, zeitgenössische Ergänzung (2007)

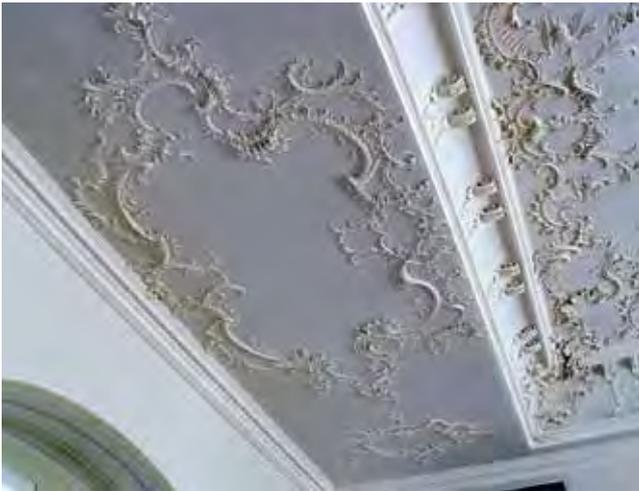
Abb. 5: Schloss Veitshöchheim, Weißer Saal, rekonstruierter Deckenteil, Ostseite (2003)

wie ursprünglich vorgesehen, in die Neustuckierung mit ein. Diese waren bereits fertig präpariert, und die Montage stand unmittelbar bevor. Da der Dekor der Deckenstreifen an der Ost- und Westseite der Decke, die etwa 40% der gesamten Decke ausmachen, hinreichend durch Fotos dokumentiert war und der Mittelteil mit dem originalen Stuck des Meisters Bossi als Orientierung diente, gelang eine überzeugende Rekonstruktion, die sogar von einigen so genannten „Puristen“ wohlwollend zur Kenntnis genommen wurde [Abb. 5–7].

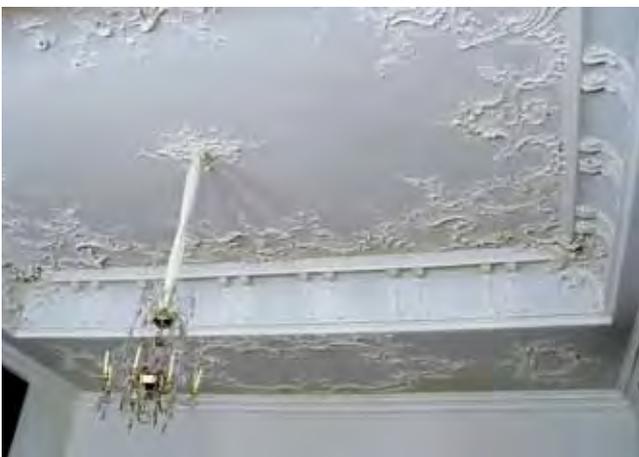
Abb. 6: Weißer Saal, originaler Mittelteil mit rekonstruierter Lüsterkartusche und östlichem Deckenteil

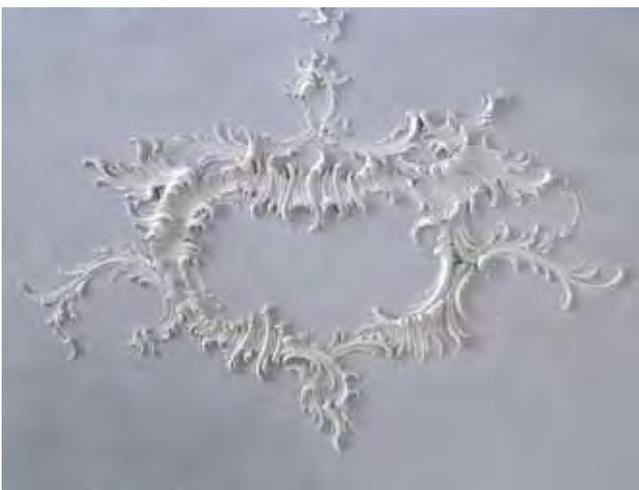
Abb. 7: Detail aus dem westlichen Deckenstreifen

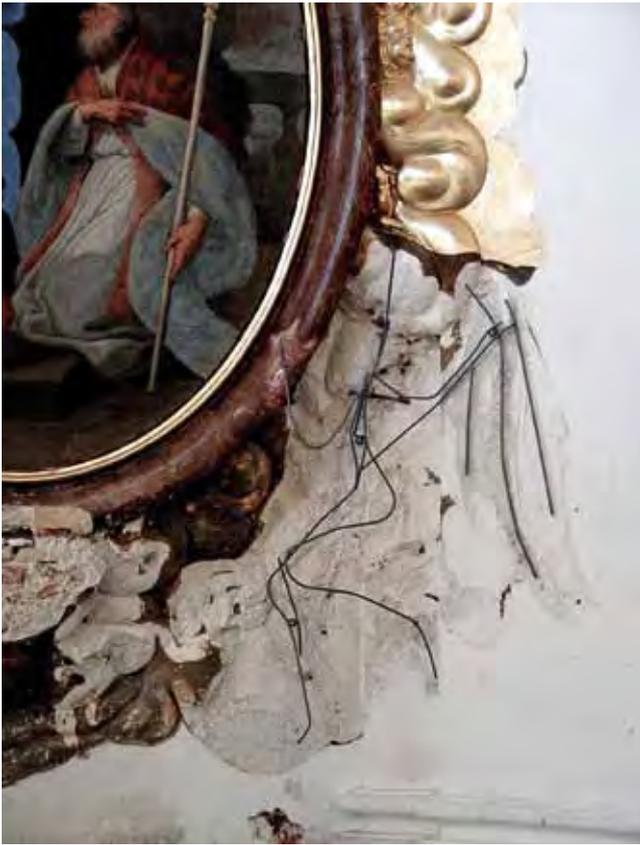
Abb. 8: Lustheim, Renatuskapelle, Gerüst und Umriss der historischen Figuren unter dem und an der rechten Seite des Altarbildrahmens, noch ohne Japanpapiertrennung

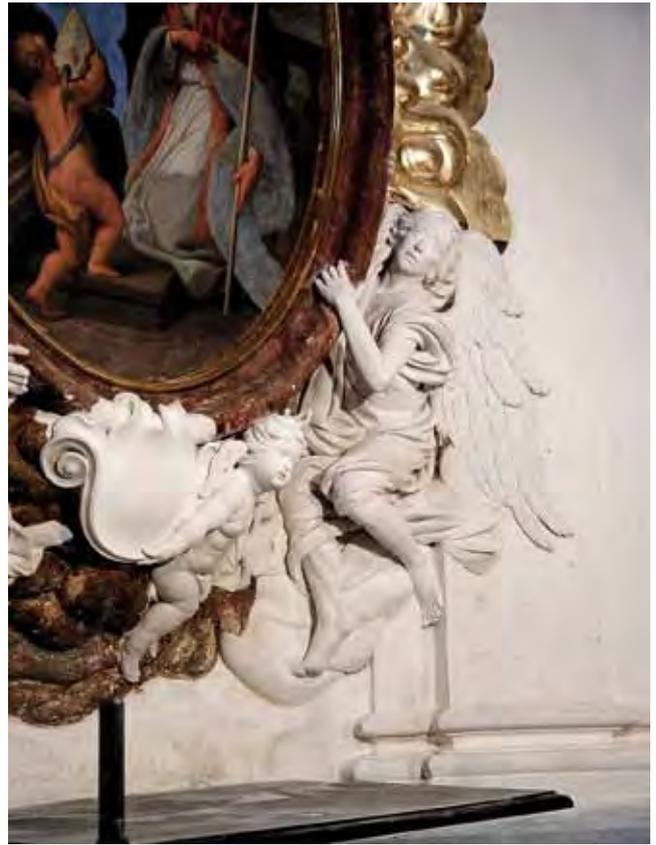
Abb. 9: Dieselbe Stelle nach der Rekonstruktion (2004)

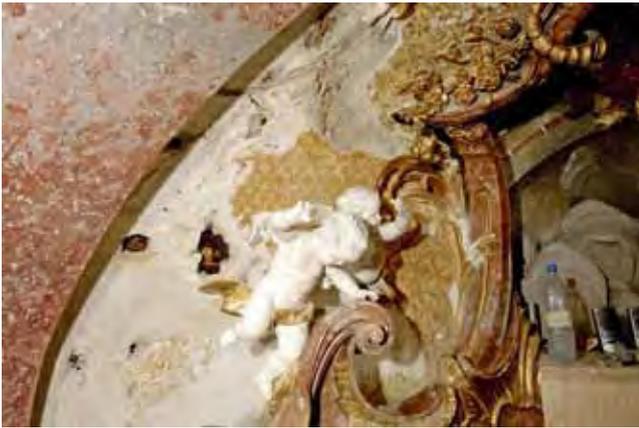
Abb. 10: Klosterkirche Tegernsee, Quirinuskapelle, linke Seite der Seitenkapelle nach Abnahme der historischen Ergänzungen

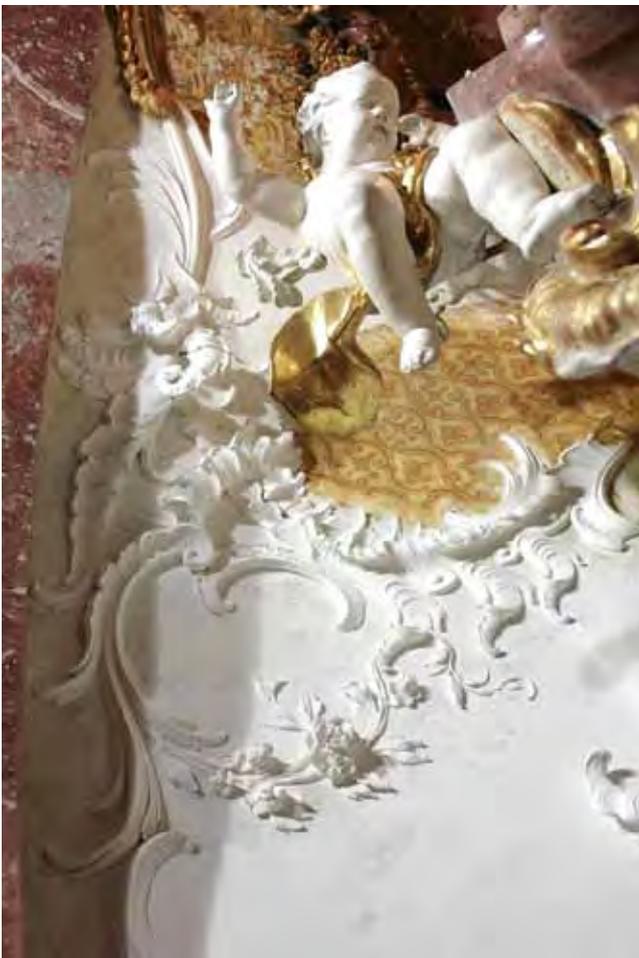
Abb. 11: Dieselbe Stelle nach der Rekonstruktion (2007)

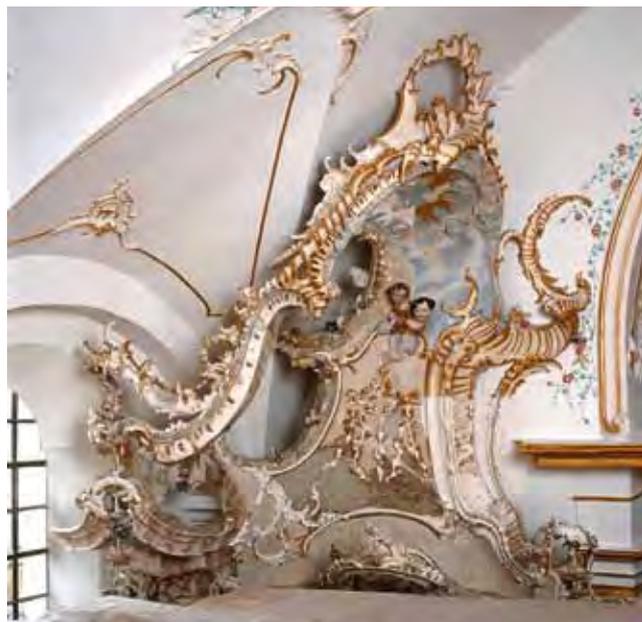
Abb. 3: Nördlicher Seitenaltar, Auszug nach Abschluss der Stuckreparatur mit Arbeitsprobe zur Farbfassung

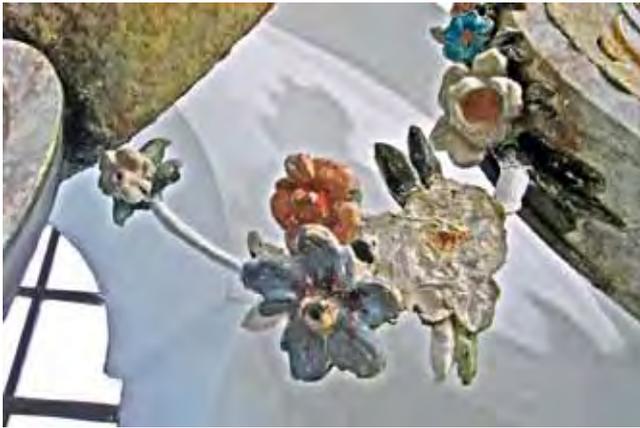
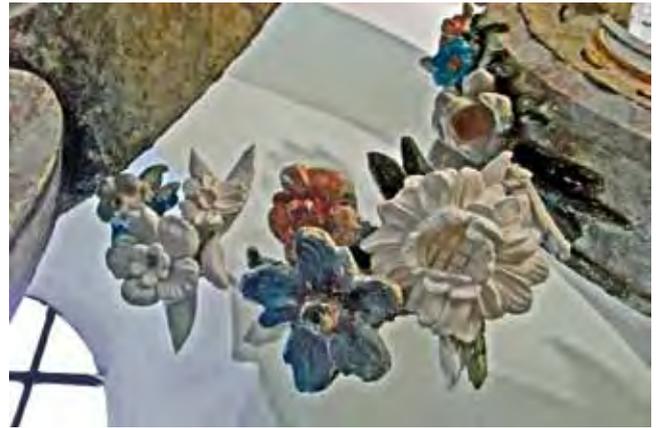
Abb. 6 und 7: Blütengehänge vor und nach Ergänzung der fehlenden Blätter und Blüten

Gipsglätte abgeglättet. Die Mischung von Stuckgips und Sumpfkalk erfolgte im Verhältnis 1 : 1. Zahlreiche ganze Blumen sowie Blütenblätter und Blattwerk waren abgebrochen, verloren oder ergänzt. Am nördlichen Seitenaltar fehlten an frei hängenden Blumenranken ganze Blumengebinde. Die Drahtkerne der Ranken lagen teilweise offen und waren korrodiert. Fehlende Blüten wurden vom originalen Bestand mittels Silikonabdrücken nachgegossen und entsprechend der originalen Anordnungen ergänzt. Die schadhafte Armierungen und Unterkonstruktionen wurden mit Metallstiften, Drahtstäben und Bindedrähten repariert, Korrosionen von den Metallarmierungen abgenommen.

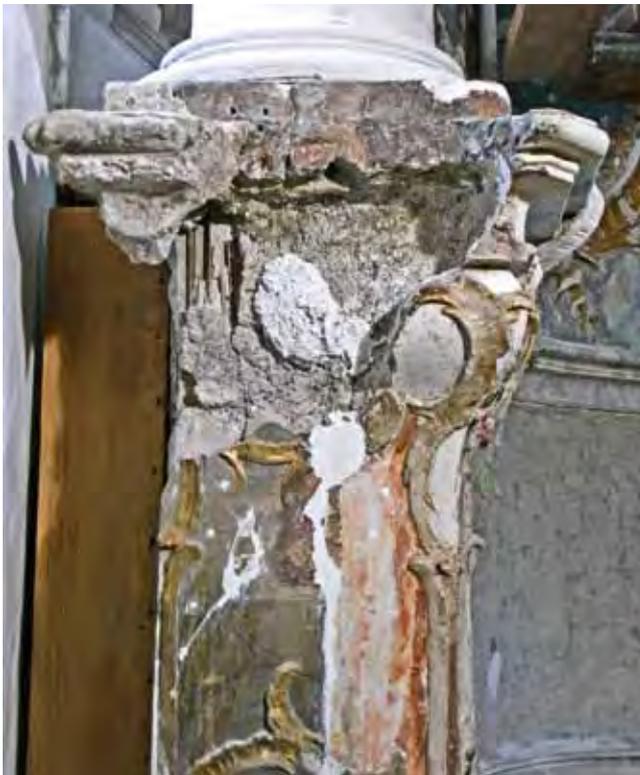
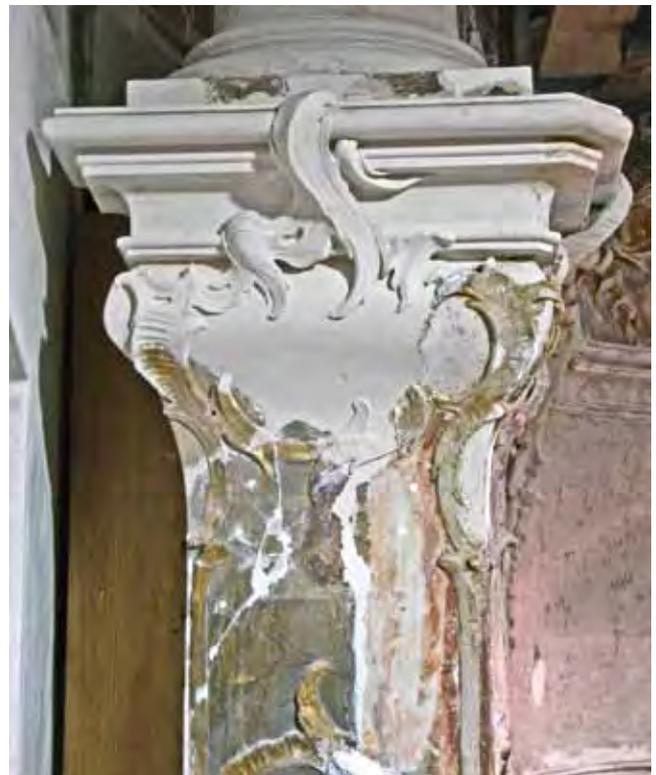
Abb. 4 und 5: Nördlicher Seitenaltar, Predella, Bereich unter der Säule vor und nach Ergänzung der Gesimsprofile und Antragsstückierung

Die nicht originalen Putzflächen und formal falschen Profilierungen wurden bis auf die Holzunterkonstruktion entfernt. Auf die entfernte Putzfläche wurde ein neuer Kalk-Gipsmörtel mit etwa 20 % Gips, bezogen auf den Kalkanteil, als Grundierung aufgezogen und bis zur vollständigen Abtrocknung stehen gelassen.

Das Abschlussprofil wurde mit einer nachgebauten Profilschablone in Zugtechnik ergänzt. Dazu wurden in den Grundmörtel mit einem Gips/Kalk-Mischungsverhältnis von 3 : 1 im Bereich der ausladenden Profilierung Holzkohlestücke als Füllmaterial gedrückt. Die gesamten Oberflächen wurden nach Durchtrocknung mit einer feinen Kalk-

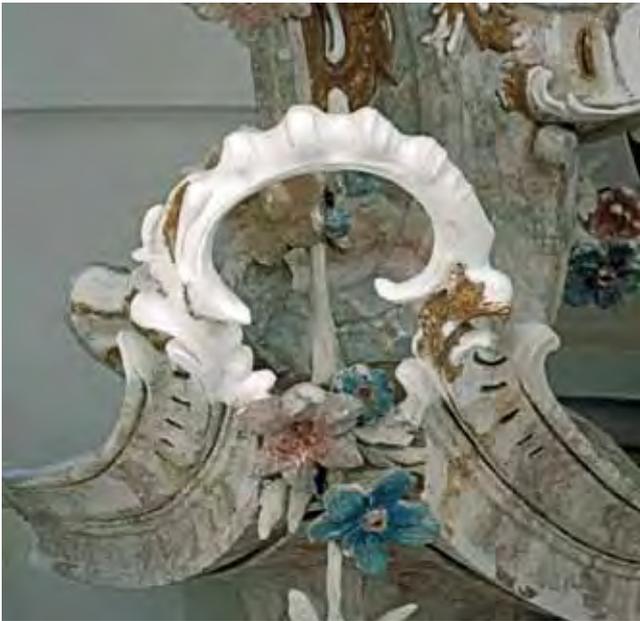
Abb. 8: Nördlicher Seitenaltar, Stuckergänzungen an einem Rocaillebogen

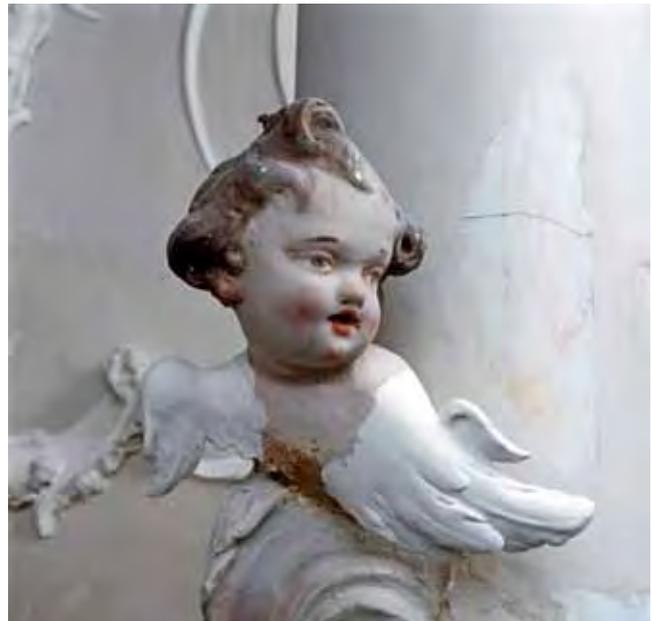
Abb. 9: Putto am südlichen Seitenaltar nach Ergänzung der fehlenden Flügel

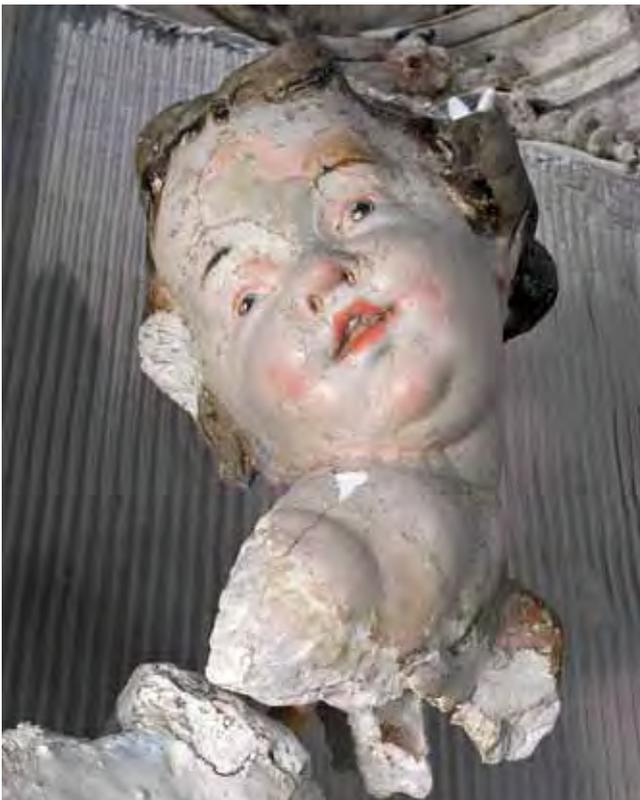
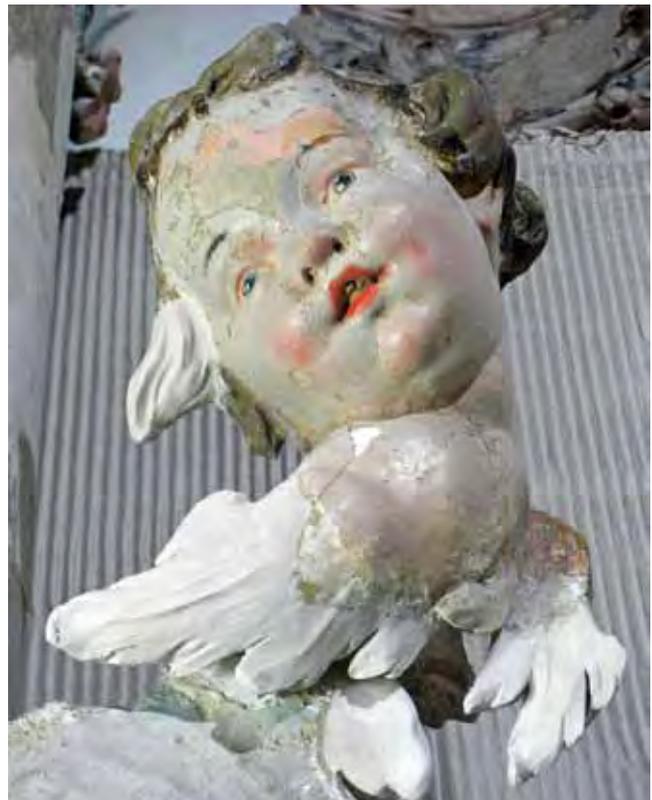
Abb. 10 und 11: Putto vor und nach Ergänzung der fehlenden Flügel und Haarlocke

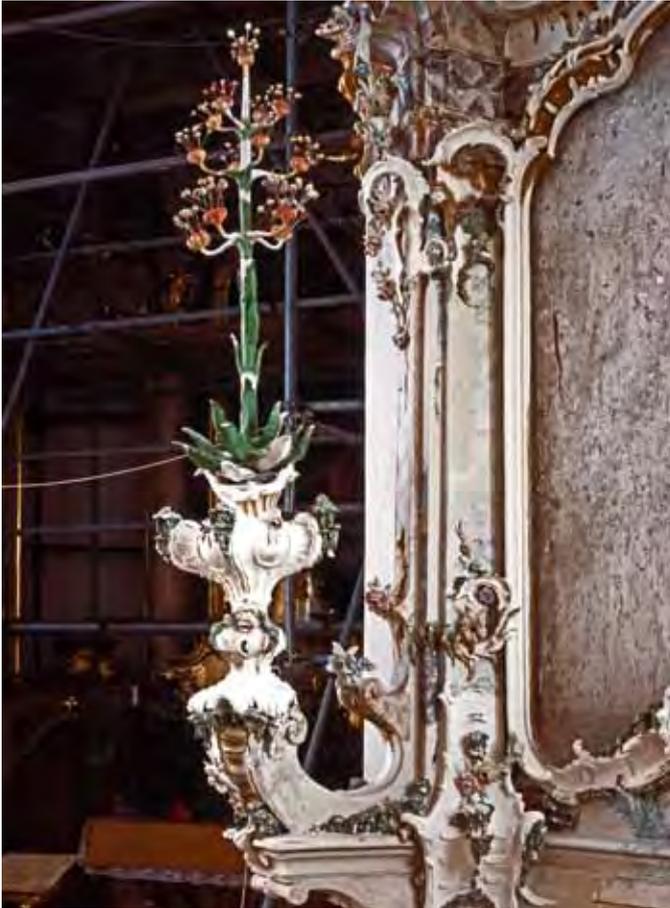
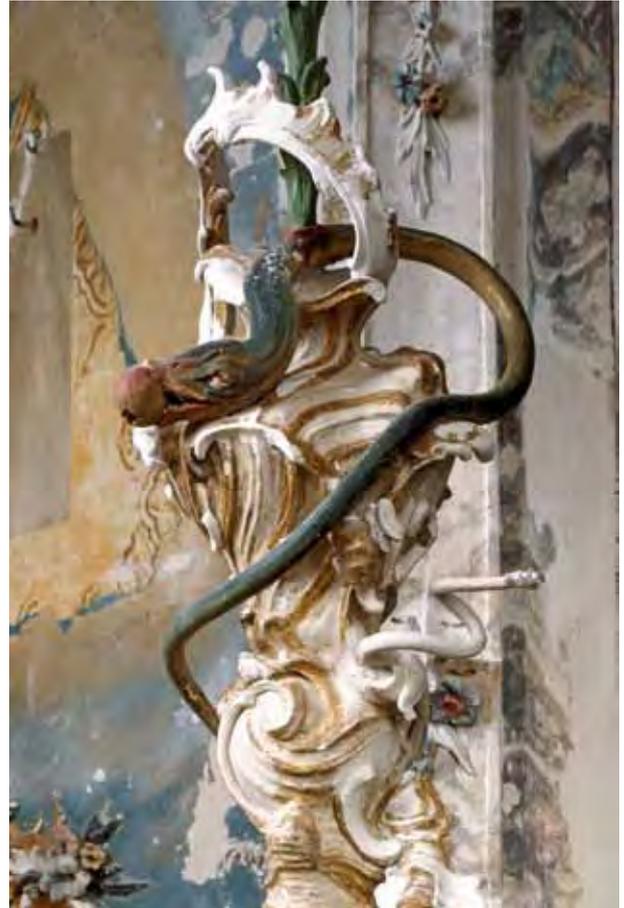
Abb. 12 und 13: Vase der Lilie vom nördlichen Seitenaltar und Vase mit Agave vom südlichen Seitenaltar nach Reparatur und Ergänzung der geschädigten Stucksubstanz

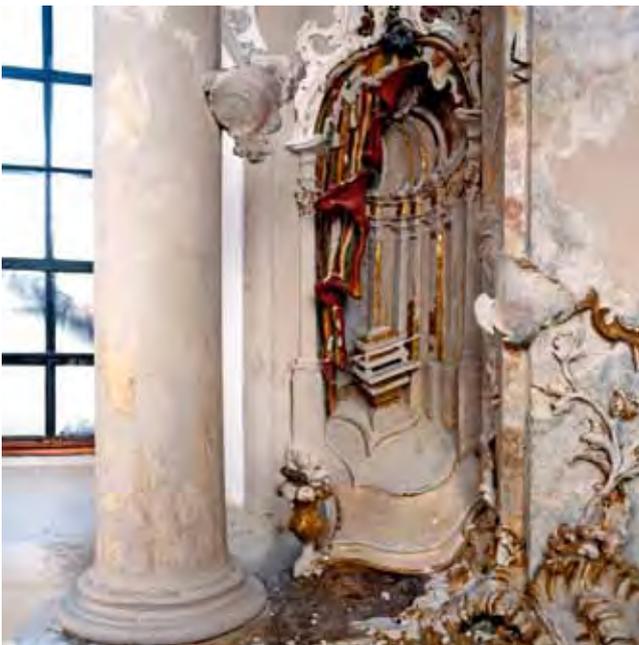
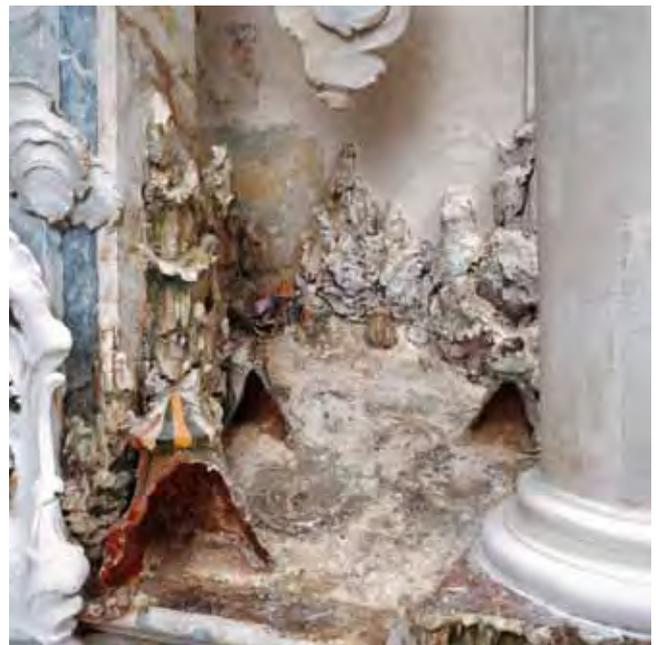
Abb. 14 und 15: Bundeslade vom nördlichen Seitenaltar und Zeltlager vom südlichen Seitenaltar nach Reparatur und Ergänzung der geschädigten Stucksubstanz

Der Stucküberzug war von rostroten Korrosionsprodukten durchdrungen. Die Waldlandschaft im Hintergrund zeigte sich stark überarbeitet. Hier waren keine originalen Oberflächen mehr vorhanden. Nach der Konservierung der

Metallträger wurden die Fehlstellen mit Stuckmasse ergänzt. Drei Zelte fehlten und mussten komplett neu gebaut werden. Die Waldlandschaft wurde in Anstragetechnik überarbeitet.

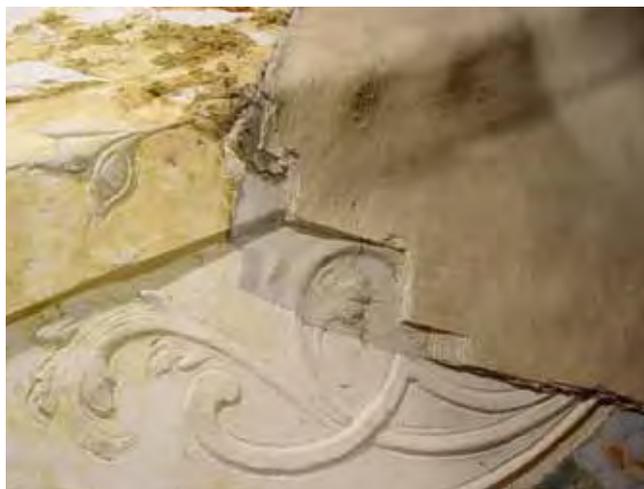
Abb. 1: Kartause Mauerbach, Bibliothek Vorraum, Stuckdecke mit Übertünchungen, Schichttreppe (BDA Mauerbach)

Bedingt durch die Nutzung der Kartause Mauerbach als Hospital, Armen- und Siechenhaus wurden die Räume zur Desinfizierung regelmäßig gekalkt. Das Ergebnis dieser etwa hundert Jahre andauernden Maßnahmen waren bis zu 30 Mal überstrichene Stuckdecken, deren Formen dadurch bis zur Unkenntlichkeit verschleiert wurden.

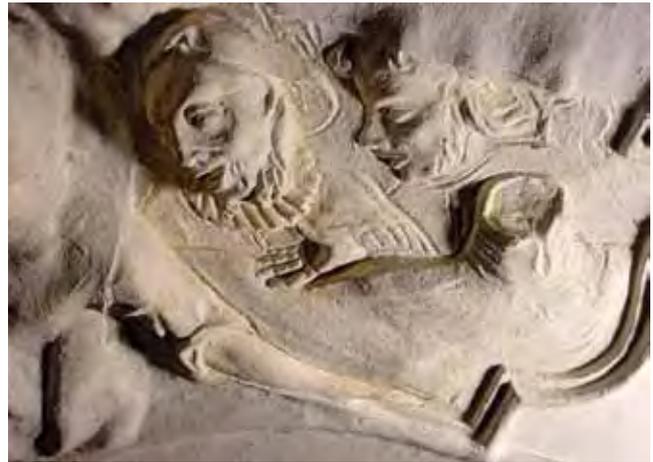
Abb. 4: Kartause Mauerbach, Refektorium Vorräum, Probefreilegung mit Resten der ockerfarbenen Erstfassung (BDA Mauerbach)

und Erstfassung bewahrt und schützt. Um den historischen Raumeindruck mit seiner Farbwirkung wiederzugewinnen, kann die Decke nach Befundung des originalen Farbsystems anschließend neu gefasst werden.

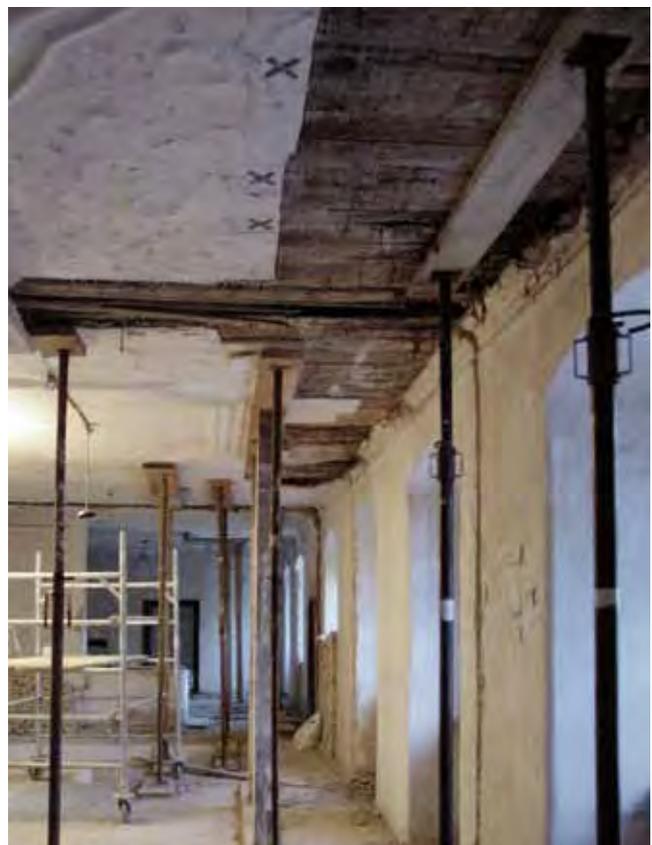
Abb. 6: Nordtrakt, Mönchszelle, Stuckdecke mit Notsicherungen (BDA Mauerbach)

Im Rahmen eines Praktikums für Stuckrestauratoren im Frühjahr 2002, das ich als damals freiberufliche Restauratorin konzipieren durfte, wurden zwei vom Hausschwamm befallene Stuckdecken im noch nicht instand gesetzten Zellen-Nordtrakt der Kartause Mauerbach untersucht, das Schadensbild befundet und ein Restaurierungskonzept entwickelt. Die anschließende Restaurierung wurde in Zusammenarbeit von zwei Restauratoren, Gerhard Ernetzl und mir, und einem auf Kalktechnik spezialisierten Stuckateur, Ingo Seefeld, umgesetzt. Durch eindringende Dachwässer konnte sich der so genannte „echte“ Hausschwamm (*serpula lacrimans*) in den nicht genutzten und kaum kontrollierten Bereichen des Nordtraktes ausbreiten. Erst als sich in den Räumen die charakteristischen intensiv orangeroten Fruchtkörper ausbildeten, fand der Schaden Beachtung. Das dabei

Vor Beginn der statischen Sanierung wurden die Stuckdecken in reiner Kalktechnik konsolidiert (Festigung mit Kalksinterwasser, Hinterfüllung mit Kalkmilch, Kalkmörtel-Injektionen), zeitgleich mussten die zahlreichen Tünchenschichten entfernt werden.

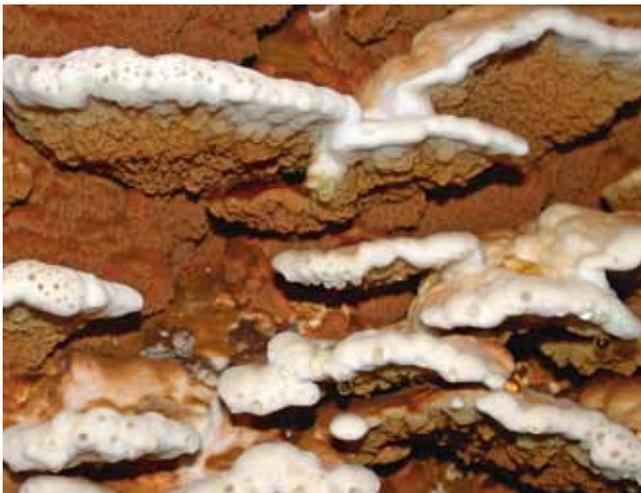
Abb. 7: Der „echte“ Hausschwamm (*serpula lacrimans*) (BDA Mauerbach)

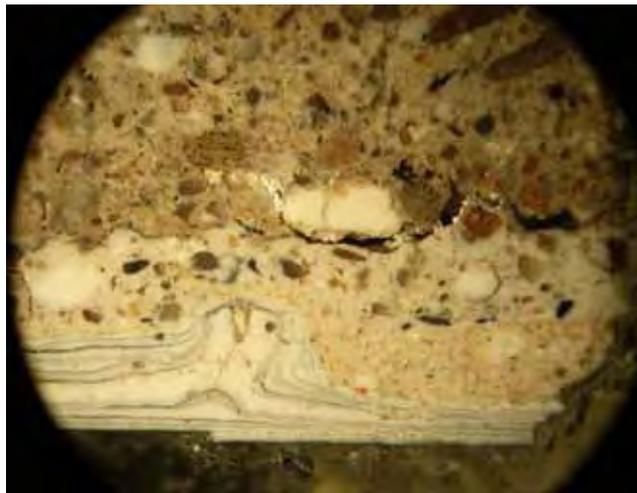
Abb. 8: Querschliff Stuckprobe mit Schichtaufbau und Fassungen, Kartause Mauerbach, Nordtrakt (BDA Mauerbach)

Die Probenanalyse unter dem Mikroskop ergab folgenden technologischen Aufbau des Stuckmaterials: Über dem etwa einen Zentimeter dick aufgetragenen, grauen Grobmörtel mit Kalkspatzen (Korngröße bis 3 mm) liegt eine 3 mm dicke, weißliche Kalkmörtelschicht (Korngröße bis 1,5 mm), die bereits die Nullfläche des Stucks bildet. Die einzelnen Grate der Ranken und Blätter wurden aus einem noch feine-

ren, gelblichen Kalkmörtel modelliert mit einer Korngröße von maximal 0,5 mm und hohem Feinanteil. Die plastischen Elemente begleitet eine in den Mörtel der Nullfläche eingedrückte Rille. Auch die Probe zeigte unter dem Mikroskop eine stark ausgebildete Sinterschicht zwischen dem Grobmörtel und dem Nullflächenmörtel. Daraus lässt sich schließen, dass der Grobmörtel wahrscheinlich noch durch die Maurer ausgeführt wurde und erst die darüber liegenden Stuckmörtel durch den Stuckateur auf den bereits carbonatisierten Grobmörtel aufgebracht wurden. Als Zuschlagstoff diente ein Wienerwald-Bachsand, vermutlich aus dem Mauerbach, der entsprechend ausgesiebt wurde.

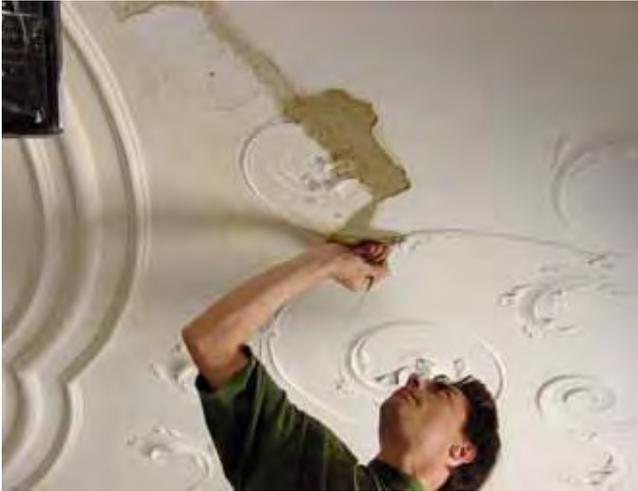
Abb. 9: Kartause Mauerbach, Nordtrakt, Stuckergänzung in Kalkmörtel (BDA Mauerbach)

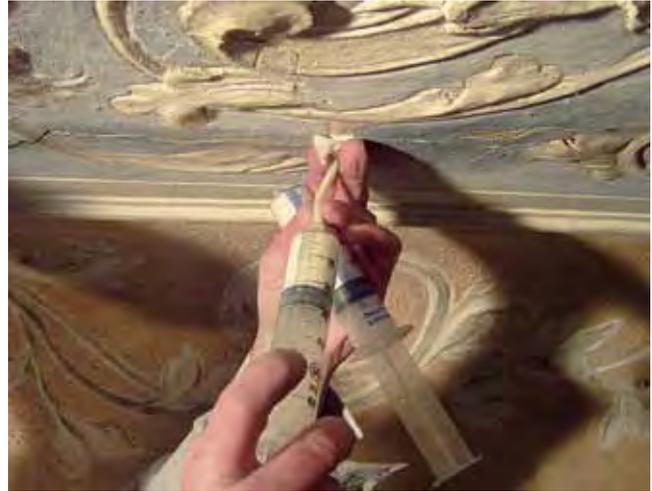
Abb. 10: Stuckrestaurierungsseminar 2008, Schloss Stettldorf, Niederösterreich, Hinterfüllung mit Kalkmilch (BDA Mauerbach)
