Stuck des frühen und hohen Mittelalters

Geschichte, Technologie, Konservierung

**Eine Tagung des Deutschen Nationalkomitees von ICOMOS
und des Dom- und Diözesanmuseums Hildesheim
in Hildesheim, 15.-17. Juni 1995**

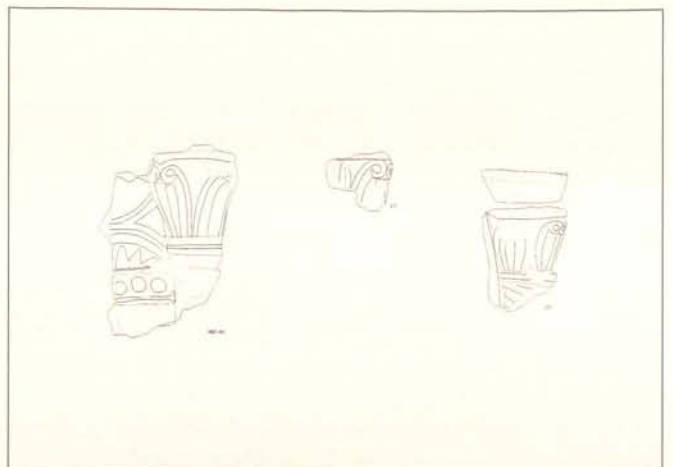
Abb. 6b. Disentis, Benediktinerkloster, Stuckfragmente aus der ehem. Martinskirche: Dokumentation zweier Kapitelle mit Ansätzen glatter bzw. torsierter Säulenschaftes (Zeichnungen: A. Weyer).

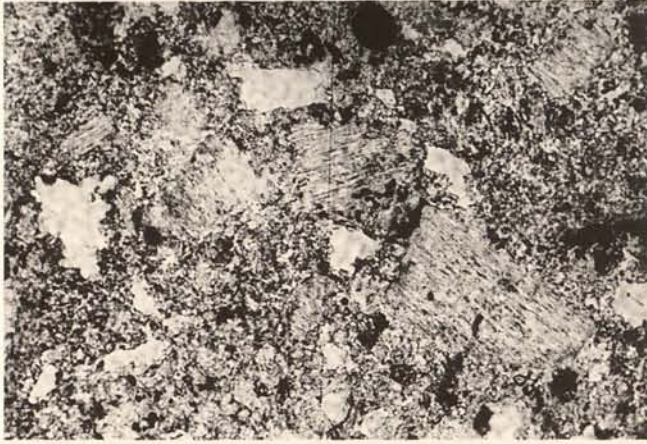
Abb. 26. Mikrofotographie einer Stuckprobe aus dem sog. Tempietto von Cividale: Ausschnitt mit geringem Anteil von Zuschlagstoffen (feinem Sand, Ziegelsplitt, gemahlenem Marmor) sowie der optisch nicht auflösbaren Gipsmatrix (d = 3mm).

1. Eine Grundmasse, bestehend aus a) Gips, ausgebildet in Gestalt filziger Aggregate, die zum Großteil mit dem Lichtmikroskop nicht auflösbar sind (Abb. 26). Unter dem Rasterelektronenmikroskop weist das Bindemittel auf sehr markante Weise unterschiedliche Korngrößen auf. Die Dimensionen der Kristalle variieren nämlich zwischen 40 Mikron und 0,2 Mikron und tafelförmigen Kristallen mit einem Kantenverhältnis von 1:2 und 1:3 von der maximalen zur minimalen Seite; b) Einschlüssen, teilweise auflösbar mit dem Lichtmikroskop, aus Gipskristallen in Tafelform und Dimensionen von 30-60 Mikron, von gebündelter oder filziger Struktur. Fast immer bilden diese Füllstoffe linsenförmige Bereiche, die in (eine) gipshaltige feinkörnige Matrix getaucht sind und eine Größe von 0,1 mm bis über 1 mm aufweisen; c) eingerührten Luftblasen von rundlicher Form. Die Blasen weisen eine Größe von 0,1 bis maximal 1,2 mm auf, mit meist glatten Wandungen (Abb. 28). Manchmal zeigen sie auf den Wandungen ein zentripetales Gipskristallwachstum, in Fächerform verteilt.

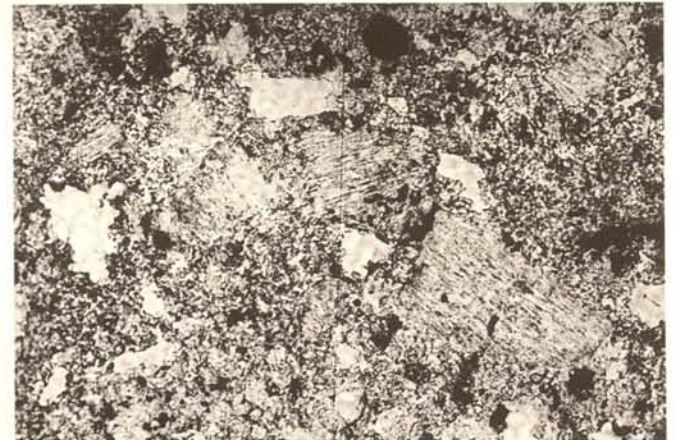
Abb. 31. Mikrofotographie einer Stuckprobe aus Khirbet-al-Mafjer: Ausschnitt mit der teilweise auflösbaren Gipsmatrix (gebündelte Struktur aus tabellarisch geordneten Gipskristallen) und geringem Anteil an Zuschlagstoffen (d = 3 mm).

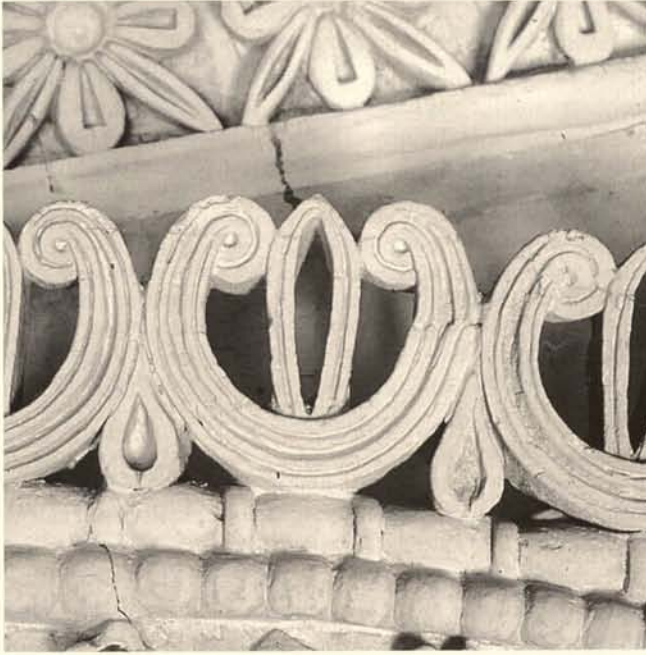
Abb. 33. Cividale, S. Maria in Valle (sog. Tempietto), Westwand, Detail der Lünettenrahmung mit vorgefertigten und mit dünnflüssigem Mörtel angeklebten Zierelementen.

1. Auf das unverputzte Mauerwerk wurden nacheinander mehrere Stuckschichten durch Andrücken aufgetragen; in den noch feuchten Stuck wurden die Ornamente mit Stäben und Messern eingeschnitten (Abb. 32);
2. Seriell außerhalb der Baustelle gefertigte Stücke (wahrscheinlich wurde die Masse dabei in Formen gedrückt) wurden mit einem dünnflüssigen Gipsmörtel aufgeklebt (Abb. 33). Diese Technik setzte eine gut organisierte Baustelle voraus, mit

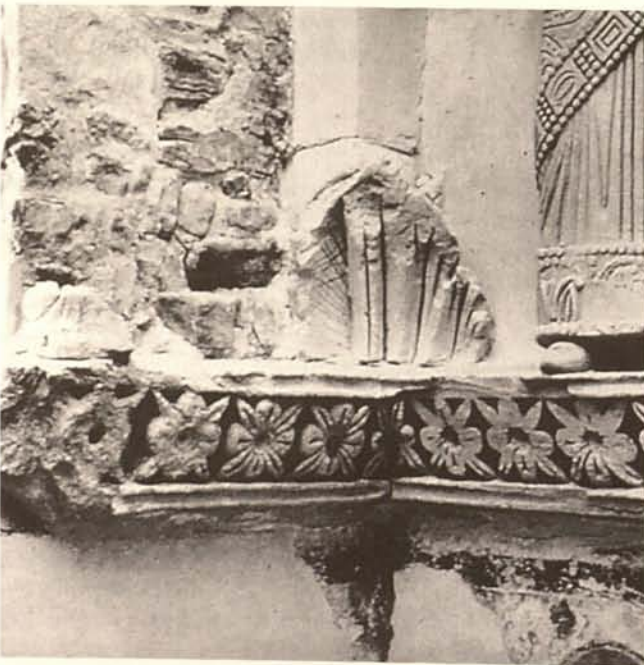
Abb. 34. Cividale, S. Maria in Valle (sog. Tempietto), Westwand, Detail der Südwestecke mit mehrschichtigem Stuckaufbau und Einritzungen auf der untersten Ebene zur besseren Haftung der folgenden Schichten.

Eine Stuckschicht wurde auf der vorangehenden Stuckschicht aufgetragen, nachdem diese mit Ritzungen versehen worden war, um eine gute Haftung der neuen Schicht zu gewährleisten. Diese Art der Bearbeitung ist in Cividale gut erkennbar (Abb. 34).

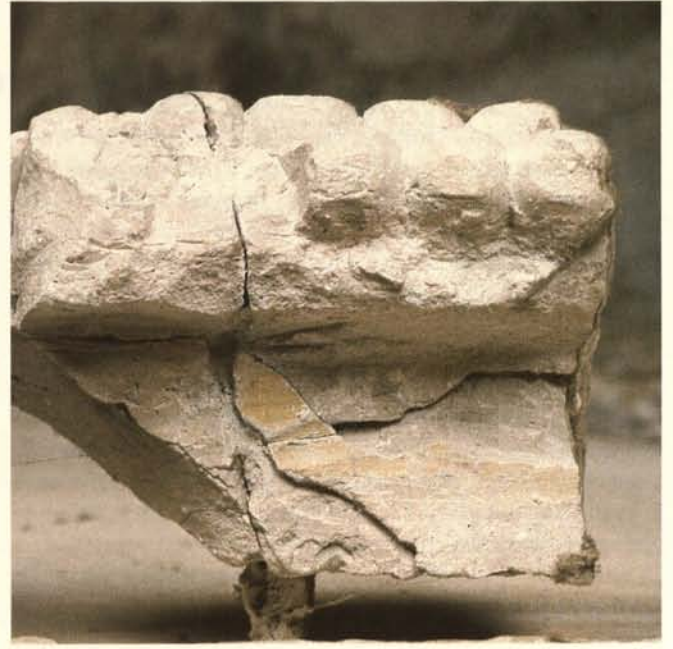
Abb. 36b. Cividale, S. Maria in Valle (sog. Tempietto), ergrabenes Fragment einer stuckierten Bogenrahmung der Südwand mit ockerfarbenen Resten der ehemaligen Polychromie.

den Kleidern der Heiligen nachweisen lassen. Auf einem der Dekorationsfragmente, die bei den Grabungen der 50er Jahre unter den als Füllmaterial nach dem partiellen Einsturz des Gebäudes infolge des Erdbebens von 1222 verwendeten Stuckteilen wiederaufgefunden wurden, konnten wir allerdings mit Sicherheit Reste von gelber Farbe (Ocker) nachweisen (Abb. 36).

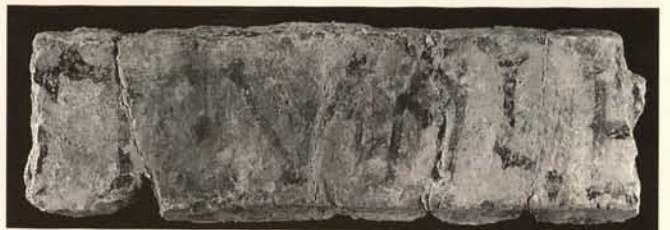
Abb. 52. Poitiers, Musée Sainte-Croix, Stuckfragment aus Vouneuil-sous-Biard (Vienne) mit zweischichtigem Aufbau / Coupe d'un bloc à deux couches.

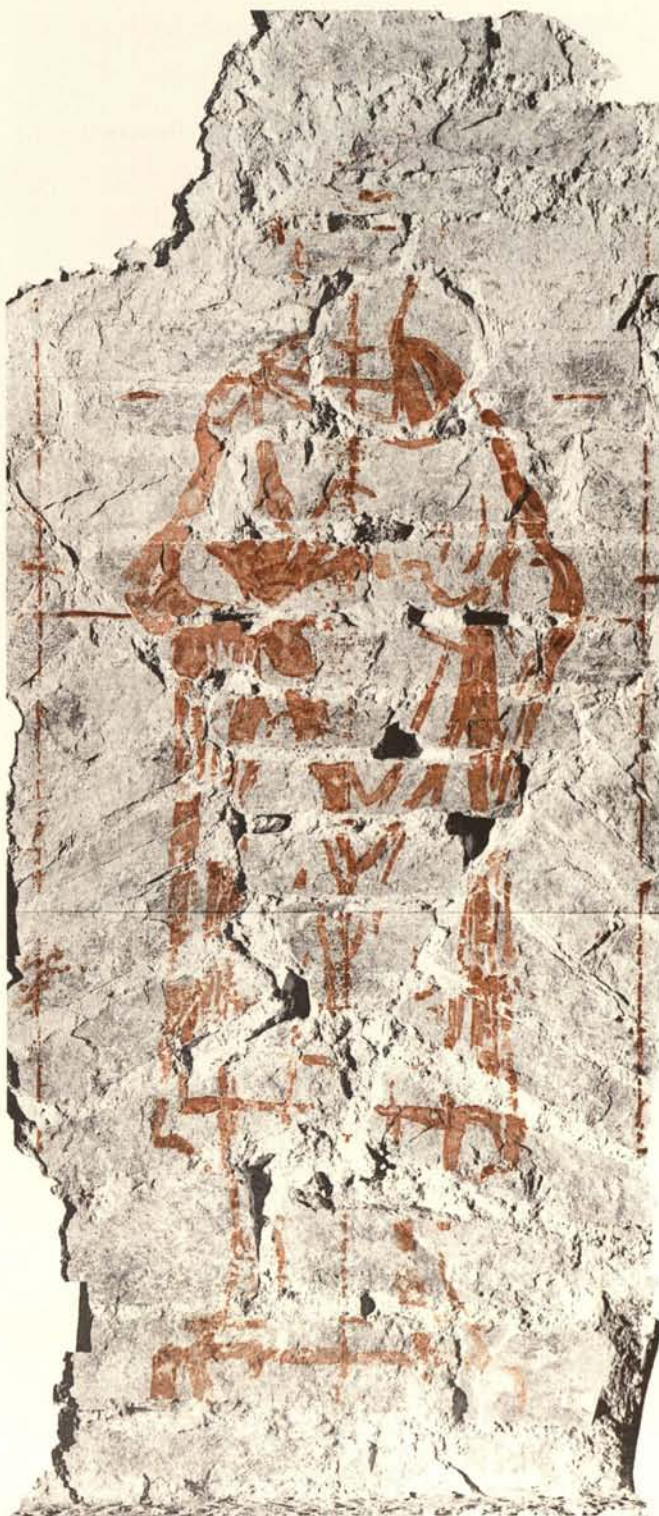
Abb. 63c. Corvey, Westwerk. Quadrum des sog. Johanneschores, Sinopie über dem östlichen Zwischenpfeiler der Südwand (Reproduktion der Umzeichnung im Duplexverfahren; vgl. Anm. 7).

doch irreführend. Es sind mehr oder minder quaderförmig behauene Bruchsteine, die nur an ihrer Sichtseite kreisförmig abgearbeitet und beim Bau in die Mauer eingefügt worden sind. Nach dem Versetzen wurden diese „Scheiben“ von abgerundeten, bis 5 cm dicken Mörtelwulsten umgeben, die sich an einigen Exemplaren gut erhalten haben (Abb. 71), an weiteren nur noch in Resten vorhanden sind. Vermutlich war geplant, den Wandputz von außen an die Wülste heranzuziehen und die Flächen innerhalb der Wülste farbig zu fassen oder dekorativ mit anderem Material (?) auszugestalten. Doch kam es nicht dazu. Der Steindekor wurde verworfen, ehe er in seinem noch unfertigen Zustand Patina ansetzen konnte, und in den oberen Raumteilen wahrscheinlich flächig überputzt. Im Hauptgeschoß verschwanden die „Scheiben“ hinter den Stuckfiguren (Abb. 63c).

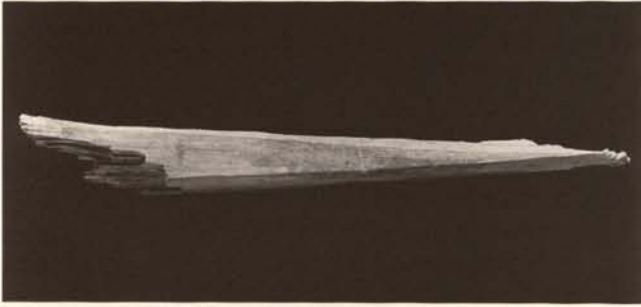
Abb. 66 a-c. Corvey, Westwerk. Eichenholzkeile aus der Sinopie über dem westlichen Zwischenpfeiler der Quadrum-Südwand (a und b: Aufsicht und Seitenansicht eines Keiles).

Die technologische Untersuchung führte bald zu einem sicheren Ergebnis. Eichenholzkeile in größerer Zahl, die innerhalb der Sinopienkonturen in die Fugen des Mauerwerks eingetrieben waren, später in der Mauerflucht mit Gewalt abgeschlagen waren, wiesen den Weg zur Deutung. Um diese Keile fanden sich Reste eines schwach rosafarbenen Mörtels, der sich vom Mörtel im Mauerwerk und Fugenverstrich deutlich unterschied. Wie sich bei der weiteren Untersuchung zeigte, waren mit diesem Mörtel teils auch die Keile in den Löchern befestigt. Das leicht rosige Material erwies sich bei näherer Untersuchung als stark gipshaltig, als „Stuckmasse“. So wurde klar, daß die aufgedeckten Sinopien Vorzeichnungen für Stuckfiguren waren und daß diese auch ausgeführt wurden. Die Eichenholzkeile (bis zu 15 in einer Figur; Abb. 63c) dienten offenbar als Stützen der Stuckfiguren und wurden in späterer Zeit allem Anschein nach zusammen mit diesen abgeschlagen. Die sorgfältig gefertigten Keile, von denen eine Anzahl geborgen wurde (Abb. 66a-c), waren – soweit feststellbar – 10-12 cm tief in die Mauerwerkfugen eingetrieben, hier und da auch doppelt so tief. Um die Löcher für die 2-2,5 cm dicken und 4-6 cm breiten Keile in die Mauerfugen zu stemmen, deren Mörtel zu dieser Zeit in äußeren Schichten bereits hart war, wurde ein Spitzisen verwendet. – Dem noch weichen Mauermörtel tiefer in den Fugen ist zu verdanken, daß die Keilschneiden größtenteils unbeschädigt blieben.

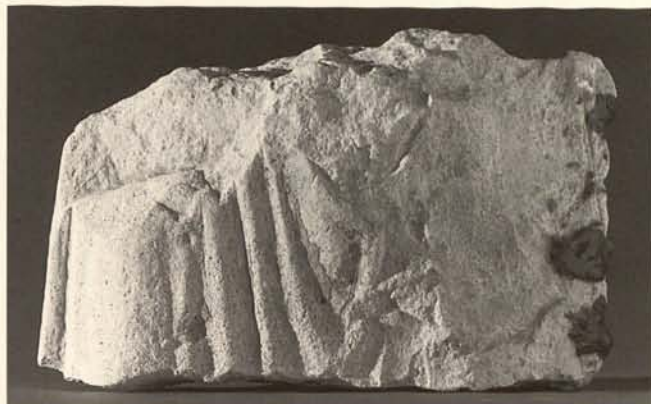
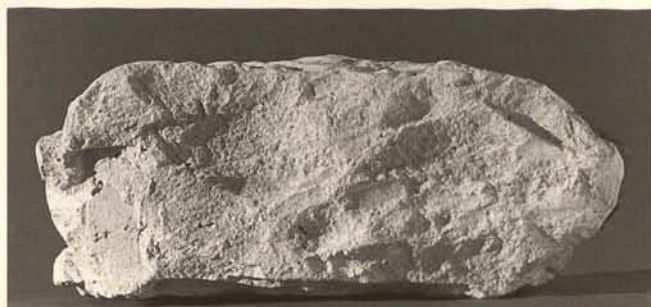
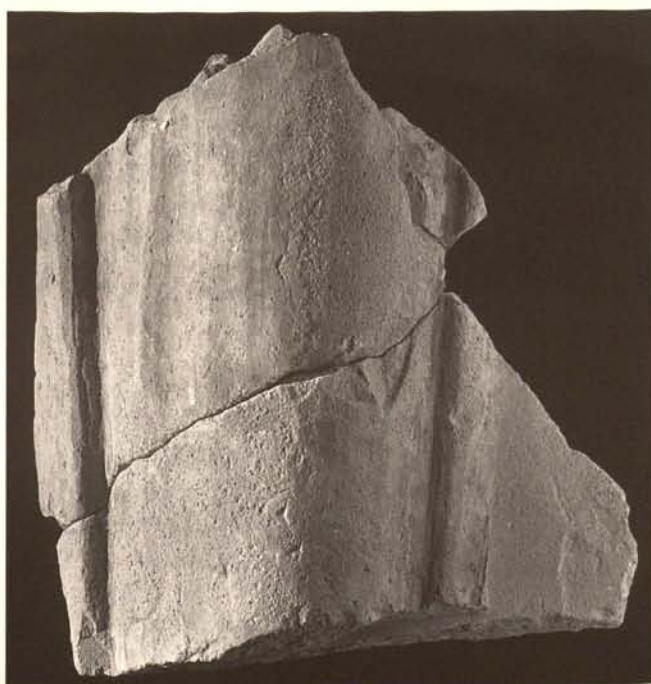
Abb. 68 a-c. Münster, Westfälisches Amt für Denkmalpflege, Fragment der Stuckfigur über dem östlichen Zwischenpfeiler der Quadrum-Südwand im Corveyer Westwerk: Vorder-, Seiten- und Rückenansicht.

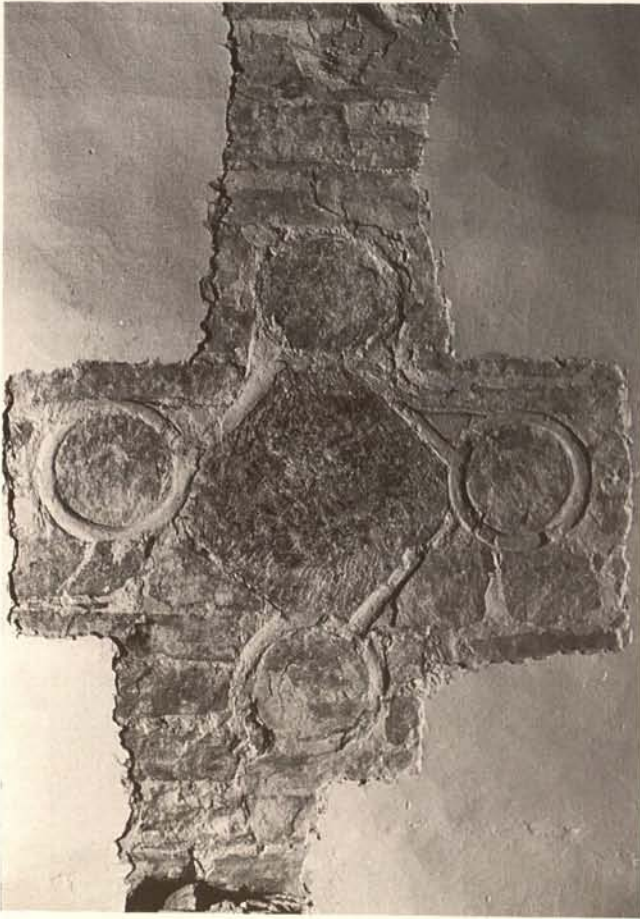
Abb. 71. Corvey, Westwerk. Sog. Johanneschor, Steinscheibendekor an der Nordwand des Quadrums mit weitgehend erhaltenen Putzwülsten um die Scheiben.

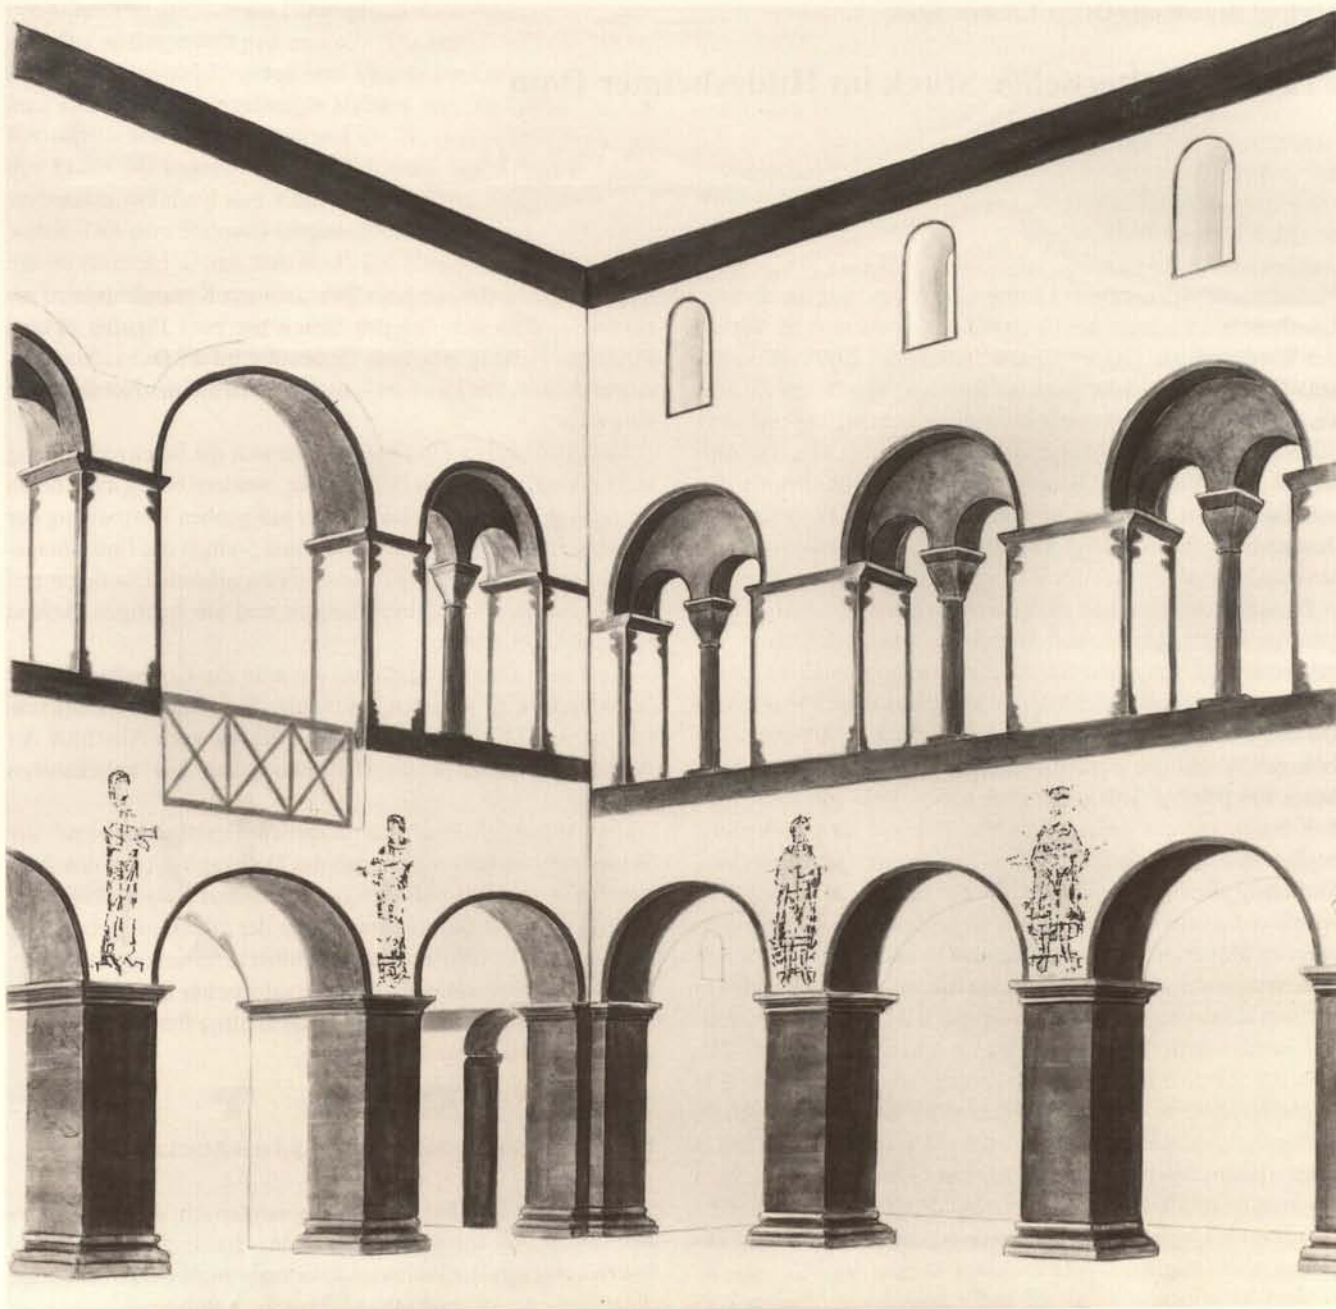
Abb. 72. Corvey, Westwerk. Quadrum des sog. Johanneschores, Blick nach Nordwesten. Pinselzeichnung mit schematischer Angabe der ehemals bemalten Wandpartien und Skizzen der Sinopien (Ausführung: G. Großheim).

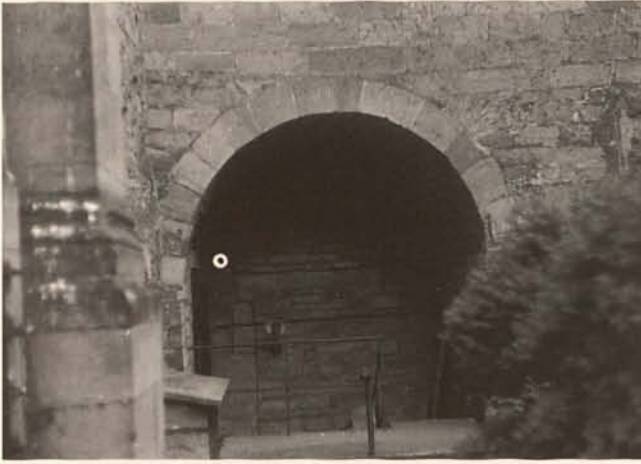
Abb. 74. Hildesheim, Dom, vermauertes Portal in der Ostwand des nördlichen Querhauses (um 1948).

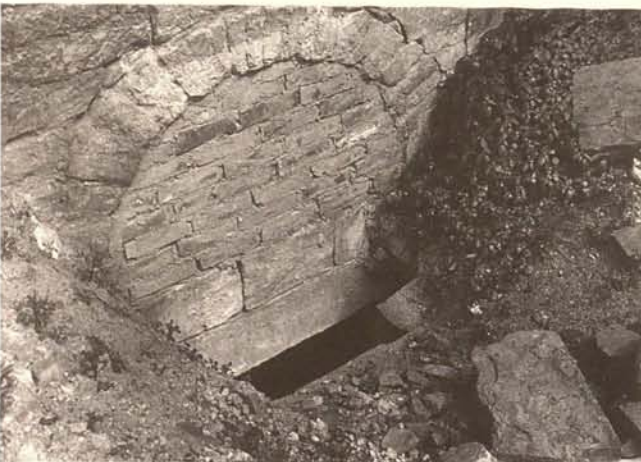
Abb. 75. Hildesheim, Dom, Bogenfeld in der Ostwand des nördlichen Querhauses nach Freilegung und erneuter Vermauerung (um 1948).

Nach Rosemann erfolgte die Freilegung der nördlichen Portalöffnung vom Kreuzganginnenhof aus, da die entsprechende Wandpartie im Dominnern durch Trümmerschutt und barocke Einbauten nicht zugänglich war. Beim Entfernen der vermeintlichen Zumauerung des Entlastungsbogens stieß Bohland auf „alte Stuckreste mit einer Sichtrichtung vom Dominnern her“. Wie der heutige Bestand zeigt, führte diese Vorgehensweise dazu, daß die Stuckaturen im Innenfeld weitgehend zerstört wurden. Offenbar hat man daraufhin begonnen, das Bogenfeld vom Querhaus her soweit wie möglich aufzudecken. Ein Foto aus der damaligen Zeit zeigt als Befund die sekundäre Vermauerung des Bogenfeldes (Abb. 75), die im Verlauf der weiteren Untersuchung herausgebrochen wurde.

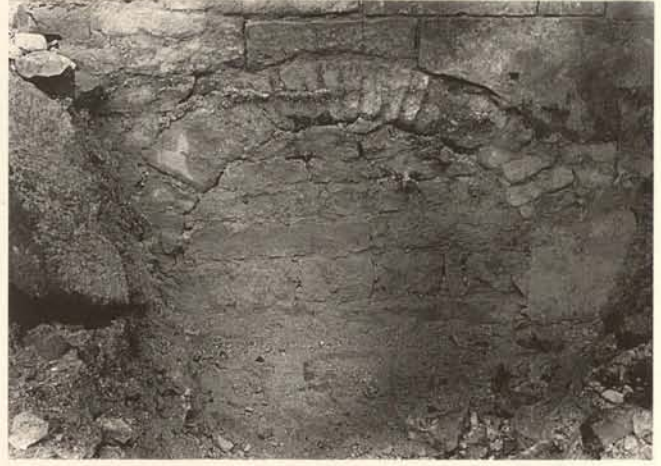
Abb. 77. Hildesheim, Dom, vermauertes Bogenfeld in der Ostwand des südlichen Querhauses (um 1948).

Auf der Südseite ging man behutsamer vor und öffnete das Bogenfeld gleich vom Querhaus her (Abb. 77). Wie Bohland später in seiner Dissertation (S. 38) schreibt, fanden sich „in der Bogenfeldvermauerung“ Stuckfragmente. Möglicherweise handelte es sich dabei um Teile, die bei der Schließung der Nische im Wege waren.

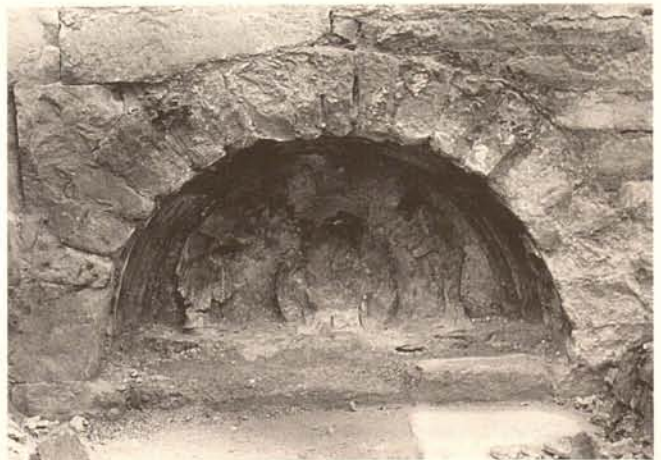
Abb. 78. Hildesheim, Dom, freigelegtes Bogenfeld in der Ostwand des südlichen Querhauses (um 1948).

Kurz nach ihrer Aufdeckung hat man die Bogenfelder – offenbar um sie zu schützen – mit einer Ziegelmauer wieder verschlossen (Abb. 78). Eine erneute Öffnung nach Abschluß der Wiederaufbauarbeiten im Dom unterblieb aus unbekanntem Gründen.

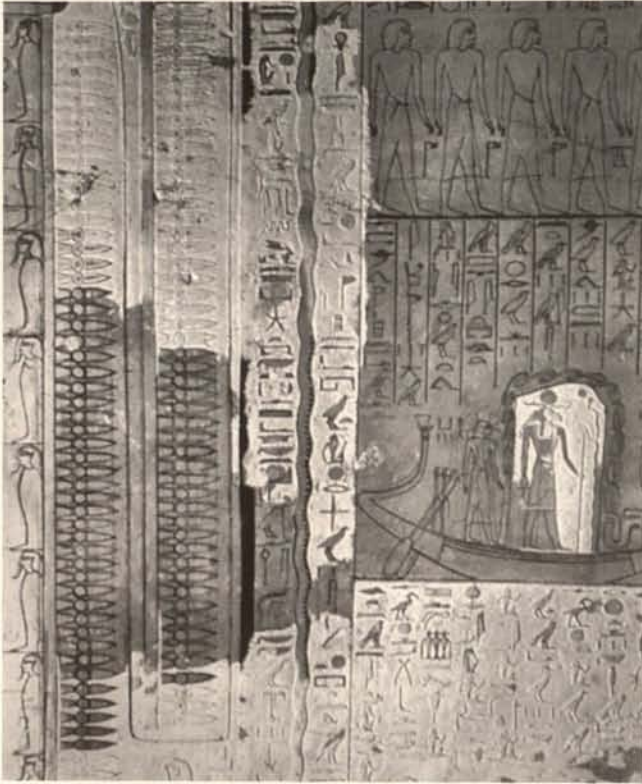
Abb. 85. Theben-West, Tal der Könige. Grab des Haremhab (18. Dynastie, 1333-1306 v.Chr.), stuckierte Wanddekoration mit bemalten Flachreliefs in verschiedenen Ausführungsstadien: rote Vorzeichnung, schwarze Korrektur, teilweise herausgearbeitete Reliefs (helle Stellen).

Bereits in der ägyptischen Kunst diente als Vorbereitung für die Herstellung der flachplastischen Reliefs oder Wandmalereien die Konstruktionsskizze, zum Beispiel für die Einteilung der Bild-Register durch geometrische Linien, zumeist mittels Schnurschlag, in die die Bildkomposition mit dem Pinsel in roter Farbe (im Sinne von Sinopia) eingeschrieben wurde. In der Regel folgt dann eine Präzisierung der Formen zumeist in schwarzer Pinselzeichnung; ferner sind Hintergründe und Schattenpartien mitunter in dunklen Farbtönen angelegt, um im Hinblick auf die Weiterbearbeitung das Körperhafte und Räumliche vorzuformulieren⁶ (Abb. 85, 86).

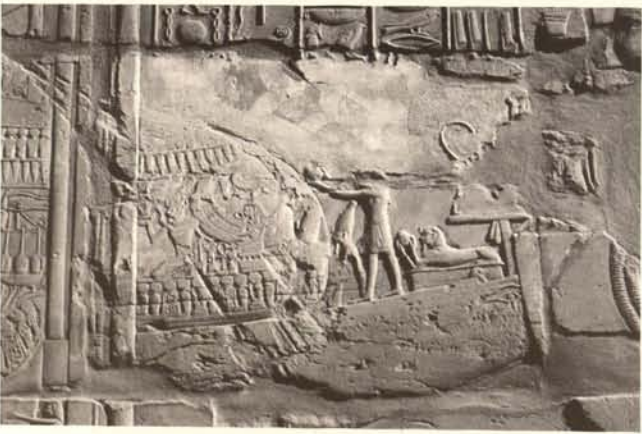
Abb. 86. Karnak, Großer Amun-Tempel, Großer Säulensaal Sethos' I. (1304-1290 v.Chr.) und Ramses' II. (1290-1224 v.Chr.), Nordwand, Ausschnitt: Erneuerung des beschädigten Steinreliefs in bemaltem Stuck.

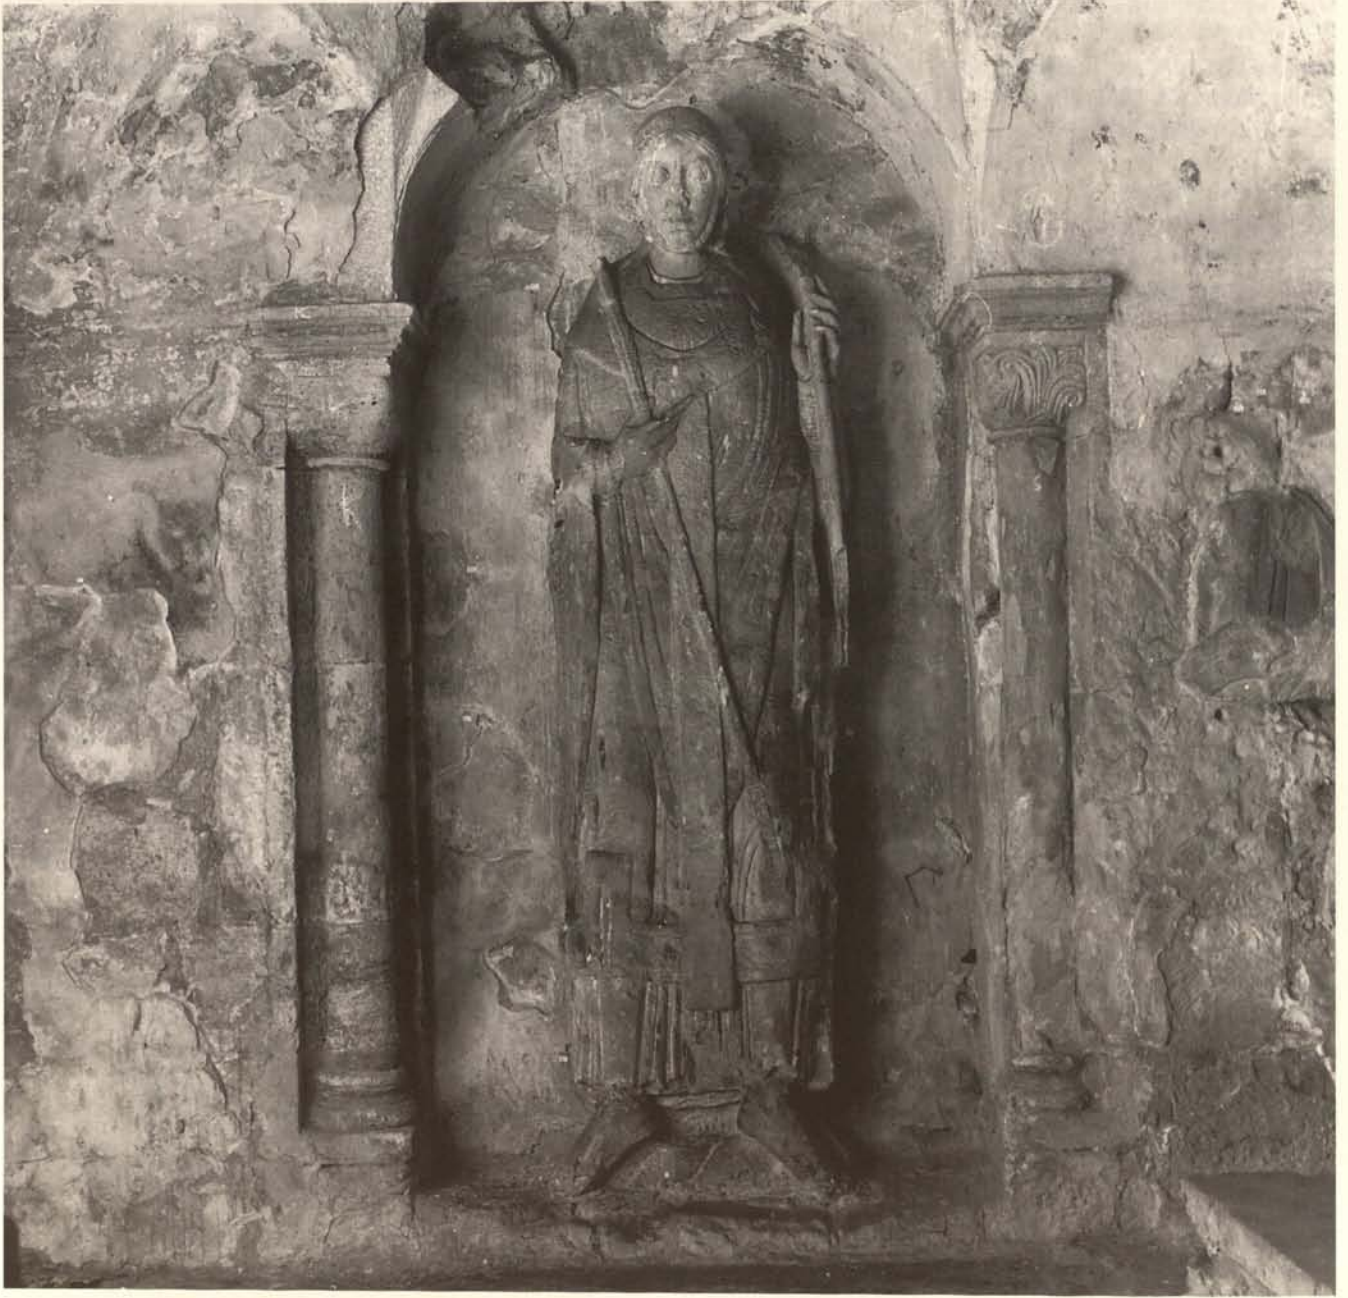
Abb. 87. Gernrode, St. Cyriakus, Heiliges Grab, Westwand (Innen-
seite), Nische mit Resten von Sinopien und gegossener Bischofs-
figur.

Mit der Errichtung der neuen Grabarchitektur, einem kupfüberwölbten Raum, der an die ottonische Südwand angeschoben wurde und nach Meinung der Forschung noch in das späte 11. Jahrhundert datiert, entstand zunächst ein flächiger Verputz mit geritzten Linien in Höhe der Kämpfer, die auf ein umlaufend gemaltes illusionistisches Gesims, vielleicht sogar auf eine Architekturmalerei hinweisen. Erst in einer darauffolgenden Phase kam es – nach dem Zusetzen der Öffnung in der Nordwandnische – zu der Neuausstattung mit dem Grabtrog auf der Nordseite und der Neustuckierung im Inneren und Äußeren der Grabanlage, also auch der Vorkammer. Die neuen Stuckplastiken, wie der Bischof und die Drei Frauen am Grabe, wie auch der größte Teil der Skulpturenreliefs am Grabäußeren wurden im Gußverfahren hergestellt, einzelne Formbereiche noch nachträglich angetragen, um dann mit Schneidewerkzeugen die Feinmodellierung vorzunehmen, wie die Bearbeitungsspuren deutlich zeigen (Abb. 87, 88).

Dieses wohl älteste erhaltene Heilig-Grab-Monument in Deutschland ist eine doppelräumige, ursprünglich gewölbte Grabkapelle, die am Ostende des südlichen Seitenschiffs der Stiftskirche ihre Aufstellung erhalten hat. Bisher konnten für das Heilige Grab weder die bauliche Abfolge und Datierung noch die ikonographische wie ikonologische Deutung des Dargestellten abschließend geklärt werden. In seinem Inneren befindet sich in der Hauptkammer die Wiedergabe der drei Marien vor dem Grabesengel (Abb. 91) sowie die überlebensgroße Figur einer nur schwer zu deutenden Bischofsgestalt (Abb. 87, Umschlagrückseite). Die äußere Nordwand ziert der auferstan-

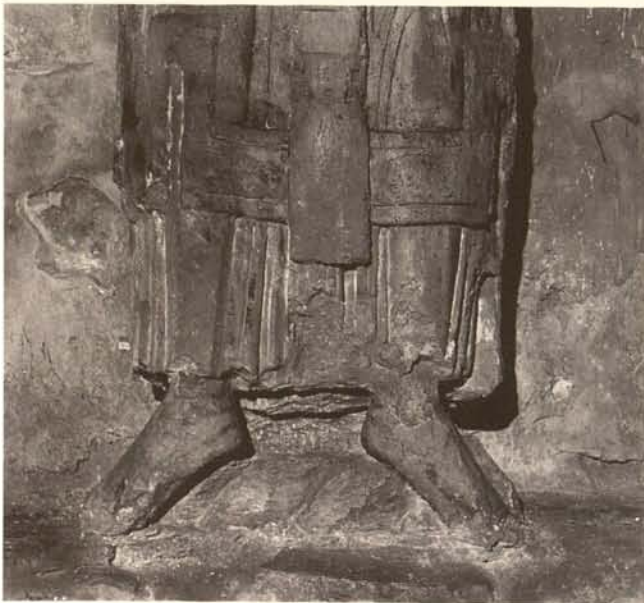
Abb. 88. Gernrode, St. Cyriakus, Heiliges Grab, Westwand (Innen-
seite), Detail der gegossenen Bischofsfigur mit nachträglich durch
Stuckantrag aufmodellierten Formteilen.

- 5 Zum Beispiel gibt es in der Mastaba des Nefermaat und seiner Frau Atet (Itet) in Meidum (heute Ägyptisches Museum in Kairo) aus dem Beginn der Regierzeit des Pharaos Snofru um 2620 v. Chr. flachplastisch ausgearbeitete Kalksteinwände mit Jagddarstellungen als Pastenreliefs (Inkrustationstechnik) in Gelb- und Rottönen, Rot, Schwarz und Blau. Die Gänse in den Darstellungen ähneln denen aus dem gleichen Grab, die allerdings auf Gipsstuck mit Tempera über Lehmputz gemalt sind (beide Objekte heute im Ägyptischen Museum Kairo; vgl. Saleh/Sourouzian, 1986 (wie Anm. 4), Katalog-Nr. 25a, b, 26). Ähnlich auch die bemalten Flachreliefs mit Tieren in der Mastaba des Ptahhotep in Sakkara, 5. Dynastie, ca. 2494-2345 oder die bemalten Flachreliefs mit ergänzender Malerei in der Mastaba des Ti in Sakkara, Beginn der 5. Dynastie (vgl. *Ägypten*, 1990 (wie Anm. 4), S. 50 Abb. unten, S. 116 Abb. oben). Zu erwähnen wären ebenfalls bemalte Holz- und Steinskulpturen, zum Beispiel die mit Gipsstuck überzogenen und bemalten Kalksteinstatuen des Rahotep und seiner Frau Nofret aus der Mastaba des Ptahotep in Meidum, um 2620 v. Chr. (Ägyptisches Museum Kairo; vgl. Saleh/Sourouzian, 1986 (wie Anm. 4), Katalog-Nr. 27). – Mitunter diente Stuck nicht nur zur Ergänzung oder Vervollständigung baugestalterischer Belange, sondern auch zur Reparatur von Bildwerken während deren Entstehung oder nachträglich aus ganz unterschiedlichen Gründen. So wurde die unter Sethos I. errichtete, feinreliefierte Nordwand im Großen Säulensaal von Karnak unter Ramses II. in Stuck und Bemalung ausgebessert (Abb. 86). Auch im Heiligen Grab zu Gernrode wurden gegossene Stuckplastiken durch nachträglich angetragenen Stuck in ihrer Form verbessert (Abb. 88).

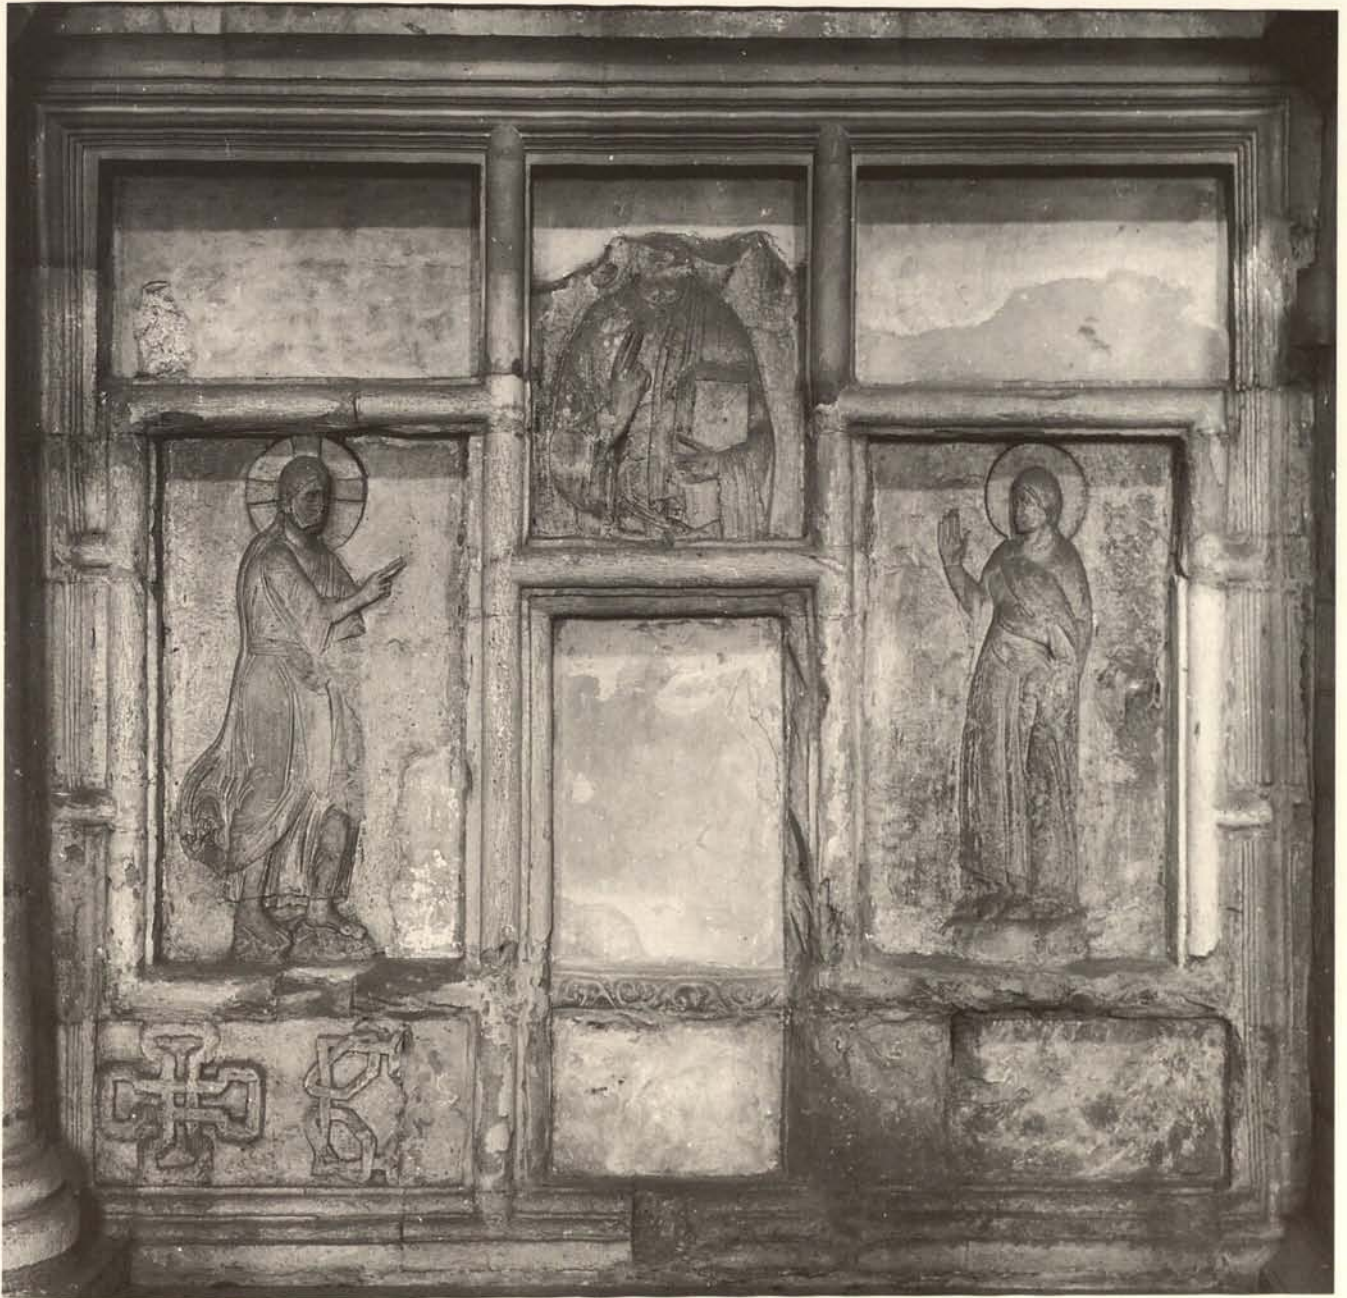
Abb. 89. Gernrode, St. Cyriakus, Heiliges Grab, Nordwand (Außen-
seite) mit Noli-me-tangere-Gruppe zu beiden Seiten der ursprünglichen Öff-
nung.

Im Äußeren besteht der Schmuck der Grabanlage aus einem profilierten und ornamentierten Rahmen von Kalksteinreliefs, in den die gegossenen Relief-Stuckplatten eingefügt wurden (Abb. 89). In Antragechnik hingegen entstanden im nördlichen Teil der Ost- und Westwand die beiderseits des Grabtroges sitzenden Engel über Steinsockeln, deren Form noch im Abdruck überliefert ist (Abb. 91). Vermutlich gehört zu dieser Gestaltungsphase auch der mit Stein-Spolien inkrustierte, wiederum rotgefärbte Stuckestrichfußboden. Die danach erfolgten Reparaturen bzw. Neugestaltungen werden nicht in die Betrachtung einbezogen, obwohl es während dieser Tätigkeiten zu partiellen Farbveränderungen an den Plastiken und zur Neubemalung der Wände gekommen ist.

dene Christus mit Maria Magdalena sowie die Halbfigur des Salvators (Abb. 89): An der äußeren Westwand ist zwischen zwei Säulen eine Orantin wiedergegeben. In der breiten Rahmung mit reicher Rankenornamentik, in die verschiedene Tiergestalten eingestellt sind, verweisen Johannes der Täufer und wohl der Prophet Isaias auf eine zentrale Darstellung des Lammes Gottes.

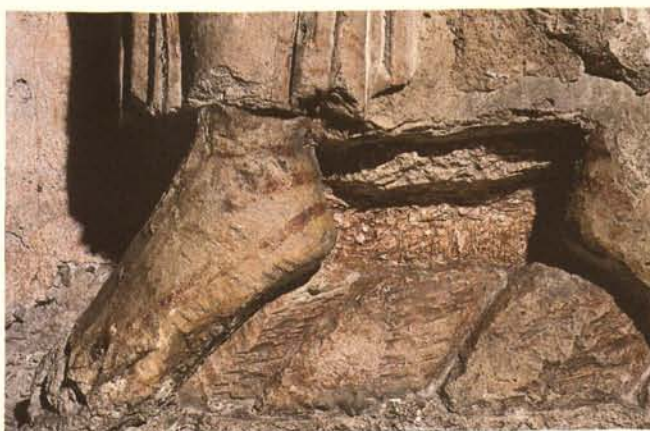
Abb. 92. Gernrode, St. Cyriakus, Heiliges Grab, Westwand (Innenseite), Detail der Bischofsfigur mit Bemalungsresten: ockergelbe Sandalen mit roten Riemen, rot gefaßte Erdhügel.

die Falttiefen an den beiden Seitenfiguren mit einem spitzen Werkzeug nachgeritzt worden sind, liegt es nahe, sich die Mittelfigur ebenfalls durch eingravierte Linien vervollständigt zu denken. Solche fehlen jedoch.“ Nach Riemann „übernehmen diese Aufgabe die roten Konturlinien. Sie verdeutlichen auch die Faltenbreiten der Seitenfiguren und liegen auf dem Knie der linken Figur mehrfach nebeneinander. Von diesem grafischen Schema abgesehen, blieb die Stuckfläche ungefärbt. ... Auch auf der unteren Hälfte des Gewandes und den Schuhen von Christus findet sich diese Rotzeichnung, die die Form der aus Riemen bestehenden Schuhe erst deutlich macht.“ (Abb. 92). Riemann zieht als Beispiel einer grafischen Vervollständigung der plastischen Form die aus karolingischer Zeit überkommenen Stuckköpfe aus Disentis heran. Deren Gesichter weisen nur geformte Nasen und Kinnpartien auf, Augen- und Mundzeichnung sowie die Riemen der Sandalen sind durch rote Striche angegeben (Abb. 47).²⁰

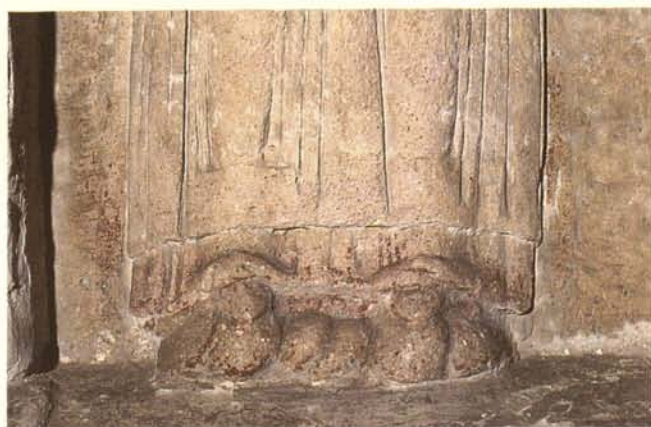
Abb. 93. Gernrode, St. Cyriakus, Heiliges Grab, Westwand (Außenseite), Detail einer Figur mit Bemalungsresten: rosafarbenes Gewand mit roter Faltenzeichnung und roter Fußbekleidung.

Nach den Befunden zu urteilen, weicht die Stuckpolychromie am Grabäußeren in der Gestaltung etwas ab, obwohl die Bemalungstechnologie übereinstimmt, indem es sich auch da um eine noch auf den feuchten Gipsstuck aufgetragene Bemalung ohne Bindemittelzugabe handelt, die im Charakter einem freskalen Abbindeprozeß gleicht. Für die Bemalung des Stuckes am Grabäußeren erstaunt dies insofern, als hier, außer den gelben und roten Eisenoxydfarben, auch Buntfarben wie Blau (Lapislazuli), Grün (Malachit) oder leuchtendes Rot (Zinnober) verwendet wurden (Abb. s. Umschlagrückseite),²² teils in zweischichtigem Auftrag, wie zum Beispiel beim hellrosafarbenen Untergewand der Westwandfigur mit kräftig-roter Faltenzeichnung (Abb. 93).

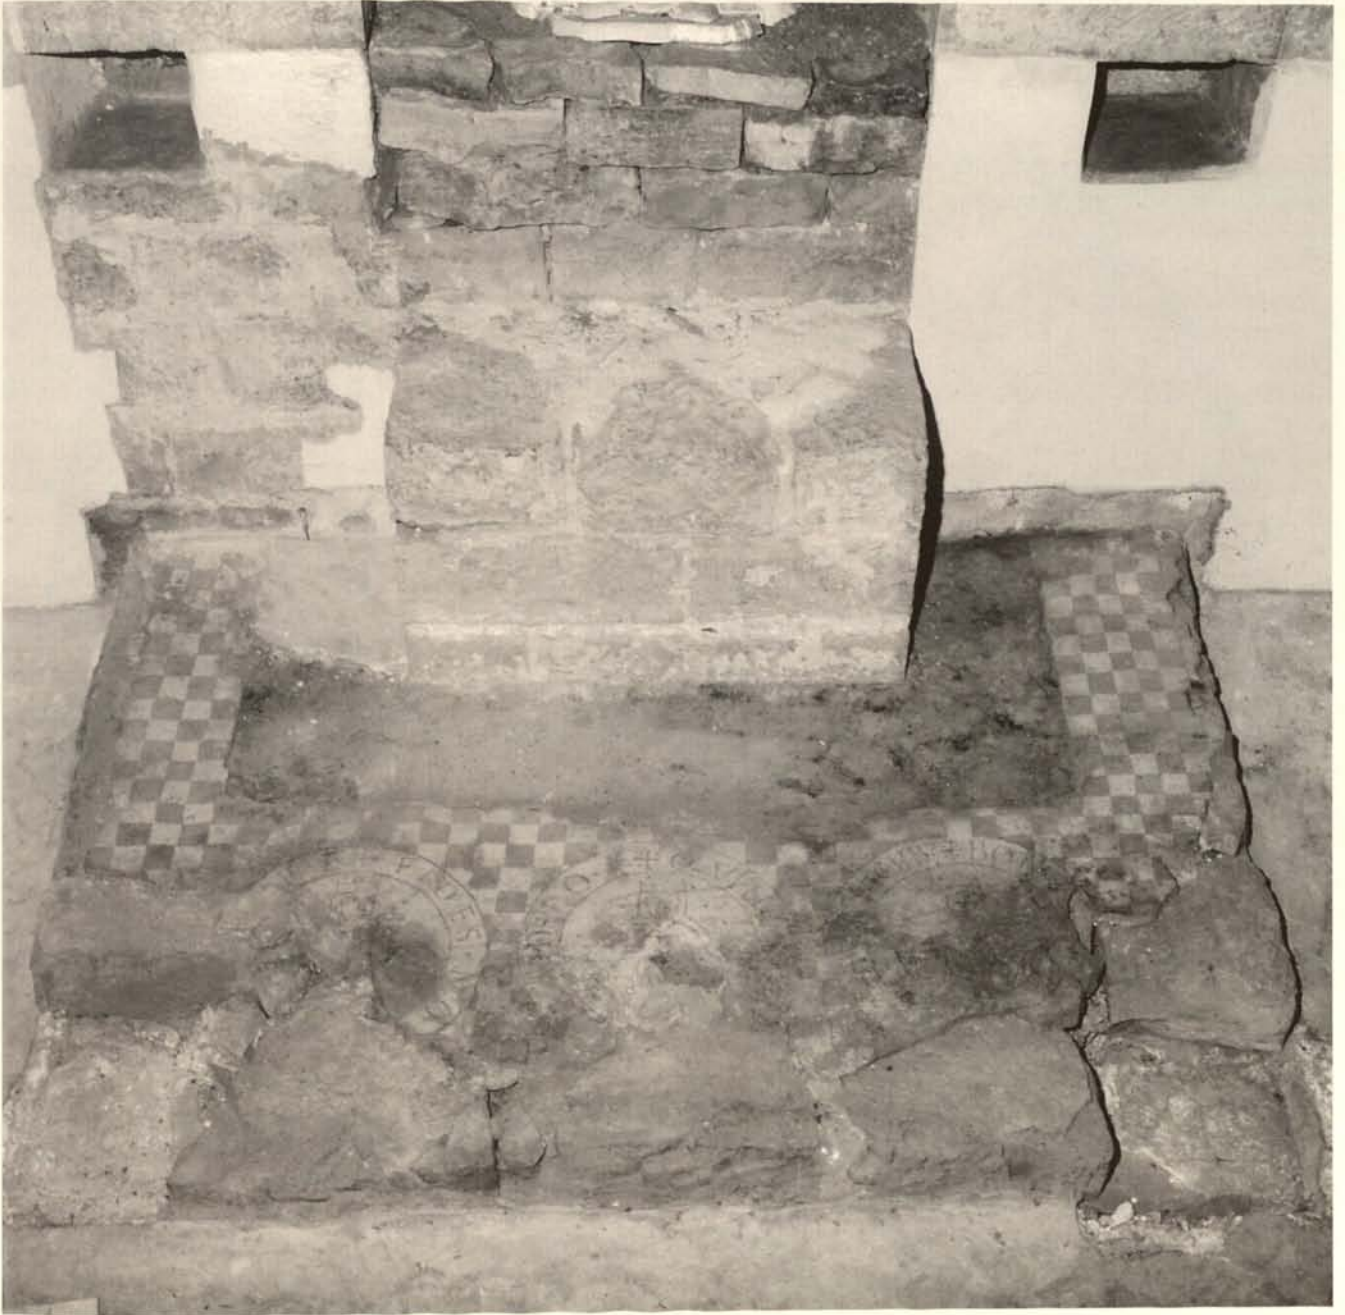
Abb. 96. Erfurt, Dom, ehem. Kapelle im Nordturm, Altarstipes und inkrustierter Stuckfußboden vor dem ursprünglichen Standort des Stuckretabels.

Zum ursprünglichen Gestaltungsprogramm des Stuckretabels im Nordturm gehörte eine Altarinsel mit Stipes, der wohl eine antependiumartige Umbauung besaß, an die wiederum ein in Rot und schwarz inkrustierter Estrichfußboden anschloß (Abb. 96). Diesen zieren drei Kreise mit gekrönten weiblichen Halbfiguren und Schriftbändern (vermutlich Kardinaltugenden); die übrige Fläche ist mit Schachbrettmuster gefüllt (Abb. 97). Die ehemaligen, ebenfalls stuckierten Schranken mit Säulen gingen im späten 19. Jahrhundert verloren, und die an das Stuckretabel

(Abb. 96 f.). Dennoch ist eine in braunroten Farbtönen gehaltene flächige Farbigekeit für die Erfurter Stuckplastik nicht ganz auszuschließen.

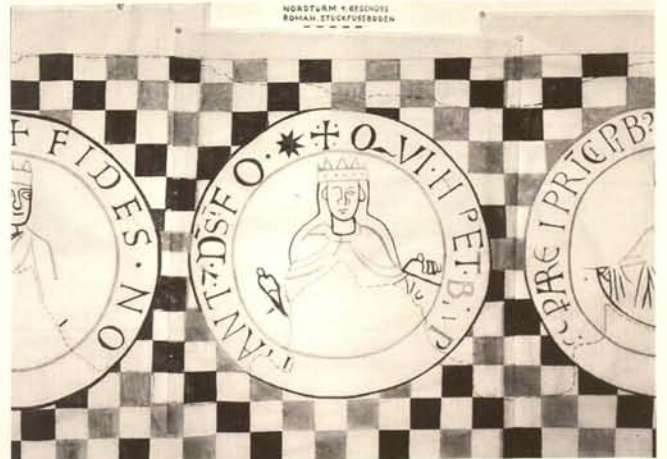
Abb. 97. Erfurt, Dom, ehem. Kapelle im Nordturm. Dokumentation des farbig inkrustierten Stuckfußbodens, Ausschnitt (R. Möller).

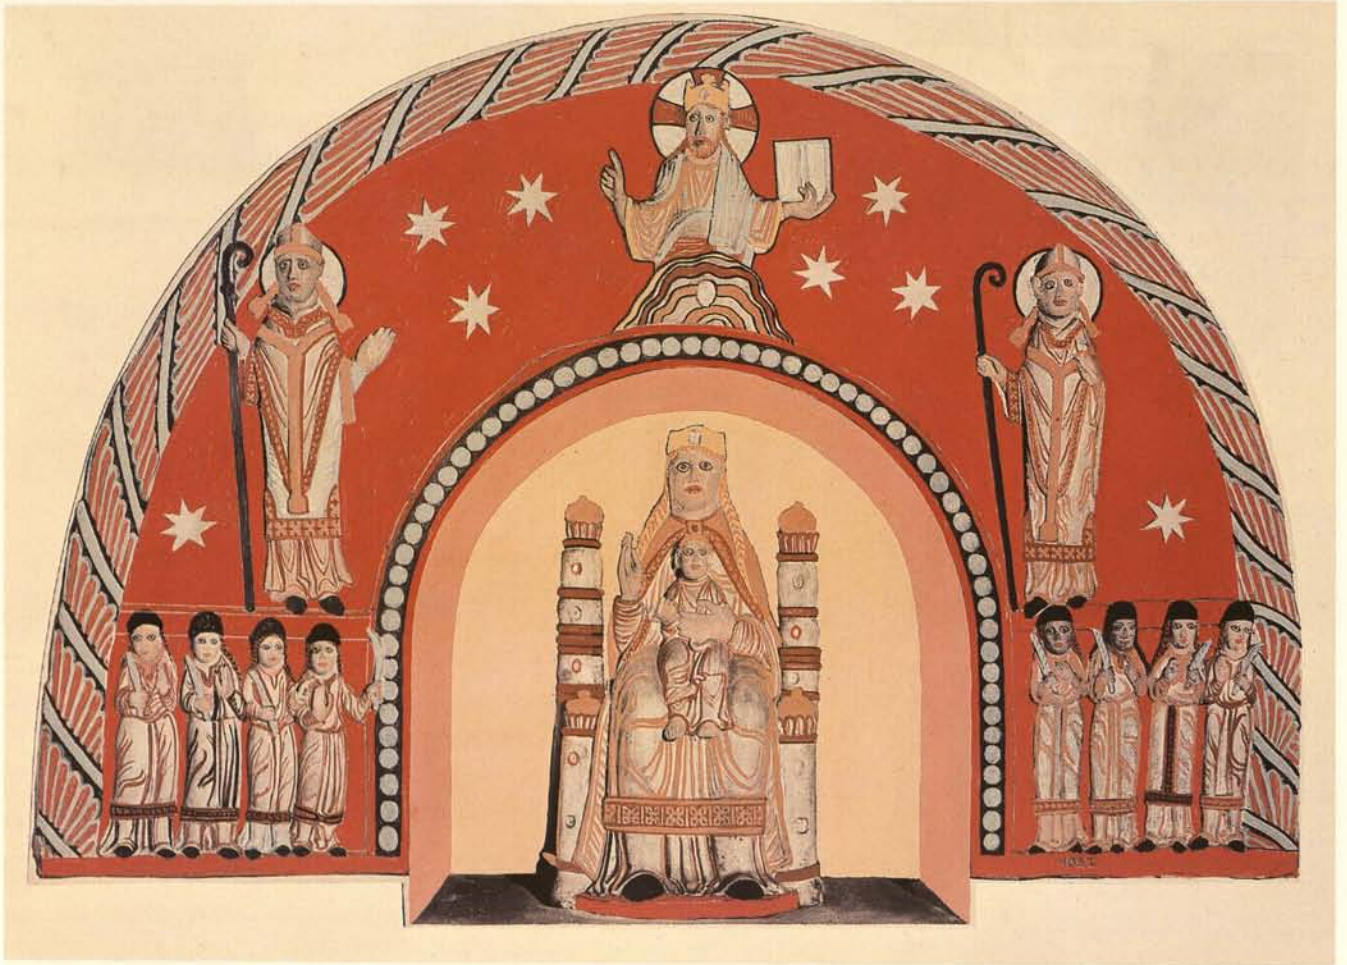
Abb. 98. Erfurt, Dom, Stuckretabel aus der Kapelle des Nordturms, Rekonstruktion der Farbfassung auf Befundgrundlage.

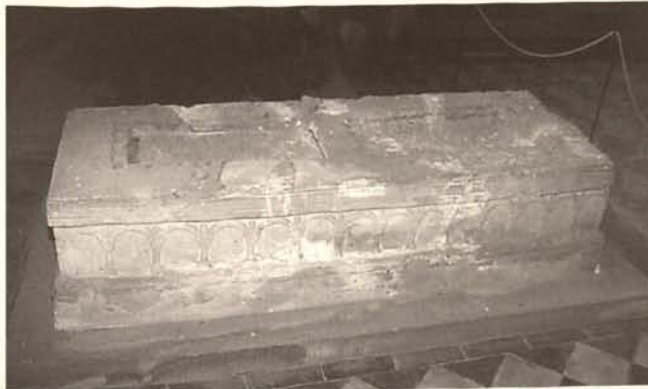
Abb. 111. Walbeck, Dorfkirche, Stucksarkophag Graf Lothars II. von Walbeck aus der ehem. Benediktinerklosterkirche Walbeck.

1932 wurde bei Grabungen inmitten des Querhauses der Kirche des ehem. Benediktinerklosters von *Walbeck* ein Stucksarkophag aufgedeckt (Abb. 111), der aufgrund der Fundsituation und der Angaben einer frühneuzeitlichen Schriftquelle mit dem Gründer des Klosters, dem 964 verstorbenen Grafen Lothar II. von Walbeck in Verbindung gebracht wird und wohl zu dessen Grablege gehörte.⁵ Der massive Stuckblock, der als Vollguß über einem Kern aus Stein hergestellt ist, erhob sich ursprünglich oberhalb der in Bruchstein gemauerten Gruft mit dem Holz sarcophag Lothars. Da die Stiftskirche seit Ende des vergangenen Jahrhunderts Ruine ist, wurde das mit Arkadengliederungen und Ornamentleisten in Flachrelief ausgestaltete Grabmal bald nach seinem Auffinden in der Walbecker Dorfkirche aufgestellt.
