Stuck des frühen und hohen Mittelalters

Geschichte, Technologie, Konservierung

**Eine Tagung des Deutschen Nationalkomitees von ICOMOS
und des Dom- und Diözesanmuseums Hildesheim
in Hildesheim, 15.-17. Juni 1995**

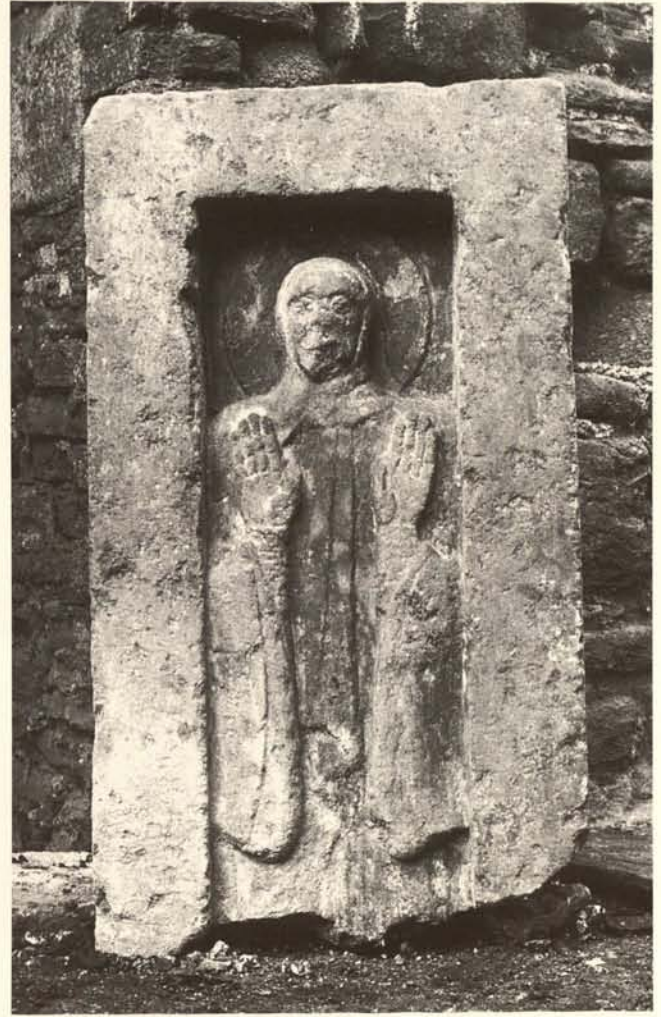
Abb. 112. Drübeck, ehem. Benediktinerinnenklosterkirche, Grabplatte einer Nonne (Fragment).

Die Datierung der nur als Fragment erhaltenen Grabplatte einer Nonne in der ehem. Benediktinerinnen-Klosterkirche von *Drübeck* (Abb. 112) ist in der Forschung umstritten und reicht von der ersten Hälfte des 10. Jh. bis ins 12. Jh.⁷ Eine Frühdatierung erscheint jedoch, besonders im Hinblick auf die stilistisch am ehesten vergleichbaren Äbtissinnengrabsteine aus dem 12. Jh. in der Quedlinburger Stiftskirche (Abb. 113), sehr fraglich. Der ursprüngliche Aufstellungsort ist unbekannt. Die Identität der dargestellten Toten mit der vermeintlichen ersten Äbtissin Adelbrin ist bisher nicht sicher zu belegen.⁸

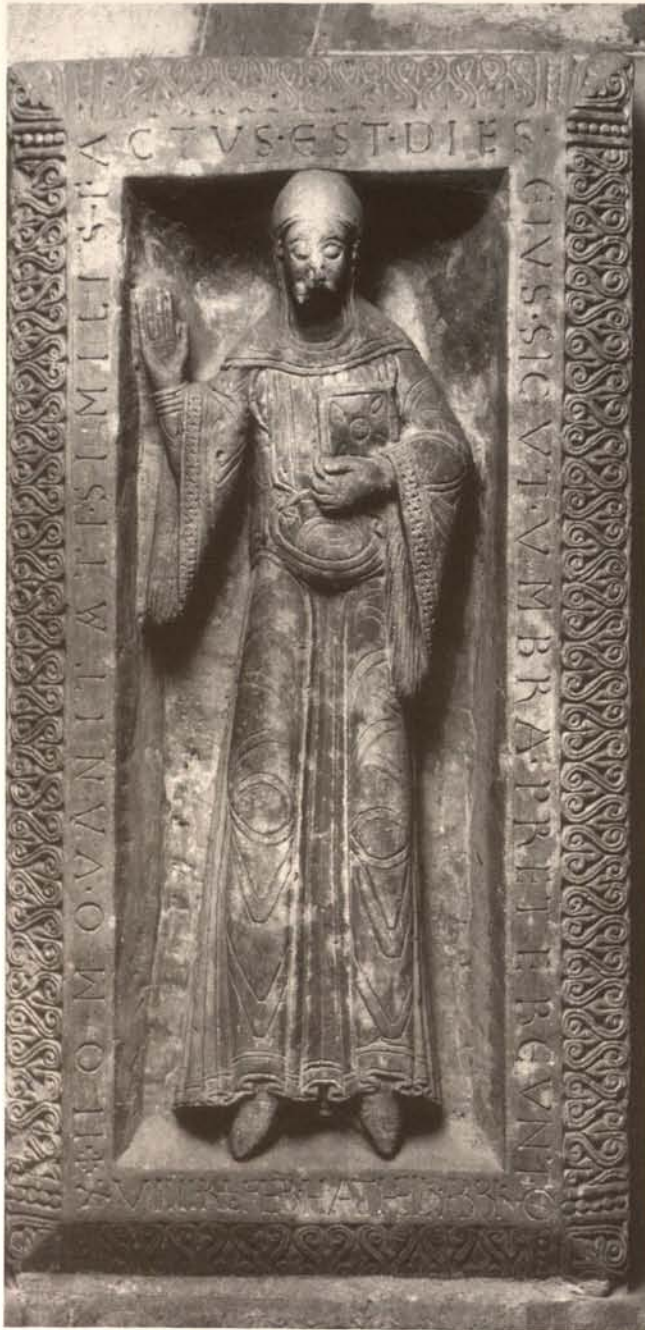
Abb. 113a. Quedlinburg, Stiftskirche, Grabplatte der Äbtissin Adelheid I.

Die ursprünglich in der Mitte des Langhauses über den durch die Ausgrabungen von Hermann Wäscher nachgewiesenen Bestattungen der Äbtissinnen Adelheid I. (Abb. 113a), Beatrix I. (Abb. 113b) und Adelheid II. befindlichen Stuckgrabplatten der *Quedlinburger* Stiftskirche werden heute als Arbeiten des frühen 12. Jh. angesehen und könnten im Zusammenhang mit der Weihe durch König Lothar III. von 1129 entstanden sein.⁹ Sie sind in formaler Hinsicht wie eine einheitliche Bildreihe gestaltet und geben vor einer flachen Muldennische die jeweils frontal stehende Äbtissin wieder. Das Bildfeld wird von einem rahmenden Inschriftenband und einem äußeren Rankenrahmen eingefasst.

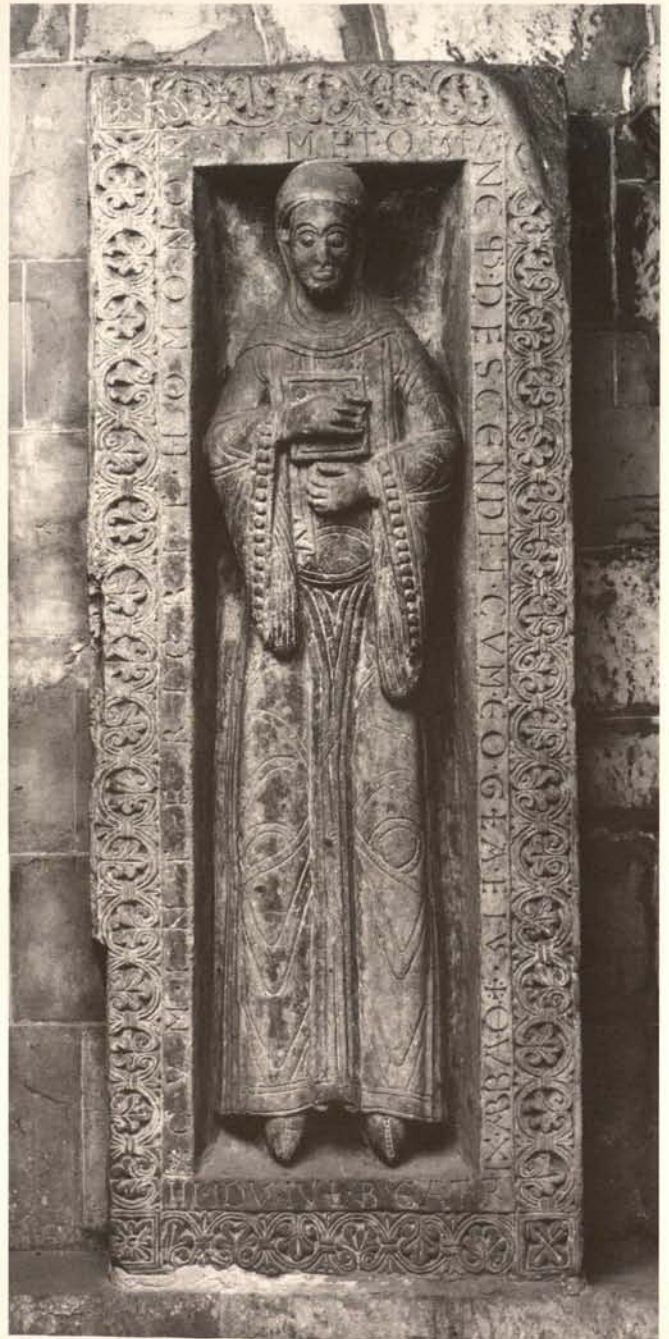
Abb. 113b. Quedlinburg, Stiftskirche, Grabplatte der Äbtissin Beatrix I.

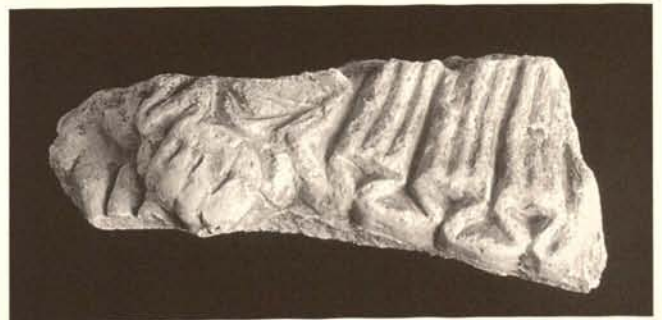
Abb. 115. Halle, Landesamt für Denkmalpflege Sachsen-Anhalt, Stuckfragment aus der ehem. Klosterkirche von Ballenstedt.

Zu den Aufgaben weiterer Forschung gehört auch die genauere Bestimmung vereinzelter Bruchstücke, deren Fundumstände entweder nicht näher bekannt sind oder keinen eindeutigen Aufschluß über die ursprüngliche Anbringung geben können: beispielsweise ein jüngst in *Ballenstedt* bei der Öffnung einer Vermauerung im Bereich der Krypta der ehem. romanischen Klosterkirche aufgefundener Gewandsaum mit Fuß (Abb. 115)²³

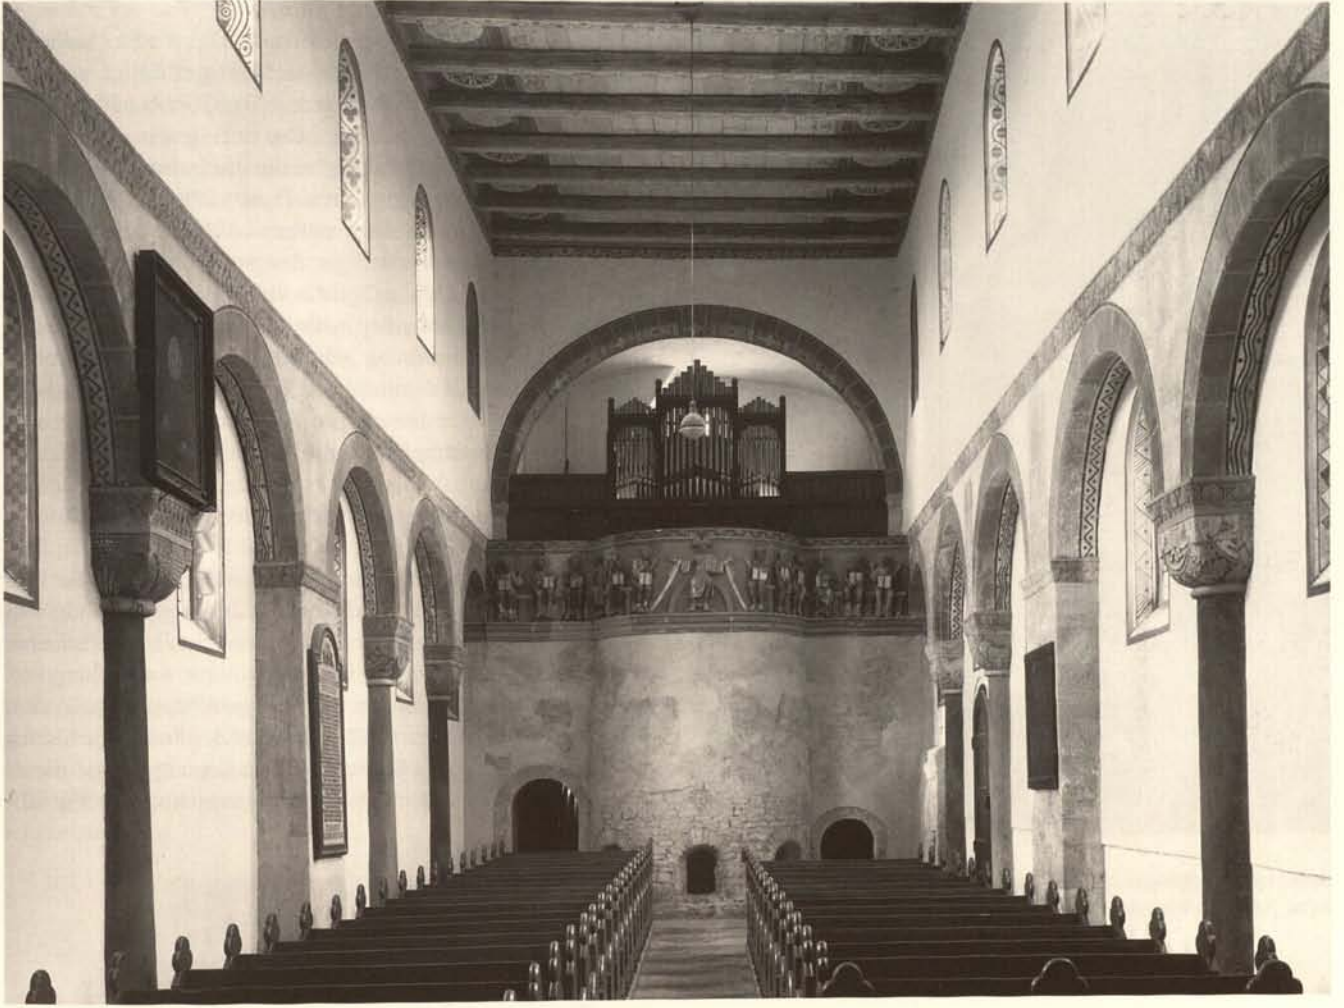
Abb. 117. Gröningen, ehem. Benediktinerklosterkirche, Langhaus nach Westen.

Auch größere Bauteile sind mit Stuckarbeiten ausgestattet worden: Ein hervorragendes Beispiel ist die Brüstung der um 1170 in die Benediktiner-Klosterkirche von *Gröningen* eingebauten Westempore mit der Darstellung Christi als Weltenrichter zwischen den Aposteln (Abb. 117).²⁷ Das Brüstungsrelief wurde 1901 abgenommen und durch einen Gipsabguß ersetzt, das Original fand 1904 im Bode-Museum in Berlin Aufstellung, womit man seinem besonderen künstlerischen Rang und der Be-

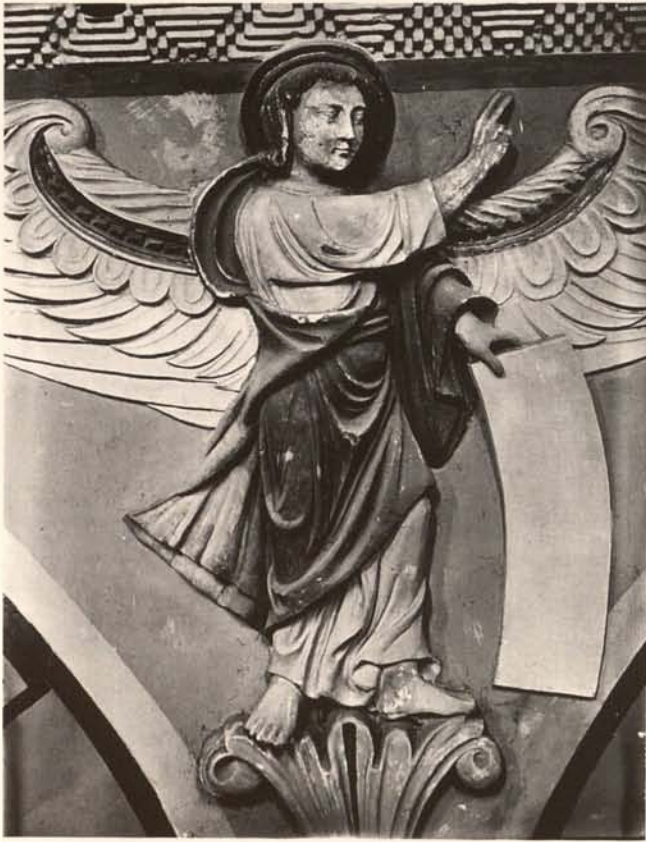
Abb. 119. Hecklingen, ehem. Benediktinerinnenklosterkirche, Langhaus, Arkadenzwickel, Stuckengel (Vorzustand).

Die vierzehn großen Relieffengel aus Stuck an beiden Hochschiffwänden der spätromanischen Benediktinerinnen-Klosterkirche von *Hecklingen* sind kürzlich im Zuge der Restaurierung der noch vollständig vorhandenen, neuromanischen Innenraumfassung von 1878-83, der auch diese Figuren ihre pastose Übermalung verdanken (Abb. 119), gereinigt worden.²⁸ Deutlicher als vorher treten jetzt die stilistischen und qualitativen Unterschiede zutage (Abb. 122), wobei eine noch spätromanische und eine schon frühgotische Stilstufe gleichermaßen zu erkennen sind. Anders als die übrigen Engelfiguren mit Spruchbändern halten die an den Enden aufgestellten Engel Posaunen in ihren Händen. So wurde in der Forschung ein Zusammenhang mit ei-

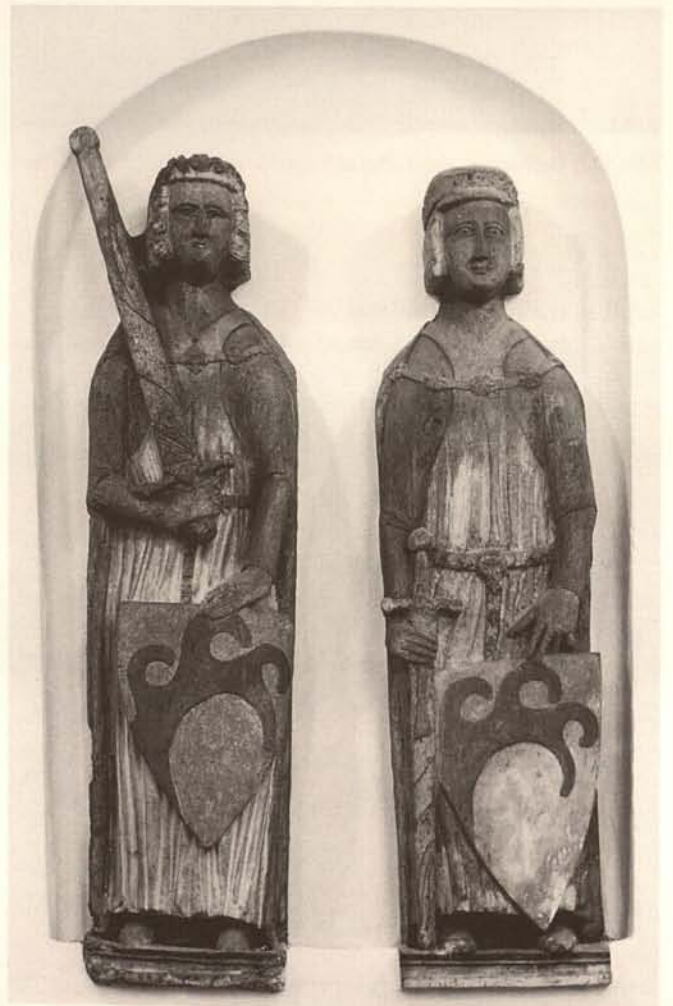
Abb. 120. Blankenburg, Kirche St. Bartholomäus, nördliche Chorwand, sog. Stifterfiguren.

Von der bisherigen Forschung sind die knapp unterlebensgroßen, sog. Stifterfiguren im Chorraum der Bartholomäuskirche zu *Blankenburg*, die wohl erst ins ausgehende 13. Jh. bzw. beginnende 14. Jh. zu datieren sind und damit bereits nach der Hochblüte dieser künstlerischen Gestaltung in Stuck entstanden sind, nahezu unbeachtet geblieben.²⁹ Die an der Nord- und an der Südseite des Chores in flachen Nischen paarweise angeordneten, frontal stehenden Figuren geben drei weltliche Herrscher und einen hohen geistlichen Würdenträger wieder (Abb. 120 f.). Anhand der beiden gut erhaltenen Wappenschilder werden in den Dargestellten Angehörige des Grafengeschlechtes derer von Blankenburg-Regenstein vermutet. In ihrer Aufstellung rufen die Bildnisse einen Vergleich mit den allerdings qualitativ volleren steinernen Stifterfiguren des Naumburger Doms hervor.³⁰

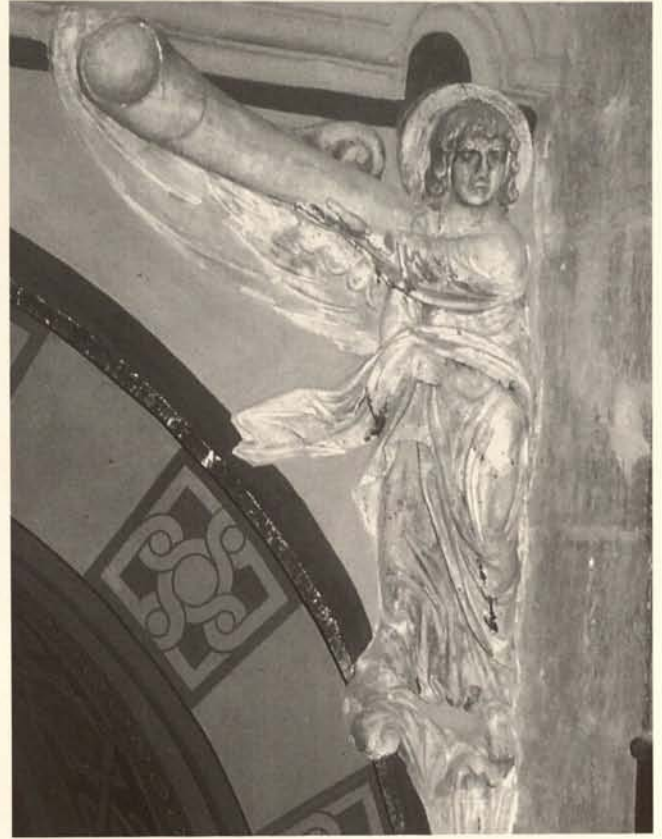
Abb. 122. Hecklingen, ehem. Benediktinerinnenklosterkirche, Langhaus, Arkadenzwickel, Stuckengel (mit Resten älterer Fassung).

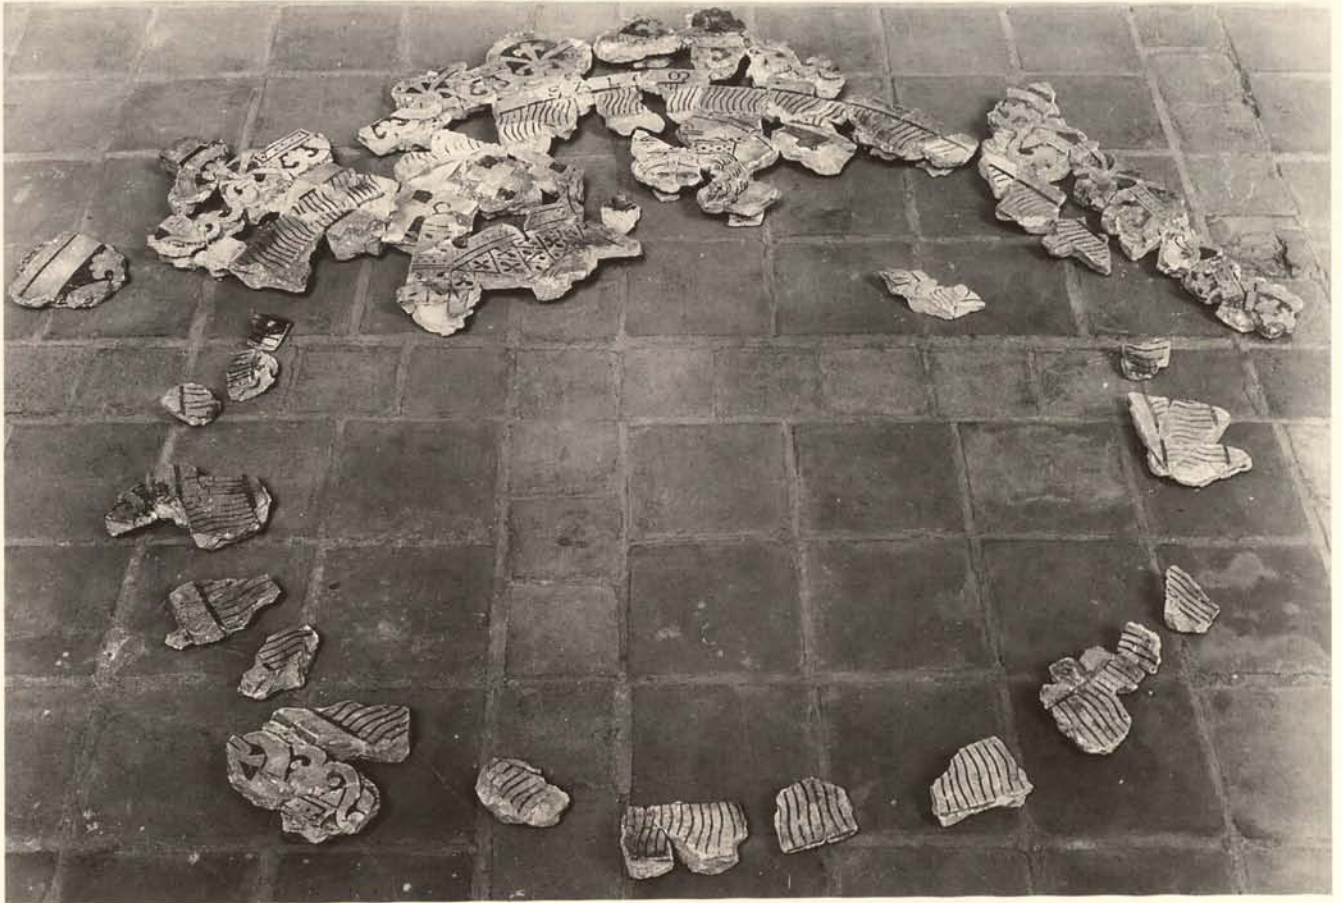
Abb. 123. Nienburg, ehem. Benediktinerklosterkirche, ergrabene Fragmente eines Schmuckfußbodens aus Stuck.

Eine weitere wichtige Denkmalgruppe sind die Schmuckfußböden, die in Inkrustationstechnik ausgeführt wurden. Qualitätvollstes Beispiel ist der Schmuckfußboden der ehem. Benediktiner-Klosterkirche von *Nienburg*, von dem zahlreiche Fragmente 1926 bei Grabungen im Chorbereich gefunden wurden (Abb. 123).³¹ Udo Lorenz hat die 1986 noch vorhandenen annähernd 800 Bruchstücke gründlich untersucht und 1990 für die ursprüngliche Anordnung wohl im Altarraum einen Rekonstruktionsvorschlag unterbreitet, wonach von einer zentralen Wiedergabe des thronenden Königs Salomon auszugehen ist, der von den vier Kardinaltugenden und – entsprechend seiner Deutung der Inschriften – antiken Autoren (Varro, Seneca, Plotin) umgeben war.³² In rahmender Funktion traten daneben Tierdarstellungen und Fabelwesen sowie florale Motive auf.

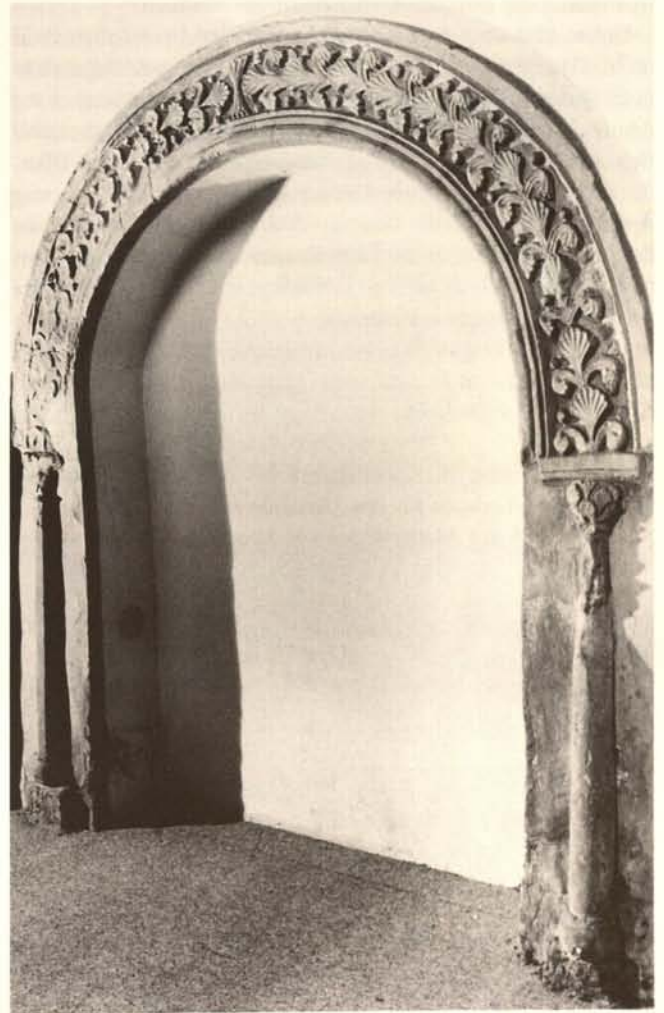
Abb. 125. Oberndorf bei Arnstadt, Kirche, Chor, stuckierte Bogenrahmung einer ehem. Arkadenöffnung zum Seitenschiff.

An dem zwischen Saal und Apsis bis dahin gelegenen Chor schoben sich beide Seitenschiffe vorbei bis in die Höhe des neuen Chores. Vom nunmehr in den Saal einbezogenen alten Chor wollte man ebenfalls eine Verbindung in die Seitenschiffe schaffen und brach nach Nord und Süd je eine Öffnung für diese Durchgänge ein. Die Korrektur des Abbruchs wurde ebensowenig steinmetzmäßig durchgeführt wie an der Apsis. Auch hier nahm man mit Stuck vorlieb. Die entstandenen Laibungen der Durchgänge wurden nur glatt verputzt, die Bögen erhielten jedoch ein mit Wülsten und einem Palmettenband ausgebildetes Profil (Abb. 125). Das Bogenprofil ruht auf einem angedeuteten Kämpfer, darunter wurden Säulchen mit kleinformatigen Kapitellen angelegt.

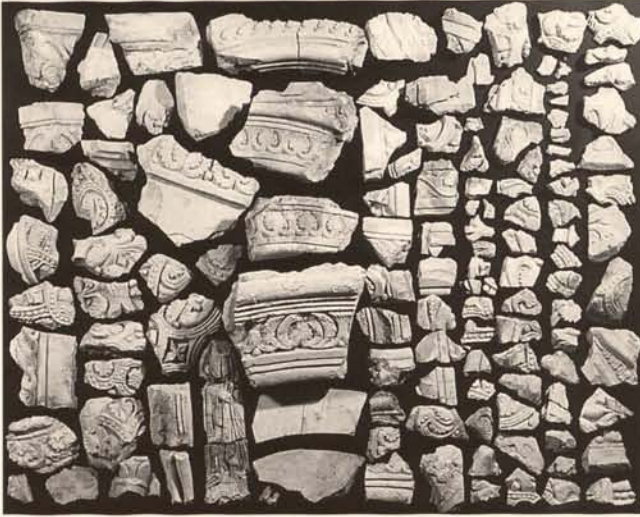
Abb. 126. Ichtershausen, ehem. Zisterzienserklosterkirche, Fragmente der ehem. Stuckausstattung.

Den spärlichen Resten von einem stuckierten Bogen in der Kirche zu Kapellendorf steht der ungleich bedeutendere Fund aus der Kirche von Ichtershausen gegenüber, wo es sich um über 100 Bruchstücke handelt (Abb. 126). Die bei Reparaturarbeiten am Dachtragwerk Anfang 1992 geborgenen unterschiedlich großen Stuckteile müssen zu einer imposanten Anlage gehört haben. Bis auf ein Stück befanden sich alle Teile zwischen den Köpfen der Deckenbalken auf der Mauerkrone der aufgemauerten Wand des ehemals südlichen Seitenschiffs. Das größte Fragment – ein Bogenstück – war im Mauerwerk beim Umbau im

Die Ausbildung des Ornaments und der Figur ist qualitativ. Hier war ein erfahrenes Team von Stukkateuren an der Arbeit. Aus dem Gutachten über die Materialzusammensetzung geht hervor, daß der Gipsanteil 91 % beträgt.¹² Durch die Bruchstücke ist erkennbar, wie der Aufbau der Stuckarbeit vor sich ging, wobei sich die Technik nicht von der üblichen unterscheidet. Der Unterstuck in der Art von Arricio wurde in unterschiedlicher Stärke angebracht. In voluminösen Teilen stecken auch Ziegelbrocken. Darauf wurde die zu modellierende Masse als eine Schicht oder auch in mehreren Schichten aufgebracht. Aufrauhungen konnten nur an einigen Stücken festgestellt werden, die offensichtlich aus der Abbindezeit der einzelnen Konstruktionsbereiche resultierten. Denn die Aufrauhung ist an dem schon völlig abgebundenen Unterstück vorgenommen worden. Es sei denn, daß auch eine längere Arbeitsunterbrechung dafür verantwortlich ist. Vorzeichnungen in Röteln für die Grundformen finden sich auf dem Unterstück bei einigen Fundstücken. Bei den einzelnen Fundstücken handelt es sich um Reste von Bögen (mit Spannweiten von 1,20 m bis 2,50 m), Kapitellen, Säulenschäften, Säulenbasen, Bogenzwickeln, ebenen gerahmten Wandflächen sowie von Figuren, darüber hinaus um Reste von nicht näher bestimmbareren Teilen (Abb. 126 f.).

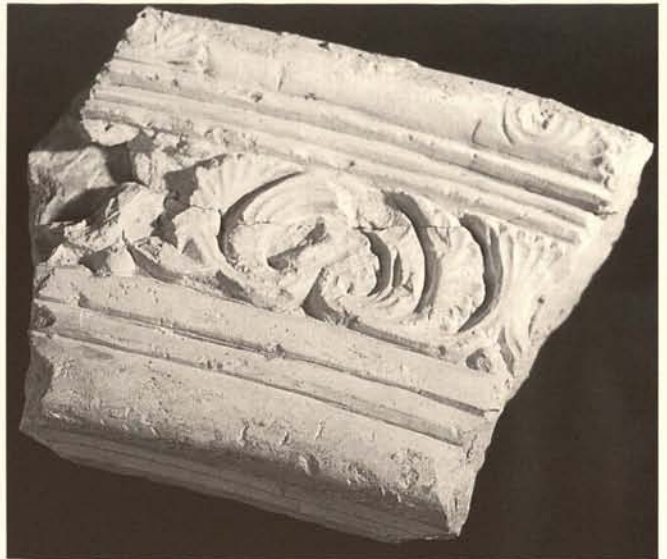
Abb. 127. Ichtershausen, ehem. Zisterzienserklosterkirche, Fragment einer stuckierten Bogenrahmung.

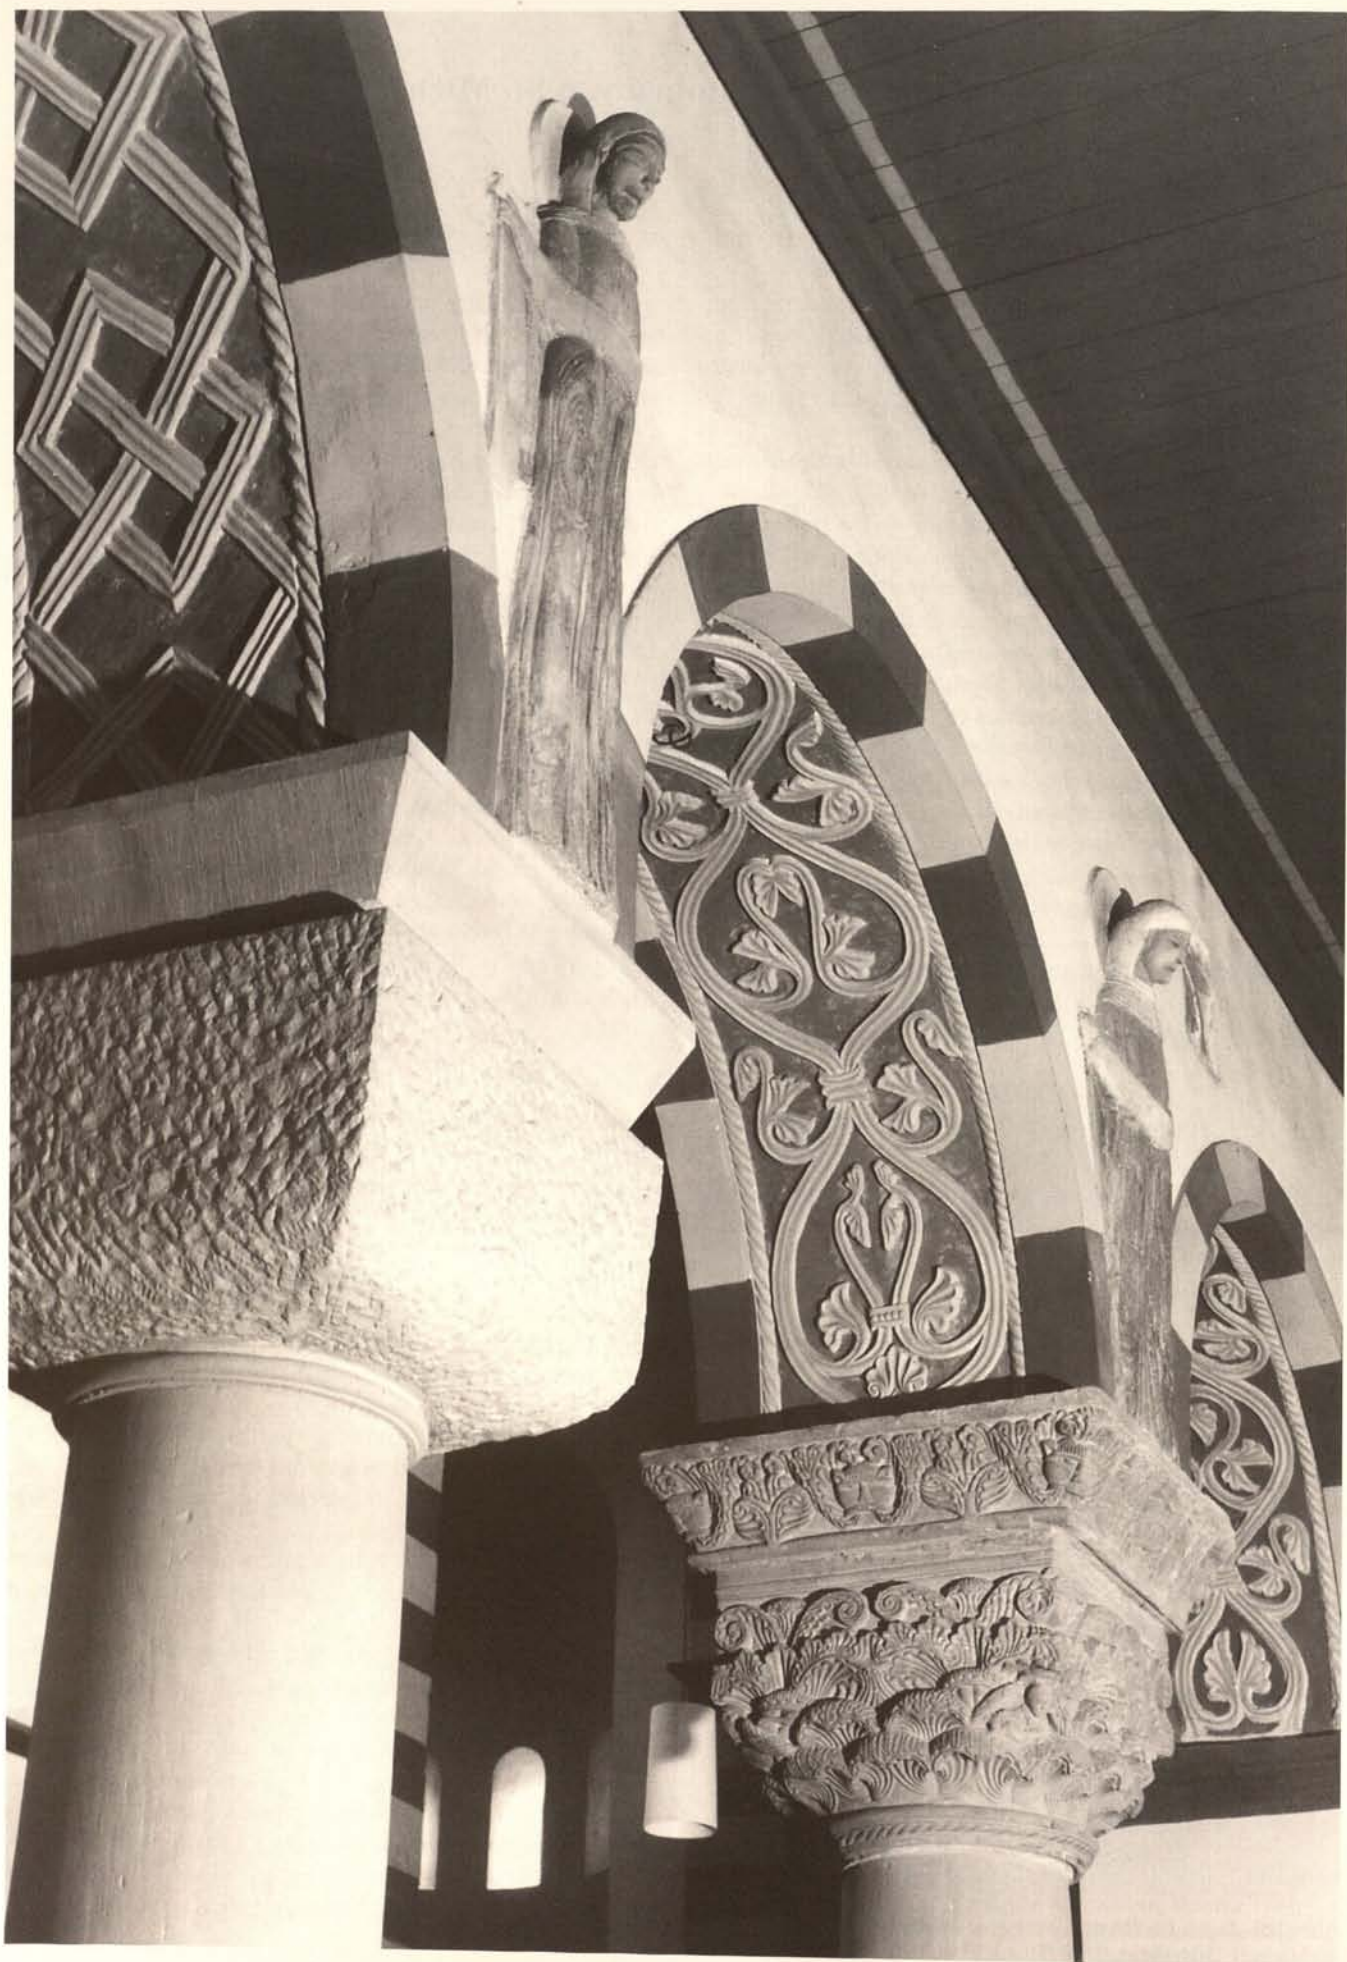
◁ Abb. 130. Hildesheim, St. Michael, südliches Seitenschiff, Ansicht nach Osten mit stuckierten Bogenlaibungen und Stuckfiguren in den Arkadenzwickeln.

Die Untersuchung an den romanischen Stukkaturen des Seitenschiffs von 1993 zeigte zudem, daß der Stuckdekor dort aus drei verschiedenen Phasen stammt (Abb. 130): Der ursprüngliche Stuck der Arkadenbögen (Phase 1) wurde vermutlich beim Einbau der neuen Kapitelle (Phase 2) ausgebessert, ergänzt (Abb. 132) und im Seitenschiff durch die als „Seligpreisungen“ bezeichnete Figurenreihe erweitert (Abb. 131). Die Ausbesserungen und Ergänzungen des 19./20. Jahrhunderts (Phase 3) sind deutlich ablesbar.

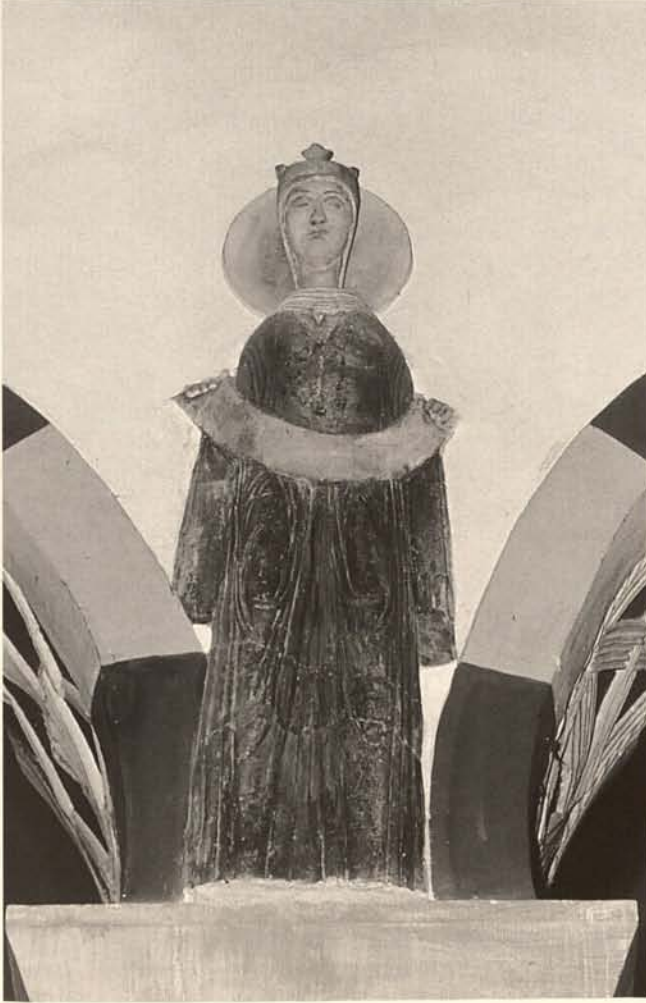
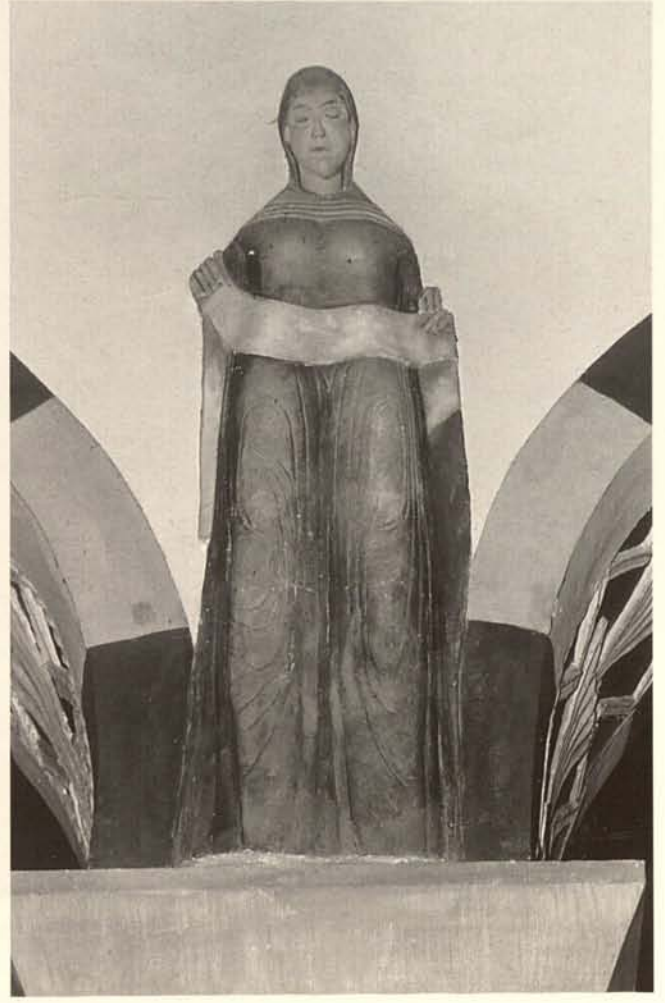
Abb. 131a-b. Hildesheim, St. Michael, südliches Seitenschiff, zwei der acht Stuckfiguren in den Arkadenzwickeln (Personifikationen der Seligpreisungen?).

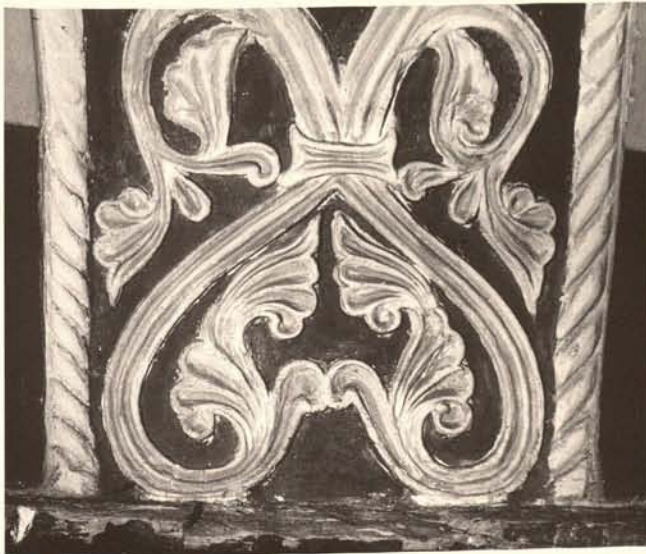
Abb. 132. Hildesheim, St. Michael, südliches Seitenschiff, 4. Arkade, westlicher Ansatz der Bogenlaibung mit zweiphasiger Stuckierung: das Blattmotiv der Phase II ist gegenüber Phase I tiefer modelliert.

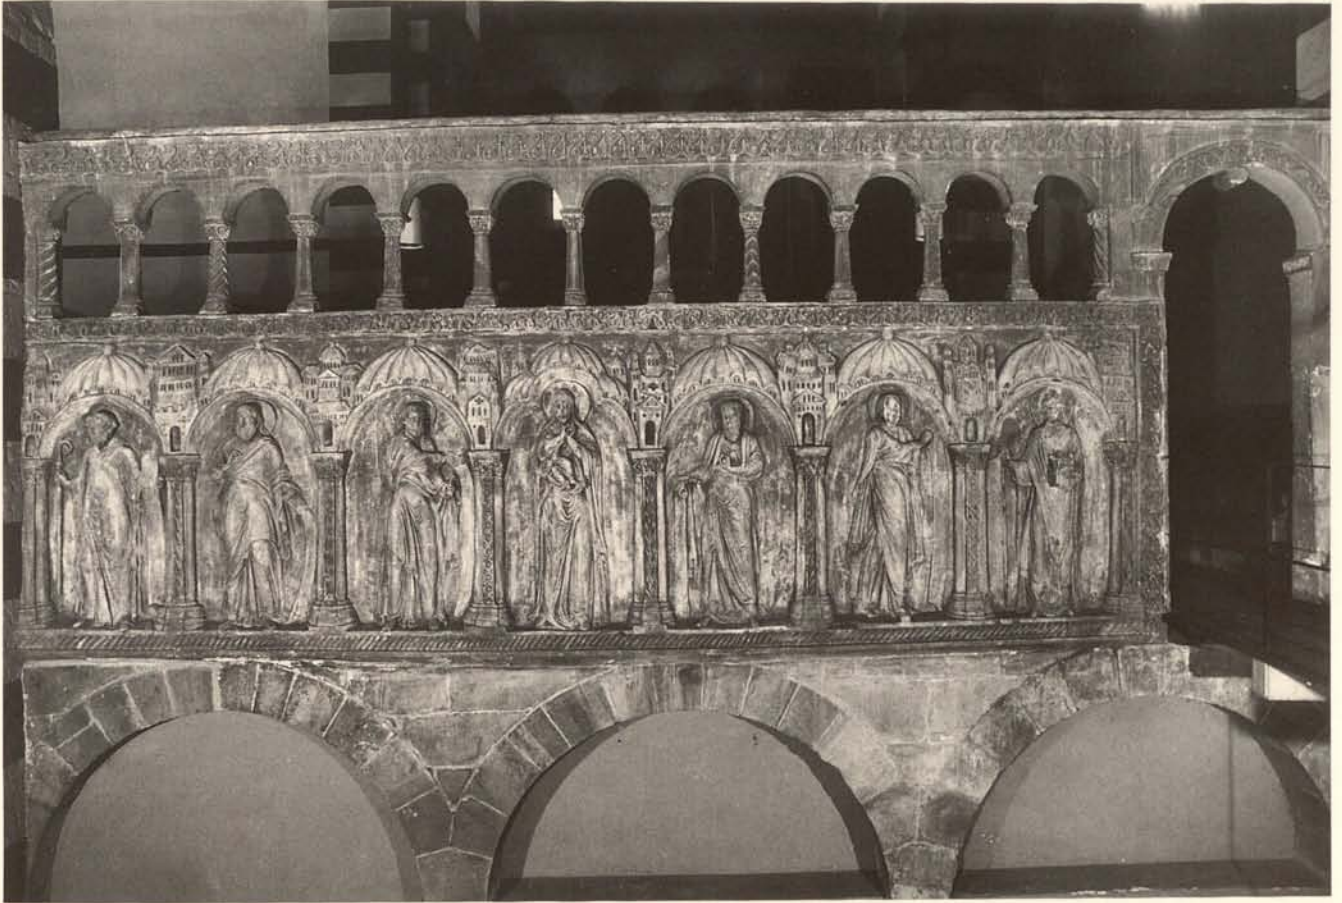
Abb. 134b. Hildesheim, St. Michael, Westchor, nördliche Chorschranke, Nordseite.

Die Chorschranke ist das nördliche Teilstück der einstigen Lettneranlage in der Vierung des westlichen Querhauses (Abb. 134). Die Frage ihrer Datierung wurde in der Literatur kontrovers beurteilt, die Daten schwanken zwischen um 1186 und um 1230.³ Neuerdings hat M. Brandt die Argumente gegen die Spätdatierung gebündelt und eine Entstehung in den 90er Jahren des 12. Jahrhunderts, im Anschluß an die Heiligsprechung Bernwards im Jahr 1192, begründet.⁴

Die Schranke mißt auf der Außenseite eine Länge von ca. 7,76 m bei einer Höhe von ca. 3,10 m. Soweit einsehbar, besteht der Aufbau der Chorschranke aus einem homogenen Stuckmaterial. Das Innere der Stuckwand kann nur über die Aufbrüche und Risse beobachtet werden.

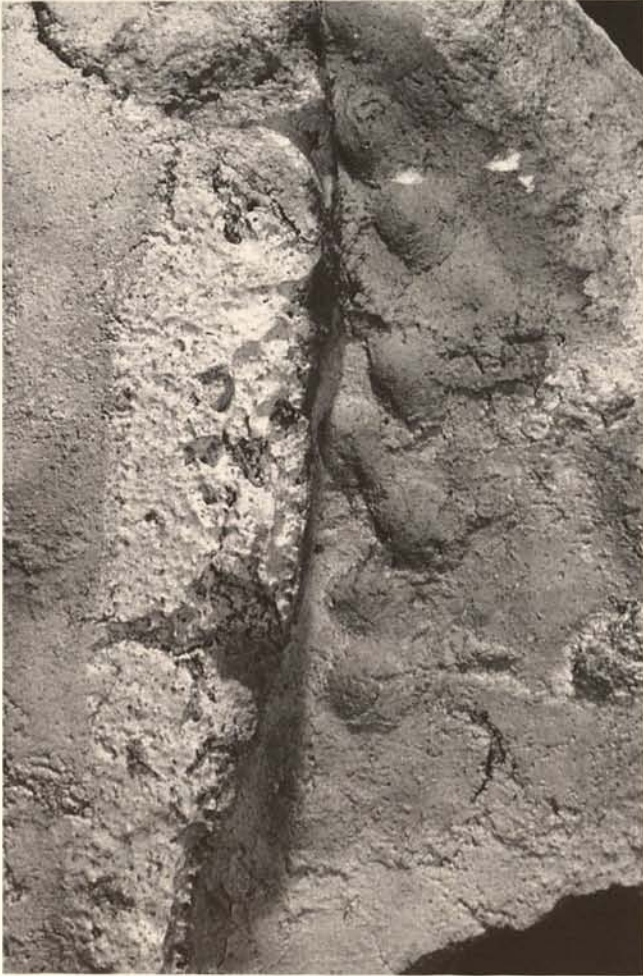
Abb. 135. Hildesheim, St. Michael, mehrschichtig angetragenes Stuckfragment mit Fingerabdrücken des Stuckateurs.

Stuck als plastischer Werkstoff ermöglicht viele verschiedene Verarbeitungsmethoden. Auffällig ist, daß von allen Techniken der freie Antrug plastischer Motive kaum angewendet wurde. An Stuckfragment-Nr. 118 kann man allerdings die Fingerabdrücke des Stukkateurs im mehrschichtigen Antragsmörtel erkennen (Abb. 135). In der Gesamtbetrachtung stehen jedoch Guß-, Schnitz-, Kratz- und Versatztechnik im Vordergrund der Bearbeitung.

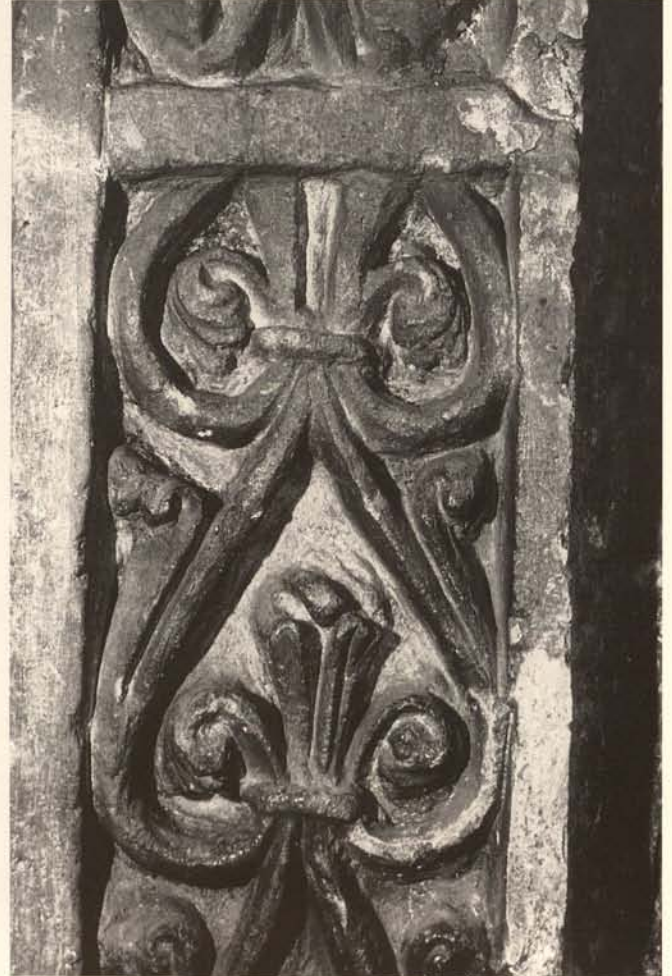
Abb. 136. Hildesheim, St. Michael, Westchor, nördliche Chorschranke, Detail der Nordseite: Fries im Bereich des Durchgangs mit frei aus angetragener Stuckmasse herausgearbeiteten floralen Motiven.

Die zweite Arbeitstechnik kombiniert das Auftragen von Stuckmasse mit dem dann folgenden Herausarbeiten der plastischen Formen durch Schneiden, Kratzen und Schaben (Abb. 136). Diese Methode wurde für alle floralen Friese der Chorschranke wie für die Stukkaturen der Bogenarkade zum südlichen Seitenschiff angewandt. Die Arbeitsweise ist denkbar einfach: Zur Herstellung eines Frieses wird Stuckmasse plastisch, aber flächig angetragen, und noch vor dem Erhärten der Stuckmasse wird die Form herausgearbeitet.

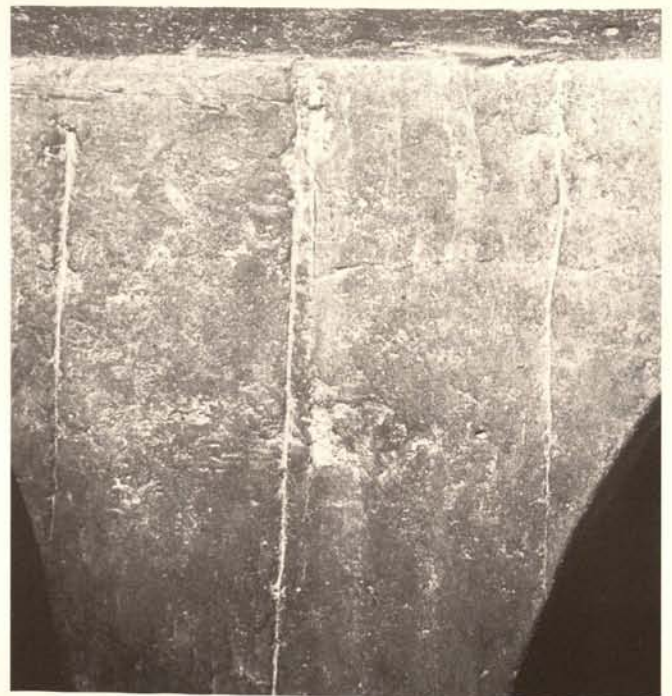
Abb. 137. Hildesheim, St. Michael, Westchor, nördliche Chorschranke, Detail der Nordseite: Ritzungen an Arkadenzwinkel (Streiflichtaufnahme).

Sporen und der überstehende Wulst der Basis sind frei angetragen. Die Fülle der Ritzungen und Hilfslinien auf der Oberfläche ist in der Zustandsbeschreibung der Originaldokumentation⁶ ausführlich beschrieben. Sie beruhen weitgehend auf mechanischen Verletzungen durch Nutzung, Renovierung und Untersuchungen. Trotz der Vielfalt dieser Spuren sind die originalen Konstruktionslinien zur Aufteilung der Fläche deutlich ablesbar. Schwieriger ist die Deutung geritzter Linien, die evtl. für die Farbfassung (Schriftbänder und Hintergründe) gesetzt werden. An der Außenseite der Arkade findet man an den Flächen zwischen den Bögen Dreiergruppen von vertikalen Ritzungen (Abb. 137). Fragmente dieser Einteilung befinden sich auch an der gegenüberliegenden Seite. Dort werden die Ritzungen jedoch von den kleinen Engeln weitestgehend überdeckt.

Die geritzten Markierungen sind Hilfslinien, die der Blockbearbeitung dienen und am Rohling den Standort festlegen. Die Oberflächen der Blöcke sind nachgearbeitet, die Ritzungen wurden dadurch weitgehendst eingeebnet. Nur die östlichen Flächen haben keine nachträgliche Glättung erfahren. Bemerkenswert ist vermutlich ein Konstruktionspunkt an der Innenseite der Chorschranke, der sich auf dem Fries der Fabelwesen und Zwerge circa in der Mitte befindet und aus einer runden, kantigen Vertiefung besteht. Bei diesem Punkt kann es sich um eine zentrale Meßachse handeln, von der aus eine symmetrische Teilung vorgenommen werden kann. Für die Rahmenbreiten der floralen Friese sind einfache Ritzungen vorhanden.

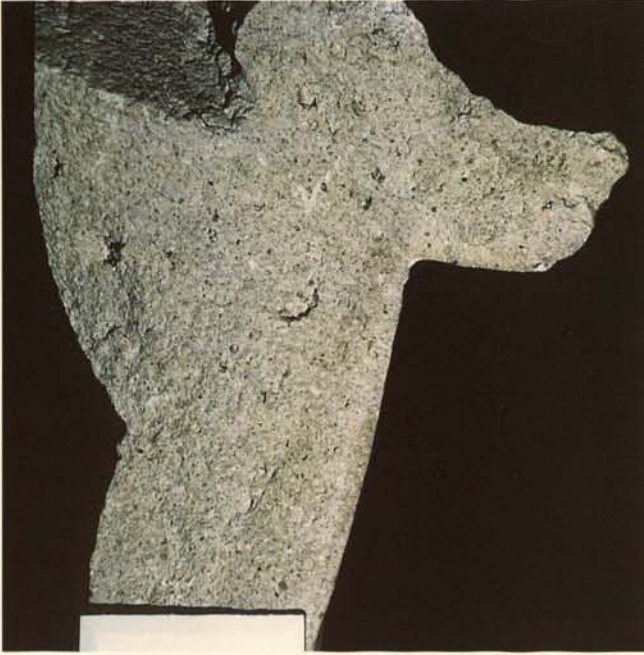
Abb. 140a. Hildesheim, St. Michael, Stuckfragment. Tageslichteinstellung zur UV-Fluoreszenzaufnahme Abb. 140b.

Die fotografische Dokumentation erfaßte den Istzustand und den Fassungsschichtenaufbau sowie Referenzstellen in mikroskopischen Abbildungsmaßstäben zur Beobachtung des zukünftigen Schadensverlaufes. Neben der visuellen Beobachtung mit sichtbarem Licht wurden UV-Fluoreszenzbefunde dokumentiert (Abb. 140).

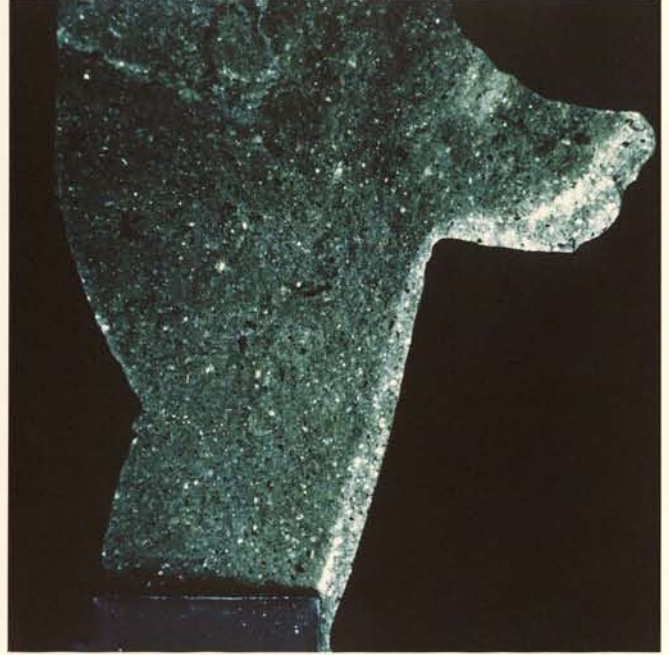
Abb. 140b. Hildesheim, St. Michael, Stuckfragment (UV-Fluoreszenzaufnahme) mit starker Fluoreszenz der obersten Stucklage (Reste einer isolierenden „Lösche“ oder Zusätze in der Stuckmasse?).

Zusätze, welche den Aushärtungsvorgang verzögern könnten, sind bislang nicht nachgewiesen. Der fotografisch dokumentierte UV-Fluoreszenzbefund eines figürlichen Bruchstückes aus dem Seitenschiff zeigt im Schnitt eine stark fluoreszierende Stuckschicht als oberste Lage (Abb. 140b). Vermutlich handelt es sich hier um Reste einer isolierenden „Lösche“ oder evtl. um Zusätze in der Stuckmasse.

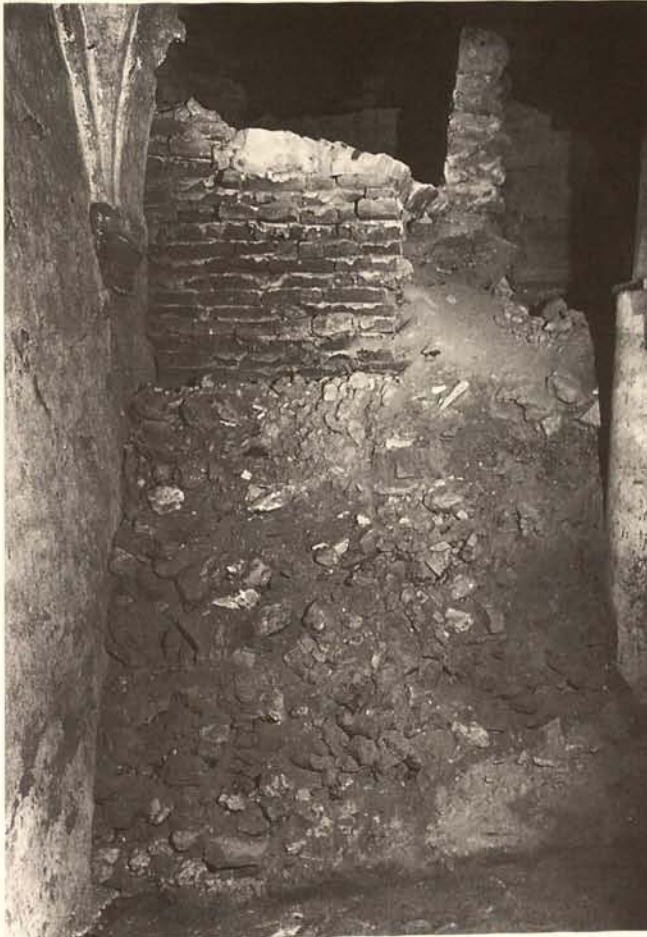
Abb. 141. Großkomburg, ehem. Klosterkirche, Krypta. Nord-Süd-Profil mit von Stuckfragmenten durchsetztem Füllschutt, Teilbereich: nördliches Seitenschiff (1965, während der Grabung).

Im Rahmen einer umfangreichen Renovierung im Kircheninneren erfolgten zwischen 1965 bis 1971 archäologische Untersuchungen im Bodenbereich unter der Leitung von Günter Fehring vom Landesdenkmalamt Baden-Württemberg in Stuttgart, die wichtige Erkenntnisse über den mittelalterlichen Kirchenbau und seine Ausstattung erbracht haben. Unter dem Ostchor legte man eine Krypta frei (Abb. 141), aus deren Verfüllung die nachfolgend vorgestellten Stuckfragmente stammen. Weitere Fundstücke waren unter dem Kirchenboden verteilt, auch diese wurden – soweit möglich – geborgen.

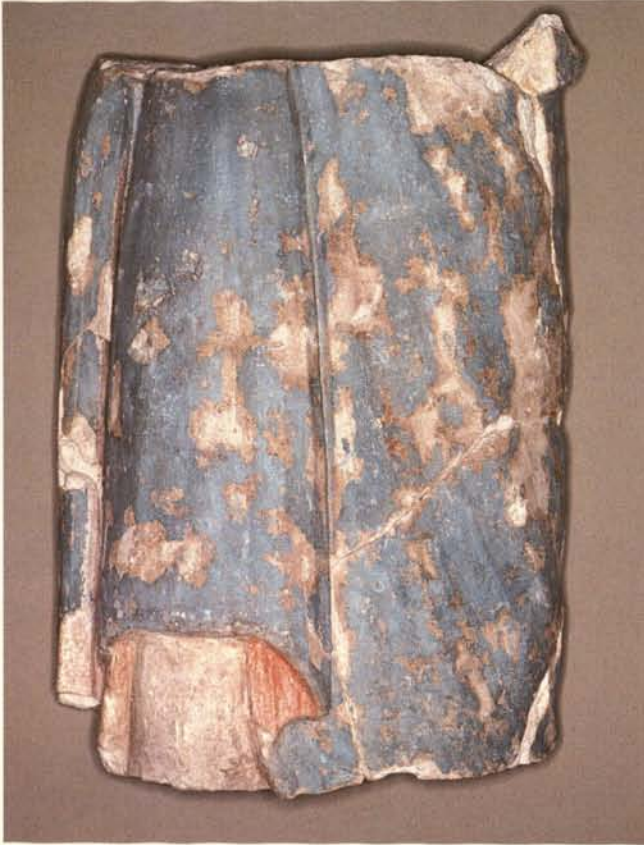
Abb. 145. Stuttgart, Württembergisches Landesmuseum, Stuckfragment aus der ehem. Klosterkirche Großkornburg: Gewandpartie einer stehenden Figur mit freigelegter blauer Fassung der Phase II.

Das einzige vorhandene Gewandfragment mißt in der Höhe 31 cm und in der Breite 24 cm (Abb. 145 f.). Es handelt sich um den unteren, von der Hüfte abwärts erhaltenen Gewandteil mit Unterkleid und einem seitlichen Faltenumschlag am rechten Knie. Nach dem Faltenwurf zu urteilen, gehört dieses Fragment zu einer stehenden Figur. Seitlich sind die Anschlüsse zum Hintergrund als Bruchkante vorhanden. Der seitliche Abstand von der Architekturgliederung bis zum Ansatz des Gewandes beträgt in der Präsentation des Landesmuseums ca. 10 cm.

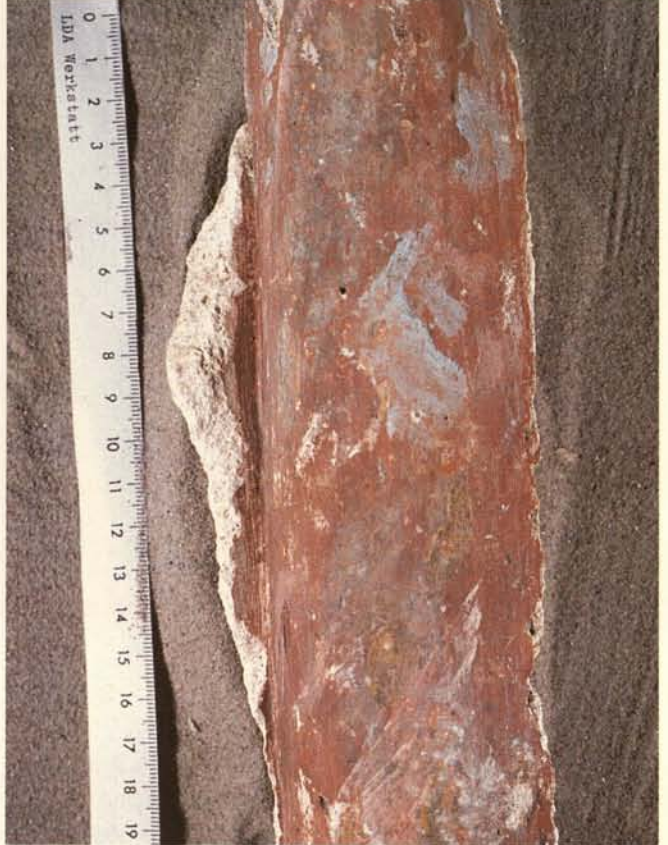
Abb. 148. Stuttgart, Landesdenkmalamt, Stuckfragment aus der ehem. Klosterkirche Großkornburg (Mag.-Nr. 456), Detail: Ecksäulenfragment mit Marmorierung auf rotblauem Grund (letzte Sichtfassung vor dem Abbruch).

Der festgestellte Fassungsabau orientiert sich an einzelnen Fundstücken im Vergleich mit dem zur Verfügung stehenden Material, wobei die bereits ausgestellten Fragmente im Landesmuseum Stuttgart in diese Auswertung mit einbezogen sind. Ausgehend von den noch nicht gereinigten und durch Eingriffe veränderten Fundstücken läßt sich ein mehrfacher Fassungsabau mit zeitlich unterschiedlicher Abfolge feststellen. Insgesamt sind vier Fassungen auf einer Vielzahl der Stuckfragmente vorhanden. Eine partiell anzutreffende fünfte Fassung, die als Ausbesserungsphase einzuordnen ist, liegt z.B. auf den marmorierten Säulen (Abb. 148).
