Stuck des frühen und hohen Mittelalters

Geschichte, Technologie, Konservierung

**Eine Tagung des Deutschen Nationalkomitees von ICOMOS
und des Dom- und Diözesanmuseums Hildesheim
in Hildesheim, 15.-17. Juni 1995**

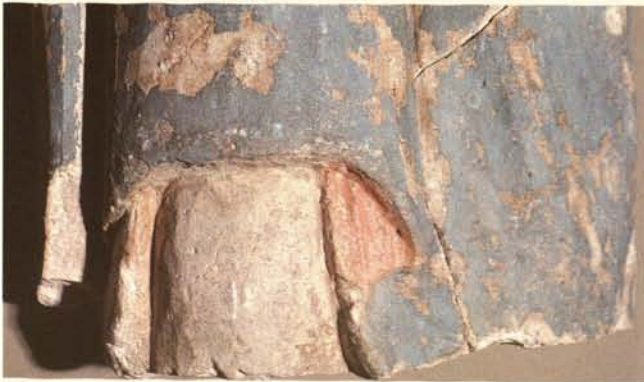
Abb. 146. Stuttgart, Württembergisches Landesmuseum, Stuckfragment aus der ehem. Klosterkirche Großkornburg (Ausschnitt aus Abb. 146): Kniepartie (Unterkleid und Gewandfalten) mit weißen und roten Fassungsresten der Phase I.

Das im Landesmuseum befindliche Gewandfragment ist bei der Freilegung 1975 nicht wie die anderen Fragmente auf die erste, sondern auf die zweite Fassung freigelegt worden (Abb. 146). Das heute sichtbare Blau auf dem Gewand steht zu einem weißen Unterkleid.²³

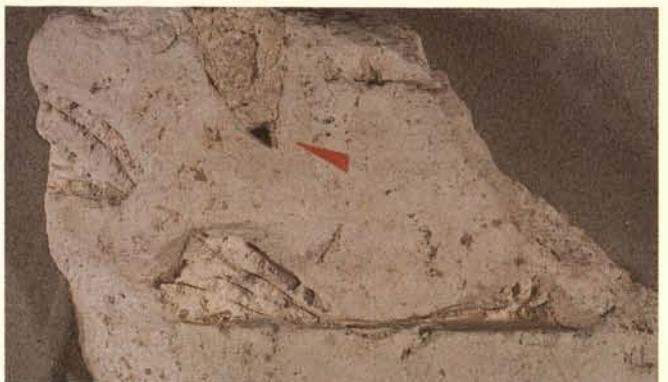
Abb. 149. Stuttgart, Landesdenkmalamt, Stuckfragment aus der ehem. Klosterkirche Großkornburg (Mag.-Nr. 407/408), Detail mit Staubablagerungen in den Vertiefungen geschlossener Ornamente: Beleg für Veränderung noch vor der ersten Farbfassung.

Der größte Teil der Stuckfragmente zeigt einen mehrschichtigen Fassungsabau aus verschiedenen Phasen. Kriterien einer ersten Durchsicht waren bei der Vielzahl der Fragmente augenscheinliche Zuordnungen nach der letzten sichtbaren Fassung. Damit konnte eine erste Gruppierung mit einem vergleichbaren Fassungsabau zusammengestellt werden. An Bruchkanten und Ausbrüchen war der weitere Fassungsabau erkennbar, so daß mit optischen Hilfsmitteln eine erste Zuordnung aussagefähiger Fragmente weitere Untersuchungen eingeleitet haben. Bevor auf die einzelnen Fassungsabfolgen einzugehen sein wird, muß auf folgenden Befund hingewiesen werden: Die bereits fertig ausgebildete Ornamentierung wurde noch vor dem Auftrag der ersten Farbfassung zum Teil abgetragen. Damit einhergehend schloß man die verbliebenen Vertiefungen. Einzeluntersuchungen haben ergeben, daß sich in den Vertiefungen der ehemaligen Ornamentierung Staubablagerungen befinden und somit auf einen länger bestehenden Zustand einer ungefaßten Stuckoberfläche hindeuten. Erst auf der Nachmodellierung dieser „Ornamentzonen“ und den verbliebenen Modellierungen ist eine farbige Fassung nachzuweisen. Demnach haben die bereits fertiggestellten Reliefs eine Teilkorrektur erfahren, die sich zeitlich nicht bestimmen läßt (Abb. 149).

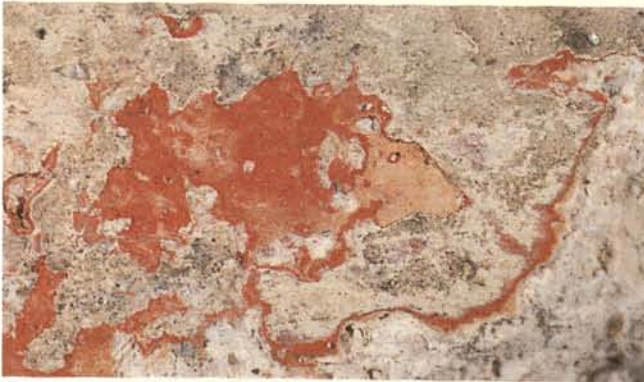
Abb. 147. Stuttgart, Landesdenkmalamt, Stuckfragment aus der ehem. Klosterkirche Großkornburg (Mag.-Nr. 034), Detail mit mehrschichtigem Fassungsauflaufbau: kräftiges Rot als Lasurschicht auf Mennige.

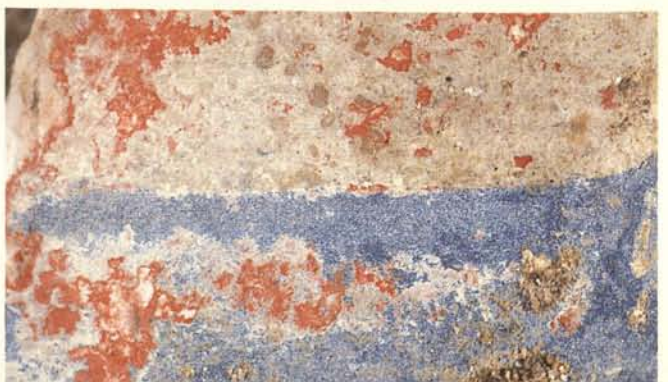
Abb. 150. Stuttgart, Landesdenkmalamt, Stuckfragment aus der ehem. Klosterkirche Großkornburg (Mag.-Nr. 278), Detail mit mehrschichtigem Fassungsauflaufbau und wechselnden Gliederungen.

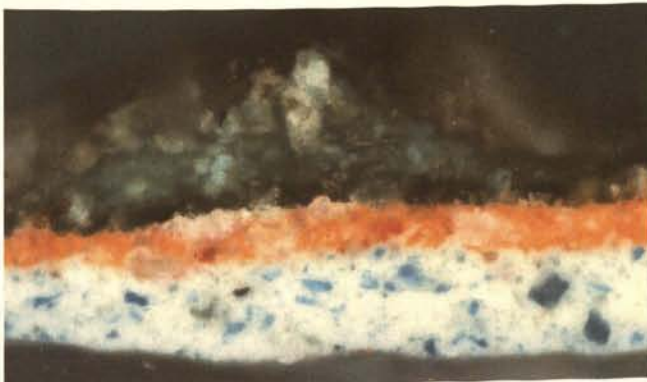
Abb. 151. Stuttgart, Landesdenkmalamt, Stuckfragment aus der ehem. Klosterkirche Großkornburg (Mag.-Nr. 423/0011), Querschliff der Probe 2 (s. Anhang).

Probe 2 Mag. 423/0011 Kehle über dem Bogenfeld (Abb. 151)

Weiß	Sehr dünne, nicht durchgängig erkennbare, reinweiße Schicht (nicht isolierbar, deshalb nicht näher bestimmt).
Rot	Leuchtend orangerote Farbschicht mit feinen dunkelroten Pigmenten eingebettet in eine feinkörnige orangefarbene Schicht mit z.T. sehr großen Weißschlüssen. Mennige, Bleiweiß, Zinnober gebunden mit einem öligen Bindemittel.
Blau	Hellblaue Farbschicht, Weißausmischung mit z.T. sehr groben intensiv blauen Pigmentkristallen. Azurit in erstaunlich schöner Qualität ausgemischt mit Bleiweiß und Calciumcarbonat gebunden in öl- und proteinhaltigem Bindemittel.

(vgl. Mikrophotographie des Anschliffs im normalen Auflicht, 200x: Abb. 151)

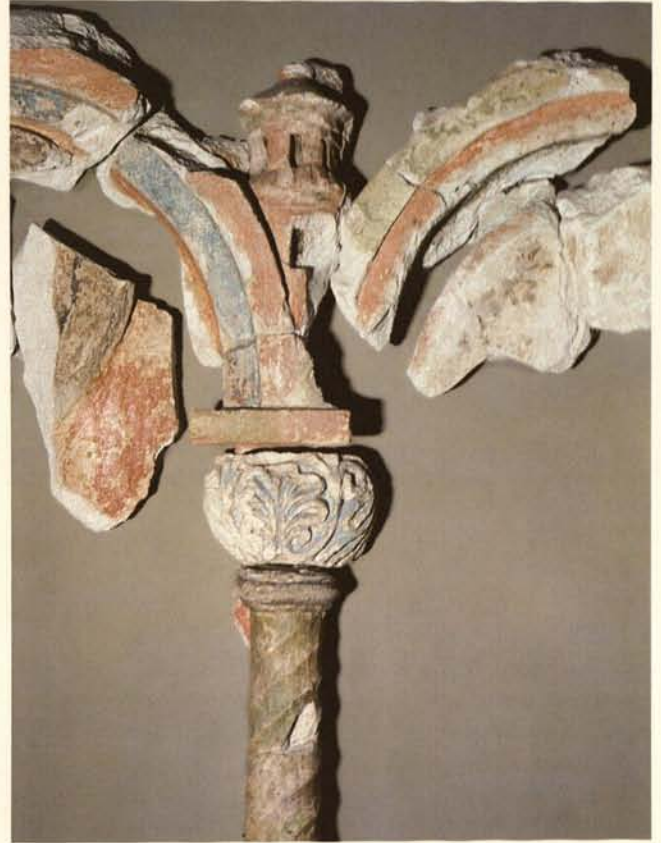
Abb. 152. Stuttgart, Württembergisches Landesmuseum, Stuckfragmente aus der ehem. Klosterkirche Großkornburg mit freigelegter Erdfassung, Detail (3. Säulenstellung) mit Farbwechsel der Bogenfelder.

Als Erstfassung ist ein sehr kräftiger Farbauftrag in mennigerot, blau-grün und gelb-grün auf den verschiedenen Profilen anzutreffen. Diese opak angelegte Farbschicht liegt auf einer durchgängigen weiß-gelben Grundierung. Die Rücklagen der Bogenfelder sind im Wechsel blau – grün – rot gefaßt (Abb. 152). Die Nimbenfragmente weisen Metallauflagen auf einer gelben Grundschicht auf. Diese sind zu den ehemaligen Köpfen hin mit roten und schwarzen Streifen verziert. Die erste Goldauflage ist mit einem rötlichen Ton ablasiert. In der nachfolgenden Fassung wird das zum Kopf hin verlaufende Drittel neu vergoldet und durch einen – heute schwarzen – ehemals Silber aufgelegten Streifen von dem oberen Teil begrenzt (Abb. 153).

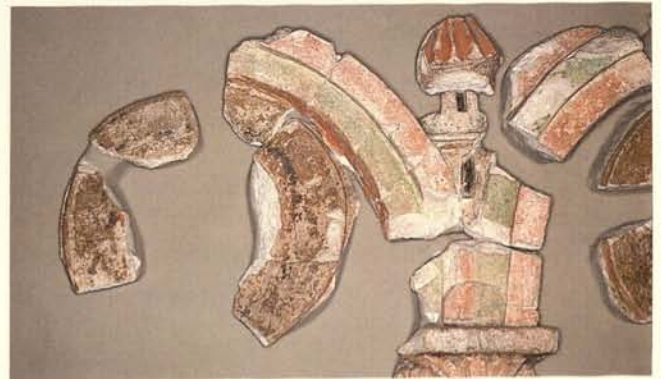
Abb. 153. Stuttgart, Württembergisches Landesmuseum, Stuckfragmente aus der ehem. Klosterkirche Großkornburg, Detail: Nimbenfragmente mit mehrschichtigen Metallauflagen und Architekturteile mit freigelegter Erdfassung.

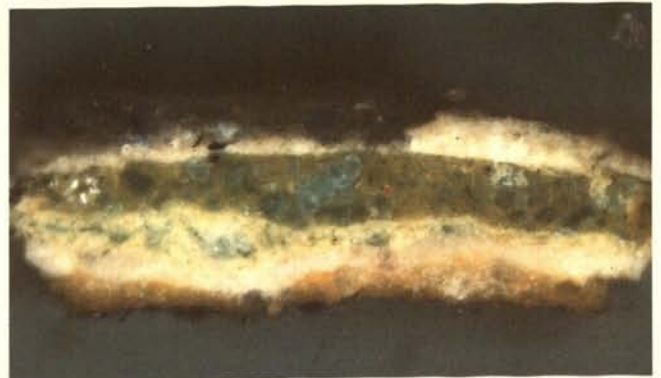
Abb. 154. Stuttgart, Landesdenkmalamt, Stuckfragment aus der ehem. Klosterkirche Großkornburg (Mag.-Nr. 407-408/0010), Querschliff der Probe 3 (s. Anhang).

Probe 3 Mag. 407-408/0010 2. Fassung mit Grundierung (Abb. 154)

(vgl. Mikrophotographie des Anschliffs im normalem Auflicht, 200x: Abb. 154)

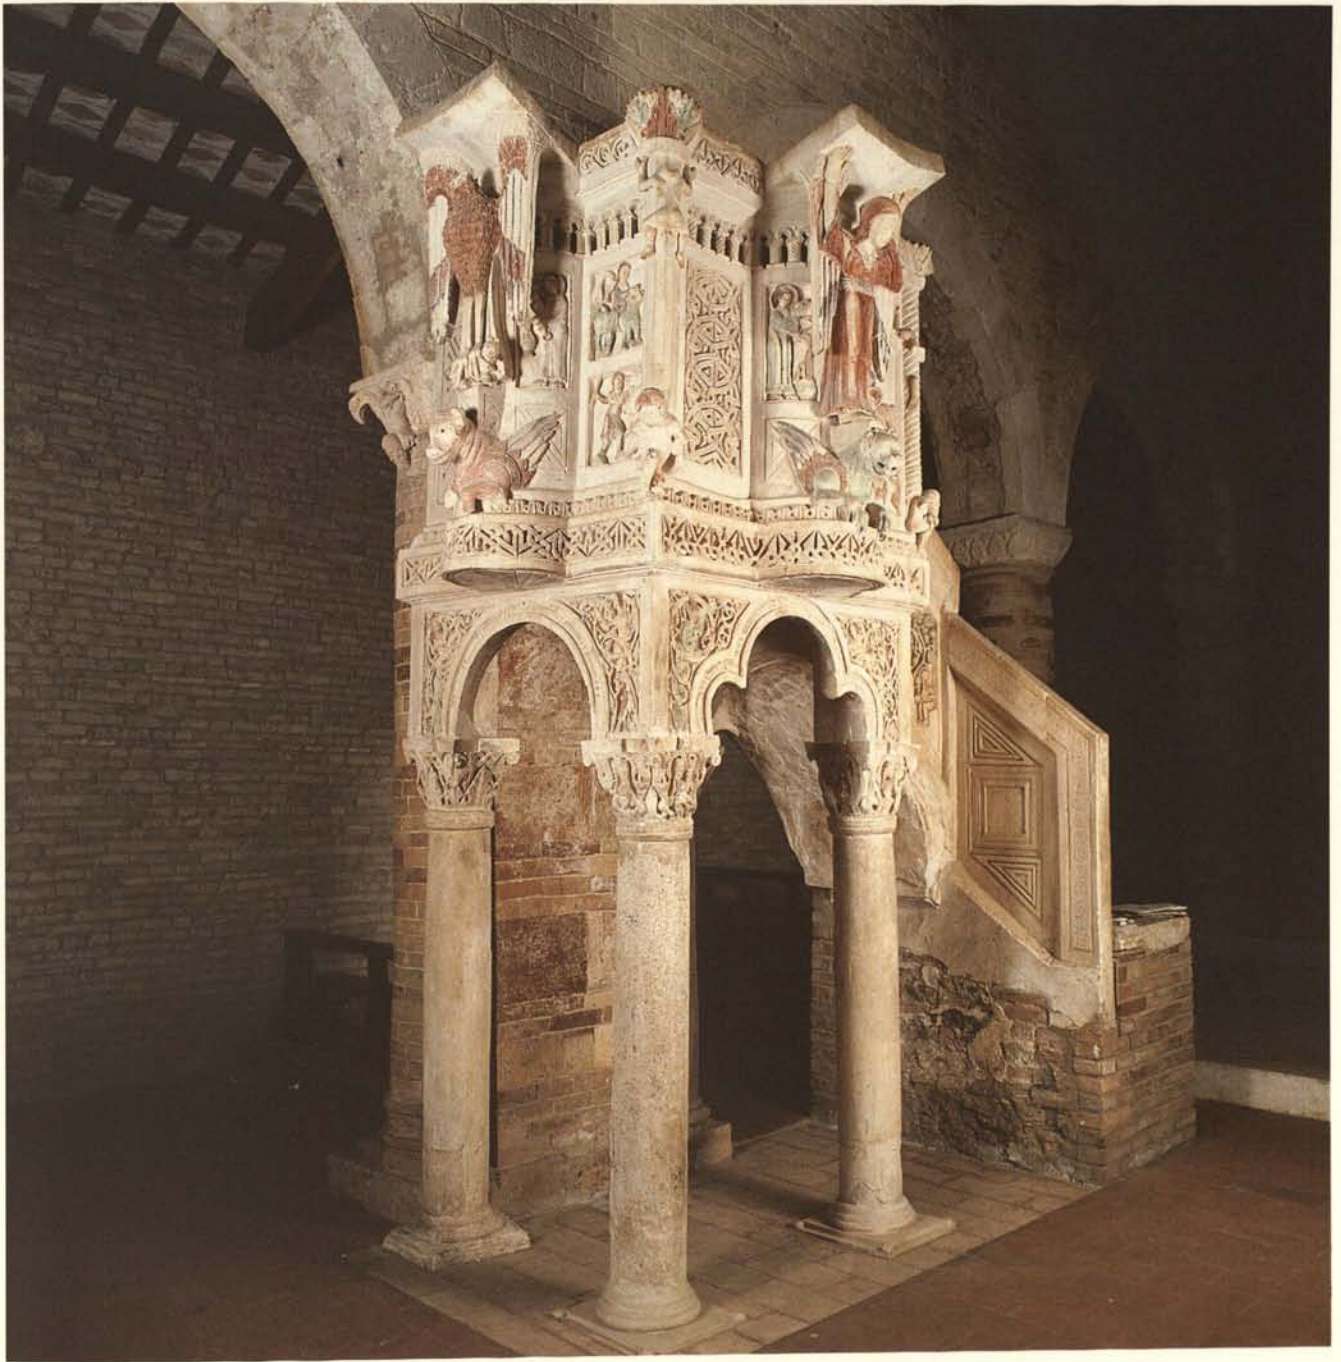
Abb. 173. Moscufo (AQ), S. Maria del Lago, Stuck-Ambo. Ansicht aus dem Mittelschiff.

Der Ambo von Moscufo ist in das Jahr 1159 zu datieren. Er trägt den Namenszug des Künstlers Nicodemus und des Auftraggebers, des Prälaten Rainaldus.¹⁷ Er befindet sich in der Kirche Santa Maria del Lago¹⁸ und lehnt gegen einen Pfeiler auf halber Mittelschiffshöhe (Abb. 173-177). Dekorative Anschlußstücke und ein Stuckkapitell von der Hand des Nicodemus bezeugen, daß es sich auf jeden Fall um den originalen Aufstellungsplatz in der Kirche handelt.

Strukturell besteht der Ambo aus zwei übereinanderliegenden Zonen. Vier Säulen mit Kompositkapitellen, die auf der östlichen und westlichen Seite durch Rundbögen, auf der Mittelschiffseite durch einen Kleeblattbogen verbunden sind, bilden

die untere Zone. Darüber erhebt sich die Brüstung, die auf der Süd- und Westseite je einen vorkragenden Erker besitzt, der mit den fast vollplastischen Figuren der Evangelistensymbole dekoriert ist. Er wird jeweils von zwei rechteckigen Feldern flankiert, deren Oberflächen Reliefdekor aufweisen, sowohl geometrische Motive als auch Figurenreliefs: die Geschichte Davids, den Hl. Georg mit dem Drachen und vier noch nicht identifizierte Heilige, die jedoch eng mit der liturgischen Funktion des Ambo verbunden sein müssen, da es sich bei dreien von ihnen um Diakone handelt, die verschiedenen Momenten der Messe zuzuordnen sind. Die Brüstungsflächen werden durch Ecksäulen verbunden, zu denen vier fast vollrunde Figuren gehören: ein

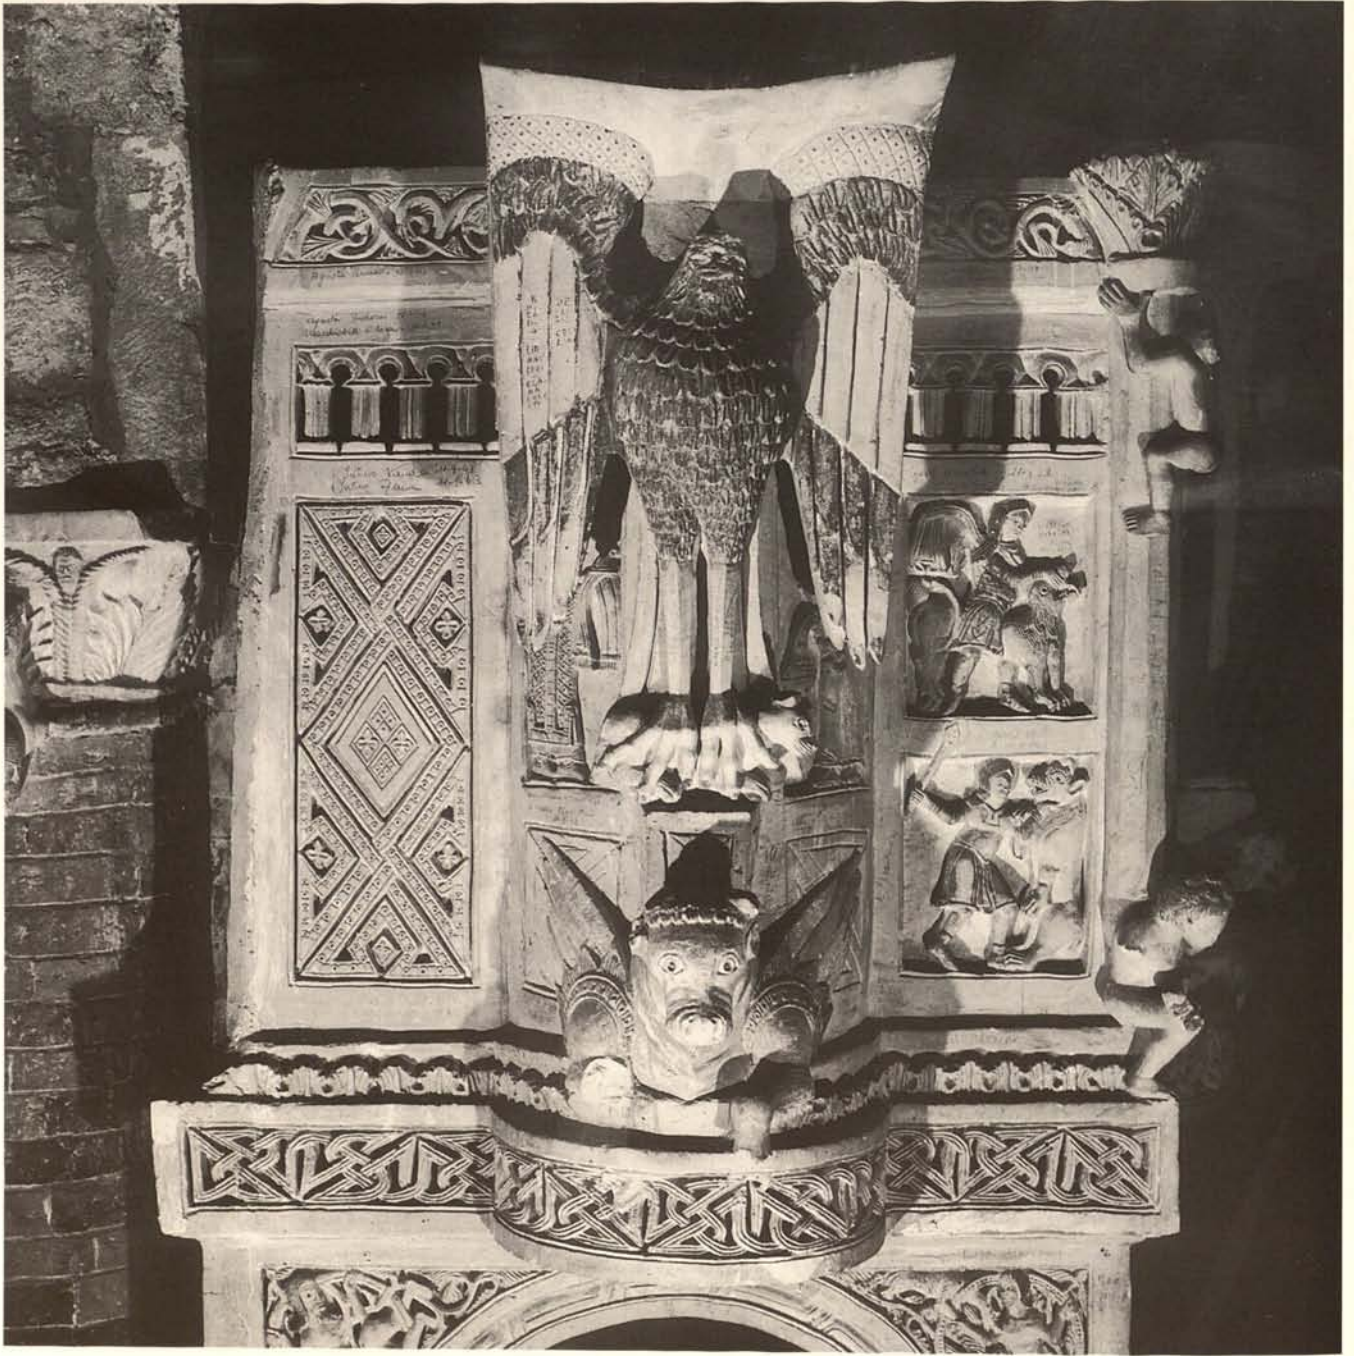
Abb. 174. Moscufo (AQ), S. Maria del Lago, Stuck-Ambo, Westansicht, Detail.

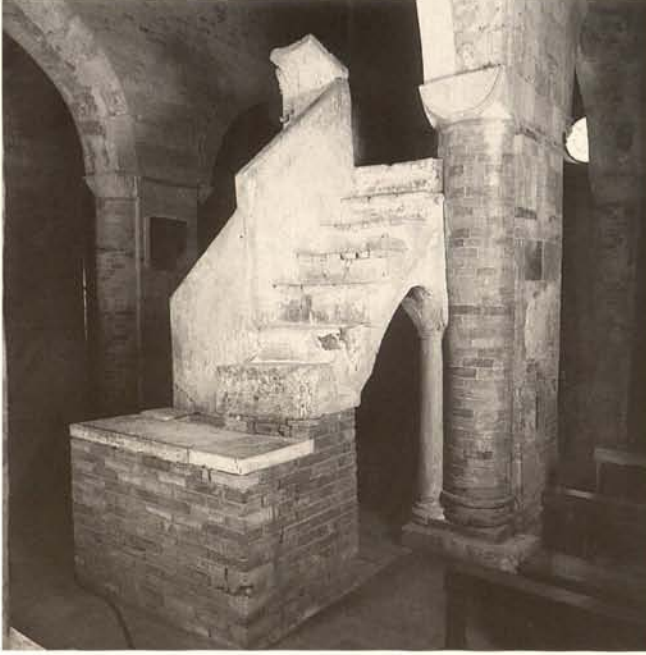
Abb. 176. Moscufo (AQ), S. Maria del Lago, Stuck-Ambo. Ansicht aus dem Seitenschiff.

Auf der östlichen Seite führt die Treppe zum Leseputz hinauf (Abb. 176). Sie besteht aus zwei rechtwinklig zueinanderstehenden Rampen, wobei die Brüstungsplatten der oberen Rampe mit Reliefs aus der Jonas-Geschichte geschmückt sind. Hier befinden sich auch die Inschriften, die Signatur des Künstlers und der Name des Auftraggebers.

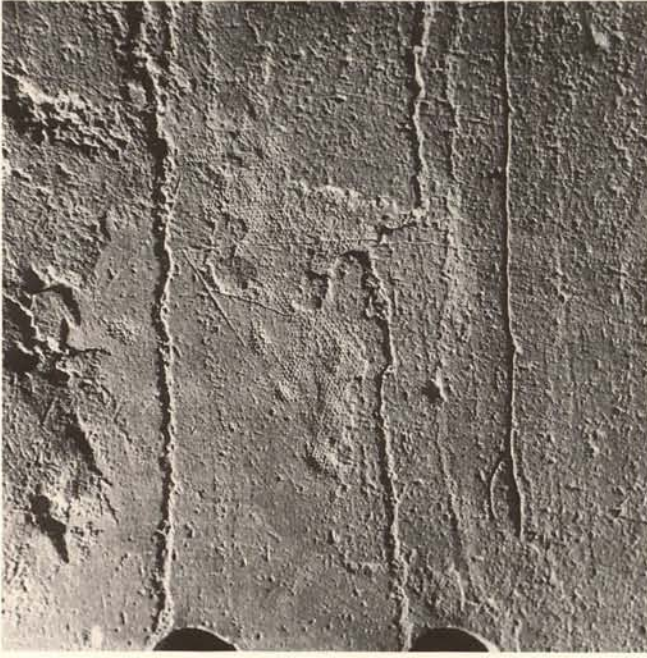
Abb. 184. Moscufo (AQ), S. Maria del Lago, Stuck-Ambo, Detail: Rückseite einer vorgefertigten Platte mit Abdruck eines beim Gußvorgang als Trennschicht verwendeten Gewebes.

Alle Platten haben auf der Rückseite Spuren textiler Oberflächen. Das läßt darauf schließen, daß die Teile in einer Form vorgefertigt wurden, wobei der Stoff offensichtlich als Trennschicht diente, um die Elemente besser aus der Form lösen zu können (Abb. 184).³⁰

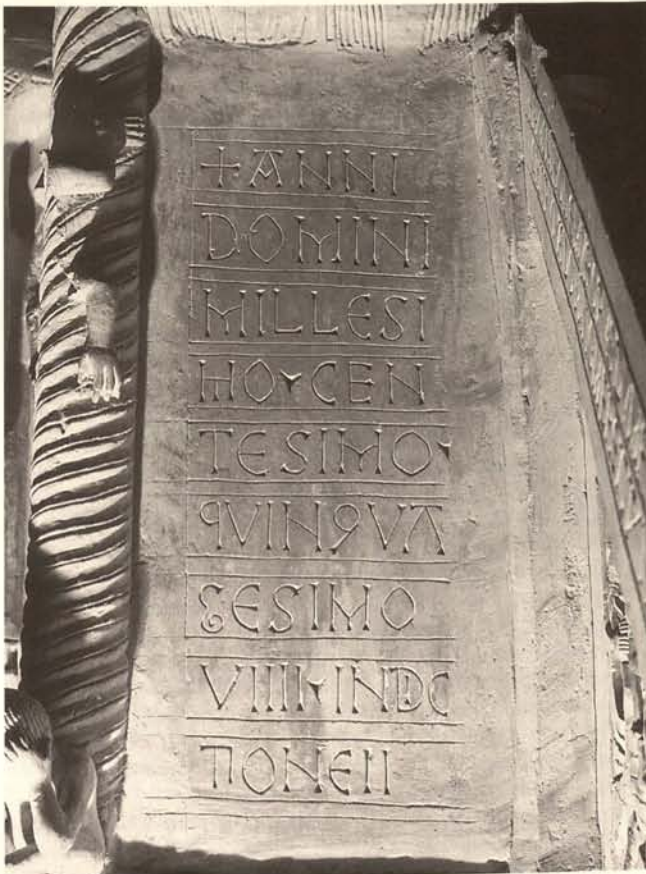
Abb. 186. Moscufo (AQ), S. Maria del Lago, Stuck-Ambo, Ostseite, Inschrifttafel mit der Bezeichnung 1159.

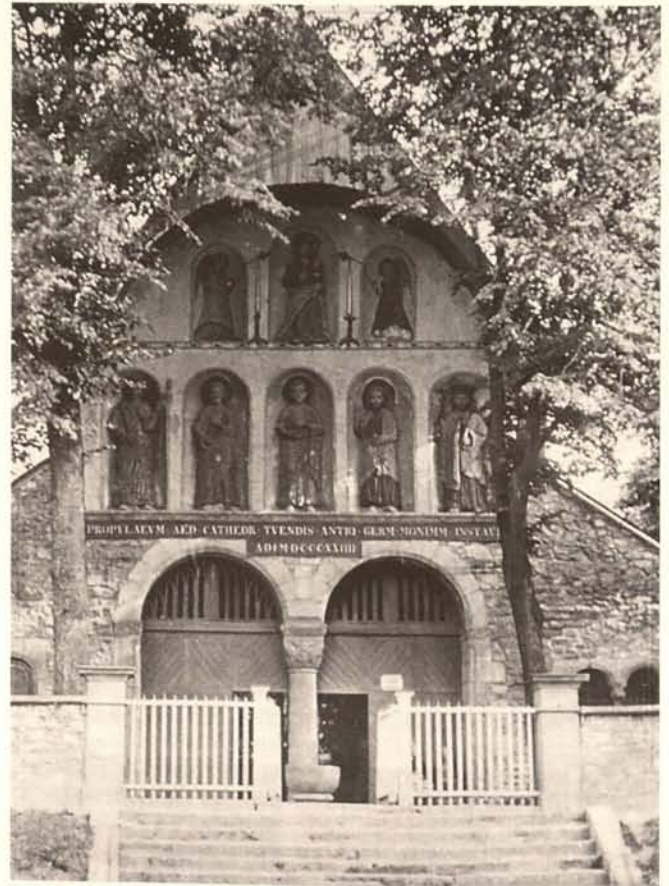
Abb. 187. Goslar, Vorhalle der ehem. Stiftskirche St. Simon und Juda. Zustand am Ende des 19. Jahrhunderts, nach der für 1874 belegten Renovierung.

Weitere Renovierungen⁵ wurden erst für die Zeit nach dem Abbruch der Stiftskirche faßbar. In einer Notiz des städtischen Archivs aus dem Jahre 1874 heißt es: „Durch den Historienmaler Fischbach wird jetzt die Erneuerung des Anstrichs der Figuren im Giebel der Domcapelle ausgeführt“. Fischbach hatte die Reliefs in Ölfarbe neu bemalt und dabei die Gewänder teilweise mit reicher Ornamentierung versehen. Dieser Zustand ist noch auf Fotografien aus der Zeit um 1900 zu erkennen (Abb. 187).

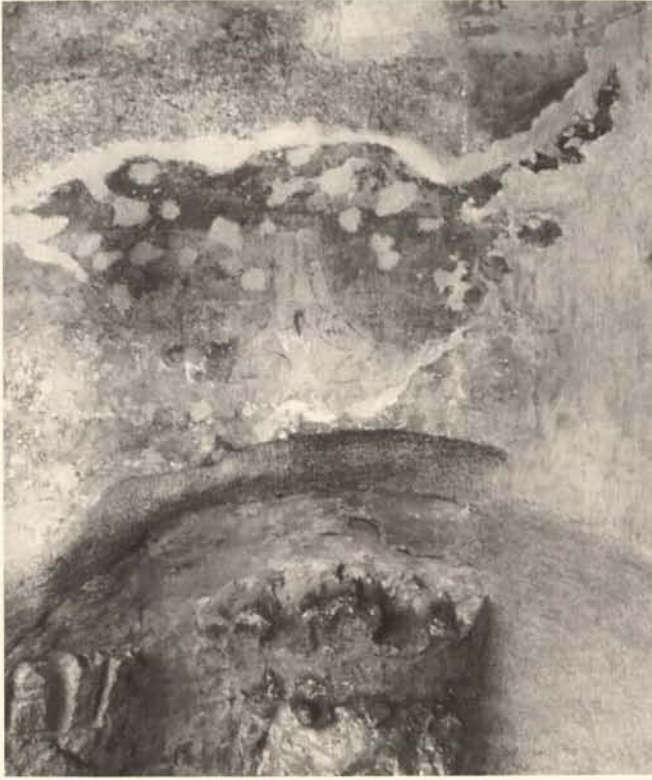
Abb. 188. Goslar, Vorhalle der ehem. Stiftskirche St. Simon und Juda, Dokumentation älterer Fassungsschichten oberhalb der rechten unteren Nische: Reste einer gemalten gotischen Fialenarchitektur als Nischenbekrönung in Fehlstellen der barocken Schlämme.

einer gemalten Bekrönung in Form einer gotischen Fialenarchitektur erhalten (Abb. 188).

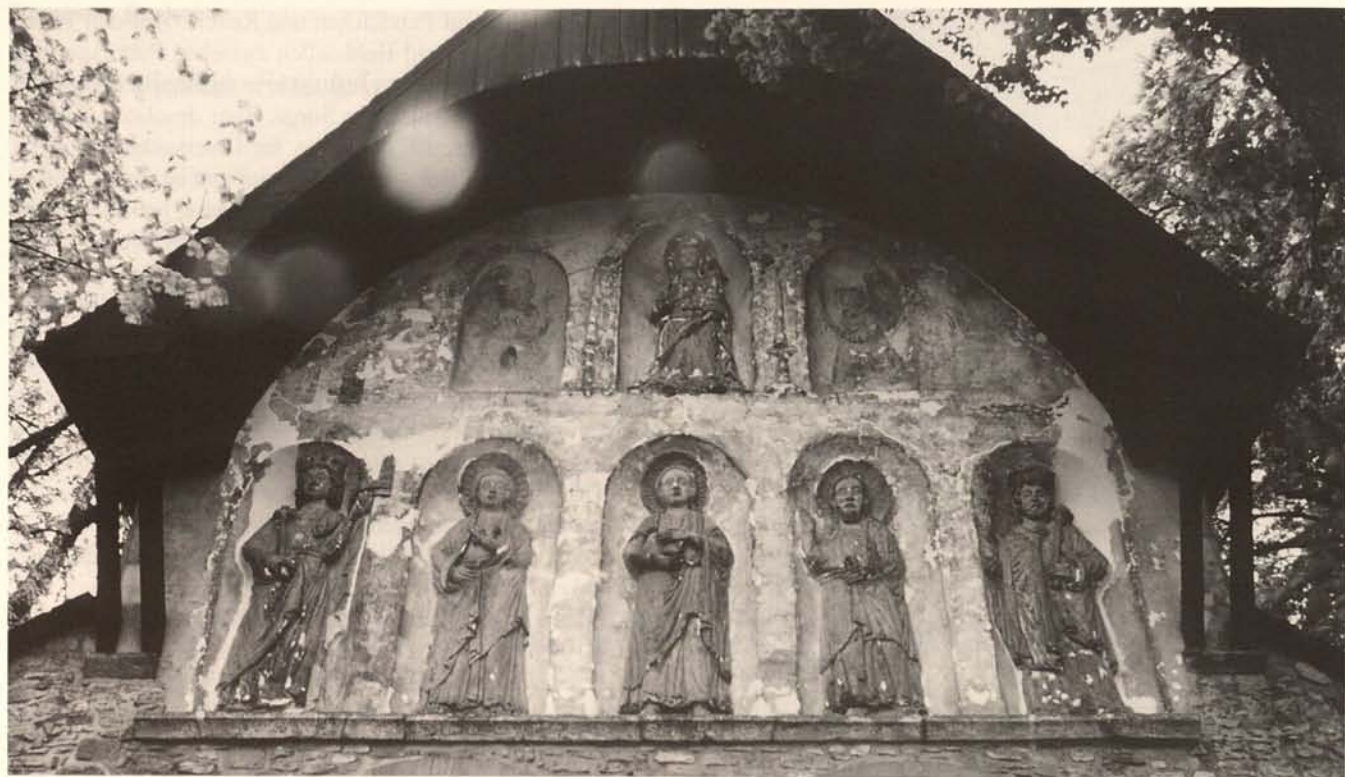
Abb. 189. Goslar, Vorhalle der ehem. Stiftskirche St. Simon und Juda, Giebelfeld. Zustand nach Abschluß der Konservierung mit hell sich abzeichnenden Kalkmörtelergänzungen (1990).

Damit war die eigentliche Konservierung zunächst abgeschlossen (Abb. 189). Zur längerfristigen Sicherung der Reliefs hatte das restaurierungs­begleitende Labor die Anbringung eines Schutzanstriches empfohlen. Dieser wurde, bestehend aus Kalkkasein und Marmor­mehl, versuchsweise auf die Darstellung Heinrichs III. aufgebracht. Im angrenzenden Wandbereich wur-

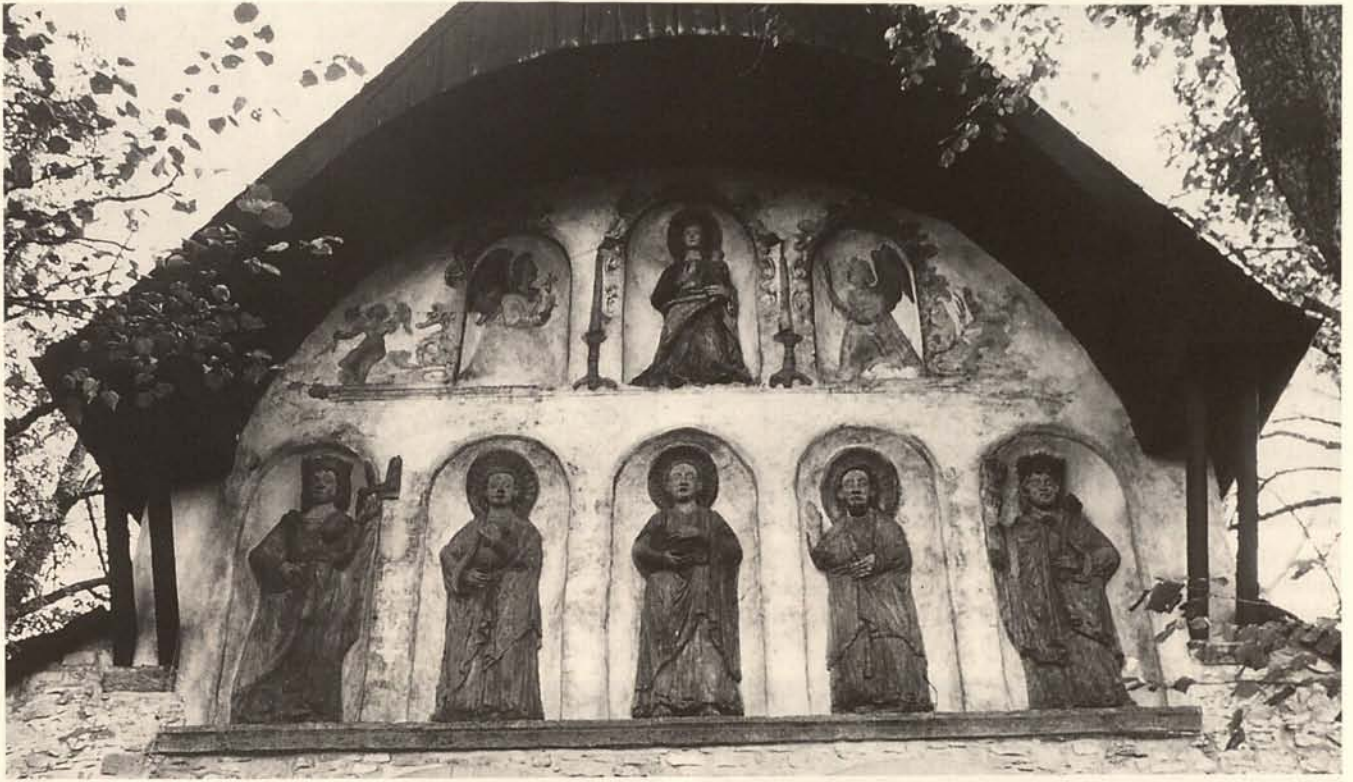
Abb. 191. Goslar, Vorhalle der ehem. Stiftskirche St. Simon und Juda, Giebfeld. Zustand nach Abschluß der Restaurierungsarbeiten (1992).

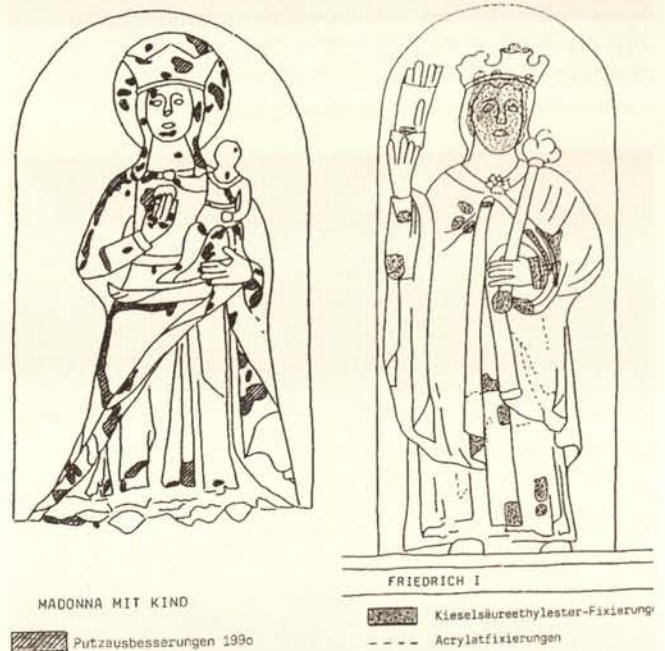
Abb. 192 a-b. Goslar, Vorhalle der ehem. Stiftskirche St. Simon und Juda, Dokumentation der Konservierungsmaßnahmen, Ausschnitt: Kartierung von Kalkmörtelergänzungen (a) und eingebrachten Fixierungsmaterialien (b).

gegenüber anderen Ergänzungsstoffen, etwa Gips, den Ausschlag gab (Abb. 192, 194).

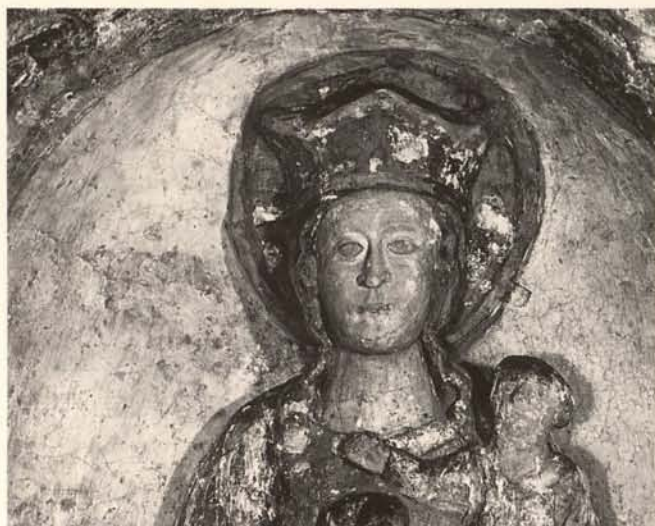
Abb. 193. Goslar, Vorhalle der ehem. Stiftskirche St. Simon und Juda, Giebelfeld, Detail der Marienfigur. Dokumentation charakteristischer Schadensbilder: Oberflächenaufbrüche, Rißbildung, Materialabtrag durch Taubenanflug (Kopf des Kindes).

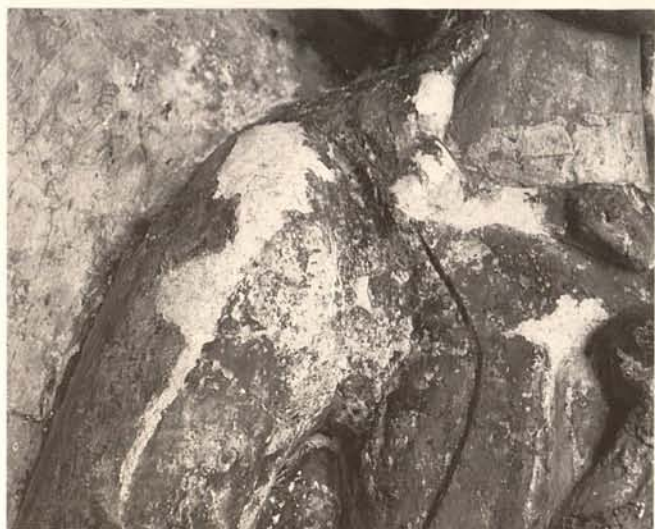
Abb. 194. Goslar, Vorhalle der ehem. Stiftskirche St. Simon und Juda, Giebelfeld, Detail der Marienfigur. Dokumentation des Zwischenzustands nach Reinigung und Kalkmörtelergänzung.

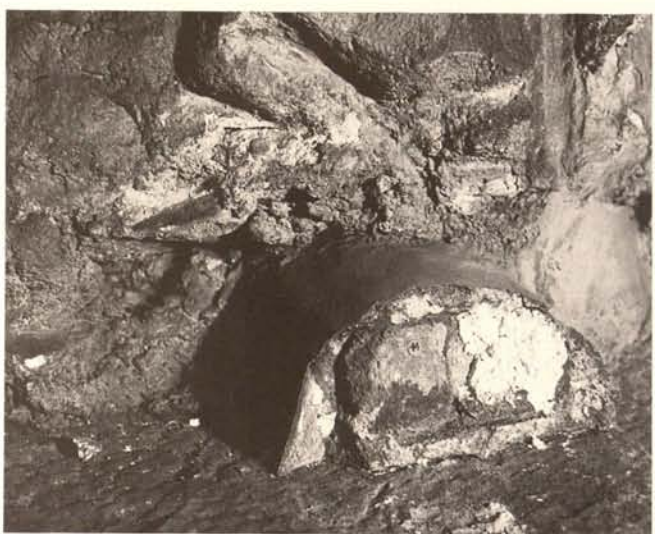
Abb. 195. Goslar, Vorhalle der ehem. Stiftskirche St. Simon und Juda, Giebelfeld, Detail der linken Herrscherfigur: um einen Sandsteinkern modellierter Schuh nach Abnahme jüngerer Ergänzungen.

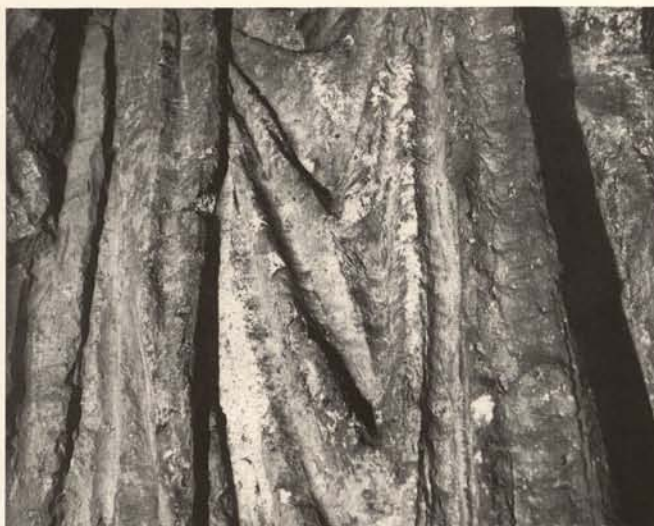
Abb. 196. Goslar, Vorhalle der ehem. Stiftskirche St. Simon und Juda, Giebelfeld, Detail der rechten Herrscherfigur. Dokumentation charakteristischer Schadensbilder: Stuckaufbrüche entlang vorstehender Gewandfalten.

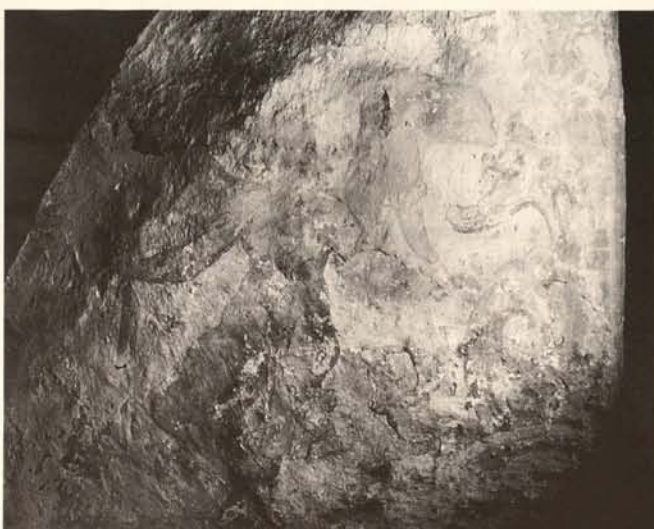
Abb. 197. Goslar, Vorhalle der ehem. Stiftskirche St. Simon und Juda, Giebelfeld, Detail: Vorzustandsdokumentation der barocken Wandmalerei im Streiflicht.

schiedliches Bild auf Putzflächen und Reliefs. Auf den Wandflächen gaben Risse und Hohlstellen zwischen Putzträger und Putz sowie jüngere Putzergänzungen in hydraulischem Kalk- bzw. Zementmörtel Anlaß zur Sorge. Zum desolaten Zustand der Malereien (Abb. 197) heißt es im Untersuchungsbericht: „Die (barocke) Malerei steht schollig auf und ist durch zahlreiche Fehlstellen gekennzeichnet. Stellenweise heben sich die Malereien und der Malgrund blasenförmig vom Putz ab“.⁸ Der gesamte Bestand war verunklarend übermalt worden. Die Wasserglasfixierung der Keimschen Überfassung anläßlich der letzten Maßnahme 1974 hatte zumindest nicht, wie REM-Aufnahmen⁹ belegen, in die ölige barocke Malschicht eindringen können. Das äußere Erscheinungsbild der Reliefs war zunächst von Verschmutzungen und einer Grauschleierbildung bestimmt. Insbesondere die Madonna war von Vogelekrementen „gezeichnet“. Der Kopf des Christuskindes war durch Taubenanflug bis zur Unkenntlichkeit abgeschliffen (Abb. 193). Die unter der Mineralfarbfassung noch erhaltenen Fassungsreste zeigten überwiegend eine starke, auf ölige Malmittel zurückzuführende Craquelébildung. Der Schädigungsgrad der Stucksubstanz war an allen Reliefs ähnlich. Nach der Tiefe der Schädigung gestaffelt kam es vor allem in den Wasserstauzonen, aber auch an exponierten Gewandfalten zu einem teilweisen Abschuppen der Oberfläche, zu einem schaligen Aufbruch bis hin zu Abplatzungen der äußeren Stuckschicht (Abb. 193, 196) und zum Verlust ganzer Teile der Reliefs, letzteres partiell verstärkt durch die Sprengwirkung rostender Armierungen vermutlich aus der Barockzeit. Plastische Ergänzungen, die sich teilweise vom Untergrund ablösten, bezeugten ältere Restaurierungsphasen.

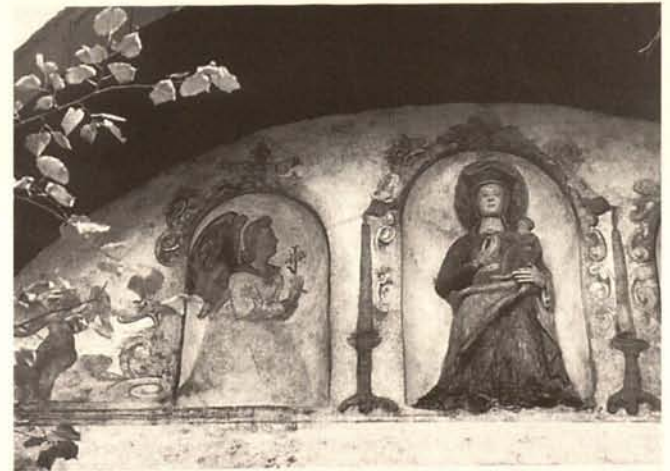
Abb. 199. Goslar, Vorhalle der ehem. Stiftskirche St. Simon und Juda, Giebelfeld, Detail. Endzustand nach Abschluß der Retuschen an der barocken Malschicht (1992).
