Architecture and Innovation for Heritage

Metodi di restauro. Valutazione del rischio sismico di Palazzo Pretorio in Anghiari

Olimpia Niglio
Università degli Studi eCampus di Novedrate

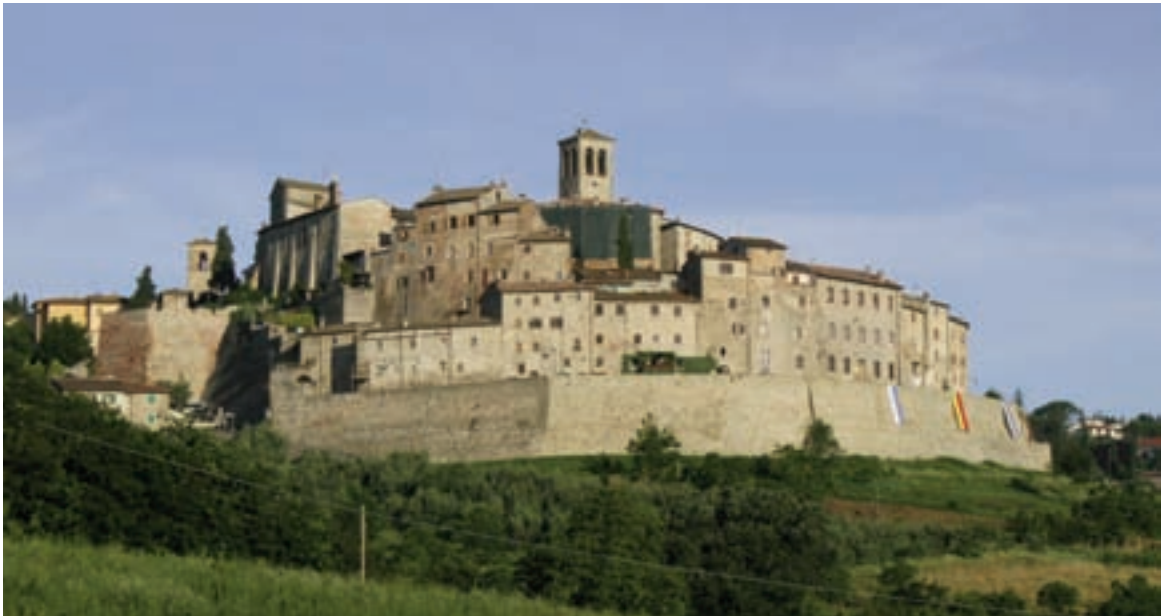
Sull'estremità sinistra l'edificio con contrafforti a tutta altezza è *Palazzo Pretorio*

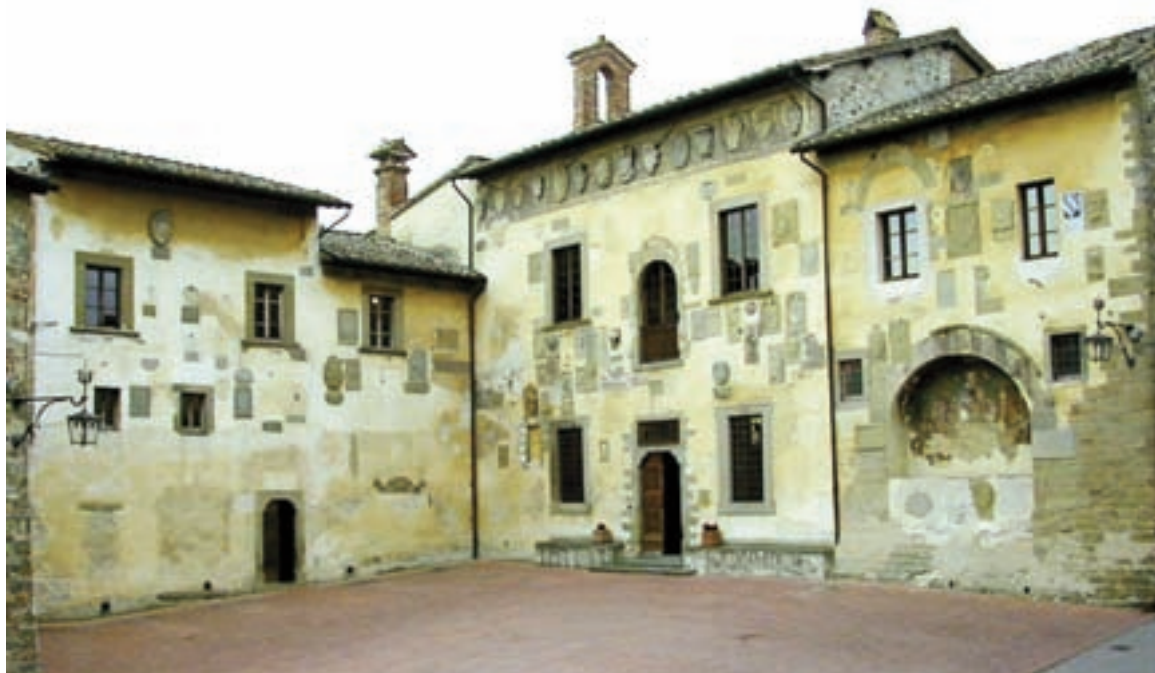
Palazzo Pretorio in Anghiari. Prospetto principale con stemmi vicariali dal XIV al XIX secolo

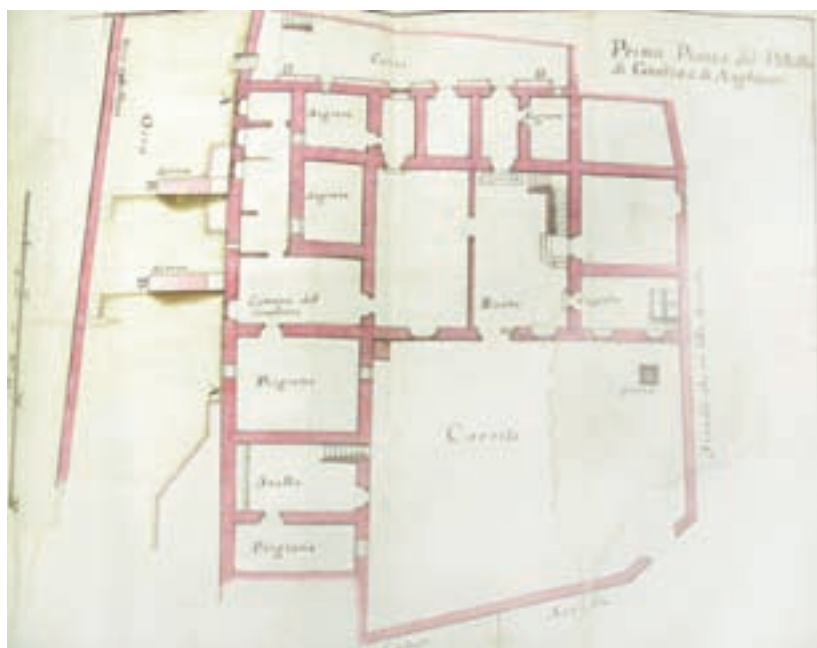
A.S.C.A. pr. Fondo Atti relativi all'amministrazione della Comunità di Anghiari, Filza n. 285, (Piante Palazzo Pretorio) 1700-1776, carte sciolte, (inv. del 19/10/1959). Pianta del piano terra (1764)

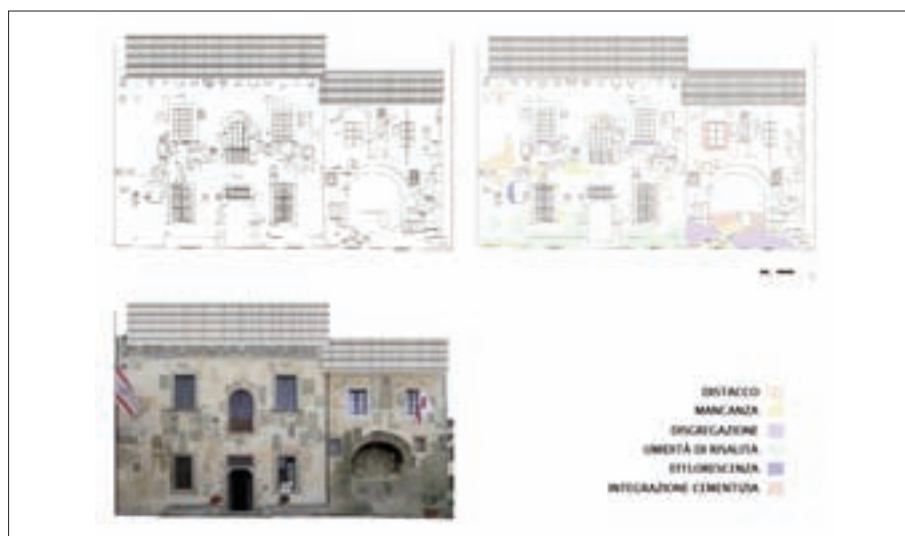
Palazzo Pretorio, rilievo fotogrammetrico, geometrico e analisi del degrado del prospetto principale

Nell'insieme il Palazzo Pretorio presenta un buon livello di conservazione i cui problemi attualmente rilevanti sono strettamente connessi alla storia delle trasformazioni della fabbrica di origine trecentesca. La rappresentazione dei risultati del rilievo è stata effettuata attraverso piante, alzati e sezioni oltre che con particolari costruttivi di dettaglio.
