CONSERVAÇÃO DOS ANTIGOS EDIFÍCIOS DE PEDRA CORAL

DOIS CASOS AO LONGO DA COSTA MOÇAMBICANA

Maurizio Berti e Mohamad Arif

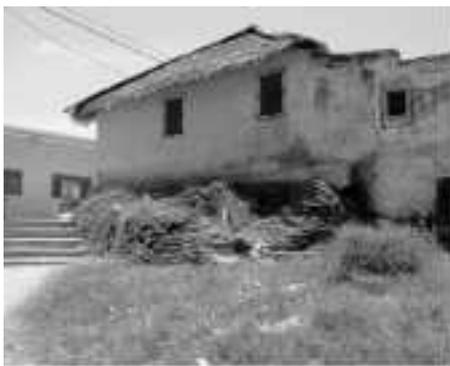
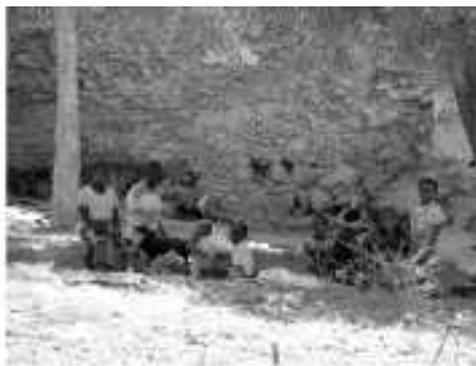
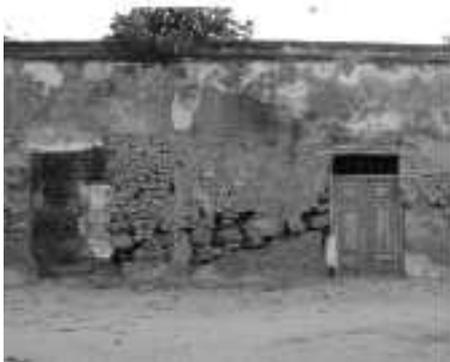
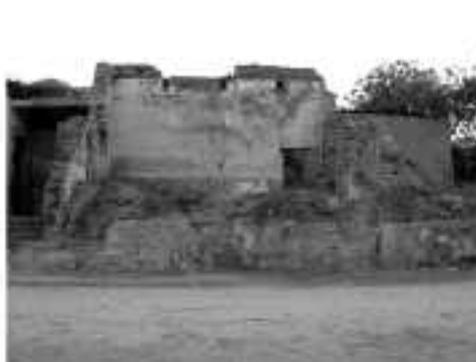
Antes de proceder com a descrição dum restauro de um edifício ou com a análise dos problemas de desagregação acima mencionados, é oportuno confirmar que nem em Inhambane nem na Ilha de Moçambique observaram-se fenómenos de humidade ascendente por capilaridade. Podemos supor que este fenómeno existe nas casas em blocos de cimento na cidade de Macuti, mas não verificamos o mesmo. A razão pela qual não há humidade de ascensão reside no facto de estas casas simplesmente serem situadas muito acima do nível do mar. De qualquer forma, o efeito de capilaridade não se verificaria nestes edifícios, pois eles têm massas de muro com poros e cavidades de grande dimensão que não proporcionariam as tensões necessárias ao fenómeno da capilaridade.

Fig. 19 Casas da Ilha de Moçambique que se apoiam directamente no calcário coralino. O aglomerado coralino emerge do nível médio do oceano indo acima de dois metros. Em alguns trechos, a base dos muros foi obtida directamente do banco coralino, tendo sido retalhada conforme a espessura prevista.
