# ENSAYOS DE MATERIALES DE ACABADO A BASE CAL Y SINTÉTICOS PARA EL MANTENIMIENTO DEL ENLUCIDO DEL TEMPLO DE SANTIAGO APÓSTOL DE KUÑOTAMBO, PERÚ

Benjamin Marcus<sup>1</sup>, Elena Macchioni<sup>2</sup>, Clemencia Vernaza<sup>3</sup>, Claudia Cancino<sup>4</sup>

Getty Conservation Institute, Estados Unidos,

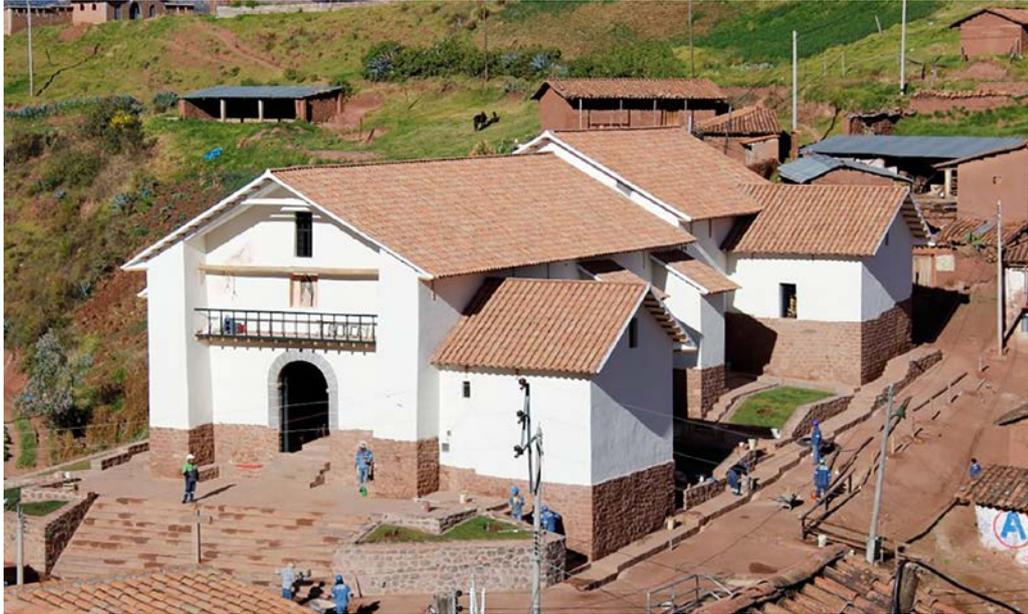
Figura 1 – Vista del templo de Kuñotambo durante los últimos días de la obra de conservación y estabilización sismorresistente en junio 2019. Fotografía Juan Carlos Mellado © 2019, J. Paul Getty Trust y Dirección Desconcentrada de Cultura–Cusco

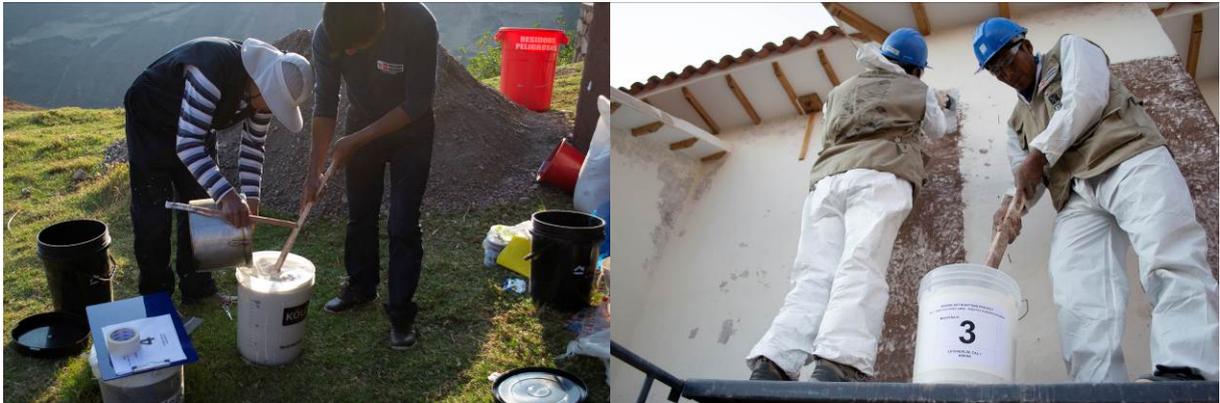
Figura 4 – Maestros de obra de la DDC–C preparando los materiales y aplicando la primera capa de una de las muestras de acabado a base cal y arena en noviembre 2020. Fotografía Luís Villacorta Santamato © 2020, J. Paul Getty Trust

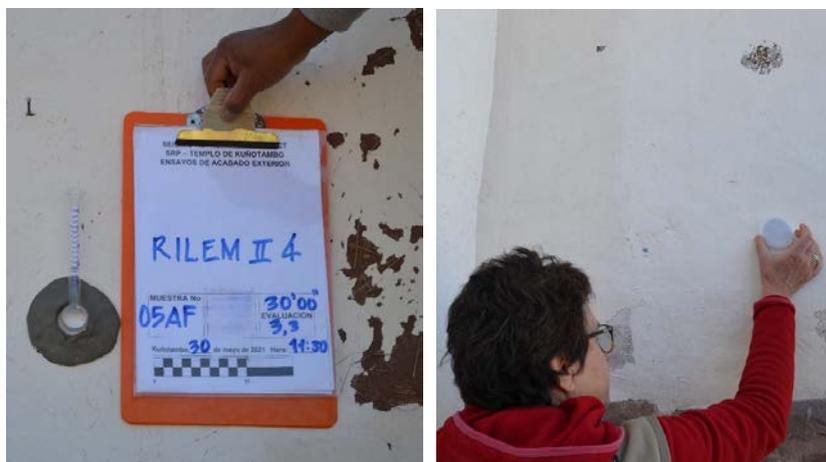
Figura 5 – Ejecución de las pruebas de evaluación de las muestras en mayo 2021: prueba de adhesión por puntero acústico (izquierda), prueba de absorción de agua a baja presión RILEM II.4 (centro) y prueba de porosidad abierta por esponja de contacto UNI 11432 (2011) (derecha). Fotografías Luís Villacorta Santamato © 2021, J. Paul Getty Trust
