TECNOLOGIAS PARA REABILITAÇÃO E RESTAURO

Apontamentos para o Curso da Faculdade de Arquitectura e
Planeamento Físico na Universidade Lúrio

Maurizio Berti

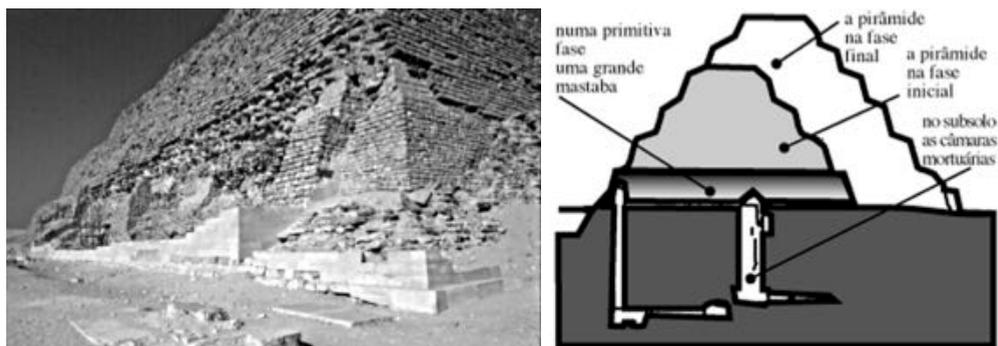
Figura 2.1.: Saccara. (esquerda) A pirâmide em degraus de Djoser construída em torno de 2650 aC, com o esquema gráfico (direita) das fases relativas à sua construção.

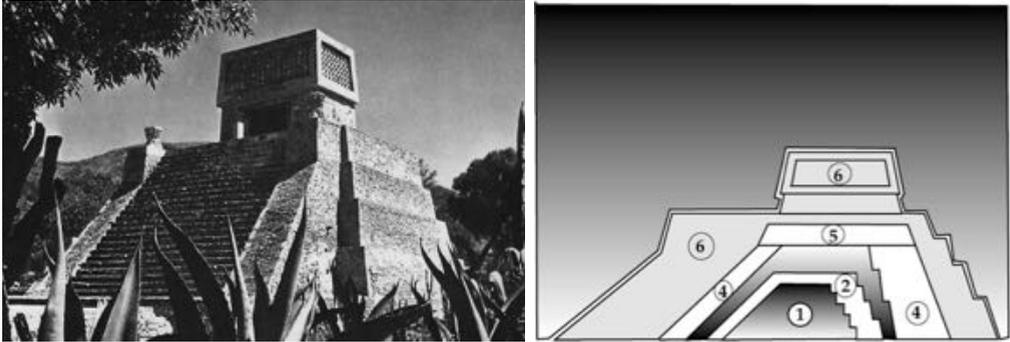
Figura 2.2.: (esquerda) A pirâmide de Tenayuca, nas proximidades da Cidade do México. Ela vem como a última fase das reformas de cinco (talvez oito) pirâmides anteriores (direita). Como era costume na sociedade asteca entre 1200 e 1507, cada 52 anos com o acabamento do ciclo cósmico a população dos Cicimechi renovava o seu templo construindo o novo em cima do velho.

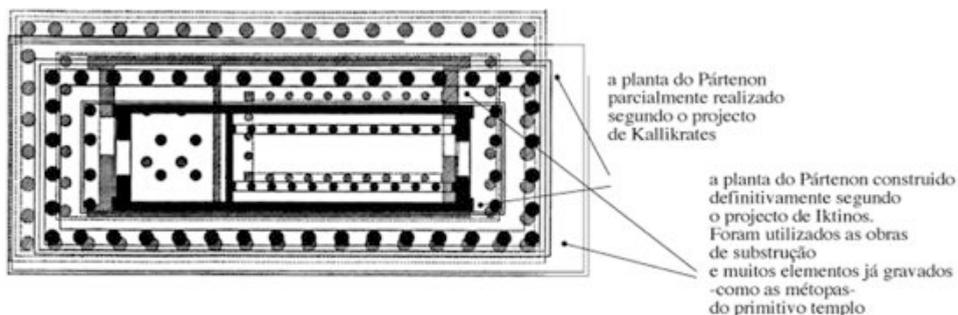
Figura 2.4.: A planta do Partenon (de maior tamanho), iniciado por Péricles sob a direção de Iktinos em 447 aC e concluído em 438 aC, confrontada com a planta do antecedente Partenon (de menor tamanho) desenhado por Kallikrates e por iniciativa de Cimon em 467 aC. Na reconstrução de Rhis Carpenter, 1970.

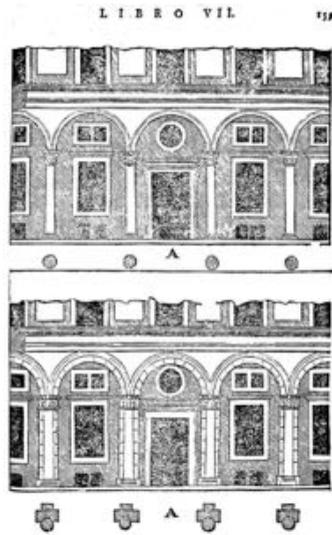
Figura 2.5.: *Il Settimo Libro di Sebastiano Serlio Bolognese. Nona propositione del ristaurar cose che rouinino. CapitoloLXIII. Pag. 159.*

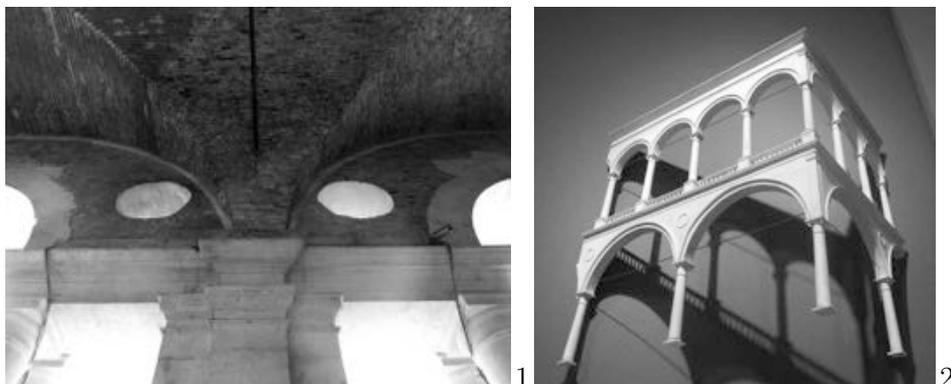
Figura 2.8.: 1 (esquerda) - A posição fora do eixo dum pilar com respeito ao pé de apoio da abóbada suportada, na loggia da primeira ordem arquitetónica. 2 (direita) - As "logge" de Tommaso Formenton que Andrea Palladio consolidou, incorporando-as no novo sistema de "serliana".

hipótese baseada nas observações das técnicas construtivas e dos materiais as-sentes na dupla ordem das loggias: provavelmente os pilares serlianos que o Palladio projectou são um revestimento das colunas preexistentes, pelo me-nos em alguns casos do inteiro conjunto. Na discussão, esta hipótese não tive sorte. Apesar disso, elementos da abóboda incoerentes com as formas próprias do pilar serliano (posição fora do eixo do pilar dalgumas arestas da abóbada na primeira ordem das loggias; a permanência da parte intradorsal de arcos na loggia da primeira ordem que, muito claramente, pertencem ao projecto e às obras antecedentes de Tommaso Formenton) continuam indicar que a hipótese merece ser considerada para verificar com conhecimento exacto se as loggias de Formenton sejam uma solução de consolidação estrutural emprestada do mo-delo mais antigo do Palazzo della Ragione de Pádua e se as loggias de Palladio sejam um melhoramento desta solução antecedente onde, em algum casos, os pilares revestem as colunas do sistema antecedente.

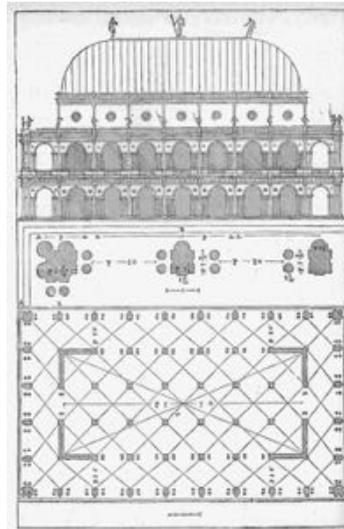
Figura 2.10.: O projecto de Andrea Palladio para a Basílica de Vicenza.

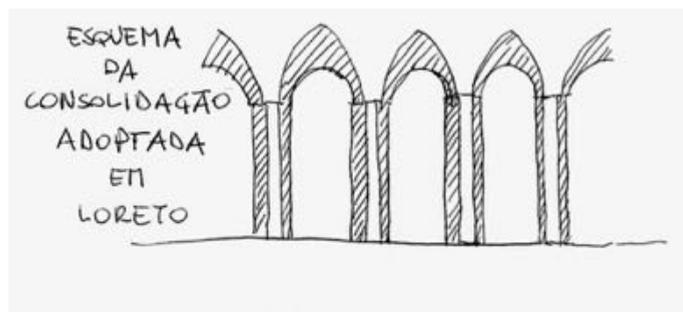
Figura 2.11.: Esquema de consolidação para a Basilica de Loreto

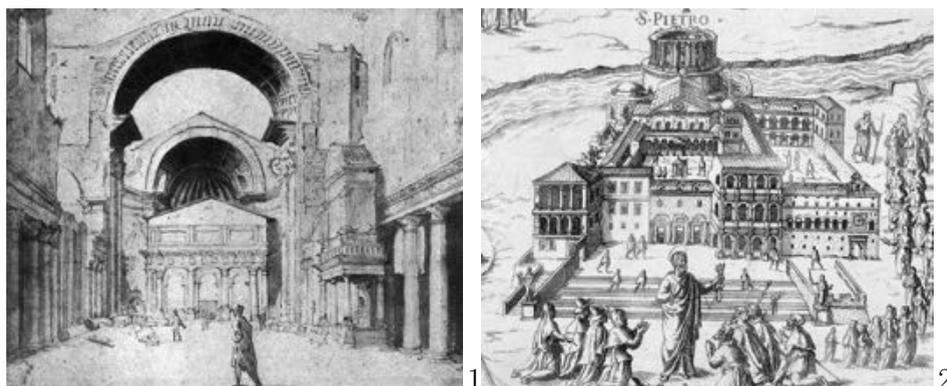
Figura 3.1.: Duas ilustrações da cúpula em construção ainda com a presença da basílica cristã primitiva. 1 (esquerda) Desenho de Maarten van Heemskerck (cerca de 1535) da área da cúpula em construção e do coro, a oeste da basílica. 2 (direita) Parte do desenho atribuído a Giovanni Ambrogio Brambilla (1575) com a construção da cúpula ao nível do tambor.

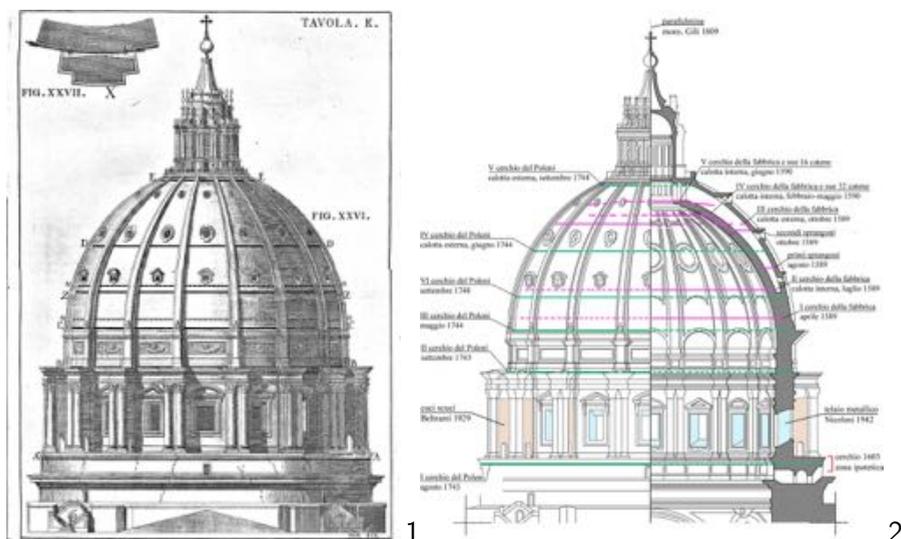
Figura 3.2.: 1 (esquerda) A *Tavola K* do relatório científico de Giovanni Poleni publicado em 1784. Na gravura é evidenciada a posição dos sete grandes cintos de ferro forjado apostos a cúpula. Dois (n-n, u-u) são próprios da fábrica antiga e outros cinco são aqueles aplicados como remédio aos desordens estruturais diagnosticados. 2 (direita) Ainda hoje a cúpula de San Pietro continua ser monitorada com os mais atualizados instrumentos de observação e medida. No desenho a síntese gráfica dum estudo de Marta Carusi (2011).

No início do século XVIII, algumas longas fendas verticais observadas na cúpula de San Pietro, erguida cerca de duzentos anos antes com projeto de Michelangelo, tornaram-se tema primário nas discussões de arquitetos ilustres e cientistas em busca de um remédio. A aplicação de cinco cintos em barras de ferro forjado, para além dos dois instalados durante a construção, tornou possível assegurar a estabilidade da estrutura. Este foi um evento muito importante porque causou reflexões históricas, matemáticas e tecnológicas até os níveis mais altos do pensamento científico da época. A conduta desse processo foi descrita minuciosamente pelo cientista Giovanni Poleni nas *Memorie Istoriche della Gran Cupola del Tempio Vaticano* (1748).

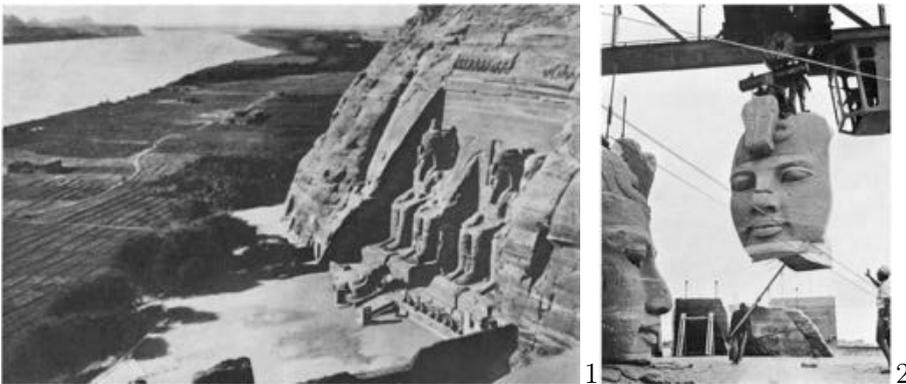
Figura 3.3.: 1 (esquerda) O templo maior de Abu-Simbel, antes do enchimento do lago Nasser.
2 (direita) Uma fase da transferência dos blocos na nova área para a reconstrução.

Outra oportunidade para experimentar novas e sofisticadas técnicas na preservação dos monumentos foi o deslocamento de alguns templos no vale superior do Nilo, de modo a impedir a sua inundação após a construção da nova barragem de Aswan, que começou em 1960. Em particular, para evitar que os dois famosos templos rupestres de Abu-Simbel, dedicado a Ramsés II e Nefertari, fossem submersos, foi tomada a decisão para reduzi-los em blocos cortados, de modo a permitir o transporte e re-composição deles num lugar mais alto, 75 metros do nível original. Para esta operação, utilizou-se, pela primeira vez, a resina epoxi que hoje é de uso comum na consolidação e na integração dos monumentos.

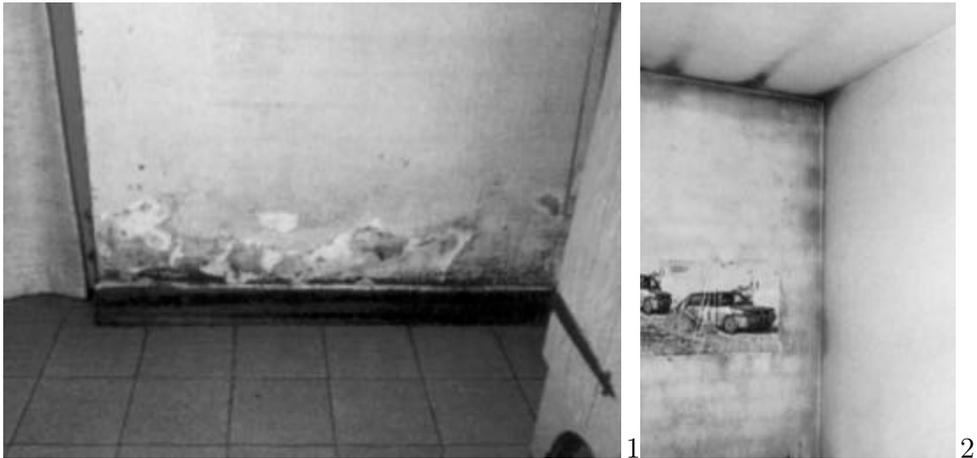
Figura 3.4.: Dois fenômenos muito comuns nas casas de habitação são a humidade ascendente (1 esquerda) e a humidade gerada por contraste térmico, entre dois ambientes diferentes como exterior e interior por exemplo. (2 direita). Em ambos os casos, para reduzir de maneira drástica o fenômeno muitas vezes é o suficiente garantir uma ventilação constante.

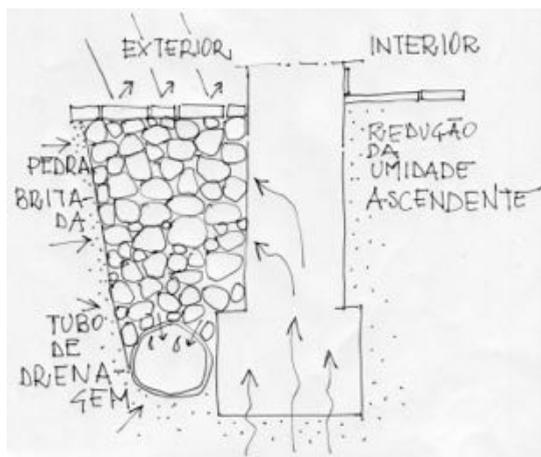
Figura 3.5.: Uma técnica para inibir a umidade ascendente. Em geral, não é aconselhável executar o corte horizontal da parede, de modo a não comprometer a segurança de toda a estrutura.

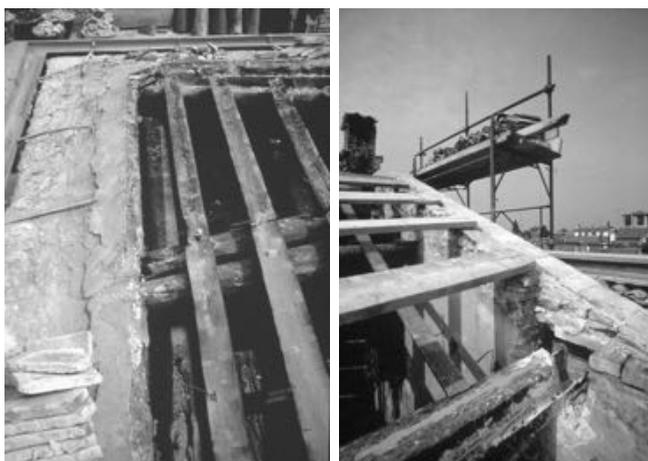
Figura 3.6.: Um método para recuperar uma trave de cabeça apodrecida.

Existe uma grande tradição no tratamento de elementos degradadas de uma estrutura de madeira. No passado, quando descoberta a ineficiência de uma viga, causada por áreas de podridão ou por ataques dos insectos xilófagos era evitada, geralmente, a substituição da viga inteira com a adição de outro elementos de madeira eficientes só para substituir as partes comprometidas de maneira a restaurar a eficiência do elemento primitivo. Esse processo, certamente de custo vantajoso, se repetido pode levar à alguma desordem estrutural que, com o passar do tempo, leva a um estado de baixa eficiência estática. Hoje, os mesmos fenómenos de degradação da madeira podem ser tratadas com novos materiais, tais como aço, fibras de vidro e resina epóxi.

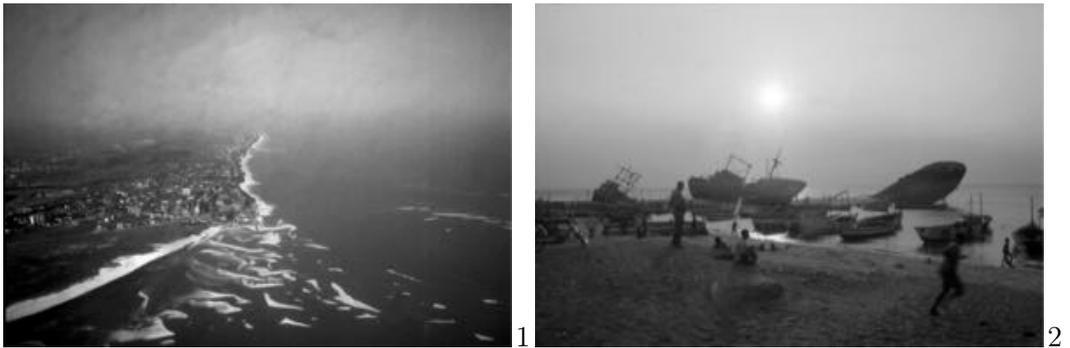
Figura 4.3.: 1 (esquerda) A cidade da Beira, com sérios problemas de defesa pelas ações combinadas do mar e dos rios. 2 (direita) Tentativas de combater a erosão marinha colocando carcaças de embarcações de ferro.

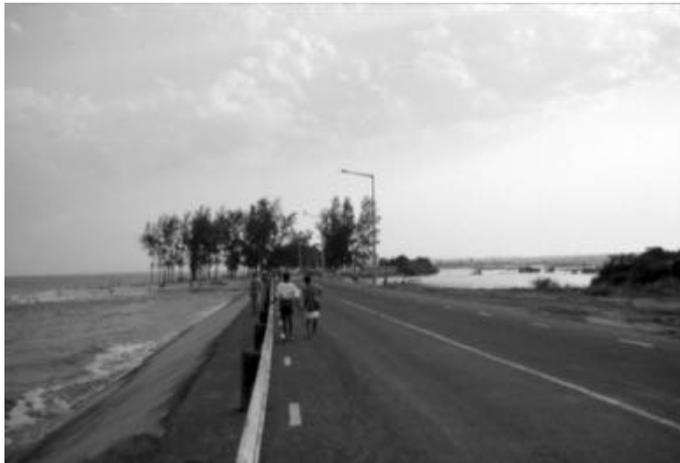
Figura 4.4.: Maputo Estrada Marginal, com sérios problemas no encontro dum equilíbrio entre as ações do mar e dos rios, e com a presença de uma grande expansão urbana sobre uma lagoa natural.

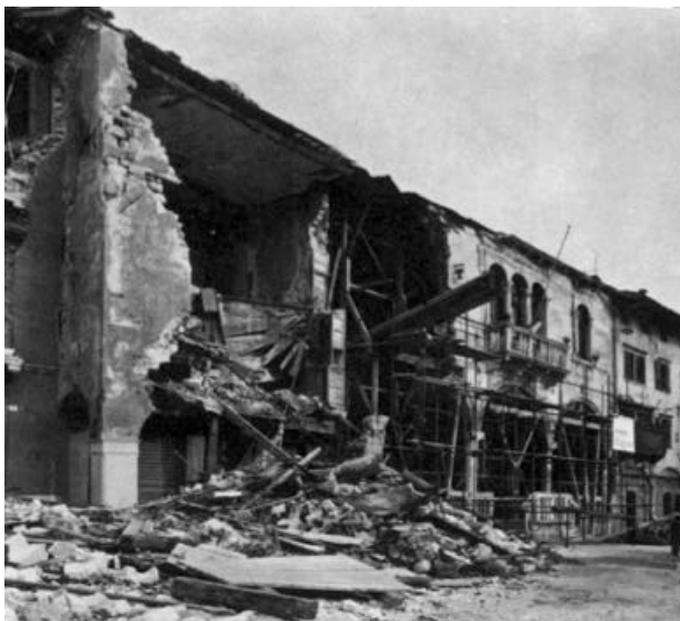
Figura 4.5.: A destruição da prefeitura da cidade de Gemona na Itália devida ao terremoto de 1976.

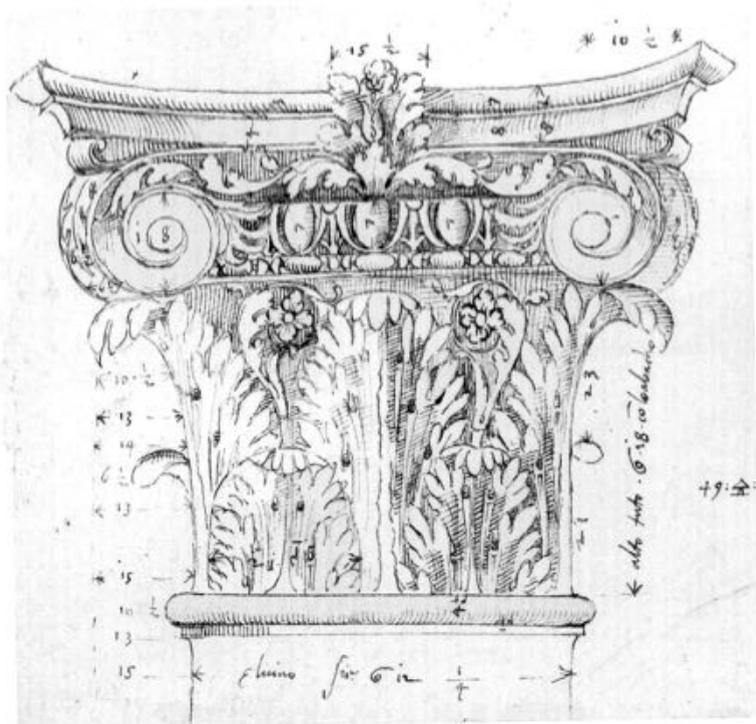
Figura 5.1.: Exemplo de levantamento dum capitel de estilo compósito realizado no início de 1500 por Gianmaria Falconetto em Roma. Este arquiteto, antes de Palladio, trouxe no norte da Itália a maneira de fazer arquitetura clássica, maneira desenvolvida no ambiente romano entre 1450 e 1520, através do estudo dos restos dos monumentos antigos. De uma série de desenhos atribuídos a G.M. FALCONETTO e a A. PALLADIO, na colecção da British Architectural Library/RIBA de Londres.

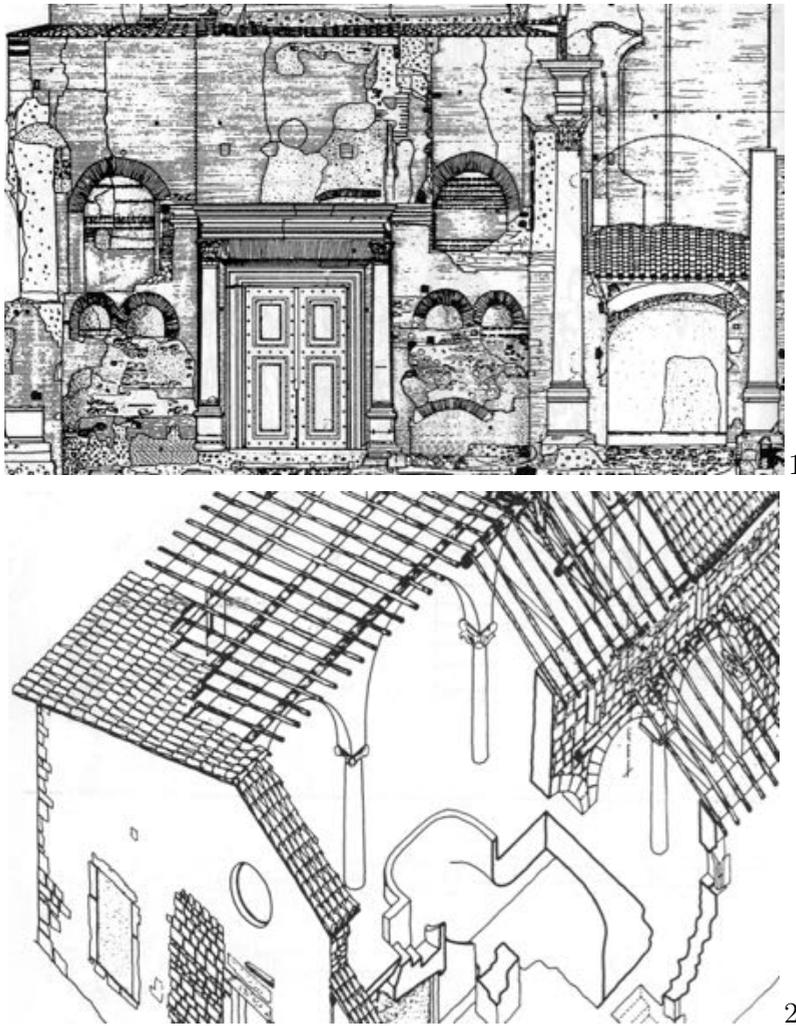
Figura 5.2.: 1 (acima) Pormenores da representação gráfica de investigação crítica de uma igreja que na sua existência teve várias transformações. 2 (abaixo) Levantamento estrutural de outra igreja antiga. Os trabalhos são da Scuola di Specializzazione in Restauro dei Monumenti na Universidade Sapienza de Roma (Carbonara 1990, fichas XXXVIII/part. e XXXVI).

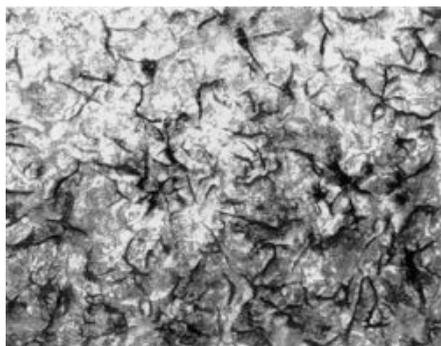
Figura 5.3.: Análise por meio do microscópio eletrônico duma amostra de ferro refundido duma ponte de Veneza. A análise foi realizada antes do projecto de restauro, e os trabalho foram acompanhados pela Faculdade de Engenharia da Universidade de Pádua.

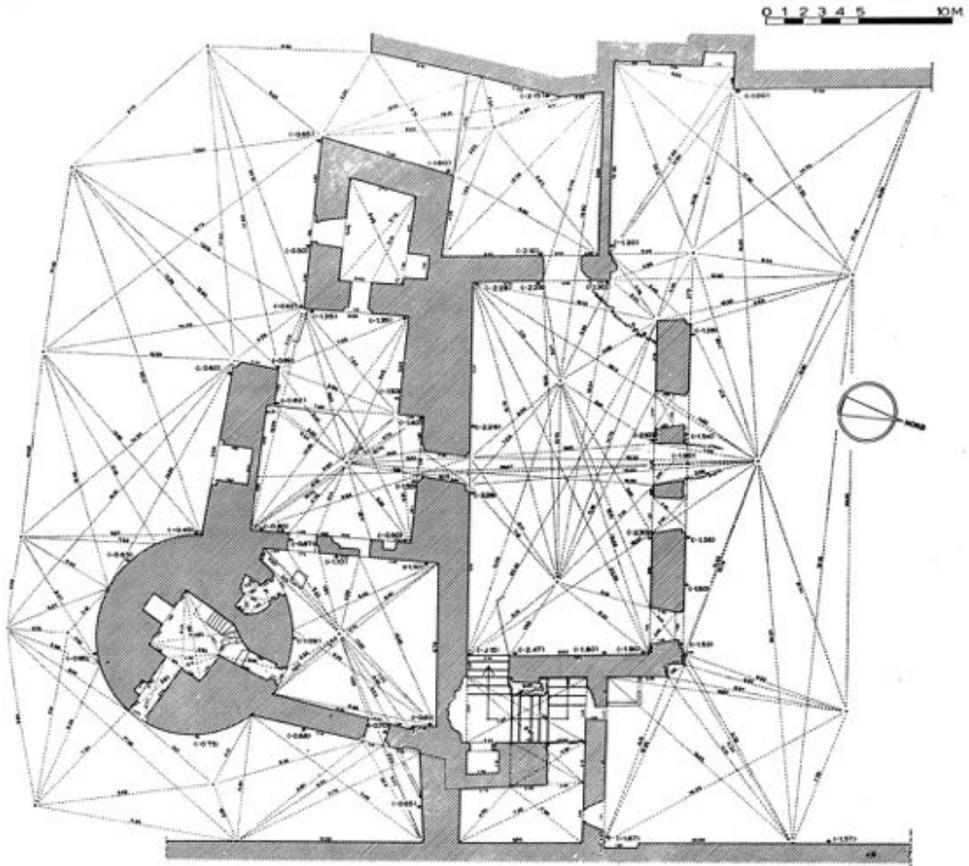
Figura 5.4.: Trabalho da Scuola di Specializzazione Restauro dei Monumenti dell'Università di Roma (Carbonara 1990, ficha IV).

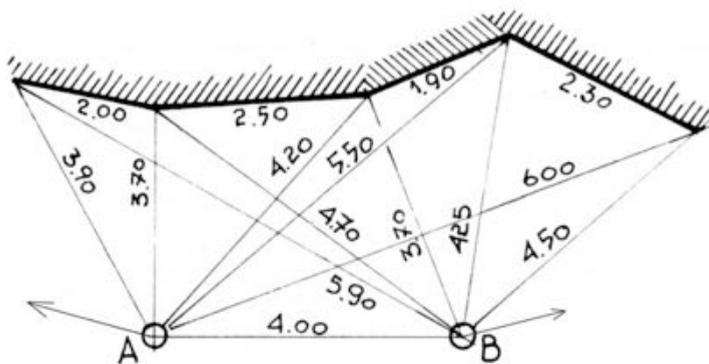
Figura 5.5.: Esquema do processo de medição com o método dos triláteros.

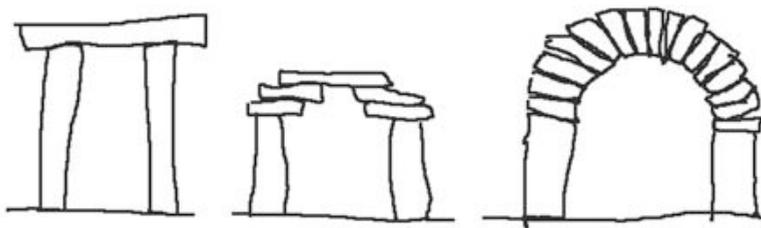
Figura 6.1.: Sistemas estruturais antigos: o sistema trilitico, o sistema em consola e o sistema contínuo.

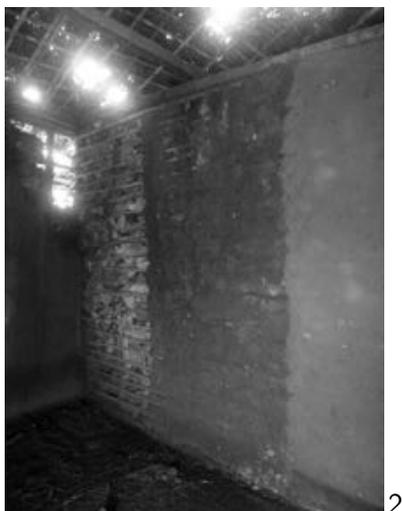
Figura 6.2.: Sistemas estruturais antigos: o sistema porticado. 1. Esquema básico. 2. Este esquema estrutural é aplicado nas construções chamadas de pau-a-pique, muito difundidas em África e na América do Sul. Na foto um modelo de estudo realizado no Laboratório das Obras Publicas de Namialo, Nampula, 2014.

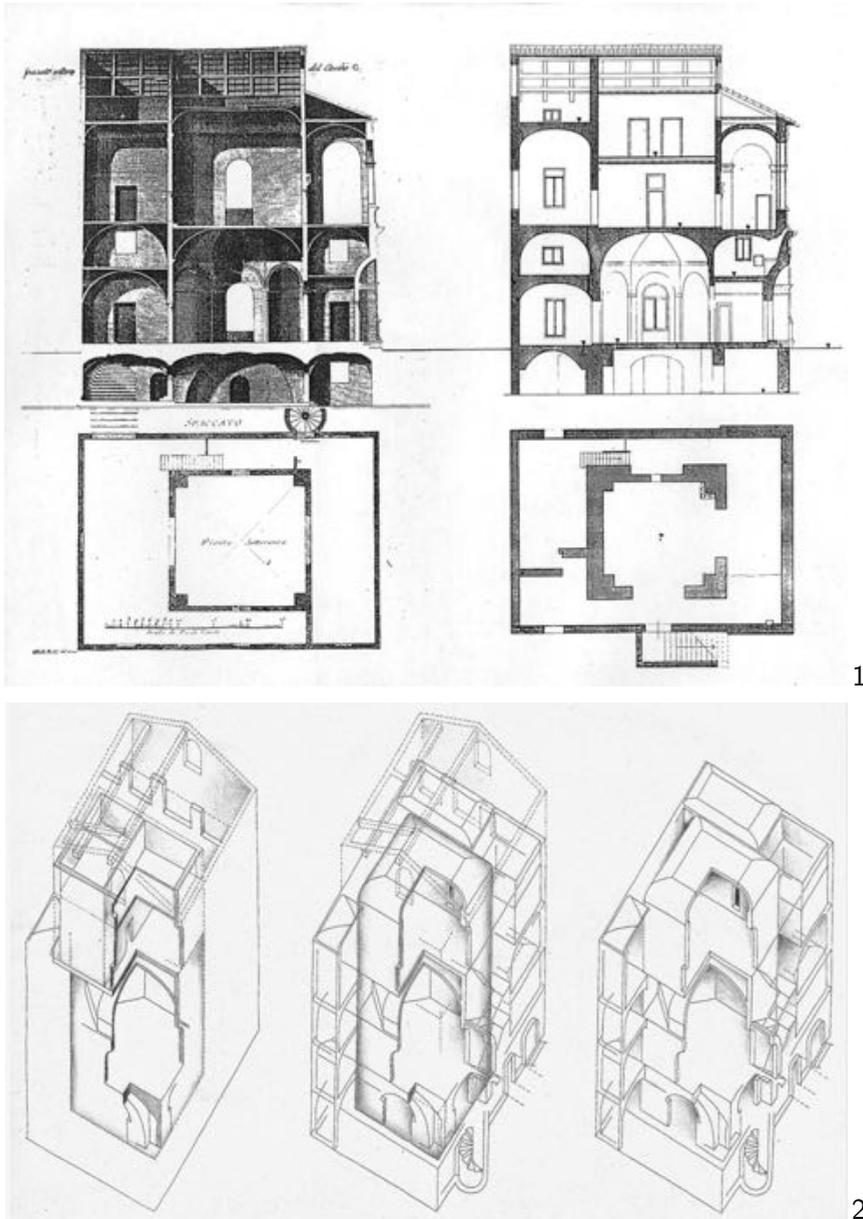
Figura 6.3.: Nas figuras, a análise estrutural para chegar a proposta de consolidação dos andares superiores de um edifício projectado por Giovan Maria Falconetto e Alvise Cornaro em 1530 e que sofreu varias transformações sucessivas.

¹1. (esquerda) G.A. Battisti, *Spacato intero del Casino C*, gravura a água forte, Biblioteca del Museo Correr, 1780. 1. (direita) AA. VV., *Rilievo di Casa Cornaro al Santo*, Archivio del Comune di Padova, 1978 (Emanuele Matteotti).

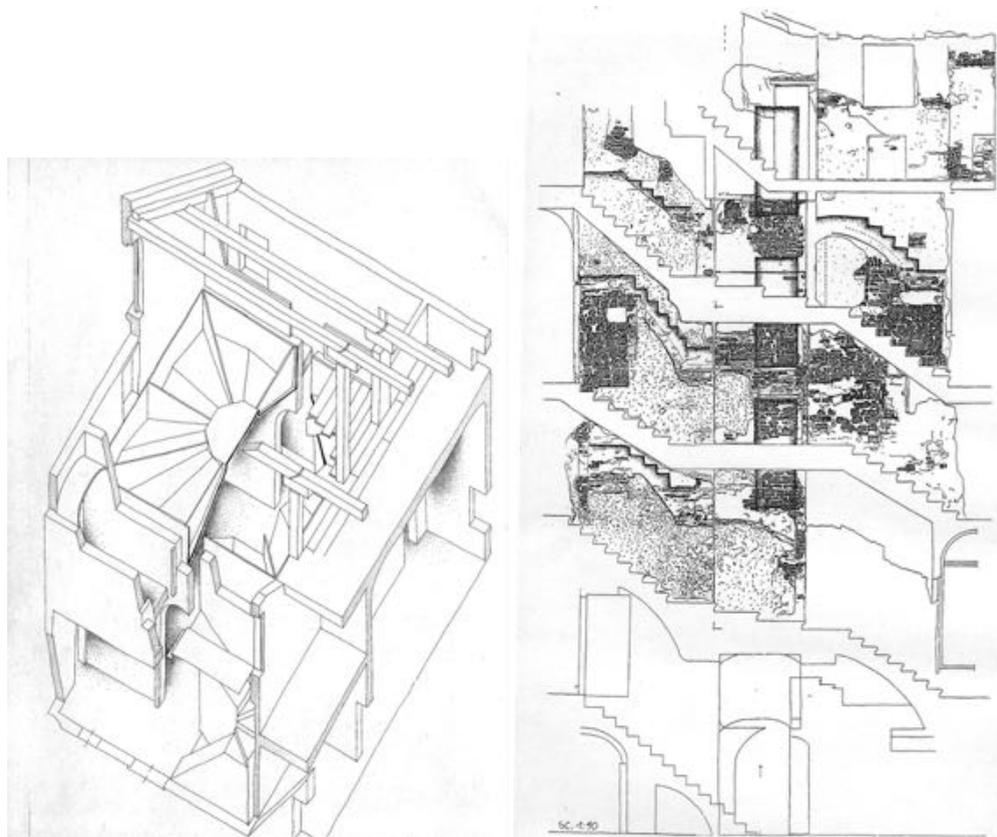
Figura 6.4.: Proposta de consolidação e restauro dos andares superiores do Odeon Cornaro em Padova. É o projecto duma nova transformação compatível com várias outras antecedentes que foram reconhecidas por meio dum minucioso estudo.

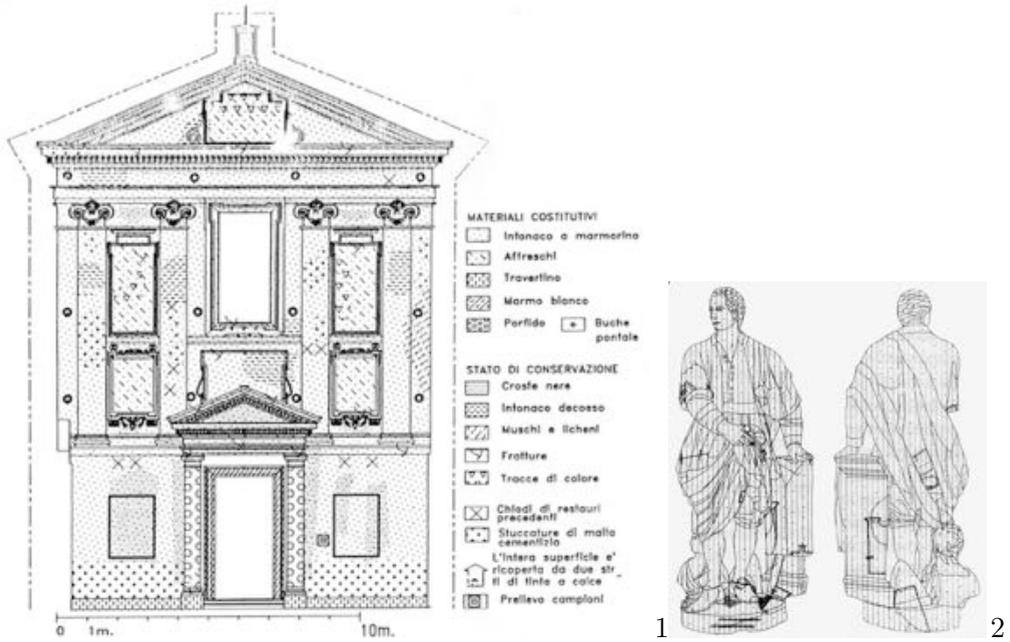
Figura 6.5.: Exemplos da representação das características físicas visíveis em diferentes artefatos históricos e artísticos. O mapeamento da estátua indica as áreas a serem tratadas com biocida e as áreas em que se aplica a argamassa para selar.

²1 (esquerda) Imagem tirada de Rosalba CANTONE, *Chesa di S. Cesareo de Appia in Roma Note di restauro*, in *Scienza e Beni Culturali Superfici dell'Architettura*, Ed. Libreria Progetto, Padova 1990, p. 496. 2 (direita) Imagem tirada de Romano CVALETTI "et al", *Relazione tecnica del restauro della statua n. 85 Andrea Briosco*, in S. Borsella, V. Fassina, E. Pezzetta, A. M. Spiazzi a cura di, *Il Prato della Valle e le opere di pietra calcarea collocate all'aperto*, Libreria Progetto Ed., Padova 1990, p. 325.

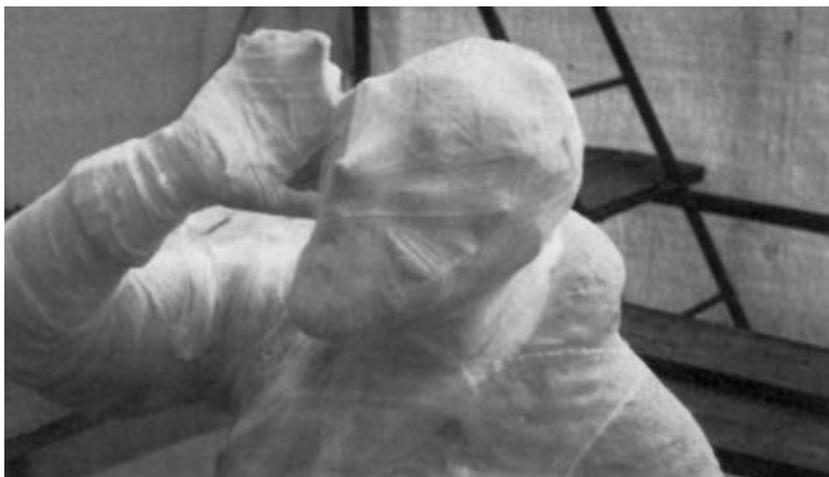
Figura 6.6.: Uma fase da impregnação com resinas de uma estátua de arenito.

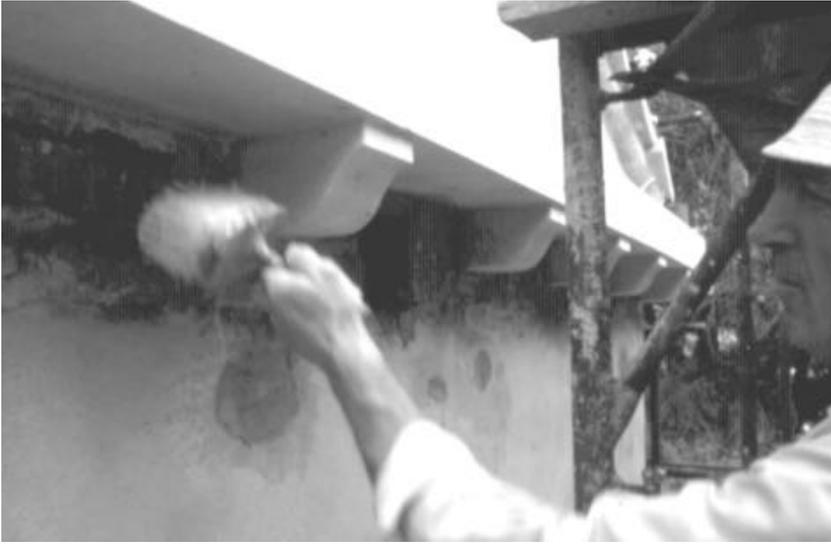
Figura 6.7.: Colocação duma nova sarjeta de pedra para a coleta e a descarga da água da chuva do telhado, de acordo com o modelo do sec. XVI existente um tempo.

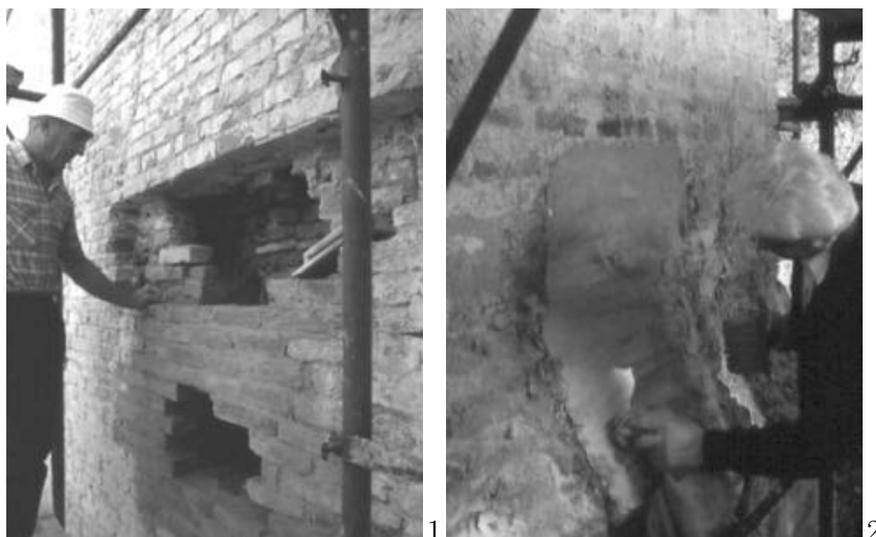
Figura 7.1.: 1 (esquerda) Substituição dos tijolos (frágeis) de um tamponamento recente numa parede exterior do sec. XVI com tijolos de recuperação (dúcteis) produzidos de acordo com o sistema tradicional, que previa a secagem ao ar dos tijolos formados antes ser cozidos no forno. 2 (direita) Reaplicação do reboco numa parede do século XVI, com uma única camada de argamassa de cal aérea e areia de campo crivada fina, seguindo as características dos restos do reboco anterior ainda existente numa parte protegida do muro. A massa, uma vez colocada com uma espátula de madeira e depois a secagem parcial, foi remodelada, repassando a superfície com um pano de juta úmido. Este sistema impede a formação de rachaduras e melhora a adesão à alvenaria.

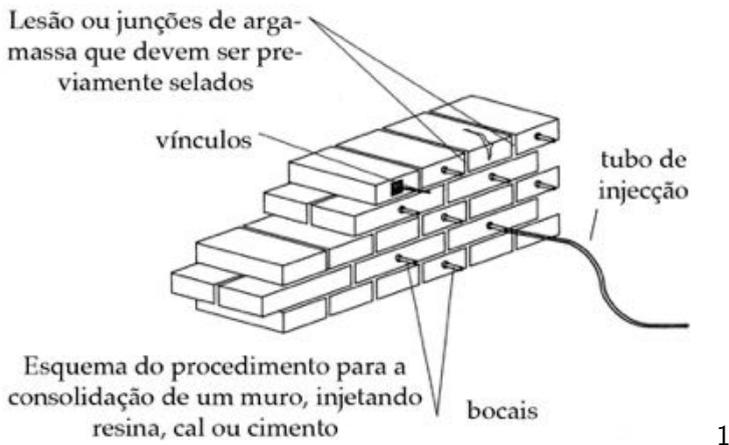
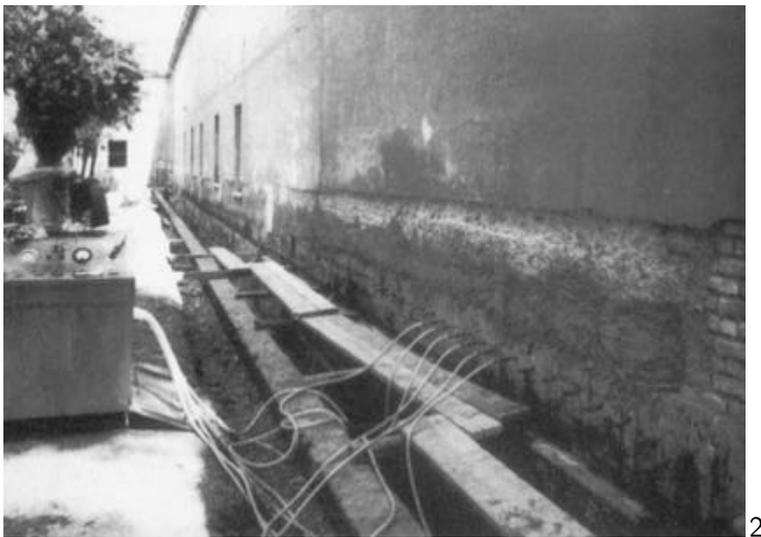
Figura 7.2.: Procedimento para a consolidação de um muro, injetando resina, cal ou cimento.

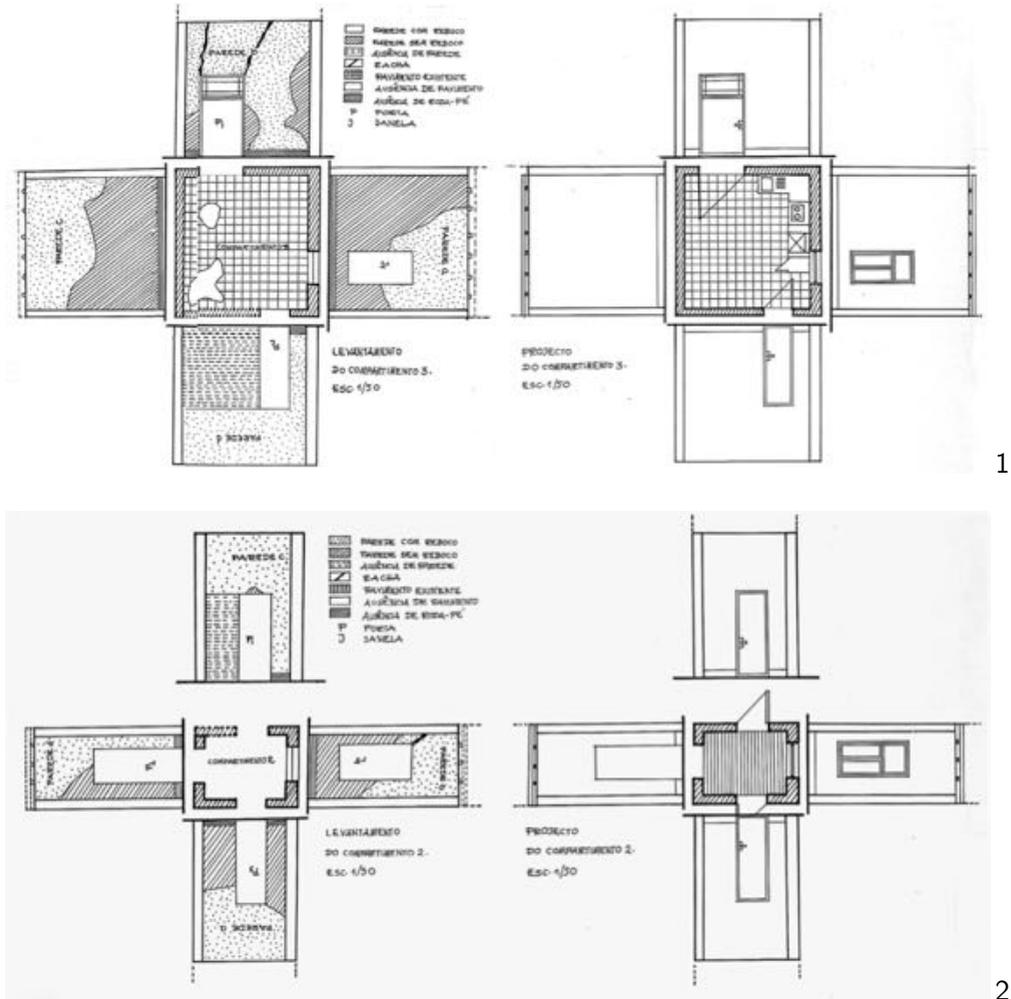
Figura 8.2.: 1. e 2. O levantamento é executado de forma analítica. Cada ambiente da casa é representado nas superfícies que o rodeiam: o chão, as paredes e o teto.

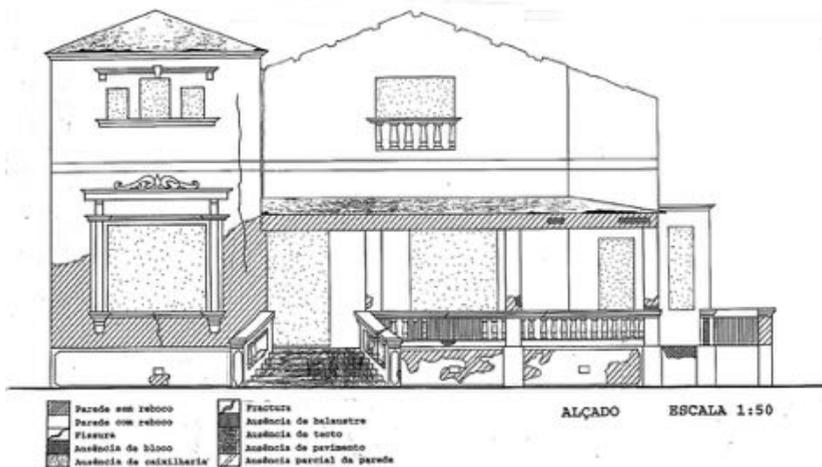
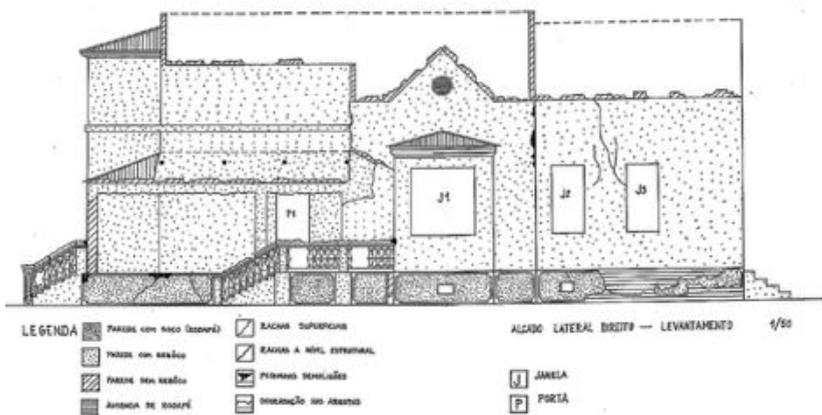
Figura 8.3.: 1. e 2. O levantamento é realizado nas fachadas e ao longo de duas seções verticais da casa.

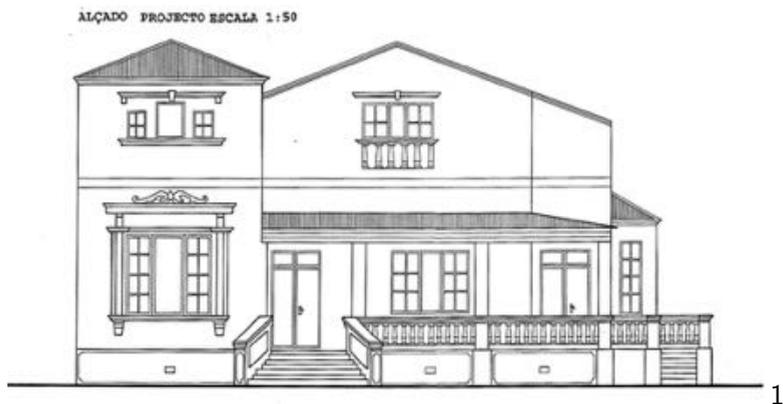
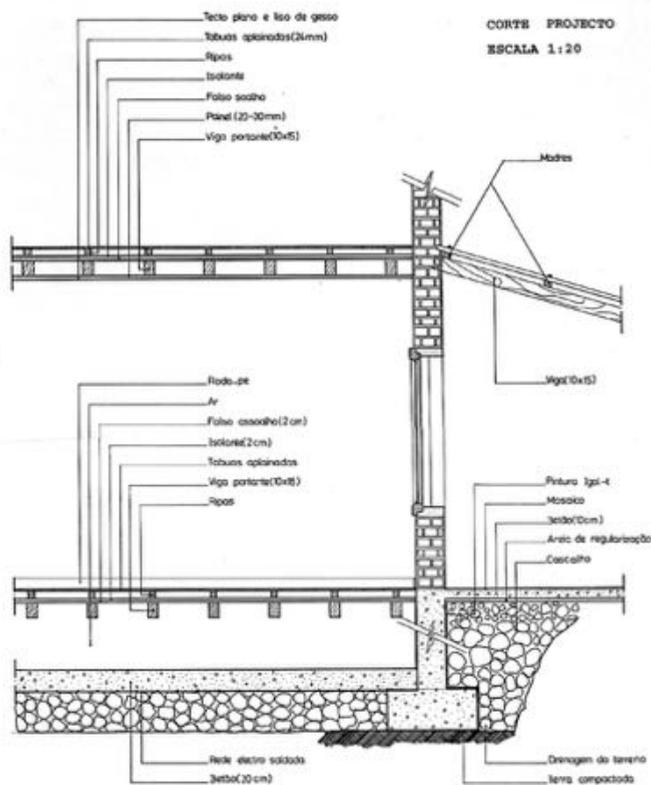
Figura 8.5.: 1. e 2. Na base dos dados analiticamente recolhidos e criticamente avaliados através do levantamento é possível prosseguir com as soluções de restauro que serão descritas no projecto executivo.

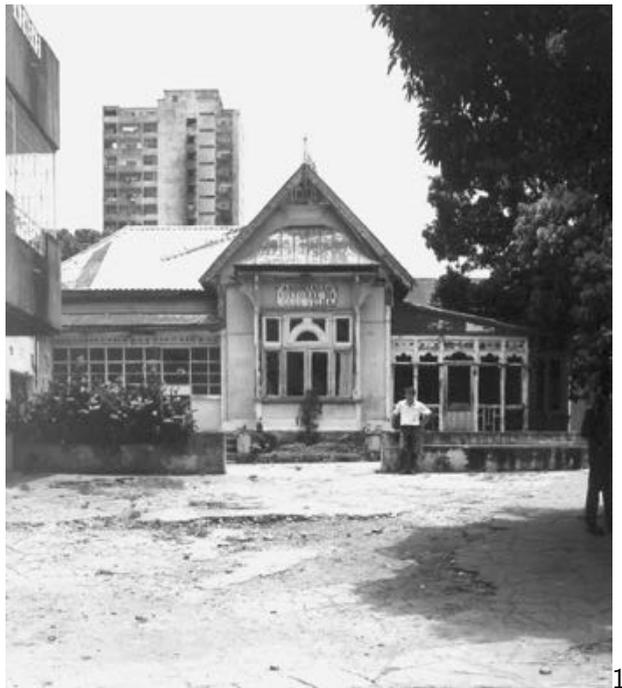
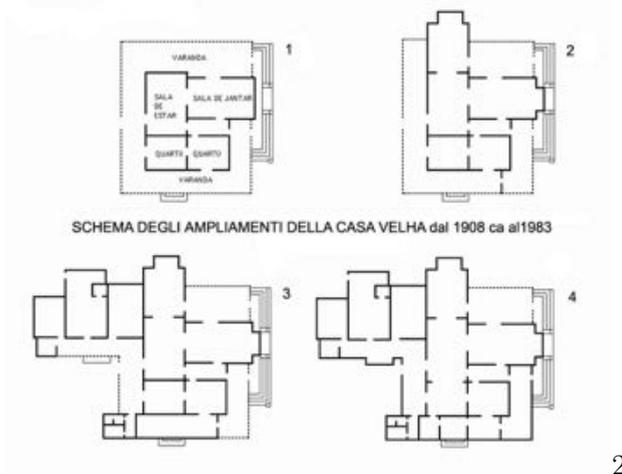
Figura 9.1.: 1. Casa Velha na zona do Museu de Maputo, 1997. 2. Transformações entre 1908 e 1983, de uma elaboração no laboratório de História da Arquitectura da Faculdade de Arquitectura e Planeamento Físico de Maputo no a.a. 1998.

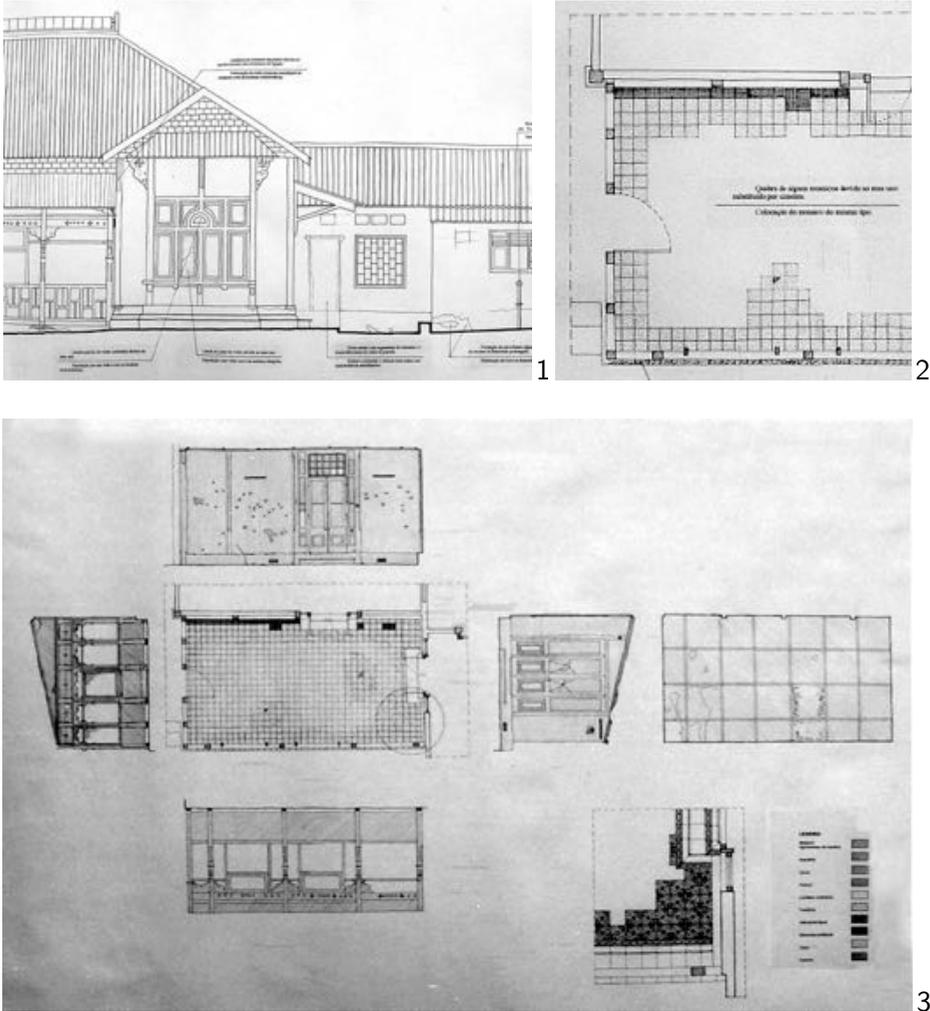
Figura 9.2.: 1., 2., 3. Levantamentos e estudos da Casa Velha realizados pelos alunos da Faculdade de Arquitetura e Planeamento Físico em Maputo em 1997.

Levantamentos e estudos realizados pelos alunos da Faculdade de Arquitetura e Planeamento Físico em Maputo em 1997 para o projeto de restauro de um edifício histórico bem conhecido localmente, a Casa Velha. A degradação, especialmente na estrutura, deste edifício era então muito preocupante.

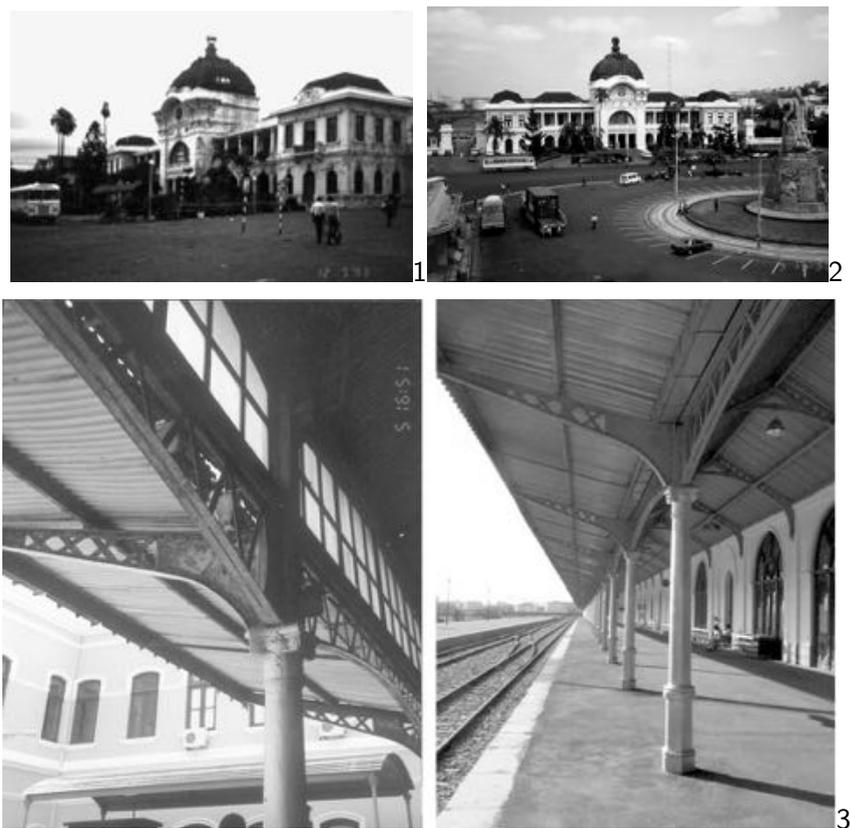
Figura 9.3.: 1. (esquerda) Estação ferroviária de Maputo, 1993. 2. (direita) A estação em 1995. 3. (em baixo) Alpendres, antes e depois o restauro.

Um caso indicativo de restauro de um edifício público é a estação ferroviária de Maputo. As obras de restauro foram realizadas entre 1994 e 1995, com o projecto elaborado pelo Escritório Técnico da Companhia de Gestão dos caminhos de ferro de Moçambique, depois de mais de uma década de falta de manutenção por causa da guerra civil. De particular interesse tecnológico foi a reabilitação da cúpula. Uma cópia do projeto de construção é guardada no arquivo da Companhia e foi efetivamente consultado por os restauradores. Durante o restauro da cúpula foram detectadas algumas adições à estrutura arquitetônica da primeira hora, que se refletem nas adições gráficas feitas por volta de 1960 sobre os documentos originais de 1914. As adições à estrutura original foram preservados como melhorias das condições estáticas.

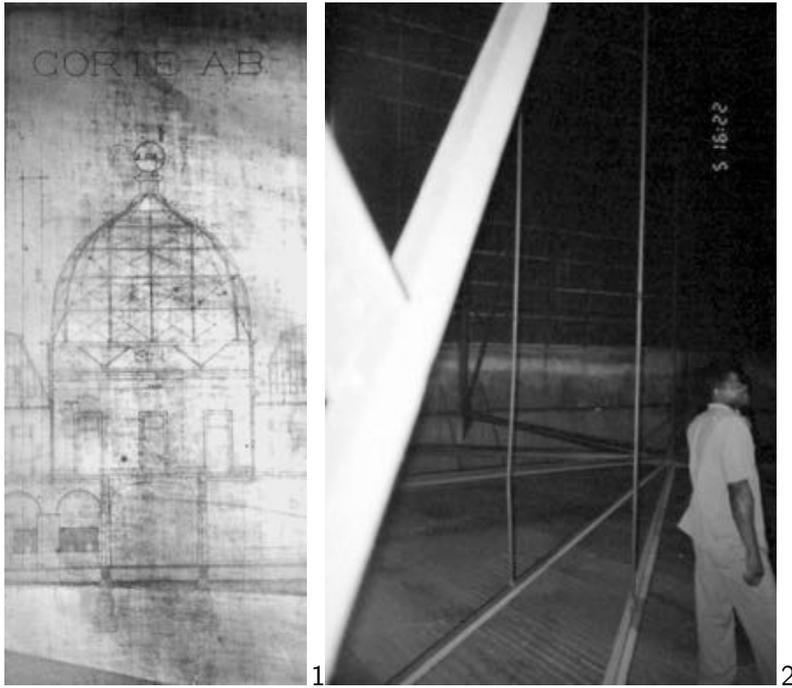
Figura 9.4.: 1. (esquerda) Projecto de 1914 com adições do restauro de 1960 no arquivo do gabinete técnico do Caminho de Ferro de Moçâmique em Maputo. 2. (direita) As adições do restauro de 1960 foram conservadas no sucessivo restauro dos anos 1994/95.
