TECNOLOGIAS PARA REABILITAÇÃO E RESTAURO

Apontamentos para o Curso da Faculdade de Arquitectura e
Planeamento Físico na Universidade Lúrio

Maurizio Berti

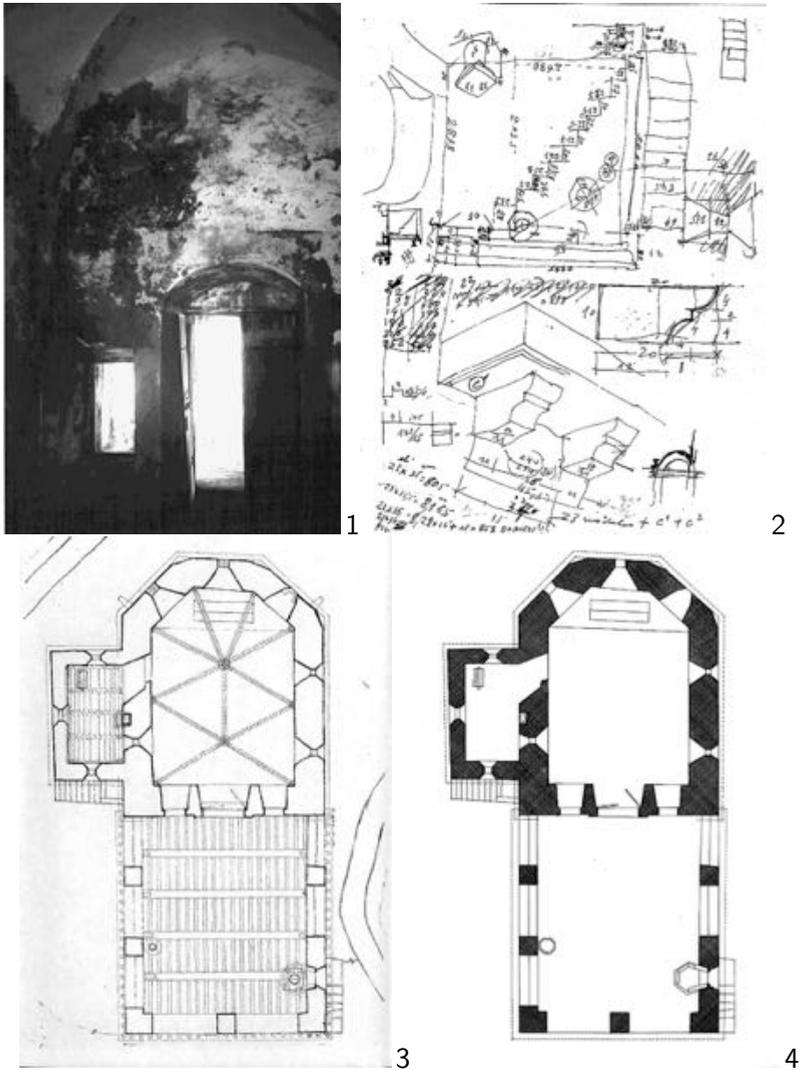
Figura 9.6.: Fases do restauro de Santa Maria do Baluarte na Ilha de Moçambique, em 1995-96.

Restauro de Santa Maria do Baluarte na Ilha de Moçambique, em 1995-96. Este foi um dos primeiros exemplos de restauro pós-colonial na ilha que representa a concentração mais importante de arquiteturas e monumentos históricos de Moçambique. Nos anos posteriores, foram restaurados, de acordo com os princípios conservadores mais recentes, a Capela de Francisco Xavier e a Igreja de Santa Maria da Saúde.

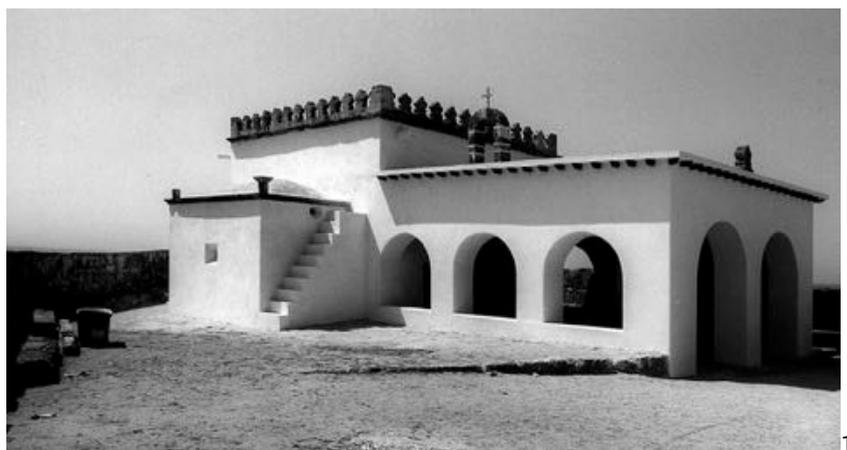
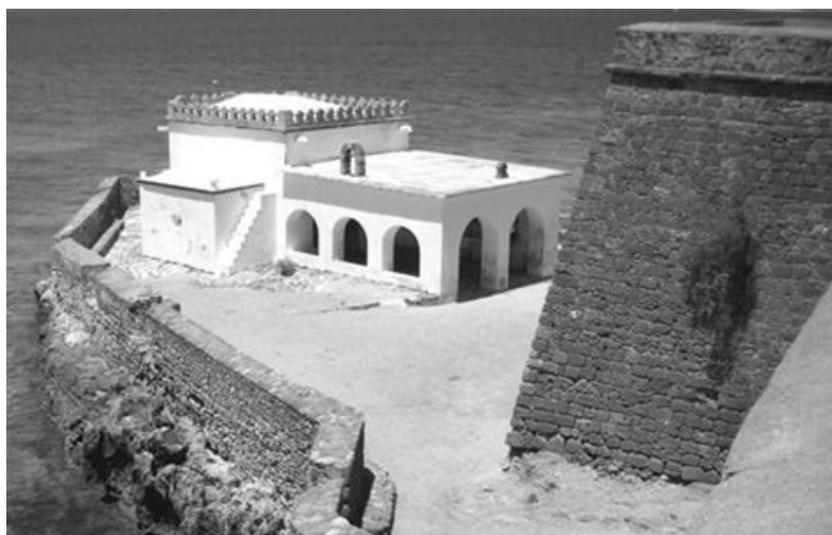
Figura 9.7.: 1. (em cima) Santa Maria do Baluarte na Ilha de Moçambique, em 1996. 2. (em baixo) Novo restauro, em 2009.

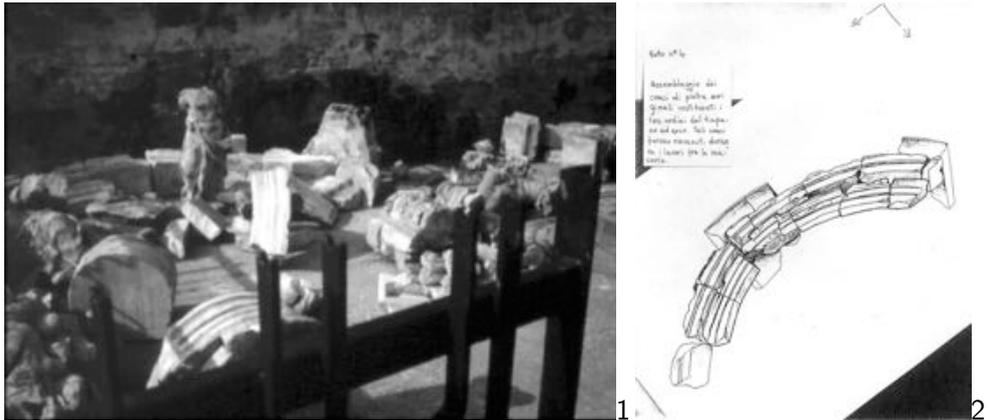
Figura 9.9.: 1. e 2. Montagem do tímpano, em forma de arco, que foi encontrado durante a organização do estaleiro de restauro. A fase de reconhecimento.

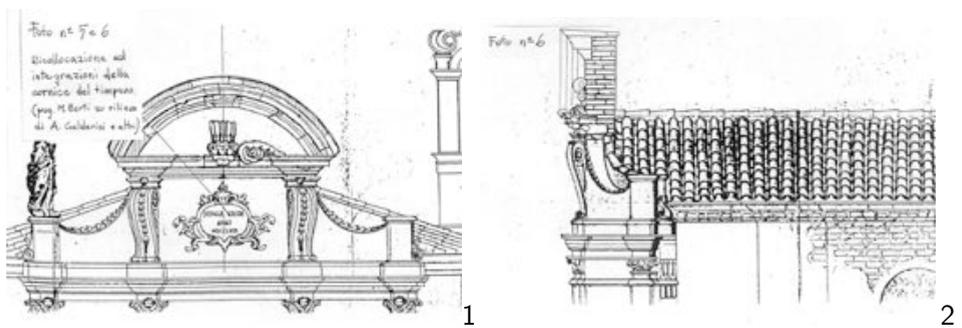
Figura 9.10.: 1. e 2. Montagem do tímpano, na fase da elaboração do projecto de restauro.

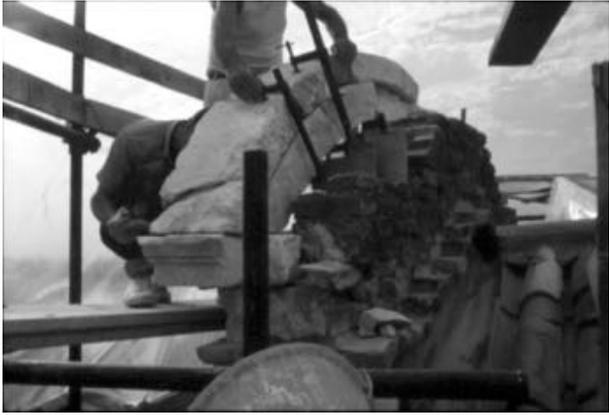
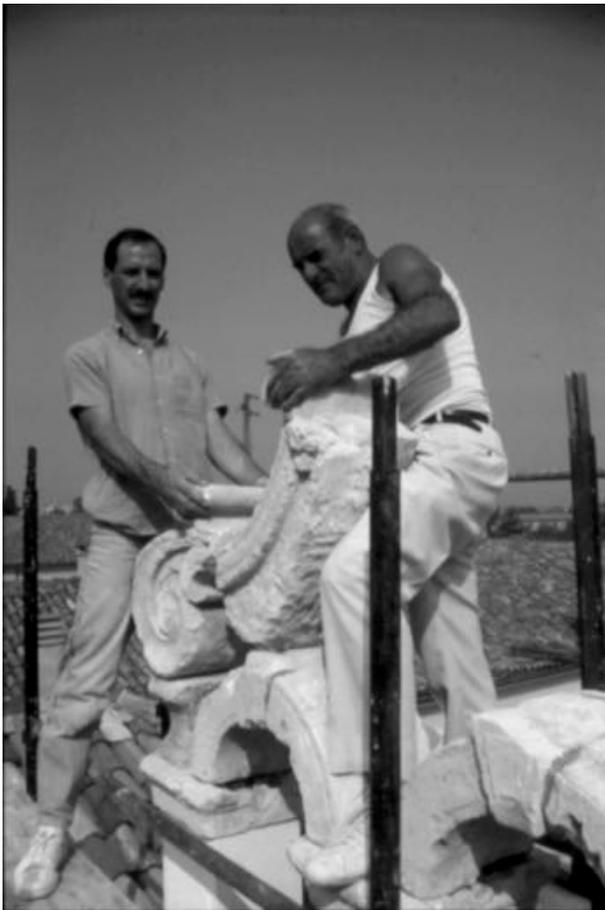
Figura 9.11.: 1. e 2. Montagem do tímpano, nas obras.

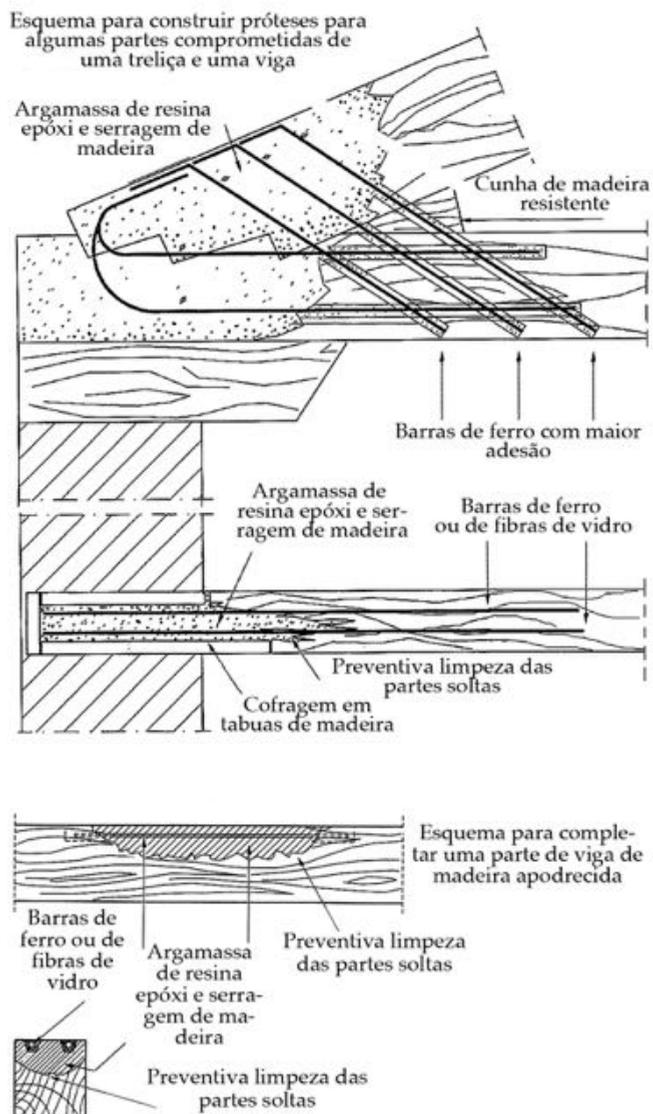
Figura 10.1.: Projecto para a reconstrução de duas cabeças e de uma porção apodrecida em vigas de madeira com execução duma betonagem de resina epóxi e serradura armada com barras de fibras de vidro.

Existe uma grande tradição no tratamento de elementos degradadas de uma estrutura de madeira. No passado, quando descoberta a ineficiência de uma viga, causada por áreas de podridão ou por ataques dos insectos xilófagos era evitada, geralmente, a substituição da viga inteira com a adição de outro elementos de madeira eficientes só para substituir as partes comprometidas de maneira a restaurar a eficiência do elemento primitivo. Esse processo, certamente de custo vantajoso, se repetido pode levar à alguma desordem estrutural que, com o passar do tempo, leva a um estado de baixa eficiência estática. Hoje, os mesmos fenómenos de degradação da madeira podem ser tratadas com novos materiais, tais como aço, fibras de vidro e resina epóxi.

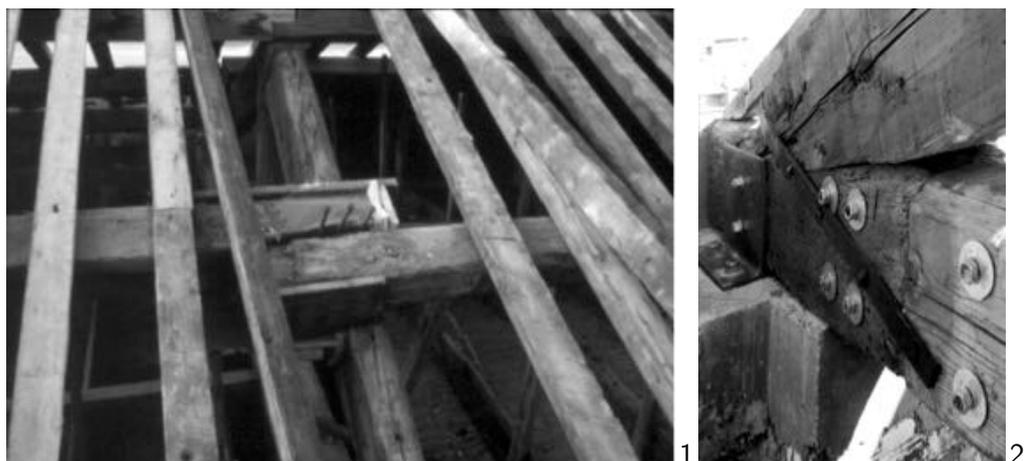
Figura 10.2.: 1 (em cima) Reconstrução de duas cabeças de viga com emprego duma betonagem de resina epóxi e serradura de madeira armada com barras de fibras de vidro. 2 (em baixo) Um método com reforços de ferro aplicado nas cabeças apodrecidas da perna e da linha duma asna.

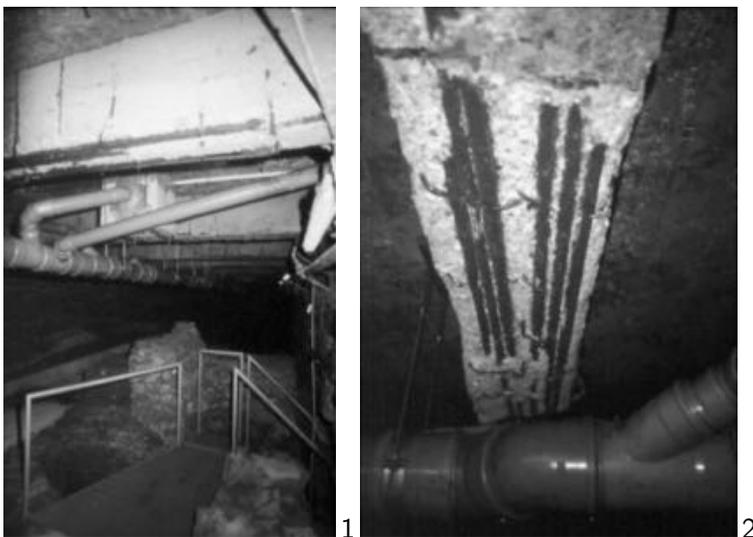
Figura 10.4.: O sistema de lajes de betão armado apoiadas sobre vigas de betão armado como aparecia antes do início das obras de restauro, 1995.

O Palazzo della Ragione em Pádua foi construído em duas fases, começando em 1219 e retomando a obra em 1304. Após a Segunda Guerra Mundial, foi escavado um ambiente subterrâneo correspondente a toda a planta do monumento, com o objectivo de melhorar o funcionamento das lojas no piso térreo do mesmo palácio. A fim de colocar o seu próprio pavimento em traquito foi betonado um sistema de lajes de concreto armado apoiadas sobre vigas de concreto armado ainda. Ao longo de quatro décadas, a elevada concentração de vapor de água presente no porão permitiu uma acção agressiva oxidante e corrosiva de modo que as ferros das lajes e das vigas, na sua maior parte oxidadas e corroídas, apresentavam-se perigosamente expostos. O trabalho de restauro foi realizado debaixo do intradorso, sem qualquer impedimento para a realização de negócios sobrejacentes e com custos realmente limitados.

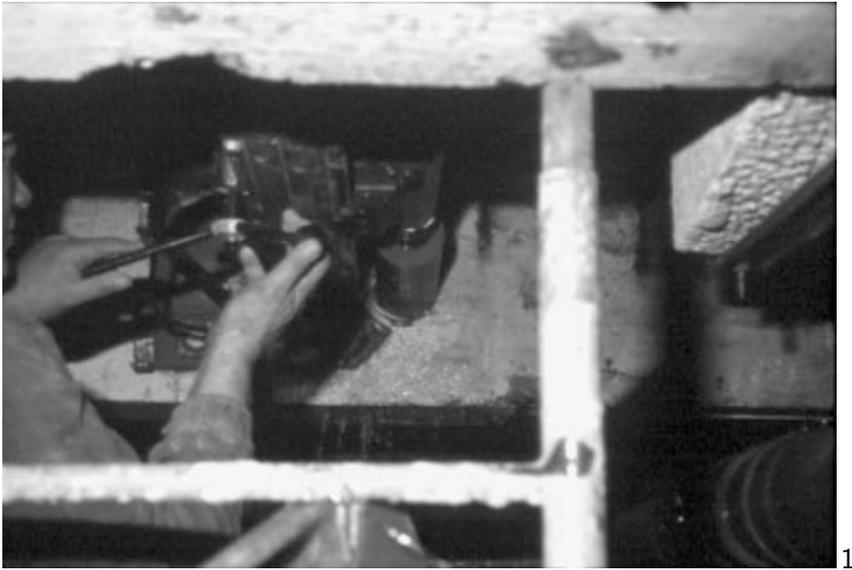
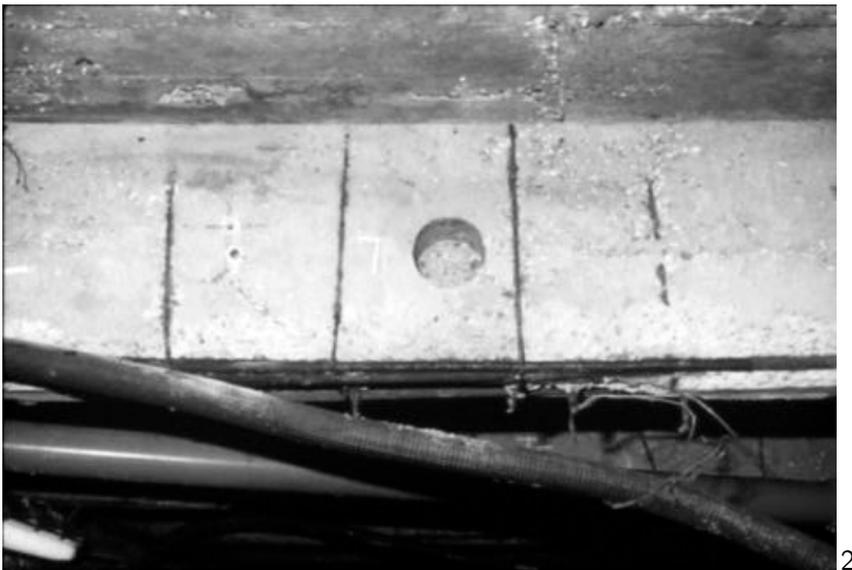
Figura 10.6.: Fase 2: Prelevamento de amostragens para determinar as propriedades mecânicas da betonagem.

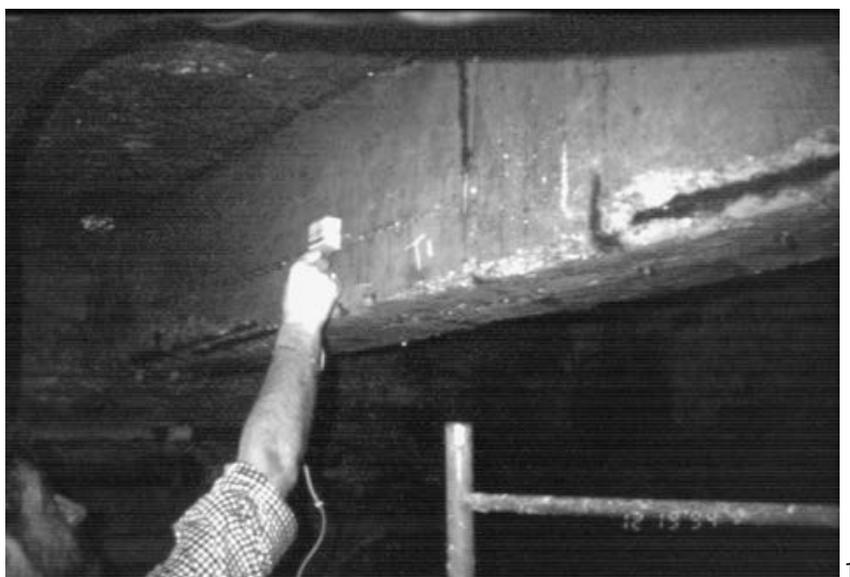
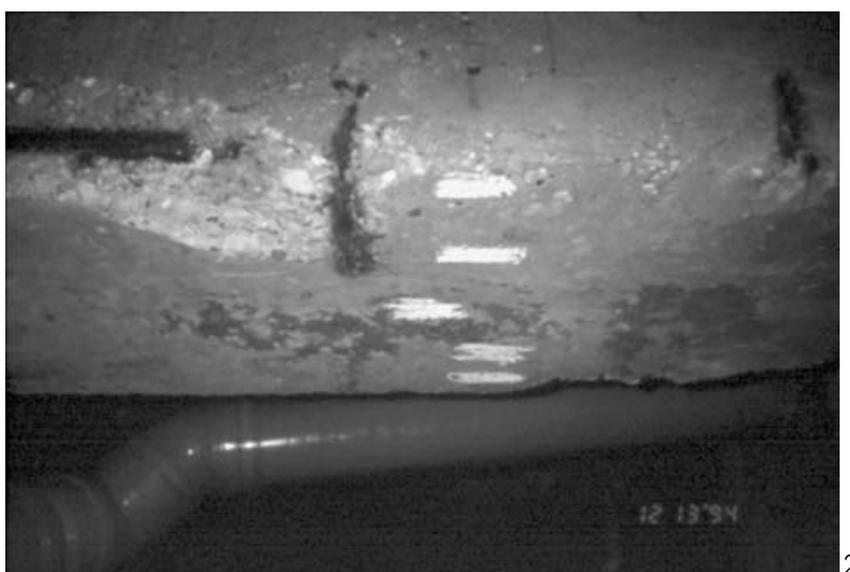
Figura 10.5.: Fase 1: Localização das barras para verificar a geometria da armadura na viga.

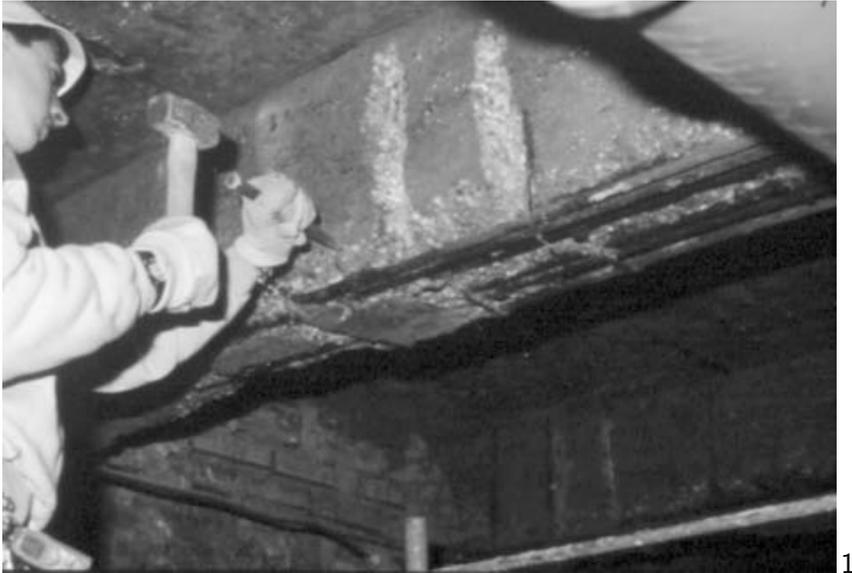
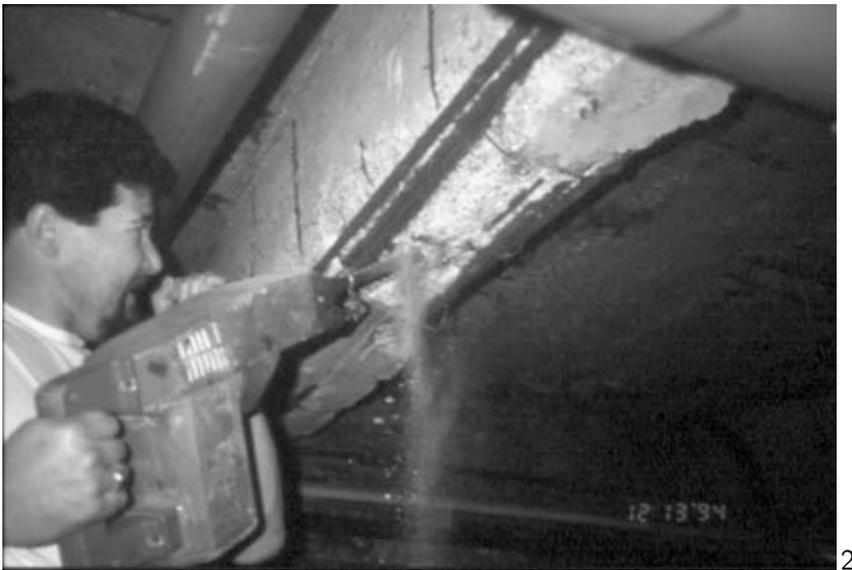
Figura 10.7.: Fase 3: Pôr em vistas as barras corroidas e limpeza das camadas de óxido e até encontrar o ferro virgem.

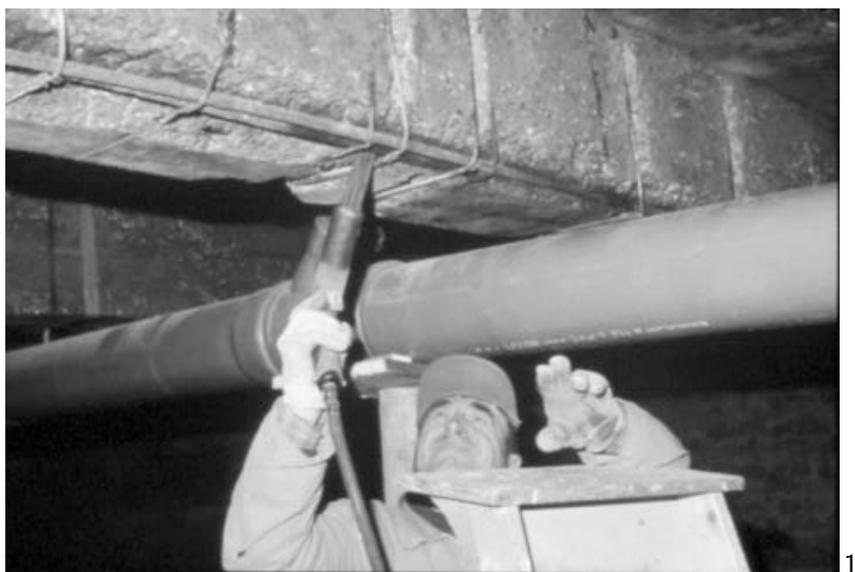
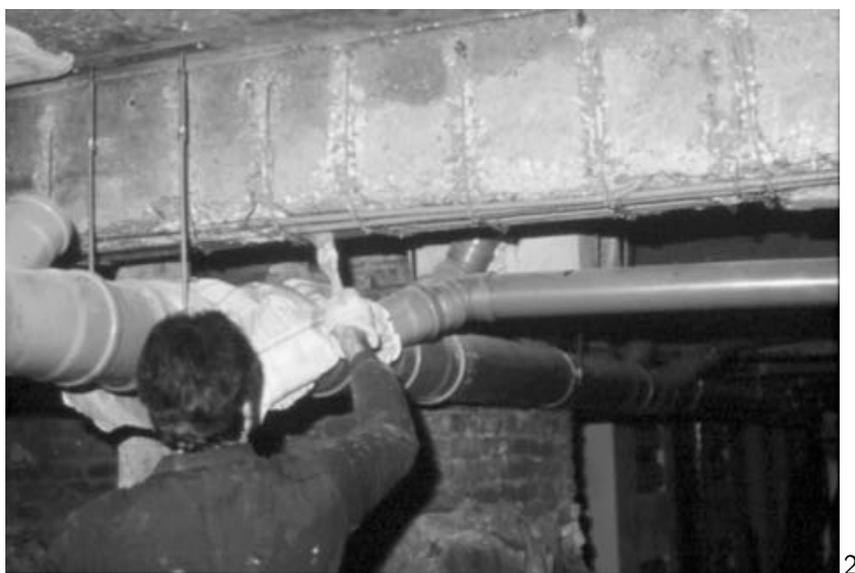
Figura 10.8.: Fases 4 e 5: 1. (acima) Colocação e afixação de novas porções de ferro, vergalhões longitudinais e estribos, onde considerado necessário. 2. (abaixo) D Pintura com resina acrílica para proteger os ferros e melhorar a aderência entre ferro e concreto.

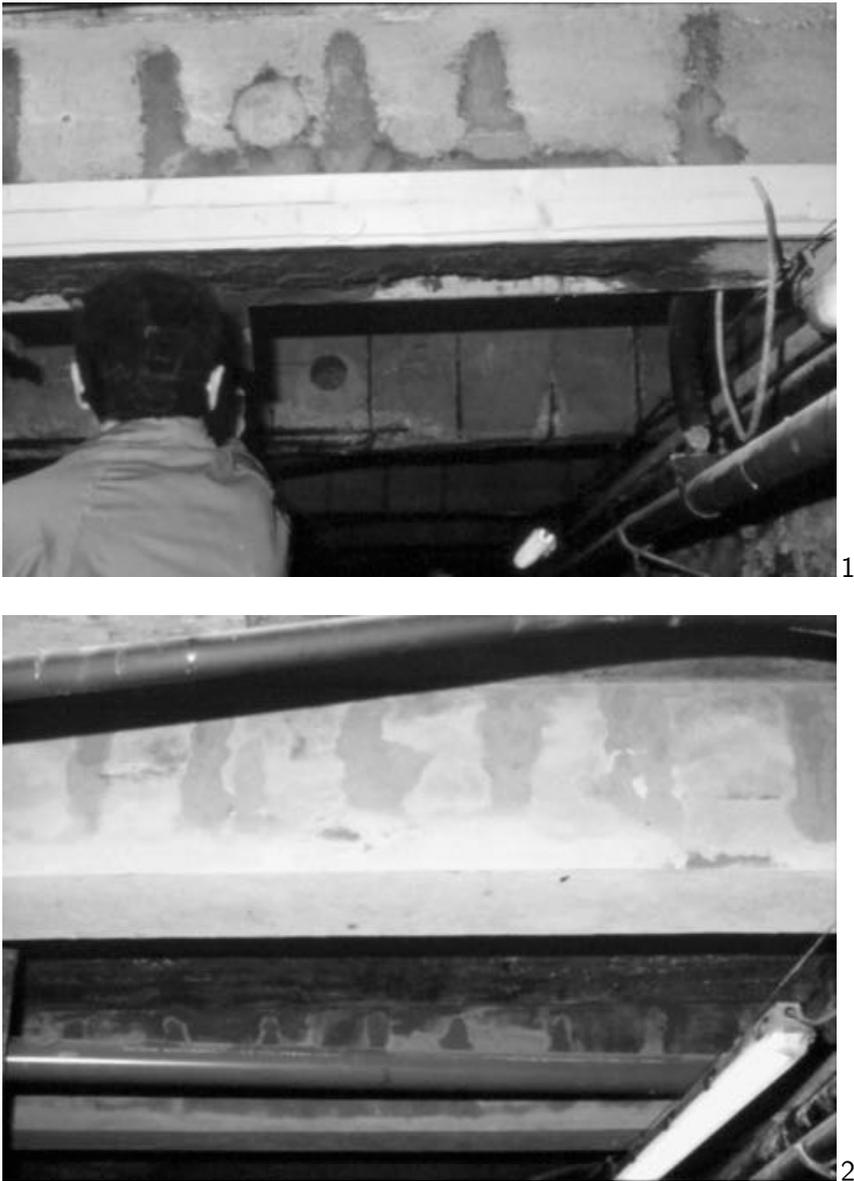
Figura 10.9.: Fase 6: Adições às lacunas no concreto com argamassa de cimento plástico adicionado com resina acrílica.

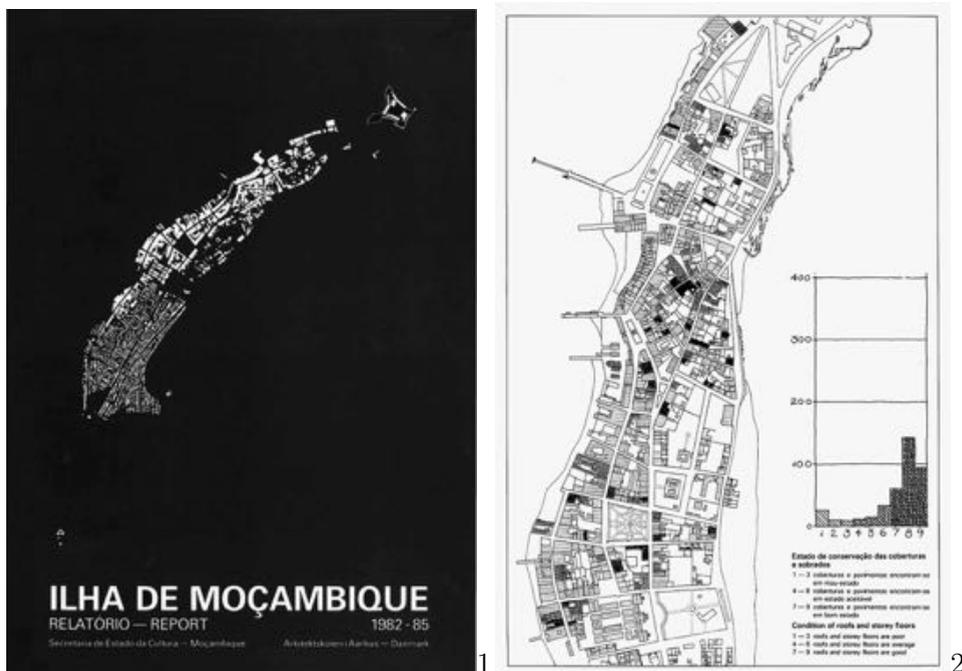
Figura 11.1.: 1. Capa do *Livro azul*. 2. Uma das fichas de levantamento da ilha. Aqui o mapa do estado de conservação das coberturas e sobrados da “cidade de pedra e cal”.

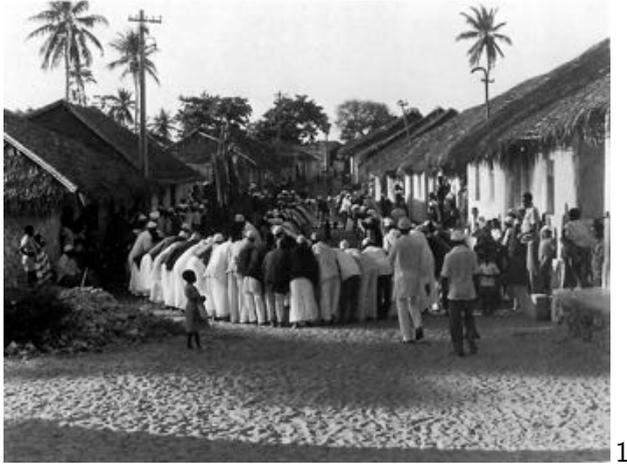
Figura 11.2.: 1 (em cima) Um momento da vida religiosa na parte da Ilha chamada de *Cidade de Macuti*. 2 e 3 (em baixo) Estudos da tipologias construtivas das casas de Macuti. Estes tipos de casas tradicionais devem ser conservadas não só por fazerem parte do tecido sócio-económico dos habitantes, mas também pelo eventual nível de conforto abitacional que poderiam oferecer.

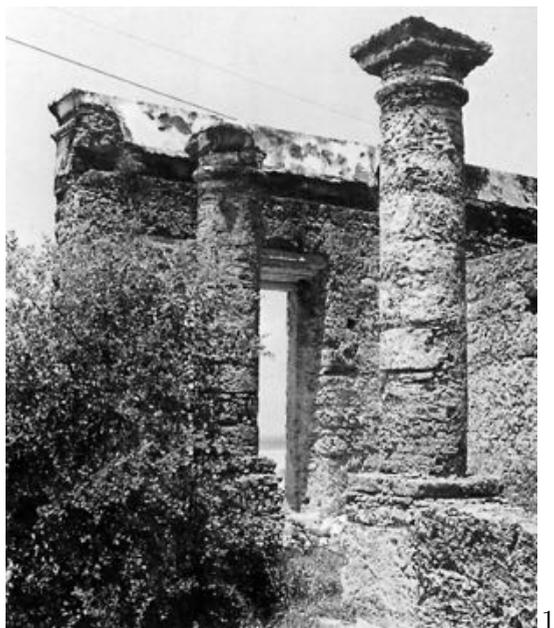
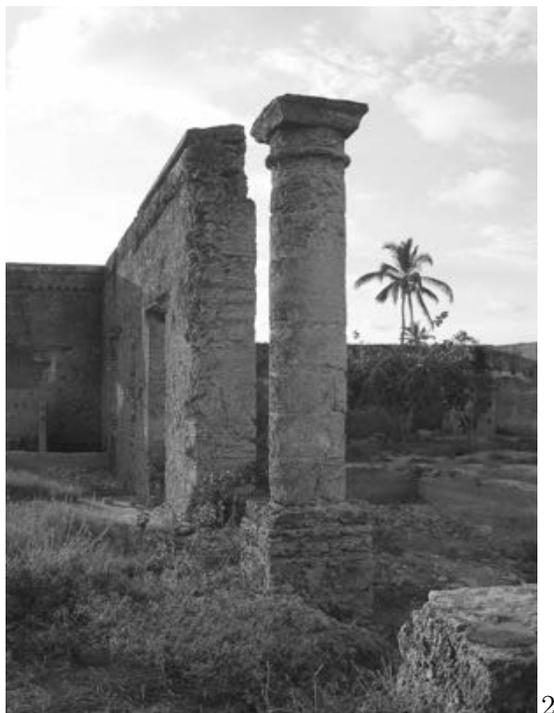
Figura 11.3.: 1. Estado de ruína numa casa abandonada no lado da Ilha que olha para o oceano, acerca de 1985. 2. Mesma ruína, mas olhando para a lagoa, em 2009 (M.B.).

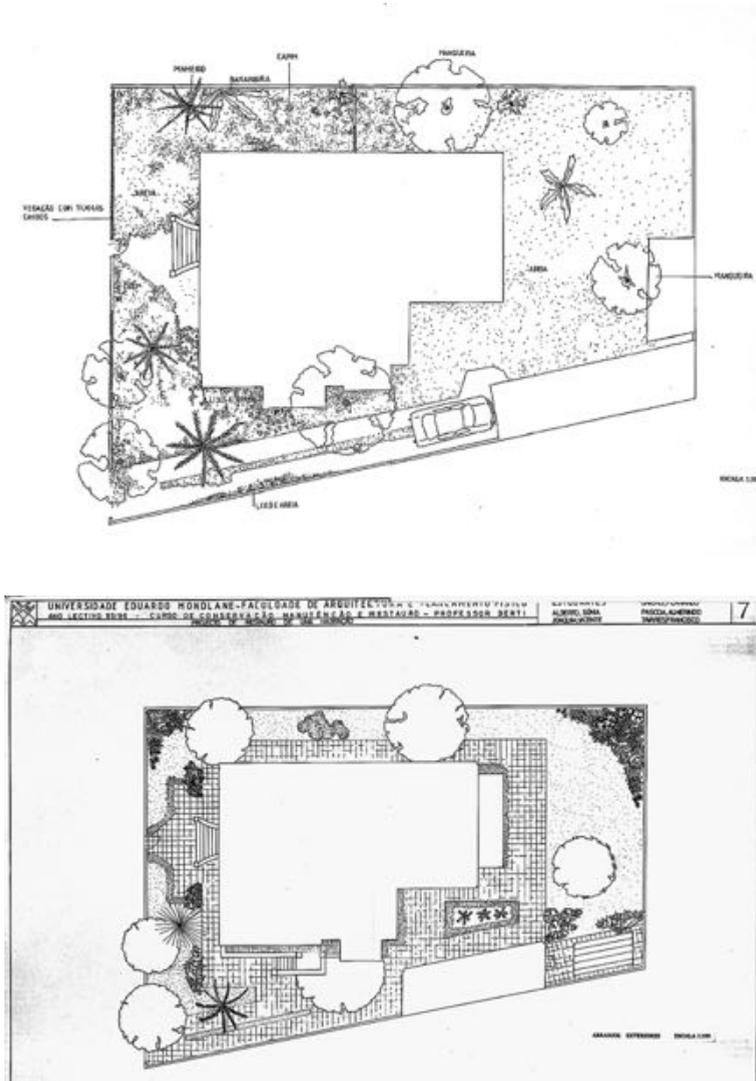
Figura 11.6.: Elaboraões dos alunos da Faculdade de Arquitectura e Planeamento Físico de um jardim abandonado de uma casa da AV 24. De Julho, em Maputo. Ano lectivo 1995/96.

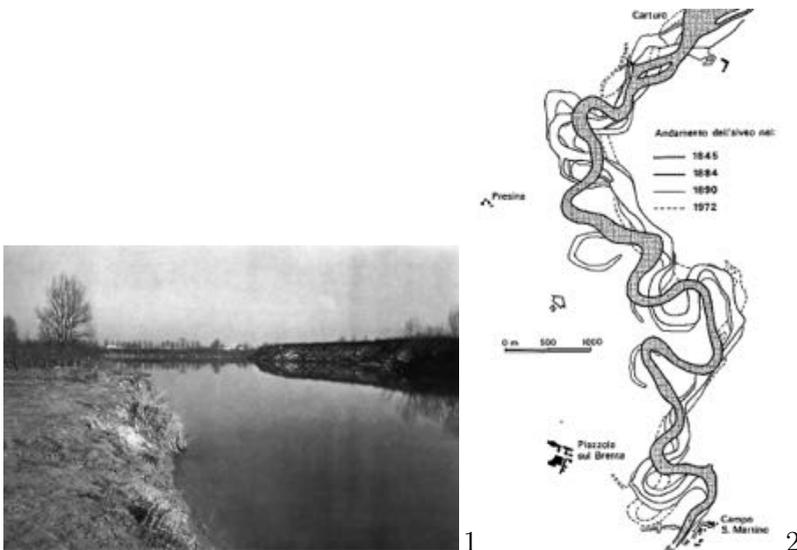
Figura 11.10.: Um projecto de grande complexidade para a reabilitação ambiental do território atravessado pelo rio Brenta - Distrito de Pádua, Itália. A extensão do do rio analisado é aproximadamente 100 km.

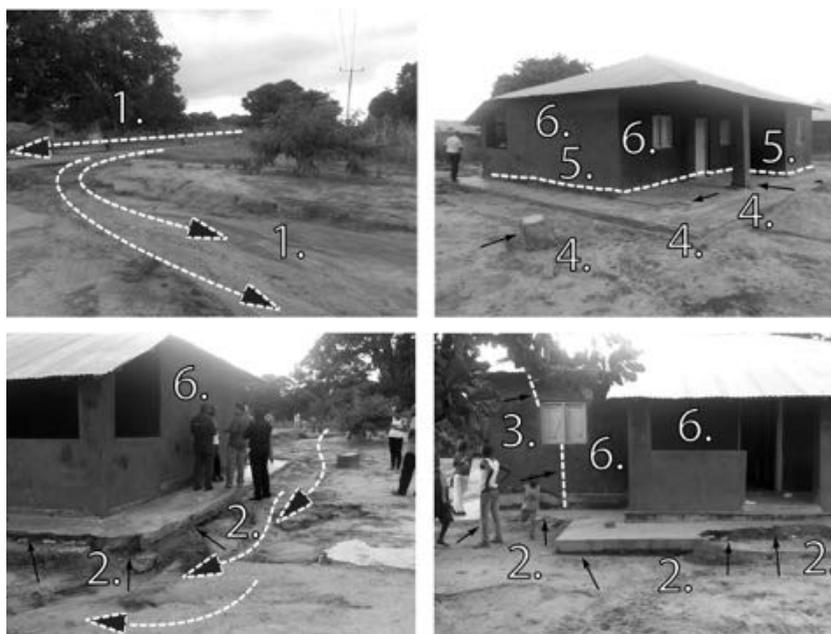
Figura 11.11.: Meconta, Nampula. Análise dos efeitos das águas pluviais descontroladas num grupo de cinco casas de alvenaria de adobe em 2014.

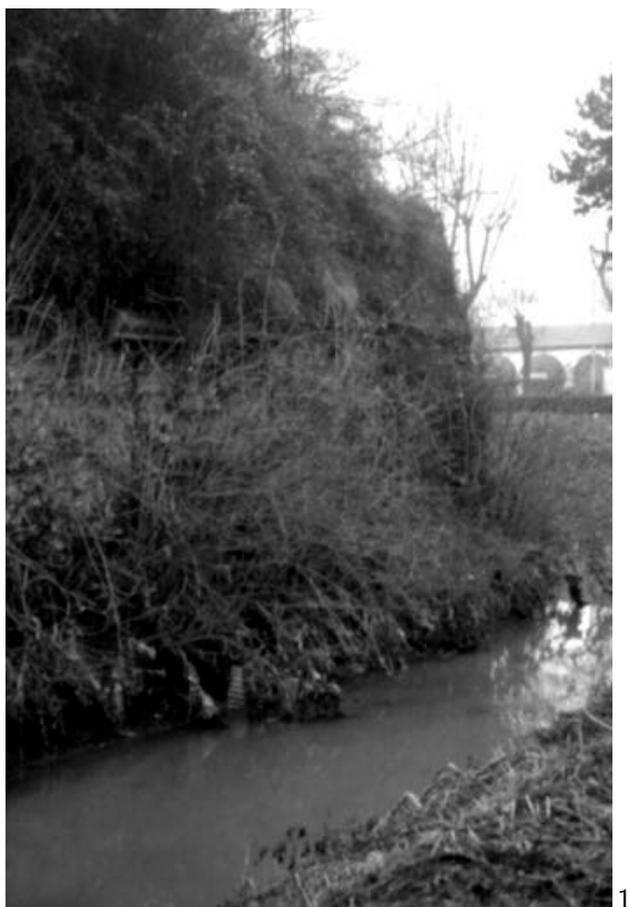
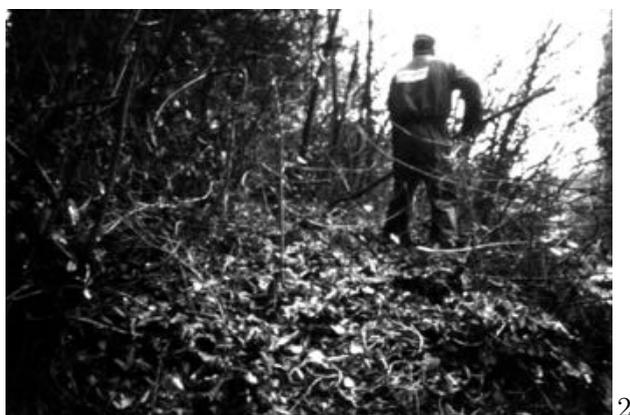
Figura 11.13.: 1 (em cima) Baluarte Moro I das muralhas de Padua em 1993. 2 (em baixo) Baluarte Impossibile no início dum grande programa de desinfestação da vegetação espontânea crescida sobre a cerca abaluardada.

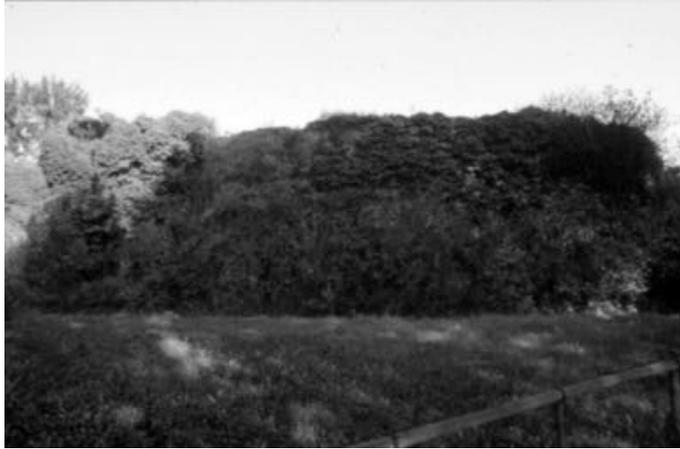
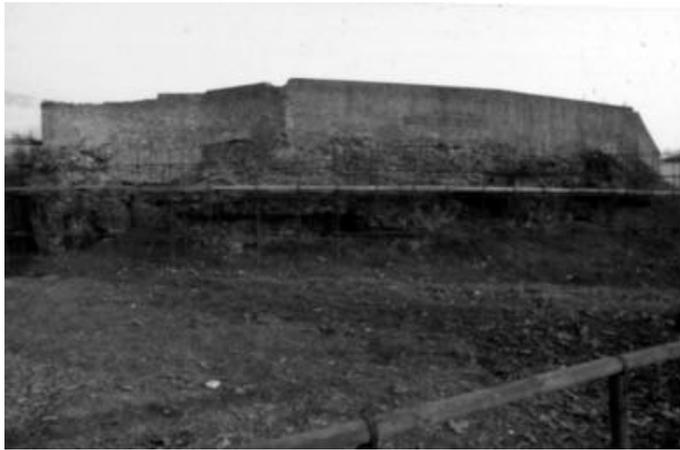
Figura 11.14.: Antes e depois do tratamento de limpeza do Baluarte San Prodocimo em Pádua, 1994.

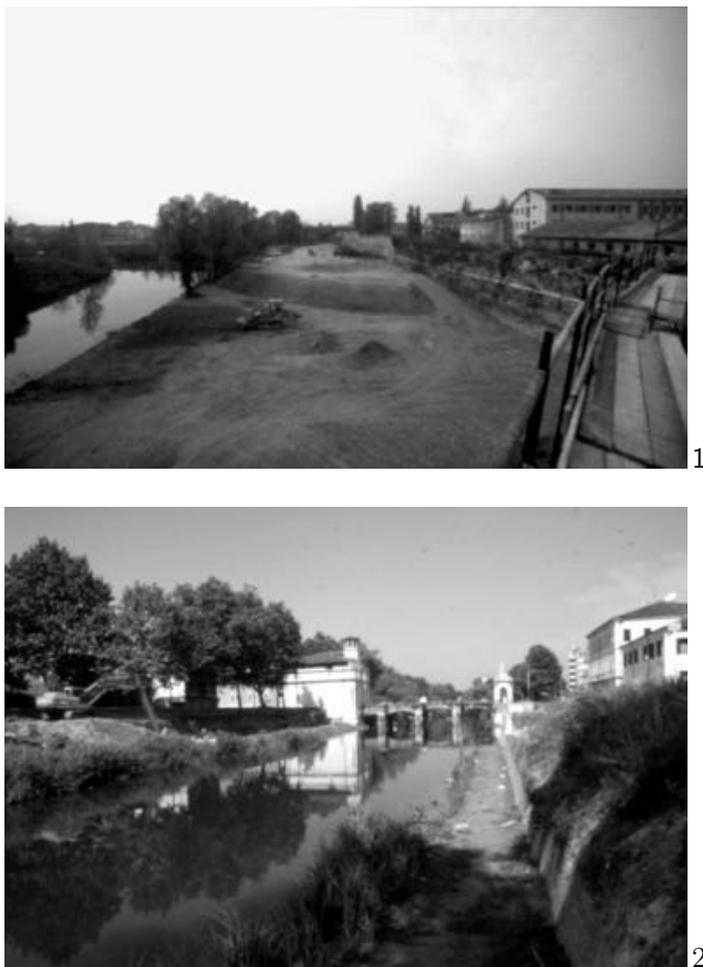
Figura 11.15.: Dois momentos das obras para limpar os sedimentos dos rios que beiram a cerca abaluardada de Pãdua: 1 (em cima) no exterior do Castelnuovo; 2 (em baixo) no porto fluvial chamado de Portello.

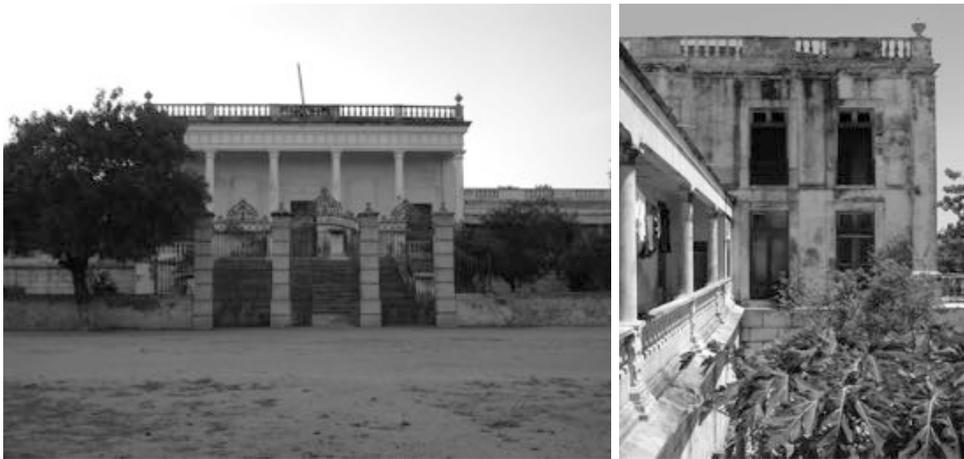
O Hospital foi terminado de construir em 1877 no local onde precedentemente era o Convento de S. João (sem data) onde também se desenvolvia uma actividade de hospitalar. Os trabalhos iniciados em 1880 mostraram-se necessários para adaptá-lo ao estabelecimento de controle de doenças contagiosas adoptando um tipo de blocos edificadas separados.

Actualmente o complexo consiste de 15 pavilhões de medidas variáveis entre 12x38, 12x20, 12x16 metros de largura e comprimento variável entre 14 e 20 metros e um corpo de ingresso para a administração em dois andares.

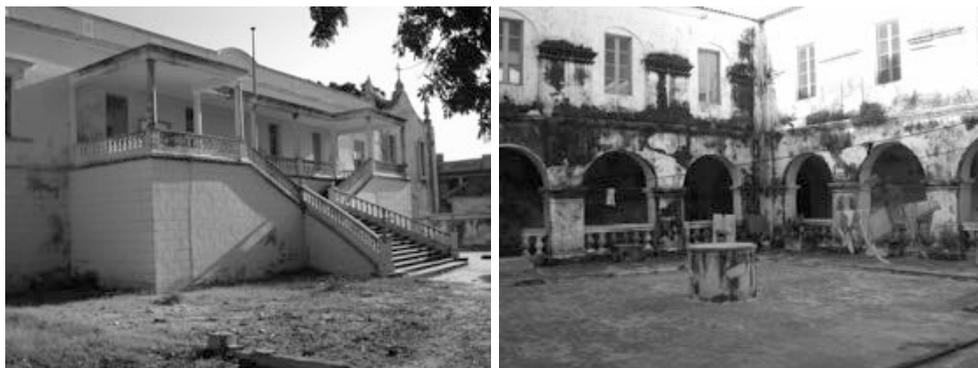
Um primitivo convento de S.Domingos foi construído em 1578, mas foi demolido pelos Holandeses em 1607. O edifício actual é prevalecentemente, colocado sobre a estrutura do convento reconstruído em 1662. Em 1799 foi ali instituída a primeira escola primária de Moçambique. Em 1826 metade do edifício foi utilizado para quartel militar. Em 1984 foi sede da Associação dos agricultores de algodão. Em 1874 foi lá instalado o Departamento das Obras Públicas. Desde 1935 é sede do tribunal.

Trata-se de um edifício em patio com um perímetro externo de 28x30 e largura de 8 metros que apresenta um notável carácter monumental. As escadas monumentais da fachada principal e da lateral, que possuem uma varanda colunada, parecem ser de época recente (anos trinta do XX sec.) De estilo genericamente clássico, estas soluções arquitectónicas adaptam-se bem ao volume seiscentesco que se crê seja ainda grande parte existente. De facto o claustro ou pátio no seu interior significa o permanecer da arquitectura seiscentesca. Ao lado direito do Tribunal, ainda existe a ruína da igreja anexa ao Convento. Estima-se que esta parte possa ser do século XVI. Estes muros são escorados por esporões em cimento armado de consolidação provisório, provavelmente, dos anos cinquenta/sessenta do século XX.

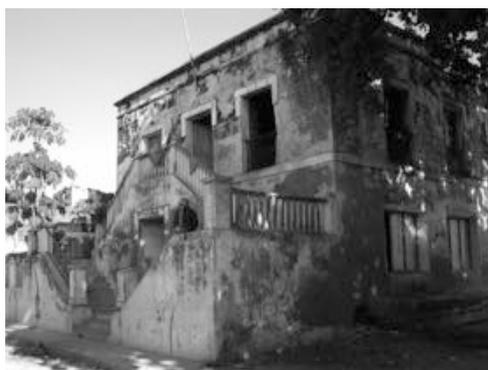
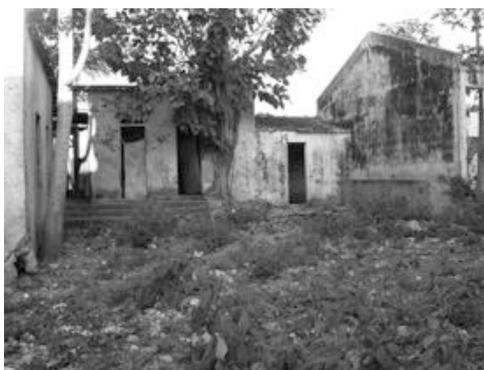
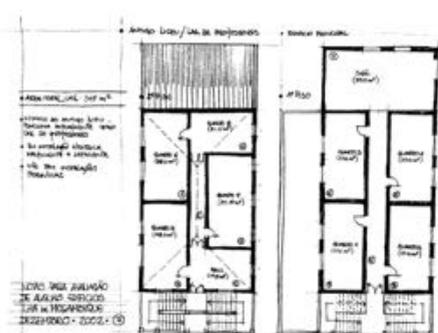
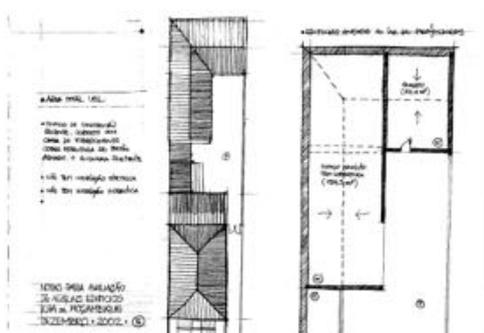
A escada monumental de acesso da via pública foi, provavelmente reconstruída nos anos cinquenta do século XX, sobre uma escada preexistente. De facto, parte do elemento apresenta características construtivas de época precedente. Nos anos cinquenta foi anexado o volume posterior num só piso.

O volume anexo compreende dois espaços (provavelmente aulas colectivas do liceu) datado aos anos sessenta/setenta do século XX. Trata-se de uma estrutura de pilares e vigas em betão armado com muros de blocos e cimento, sem reboco.

O edifício apresenta um modesto carácter monumental. São de interesse tanto o sistema da cobertura do corpo edificado mais antigo como a alvenaria deste mesmo corpo constituído ainda por uma alvenaria de madeira e argamassa de pedra e cal. Interessante, do ponto de vista histórico, a porção da escada de acesso em pedra coralina.

Assinala-se todavia o preocupante estado de segurança do soalho da construção mais antiga. Trata-se de um soalho construído com traves e tabuado em madeira dura com componentes em deficiente estado e se aconselha vivamente que o piso superior não seja utilizado.

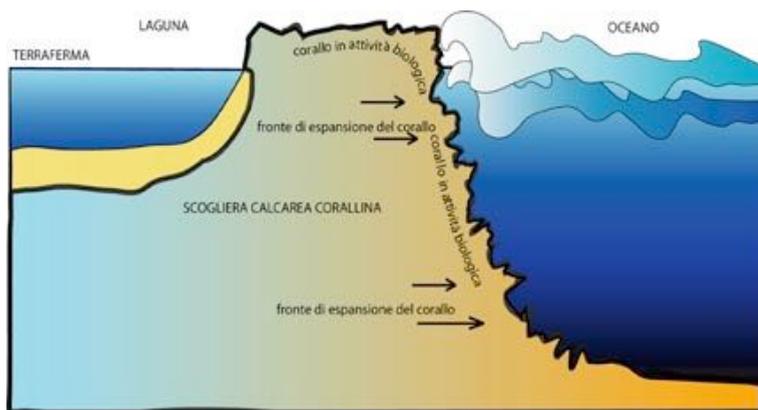
Figura B.4.: Schema del processo di formazione delle attuali barriere coralline, la cui origine risale all'ultima glaciazione del periodo geologico Pleistocene, ossia a 10.000 anni fa. I blocchi di corallo utilizzati per le costruzioni possono avere porosità di differenti ampiezza e distribuzione. La pietra con grandi porosità è, in genere, estratta dal segmento di scogliera colonizzata dalla specie corallina *Acropora* che si dispone entro 5 metri di profondità marina. La pietra originata dalla specie *Porites*, con porosità fine e regolare, occupa un segmento di scogliera più profondo, dai 5 ai 10 metri.

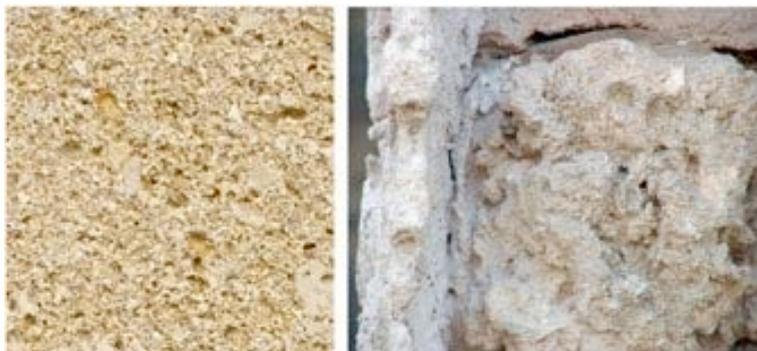
Figura B.5.: Il differente aspetto di un blocco di calcare corallino fossile rispetto a quello di un calcare corallino di formazione recente. L'immagine a sinistra è ricavata dal campionario di un produttore di marmi della costa californiana, quella a destra ritrae la sezione di un muro in un rudere di Ilha de Moçambique.

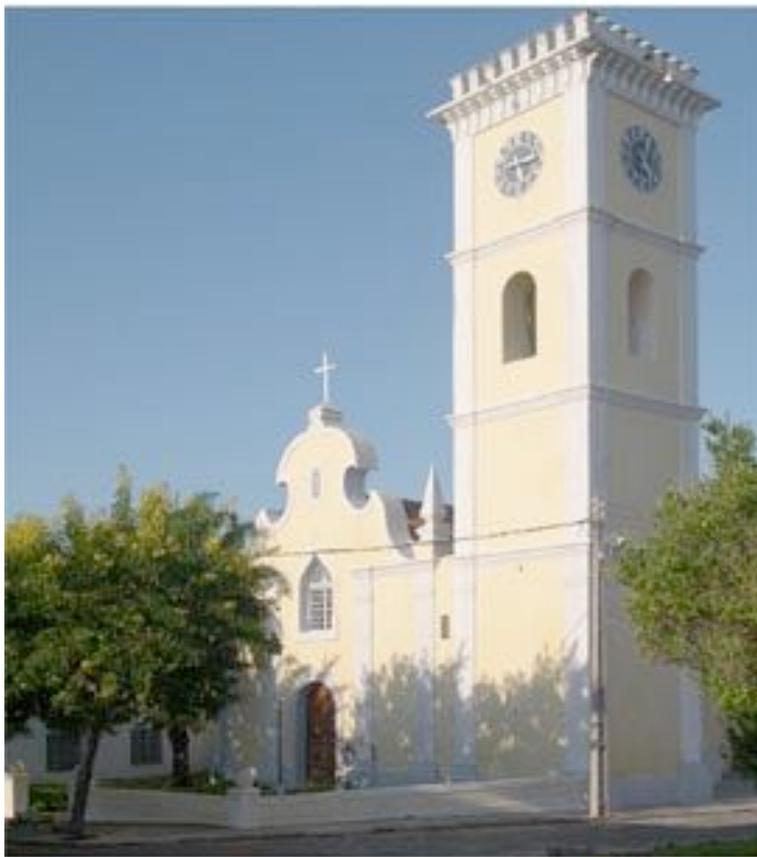
Figura B.7.: La chiesa di Nossa Senhora da Conceição a Inhambane, 2004.

A parte la leggera deformazione da dissesto del muro d'ambito rivolto a sud-est, siamo convinti che il maggior problema di degradamento presente oggi nella chiesa di Nossa Senhora da Conceição di Inhambane è causato dalla migrazione dei sali attraverso i muri perimetrali dell'edificio. Con una semplice

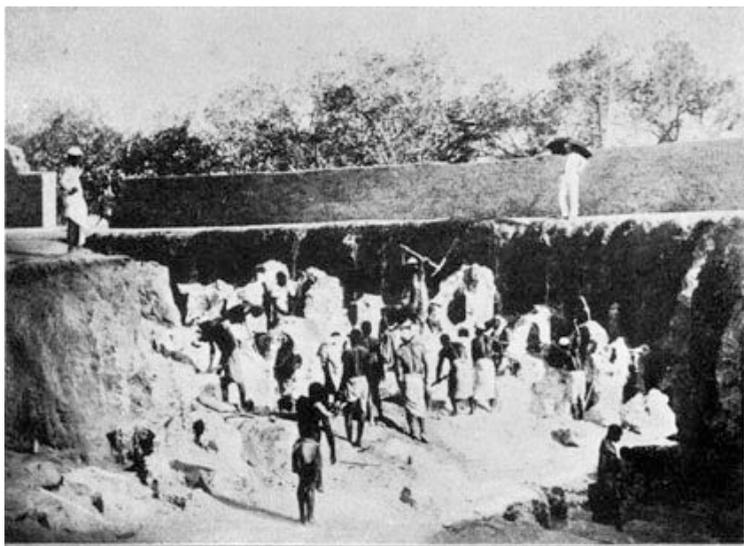
Figura B.8.: Cava di pietra corallina nell'Ilha de Moçambique, alla fine degli anni Venti del Novecento. Immagine dal volume di Andrade Carlos de Freire *Esboço Geológico da Província de Moçambique* del 1929.

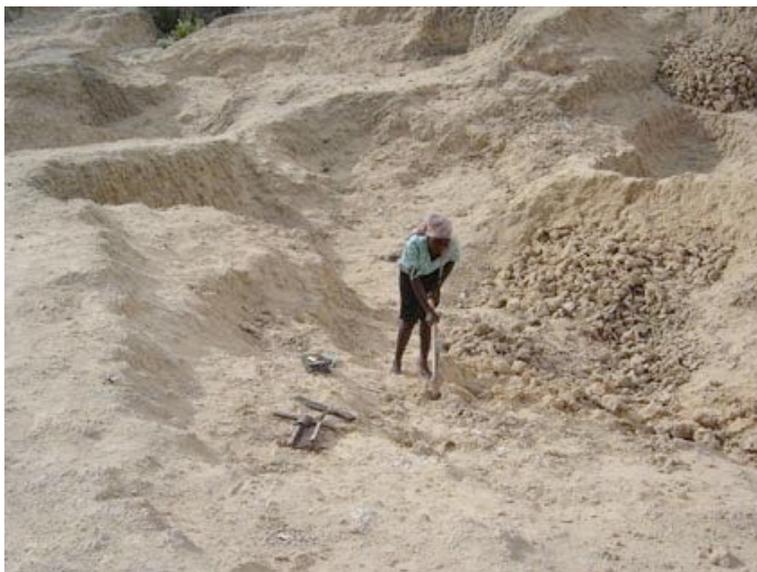
Figura B.9.: Cava di calcare corallino in località Tofo presso la città di Inhambane, 2004.

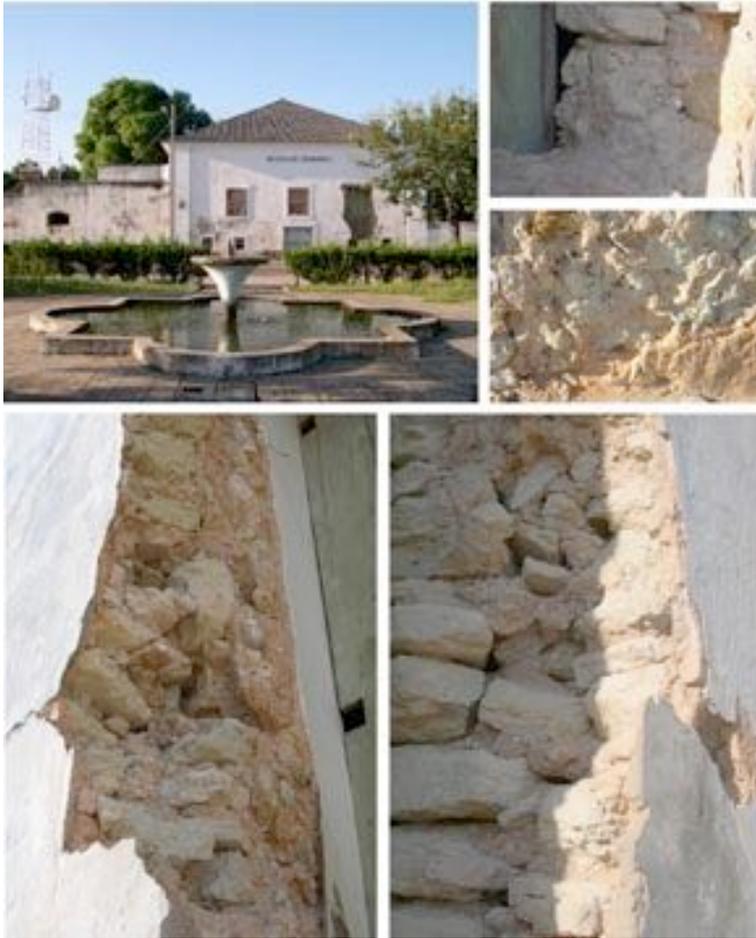
Figura B.10.: Edificio del posto di Dogana nella città di Inhambane. Questo edificio ha offerto a noi la possibilità di capire in che modo si procedeva alla costruzione dei muri durante le prime fasi di urbanizzazione coloniale. La trasformazione, in corso, di una finestra in porta di accesso rivela la tipologia costruttiva del muro, lo stato di generale decoesione dei suoi materiali costitutivi e la funzione statica tenuta dalle integrazioni più recenti dell'intonaco.
