TECNOLOGIAS PARA REABILITAÇÃO E RESTAURO

Apontamentos para o Curso da Faculdade de Arquitectura e
Planeamento Físico na Universidade Lúrio

Maurizio Berti

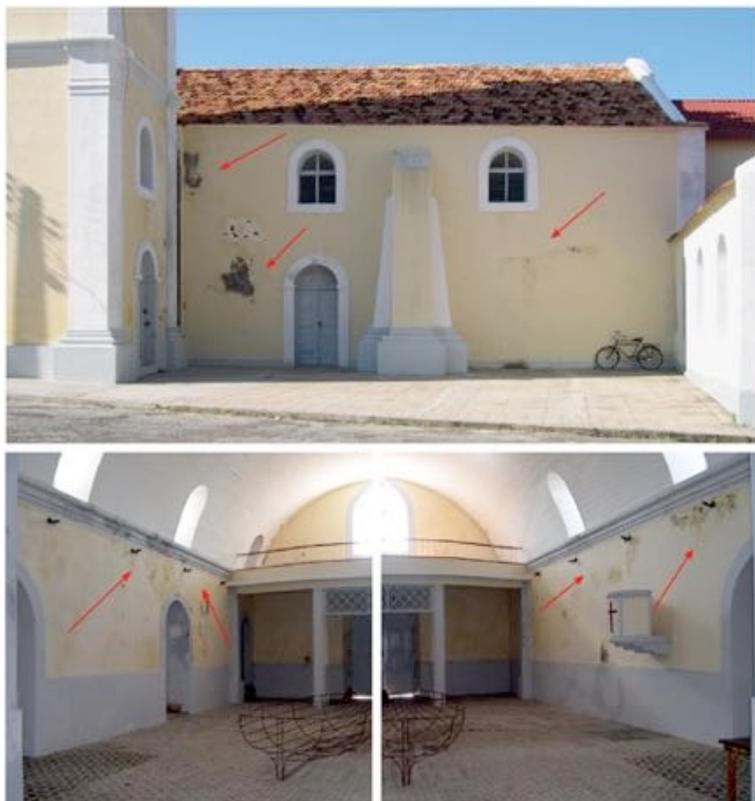
Figura B.11.: Igreja de Nossa Senhora da Conceição, esterno del lato sud-est e interno dell'edificio. Effetto prodotto dalla ricristallizzazione dei sali già presenti oppure indotti ciclicamente nel tempo nel muro dalla pioggia battente.

A parte la leggera deformazione da dissesto del muro d'ambito rivolto a sud-est, siamo convinti che il maggior problema di degradamento presente oggi nella chiesa di Nossa Senhora da Conceição di Inhambane è causato dalla migrazione dei sali attraverso i muri perimetrali dell'edificio. Con una semplice

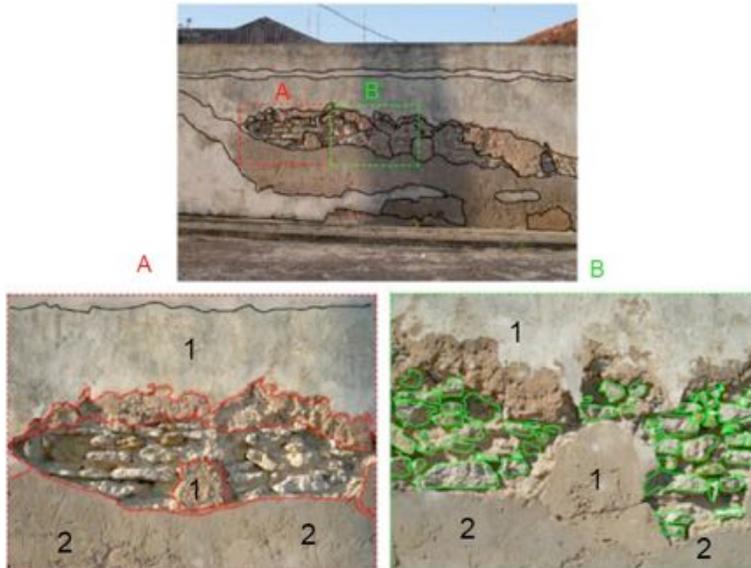
Figura B.12.: Mappa che abbiamo usato come base di studio del fenomeno di disgregazione dei muri antichi di Inhambane. Effetto disgregante causato dalla riformazione ciclica dei sali presenti in un muro presso l'antica chiesa cattolica di Inhambane.

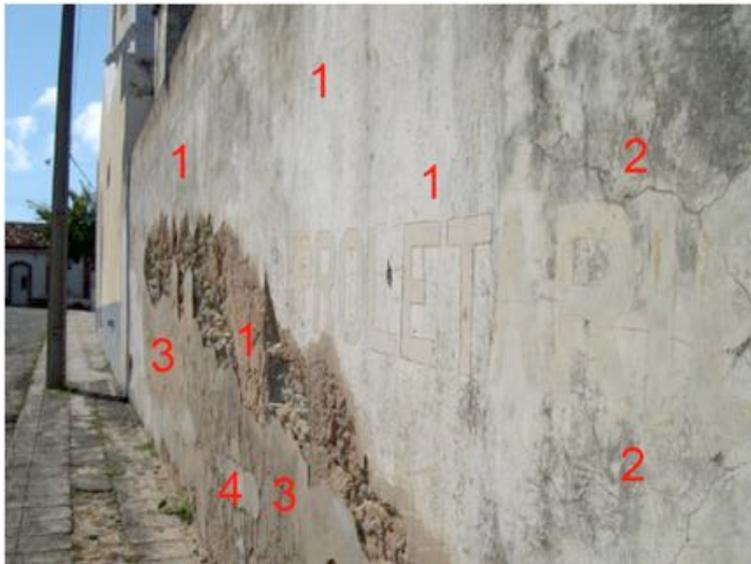
Figura B.13.: La presenza di questa scritta murale spiega alcune conseguenze temporali nei rappezamenti dell'intonaco e dà una dimensione temporale al ciclo di disgregazione dello stesso intonaco e del muro.

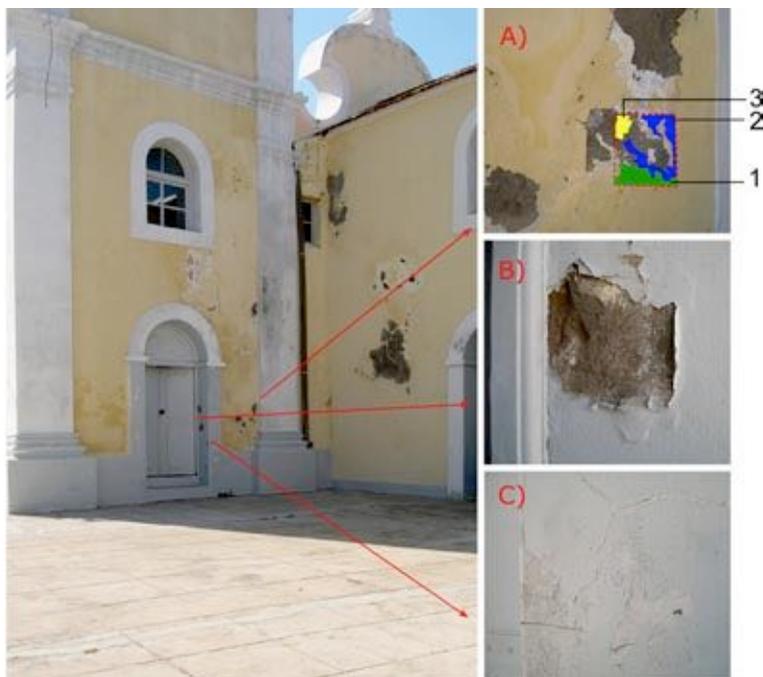
Figura B.14.: A) Tre strati di ridipintura sopra un intonaco che sembra, a prima vista, un rappezzo di cui non è possibile stabilire l'estensione rispetto all'intera parete. B) Lo stesso tipo d'intonaco trovato nel saggio esplorativo precedente A). Da un esame visivo attento questo intonaco sembra composto non da sabbia e cemento, piuttosto da sabbia e pozzolana; se un esame con strumentazione scientifica confermasse questa prima valutazione ci troveremmo di fronte a un caso di qualche interesse storico-scientifico. C) Dal punto di vista strettamente conservativo di questo monumento architettonico, l'applicazione, in occasione dell'ultimo restauro (2002), di una dipintura sintetica e impermeabile, non peggiorò di molto il degrado causato dall'umidità salina in questo specifico mura della torre campanaria.

Per farsi un'idea delle condizioni del muro prima del recente restauro sono stati eseguiti alcuni saggi stratigrafici al lato della porta della torre campanaria, con l'impiego di un semplice bisturi. Nel primo e nel secondo saggio sono

stati individuati tre strati di dipintura: quello esterno di pittura sintetica e quelli sottostanti di pittura a calce. Questi tre strati di pittura sono stesi su un intonaco che, con evidenza, appartiene a un rappezzo; ma di esso non è stato possibile capirne l'estensione. Informazione questa che sarebbe stato comunque interessante ottenere. A prima vista questo intonaco è sembrato che fosse costituito da un insieme di calce cemento e sabbia molto fine. Da un esame più attento è sembrato di riconoscere piuttosto un impasto di sabbia, calce e pozzolana. Se un'analisi con strumentazione scientifica confermasse queste componenti, ci troveremmo di fronte a un caso di qualche interesse storico-scientifico. In ogni caso, questo è uno degli argomenti che suggeriscono il ricorso a un esame di laboratorio.

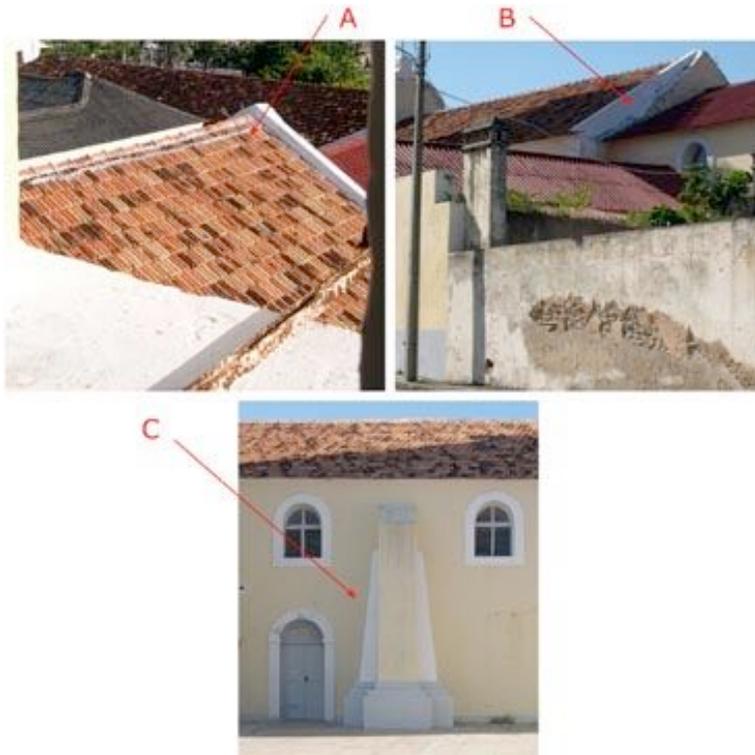
Figura B.15.: L'irregolarità del perimetro di questa falda del tetto (A), la deformazione della testa del muro di fondo dell'aula della chiesa (B) e il contrafforte posato sulla parete longitudinale della chiesa (C) possono essere ragionevolmente relazionati fra loro. È un interessante caso di studio. Si tratta, probabilmente, di un dissesto provocato da un disgregamento locale della massa muraria corallina, per effetto dell'azione dei sali.

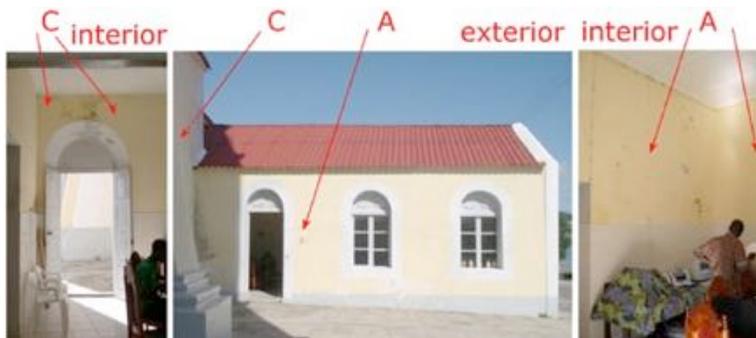
Figura B.16.: La causa dell'umidità nel punto (A) sembra essere la non corretta disposizione dei fogli di fibra-cemento usati per la copertura della sacrestia, in particolare lungo la linea di attacco al muro della chiesa. Per risolvere il problema è sufficiente disporvi un controllo manutentivo. Le efflorescenze nel punto (C) sono conseguenti al fenomeno salino qui analizzato.

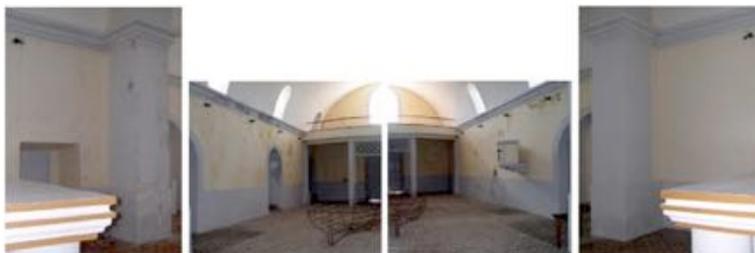
Figura B.17.: Volte sospese formate con liste di legno sono in uso anche a Ilha de Moçambique, ad esempio nella Igreja da Saúde vicino l'ospedale. A parte l'interesse stilistico di questo sistema di controsoffittatura, si deve notare che questa soluzione conferisce all'ambiente un clima confortevole. Questa parte dell'edificio non patisce nessun problema di conservazione.

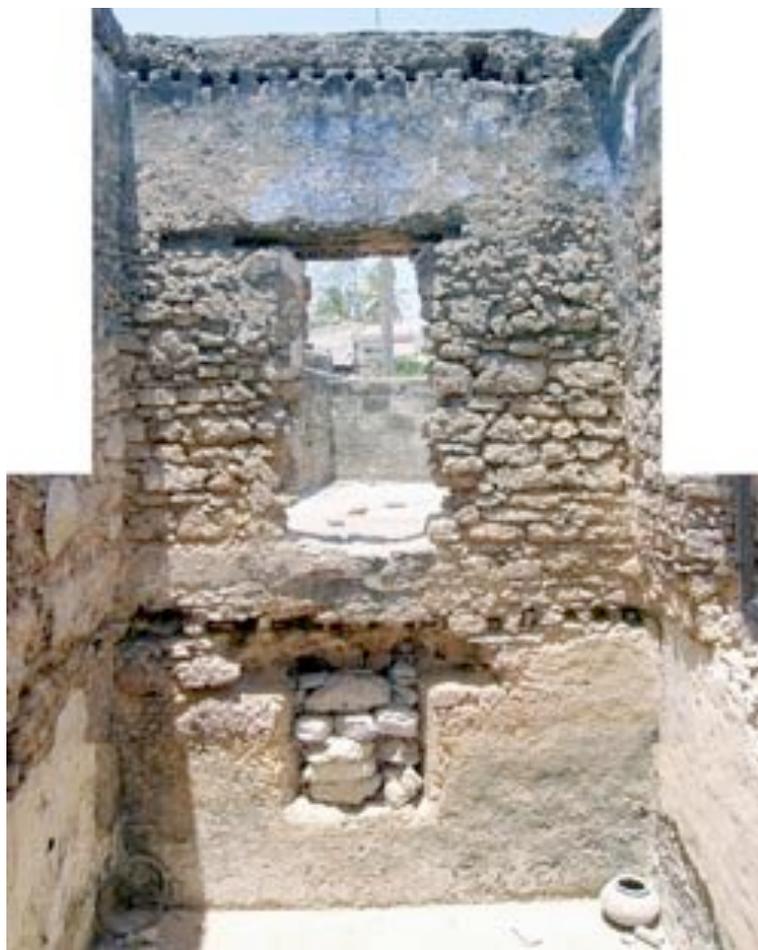
Figura B.18.: Antica casa di pietra corallina abbandonata a Ilha de Moçambique. A causa della mancanza del terrazzo di copertura la disgregazione dei muri avviene sia sul loro prospetto interno sia su quello esterno. La presenza di questa cisterna, parzialmente scavata nella scogliera corallina, indica che l'intera costruzione è a un livello superiore a quello dell'oceano e quindi non c'è risalita di umidità salina.

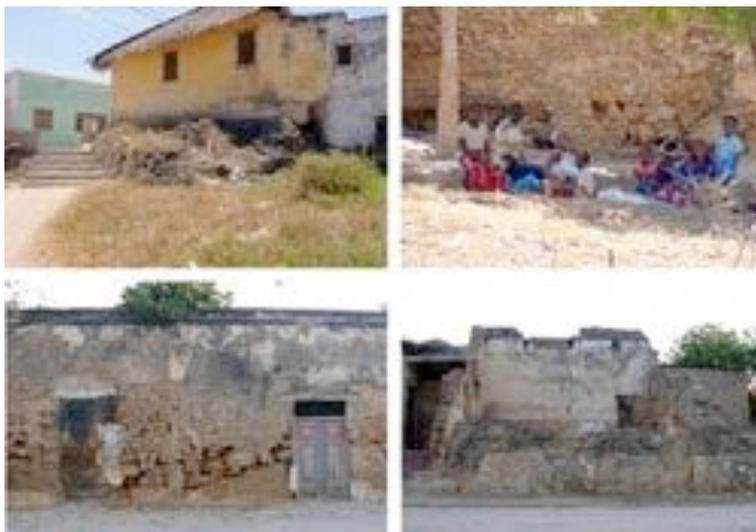
Figura B.19.: Case di Ilha de Moçambique che poggiano direttamente sul calcare corallino. L'ammasso corallino emerge dal livello medio dell'oceano per oltre due metri. In alcuni tratti, la base dei muri è stata ricavata direttamente dal banco corallino ritagliandola in conformità dello spessore previsto.

Prima di procedere alla descrizione di un restauro di un edificio con i problemi di degradamento sopra descritti, è opportuno confermare che né a Inhambane né a Ilha de Moçambique abbiamo osservato fenomeni di risalita per capillarità. Supponiamo che questo fenomeno esista nelle case in blocchi di cemento nella città di Macuti, ma non l'abbiamo verificato. La ragione per cui non c'è umidità di risalita sta nel fatto che semplicemente queste case sono situate molto al di sopra del livello marino. In ogni caso l'effetto di capillarità non si avrebbe affatto avendo questi edifici masse murarie con pori e cavità di grande dimensione che non permetterebbero le tensioni necessarie al fenomeno della capillarità.

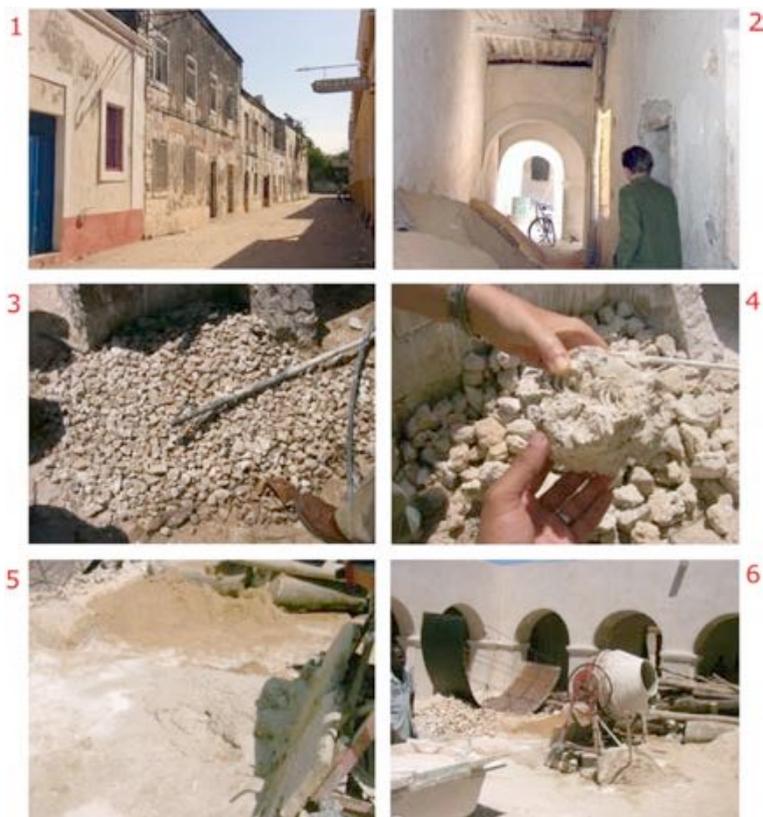
Figura B.20.: (a) Restauro di un'antica casa-feitoria a Ilha de Moçambique. Esterno e andito di accesso alla casa (1 e 2). In molti tratti, i muri di questa casa erano in condizione di faticenza e conseguentemente è stato necessario ricorrere all'estrazione di pietrame calcareo da una vecchia cava non fossile sulla costa della terraferma. Il materiale è stato ridotto in pezzature di maggiore dimensione e di dimensione più minuta, secondo quanto era stato calcolato dal progetto. Con l'impiego dei pezzi di maggior dimensione sono stati integrati nei muri i blocchi mancanti (4), mentre con i pezzi più piccoli sono state ridotte le cavità causate dalla dissoluzione delle malte di allettamento in conseguenza della riformazione ciclica dei sali (3). Le malte necessarie agli allettamenti nelle riprese murarie, alle stuccature profonde e a quelle di finitura sono confezionate in cantiere con l'impiego di sabbia di fiume, calce aerea di produzione industriale nazionale e acqua dolce.

Prima dell'avvio dei lavori di restauro, i muri di questa casa erano in una condizione di degradamento tale da far temere imminenti crolli. Se la scomparsa generalizzata degli intonaci esterni non destavano preoccupazione per l'immediato, al contrario alcune lacune nei muri d'ambito e, soprattutto, nei pilastri del portico del cortile interno richiedevano un immediato intervento. L'urgenza dei lavori e le diverse circostanze hanno suggerito di ricorrere ai materiali e alle tecniche propri di questa antica costruzione. In via eccezionale, è stato deciso di ricorrere all'estrazione di una modica quantità di pietrame calcareo da una vecchia cava non fossile sulla costa della terraferma. Secondo quanto previsto dal progetto, il materiale è stato ridotto in pezzi. I pezzi di maggior dimensione sono stati impiegati per integrare i blocchi mancanti dei muri, mentre i pezzi più piccoli sono serviti a ridurre le cavità prodotte con la dissoluzione delle malte di allettamento a causa dei sali e a ridurre pure gli spessori delle nuove stuccature. Le malte necessarie agli allettamenti nelle riprese murarie, alle stuccature profonde e a quelle di finitura sono state confezionate in cantiere con l'impiego di sabbia di fiume, di calce aerea di produzione industriale nazionale e di acqua dolce.

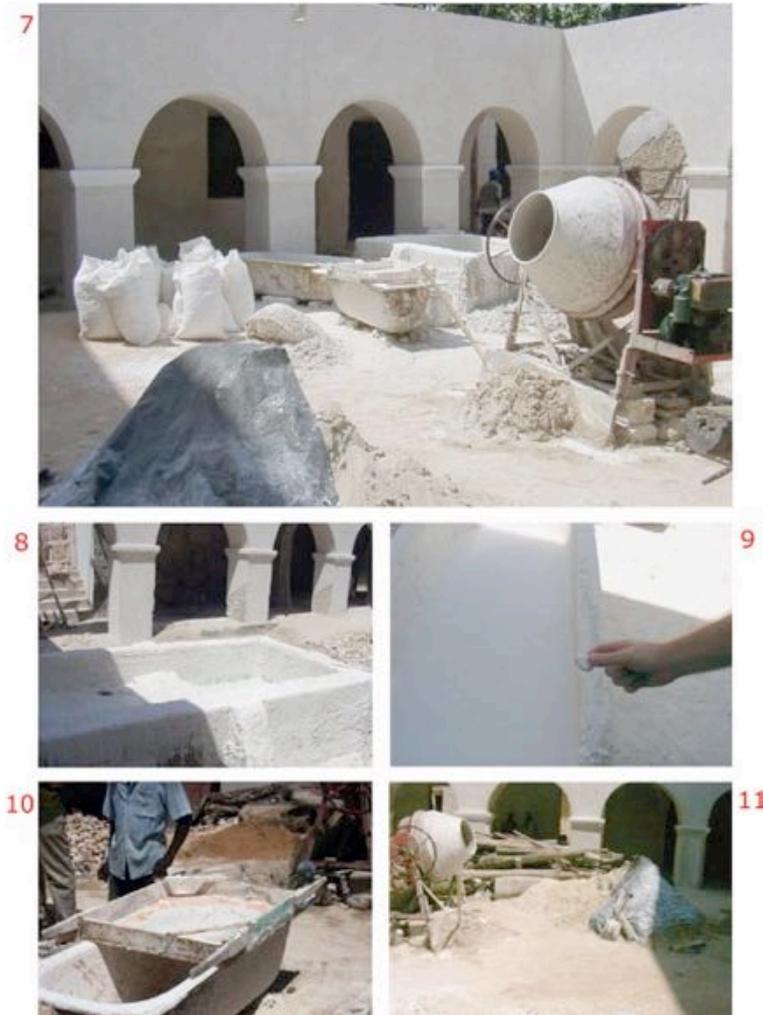
Figura B.21.: (b) Restauro di un'antica casa-feitoria a Ilha de Moçambique. Particolare cura è stata riservata dal cantiere allo spegnimento della calce (CaO o calce viva) approvvigionata in sacchi dalla fabbrica (7). La polvere di calce viva è versata in una vasca di spegnimento con l'aggiunta di acqua e, secondo la reazione chimica $\text{CaO} + \text{H}_2\text{O} = \text{Ca}(\text{OH})_2$, diventa calce spenta, ossia idrato di calcio. Via via che occorre produrre una stabilita quantità di malta per le lavorazioni in corso, la calce spenta è prelevata dalla vasca di spegnimento e vagliata a crivello con lo scopo di intercettare eventuali grumi di calce non spenta che potrebbero compiere lo spegnimento, con qualche danno, in opera (7, 8 e 9). Con l'obbiettivo di ottenere un intonaco dalla porosità molto sottile è vagliata a crivello anche la sabbia che, come la calce, dovrà essere senza impurità (10 e 11).

Il cantiere ha seguito con molto scrupolo la procedura tradizionale più corretta per lo spegnimento della calce. Approvvigionata in sacchi dalla fabbrica, la calce in polvere (CaO o calce viva) è versata in una vasca di spegnimento con l'aggiunta di acqua e, secondo la reazione chimica $\text{CaO} + \text{H}_2\text{O} = \text{Ca}(\text{HO})_2$, diventa idrato di calcio, ossia calce spenta. Conforme alla quantità di malta necessaria per le varie lavorazioni in corso, la calce spenta è prelevata dalla vasca di spegnimento. Prima di impastarla nella betoniera con la sabbia e

l'acqua, la calce spenta è vagliata attraverso la maglia di un crivello così da intercettare eventuali grumi di calce non spenta che potrebbero causare qualche danno una volta che la malta sia stata applicata al muro. Con l'obiettivo di ottenere un intonaco dalla porosità molto sottile è vagliata a crivello anche la sabbia che, come la calce, deve essere senza impurità.

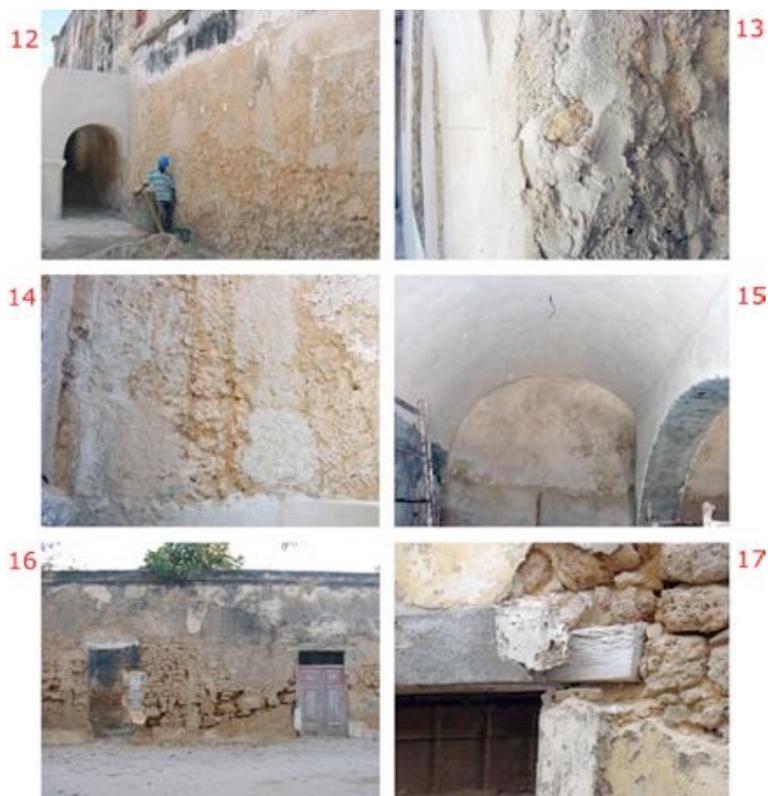
Figura B.22.: (c) Restauro di un'antica casa-feitoria a Ilha de Moçambique. Integrazioni di porzioni di muratura, con nuovi materiali compatibili e eliminando o moltiplicando i punti di contatto fra i blocchi di calcare in modo da evitare carichi concentrati con conseguenti rotture (16). Prima della nuova stesura dell'intonaco è necessario un lavaggio con semplice acqua dolce in maniera da agevolare l'eliminazione dei sali (12). L'intonaco è steso in due o più strati. (17). Un intonaco dalla porosità molto sottile impedisce l'accesso all'acqua piovana e, allo stesso tempo, permette la traspirabilità del muro. I primi strati di intonaco sono propriamente ristrutturanti (13). Per ridurre gli spessori delle stuccature sono impiegati piccoli pezzi di calcare corallino. Per migliorare la resistenza meccanica delle stuccature è impiegata la calce idraulica. Nel nostro caso, è stata resa un poco idraulica la calce aerea con aggiunta di cemento portland. Lo stesso effetto si può ottenere con l'aggiunta di argilla o di pozzolana (14 e 15). All'applicazione degli intonaci segue un'asciugatura ritardata mediante l'aspersione di acqua dolce per evitare crettature.

Riguardo alle integrazioni delle lacune presenti nella muratura, non essendo disponibili materiali compatibili alternativi alla pietra corallina si è fatto ricorso, come detto, al calcare corallino e alla malta di calce. Nel nostro caso, le lacune sono il risultato sia della disgregazione o della caduta dei blocchi di pietra corallina (aggregati del muro) sia della disgregazione delle malte di allettamento (connettivo del muro). Questa situazione determina concentrazioni di carichi pericolose per l'equilibrio statico dell'insieme, là dove i blocchi di calcare sono in contatto diretto fra loro. Con l'impiego della malta e del pietrame corallino questi contatti puntiformi possono essere eliminati oppure, in alternativa, i punti di contatto fra i blocchi sono moltiplicati, in modo da distribuire i carichi su più punti. Per la ripresa o la nuova stesura dell'intonaco su questo tipo di muri è richiesta una procedura più elaborata di quella usata per i risarcimenti delle lacune della compagine muraria. Anzitutto, per quanto ammesso dalla fermezza dell'intonaco ancora esistente e del muro stesso, è necessario un lavaggio, in profondità, con l'impiego di semplice acqua dolce. Con lo scopo di

agevolare l'eliminazione dei sali eventualmente presenti sono provvisoriamente sistemate delle cannule di drenaggio alla base della muratura. Considerato il tipo di muratura, l'intonaco è steso in due o più strati. Lo scopo finale è sì proteggere la muratura dall'umidità esterna, ma anche mantenere comunque un buon grado di traspirabilità nella muratura stessa. Un intonaco dalla porosità molto sottile impedisce l'accesso all'acqua piovana e, allo stesso tempo, permette la traspirabilità del muro. I primi strati di intonaco, ossia quelli più profondi, sono propriamente ristrutturanti in quanto devono concorrere a ristabilire un comportamento statico omogeneo dell'intero volume architettonico. Stucature di ridotto spessore permettono alla malta una carbonatazione omogenea e continua. Per ridurre gli spessori delle stucature possono essere impiegati piccoli pezzi di calcare. Per migliorarne la resistenza meccanica è bene utilizzare per l'impasto una calce idraulica che permette la combinazione chimica fra gli elementi dell'impasto. Nel nostro caso, non disponendo di calce idraulica, è aggiunta alla calce aerea, disponibile, una modesta percentuale di cemento portland (un volume di cemento e due di calce aerea). Lo stesso effetto si può ottenere aggiungendo alla calce aerea una data porzione di argilla o di pozzolana. L'ultimo strato di intonaco, ossia quello esterno, è trattato con particolare cura in modo da ottenere una porosità molto sottile e con distribuzione omogenea. L'impasto, attentamente vagliato, è applicato sullo strato d'intonaco sottostante mantenuto umido e la sua presa è prolungata mediante bagnature con acqua dolce durante alcuni giorni. Il risultato è una presa uniforme e senza cretture. La dipintura finale contribuisce a ridurre ulteriormente la dimensione dei pori se la calce, diluita in abbondante acqua e applicata a più mani successive, penetra profondamente nell'intonaco.

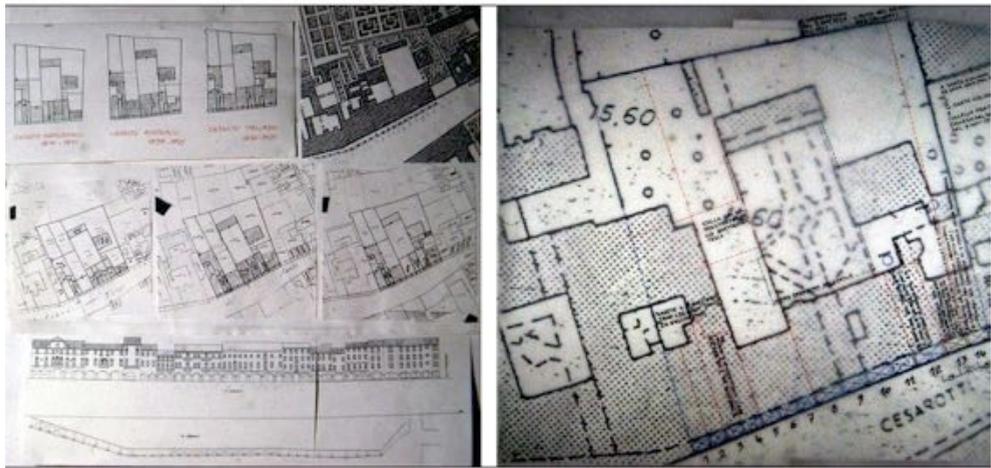
Figura C.3.: 1. 2. Análisi delle preesistente edilizie della proprietà di Alvise Cornaro (MB).

Analisi delle preesistenze edilizie in relazione alle ripartizioni degli archi di portico sulla via pubblica. Con il numero "10" è indicato l'ingresso al cortile del palazzo. Un'indagine rigorosa sugli allineamenti delle murature degli edifici del contesto hanno permesso di dedurre una generale coerenza all'impianto medioevale visibile dalla strada, connotato dal portico. Qui, come generalmente in tutta l'antica Padova, l'assetto medioevale è dato dalle strutture voltate del sottosuolo che si attestano a pettine sulla pubblica via. Anche le strutture fuori terra, con qualche eccezione, mantengono tuttora il loro appoggio sul fondamento più antico. La struttura dunque dimostra che almeno la parte prospiciente la strada non fu riformata né dal Cornaro né, probabilmente, dall'Angelieri suo zio che a lui aveva lasciato il palazzo.

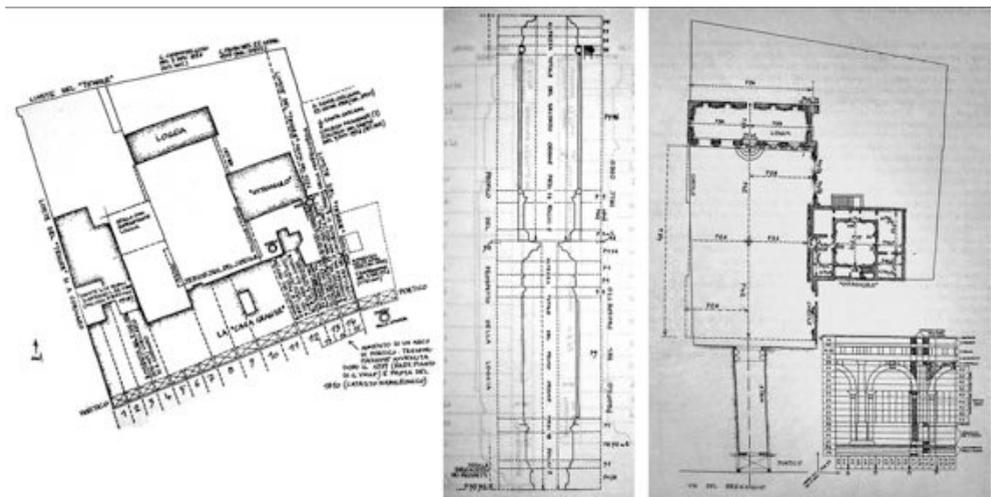
Figura C.4.: 1. 2. Ricostruzione del progetto della casa "alla romana" di Falconetto utilizzando le misure del progetto stesso e le notizie di archivio restituite da Paolo Sambin (MB).

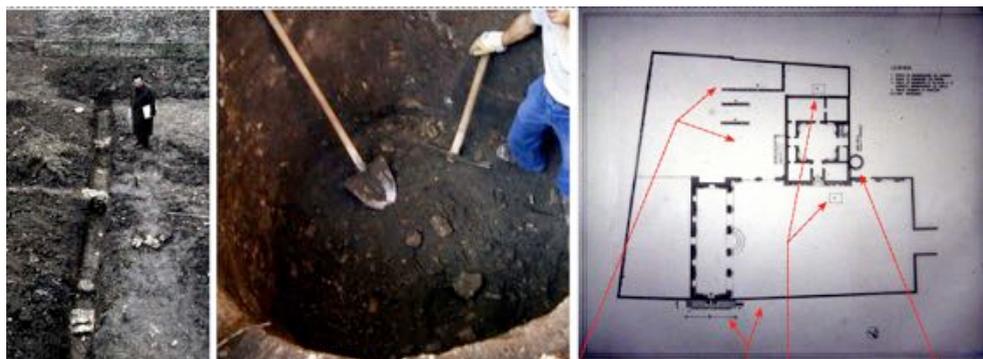
Figura C.5.: 1. 2. Analisi delle preesistenze edilizie nella proprietà di Alvise Cornaro. 3. Localizzazione degli scavi: a) Scavi archeologici con resti di dubbia interpretazione. b) Fondazioni dei pilastri delle arcate demolite. c) Scavi archeologici con rilevazione di domus e suoli paleoveneti. d) Vano della scala a chiocciola demolita (MB).

La presenza di alcune lesioni nelle murature dell'Odeo consigliò l'esecuzione, nel 1990, di alcuni saggi geotecnici che potessero rassicurare sul buono stato delle fondazioni. 1) In questa circostanza la Soprintendenza Archeologica fece eseguire due sezioni stratigrafiche del terreno ad ovest ed a est dell'edificio. Altri scavi di carattere archeologico furono eseguiti per accertare dove potessero essere collocati i tracciati per la rete drenante. Furono così messi alla luce: 2) il vano della scala a chiocciola che fino alla fine del Settecento conduceva dal sotterraneo dell'Odeo al suo piano nobile, 3) la massa di fondazione dei pilastri delle arcate del lato sinistro del cortile, un tempo esistenti 4) e altre tracce di fondazione probabilmente connesse ai lotti medioevali in cui era divisa la proprietà della famiglia Cornaro-Angeleri prima che fosse realizzato il progetto falconettiano.

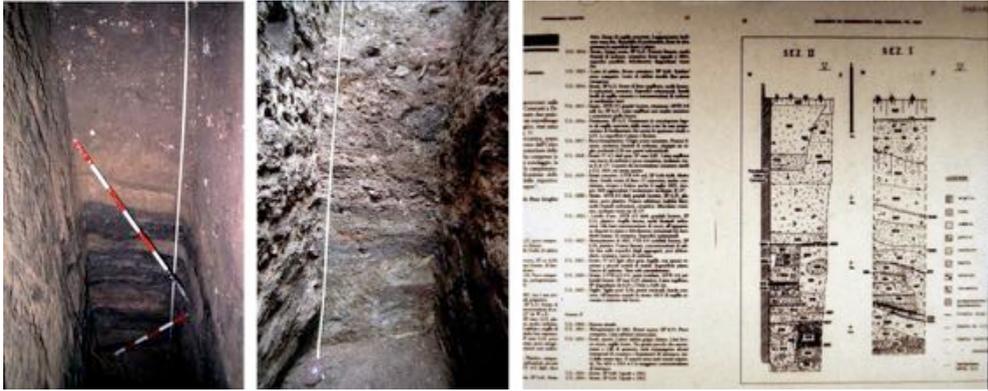
Figura C.6.: 1. 2. 3. Scavi archeologici e analisi delle preesistenti edilizie della proprietà di Alvise Cornaro (Soprintendenza Archeologica del Veneto, 1990).

Gli scavi archeologici rivelano che il luogo occupato dalla casa di Alvise Cornaro fu inurbato in epoca molto antica. Sotto lo strato archeologico romano sono riconoscibili i resti di almeno sei insediamenti successivi datati tra il VII

ed il II sec. a.C. E' stato inoltre possibile osservare che anche alcuni strati soprastanti alla domus, come quelli sottostanti, rivelano resti di costruzioni di legno: come se sopra la casa romana, ancora per qualche tempo dopo la sua distruzione, sia stato ripristinato il modo di abitare dei popoli Paleoveneti.

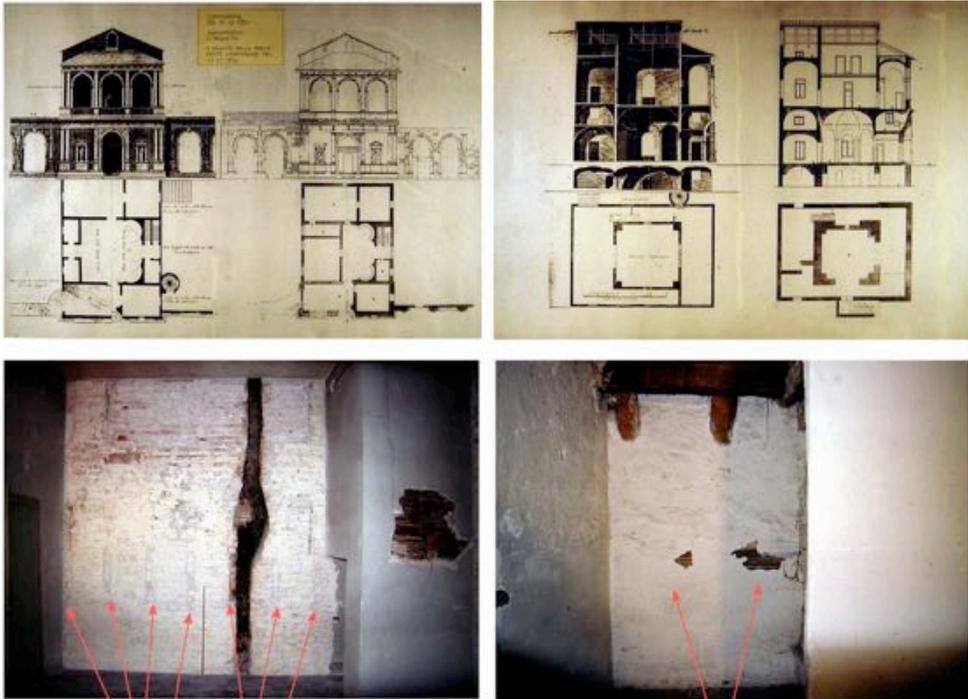
Figura C.7.: 1. 2. 3. 4. Riconoscimento della struttura integra dell'odeo (MB).

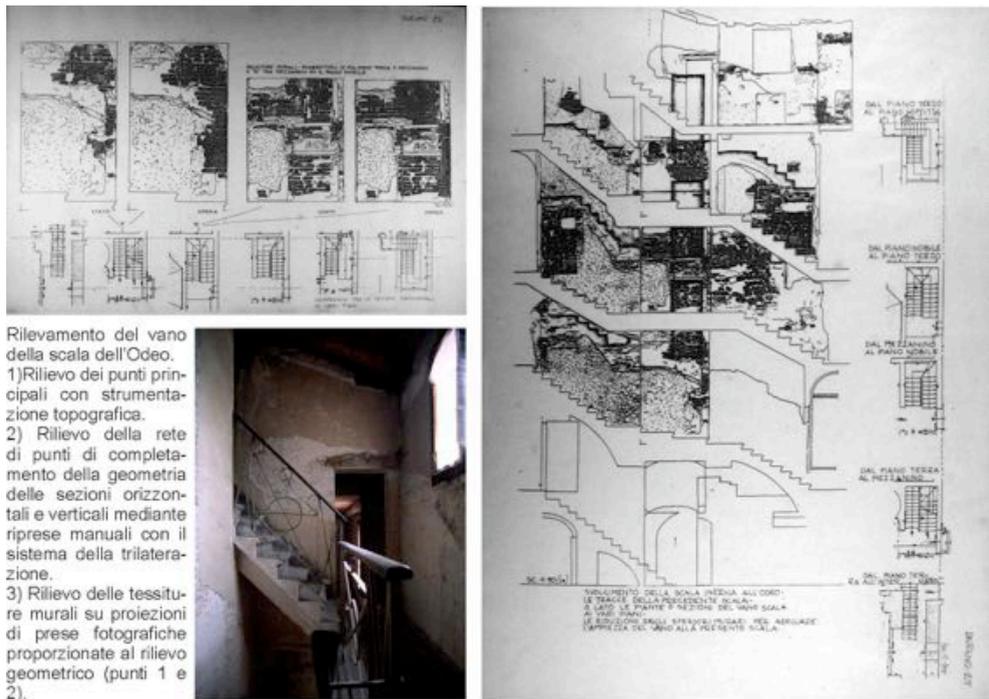
Figura C.8.: 1. 2. 3. Rilevamento del vano della scala dell'odeo (MB).

Rilevamento del vano della scala dell'Odeo.

Il rilevamento del vano della scala dell'Odeo è stato realizzato mediante la creazione di una rete di punti principali di ripresa, con strumentazione topografica. Sulla base della rete di punti principali è stata creata una rete di punti di completamento della geometria proiettata sulle sezioni orizzontali e

verticali, mediante varie riprese manuali e impegnando il sistema della trilaterazione. A completamento delle informazioni è stato fatto il rilievo delle tessiture murali impiegando proiezioni di prese fotografiche proporzionate al rilievo geometrico.

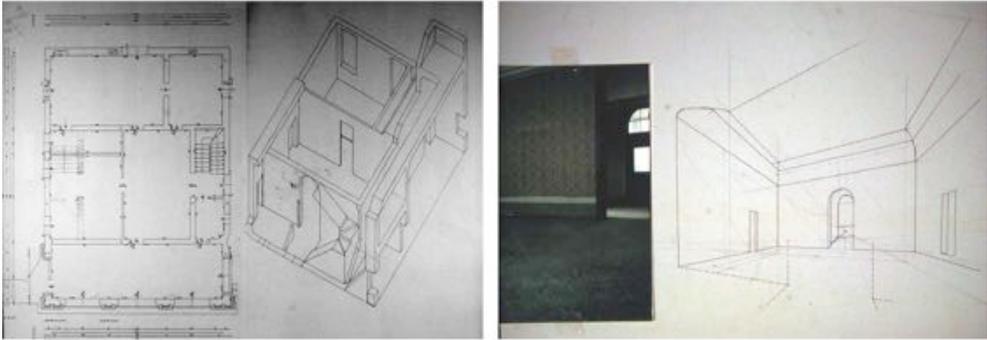
Figura C.9.: 1. 2. Simulazione grafica per delineare la sala al piano nobile dell'odeo (MB).

Durante la messa a punto del progetto definitivo per il restauro dell'Odeo è stata ipotizzata una ricomposizione dei suoi spazi, in particolare sulla base delle due tavole di Gian Antonio Battisti relative all'Odeo che mostrano una grande sala al piano del secondo ordine dell'edificio, una scala che conduceva dal giardino al sotterraneo e una seconda scala, a chiocciola, che dall'interrato conduceva al piano del secondo ordine. Di tale scala è visibile, oggi, l'impronta sulla muratura esterna ma, non è stato compreso quando questa scala sia stata demolita. Tuttavia, dalla tipologia della scala, si ipotizza che la trasformazione sia avvenuta a cavallo fra il Settecento e l'Ottocento.

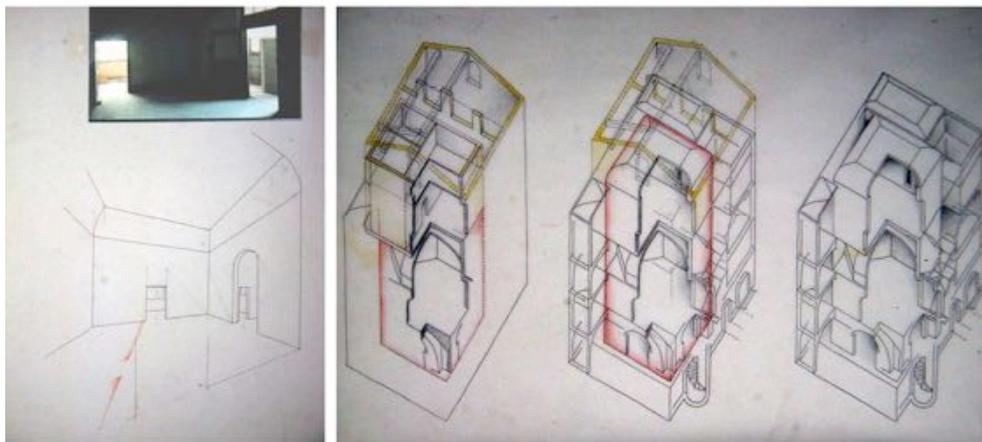
Figura C.10.: 1. 2. Simulazione grafica per delineare la sala al piano nobile dell'odeo e ricostruzione della struttura integra dell'odeo (MB).

Quanto è documentato nel disegno del Battisti non è oggi riscontrabile nell'edificio. Ma un'opportuna verifica strutturale ha permesso di rilevare come quel disegno sia veritiero. Infatti la rimozione dell'ultimo strato di intonaco ricoprente le pareti del vano scala ha permesso di svelare una precedente impronta di scala che testimonia inequivocabilmente la presenza della grande, fino ad oggi sconosciuta, sala superiore. Tale sala, alla fine degli anni Cinquanta di questo secolo, fu suddivisa in due piani ed in più ambienti. A seguito di una campagna di saggi sulle pareti sono stati portati alla luce affreschi di cui, in epoca attuale, non si aveva notizia alcuna.

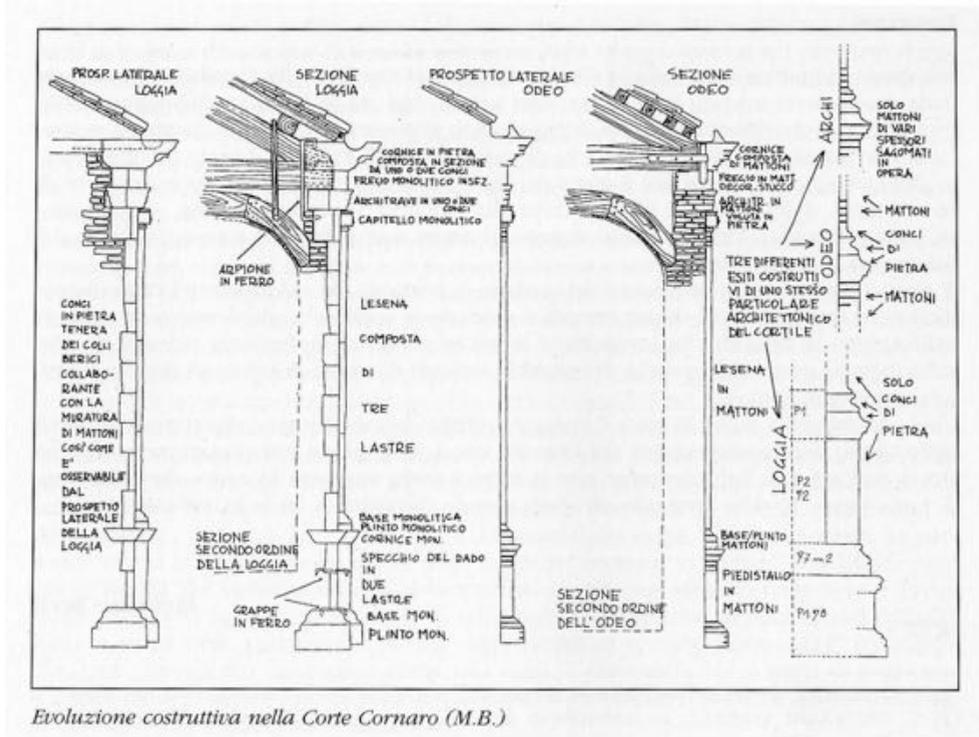
Evoluzione costruttiva nella Corte Cornaro (M.B.)

Figura C.11.: Spiegazione logica dei passaggi tecnologici durante i trent'anni della costruzione di casa Cornaro (MB).

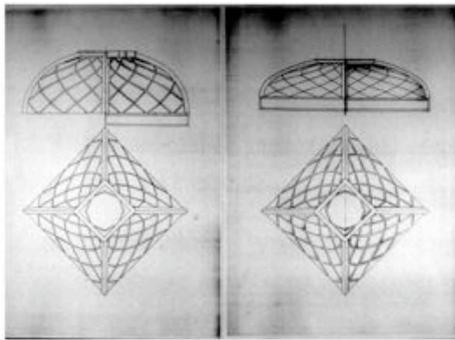
Proposta del progettista sottoposta alla Commissione scientifica, con lo scopo di verificare la praticabilità della ipotesi di ricomposizione della grande sala, su richiesta della Soprintendenza ai Beni Artistici, allo scopo di dare maggiore visibilità agli affreschi riscoperti e restaurati. Sarebbe stata realizzata una volta leggera con struttura in ferro.

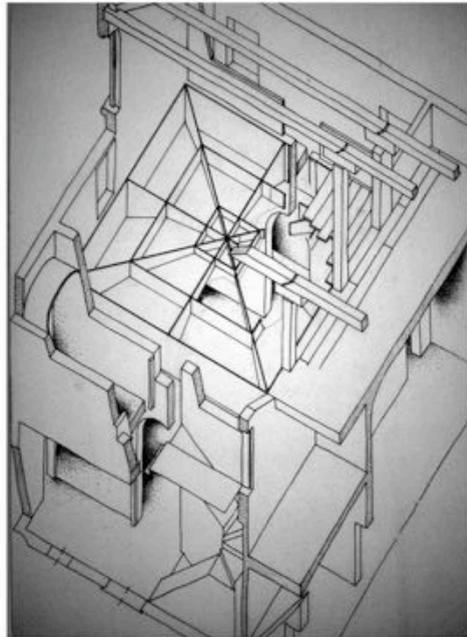
Figura C.12.: 1. 2. il progetto della volta con struttura di ferro per ricostruire la sala del piano nobile dell'odeo (MB).

Proposta del progettista sottoposta alla Commissione scientifica, con lo scopo di verificare la praticabilità della ipotesi di ricomposizione della grande sala, su richiesta della Soprintendenza ai Beni Artistici, allo scopo di dare maggiore visibilità agli affreschi riscoperti e restaurati. Sarebbe stata realizzata una volta leggera con struttura di ferro. Il progetto non è stata realizzato.

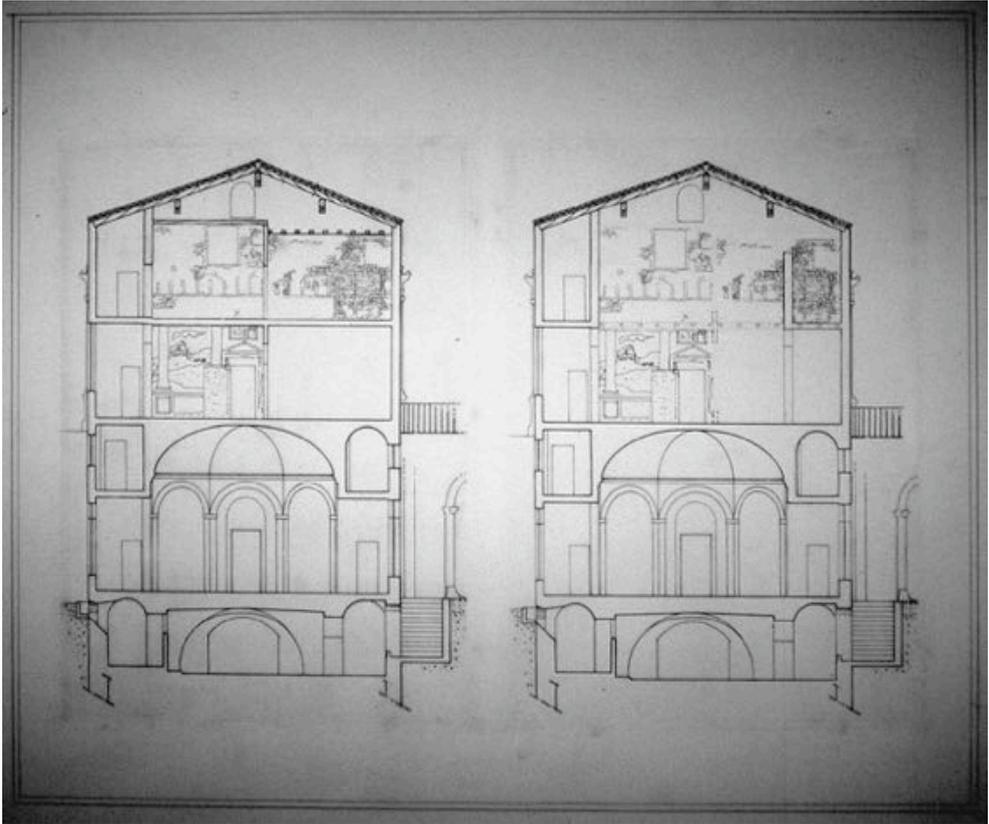
Figura C.13.: Sezione verticale dell'odeo (MB).

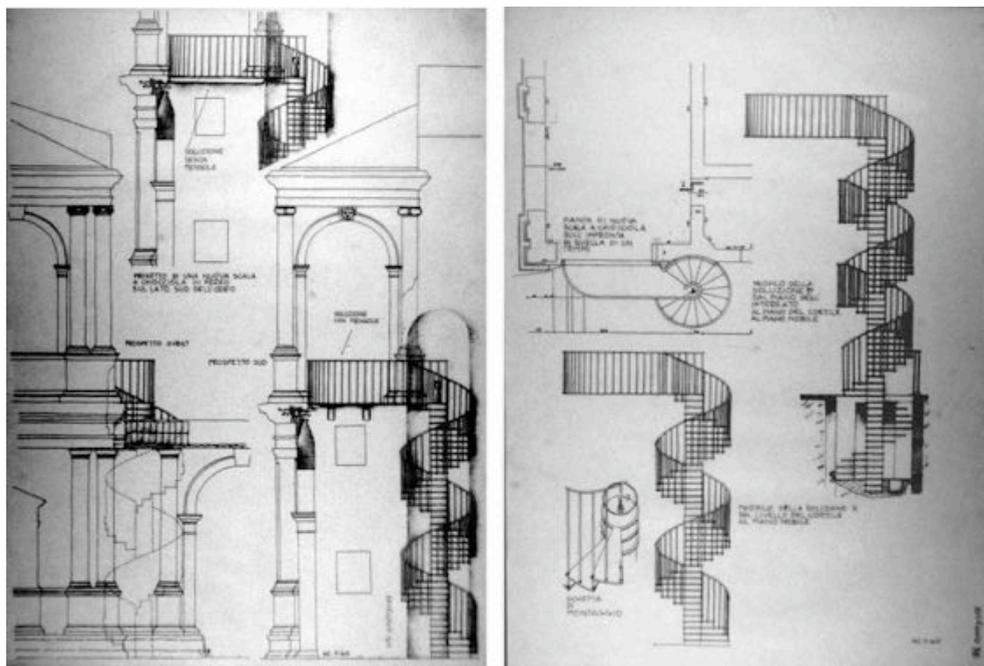
Figura C.14.: 1. 2. il progetto per ripristinare l'antica scala a chicciola, ma di ferro (MB).

Alcune proposte sottoposte dal Progettista alla Commissione scientifica per la ricostruzione della scala a chiocciola a lato dell'Odeo, nel luogo dove un tempo esisteva, con l'impiego di trachite e ferro forgiato. Il progetto non è stata realizzato.

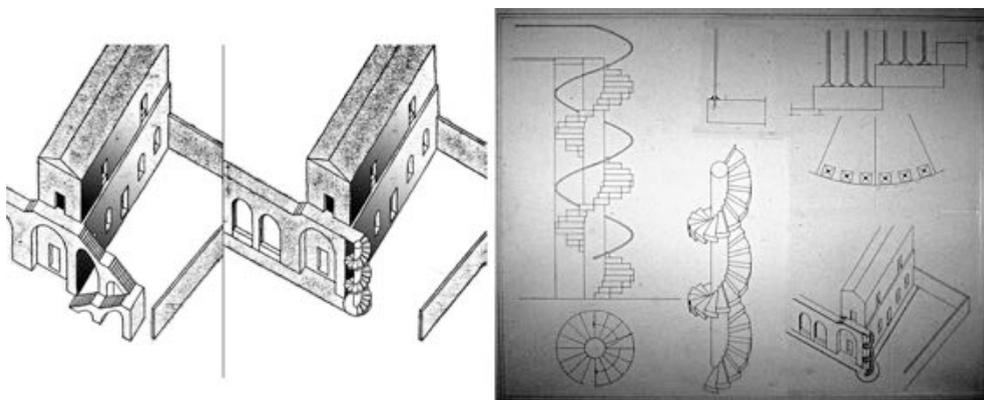
Figura C.15.: 1. 2. Il progetto per una inedita scala a chicciola di trachite (MB).

Proposte del progettista nel luogo designato dalla Commissione, al fine di rendere fruibile la sala superiore della Loggia, senza impegnare gli ambienti dell'Odeo. Nel progetto esecutivo fu presentata la soluzione della scala a chiocciola con gradini di trachite e parapetto di ferro forgiato. Il progetto non è stata realizzato.

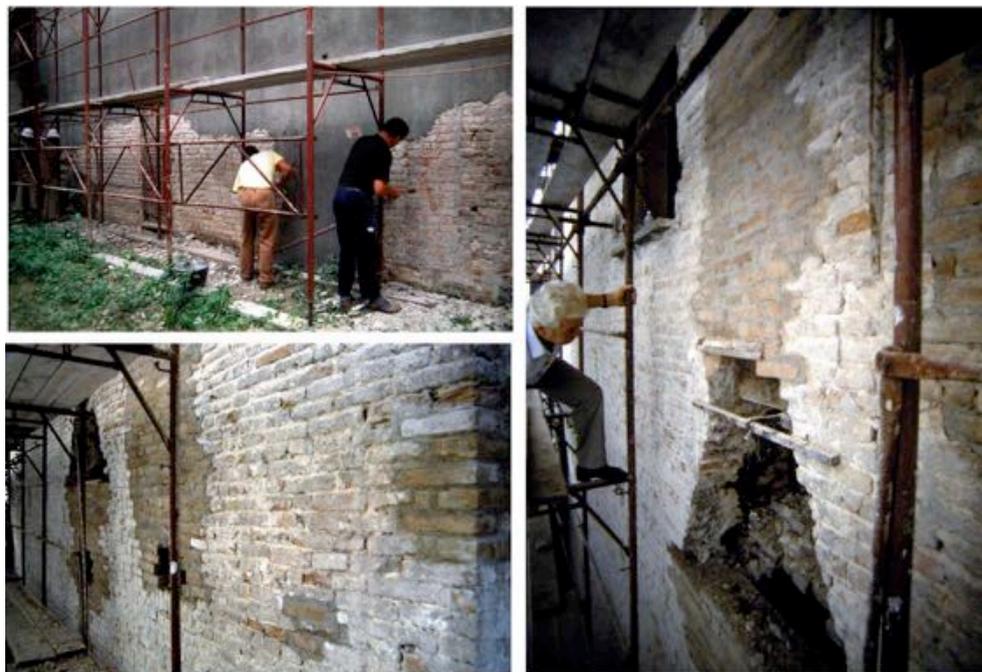
Figura C.16.: Restauro dei muri d'ambito. 1. Rimozione di intonaco di cemento. 2. 3. Integrazioni nel muro (MB).

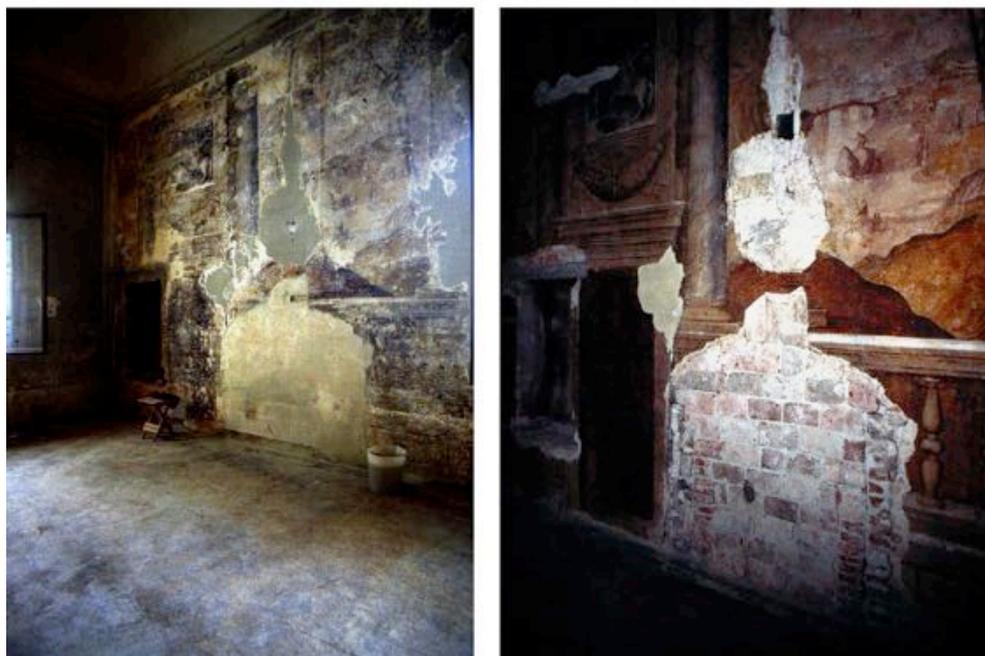
Figura C.17.: Scoperta e restauro di un affresco sconosciuto in una sala del piano nobile dell'odeo (MB).

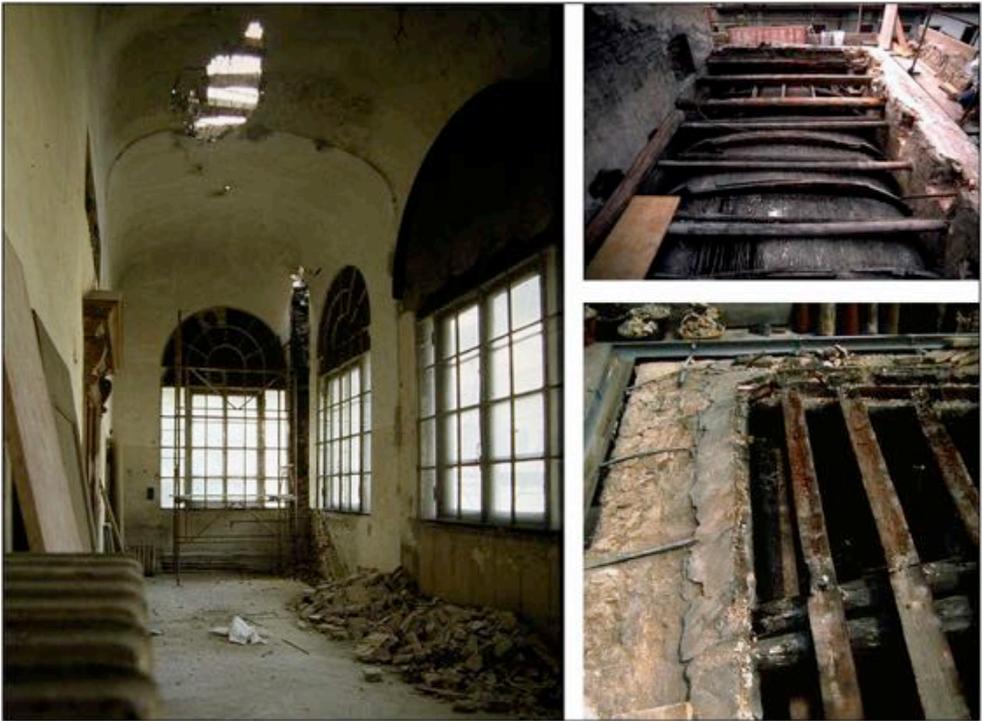
Figura C.18.: Copertura della veranda del piano nobile dell'odeo, prima del restauro (MB).

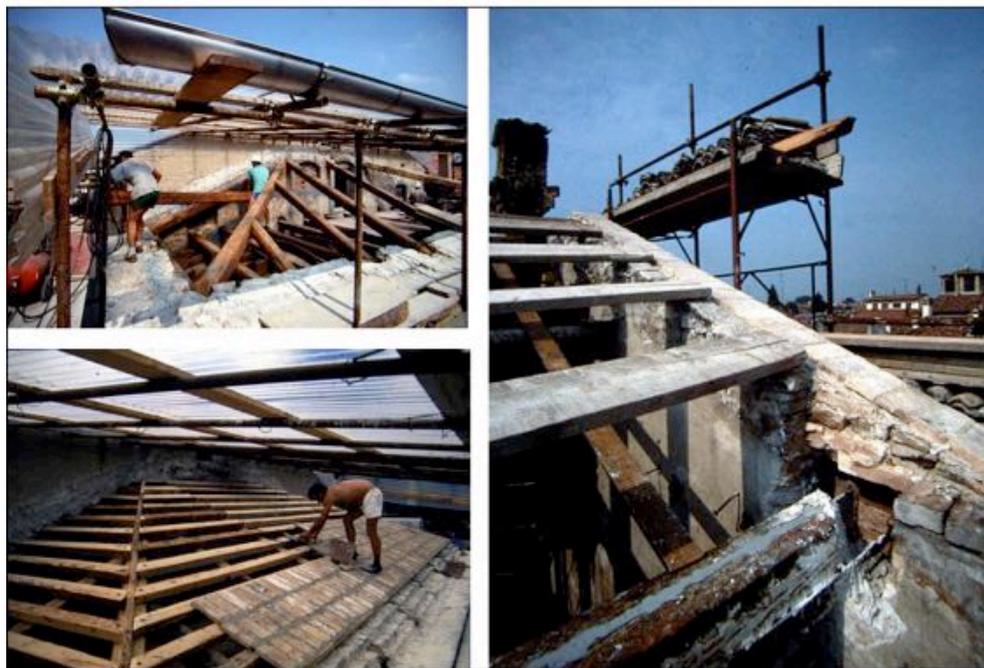
Figura C.19.: Fase del restauro del tetto dell'odeo (MB).

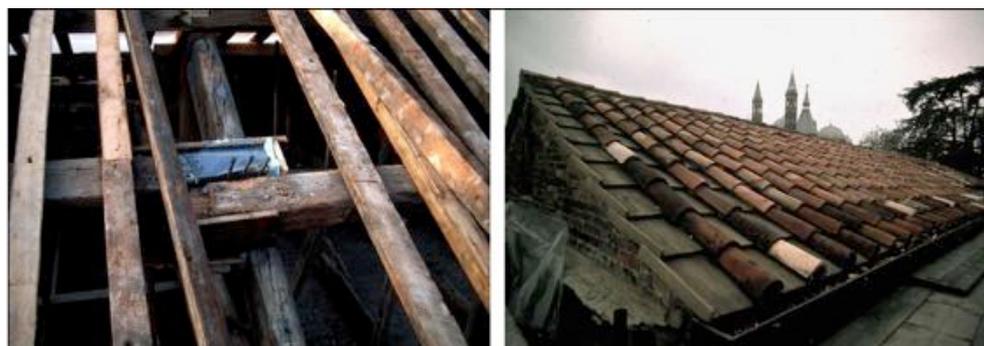
Figura C.20.: Fase del restauro del tetto della loggia (MB).

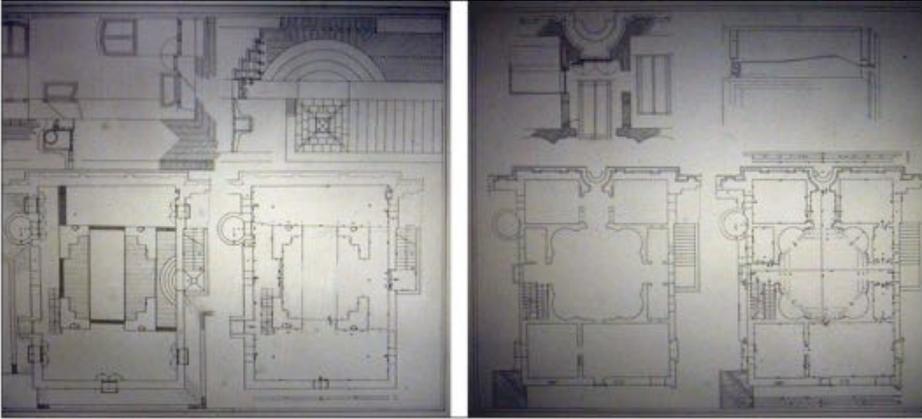
Figura C.21.: Restauro dell'ambiente interrato dell'odeo (MB).
