TECNOLOGIAS PARA REABILITAÇÃO E RESTAURO

Apontamentos para o Curso da Faculdade de Arquitectura e
Planeamento Físico na Universidade Lúrio

Maurizio Berti

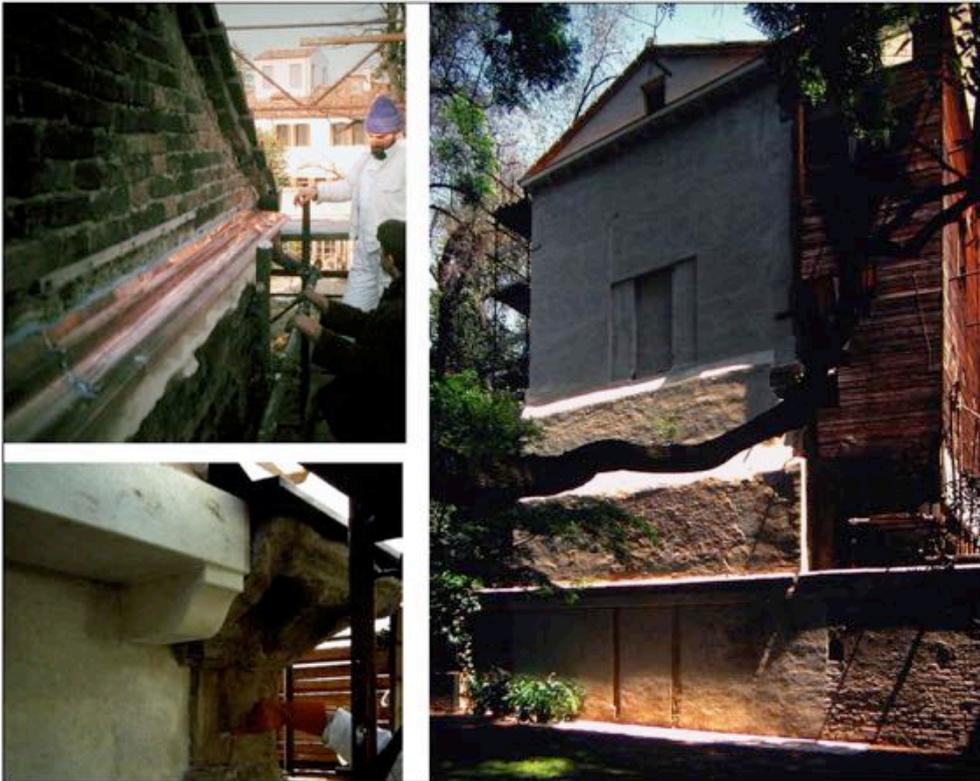
Figura C.22.: Restauro delle grondaie della loggia e ripristino della loro funzionalit  (MB).

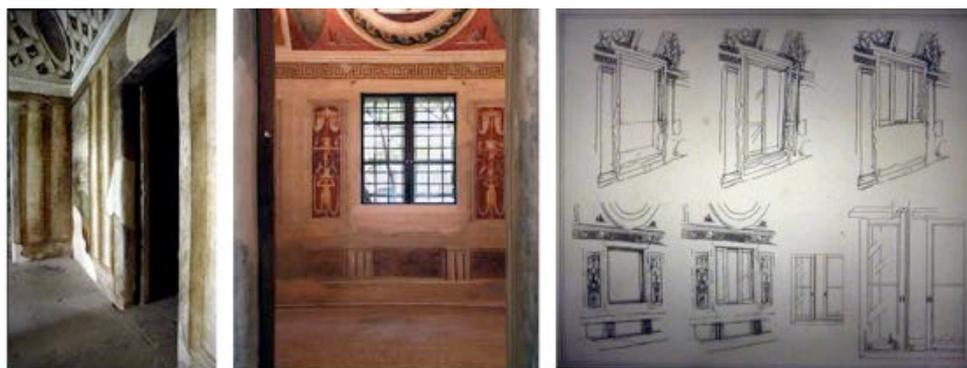
Figura C.23.: Restauro delle finestre e delle porte al piano terreno dell'odeo e ripristino della loro funzionalità, secondo il progetto di Alvise Cornaro (MB).

quelle son strepitose, ma si mette in luogo di quelle una lama di ferro, et così un'altra nel sogiaro, et questa conserva la porta, et operano che facilmente essa scorre, et tali porte se chiudeno con serrature da salterello, et reusciscano bene, et son picciole, et di tavola sottile, sì che sian leggiere et che sian porte, che non si serrino et aprino ogni tratto, ma duo o tre volte al dì perchè dovendosi aprir XX vogliono esser su li polesi.

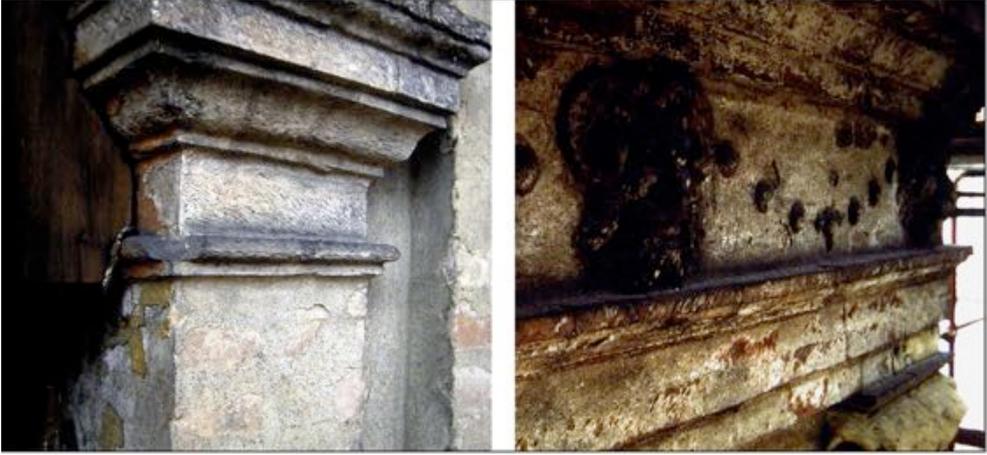
Figura C.24.: La condizione delle cornici nel piano nobile dell'odeo prima del restauro (MB).

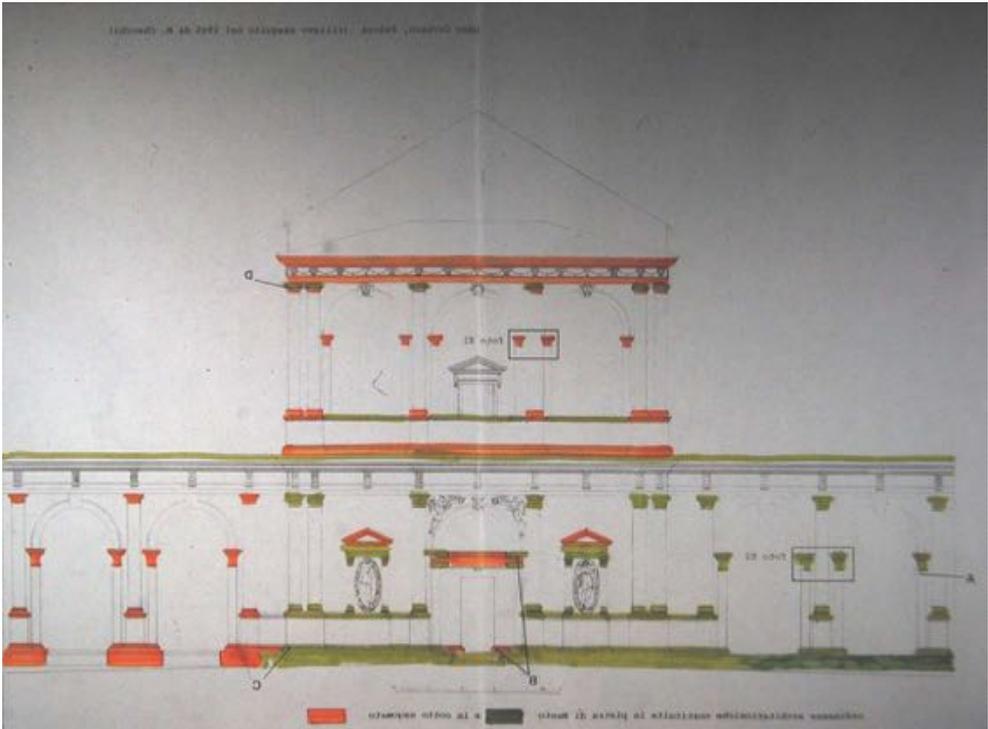
Figura C.25.: Mappatura generale dei materiali presenti sui prospetti della casa di Alvise Cornaro (Iknoš, 1990).

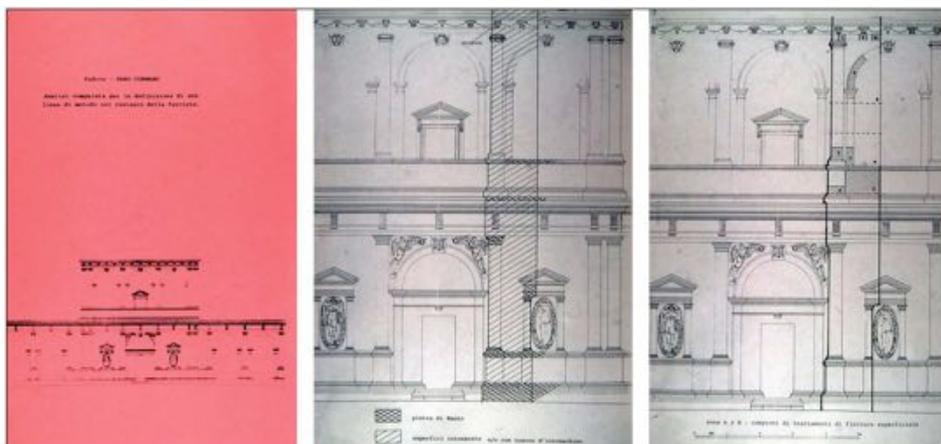
Figura C.26.: Progetto per la prova definitiva per il restauro del paramento dell'odeo (Iknoš, 1990).

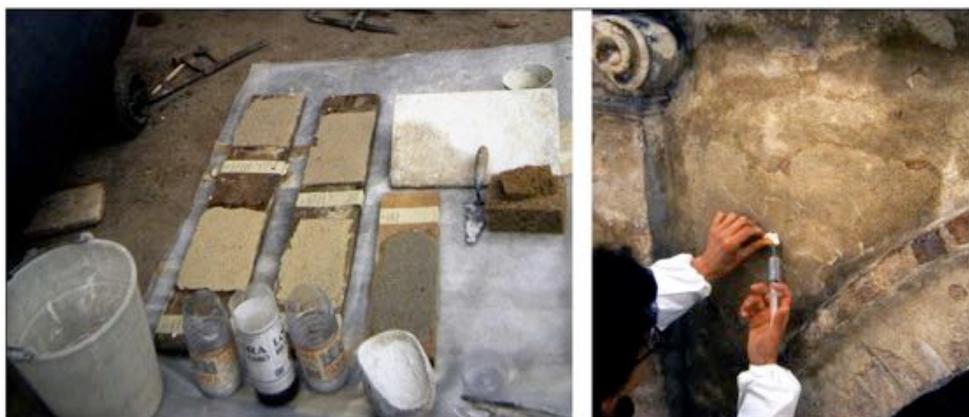
Figura C.27.: Lavori per la prova definitiva di restauro del paramento dell'odeo (Iknoš, 1990).

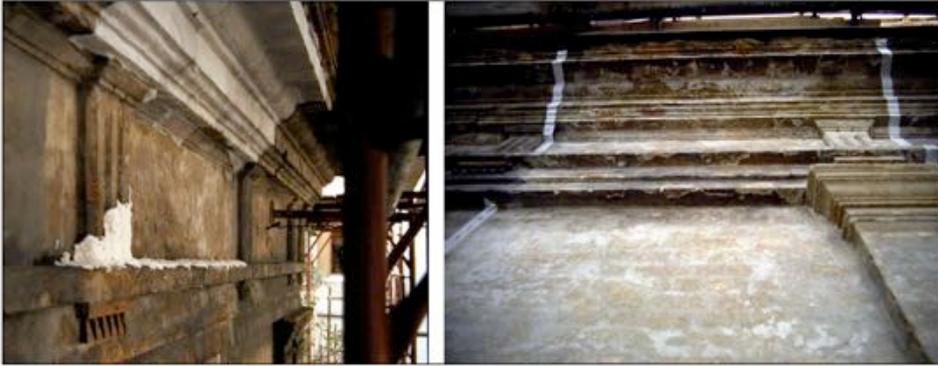
Figura C.28.: Lavori per la prova definitiva di restauro del paramento dell'odeo (Iknos, 1990).

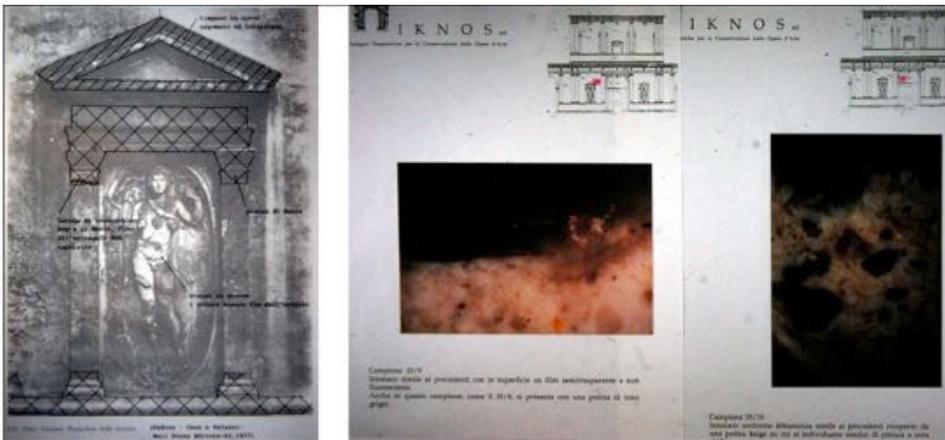
Figura C.29.: Progetto per il restauro di una nicchia con scultura in stucco nel prospetto dell'odeo (Iknos, 1990).

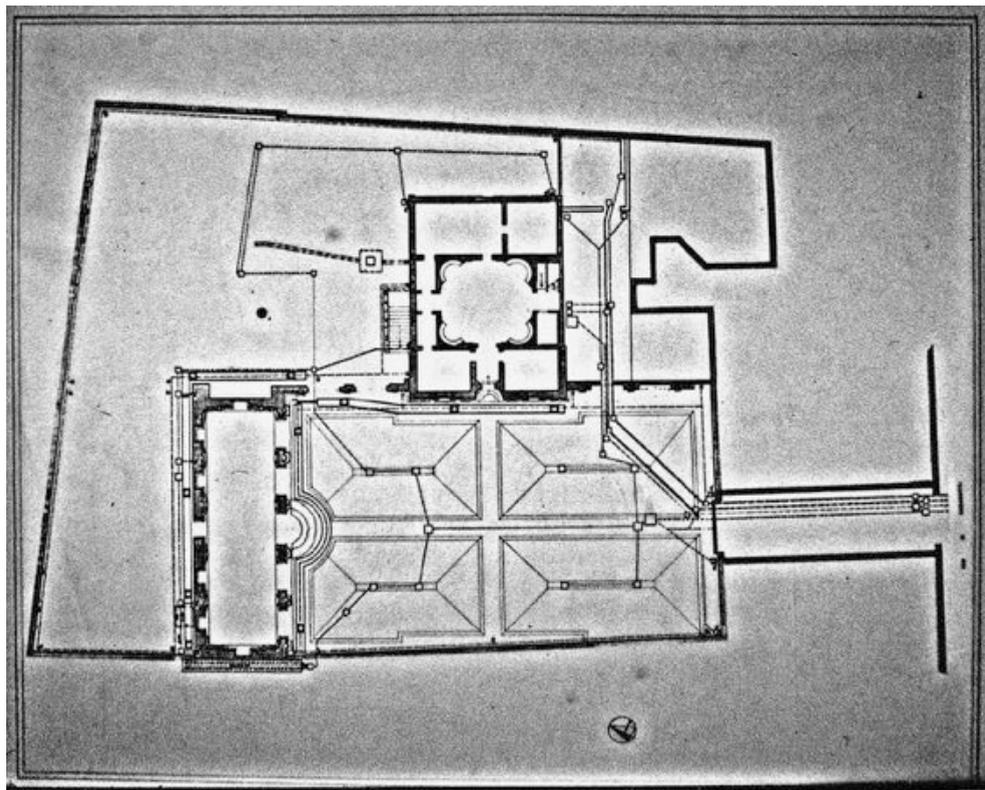
Figura C.30.: Progetto per il riordino generale degli spazi aperti nella dimora di Alvise Cornaro (MB).

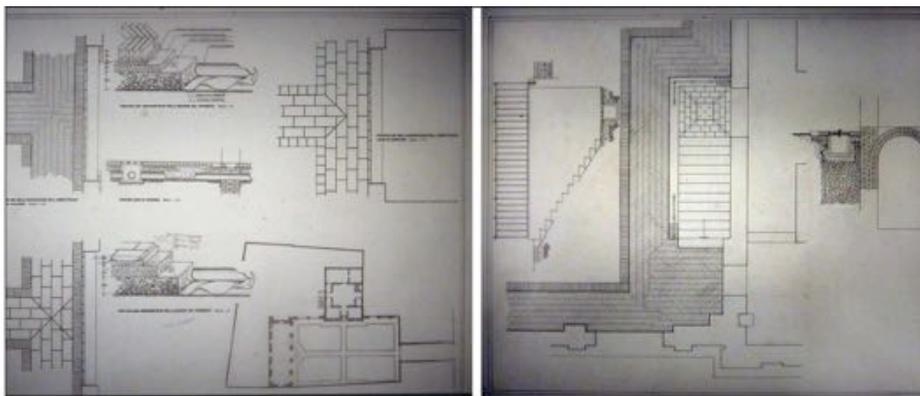
Figura C.31.: Particolari per il riordino generale della dimora di Alvise Cornaro (MB).

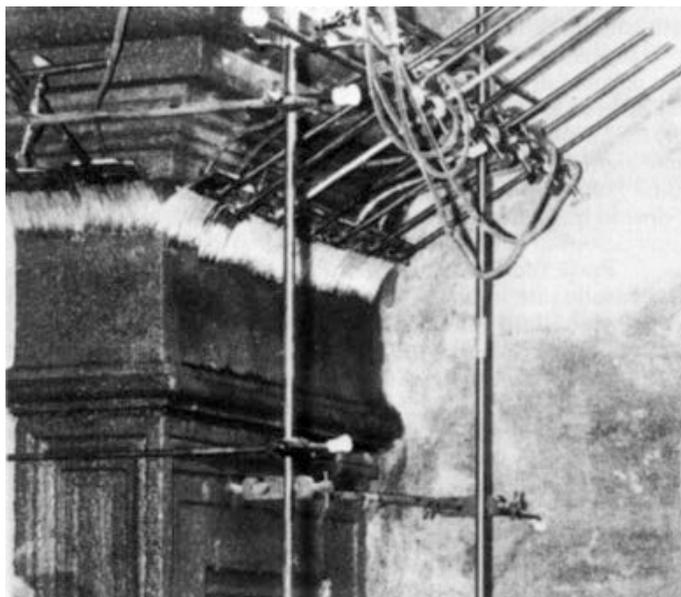
Figura C.32.: La prima prova di applicazione di resina consolidante su un pilastro della loggia di casa Cornaro (Foto, Romano Cavaletti, 1980).

... Prova campione sulla Loggia dei Cornaro Quanto detto è stato logicamente la base della prova effettuata nel 1979 su un arco dell'ordine interno della Loggia, il primo a destra. La prima operazione necessaria è stata la rimozione di tutti i depositi superficiali e delle incrostazioni che presentavano debole aderenza alla superficie e facilità di asportazione. Questa operazione è stata condotta con molta cura, aspirando localmente i depositi dopo averli mossi con pennelli morbidi. Poiché la superficie si presentava molto degradata, vedi fotografia 12, in molte parti non è stato possibile effettuare questa pulitura per non correre il rischio di perdere parte dei particolari. Quindi, come vedremo, questi depositi sono stati asportati dopo il consolidamento. Dopo la pulitura l'arco in oggetto è stato asciugato con una corrente di aria calda sotto copertura di polietilene termosaldato per eliminare l'umidità presente che potrebbe essere di impedimento alla penetrazione della resina consolidante. Sulla pietra essicata sono iniziate quindi le operazioni di consolidamento. Come abbiamo visto l'assorbimento capillare di resina da parte della pietra arriva ad interessare le parti non alterate. Si trattava quindi di assicurare un contatto pietra resina per i tempi necessari ad una buona penetrazione del consolidante. Nella fotografia 13 noi possiamo vedere la disposizione dei pennelli su una parete dell'arco. Ogni pennello era alimentato, con un diffusore ed un regolatore di flusso, da un contenitore superiore di resina. In questo modo è stato possibile regolare il fronte di avanzamento della resina nella pietra in funzione del diverso grado di assorbimento. La soluzione consolidante era formata da una resina di tipo metil-fenil-siliconica (rhodorsil resine 991) sciolta in solvente (xilolo, toluolo e acetato di etile) a diverse concentrazioni. Dopo un trattamento preliminare a solo solvente sono iniziate le applicazioni di resina al 5%, al 10%, e al 20%. Praticamente è stata effettuata una percolazione continua del consolidante sulla pietra fino a rifiuto. Le impregnazioni con resina sono state intercalate da applicazioni di solo solvente (toluolo-acetato di etile, 0.2 : 0.8); il solvente scioglie l'eccesso di resina in superficie facendola penetrare più a fondo. Per la volta il trattamento è stato leggermente diverso nelle modalità di applicazione. È stata costruita un centinatura metallica che supportava un foglio di polietilene, un leggero strato di cotone ed infine, a contatto con la pietra, una serie di tubi di rame forati in modo da garantire una costanza di flusso d'uscita della soluzione di resina. L'uso di questa resina reversibile ha permesso la ripresa di impregnazione in tutte quelle parti che avevano maggiormente assorbito la resina e la rimozione degli eventuali accumuli localizzati. Dopo l'impregnazione, con termoconvettori ad aria calda, è stato fatto evaporare il solvente e polimerizzare la resina. I vapori di solvente erano continuamente sottratti dall'ambiente di lavoro con un sistema di aspirazione continuo. Per evitare eventuali danni alla parte affrescata interna della Loggia, oltre all'aspirazione

continua dei vapori di solvente, è stata posta in opera una copertura di protezione, dal calore dei termoconvettori, fatta di juta plastificata e materassino in lana di vetro e cartone catramato. Abbiamo infatti ritenuto fosse nostro dovere salvaguardare l'opera il più possibile, senza farle subire delle variazioni ambientali sicuramente dannose. Dopo la polimerizzazione della resina è stato possibile asportare tutti quei depositi di impurezze prima lasciati, grazie ad un accurato lavaggio localizzato con solvente. La superficie già consolidata ha potuto sopportare bene questa operazione, vedi fotografia 14, durante la quale è stata fatta anche la rideposizione di tutte le croste sollevate. Queste parti sono state ammorbidite con solvente, ricollocate nella posizione originaria e fissate con resina siliconica più concentrata. In seguito tutta la superficie è stata ritoccata con solvente rimuovendo gli accumuli di resina e riportando la pietra alla tonalità di colore originale, vedi fotografia 15. Il grado di penetrazione è stato verificato, dopo la necessaria autorizzazione, praticando delle carote nella pietra. I campioni prelevati hanno dimostrato che il consolidante era penetrato ad una profondità media di 6-8 cm, tale da garantire una buona impregnazione del materiale. Riteniamo che il trattamento abbia portato: 1. ad una limitata circolazione di acqua all'interno del materiale con conseguente minore degradazione dovuta all'azione solubilizzante dell'acqua stessa; 2. ad una pressoché totale esclusione di alterazioni dovute ad effetto di gelività; 3. ad un sensibile aumento delle caratteristiche meccaniche specie nelle parti che già avevano subito un profondo processo di degradazione; 4. ad una particolare protezione al dilavamento, in quanto il materiale impregnato presenta spiccate caratteristiche di idrorepellenza; 5. ad una minore aggressibilità biologica da parte di microflora e micro-fauna che pure riteniamo abbiano notevole importanza nella degradazione di questi materiali, in quanto anche piccole quantità di resina costituiscono un ostacolo per la vita di questi microorganismi, data la limitata quantità di acqua che può penetrare nel materiale; 6. ad una migliore resistenza all'atmosfera inquinata ed in particolare all'anidride solforica; 7. ad una riduzione dell'acqua ascendente per capillarità dal sottosuolo. Sarà in ogni caso nostra cura continuare tutti gli accertamenti necessari per verificare la tenuta nel tempo del trattamento. Riteniamo inoltre che la prova, proprio per la sua limitatezza, abbia funzione solo come campione. Infatti molti problemi dovranno essere ancora affrontati per definire un concreto intervento globale (impermeabilizzazione per evitare l'ascensione capillare dell'acqua dal terreno, intervento nella parte posteriore della Loggia, ecc.) che è nostro augurio arrivi presto al suo punto di partenza per la doverosa e necessaria salvaguardia di questo pregevole monumento.¹

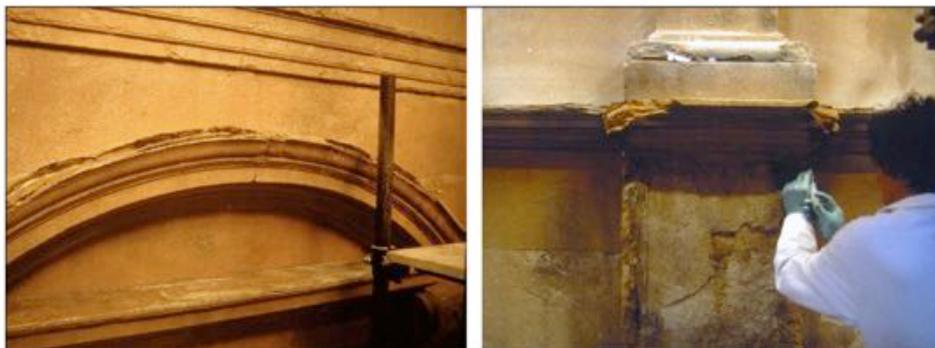
Figura C.33.: Lavori di pre-consolidamento puntuale del paramento di pietra tenera della loggia di casa Cornaro (MB, 1990).

Le fessure attualmente esistenti tra i conci nonché quelle create dalla rimozione delle vecchie stuccature incoerenti verranno sigillate in profondità con resina acrilica Primal AC 33 Rhom-Haas e, superficialmente, con un impasto di calce aerea e sabbia. Analogamente verranno chiusi i fori derivanti dalla rimozione di vecchie chiodature che si giudichi opportuno eliminare. La superficie delle nuove stuccature verrà lasciata 2-3 mm. al di sotto del piano del paramento lapideo.

Dopo polimerizzazione delle resine ed il completo adattamento alla superficie delle parti sollevate, si procederà all'eliminazione dei depositi e delle croste mediante l'uso di strumenti manuali di precisione e di microsabbiatrice, utilizzando ossido di alluminio da 150 mesh. Durante tale fase, assottigliandosi gradualmente le croste presenti, si procederà a nuove applicazioni di resina

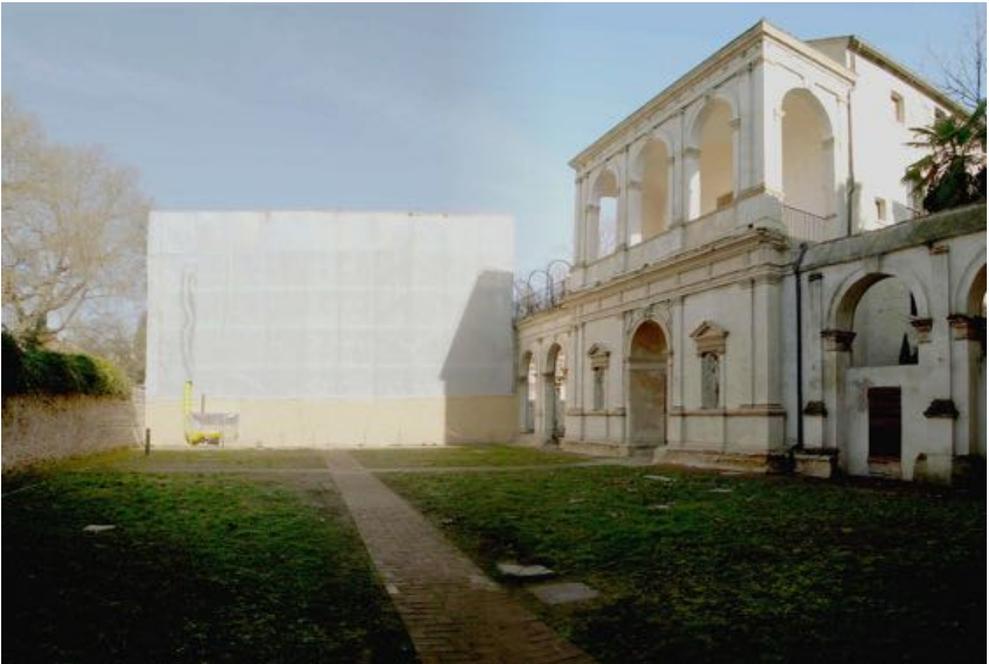
Figura C.35.: Stato del cortile di casa Cornaro il 18 febbraio 2004. Dopo dieci anni dalla conclusione dei lavori di consolidamento si rimette mano alla pietra della Loggia (MB).

Questi interventi hanno mantenuto il materiale in buono stato di conservazione per alcuni anni; tuttavia di recente il degrado ha ripreso il suo corso ad una velocità non trascurabile.

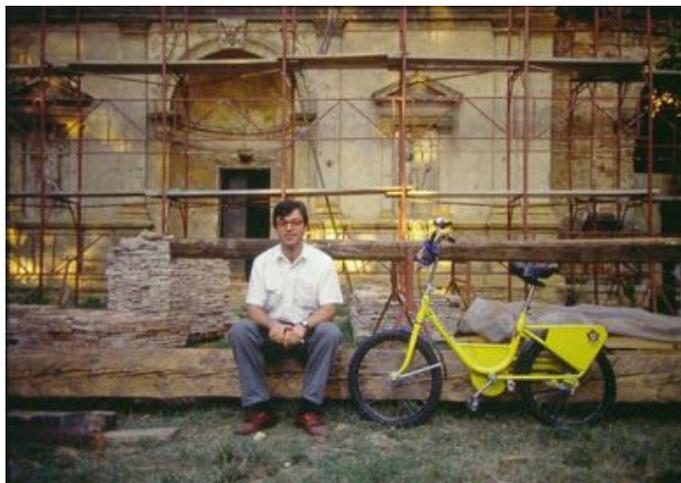
Figura C.36.: Il cantiere di casa Cornaro nel 1990 (MB).

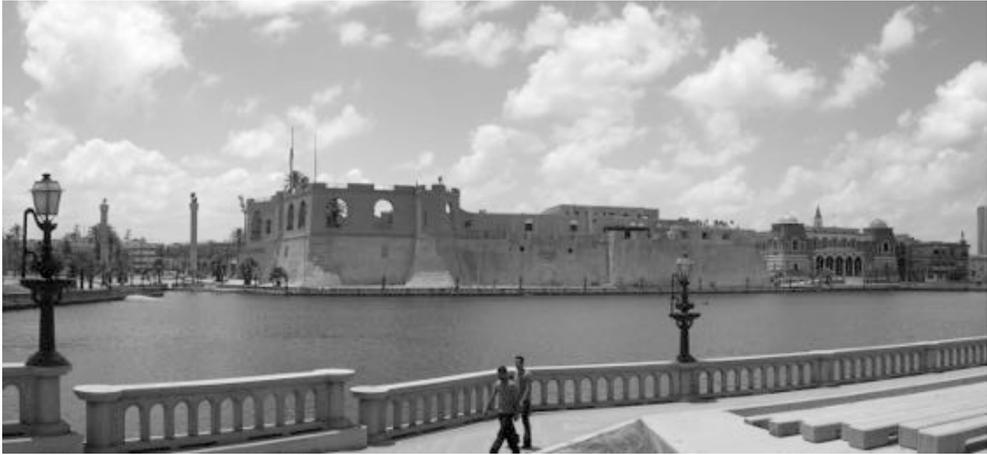
Figure D.1.: The front of the Red Castle facing the sea. On the left the Green Square; on the right the former headquarters of the *Cassa di Risparmio della Tripolitania* [M.B., 2006].

The Red Castle and its urban context. The Green Square is a large space clearly separating the last century town from its older parts. Probably because of the width of the square, an observer may find it difficult to make a panoramic comparison between old Tripoli – the Medina and the Red Castle - and the later urban parts stretching to the east and south. The recent development of numerous towers has introduced a sort of dissolution in the compactness and continuity of the urban skyline of the Medina and the castle thus modifying visual quality kept up until a few years ago, according to the cone of perspective from the sea. Anyway, from some viewpoints, the castle is still retaining its architectural and material features giving it a special monumental evidence in its context.

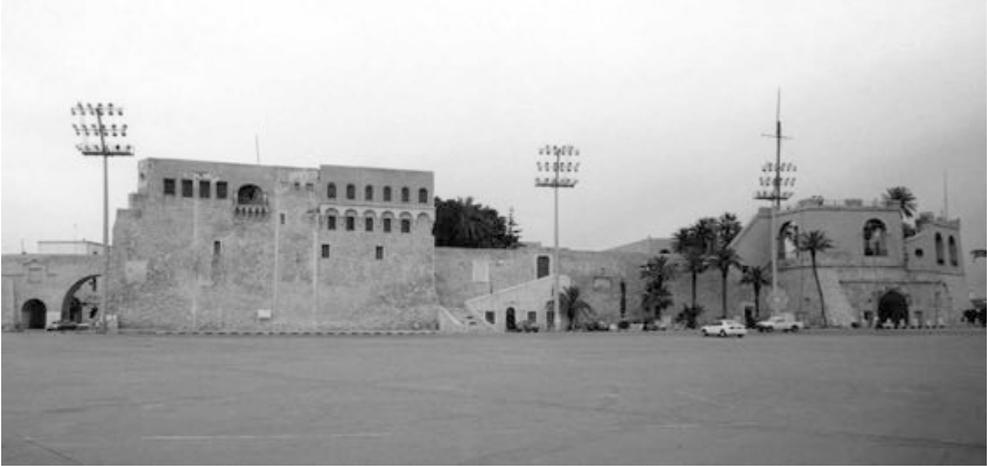
Figure D.2.: The prospect of the Red Castle facing the Green Square [M.B., 2006].

During the June 2006 inspection, the most striking aspects of the architectural report submitted by the *Cassa di Risparmio della Tripolitania* and the castle were discussed. We believed that the formal details of the two buildings were designed by Brasini as the symmetric elements of a single monument; in particular, from the north-east point of view, the castle and the bank are perceived as a single architecture despite the obvious differences in style, colour and texture of their wall surfaces. The large high arches on St. James's bastion

built where once was the parapet and the whole volume of the bank with its corner towers seem elements emerging from the same architectural elevation. The main formal elements of the castle and bank facades seem to be the same as the ones of the castle facing the Green Square.

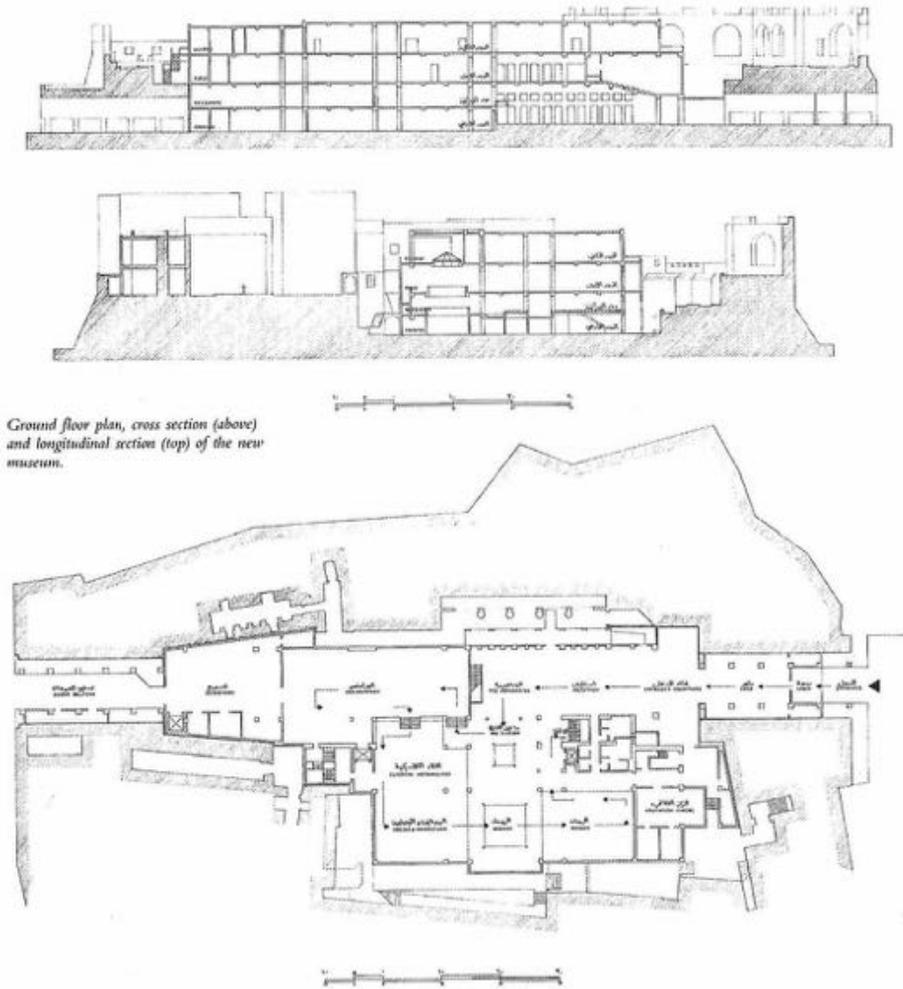
Figure D.3.: Pianta e sezioni del nuovo museo costruito fra il 1982 e il 1989 su progetto di Robert Matthew, Johnson-Marshall and Partners.

A search for the old museum remains integrated into the new one, is at present only of generic interest while it is of greater interest to know exactly which changes and structural reinforcement of the foundation level were made in the construction of the new museum for the purposes of the restoration project. During our inspection we thought that the decays of the curtain overlooking the sea had been stopped with the construction of the museum. We still can see some hints of previous injury. Therefore, the studies and reports on the new museum written in the 80's of the last century must be examined carefully.

With reference to the problem of the new museum building, we realized that there were the project documents and part of the preliminary studies carried out by the new archaeological and anthropological museum of Tripoli, which can be found in the Department of Antiquities. During our studies, we considered the idea of making a digital copy in order to provide a most suitable and easy-to-access filing system. Data on consolidation works made during the construction of the new museum must be obtained and evaluated for any future restoration project.

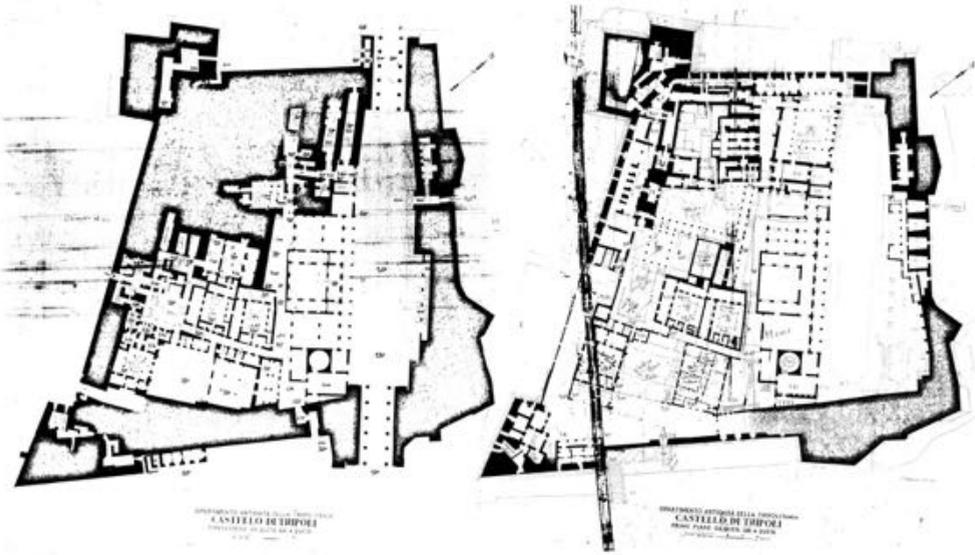
Figure D.5.: Survey by Carmelo Catanuso, first and second level (undated). Dipartimento Antichità della Tripolitania.

What remains of the rampart: floors for walking, moisture and water - II. The survey campaign will graphically describe in an accurate way the layers of the horizontal planes at different floors, even the outdoor ones not intended for walking. The work has never been done before and is a necessary priority. The simplified or brief horizontal sections now in existence don't allow to well track the complex network of waste water collection and the disposal of rainwater. Also, the plans related to the project of the archaeological museum by Florestano Di Fausto (1935-40), obtained with five planes of section, are insufficient for the purposes of our study.

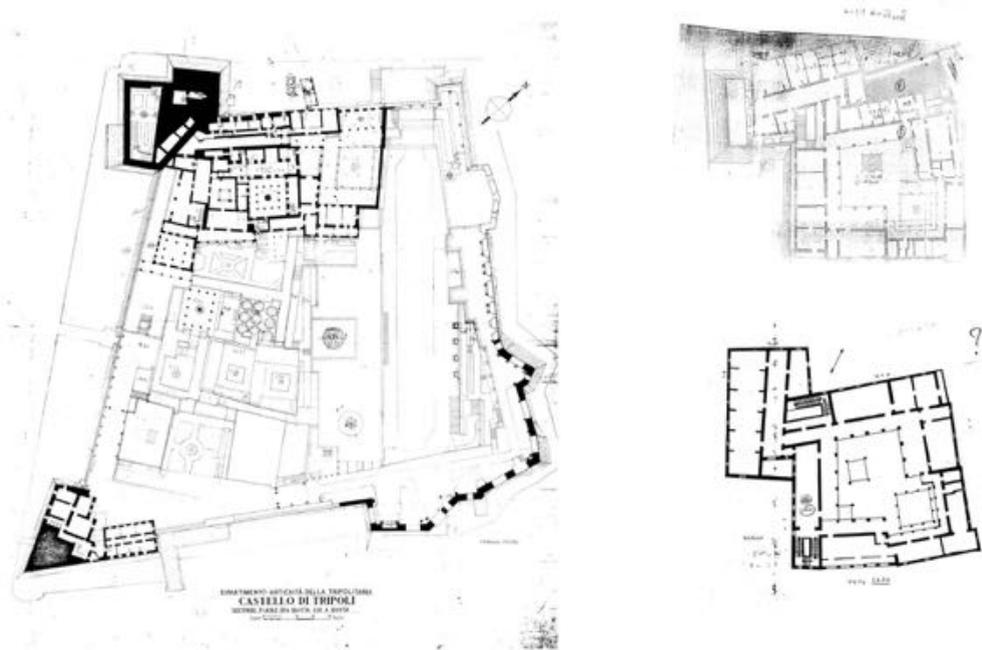
Figure D.6.: Survey by Carmelo Catanuso, third and fourth level (undated). Dipartimento Antichità della Tripolitania.

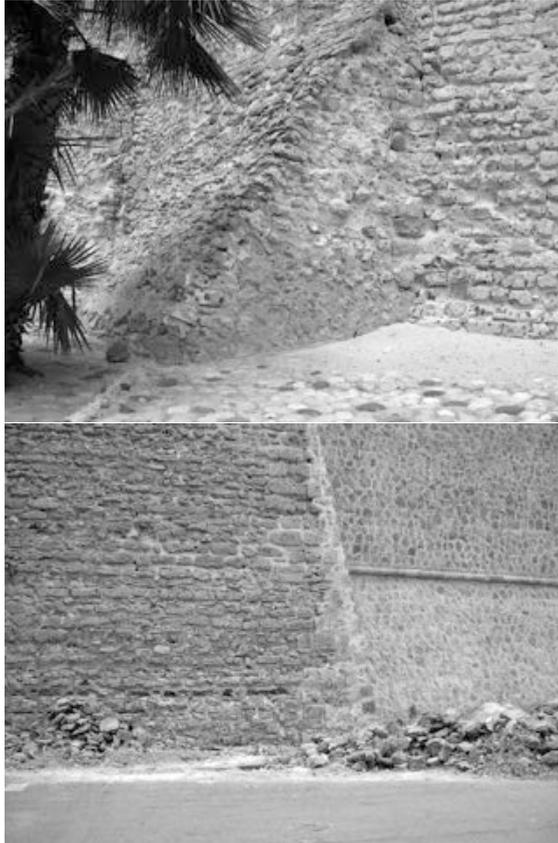
Figure D.7.: The disruptive effect of salt crystals in the buttress on the side of the Archaeological Museum entrance; the unfinished cladding of the Southwest bastion [M.B., 2006].

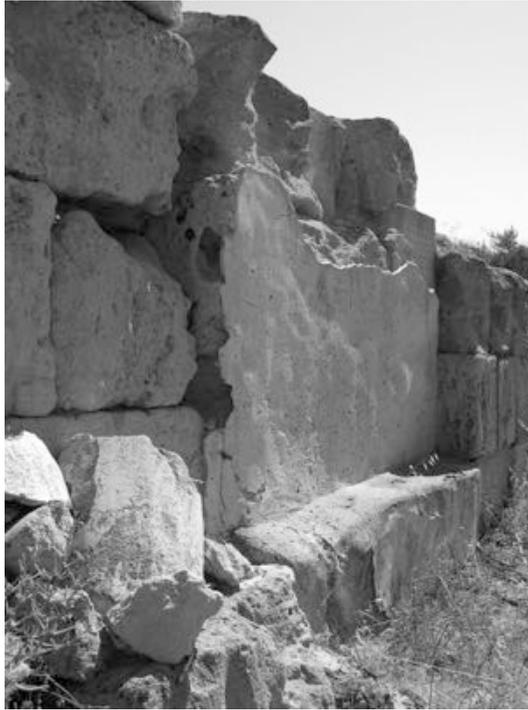
Figure D.8.: Part of the old plaster of a house on a public road in the archaeological site of Sabratha [*M.B., 2006.*].

soft rock slabs with open pores (calcarenites, sandstones, etc.); the exposed surfaces were systematically protected with plaster. This peculiarity can easily be observed in the archaeological town of Sabratha. There, different methods of preserving some of the plaster fragments can be noticed. Various methods of consolidation and protection of the ruins exposed have been adopted during subsequent archaeological campaigns and, in time, they have shown varying degrees of effectiveness.

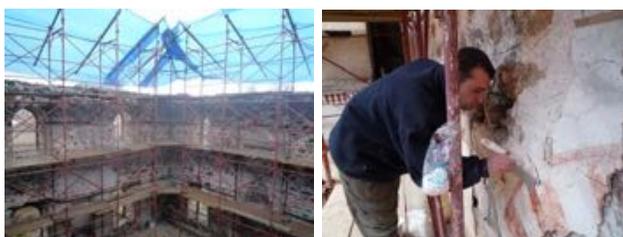
Setting of the scaffolding and cover to protect the walls. A pre-consolidation phase of the ancient marble-plaster, before the winter break.

- maintenance of the yard, instalment of the scaffolding, placing of the structure and cover to protect the walls in the winter period;
- (From 20/12 to 23/12) emergent pre-consolidation of the remains of marble plaster in most danger condition, using casein (caseinate calcium - Ca [OH₂]) and Primal (acrylic resin in water dispersion);
- In this works were employed a local restorer specialist and an assistant on training stage. Other local restorers have been engaged for the reintegration of the marble plaster and other decorative parts.

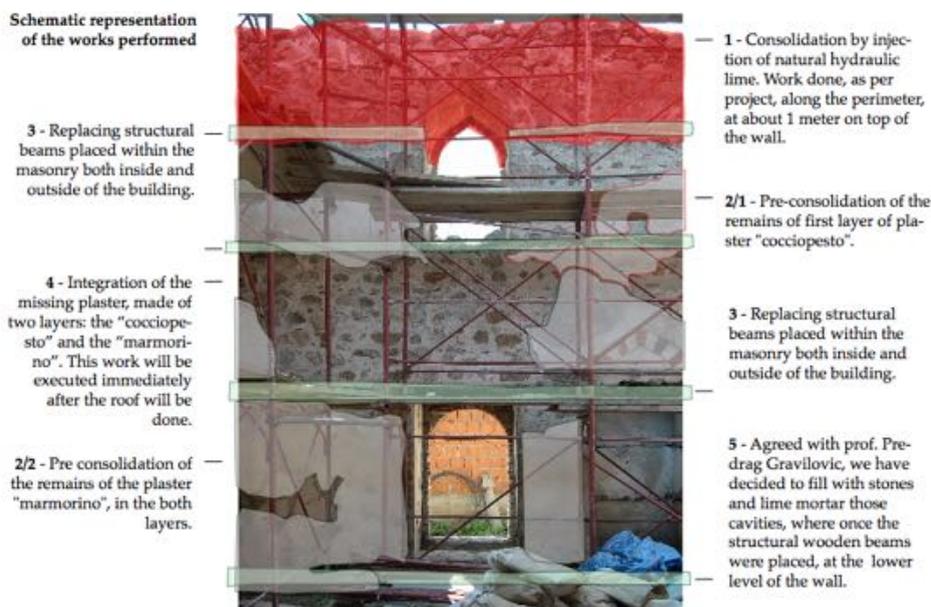
Schematic representation of the works performed, starting effectively on 16th March 2006, after the winter break.

- a) Completion of pre-consolidation and re-adhesive of existin ancient plaster walls and stucco works both internal and external.
- b) Preparation and execution of the structural consolidation through reinforcements and injections, at the top level of the masonry, to a height of one meter and to the other parts in presence of cracks, according to the methodology described in the project approved by UNESCO: III - 1.1 *Injecting the stone wall by joint pointing with lime mortar. Then the injectors shall be fitted, 3/4" in diameter, about 4 pieces to m2 of the wall. The injectors shall be well connected to the*

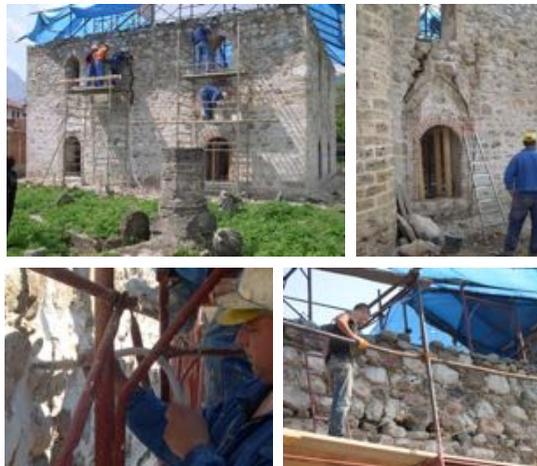
The consolidation operations by injection of lime and replacement of chestnut beams in the walls.

injecting device. The drills shall be minimum 2/3 of the wall deep. The injecting device shall be constructed for continuous mixing and pressurization of the mass, without halting or stopping the process. The walls shall be injected with mixture consisting of 50% of lime slurry, 40% of filler and 10% of microsilica. The injection mass shall be prepared with lime mortar. In the lowest parts of the wall, a hydrophobic additive shall be added. Injecting shall be performed after washing and soaking the wall with clean water which is entered into the wall through injectors. The injecting shall be started at the lowest point to enable driving air and water out of the wall. It shall be performed under 1 atm pressure, to be increased to 2 atm when the wall stops taking any more injection mixture, which pressure shall be maintained for 10 minutes (defiltration time). After this, new injector shall be filled, always the lowest one. During the defiltration period, the surplus water is evacuated from mortar and mortar therefore reaches greater strength. Expansion of injection mass shall be monitored at the neighboring injectors. Those that leak shall be plugged to prevent the mass to leak. The mixture shall be cleaned from walls immediately since they shall be pointed and visible. After injecting, injectors shall be removed from the wall and mortar used for fixing them at the wall shall be cleaned. After this, the wall shall be pointed again and harmonized with the surrounding walls. Injecting shall be performed by a company specialized for this kind of works.

d) Replacement of the, internal and external, four rings of chestnut beams sunk into the masonry. Replacement of wooden lintels of the windows and integration both elements in wood and in stones in above part of masonry. The type and the static condition of the wall forced us to combine parallel beams with a mechanism of iron designed ad hoc in place of traditional wood stringers, in most cases, missing.

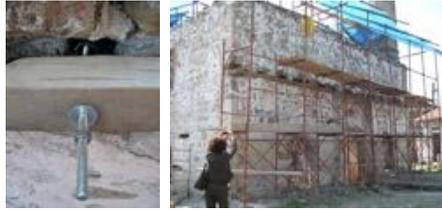
The mechanism of iron designed ad hoc in place of traditional wood stringers, because of conditions of the walls.

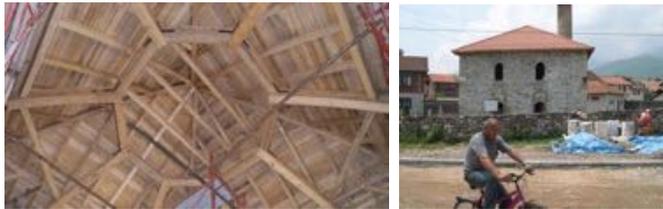
The final fase of the construction of roof, inside and outside.

- e) Preparation of the elements of wood for the roof structure. Regarding the structure of the roof, we decided to use beams (for the primary and secondary structures) of the first category of fir wood. The use of this type of wood has been suggested both by traces of burnt wood that we found on the top of the wall and by the constructive tradition of this region. The use of the fir for the roof, as well as the chestnut wood for the structural parts of the wall, was discussed and agreed upon during the visits to the site of the Unesco Delegation.

- f) Assembly and nexuses of the roof, according to the structural project of the Professor Predrag Gravidovic.
- g) Removal of exterior cement plaster.

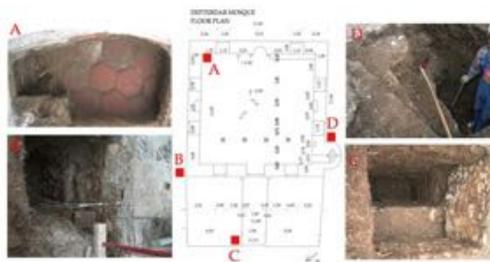
Surveys for historical and basement knowledge

- i) Excavation of hole-sondes with the aim to get informations for the nature of the foundations and the soil.
- o) Archaeological excavations for historical knowledge, in collaboration with the National Institute of Archeology of Kosovo.

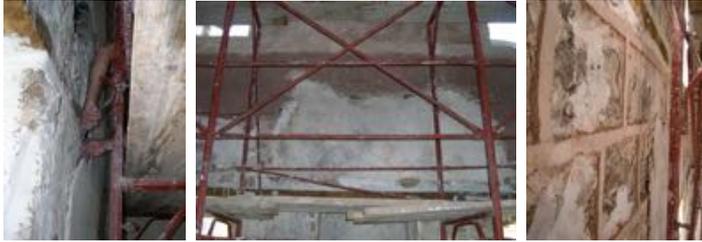
Integration of the missing parts of the “marmorino” plaster in the interior surface of the wall and around the windows at the second order.

k) Integration of the missing parts around the windows at the second order, recovery of original decoration elements, restoration of damaged stone elements.

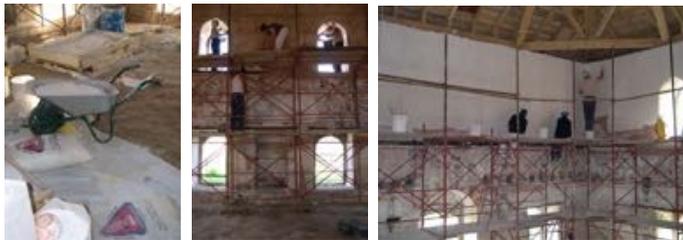
Making new internal plaster “marmorino” (marble-plaster).

m) Making new internal plaster “marmorino” (marble-plaster) for the integrations of the missing parts and the integration of the remains of ancient marble plaster. In this works were employed four local restoration specialists, an assistant on training stage and three students. The other local reconstruction workers were engaged in supporting the plaster works.

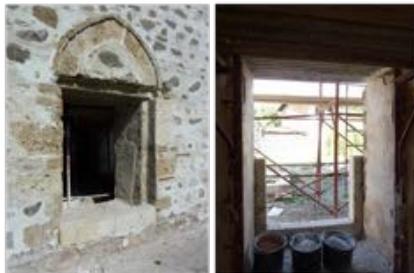
Remaking of the frames of the windows in the same way of the traditional practice.

o) In accordance with the project (second phase of works) as proposed and approved by UNESCO, at the ground floor level, were removed from the windows the recent brick arches and were finalized the restoration works of eight windows remaking the frames with traditional material and technology.

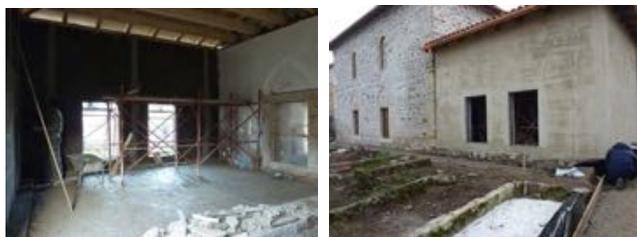
Phases of the porch construction.

p) Construction of the porch of mosque. The new porch was built in accordance with the project, over the foundations of the existing one in the past and with same materials. We used stones for paving the entrance through the porch and for the application of the new wall base. The roof, ceiling and the floor of the new porch were completed as per project..

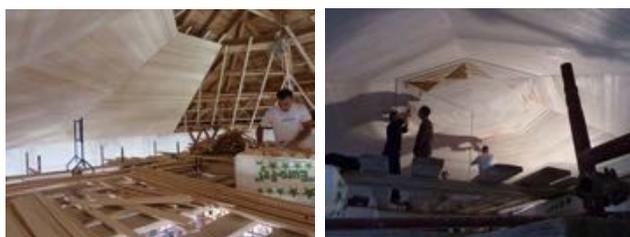
The final phases of the ceiling construction.

q) Construction of the ceiling of the mosque. The construction of the wooden ceiling has been completed in accordance with the approved design details.

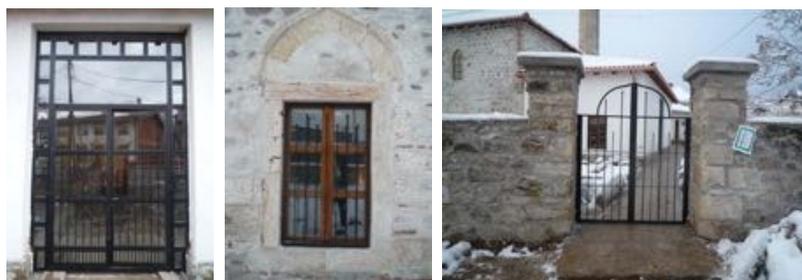
The portal of the new porch; the window of the lower level; the gate in the wall of the mosque area.

r) Construction of the doors and the windows. The construction of the 18 wooden windows and the door was executed by the company contracted in accordance with the approved design details.

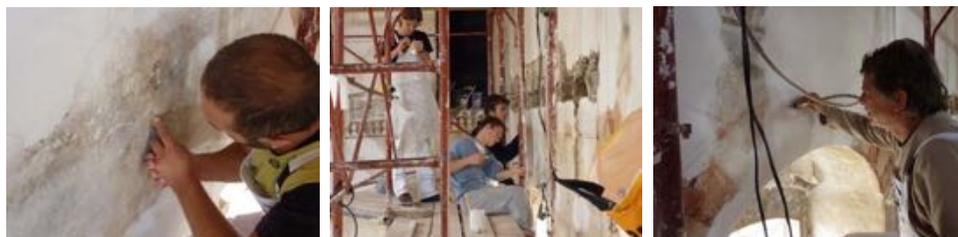
Exterior and interior treatments of the plasters. Integrations of decorative works.

t) Exterior and interior treatments of the plasters. After cleaning the interior surfaces, was applied first layer of plaster "cocciopesto". We used a mixture of lime, crushed brick and water. The second layer of plaster ("marmorino") was made by applying a mixture of lime, marble dust, water and hemp fibers. The decorations with the Arabs arches engravings were performed during the drying of the second layer of plaster.

The remains of ancient plaster was treated in this way: a) washing with a solution of biocide based on ammonium salts to remove the sediments; b) cleaning with soft bristles brushes, after wetting using an aqueous solution of ammonium carbonate; c) consolidation of deep fissures and cracks with mortar made of lime; d) application on the surfaces of a clear solution of calcium hydroxide, through repeated brushstrokes for consolidating "marmorino"- plaster surface.

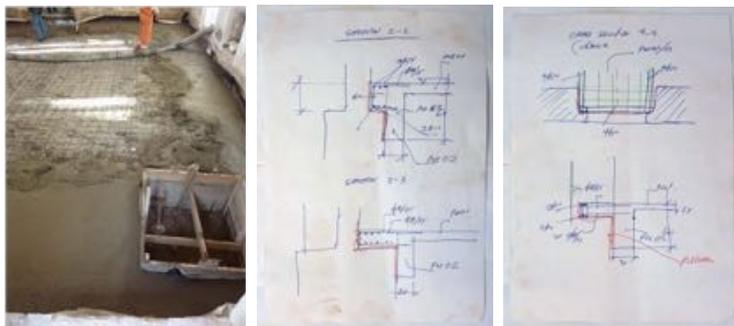
Paving of the concrete slab to reinforce the structure.

v) Paving of the concrete slab, over a thickness of gravel, to reinforce the structure and prepare the floor. Execution of the nivelisation and isolation slab as a base for the wooden floor for the main space of the mosque and for the two side spaces of the porch.

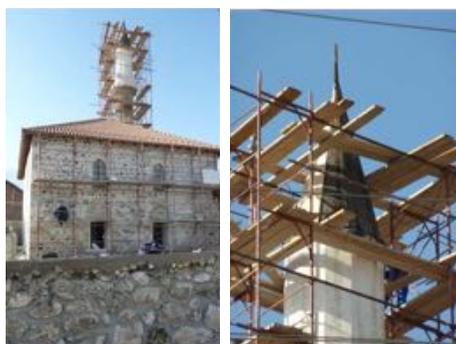
Replacement of wooden elements and installation of new slabs of lead on the cusp of the minaret.

- w) Protective coatings and protective various works of the minaret.
- x) External pavings. Cleaning of external walls, remove irreversibly damaged plaster on cement base of the joints. And re-pointing of the joints with the lime mortar made of burned lime.
- y) Drainage system.
- z) Producing, fixing and painting of the external metal fences of the windows at the first level of the monument and the external metal door of the perimeter external wall..

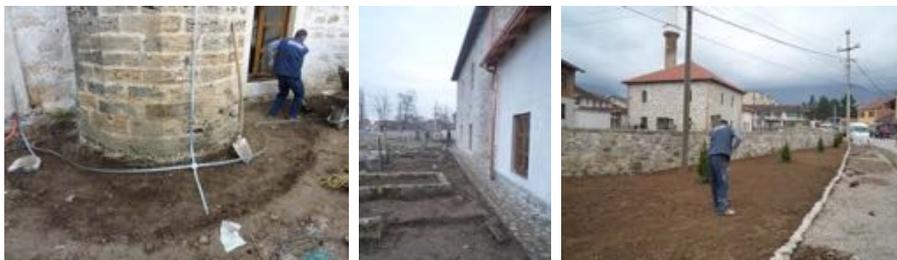
The installation of lightning system; the sidewalk; the external green areas.

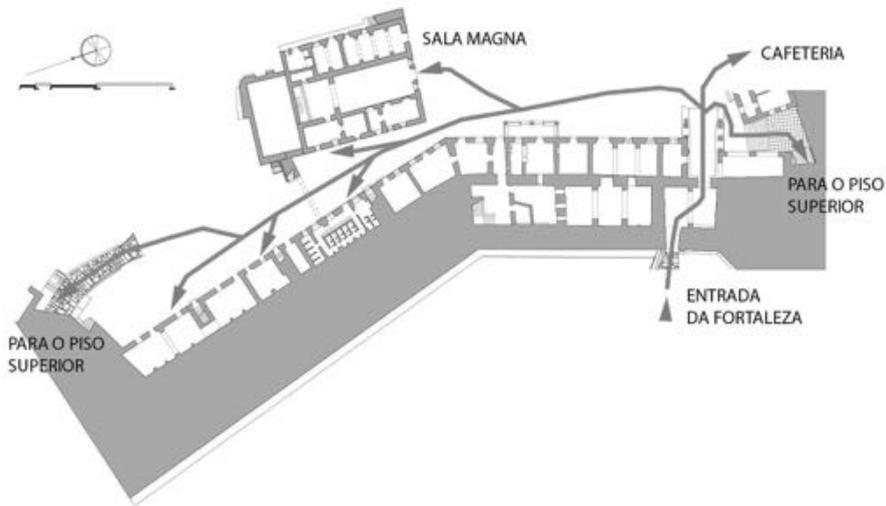
Figura F.1.: Piso terreo.

Em primeira hipótese de trabalho projectual se assume que no primeiro piso os espaços sejam utilizados para serviços gerais da Faculdade:

- a igreja de São Sebastião, sendo o espaço mais amplo do conjunto desenhado, pode ser utilizada como Aula magna. Nos ambientes adjacentes podem ser alocados os serviços de protocolo, relações públicas etc.;
- a cafeteria, reabilitada, continuará como cafeteria para estudantes, funcionários e docentes da Faculdade. Dizer que, sendo a fortaleza monumento público necessariamente aberto às visitantes e turistas, a cafeteria deve oferecer também o serviço para o público;
- todos os espaços do piso terreo não têm sérios problemas de acesso, apesar duma completa revisão dos degraus das várias portas para superar o desnível entre a praça e o chão de algumas salas.

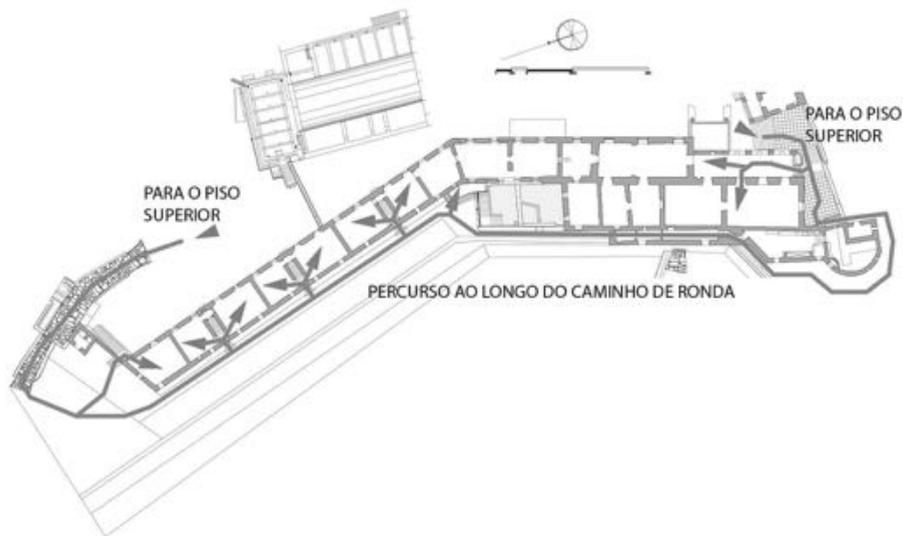
Figura F.2.: Andar superior.

PERCURSOS E DISTRIBUIÇÃO DOS ESPAÇOS NO ANDAR SUPERIOR

- As três escadas postas no semi-bloco norte e que permitem o acesso direto da praça ao caminho de ronda não podem ser utilizadas por óbvio motivo de segurança (ver tab. sucessiva).

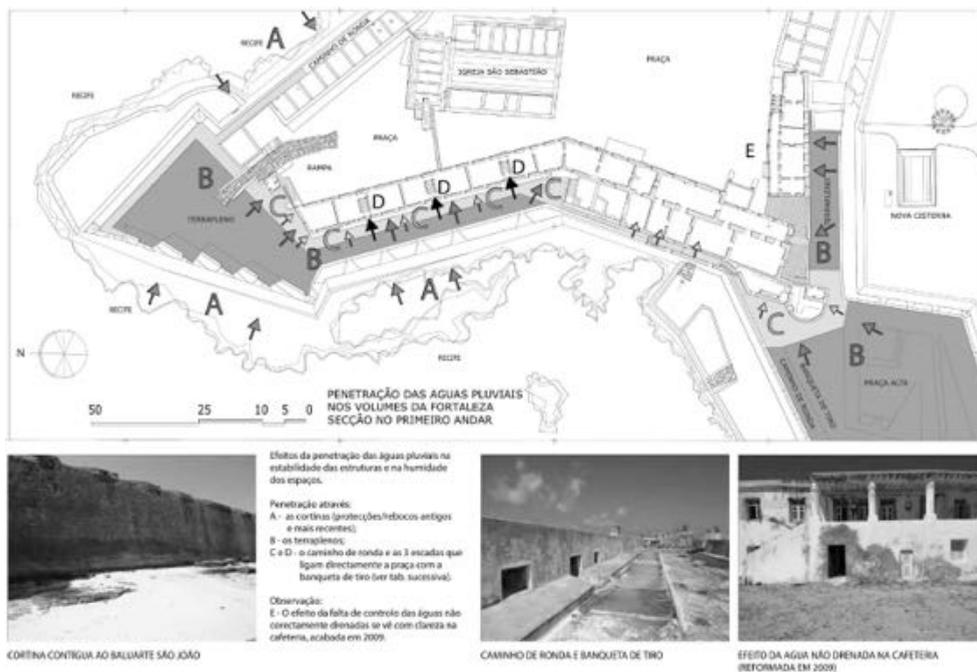
Figura F.4.: Terraplenos e drenagem.

3. As drenagens (A)

EFEITOS DA PENETRAÇÃO DAS ÁGUAS PLUVIAIS NA ESTABILIDADE DAS ESTRUTURAS E NA HUMIDADE DOS ESPAÇOS

E- O efeito da falta de controlo das águas não correctamente drenadas se vê com clareza na cafeteria, acabada em 2009.
